# 津波被災RC造建築物の継続使用可否判断に 影響を与えた要因の調査

中埜研究室

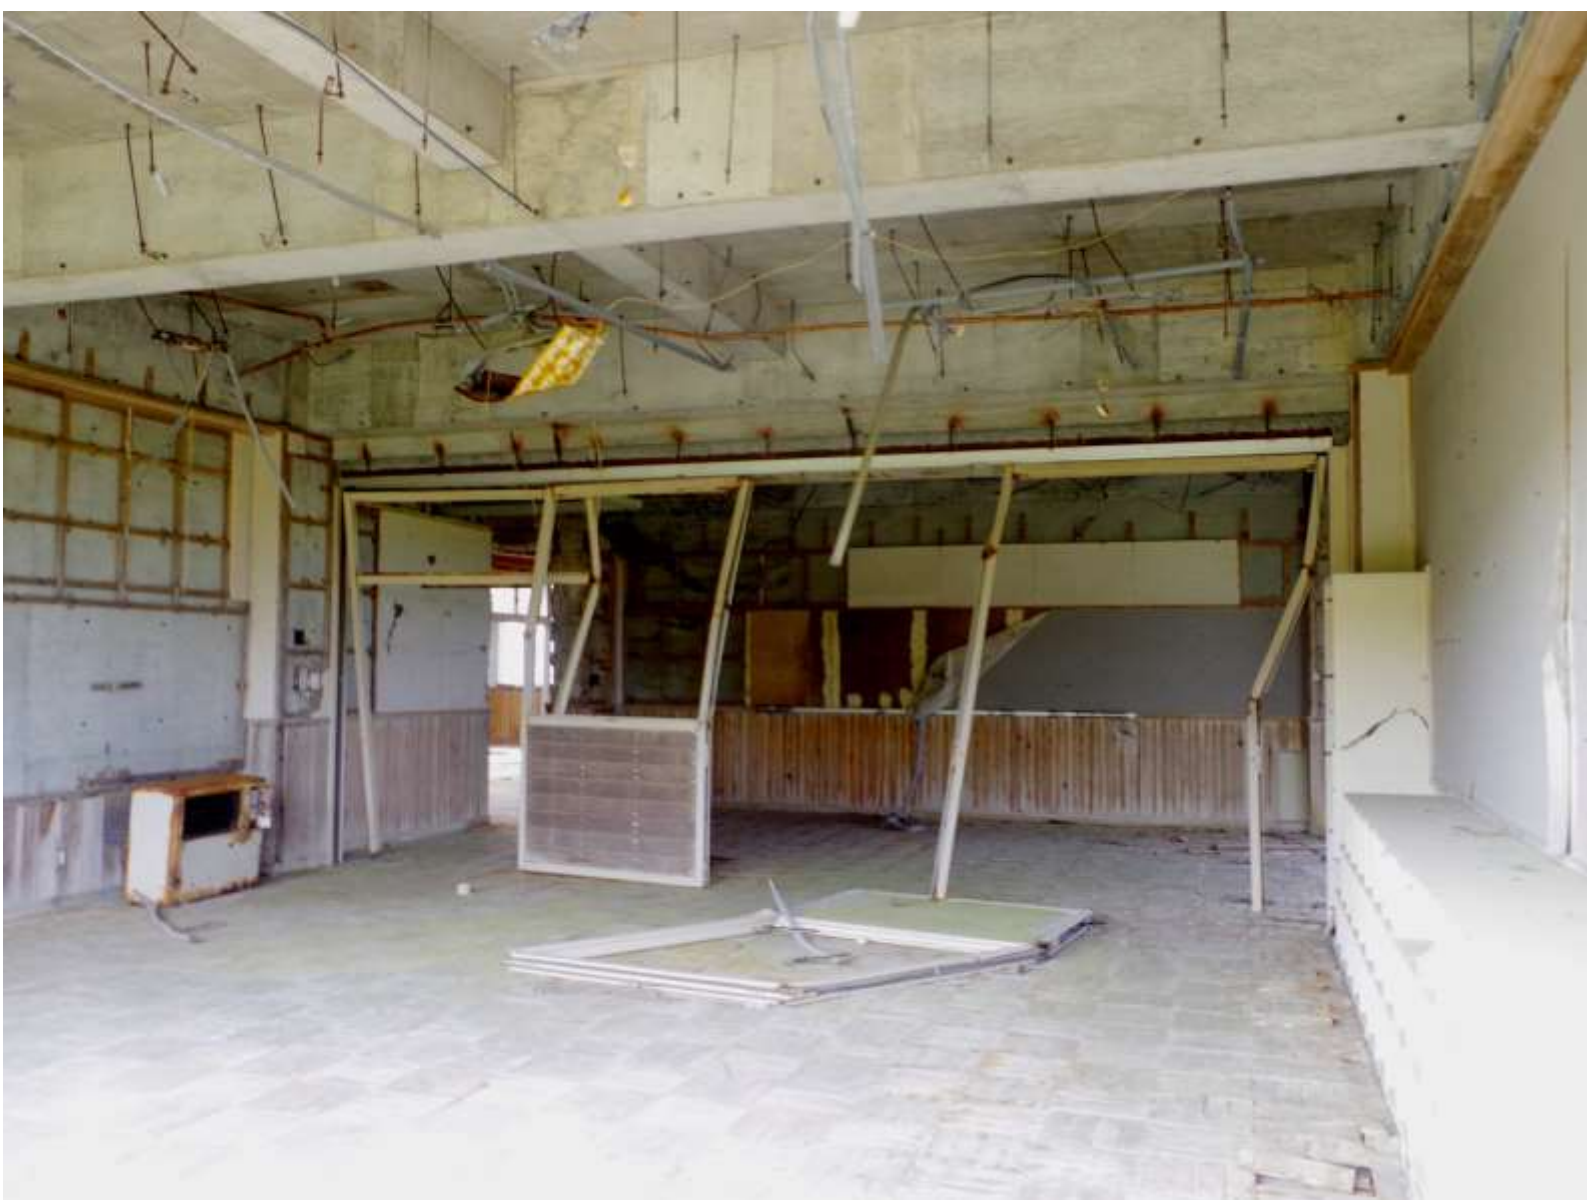
被害の小さい構造体と被害の大きい非構造部材  
(宮城県 中浜小学校)
