学校施設の被害調査メモ（文責：中埜@東大生研）

調査期間：10/26,27 10/30,31

調査地域：長岡市，堀之内町，大和町（浦佐），小千谷市，越路町

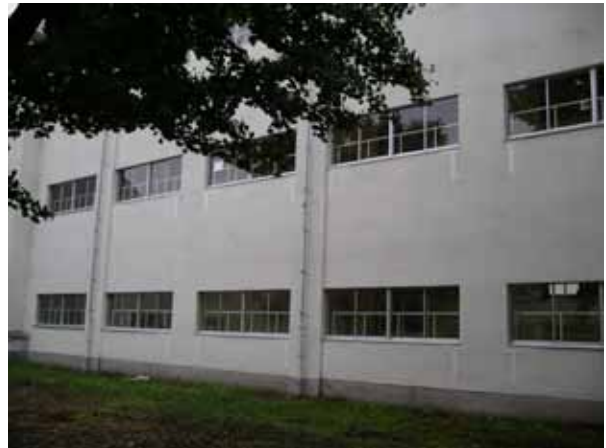
敷地内地盤，グラウンドに被害無し（学校周辺は住宅地）．校舎はV型ブレースで補強済み（1号館：R3，S46+48 築，H8-10 補強《X： $I_s=0.57 \sim 0.91$ ，Y： $I_s=1.29$ （無補強）新潟大・加藤教授の情報による） / 2号館：R3，S37 築，校舎半分を H16 補強 / 3号館：R3，S50 築，H13+14 補強 / 4号館：R3，S57 築，新耐震で補強対象外）．2号館の北構面（廊下側）柱は壁柱形式で，若干の曲げおよびせん断ひび割れ．これらの柱には補強に際してスリットが設けられたが，未補強箇所でスリットの設けられていない柱と同程度のひび割れ（ $\sim 0.2\text{mm}$ ）が見られた（軽微：補修でOK）．耐震改修されたこともあり校舎は極めてパフォーマンス良し．

2号館（北側構面の壁柱には越し壁にスリット）

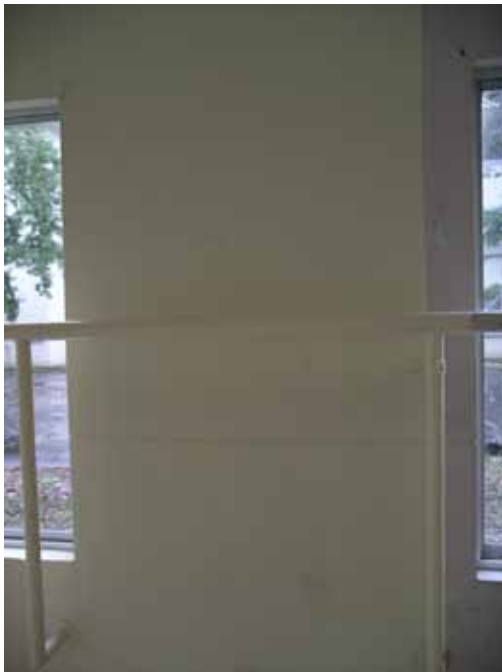
右側腰壁にはスリットなし

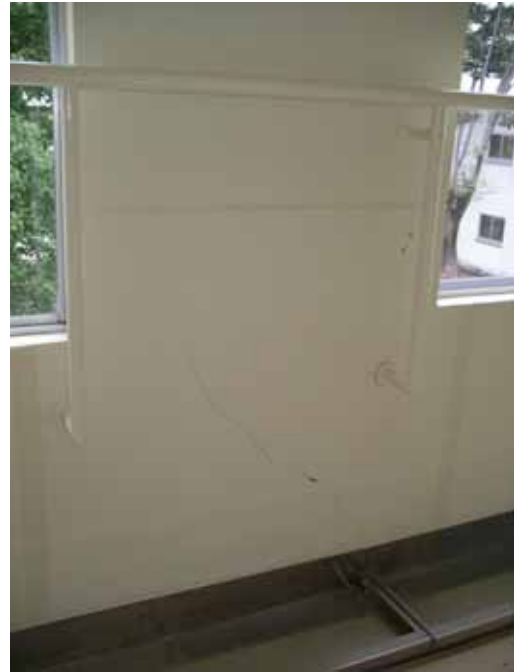
左右腰壁にスリットあり

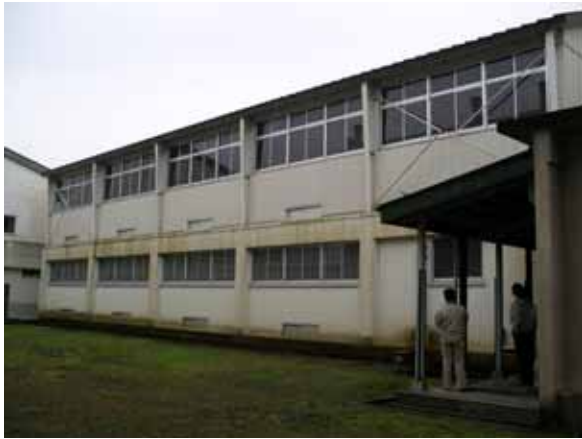
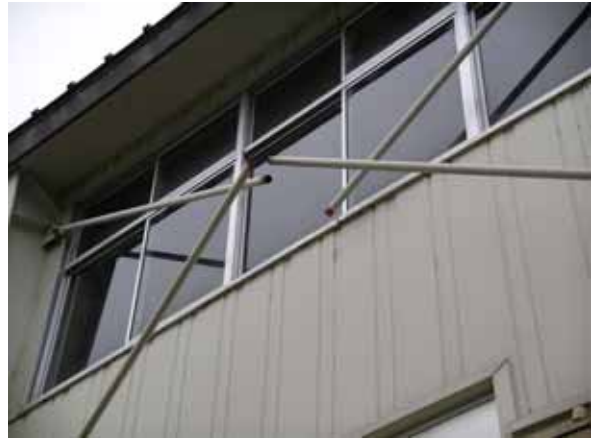
トレーニング場（R2 / S46 築）の4組のX型鋼管ブレースはその中央部で全て破断（中央部で2本の鋼管を貫通ボルトでX型に接合）．要交換．

トレーニング場のブレース破断

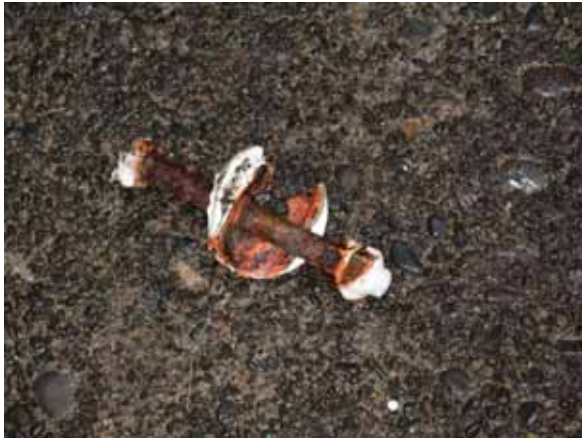
ブレース交差部のボルト

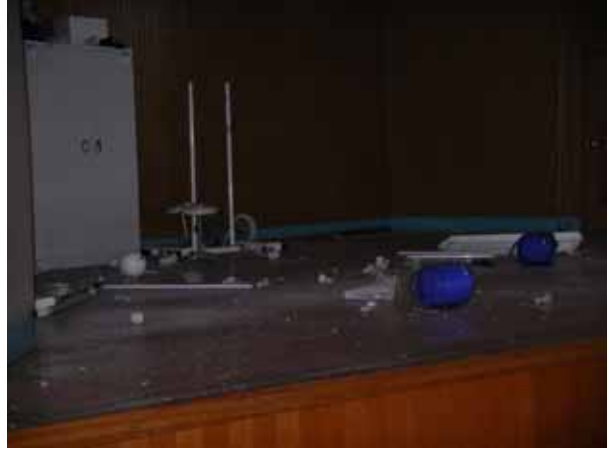
小体育館はトレーニング場側の外壁（CB）が崩落．要改修．屋内は照明器具や仕上げ内壁等の落下．

小体育館（照明等の落下損傷被害）

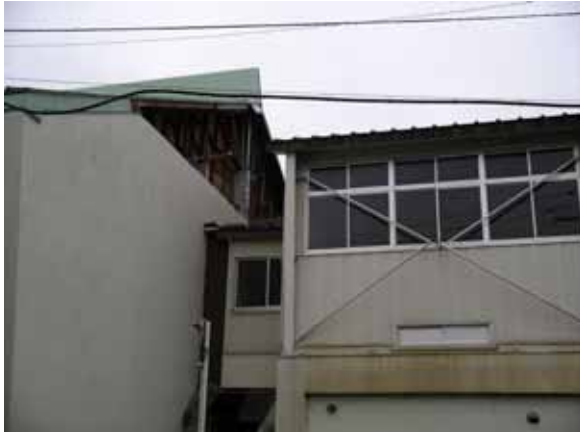
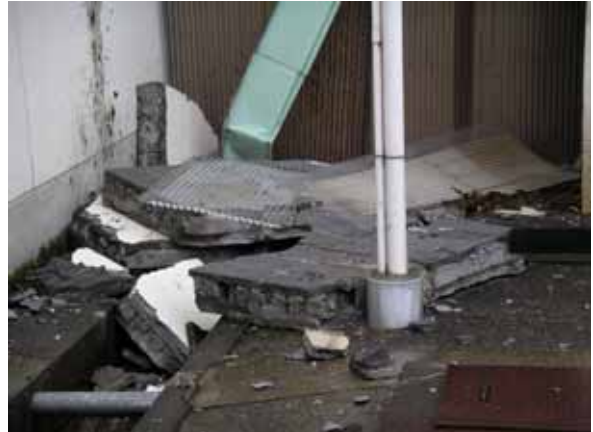
トレーニング場側壁（CB）の崩落

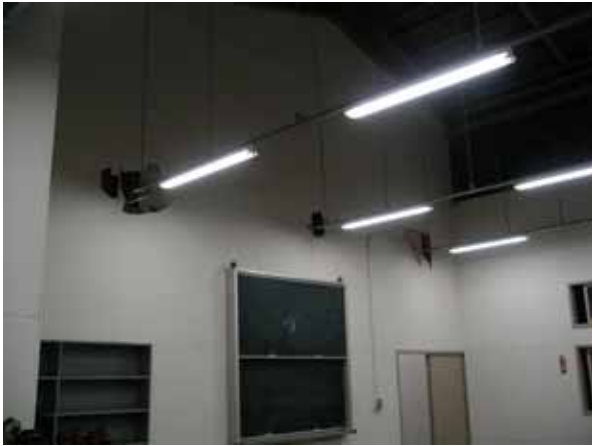
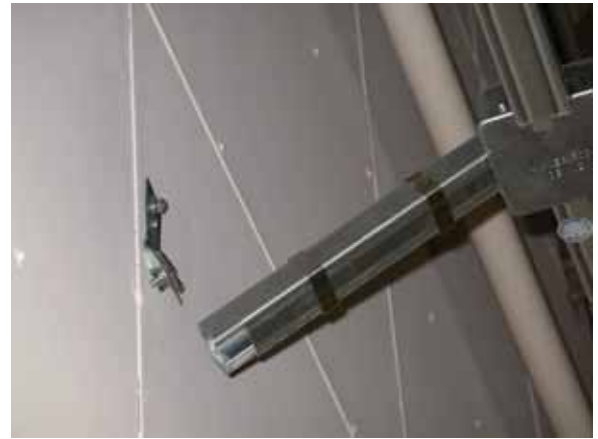
敷地内地盤 , グラウンドに被害無し (学校周辺は住宅地) . 機械実習棟 (R3 / S45 築 / H13 耐震改修) では実習用 PC も全く落下せず . 実習機械類が土台 (新機種に入れ替えた際に床固定していないとのこと) からずれ , 転倒しかける被害が , もうひとつの機械実習棟 (S1) では仕上げボードに固定された蛍光灯の吊り部材により壁面に損傷が , また校舎棟を連結する渡り廊下間の EXPJ に被害が見られたものの , 校舎棟には既存のひび割れ (打ち継ぎや収縮によるひび割れ) 拡大以外はいずれも顕著な構造被害は見られない .

機械実習棟の照明器具による内装壁面の損傷

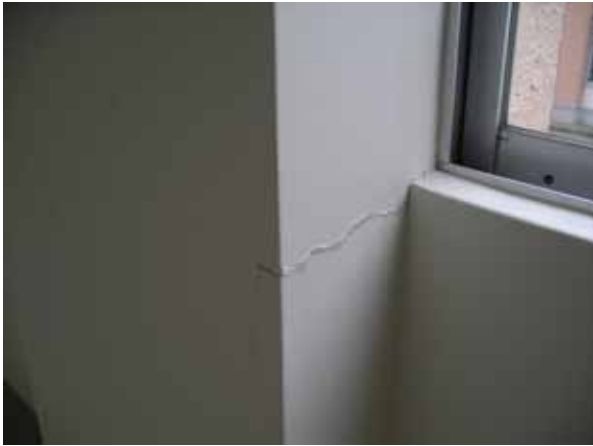
管理普通教室棟（RC4，S52,53 / 未補強）の東南角にやや校舎が沈下した形跡有り．東側の法面が若干動いた模様．事務室～渡り廊下隅部に若干のひび割れ．既存ひび割れの拡大か．見られる被害はこの程度で，総じて被害軽微．特別教室棟（RC4，S54 / 未補強）は，被害無し．情報特別居室棟（RC4，S48～50？ / Vブレースで耐震補強完了直後）は桁行柱にひび割れ（0.1～0.2mm程度 / 特に補強直上部分），梁間壁に若干のひび割れ（0.2mm程度）が見られる．壁のひび割れは既存ひび割れが拡大したものも含まれると思われる．未補強校舎（ ， ）は柱せい80cm程度（桁行 / 仕上げ含む），補強済み校舎（ ）は70cm程度（同）． ～ は柱割り，配置はほとんど同じ． が未補強の場合，柱寸法が小さいので ， と同程度の被害では収まらなかったことが予想される（後日診断結果を検討する必要あり）．

補強ブレースの直上階の柱には若干ひび割れが生じている

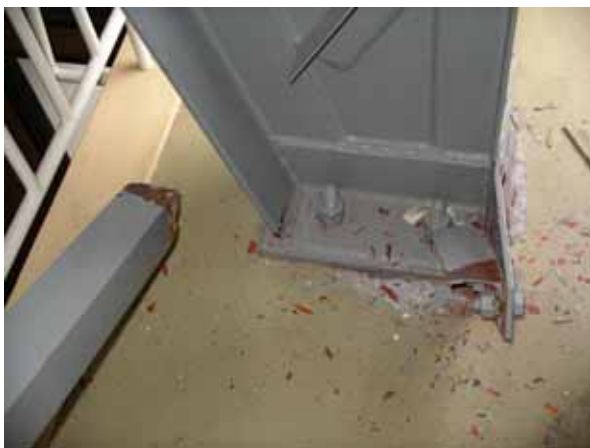
第1体育館（RS1c / S48 築）は照明が落下（13個 / 16個）．6組の鉛直ブレース（75x5）のうち，4組破断，2組座屈．座屈と破断の特徴から，北から南にかけて（方角要確認 / 第2体育館 第1体育館の方向）大きく変形したものと思われる．）．屋根トラスには被害は見られない．ラチス鉄骨柱の脚部（柱脚ボルト固定）には，ずれ跡が見られる．コンクリートをはつるなどして固定ボルトの損傷を確認するとともに，ブレース交換 + 柱脚コンクリート巻きなどの対応が必要．第2体育館（RS1c / S54 築）は屋根，照明の被害は見られないが，8組の鉛直ブレース（75x5）全てで座屈が発生．とは異なり，座屈状況からは振動の方向性は見られない．鉄骨柱の柱脚は問題なし．武道場（S1）はブレース，屋根等，特に被害はなし．

ブレースの破断

授業の再開は目処が立たっていないとのこと．校舎東側の法面付近を立ち入り禁止に，法面下の道路および保育所運動場の一部アクセス禁止を，第1体育館および第2体育館は使用禁止，をそれぞれ学校に勧告．

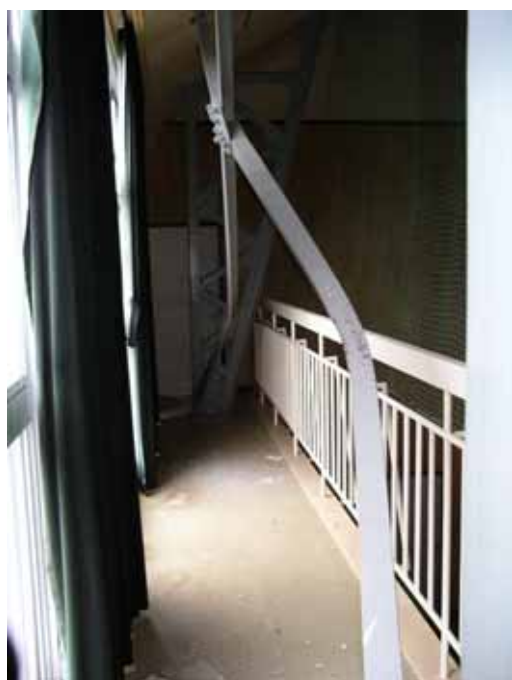
ブレースの座屈

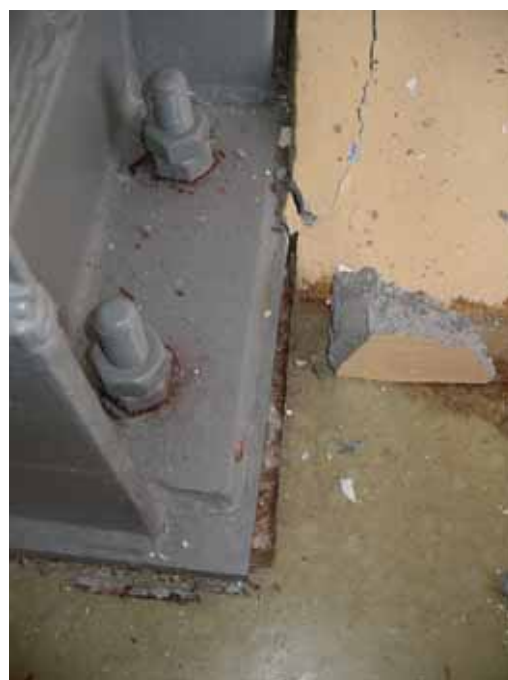
柱脚部分のベースプレートのずれ

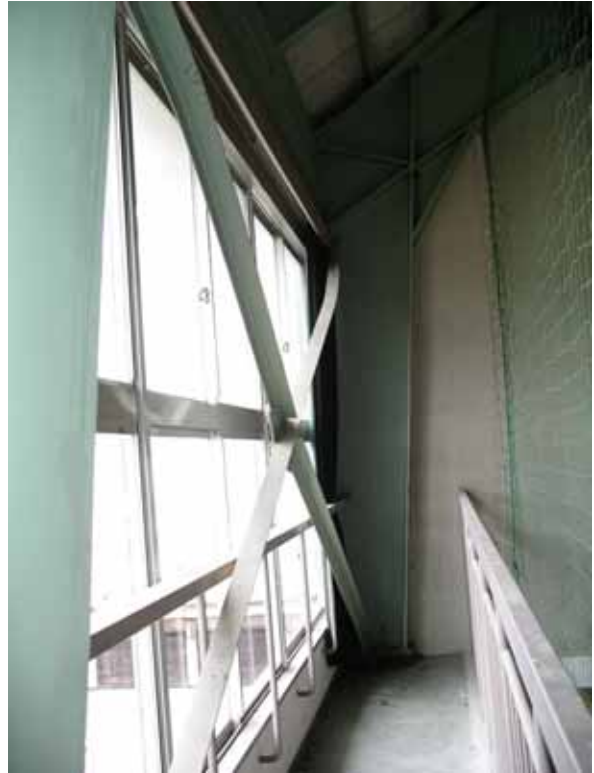
ブレースの座屈

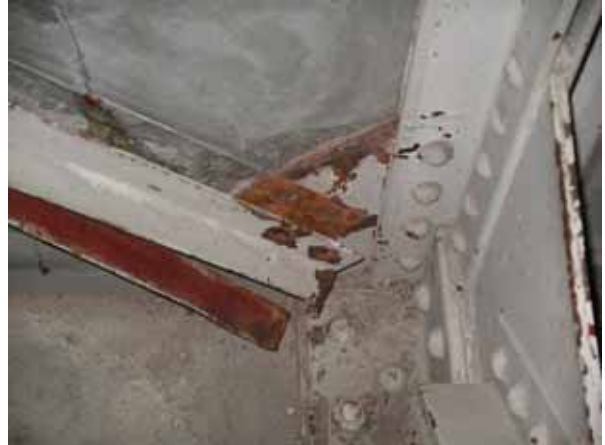
校舎（RC3）周辺の犬走りにひび割れ，は EXP.J 部の被害のみで柱にはひび割れは見られない（外観調査のみ）．体育館は鉛直ブレースのボルト破断多数（内観調査）．市教育委員会からの勧告で使用禁止中とのこと．

ブレースボルト破断

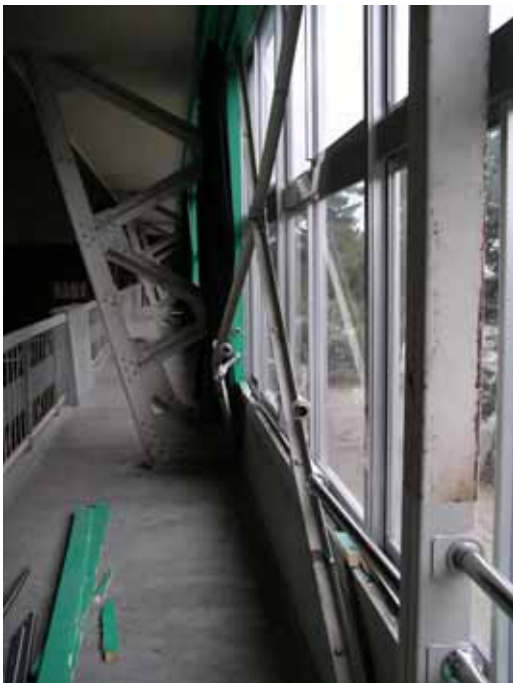
ブレースの座屈

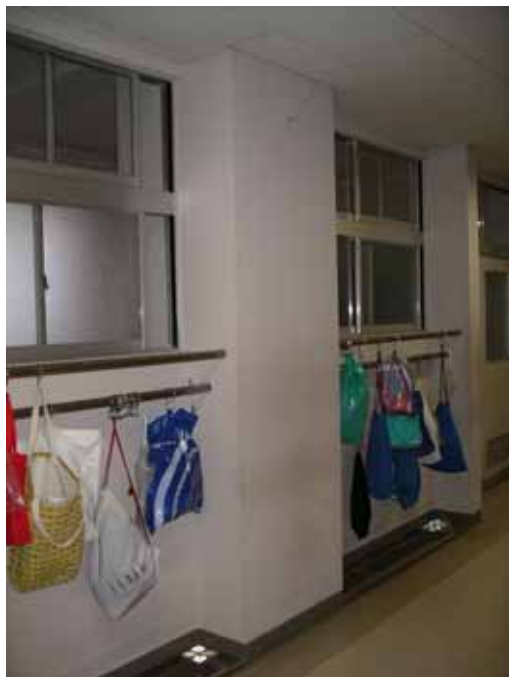
校舎棟（RC4/H3 築）3階アトリウム側柱4本および普通教室廊下側柱2本に大きなひび割れ．アトリウム側柱の一部はせん断ひび割れ，一部は（少し変な）水平ひび割れ．ひび割れの生じている箇所のうち4箇所で仕上げモルタルをはつったところ，予想通りいずれもジャンカが見られた（せん断補強筋はD13@100程度）．このジャンカがひび割れを誘発したものと思われる．また教室側柱の被害は，アトリウム側柱の被害により負担力が教室側に流れたために生じたものと推察される．ジャンカ部分を撤去し，主筋の座屈の有無を確認した上でコンクリートを打ち直し，必要に応じて鋼管巻き立て等の補強を提案．体育館は未調査．

2年2組教室側柱

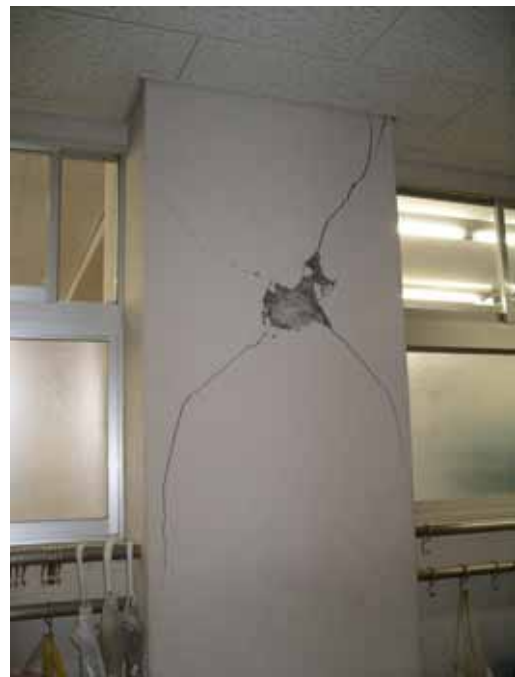
2年1組教室側柱 (モルタルはつきり後)

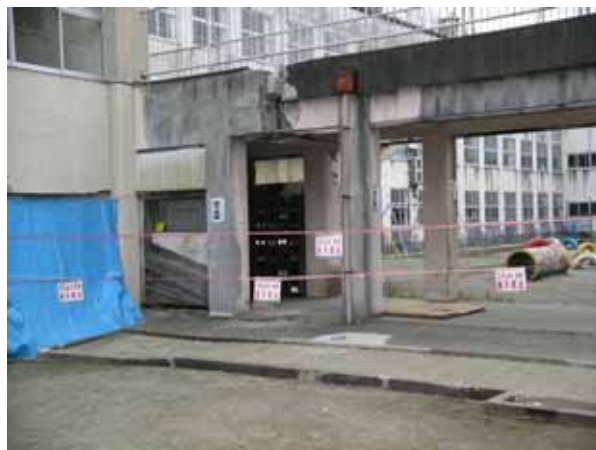
- ・小学校向かいの市民体育館は損傷が著しく閉鎖中．周辺建物には倒壊やブルーシートのかかった建物も見られるが，全体的には被害率は大きくない．
- ・屋内運動場（R1，S1）にはそれぞれ住民が多数避難している．西側屋内運動場（R1 / S12 築）の倉庫 2 階で仕上げの一部を撤去し，水平材が鉄骨トラスであることを確認．アリーナ部分の一部で，地震時の梁の変形によると思われる若干の縦ひび割れが柱仕上げ材に数箇所で見られる．本来は仕上げをはがすなどしてこの位置での被害状況を確認する必要があるが，住民が多数避難していること，縦ひび割れの大きさから判断して「直ちに危険」というほどではないこと，から，現段階では危険とは判定せず，余震が発生した場合はこれらの箇所の損傷，ひび割れの拡大の有無を調査し，これらが認められる場合は避難所としての利用を行わないように勧告した．東側屋内運動場（S1 / S46 築）は外壁に，鉄骨柱に沿った目地のひび割れが見られた．屋内は調査できず．
- ・東側教室棟（R3 / S37-38 築）はその中庭側柱の一部にせん断ひび割れ（1mm 程度）が見られる程度で構造体には大きな被害は見られない．西側教室棟（R3 / S35 築）には被害なし（3 スパン / 1 教室）．
- ・特別教室棟（R3 / R38-39 築）の北東角の煙突にひび割れ．数 cm のずれが生じている．ワイヤー等で敷地外へ転倒・落下しないように固定することを勧告．
- ・教室棟屋上 2 箇所の高架水槽の著しい水平ずれ．万が一転倒・落下した場合を考え，落下しそうな中庭側の一部を立ち入り禁止にした．
- ・教室棟間の EXP.J に衝突による損傷（周辺立ち入り禁止処置済み）．

EXPJ の損傷

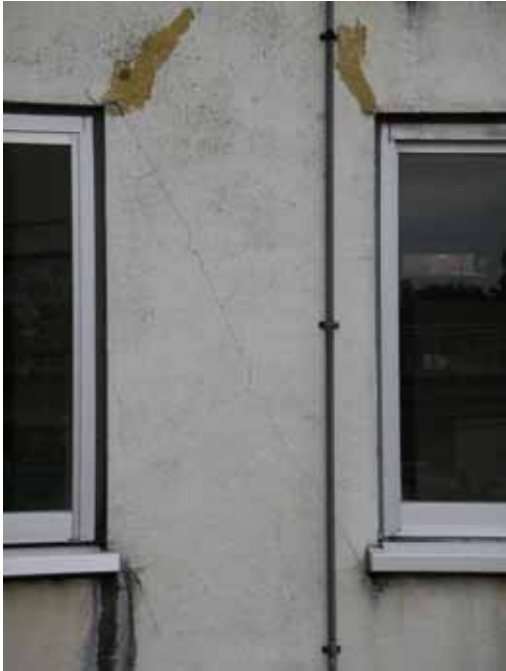
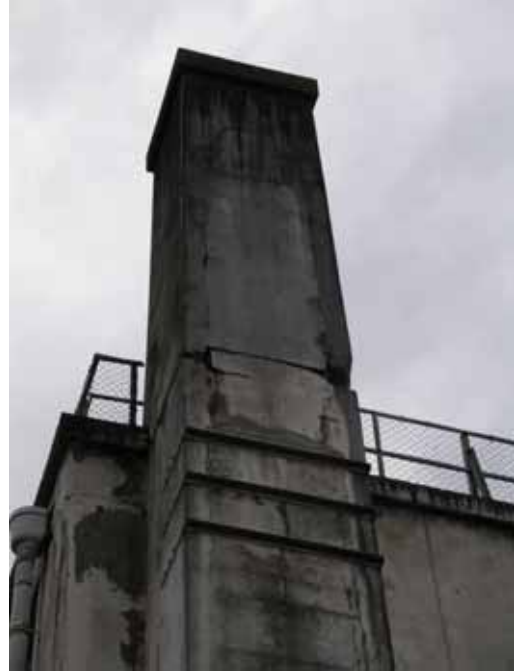
東側普通教室棟の柱のせん断ひび割れ (1mm 程度) 特別教室棟の煙突の被害

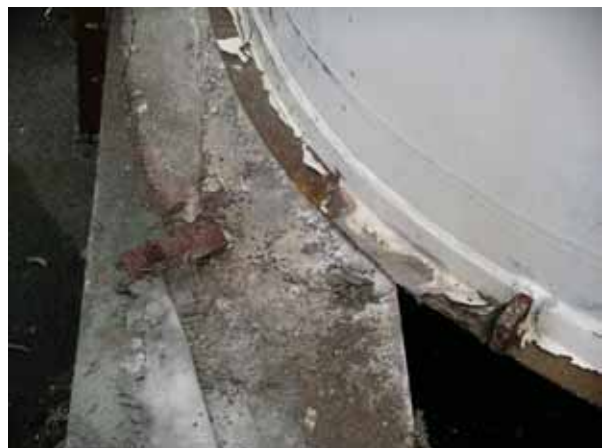
アンカーはない

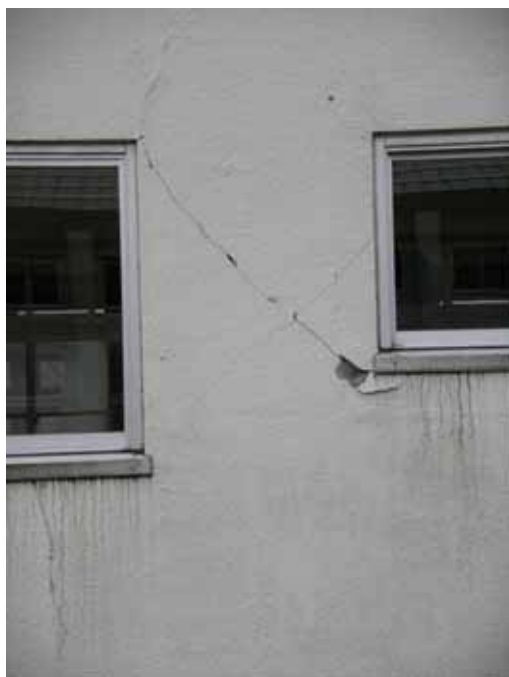
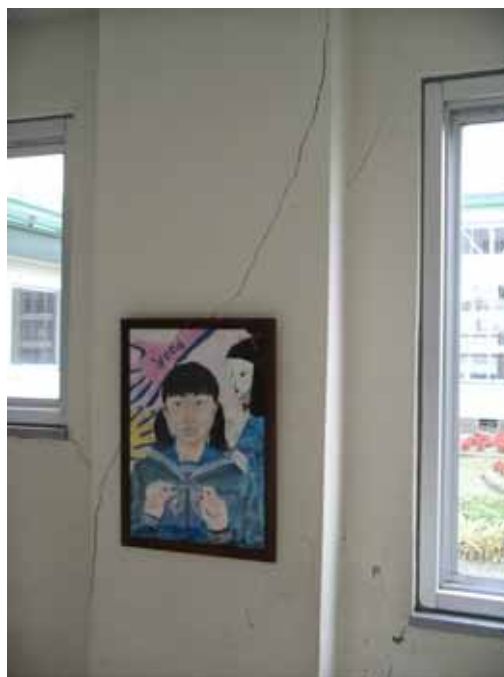
- ・管理・普通教室棟（R4 / S58 築）には被害は見られない．腰壁～柱間にはスリットが設けられている．
- ・管理教室棟（R3 / S36-37 築）の中庭側（北東側）構面の3本の柱にせん断ひび割れが見られる．ひび割れ幅は，短柱1本で2mm程度，その他は2mm未満．南西側構面には特にひび割れとは見られない．
- ・特別教室棟（R2 / S57 築）の周辺地盤には地割れが見られるが，構造体には被害は見られない．この棟にも腰壁～柱間にスリットが設けられている．
- ・管理・普通教室棟～管理教室棟間の渡り廊下1階柱柱頭部分に曲げひび割れ．柱脚のモルタル剥落．
- ・屋内運動場（南側：S1 / S32 築）はステージ上部の木製壁が大規模に落下．遠くからの目視ではあるが，露出部分の鉄骨トラスには座屈等は見られない．床下の束にはずれ，転びは見られない．
- ・屋内運動場（北側：S3 / S62 築）は，ステージ横の階段室部分で屋根を支える鉄骨柱に若干のひび割れが，アリーナ部分の一部の柱（中央部分柱）の仕上げモルタルに振動変位に起因するひび割れ・剥落が見られるが，ブレースの座屈等は見られない．内部は主に水道復旧のための支援部隊の宿泊キャンプとして利用されている．

管理教室棟1階柱のせん断ひび割れ（外観および内観）（ひび割れ幅2mm程度）

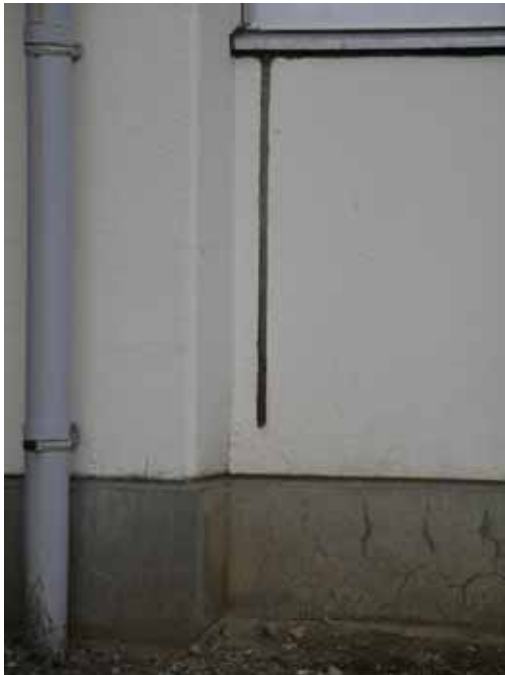
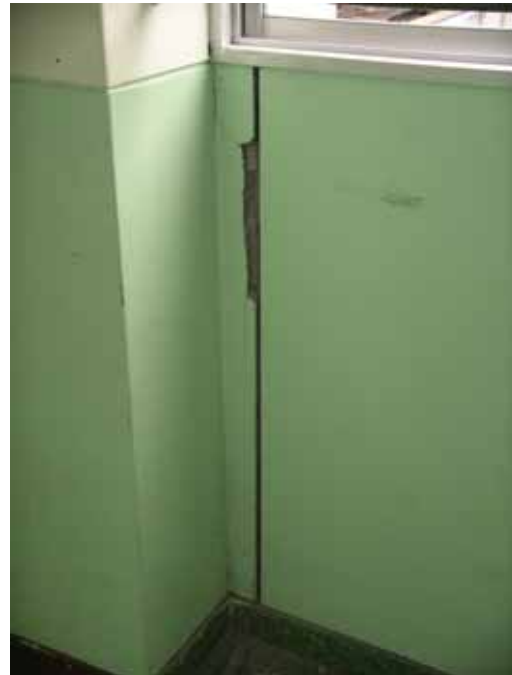
管理・普通教室棟の腰壁のスリット（外観および内観）

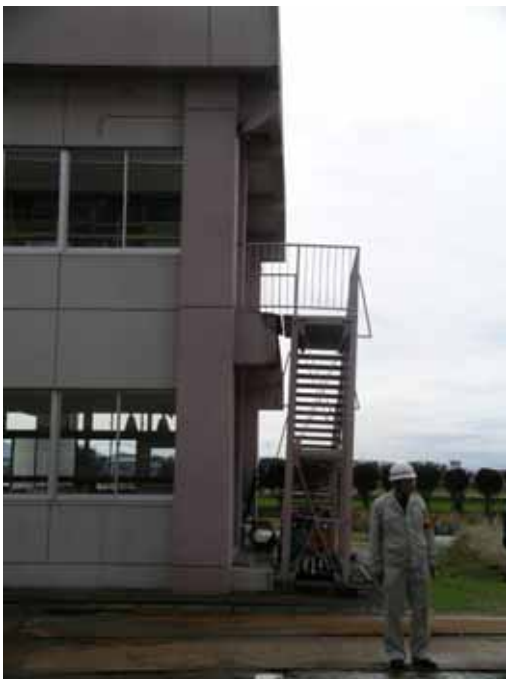
- ・学校敷地（周辺は田んぼ）は若干のひび割れが見られる程度で大きな変状はない．周辺の家には（瓦屋根のものも含めて）大きな被害は見られない．
- ・管理特別教室棟（R3 / S45 築）は屋内運動場との間の渡り廊下に土間の沈下によると思われる壁の沈下が見られる．屋内運動場との間には衝突による損傷が見られるが、既存のモルタル補修後が見られ、以前から沈下等が生じていたものと推察される．その他には管理特別教室棟には被害なし．
- ・普通教室棟（R3 / S46 築）は被害なし．普通教室棟（R2 / S58 築）西側の外階段に約 1/20 の傾斜が見られる．ごく周辺に立ち入り禁止の指定がなされていたが、転倒による影響範囲を考慮し立ち入り禁止区域を拡大するよう勧告．
- ・屋内運動場（S1 / S46 築）はブレース 6 対のうち 4 対に座屈が見られる．

普通教室棟の S 造外部階段の傾斜

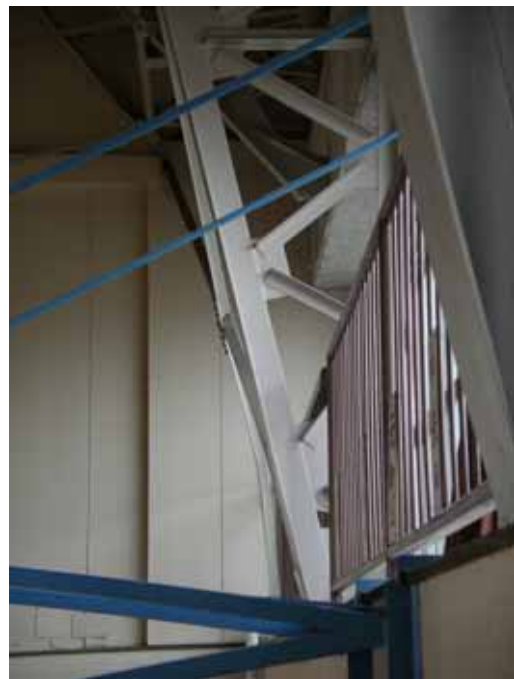
屋内運動場のブレースの座屈

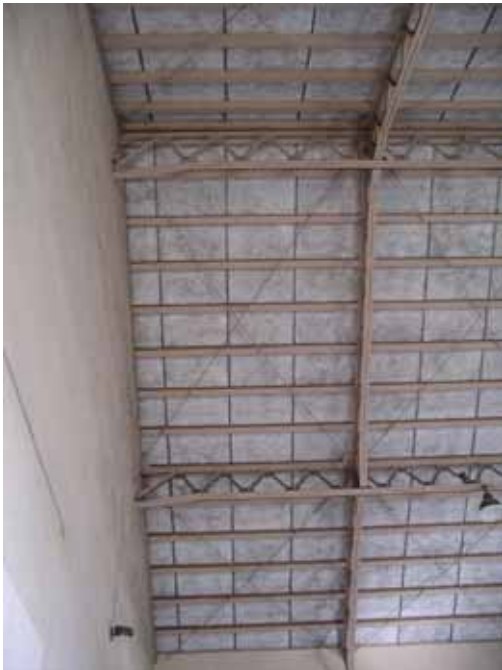
天井ブレースの弛み（地震前からと思われる）

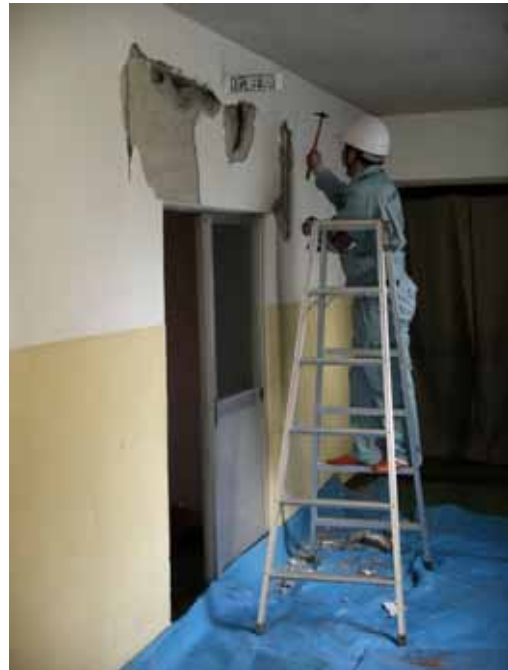
- ・周辺の民家には大きな被害は見られない。付近は断水中（給水車利用）。
- ・教室棟（R3 / S45 築）はブロック壁にひび割れ，保健室床の緩み（地割れ等により床下の束とコンクリート土台の間に隙間が生じた）が見られるものの，構造被害はない。
- ・屋内運動場（S1 / S45 築）は天井材が一部ずれるとともに，天井材固定金物が一部落下の危険性あり。避難者がいるので，これらの撤去あるいは防御ネットの設置等により落下危険を早急になくすように勧告。
- ・屋内運動場との間の渡り廊下トイレ入り口上部梁に損傷。

渡り廊下便所入り口の梁の損傷

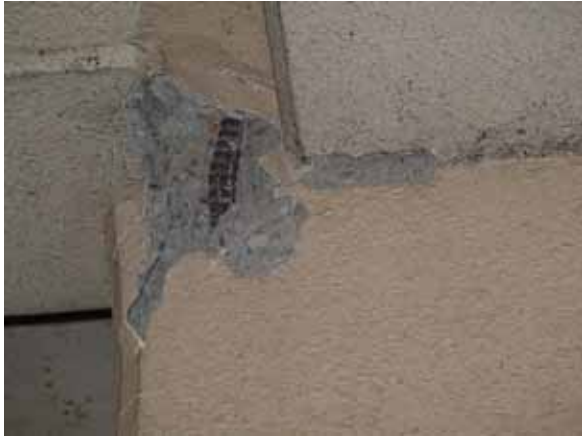
- ・管理教室棟増設部分と屋内運動場のみ調査．
- ・学校周辺には被害の大きい民家が散見される．応急危険度判定が実施されている．
- ・管理教室棟増設部分（R4 / S61 築 / ピロティ構造）は 10 本中 1 本の柱頭部分で主筋座屈（損傷度 ）が見られる．その他数本の柱に損傷度 が見られる．傾斜は 1 度未満．隣棟（管理教室棟 R4 / S54 築）との間の EXP.J にも被害が生じている．コンクリートをはつったところ，コンクリートはややもろく崩れやすい状況であ

る．損傷度の割合が10%で応急危険度判定の定義によると「要注意（1～10%）」であるが，ピロティ構造であること，前日の調査時に比べ損傷が進行していること，から前日の「要注意」から「危険」に判定を変更し，建物およびその周辺への立ち入り禁止を勧告した．

柱頭で損傷度

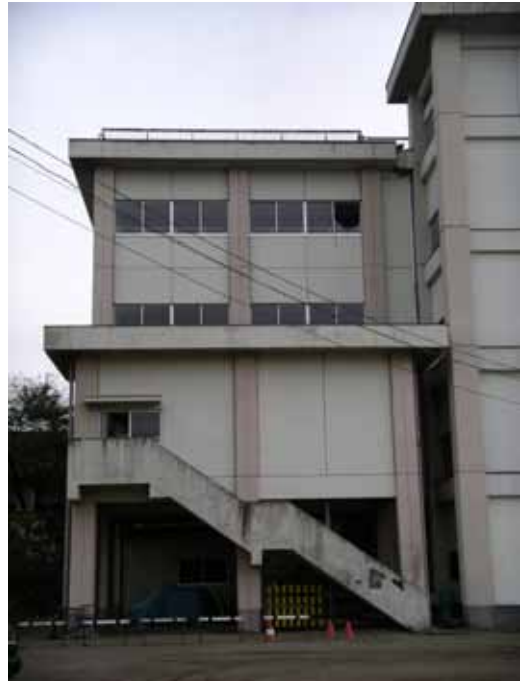
EXP.J 部分の被害
