# 新潟県中越地震による被害調査結果

2004年12月

東京大学生産技術研究所

中埜良昭・徳井紀子・太田行孝

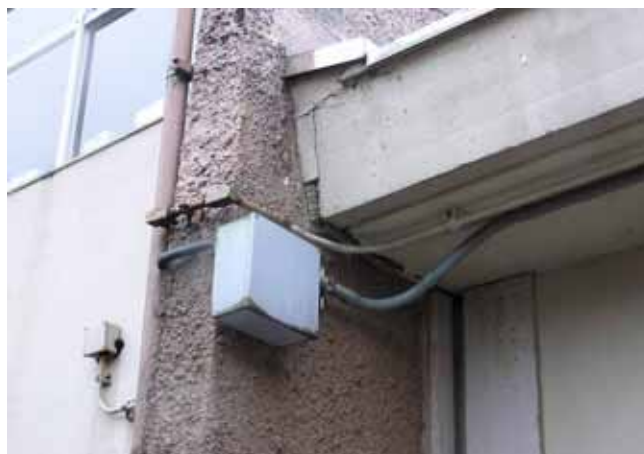
本建物の柱の被災度区分判定による損傷度およびその判定表を図 1-4 5 にそれぞれ示す。建物周囲に地盤の変状は見られなかった。屋内運動場との間に設けられた EXP.J には、衝突による被害が生じていた（写真 1-3）。上部構造では、各階の少しの柱に軽微なひび割れが生じていたが、階段室南側構面の短柱に生じた損傷度 程度のせん断ひび割れ以外は、既存の初期ひび割れが地震により伸展した程度であった。また、3 階普通教室の一部梁に、重機による雪降ろしが原因と考えられる曲げひび割れが生じていたが、特に危険な状態ではなく、長期のせん断ひび割れは生じていなかった。なお、被災度区分判定の結果は、1 階で軽微（R=97.3）となった。

写真 1 3 EXP.J の被害

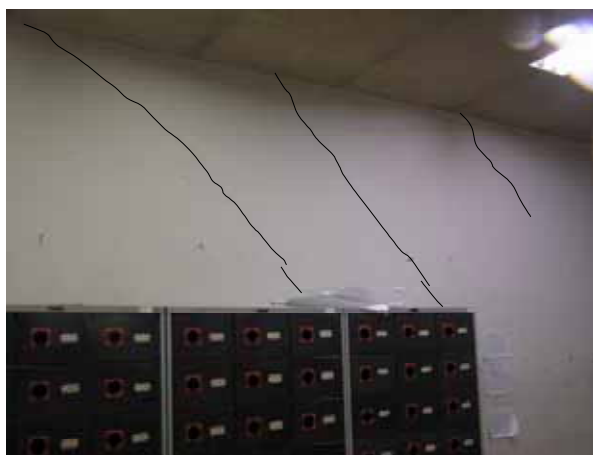
本建物の柱の被災度区分判定による損傷度およびその判定表を図 1-6, 7 にそれぞれ示す。建物周囲に地盤の変状は見られなかった。上部構造では、1 階南北方向の両側柱付壁 1 枚、柱付壁 1 枚、柱なし壁 1 枚に、それぞれ 1mm 程度のせん断ひび割れ ( 損傷度 ) が確認されたが ( 写真 1-4, 5, 6 ), その他の柱および壁に生じたひび割れは損傷度 以下であった。また、2 階の柱に生じたひび割れは、初期ひび割れが地震により伸展した程度であった。なお、被災度区分判定の結果は、1 階南北方向で小破 ( R=92.55 ) となった。

ひび割れ状況を加筆により強調表示  
武道場 1 階 食堂  
写真 1-4 両端柱付壁 ( 損傷度 )

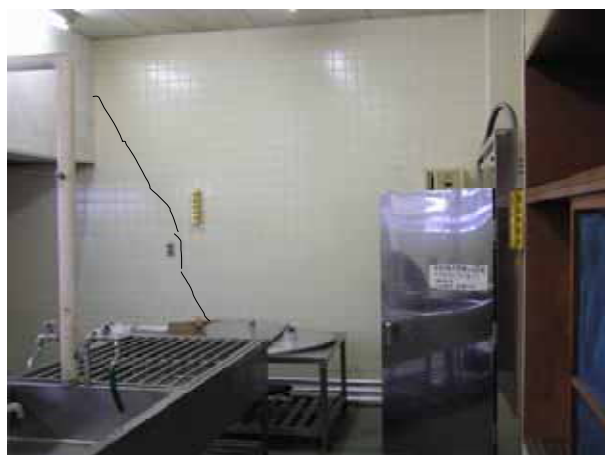
ひび割れ状況を加筆により強調表示  
武道場 1 階 厨房東面  
写真 1-5 片側柱付壁 ( 損傷度 )

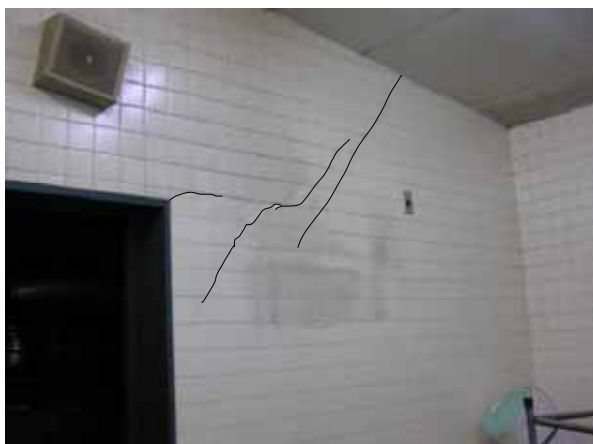
ひび割れ状況を加筆により強調表示  
武道場 1 階 厨房西面  
写真 1-6 柱なし壁 ( 損傷度 )

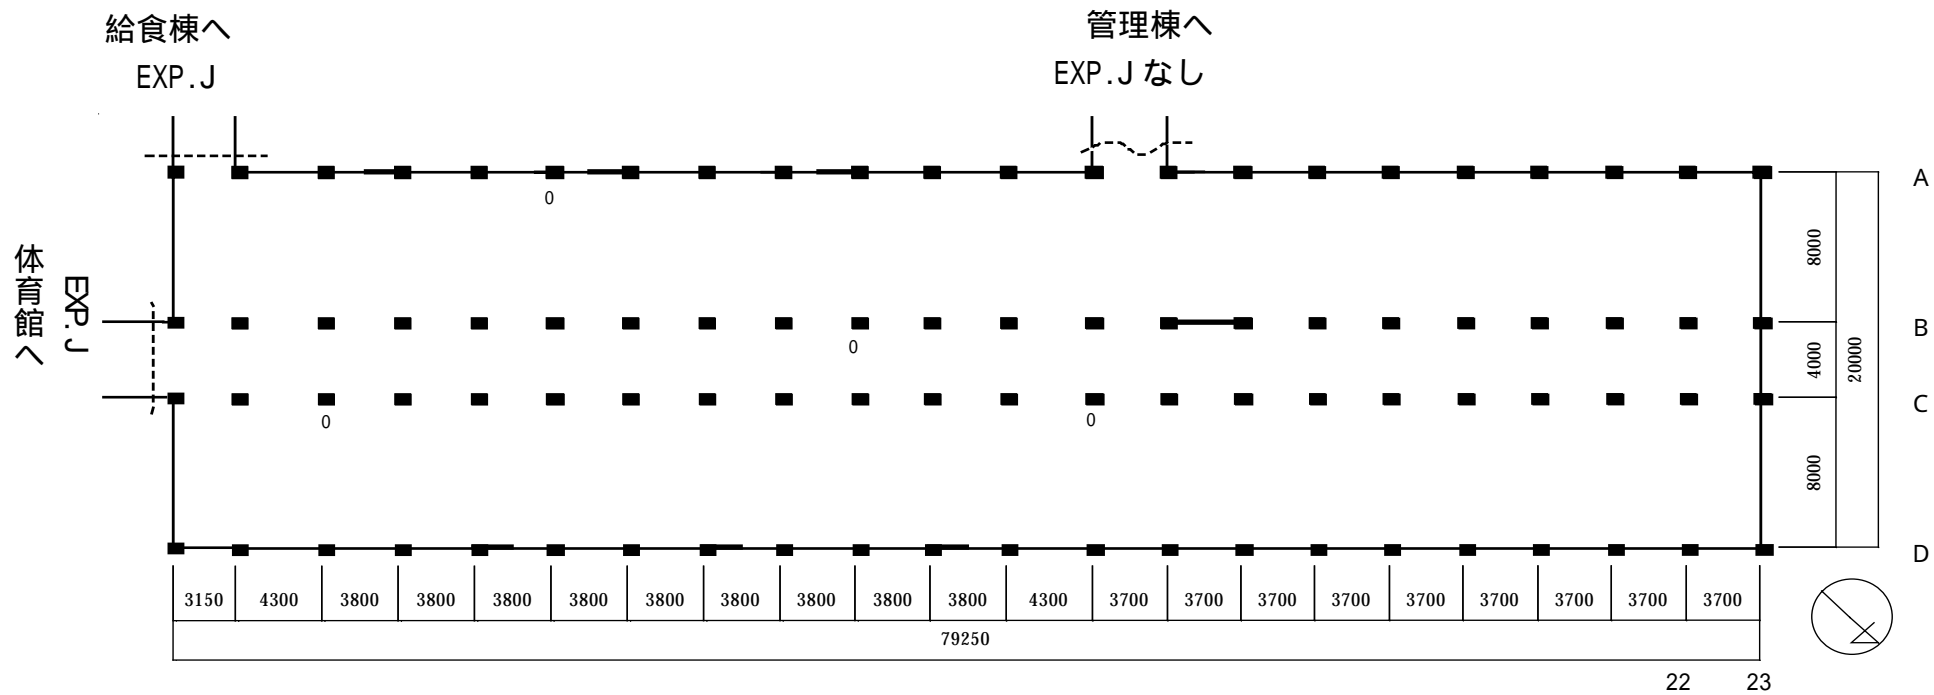
図 2-4 教室棟 2 階 損傷度

本建物の柱の被災度区分判定による損傷度および判定表を図 2-4,5 にそれぞれ示す。建物周囲に地盤の変状は見られなかった。EXP.J は 2 箇所とも、衝突による被害が生じていた(写真 2-2)。さらに、教室棟と給食棟を結ぶ渡り廊下では、床スラブ中央部において、スラブ下の土間が沈下したことによると推察される約 2.5cm の沈下が生じていた。上部構造の最も被害の激しい階は 2 階で、特に、背の高い腰壁が設置されているために短柱化した調理室廊下側の柱は、損傷度 ~ 相当のせん断ひび割れが生じ大きな被害を受けていた(写真 2-3)。しかしながら、その構面の上下階および対面の構面は、柱間に壁が入っておらず長柱であり、生じたひび割れも損傷度 以下と大きな被害は見られなかった(写真 2-4)。また、2 階で損傷度 相当のひび割れは、2 階更衣室の両側柱付壁 1 枚や普通教室の柱型付壁 3 枚にも生じており、比較的被害が大きかった。1 階の被害は、損傷度 以下のひび割れが柱に生じている程度であった。なお、本建物の調査は、1 階部分を外観により、2 階部分を内観により行った。被災度区分判定は 2 階のみ実施し、その結果は中破 (R=71.6) となった。

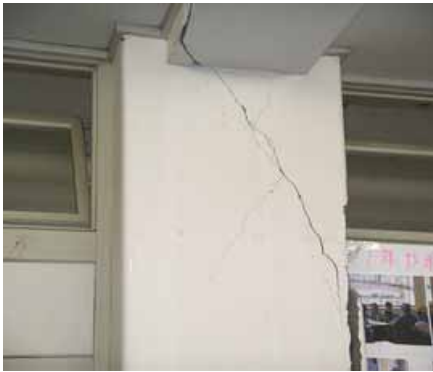
(a) 損傷度  
 躯体ひび割れ幅 1.5mm

写真 2-3 2階調理室被害(柱の短柱化)

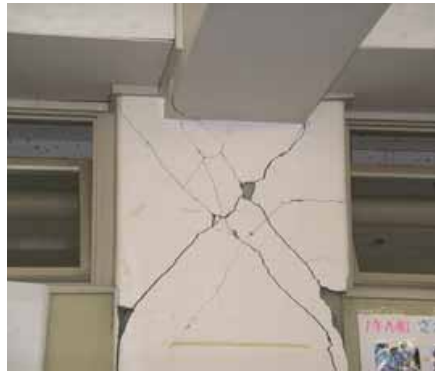
(b) 損傷度  
 躯体ひび割れ幅 2.0mm

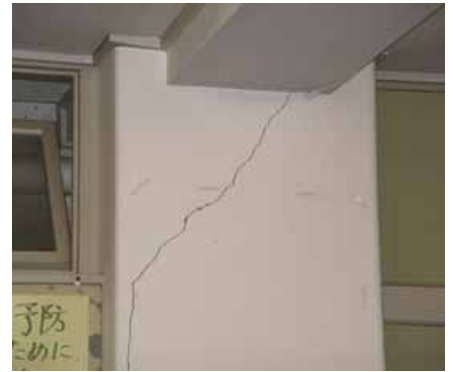
(c) 損傷度  
 仕上げひび割れ幅：1.5mm、

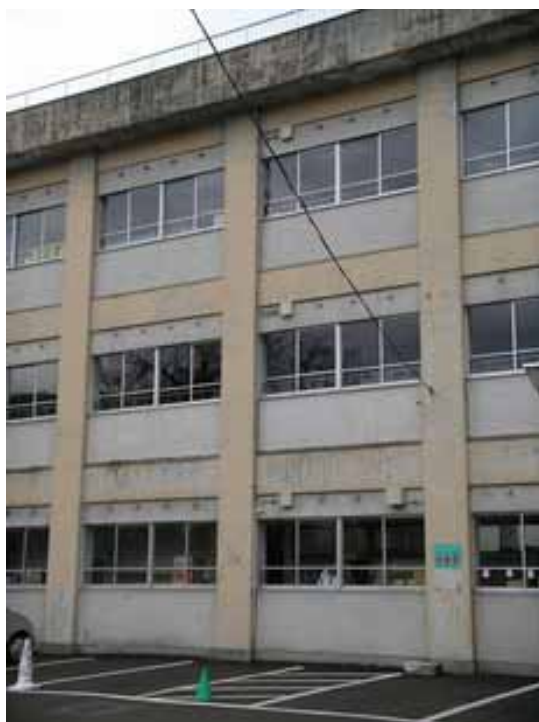
本建物の柱の被災度区分判定による損傷度および判定表を図 3-5,6 にそれぞれ示す。建物周囲に地盤の変状は見られなかった。上部構造では、最も被害の激しい階は 1 階で、特に北側構面の柱の短柱化による被害が大きく（写真 3-2, 3）、生じたせん断ひび割れの損傷度が の柱が 1 本（ひび割れ幅が 5mm 超であったため損傷度 と判定（写真 3-4））、 の柱が 7 本確認された。北側構面の外観調査によると、2 階以上の柱においても損傷度 のひび割れが生じ（写真 3-5）、さらに梁の上端にも水平方向のひび割れが生じ、梁の仕上げモルタルが一部浮き上がり、落下していた（写真 3-6）。また、梁間方向の柱型付壁 1 枚にも損傷度 のひび割れが入っていた。図 3-7 に本建物北側構面のひび割れ状況を示す。被災度区分判定の結果は、1 階で  $R=61.25$  で、（大破に近い）中破となった。

写真 3-2 管理教室棟（北校舎）北側構面

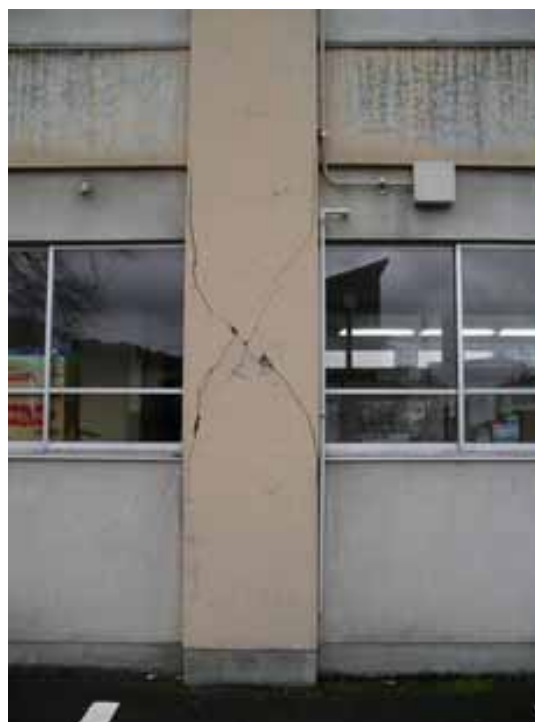
内観調査では、損傷度 （内観：写真 3-4）

写真 3-3 柱の短柱化（外観：損傷度 ）

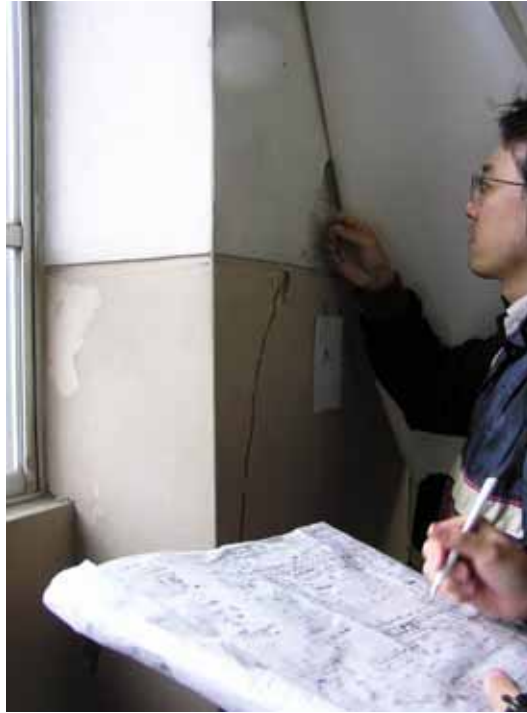
計測したひび割れ幅は 5 mm 超

写真 3-4 損傷度 の柱 (写真 3-3 内観)

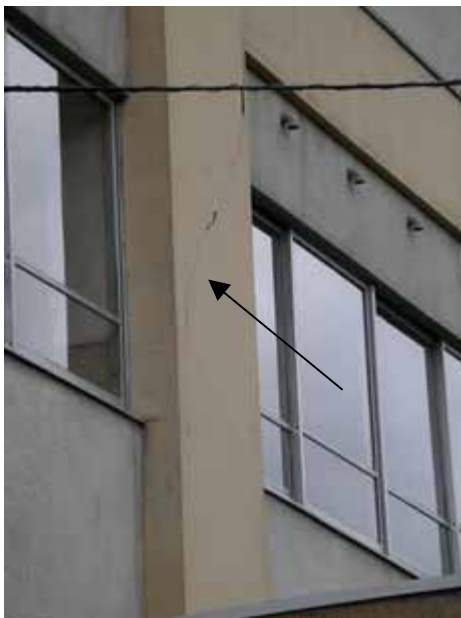
写真 3-5 2 階柱の被害 (損傷度 )

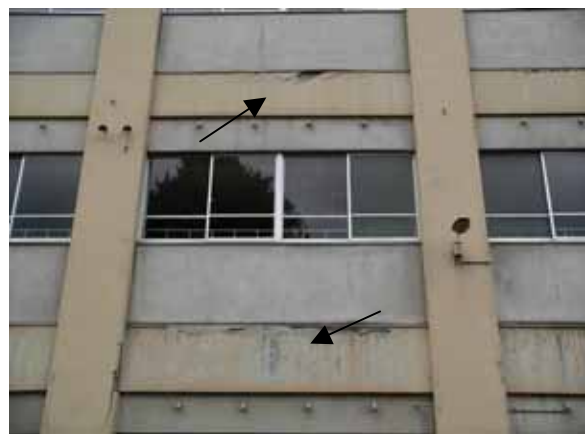
経年劣化による仕上げモルタルの浮き上がり  
が地震により拡大したと思われる

写真 3-6 梁の水平方向ひび割れ

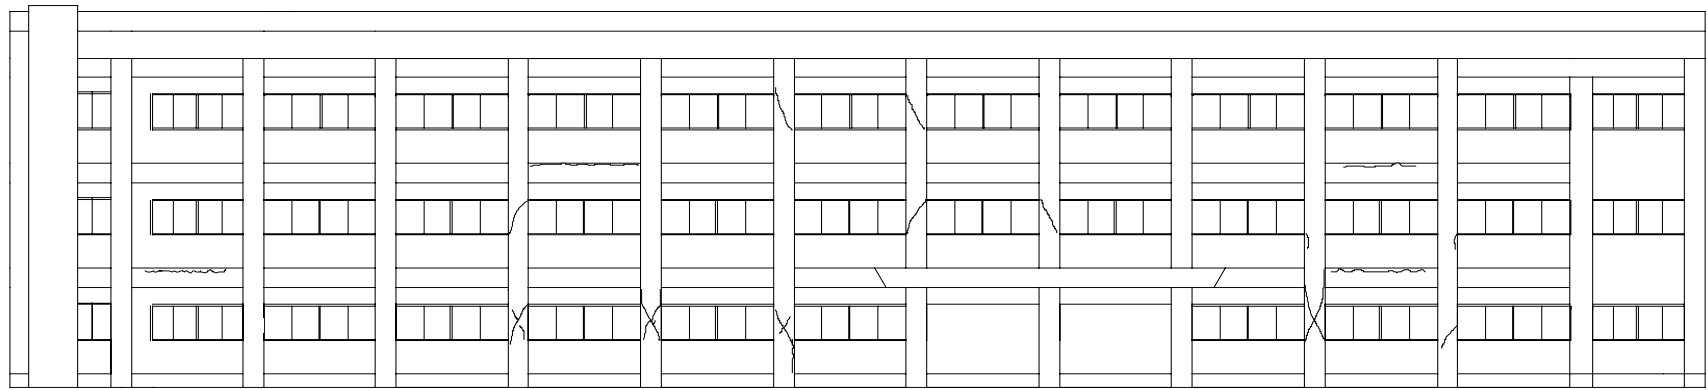
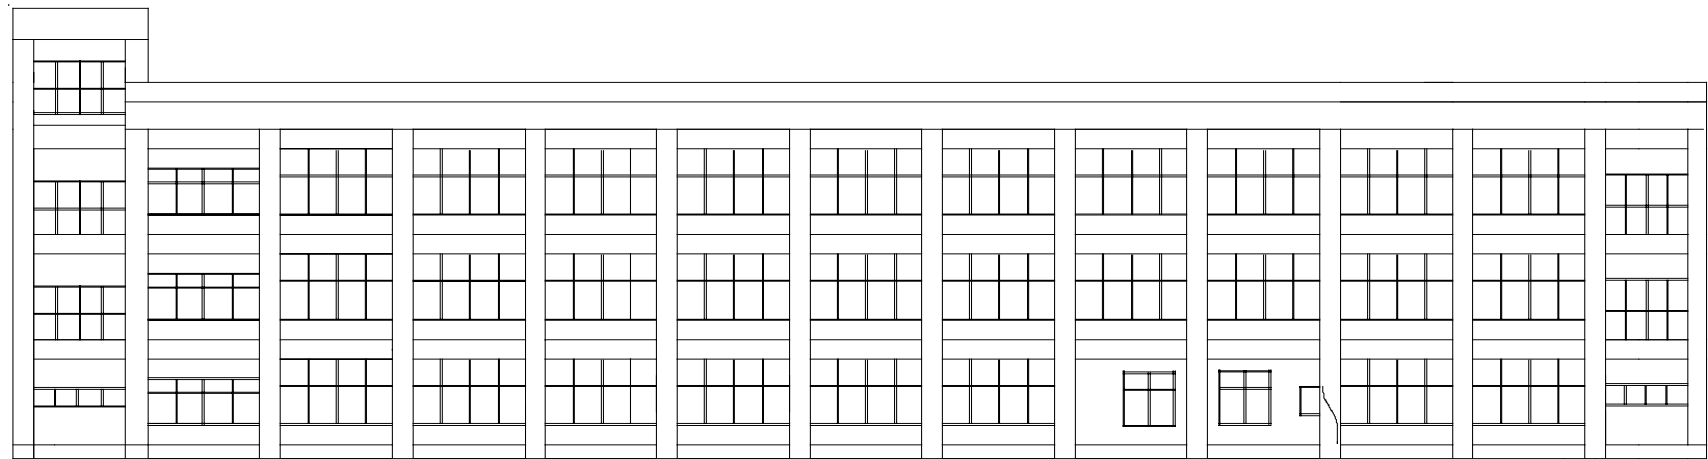
図 3-7 管理教室棟（北校舎）代表的ひび割れ図

北側構面

南側構面 ひび割れパターンを記録できなかった箇所については、損傷度のみをローマ数字で表す

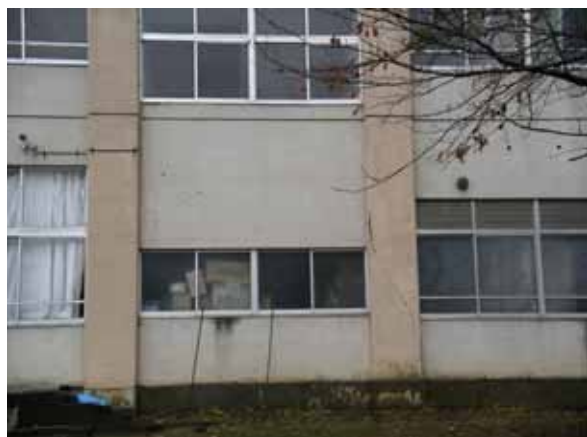
本建物の柱の被災度区分判定による損傷度および判定表を図 3-8,9 にそれぞれ示す。建物周囲に地盤の変状は見られなかった。上部構造では、最も被害の激しい階は 1 階で、損傷度のせん断ひび割れが生じた柱が 4 本確認された(写真 3-7,3-8)。梁間方向の両側柱付壁 1 枚にも損傷度のひび割れが入っていた。また、内構面の柱の中央部に曲げひび割れが見られたので、梁間方向の壁の全体曲げの可能性を考慮し、点検口より境界梁をチェックしたが、被害は見られなかった。よって、柱の中央部に入った水平ひび割れは、今回の地震とは直接関係ないもの推察される。被災度区分判定の結果は、点数(R=73.0)による定義によれば、(小破に近い)中破となるが、本敷地内の他校舎の判定ランクを総合的に勘案し、小破と判定した。

写真 3-7 管理教室棟(南校舎)南側構面

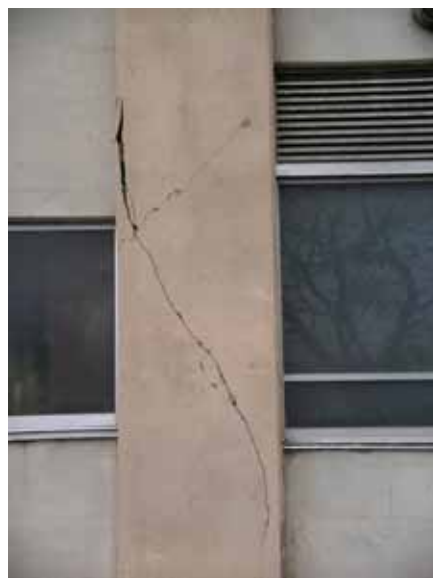
内観調査では、損傷度  
写真 3-8 柱の短柱化(外観:損傷度)

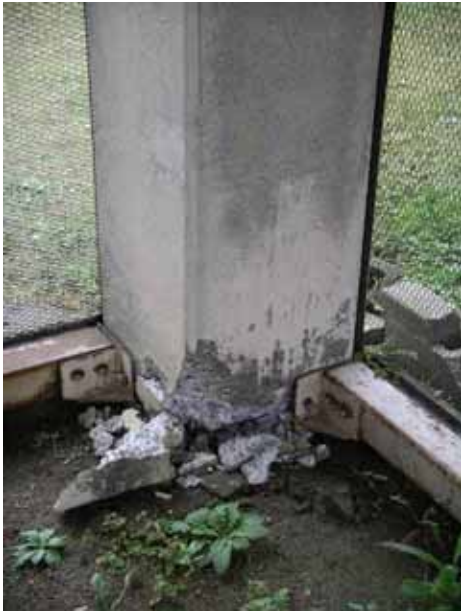
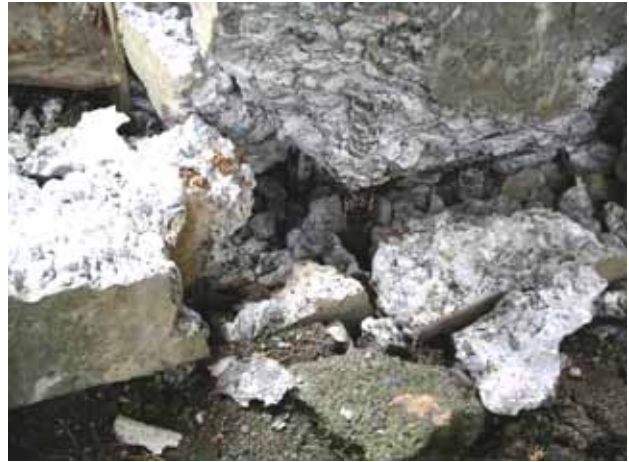
建物周囲に地盤の変状は見られなかった。1階ピロティでは、柱の柱頭および柱脚に、損傷度 Ⅲ の曲げひび割れおよび接合部界面の仕上げモルタルが一部剥離していた。また、経年劣化による損傷が、地震により拡大したと思われる損傷度 Ⅲ および Ⅳ 相当の柱が各 1 本確認された(写真 3-10)。また、北側校舎および南校舎間の EXP.J には、衝突による大きな被害が生じていた(写真 3-11)。本建物の柱の被災度区分判定による損傷度を図 3-10 に、判定表図 3-11 に示す。なお、被災度区分判定の結果は、1 階で R=59.0 で、大破となった。

写真 3-10 経年劣化による損傷の拡大

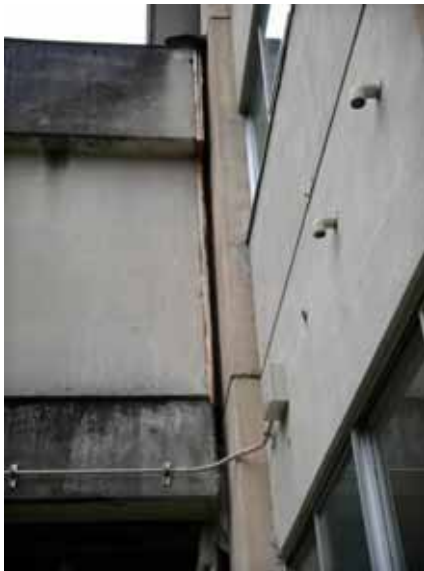
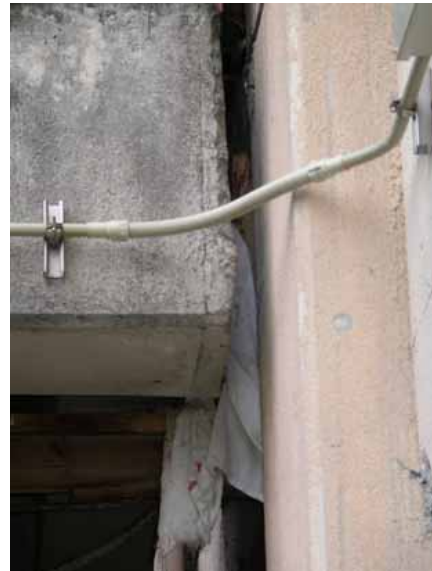
写真 3-11 渡り廊下と南校舎の EXP.J

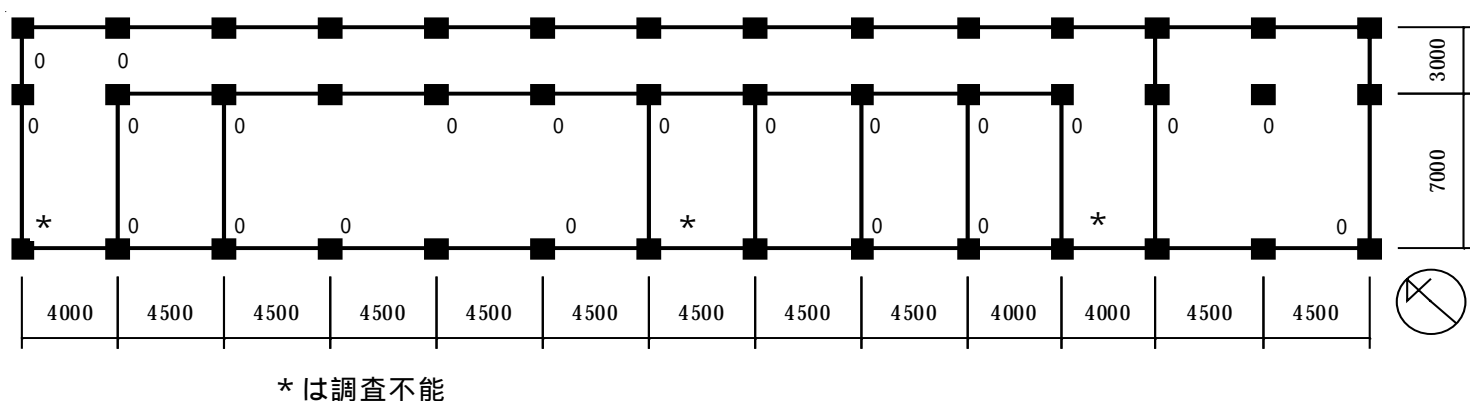
図 4-3 管理教室棟 1 階 損傷度

建物の柱の被災度区分判定による損傷度を図 4-3 に、判定表を図 4-4 にそれぞれ示す。建物周囲に地盤の変状は見られなかった。上部構造では、各階の柱に軽微なひび割れが生じていたが、1 階の柱 1 本に幅 2 mm 程度（損傷度 0）のひび割れおよび 3 階の袖壁 1 枚に肌別れのひびが生じていた以外は、その他の柱および壁に生じたひび割れは損傷度 0 以下であった。なお、2 階の南側構面は仕上げによりひび割れを確認できなかった。なお、被災度区分判定の結果は、1 階で小破（R=88.0）となった。

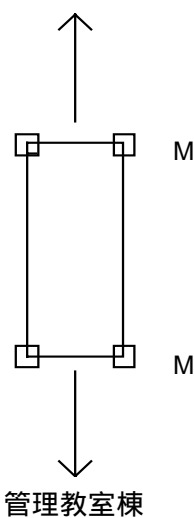
図 4-5 渡り廊下部分 損傷度

建物の柱の被災度区分判定による損傷度を図 4-5 に、判定表を図 4-6 にそれぞれ示す。建物周囲に地盤の変状は見られなかった。EXP.J での、衝突による被害が大きかった(写真 4-4)。上部構造では、柱の柱頭および柱脚に損傷度 ~ の曲げひび割れおよびモルタルの剥離・剥落が生じていた。なお、被災度区分判定の結果は、中破 (R=62.5) となった。

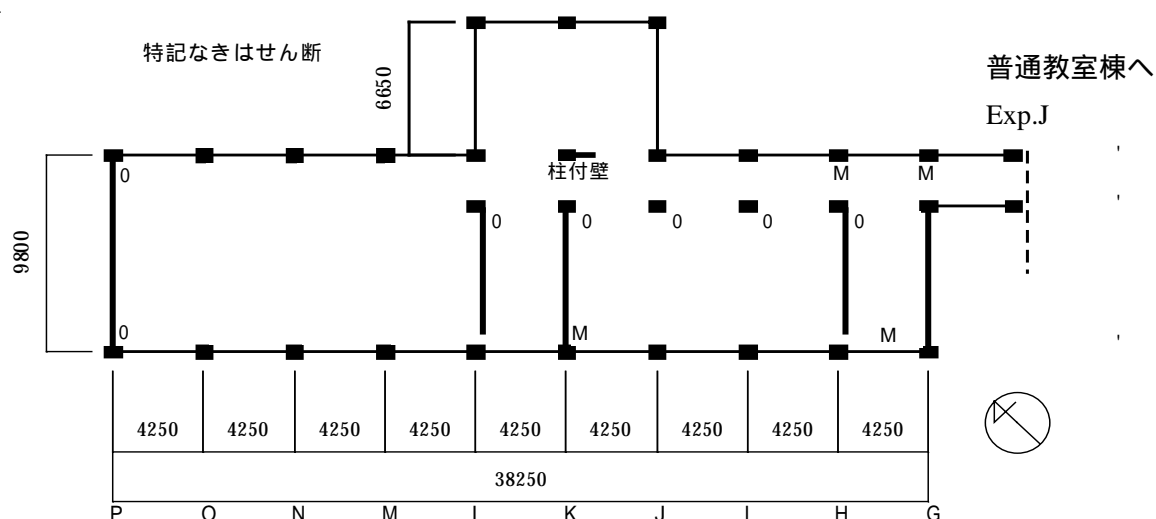
図 5-3 特別教室棟 1 階 損傷度

本建物の柱の被災度区分判定による損傷度およびその判定表を図 5-3、5-4 にそれぞれ示す。校舎周辺の地盤が約 20 cm 程度陥没し、基礎梁が露出していたが、外観調査では基礎梁等には被害は見られなかった (写真 5-2)。上部構造では、1階北側構面の柱 2 本、2階南側構面の柱型付壁 (写真 5-3)、3階中構面両側柱付壁 2 枚 (写真 5-4) に、それぞれ損傷度程度のひび割れが確認されたが、その他の柱および壁に生じたひび割れは損傷度以下であった。なお、被災度区分判定の結果は、1階で小破 (R=90.00) となった。

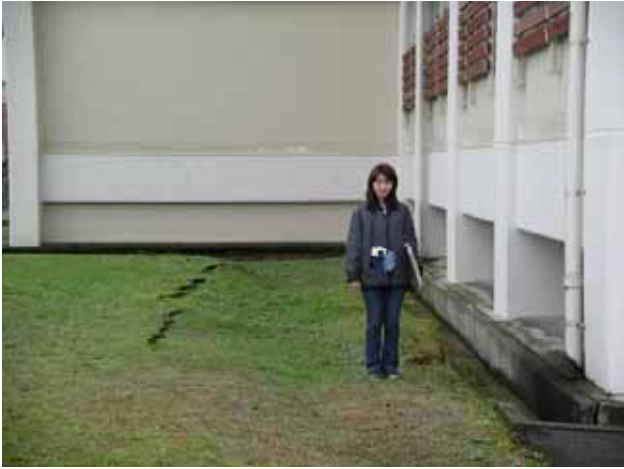
地盤が大きく陥没

基礎梁が露出 / 躯体に被害は見られない

写真 5-2 特別教室棟周辺 地盤変状

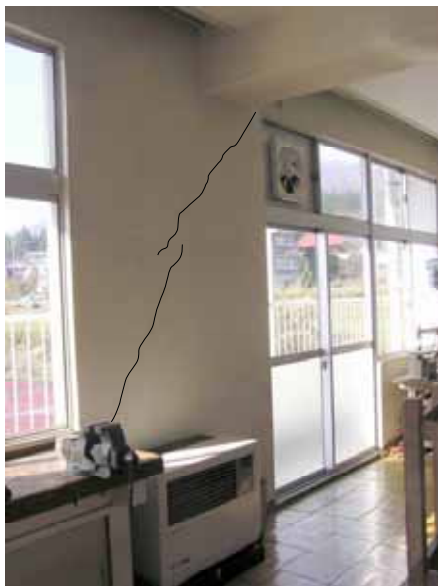
ひび割れ状況を加筆により強調表示  
写真 5-3 2階柱型付壁 ( 損傷度 )

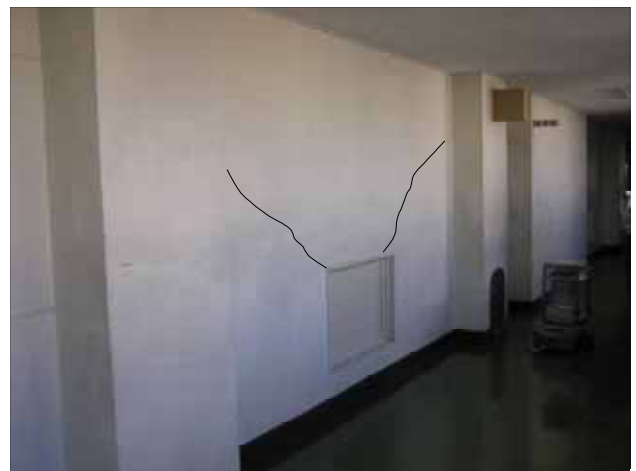
ひび割れ状況を加筆により強調表示  
写真 5-4 3階中構面 両側柱付壁 ( 損傷度 )

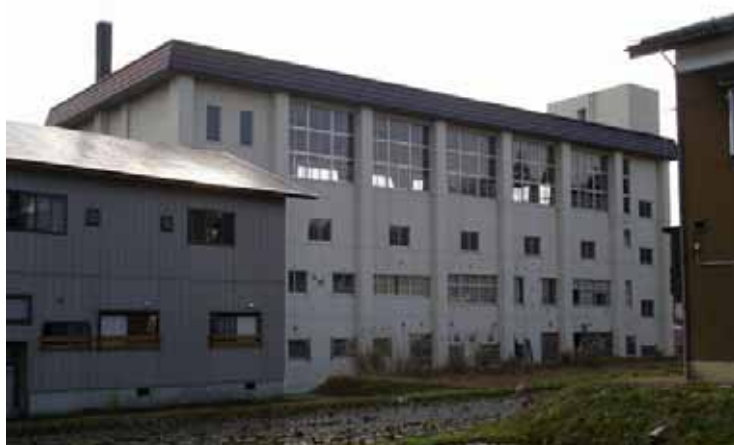
本階の柱の被災度区分判定による損傷度およびその判定表を図 6-3, 4 にそれぞれ示す。上部構造 2 階では、北側構面において、損傷度 および のひび割れが入った雑壁が各 1 枚、南側構面において、損傷度 のひび割れの入った雑壁が 1 枚確認され、比較的被害が大きかった。その他の柱および壁に生じたひび割れは損傷度 以下であった。なお、被災度区分判定の結果は、2 階で小破 (R=88.5) となった。

写真 6-3 2階雑壁に被害

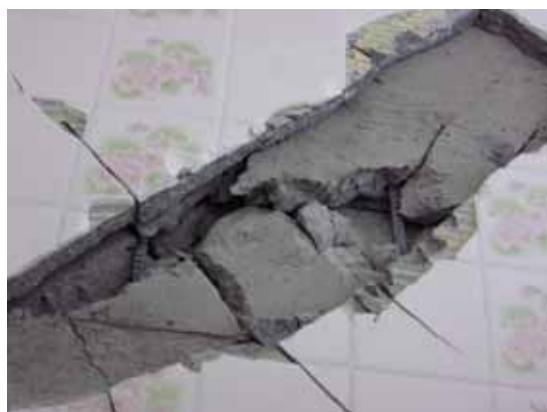
写真 6-4 写真 6-3 内観 (損傷度 )

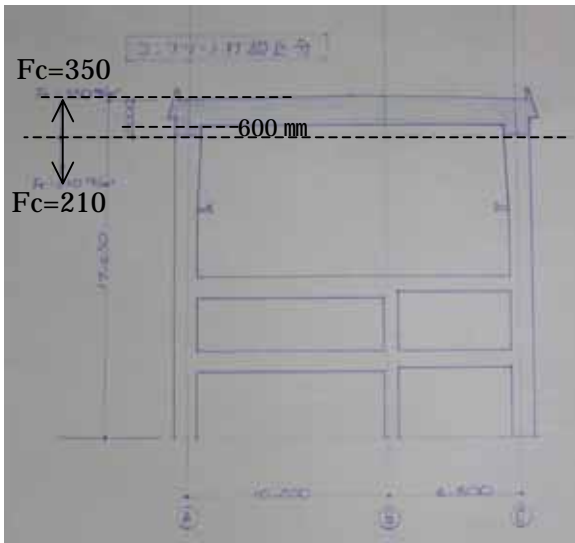
図 6-5 コンクリートのうち継ぎ

3階体育館では、コンクリートのうち継ぎおよびプレストレスの影響と考えられる損傷度相当が目視可能な全ての柱頭部に見られた。設計図書によると、屋上PS梁 ( $F_c = 350 \text{ kgf/m}^2$ ) は、柱頭梁危険断面位置から下方 600mm で打ち継いでいるとのことである(図 6-5) (それ以下の柱は  $F_c 210 \text{ kgf/m}^2$ )。なお、被災度区分判定の結果は、2階で小破 ( $R=88.5$ ) となった。図 6-6 に 3階体育館に生じた柱のひび割れ図を示す。

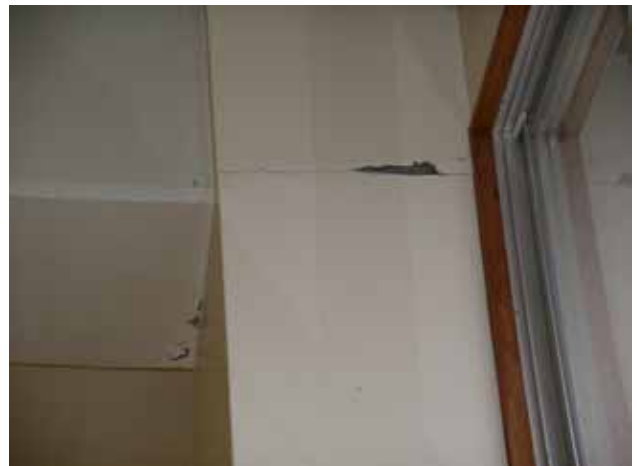
写真 6-7  
打ち継ぎと PS の影響と思われるひび割れ

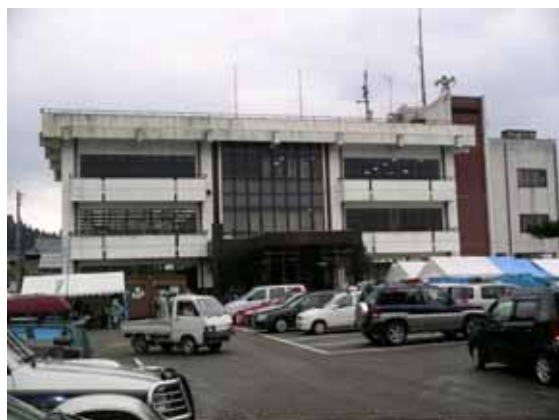
写真 7-1 川口町役場

（被害なし：外観調査）

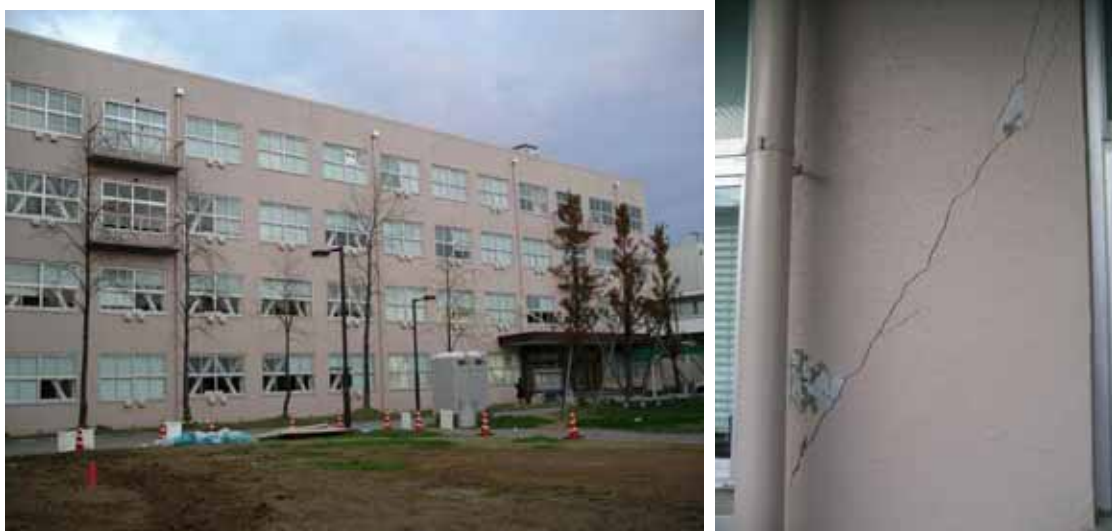
- ・ 4号館：鉄骨枠付きブレースによる耐震補強がなされている。ただし、1階柱に損傷程度ひび割れおよびブレース補強された構面間の無補強構面内梁にひび割れが見られた（写真 9-1）。後者の被害は、崖地側の校舎の沈下により、ふたつの補強架構構面にはさまれた無補強架構の梁に生じたもので、校舎の崖側部分の沈下、ならびに無補強架構の強度・剛性とこれの左右に位置する補強架構とのそれらの違いに起因するものと思われる（写真 9-2）。
- ・ 6号館（地域共同テクノセンター）：崖地側の地盤沈下によると思われるひび割れが梁に見られる（写真 9-3, 4）。
- ・ 3号館：地盤沈下および周辺地盤の流動による基礎の露出がみられた（写真 9-5）。

正面玄関右側の柱に明瞭なせん断ひび割れ

写真 9-1：4号館（耐震補強済み）

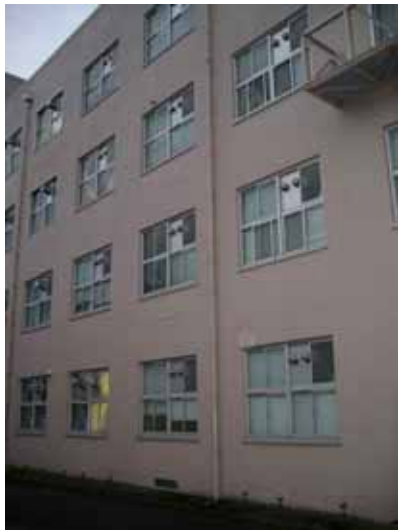
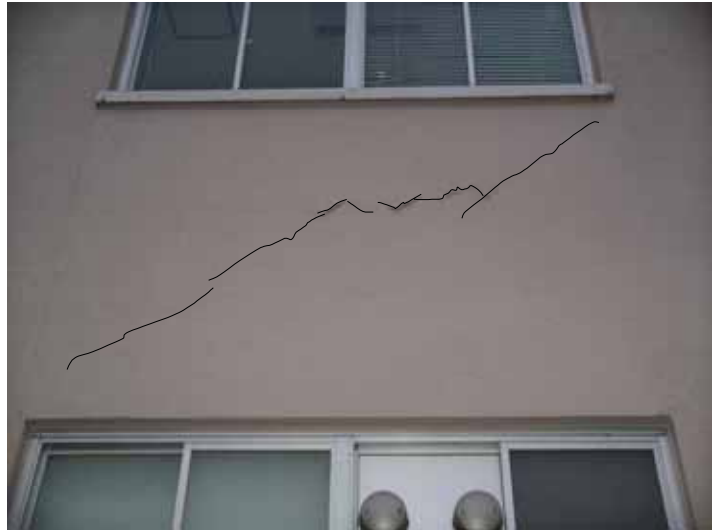
隣接する補強構面間の梁にせん断ひび割れ  
ひび割れ状況を加筆により強調表示  
写真 9-2 4号館

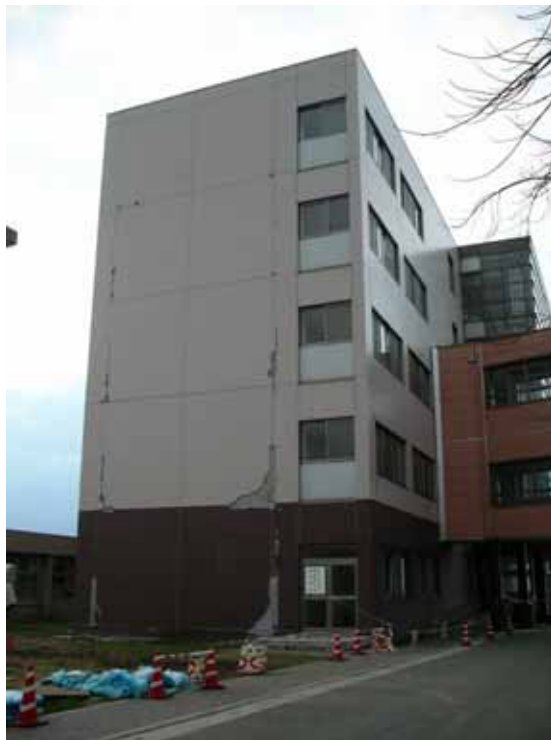
左奥の斜面側が沈下  
写真 9-3 6号館テクノセンター

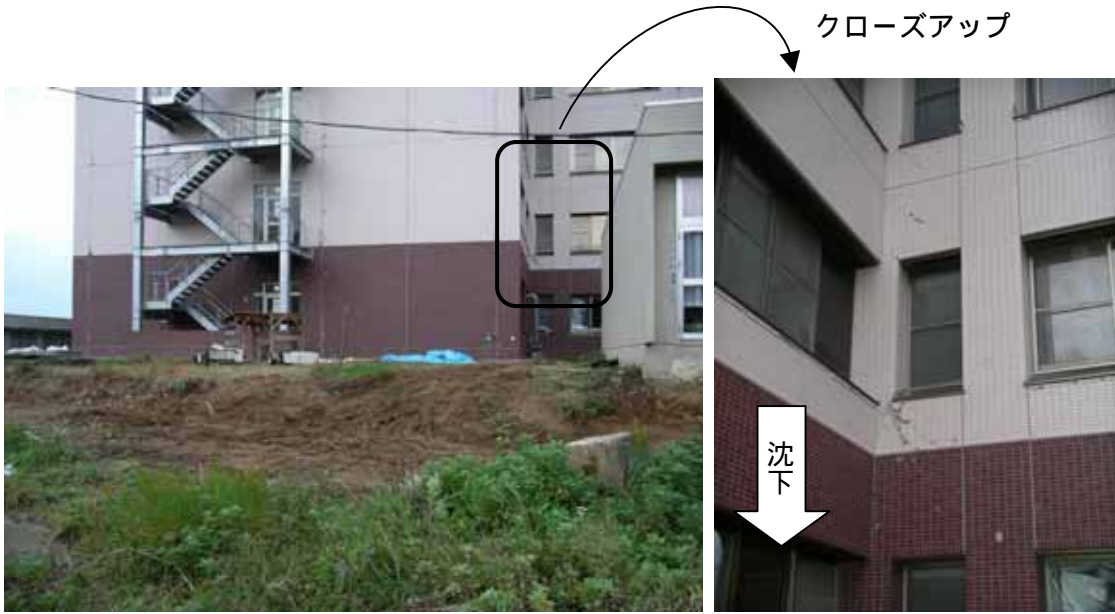
左ブロックの沈下による梁のせん断ひび割れ  
写真 9-4 6号館テクノセンター

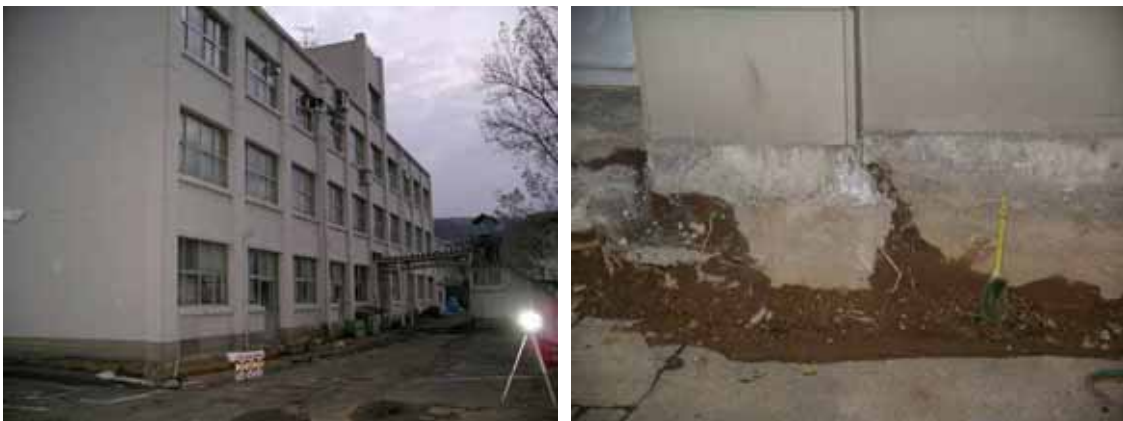
写真 9-5 3号館の露出した基礎梁

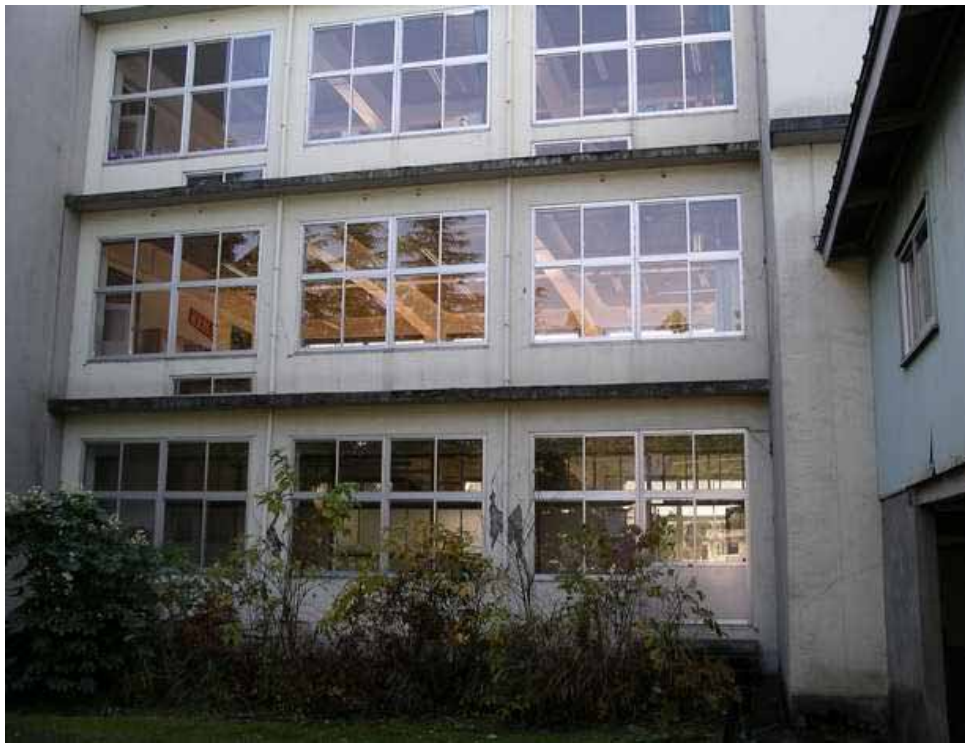
特別教室棟は、いずれも地上3階建てのRC造建物であり、本敷地内の建物の中で最も損傷が激しい建物である。特に、北側構面の被害が激しく、具体的には、壁に損傷度 程度相当の被害（鉄筋の座屈）を受けた階段室、柱の上下方向への変形により湾曲したサッシュ、損傷度 ~ 相当のひび割れの入った多数の柱等が確認された。また、南側構面や内構面においても、損傷度 ~ 相当のせん断ひび割れの入った柱や壁が多数見られた。建物全体の被災度は大破程度であった。

写真 12-3 大破した校舎

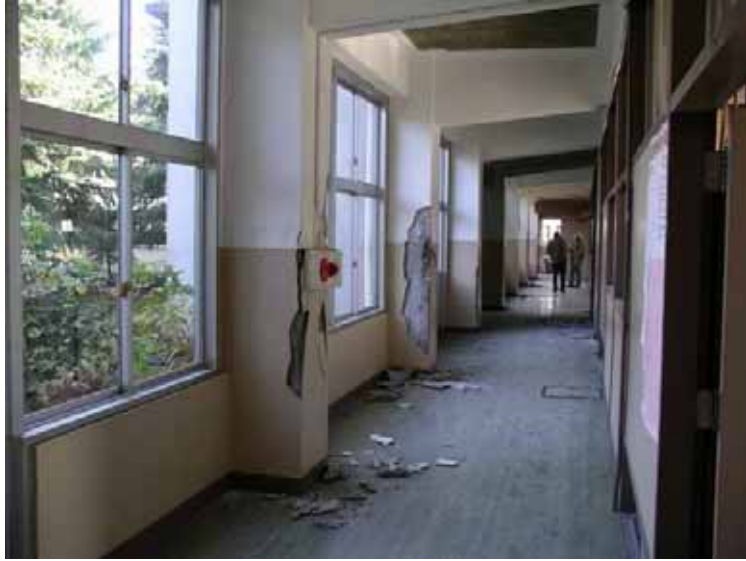
写真 12-7 大破した校舎の内部

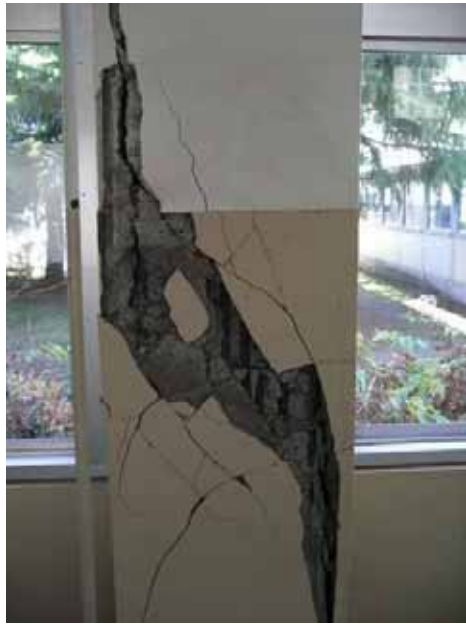
写真 12-8 大破した校舎の内部

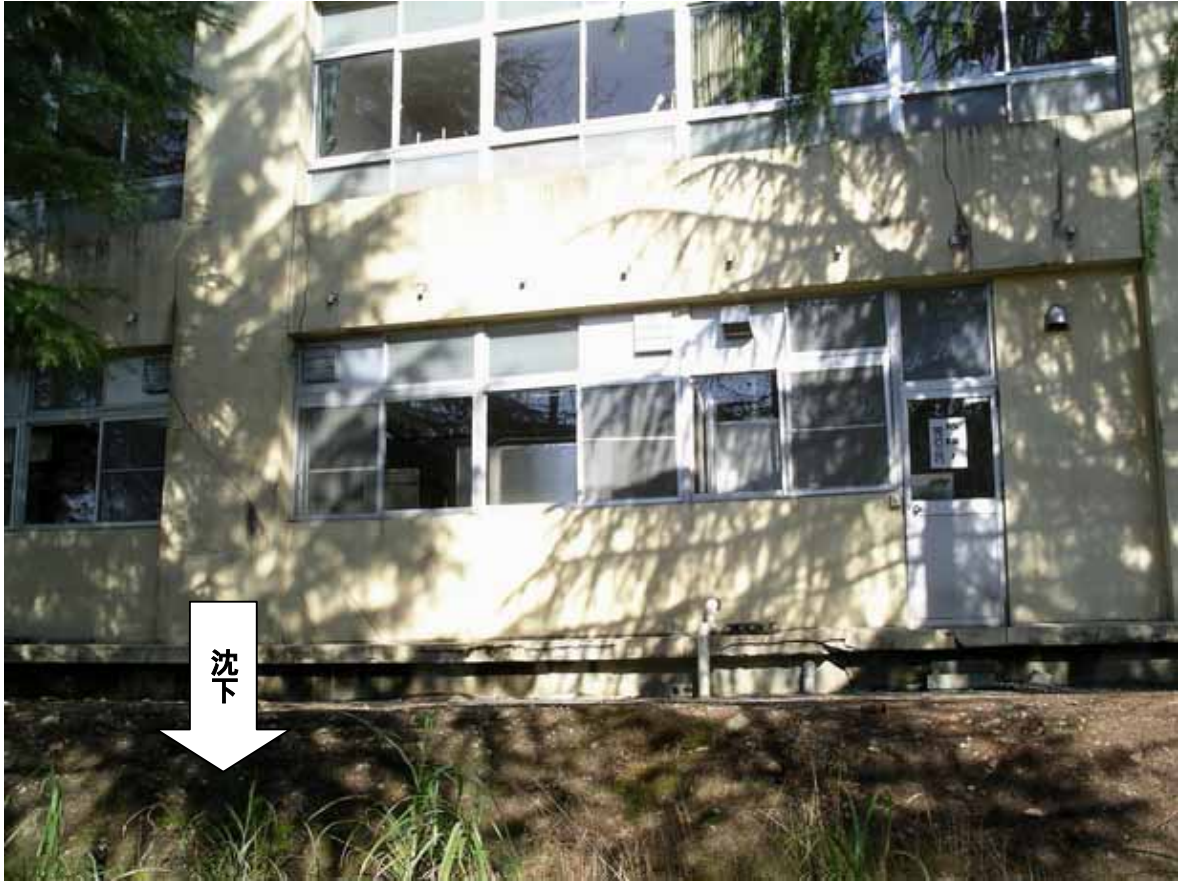
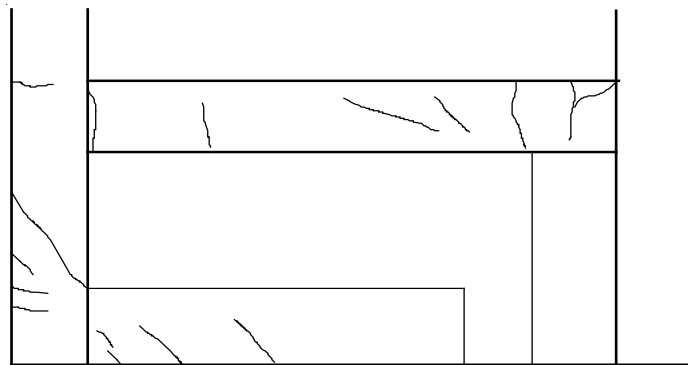
図 11-8 左側架構の沈下によって生じたひび割れパターン

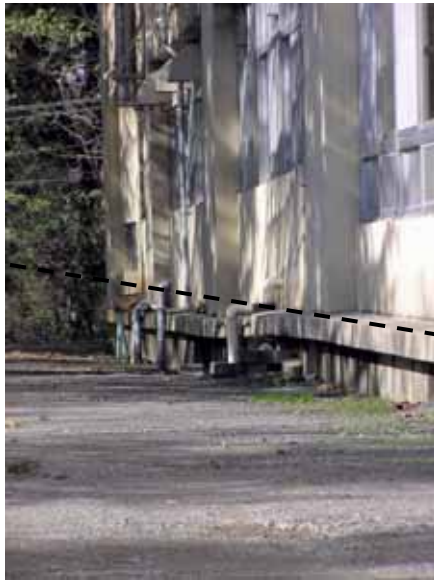
図 11-10 基礎レベルの不同沈下によるたわみ

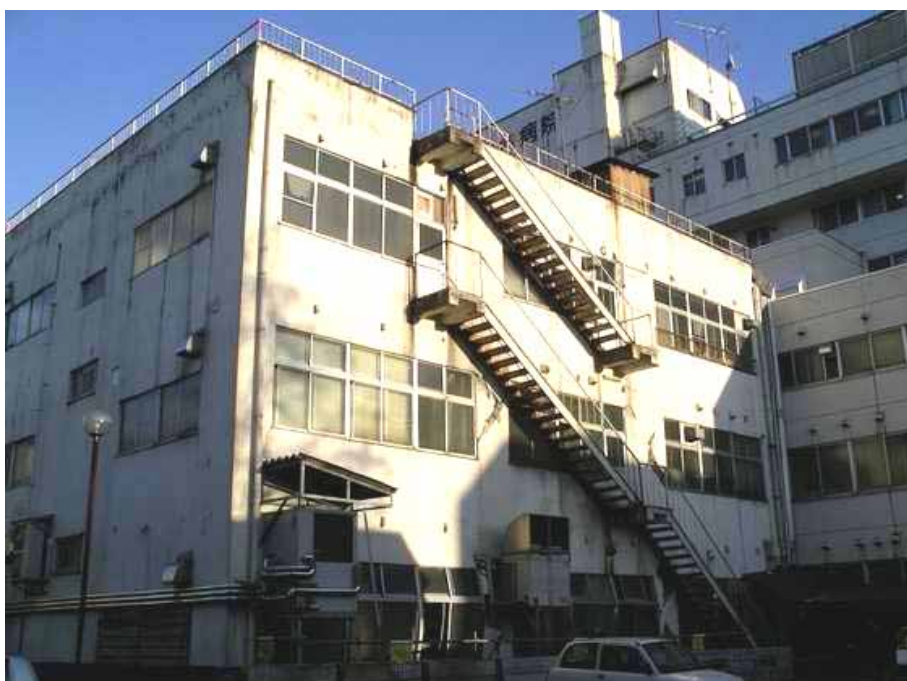
小千谷総合病院は、小千谷商店街のなかに位置している。特に、写真 2 に示す構面の被害が著しく、調査はその構面を中心に行った。最も被害が激しかった 1 階の柱は、鉄筋が曲がり、主筋で囲まれた内部のコンクリートも剥がれ落ち、隣接するサッシも湾曲していることから、一見して部材の高さ方向の変形が認められるほどであった。また、2 階以上でも柱の損傷は激しく、遠目に見ても鉄筋が露出していることが確認できた。

写真 13-2 大破した構面

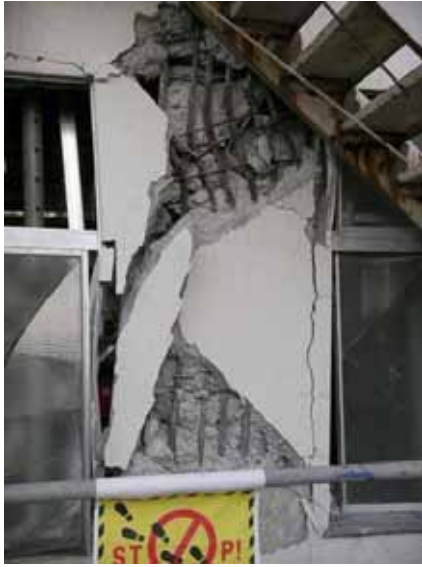
写真 13-3 柱主筋の座屈
