# 2004年12月26日 スマトラ島沖地震による 津波被害を受けた建造物の調査報告

## 津波がスリランカおよびタイの建造物に及ぼした 破壊力の評価に関する調査

東京大学生産技術研究所  
中埜良昭

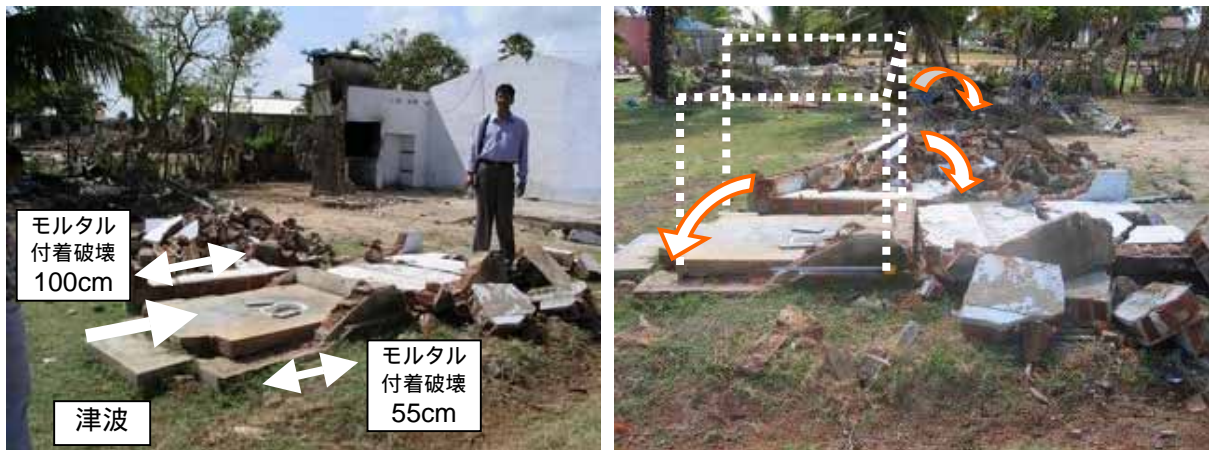
写真 4.3-1 : 屋外トイレ

コンクリート造土台床上に積まれたレンガ造の小さな屋外トイレで、津波は海岸側からコの字型平面の開口部に向かって来襲し、トイレの3方の壁面が破壊・転倒している（写真 4.3-1）。残存するレンガ壁の破壊面から推定すると、津波によりコの字型の壁が一体として転倒モーメントを受け、これによりまず引張力を受ける開口側部分のレンガ壁とコンクリート土台床の間のモルタル付着力が喪失し、その後津波に直交する壁の最弱部分に向かってひび割れが伸展し、

これに伴い壁全体が転倒するとともに各壁面要素がそれぞれ3方向に分離しながら破壊したものの、と考えられる。トイレのすぐ内陸側の大破した民家の壁の津波痕によると、津波高さはGL+1.3mである。なお、海岸の椰子の木では4~5m程度の位置に傷が見られ、また内陸側のイスラム寺院ではその屋根あたりまで津波の痕跡が見られる(写真4.3-2)など、局所的には津波高さは極めて高かった可能性がある。この集落では250人が犠牲となったとのことである(写真4.3-3)。集落の北には川を遡上した津波で被害を受けた橋が2橋(ERAKKANDIのSALAPAYARU橋およびKUCHAWEUI橋)みられた。

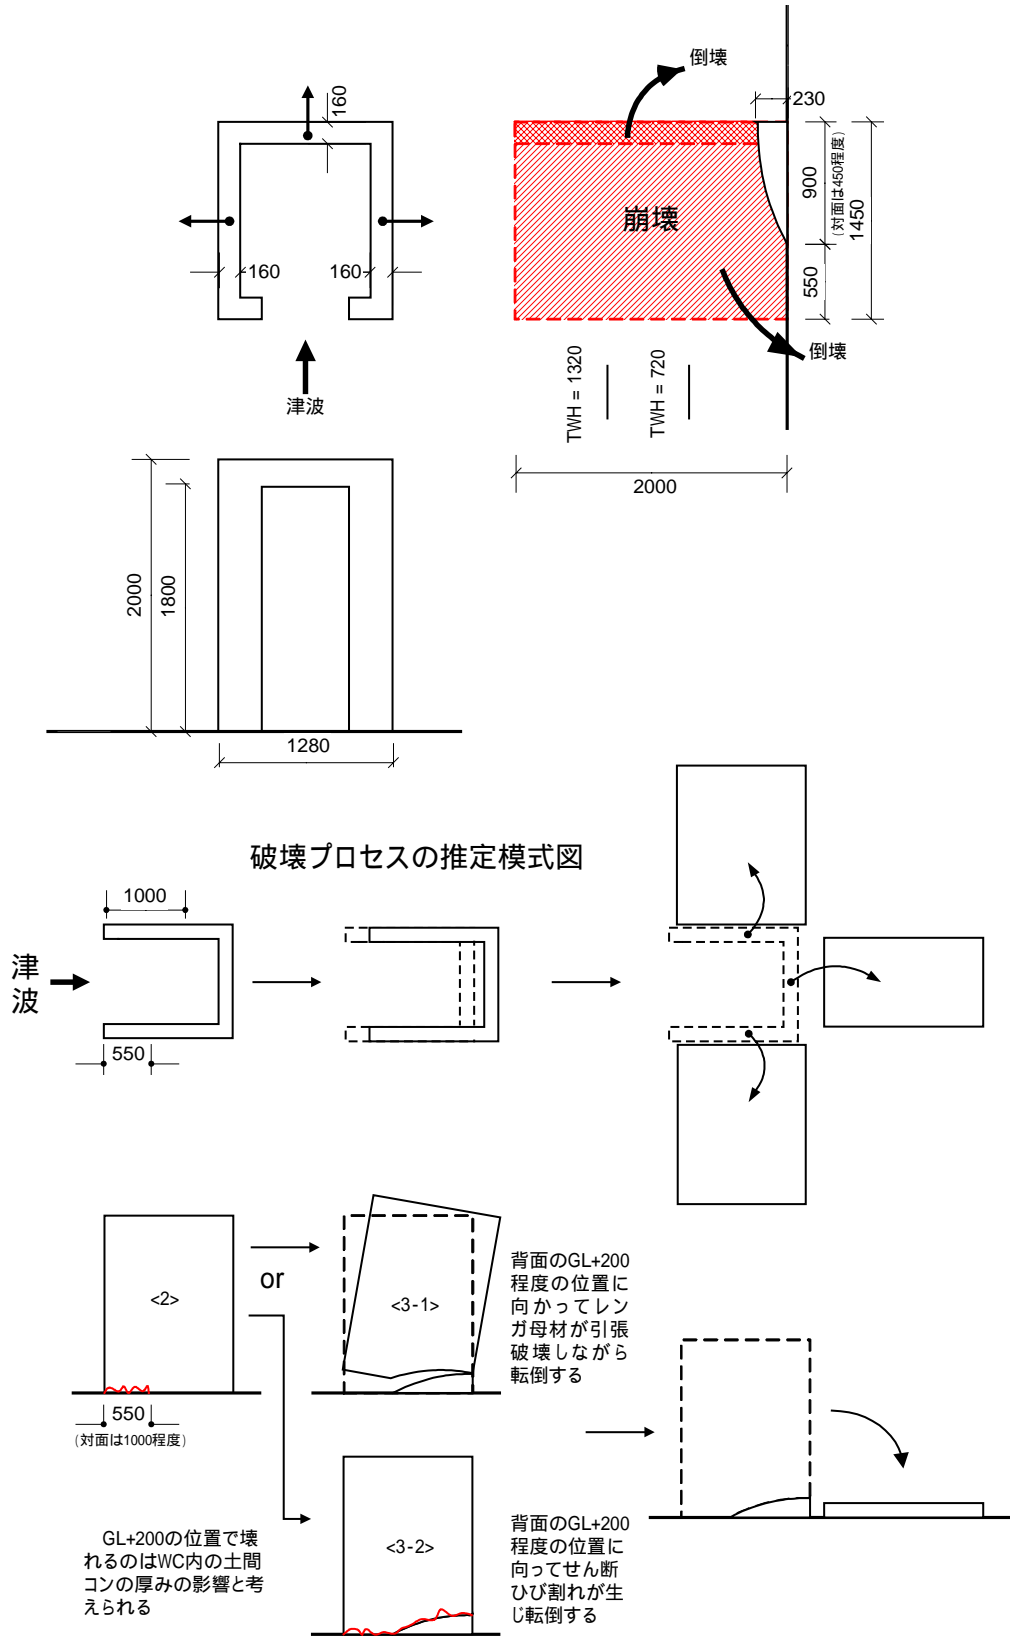
図 4.3-1 屋外トイレの詳細図

図4.3-1に屋外トイレの実測図と想定される破壊パターンをあわせて示す。破壊時耐力は、レンガの比重を2.2とし津波高さGL+1.3mまでの浮力分を考慮して崩壊したレンガ壁(津波に平行に配置)の重量 $W$ を算定し、以下のように推定した。

<3-1> 上記<2>の後、レンガ母材が転倒モーメントにより引張破壊した(図 4.3-1 の斜めひび割れ部分)と仮定した場合、転倒耐力 $M_{T3}$ はレンガの引張耐力を  $1.0 \text{ N/mm}^2$  ( $10 \text{ kgf/cm}^2$ )として、

<3-2> 上記<2>の後、レンガ母材が斜めにせん断破壊した(図 4.3-1 の斜めひび割れ部分)と仮定した場合、耐力 $V_u$ はレンガの終局時せん断応力度を  $0.4 \text{ N/mm}^2$  ( $4 \text{ kgf/cm}^2$ )として、

以上の計算によると、 $M_{T1}$ が最も小さく壁面脚部の破壊が生じれば容易に転倒が生じると予想されるので津波荷重の評価としてはこれを単独では採用せず、構造物の耐力評価の候補としては、 $M_{T2}$ および( $M_{T3}$ ,  $V_u$ )の耐力相当分の外力を生じさせる津波高さのうち低い方の津波高さに対応する耐力、の2種類を第6章での検討対象として選定する。

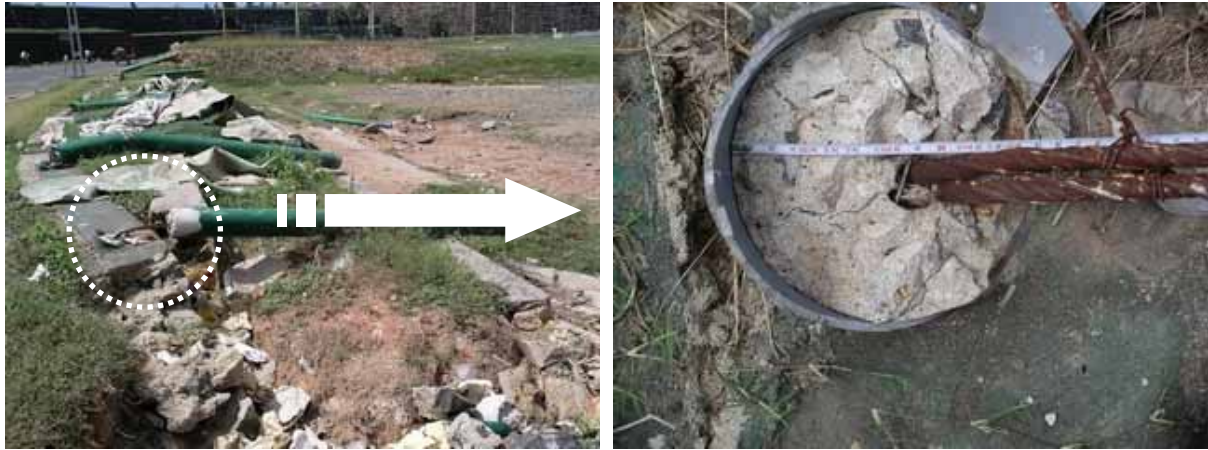
写真 4.4-5 : 破壊断面詳細

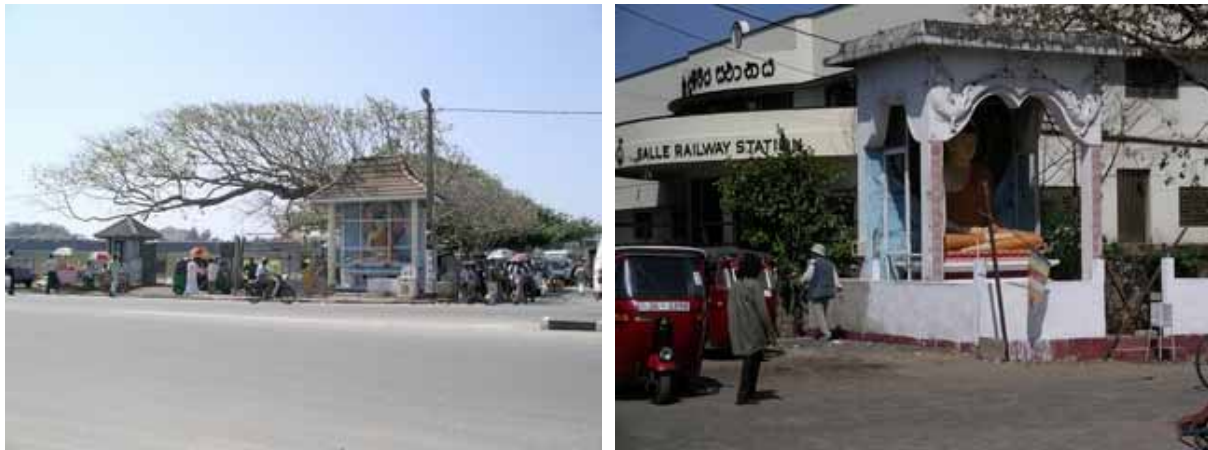
写真 4.4-6 : バスターミナルの仏廟 2 基 (左: / 右: , ビデオに収められている)

なおクリケット場の市街地側にはバスターミナルがあり、その前に建つホテルから津波来襲時のビデオが撮影されている。バスターミナル周辺には仏廟が 2 基有り(写真 4.4-6 / いずれもガラスの破損程度とのこと)、これらもビデオに収められている。

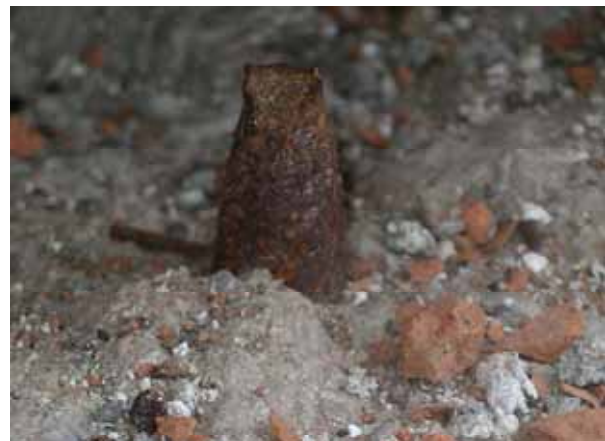
転倒した高架水槽と同敷地内にある事務所棟の正面 RC 造柱（写真 4.6-1）で、2 階部分の自重を支持する構造である。ただし上階（S 造または W 造）とは一体架構を形成しておらず、片持ち梁形式の柱の上に単純に 2 階部分が“置かれた”状態である。柱は 4 本有り、その内の 2 本はバス（前述の転倒した高架水槽に衝突したバスとは別のバス）が衝突して傾斜している。脚部の鉄筋を調査したところ主筋が破断（D12，破断断面は十分な伸びによりくびれが生じている）していた（写真 4.6-2）。損傷した柱の 1 本について、衝突痕も記録した。一方その他の 2 本には特に損傷は見られなかった。

写真 4.6-2：鉄筋の破断面（くびれが確認）

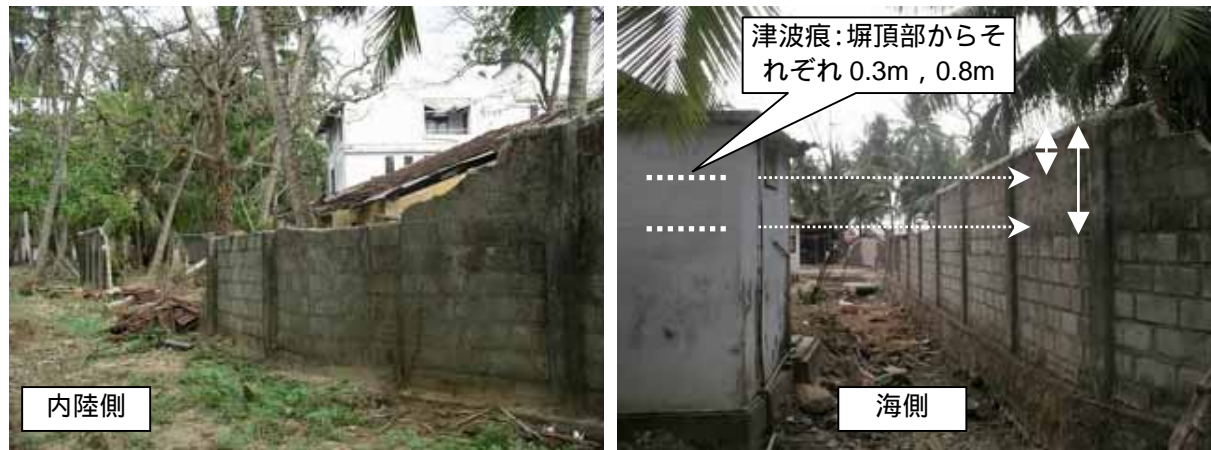
Galle 港近くの住宅地にある隣地境界塀で、RC 造柱とブロック壁からなる 6 スパンが倒壊していた。柱主筋には破断（および断面のくびれ）が確認された。ブロック壁および RC 造柱は 2 段（上部 3 段と下部 7 段）に分けて施工されたようで、この打ち継ぎ部分のみで損傷している箇所も見られた（写真 4.7-1～4.7-3）。したがって津波はこの打ち継ぎ部分を超える高さで来襲したと推定される。またその破壊状況を見ると、打ち継ぎ部における上下構造間の一体性は低く（RC 造柱を含む）、津波来襲時の早期にこの打ち継ぎ部で損傷し、上部が流失したものと考えられる。

写真 4.7-2：ブロックの被害の詳細（上3段のみが破壊している箇所も見られる）

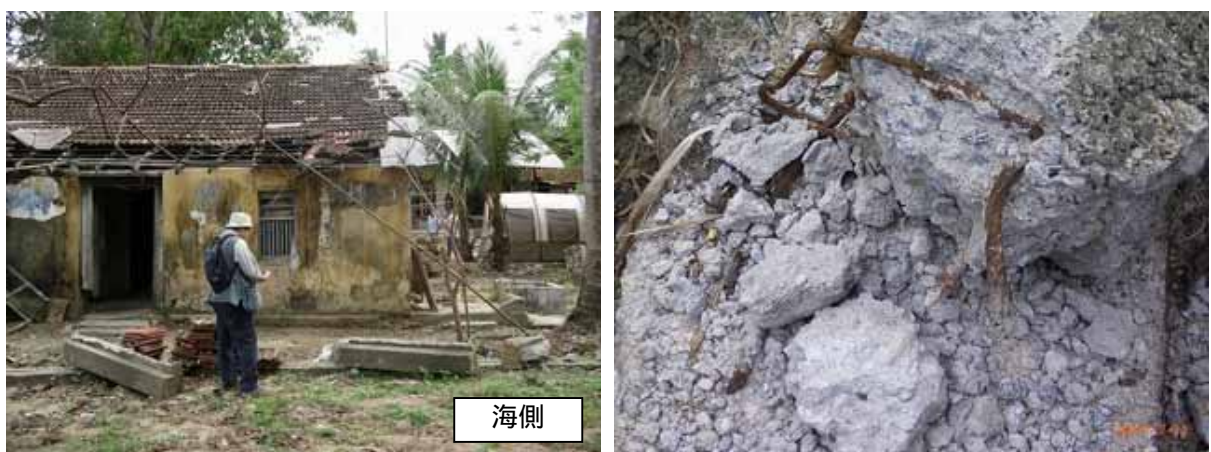
写真 4.7-3：倒壊した RC 造柱と損傷断面（鉄筋の破断と断面のくびれを確認）

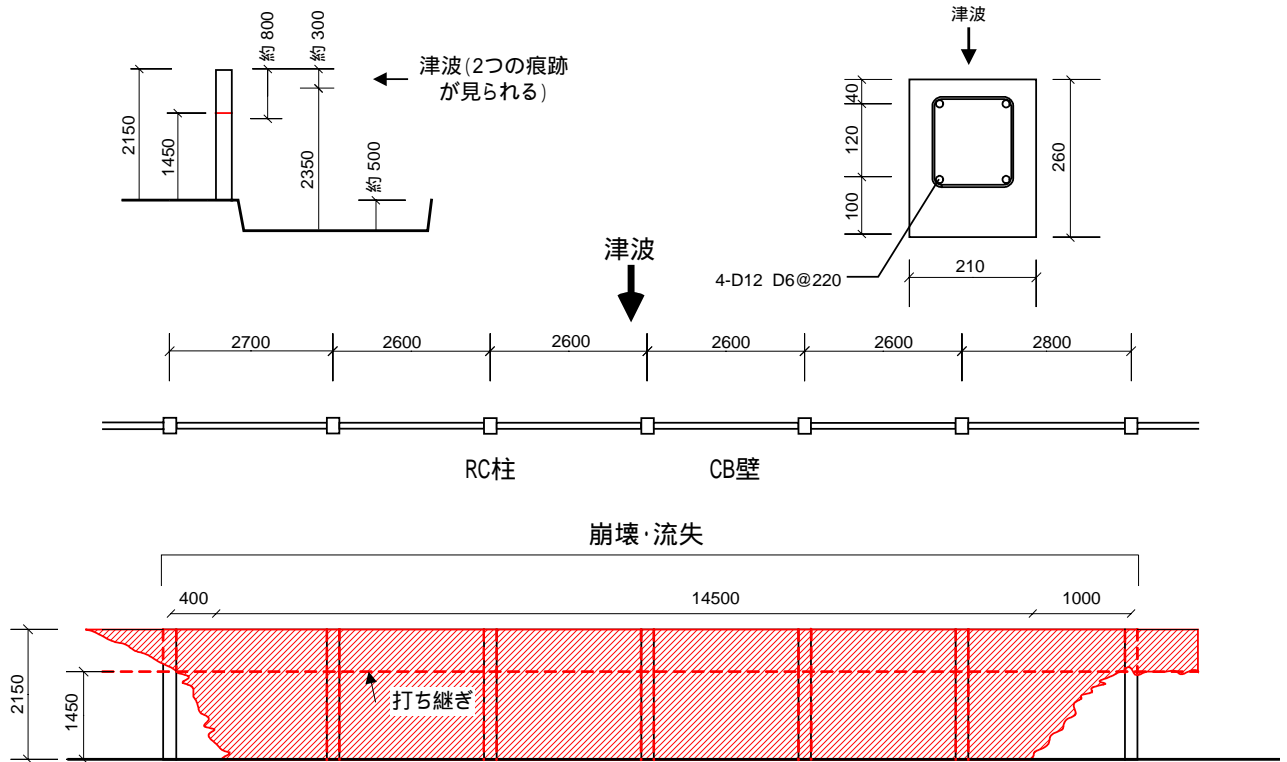
図 4.7-1：隣地境界塀の詳細図

なお第 6 章の津波荷重の検討では，前述の通り塀の打ち継ぎ部で早期に損傷が生じたと考えられることから，部材高さを海岸側敷地面から打ち継ぎ部までの高さ 1950mm と設定した．また津波抵抗部分は全長 15.9m から図 4.7-1 の残存部分（左 0.4m，右 1.0m）を差し引いた 14.5m とした．

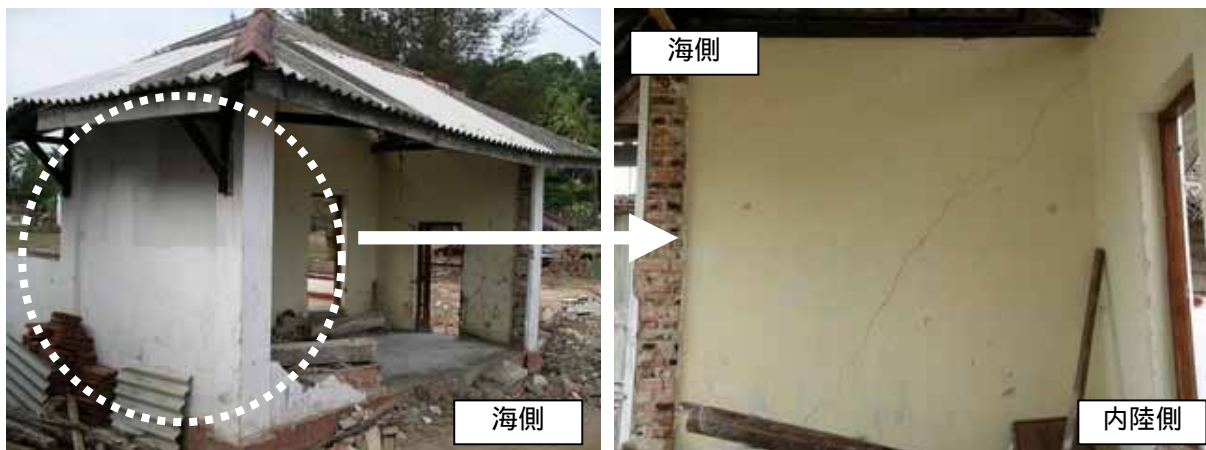
海岸直近に建つレンガ造の学校教室で、海岸線に直交する（津波の方向と平行する）壁にせん断ひび割れが生じている（写真 4.8-1～4.8-3）。ただしそのひび割れの方向は、海岸からの津波により生じると考えられるものとは逆の方向であること、また同建物の内陸側が大破するとともに内陸側柱上部に衝突痕が見られること、からレンガ壁のせん断ひび割れは引き波時に漂流物が建物に衝突して生じた可能性が高いと考えられる。実測の結果、津波高さはGL+1.55mであった。

写真 4.8-1：レンガ壁にひび割れが生じた学校教室（外観）とひび割れ（内観）

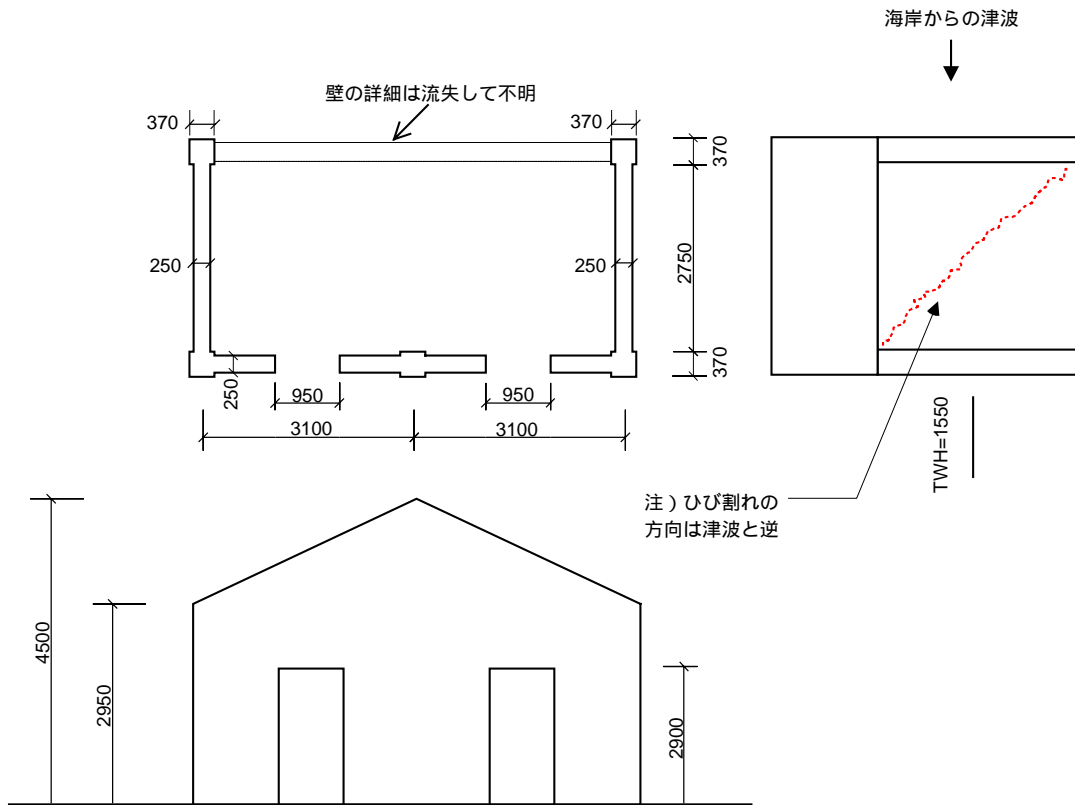
図 4.8-1：レンガ造の学校教室の詳細図

終局時のレンガ壁のせん断応力度を  $0.4 \text{ N/mm}^2$  ( $4 \text{ kgf/cm}^2$ )として、ひび割れの生じた片側のレンガ壁のせん断耐力  $V_u$ は、

$$V_u = 0.4 \times 250 \times (2750 + 370 \times 2) = 349 \text{ kN (35 tonf)}$$

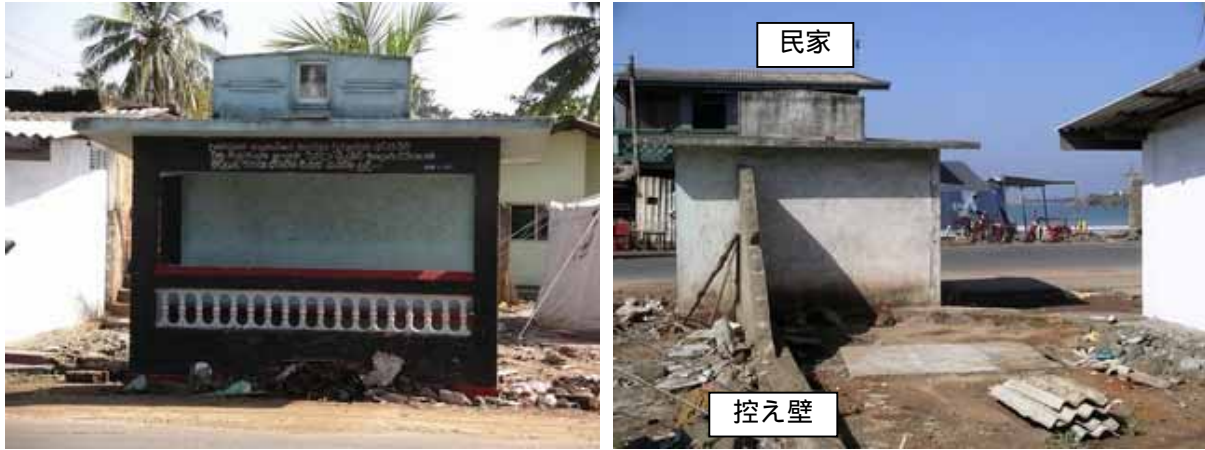
Galle 市近郊の海岸道路の内陸側に位置するレンガ造バス停で、構造被害は見られなかった（写真 4.12-1）。バス停の正面から津波を受けたと思われるが、道路を隔てて海岸側に民家が建っていること、および陸側にブロック造の控え壁（ただしこれは損傷有り）が設けられていること、から波力が減衰するとともに、構造体が控え壁と協働して十分な強度を発揮したたことが影響したと思われる。ヒアリングによると津波高さは 8ft とのことである。

写真 4.12-1：バス停（海側には民家が建つ）

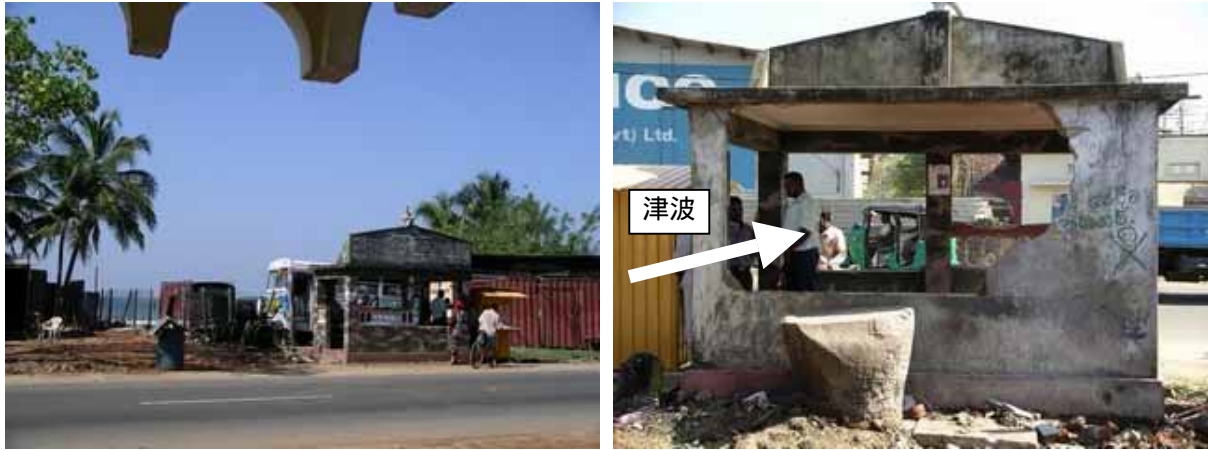
Galle市近郊の海岸道路の海岸側に位置するRC造柱＋セメントブロック造壁からなるバス停で、背面から津波を受け、セメントブロック造壁が大破するとともに、RC造柱の鉄筋（4-D12， $y$ （規格降伏点強度） $=460\text{N/mm}^2$ （鉄筋種と規格降伏点強度は同行スリランカ人技術者による推定値））が一部露出していた（写真 4.13-1～4.13-3）。ブロックは低品質で、触れると断面がぼろぼろとはがれ落ちる程度であった。

写真 4.13-1 : バス停 (津波を直接背面から受けたと考えられる)

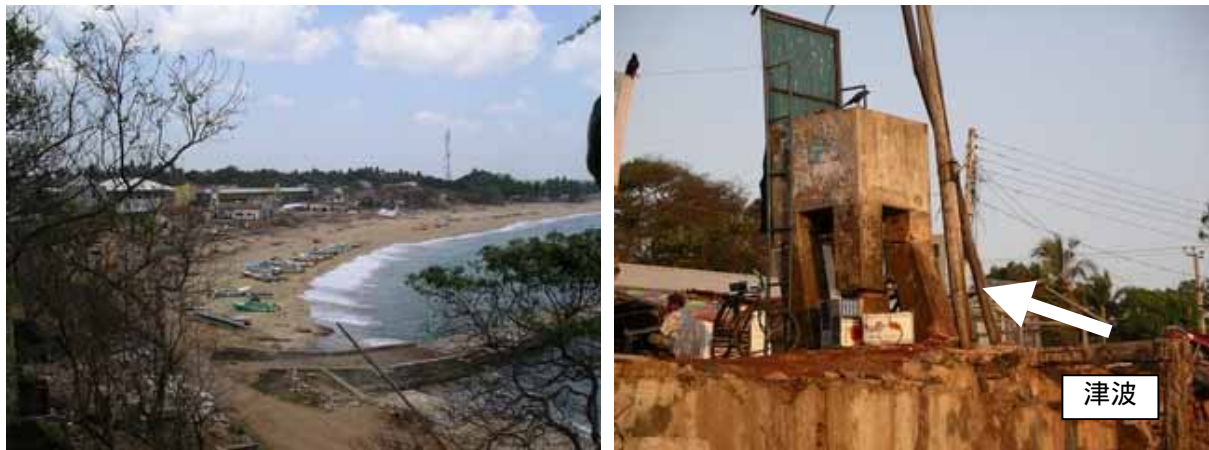
写真 4.14-1 : Hambantota の海岸と大破した高架水槽

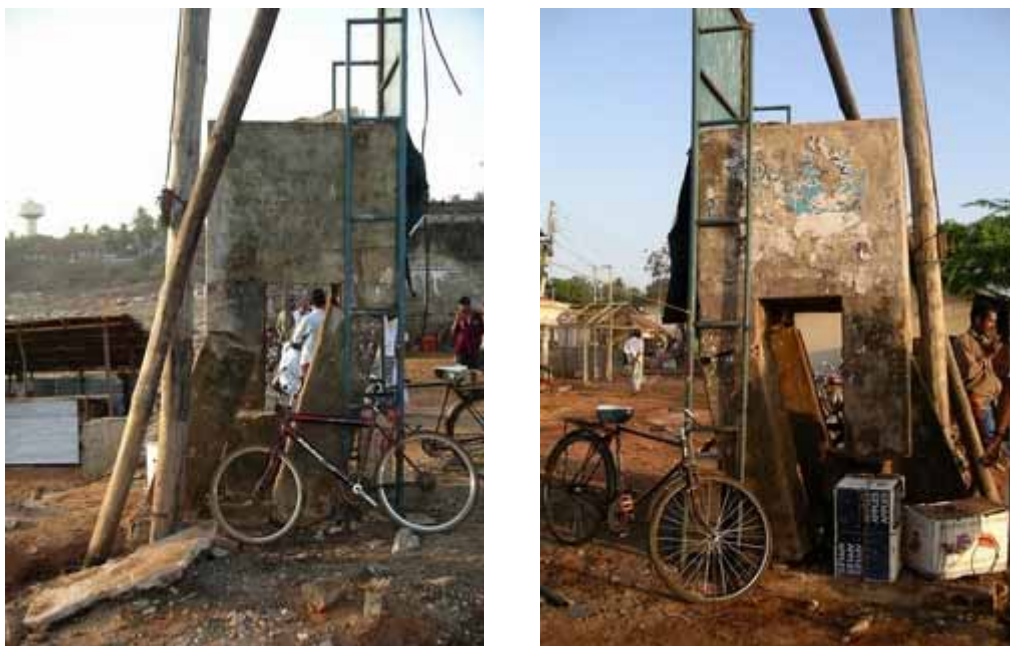
写真 4.14-2 : 柱の折損状況

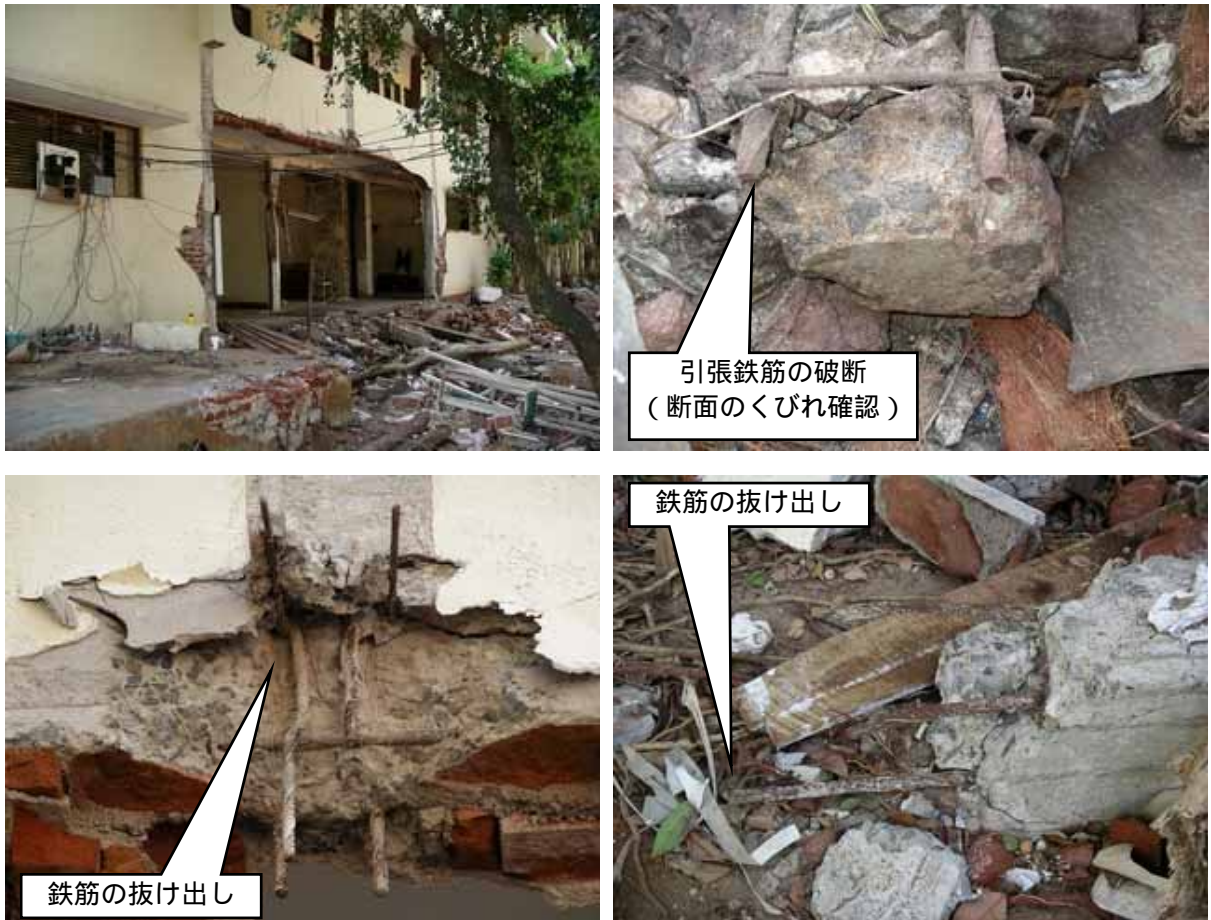
写真 4.16-6：建物西側廊下側レンガ壁（2スパン）の被害  
（中央柱の脚部は鉄筋が破断している（上右）が頭部は抜け出し破壊している（下））

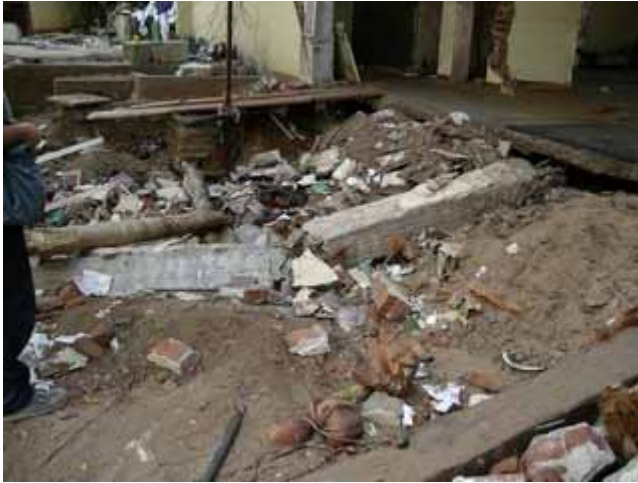
写真 4.16-7：写真 4.16-6 の柱（中央で折損）

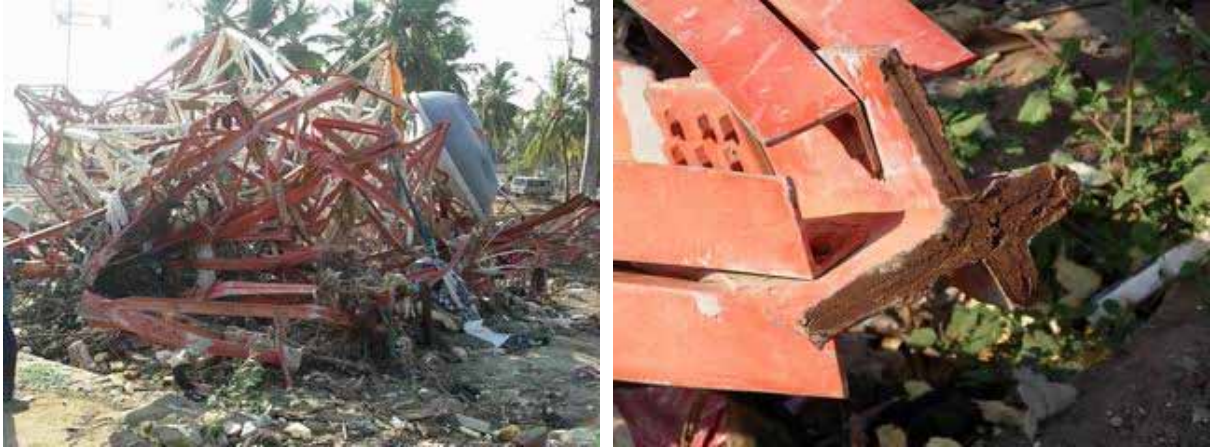
水運河口付近に位置する高架水槽で、周辺の住家は壊滅していたが、高架水槽には被害は見られなかった（写真 4.17-1, 4.17-2）。高架水槽南側の2階建て住宅ではその2階窓付近まで津波が達したとのヒアリング結果から、津波高さは4～6m（第6章の津波荷重計算時はGL+5mと仮定）と推定される。高架水槽の近くでは、水運にかかるRC桁の橋が流失するとともに、屋外トイレ（開口は津波方向/屋外トイレ）が崩壊・流失していた（写真 4.17-3）。また水運の内陸側では津波に押し流されたバスが衝突し、鉄塔が柱脚部の溶接部（すみ肉溶接）で破断し、鉄塔全体が大破・転倒している（写真 4.17-4）。

写真 4.17-4 : 大破した鉄塔とすみ肉溶接部で破断したその柱脚部

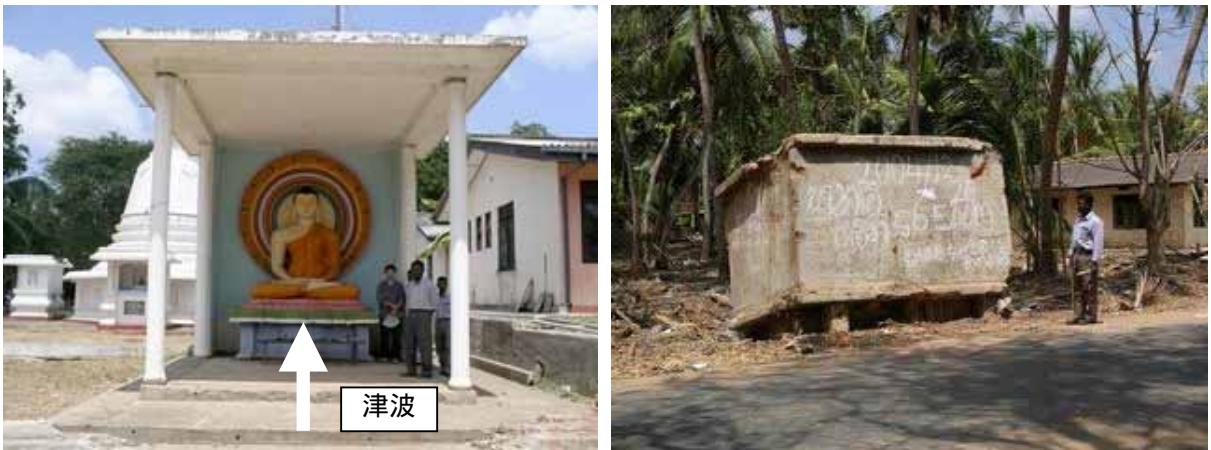
高架水槽の内陸部には仏廟があったが、被害は見られなかった。ここでの実測による津波高さはGL+1.9mである。さらにその付近には、水運側で崩壊した高架水槽の水槽部分が漂着している（写真 4.17-5）。

写真 4.17-5 : 仏廟 全景(左)と倒壊・漂流した水槽

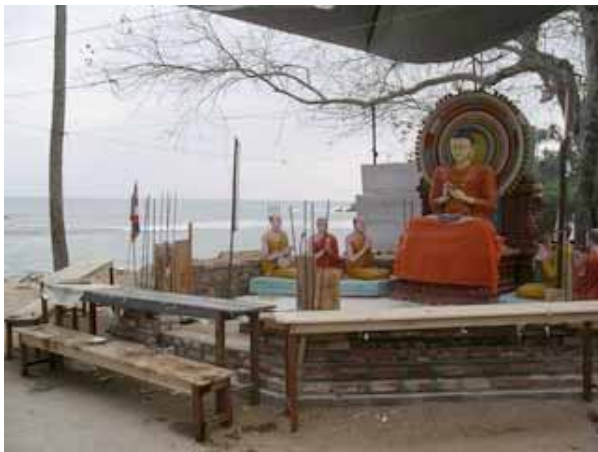
写真 4.18-3 : 大破した仏廟 (左:修復中/右:被災直後)

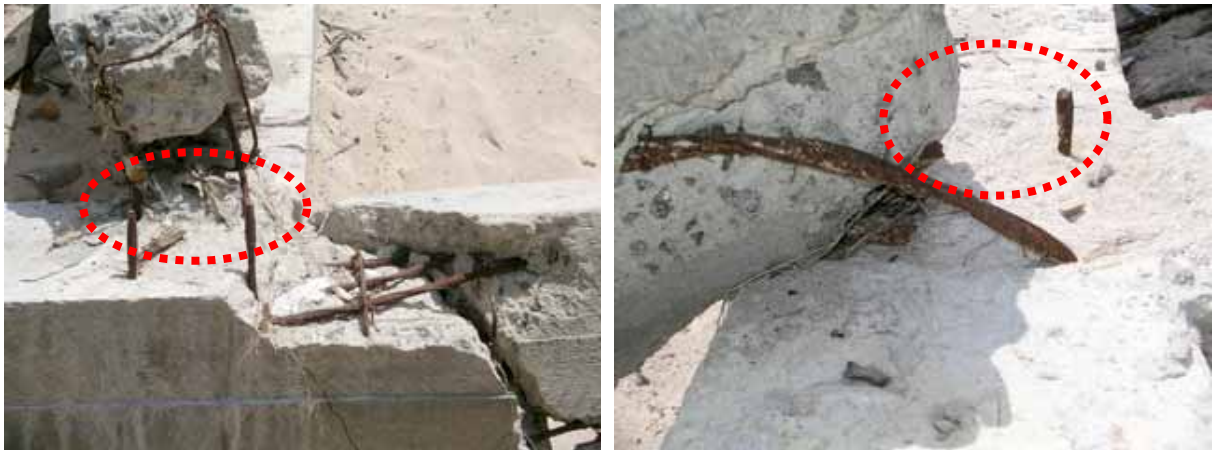
津波により列車が転覆した現場の海側に建つ RC 造建物である（写真 4.23-1～4.23-3）．津波来襲当時は建設中であった．柱は15本中7本が完全折損（鉄筋：4-D12 の引張側2本が降伏後破断

(断面のくびれが観察される)), 残りの8本にはいずれも曲げひび割れ(そのいくつかは数mm)が生じており, いずれの柱も降伏は確実に生じたものと推定される(写真4.23-4, 4.23-5). 建物の位置は海岸から100m程度(目測による)である. 周辺には椰子の木がある程度で, 極めて直接的に津波の来襲を受けたと考えられる. 増築用に柱の頂部に露出した鉄筋はいずれも陸側に(津波によって)折れ曲がっている(写真4.23-5). ヒアリングによると, 津波高さは30ft 証言とのことであるが, 少なくとも柱頭の鉄筋が折れ曲がる程度の高さ(少なくとも3.5m程度)はあったと思われる(第6章の津波荷重計算時はGL+9mと5mを仮定).

写真 4.23-4：破断した主筋（くびれが確認された）

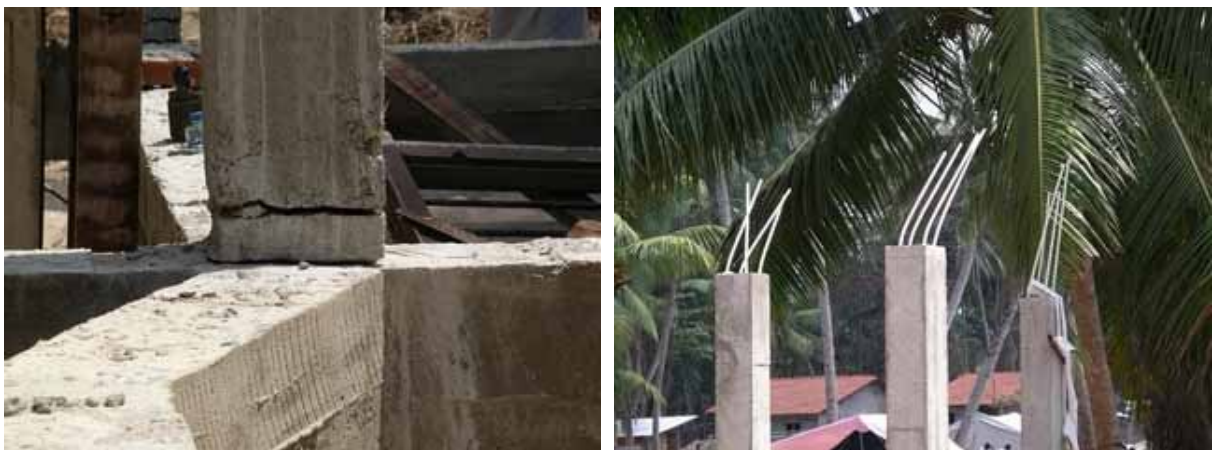
写真 4.23-5：転倒していない柱でも大きな曲げひび割れ，露出主筋の湾曲が見られる

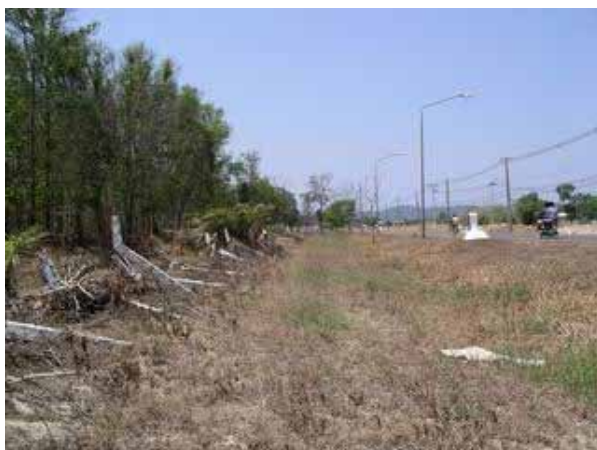
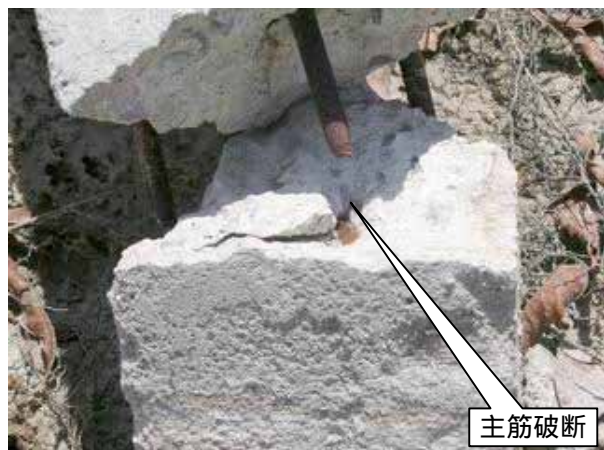
写真 5.5-2 のブロック塀のさらに内陸側を走るメインストリートを挟んで向かい側に建つ RC 造フェンス柱（柱間に数段の有刺鉄線が配されている）は広範囲にわたって転倒している。いくつかは基礎から転倒したものがあつたが、数多くの柱で破断面のくびれを伴う主筋破断による柱の曲げ破壊が見られた（写真 5.5-6）。

写真 5.5-6：主筋の破断を伴う RC 造フェンス柱の転倒

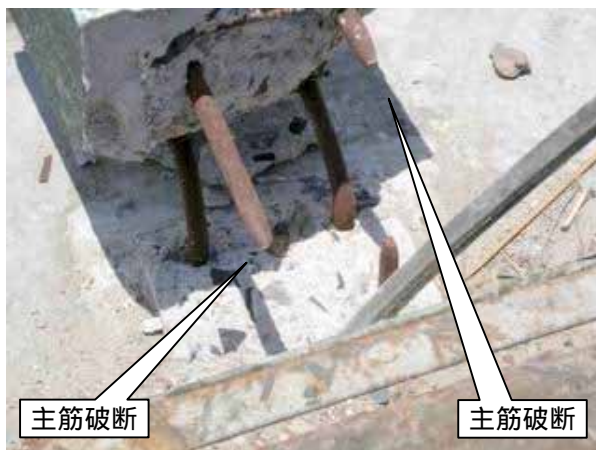
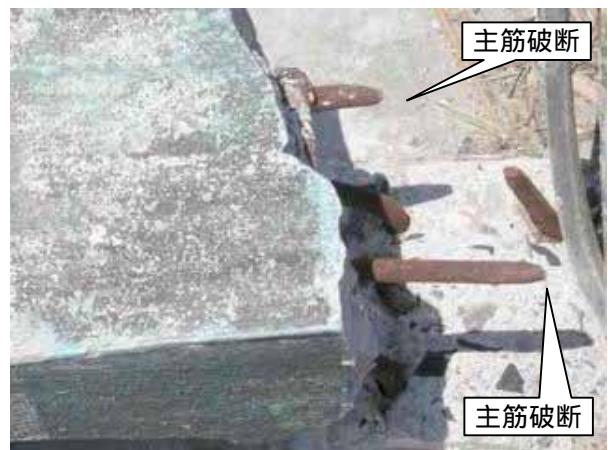
前述の海軍基地近くの栈橋にあった建物の柱で、破壊後に海側に垂れ下がるように大変形した柱5本を除く柱10本中4本で主筋の破断を伴う柱の曲げ破壊が確認された（写真5.6-1～5.6-3）。津波高さは直接は計測できなかったが、海軍基地の転倒したブロック塀の直近であり、また海岸直近でもあることから、ブロック塀と同程度（GL+2.65m）以上の津波高さであったものと思われる。なお現場で既存柱の鉄筋（丸鋼 11程度）を入手し、帰国後引張試験を実施した。その試験詳細は付録1に示したとおりで、試験結果（2試験片の平均値）は、 $y=326 \text{ N/mm}^2$ 、 $u=462 \text{ N/mm}^2$ である。

写真 5.6-3：主筋破断を伴う柱の破壊

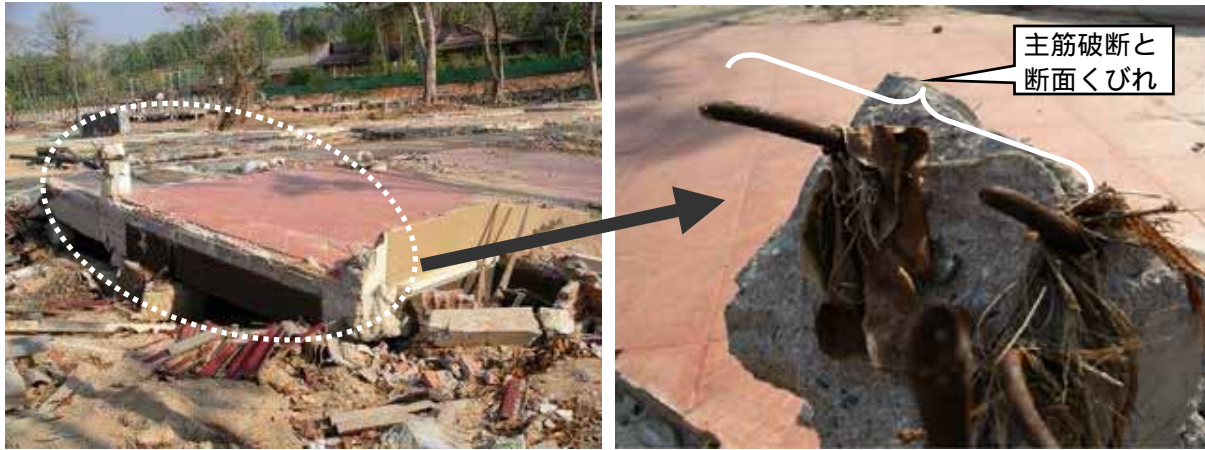
建物群 があり，同形式の建物 11 棟中 9 棟が完全崩壊・流失している（写真 5.7-7）. 破壊した柱の断面を見ると，主筋の破断を伴い曲げ破壊している（写真 5.7-8）.

写真 5.7-8：主筋破断を伴う柱の曲げ破壊

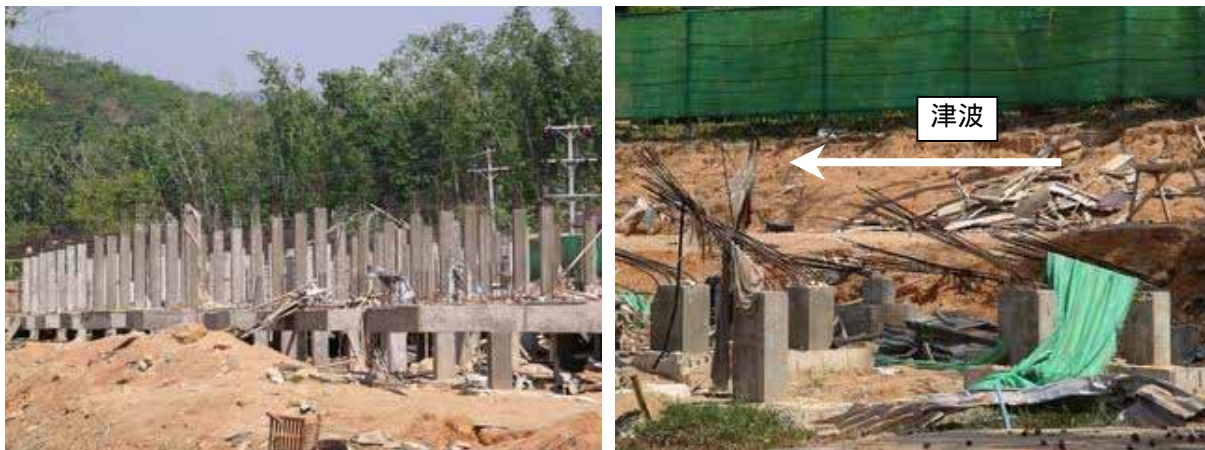
写真 5.7-9：建設途中の建物（露出した主筋が津波で湾曲している）

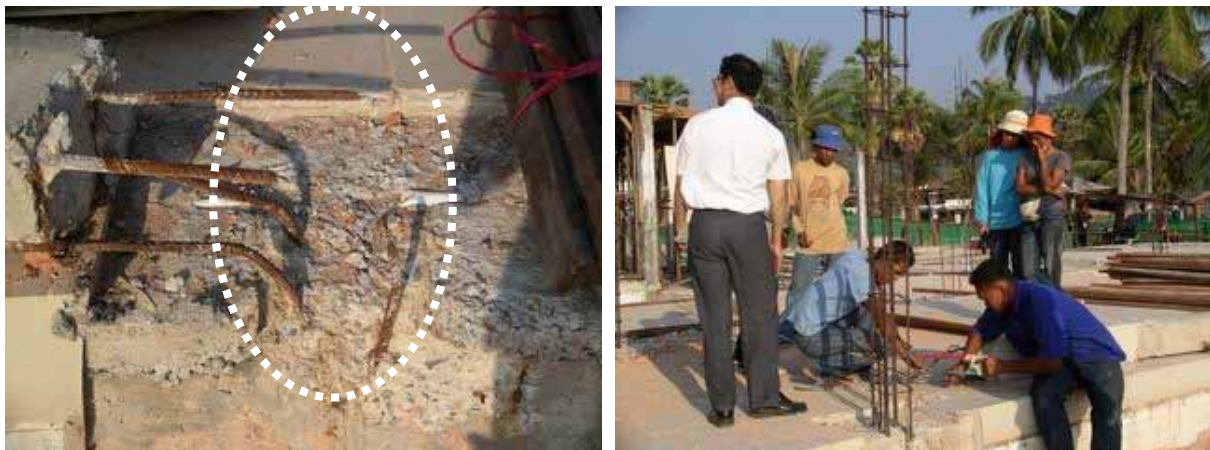
「5.7 Khao Lak Merlin Resort」の北方の海岸直近に建つリゾートホテルで、いくつかの建物ではRC造柱（ $B200\text{mm} \times D200\text{mm}$ ， $d160\text{mm}$ ，4-D11，柱高さ $h=2.85\text{m}$ ）が主筋の破断を伴い曲げ破壊するとともに、完全崩壊・流失し（写真 5.8-1，5.8-2），調査当時は復旧工事中であった。近隣の建物で実測した津波高さはGL+5mであった。なお現場で既存柱の鉄筋（異型D11）を入手し（写真 5.8-2）,帰国後引張試験を実施した。その結果（1試験片のみ）は  $y=404\text{ N/mm}^2$ ， $u=621\text{ N/mm}^2$  である。試験詳細は付録1に示したとおりである。

写真 5.8-2：主筋の破断を伴い曲げ破壊した柱と既存柱からの主筋サンプルの採取の様子

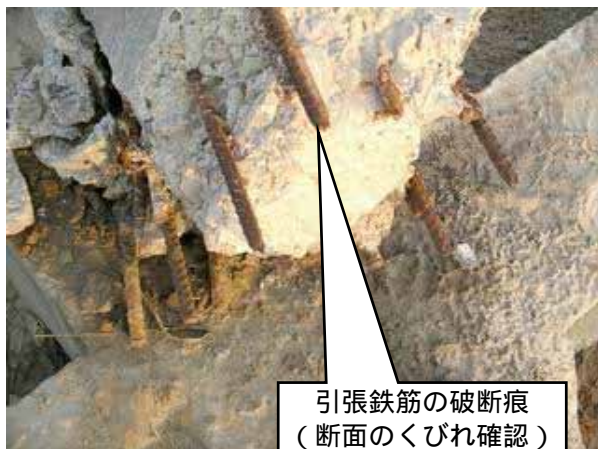
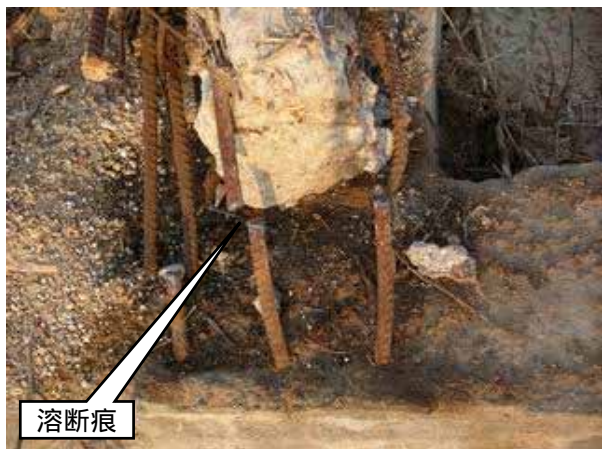
「5.8 La Flora Khao Lak」の内陸側約 1km を走る R4 沿いの建設現場の RC 造柱で、いくつかの柱の倒壊が観察された (写真 5.9-1, 5.9-2)。現場に隣接する建物で計測した津波高さは GL+3.3m である (写真 5.9-3)。なお、柱には主筋を溶断し人為的に倒壊させたものもある (安全のためと思われる) が、一部にはくびれを伴う鉄筋破断による曲げ破壊も見られる (写真 5.9-4)。

写真 5.9-4：倒壊した柱の破壊面（左：破断痕 / 右：溶断痕）

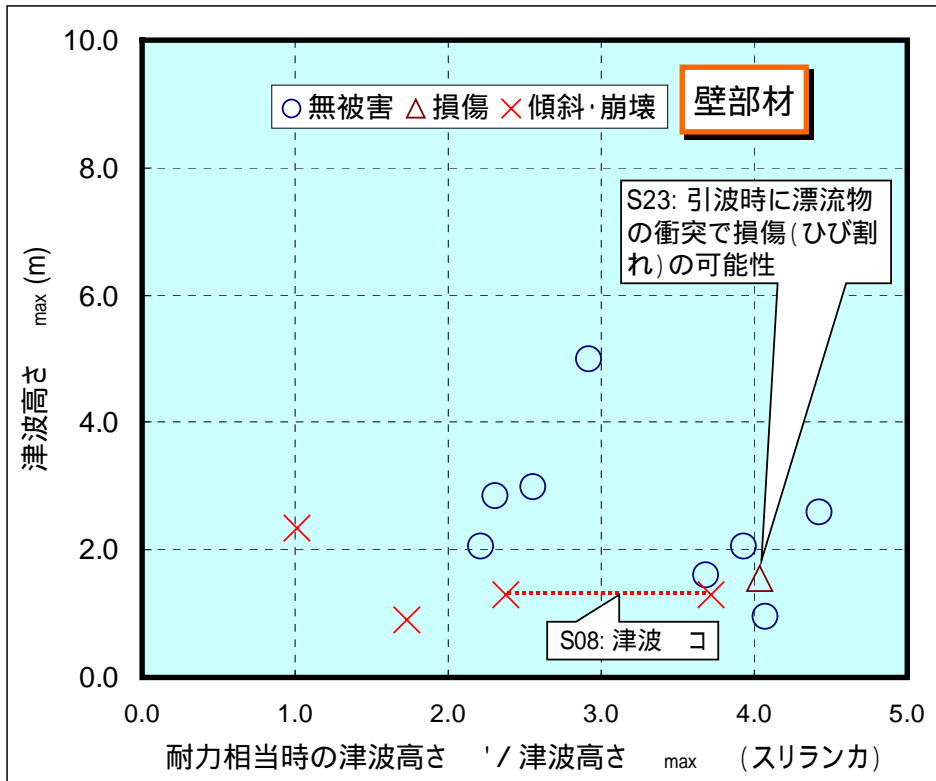
図 6.2-3 (a) 壁部材（面材）の係数 $a$ と敷地地盤面からの津波高さ  $max$  の関係

図 6.2-3 (a)から漂流物の衝突の可能性が高い事例 (No.S23) およびコの字平面の開口部分を直接津波が来襲した事例 (No.S08) を除き、 $a$ は 2.5 程度以上あれば被害が生じていない。したがって、(6.2-1)式における静水圧相当時の津波高さに対する割増係数 3 を今回調査した構造物に対する上記の係数 $a$ と比較すると、壁部材についてはやや過大評価(設計としては安全側)となる傾向が見られるもののおおむね妥当な値であると考えられる。ただし、No.S08 のような開口部分に直接津波が来襲する平面計画(開口配置計画)では、3 程度の割増率では不十分である可能性が高い。この結果は開口部分が海岸方向を向いている(したがって海岸からの津波が開口部を直撃し津波に並行する壁が転倒モーメントによる引張力を受け転倒・崩壊しやすい)屋外トイレではその崩壊・流失割合が極めて高かった事実とも符合している。すなわち海岸からの直接的な津波に対して被害を軽減するためには、開口の向きを考慮することも重要である\*。なお、漂流物が衝突する場合にはNo.S23 に見られるように係数 $a=4$ 程度でもひび割れ損傷を受けた事例があり、漂流物対策は別途検討する必要があると考えられる。
