2004年12月26日 スマトラ島沖地震による 津波被害を受けた建造物の調査速報

津波がスリランカおよびタイの建造物に及ぼした
破壊力の評価に関する調査

東京大学生産技術研究所

中埜良昭

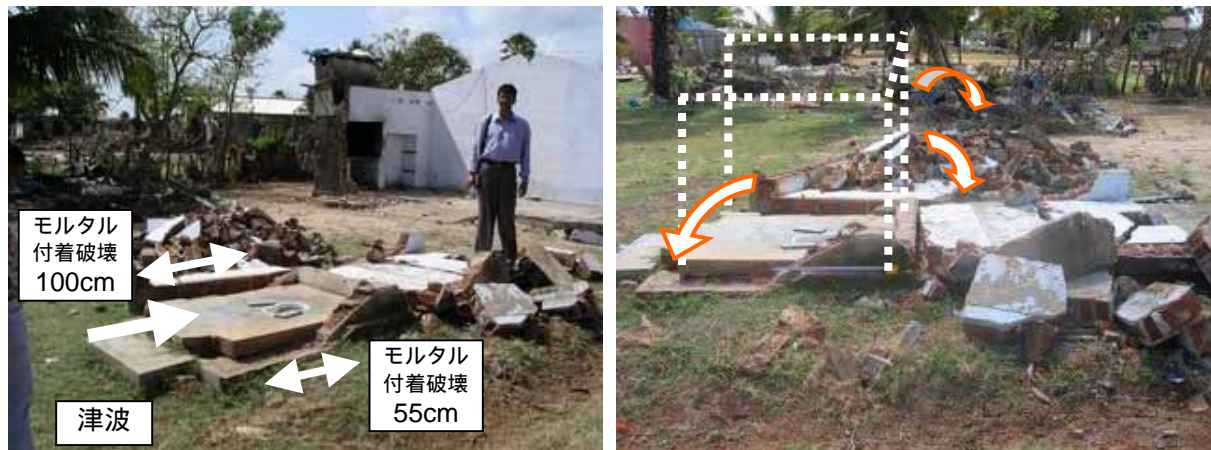
コンクリート造土台床上に積まれたレンガ造の小さな屋外トイレで、津波は海岸側からコの字型平面の開口部に向かって来襲し、トイレの3方の壁面が破壊・転倒している（写真 4.3-1）。残存するレンガ壁の破壊面から推定すると、津波によりコの字型の壁が一体として転倒モーメントを受け、これによりまず引張力を受ける開口側部分のレンガ壁とコンクリート土台床の間のモルタル付着力が喪失し、その後津波に直交する壁の最弱部分に向かってひび割れが伸展し、

これに伴い壁全体が転倒するとともに各壁面要素がそれぞれ3方向に分離しながら破壊したものの、と考えられる。トイレのすぐ内陸側の大破した民家の壁の津波痕によると、津波高さはGL+1.3mである。なお、海岸の椰子の木では4~5m程度の位置に傷が見られ、また内陸側のイスラム寺院ではその屋根あたりまで津波の痕跡が見られる(写真4.3-2)など、局所的には津波高さは極めて高かった可能性がある。この集落では250人が犠牲となったとのことである(写真4.3-3)。

写真 4.3-1 : 屋外トイレ

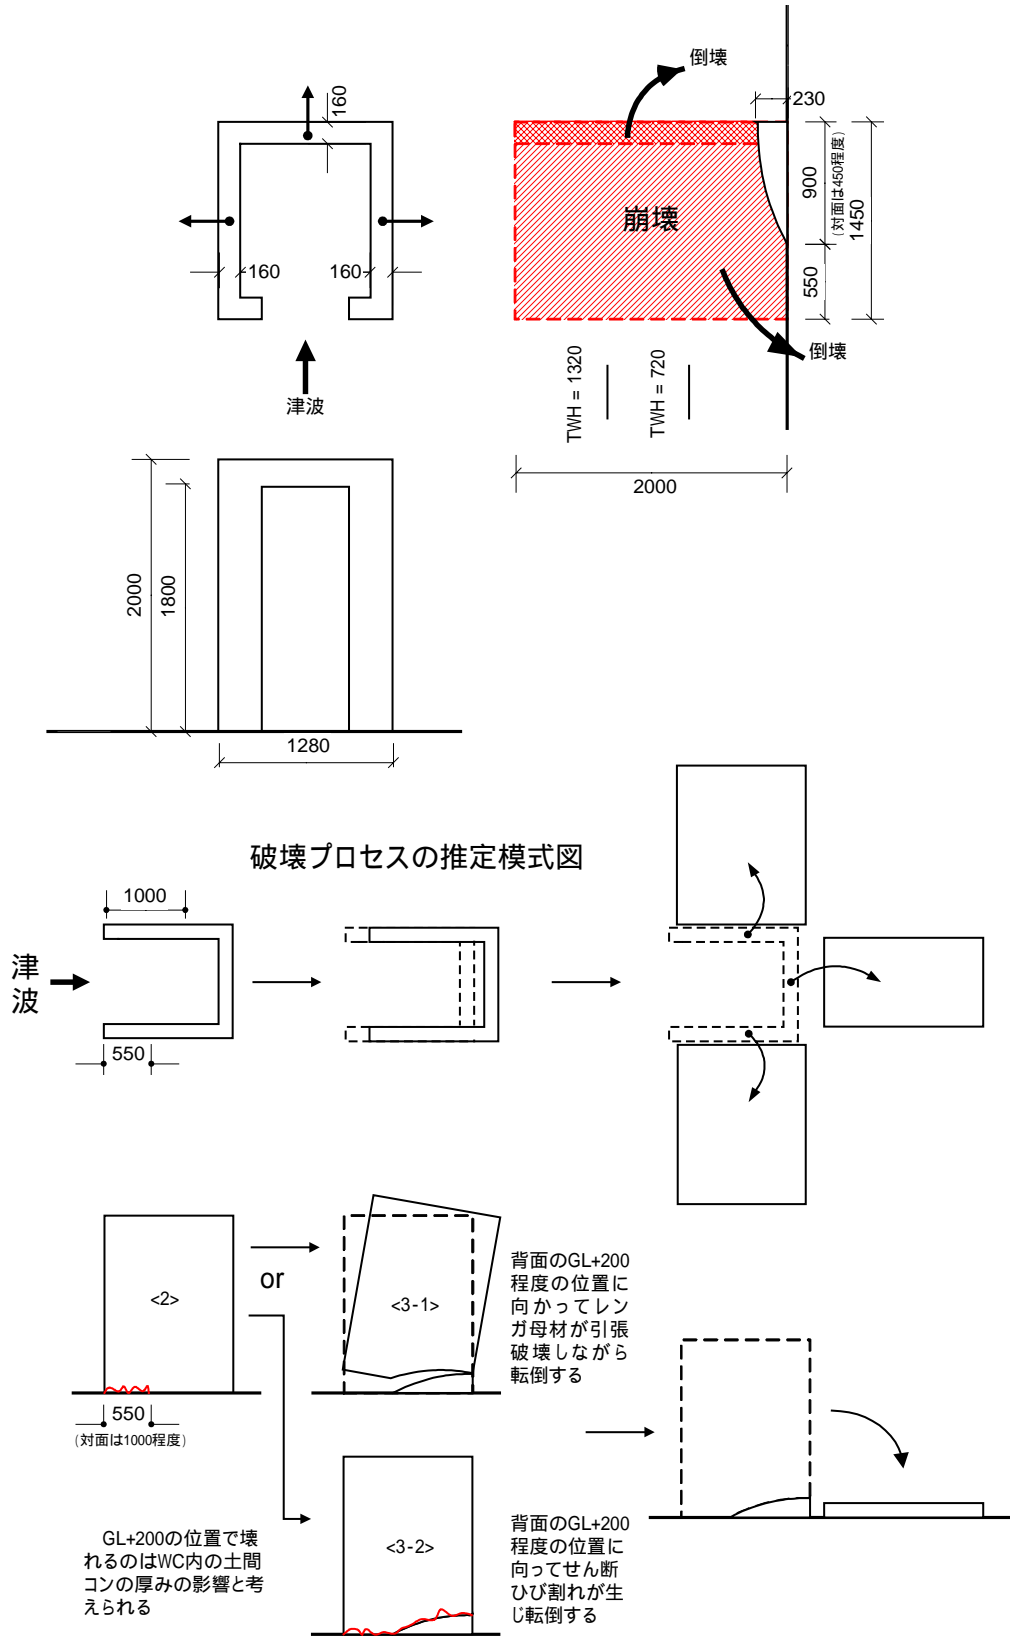
図 4.3-1 屋外トイレの詳細図

図4.3-1に屋外トイレの実測図と想定される破壊パターンをあわせて示す。破壊時耐力は、レンガの比重を2.2とし津波高さGL+1.3mまでの浮力分を考慮して崩壊したレンガ壁(津波に平行に配置)の重量Wを算定し、以下のように推定した。

<3-1> 上記<2>の後、レンガ母材が転倒モーメントにより引張破壊した(図 4.3-1 の斜めひび割れ部分)と仮定した場合、転倒耐力 M_{T3} はレンガの引張耐力を 1.0 N/mm^2 (10 kgf/cm^2)として、

<3-2> 上記<2>の後、レンガ母材が斜めにせん断破壊した(図 4.3-1 の斜めひび割れ部分)と仮定した場合、耐力 V_u はレンガの終局時せん断応力度を 0.4 N/mm^2 として、

以上の計算によると、 M_{T1} が最も小さく壁面脚部の破壊が生じれば容易に転倒が生じると予想されるので津波荷重の評価としてはこれを単独では採用せず、構造物の耐力評価の候補としては、 M_{T2} および(M_{T3} , V_u)の耐力相当分の外力を生じさせる津波高さのうち低い方の津波高さに対応する耐力、の2種類を第6章での検討対象として選定する。

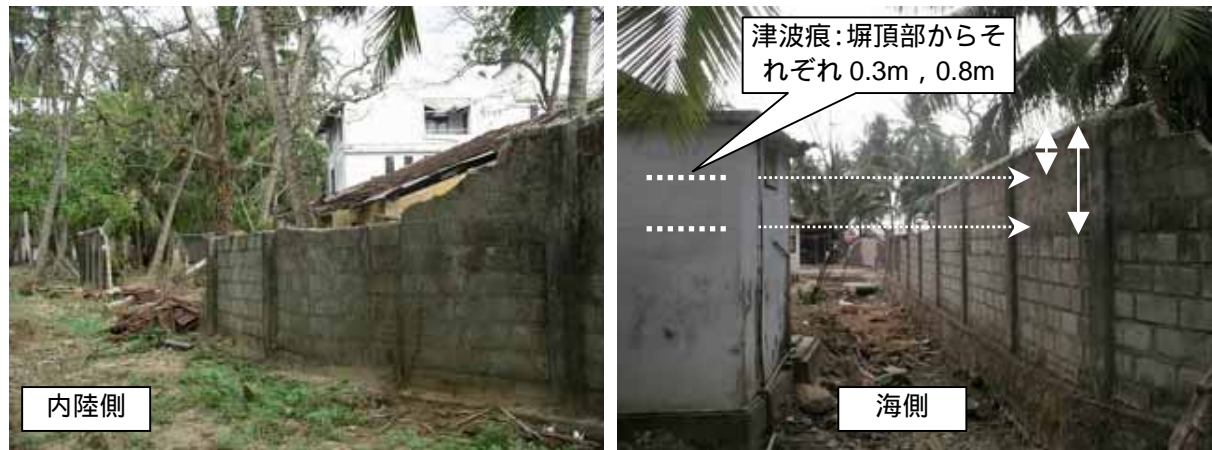
Galle 港近くの住宅地にある隣地境界塀で、RC 造柱とブロック壁からなる 6 スパンが倒壊していた。柱主筋には破断（および断面のくびれ）が確認された。ブロック壁および RC 造柱は 2 段（上部 3 段と下部 7 段）に分けて施工されたようで、この打ち継ぎ部分のみで損傷している箇所も見られた（写真 4.7-1～4.7-3）。したがって津波はこの打ち継ぎ部分を超える高さで来襲したと推定される。またその破壊状況を見ると、打ち継ぎ部における上下構造間の一体性は低く（RC 造柱を含む）、津波来襲時の早期にこの打ち継ぎ部で損傷し、上部が流失したものと考えられる。

写真 4.7-2：ブロックの被害の詳細（上3段のみが破壊している箇所も見られる）

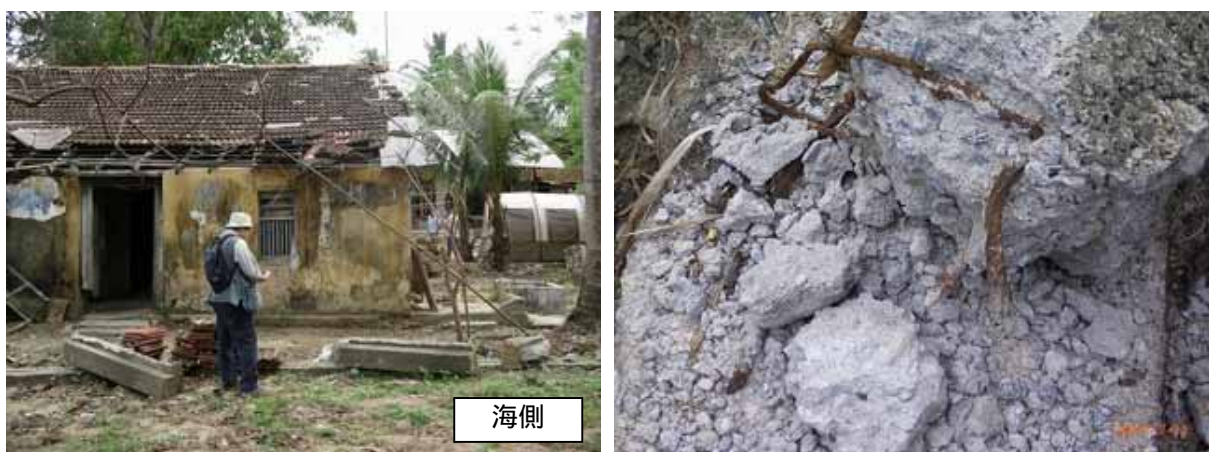
写真 4.7-3：倒壊した RC 造柱と損傷断面（鉄筋の破断と断面のくびれを確認）

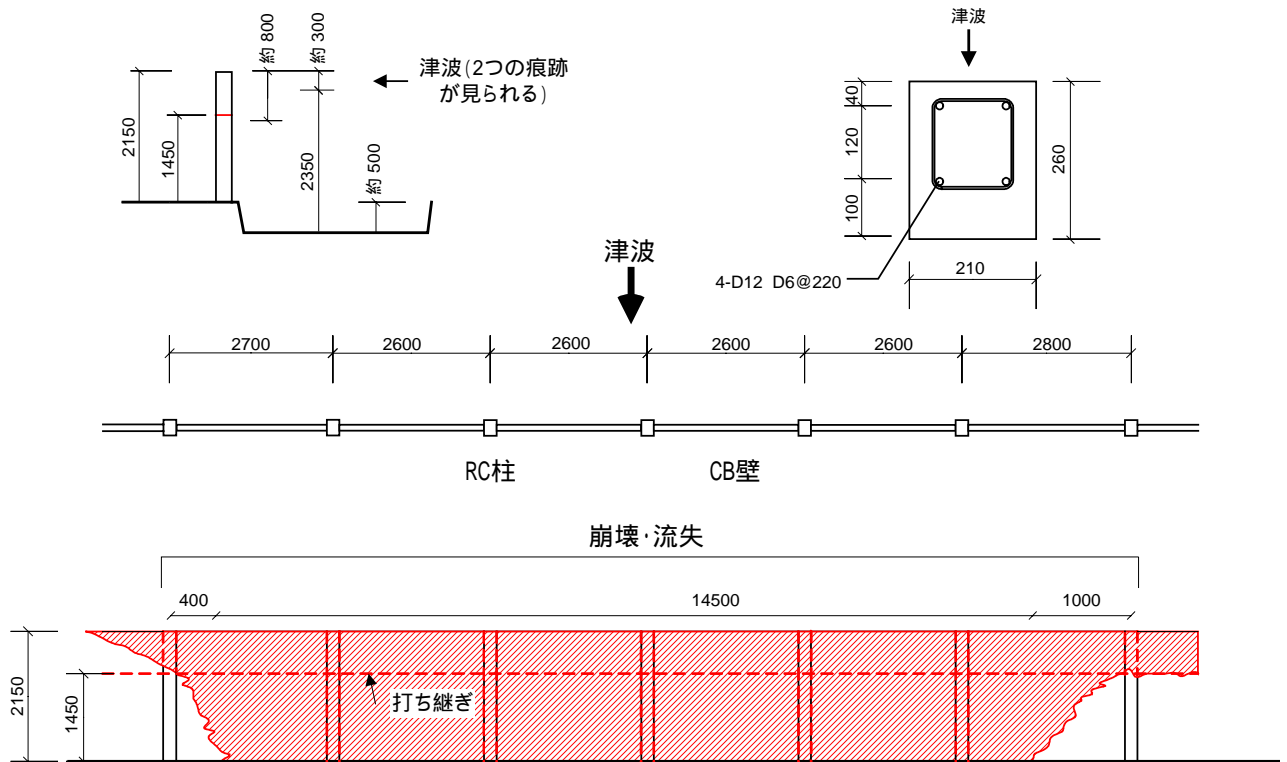
図 4.7-1：隣地境界塀の詳細図

なお第 6 章の津波荷重の検討では，前述の通り塀の打ち継ぎ部で早期に損傷が生じたと考えられることから，部材高さを海岸側敷地面から打ち継ぎ部までの高さ 1950mm と設定した．また津波抵抗部分は全長 15.9m から図 4.7-1 の残存部分（左 0.4m，右 1.0m）を差し引いた 14.5m とした．

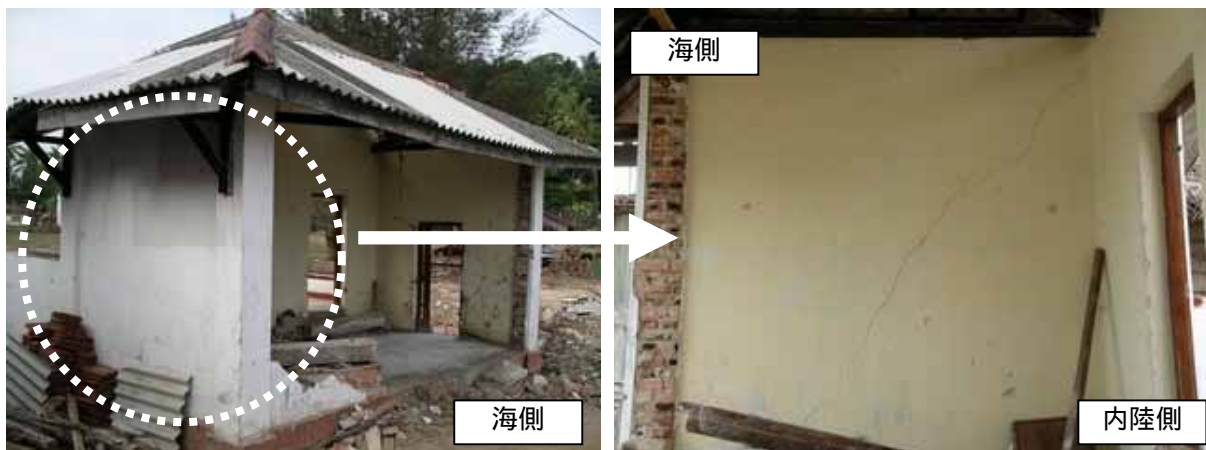
海岸直近に建つレンガ造の学校教室で、海岸線に直交する（津波の方向と平行する）壁にせん断ひび割れが生じている（写真 4.8-1～4.8-3）。ただしそのひび割れの方向は、海岸からの津波により生じると考えられるものとは逆の方向であること、また同建物の内陸側が大破するとともに内陸側柱上部に衝突痕が見られること、からレンガ壁のせん断ひび割れは引き波時に漂流物が建物に衝突して生じた可能性が高いと考えられる。実測の結果、津波高さはGL+1.55mであった。

写真 4.8-1：レンガ壁にひび割れが生じた学校教室（外観）とひび割れ（内観）

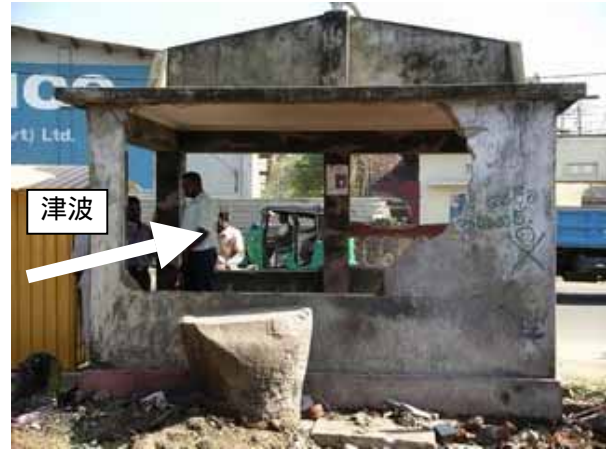
Galle市近郊の海岸道路の海岸側に位置するRC造柱＋セメントブロック造壁からなるバス停で、背面から津波を受け、セメントブロック造壁が大破するとともに、RC造柱の鉄筋（4-D12， y （規格降伏点強度） $=460\text{N/mm}^2$ （鉄筋種と規格降伏点強度は同行スリランカ人技術者による推定値））が一部露出していた（写真 4.13-1～4.13-3）。ブロックは低品質で、触れると断面がぼろぼろとはがれ落ちる程度であった。

写真 4.13-1 : バス停 (津波を直接背面から受けたと考えられる)

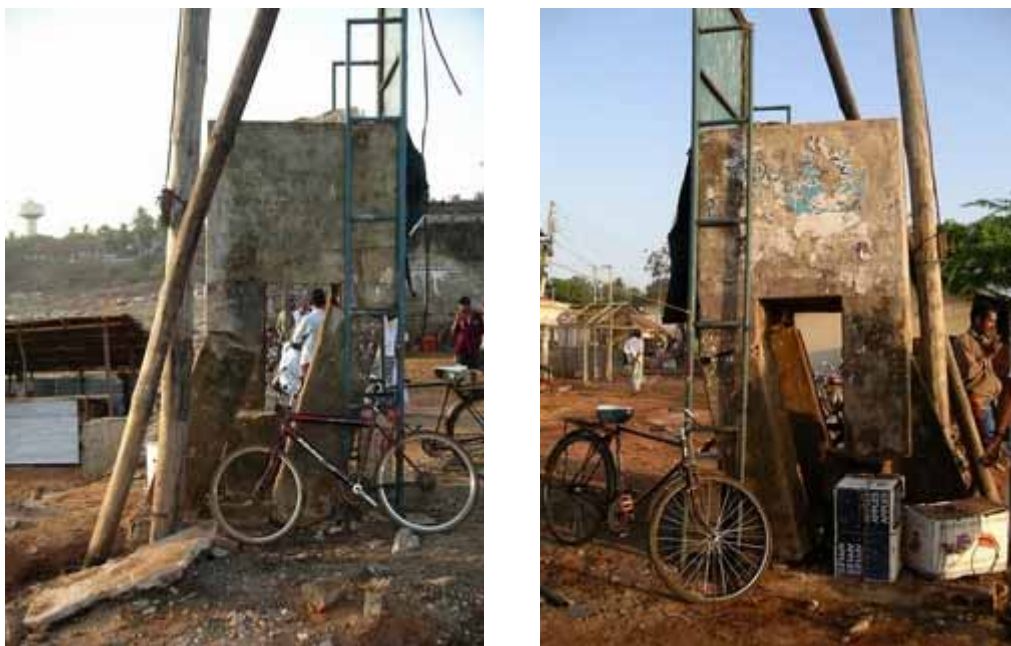
写真 4.14-2 : 柱の折損状況

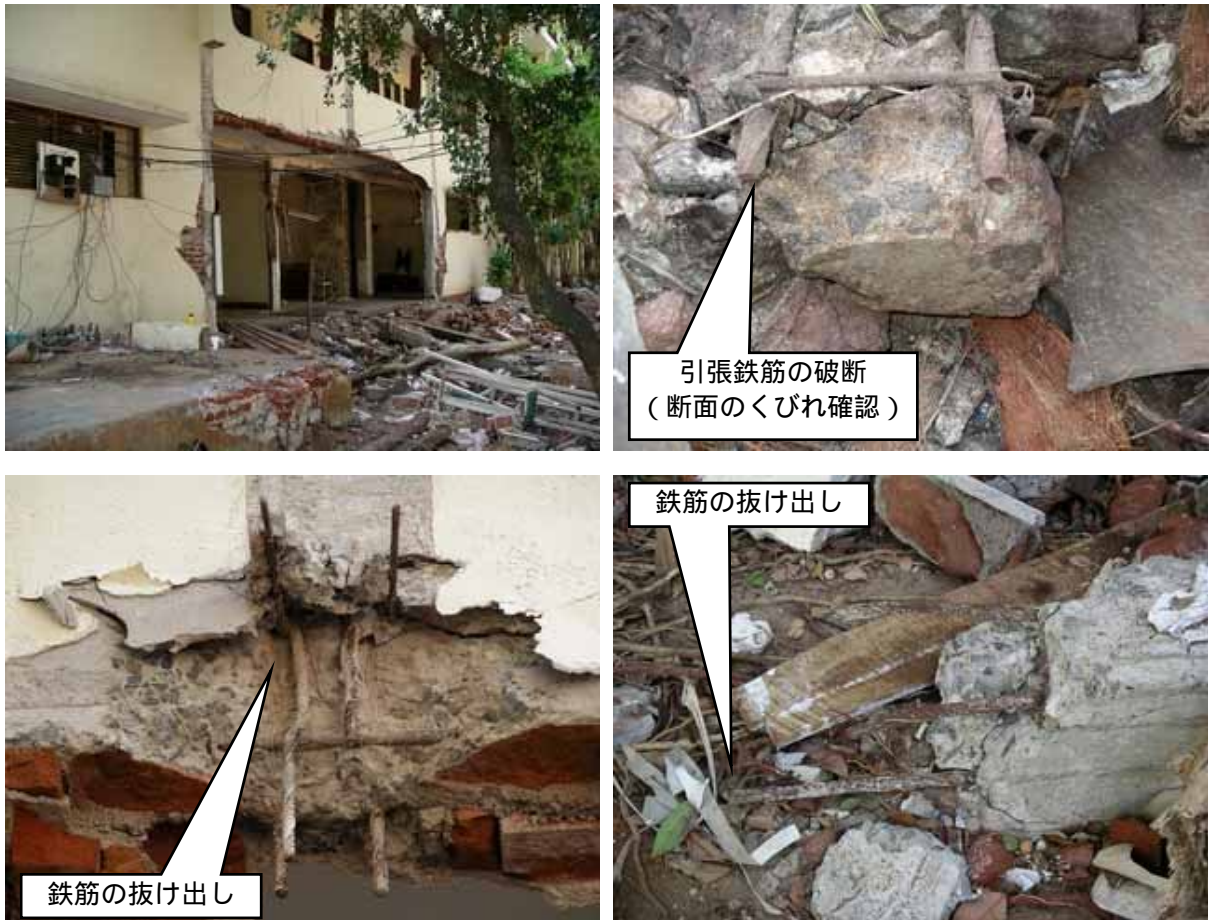
建物西側 1 階の廊下部分では、廊下側外壁部分が 2 箇所崩壊している（4 スパン（含 RC 柱 5 本）と 2 スパン（含 RC 柱 1 本：引張主筋破断 規格降伏点強度 $y=460 \text{ N/mm}^2$ 津波高さ FL+2.8m 程度）で柱中央付近が折損）。（写真 4.16-5～4.16-7）

写真 4.16-6：建物西側廊下側レンガ壁（2スパン）の被害
（中央柱の脚部は鉄筋が破断している（上右）が頭部は抜け出し破壊している（下））

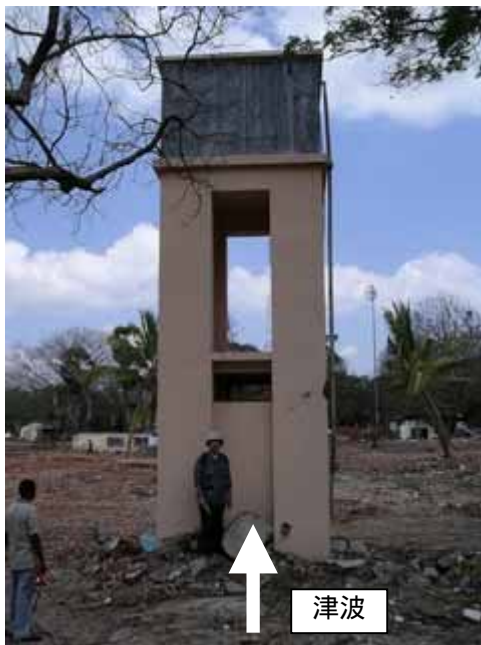
水運河口付近に位置する高架水槽で、周辺の住家は壊滅していたが、高架水槽には被害は見られなかった（写真 4.17-1, 4.17-2）。高架水槽南側の2階建て住宅ではその2階窓付近まで津波が達したとのヒアリング結果から、津波高さは4～6m（第6章の津波荷重計算時はGL+5mと仮定）と推定される。高架水槽の近くでは、水運にかかるRC桁の橋が流失するとともに、屋外トイレ（開口は津波方向/屋外トイレ）が崩壊・流失していた（写真 4.17-3）。また水運の内陸側では津波に押し流されたバスが衝突し、鉄塔が柱脚部の溶接部（すみ肉溶接）で破断し、鉄塔全体が大破・転倒している（写真 4.17-4）。

写真 4.17-1：水運河口付近の高架水槽

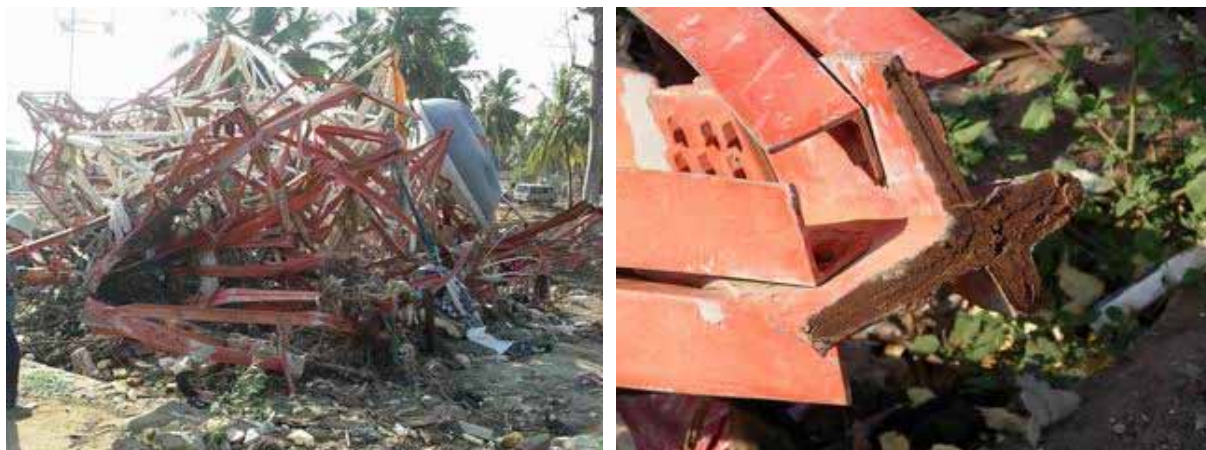
写真 4.17-4 : 大破した鉄塔とすみ肉溶接部で破断したその柱脚部

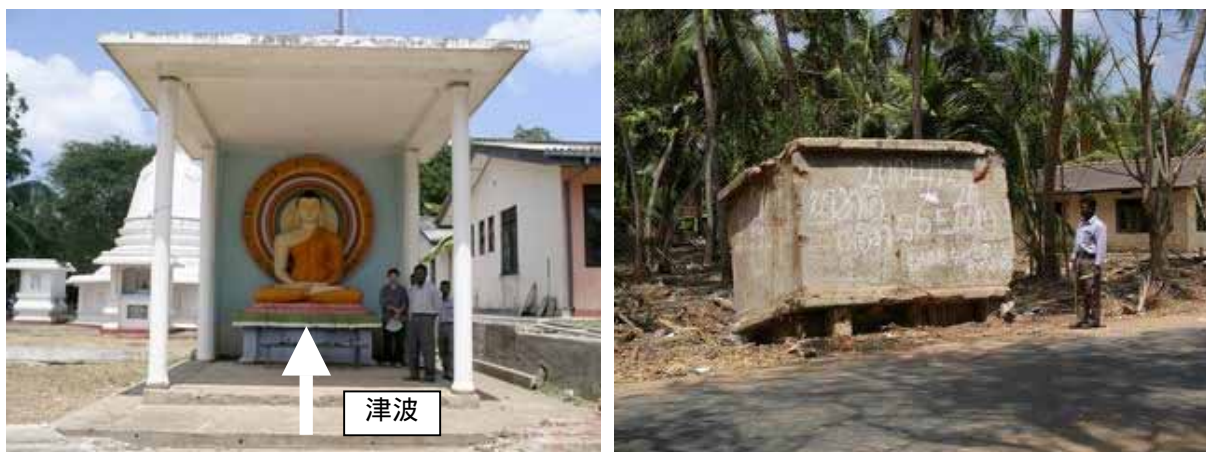
高架水槽の内陸部には仏廟があったが、被害は見られなかった。ここでの実測による津波高さはGL+1.9mである。さらにその付近には、水運側で崩壊した高架水槽の水槽部分が漂着している（写真 4.17-5）。

写真 4.17-5 : 仏廟 全景(左)と倒壊・漂流した水槽

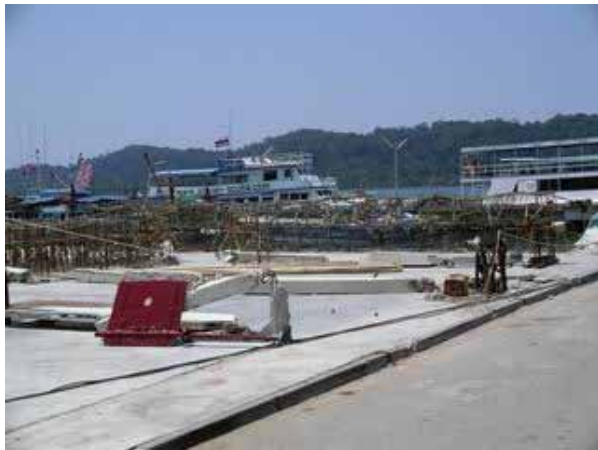
前述の海軍基地近くの棧橋にあった建物の柱で、破壊後に海側に垂れ下がるように大変形した柱5本を除く柱10本中4本で主筋の破断を伴う柱の曲げ破壊が確認された(写真5.6-1~5.6-3)。津波高さは直接は計測できなかったが、海軍基地の転倒したブロック塀の直近であり、また海岸直近でもあることから、ブロック塀と同程度(GL+2.65m)以上の津波高さであったものと思われる。なお現場で既存柱の鉄筋(丸鋼 11程度)を入手し、帰国後引張試験を実施した。その試験詳細は付録1に示したとおりで、試験結果(2試験片の平均値)は、 $y=326 \text{ N/mm}^2$ 、 $u=462 \text{ N/mm}^2$ である。

写真 5.6-1: 海軍基地近くの棧橋での倒壊柱

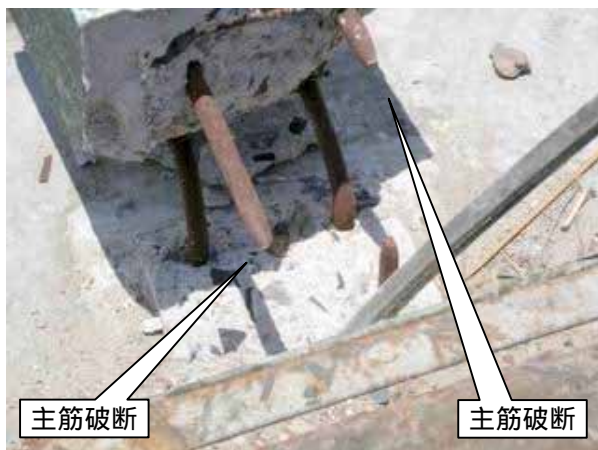
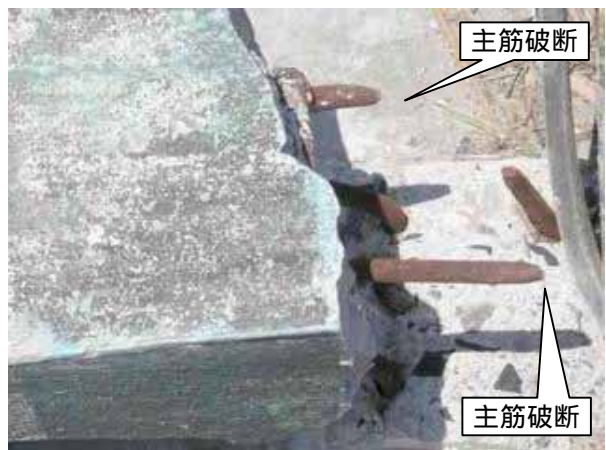
写真 5.6-3: 主筋破断を伴う柱の破壊

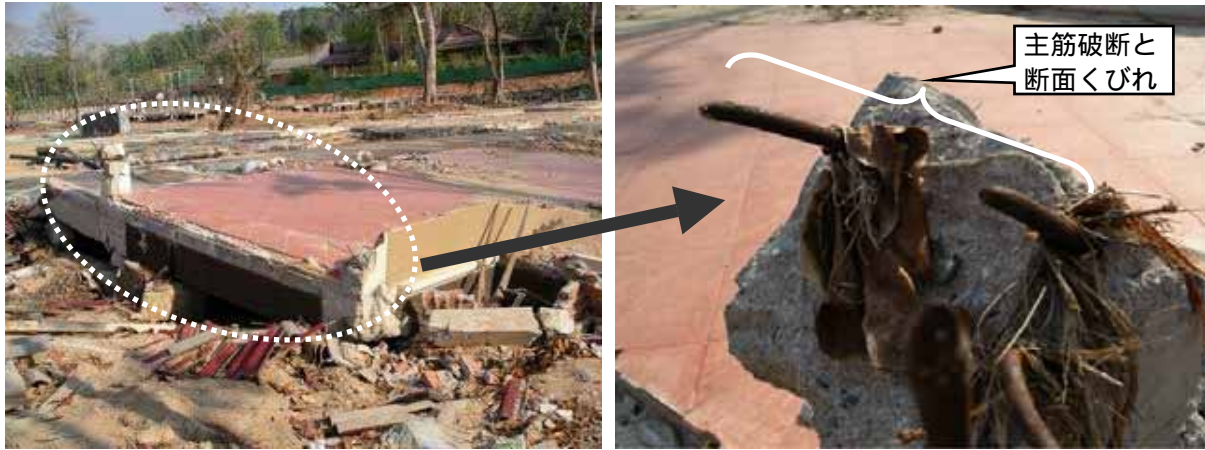
建物群 があり，同形式の建物 11 棟中 9 棟が完全崩壊・流失している（写真 5.7-7）. 破壊した柱の断面を見ると，主筋の破断を伴い曲げ破壊している（写真 5.7-8）.

写真 5.7-8：主筋破断を伴う柱の曲げ破壊

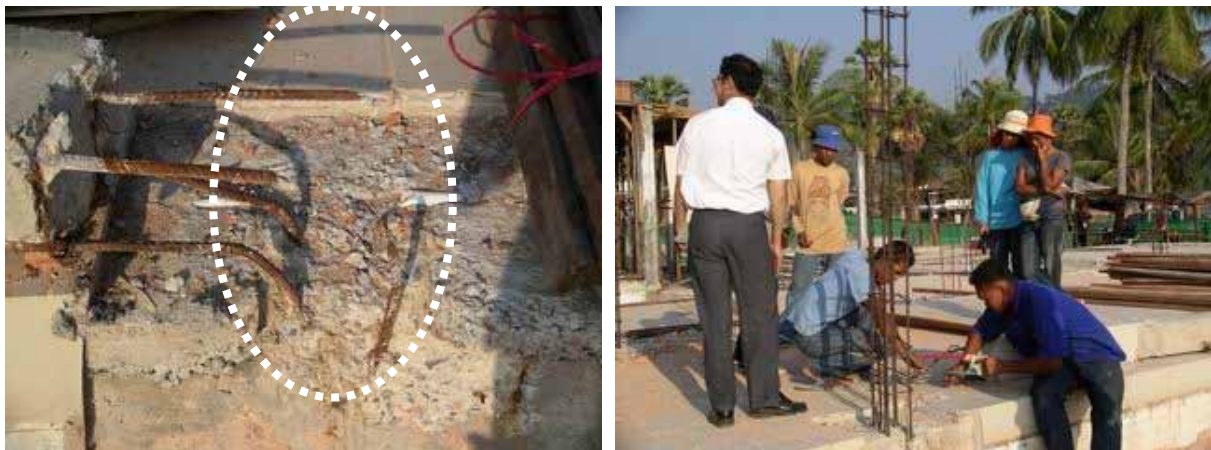
「5.7 Khao Lak Merlin Resort」の北方の海岸直近に建つリゾートホテルで、いくつかの建物ではRC造柱（ $B200\text{mm} \times D200\text{mm}$ ， $d160\text{mm}$ ，4-D11，柱高さ $h=2.85\text{m}$ ）が主筋の破断を伴い曲げ破壊するとともに、完全崩壊・流失し（写真 5.8-1，5.8-2），調査当時は復旧工事中であった。近隣の建物で実測した津波高さはGL+5mであった。なお現場で既存柱の鉄筋（異型D11）を入手し（写真 5.8-2）,帰国後引張試験を実施した。その結果（1試験片のみ）は $y=404\text{ N/mm}^2$ ， $u=621\text{ N/mm}^2$ である。試験詳細は付録1に示したとおりである。

写真 5.8-2：主筋の破断を伴い曲げ破壊した柱と既存柱からの主筋サンプルの採取の様子

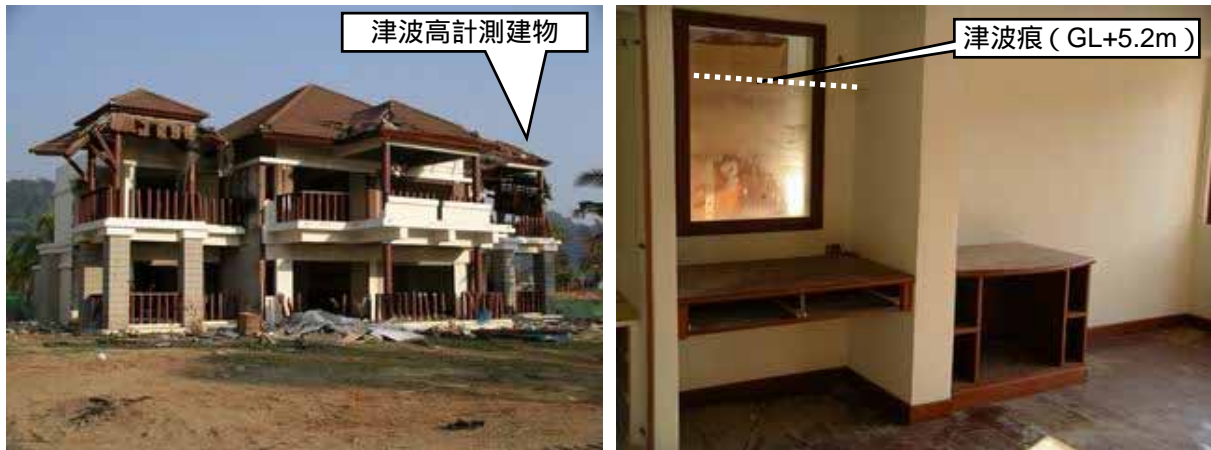
内陸側の建物においても崩壊は免れてはいるものの室内の損傷は著しく、2階室内の鏡に明瞭な津波痕（GL+5.2m：屋内1.7m + 階高3.5m）が確認された（写真 5.8-3）。

写真 5.8-3 : やや内陸側の建物と 2 階の鏡に残る津波痕 (GL+5.2m)

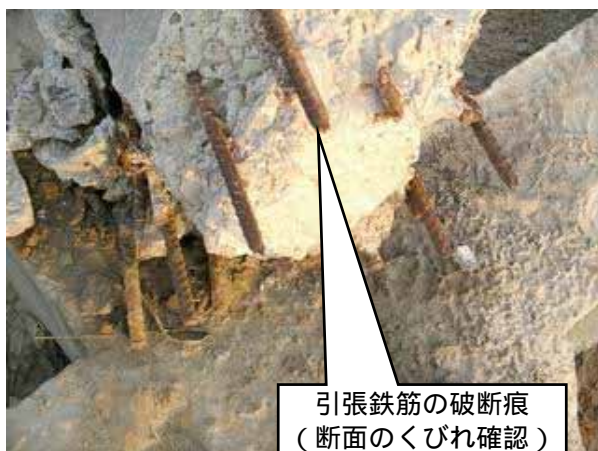
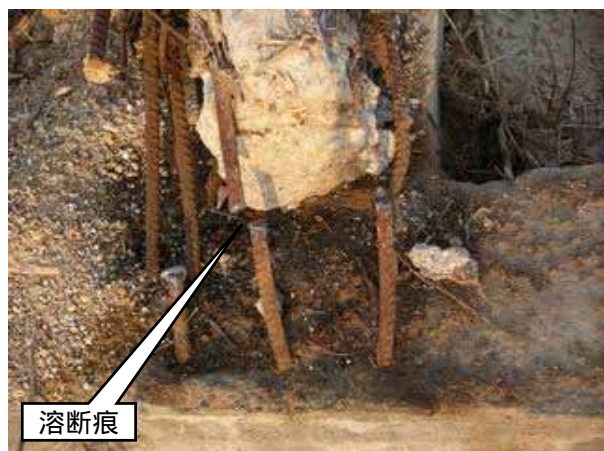
「5.8 La Flora Khao Lak」の内陸側約 1km を走る R4 沿いの建設現場の RC 造柱で、いくつかの柱の倒壊が観察された(写真 5.9-1, 5.9-2)。現場に隣接する建物で計測した津波高さは GL+3.3m である(写真 5.9-3)。なお、柱には主筋を溶断し人為的に倒壊させたものもある(安全のためと思われる)が、一部にはくびれを伴う鉄筋破断による曲げ破壊も見られる(写真 5.9-4)。

写真 5.9-4 : 倒壊した柱の破壊面 (左: 破断痕 / 右: 溶断痕)

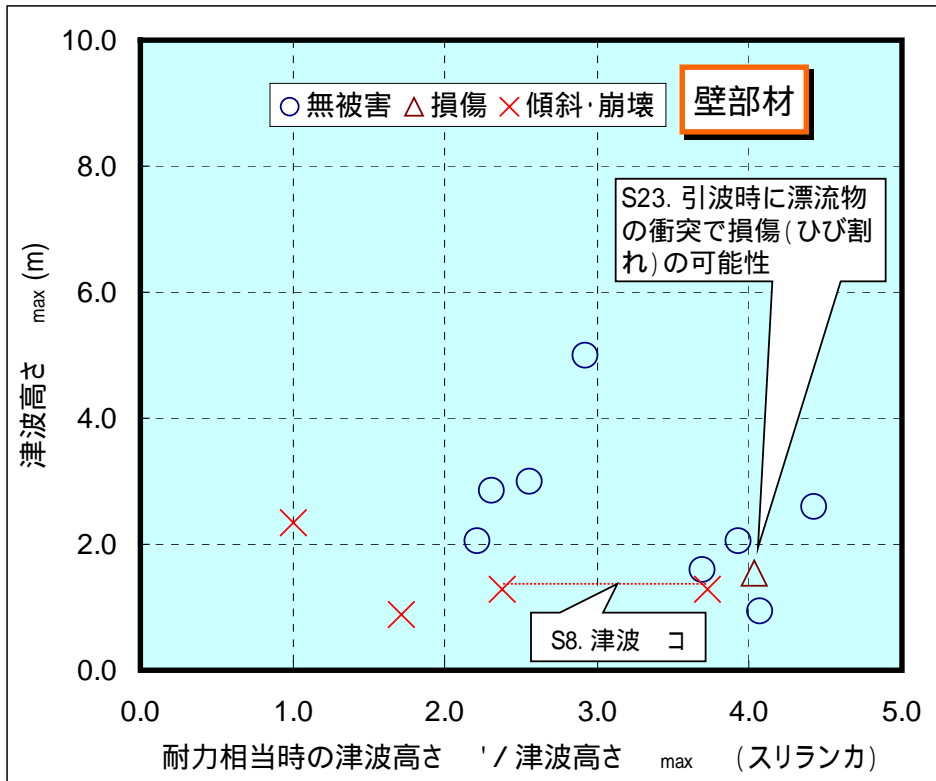
図 6.2-3 (a) 壁部材（面材）の係数 a と敷地地盤面からの津波高さ max の関係

図 6.2-3 (a)から漂流物の衝突の可能性が高い事例 (No.S23) およびコの字平面の開口部分を直接津波が来襲した事例 (No.S08) を除き、 a は2.5程度以上あれば被害が生じていない。したがって、(6.2-1)式における静水圧相当時の津波高さに対する割増係数3を今回調査した構造物に対する上記の係数 a と比較すると、壁部材についてはやや過大評価(設計としては安全側)となる傾向が見られるもののおおむね妥当な値であると考えられる。ただし、No.S08のような開口部分に直接津波が来襲する平面計画(開口配置計画)では、3程度の割増率では不十分である可能性が高い。この結果は開口部分が海岸方向を向いている(したがって海岸からの津波が開口部を直撃し津波に並行する壁が転倒モーメントによる引張力を受け転倒・崩壊しやすい)屋外トイレではその崩壊・流失割合が極めて高かった事実とも符合している。すなわち海岸からの直接的な津波に対して被害を軽減するためには、開口の向きを考慮することも重要である*。なお、漂流物が衝突する場合にはNo.S23に見られるように係数 $a=4$ 程度でもひび割れ損傷を受けた事例があり、漂流物対策は別途検討する必要があると考えられる。
