# 2004年12月26日 スマトラ島沖地震による 津波被害構造物の調査速報

## 津波がスリランカの構造物に及ぼした 破壊力の評価に関する調査

東京大学生産技術研究所

中埜良昭

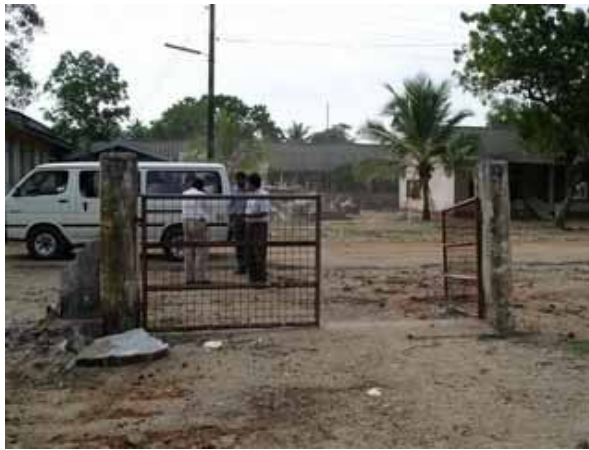
海岸直近の医療施設の門柱である。門柱は2本有り、そのうち1本が損傷し、地面から20cm程度の箇所ではひび割れ、傾斜していたが、他方には大きな損傷は見られない。ただし傾斜した1本の門柱には表面に傷痕が見られ、何らかの漂流物が衝突した可能性が高い（写真1～4）。ヒアリングによるとこの付近の津波高さは10ft程度とのものである（第5章の津波荷重計算時は3mを仮定）が、写真2に見られる通り門柱の近隣住宅では屋根が被害を受けており、このことから津波高さは少なくとも2.5m程度はあったものと思われる。

写真1：門柱2本 / 左は健全，右は傾斜

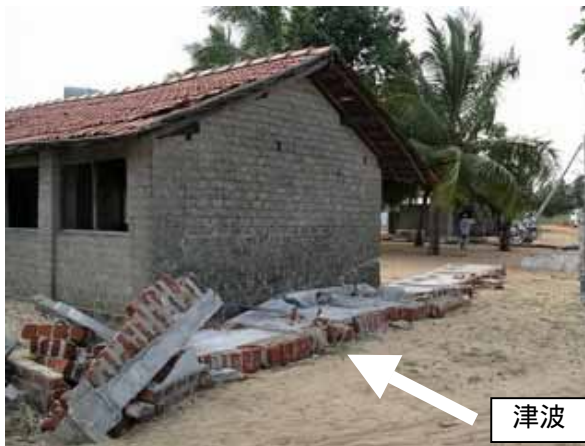
海岸直近に建つ住宅の海岸側境界壁である。RC柱とレンガ壁からなり、これが完全転倒している。柱の主筋は芯鉄筋1本のみで、これが発錆しかつ抜け出している。その周辺のレンガユニットにはコーン状破壊の形跡が見られる（写真1，2）。シュ

写真1：転倒した塀

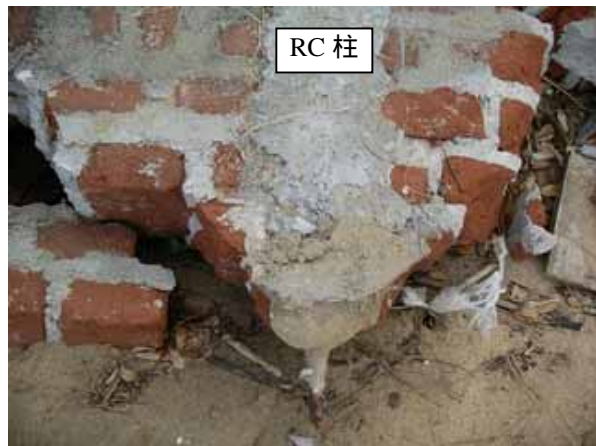
写真2：破壊面（コーン状破壊の形跡）

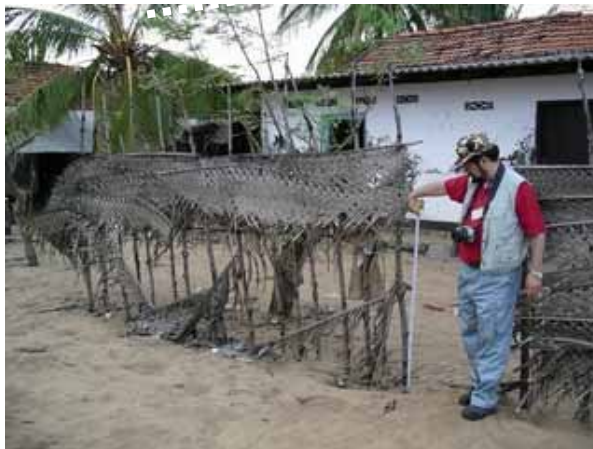
ミットハンマーによるレンガの推定圧縮強度は  $120 \text{ kgf/cm}^2$ 程度（反発硬度で  $19 / -90^\circ$ ）であった．周辺の壁に残る津波痕や植物の生け垣の損傷などから推定すると，この周辺の津波高さは  $0.85 \sim 0.9\text{m}$ 程度である（写真3）．

写真3：津波高さの計測（ $0.9\text{m}$ 程度）

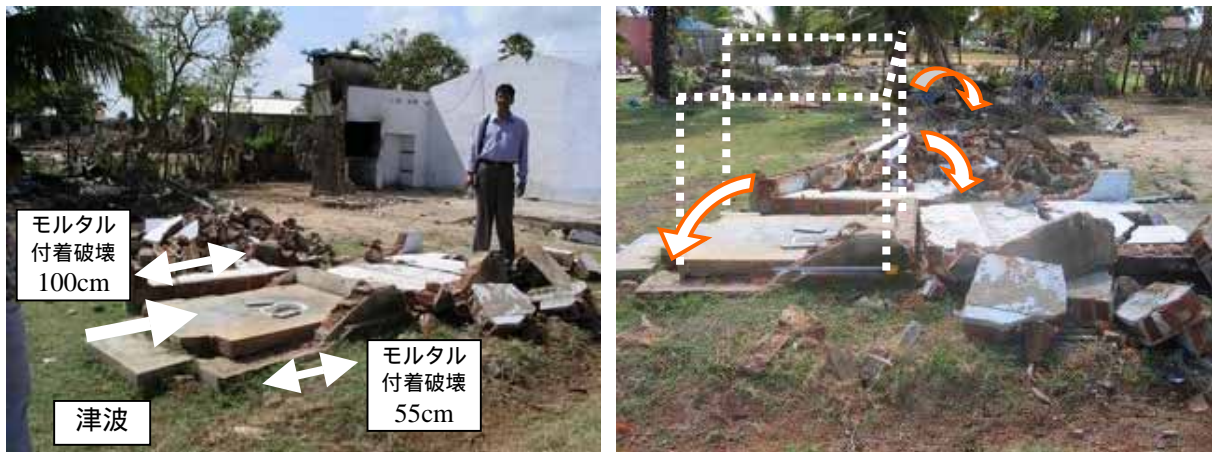
コンクリート造土台床上に積まれたレンガ造の小さな屋外トイレで、津波は海岸側からコの字型平面の開口部に向かって来襲し、トイレの3方の壁面が破壊・転倒している（写真1）。残存するレンガ壁の破壊面から推定すると、津波によりコの字型

の壁が一体として転倒モーメントを受け、これによりまず引張力を受ける開口側部分のレンガ壁とコンクリート土台床の間のモルタル付着力が喪失し、その後津波に直交する壁の最弱部分に向かってひび割れが進展し、これに伴い壁全体が転倒するとともに各壁面要素がそれぞれ3方向に分離しながら破壊したものと、考えられる。トイレのすぐ内陸側の大破した民家の壁に残る津波痕によると、津波高さは1.3mである。なお、海岸の椰子の木では4～5m程度の位置に傷が見られたり、また内陸側のイスラム寺院ではその屋根あたりまで津波の痕跡が見られる（写真2）など、局所的には津波高さは極めて高かった可能性がある。この集落では250人が犠牲となったとのことである（写真3）。

写真1：屋外トイレ

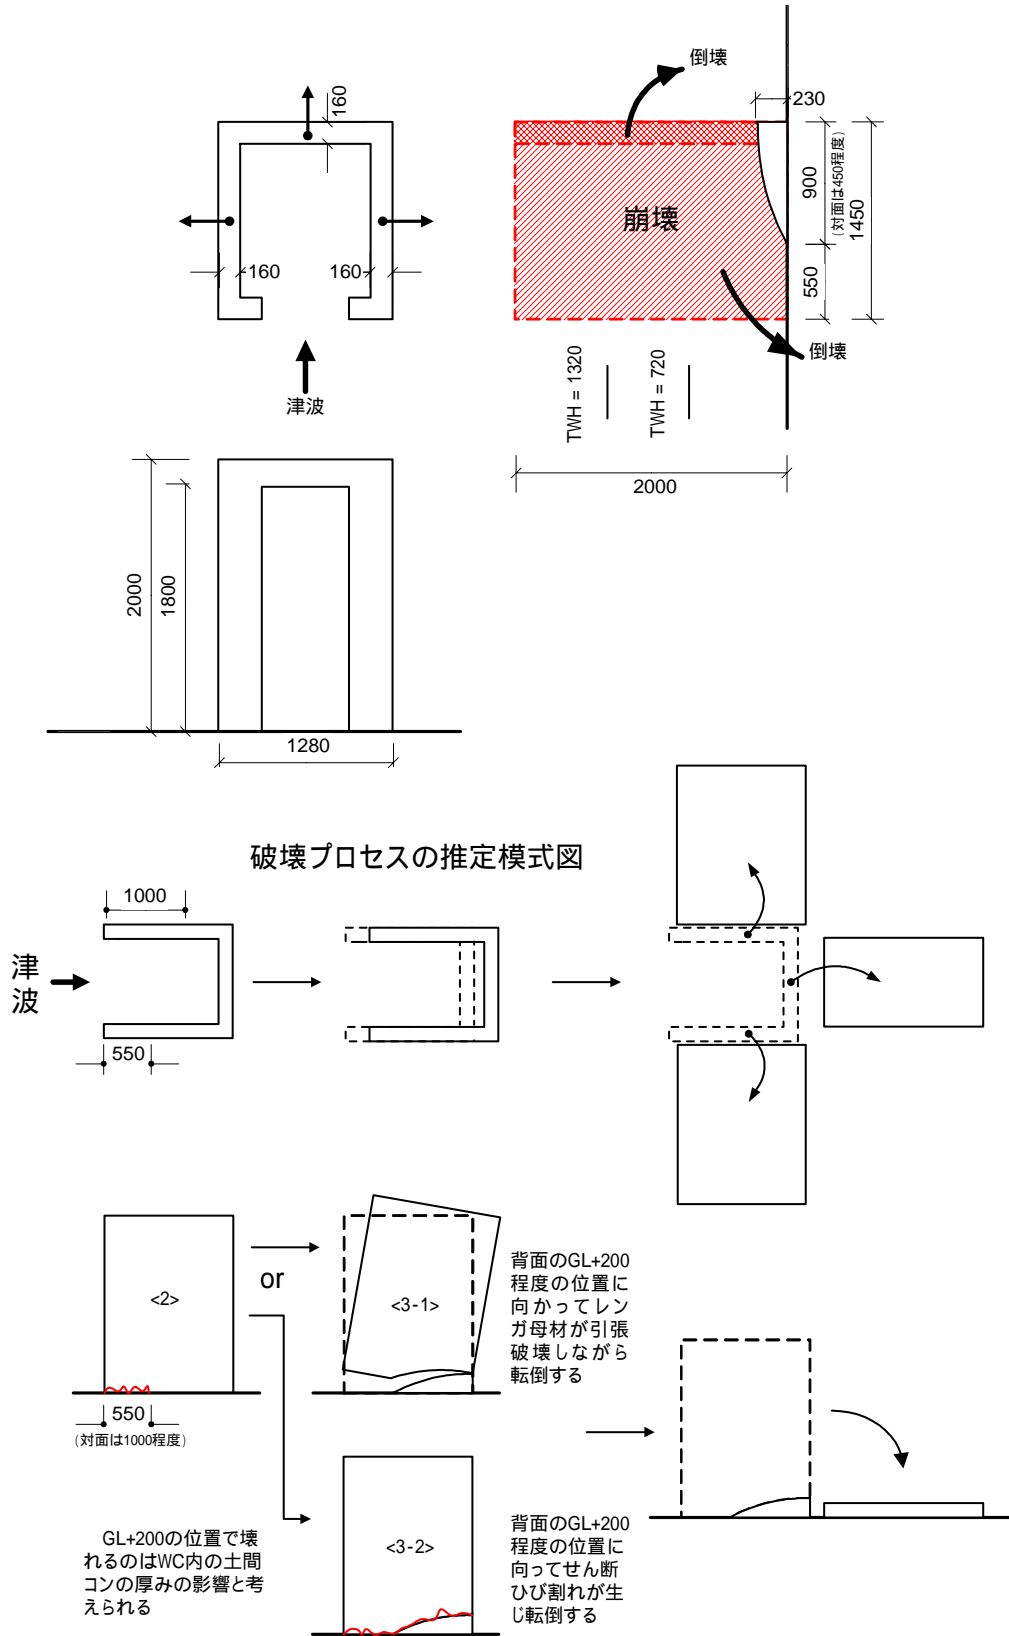
図1 屋外トイレの詳細図

<3-1> 上記<2>の後、レンガ母材が転倒モーメントにより引張破壊した（図 1 の斜めひび割れ部分）と仮定した場合、転倒耐力  $M_{T3}$  はレンガの引張耐力を  $1.0 \text{ N/mm}^2$  ( $10 \text{ kgf/cm}^2$ ) とし、

<3-2> 上記<2>の後、レンガ母材が斜めにせん断破壊した（図 1 の斜めひび割れ部分）

以上の計算によると、 $M_{T1}$ が最も小さく壁面脚部の破壊が生じれば容易に転倒が生じると予想されるので津波荷重の評価としてはこれを単独では採用せず、構造物の耐力評価の候補としては、 $M_{T2}$ および( $M_{T3}$ ,  $V_u$ )の耐力相当分の外力を生じさせる津波高さのうち低い方の津波高さに対応する耐力、の2種類を第5章での検討対象として選定する。

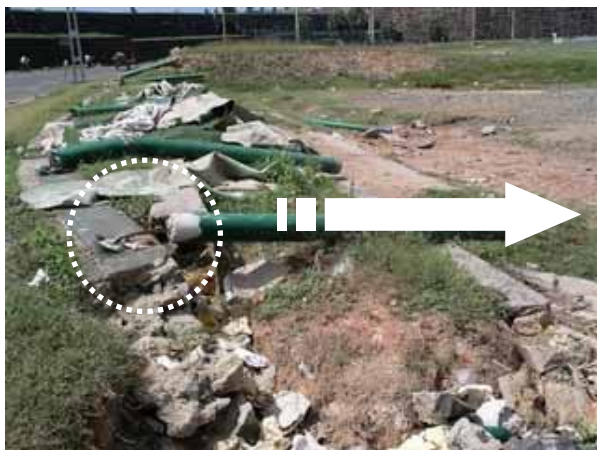
写真 5：破壊断面詳細

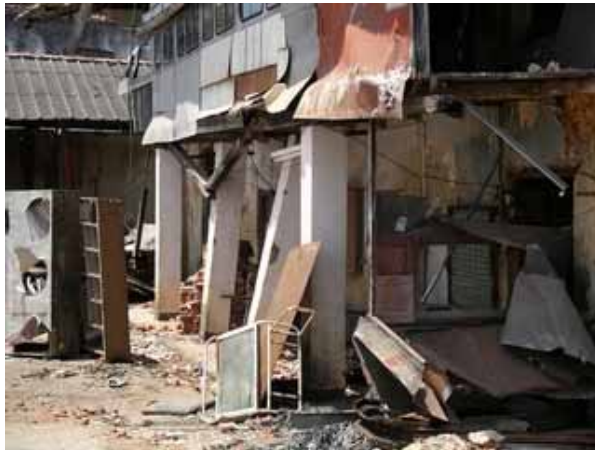
転倒した高架水槽と同敷地内にある事務所棟の正面RC造柱（写真1）で，2階部分の自重を支持する構造である。ただし上階（S造またはW造）とは一体架構を形成しておらず，片持ち梁形式の柱の上に単純に2階部分が“置かれた”状態である。柱は4本有り，その内の2本はバス（前述の転倒した高架水槽に衝突したバスとは別のバス）が衝突して傾斜している。脚部の鉄筋を調査したところ主筋が破断（D12，破断断面は十分な伸びによりくびれが生じている）していた（写真2）。損傷した柱の1本について，衝突痕も記録した。一方その他の2本には特に損傷は見られなかった。

写真 1：損傷した柱（中央 2 本）

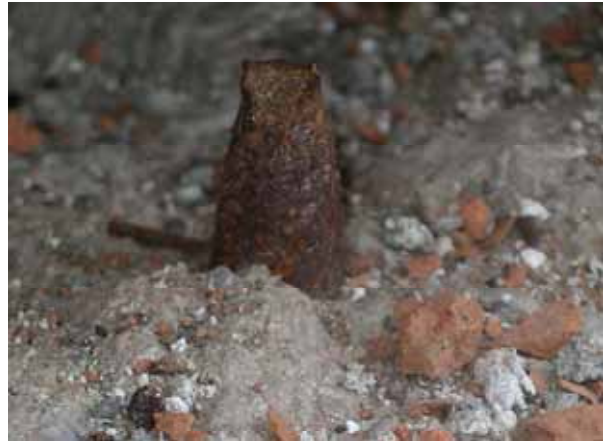
写真 2：鉄筋の破断面（くびれが確認）

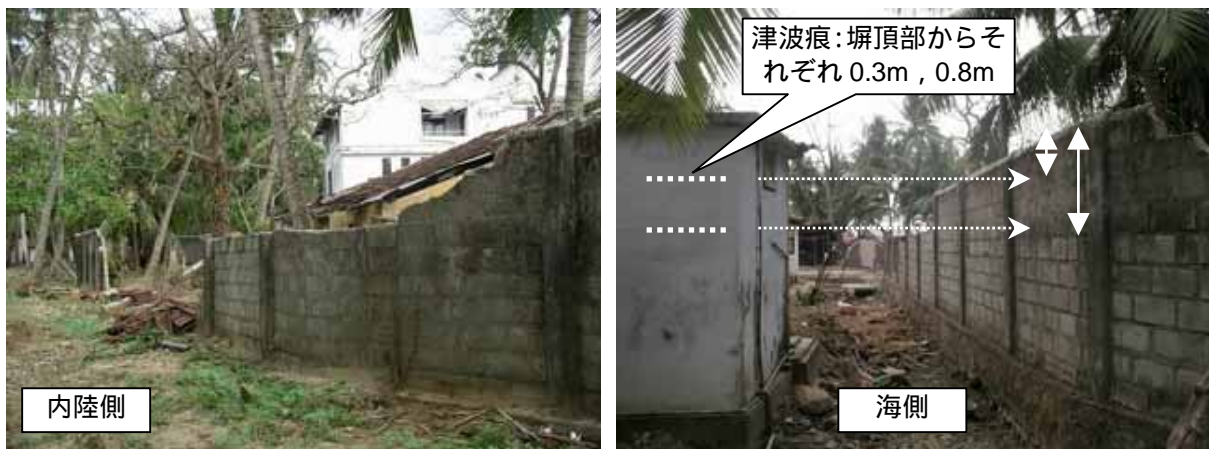
Galle 港近くの住宅地にある隣地境界塀で、RC 造柱とブロック壁からなる 6 スパンが倒壊していた。柱主筋には破断（および断面のくびれ）が確認された。ブロック壁および RC 造柱は 2 段（上部 3 段と下部 7 段）に分けて施工されたようで、この打ち継ぎ部分のみで損傷している箇所も見られた（写真 1～3）。したがって津波はこの打ち継ぎ部分を超える高さで来襲したと推定される。またその破壊状況を見ると、打ち継ぎ部における上下構造間の一体性は低く（RC 造柱を含む）、津波来襲時の早期にこの打ち継ぎ部で損傷し、上部が流失したものと考えられる。

写真 2：ブロックの被害の詳細（上 3 段のみが破壊している箇所も見られる）

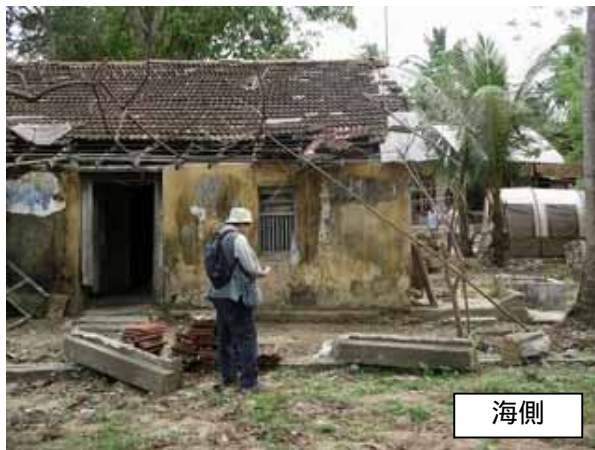
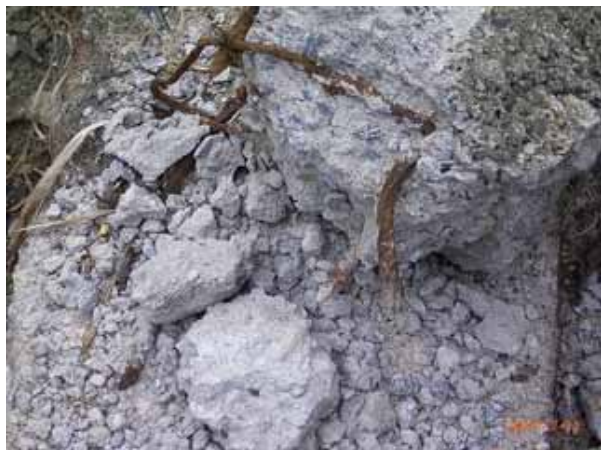
写真3：倒壊した RC 造柱と損傷断面（鉄筋の破断と断面のくびれを確認）

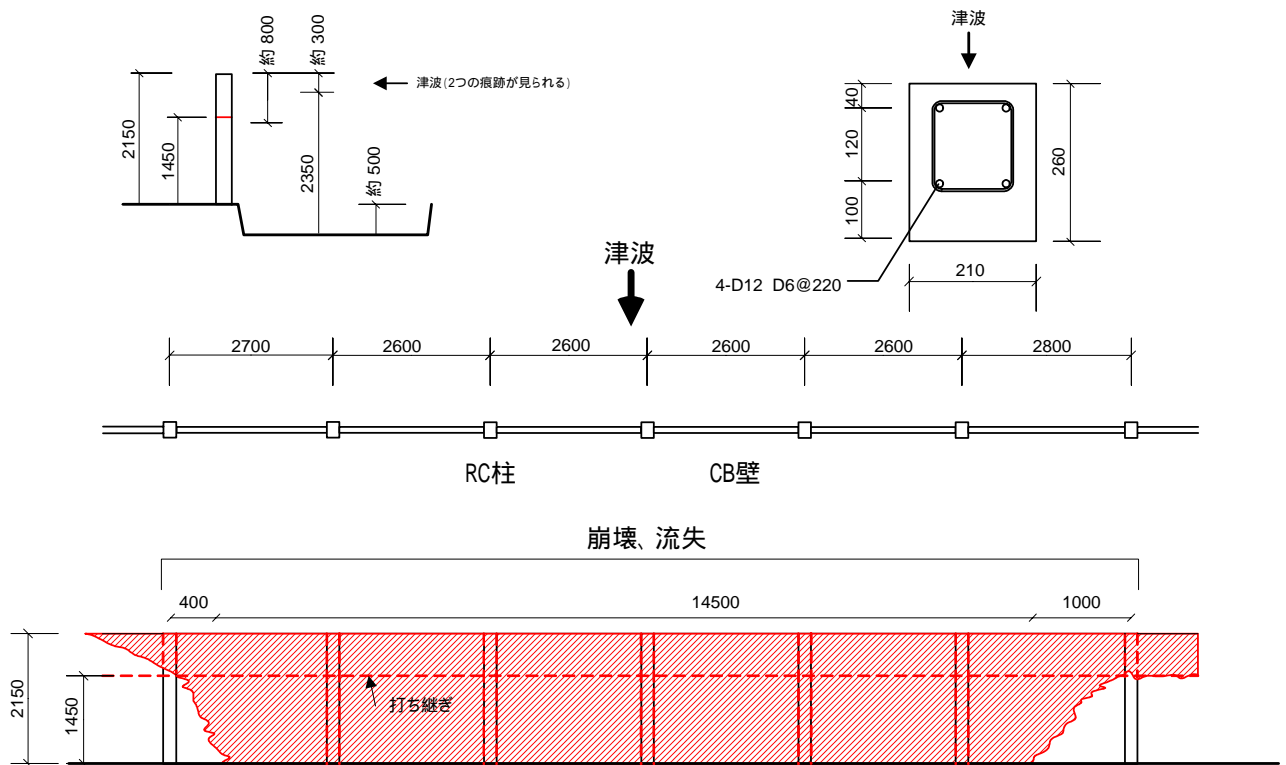
図 1 隣地境界堀の詳細図

なお第 5 章の津波荷重の検討では，前述の通り堀の打ち継ぎ部で早期に損傷が生じたと考えられることから，部材高さを海岸側敷地面から打ち継ぎ部までの高さ 1950mm と設定した．また津波抵抗部分は全長 15.9m から図 1 の残存部分（左 0.4m，右 1.0m）を差し引いた 14.5m とした．

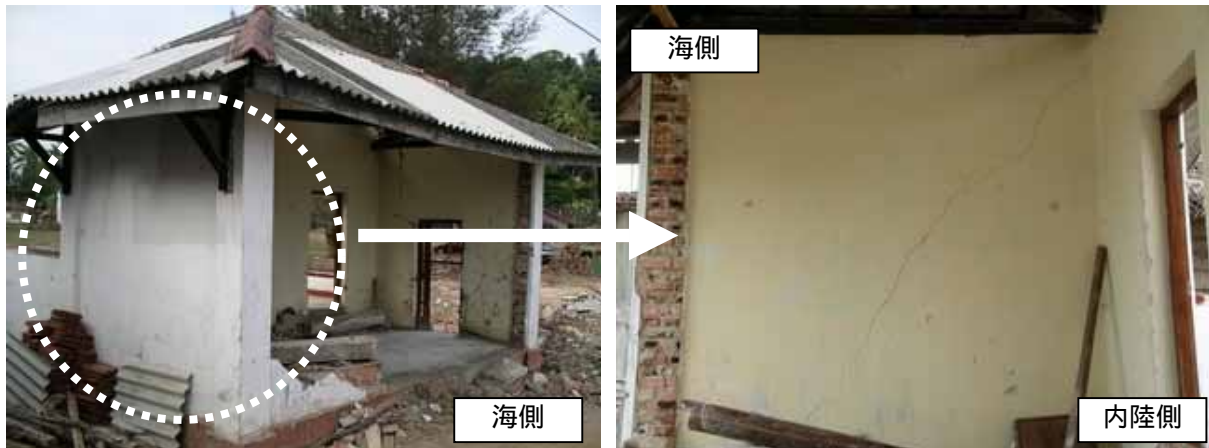
海岸直近に建つレンガ造の学校教室で，海岸線に直交する（津波の方向と平行する）壁にせん断ひび割れが生じている．ただしそのひび割れの方法は，海岸からの津波により生じると考えられるものとは逆の方法であること，また同建物の内陸側が大破するとともに内陸側柱上部に衝突痕が見られること，からレンガ壁のせん断ひび割れは

引き波時に漂流物が建物に衝突して生じた可能性が高いと考えられる．実測の結果，津波高さは 1.55m であった．

写真 1：レンガ壁にひび割れが生じた学校教室（外観）とひび割れ（内観）

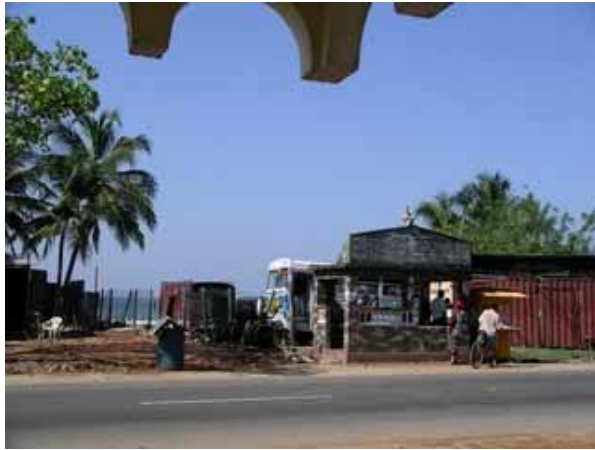
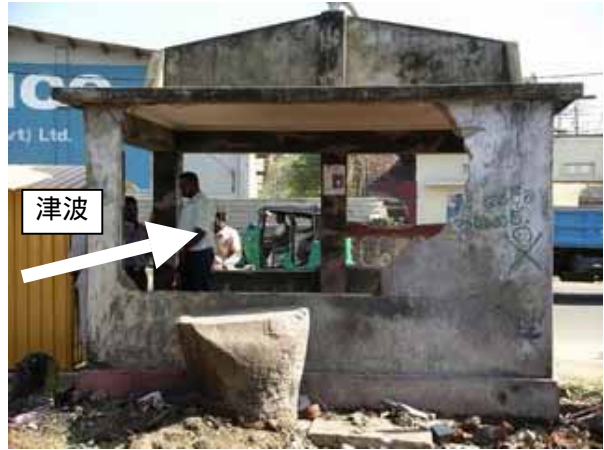
Galle市近郊の海岸道路の海岸側に位置するRC造柱＋セメントブロック造壁からなるバス停で、背面から津波を受け、セメントブロック造壁が大破するとともに、RC造柱の鉄筋(4-D12,  $y=460\text{N/mm}^2$ (鉄筋種は同行スリランカ人技術者による推定値))が一部露出していた(写真1～3)。ブロックは低品質で、触れると断面がぼろぼろとはがれ落ちる程度であった。

写真 1：バス停（津波を直接背面から受けたと考えられる）

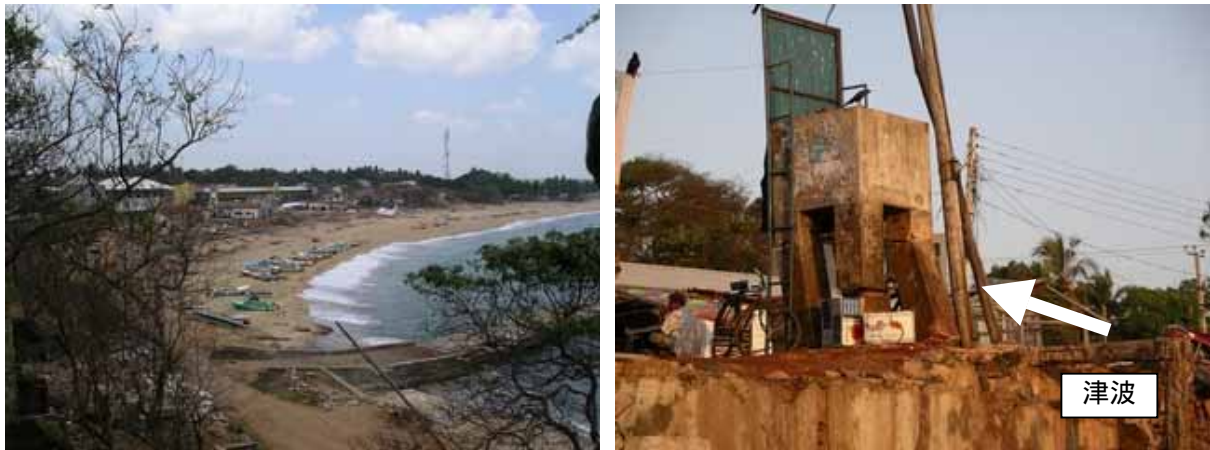
Hambantota の魚市場広場に位置するレンガ造 4 本柱からなる高架水槽で、逆対称曲げにより柱頭、柱脚で折損している（写真 1，2）。ヒアリングによると漂流物による衝突ではなく津波による直接被害とのことである（柱等には衝突痕は見られなかった）。ほぼ同レベルにあると思われる Fisheries Office 内部での津波高さの実測結果から（写真 3），本高架水槽位置における津波高さは 2.95m と推定される。なお，これらの構造物は海岸の直近ではあるが海岸レベルより高台に位置しており，海岸からの津波高さに換算すると 7～8m 程度に達するものと思われる。

写真 1：Hambantota の海岸と大破した高架水槽

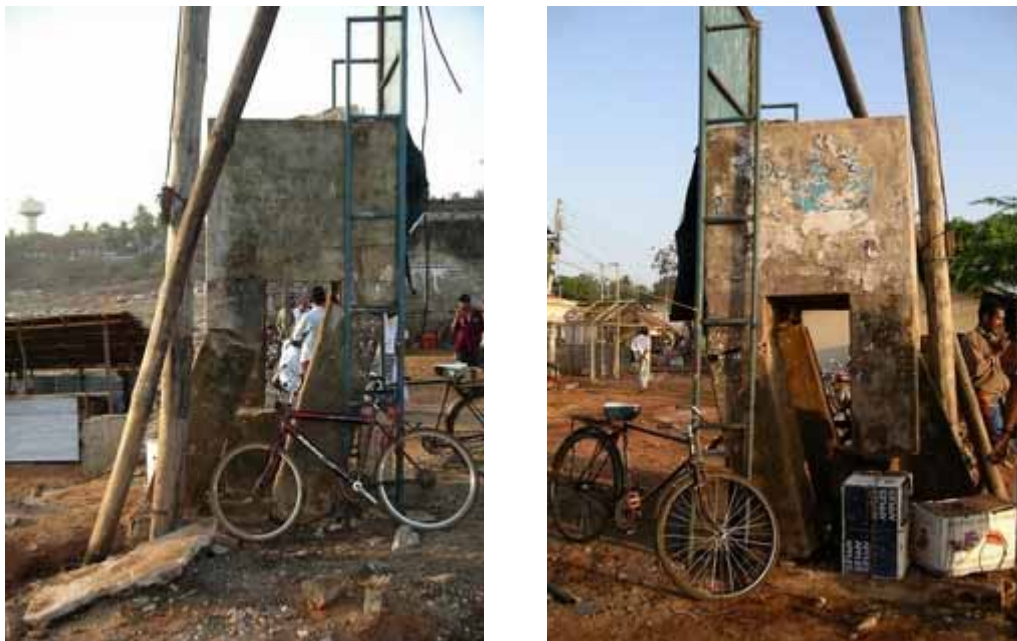
写真 2：柱の折損状況

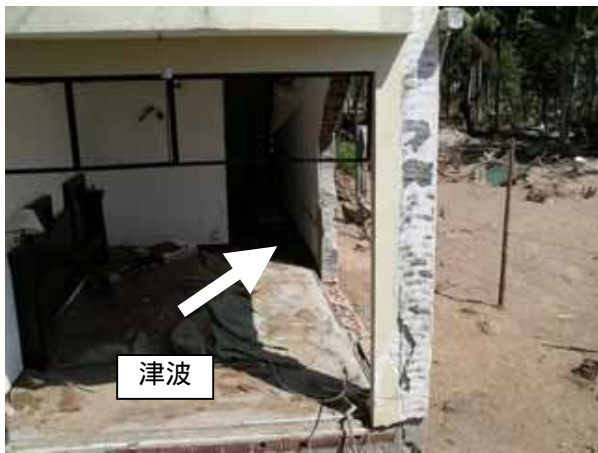
屋外トイレの集落の西に位置するRC造4階建てホテル(写真1)で、建物東妻面のブロック壁が砂丘を越流した津波により崩壊し消失している(写真2)。その北側の壁(写真3の右側の壁)にも水平ひび割れが生じており、これは崩壊直前の被害を表しているものと思われる。津波は建物の端部(妻面位置)では、建物に達した後、進路を左右横方向に変化させることができたが、建物中央部分ではこれが容易ではなく縦方向(上下方向)に変化させたために津波は2階まで達するとともに(そこでの津波高さは2階室内で1.5m程度)、さらに1階基礎を洗掘・露出させている。また1階厨房で実測した津波高さは3mで、厨房設備は全滅していた(写真4)。

写真 3：津波により崩壊した東側妻面のレンガ壁(右壁中央には内圧によるひび割れ)

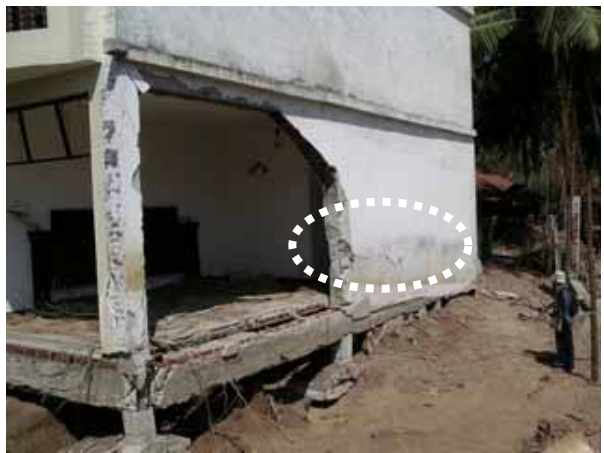
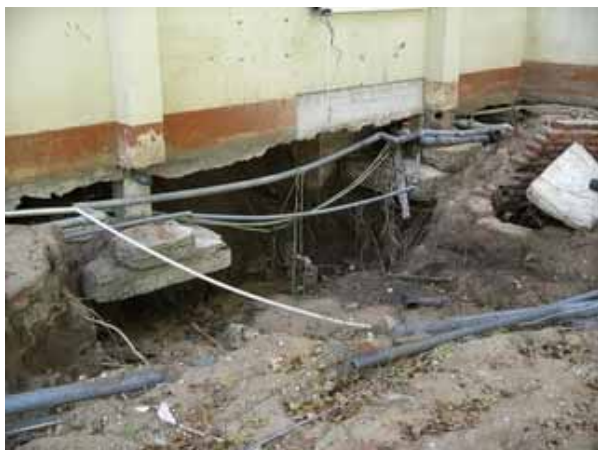
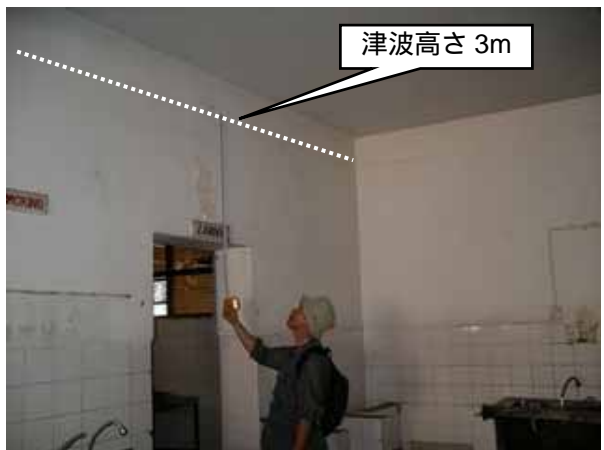
写真 4：砂丘を越流した津波による被害（基礎の洗掘と厨房での津波高さ計測）

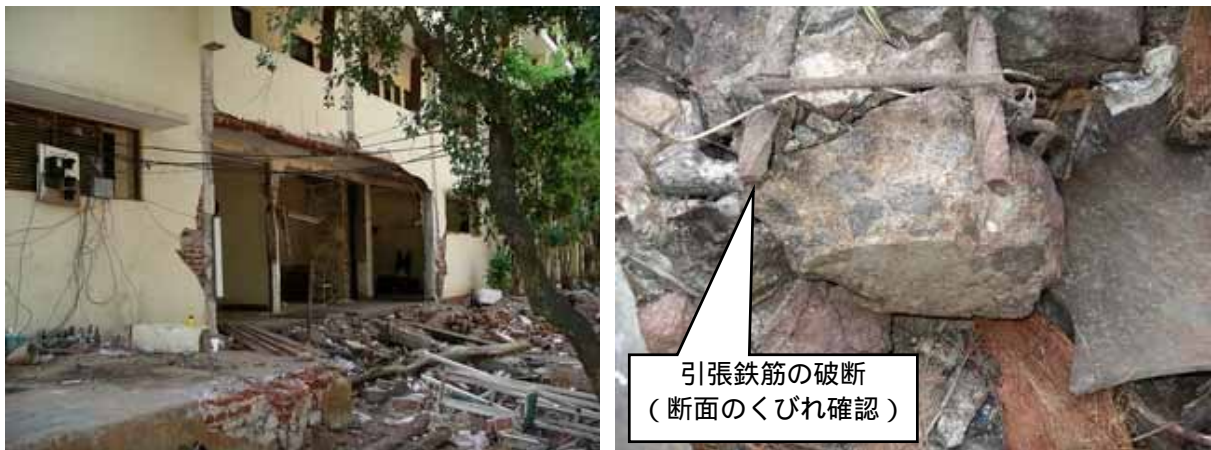
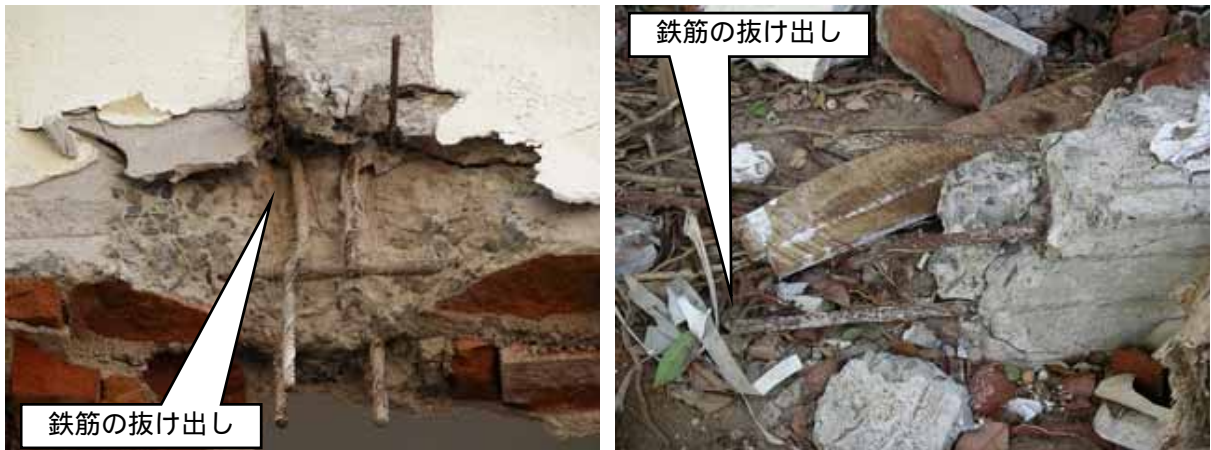
建物西側1階の廊下部分では、廊下側外壁部分が2箇所で崩壊している(4スパン(含RC柱5本)と2スパン(含RC柱1本：引張主筋破断 規格強度  $y=460 \text{ N/mm}^2$  津波高さ2.8m程度)で柱中央付近が折損)。(写真5～7)

写真6：建物西側廊下側レンガ壁（2スパン）の被害  
（中央柱の脚部は鉄筋が破断している（上右）が頭部は抜け出し破壊している（下））

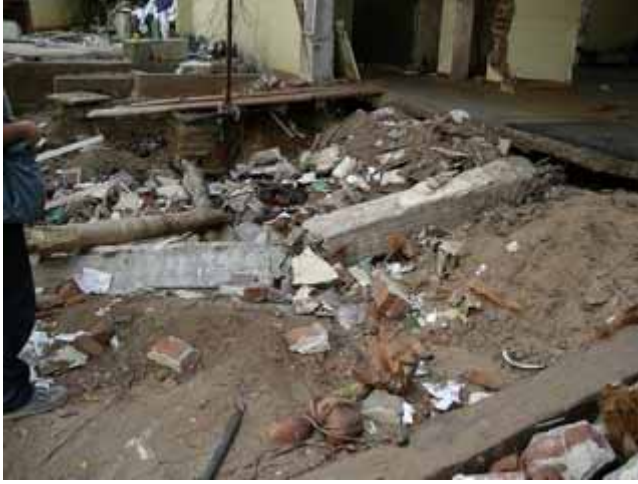
写真7：写真6の柱（中央で折損）

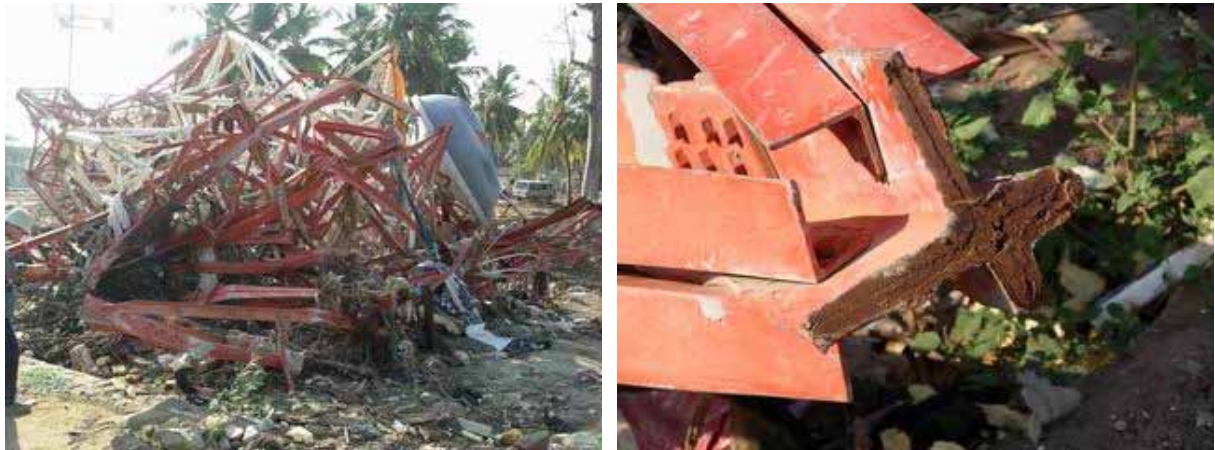
水運河口付近に位置する高架水槽で、周辺の住家は壊滅していたが、高架水槽には被害は見られなかった（写真1，2）。高架水槽南側の2階建て住宅ではその2階窓付近まで津波が達したとのヒアリング結果から、津波高さは4～6m（第5章の津波荷重計算時は5mと仮定）と推定される。高架水槽の近くでは、水運にかかるRC桁の橋が流失するとともに、屋外トイレ（開口は津波方向/屋外トイレ）が崩壊・流失していた。また水運の内陸側では津波に押し流されたバスが衝突し、鉄塔が柱脚部の溶接部（すみ肉溶接）で破断し、鉄塔全体が大破・転倒している（写真3）。

写真3：大破した鉄塔とすみ肉溶接部で破断したその柱脚部

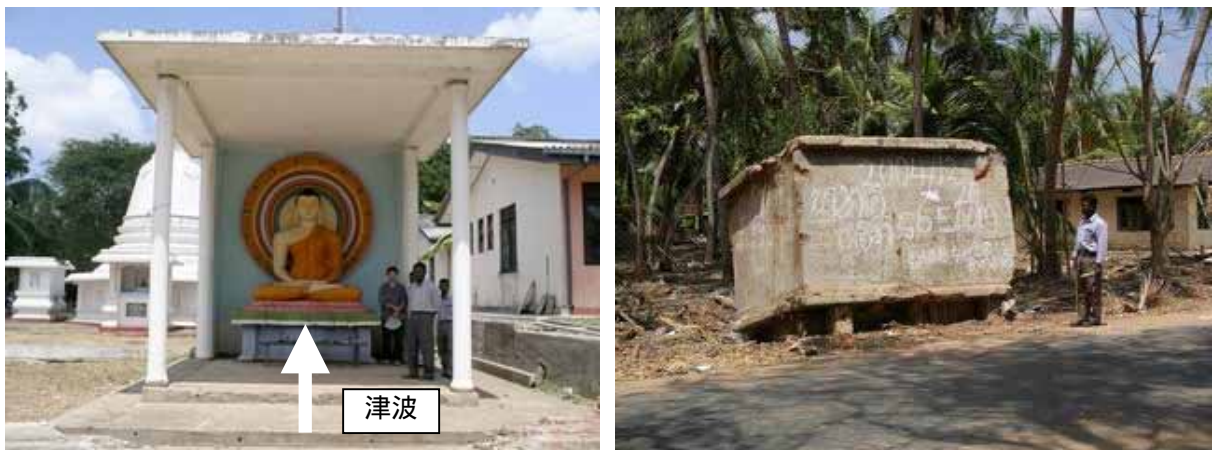
高架水槽の内陸部には仏廟があったが、被害は見られなかった。ここでの実測による津波高さは1.9mである。さらにその付近には、水運側で崩壊した高架水槽の水槽部分が漂着している（写真4）。

写真4：仏廟 全景（左）と倒壊・漂流した水槽

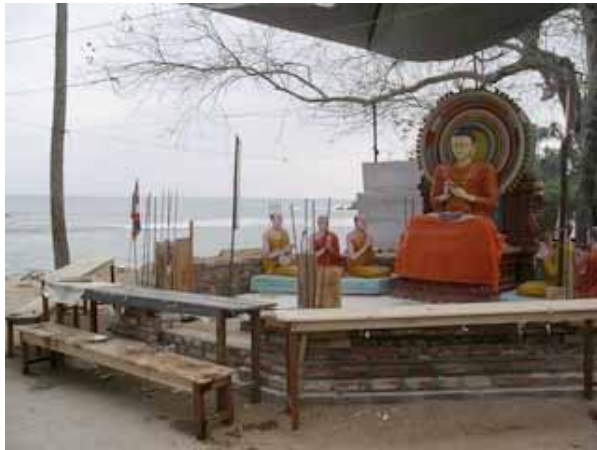
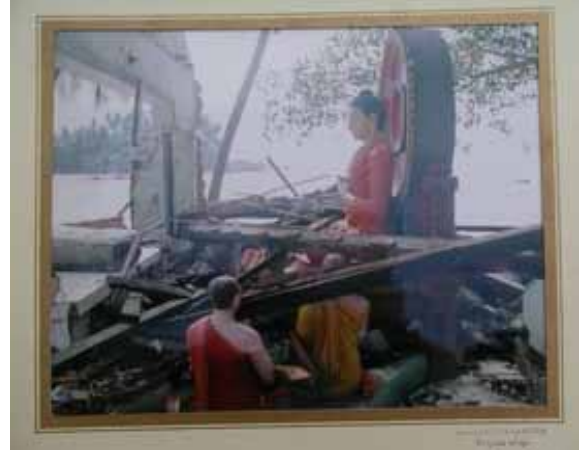
写真 3：大破した仏廟（左：修復中 / 右：被災直後）

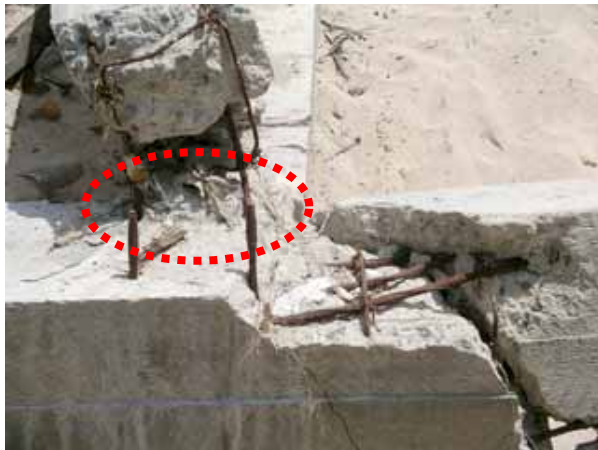
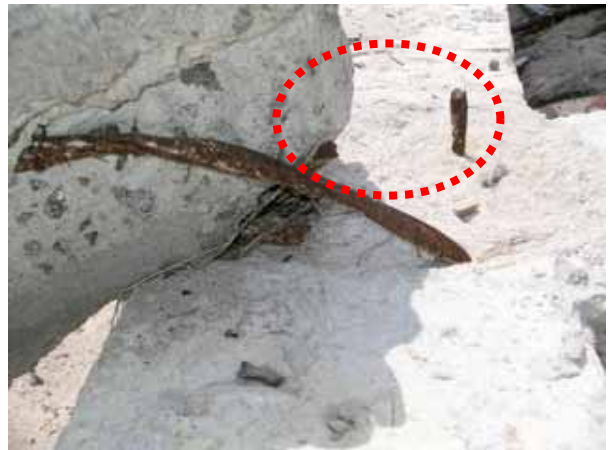
2本が降伏後破断（断面のくびれが観察される）、残りの8本にはいずれも曲げひび割れ（そのいくつかは数mm）が生じており、いずれの柱も降伏は確実に生じたものと推定される（写真4，5）。建物の位置は海岸から100m程度（目測による）である。周辺には椰子の木がある程度で、極めて直接的に津波の来襲を受けたと考えられる。増築用に柱の頂部に露出した鉄筋はいずれも陸側に（津波によって）折れ曲がっている（写真5）。ヒアリングによると、津波高さは30ft証言とのことであるが、少なくとも柱頭の鉄筋が折れ曲がる程度の高さ（少なくとも3.5m程度）はあったと思われる（第5章の津波荷重計算時は9mと5mを仮定）。

写真4：破断した主筋（くびれが確認された）

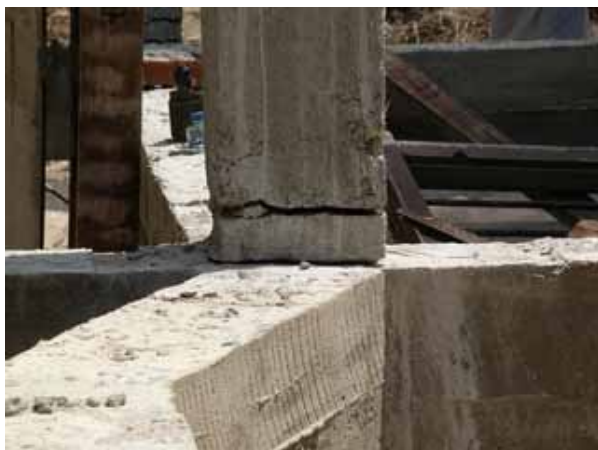
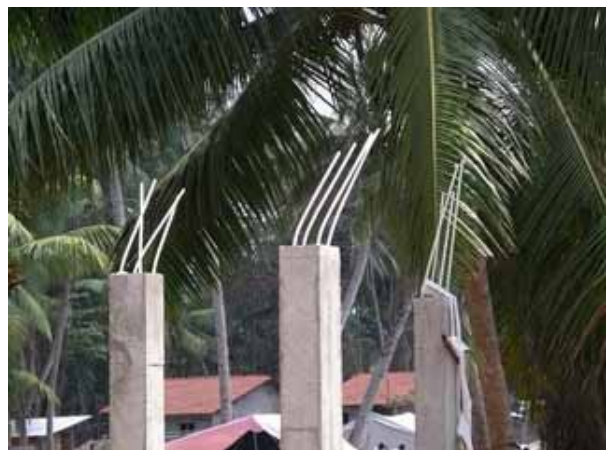
写真5：転倒していない柱でも大きな曲げひび割れ，露出主筋の湾曲が見られる
