平成 19 年（2007 年）能登半島地震 被害調査（建築班）

本調査は、2章に示した測量班の第一次調査を踏まえて、輪島市門前町道下（とうげ）地区における住宅（主に木造家屋）の被害要因として、基礎または地盤変動が上部構造にどの程度影響したのかを推定するため、2つの側線（断層直交方向、および、断層方向＝八ヶ川に沿った方向）について基礎の形式・被害状況と上部構造の被害状況との対応を調査した。

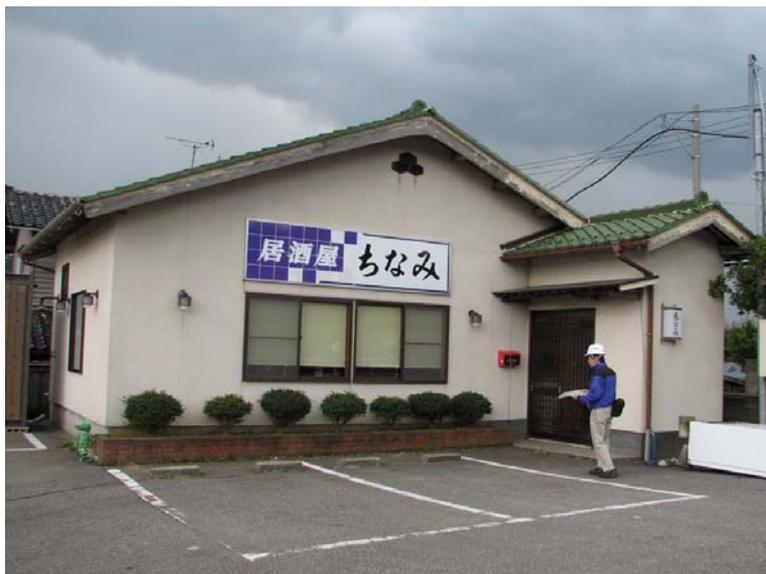
建物番号 1

基礎の種類：ブロック，基礎の鉄筋有無：有

基礎の損傷／水平移動・転倒方向：基礎の被害／水平移動・転倒無し

上部構造と基礎とのズレ：無

上部構造 1 階の目立った傾斜角：1/60 以下

応急危険度判定の色：なし・不明

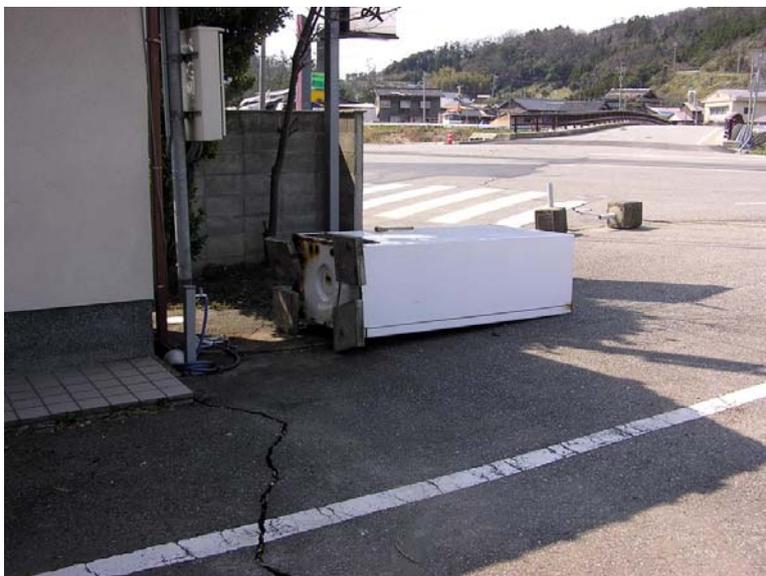
写真 6 入口に設置されていた足元の固定されていない自動販売機が転倒

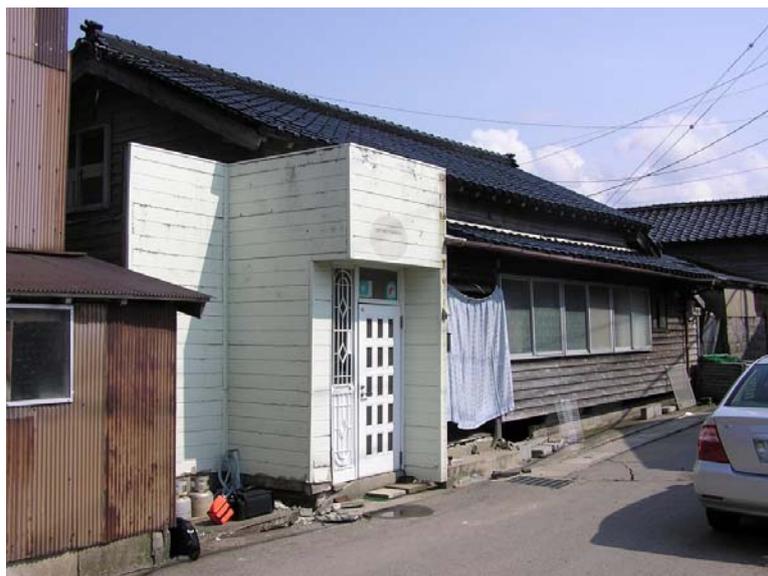
建物番号 2

基礎の種類：ブロック，基礎の鉄筋有無：無

基礎の損傷／水平移動・転倒方向：基礎隅角部の転倒． 上部構造は反時計回りの回転を伴うスライド．

上部構造と基礎とのズレ：有

上部構造 1 階の目立った傾斜角：1/60

応急危険度判定の色：赤

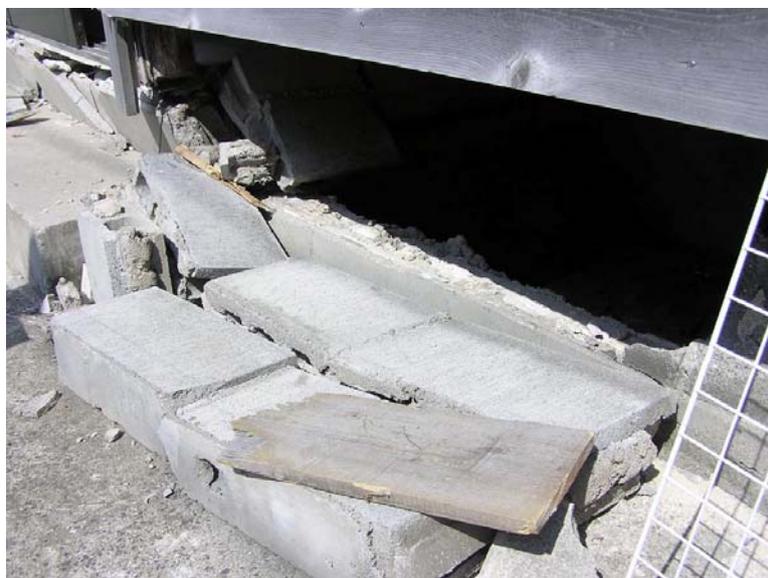
写真 8 基礎隅角部のブロックの転倒

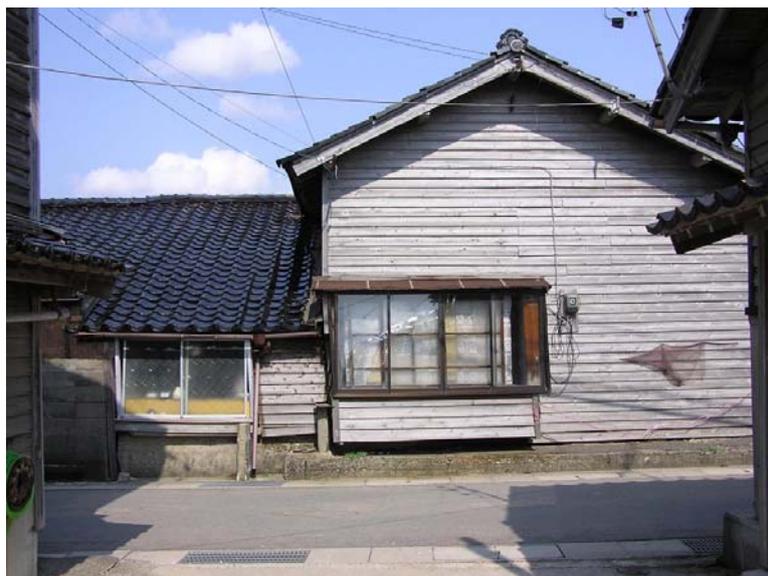
建物番号 3

基礎の種類：コンクリート（一部玉石，増築部分はブロック），基礎の鉄筋有無：無
基礎の損傷／水平移動・転倒方向：基礎が割れて八ヶ川側基礎が川側に変形，上部構造は反時計回りの回転を伴うスライド。

上部構造と基礎とのズレ：有

上部構造 1 階の目立った傾斜角：1/24

応急危険度判定の色：赤

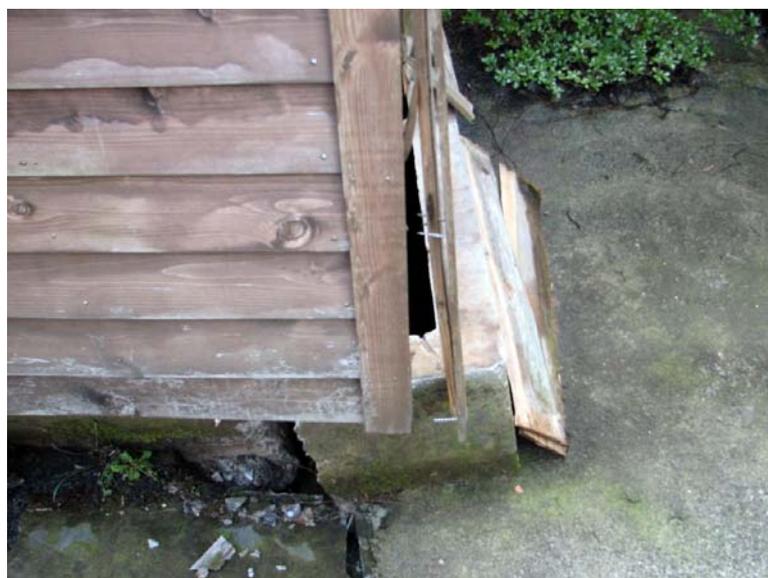
写真 10 基礎割れと上部構造のスライド

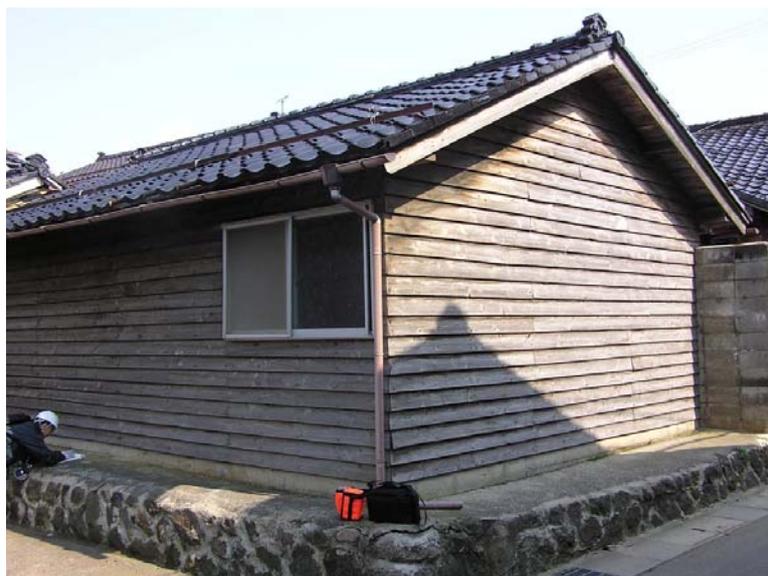
建物番号 4

基礎の種類：コンクリート，基礎の鉄筋有無：無

基礎の損傷／水平移動・転倒方向：基礎に最大ひび割れ幅 3mm のひび割れ．移動・転倒等の損傷は無い．外構の石積の隅角部が一部崩落．

上部構造と基礎とのズレ：無

上部構造 1 階の目立った傾斜角：1/60 以下

応急危険度判定の色：なし・不明

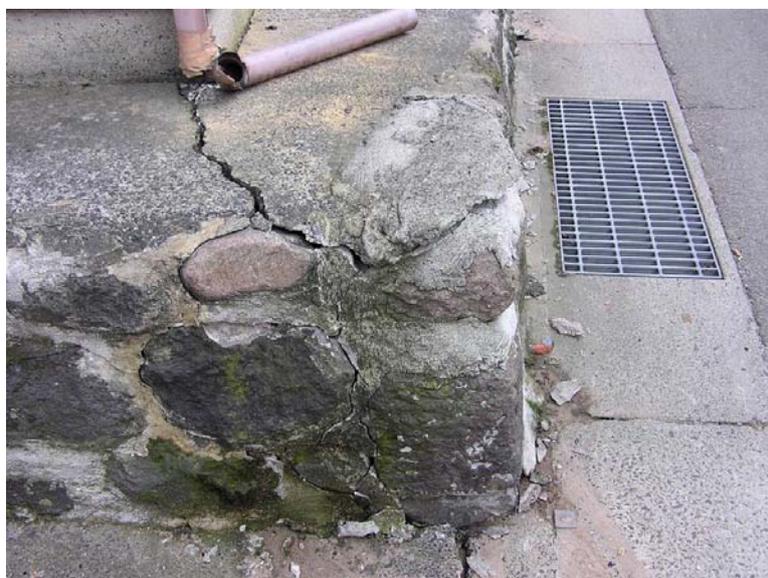
写真 12 外構隅角部の一部が崩落した跡

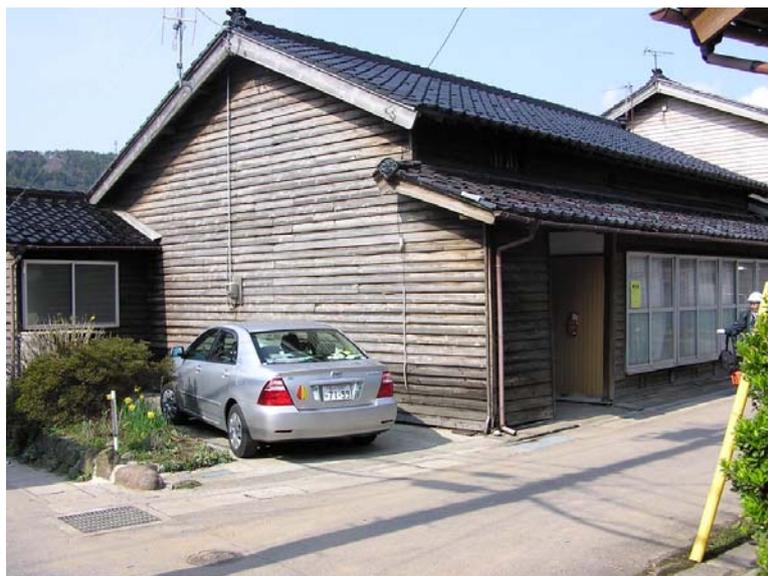
建物番号 5

基礎の種類：コンクリート，基礎の鉄筋有無：無

基礎の損傷／水平移動・転倒方向：上部構造の滑動に伴う隅角部の欠け．上部構造は時計回りの回転を伴うスライド．

上部構造と基礎とのズレ：有

上部構造 1 階の目立った傾斜角：1/27

応急危険度判定の色：黄

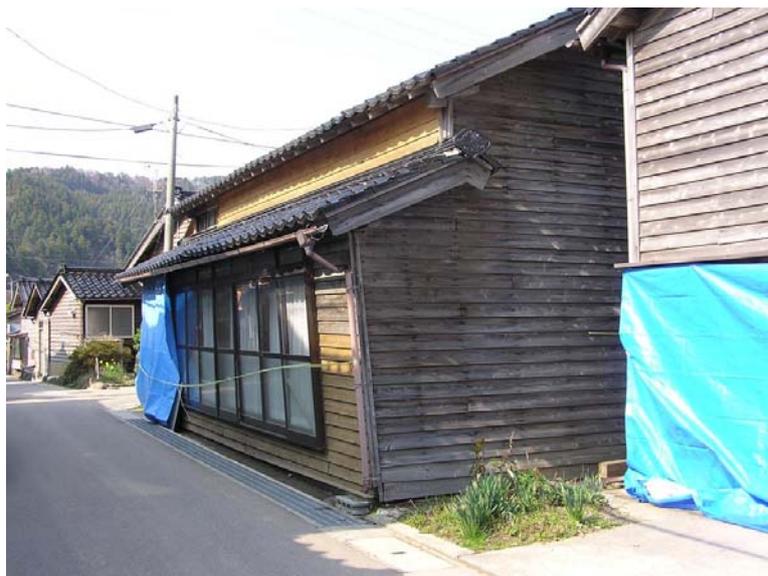
建物番号 6

基礎の種類：コンクリート，基礎の鉄筋有無：無

基礎の損傷／水平移動・転倒方向：基礎に被害無し．上部構造は反時計回りの回転を伴うスライド．

上部構造と基礎とのズレ：有

上部構造 1 階の目立った傾斜角：1/11

応急危険度判定の色：赤

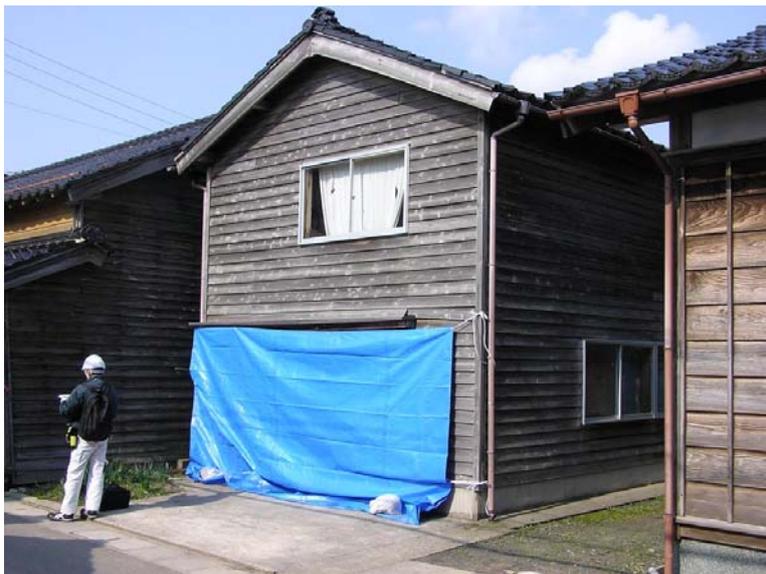
建物番号 7

基礎の種類：ブロック，基礎の鉄筋有無：有

基礎の損傷／水平移動・転倒方向：基礎に最大ひび割れ幅 1.6mm のひび割れ．移動・転倒等の損傷は無い．

上部構造は僅かに時計回りの回転移動を伴いながら西側にスライド．

上部構造と基礎とのズレ：有

上部構造 1 階の目立った傾斜角：1/60 以下

応急危険度判定の色：なし・不明

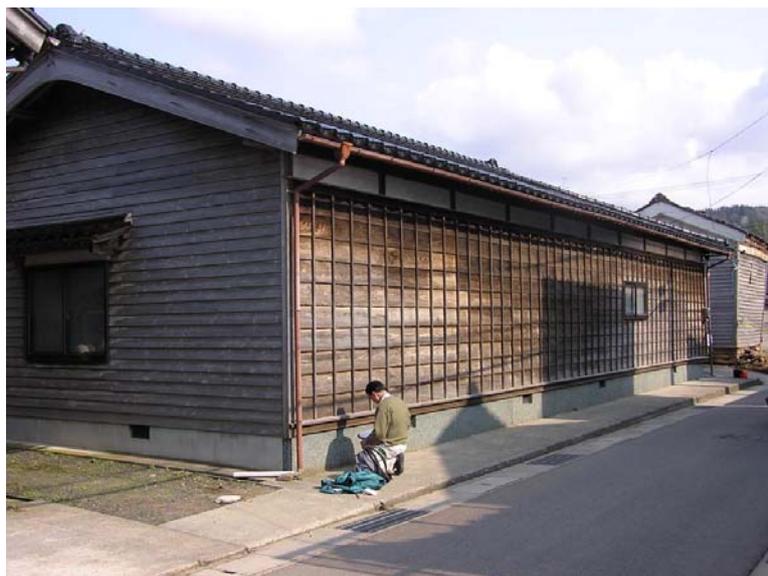
建物番号 8

基礎の種類：ブロック，基礎の鉄筋有無：無

基礎の損傷／水平移動・転倒方向：基礎の被害無し．上部構造は，南西隅角部（山側）の一部がスライドして，基礎から局所的に脱落している．

上部構造と基礎とのズレ：有

上部構造 1 階の目立った傾斜角：1/60 以下（奥に付属する倉庫では 1/60 以上）

応急危険度判定の色：黄

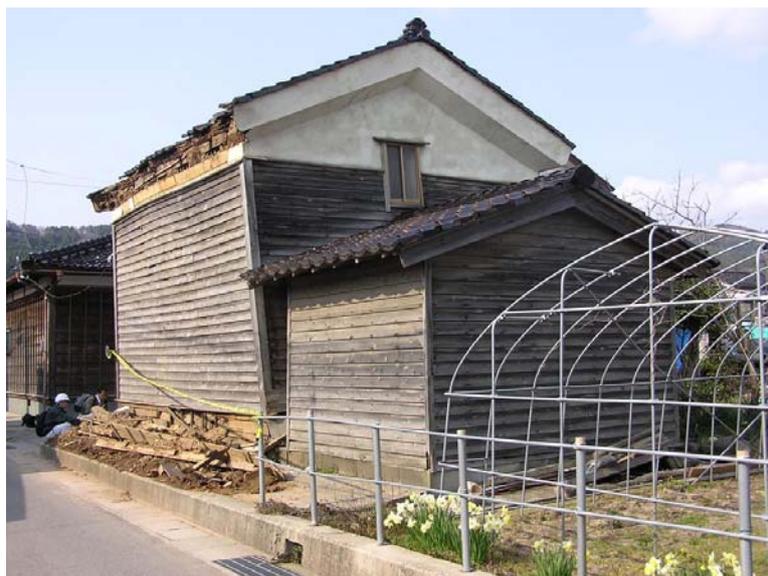
建物番号9

基礎の種類：コンクリート，基礎の鉄筋有無：無

基礎の損傷／水平移動・転倒方向：基礎の被害無し（土間コンのよう）

上部構造と基礎とのズレ：有

上部構造 1 階の目立った傾斜角：1/7

応急危険度判定の色：なし・不明

一般家屋では築 20～40 年のものが多いようだが，建物番号 9 は築 100 年以上の蔵であった。通常は棟瓦部分にのみ土とすさが入っているようであるが，この蔵では屋根全体に土が入っていた。

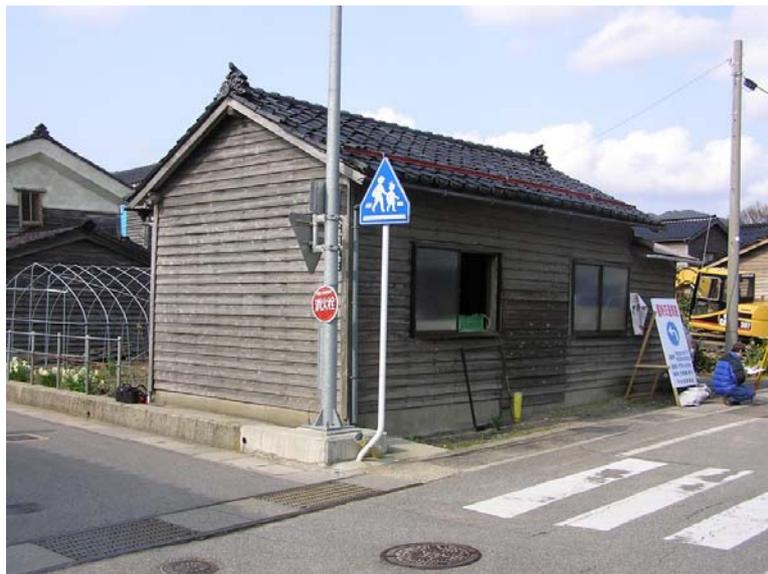
建物番号 10

基礎の種類：ブロック，基礎の鉄筋有無：無

基礎の損傷／水平移動・転倒方向：基礎に最大ひび割れ幅 3mm のひび割れ．移動・転倒等の損傷は無い．

上部構造と基礎とのズレ：無

上部構造 1 階の目立った傾斜角：1/43

応急危険度判定の色：なし・不明

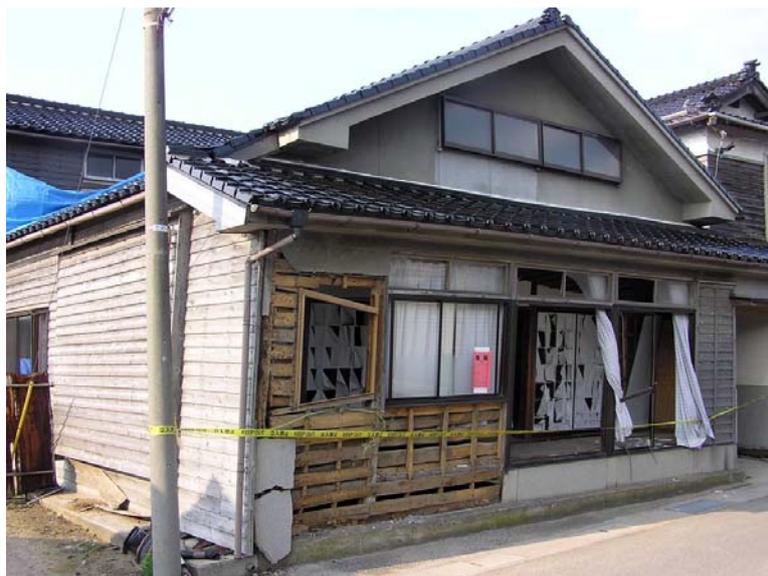
基礎の種類：コンクリート，基礎の鉄筋有無：無

基礎の損傷／水平移動・転倒方向：基礎北側半分（ハヶ川側）がやや沈下している．上武構造は時計回りの回転を伴うスライドにより，隅角部が基礎から脱落している．

上部構造と基礎とのズレ：有

上部構造 1 階の目立った傾斜角：1/13

応急危険度判定の色：赤

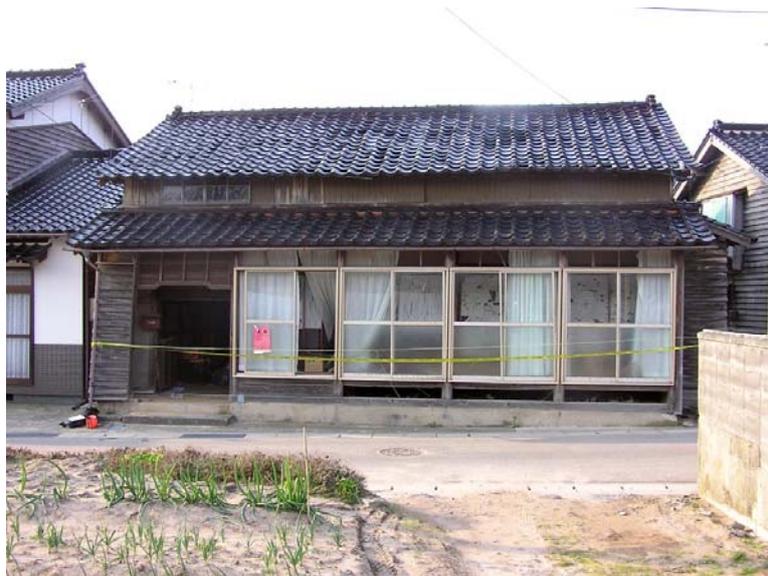
基礎の種類：コンクリート，基礎の鉄筋有無：無

基礎の損傷／水平移動・転倒方向：基礎に道路方向で最大ひび割れ幅 1.6mm，道路直交方向で最大ひび割れ幅 12mm のひび割れ．基礎の北東部分が僅かに沈下しながら八ヶ川側にスライドした可能性あり．基礎の転倒は無し．

上部構造と基礎とのズレ：有

上部構造 1 階の目立った傾斜角：1/17

応急危険度判定の色：赤

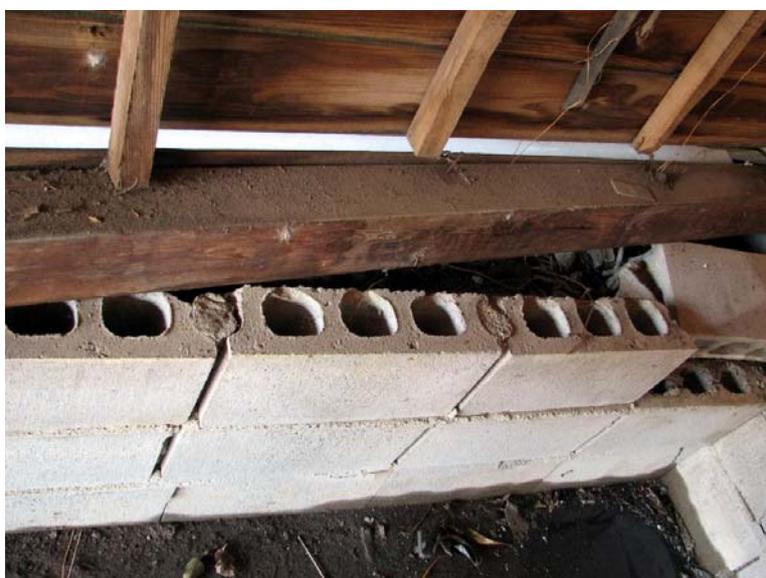
道下地区周辺で比較的多く見られたブロック布基礎では，ブロックの目地部分にあたるウェブ空洞部だけにモルタルを充填した無筋のものが多く，また，土台がアンカーされていないもの，アンカーされていても蟻害と思われる土台の腐朽などでアンカーが機能しないものなどが見られた．

写真 28 スライドした土台の下にあるブロック基礎

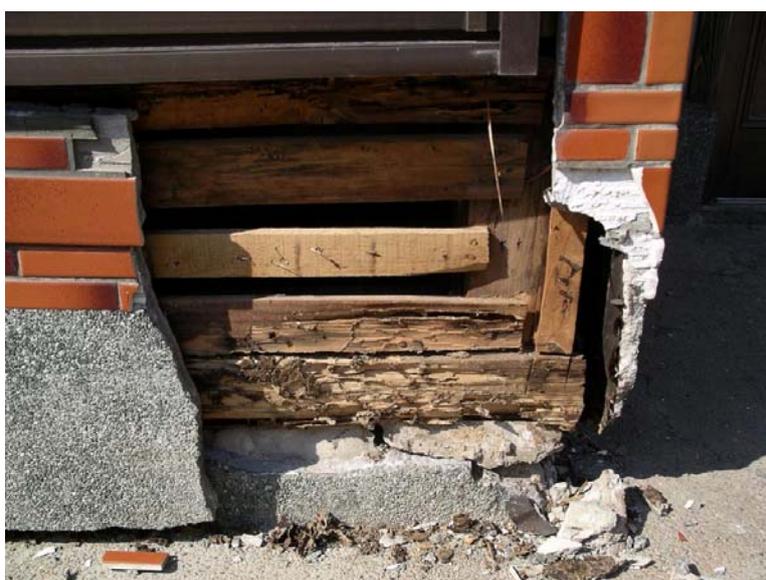
写真 29 蟻害と思われる土台の腐朽

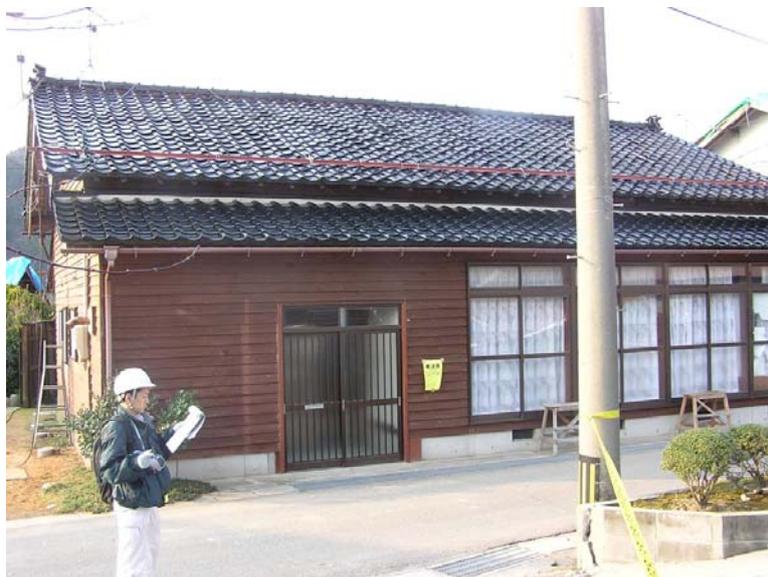
建物番号 32

基礎の種類：コンクリート，基礎の鉄筋有無：無

基礎の損傷／水平移動・転倒方向：基礎に道路直交方向で最大ひび割れ幅 10mm のひび割れ．外構部分（たたき）と基礎との間に 10mm（南東側）の隙間．南西側には隙間が見られないことから，基礎が反時計回りの回転を伴うハヶ川方向へのスライドを示したものと思われる．基礎の転倒は無し．

上部構造と基礎とのズレ：無

上部構造 1 階の目立った傾斜角：1/60 以下

応急危険度判定の色：黄

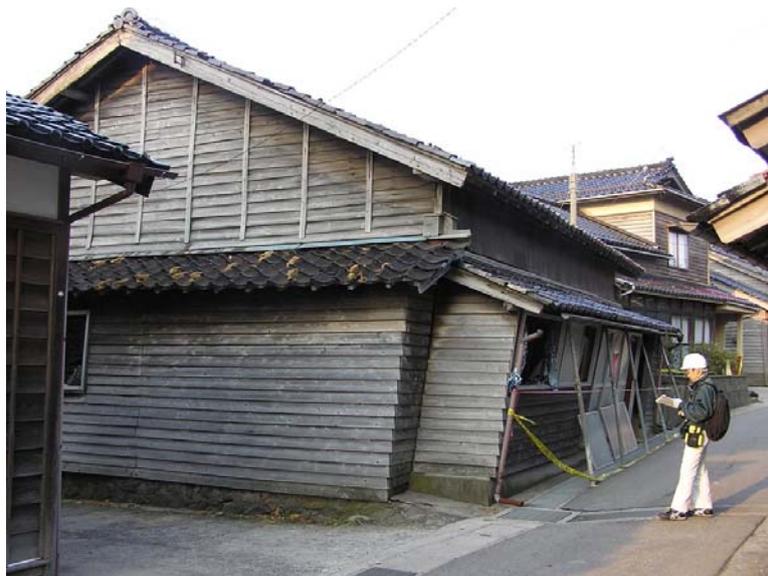
基礎の種類：コンクリート，基礎の鉄筋有無：無

基礎の損傷／水平移動・転倒方向：基礎南西部分にひび割れ幅 30mm のひび割れ．西側に転倒する傾向あり．

上部構造のスライドに伴う隅角部の二次的な損傷である可能性も．

上部構造と基礎とのズレ：有

上部構造 1 階の目立った傾斜角：1/20 超

応急危険度判定の色：赤

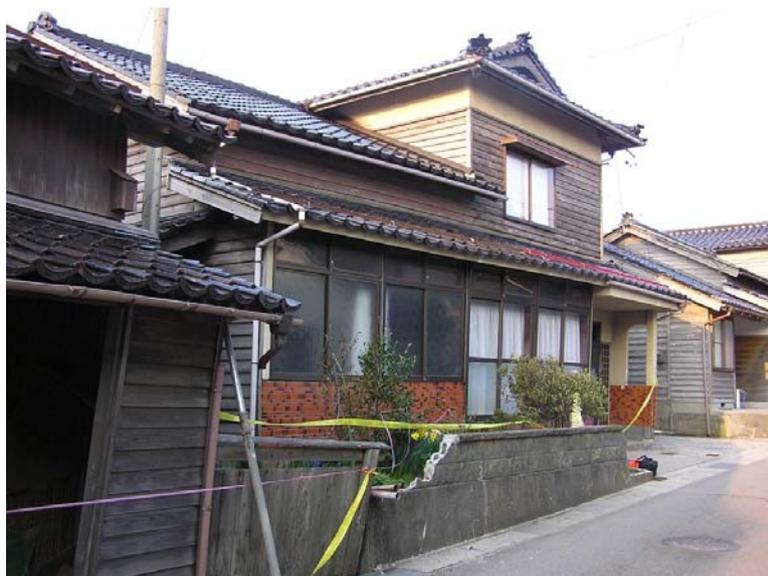
基礎の種類：コンクリート，基礎の鉄筋有無：無

基礎の損傷／水平移動・転倒方向：基礎に損傷・移動・転倒なし．上部構造は反時計回りに回転を伴うスライ
ドで，北西隅角部が基礎から脱落．

上部構造と基礎とのズレ：有

上部構造 1 階の目立った傾斜角：1/20 超

応急危険度判定の色：赤

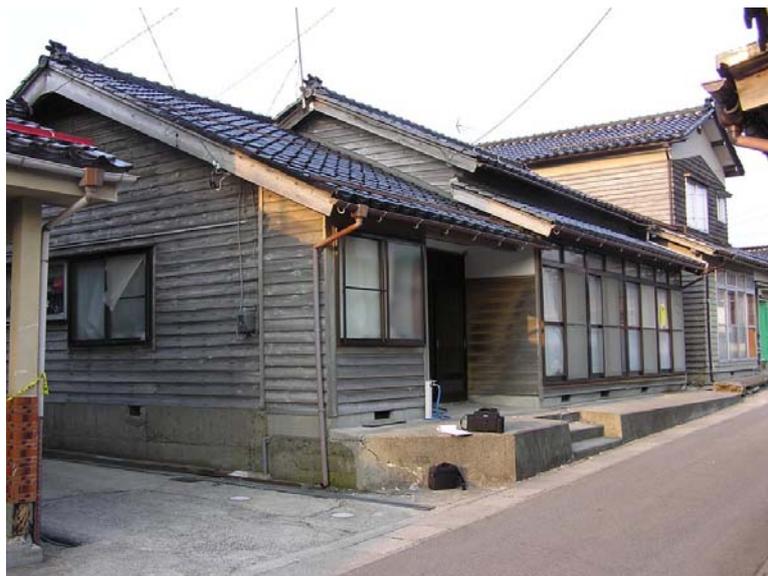
基礎の種類：コンクリート，基礎の鉄筋有無：無

基礎の損傷／水平移動・転倒方向：道路側外構部分（たたき）と基礎との間に 10mm の隙間．道路側基礎の局部的な転倒あり（道路側への転倒）．上部構造のスライド（慣性作用）に伴う局部転倒の可能性．

上部構造と基礎とのズレ：有

上部構造 1 階の目立った傾斜角：1/55

応急危険度判定の色：黄

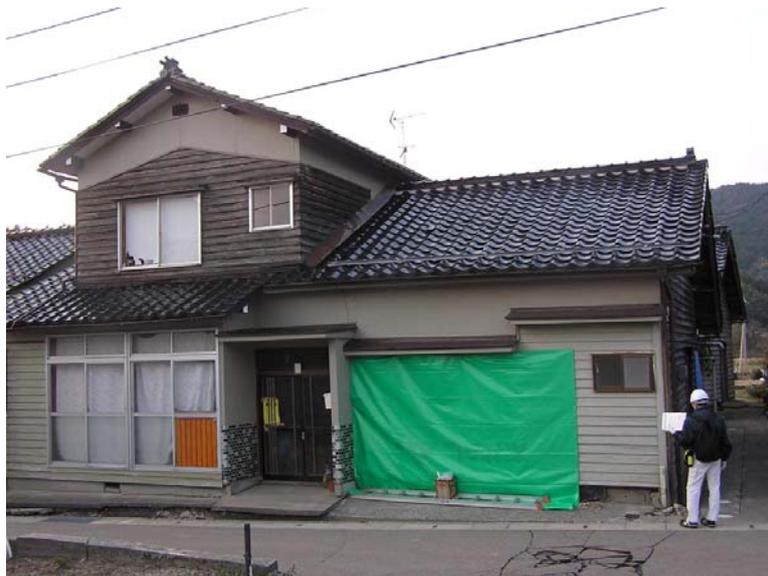
基礎の種類：コンクリート，基礎の鉄筋有無：無

基礎の損傷／水平移動・転倒方向：基礎に最大ひび割れ幅 4mm のひび割れ．外構部分（たたき）と基礎との間に 55mm の隙間．基礎の転倒は無し．上部構造がスライド．いずれにしても不動点か定まらないので，何が主体的に移動したのかは不明．

上部構造と基礎とのズレ：有

上部構造 1 階の目立った傾斜角：1/40

応急危険度判定の色：黄

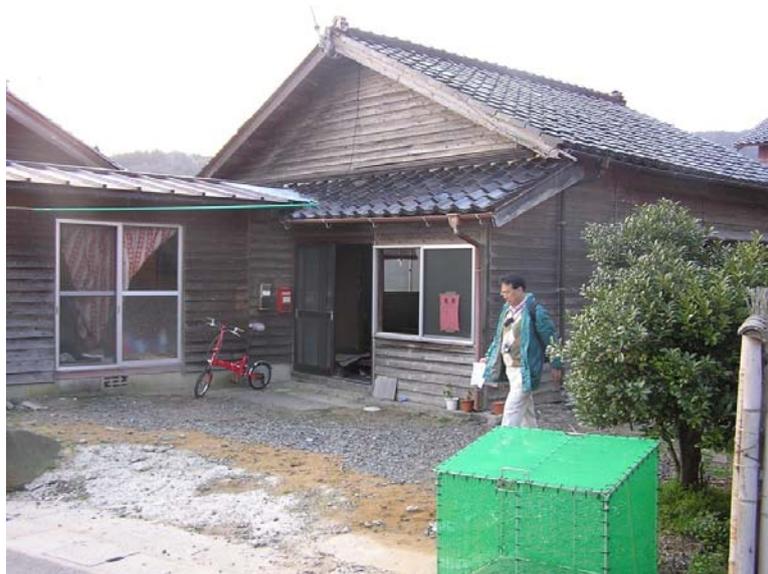
建物番号 42

基礎の種類：コンクリート，基礎の鉄筋有無：無

基礎の損傷／水平移動・転倒方向：基礎（道路方向）にひび割れ．道路直交方向の外構（たたき）と 8mm の隙間．基礎が西側にスライドした可能性も考えられるが，不動点が定まらないので，何が主体的に移動したのかは不明．

上部構造と基礎とのズレ：不明

上部構造 1 階の目立った傾斜角：1/60 以下

応急危険度判定の色：赤

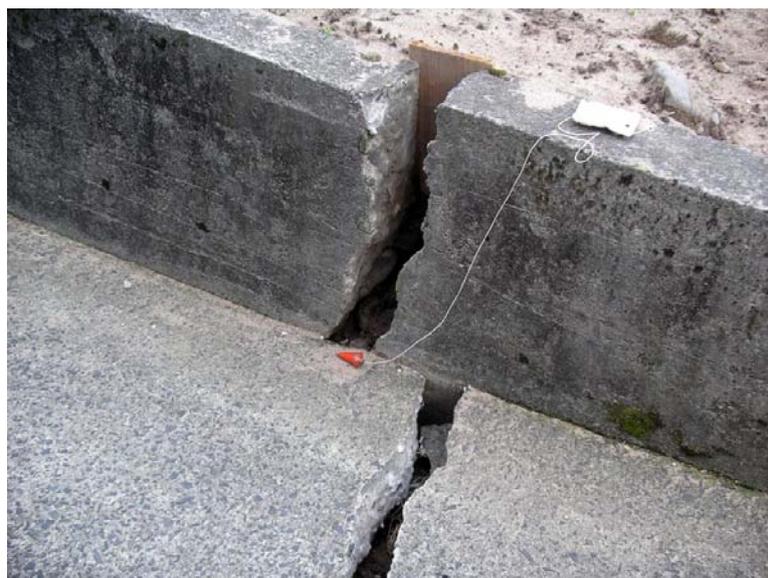
建物番号 41 と 42 の間で，路面に大きな亀裂が生じていた．

写真 42 路面および外構に見られた亀裂

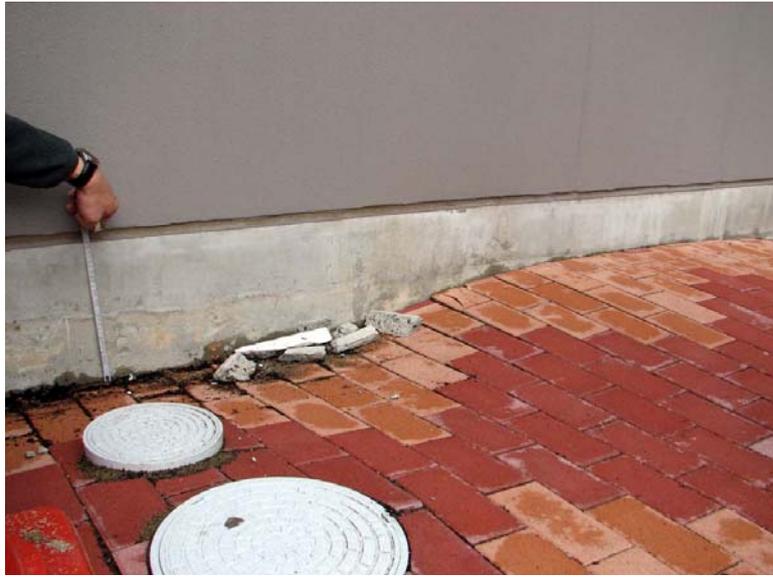
写真 校舎入口脇の不同沈下

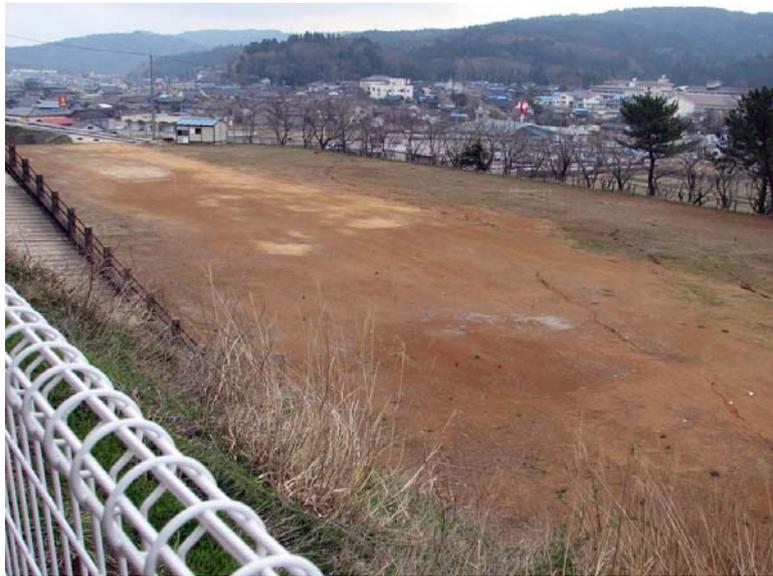
校庭の盛り土部分が流動している。

写真 盛土した校庭に亀裂

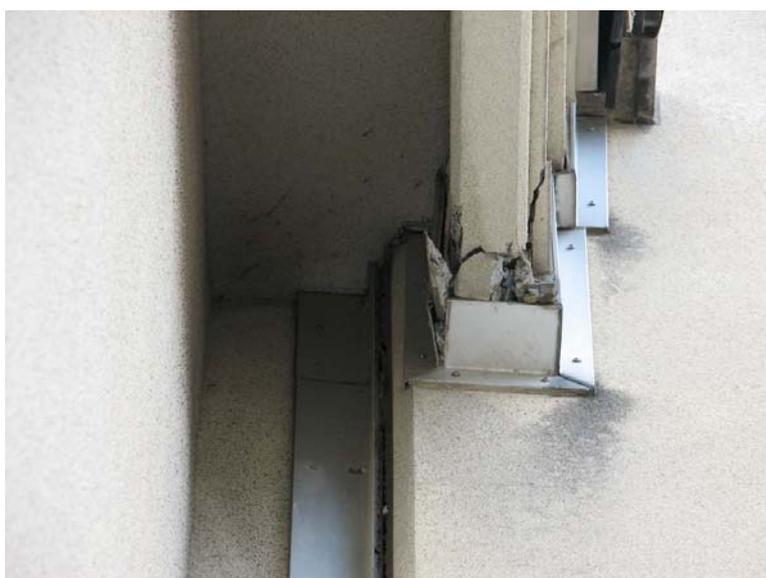
写真 エキスパンションジョイント部での損傷

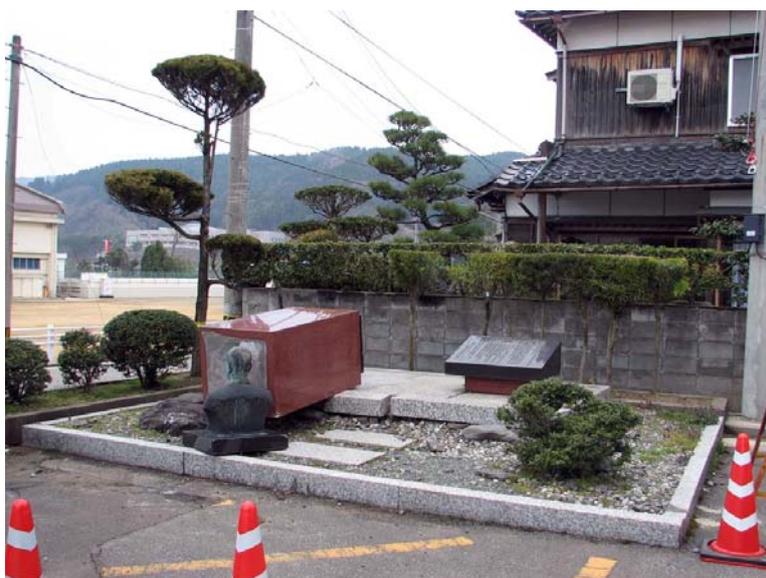
写真 建物脇の銅像の転倒

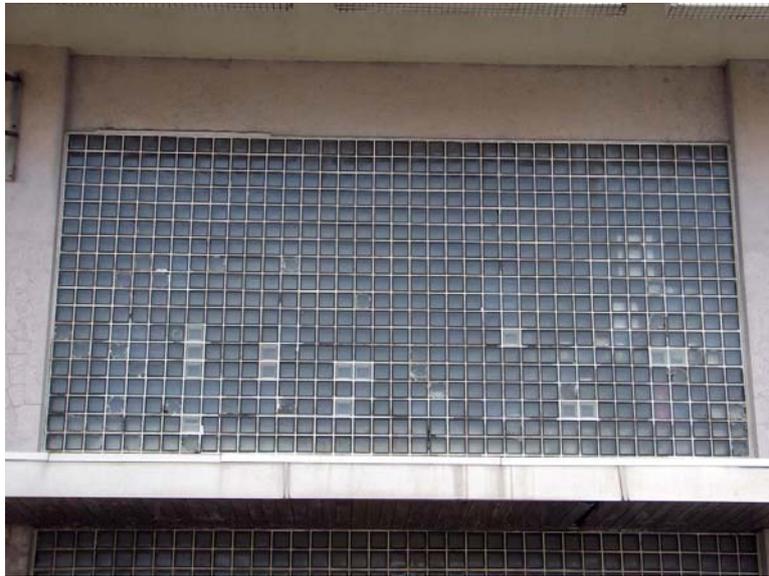
写真 ガラスブロックの被害

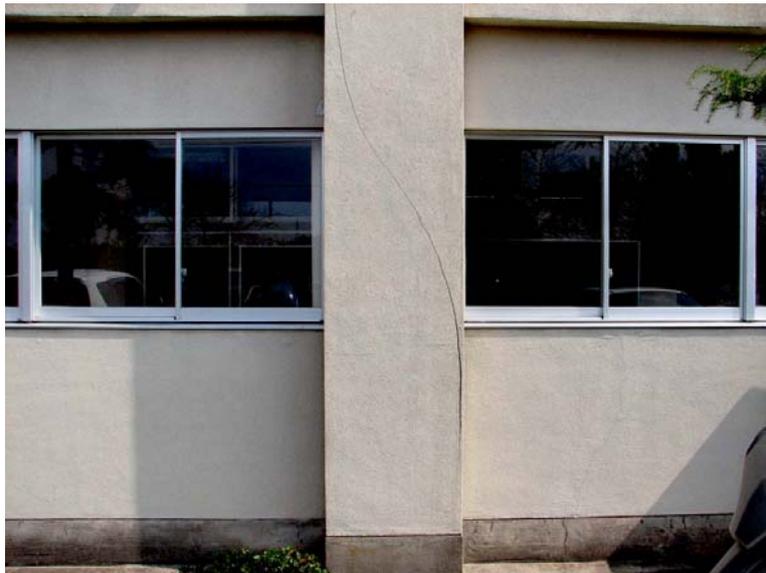
短柱のせん断破壊. 入学式前に 1 階室内側だけペンキを塗ってひび割れを隠していた.

写真 短柱のせん断ひび割れ

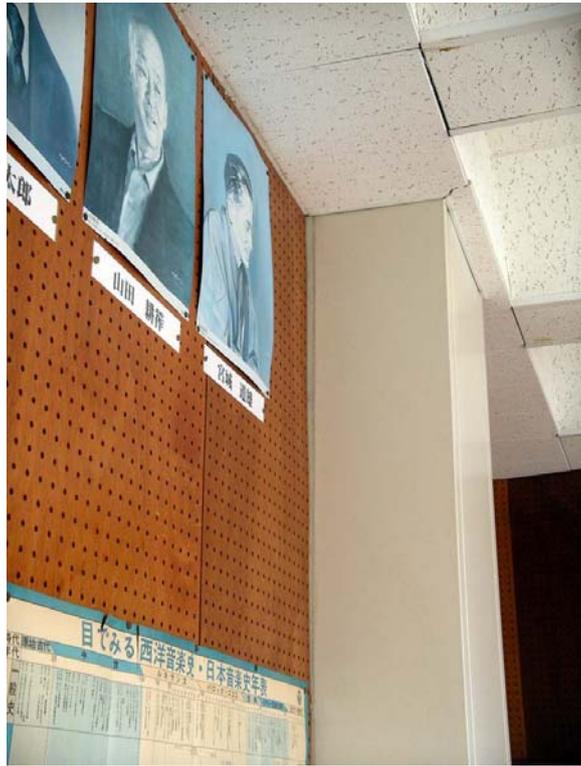
鉄骨造校舎。三井小学校よりも部材断面が大きい。3階音楽室の防音用に施工されたブロック造組積壁がしっかりと固定されていなかったため、面外に転倒しかかっている。

写真 音楽室の間仕切壁が面外方向に傾いている

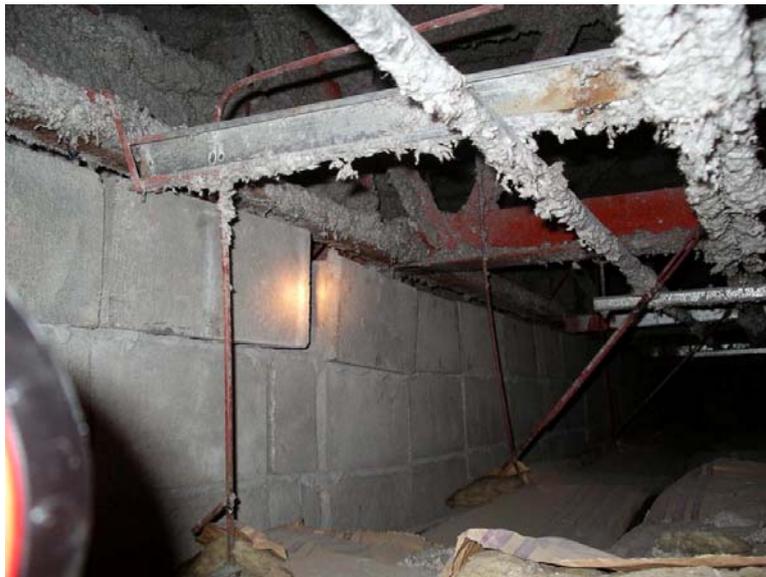
写真 間仕切壁の組積ブロックが頂部で固定されていない
