2008年6月14日 岩手・宮城内陸地震 学校建築被害調査概要 中埜@東大生研

調査日程：6月15日（日）、16日（月）

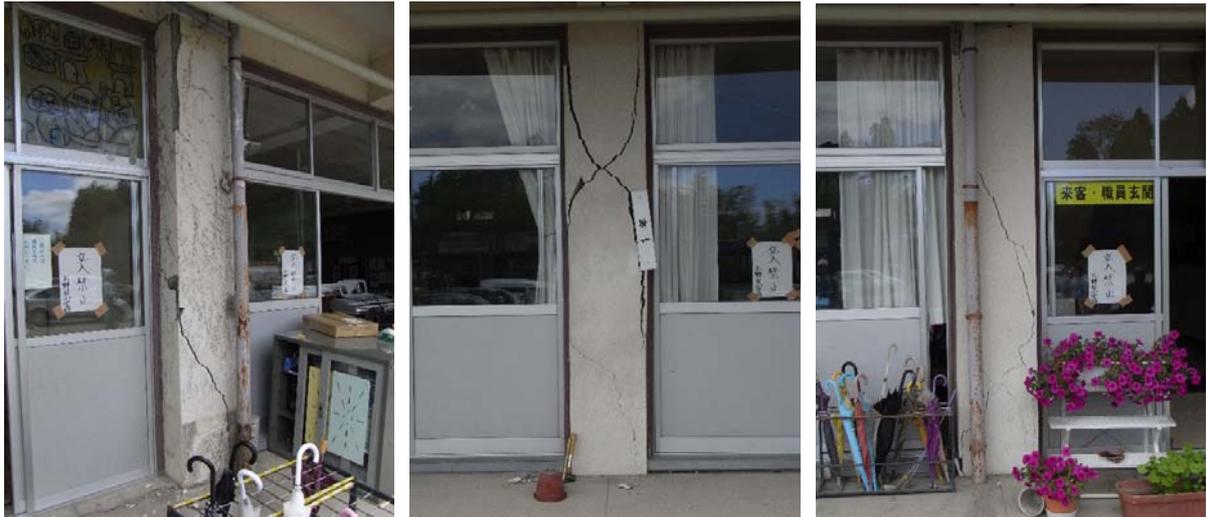
- ・新旧校舎棟および屋体からなる。
- ・旧校舎（S38年築，RC2F）では柱にせん断破壊，せん断ひび割れ（最大損傷度IV程度）が生じ，中破（～大破）の被害である。一方新校舎（S57年築，RC2F）には被害は無い。屋体ではブレース破断（@4対全てのボルト接合部）の被害を受ける。
- ・本校周辺にはそれ以外の地域よりも道路の陥没・補修跡，ブロック塀の転倒被害，屋根瓦の被害などがやや目立つ。局地的に揺れが大きかった可能性あり。地震動の方向性と構造特性の方向性（桁行方向）の関係も影響している可能性があり，今後の詳細な検討が望まれる。
- ・西大崎小学校，真山小学校も同様の設計であるが，被害はほとんどないとのこと。

旧校舎の柱に大きなせん断ひび割れが生じた

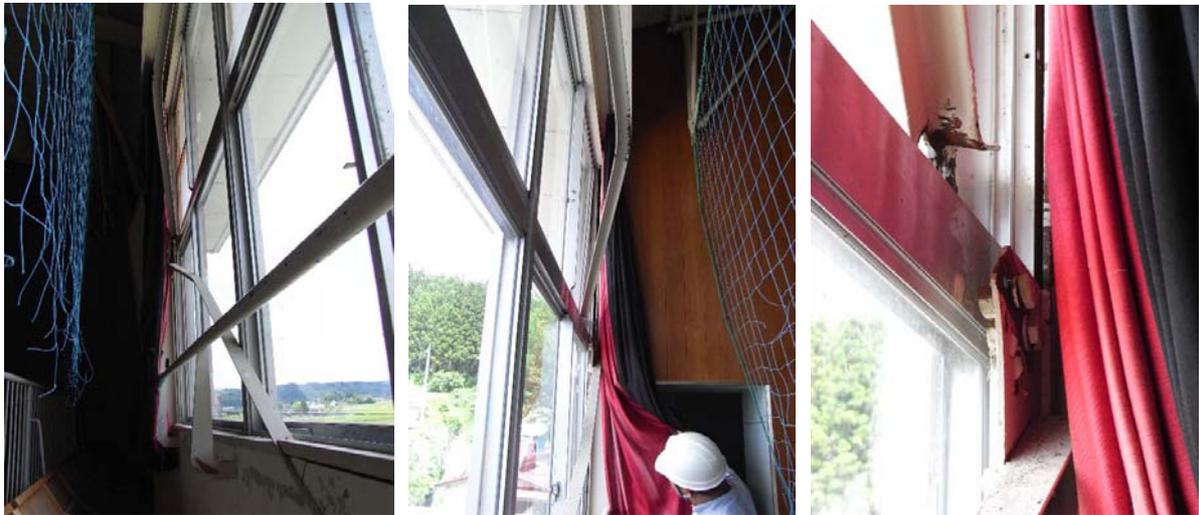
ブレースの座屈と接合部での破断

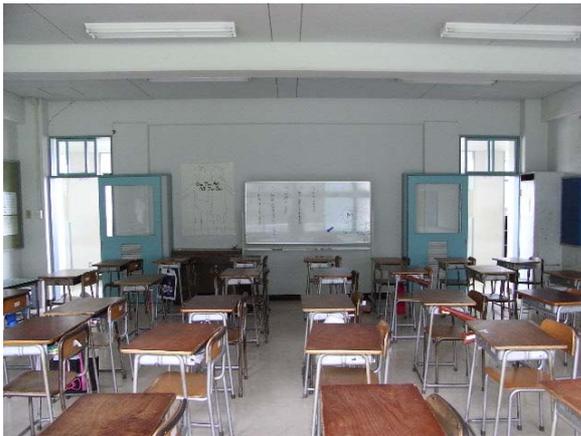
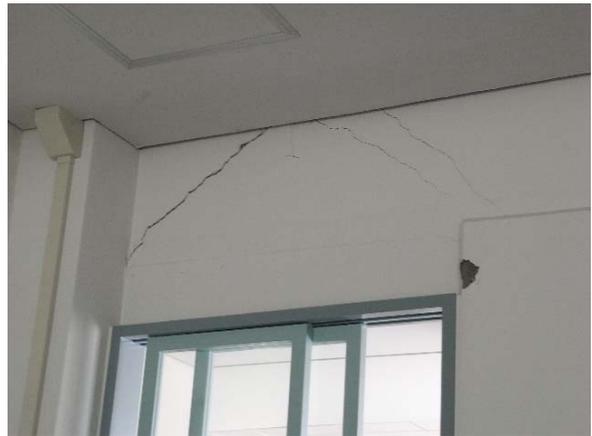
- ・校舎棟（S48年築，RC4F）および屋体（S49年築）からなる。
- ・地震時は第3期耐震補強工事中（RC壁＋外付けブレース補強）であった。第1期はH19.12～H20.01にかけて外付けブレースによる補強，第2期はH20.03～06にかけてRC壁による補強がそれぞれ実施された。
- ・屋体も耐震補強工事済みである。
- ・校舎棟の各階の「付け柱型RC耐震補強壁」の短スパン境界梁部分にせん断ひび割れが生じた。
- ・D階段側廊下（片持ちスラブで跳ね出した形式で窓サッシュ構面に柱無し）の無筋有孔レンガ腰壁（1～4階）が，妻壁側の沈下によると思われる強制変形でひび割れが生じている。廊下窓サッシュ側の構面に柱などの「押さえ部材」がないため，

教室の前後に開口を設けた「付け柱型 RC 耐震補強壁」（短スパン境界梁にひび割れ）

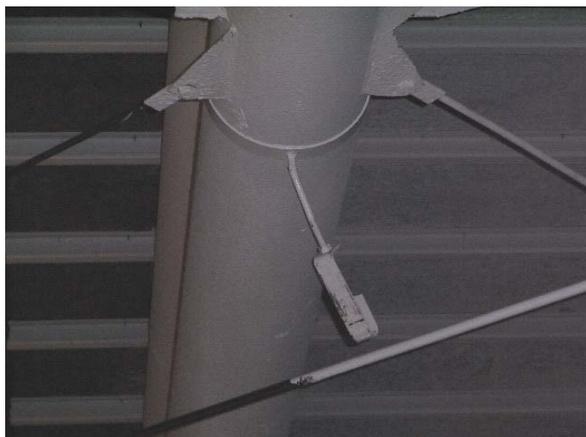
増設ブレースの吊り金具は大きく変形

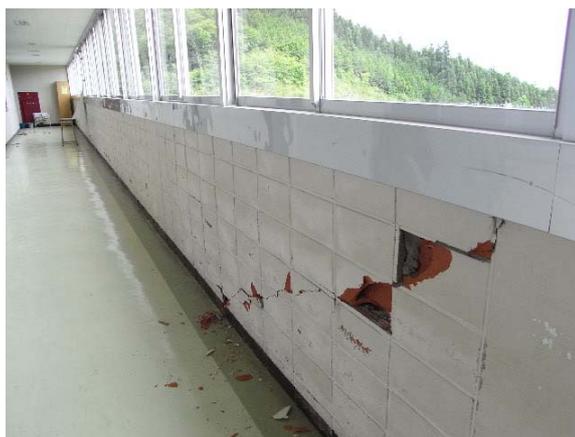
腰壁の面外への転倒・落下が心配される。

窓サッシュ側構面には柱なし

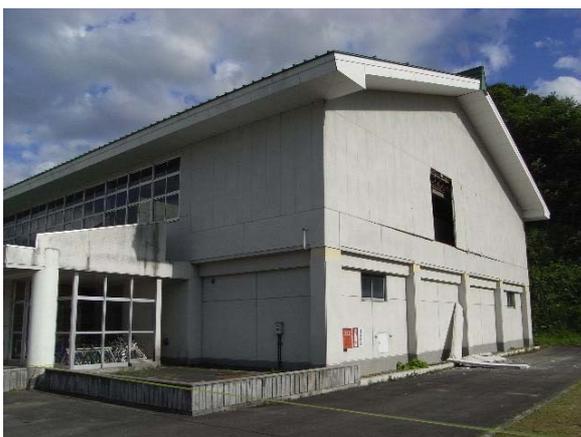
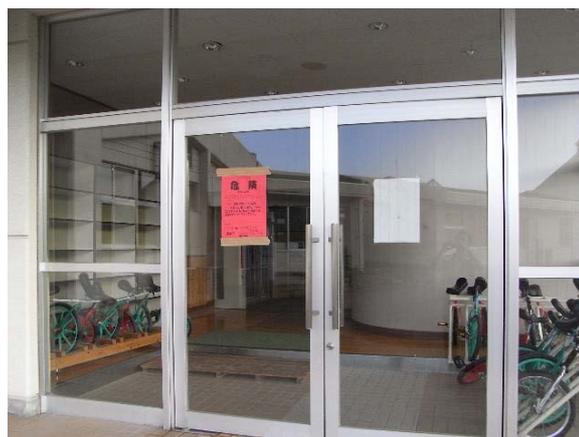
応急危険度判定実施済み（屋体：危険（赤））

- ・応急危険度判定実施済み。 ⇒ 校舎棟：調査済み（緑），幼稚園棟：要注意（黄），屋体：危険（赤）
- ・民家側の校庭にきれつ，一部斜面が崩壊している。

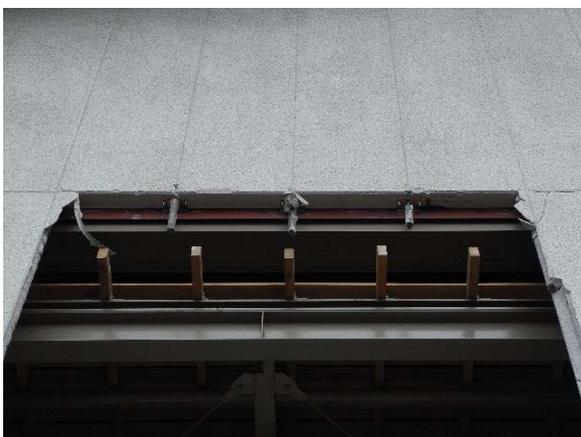
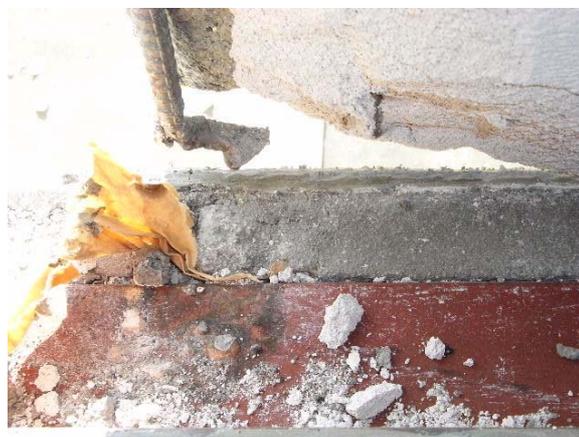
- ・H4年3月竣工の校舎棟（RC2F），屋体および幼稚園棟からなる。
- ・屋体のALC版が一部脱落するとともに，反対側妻面のALC版にもひび割れ・ずれが見られる。

ALC版の脱落箇所（左）とALC版下端部の鉄筋溶接箇所（右）

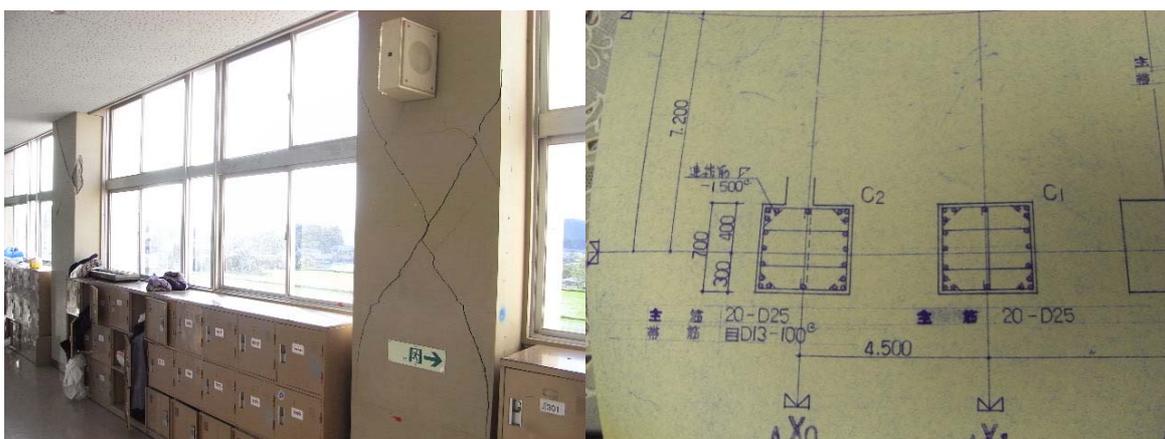
- ・校舎棟（2棟いずれも RC3F，S57年築）および屋体からなる。
- ・1階職員室，2階（2年3組付近）の柱に比較的大きなせん断ひび割れが生じている。その他の柱にも比較的一様に軽微な被害が生じている。雑壁の一部は大破している。また Exp.J の損傷が見られた。
- ・屋体は鉛直ブレースにより耐震補強済みである（鉛直ブレース4対／構面，計8対）。ブレースの足元のコンクリートが若干“もまれた”形跡が見られたが，補強効果は十分発揮した模様である。

柱に生じたせん断ひび割れ

（フープ筋は D13@100 の中子筋入りで，変形限界までまだ十分余裕ありと思われる）

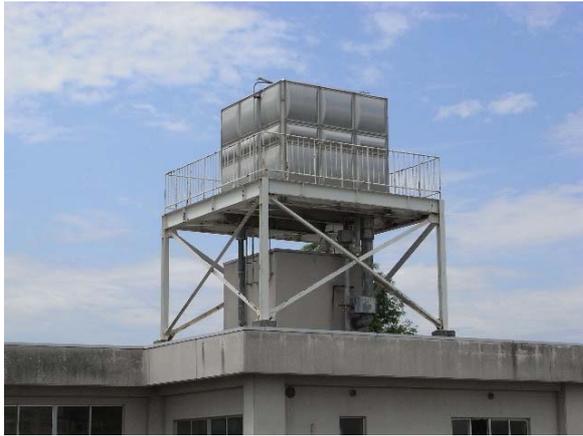
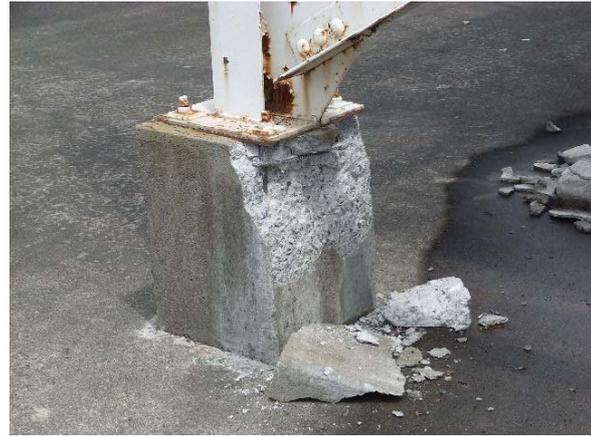
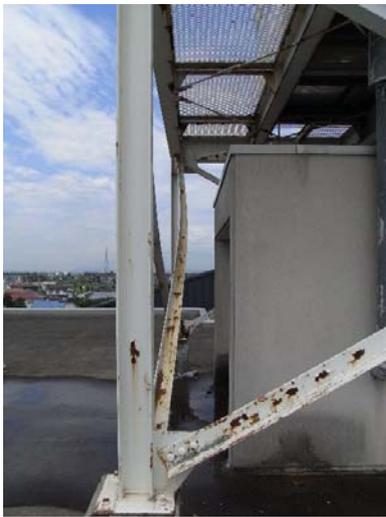
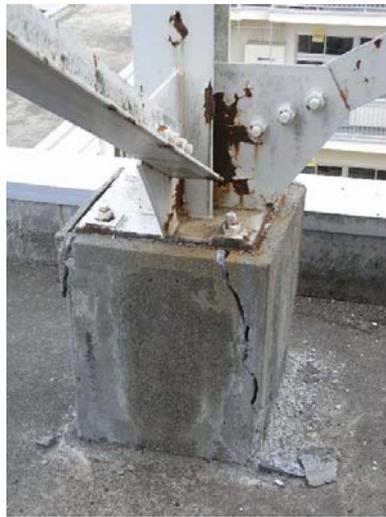
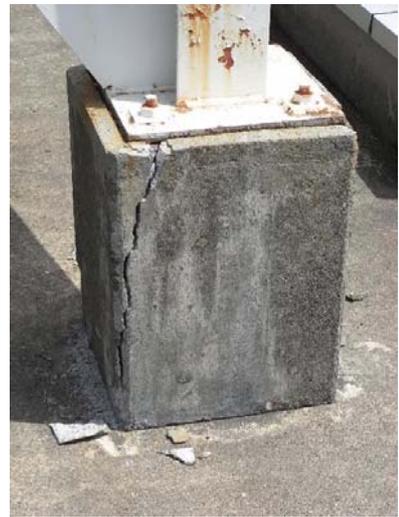
- ・新旧校舎棟および屋体からなる。
- ・新棟（RC3F，S57年築），旧棟（RC3F，S41年築）はいずれも鉄骨ブレース（外側構面内に設置）およびRC壁（内側構面内に設置）で耐震補強済みである。構造躯体に被害は無く，Exp.Jに若干の損傷がある程度である。しかしながら，屋上に設置された高架水槽は，そのブレースの座屈および鉄骨柱脚部コンクリートの破損が見られ，水槽の転倒・落下の危険性があった。
- ・屋体は被害無し。

高架水槽のブレースの座屈と柱脚コンクリートの損傷

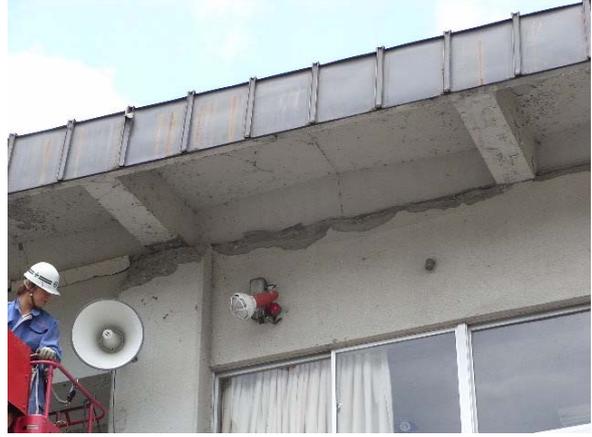
- 2棟の校舎棟（RC2F、いずれもS52年築）と屋体からなる。
- いずれの校舎棟も片流れのPCa屋根スラブ2枚を支持し、それぞれその中央に屋根スラブの段差を利用したサイドライトを設けた比較的広い中廊下空間を有する構造である。このPCa屋根（幅1500mm程度）とそれを支持するRF階梁、柱頭部分のコンクリートに破損・落下が生じた（この被害はH15の地震（宮城県北部地震）でも同様に見られ、その後補修した箇所が今回も損傷を受けたとのこと）。
- 既存躯体の被害は見られない（ $I_s=0.68$ とのことであった）。PCa屋根の既存躯体への掛かり代は十分あり、屋根そのものは直ちに落下するとは思われないが、余震等でPCa屋根が移動（・変形）し、本震での損傷箇所のコンクリート塊がさらに落下する、または新たに損傷を受けた塊が落下する恐れがある。調査時は損傷箇所のコンクリート塊の撤去作業が進められていた。
- コンクリート塊の落下は、屋内側の天井裏には生じていないとのことであった（天井内部側では、PCa屋根下部～支持梁の間にモルタル仕上げがなされておらず、損

PCa 屋根直下の梁の損傷（室外側）

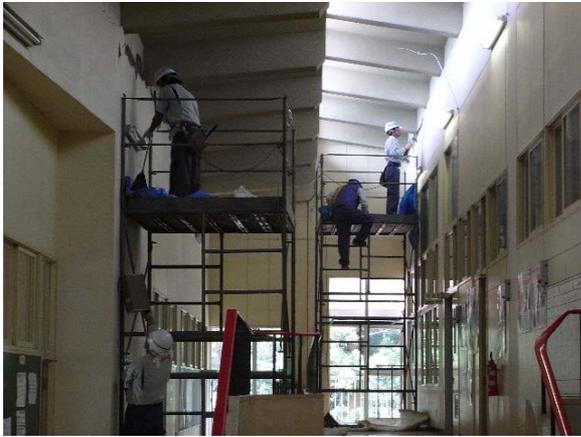
損傷コンクリートの撤去作業中（室内側） 屋体に施された軽微な耐震補強ブレース

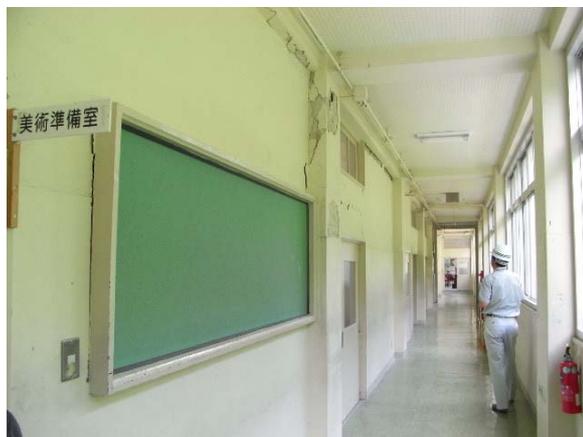
- ・校舎棟（RC2F および RC3F，いずれも S41年築）および屋体（S44年築）からなる。本校舎棟は，地震以前からともに改築予定であった。
- ・RC2F 棟の一部の柱には「く」の字型のひび割れが見られた。隣接するそで壁の影響やコンクリート充填の良否などに原因の可能性が考えられる。また2F音楽室（および美術準備室）前の廊下との間の間仕切りRC壁に若干面外倒れの損傷が見られる。
- ・RC3F 棟部分では，現在の設計では一般に Exp.J を設けるか一体施工すると思われる箇所で明確な構造形態とはなっていないなかったために，躯体の隣接箇所に衝突等による損傷が見られた。
- ・屋体は被害なし。

間仕切り RC 壁に若干面外倒れの損傷

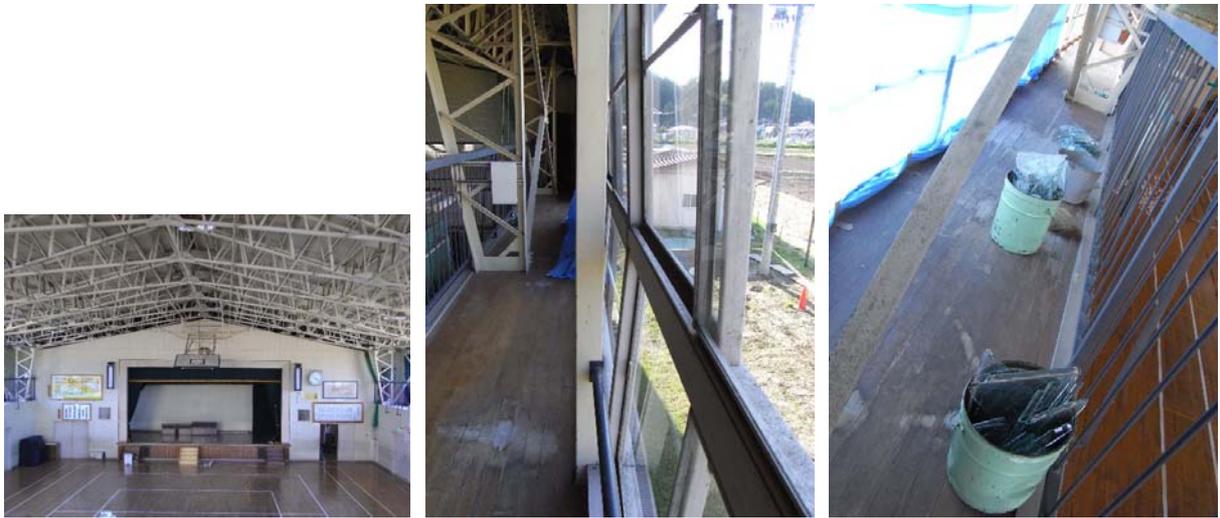
- ・校舎棟（RC3F 棟，S52 年築）および屋体（S53 年築）からなる。
- ・屋体のサッシュ枠が湾曲し，ガラスが多数破損した。

屋体のサッシュュ枠の湾曲とガラスの破損
