2008年5月12日  
中国・四川省地震 被害概要

東京大学生産技術研究所  
中埜良昭

5学会四川大地震  
復旧技術支援連絡会議 先遣隊  
(5月28日～6月1日)

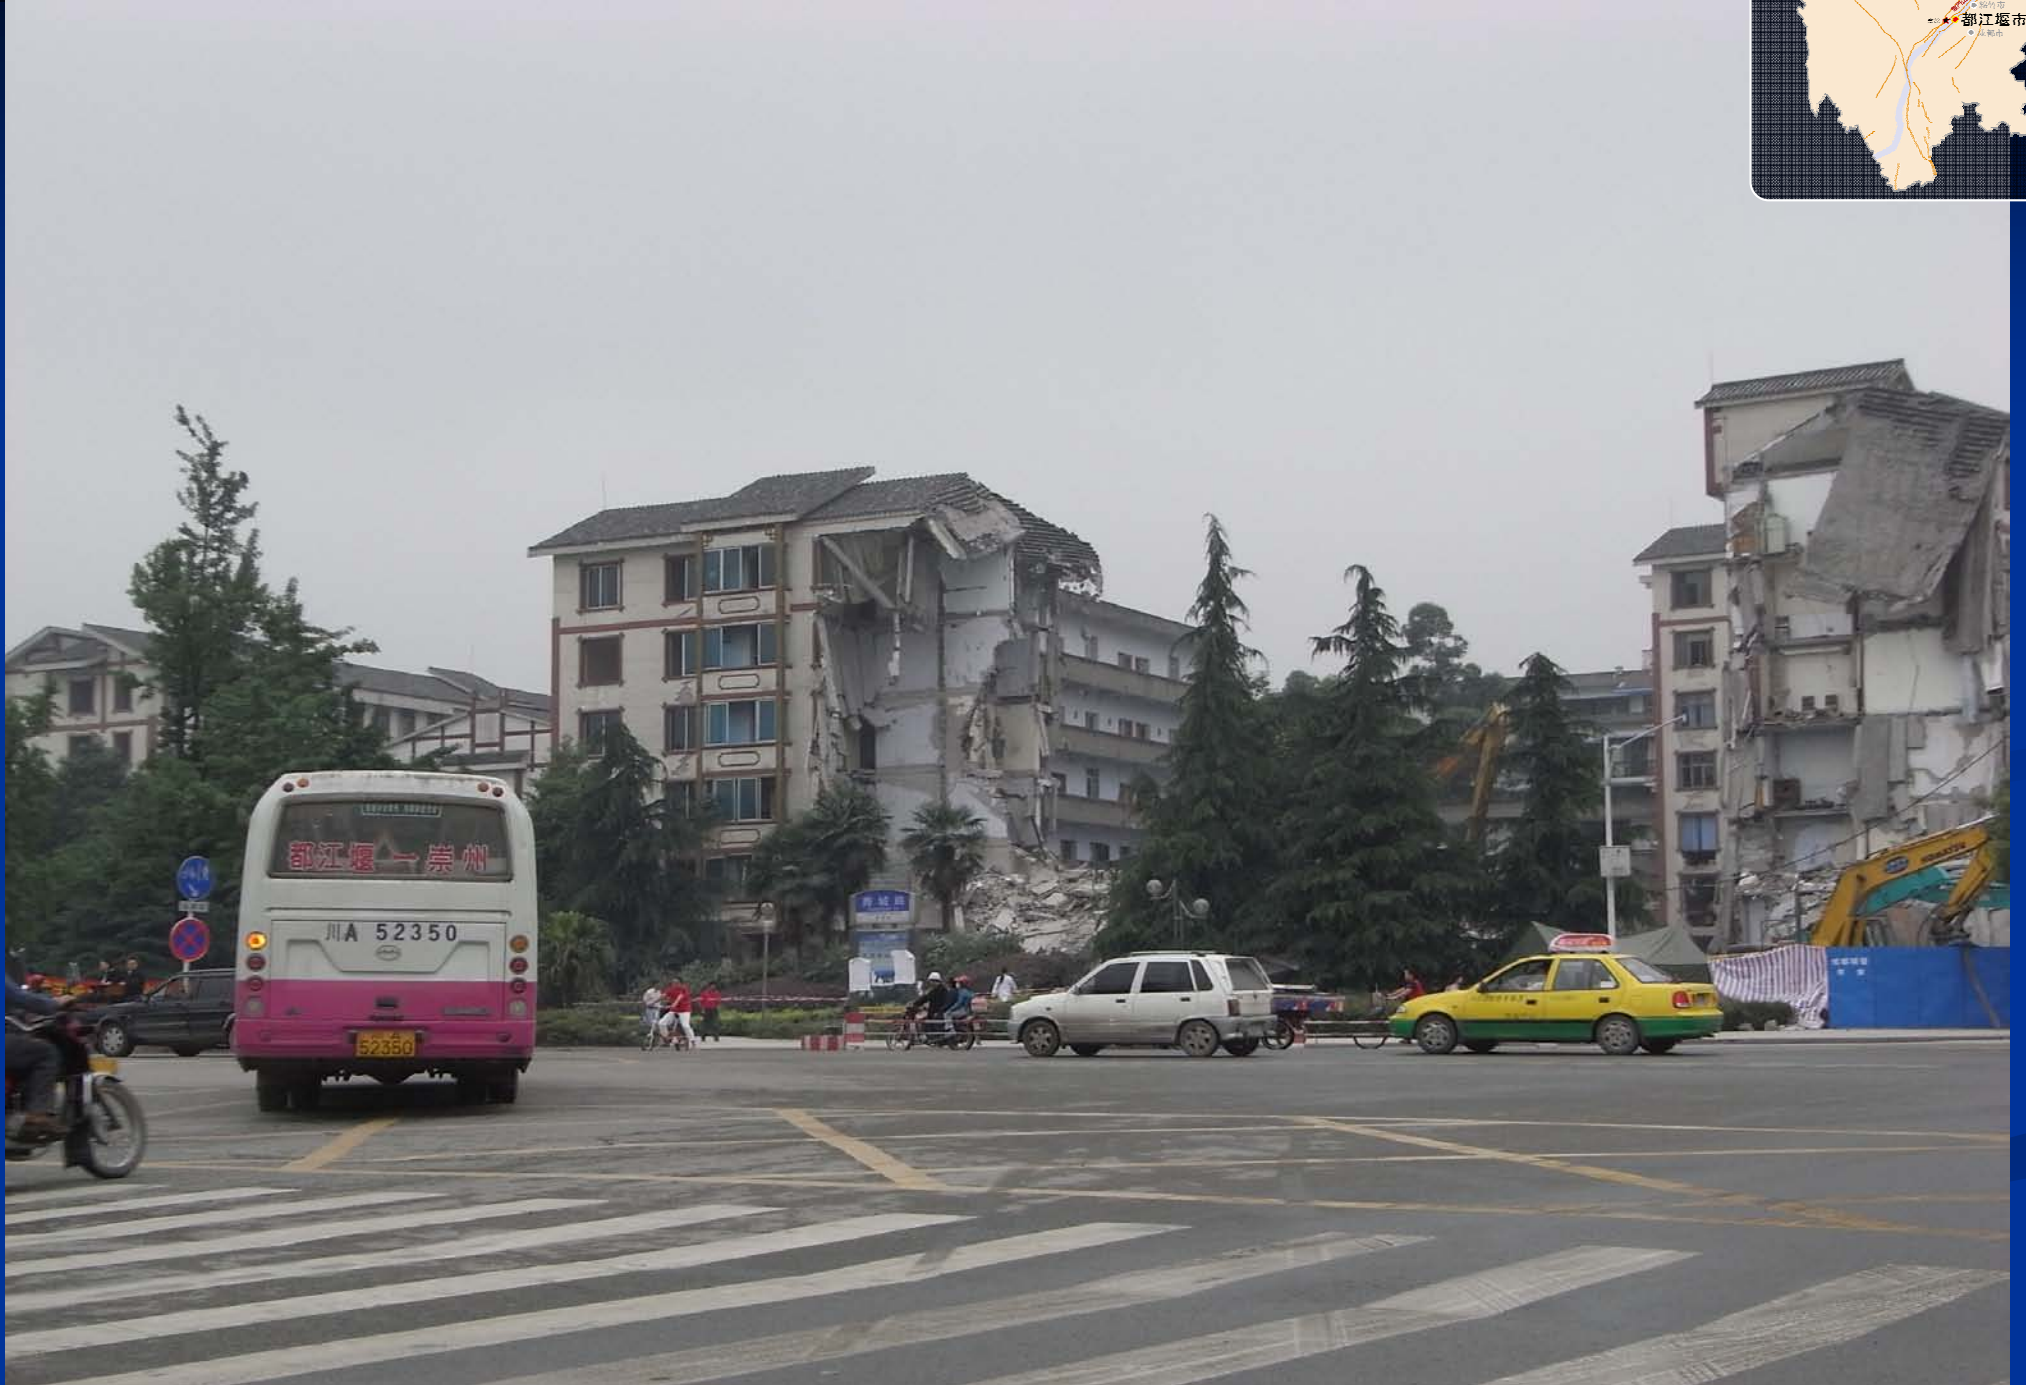
都江堰市内の倒壊建物

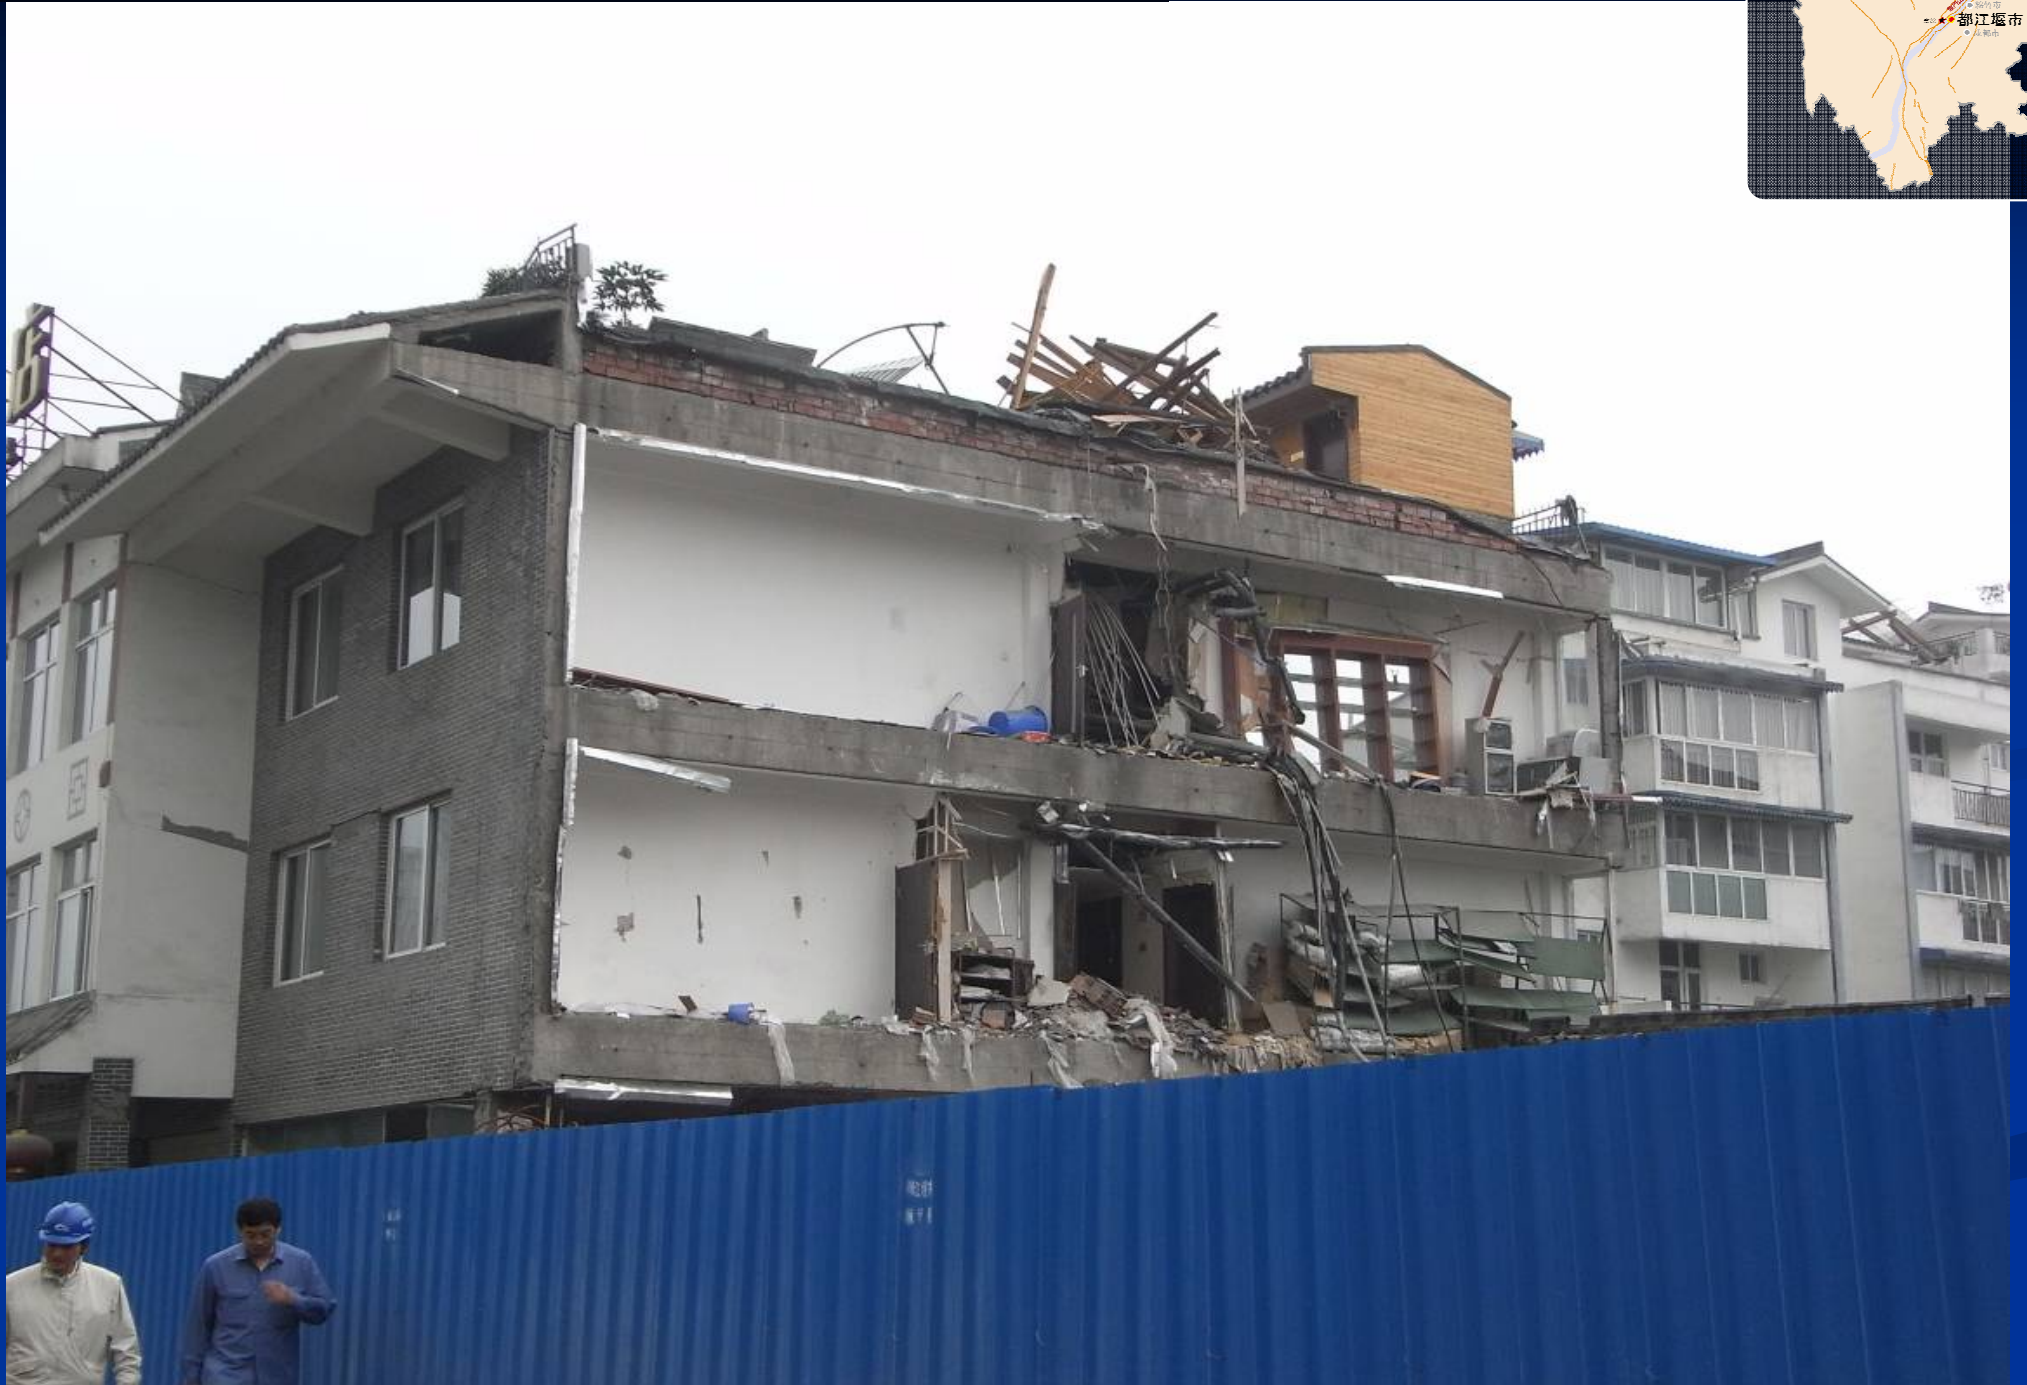
かろうじて残っている建物A

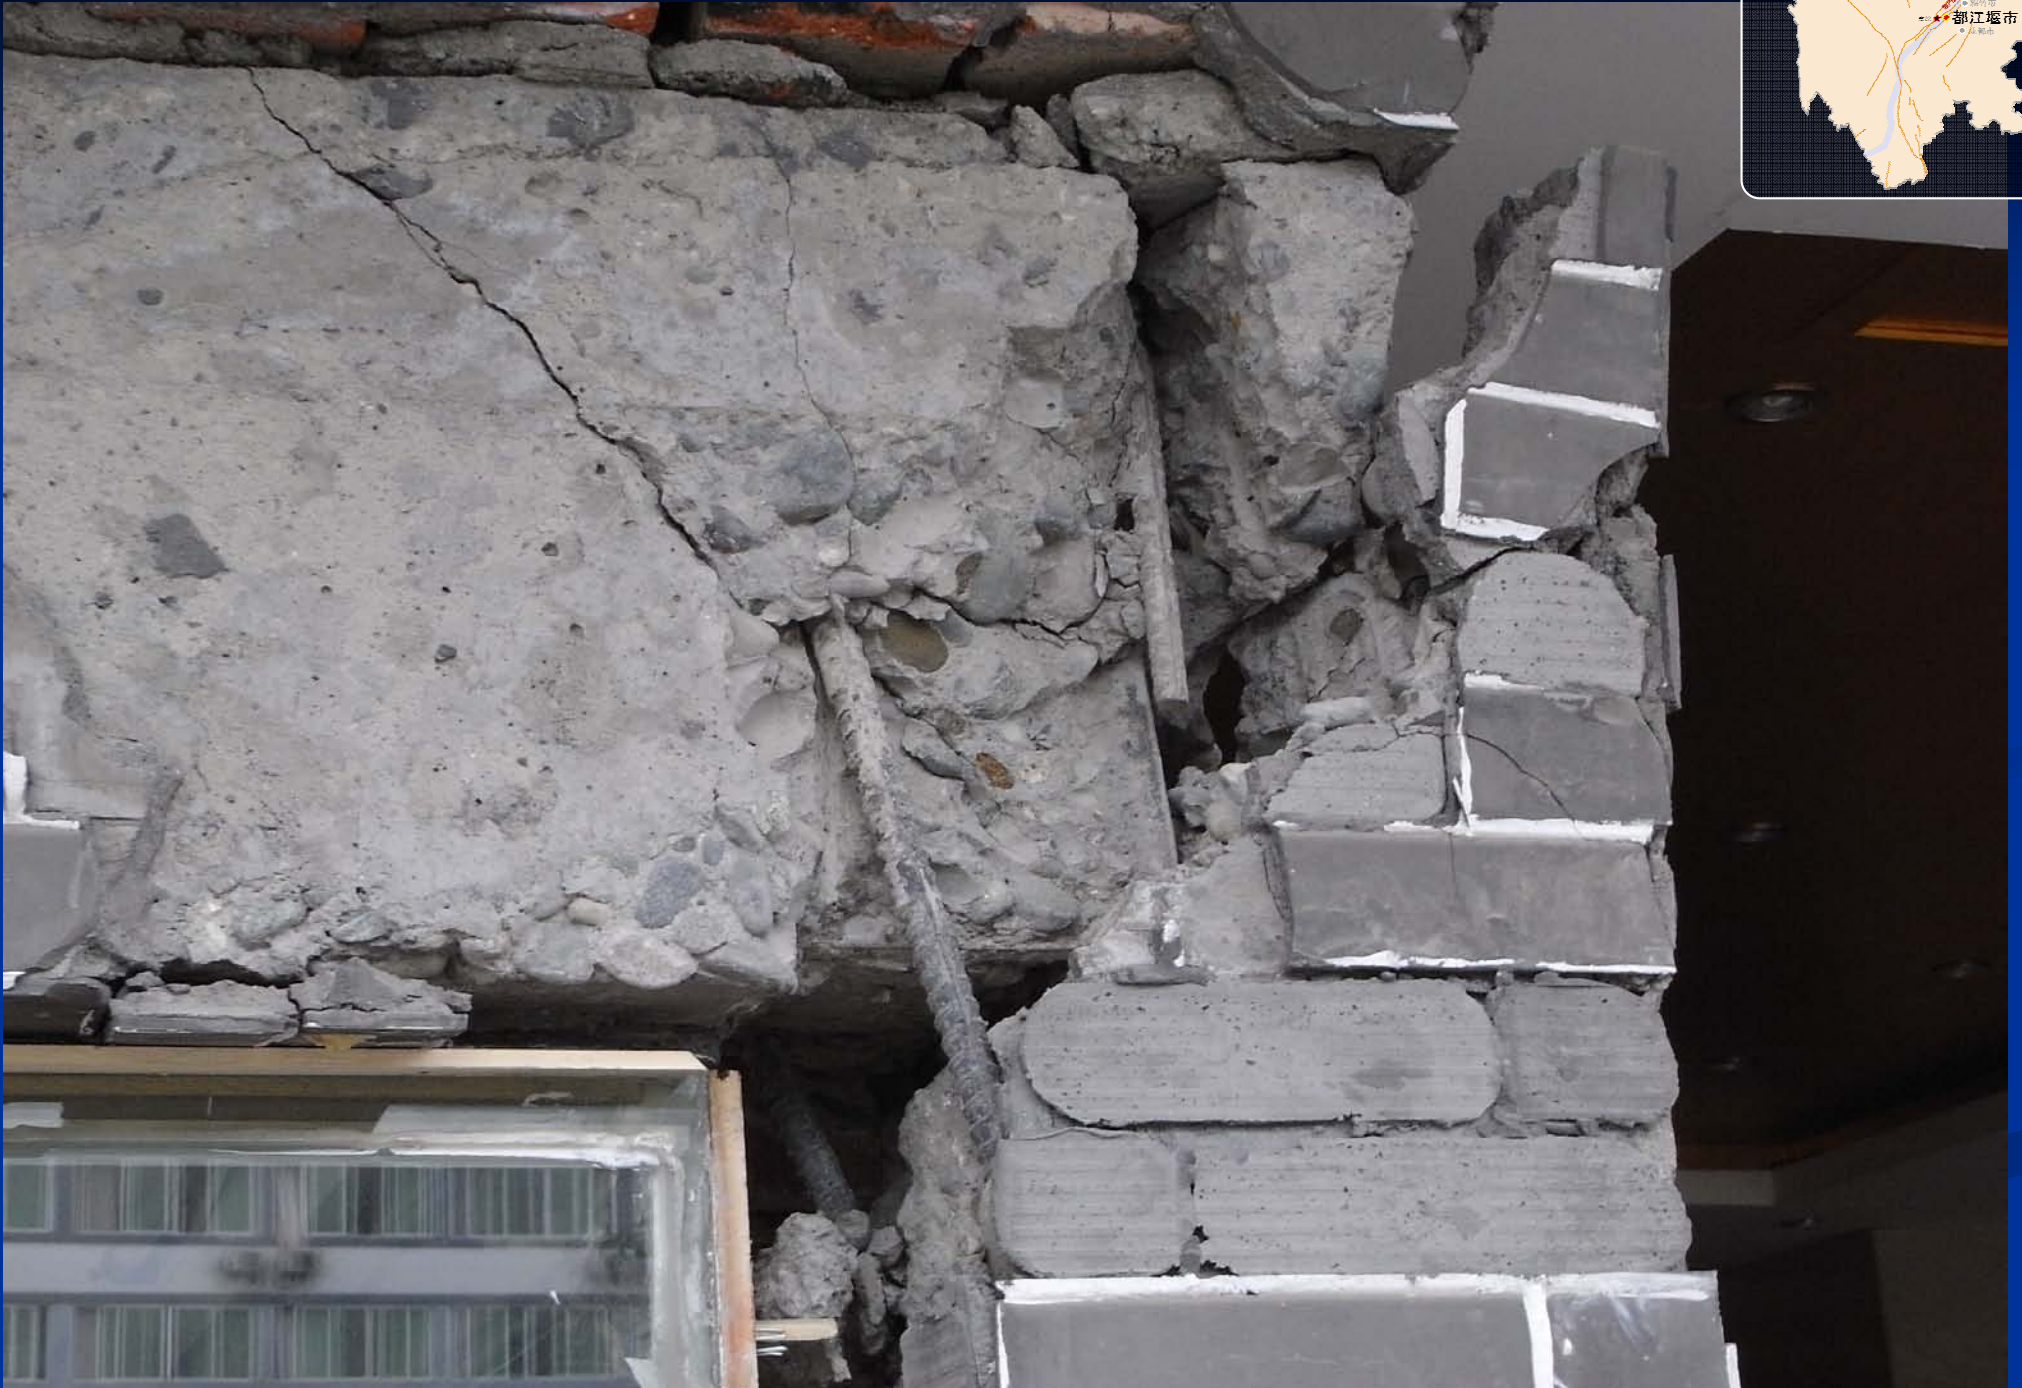
建物A／柱梁接合部 定着が不十分

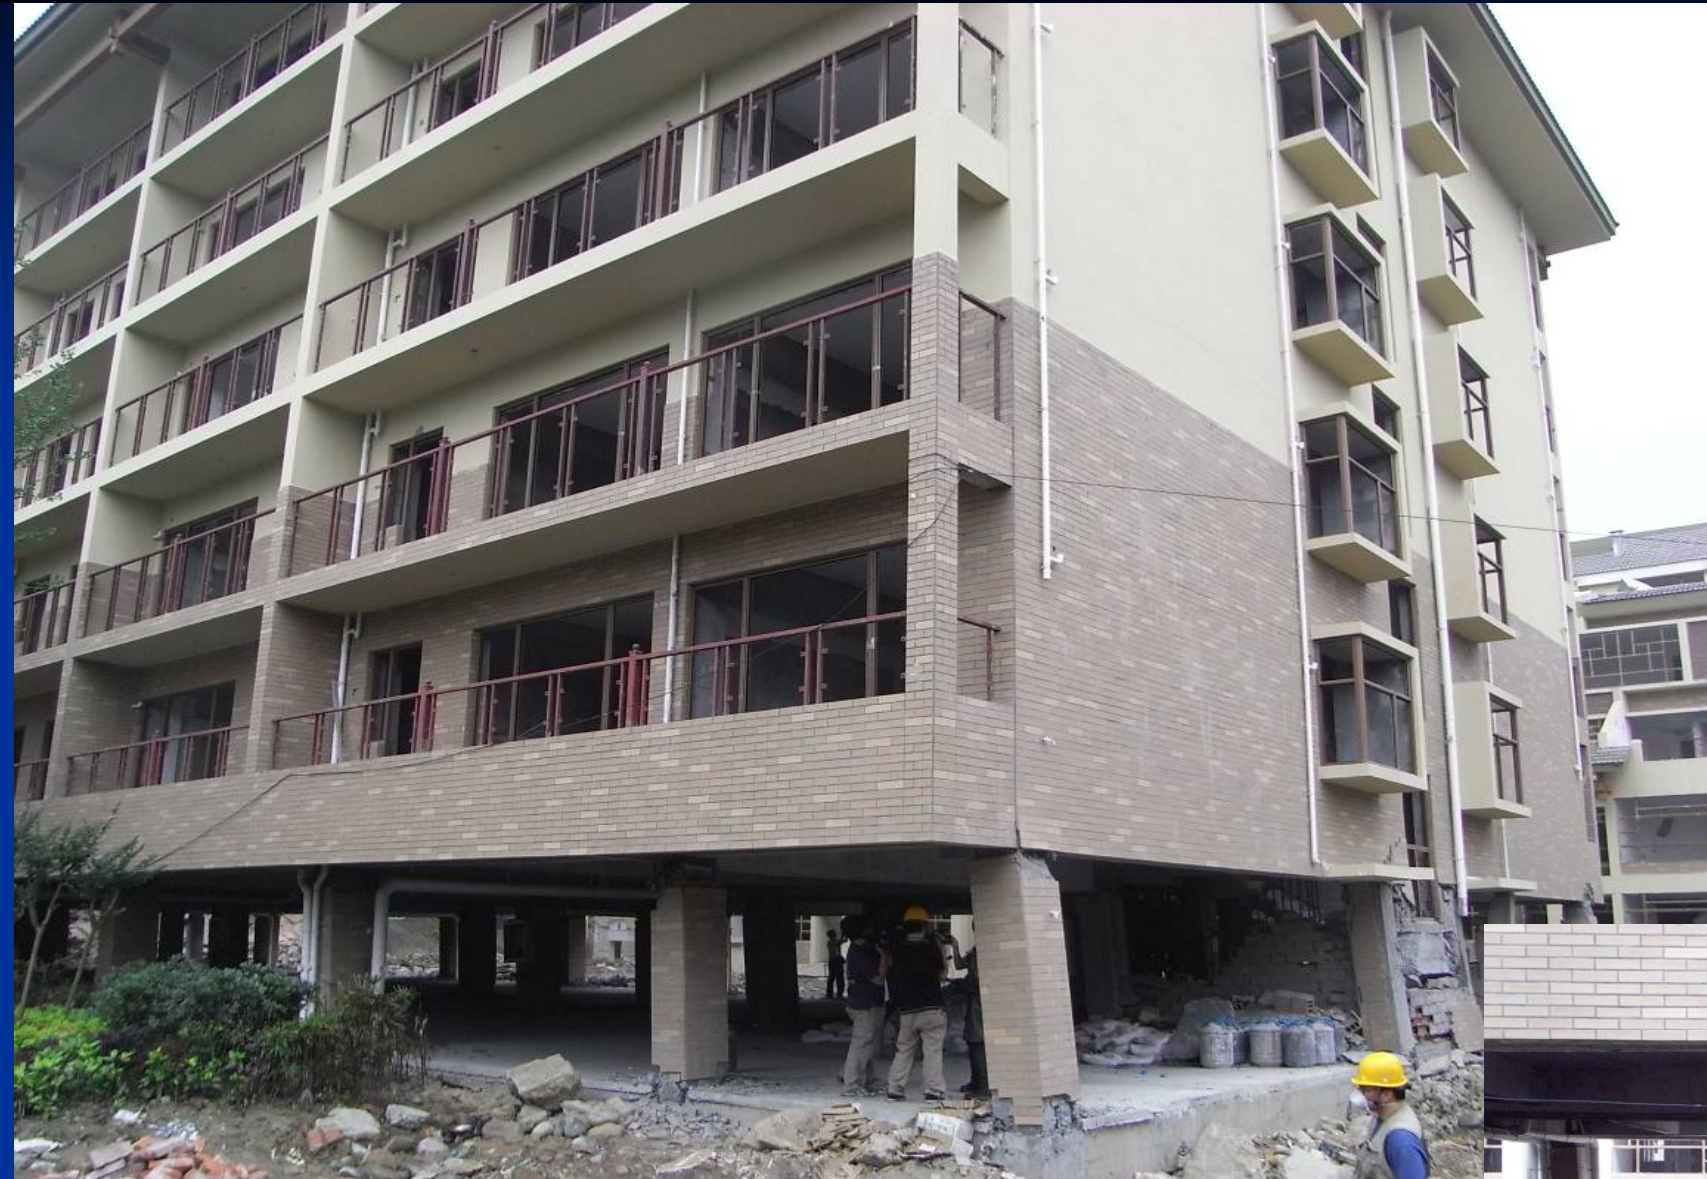
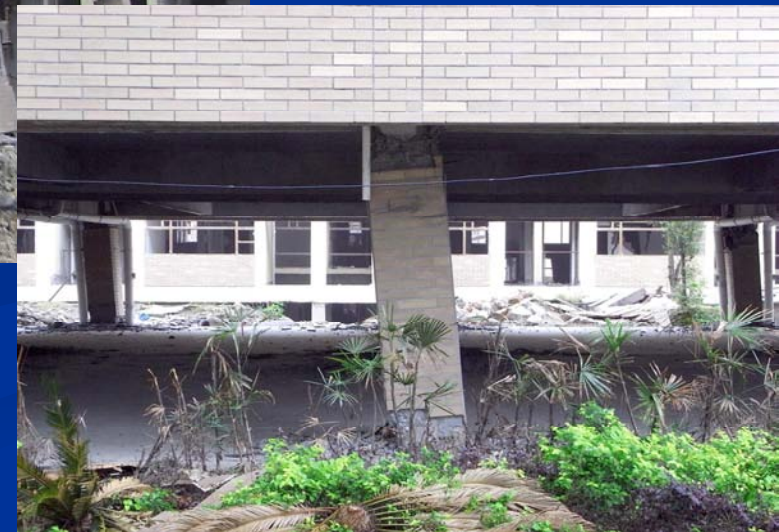
残留変形の大きい6階建集合住宅

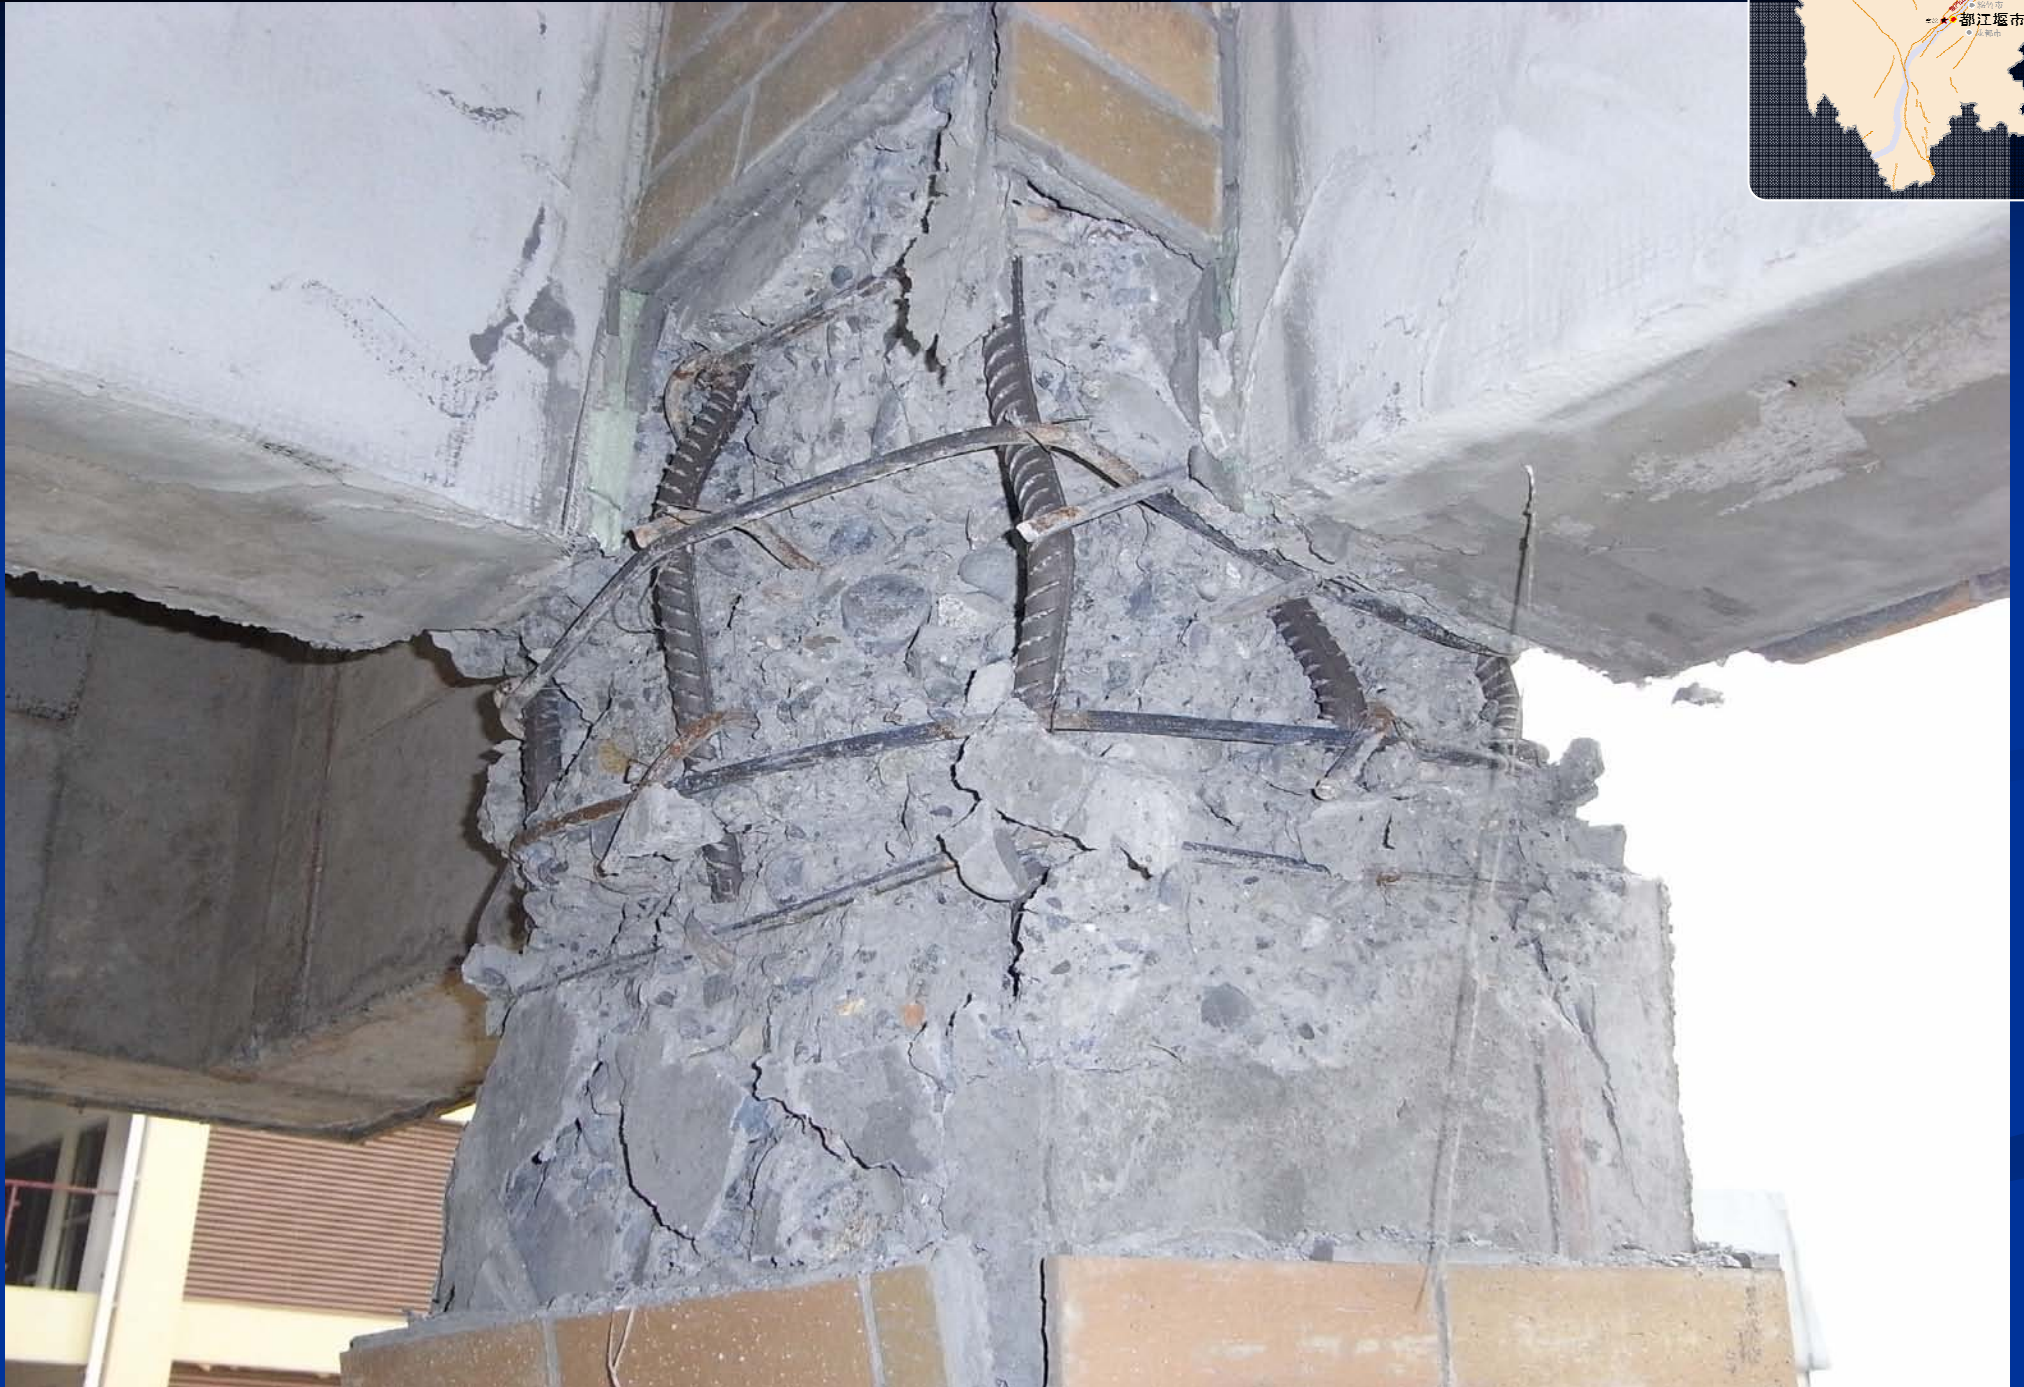
6階建集合住宅／柱頭部の損傷

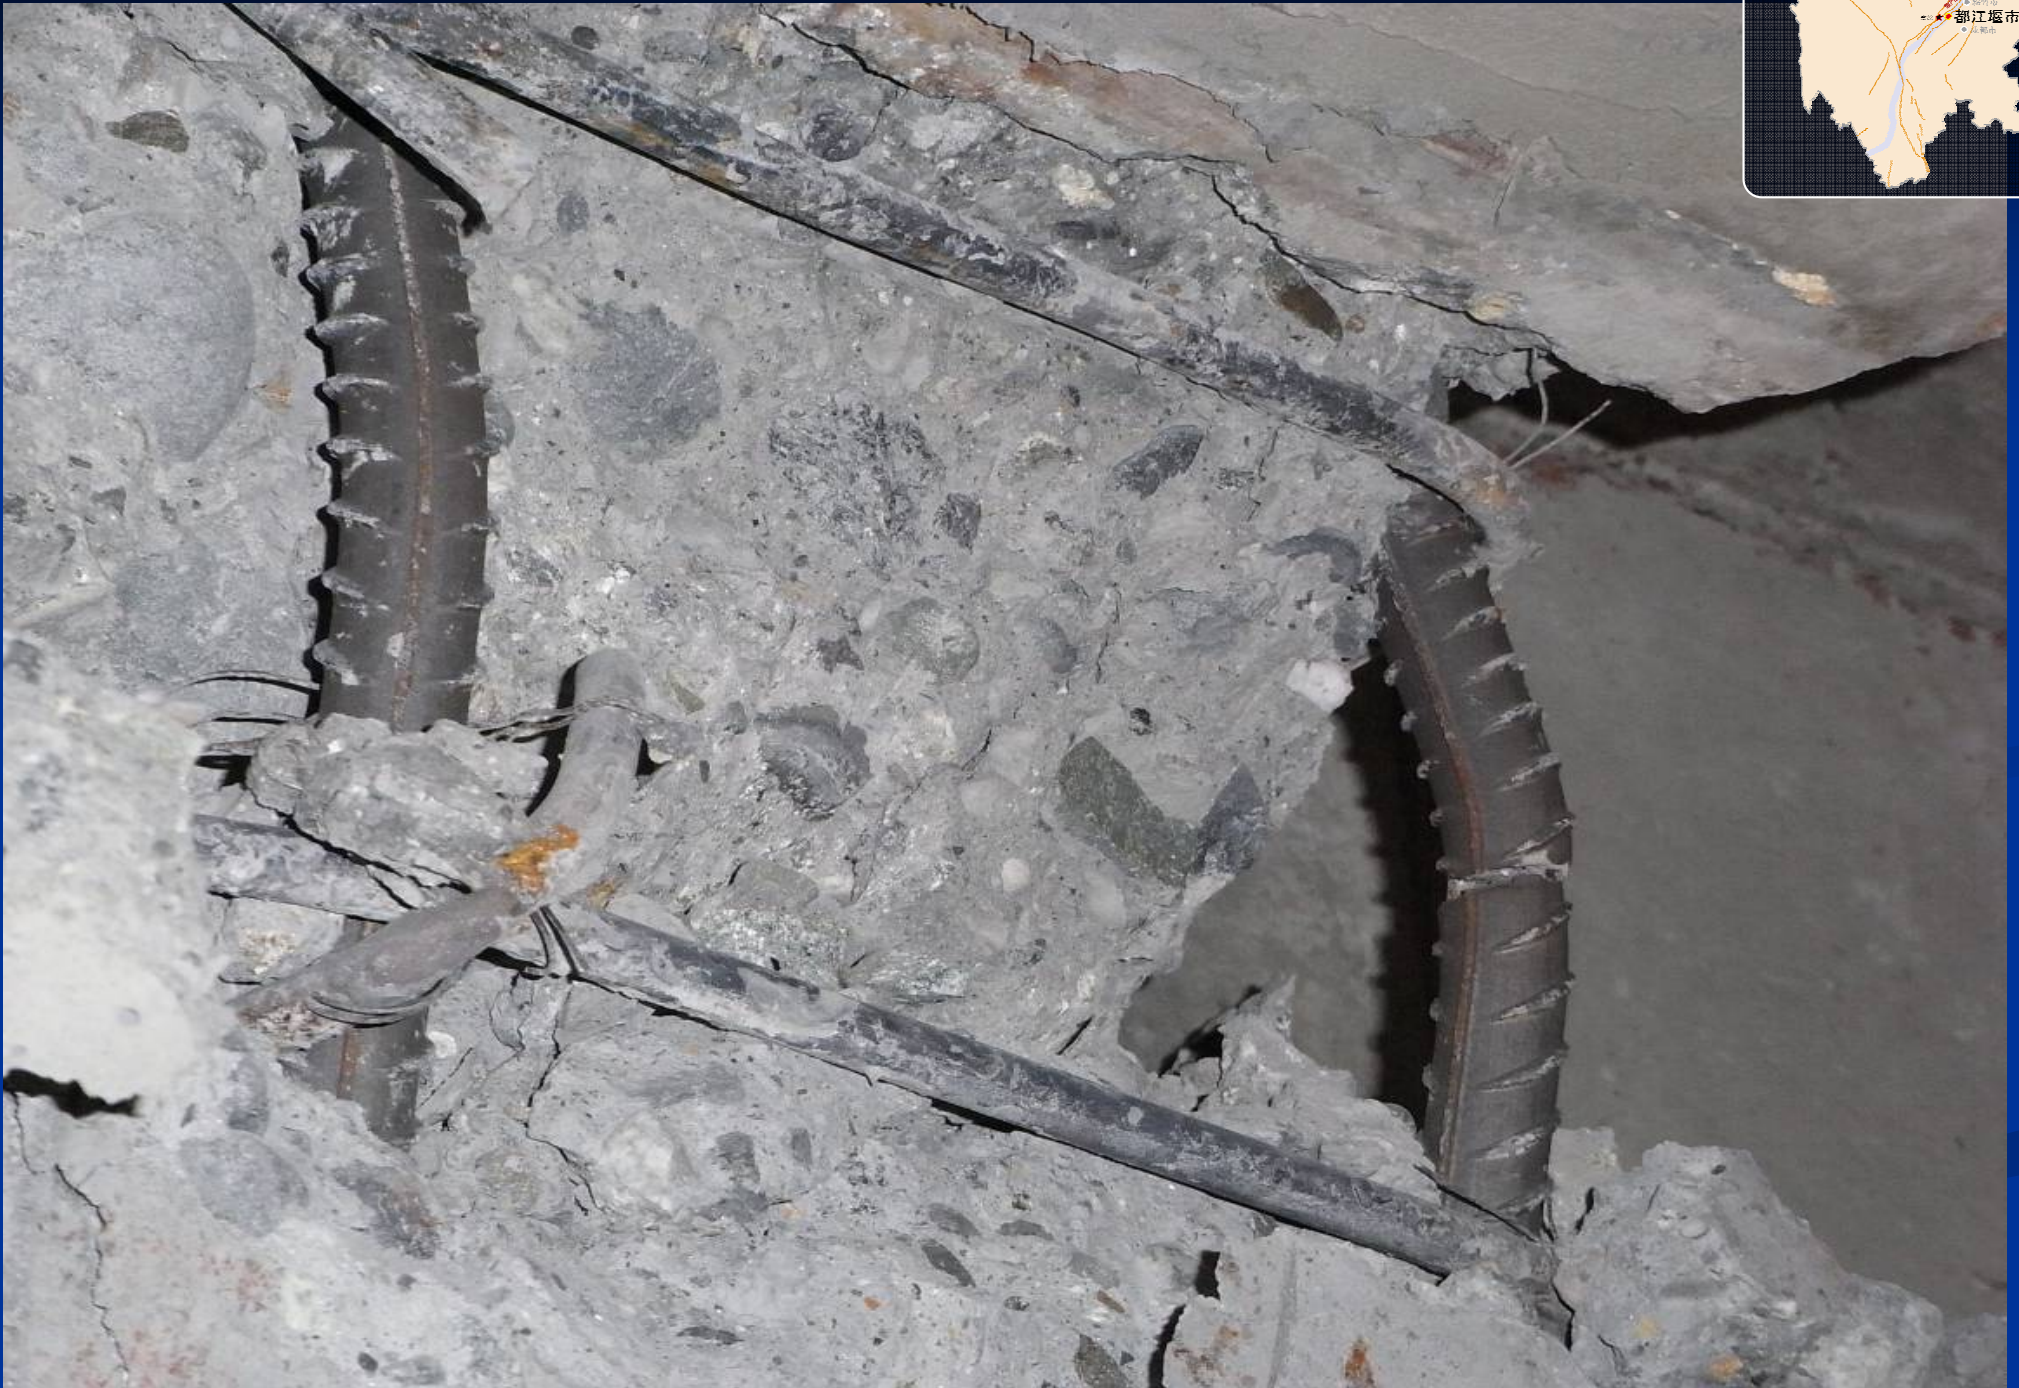
6階建集合住宅／柱主筋座屈・破断

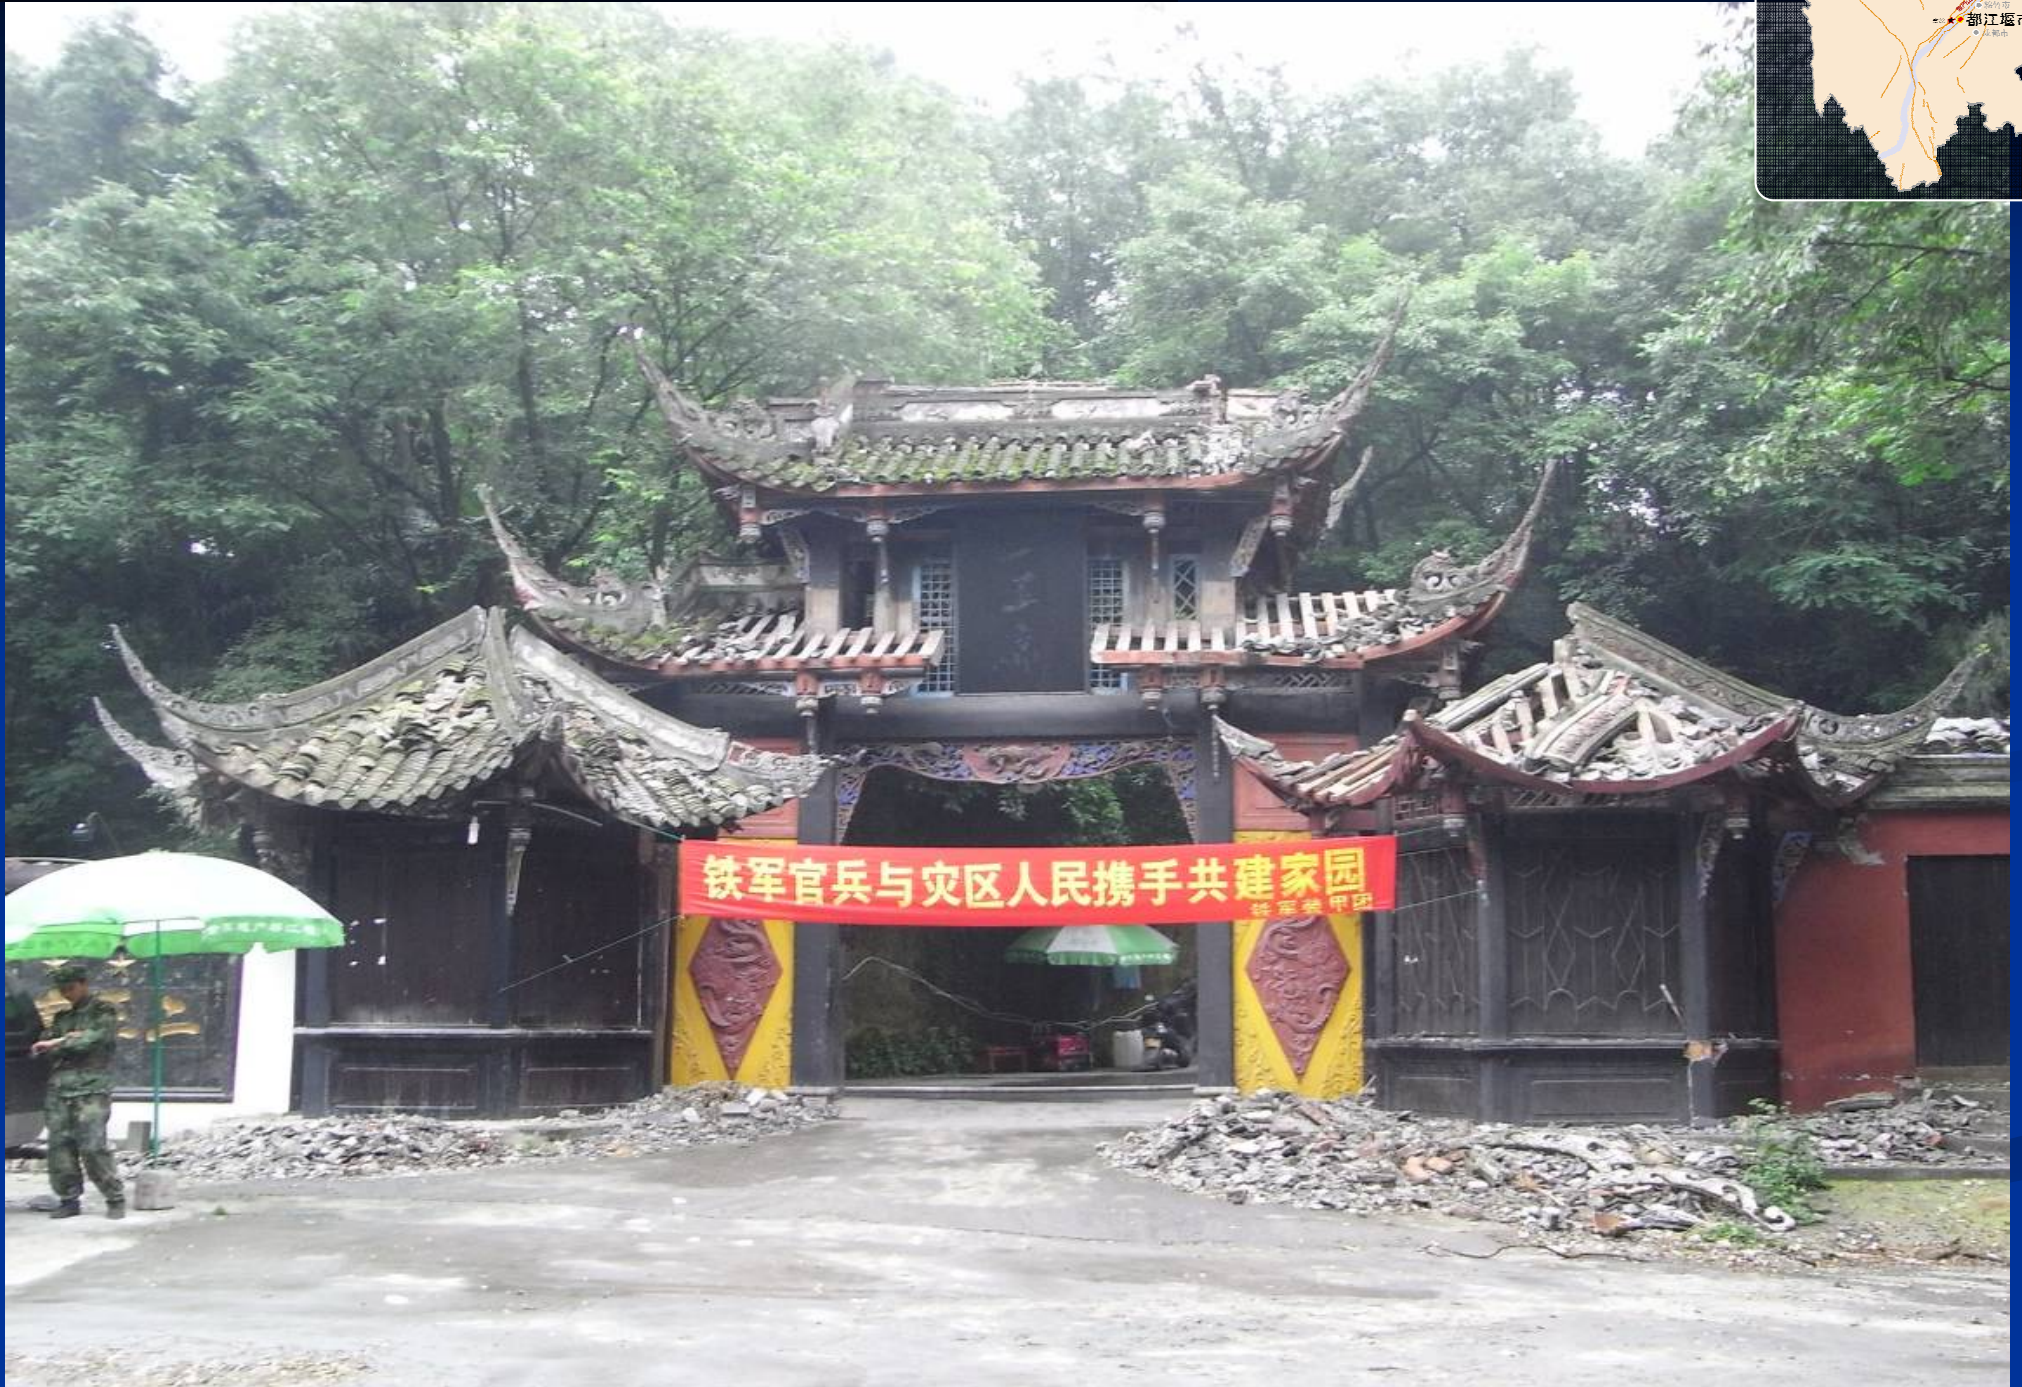
都江堰(世界遺産)での被害

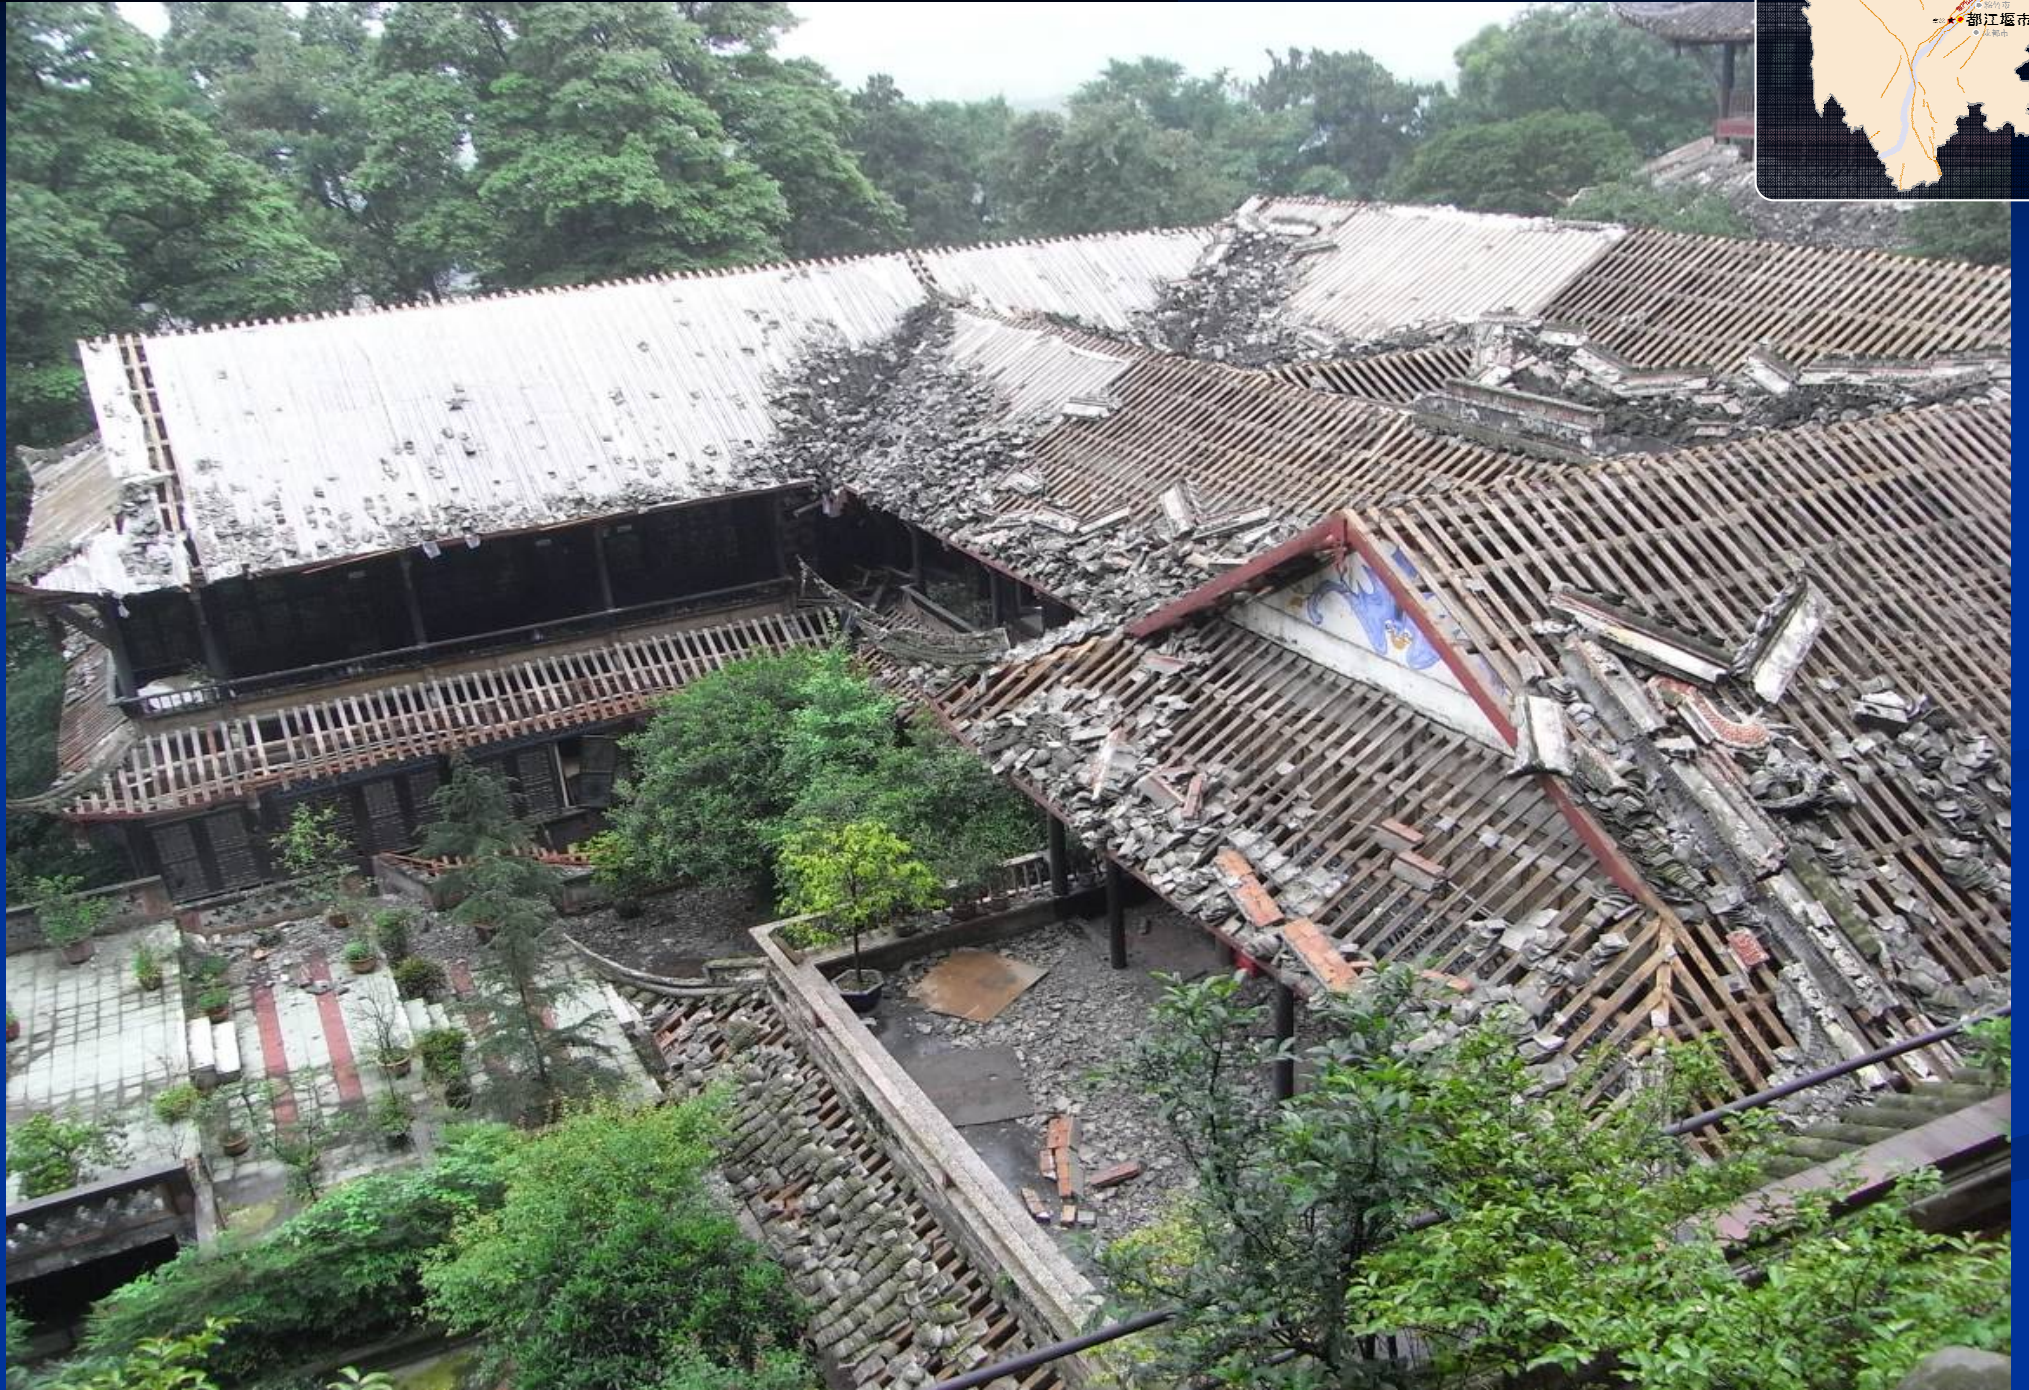
瓦がとまっておらず落下・大破
