2008年5月12日  
中国・四川省地震 被害概要

東京大学生産技術研究所  
中埜良昭

5学会四川大地震  
復旧技術支援連絡会議 先遣隊  
(5月28日～6月1日)

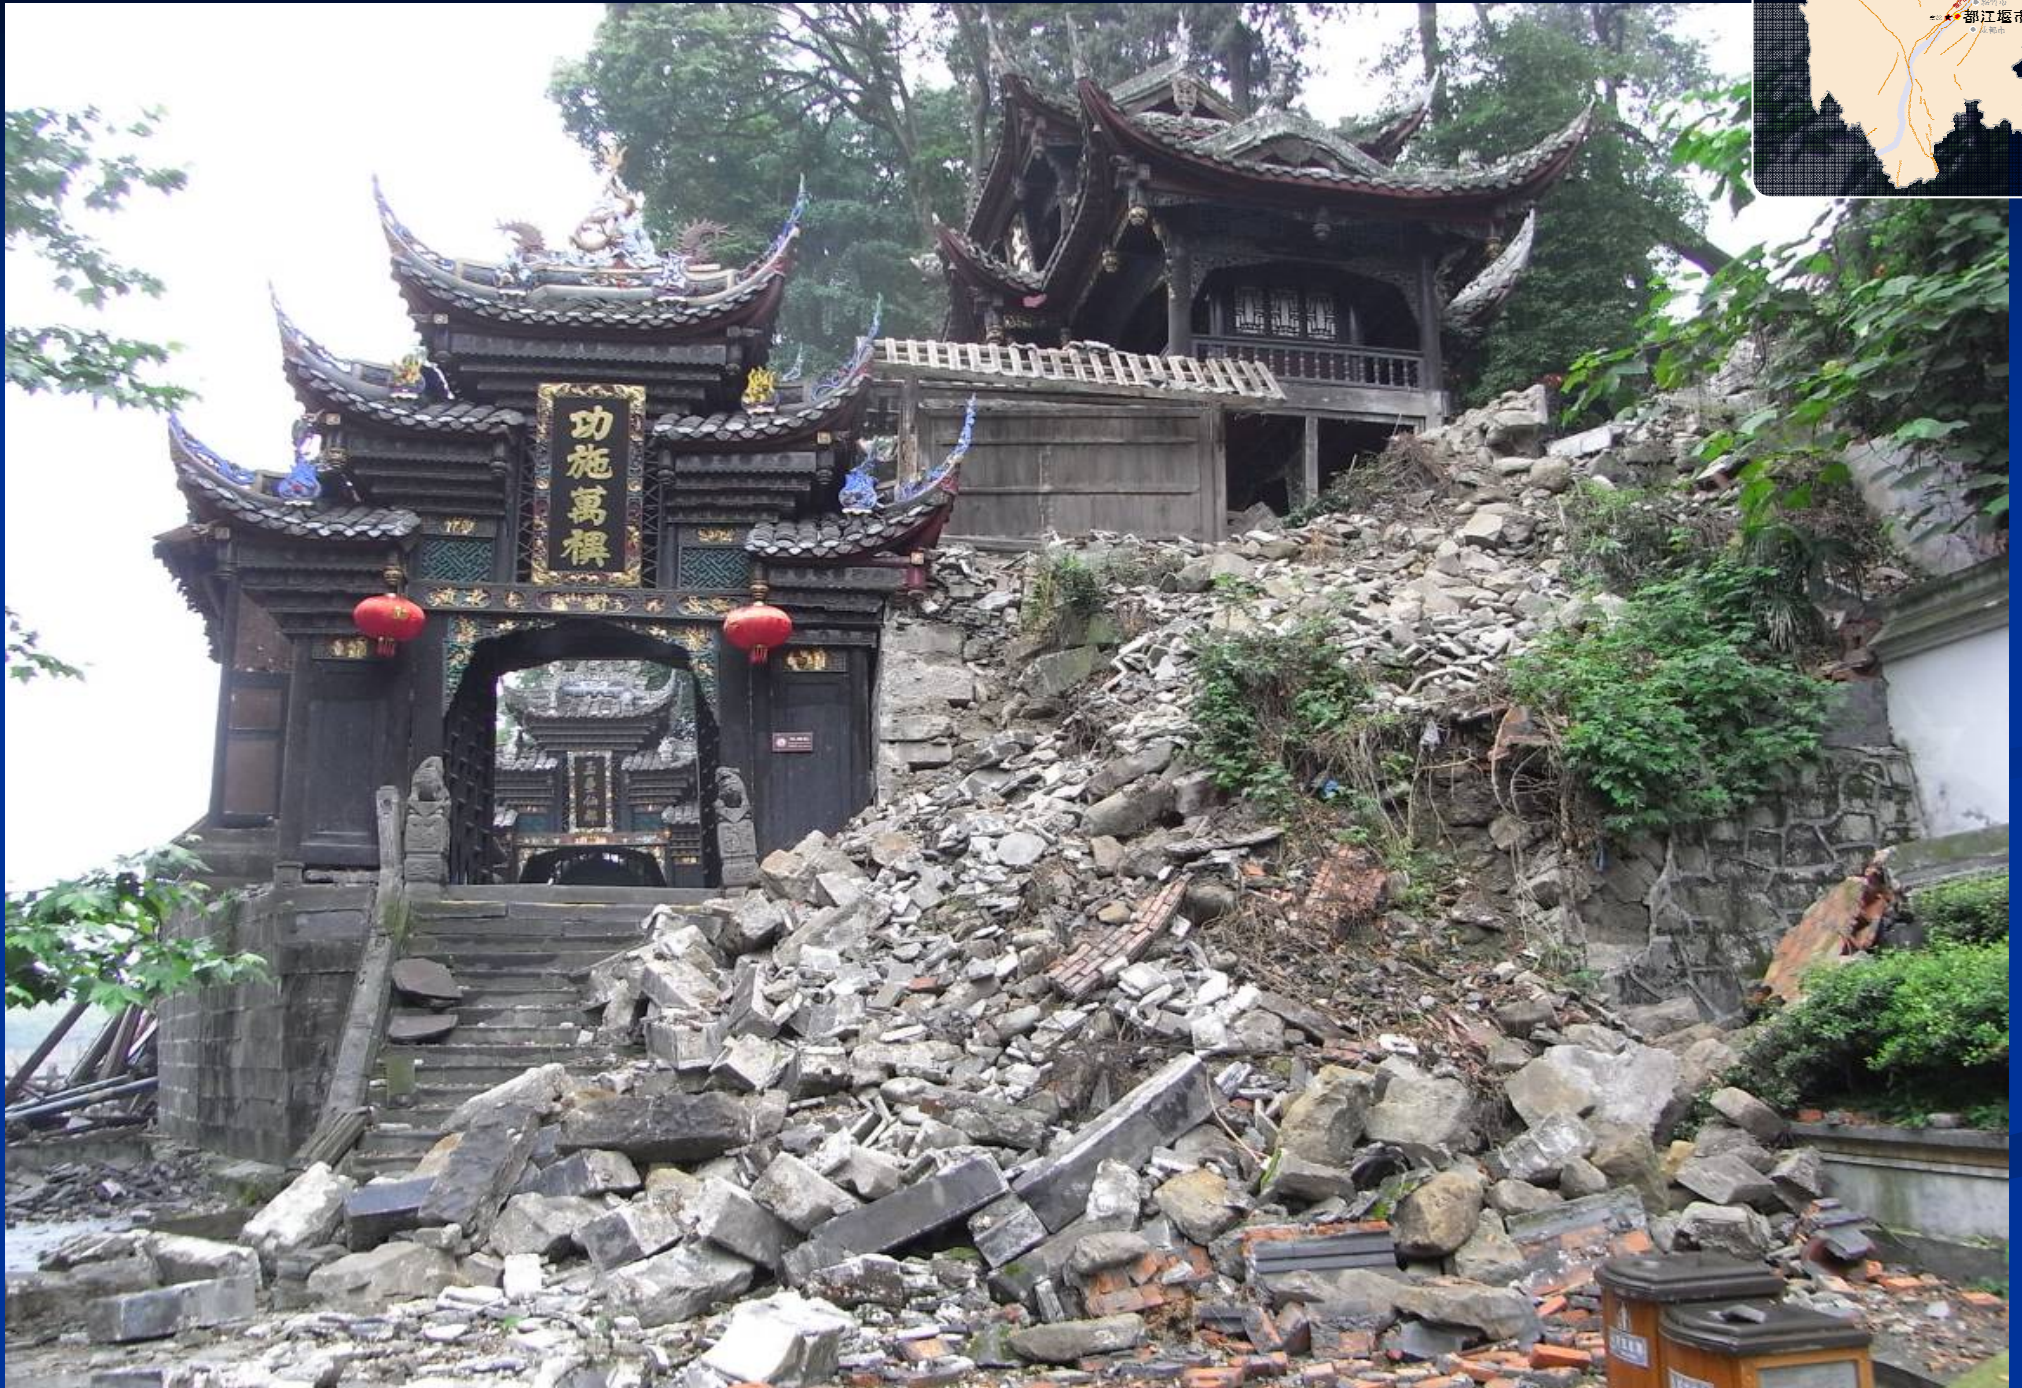
川辺から見られた被害事例

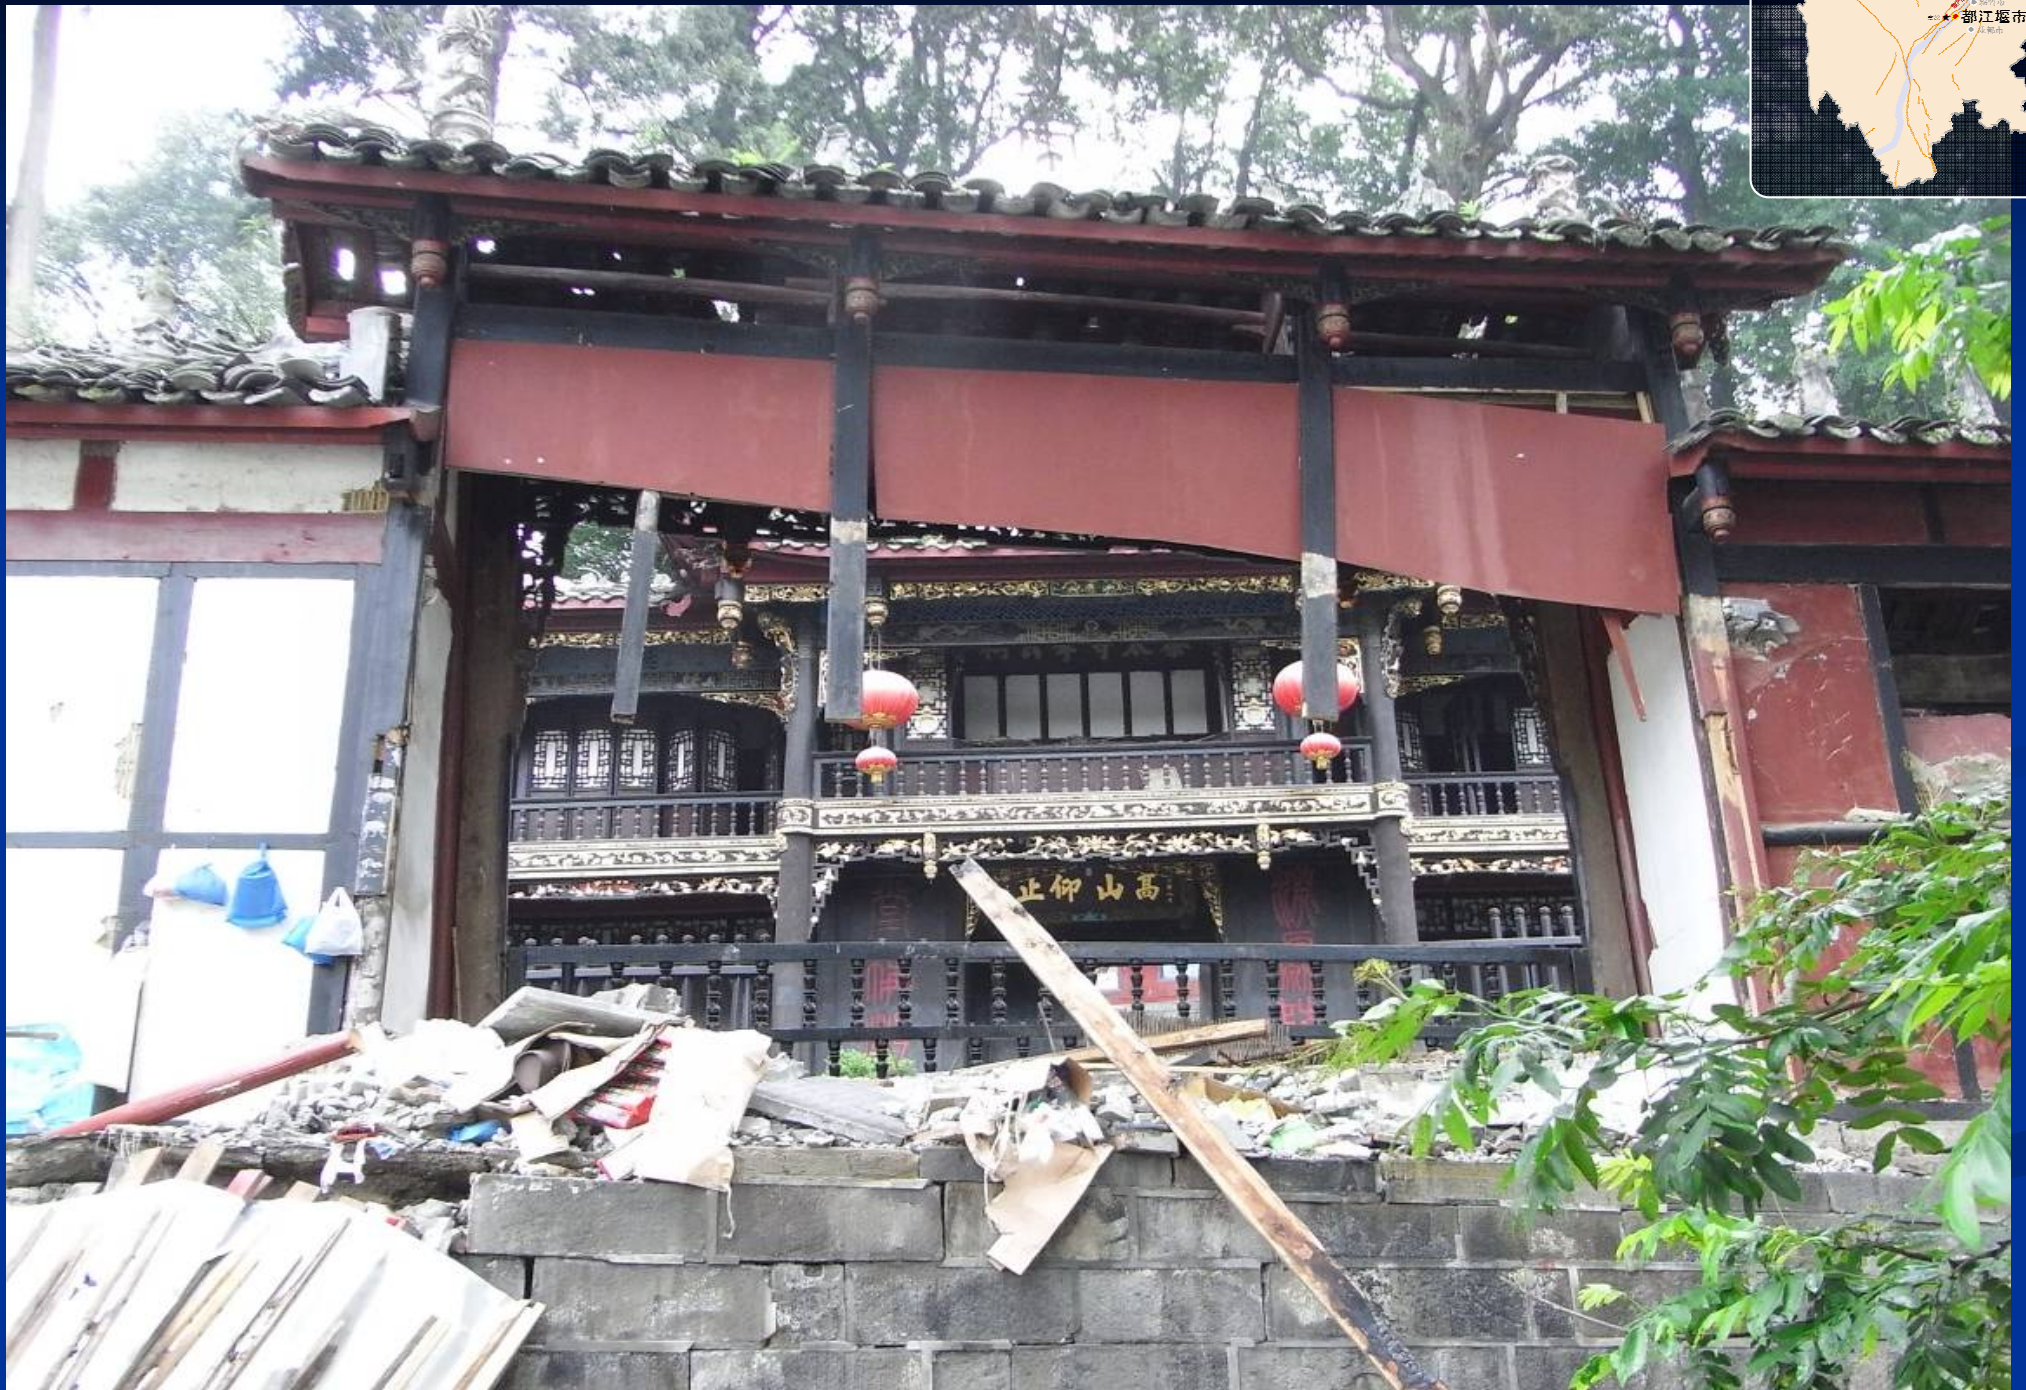
川辺から見られた被害事例

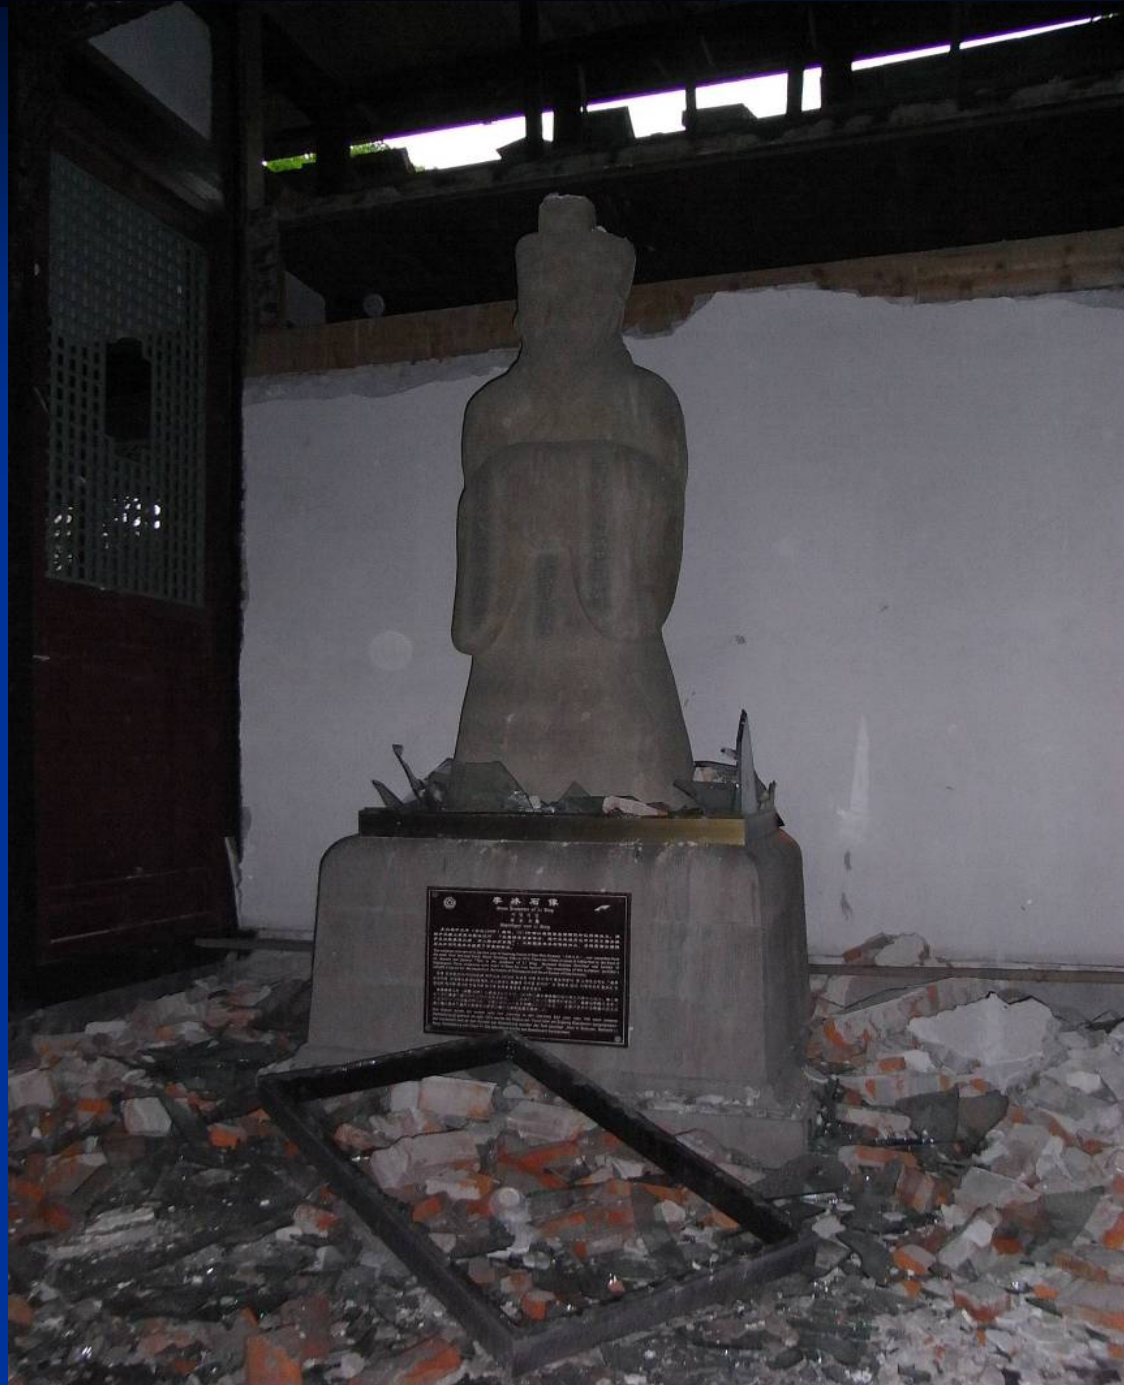
伏龍觀の石像のケースが割れる被害

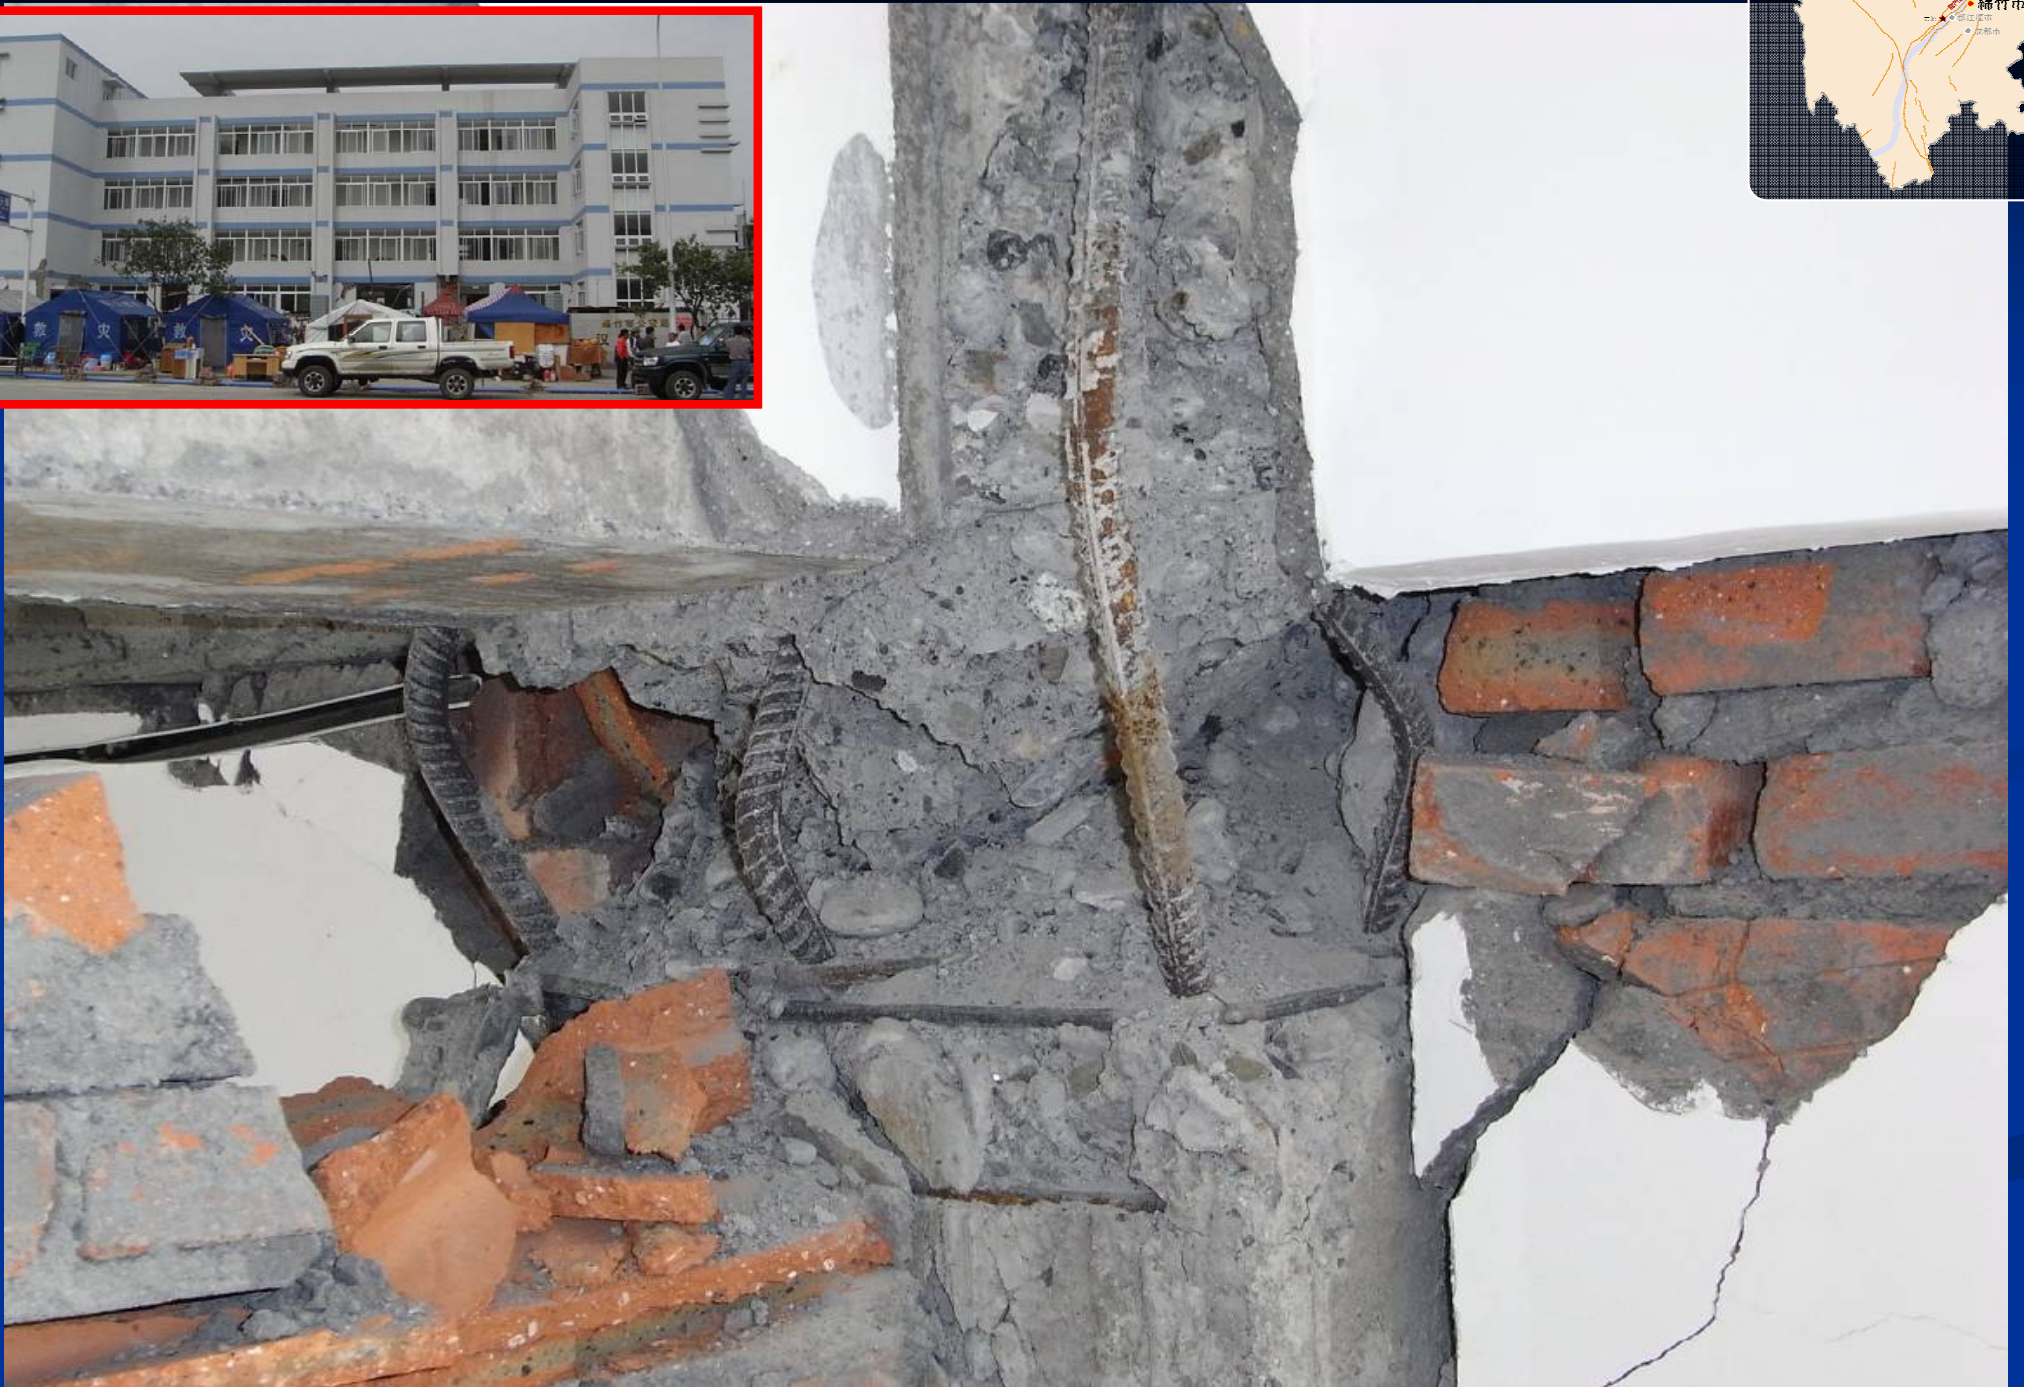
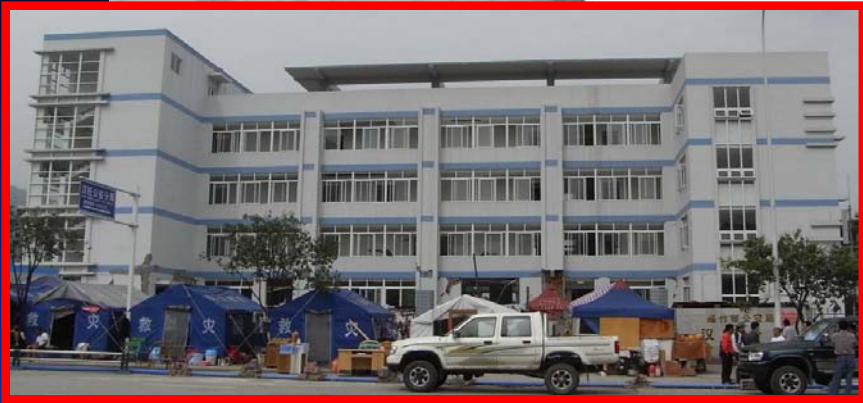
綿竹市公安局・漢旺分局／接合部にフープ筋は見られない

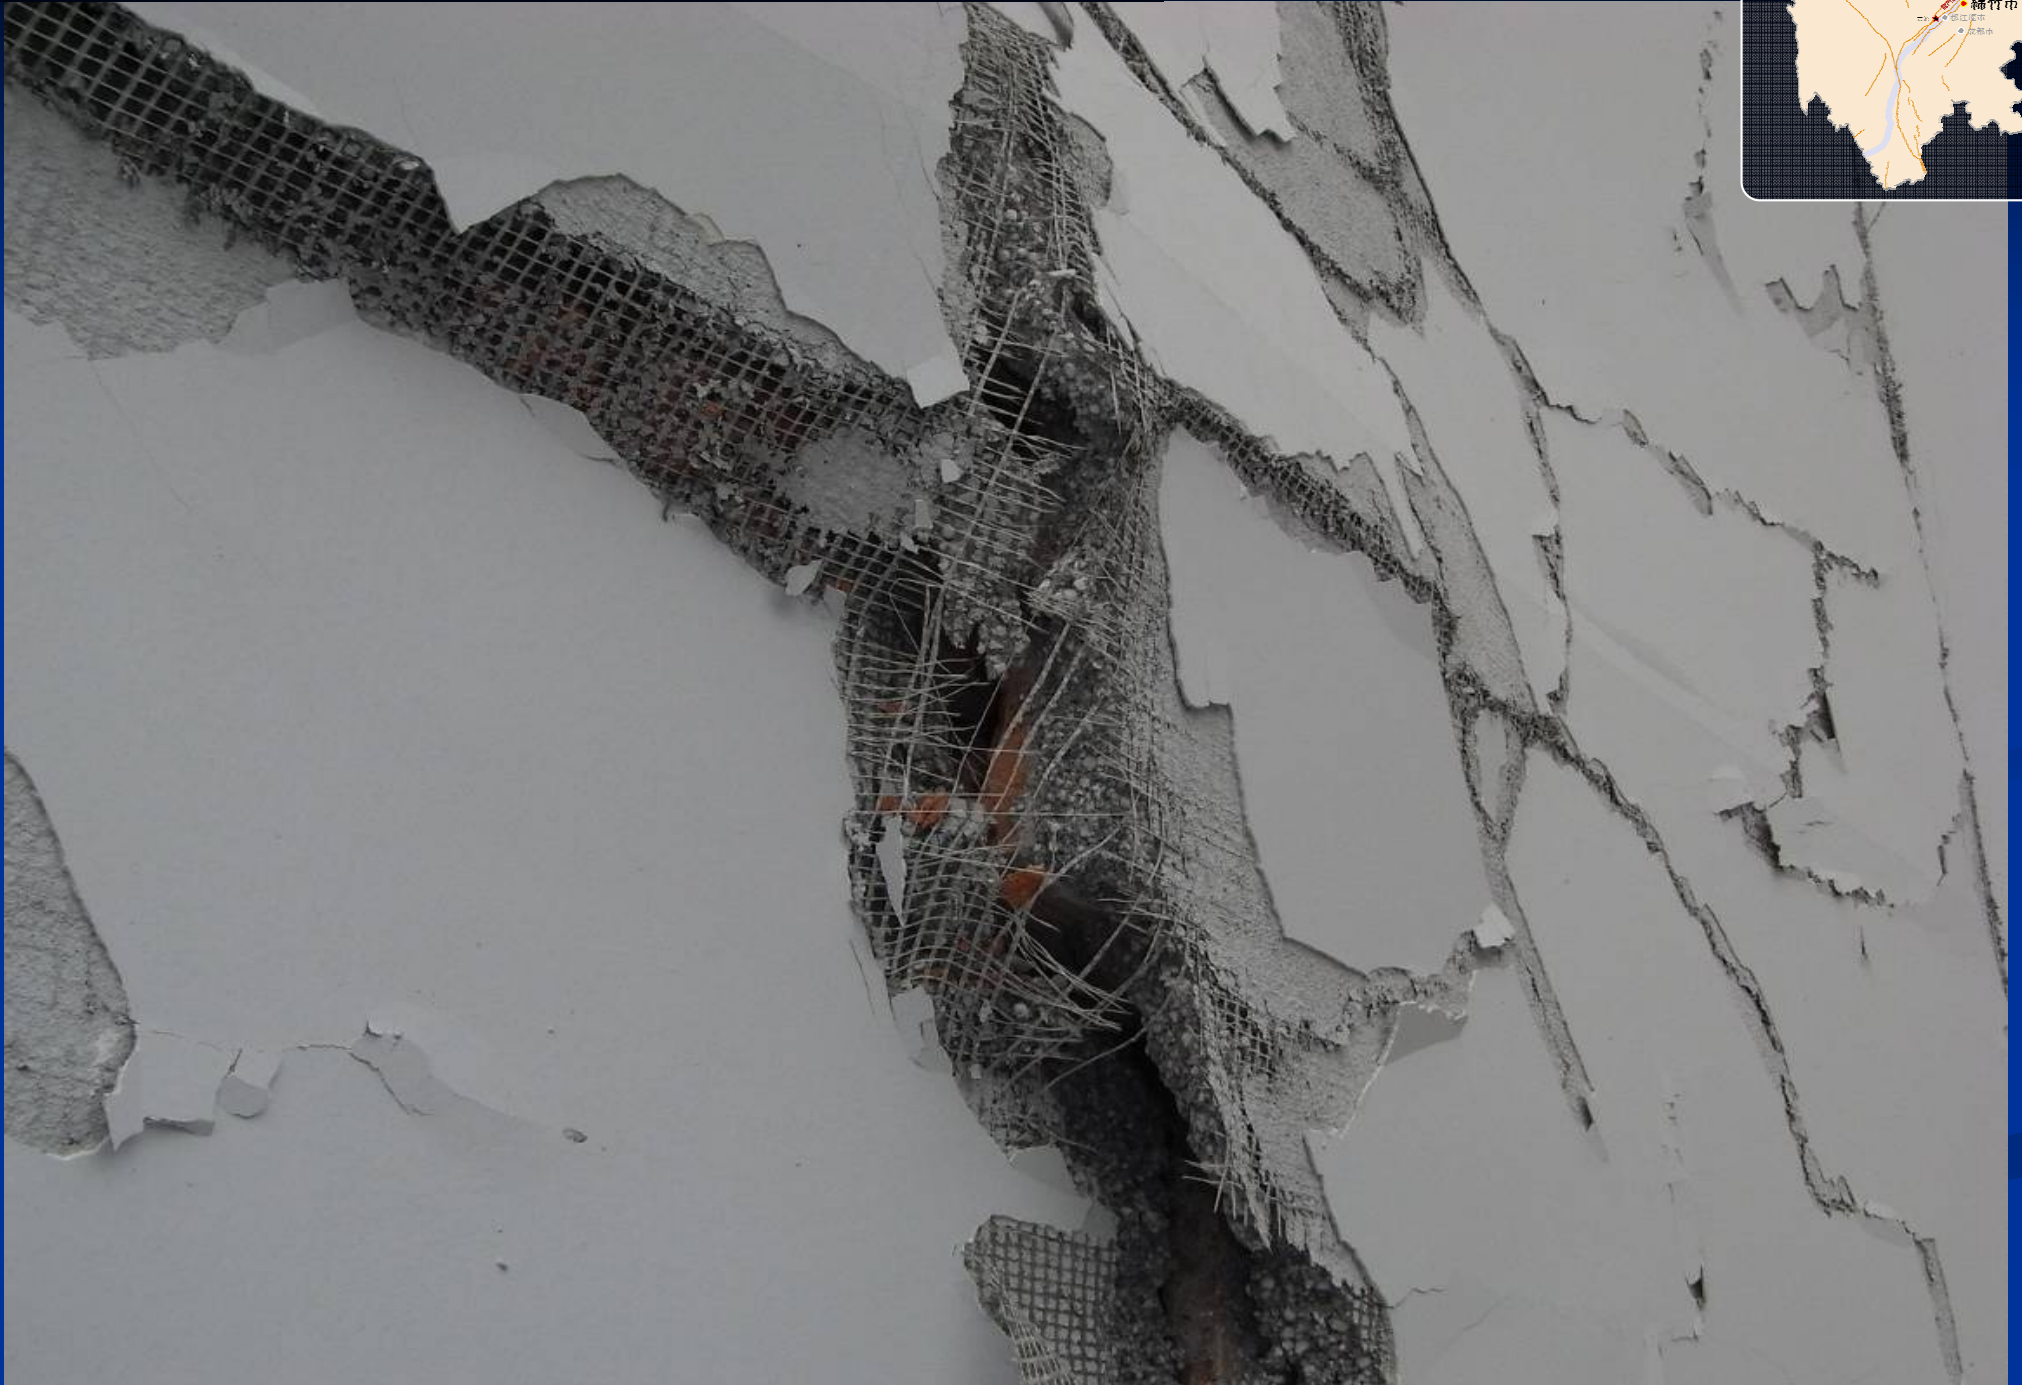
綿竹市公安局・漢旺分局／メッシュ入りの仕上げ材により，壁の面外転倒回避

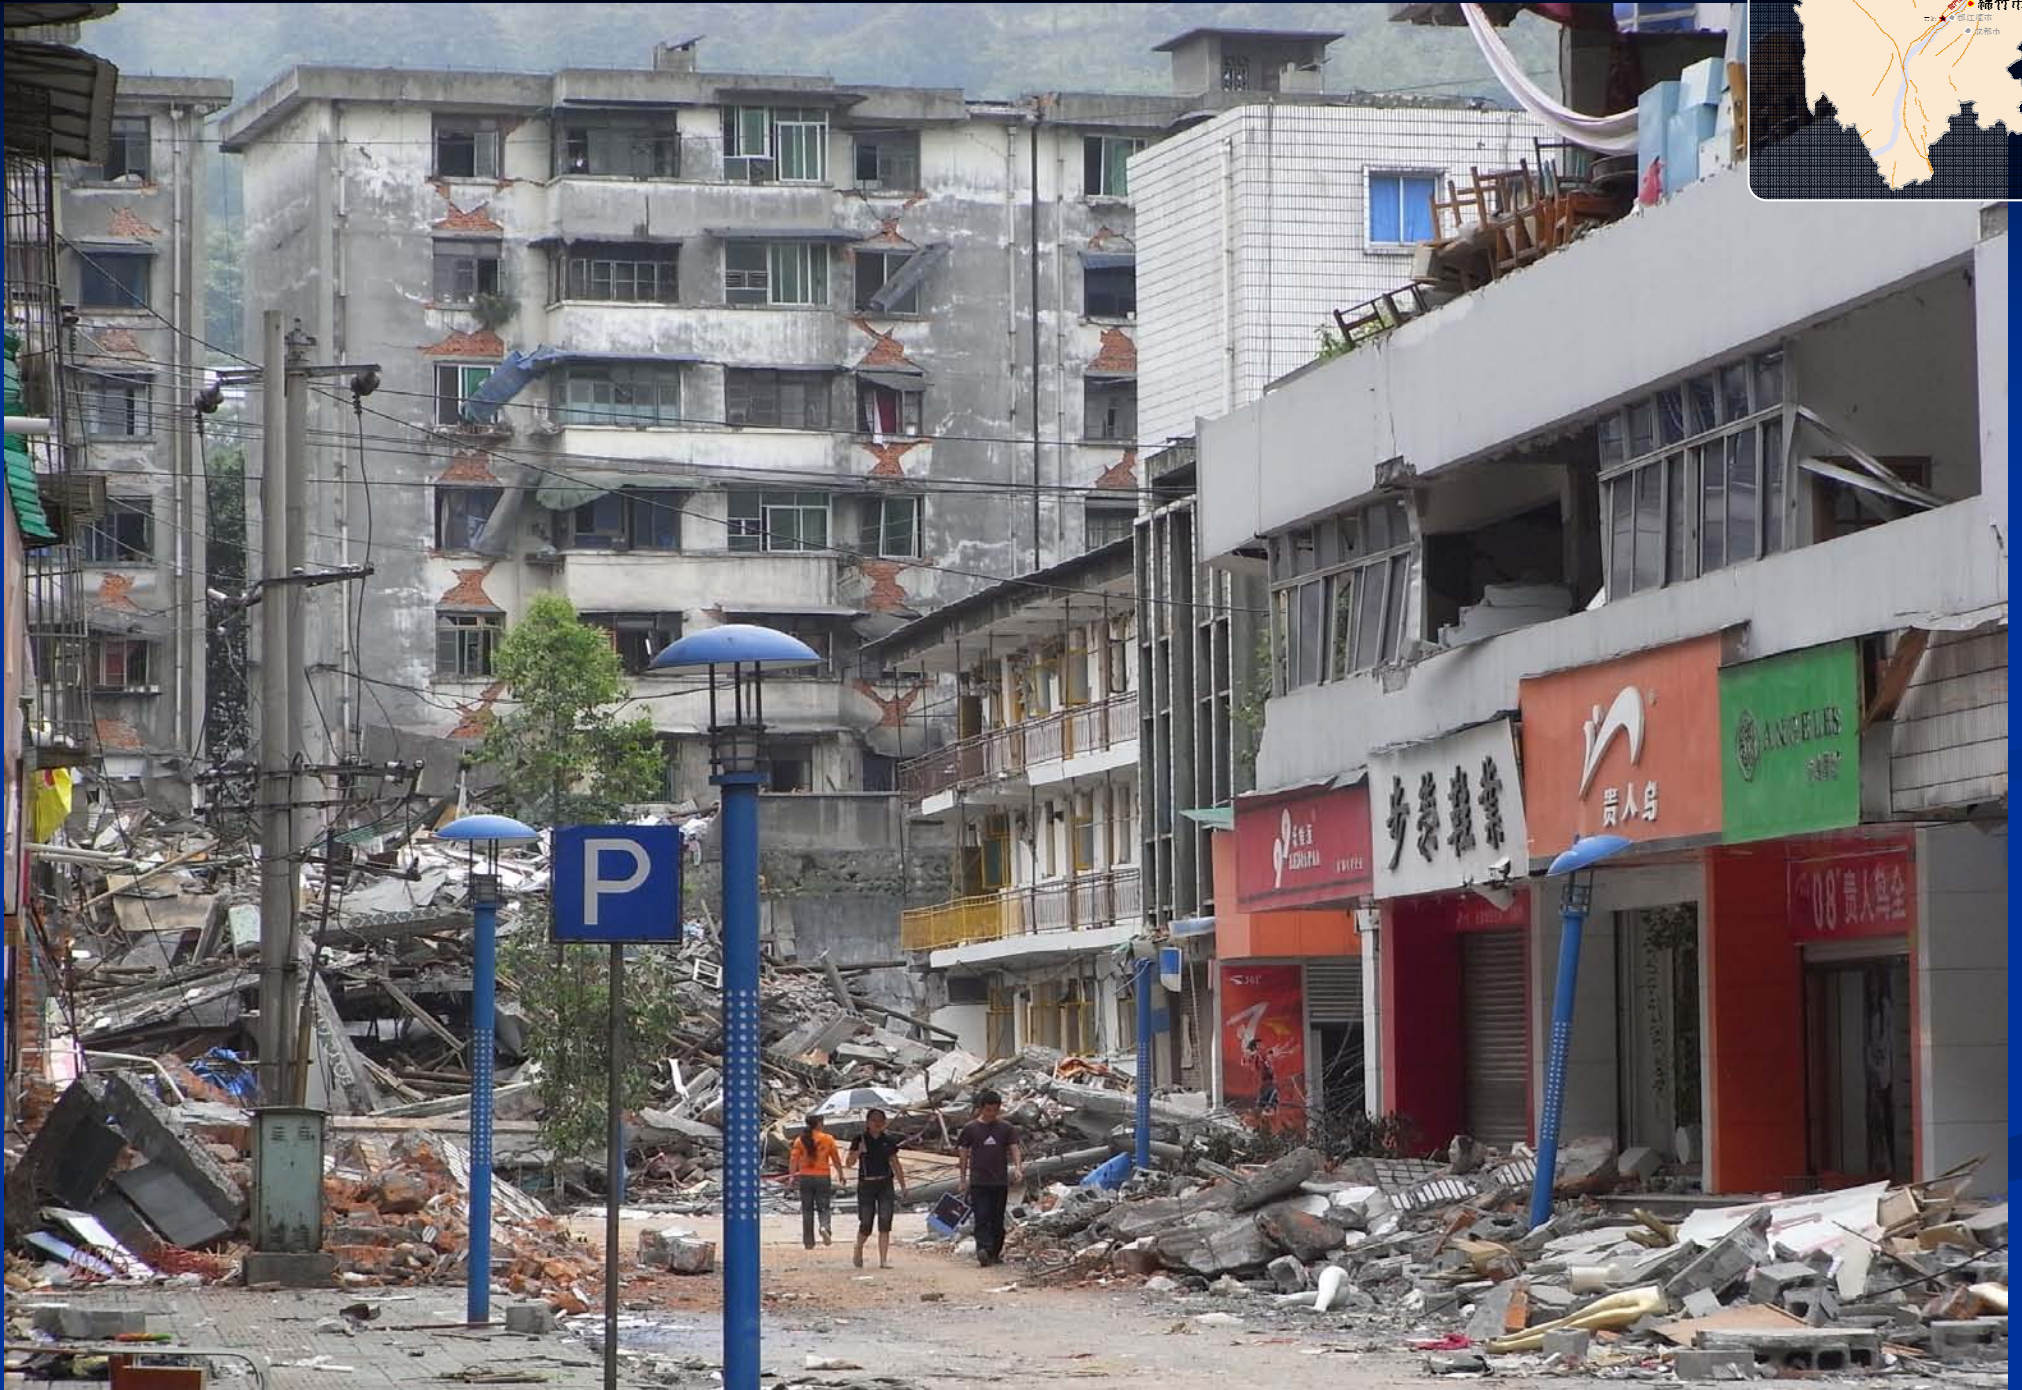
綿竹市・漢旺／壊滅状態の中心街の様子

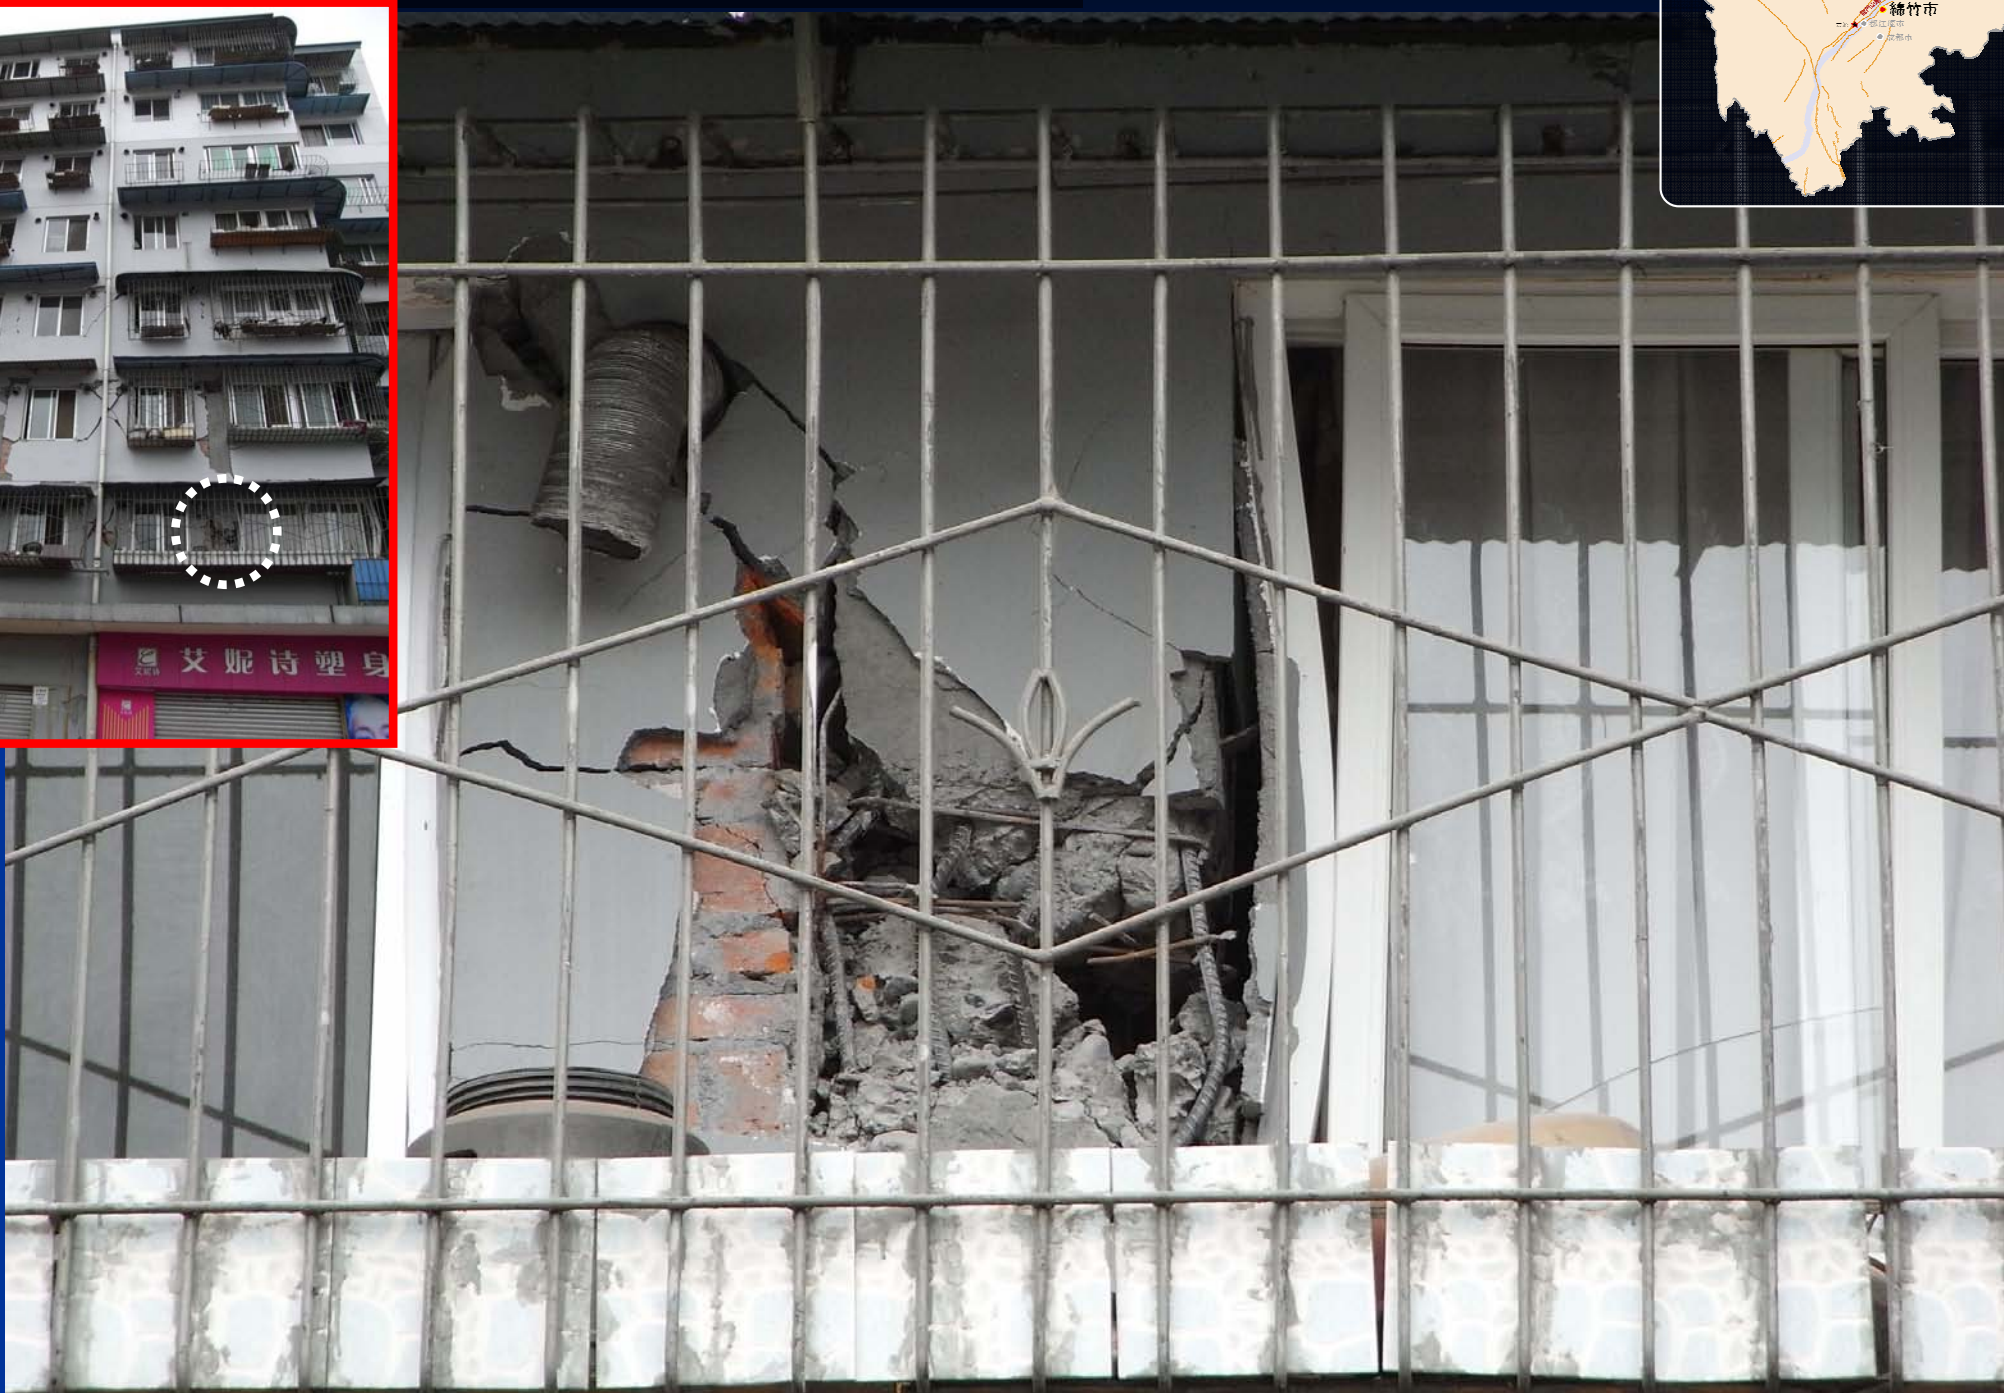
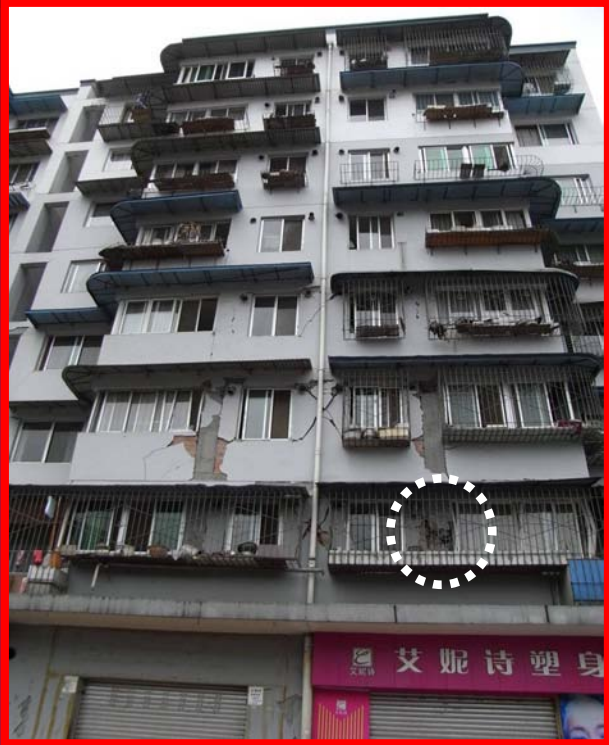
漢旺の建物B／柱のせん断破壊

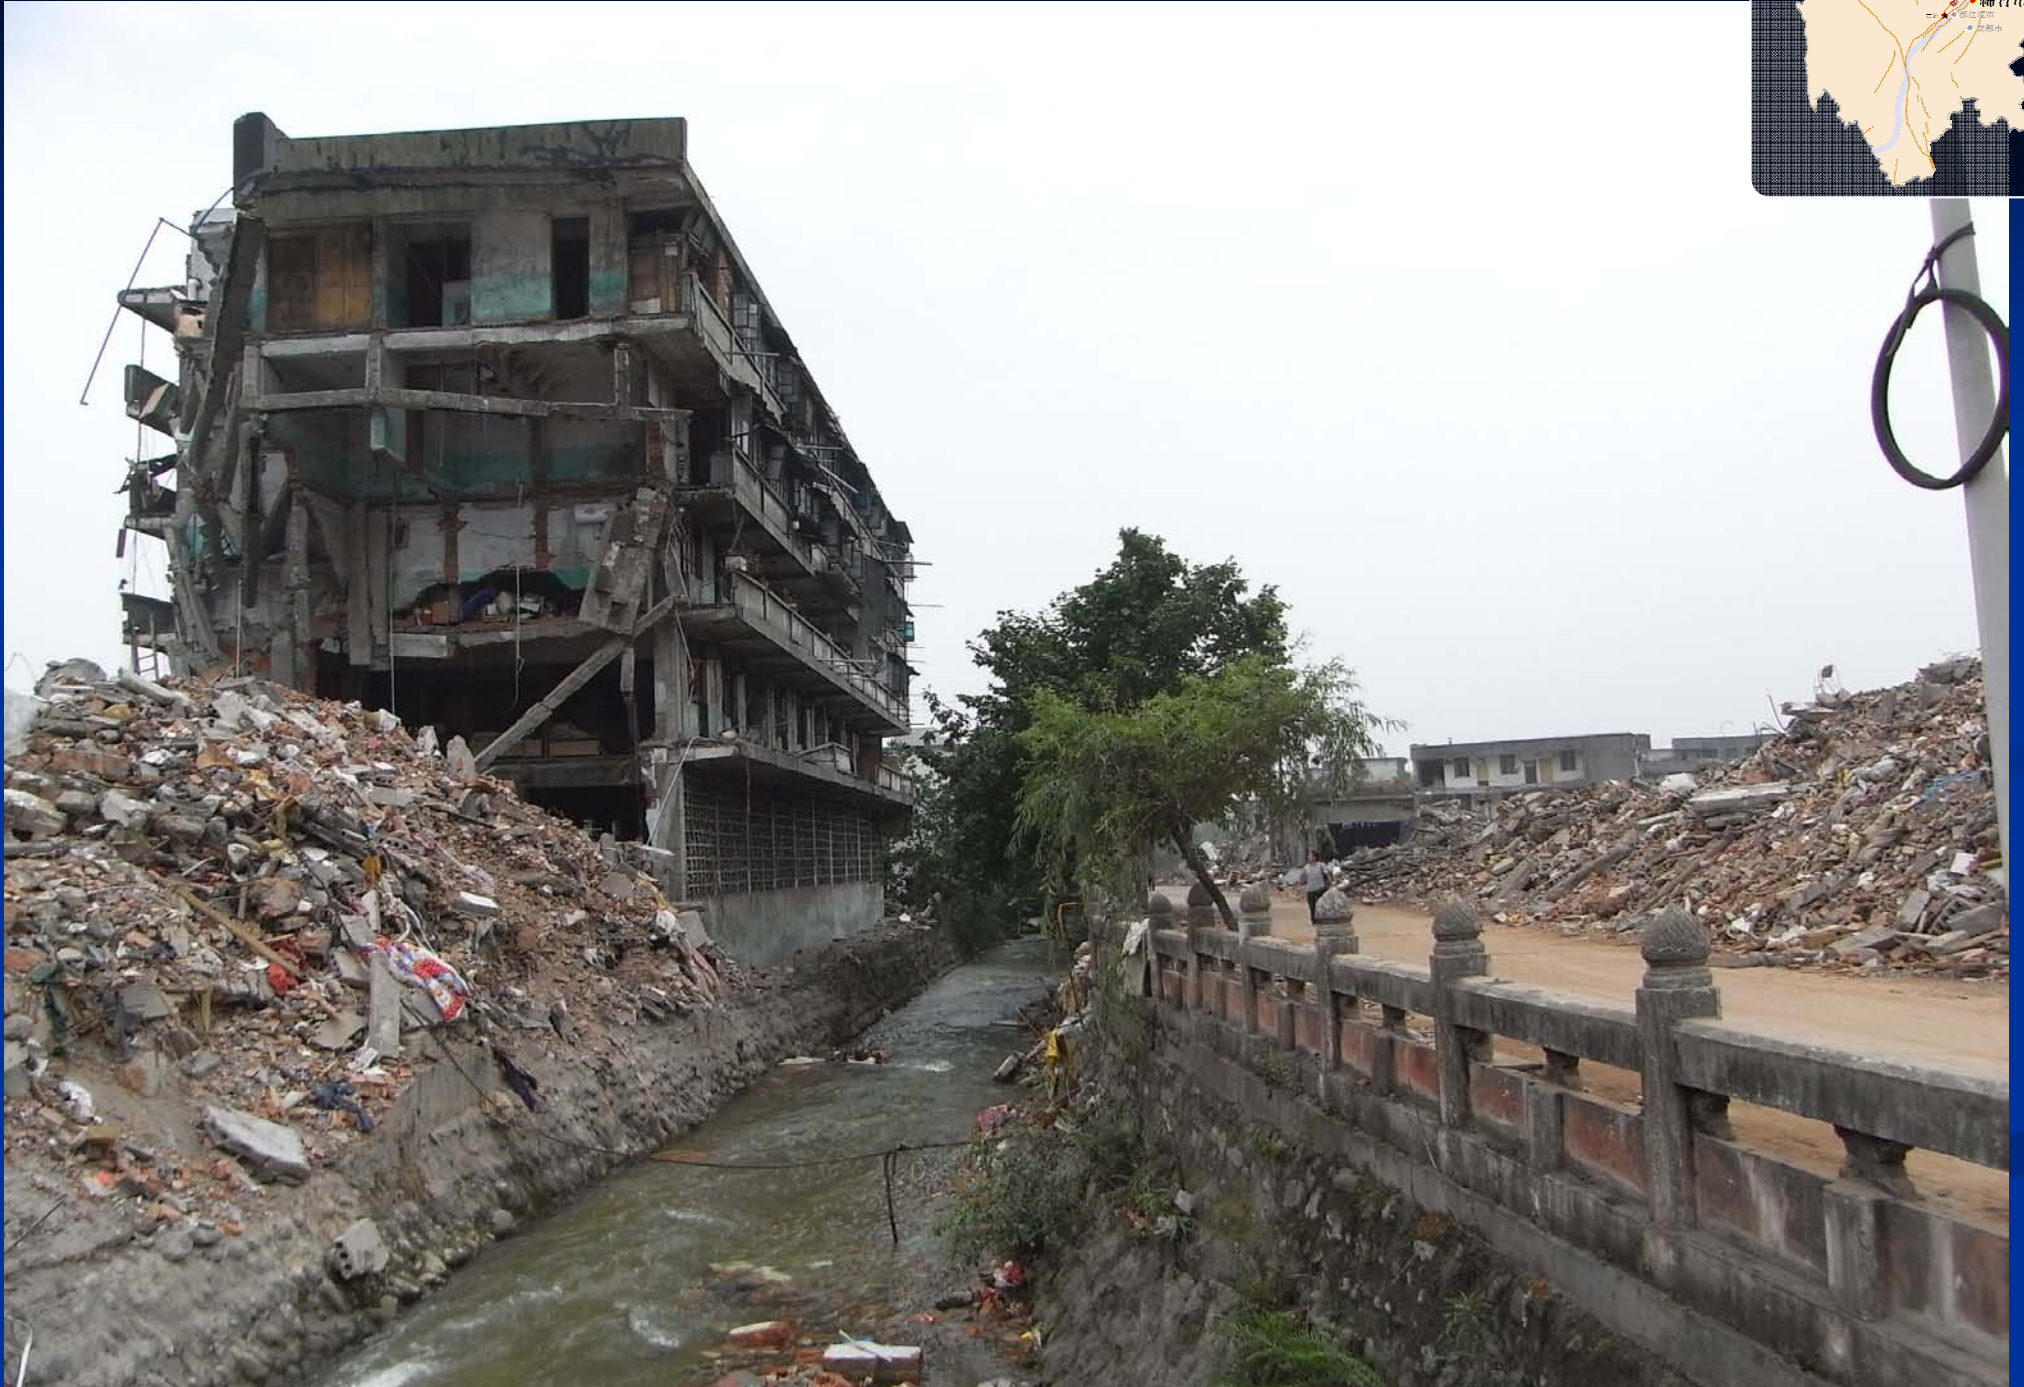
綿竹市・漢旺／大破した建物
