2008年5月12日  
中国・四川省地震 被害概要

東京大学生産技術研究所  
中埜良昭

5学会四川大地震  
復旧技術支援連絡会議 先遣隊  
(5月28日～6月1日)

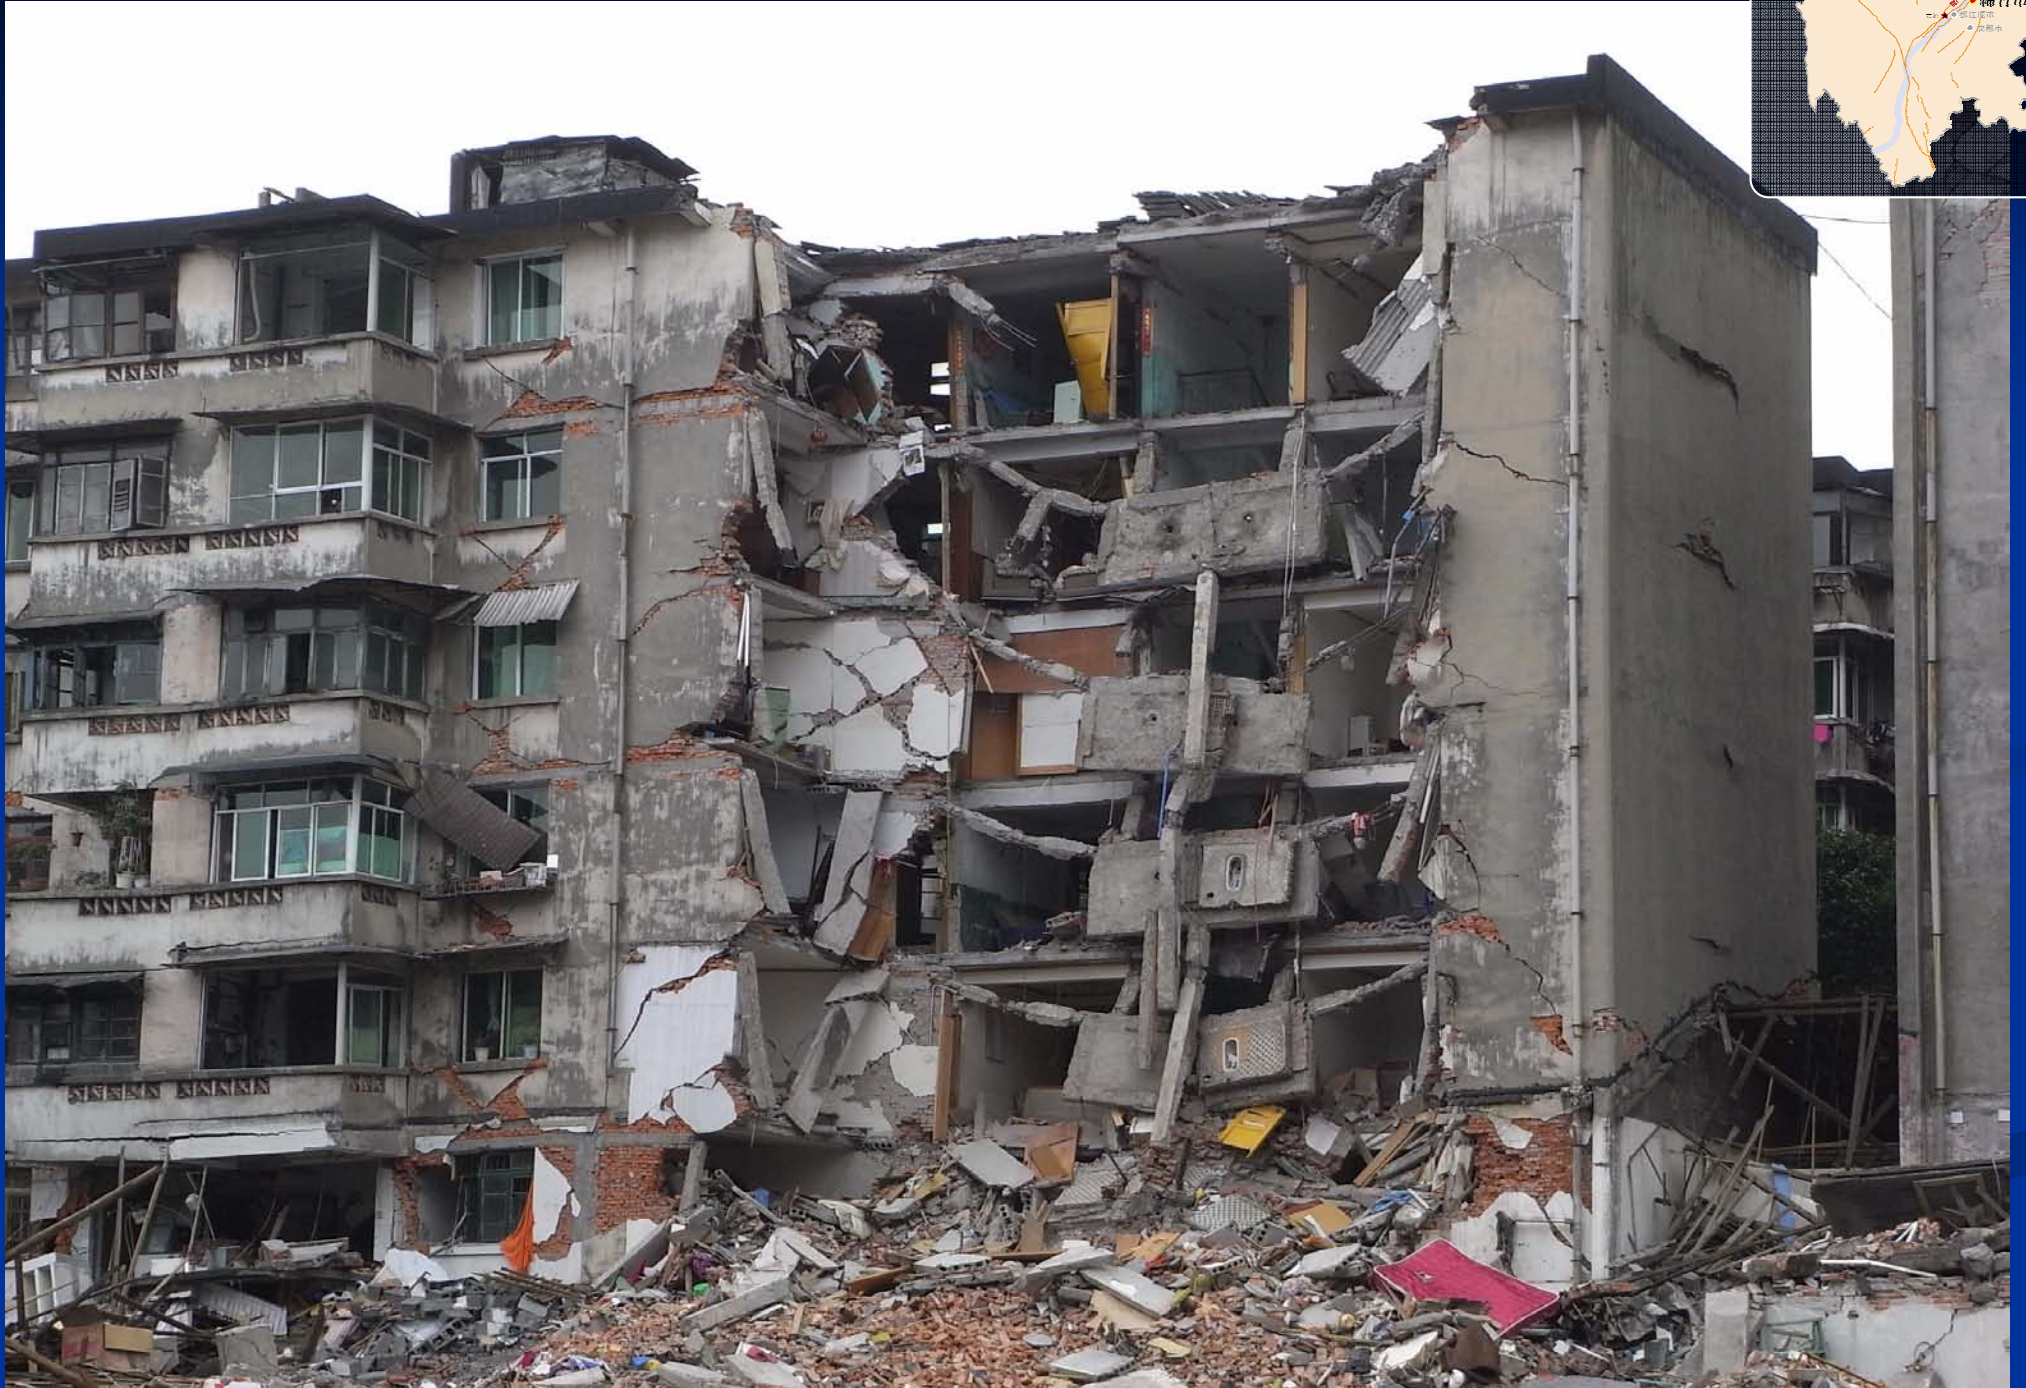
綿竹市・漢旺／倒壊寸前の集合住宅

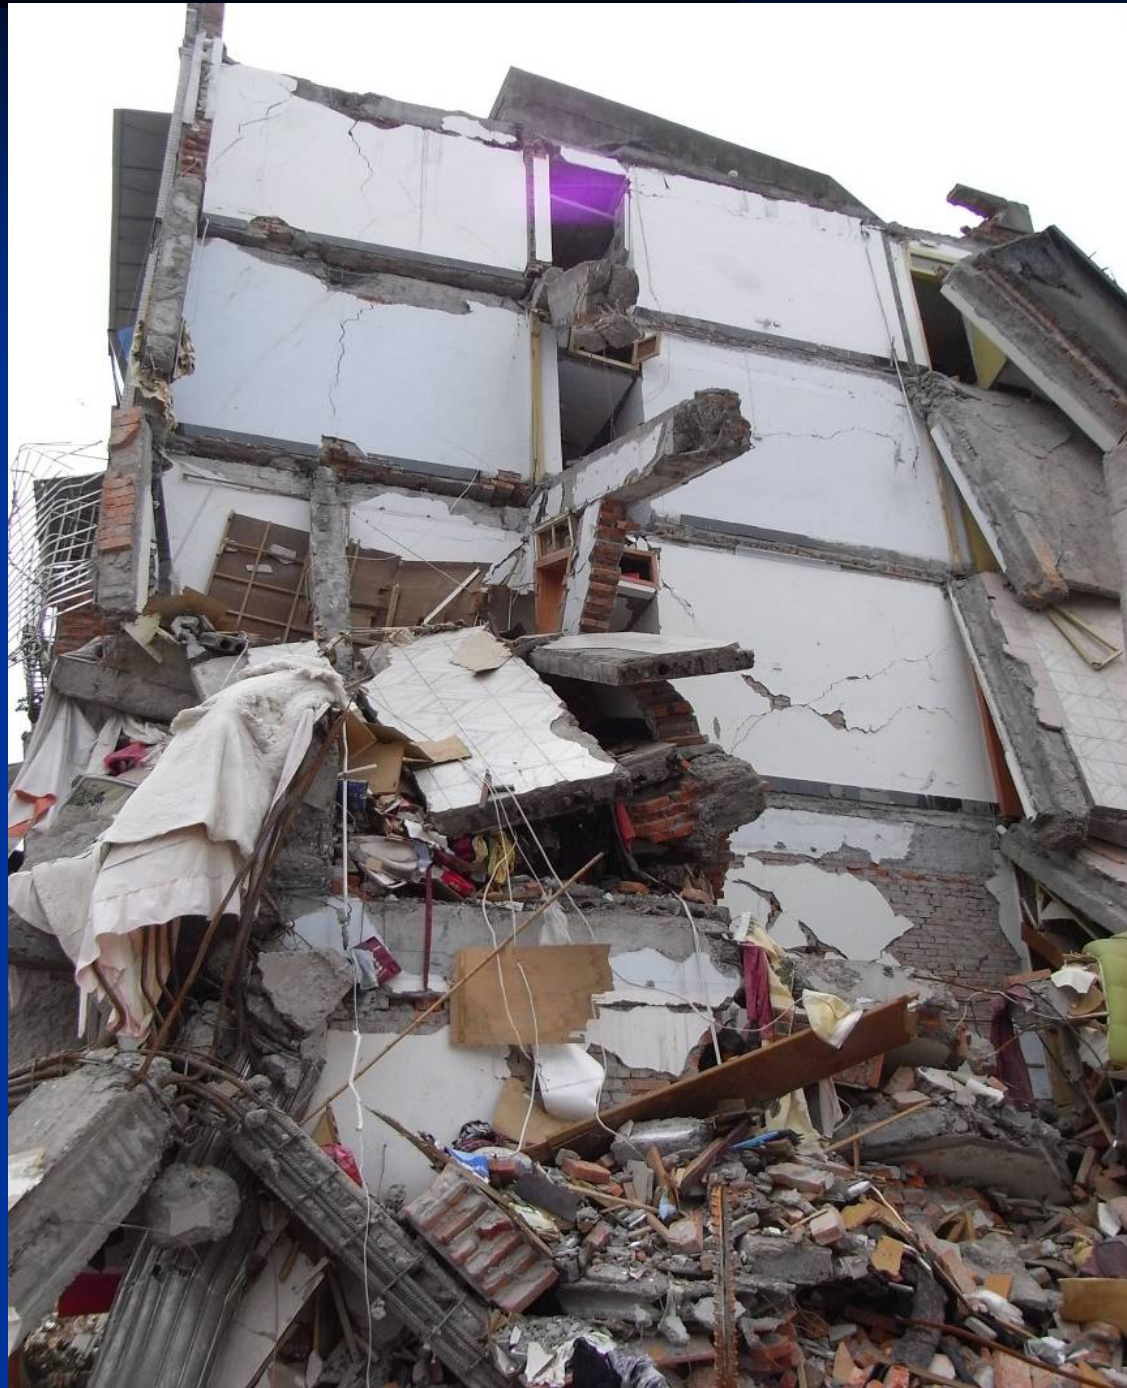
綿竹市・漢旺／接合箇所破壊・ばらばらになった建物

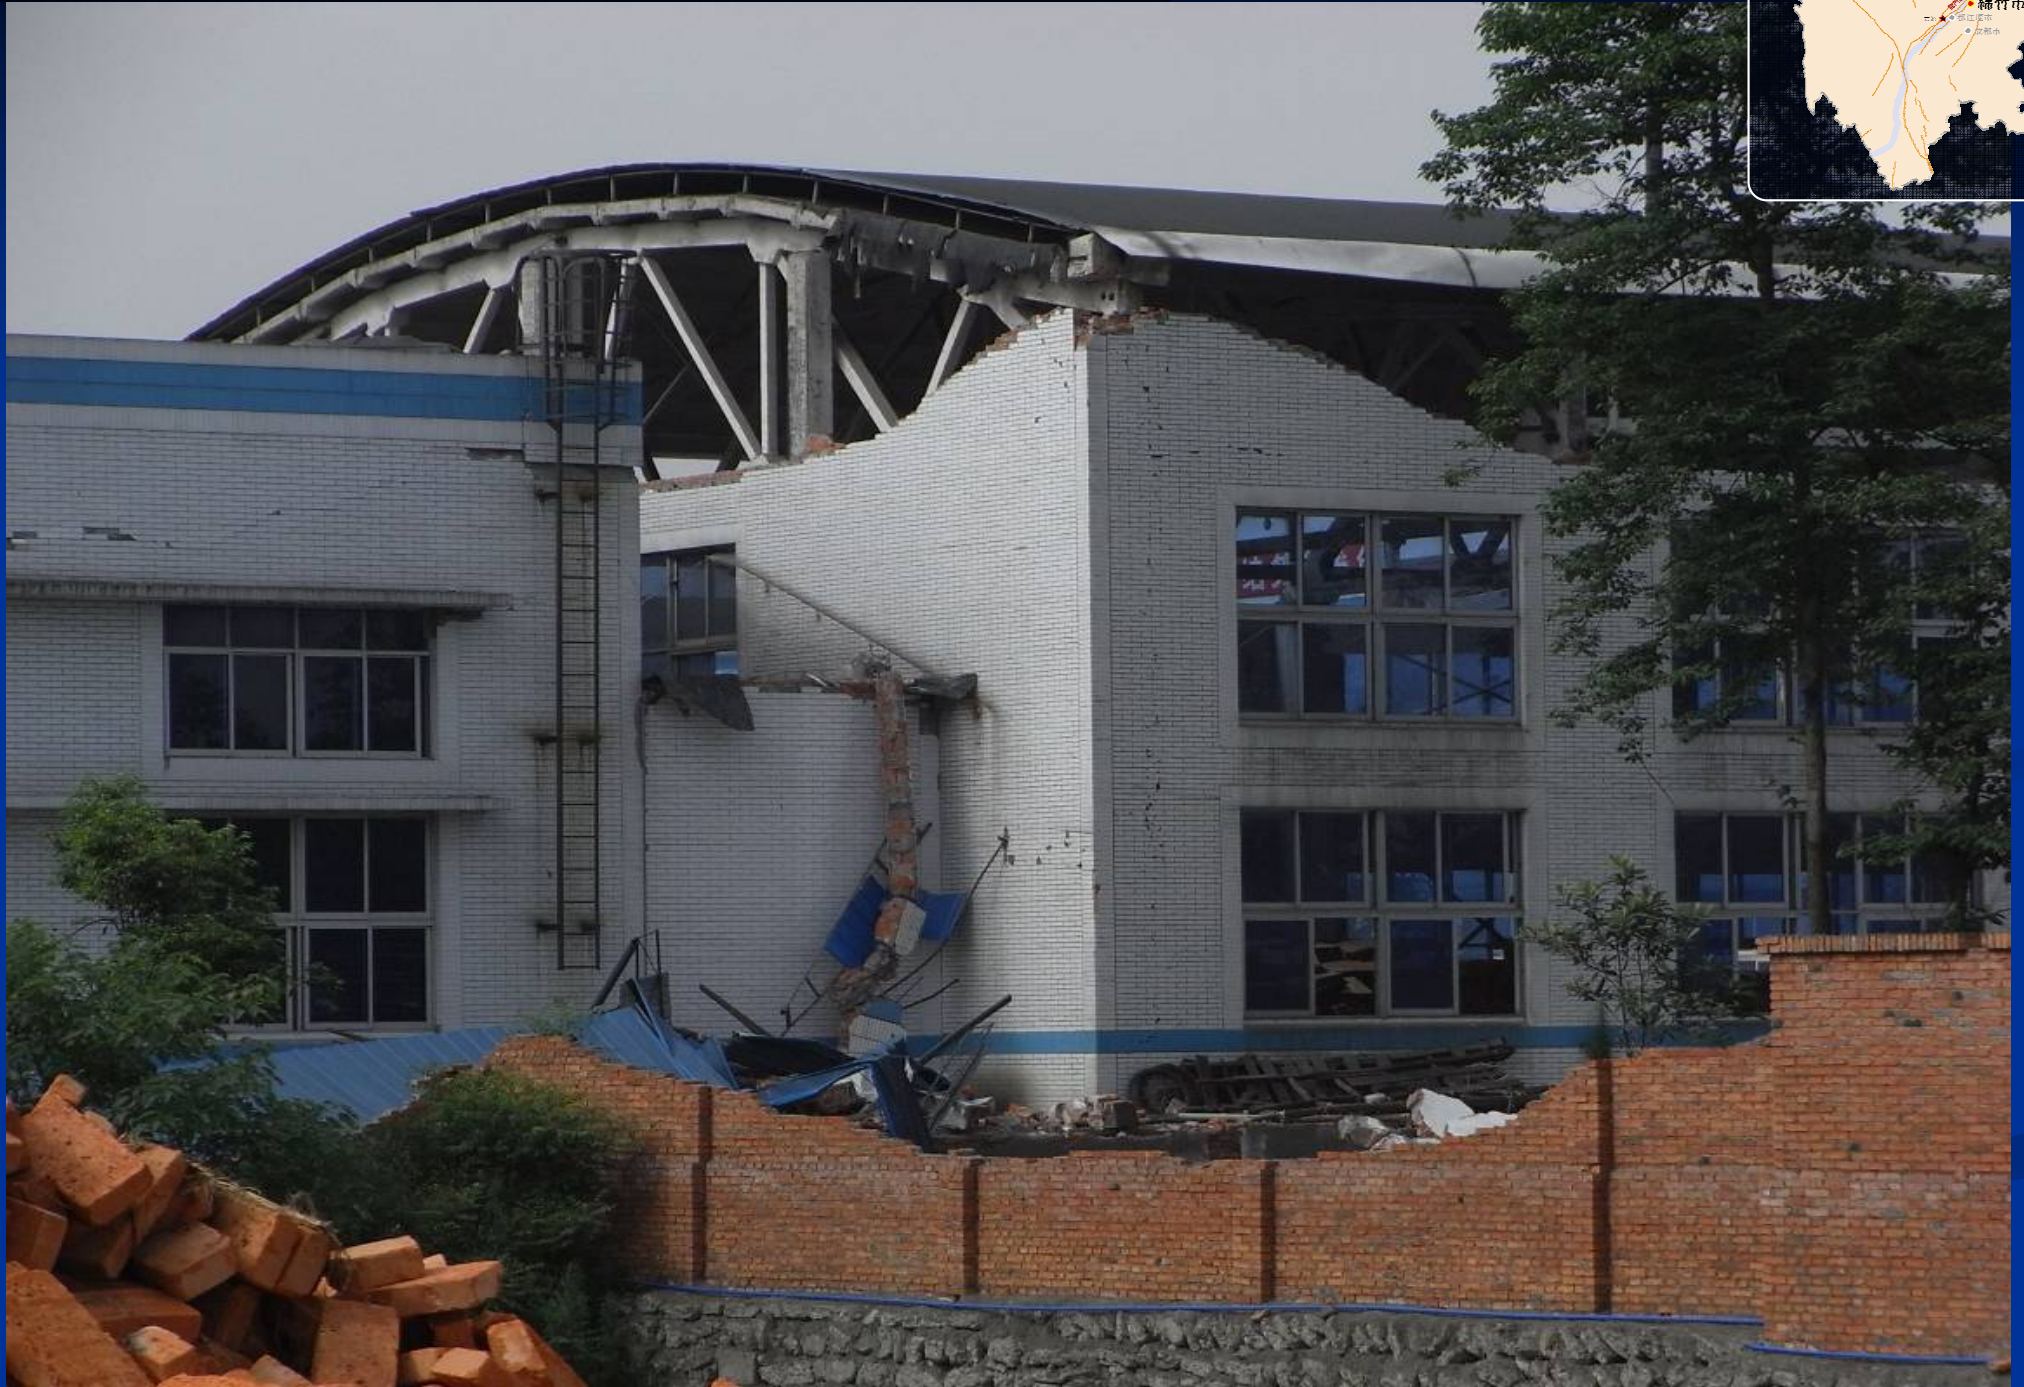
綿竹市・漢旺／工場の被害(レンガ壁が面外に崩落)

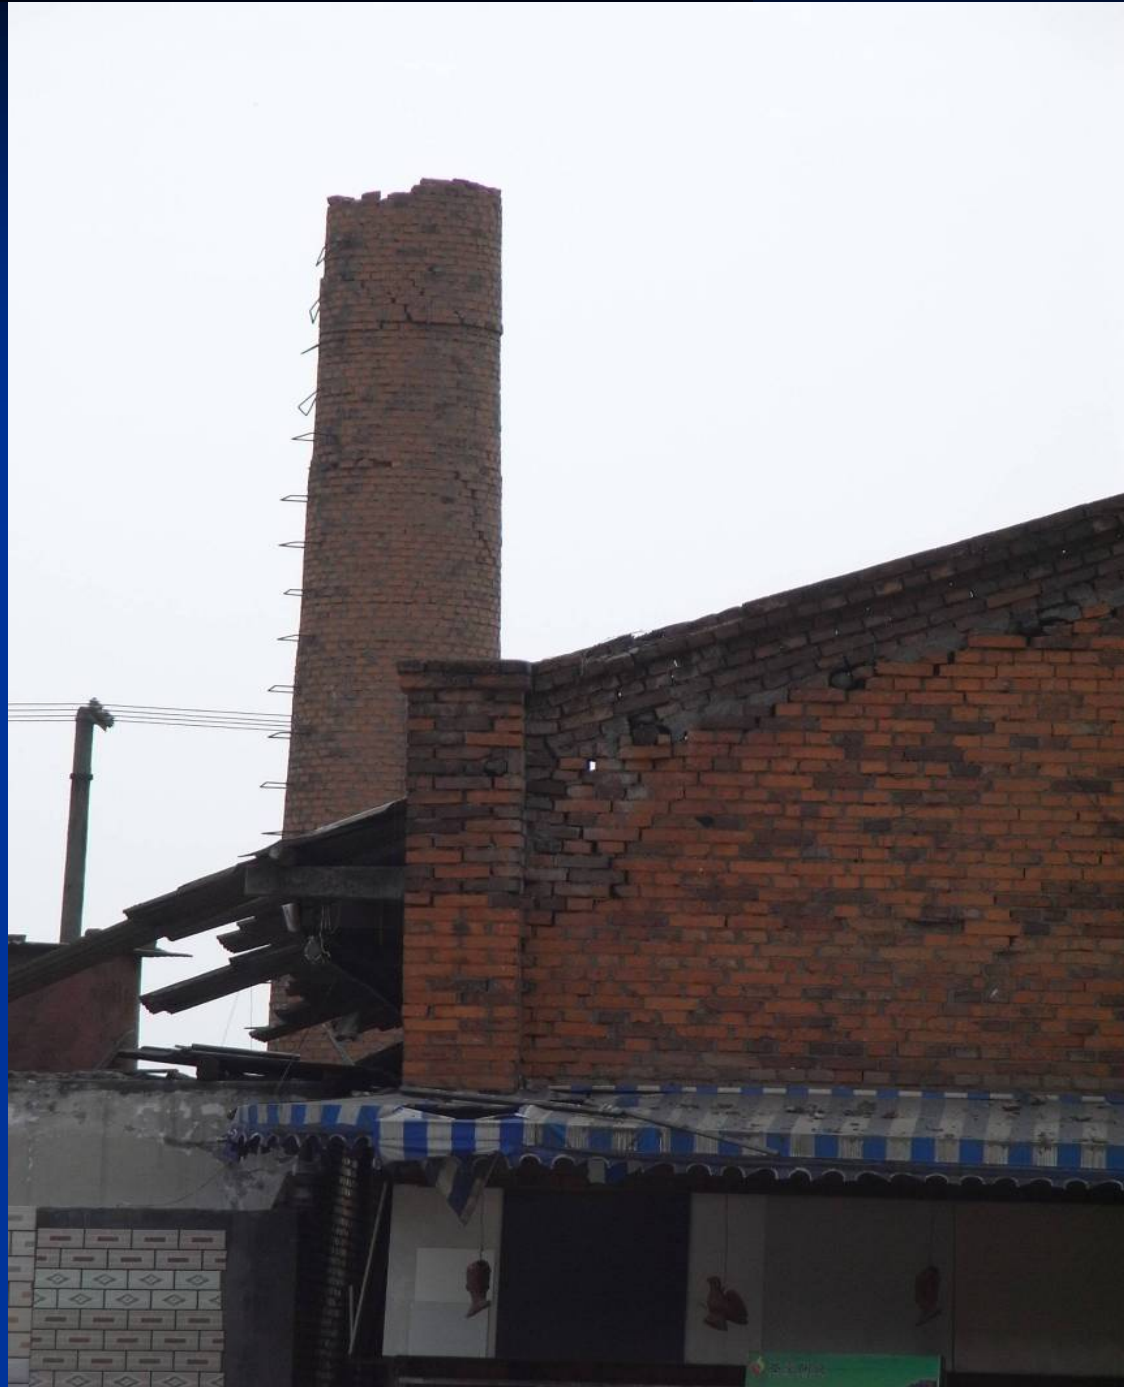
綿竹市・漢旺／レンガ造煙突の折れた事例(そこそこ揺れていると思われる)

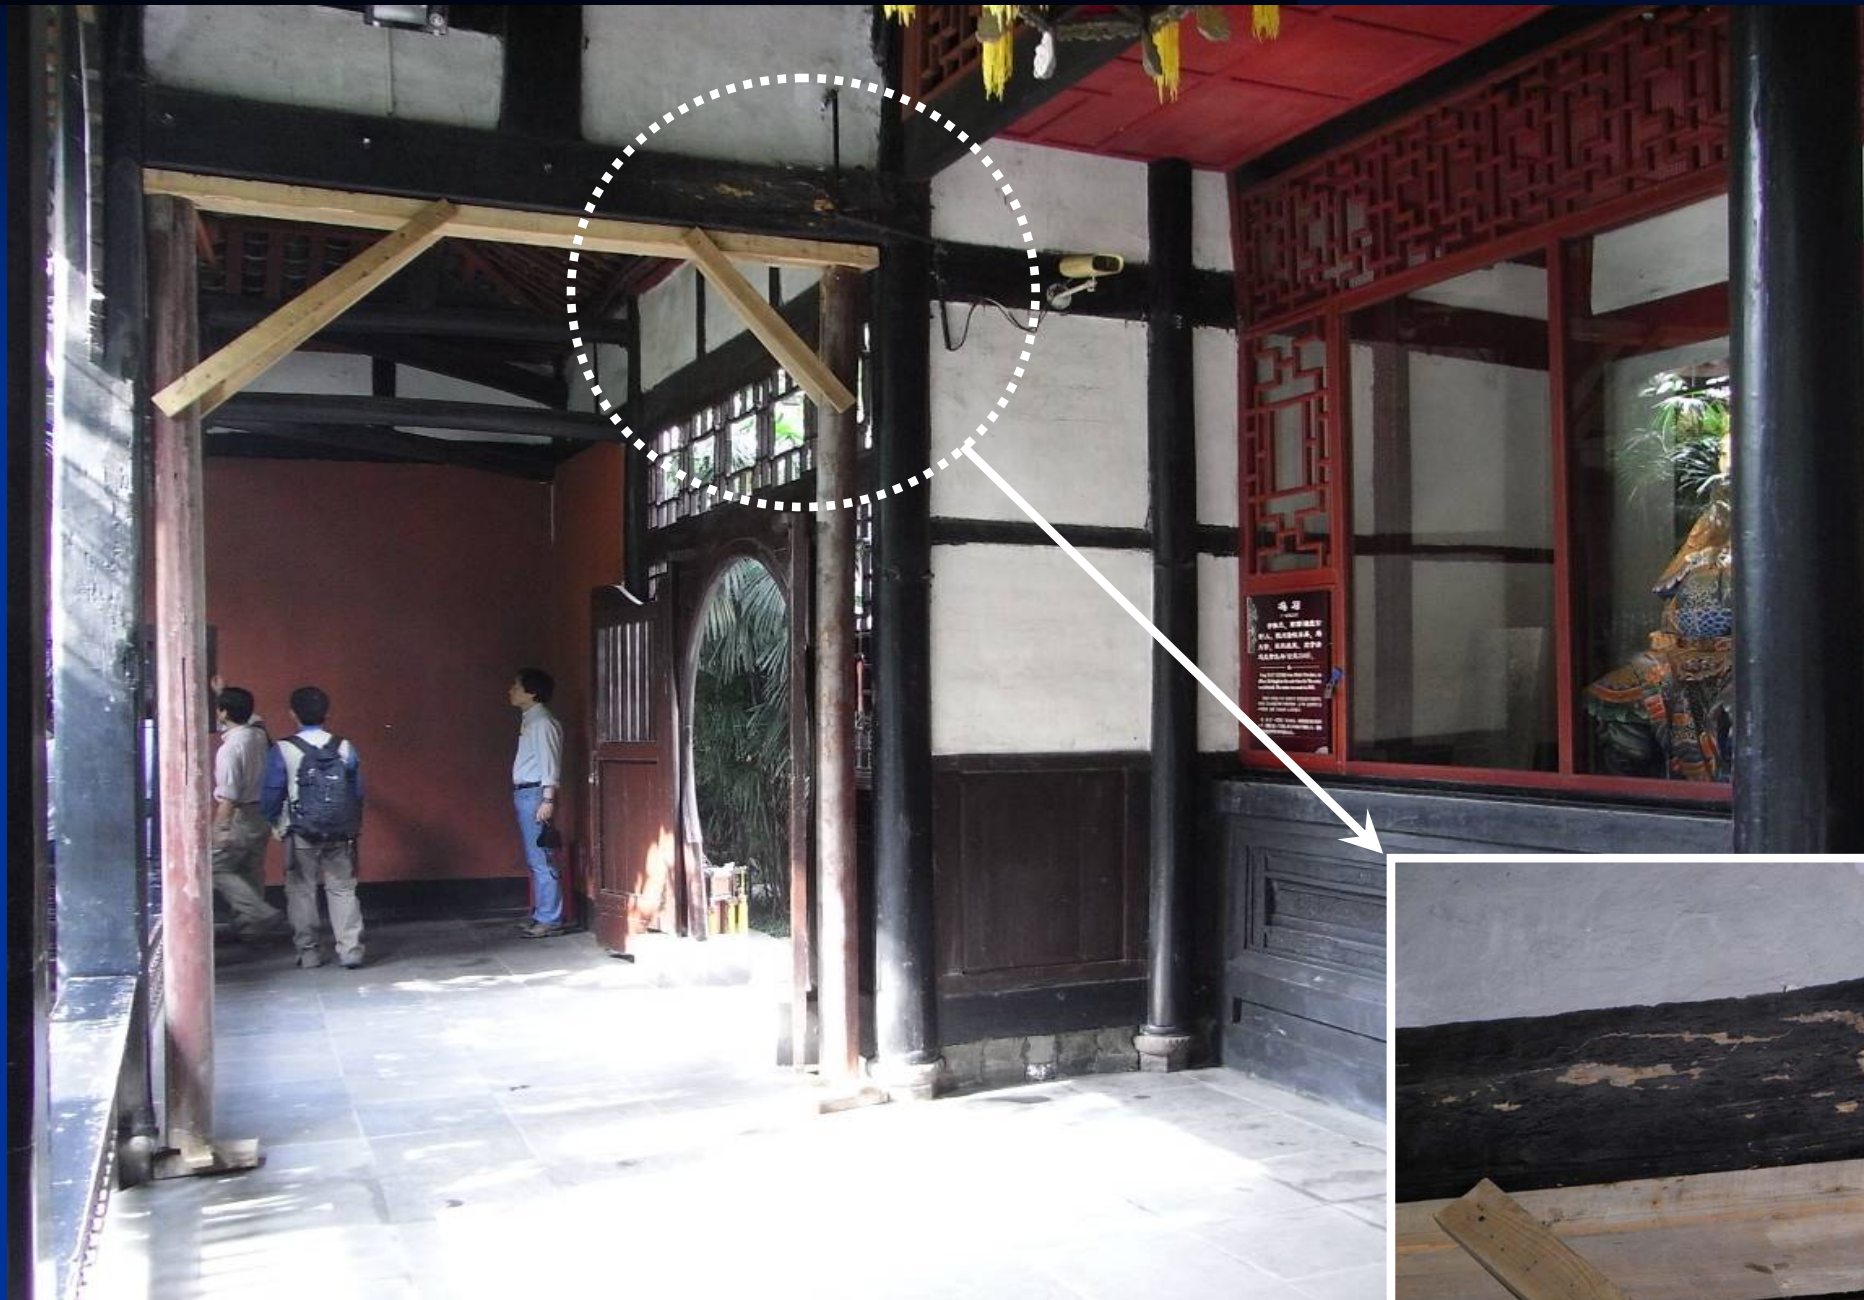
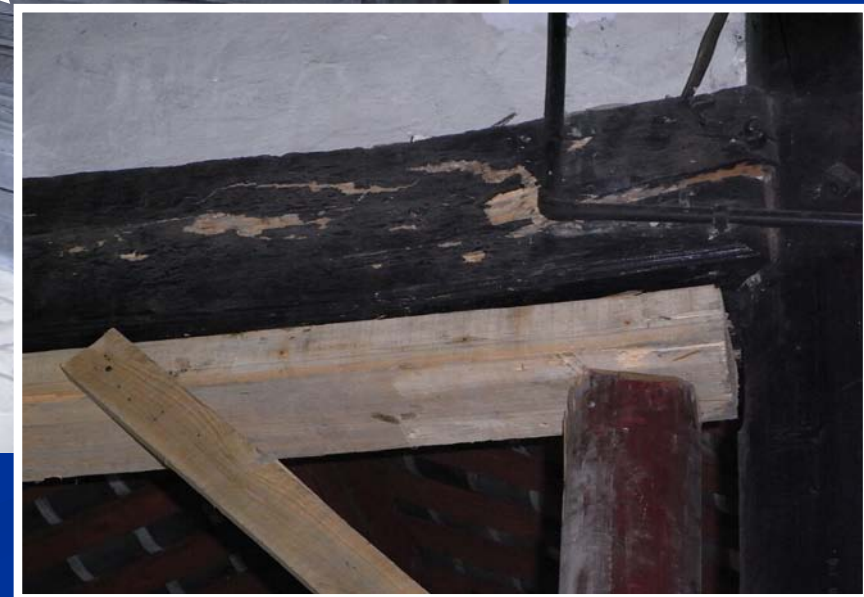
武侯祠博物館(成都市内) / 折損した梁のための補強

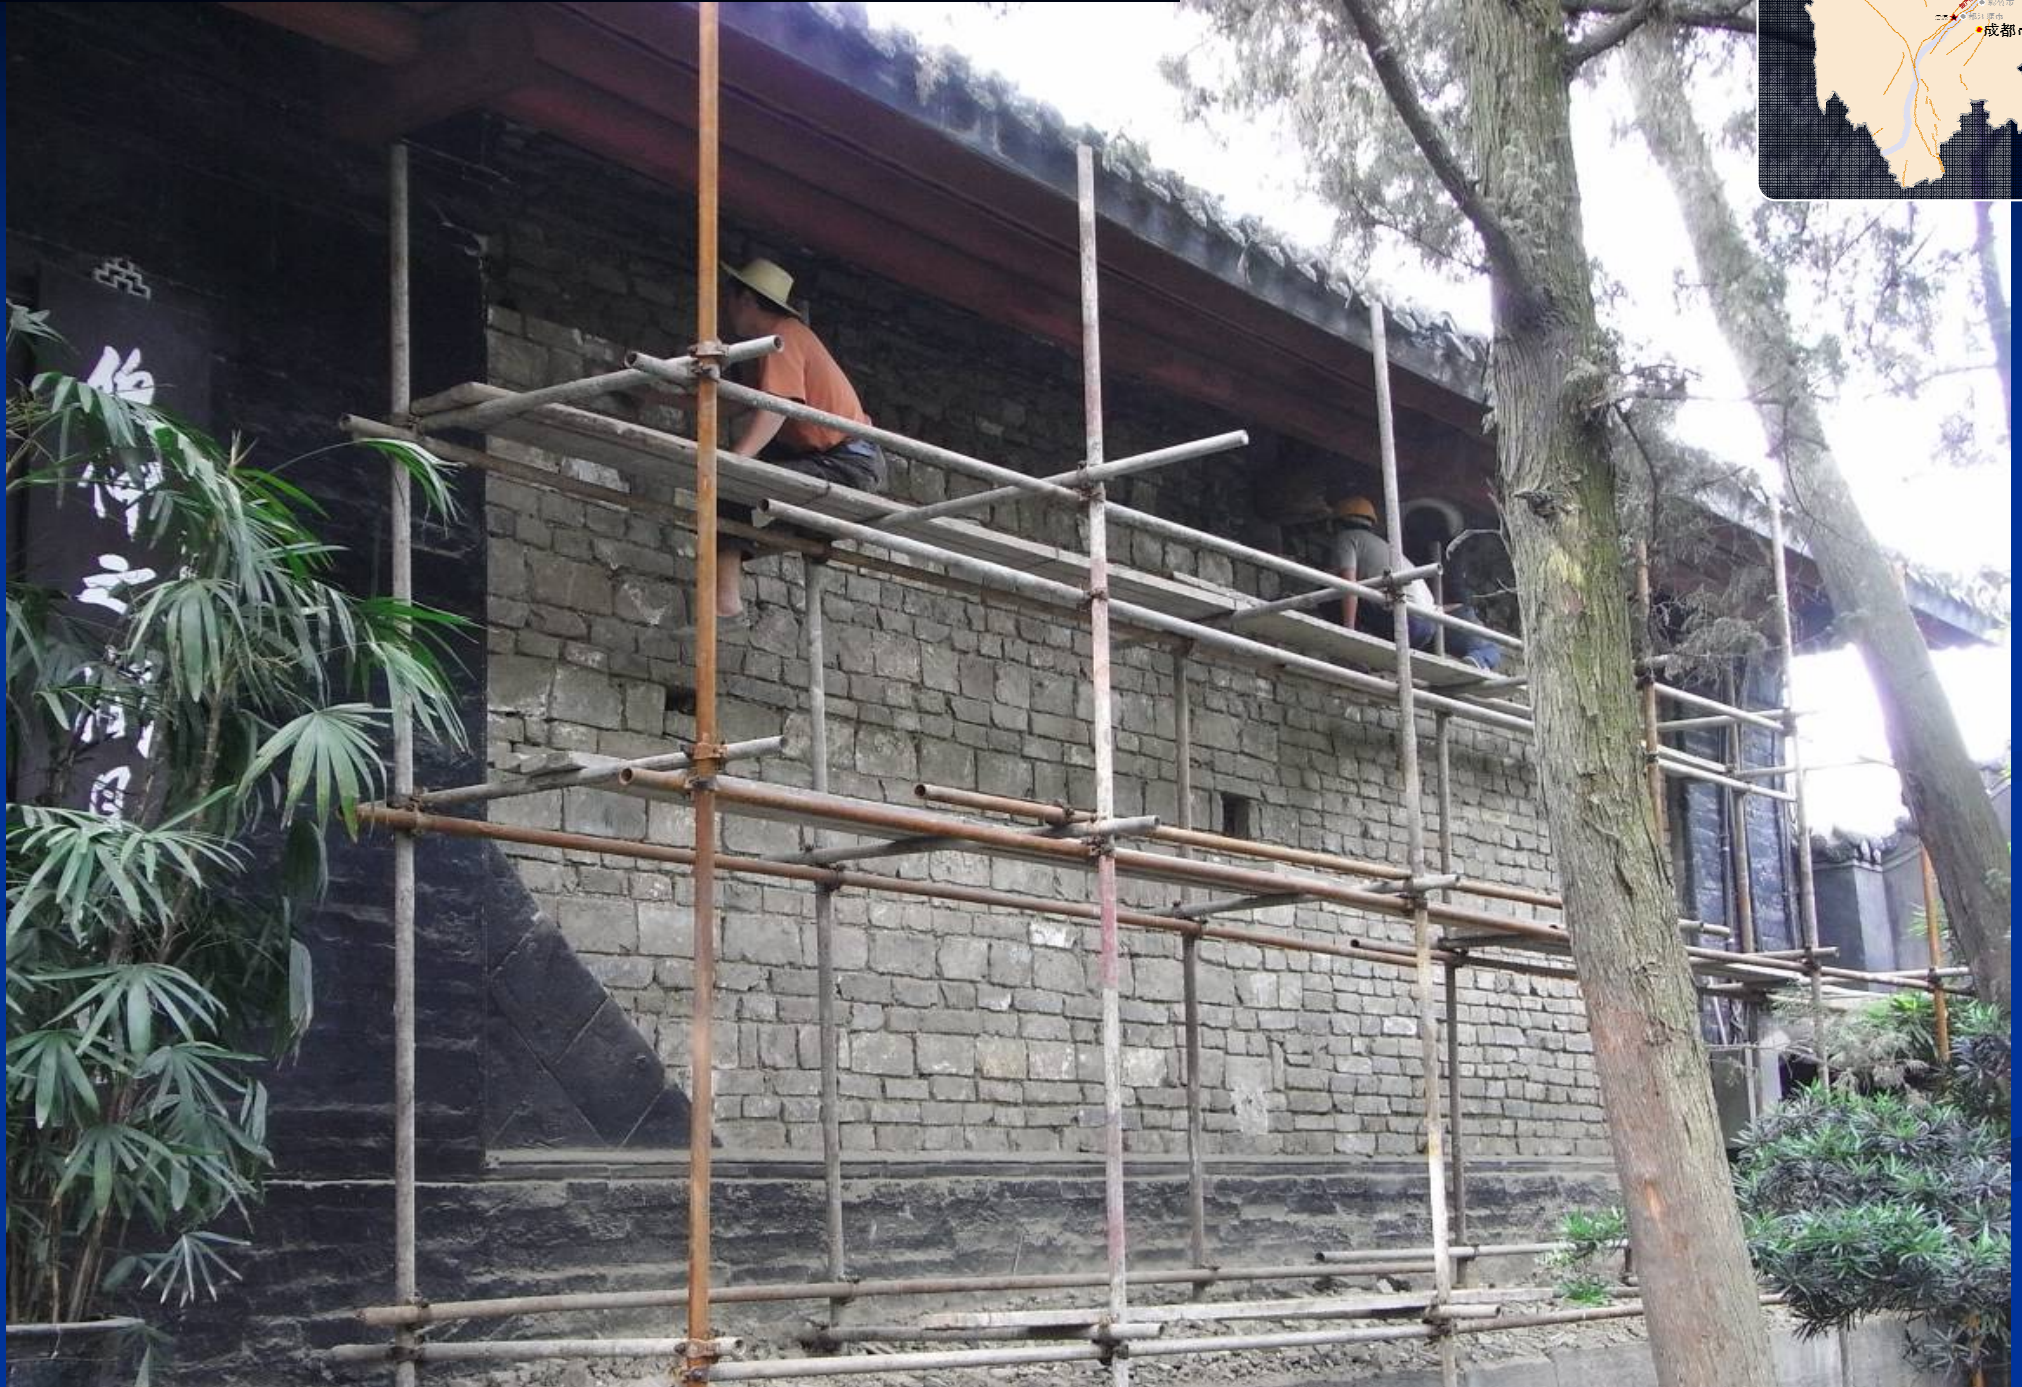
武侯祠博物館(成都市内) / 仕上げが剥落した壁(修復中)

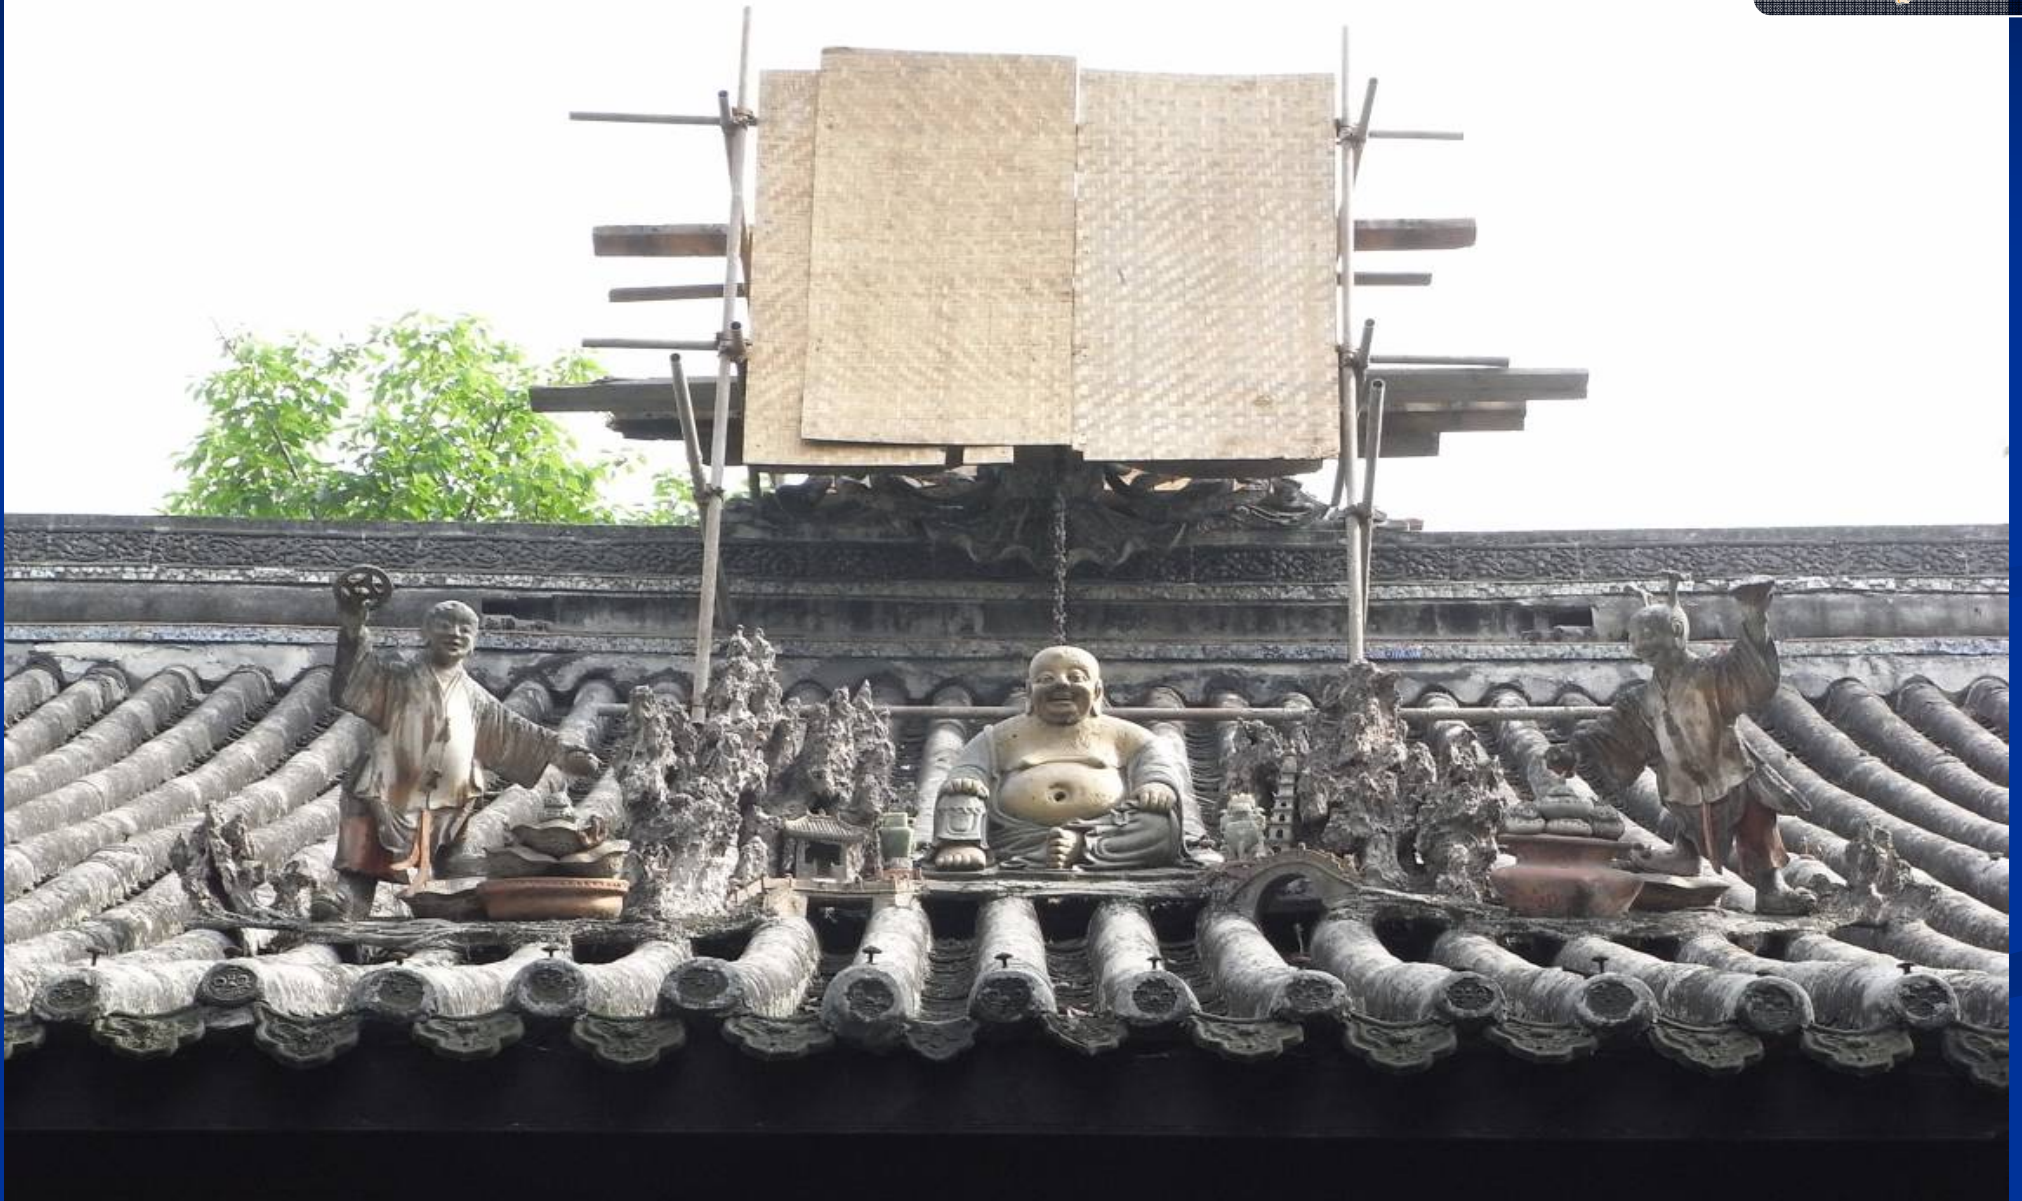
武侯祠博物館(成都市内) / 屋根の装飾にも被害
