2009年12月 伊豆半島東方沖群発地震被害調査速報

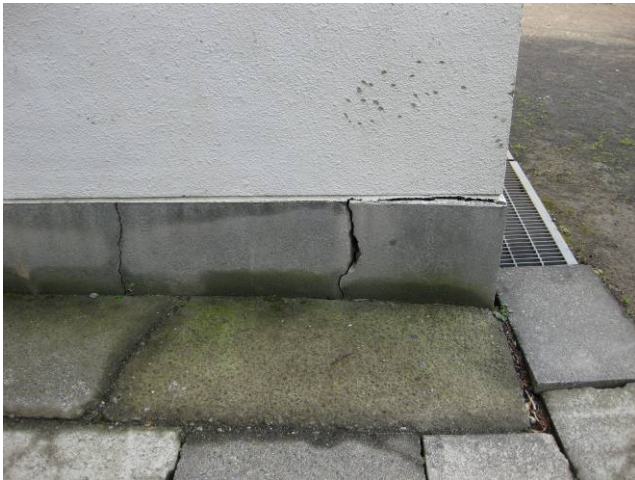
建築年	校舎1：1974年（昭和49年） 校舎2：1974年（昭和49年） 校舎3：1974年（昭和49年） 体育館：1976年（昭和51年）	補足	<ul style="list-style-type: none"> 校舎1・2は耐震改修済み（H.15）. 校舎2の南端妻壁の基礎部が損傷. 体育館は平成63年大規模改造. 体育館2階ギャラリーのRC造床スラブに亀裂が生じていた.
構造	校舎1：RC造3階建（ $I_s=0.85$ ） 校舎2：RC造3階建（ $I_s=0.85$ ） 校舎3：RC造3階建（ $I_s=0.85$ ） 体育館：RC造2階建		
被害状況	校舎1：無被害 校舎2：軽微（南端妻壁の基礎一部亀裂） 校舎3：無被害 体育館：軽微（2階床・階段室の壁に亀裂）

写真 6-3-2 校舎2の南端妻壁の基礎部の損傷

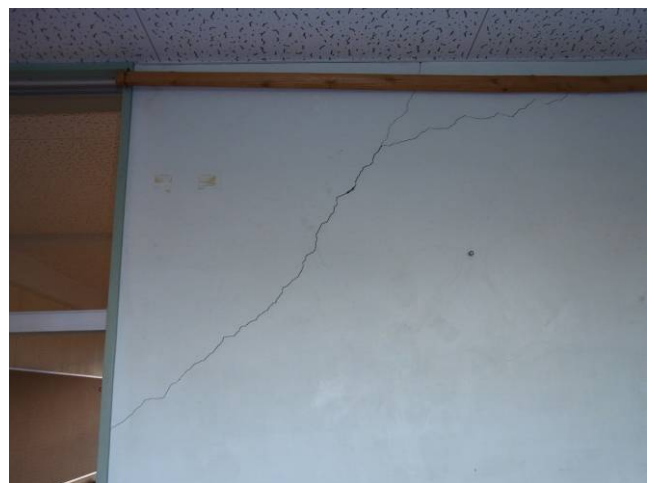
建築年	校舎1：1979年（昭和54年） 校舎2：1979年（平成54年） 体育館：1996年（平成8年）	補足	<ul style="list-style-type: none"> 校舎北東に地震計（k-net 伊東）。 校長室の柱・梁に曲げひび割れ，家庭科室の梁に曲げひび割れ，壁にせん断ひび割れが確認できたが，いずれも被害は軽微だった。 玄関天板が一部落下，屋上高架水槽給水管破損による漏水が教育委員会に報告されているが，いずれも補修済。 体育館の屋根仕上げ材落下（補修済）。
構造	校舎1：RC造3階建（ $I_s=0.86$ ） 校舎2：RC造3階建（ $I_s=0.94$ ） 体育館：S造2階建		
被害状況	校舎1：軽微 校舎2：軽微 体育館：無被害（仕上げ材落下）

写真 6-5-3 壁にせん断ひび割れ（家庭科室）

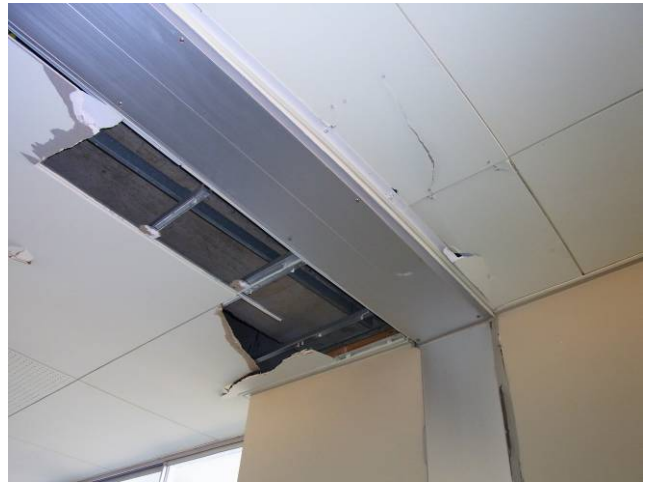
建築年	校舎 1：1977 年（昭和 52 年） 校舎 2：1977 年（昭和 52 年） 体育館：1978 年（昭和 53 年）	補足	<ul style="list-style-type: none"> ・校舎 1・2 は耐震改修済み. ・校舎間のエキスパンションジョイント周りの非構造部材に損傷.
-----	---	----	--

写真 6-7-3 エキスパンションジョイント周りの非構造部材 (天井パネル) の損傷

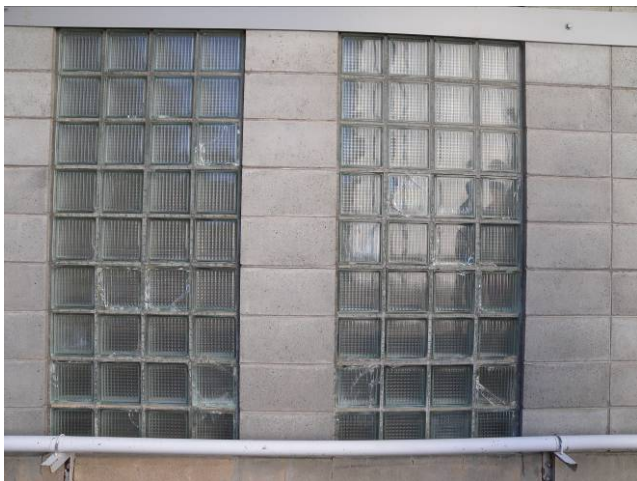
写真 6-7-4 プール附属棟 (補強CB造・耐震補強済) のガラスブロックにひび割れ

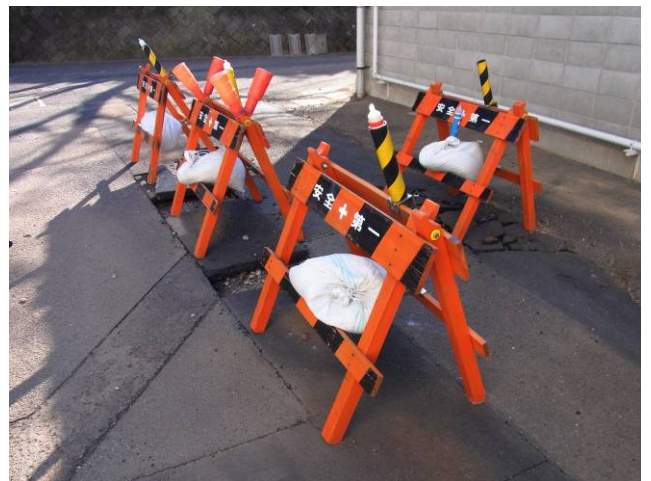
写真 6-7-5 プール附属棟前のアスファルトに亀裂

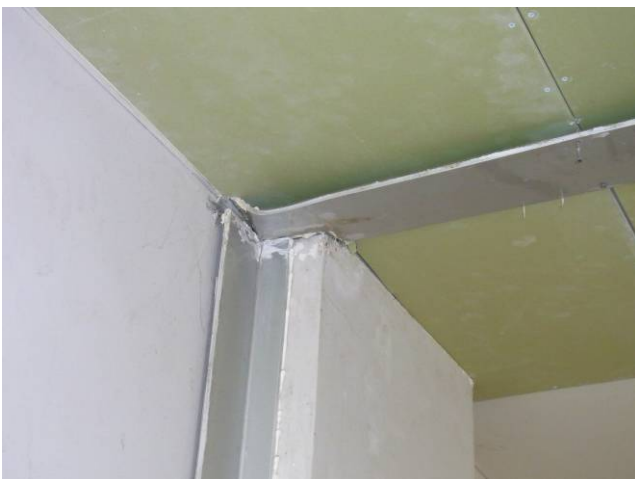
<p>建築年</p>	<p>校舎1：1962年（昭和37年） 校舎2：1979年（昭和54年） 校舎3：1978年（昭和53年） 校舎4：1990年（平成2年） 体育館：1984年（昭和59年） （増築部：2002年（平成14年））</p>	<p>補足</p> <ul style="list-style-type: none"> ・校舎間（渡り廊下）のエキスパンションジョイント部分に軽微な損傷. ・体育館のスピーカー落下（補修済）
<p>構造</p>	<p>校舎1：RC造1階建 校舎2：RC造3階建（$I_s=0.36$） 校舎3：RC造3階建（$I_s=0.36$） 校舎4：RC造3階建（$I_s=0.36$） 体育館：S造1階建 （増築部：S造地上1階+地下1階）</p>	
<p>被害状況</p>	<p>校舎1：無被害 校舎2：無被害 校舎3：無被害（Exp.Jの損傷） 校舎4：無被害（Exp.Jの損傷） 体育館：無被害（スピーカー落下）</p>

写真 6-8-2 エキスパンションジョイントカバーの損傷

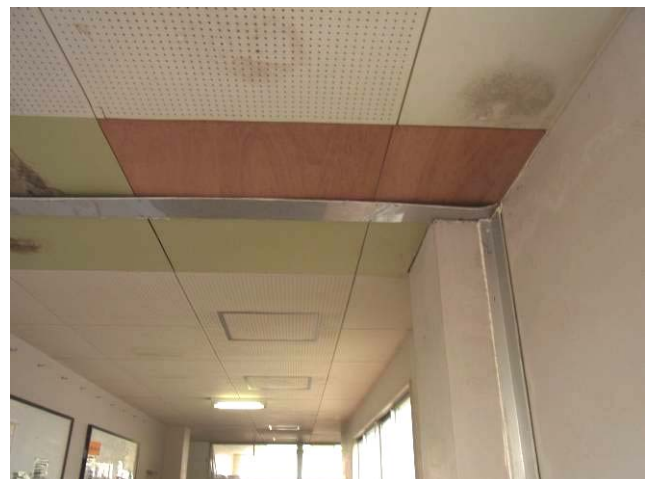
写真 6-8-3 Exp.J 周りの非構造部材（天井板）損傷

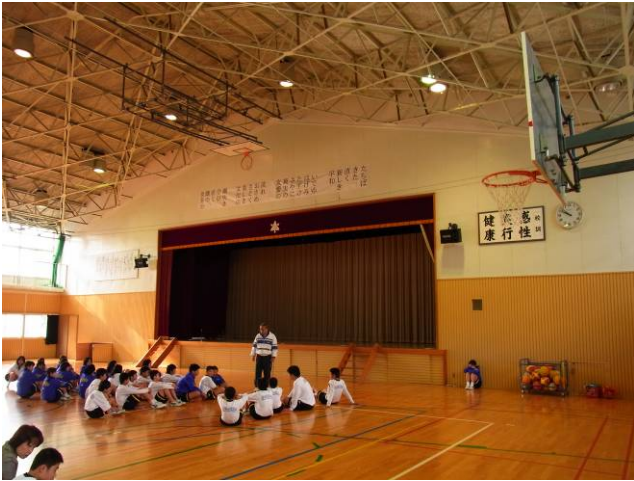
写真 6-8-4 スピーカーの付いている体育館妻壁

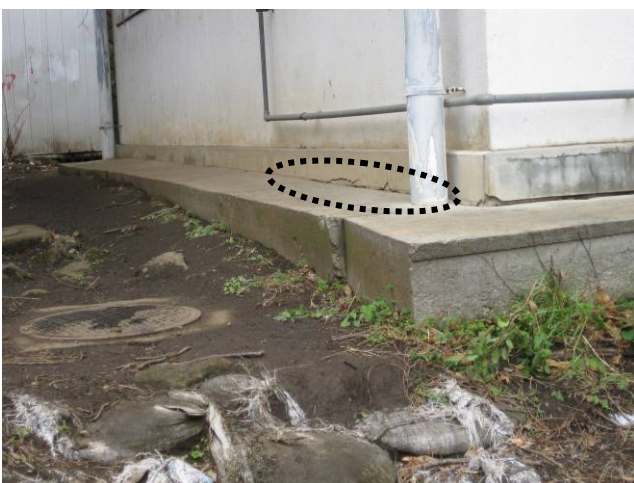
写真 6-9-2 園舎基礎部の亀裂

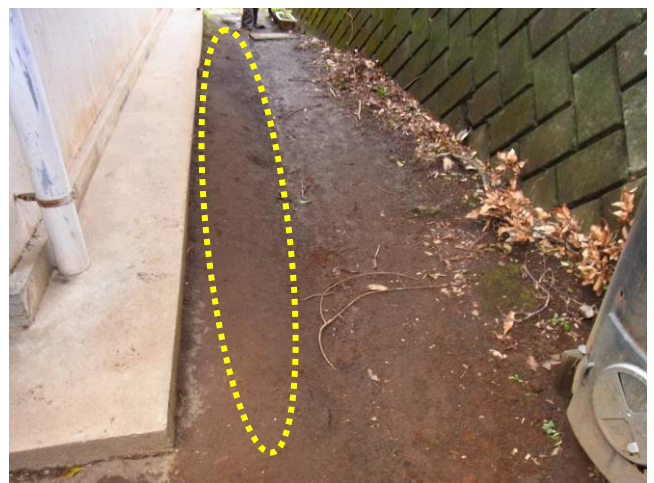
写真 6-9-3 地中埋設水道管の損傷（補修済）

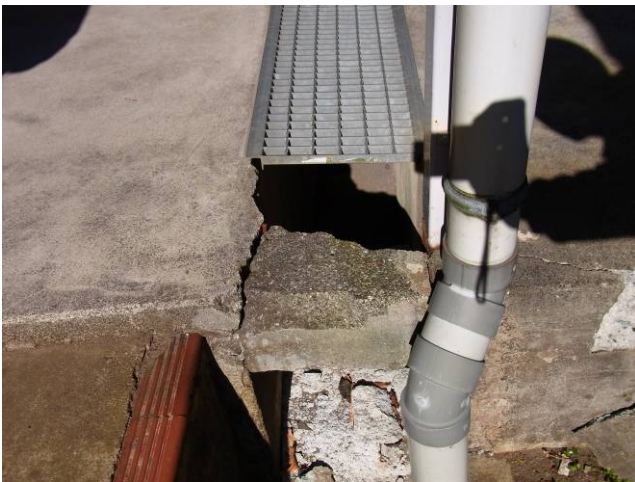
建築年	校舎：1983年（昭和58年） 体育館：1972年（昭和47年）	補足	<ul style="list-style-type: none"> ・校舎の被害なし。 ・校舎と体育館の間の側溝（コンクリート）が破壊。 ・体育館仕上げ材，欄間ガラスの被害。 ・体育館柱脚基礎コンクリートが割裂。 ・体育館外構に亀裂（地盤のはらみだしによる）。
構造	校舎：RC造3階建（ $I_s=1.05$ ） 体育館：S造2階建		
被害状況	校舎：無被害 体育館：軽微

写真 6-10-2 校舎と体育館の間の側溝被害

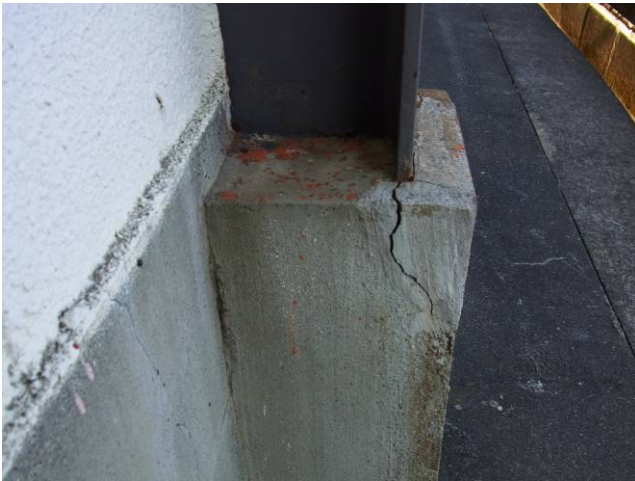
写真 6-10-4 体育館柱脚基礎コンクリートの割裂

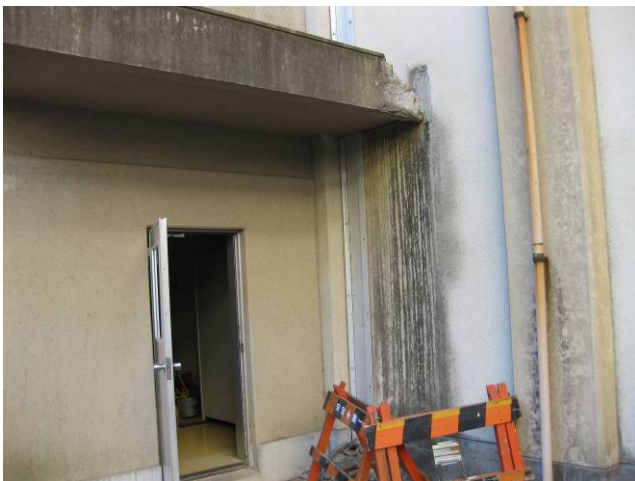
写真 6-11-4 Exp.J 部をまたいで庇が衝突

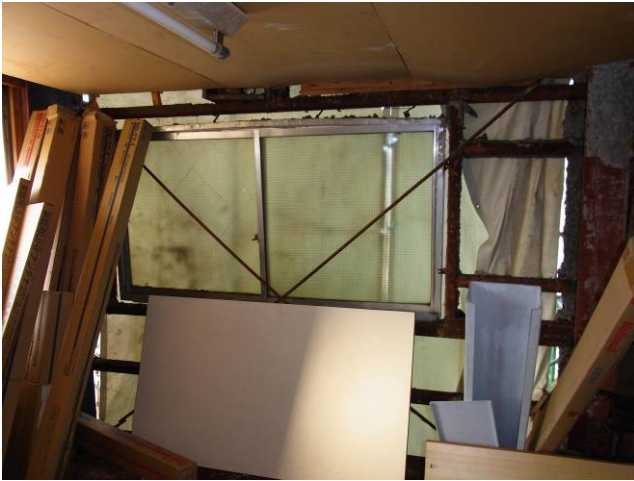
建築年	1974年(昭和49年)	補足	・雨漏りによる鉄骨の腐食が著しく進行しており、震動のみによる被害とは言えない*。
構造	S造4階建		
被害状況	小破*

写真 6-19-2 壁材の脱落

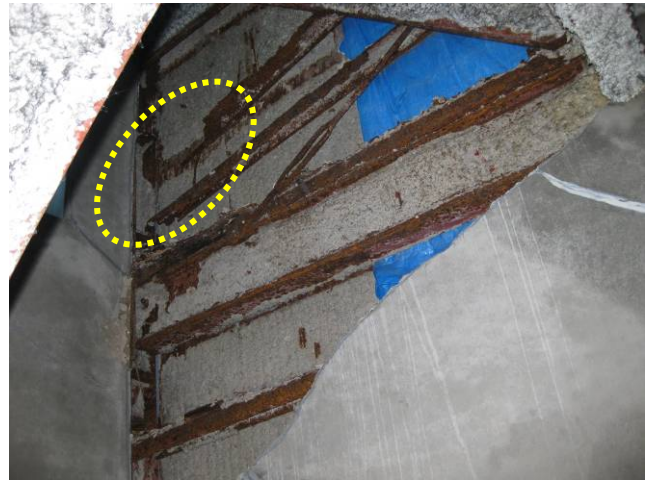
写真 6-19-3 仕上げモルタル剥落と下地鉄骨の破断

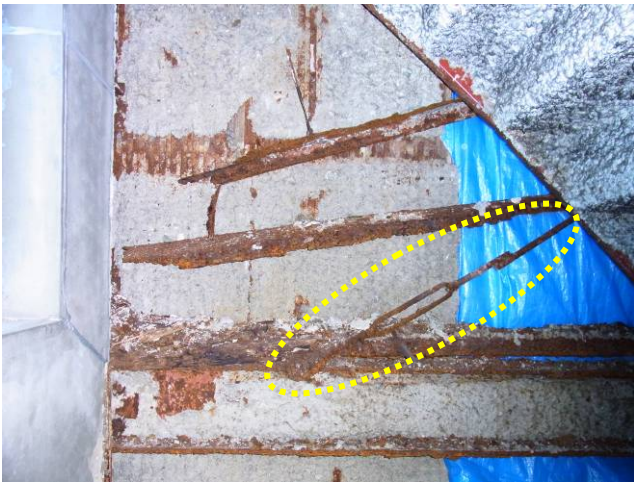
写真 6-19-4 梁に留められたターンバックル付ブレース

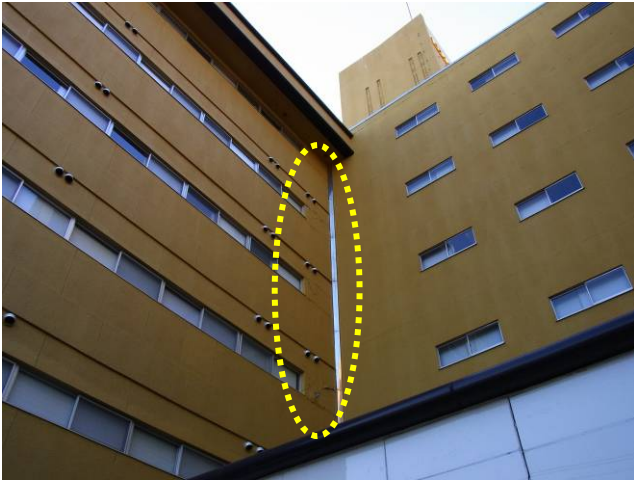
写真 6-20-2 本館と渡り廊下間の Exp.J に隣接する外壁にせん断ひび割れ

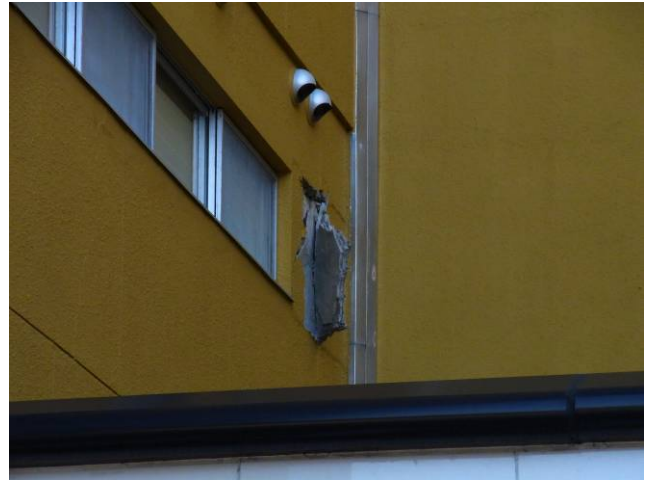
写真 6-20-3 本館と渡り廊下間の Exp.J に隣接する外壁が剥落 (3階)

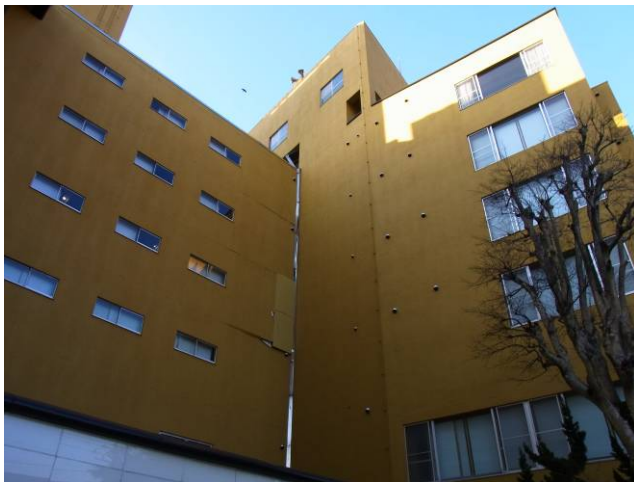
写真 6-20-4 別館と渡り廊下間の Exp.J に隣接す PCa 外壁が脱落

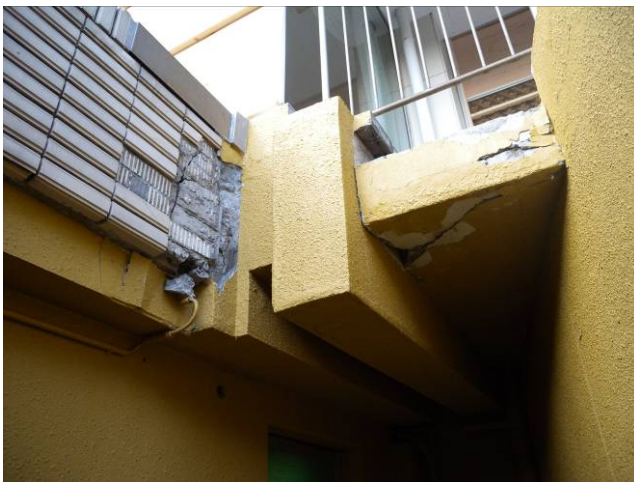
写真 6-20-6 エントランス南側の本館と外構の取合い部分のコンクリート破損 (地下1階より撮影)

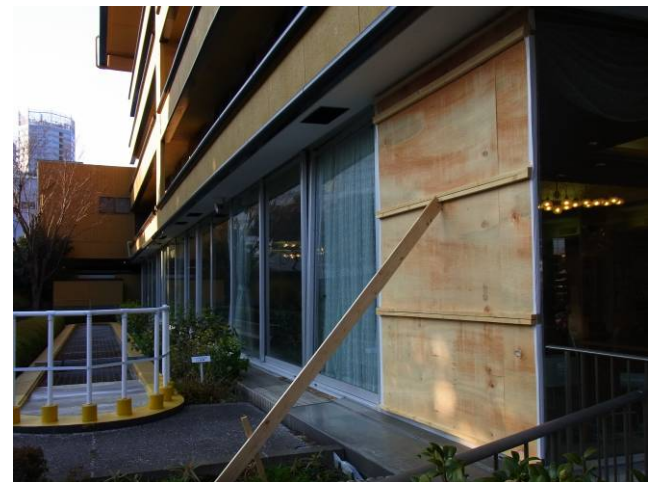
写真 6-20-7 本館エントランス右手 (南側) の窓ガラスが破損

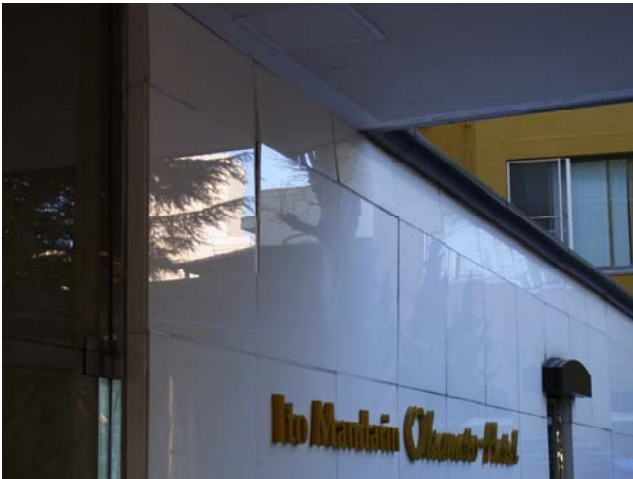
写真 6-20-8 エントランス外壁タイルの浮き

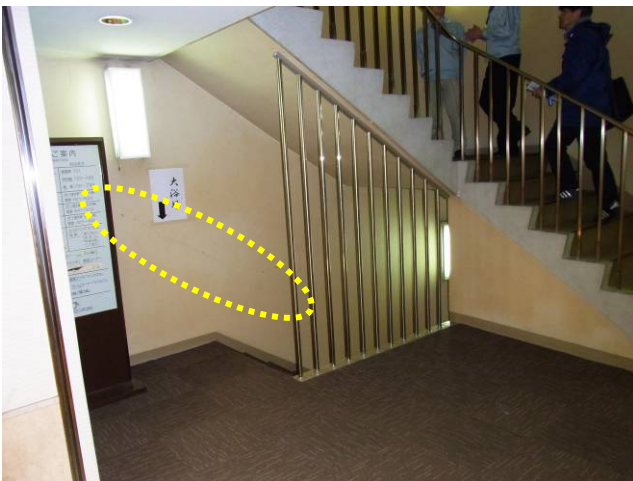
写真 6-20-10 階段室の壁にせん断ひび割れ

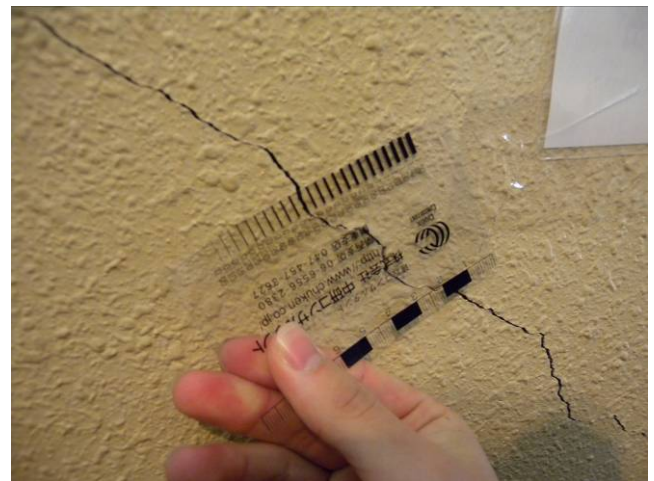
写真 6-20-11 階段室の壁のひび割れ幅 0.6mm

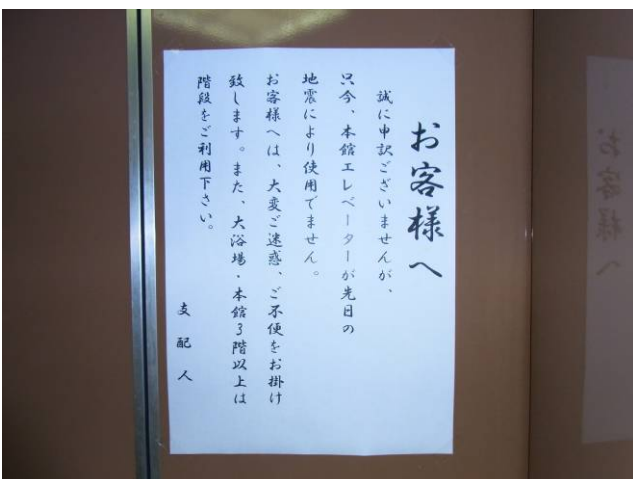
写真 6-20-12 地震発生後1ヶ月経過もEV停止中

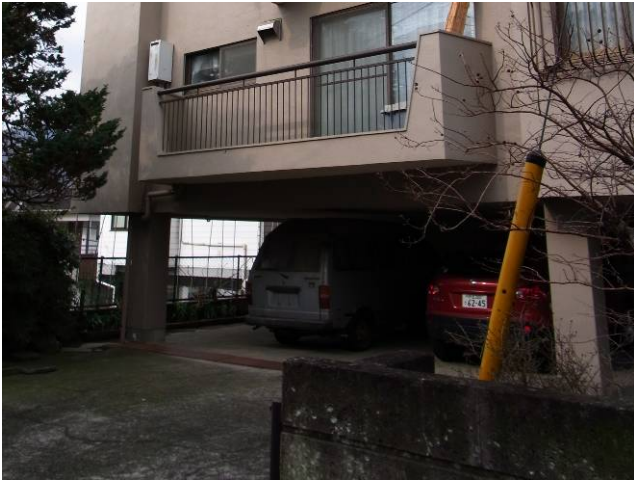
写真 6-23-2 建物のピロティ柱

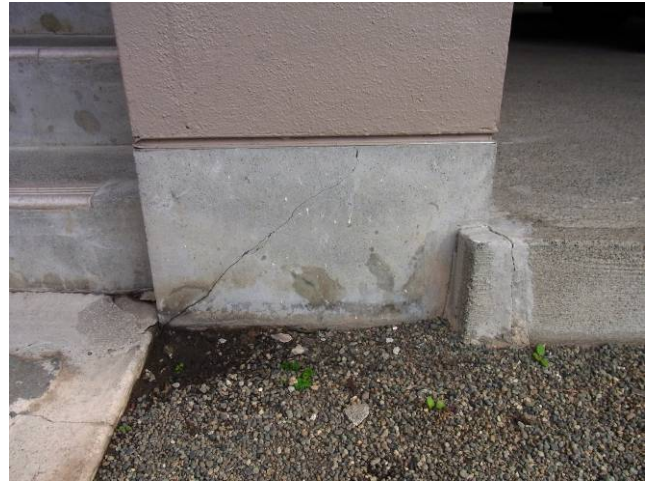
建築年	不明	補足	
構造	RC 造 3 階建		
被害状況	軽微 (ピロティ柱脚にひび割れ)

写真 6-23-3 ピロティ柱脚のひび割れ

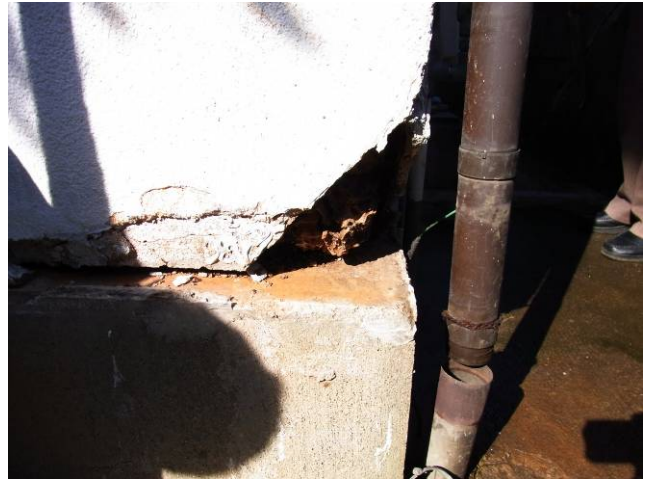
写真 6-24-5 土台蟻害・外壁隅角部の欠損

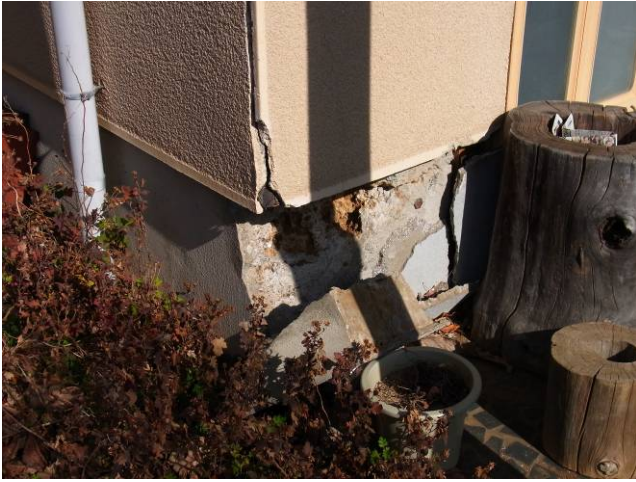
写真 6-25-2 玄関基礎隅角部の欠け

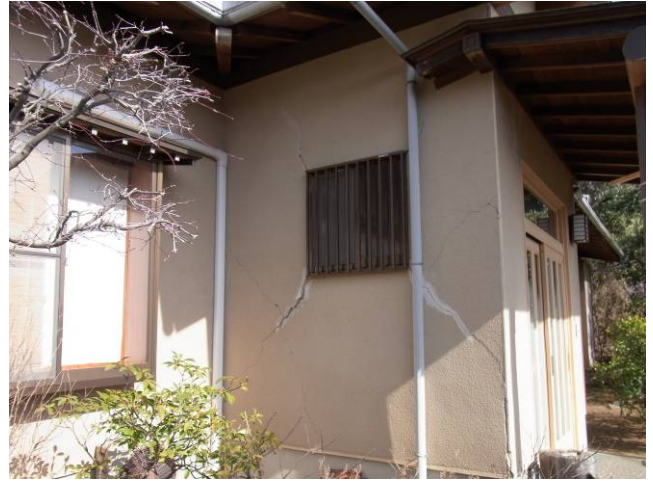
写真 6-25-3 外壁開口部周りのせん断ひび割れ

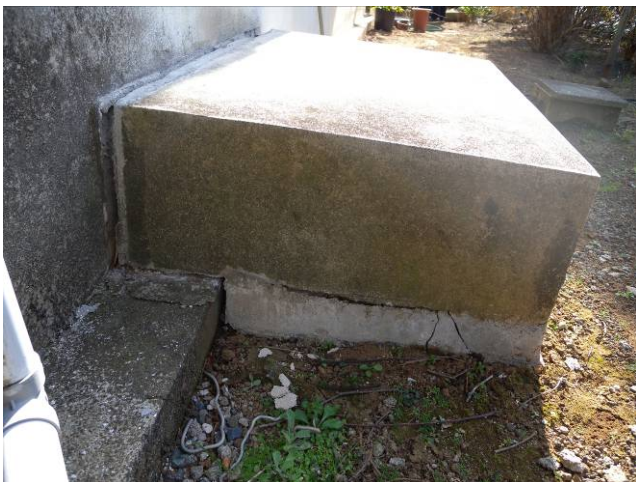
写真 6-25-4 地盤沈下に伴う踏み石の傾斜

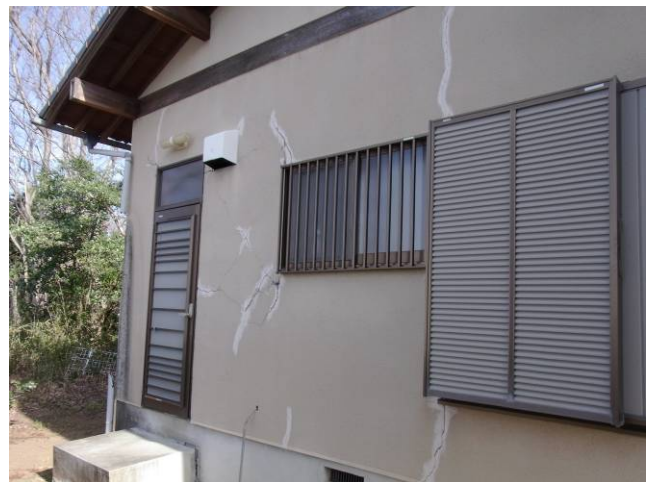
写真 6-25-5 縦樋破損（左側）・過去の地震で生じたひび割れ補修跡からひび割れが進展

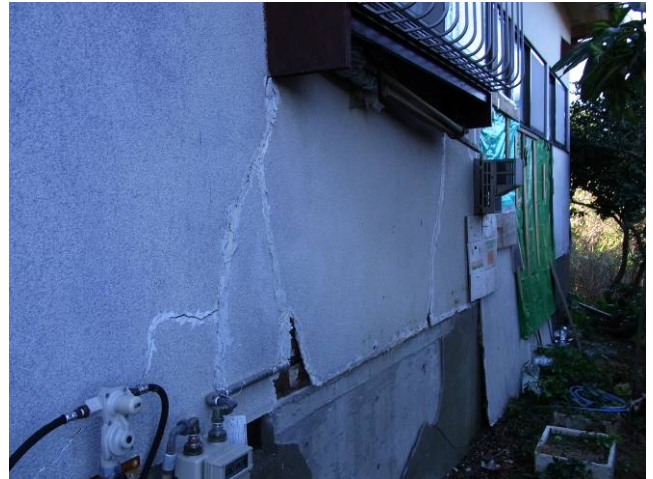
建築年	1951年（昭和26年）	補足	<ul style="list-style-type: none"> ・ 傾斜地に建つ（北側が盛土） ・ 1989年の伊東沖群発地震で生じたひび割れ補修跡からひび割れが進展
構造	木造2階建		
被害状況	外壁モルタル仕上げ剥落，基礎隅角部欠損

写真 6-26-3 過去の地震で生じたひび割れ補修跡からひび割れが進展

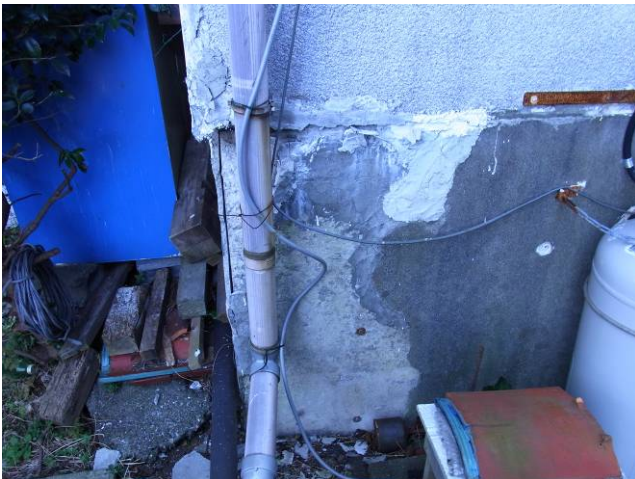
写真 6-26-4 基礎隅角部の欠損

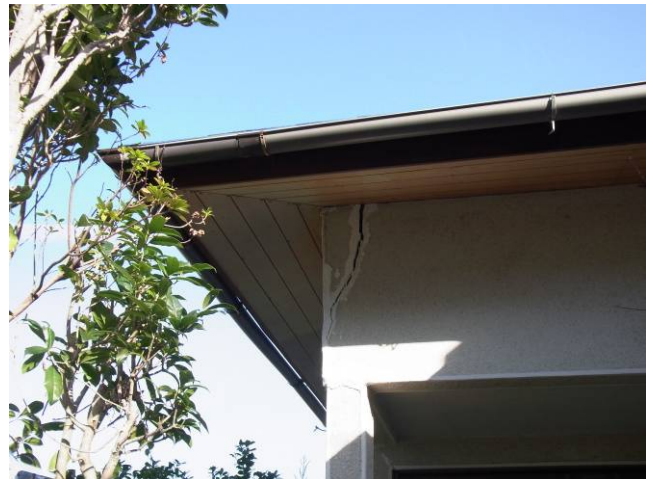
写真 6-26-5 軒先の仕上げ補修跡が再度ひび割れ

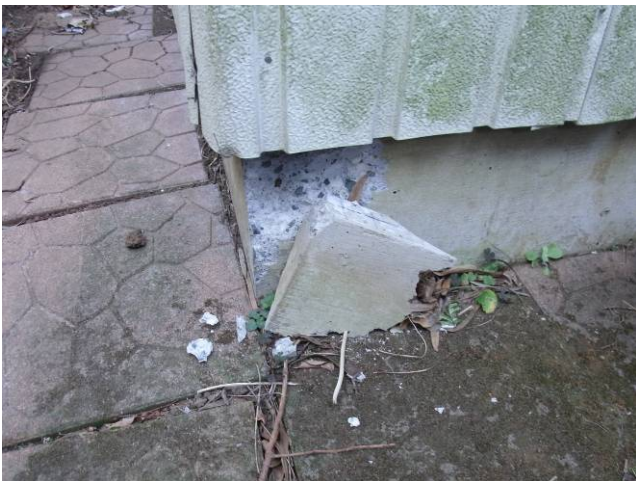
建築年	1970年代後半（昭和50年代前半）	補足	<ul style="list-style-type: none"> ・ 傾斜地に建つ（北側が盛土） ・ 玄関庇の支柱が束石から外れたため庇が傾斜 ・ 基礎部のひび割れ幅 3.5mm 以上 ・ 上部構造残留変形角およそ 1/50rad
構造	木造2階建		
被害状況	基礎隅角部欠損，外構損傷，上部構造に残留変形（傾斜）

写真 6-27-2 基礎隅角部の欠け

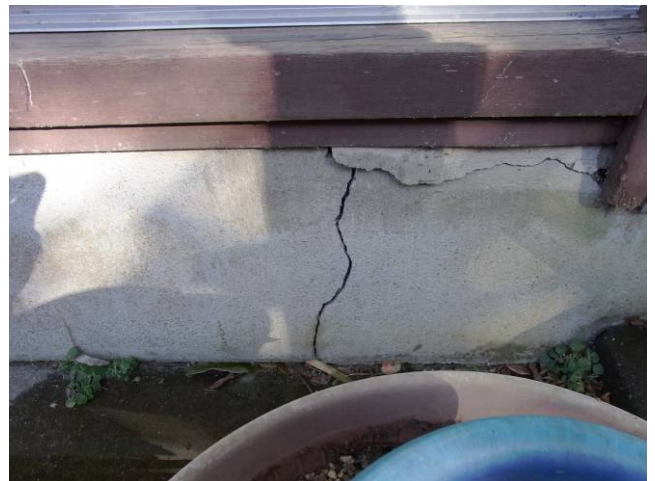
写真 6-27-3 基礎に生じたひび割れ

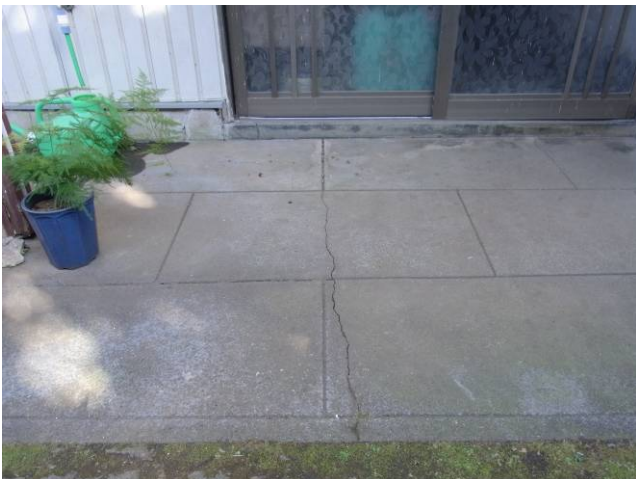
写真 6-27-4 玄関たたき部分のひび割れ

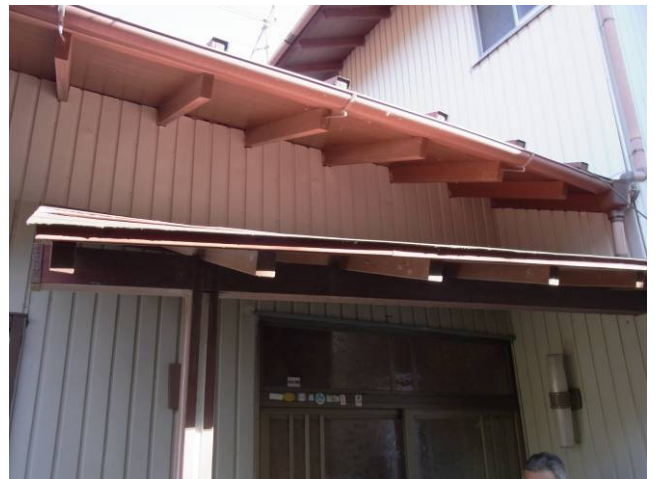
写真 6-27-5 玄関庇の傾斜

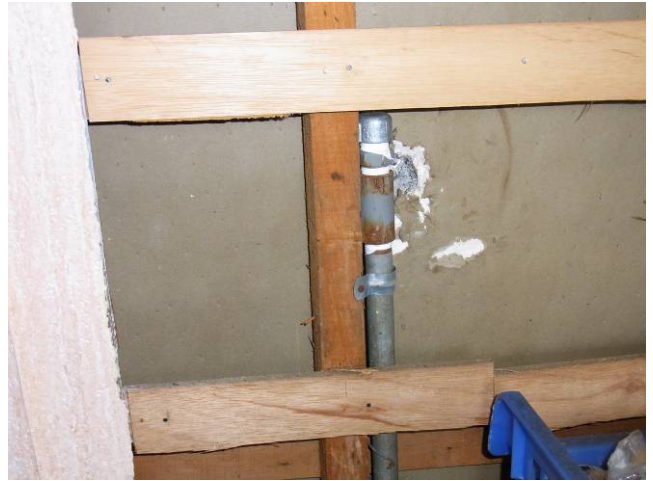
写真 6-27-7 台所水道管の破損（補修済み）

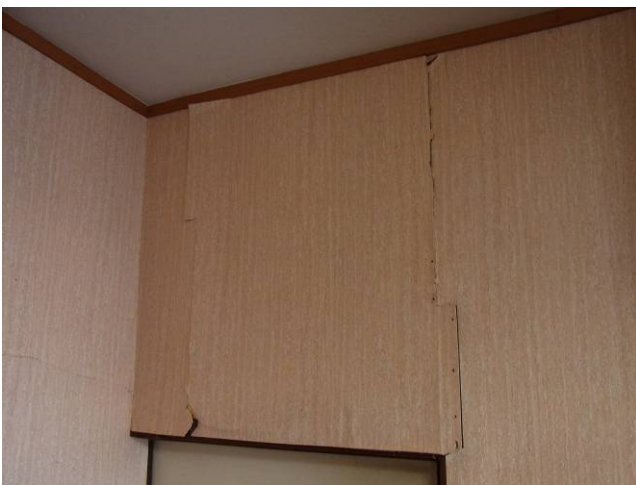
写真 6-27-8 内壁クロスのはがれ

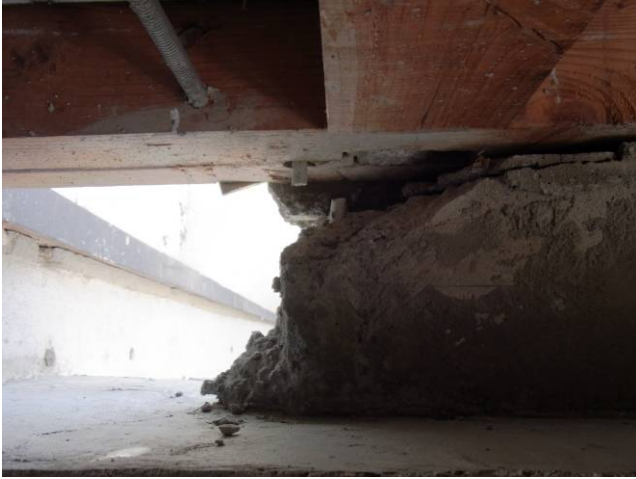
構造	木造2階建	<ul style="list-style-type: none"> 基礎の浮き上がり量はおよそ27mm
被害状況	増築部アンカーボルト破断，地盤沈下に伴う基礎の浮き上がり

写真 6-28-2 増築部アンカーボルトの破断

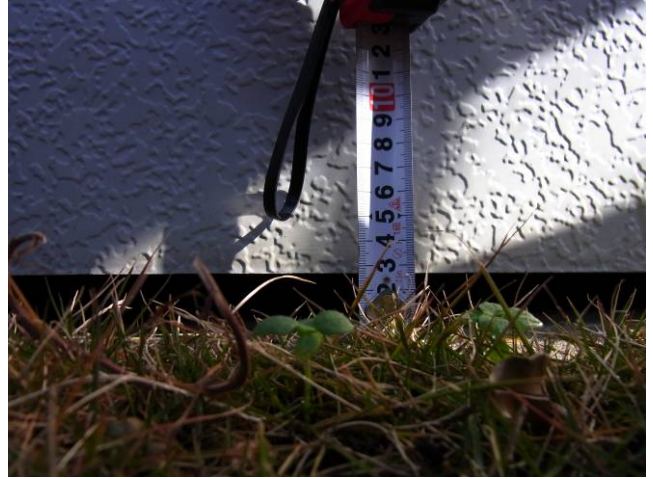
写真 6-28-3 地盤沈下に伴う基礎と地盤のずれ

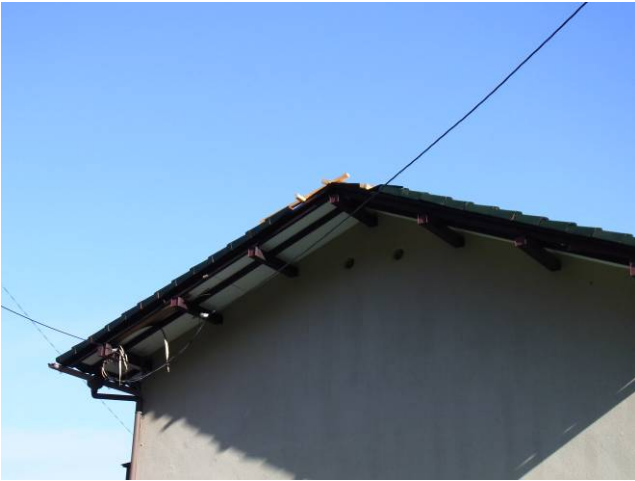
建築年	1973年（昭和48年）	補足 <ul style="list-style-type: none"> 傾斜地に建つ（北側が盛土） 外壁に多数のひび割れ 屋根瓦の大きさは 300mm×290mm, 重さは約7kg
構造	木造2階建	
被害状況	基礎のひび割れ，外壁モルタル仕上げの剥落，棟瓦のずれ

写真 6-29-2 棟瓦がずれた（地震後に撤去）

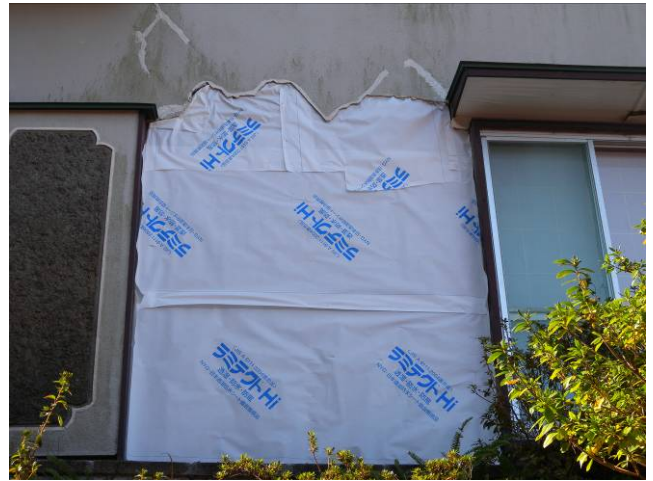
写真 6-29-3 外壁モルタル仕上げが過去の地震によるひび割れ補修跡を起点に剥落

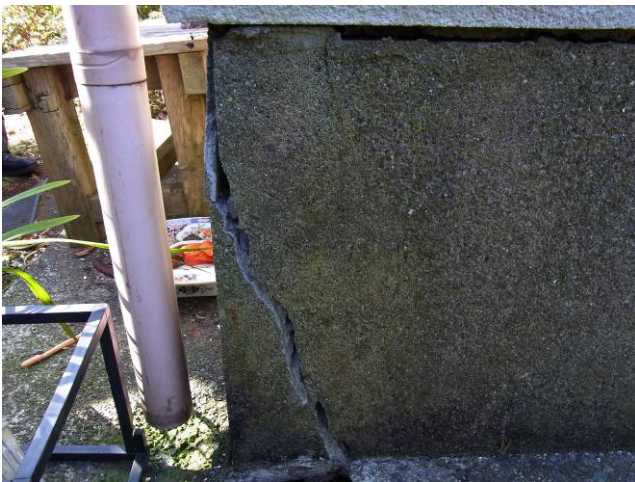
写真 6-29-4 基礎隅角部の欠け

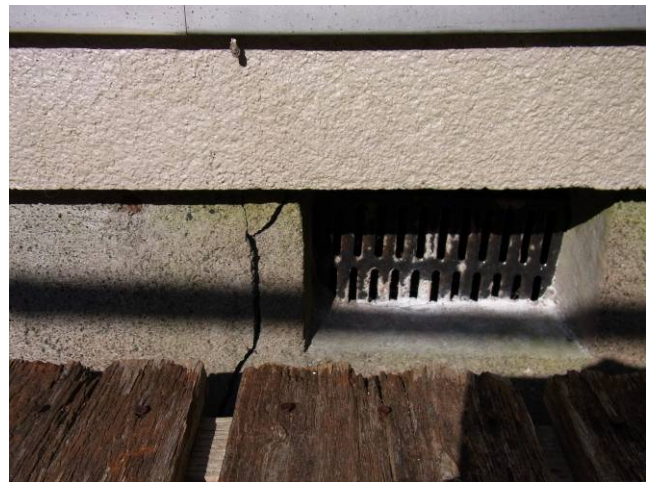
写真 6-29-5 基礎に生じたひび割れ

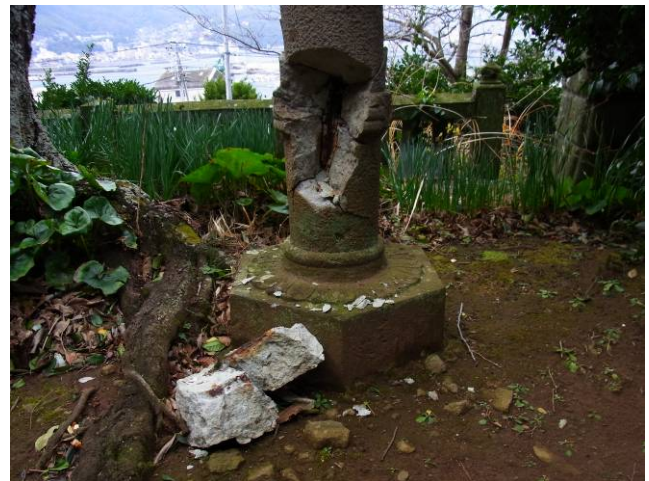
写真 6-31-3 石灯籠の軸骨が露出

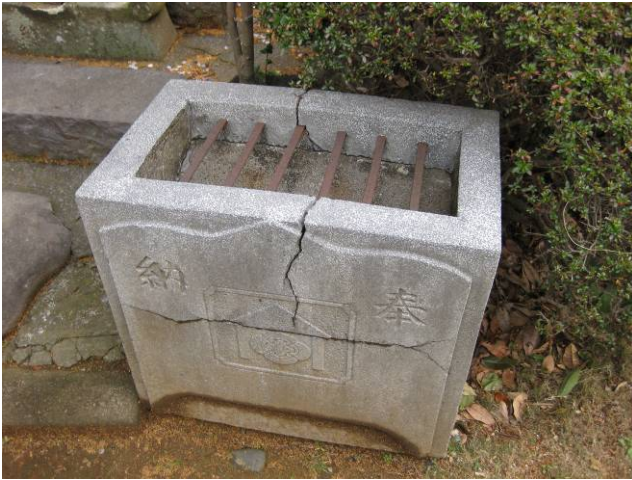
写真 6-33-2 奉納箱に生じた亀裂

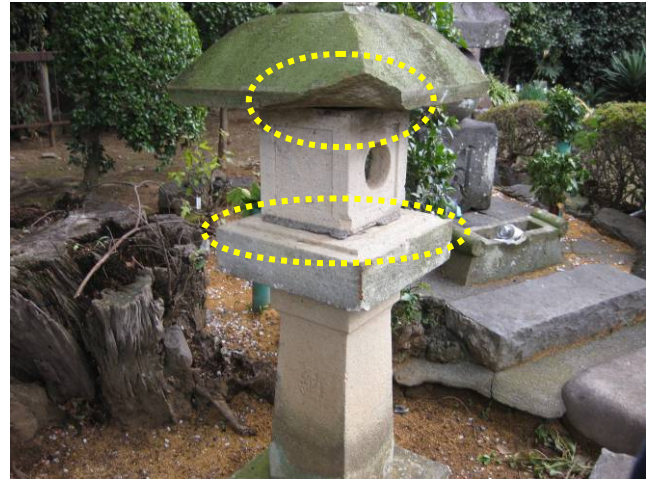
写真 6-33-3 石灯籠の移動・転倒を直したような跡
