2009年インドネシア・ジャワ島西部地震の現地被害調査の報告

2009年11月20日

1. 被害調査の目的と概要

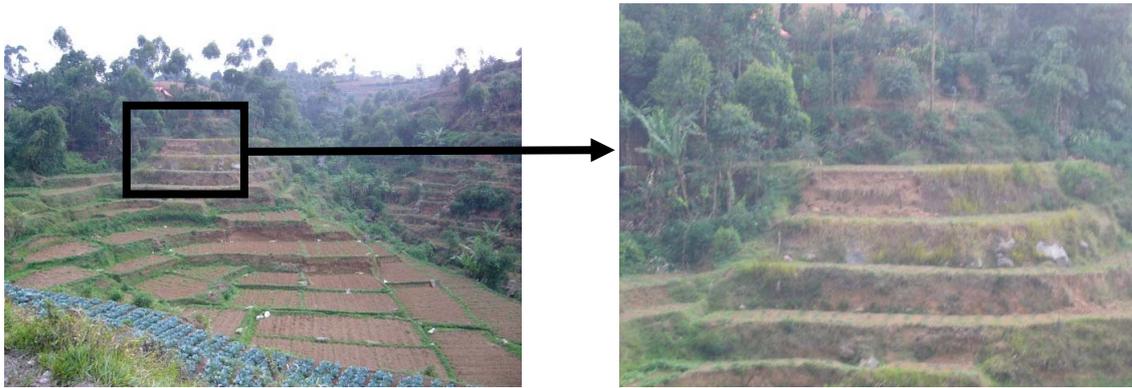
標高 1400m 以上の高地を含む 13 の集落からなる地域を指す。複数の集落に亘って比較的大きな建物の被害が見られた。とくに高地では山肌を削り棚田が造成されており、一部に写真 3.1 のような小規模な地盤の崩壊が見られたが、地盤の崩壊が建物の被害の直接原因となった事例は調査を実施した範囲では確認されなかった。調査地域の建物の構造形式は、躯体が無補強組積造（以下、URM：写真 3.2），枠組み組積造（以下、CM：写真 3.3），調査地域の伝統建築である木造（以下、Timber：写真 3.4）の 3 通り，屋根が瓦葺き，トタン板葺き（架構はともに木造）の 2 通りが大部分を占めたが，一部に鉄筋コンクリート造（以下、RC：写真 3.5）も見られた。最も被害が大きかった高地の集落 Sidamukti（図 3.2）では URM，CM 住宅を中心に全半壊が 7～8 割に達していた。Bandung 市から Sidamukti へ向かう途上，Sidamukti まで直線距離でおよそ 15km 手前の Banjaran（図 3.2）付近より建物の軽微な被害が散見され始めた。調査地域への途上の道路に被害は見られなかった。

写真 3.1 棚田とその崩壊跡

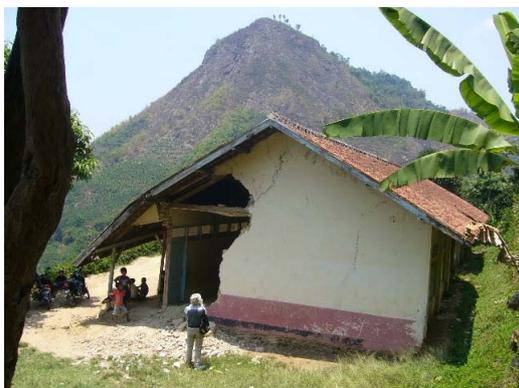
Bandung 市近郊で地震被害が報告された地域である。標高 1000m 以上の急峻な山地およびその裾野に広がる地域を指す。使用されている構造形式は Pangalengan 郡と同様であるが、古い URM にはアドベ（日干しレンガ）が用いられている事例が確認された。概して被害程度は小さいが、一部の集落では URM 学校建物が大破した事例も見られた（写真 3.6）。また、Sukamulya（図 3.2）には耐震補強が施された学校建物が存在していた（写真 3.7）。補強法等を含めた詳細は 6.2 節において後述する。山地では小規模な斜面崩壊跡も確認された。

写真 3.6 大破した URM 校舎

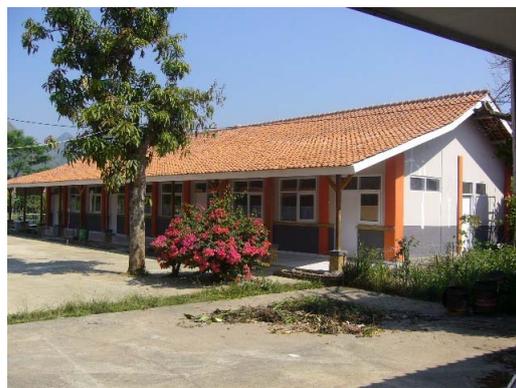
写真 3.7 耐震補強された校舎

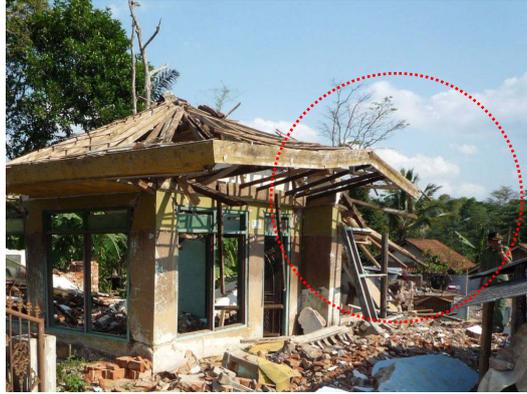
Sumberjaya (図 3.5) は高度約 600～700m に位置する急峻な山間地域である。採用されている構造形式は URM で、他の構造は確認されなかった。写真 3.12 に示すように、大きな開口を有する建物の被害が目立った。村長に対する聞き取り調査によれば、地震による負傷者は 72 人で死者はない。また、全建物 1916 棟のうち 640 棟の建物が損傷を受け、このうち 72 棟が全壊した。建物の全壊率としては約 4%となる。

写真 3.12 URM 建物の部分崩壊

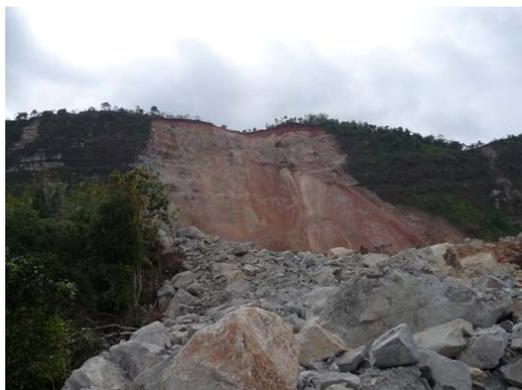
標高 300~400m の山間に位置する一部の集落 (Cikangkareng, Pamoyanan, 図 3.6) が大規模な地すべりによって壊滅的な被害を受けた (写真 3.13)。調査時点で、この地すべりによる死者は 16 名、行方不明者は約 60 名となっており、最大の地すべり被害である。この地域の世帯数は 140 世帯あり、地すべりによる被害を受けなかったのはわずかである。地すべりの大きさは、3ha (高低差約 150m, 幅最大約 200m)。斜面はかなりの急勾配で、土はこの地域の独特の赤土 (鉄などを含む火山灰土) であった。地すべりは、2 方向に分かれて土砂が流れ出していた (写真 3.14)。一方は斜面から遠く 500m にまで及んでいるが、もう一方はため池により 300m の範囲でとどまっていた。土塊は大きな岩のような状態で流出しており、見える範囲で最も大きな塊は 4×5×4m のものであった (写真 3.15)。

写真 3.13 Cianjur 県の大規模地すべり(南側)

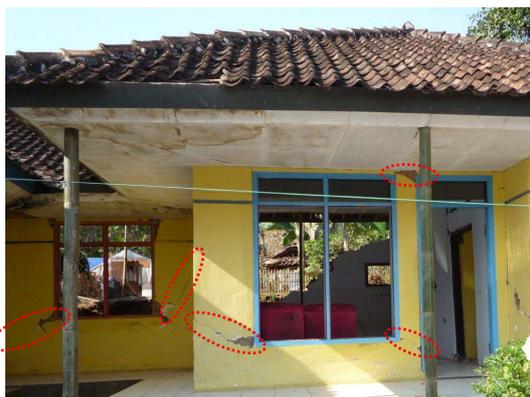
写真 5.1.1 に開口周辺の壁に生じた斜めひび割れの例を示す。また、さらに大きな開口のある建物の被害例を写真 5.1.2 に示す。この建物は半分以上の部分が完全に崩壊していた。崩壊を免れた部分でも、壁の上下端に曲げひび割れが壁の全幅にわたって貫通しており、崩壊寸前の状態であった。

写真 5.1.1 開口周辺のひび割れ
(URM 住宅)

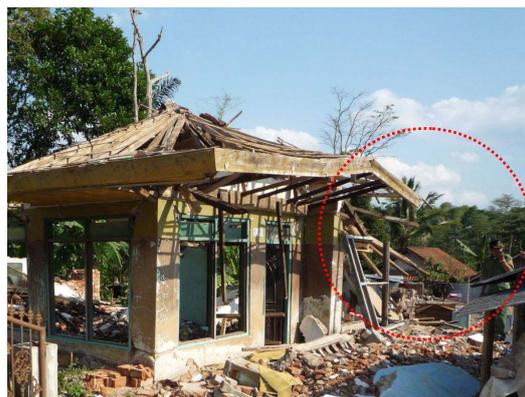
写真 5.1.2 大開口がある住宅の被害
(URM 住宅)

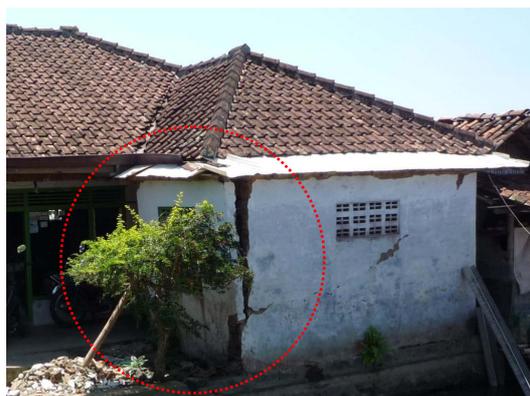
写真 5.1.3 に壁が面外に傾斜した例を示す。また、写真 5.1.4 には壁が面外に崩壊した例を示す。壁の両端にひび割れが生じると、その壁は片持ちの状態となり容易に傾斜・転倒に至る。このような被害が多く観察された。また、妻壁においては壁の両端にひび割れは生じていなくても、軒から棟までの範囲が部分的に崩壊する被害が数多くあった。

写真 5.1.3 壁の傾斜 (URM 住宅)

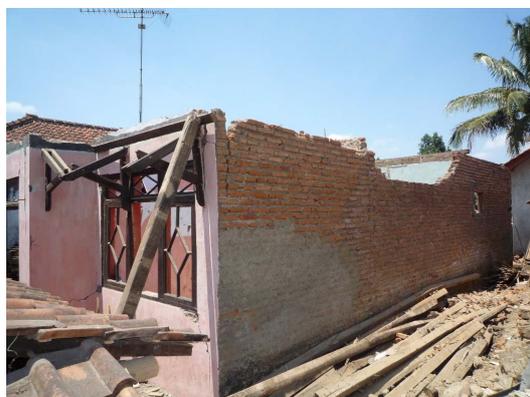
壁は崩壊していないにもかかわらず、屋根が完全に崩落する被害が数多く確認された。その一例を写真 5.1.5 に示す。屋根組は木造の平面トラスであるが、構成材の接合は釘打ちによっている。崩落後の状況を見ると、釘が抜けトラス構成材がばらばらになっていることから、接合部破壊により屋根組が形状を保持できなくなって崩落したものと考えられる。学校校舎等の比較的大規模な建物では写真 5.1.6 に示すようにトラスの接合部を金物で補強した例があったが、そのような建物では屋根の崩落は観察されず、一定の効果が認められた。なお、この種の屋根被害は URM 住宅と CM 住宅で数多く観察され、Timber 住宅ではあまり観察されなかった。壁式構造の場合は壁の剛性が高いので、屋根に比較的大きな加速度が作用したことが被害原因の一つではないかと考えられる。

写真 5.1.5 屋根の崩落 (URM 住宅)

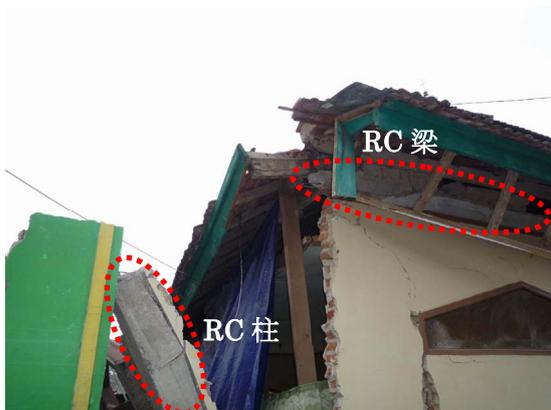
一般住宅では柱梁接合部の被害が多く見られた（写真 5.2.5）。これは住民自らが施工を行っているため、主筋の定着長さの不十分、かぶり不足やジャンカなどコンクリートの施工精度が極めて悪かったことが原因と考えられる。

写真 5.2.5 柱梁接合部の破壊例（CM 住宅）

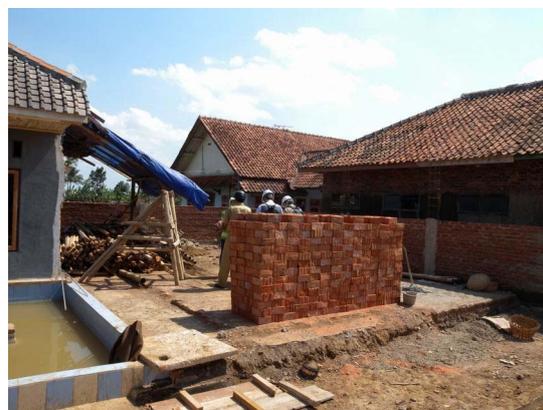
調査地域において CM 住宅が完全に崩壊した事例がいくつか観察された。写真 5.2.6 は崩壊した住宅の跡地に新しい住宅を再建している状況である。住民らに対する聞き取り調査によると、崩壊した住宅は 2 階建てで、1 階の壁が早期に面外方向へ転倒し、RC 柱だけでは 2 階部を支持しきれず崩壊したようである。再建中の CM 住宅では、RC 柱の断面および主筋量を大きく、また基礎梁を配置するなどの改善が行われていた。ただし、これらの改善は構造計算等に基づくものではない。

写真 5.2.6 住宅再建の様子（CM 住宅）

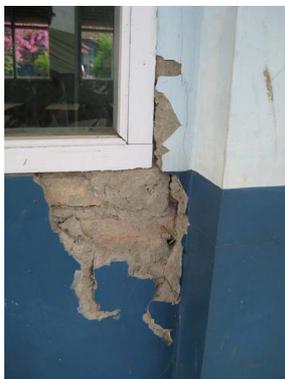
開口周辺の腰壁およびたれ壁の被害の例を写真 5.3.1 に示す．外装モルタルが剥落し，内部の組積材や目地モルタルにも損傷が発生している．窓枠や窓ガラスの損傷は総じて少なかった．

写真 5.3.1 開口周辺の腰壁の圧壊

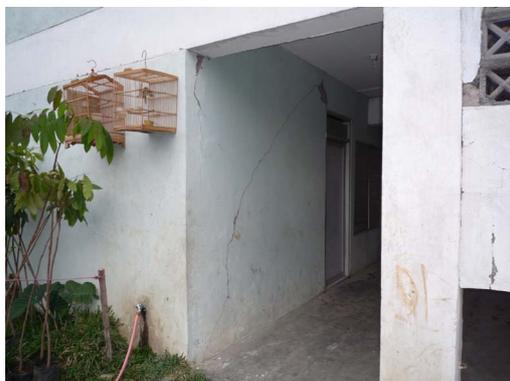
インフィル壁に発生したせん断ひび割れの例を写真 5.3.2 に示す．表面の外装モルタルの剥落は多数発生していたが，内部の組積材が崩落するような事例は非常に少なかった．一方，同じ建物のパイプスペース用 URM 壁（写真 5.3.3）では著しい損傷が確認された．壁の周囲の RC 骨組による拘束の有無が，損傷の程度に大きく影響したものと見られる．

写真 5.3.2 インフィル壁のせん断ひび割れ

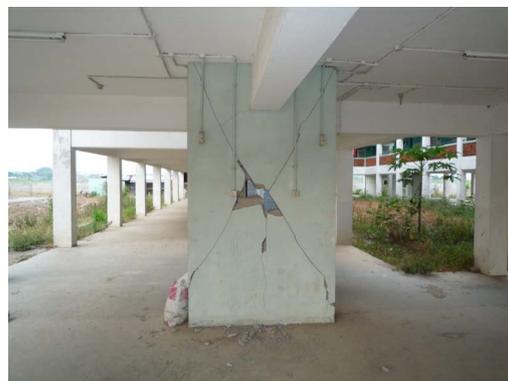
写真 5.3.3 PS壁 (URM) のせん断ひび割れ

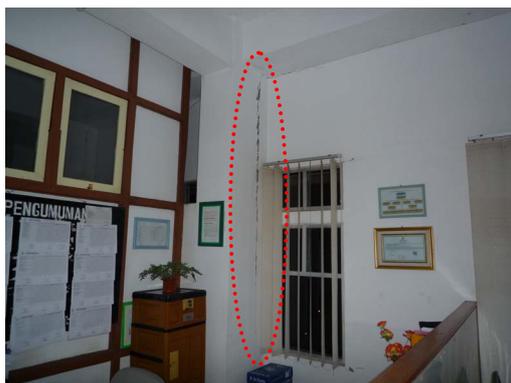
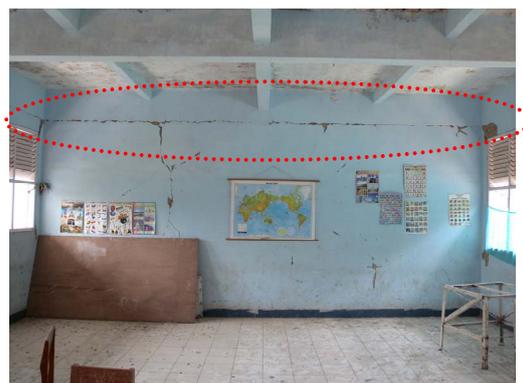
インフィル壁と周辺 RC 骨組の境界に発生したひび割れの例を写真 5.3.4 に示す。先に示したせん断ひび割れと同様に本構造の典型的な損傷である。これによって壁が倒壊した事例は見られなかったが、RC 骨組と壁の一体性が失われているため面外方向への転倒の危険性がある。

写真 5.3.4 インフィル壁と周辺 RC 骨組の境界に発生したひび割れ

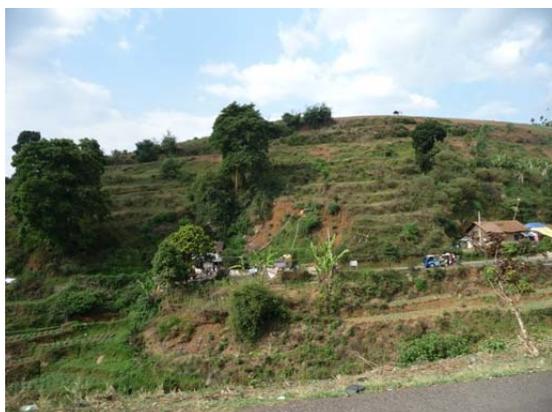
今回の地震で被害のあった地域を含め、ジャワ島には火山が多く存在し、そのため酸化鉄を含む火山灰土が堆積している。Pangalengan で多く見られる棚田の地盤は、緩い火山灰質の土で形成されており所々で地盤の崩壊が見られた(写真 5.5.1)。この棚田の土には火山灰だけではなく、砂も含まれていた。

写真 5.5.1 斜面崩壊

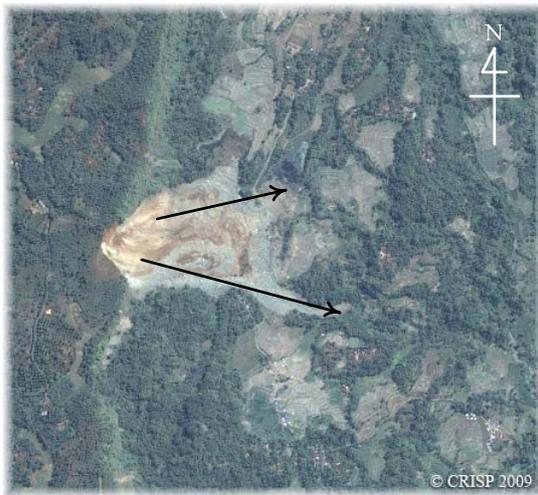
Cibinong 郡の大規模地すべり(写真 5.5.5)は西から東方向へ崩れた。斜面の北東にかなり大きな池があったが、土砂が池をすべて埋め尽くしていた。土砂には、大きな土の塊が多く見受けられた。また、地元住民の話によると、ため池の水が池の縁を越流し、その数分後強い揺れを感じ、地すべりはその揺れのさらに数分後に生じた、ということである。

写真 5.5.5 Cibinong の地すべり 3)

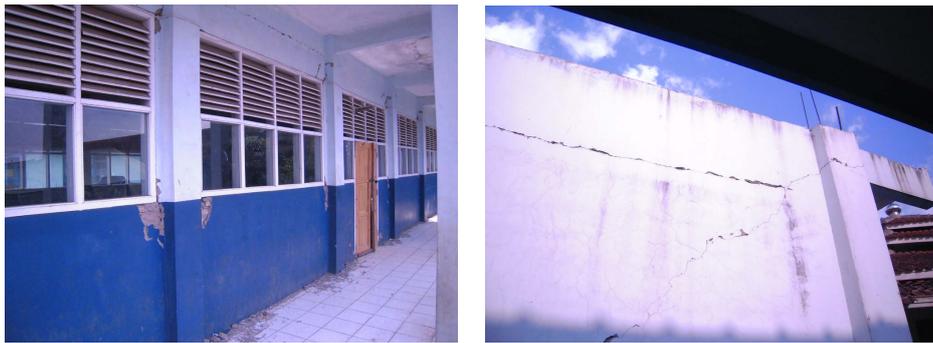
桁行き方向に関しては，写真 6.1.2(a)や図 6.1.3(a)(b)に示すように，開口周辺のレンガ壁で仕上げの剥落が目立った．開口上部では，レンガ壁に水平方向のひび割れが生じている．この水平方向のひび割れは RC 梁 (BA) の下端面 (図中点線) に沿って進展している．Y1，Y3 構面の RC 柱 (CA) では，開口端部周辺に曲げひび割れが集中しており，レンガの腰壁，たれ壁による短柱化が起こっているものと考えられる．一方，廊下側の柱 (CB) には腰壁やたれ壁が設置されておらず，目立った損傷は見られなかった．また，一部の梁については曲げひび割れ幅の計測を行なったが，X2 通りの梁 (BA) では最大で 1.0mm，Y2 通りの梁 (BB) では最大で 5.0mm の曲げひび割れが計測された．

写真 6.1.2 RC 校舎の損傷状況

張間方向に関しては、写真 6.1.2(b)や、図 6.1.3(c)(d)(e)に見られるように、レンガ壁のせん断ひび割れ、RC 梁 (BA) 下面に沿った水平ひび割れが発生していた。

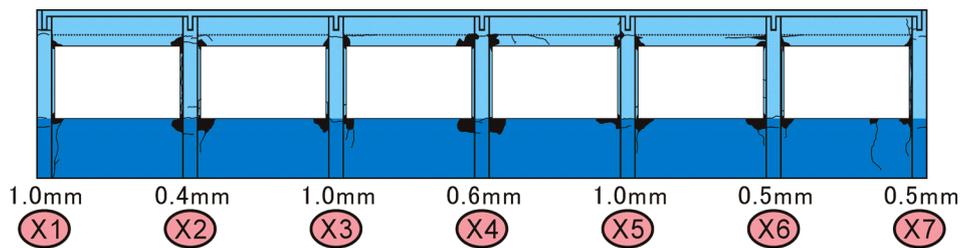
(a) Y1 構面

図 6.1.3 RC 校舎の損傷状況 (桁行き方向)

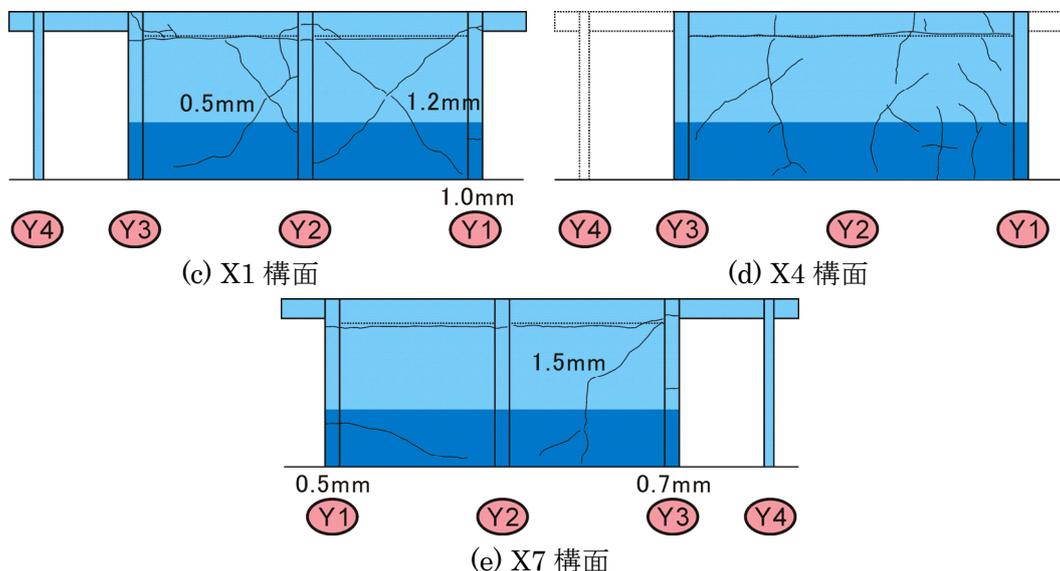
図 6.1.3 RC 校舎の損傷状況 (張間方向)

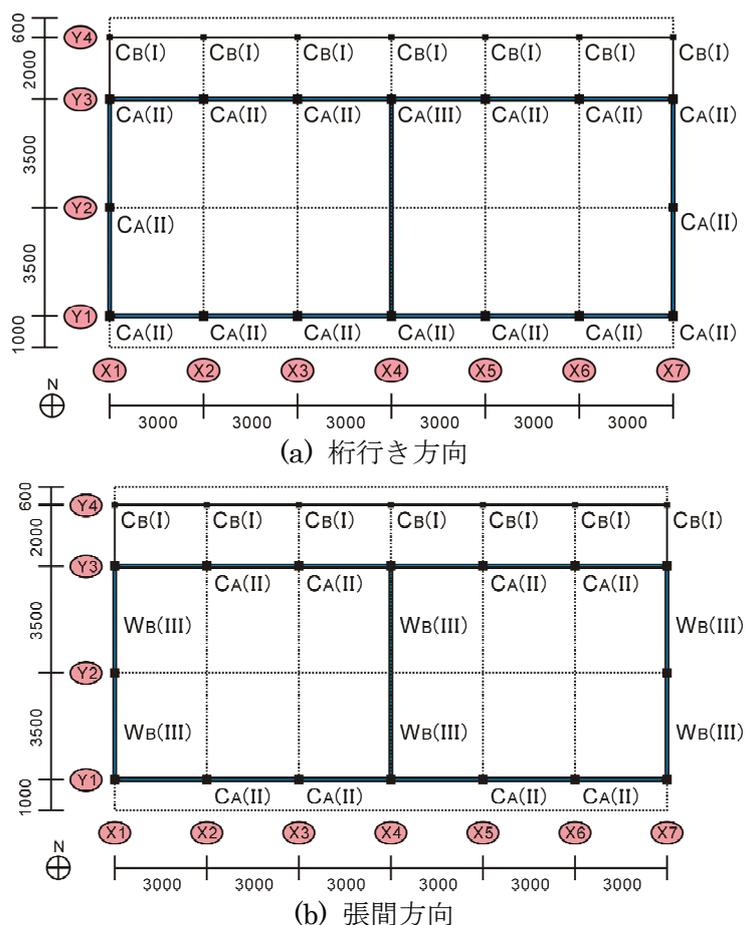
図 6.1.4 に鉛直部材の桁行き方向，張間方向における損傷度を示す．柱の損傷度は目視により観察した上部の損傷状況も含めて評価した．その結果，CAでは II または III，廊下側の CBは I と評価され，損傷度 IV および V に該当する部材は無かった．また，張間方向では，RC 柱だけでなく，X1，X4，X7 構面のレンガ壁についても損傷度を評価したが，いずれも損傷度 III に分類された．

図 6.1.4 RC 校舎の RC 柱，レンガ壁の損傷度

次に，構造物の被災度区分判定⁴⁾を行う．なお，張間方向に関しては，RC 柱とレンガ壁の複合構造になっており，同文献の方法では判定ができない．ここでは，桁行き方向の判定のみを行なう．表 6.1.2 に判定結果を示す． $D=22.7$ となり，中破 ($10 < D < 50$) と判定される．

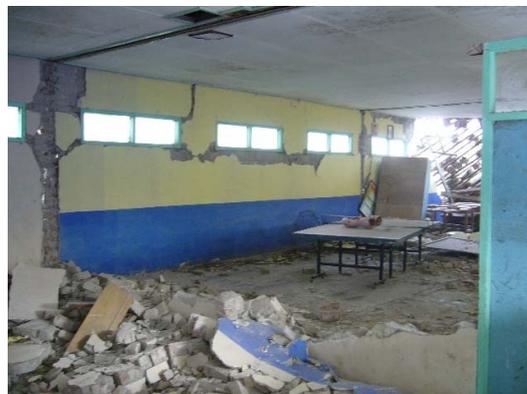
先述の通り，建物は南側半分が完全に倒壊した．一方，北側半分は屋根の崩落こそ免れたものの，とくに教室を区切る間仕切り壁が面外方向に転倒しており(写真 6.1.7)，例えば，文献 7)による建物全体の被災度(表 6.1.9)は Very heavy damage に達していると判断される．

写真 6.1.7 間仕切り壁の倒壊

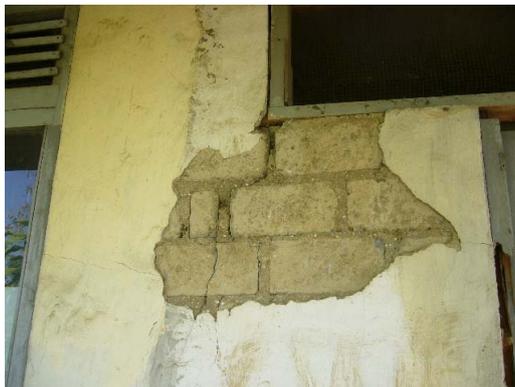
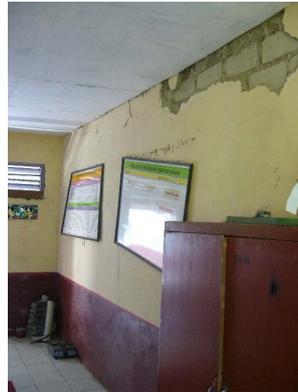
続いて、各校舎の被害状況について比較する。補強、新築校舎では、URM 壁に多数の軽微なひび割れが確認され、新築校舎の張間で最大 1mm のひび割れ幅であった。補強校舎では既に補修が施されていたため、ひび割れ幅の大部分は不明であったが、確認できたものから類推して、被害程度はおよそ新築と同程度と考えられる。一方、無補強建物では、最大 4mm の壁のひび割れ、仕上げ材の大きな剥落が確認され、前者との性能の違いを裏付けていた。

写真 6.2.2 無補強校舎の損傷

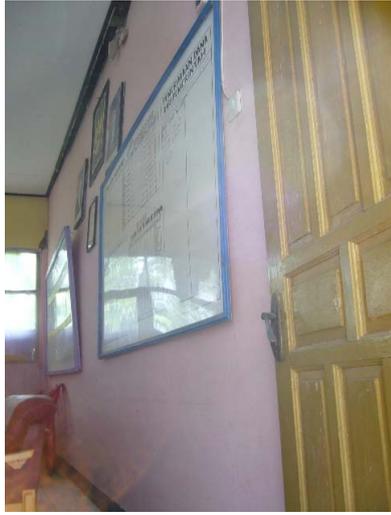
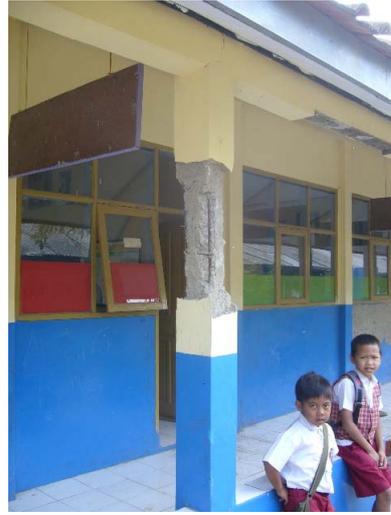
また、Padasuka II 小学校の近隣に位置する同郡 Cikopo の Parungserab III 小学校(写真 6.2.3)では、Padasuka II 小学校の補強校舎と同種構造(CM)の校舎が存在した。両者を比較すると、Parungserab III 小学校の CM 校舎では、妻壁の面外方向への倒れや RC 柱のカバーコンクリートの剥落(写真 6.2.4)などのより大きな損傷を受けており、補強建物の優位性を示す結果の可能性は指摘できる。しかし、耐震補強の方法や周辺建物の被害状況を含めて総合的に判断すると、今回の地震では補強建物の補強効果が明確に表れる程の入力は受けておらず、その効果はさらに大きな損傷レベルでより顕著になることが期待される。

写真 6.2.4 CM 校舎の損傷

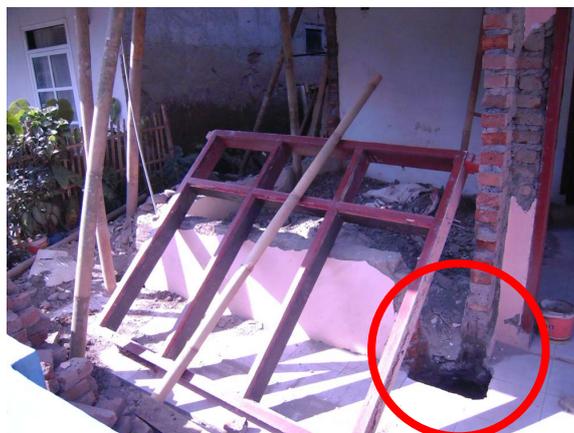
写真 7.1 被災した建物のレンガ壁の隅角部に穴を掘り、RC枠柱による耐震補強の準備を進める住宅（Cigalontang 郡 Jayapura）
