## 2009年4月6日 イタリア・ラクイラ地震被害調査速報（建築）

## 1. 概要

#### 4. 調査1日目(2009年4月18日)

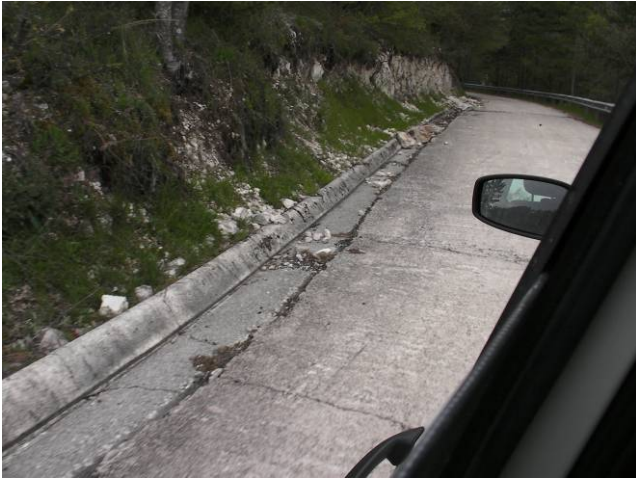
写真7 道路の亀裂と落石の状況

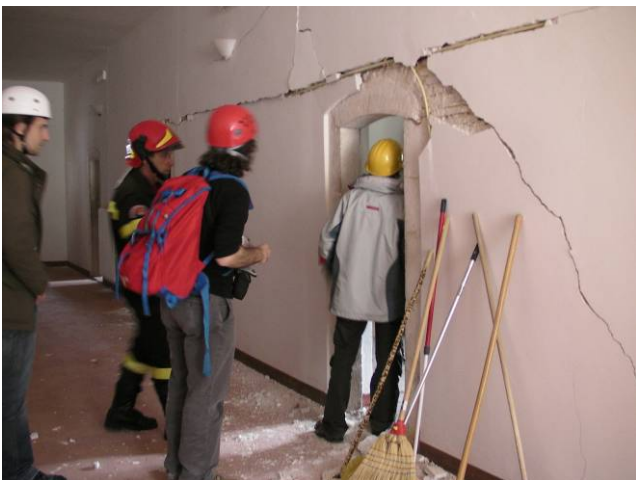
修道院部分には、せん断ひび割れ（写真11）、外壁の面外方向変形に伴う床のひび割れ（写真12）、バルコニーのひび割れ（写真13, 14）、部屋の天井ヴォールトのひび割れ（写真15）、アーチのずれ（写真16）、飾り柱、マリア像の落下（写真17）、回廊ヴォールト部分のひび割れ（写真18）が見られた。

写真11 壁のせん断ひび割れ

修道院、教会堂を使用するためには補修・補強工事が必要なものの、被災度の程度としては軽い方であるとの判定であった。

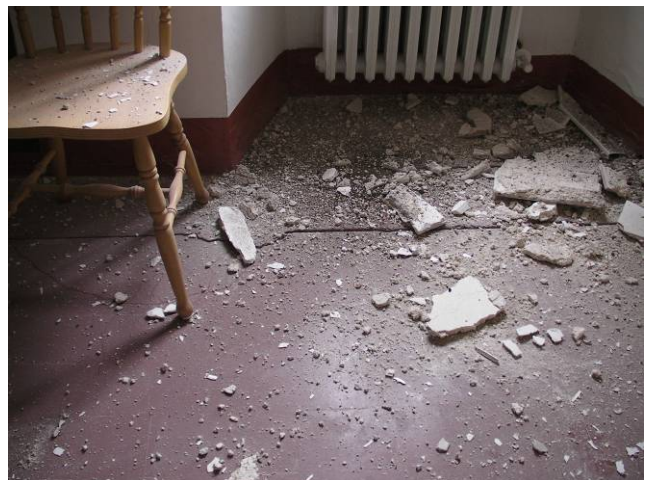
写真12 外壁の面外変形に伴う床のひび割れ

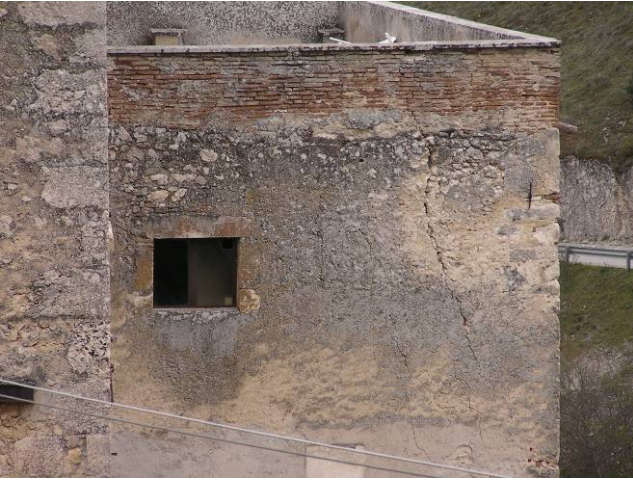
写真13 外壁のせん断ひび割れ

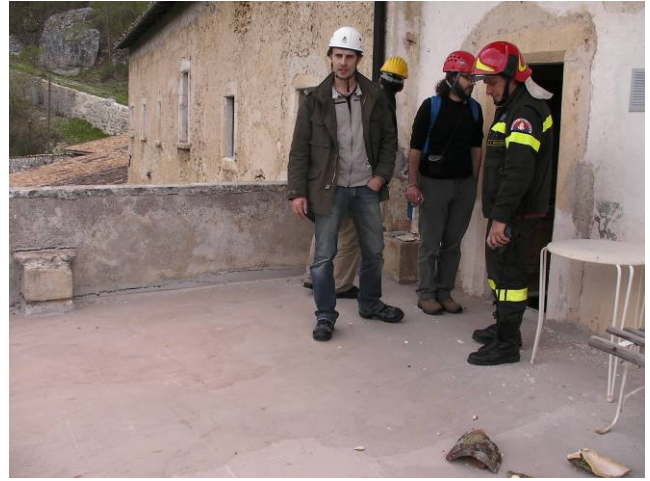
写真14 バルコニーのひび割れ

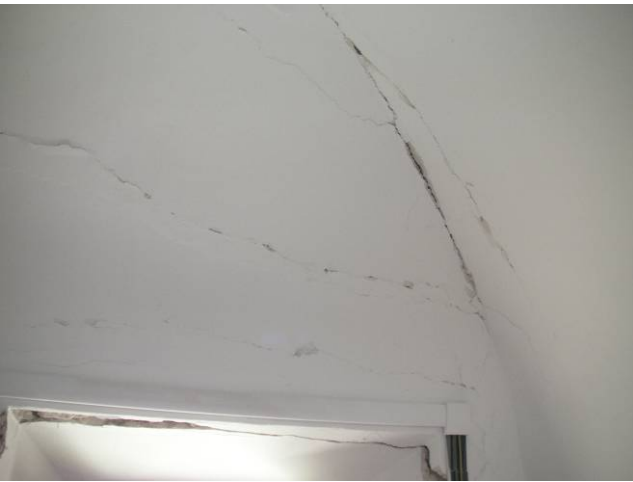
写真15 外壁のせん断ひび割れ

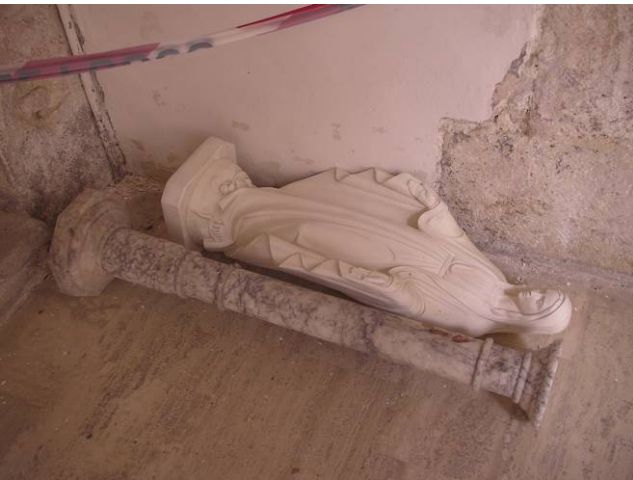
写真17 飾り柱, マリア像の落下

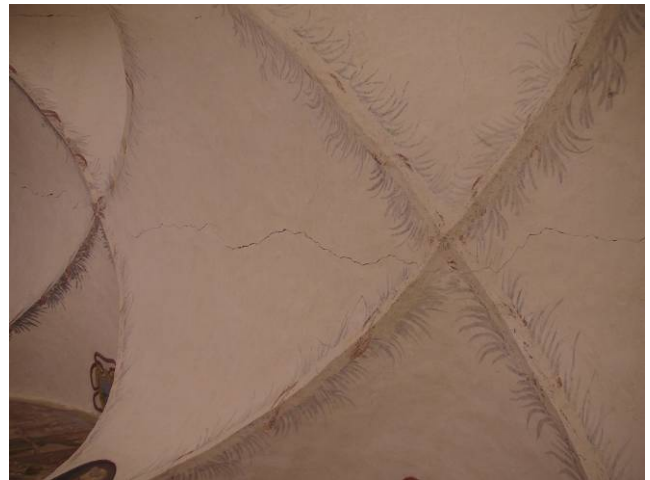
写真18 回廊ヴォールトのひび割れ

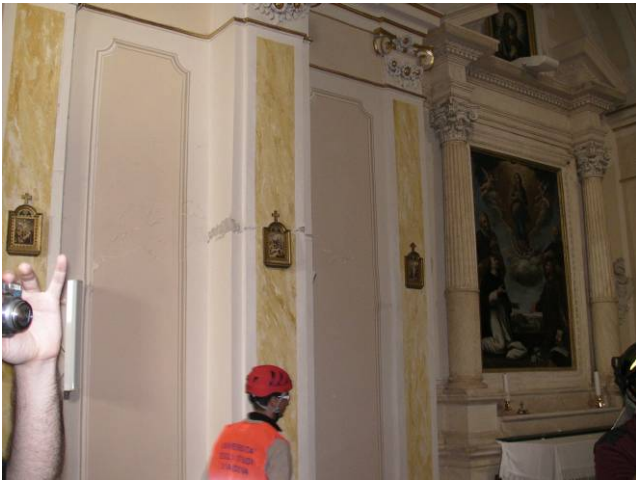
教会堂部分には、回廊ヴォールトの拘束による水平ひび割れ（写真19）、ヴォールト天井のひび割れ（写真20）、アーチに沿うひび割れ（写真21）、ファサードのひび割れ（写真22）が見られた。

写真 19 柱・壁の水平ひび割れ

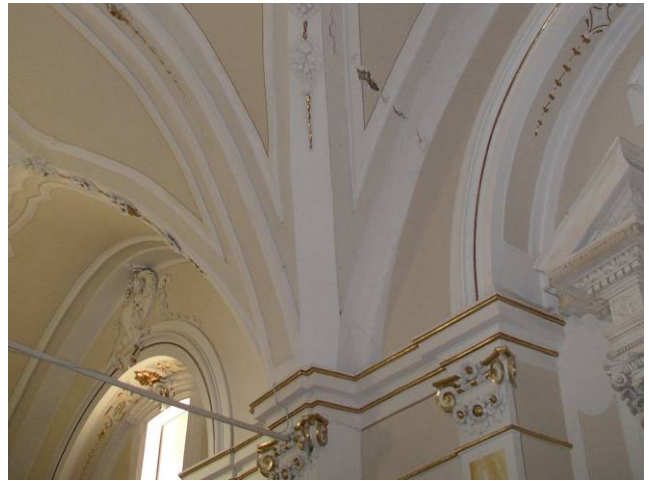
写真 20 ヴォールト天井のひび割れ

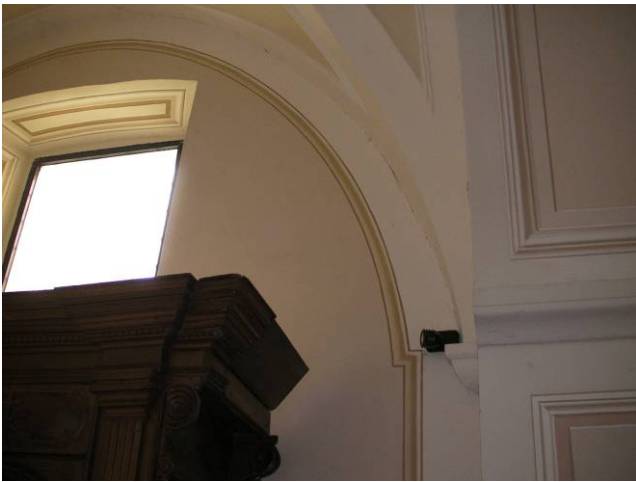
写真 21 アーチに沿うひび割れ

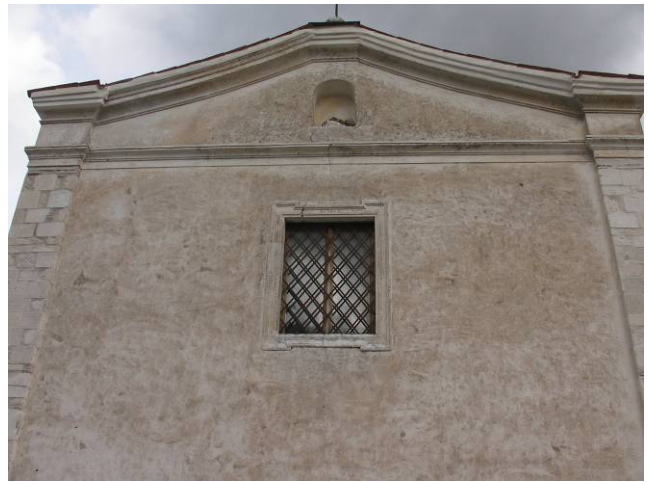
写真 22 ファサードのひび割れ

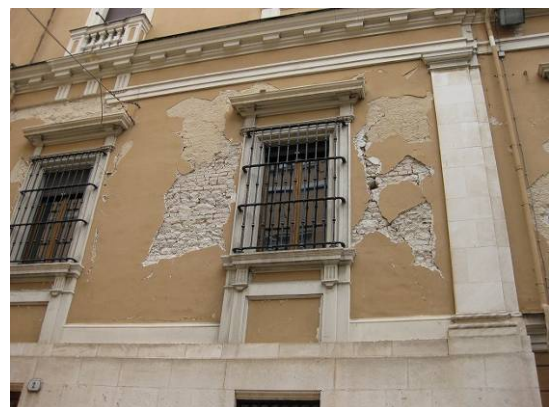
写真 17 天然石の組積壁の破壊と仕上の剥落

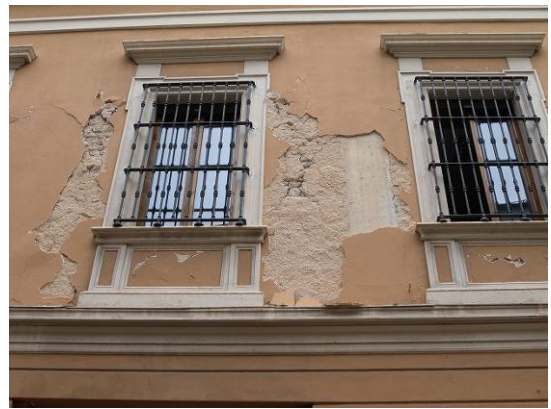
写真 19 仕上モルタルが剥離しRC柱が露出

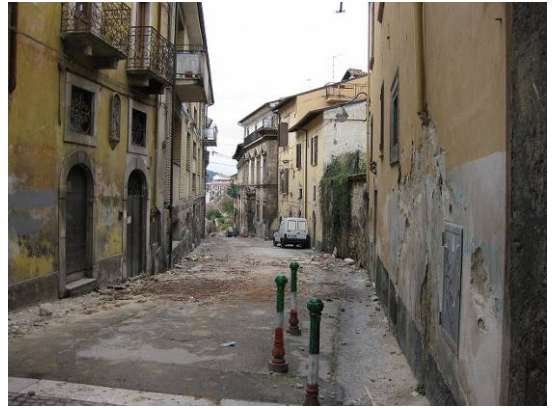
写真 23 Via Donadei 通りの仕上剥落

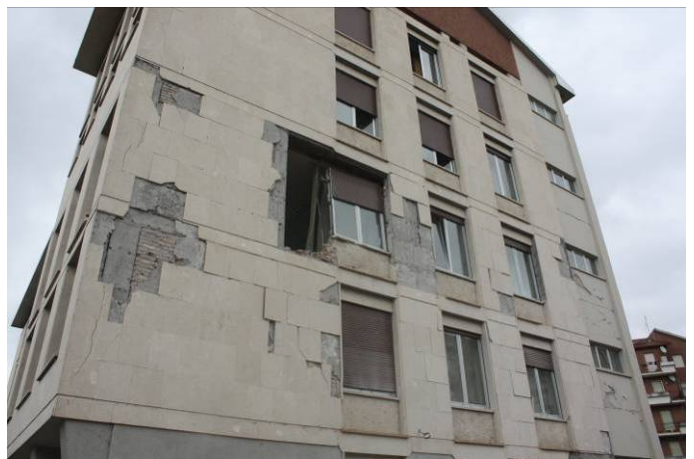
建物の損傷状況は、どの建物も主に煉瓦壁の損傷が目立つ。全壊した建物が1棟あるが(写真1)、倒壊した建物の残骸において見られる主筋はほとんど丸鋼に近いものであった(写真3)。それ以外の建物に見られる損傷については、仕上げ材の剥落(写真6、19)、壁のせん断ひび割れおよびせん断破壊(写真16、21)が確認された。躯体部の損傷は、建物に近づけないため細かく観察できなかったが、柱上端部(打ち継ぎ面)での損傷や接合部破壊が確認された(写真11、13)。また、壁が面外方向に崩れてしまっている建物も3棟ほど見られる(写真10、12、15)。6階建の建物においては中間層の被害が目立つものもあり、これは上層の柱断面を小さくしていること、上層になるほど加速度が大きくなり面外方向に壁が崩れやすいことなどに起因すると考えられる(写真12、15)。

写真6 建物②：仕上げ材の剥落

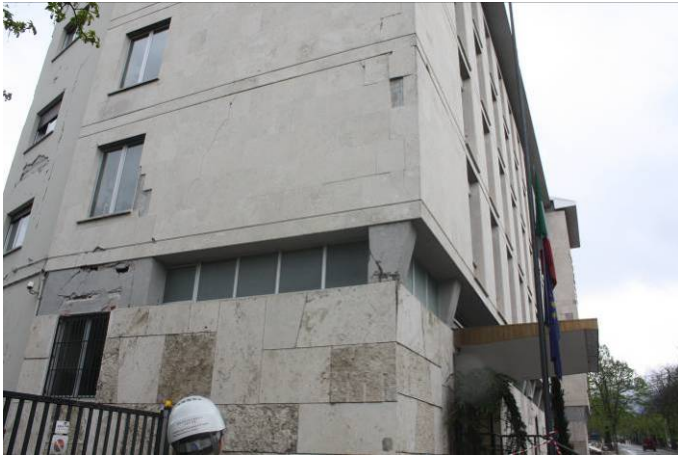
写真7 建物②：短柱のせん断破壊

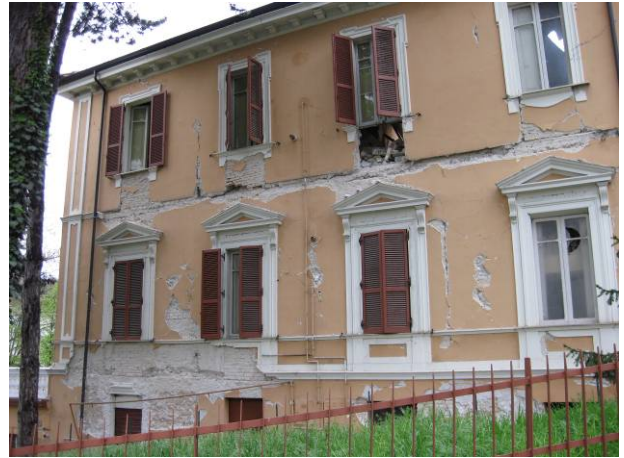
写真9 建物③：長辺方向の損傷状況

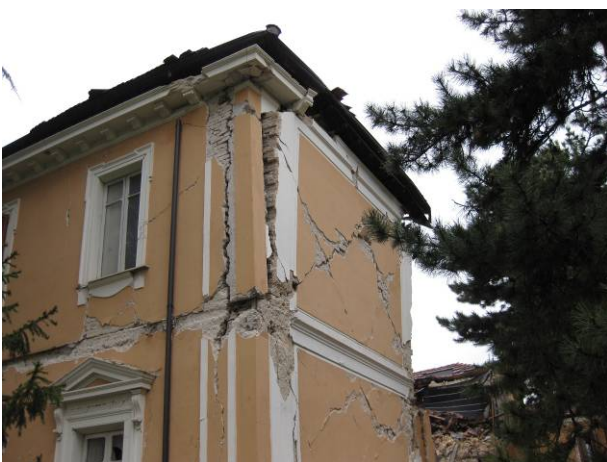
写真10 建物③：2階の短辺方向の壁が面外方向に傾斜

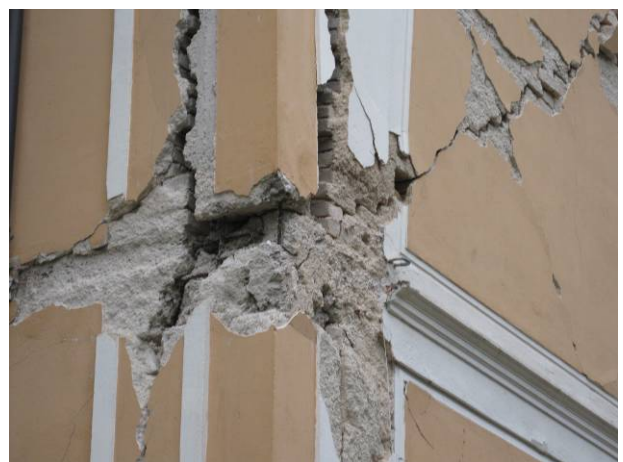
写真11 建物③：接合部の破壊状況

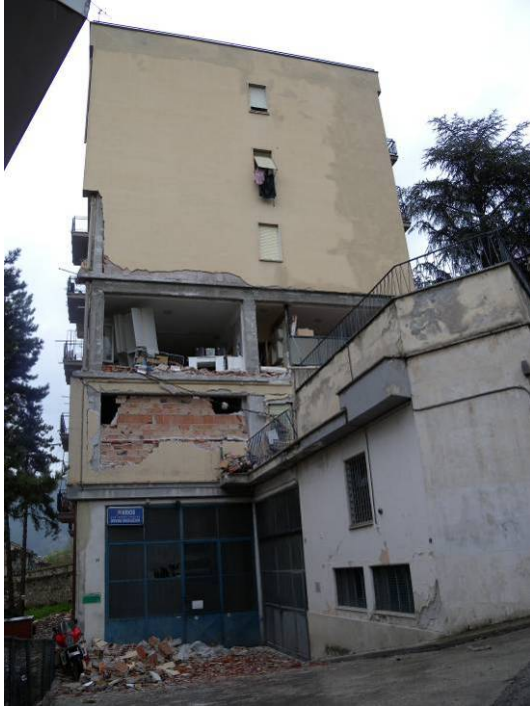
写真 12 建物④：3階の空洞煉瓦壁が完全に崩れて落下している。柱断面が2階、4階でしぼられている。

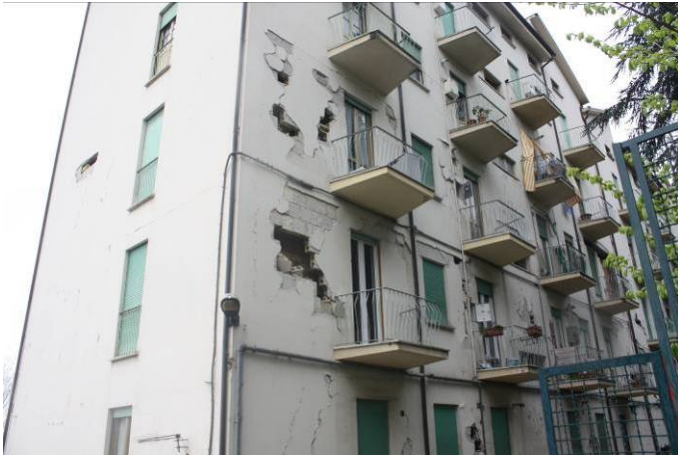
写真 16 建物⑤：空洞煉瓦壁の損傷

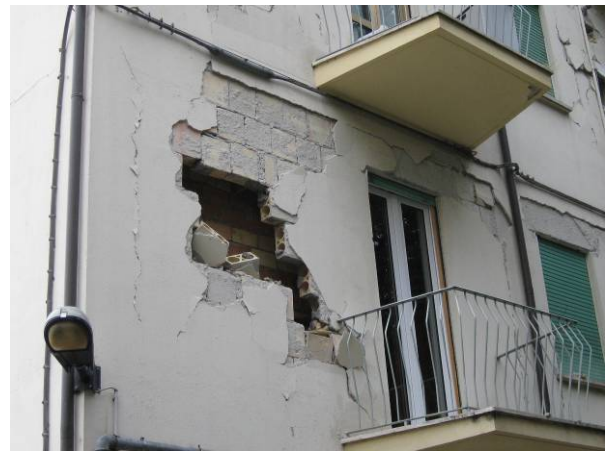
対象建物の構造形式は、RCフレーム+煉瓦壁:6棟、組積造:1棟であり、どちらも構造躯体は仕上げ材である化粧モルタルあるいはパネルに覆われている。建物の主な用途は住宅であるが、1階部分が店舗やガレージとなっているものも見受けられる。用いられている煉瓦については、小型の一般的な煉瓦と空洞煉瓦(写真2)が見られる。また、空洞煉瓦壁は、写真17に見られるように壁を2重に設置しており隙間が設けられている。

写真 17 建物⑤：空洞煉瓦壁を2重にして設置

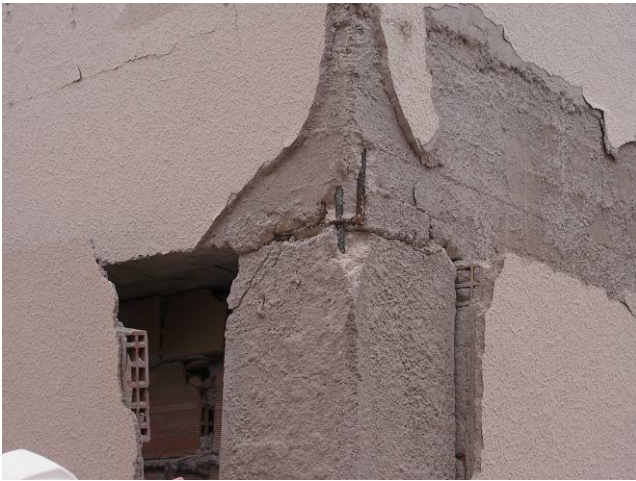
- (1) 柱頂部で打ち継ぐ施工方法が取られており (写真 8, 9), 柱梁の曲げやせん断耐力が発揮される前に柱梁接合部の鉄筋定着不足などによりパネルゾーンが破壊し 1 階が層崩壊している (写真 10, 11).
- (2) コンクリートが振動打ちされていないことによりジャンカがみられる (写真 12).
- (3) かぶり厚さが不足し, 鉄筋が腐食している (写真 13).
- (4) 柱梁に拘束されていないことにより, 煉瓦ブロック壁が面外方向に崩落している (写真 14, 15).
- (5) 煉瓦ブロック壁の面内破壊 (せん断) がみられる (写真 16).
- (6) 斜面の崩落がみられる (写真 17).
- (7) Via Amiternum の南側の RC 建物には, 顕著な損傷はみられなかった (写真 18, 19).

写真8 柱頭の破壊状況

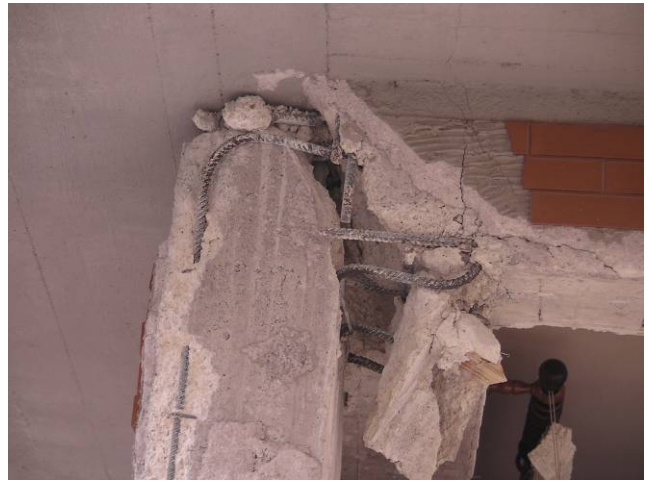
写真9 柱梁接合部の破壊状況

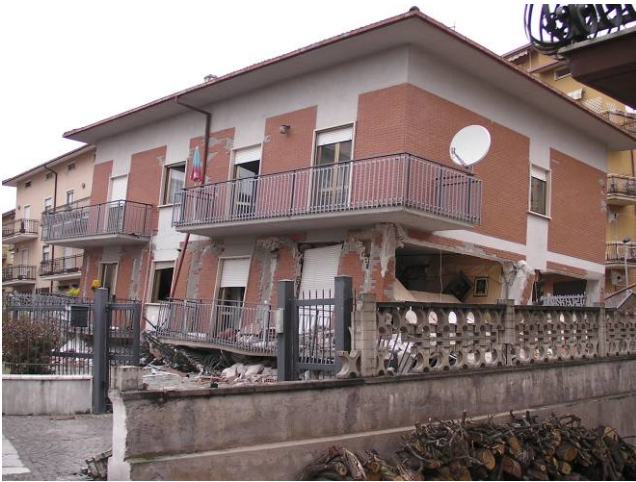
写真10 1階層崩壊の様子1

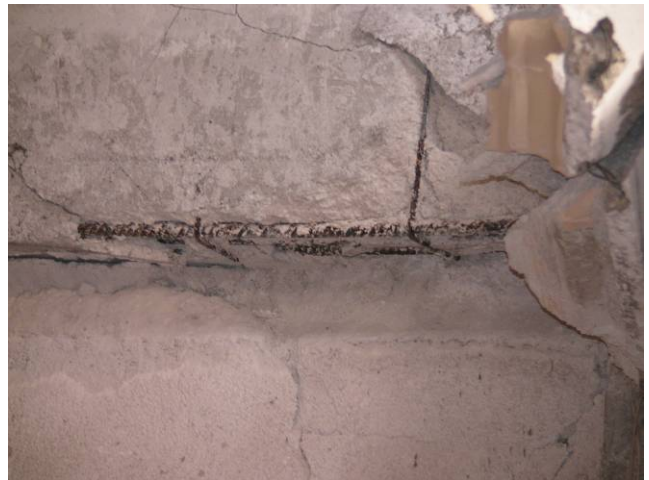
写真13 かぶり・鉄筋腐食の様子

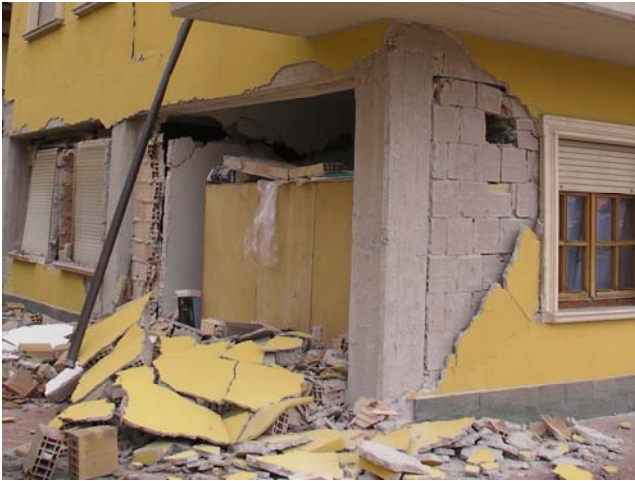
写真14 煉瓦ブロック壁の面外崩壊

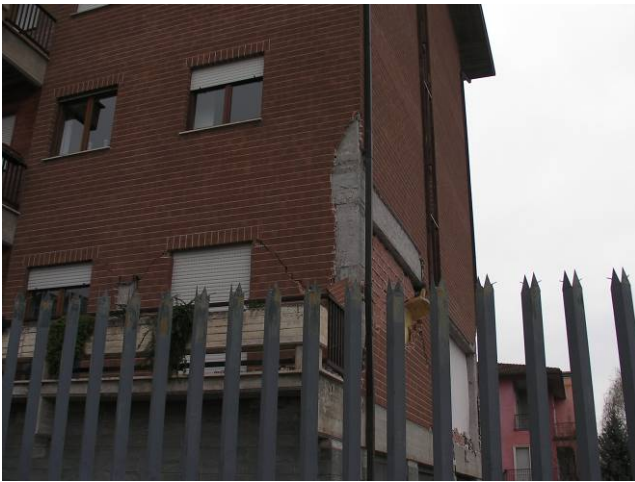
写真16 開口部間のせん断ひび割れ

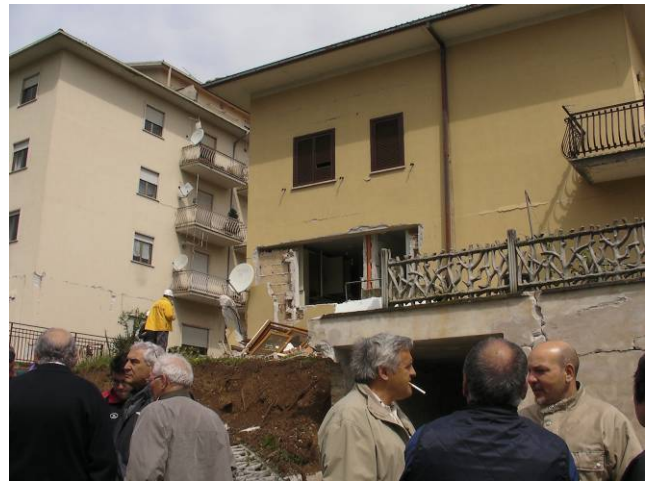
写真17 斜面崩壊の様子

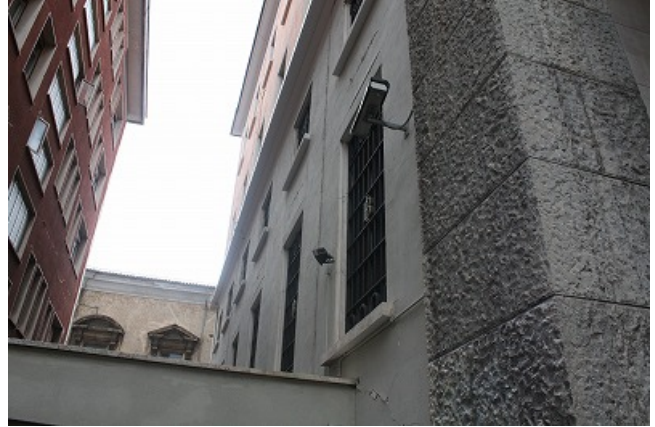
写真2 埋め込まれた鉄骨による損傷(1)

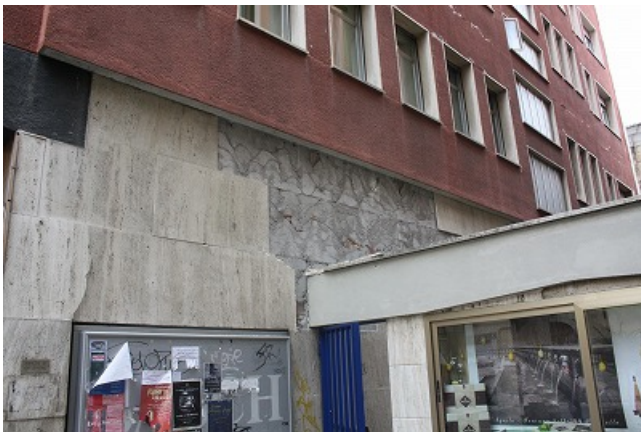
写真3 鉄骨埋め込み部周辺の損傷(2)

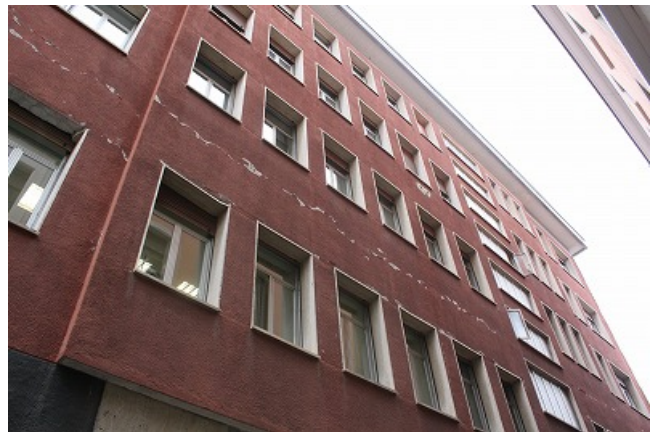
写真4 壁のひび割れ（2,3階境界位置）(2)

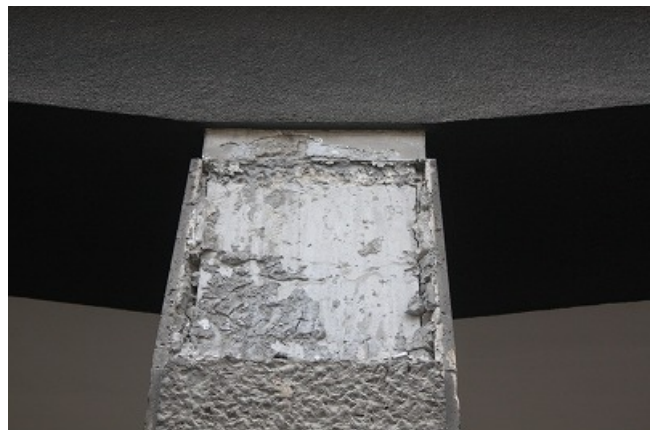
写真6 ピロティ部柱の柱頭の仕上げ材剥落(2)

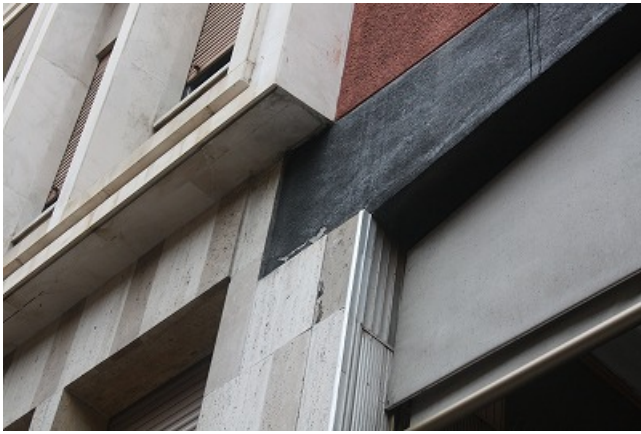
写真7 梁のせん断ひび割れ(2)

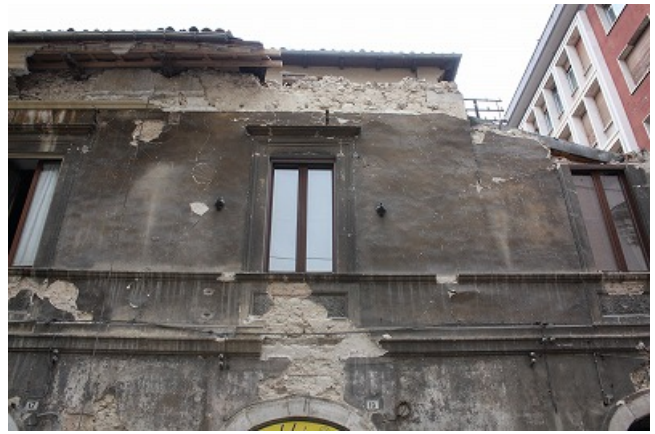
写真8 調査区域内にあった礎石造建物の被害(3)

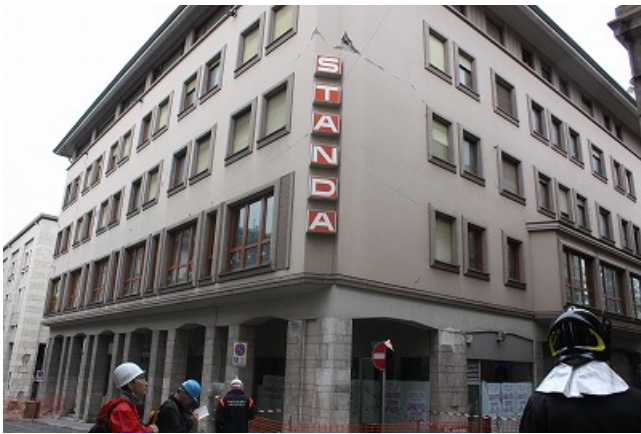
写真9 隅角部の柱の損傷と壁のひび割れ(4)

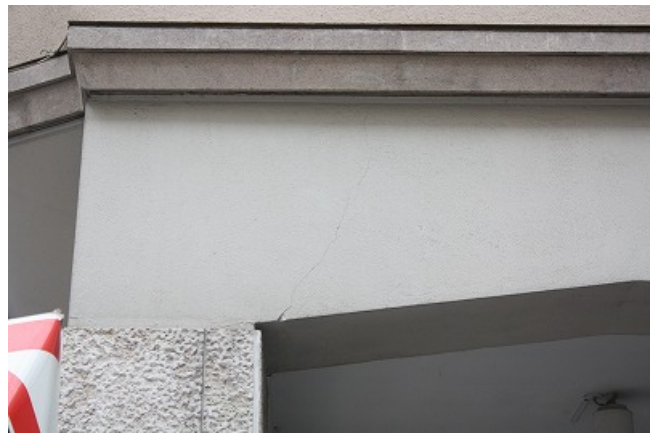
写真10 梁のひび割れ(曲げひび割れ?)(4)

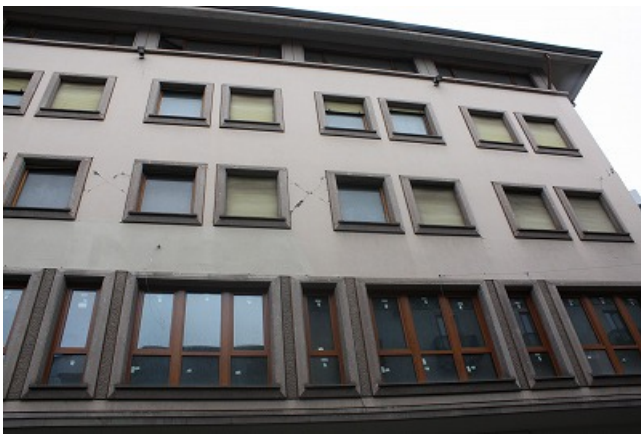
写真11 柱のせん断ひび割れ(4)

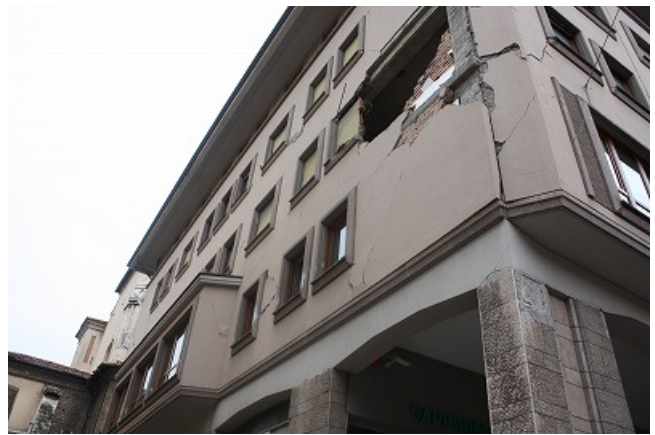
写真12 隅角部の損傷とブロック壁の崩落(4)

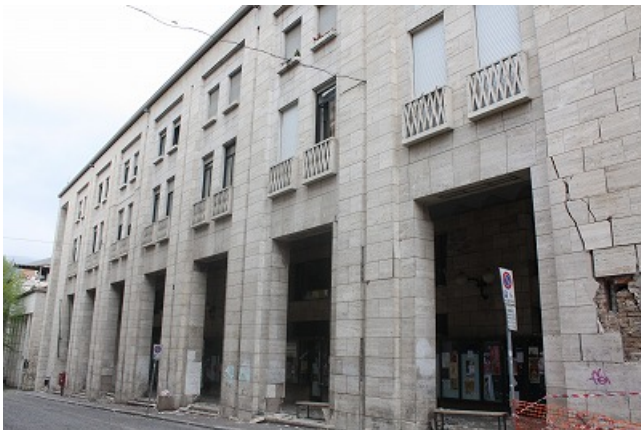
写真13 柱のふかし部の損傷と柱脚タイトルの剥落(5)

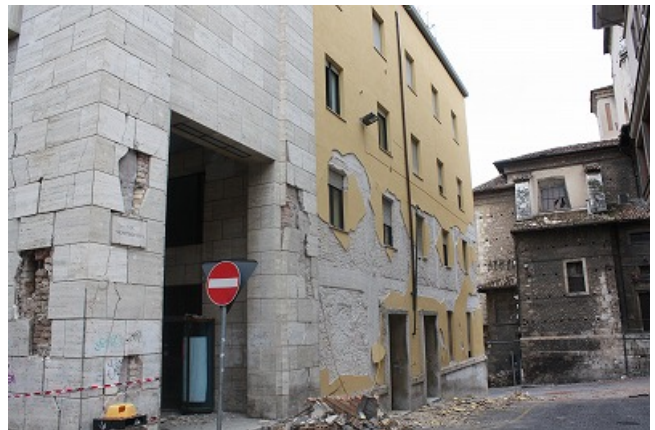
写真14 建物側面の仕上げ部の剥落(5)

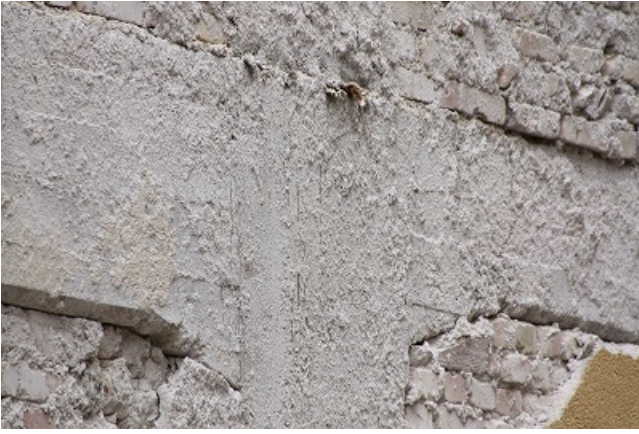
写真 15 接合部拡大：柱左右で梁せいが異なる(5)

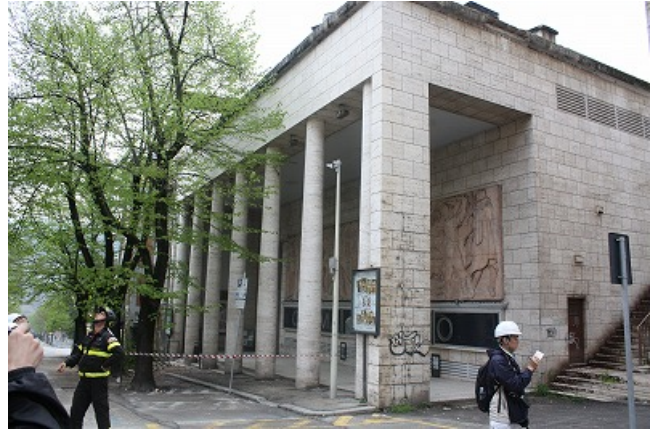
写真 16 1層映画館：柱脚にひび割れ(6)

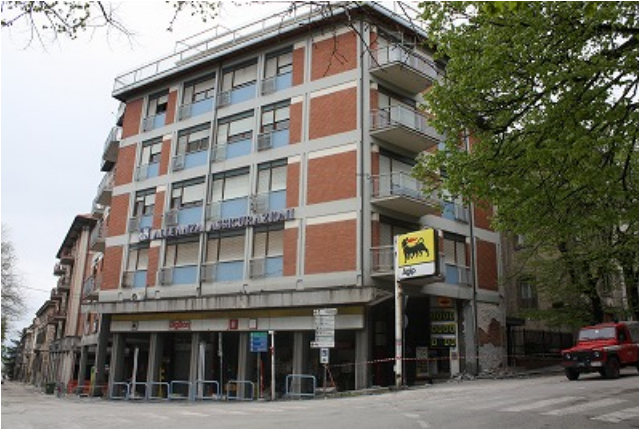
写真 17 不整形な平面をもつホテル 被害大(8)

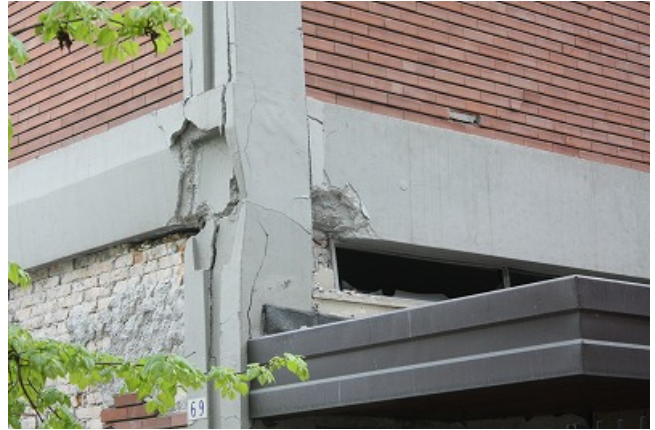
写真 18 1階ピロティ柱頭-接合部の損傷(8)

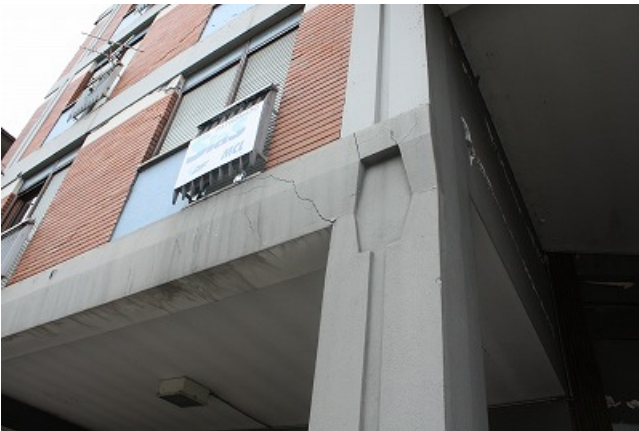
写真 19 2階床梁のせん断ひび割れ(?) (8)

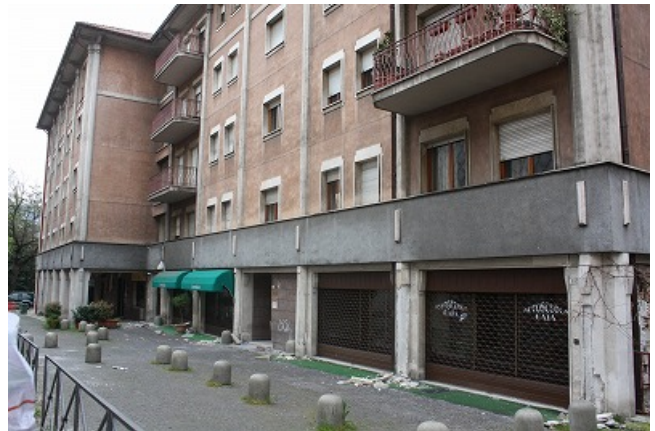
写真 20 EXP.ジョイントで繋がるホテル 損傷小(9,10)

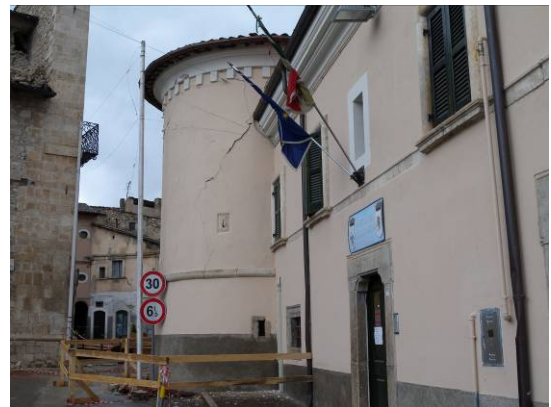
写真 15 教会前建物の円筒組積壁のひび割れ

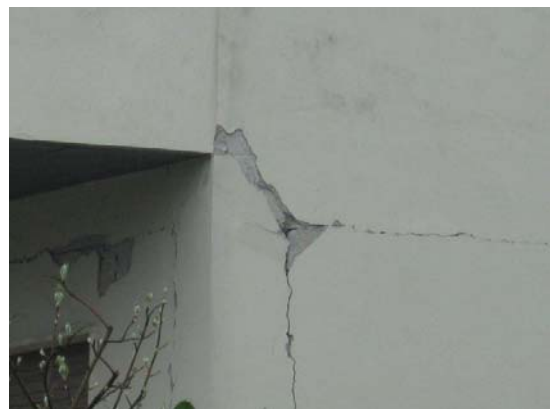
写真 17 隅柱の柱頭接合部にせん断ひび割れ

Paganica および Tempera は L'Aquila 市街地から北東に位置する集落で、無補強組積造の被害に加えて、Ocre や Onna ではあまり見られなかった RC 住宅の被害も徐々に見られるようになった。RC 住宅では、隅柱の柱頭に曲げひび割れ、接合部にせん断ひび割れが生じ、かぶりの薄さから付着ひび割れも散見された。2階の組積壁において隅角部が欠損あるいは化粧モルタルの剥落が多かったように思われる。

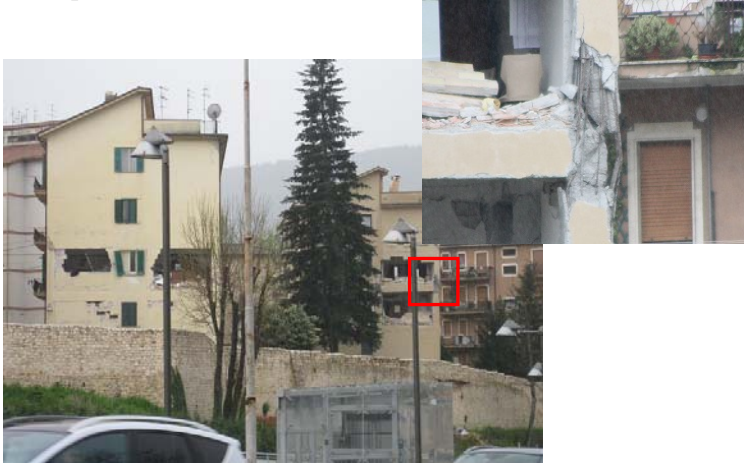
写真 20 中間階の組積壁の崩落が目立つ

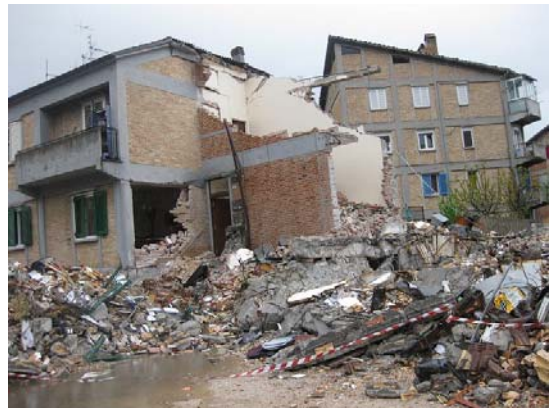
写真 23 低層 RC 造の崩壊

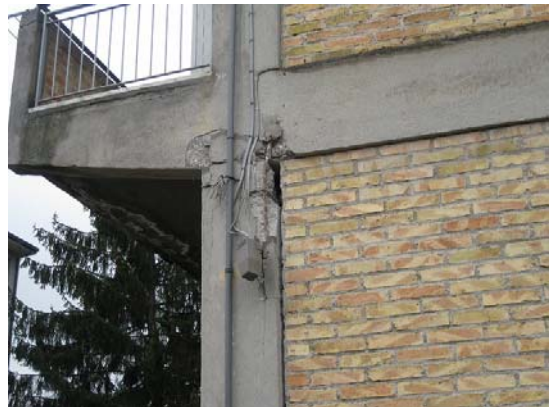
写真 25 柱頭部の接合部にひび割れ
