## 1. 被害調査の目的と概要

2009年9月30日にインドネシア、スマトラ島西部のインド洋沖においてマグニチュード7.5の地震が発生した。また、翌10月1日には大規模な余震が発生した。本調査団に先行して10月15日から20日にかけて現地へ派遣された土木学会（JSCE）、日本地震工学会（JAEE）、国境なき技師団（EWBJ）の合同調査団（団長：濱田政則・早稲田大学教授）によると、震源に近いWest Sumatra州の州都であるPadang市において、比較的規模が大きい鉄筋コンクリート（RC）造建物が数多く被害を受けたことが明らかとなった。いわゆるノンエンジニアド住宅のみならず、エンジニアド建築にも被害が生じた地震災害の重要性を鑑みて、日本建築学会では災害委員会の下に被害調査団が組織された。

本報告は、2009年12月13日から20日にかけて実施した現地調査結果の速報である。調査団の構成および行程の概要は下記の通りである。

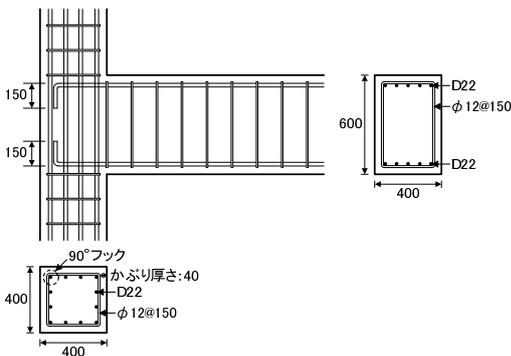
図6 写真10の建物の柱梁接合部 (単位: mm)

Padang 市中心部において、写真 9~12 に示すように、完全倒壊、1 階層崩壊、中間層崩壊、最上層崩壊などの多数の RC 建物の崩壊事例を確認した。これらの崩壊の主要因のひとつとして、柱梁接合部の不適切な構造詳細による脆弱な破壊が挙げられる。図 6 は写真 10 に示したホテル建築の 3 階床位置の隅角部における外柱と梁の接合詳細を示しているが、接合部内にせん断補強筋が配されておらず、梁主筋の定着長さも短いことがわかる。

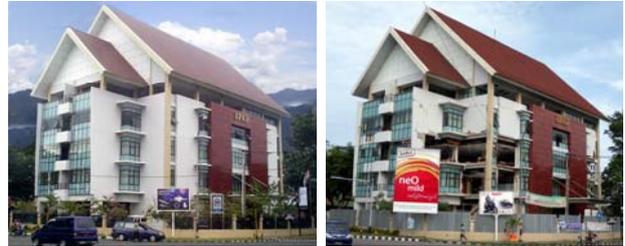
写真 13 BPKP

本調査では、倒壊は免れたものの比較的大きな損傷を受けた建物のうち、構造図面が入手できた2棟の建物 (BPKP および Suka Fajar) を対象に詳細調査を実施した。被災前後の BPKP を写真 13 に、Suka Fajar を写真 14 にそれぞれ示す。BPKP および Suka Fajar のいずれも中間層の損傷が激しく、外壁が崩落している。図 7 に両建物と震源の位置関係を示す。以下に、各建物の調査結果の概要をまとめる。

BPKP (Badan Pengawasan Keuangan Dan Pembangunan) は Padang 市内中心部に所在する公共建築物 (会計検査院) であり、7x4 スパン 5 階建て RC 造建物であり、2003 年に建設された。写真 13 に被災前後の外観を示す。桁行は NS 方向である (図 7)。スパン長さは桁行、梁間ともに 6 m、柱内法長さは 3.3 m である。図 8、9 に被害が大きかった 2、3 階の平面図を、柱およびレンガ造インフィル壁の損傷度とともに示す。本建物では構造図面の内、柱断面リストのみ入手できなかったため、目視観察や鉄筋探査 (写真 15(a)) により情報を収集した。表 3 に柱断面リストを示す。その他、スラブ厚さは 12 cm、シュミットハンマー試験によるコンクリート強度の平均値は 42 MPa であった (写真 15(b))。

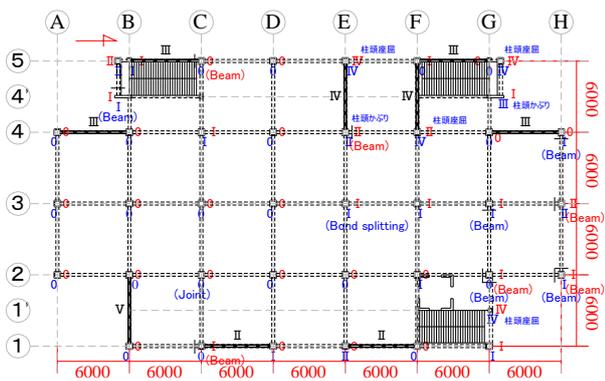
図8 BPKPの2階平面図と損傷度判定結果

2階の損傷は1階よりもやや大きく, ⑤-④柱はカバーコンクリートの一部剥落(損傷度Ⅱ), ③-④'柱は曲げによる損傷を受けて主筋が露出しており(損傷度Ⅲ), ⑤-⑤, ③-⑤, ⑥-④柱の頭部では主筋の座屈も見られた(損傷度Ⅳ)。その他, 数本の柱で柱頭お

よび接合部に曲げひび割れが観察された。柱の損傷度は西側構面の方が大きかった。梁の曲げひび割れは北側構面で顕著に見られた(写真17)。また, 2, 3階では外壁の損傷が著しかった(写真18)。

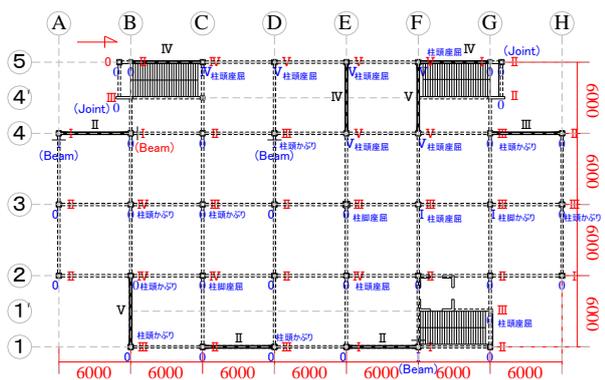
図9 BPKPの3階平面図と損傷度判定結果

3階の損傷は全層で最も大きく, 特に構面④, ⑤の数箇所の柱頭部において主筋の座屈, 帯筋の破断が観察された(写真19, 損傷度Ⅴ)。また, 構面②, ③の柱頭, 柱脚で主筋が露出していた(写真20, 損傷度Ⅳ)。構面①ではカバーコンクリートの一部剥落が見られた程度であった(損傷度Ⅲ)。2階と同様に西側の損傷が顕著であった。梁の曲げひび割れは南側階段室付近で顕著に見られた。

上記を総合して、建物3階の梁間方向はおおよそ層崩壊メカニズムを形成したと判断される。そこで、表5に層崩壊メカニズム仮定時の層せん断力係数  $C_i$  の略算値を示す。建物重量と柱軸力は単位床面積あたり重量  $12 \text{ kN/m}^2$ 、主筋降伏強度  $380 \text{ N/mm}^2$  と仮定して算出した。引張鉄筋は全鉄筋数の半分とした。表中の  $W_i$  は  $i$  階以上の部分の建物重量である。層せん断力係数  $C_i$  は3Fで明確に小さな値(0.305)を示し、実際の被害程度と良好な対応関係を示した。また、表3の柱断面リストより、主要柱の構造詳細は桁行、梁間方向で同様であり、建物の耐震性能もほぼ等しいと判断されることから、EW方向の地震入力がNS方向よりも卓越したと推察される。柱被害は西側構面で顕著であり、レンガ壁の負担水平力が周辺柱部材に急激に再配分されたと考えられる。

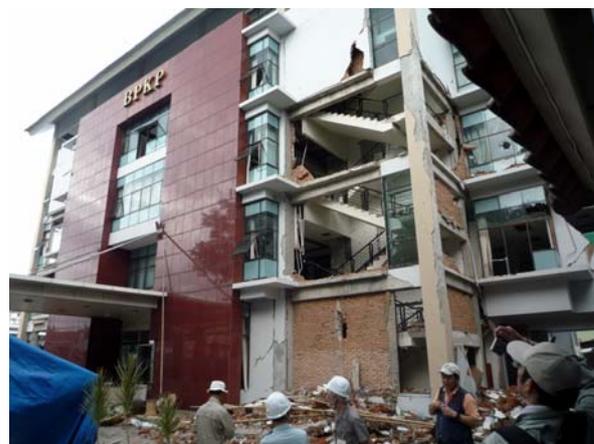
写真18 外壁の損傷

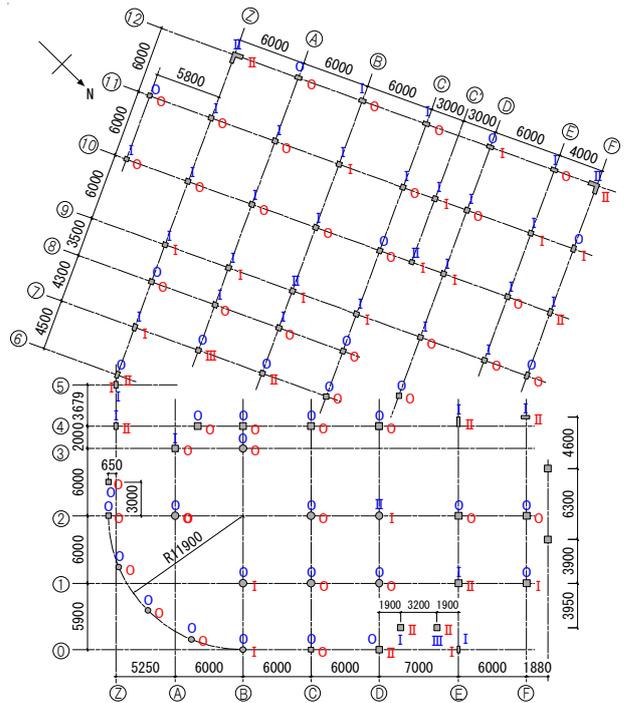
図10 Suka Fajarの1階平面図と損傷度判定結果

1、2階では、非構造のレンガ壁の損傷が目立ち、せん断ひび割れや仕上げの剥落が見られた。RC 架構に関しては、一部の柱でせん断ひび割れやカバーコンクリートの剥落が見られたものの、構造的に大きく影響するような損傷ではなかった。一方、上層部は3階の被害が最も激しく、RC 架構にも大きな損傷が見られた。また、写真21に示すように、レンガ造の外壁が所々で崩壊し、建物外周に落下していた。本建物は3階で平面計画が大きく変化している。部材の損傷状況から判断すると、1、2階の剛性や強度が相対的に高く、3階の損傷を大きくしたものと推察される。

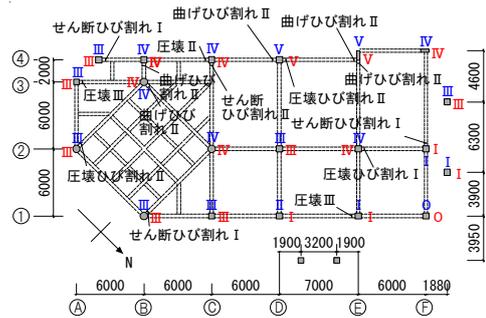
図11 Suka Fajarの3階平面図と損傷度判定結果

大破した3階では、カバーコンクリートが剥落し、鉄筋がむき出しになった柱が数多く見られた。被害は建物上層部の南西面にあ

る構面④（図 11 参照）周辺に集中しており，⑨-④柱（300mm×850mm）では，主筋が座屈し，コアコンクリートが剥落していた（写真 22，損傷度 V）．⑨-④柱に隣接する⑩-④柱（550mm×550mm）の損傷も顕著であり，柱高さ中央の主筋の重ね継ぎ手部で広範囲に渡ってコアコンクリートが剥落していた（写真 23，損傷度 V）．また，これらの柱の軸縮みにより，上層では床の沈下が確認された．

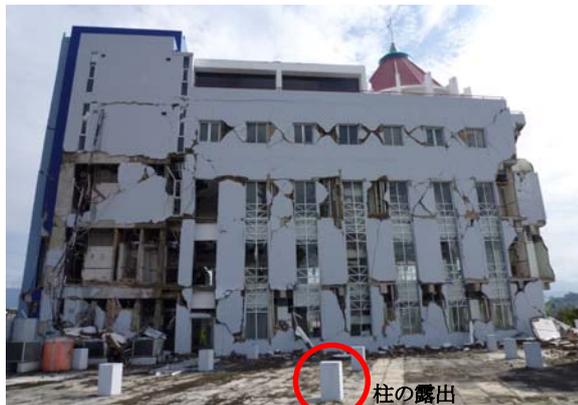
写真21 セットバックした上層部の損傷状況

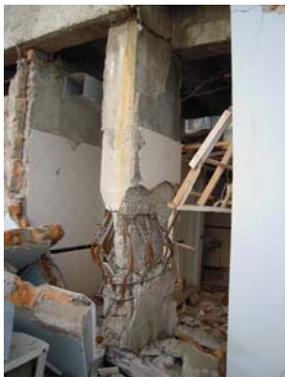
上記の柱の損傷は，1) 横補強筋の端部が 90 度フックであり，地震時にフックが外れ，主筋の座屈やコアコンクリートの落下に対する拘束効果が低下したこと，2) 構造設計通りに横補強筋が配されなかったこと（構造図面では表 6 のように□D10@150 と指定されていたが，実際には□D10@150，横補強筋比 0.17%であった），3) 主筋量が多いにもかかわらず（表 6 の 3 階矩形柱では 18-D25，鉄筋比 3.0%），重ね継ぎ手されたため，継ぎ手部が過密配筋となり，コンクリートの充填が不十分であったことなどに起因したと考えられる．なお，Suka Fajar で確認されたこれら不適切な構造詳細は，写真 9～12 で示した倒壊した建物でも用いられていた可能性がある．

写真 22 3 階⑨-④柱の被害

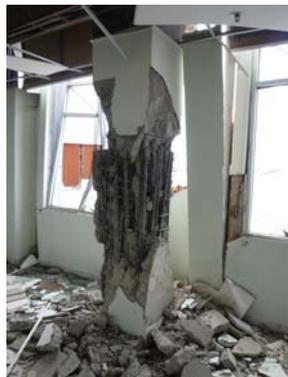
写真 23 3 階⑩-④柱の被害

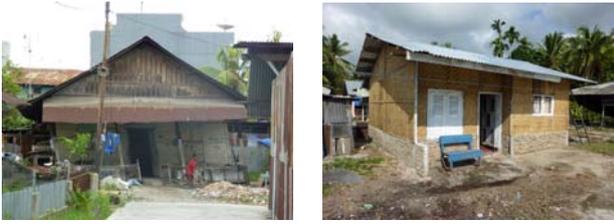
一方，Timber は現地の在来軸組構造であり，主に住宅として用いられていた（写真 4）．平屋建てが大部分であったが，3.2 節で先述のように，一部地域では多数の 2 階建て住宅を確認した（写真 6）．柱断面は 150×150mm 程度であり，壁には薄厚の合板が用いられていた．屋根は Masonry と同様，木造トラスにトタン板葺きである．総じて Timber の被害は他の構造と比較して小さかったが，写真 28 に示すように，大きな損傷を受けた建物も一部確認された．また，Masonry よりも Timber の被害が小さかった教訓から，再建された住宅に建物上部のみを Timber とした事例も見られた（写真 29，建物下部 Masonry，上部 Timber の複合構造）．

写真 28 傾斜した Timber 住宅 写真 29 再建された複合構造住宅
