1999年台湾中部地震により被災した鉄筋コンクリート建物の耐震性能に関する研究 —南投市草屯鎮虎山国民小学校校舎の耐震性能—

正会員 ○劉 鋒^{*1)} 同 李 康碩^{*2)}
同 楠 浩一^{*3)} 同 中埜良昭^{*4)}

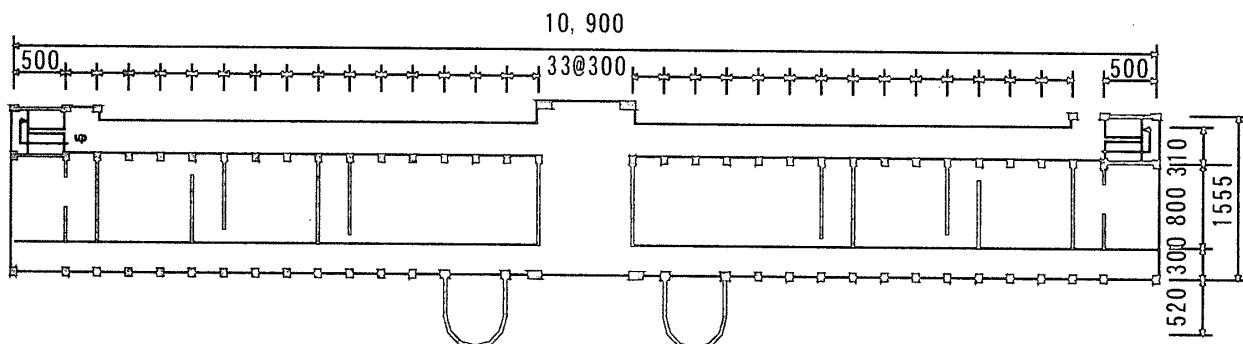
図2 本館の1階平面図

本館は約1996年度に建設された鉄筋コンクリート造4階建て(地下一階)建物である。図2に本館建物の平面図及び表2に代表的な部材断面を示す。平面形式は梁間方向(以下Y方向)2スパン(4.55m+11m)、桁行方向(以下X方向)33スパン(両端部4.5m、中央部エントランス9m、他は1スパン3.0m)である。構造形式はY方向は耐震壁を有するラーメン構造、X方向はほぼ純ラーメン構造である。3階の1枚のレンガ壁を除き、耐震壁はいずれも

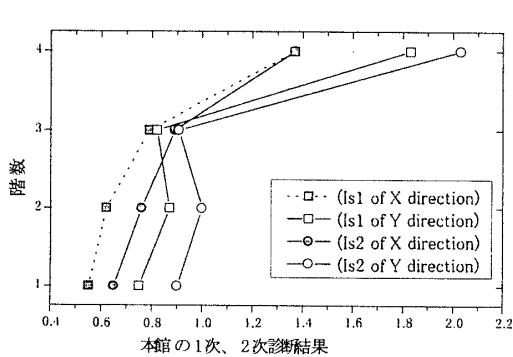
図3 本館のIs値分布

3.2 耐震診断結果 図3、図4に耐震診断結果を示す。対象建物の各方向、各階の1次及び2次診断により算出された構造耐震指標(以下、Is値)を図3に示す。さらに、1階桁行方向(X方向)の2次診断により算出された。強度指標Cと韌性指標Fの関係を図4に示す。これらの図から以下のことが読みとれる。

いるため、X方向よりY方向のIs値が高い値を示している。

②Is値は1次診断よりも2次診断結果の方が各階共に高い値を示した。これは比較的高い強度の鉄筋が多数配されていることが原因と考えられる。

③最もIs値が低いX方向の1階においても、Is=0.6と比較的高い値を示している。これは本建物が比較的軽微な被害に留まつたことと対応している。
