アウグスタ飛行船格納庫常時微動測定報告書（速報）

1. 調査目的とその概要

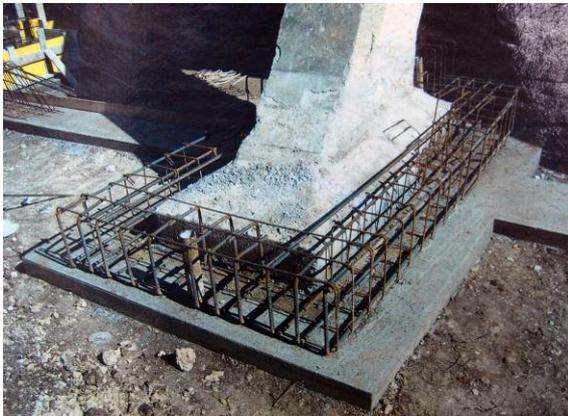
図 2-5 基礎補強工事の様子

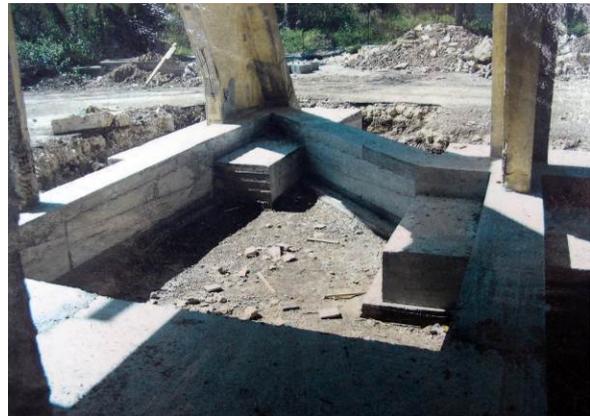
図 2-6 基礎梁改修工事の様子

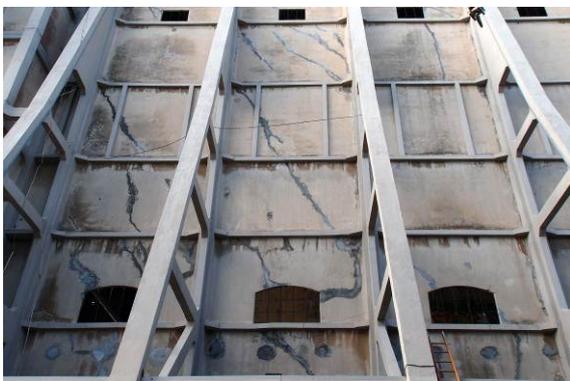
図 2-8 外壁亀裂のエポキシ補修跡

また計測ケース 1 と 2 の比較において、改修工事前 (2007 年 9 月) の調査では桁行方向の周期が損傷側構面 (柱⑮) 0.48[s]に対し非損傷側構面 (柱⑬) 0.20[s]と大きく異なるのに対し、今回の調査では旧損傷側構面 (柱⑮) 0.59[s]に対し非損傷側構面 (柱⑬) 0.56[s]とあまり違いはなく、(撤去した 1 階壁を除く) 亀裂のエポキシ補修により外壁面の一体性が増したことで、構面間の振動性状の違いがほとんど見られなくなったものと考えられる。ここで、構面間の周期比を (質量が等しいと仮定して) 剛性比に置換すると、表 2-1 の結果を得る。

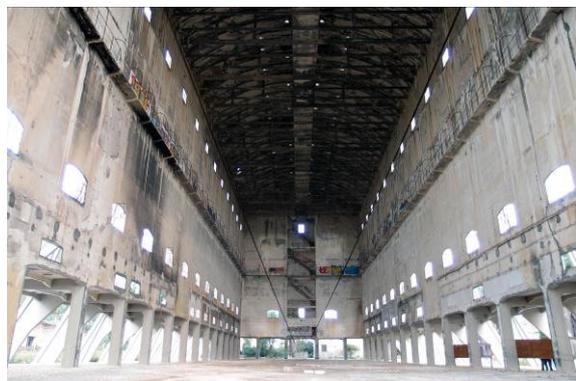
図 2-9 改修工事後の様子（ピロティ化）

改修工事において1階の壁を撤去しピロティ化したことにより、桁行方向の周期が0.48[s]から0.59[s]に長周期化した。一方、元々壁のなかった張間方向では基礎補強工事により門型フレーム脚部の固定度が上がったことで、周期が0.65[s]から0.61[s]へとわずかではあるが短周期化した。

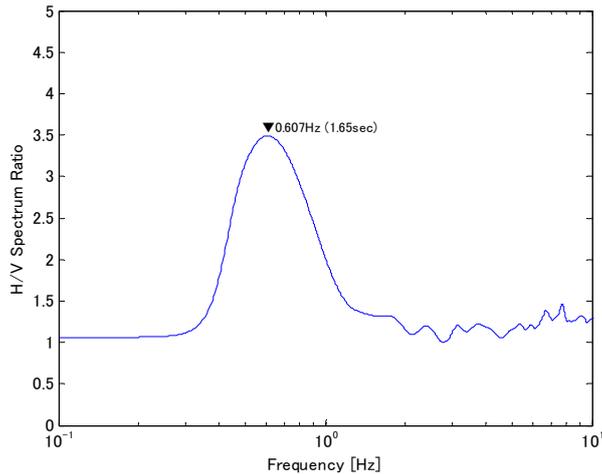
図 2-19 計測ケース 0-1 (地盤北側) の H/V スペクトル

計測ケース 0-1 (地盤北側, 格納庫から 30m 離れた地点) は、飛行船格納庫北東側の地盤の振動性状把握を目的とした計測である。図 2-19 に示す H/V スペクトル比より地盤北側の卓越周期は 1.65[s]である。

2007 年 9 月の調査時に計測した地盤北側の卓越周期は 1.64[s]であり、今回の調査とほぼ同様の結果であった。

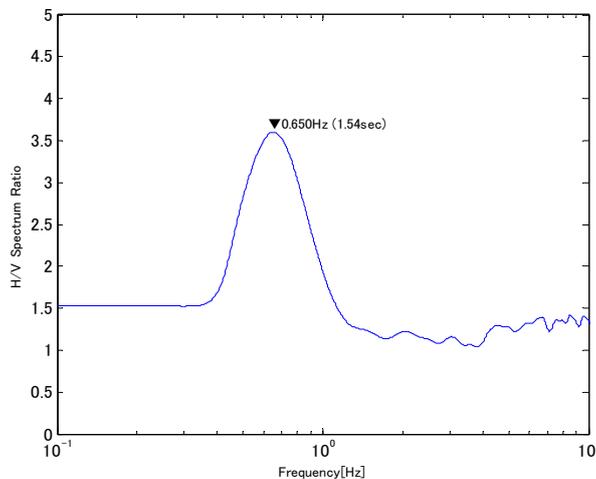
図 2-20 計測ケース 0-2 (地盤南側 10m) の H/V スペクトル

計測ケース 0-2 (地盤南側 10m) は、飛行船格納庫南側の地盤の振動性状把握を目的とした計測である。図 2-20 に示す H/V スペクトル比より地盤南側 (格納庫から 10m 離れた地点) の卓越周期は 1.54[s]である。2007 年 9 月の調査時に計測した地盤南側 (格納庫から 10m 離れた地点) の卓越周期は 1.71[s]であり、今回の調査よりやや長周期の値となっていた。

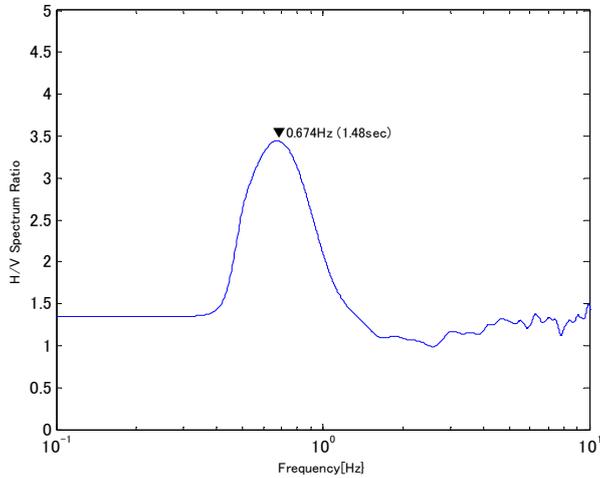
図 2-21 計測ケース 0-3（地盤南側 20m）の H/V スペクトル

計測ケース 0-3（地盤南側 20m）は、飛行船格納庫南側の地盤の振動性状把握を目的とした計測である。図 2-21 に示す H/V スペクトル比より地盤南側（格納庫から 20m 離れた地点）の卓越周期は 1.48[s]である。

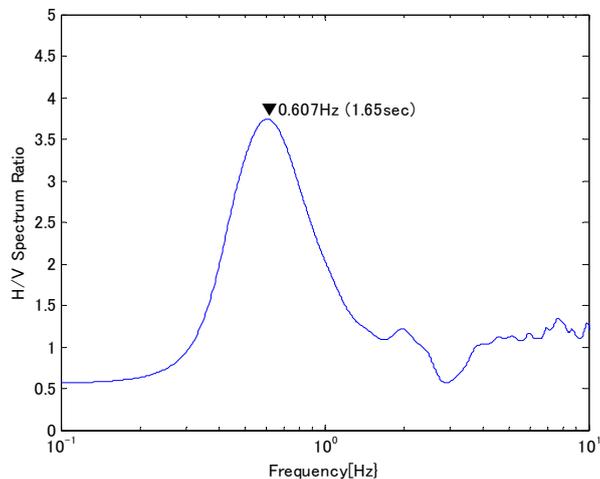
図 2-22 計測ケース 0-4（地盤南側 30m）の H/V スペクトル

計測ケース 0-4（地盤南側 30m）は、飛行船格納庫南側の地盤の振動性状把握を目的とした計測である。図 2-22 に示す H/V スペクトル比より地盤南側（格納庫から 30m 離れた地点）の卓越周期は 1.65[s]である。

今回の計測結果は、国土交通省告示 1793 号の分類（地盤周期 $T_g \leq 0.2[s]$ ：第 1 種， $0.2[s] < T_g \leq 0.75[s]$ ：第 2 種， $0.75[s] < T_g$ ：第 3 種）に従えば第 3 種地盤ということになるが、立地条件を考慮すると単純に堆積層の影響による結果とは言い切れない点に注意が必要である。

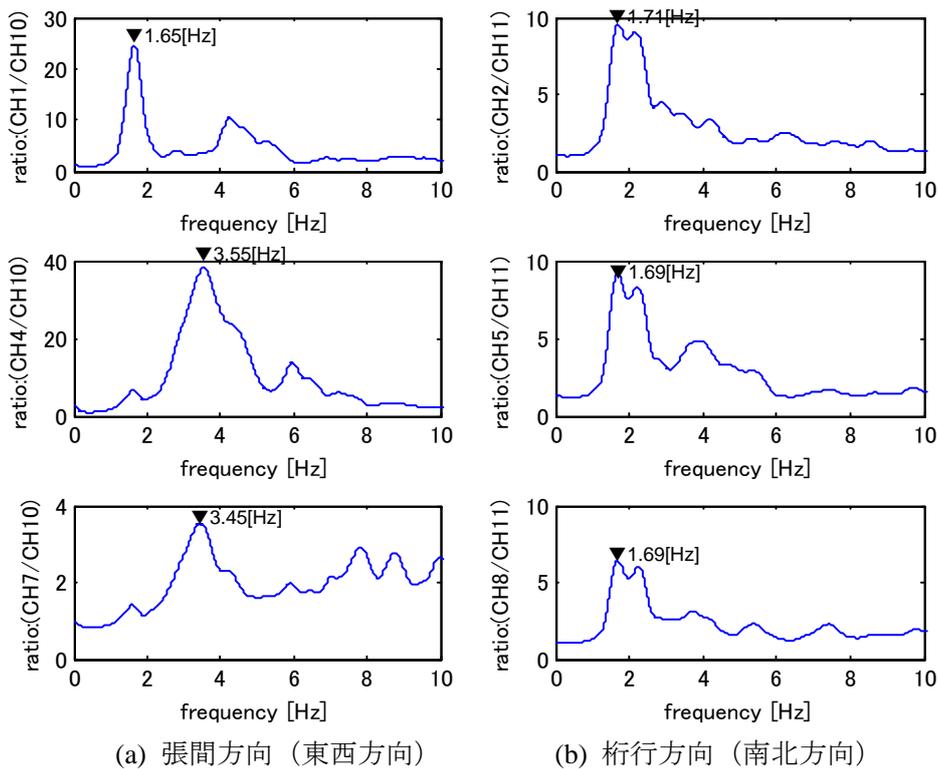
図 2-23 計測ケース 1 の伝達関数

計測ケース 1 は、改修工事前に不同沈下に伴う大きな亀裂が多数生じていた大扉側の構面 (東側柱⑮) の 1 階床、外周屋根、キャットウォーク、軒高レベルの高さ方向の振動性状の把握を目的とした計測である。図 2-23 に 1 階床レベルに対する各レベルでの伝達関数を示す。ここで、軒高レベル/1階床レベルの伝達関数より張間方向に 1.65[Hz] (0.61[s])、桁行方向に 1.71[Hz] (0.59[s]) の固有周波数を有し、キャットウォークレベル/1 階床レベルの伝達関数より張間方向 (壁面外方向) に 3.55[Hz] (0.28[s])、桁行方向 (壁面内方向) に 1.69[Hz] (0.59[s]) の固有周波数を有していることが分かる。

改修工事前 (2007 年 9 月) の調査では、軒高レベル/1 階床レベルで張間方向に 1.54[Hz] (0.65[s])、桁行方向に 2.10[Hz] (0.48[s])、キャットウォークレベル/1 階床レベルで張間方向 (壁面外方向) に 3.30[Hz] (0.30[s])、桁行方向 (壁面内方向) に 2.10[Hz] (0.48[s]) の固有周波数を有していた。

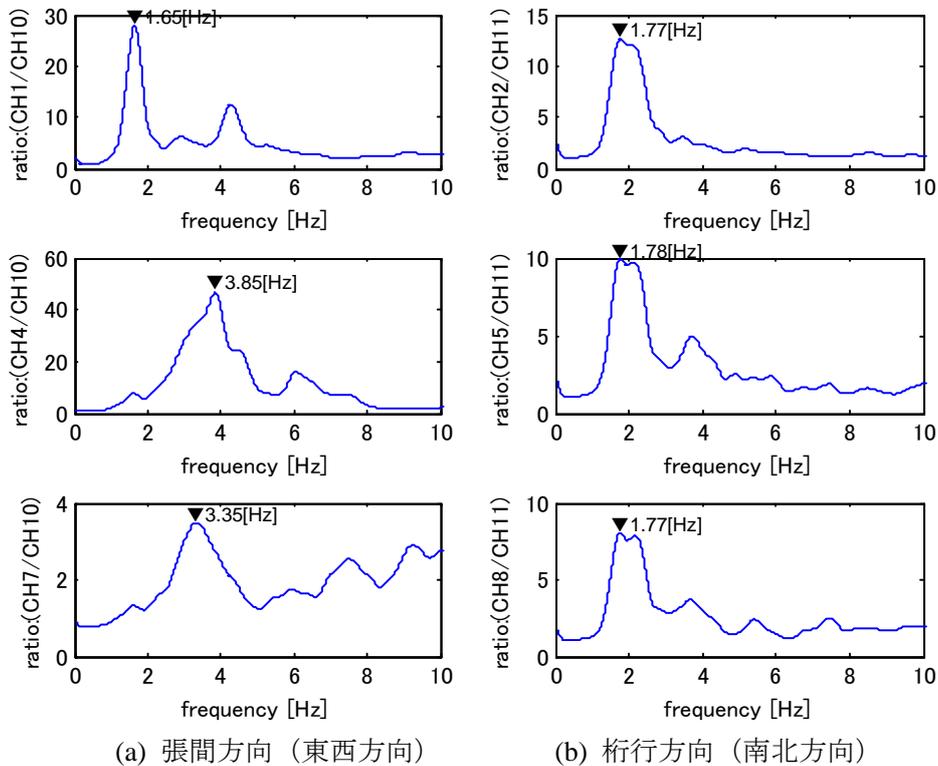
図 2-24 計測ケース2の伝達関数

計測ケース2は、改修工事前に不同沈下に伴い生じた大きな亀裂よりも北側の比較的健全な構面(東側柱⑬)の1階床、外周屋根、軒高レベルの高さ方向の振動性状の把握を目的とした計測である。図2-24に1階床レベルに対する各レベルでの伝達関数を示す。ここで、軒高レベル/1階床レベルの伝達関数より張間方向に1.65[Hz] (0.61[s])、桁行方向に1.77[Hz] (0.56[s])の固有周波数を有し、キャットウォークレベル/1階床レベルの伝達関数より張間方向(壁面外方向)に3.85[Hz] (0.26[s])、桁行方向(壁面内方向)に1.78[Hz] (0.56[s])の固有周波数を有していることが分かる。

改修工事前(2007年9月)の調査では、軒高レベル/1階床レベルで張間方向に1.50[Hz] (0.67[s])、桁行方向に5.13[Hz] (0.20[s])、キャットウォークレベル/1階床レベルで張間方向(壁面外方向)に3.44[Hz] (0.29[s])、桁行方向(壁面内方向)に5.10[Hz] (0.20[s])の固有周波数を有していた。

改修工事において1階の壁を撤去しピロティ化したことにより、桁行方向の周期が0.20[s]から0.56[s]に長周期化した。一方、元々壁のなかった張間方向では基礎補強工事により門型フレーム脚部の固定度が上がったことで、周期が0.67[s]から0.61[s]へとわずかではあるが短周期化した。

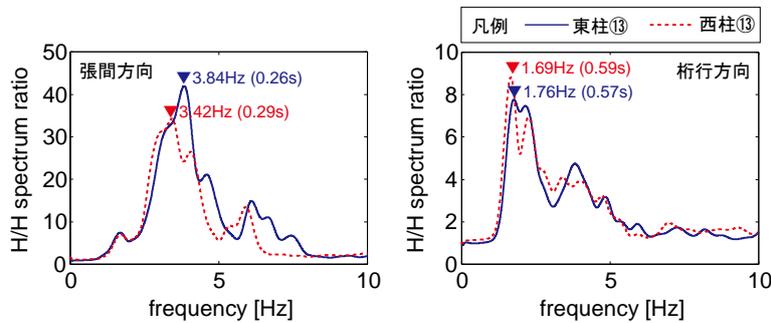
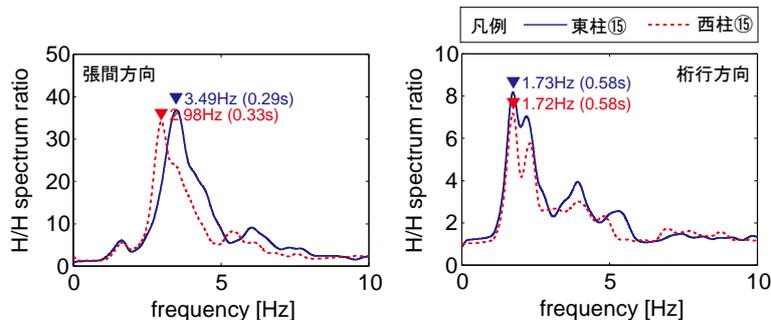
キャットウォークレベル/1 階床レベルの伝達関数 (図 2-25 および図 2-26) より、東西各構面で桁行方向の周期は概ね一致するものの、張間方向の周期は一致しなかった。門型フレームは梁を介して一体とならずに、東側柱 (およびバットレス) と西側柱 (およびバットレス) でそれぞれ張間方向に独立した挙動を示している。

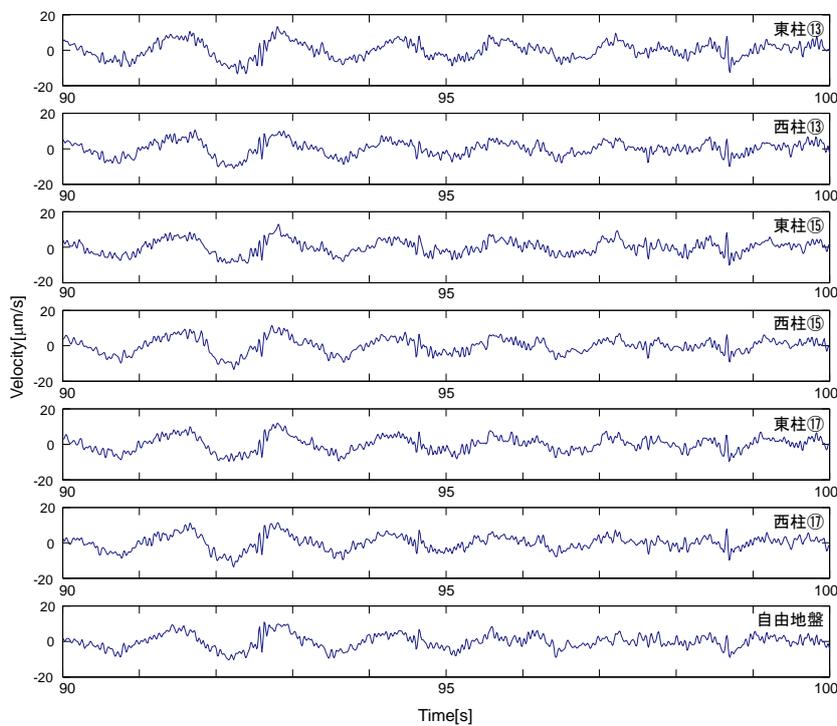
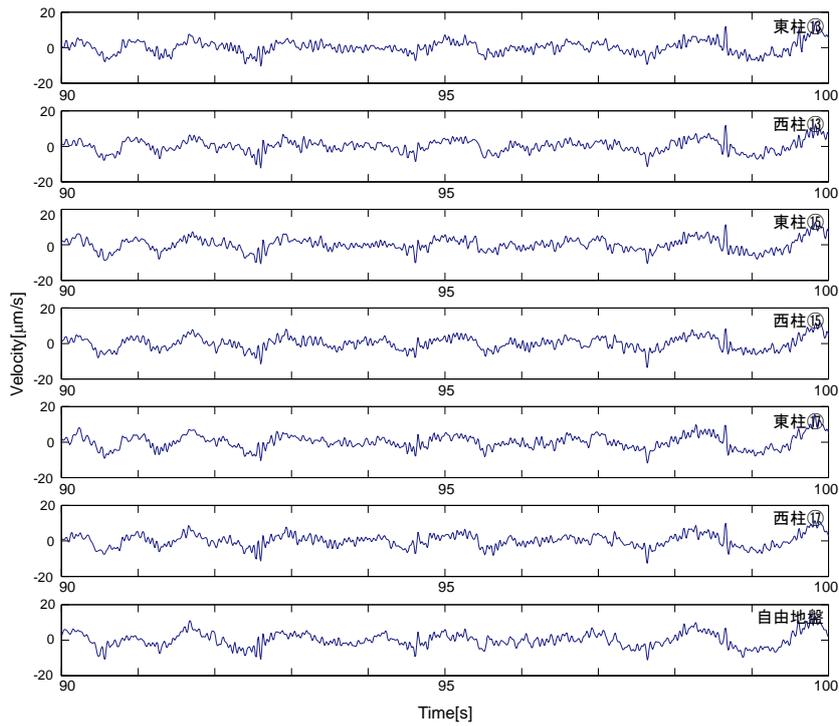
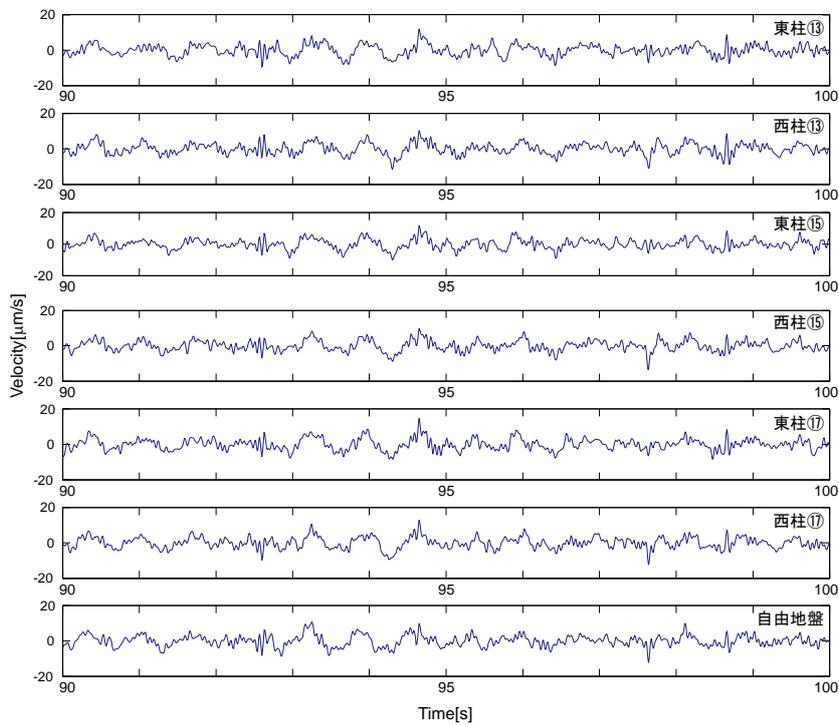
東西方向, 南北方向, 鉛直方向ともに, 柱番号および桁行構面の東西によらず位相および振幅が, 自由地盤 (大扉より南側 30m 地点) で観測された波形とほぼ同一の形状を示している. 2007 年 9 月の調査では 1 階床レベルで計測された波形では柱番号によって波形 (位相) が異なっていたが^[5], 今回の調査結果から基礎補強工事により 1 階床面の一体性が向上したことが推察される.

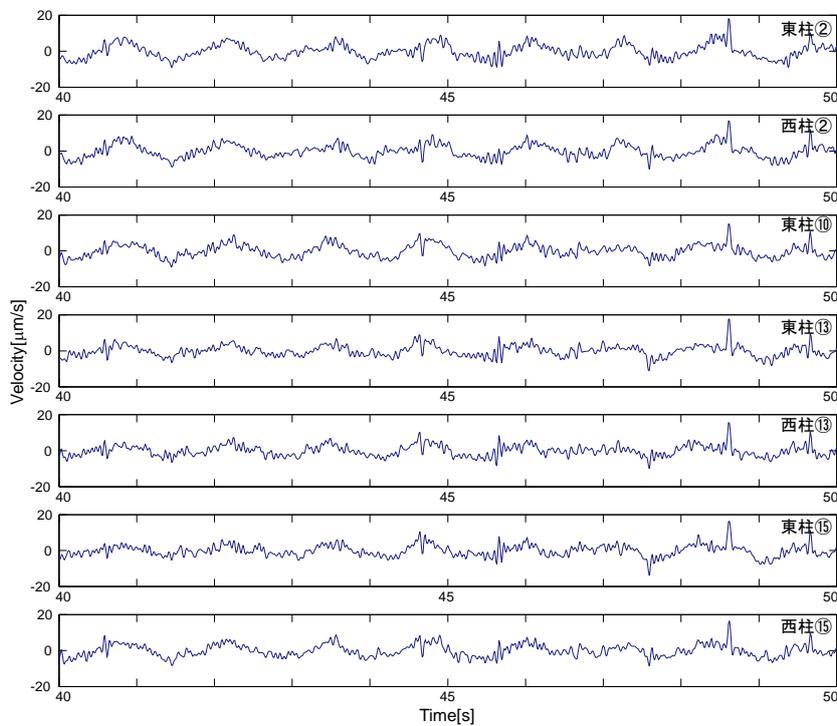
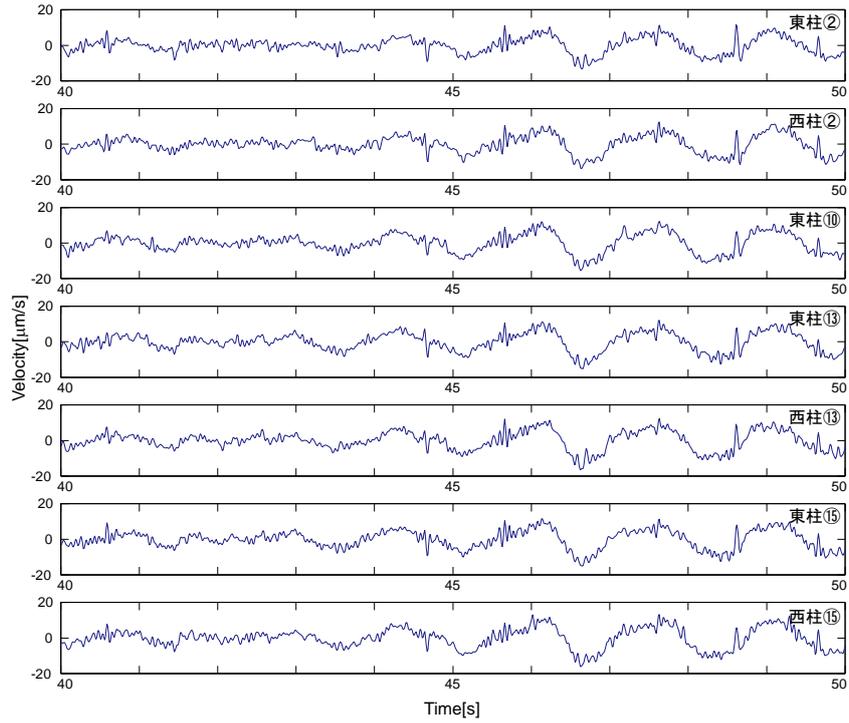
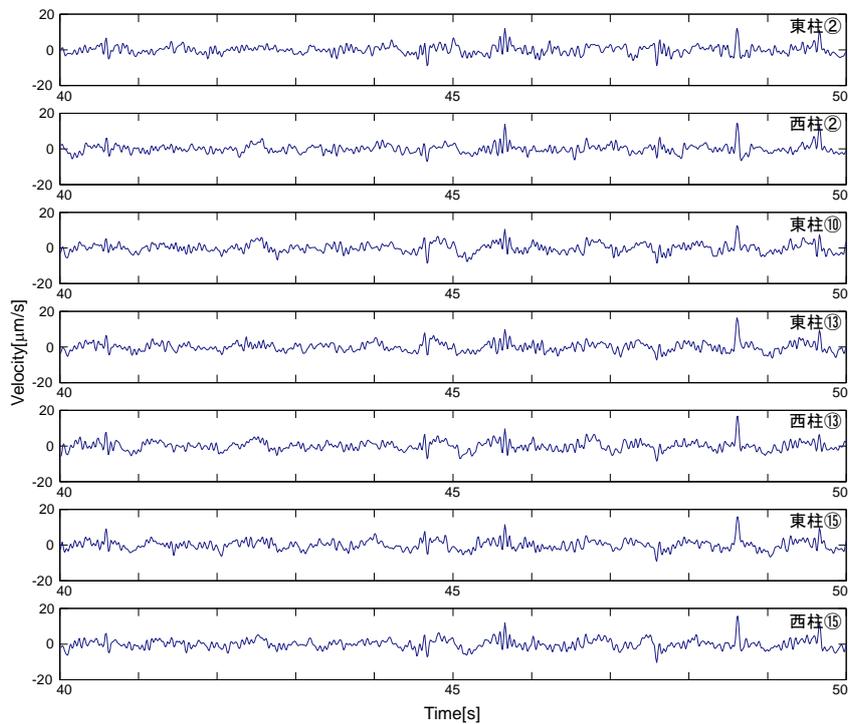
東西方向, 南北方向, 鉛直方向ともに, 柱番号および桁行構面の東西によらず位相および振幅がほぼ同一の形状を示している. 2007 年 9 月の調査では 1 階床レベルで計測された波形では柱番号によって波形 (位相) が異なっていたが^[5], 今回の調査結果から基礎補強工事により 1 階床面の一体性が向上したことが推察される.

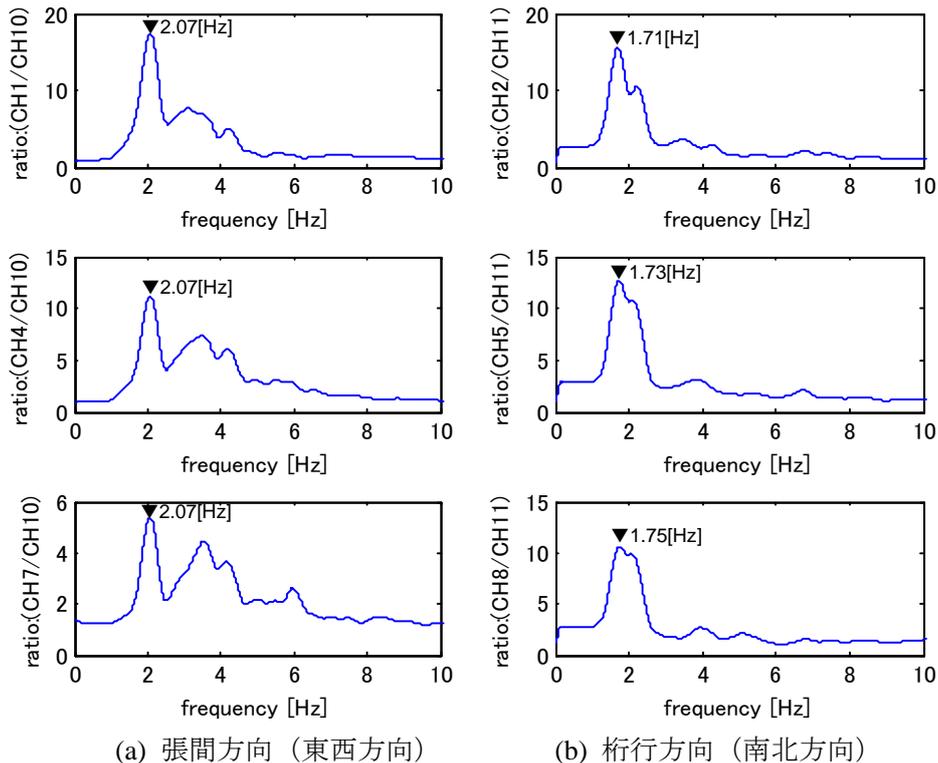
図 2-33 計測ケース 6 の伝達関数

計測ケース 6 は、北側階段室構面 (東側柱②) の 1 階床、外周屋根、キャットウォーク、軒高レベルの高さ方向の振動性状の把握を目的とした計測である。図 2-33 に 1 階床レベルに対する各レベルでの伝達関数を示す。ここで、軒高レベル/1 階床レベル、キャットウォークレベル/1 階床レベル、外周屋根レベル/1 階床レベル、いずれの伝達関数においても張間方向では 2.07[Hz] (0.48[s])、桁行方向では 1.71~1.75[Hz] (0.57~0.59[s]) の固有周波数を有していることが分かる。

改修工事前 (2007 年 9 月) の調査では、いずれのレベルにおいても、張間方向に 2.04[Hz] (0.49[s])、桁行方向に 1.72[Hz] (0.58[s]) の固有周波数を有していた。

北側階段室構面 (東側柱②) においては改修工事前後で張間方向、桁行方向ともに固有周期の変化は見られなかった。
