2009年インドネシア・スマトラ島西部地震により被災したRC建物の被害分析 (その1) 被災建物の概要および微動測定結果

正会員 ○崔 琥*¹ 同 真田 靖士*² 同 朝長 拓也*³
同 Maidiawati*³ 同 Yulia Hayati*³ Jafril Tanjung*⁴
同 倉本 洋*² 同 中埜 良昭*¹

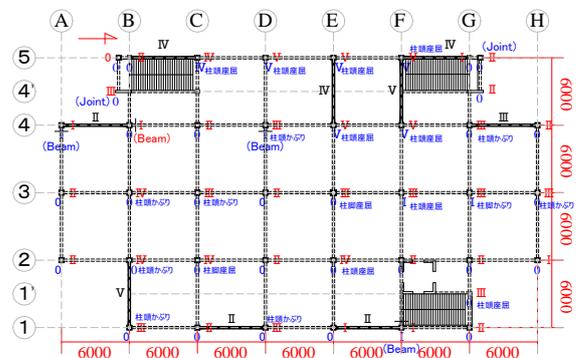
図1 3階平面図と損傷度判定結果

被害が最も大きかった3階の損傷については, 図1に示すように西側構面の方が大きく, 特に構面④, ⑤の数箇所の柱頭部において主筋の座屈, 帯筋の破断が観察された(写真2)。構面②, ③においても主筋が露出した柱が多数見られた(写真3)。また, 文献3)に従って現地で行った被災度区分判定の結果を表2に示す。3階の梁間方向が大破と判定され, それ以外は小破または軽微であった。

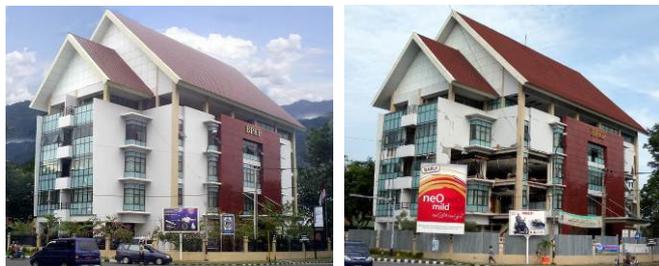
(a) 被災前²⁾ (b) 被災後
写真1 調査対象建物の被災前後の外観

調査対象建物であるBPKP(Badan Pengawasan Keuangan Dan Pembangunan)²⁾はPadang市内中心部に所在する2003年に建設されたRC造5階建て公共建物(会計検査院)である。写真1に被災前後の外観を, 図1に被害が最も大きかった3階の平面図を部材の損傷度(青:桁行, 赤:梁間)と併せて示す。本建物では構造図面の内, 柱断面リストのみ入手できなかったため, 目視観察や鉄筋探査, シュミットハンマー試験(コンクリート強度:42MPa)により情報を収集した。表1に柱断面リストを示す。

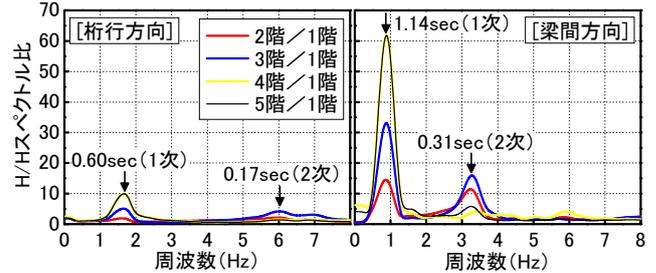
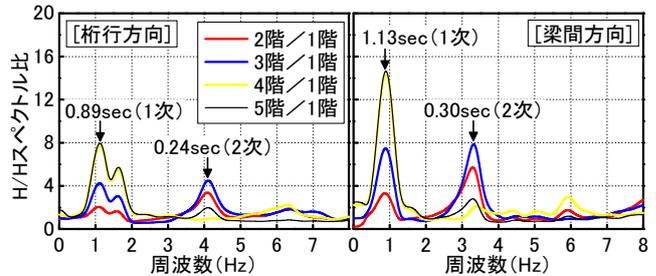
図 3 1 階に対する各階のスペクトル比

図 2 に示す 2 つの計測ケースにおける 1 階に対する各階の常時微動水平成分のフーリエスペクトル比を図 3 に示す。各階/1 階の伝達関数による 1 次固有周期は、桁行方向について計測ケース 1 では 0.60 秒、計測ケース 2 では 0.89 秒で、梁間方向では両計測ケースともに 1.14 秒付近であった。損傷が大きい梁間方向の周期が桁行方向より大きく、実際の損傷状況と対応する結果となった。

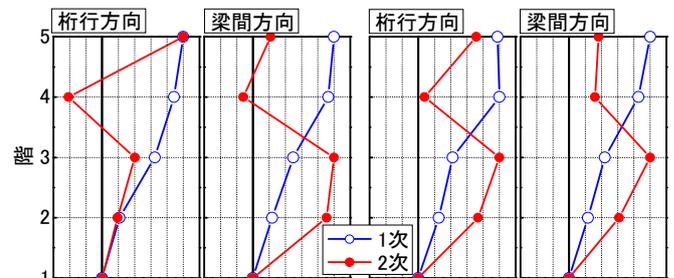
図 4 建物高さ方向のモード形状

図 4 に建物高さ方向の 1 次および 2 次モード形状を示す。ここで、各周期における振幅スペクトル比が最大となる測定点を基準点とし (図 3 参照)、同じ周期におけるその他の測定点と基準点との位相差をフーリエ位相スペクトル値の差 $\Delta\theta$ として求め、振幅スペクトル値に余弦 $\cos\Delta\theta$ を乗じたものがモード形状を模擬すると仮定した。図 4 より、いずれの結果も同様のモード形状を示した。特に、2 次モード形状は 3 階柱頭部の損傷が大きかった実態をよく表している。

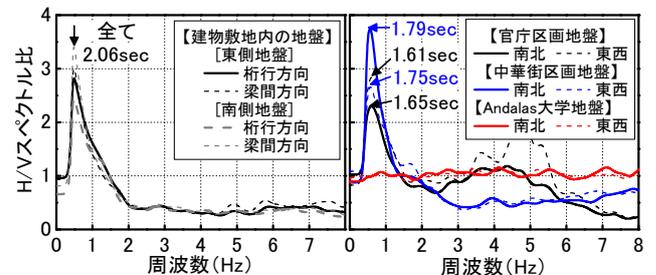
図 5 建物周囲地盤と Padang 周辺地盤の卓越周期

本測定では、建物敷地内の東側 (F-①柱 (図 1 参照) から東側に 15m) と南側 (A-④柱から南側に 10m)、また官庁区画内、中華街区画内および Andalas 大学 (それぞれ建物から北東方向に約 1km、南方向に約 2.5km、東方向に約 10km) で、それぞれ地盤の微動測定を行った。図 5 にその結果を示す。同図より、建物敷地内、官庁区画および中華街区画の地盤周期はそれぞれ 2.06 秒、1.61~1.65 秒および 1.75~1.79 秒と、やや長周期地盤であることがわかった。一方、山麓に位置する Andalas 大学は、H/V スペクトル比が 1.0 付近で分布していることから、岩盤に近い固い地盤であると考えられる。
