# 東北地方太平洋沖地震による 被災建築物・構造物の復旧復興状況調査報告書

1. はじめに
  2. 調査地域と調査行程
  3. 調査結果概要
- 付録. 中埜研究室調査建物リスト  
(2011～2013年版)

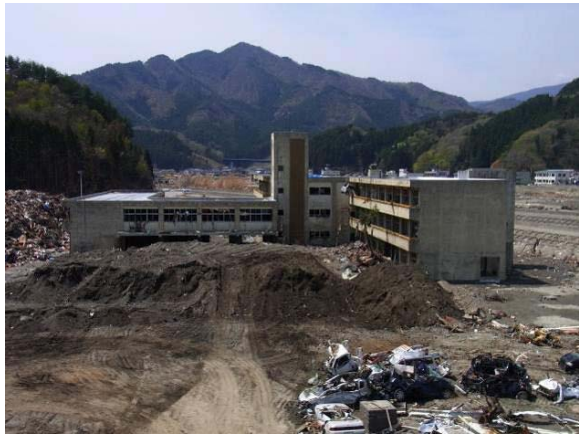
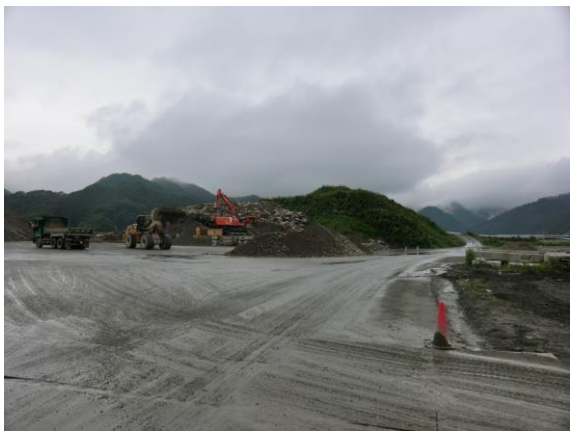
撮影日時：2011年5月3日				定点写真

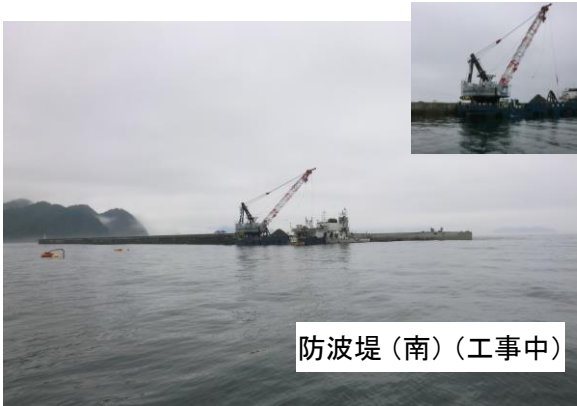
<input type="checkbox"/> 2011年4-6月 <input type="checkbox"/> 2012年11月 <input checked="" type="checkbox"/> 2013年7月		記録者：晋・MIHAYLOV	
日時	2013/7/26    13:00～14:50	符号※	UT_KAM-site3（新規）
名称	釜石湾口防波堤・釜石湾	浸水深※	不明
		GPS	N39 14.242 E141 55.274
所在地	岩手県釜石市平田第8地割50	<input type="checkbox"/> 残存 <input type="checkbox"/> 撤去 <input checked="" type="checkbox"/> 補修 <input type="checkbox"/> 改築	
2011年調査内容	2011年には調査を行っていない		
写真（過去調査）  過去に調査を行っていないため、写真なし		写真（2013年7月26日）

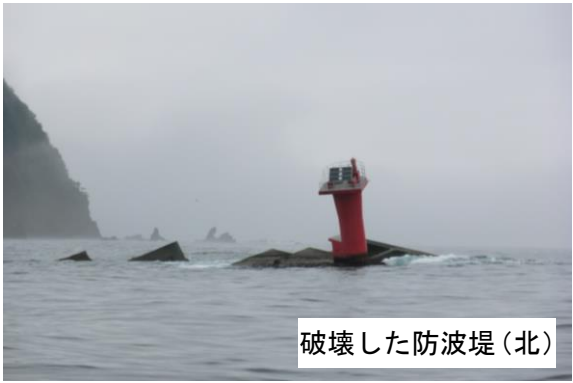
<p>破壊した防波堤（北）</p> <p>釜石湾堤防の損傷および復旧工事の状況</p>

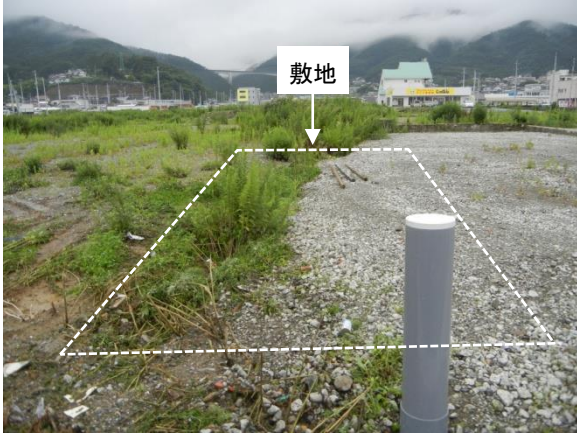
<input checked="" type="checkbox"/> 2011年4-6月 <input type="checkbox"/> 2012年11月 <input checked="" type="checkbox"/> 2013年7月		記録者：権・PAUL	
日時	2013/7/27 11:25~12:10	符号※	UT_OFT-08
名称	CB造店舗	浸水深※	不明
		GPS	N39 03.679 E141 43.410
所在地	岩手県大船渡市大船渡町野々田7-5	<input type="checkbox"/> 残存 <input checked="" type="checkbox"/> 撤去 <input type="checkbox"/> 補修 <input type="checkbox"/> 改築	
2011年調査内容	CB柱に損傷を生じさせる津波力の算定のための実測実施		
写真（過去調査）		写真（2013年7月27日）	
  <p>撮影日時：2011年05月05日</p>

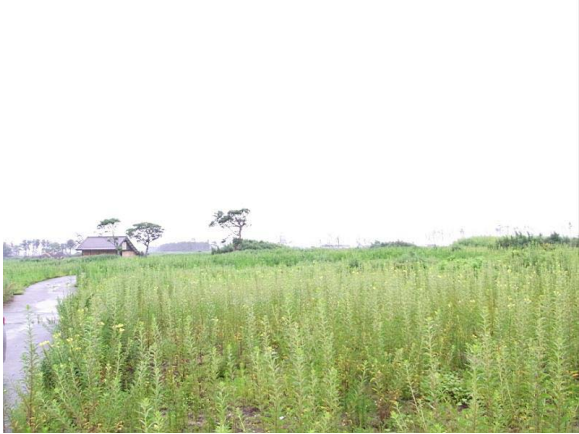
<input checked="" type="checkbox"/> 2011年4-6月 <input type="checkbox"/> 2012年11月 <input checked="" type="checkbox"/> 2013年7月		記録者：楊・板倉	
日時	2013/7/29 14:10～14:15	符号※	UT_YAM-12
名称	高瀬浜砂のRC2階住宅から北のCB塀	浸水深※	GL+4.970～GL+6.5m
		GPS	N37 57.508 E140 54.723
所在地	宮城県亘理郡山元町高瀬笠野 80	<input type="checkbox"/> 残存 <input checked="" type="checkbox"/> 撤去 <input type="checkbox"/> 補修 <input type="checkbox"/> 改築	
2011年調査内容	CB塀の転倒を起こす津波波力算定のための実測実施		
写真（過去調査）   <p>撮影日時：2011年6月11日</p>		写真（2011年7月29日）
