# 津波避難施設の建設に資する情報収集を目的とした 東日本大震災被災地調査 報告書

2014年12月7日 Ver. 1.0

東京大学 生産技術研究所 中埜研究室

本調査は、2011年3月11日に発生した東北地方太平洋沖地震時に併発した津波による被災地を調査し、平成25年度国交省建築基準整備促進事業「S03 津波避難ビル等の構造基準の合理化に資する検討」へ貢献し得るデータ収集を意図したものである。

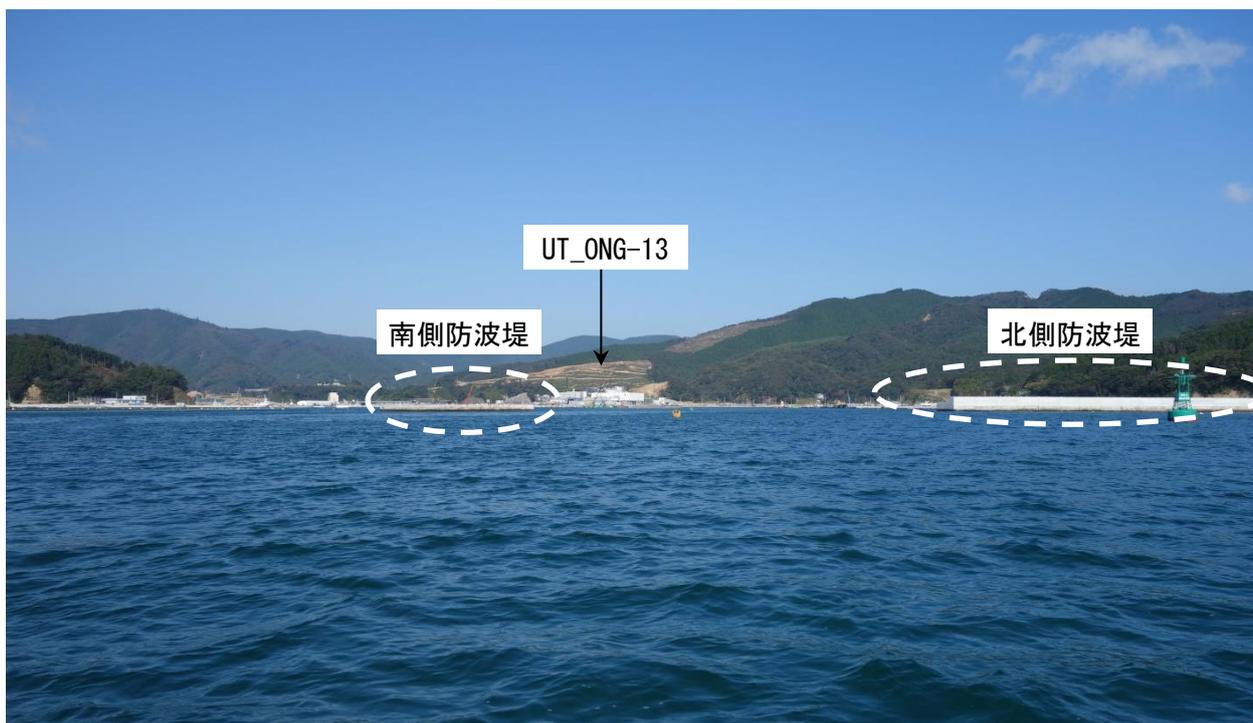
南北の防波堤と MASKAR (UT\_ONG-13) の位置関係

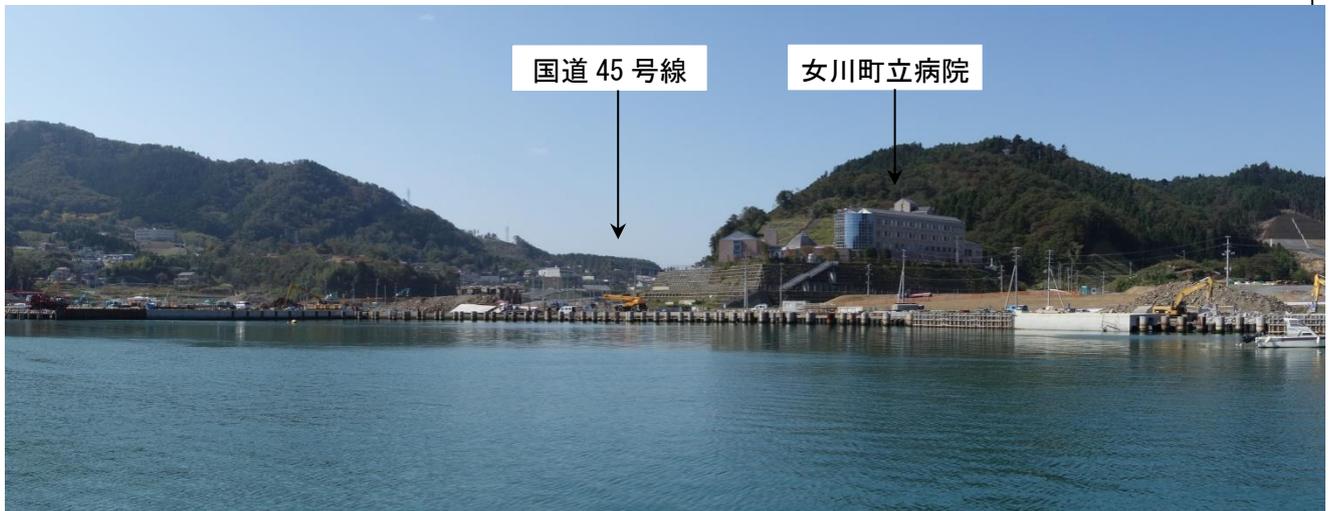
湾奥部の地形（国道 45 号線沿いが水の通り道になる可能性がある）

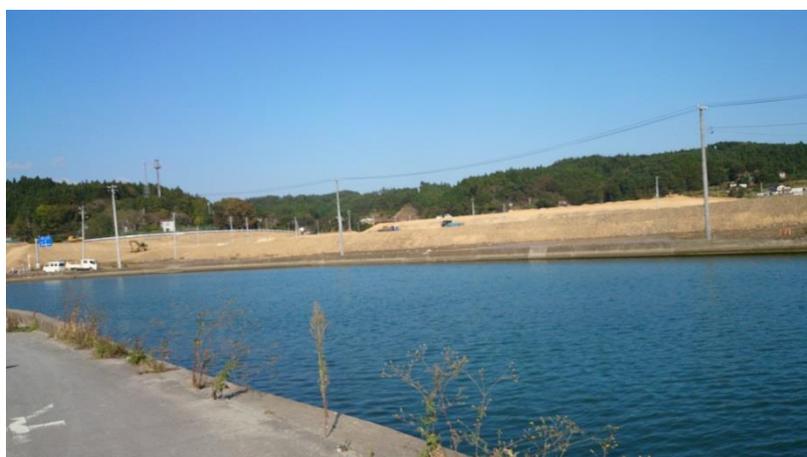
川側からの様子（写真右側が水産工場用地，左側が商工団地となる予定）

- ・建物周辺は、ほぼ全ての建物が解体されている。また、周囲では盛土（かさ上げ）作業が行っており、現場作業員への聞き取り調査によると、町全体を海拔 10.6m まで盛り上げ、海から近い順に水産工場、商工団地として利用されるようである。橋もそれに併せて新築するとのことであった。
- ・以上のような状況から、対象建物は、いずれ解体されると思われる。

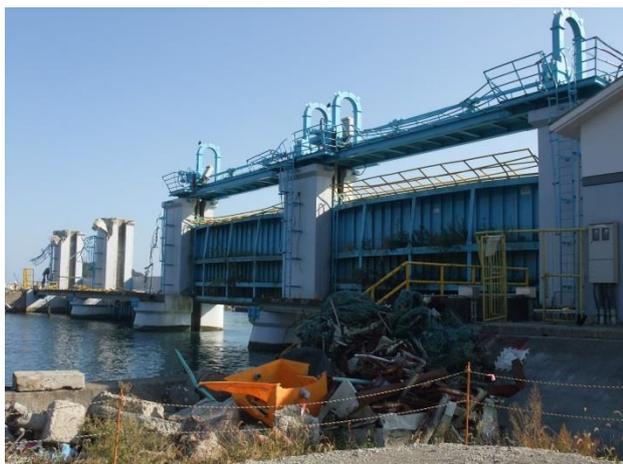
隣接する水門（被災当時の状況のまま放置）

- ・対象建物と水門は、2013年調査時と同様、被災当時のまま放置されている。
- ・周辺の建築物はほぼ解体されているため、対象建物もいずれ取り壊されると思われる。
- ・海側は防波堤工事中であり、水門付近には防波堤のブロックを製作するためのものと思われる型枠が設置されてあった。
- ・水門の変形から大きな津波波力を受けたと思われるが、小屋壁にひび割れは見られない。

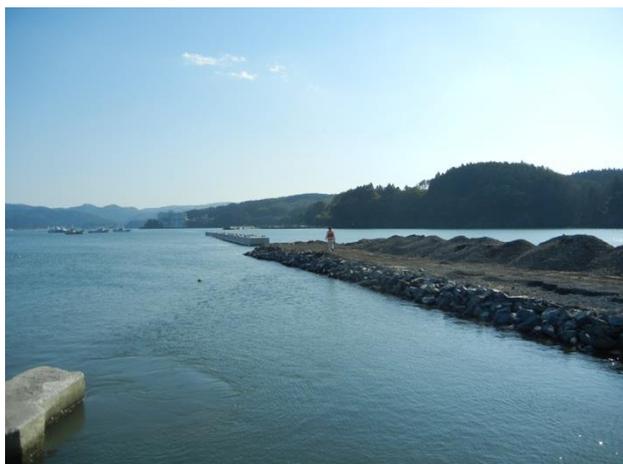
防波堤の工事進行中

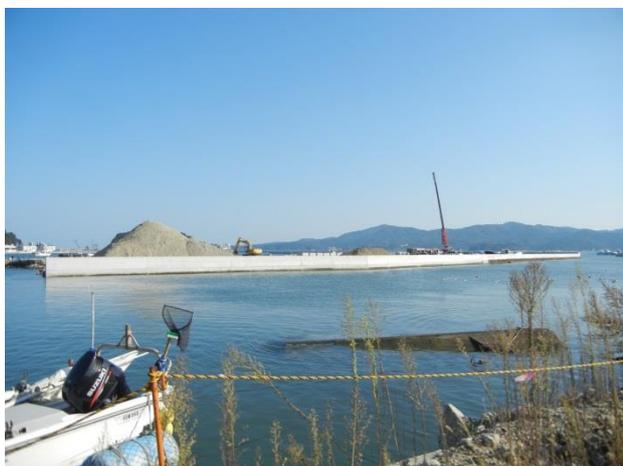
防波堤の工事進行中

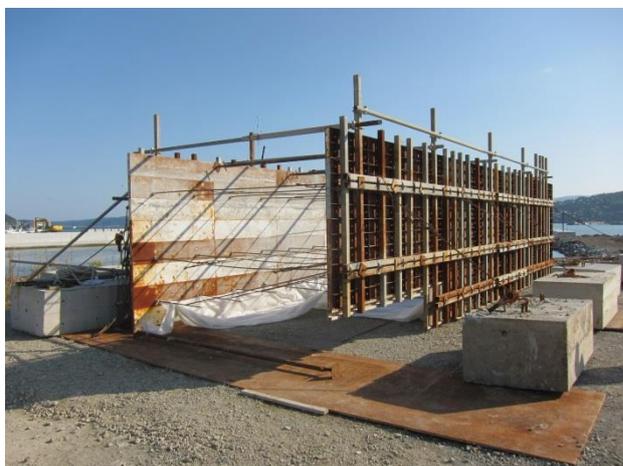
付近に設置してあった防波堤の型枠

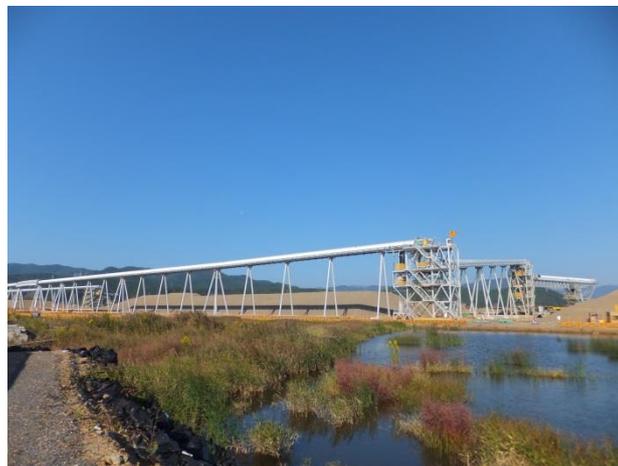
かさ上げ土運搬用コンベア橋

- ・ RC 造 5 階建て共同住宅である。
- ・ 窓の破損状況から、4 階まで浸水したものと推察される。
- ・ 周辺の旧陸前高田市市街地には本建物だけが残存しており、周囲の建物は解体されている。
- ・ 本建物の周囲は、盛り土によるかさ上げ工事が計画されており、現在その工事が進行中であった。
- ・ 本建物の周辺には、土砂や碎石等を運搬するためと思われる巨大なコンベア橋が作られていた。

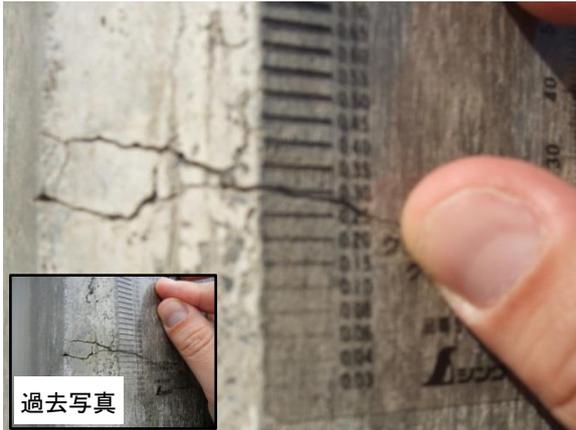
補修されていない柱のひび割れ

- ・各棟とも RC 造 3 階建てであり、利用は再開されている。（屋内運動場は S 造 1 階）
- ・各部材に生じたひび割れは前年度と同様の状況で、さらに錆汁が著しくなっている。
- ・外付き階段室は使用しているようだが、校舎との接続部がまだ未補修のままである。

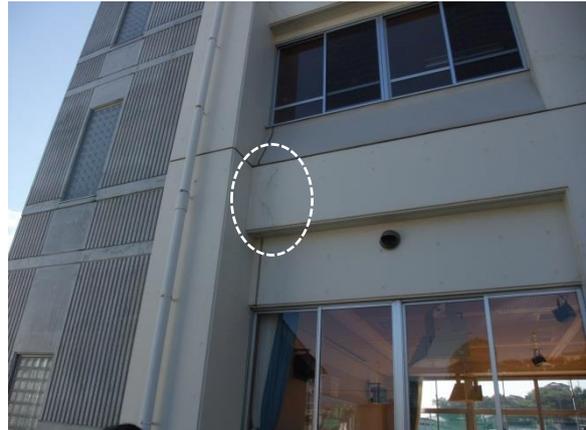
補修されていない梁のひび割れ

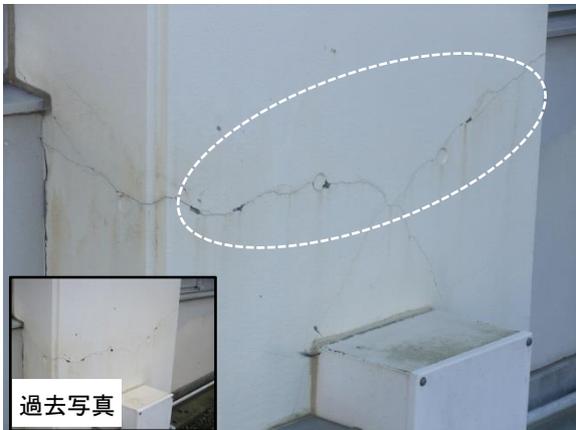
柱のひび割れが生じた箇所の錆汁

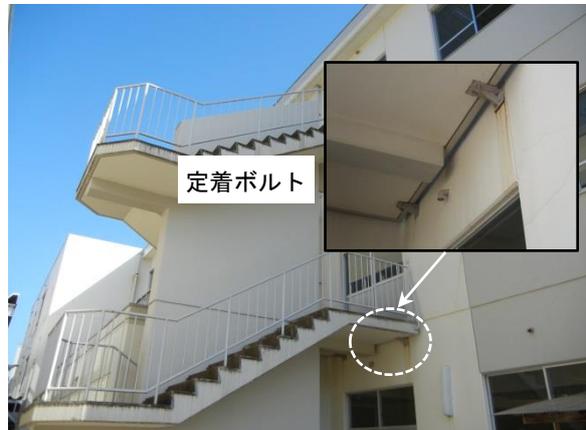
外付き階段室の状況

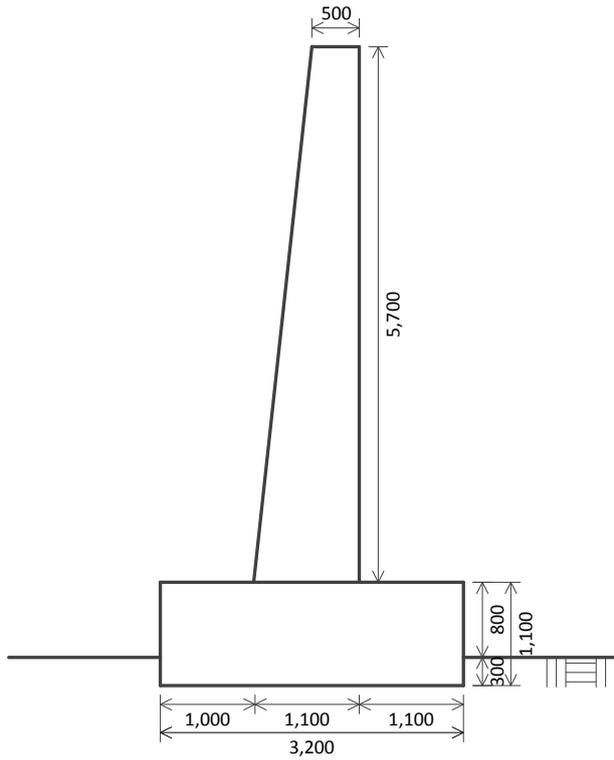
[防潮堤の断面図]

- ・前年度と同様、そのまま放置されているが、周辺の整備状況から近い内に撤去されると思われる。
- ・周辺では MY 生命 (UT\_0FT-14) と本建物を除いてすべての建物が撤去されている。
- ・町の各所では復旧工事が行われていて、護岸も補修されている。
- ・周辺では防潮堤の新設工事が行われている。(旧防潮堤は GL+1.5m 程度、新規防潮堤は GL+6.5m 程度)
- ・新防潮堤は 2 列の現場打ちコンクリート杭 ( $\phi 700$ ) に定着している。
- ・計測した新防潮堤の主なサイズの寸法を下図に示す。

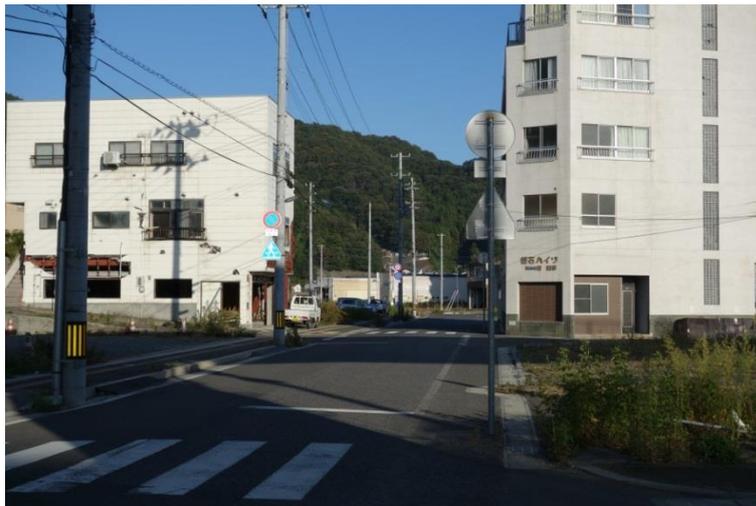
隣接建物（写真左，二階の外壁に損傷）とKハイツ（写真右）の位置関係

- ・ RC造5階建て建物（1階は店舗・事務所，2階以上は共同住宅）で，隣接する建物の外壁損傷状況ならびに付近の建物の浸水深から，2階まで浸水したと判断した。
- ・ 1階の店舗及び事務所，2階以上の住居共に利用が再開されている。

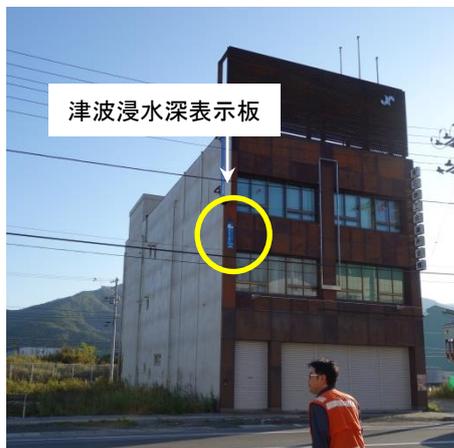
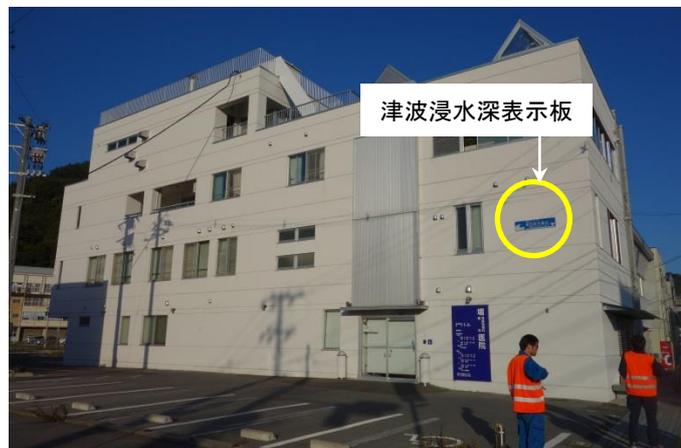
付近の建物（いずれも2階まで浸水：津波浸水深表示板より）

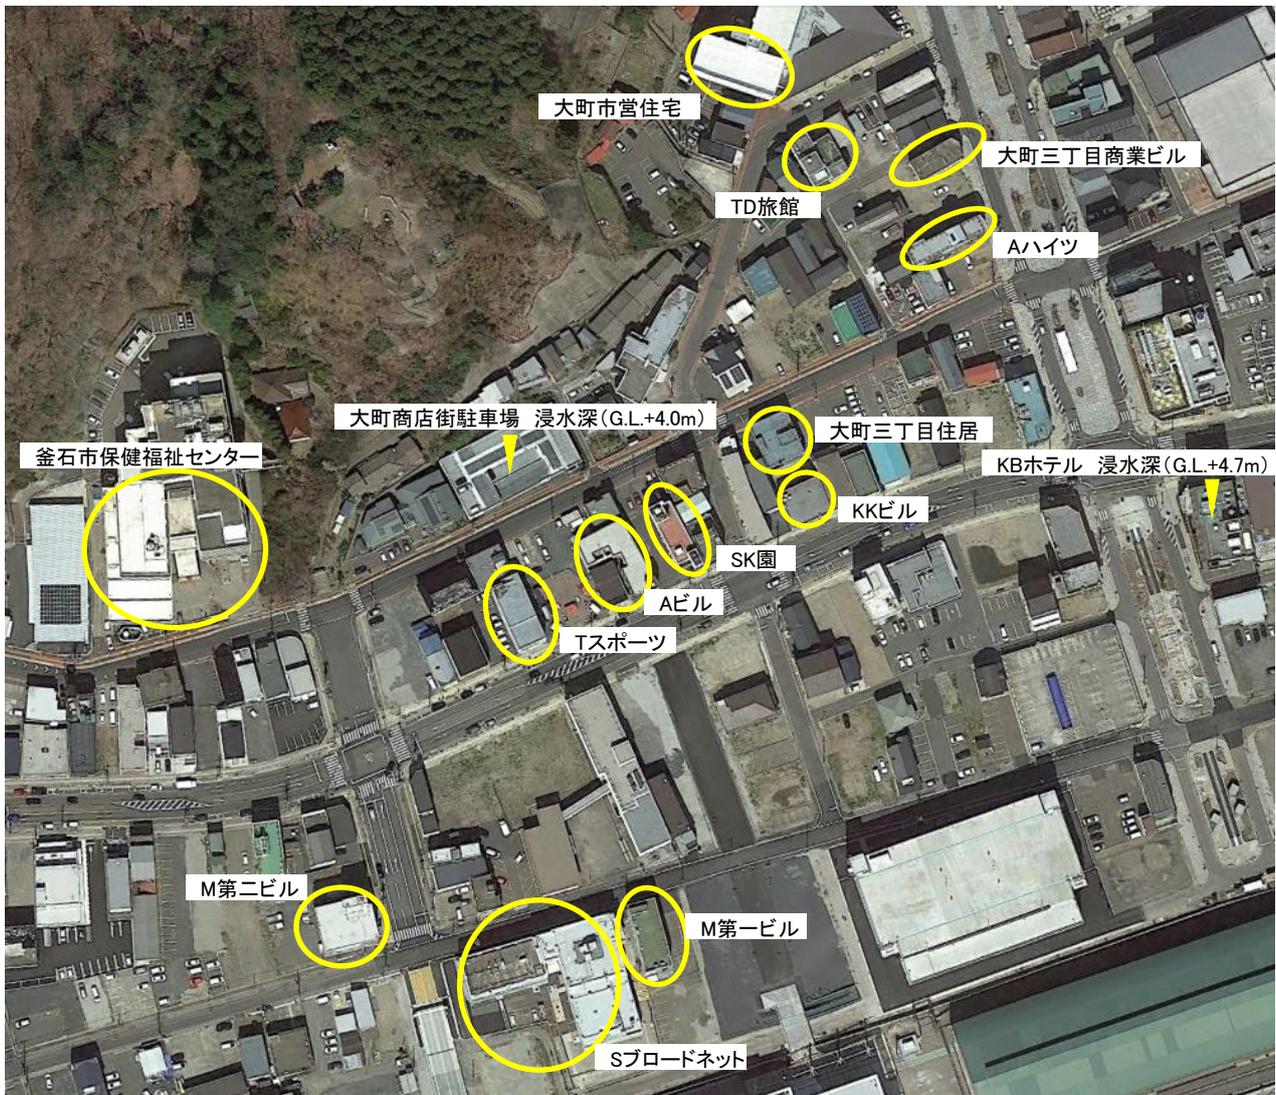
図 3.1 釜石市大町地区 調査対象建物と浸水深を計測した建物位置図

本項では、津波避難施設に要求すべき復旧性能検討に資する資料収集を目的として行った岩手県釜石市の中心部に位置する大町地区の RC 造建築物全数調査の結果について述べる。調査は 2014 年 10 月 12 日 15:10~17:10 の間に行い、釜石市大町地区に立地する RC 造建築物の、「建築物名称」「用途」「階数」「浸水階」「建築物の復旧状況（建築物の利用が再開されているかないかを判断）」を調査した。このうち、浸水階については、被災後 3 年以上が経過していることからその特定は困難であったが、津波浸水深表示板により浸水高さが明らかな大町地区に立地する建築物 2 棟（大町商店街駐車場：G.L.+4.0m、KB ホテル：G.L.+4.7m）がいずれも一般的な建物の 2F.L.~3F.L.程度であったため、今回調査した建築物は全て 2 階まで浸水したものとした。調査対象建築物と浸水深を計測した建築物の位置関係を図 3.1 に示した。

調査を行ったのは、図 3.1 にその位置を示した 13 棟である。尚、本調査は限られた時間の中で可能な限り多くの建築物データを収集することを主旨としているため、個々の建築物への立ち入り調査等は行わず、全て外観からの視認により調査を行っている。
