津波被害を受けた鉄筋コンクリート造建築物の復旧状況調査

DISASTER RESTORATION SURVEY FOR REINFORCED CONCRETE BUILDINGS DAMAGED BY TSUNAMI

Kazuto MATSUKAWA — *1 Yoshiaki NAKANO — *2

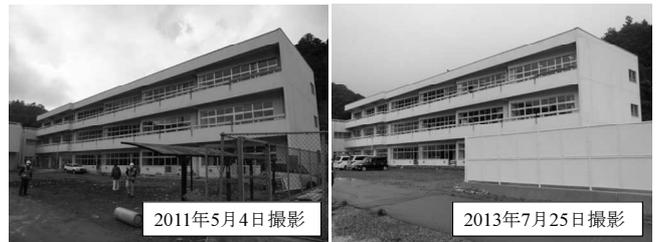
写真1 定点写真撮影例

加えて、写真1にその一例を示すように、調査時には個々の建築物ごとに2011年調査時と同角度からの定点写真撮影を行っている。

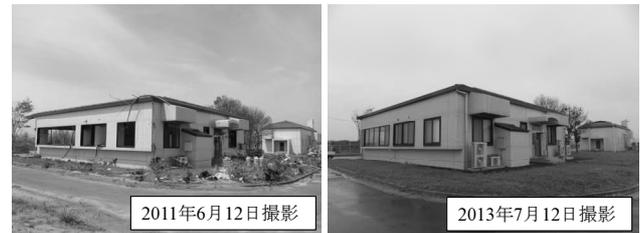
(a) Y 浄化センター事務棟

R_{mi} が 1.0 でありながら継続使用されている建築物は計 6 棟である。このうち、Y 浄化センターのポンプ室ならびに事務棟 (表 1 中 No. 78, 79) は RC 造平屋建てであり、発災時にはほぼ水没したと考えられるが 2013 年調査時には復旧され継続使用されていた (図 4 (a))。K 漁港漁業集落排水処理施設 (表 1 中 No. 5) は、RC 造 2 階建ての排水処理施設であり、津波により漂着したと思われるゴミが屋根面に多く残存していた⁴⁾ことから、ほぼ完全に水没したと考えられる。2014 年調査時には復旧され継続使用されていた (図 4 (b))。

これらの建築物はその用途が排水処理施設であり、各地域の水道系統の中に位置づけられているため他の建築物で代替する等の措置を行うことは難しく、また、地域住民の衛生的な生活を支えるための基盤的な建築物である。従って、津波により大きな被害を受けたからと言って撤去・解体・改築することは、地域住民の生活に長期に渡って大きな影響を与えることが予想されるため、容易に行うことは出来ない。以上のような事情を勘案すれば、これらの建築物が R_{mi} 1.0 相当の津波による浸水を受けたとしても、復旧され継続使用が行われていることを説明することが出来る。実際に継続使用する／しないの判断を行う際には、その建築物が代替可能であるか等の要素が優先される場合があることを端的に示唆する事例である。
