2004年スマトラ島沖地震津波の被害調査結果に基づく津波避難施設的设计外力評価

DESIGN LOAD EVALUATION FOR TSUNAMI SHELTERS BASED ON DAMAGE OBSERVATIONS AFTER INDIAN OCEAN TSUNAMI DISASTER DUE TO THE 2004 SUMATRA EARTHQUAKE

Yoshiaki NAKANO — * 1

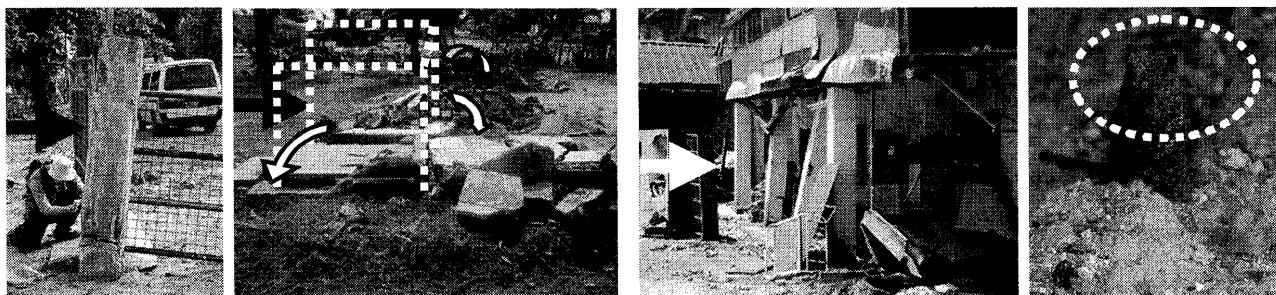
(1) RC 造門柱 (S01) (2) 煉瓦造屋外トイレ (S08) (3) 自動車工場事務所棟の RC 柱と主筋の破断 (S16)

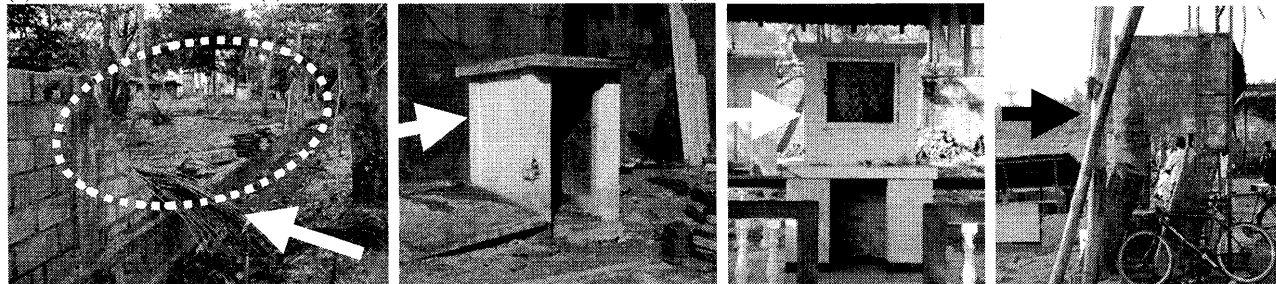
(4) 隣地境界塀 (S19: RC 柱+CB 壁) (5) 煉瓦造屋外トイレ (S25) (6) 煉瓦造仏廟 (S26) (7) 煉瓦造高架水槽 (S32)

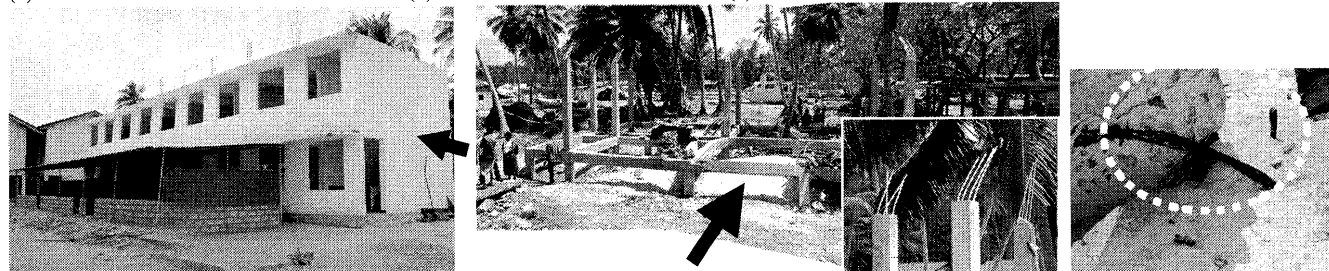
なお、前述の S53は比較的単純な架構形式であったため、上記の部材強度をもとに F 値を RC 柱で1.27、煉瓦壁で0.8と仮定した簡易第2次耐震診断を行い、 $F=0.8$ での建物全体の水平耐力を V_u とした。

(8) RC 造学校 (S53: 簡易耐震診断実施) (9) 工事中の建物 (S57: 施工途中の鉄筋が湾曲, RC 柱が曲げ破壊, 一部は鉄筋破断)

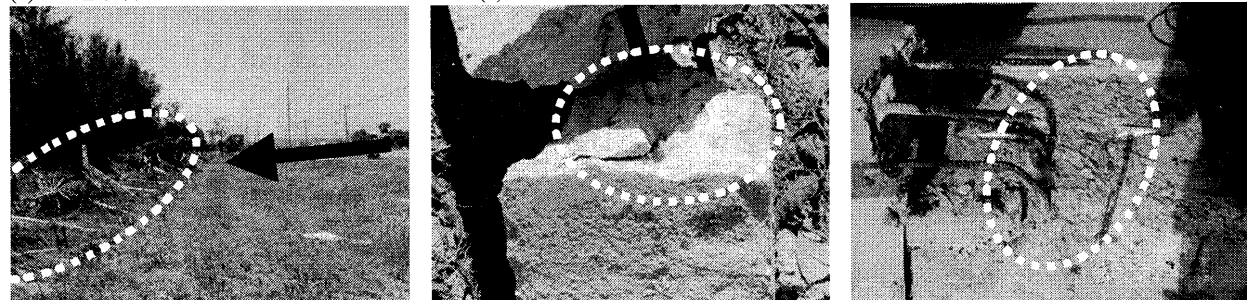
(10) 海軍のフェンス柱 (T09: 主筋破断を伴い破壊) (11) La Flora Khao Lak (T15: 主筋破断)

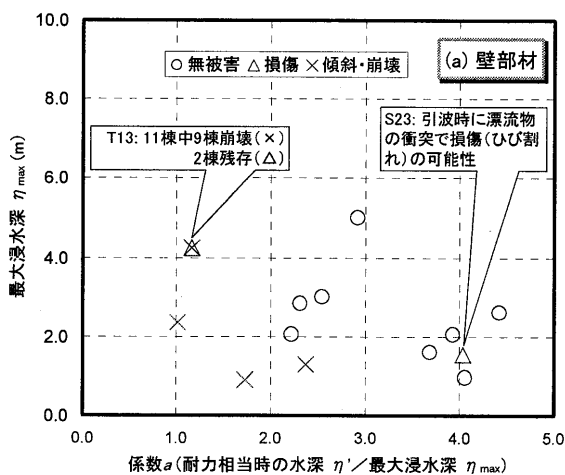
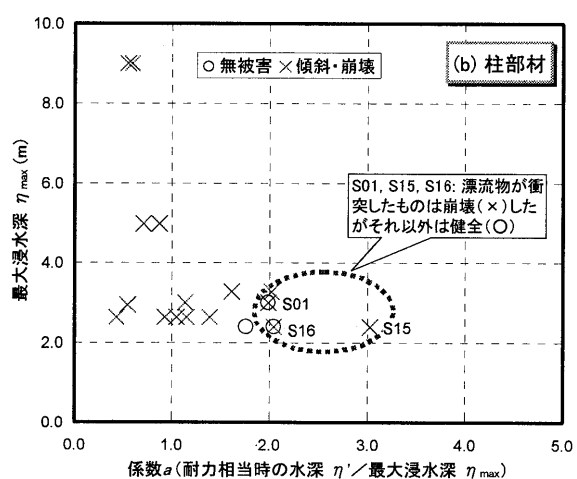
図4 係数 a と最大浸水深 η_{\max} の関係 (図中の番号は表1の調査対象のIDを表す)

最大浸水深 η_{\max} と係数 a を表1に示す。また両者の関係を、壁部材は図4(a)に、柱部材は同図(b)にそれぞれプロットして示す。なお同形式の構造物で漂流物の衝突の有無等により異なる被害程度を示すものについてはそれぞれの記号を同位置に重複して表示した。

図4(a)から漂流物の衝突の可能性が高い事例 (S23) を除き、 a が2.5程度以上であれば被害が生じていないことがわかる。したがって(3)式における係数 3 はおおむね妥当な値であると考えられる。

なお、漂流物が衝突する場合には S23のように $a = 4$ 程度でも損傷を受けた事例があり、漂流物対策は別途検討する必要がある。

一方、図4(b)によると柱部材については壁部材よりも被害・無被害を区分する a の値は若干低く、漂流物の衝突がなければ 2 程度がその境界値である。すなわち震動被害を受けない程度の耐震性を有

すれば、津波来襲時には面材よりも線材の方が津波外力に対して抵抗機構上有利であることを示唆している。ただし、この場合も $a = 2 \sim 3$ 程度では漂流物の衝突被害の回避は困難で (S01, S15, S16)、前述の壁部材と同様、漂流物対策は別途検討する必要がある。
