2011年3月11日 東北地方太平洋沖地震による 建築物の地震被害および津波被害調査報告

2012年3月12日 ver.3

東京大学生産技術研究所 中埜研究室

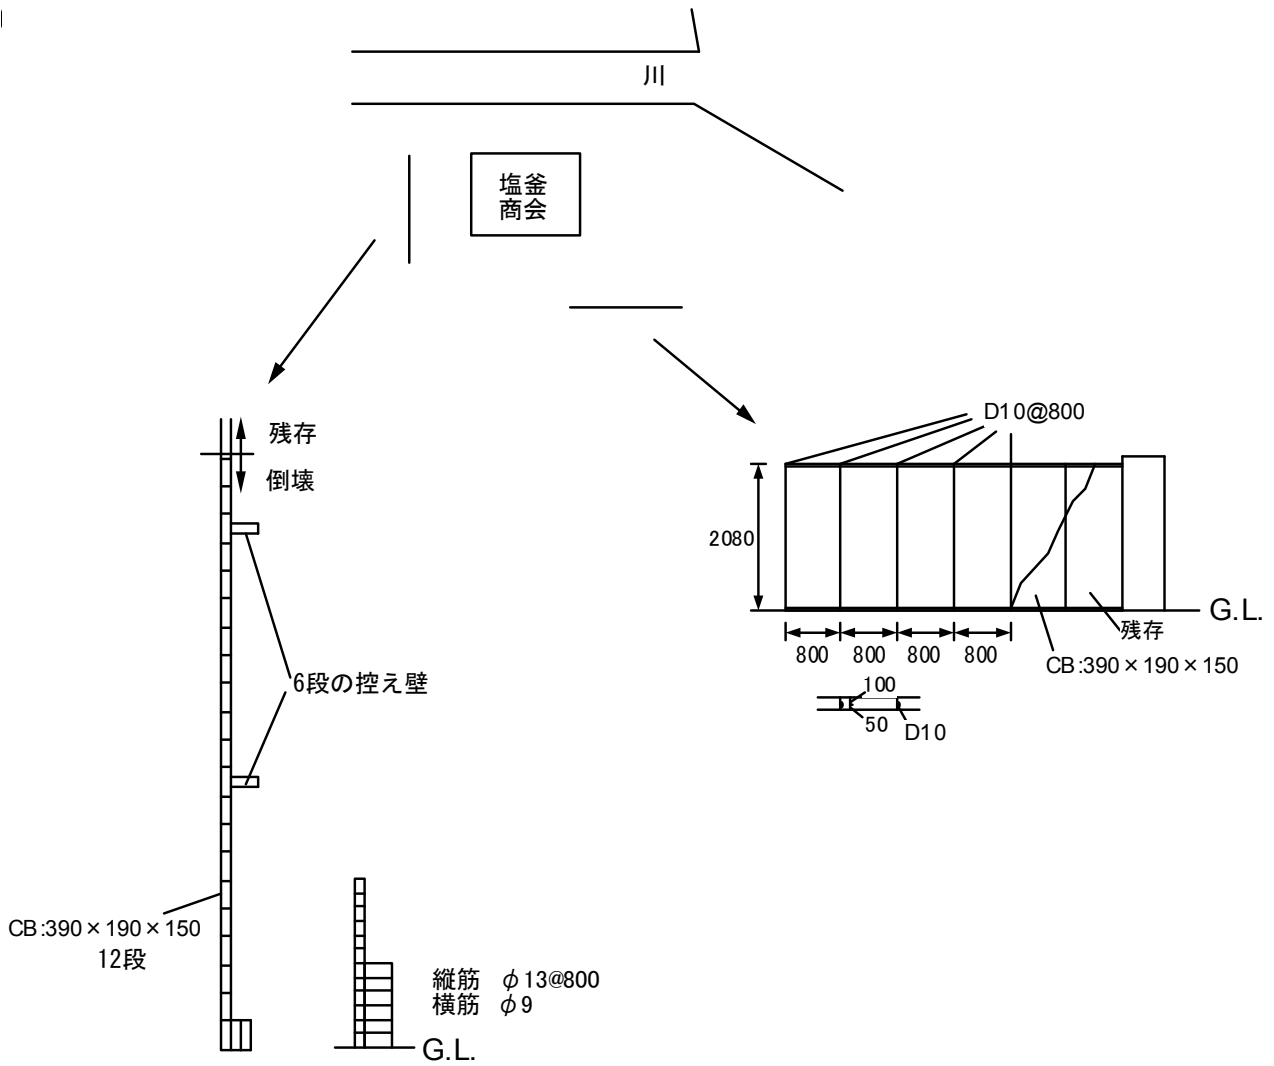
図 3-14-26-2 CB 塀の配置図・立面図および寸法

写真 3-14-26-1 CB 塀の損傷状況
