## 静岡県裾野市役所 常時微動測定報告書（速報 2011）

## 1. 調査概要

本報告は、2011 年 7 月 31 日に実施した静岡県裾野市市役所庁舎（昭和 50 年建設、地下 1 階、地上 5 階建ての鉄筋コンクリート造建物）の耐震改修工事中における常時微動測定の結果をまとめたものである。

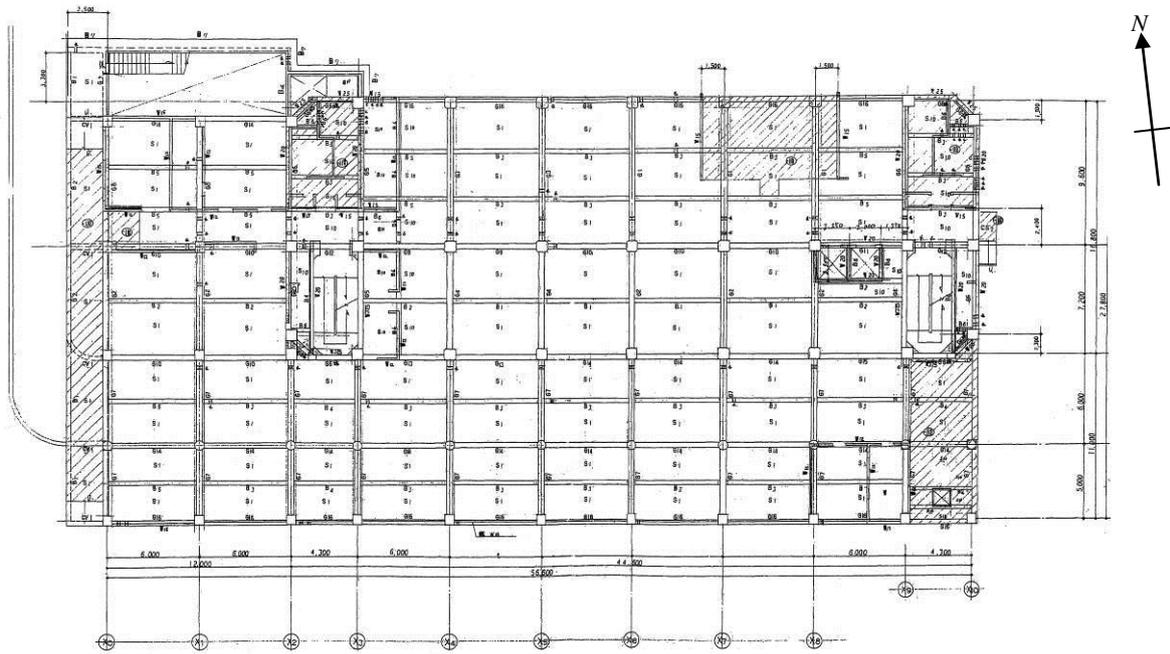
図2-1 1階伏図

静岡県裾野市庁舎は、地下1階、地上5階建ての鉄筋コンクリート造建物で、高さ24.95m、地下1階は張間方向が4スパン（27.8m）／桁行方向が10スパン（56.6m）、1階は張間方向が3スパン（27.8m）／桁行方向が10スパン（56.6m）、2階～5階は張間方向が2スパン（16.8m）／桁行方向が8スパン（44.6m）である。建物基礎下に風穴（裾野風穴第一・第二）が通る特異な地盤に建っている。図2-1に1階伏図、図2-2に5階伏図、図2-3に軸組図、写真2-1に市庁舎全景、写真2-2～2-3に耐震補強工事の様子を示す。

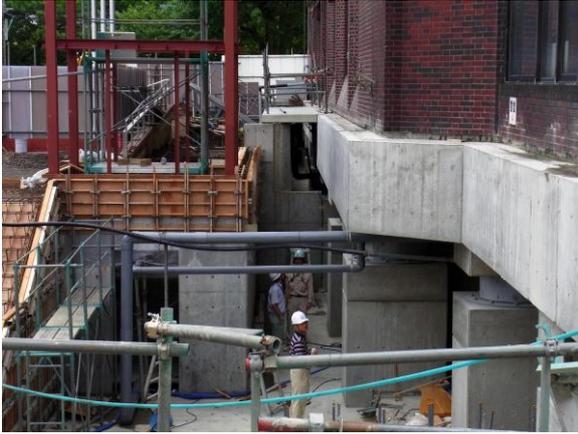
写真 2-2 地下 1 階ドライエリア部分

本計測は，地下 1 階の免震装置およびオイルダンパー設置工事が完了した状態（ただし外構部（スライディング・スラブ等）および内装等の非構造材工事は未完）で実施されたものである．

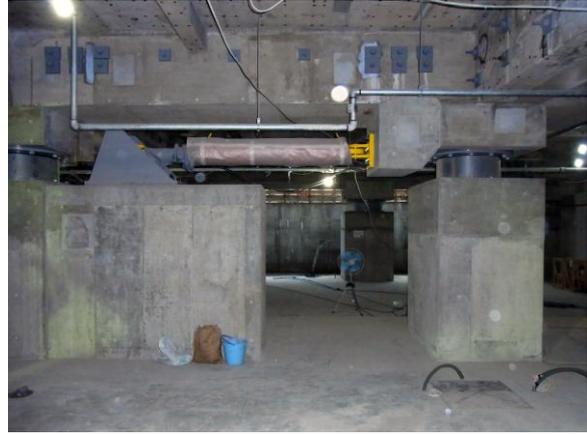
写真 2-3 地下 1 階免震装置とオイルダンパー

裾野市役所では、2010年6月から2012年1月にかけて耐震補強工事が行われている。これは、地下一階の柱頭部に積層ゴムとオイルダンパーを設置することで、固有周期の長周期化と、減衰性能の向上を図ったものである。また柱と梁の断面拡大工事、地下空洞のセメントミルク充填工事も行われている。図2-4に地下空洞充填範囲、図2-5に改修工事概要、図2-6に改修工法概要、図2-7に免震装置配置図を示す。

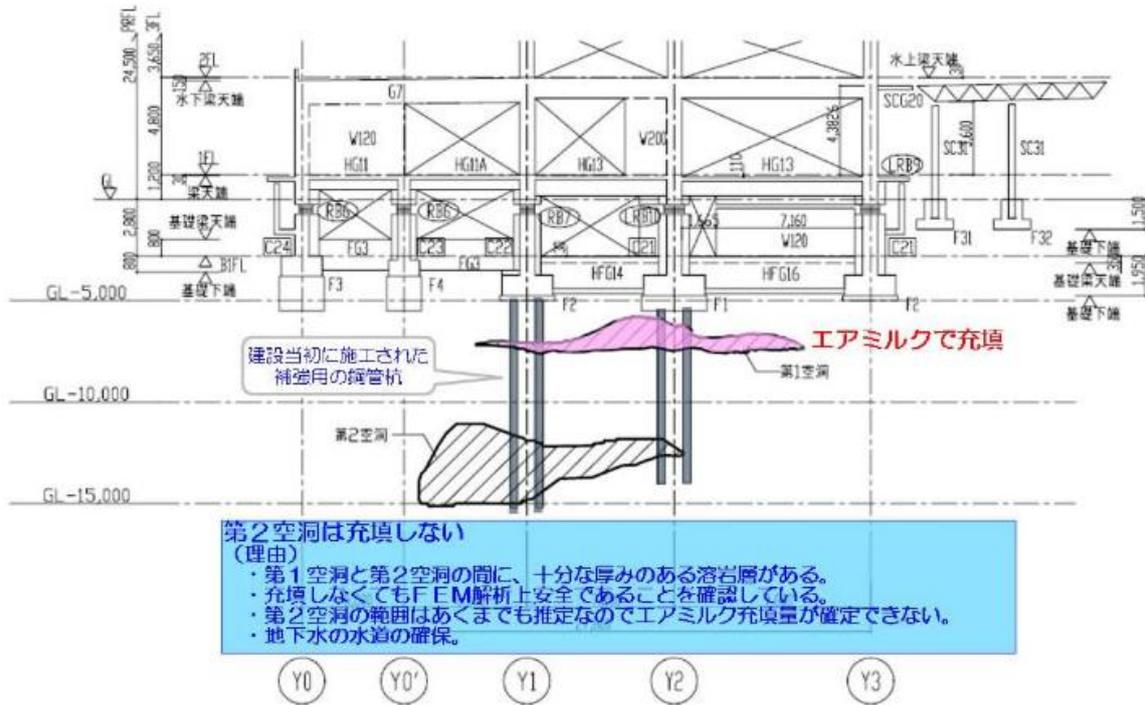
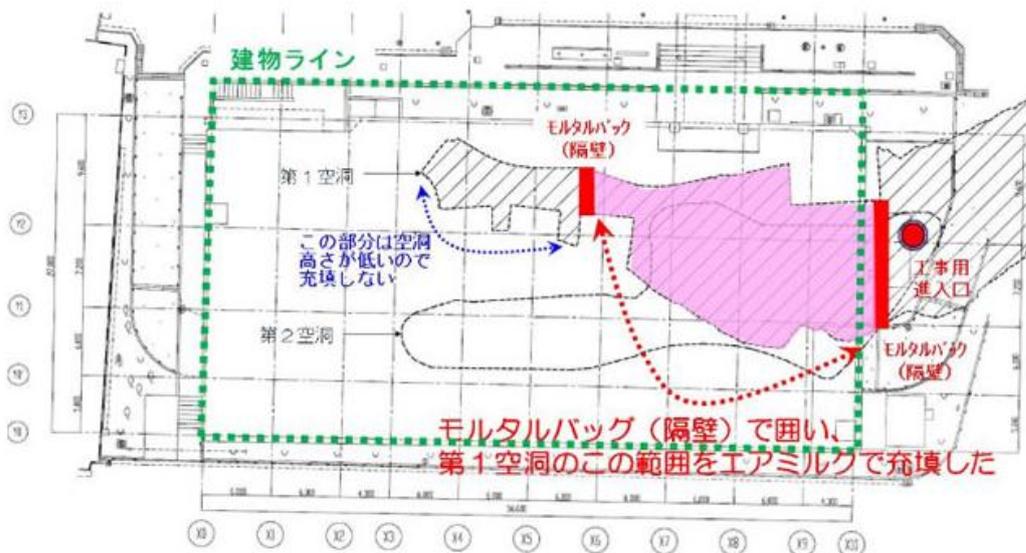
図 2-4 地下空洞充填範囲

第1空洞の充填範囲(断面図)

第1空洞の充填範囲(平面図)

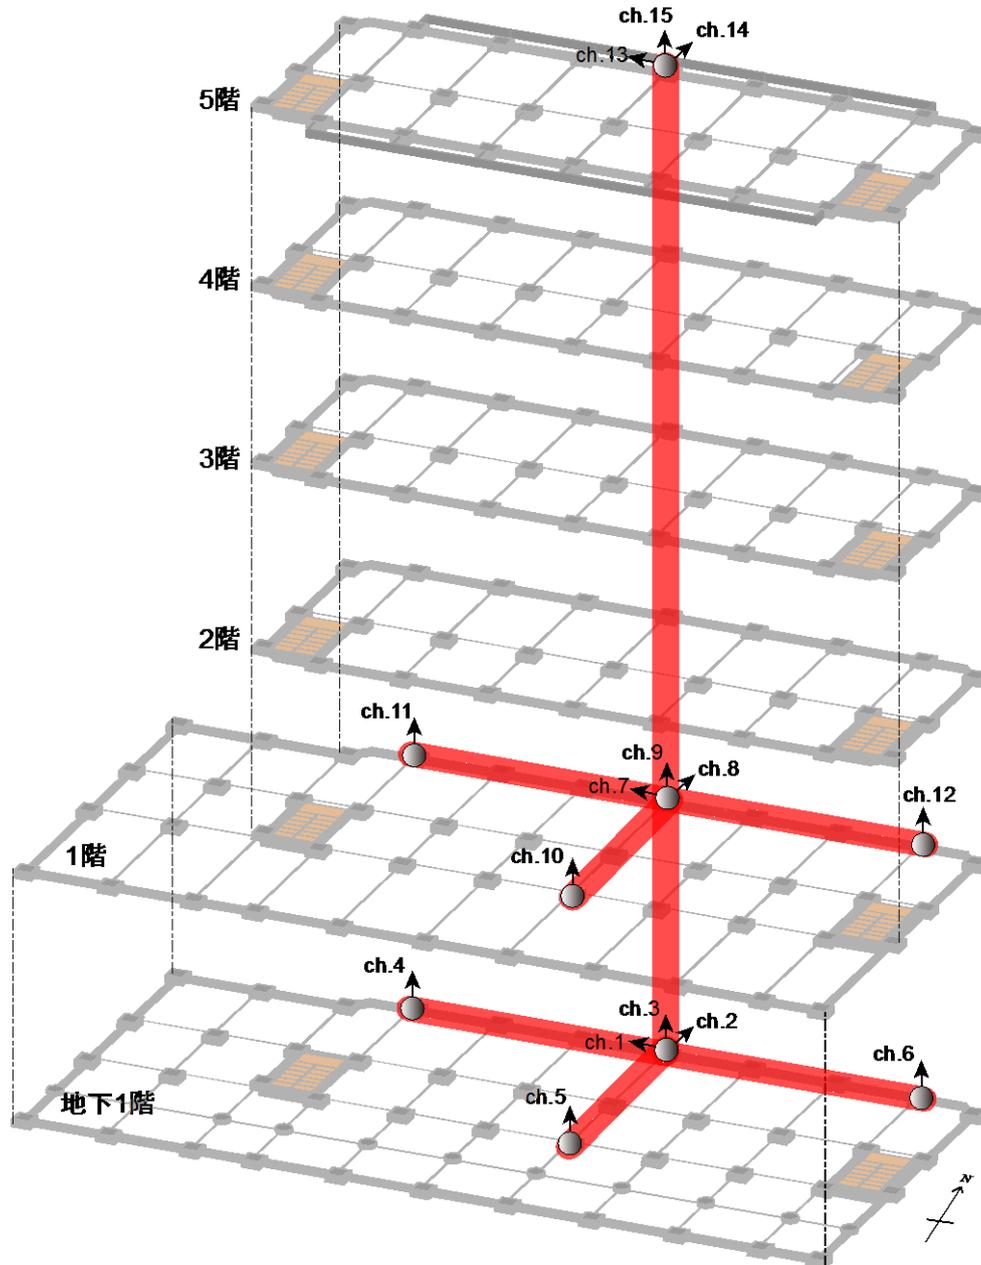
図 2-8 測定位置（計測ケース 3-1）

測定位置は図 2-8～2-14 に示す全 7 ケースとし，各計測ケースについて多点同時計測を実施した．測定時の様子を写真 2-4～2-5 に示す．

計測ケース 3-1（図 2-8）は、建物上部構造の振動性状を把握する目的で実施した計測である。地下 1 階および 1 階の常時微動水平成分のフーリエスペクトルに対する 5 階の常時微動水平成分のフーリエスペクトルの比を、バンド幅 0.5Hz の Parzen Window を用いて平滑化し（以下、全てのフーリエスペクトルを同様に平滑化して示す）、これを伝達関数として図 2-15 に示す。桁行（東西）方向については、5 階/地下 1 階の伝達関数では 2.36Hz (0.42s)、5 階/1 階の伝達関数では 2.38Hz (0.42s) にピークが見られ、地下 1 階あるいは 1 階のどちらを基底としてもほぼ同じ卓越周波数が求められた。一方、張間（南北）方向については、5 階/地下 1 階の伝達関数では 2.62Hz (0.38s)、5 階/1 階の伝達関数では 2.90Hz (0.35s) にピークが見られ、卓越周波数が僅かに異なっている。

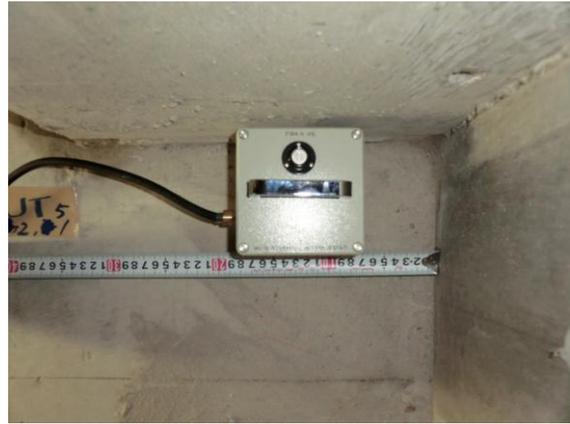
測定方法は，測定機器に収録器（物探サービス株式会社製 GEODAS-15-HS）およびピックアップ（物探サービス株式会社製 ムービングコイル型速度計 CR4.5-2 型）を使用し，サンプリング周波数を 100Hz，収録時間を 300 秒間とした。

写真 2-6 設置されたピックアップ

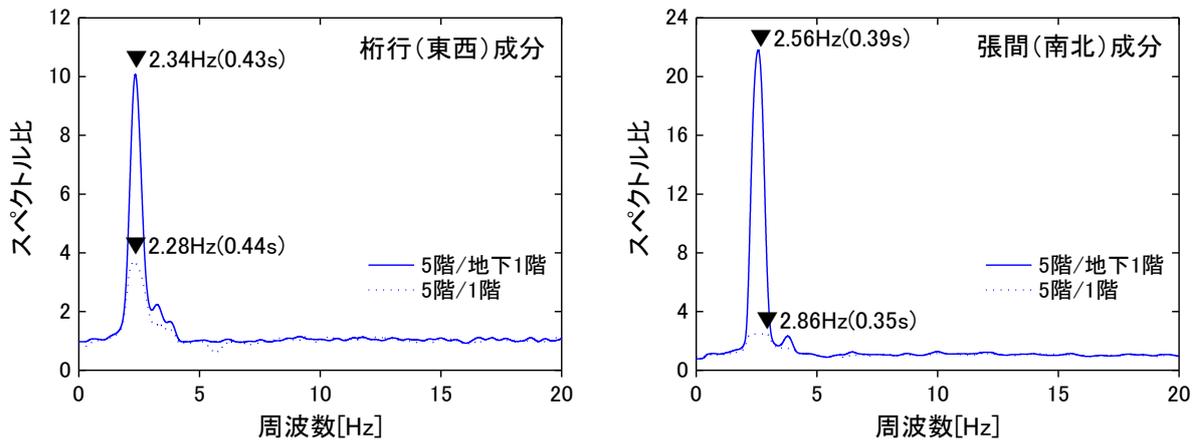
図 2-16 伝達関数 (H/H スペクトル比)

計測ケース 3-2（図 2-9）も、計測ケース 3-1 同様、建物上部構造の振動性状を把握する目的で実施した計測である。図 2-16 に地下 1 階および 1 階の常時微動水平成分のフーリエスペ

クトルに対する 5 階の常時微動水平成分のフーリエスペクトルの比（伝達関数）を示す。計測ケース 3-1 の場合と同様、桁行（東西）方向については、5 階/地下 1 階の伝達関数では 2.34Hz (0.43s)、5 階/1 階の伝達関数では 2.28Hz (0.44s) にピークが見られ、地下 1 階あるいは 1 階のどちらを基底としてもほぼ同じ卓越周波数が求められた。一方、張間（南北）方向については、5 階/地下 1 階の伝達関数では 2.56Hz (0.39s)、5 階/1 階の伝達関数では 2.86Hz (0.35s) にピークが見られ、卓越周波数が僅かに異なっている。

- (1) 計測ケース 3-1 および計測ケース 3-2 より、桁行方向の卓越周期は 0.43s, 張間方向の卓越周期は 0.37s であった。
- (2) 計測ケース 3-6 および計測ケース 3-7 より, 1 階床面は中折れ挙動は示さず, 水平方向に並進運動をしているが, 鉛直方向には床面がバタついてねじれ挙動を示す場合があると考えられる。
- (3) 計測ケース 3-5 および計測ケース 3-4 より, 地下 1 階床面は中折れ挙動は示さず, 水平方向に並進運動をしているが, 鉛直方向には床面がバタついてねじれ挙動を示す場合があると考えられる。
- (4) 計測ケース 3-3 より, 地下 1 階床レベルから 1 階床レベルにかけて, 桁行方向には 2.4Hz, 張間方向には 2.6Hz の周波数をピークに増幅を生じ, 鉛直方向には振動の増幅が殆ど生じていないと考えられる。

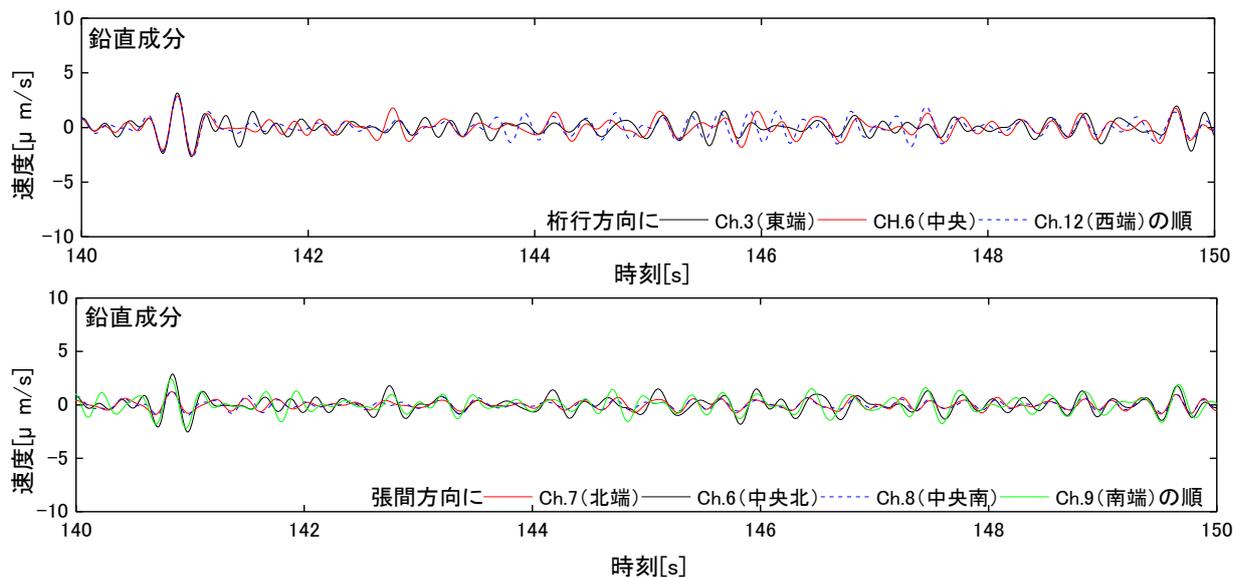
計測ケース 3-6 (図 2-13) は、1 階床面の中折れ状態が卓越するかを調べる目的で実施した計測である。比較的定常的な振動を示した区間 (140~150 秒) について桁行方向軸線上および張間方向軸線上に並べたピックアップの微動波形 (鉛直成分) を、2~5Hz の周波数帯域を透過するバンドパスフィルターをかけ (以下、全ての波形に同様にフィルタをかけて示す)、図 2-17 に示す。図 2-17 より、いずれの波形も振幅・位相が概ね一致しており、1 階床面は中折れ状態が卓越することはないと考えられる。

図 2-17 計測ケース 3-6 の各ピックアップ微動波形（鉛直成分）

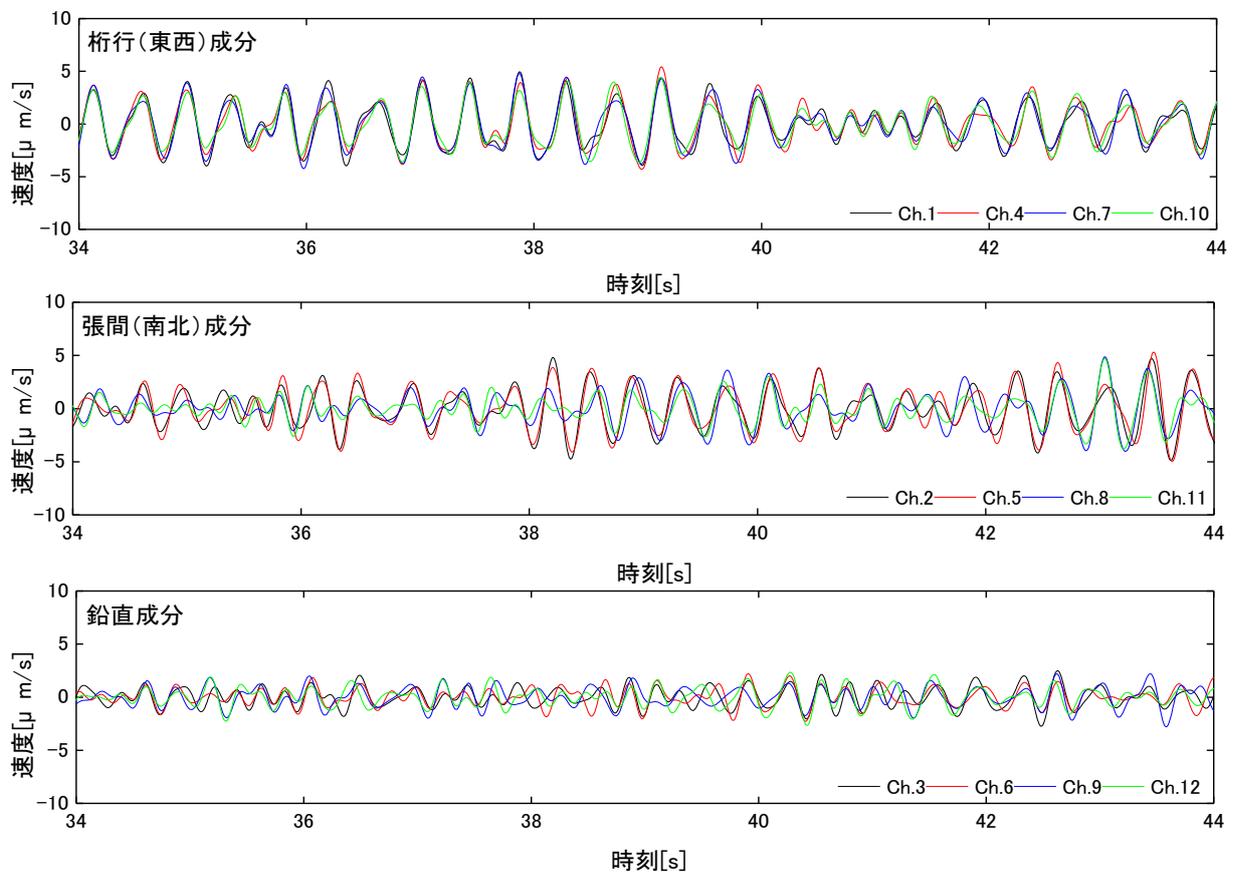
計測ケース 3-7（図 2-14）は、1 階床面のねじれ挙動の有無を調べる目的で実施した計測である。比較的定常的な振動を示した区間（34～44 秒）の微動波形を図 2-18 に示す。図 2-18 より、水平成分では各波形の振幅・位相が概ね一致しているが、鉛直成分では各波形の位相が一致する時間としない時間とが混在している。図 2-19 に各成分別のフーリエスペクトルを示すと、いずれの成分も卓越周期が概ね一致している。以上より、建物 1 階床面は水平方向には一体となって並進するのに対し、鉛直方向には床面がバタついてねじれ挙動を示す場合があると考えられる。

図 2-18 計測ケース 3-7 の微動波形

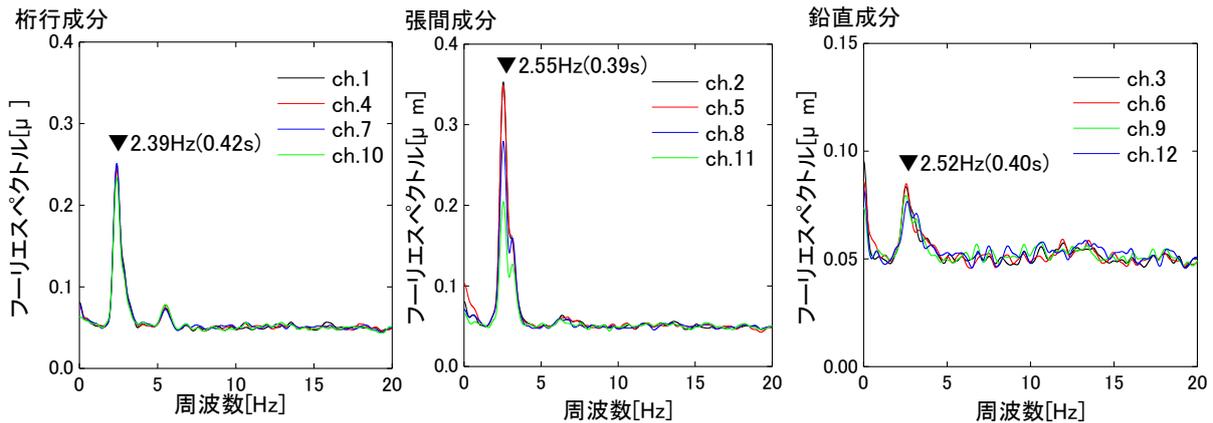
図 2-19 成分別のフーリエスペクトル

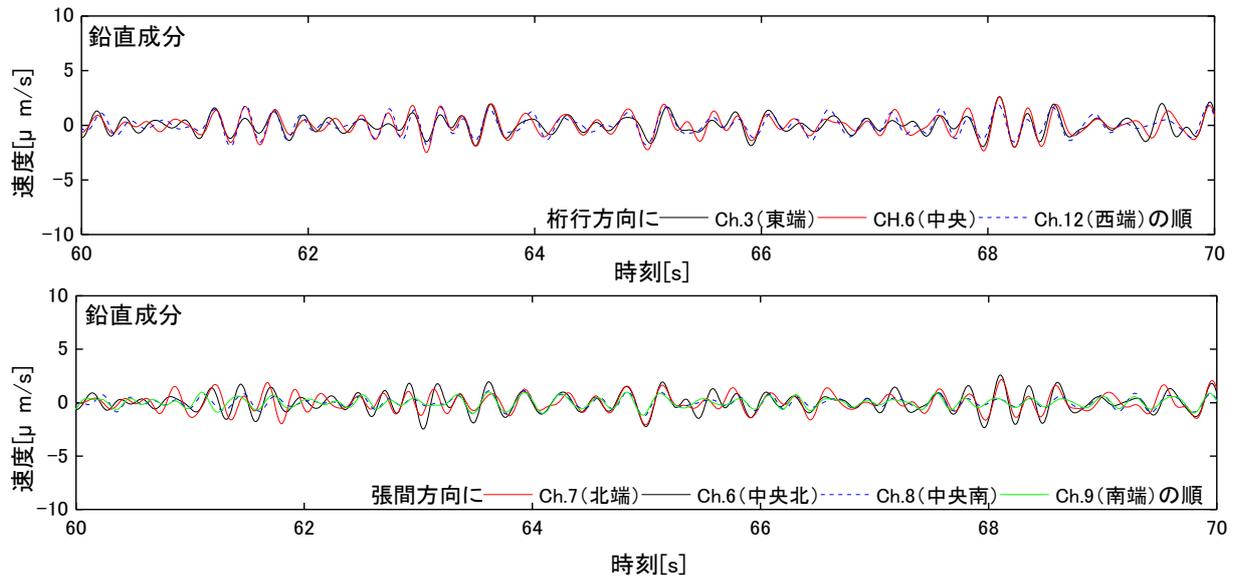
計測ケース 3-5（図 2-12）は、地下 1 階床面の中折れ状態が卓越するかを調べる目的で実施した計測である。比較的定常的な振動を示した区間（60～70 秒）について桁行方向軸線上および張間方向軸線上に並べたピックアップの微動波形（鉛直成分）を図 2-20 に示す。図 2-20 より、いずれの波形も振幅・位相が概ね一致しており、地下 1 階床面は中折れ状態が卓越することはないと考えられる。

図 2-20 計測ケース 3-5 の各ピックアップ微動波形（鉛直成分）

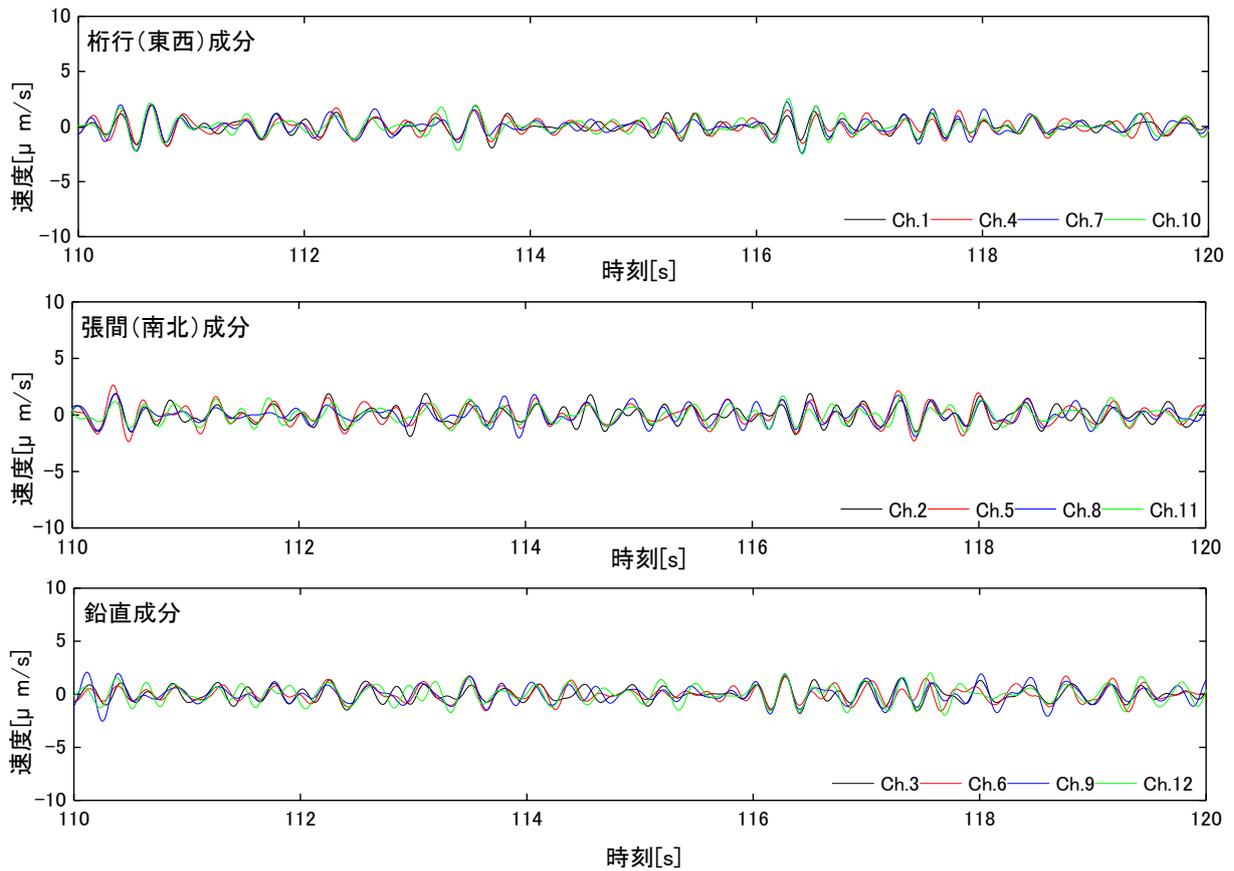
計測ケース 3-4（図 2-11）は、地下 1 階床面のねじれ挙動の有無を調べる目的で実施した計測である。比較的定常的な振動を示した区間（110～120 秒）の微動波形を図 2-21 に示す。図 2-21 より、水平成分では各波形の振幅・位相が概ね一致しているのに対し、鉛直成分では各波形の位相があまり一致していないことが分かる。図 2-22 に各成分別のフーリエスペクトル

図 2-21 計測ケース 3-4 の微動波形

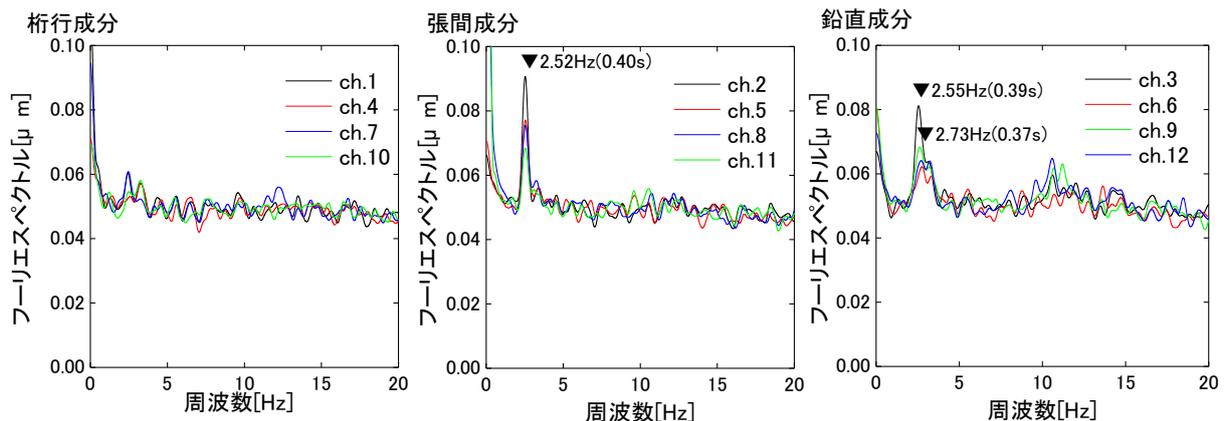
を示すと、水平成分では卓越周期が概ね一致しているのに対し、鉛直成分では卓越周期がピックアップ設置点によって異なっている。以上より、建物地下 1 階床面は水平方向には一体となって並進するのに対し、鉛直方向には床面がバタついてねじれ挙動を示す場合があると考えられる。

図 2-22 成分別のフーリエスペクトル

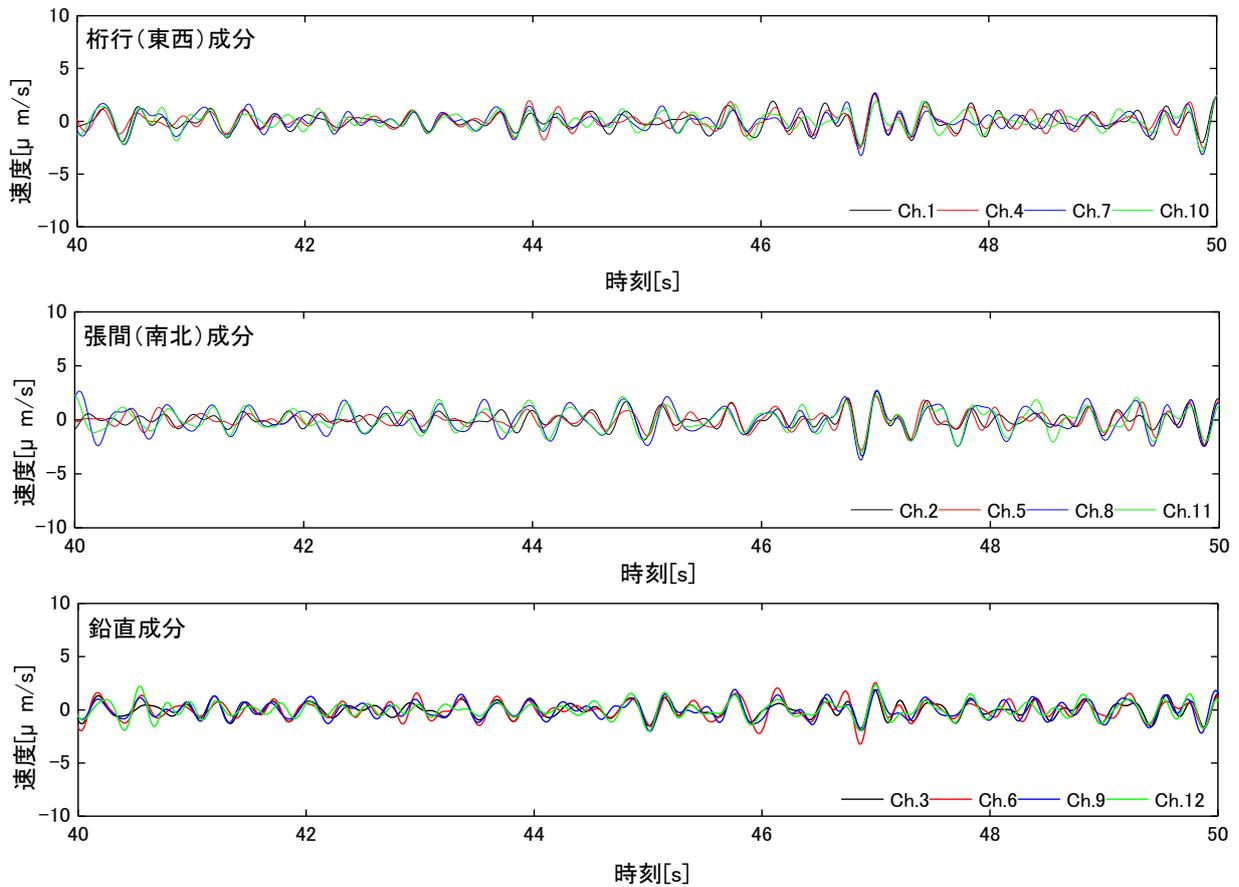
振動性状の変化を調べる目的で計測を行った。図 2-23 に比較的定常的な振動を示した計測時間（40～50 秒）の微動波形を示す。図 2-23 より、成分別の波形の振幅および位相が、地下 1 階床レベルと 1 階床レベルとで概ね一致していることが分かる。また、地下 1 階床面のフーリエスペクトルに対する 1 階床面のフーリエスペクトルの比を伝達関数として図 2-24 に示す。桁行（東西）方向成分の伝達関数では 2.36Hz (0.42s)、張間（南北）方向成分の伝達関数では 2.59Hz(0.39s)にピークが見られた。鉛直成分では、殆どの周波数帯域でスペクトル比がおよそ 1 程度であった。以上より、地下 1 階から 1 階にかけて、桁行方向には 2.4Hz、張間方向には 2.6Hz の周波数をピークに増幅を生じ、鉛直方向には振動の増幅が殆ど生じていないと考えられる。

図 2-23 計測ケース 3-3 の微動波形

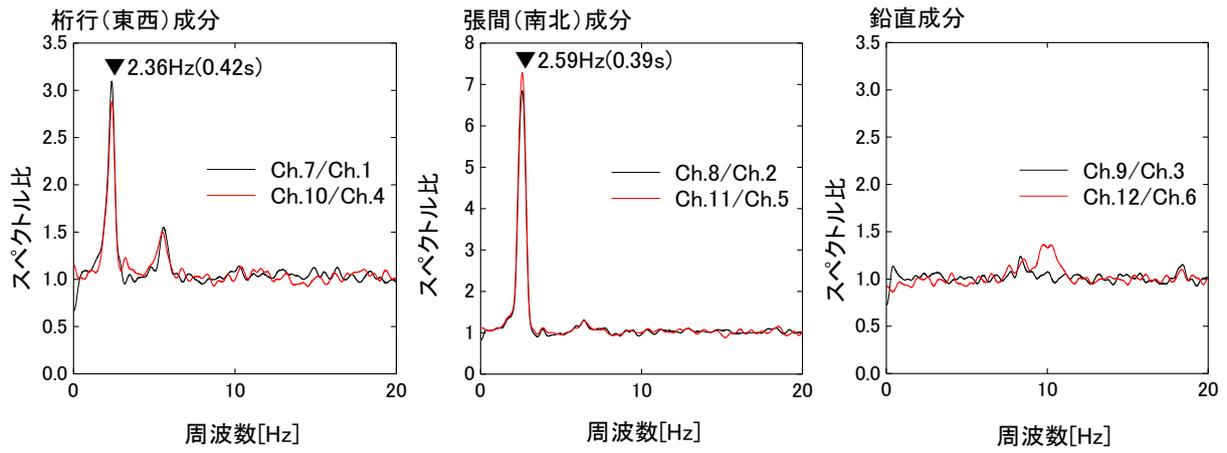
図 2-24 伝達関数 (成分別のスペクトル比)
