## 調査報告

## 免震工法により耐震改修された RC 造 5 層建築物の振動性状

Vibrational Characteristics of a Five-Story Reinforced Concrete Building  
after Seismic Retrofit with Base Isolation Technique

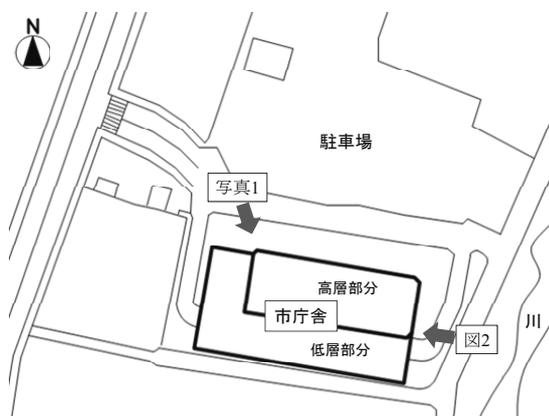
図1 市庁舎配置図

静岡県裾野市庁舎は、地下1階、地上5階建ての鉄筋コンクリート造建物で、高さ24.95m、地下1階は張間方向が4スパン（27.8m）、桁行方向が10スパン（56.6m）、1階は張間方向が3スパン（27.8m）、桁行方向が10スパン（56.6m）、2階～5階は張間方向が2スパン（16.8m）、桁行方向が8スパン（44.6m）である。建物基礎下には、約1万年前の富士山の噴火により流出した溶岩が冷え固まる際に形成された二層の空洞（第一空洞、第二空洞とそれぞれ呼ぶ）を有し、鋼管杭が空洞を貫通するように配置されている。図1に市庁舎配置図、写真1に市庁舎全景、図2に地下空洞位置をそれぞれ示す。

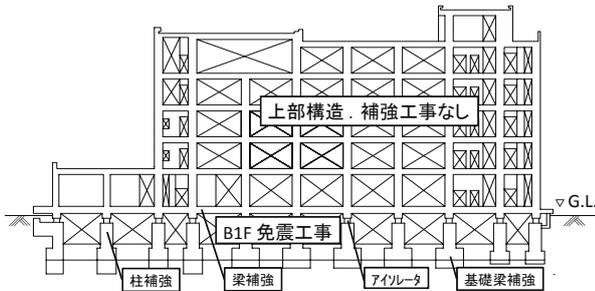
図3 改修工法概要（文献1）に基づき作成

裾野市役所では、2010年6月から2012年1月にかけて耐震改修工事が行われた。改修は、二つの地下空洞のうち地表に近い第一空洞へのセメントミルクの充填、地下1階柱梁の断面拡大工事、地下1階柱頭部への積層ゴム（一部鉛プラグ入り積層ゴム）およびオイルダンパ5基の設置であり、それにより強震時における固有周期の長周期化と、減衰性能の向上を図っている。図3に改修工法の概要、および図4に地下1階の免震装置配置図をそれぞれ示す。

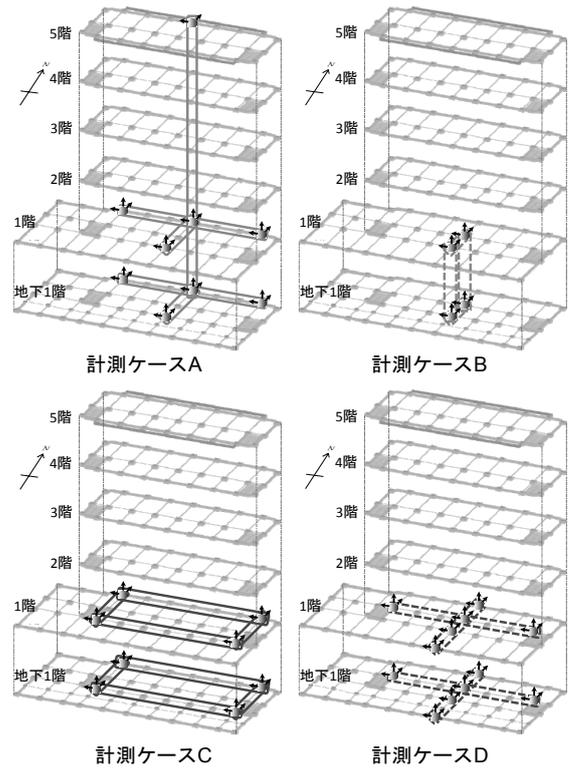
図5 測定位置（↑等は計測方向を示す）

計測方法は、計測機器に収録器（物探サービス株式会社製 GEODAS-15-HS）およびピックアップ（物探サービス株式会社製 ムービングコイル型速度計 CR4.5 - 2型）を使用し、サンプリング周波数を100Hz、収録時間を300秒間とした。計測位置は図5に示す全4ケースとし、各計測ケースについて多点同時計測を実施した。

計測ケース A は建物上部構造の振動性状を把握する目的で、計測ケース B は地下 1 階床面 (G.L. - 2.8m) に対する 1 階床面 (G.L. + 1.2m) の振動性状の変化を調べる目的で、計測ケース C は床面の面内変形およびねじれの有無を調べる目的で、計測ケース D は床面の面外変形の有無を調べる目的で、それぞれ実施した計測である。

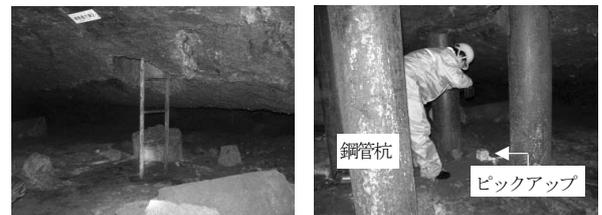
写真2 地下空洞充填前の状況（2008年）

表1に計測時期と、その時点での工事進捗状況を示す。2008年に行った第1回の常時微動計測は耐震改修工事の着工以前に行ったものであり、地下第一空洞の充填前の段階であった。写真2に充填前の地下空洞の様子を示す。

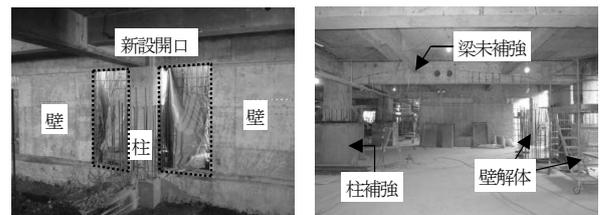
写真3 地下1階工事の状況（2010年）

2010年に行った第2回の常時微動計測は耐震改修工事中に行ったものである。地下第一空洞の充填工事は完了しており、地下1階柱の断面拡大工事を行うために、地下1階RC壁と柱との間に開口が新設され（写真3左）、また一部のRC壁は完全に解体された状態（柱の補強は一部完了済み）であった。（写真3右）

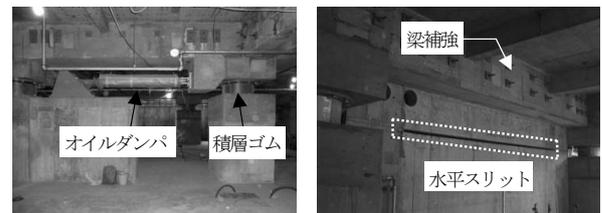
写真4 地下1階工事の状況（2011年）

2011年に行った第3回の常時微動計測は、耐震改修工事が完了した状態で行ったものである。地下1階柱の断面拡大工事完了後、地下1階柱頭部へ免震装置およびオイルダンパを設置し（写真4左）、地下1階RC壁と柱との間に設けた新設開口を閉塞し、地下1階RC壁全てに水平スリット（写真4右）を設けた状態（ただし外構部及び内装等の非構造材工事は未完了）で計測を行った。

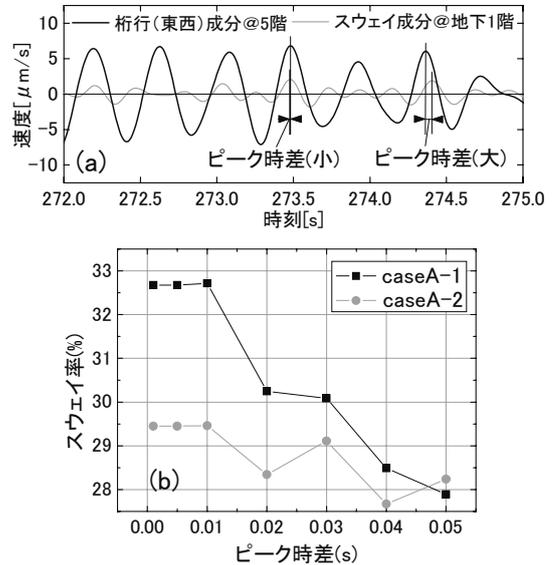
図 8 ピーク時差とスウェイ率の関係

このとき、図 8 (a) に示すような波形に対し、5 階の常時微動水平成分のピークと地下 1 階のスウェイ成分のピークの発生時刻の差に着目し (これをピーク時差と呼ぶ)、これが設定した許容値より小さい時のそれぞれのピーク振幅を用いて算出される振幅比の平均値より、スウェイ率を求めた。なお、ロッキング率についても同様に求めた。

ここで、ピーク時差の許容値の設定に当たり、これを 0.05 秒から 0.001 秒まで徐々に低減させたときのスウェイ率の

変化を求めた。これを図 8 (b) に示す。図 8 (b) から、ピーク時差の許容値を 0.01 秒より小さな値としたときに、スウェイ率の算定結果が安定する傾向が見られたので、ピーク時差の許容値を 0.01 秒として計算を行った。

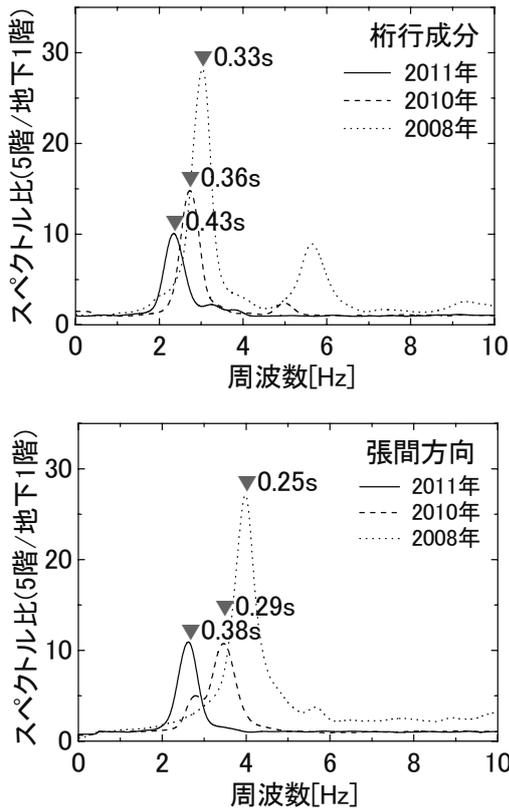
図9 地下1階床面に対する5階床面の伝達関数

地下 1 階の常時微動水平成分のフーリエスペクトルに対する 5 階の常時微動水平成分のフーリエスペクトルの比として定義した伝達関数を、計測ケース A について図 9 に示す。図 9 より、卓越周期は桁行方向では 0.33 秒から 0.36 秒、0.43 秒と変化し、張間方向では 0.25 秒から 0.29 秒、0.38 秒と変化している。地下 1 階の壁に開口を設け柱と壁を分離し一部の壁を解体した後 (2010 年計測) それぞれ 0.03 秒程度、地下 1 階柱頭部で縁を切り、免震装置を設置した後 (2011 年計測) それぞれ 0.1 秒程度長周期化した。以上のように免震装置導入後は卓越周期の長周期化が見られたものの常時微動計測 (微小変位レベル) では著しい変化は見られなかった。

- (1) 卓越周期は、耐震改修工事前 (2008 年) に比べ、地下階の壁解体等 (2010 年) により 0.03 秒程度、免震装置の設置 (2011 年) により 0.1 秒程度それぞれ長周期化した。この変化は耐震改修工事の進捗に伴う主として地下 1 階から 1 階における振動性状の変化によって生じたものであるが、微動レベルではあまり大きな変化は見られなかった。
- (2) 減衰定数は、耐震改修工事前に比べ、地下 1 階の壁の解体等により、張間方向については減少した。桁行方向については同程度であった。免震装置およびオイルダンパを設置した後は、梁間方向、桁行方向ともに減衰定数は増加した。
- (3) スウェイ率およびロッキング率は、耐震改修工事の進捗に伴い増加した。
- (4) 地下空洞充填による地下 1 階床面における振動性状の変化は、特に見られなかった。

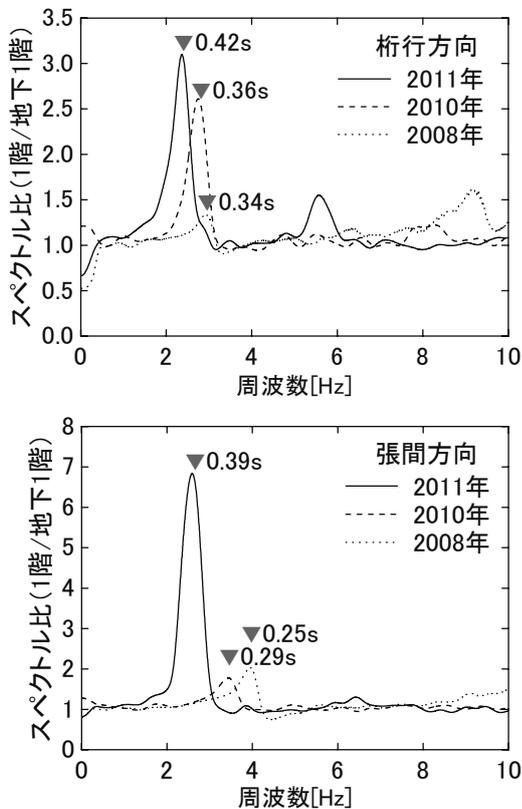
図10 地下1階床面に対する1階床面の伝達関数

同様に、地下 1 階床面に対する 1 階床面のフーリエスペクトル比による伝達関数を、計測ケース B について図 10 に示す。図 10 より、卓越周期は桁行方向では 0.34 秒から 0.36 秒、0.42 秒、張間方向では 0.25 秒から 0.29 秒、0.39 秒と変化している。地下 1 階の壁に開口を設け柱と壁を分離し一部の壁を解体した後 (2010 年計測)、桁行方向では卓越周期におけるスペクトル比に増大が見られ、桁行方向、張間方向ともに卓越周期が僅かに長周期化した。免震装置の設置の後 (2011 年計測)、桁行方向、張間方向ともに増幅が生じ、増幅する周波数帯もそれぞれ長周期化した。なお、鉛直方向ではスペクトル比の増大は見られないことを別途確認している<sup>1)</sup>。

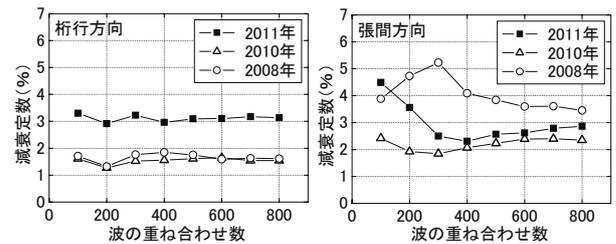
図11 減衰定数の評価結果

前述のRD法<sup>23)</sup>により得られた減衰定数を、波の重ね合わせ数と比較して図11に示す。同図から減衰定数は重ね合わせ数が600程度を超えると安定する傾向にある。減衰定数は図11に示す通り、地下1階の壁に開口を設け柱と壁を分離し一部の壁を解体した後(2010年計測)では、張間方向については減少し、桁行方向については同程度であった。また地下1階柱頭部で縁を切り、免震装置およびオイルダンパを設置した後(2011年計測)では、梁間方向、桁行方向ともに減衰定数は増加した。

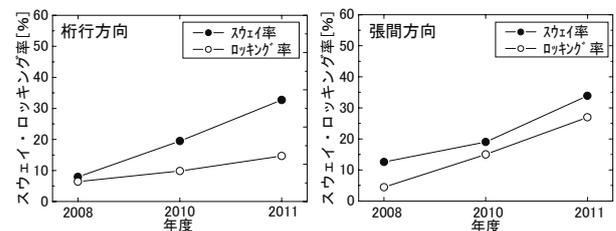
図12 スウェイ率およびロッキング率の評価結果

2.4節(3)に示す手法を用いてスウェイ率およびロッキング率を求めた結果を図12に示す。図12に示す通り、地下1階の壁に開口を設け柱と壁を分離し一部の壁を解体した後(2010年計測)、桁行方向、張間方向のスウェイ率、ロッキング率はいずれも増加し、地下1階柱頭部で縁を切り、免震装置を設置した後(2011年計測)、桁行方向、張間方向のスウェイ率、ロッキング率はさらに増加した。これは地下1階のスウェイおよびロッキング成分が改修工事の進捗に伴い、わずかに増大した一方、5階常時微動水平成分が減少する傾向にあったため<sup>1)</sup>、これらの比率として定義されるスウェイ率およびロッキング率が増大したためである。

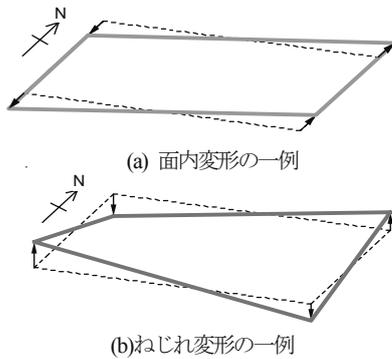
図 13 想定した面内変形およびねじれ変形

地下1階床面、1階床面それぞれについて、両床面が図13(a), 13(b)に示すような面内変形およびねじれ変形を起こしているかを確認した(計測ケースC)。図14に地下1階における2011年の計測結果を示す。

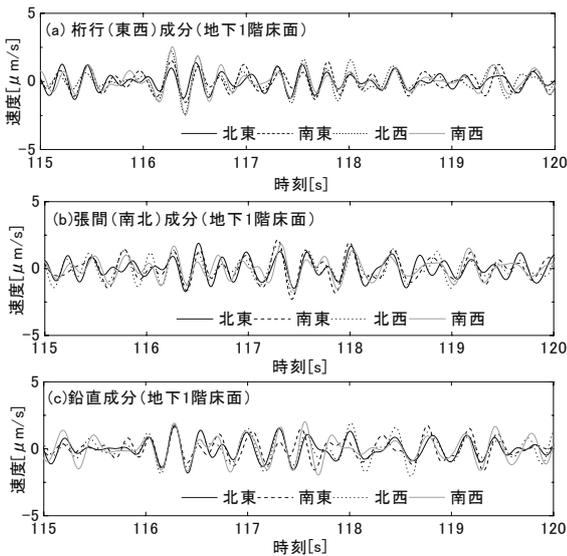
図 14 計測ケース C の微動波形 (2011 年計測)

図14(a), (b)に示す通り、地下1階については水平成

分の振幅および位相が概ね一致しており、図 13 (a) に示すような面内変形は発生していないと考えられる。一方、鉛直成分については図 14 (c) に示す通り、位相が一致しないことがあり、フーリエスペクトルにおいても、図 15 に示すように卓越周期がピックアップ設置点によって異なっている。以上から、地下 1 階は水平方向には一体となっており並進するが、鉛直方向にはねじれ挙動を示す場合がある

と考えられる。

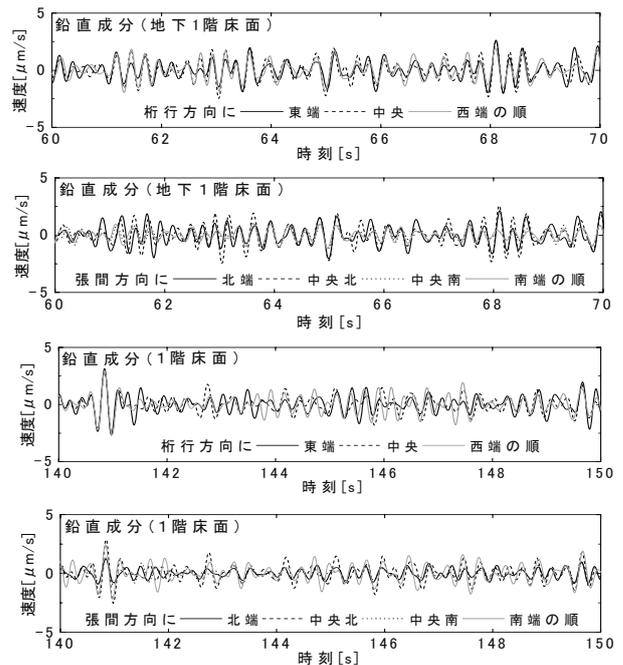
図 17 計測ケース D の微動波形 (2011 年計測)

地下 1 階床面、1 階床面それぞれについて、両床面が図 16 に示すような面外変形を起こしているかを確認した (計測ケース D)。図 17 に示す通り、波形は計測点同士で概ね一致している。2008 年および 2010 年の計測においても、同様の結果であることを確認しており<sup>1)</sup>、したがって、耐震改修工事前、工事中、工事後にかかわらず、地下 1 階および 1 階床面において、図 16 に示すような面外変形は生じないと考えられる。

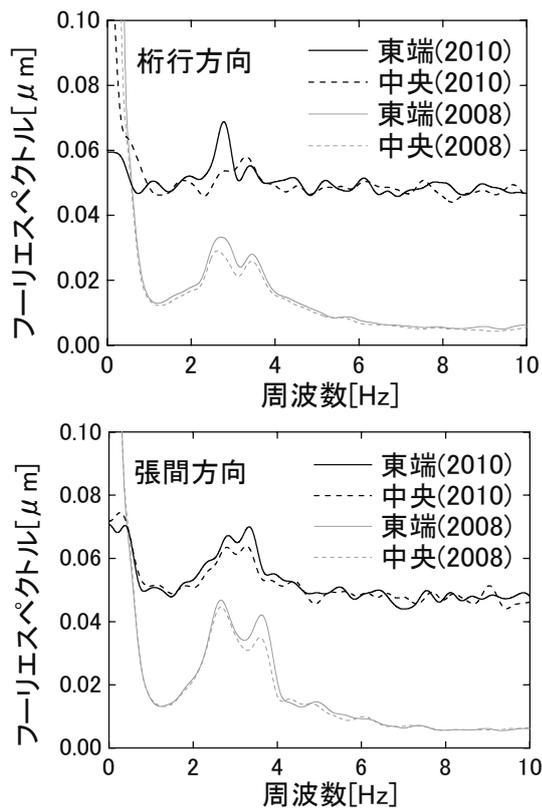
図 18 空洞上に位置する地下 1 階床面のフーリエスペクトルの変化

空洞充填による影響を検討するため、空洞直上に当たる地下 1 階床面の東端の点と中央の点の振動性状について、空洞充填前の 2008 年の計測結果と充填後の 2010 年の計測結果を比較した。

空洞充填により、空洞を貫通する鋼管杭が固定されるため、地下 1 階床面において卓越周期の短周期化が想定され

たが、計測年により振幅の違いは見られたものの、既存地盤が溶岩質で十分堅固であったため、卓越周期についてはそのような短周期化の傾向は見られなかった。(図 18)
