東京大学本郷キャンパス

安田講堂 耐震改修後 常時微動測定 報告書

東京大学 生産技術研究所

中埜研究室

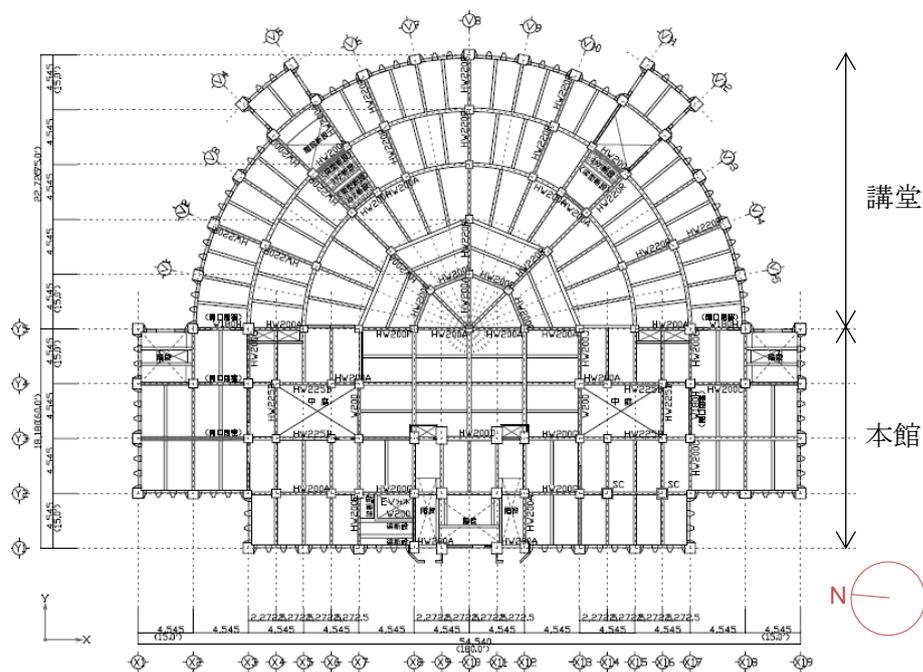
図 2-1 棟の名称

東京大学本郷キャンパスに立地する安田講堂は、地下1階、地上4階（一部9階）建ての鉄筋コンクリート造建物（一部鉄骨造）で、最高高さは39.5mである。建物は平面的に大きく2つの部分に分けられ、建物東側半円形平面部（以下、講堂）、建物西側梁間4スパンの矩形平面部（以下、本館）からなる（図2-1参照）。本館3階にエントランスをもつこと、大講堂を有する講堂の4階は吹き抜けとなっていること、および建物周辺には大きな段差が存在することが大きな特徴である。

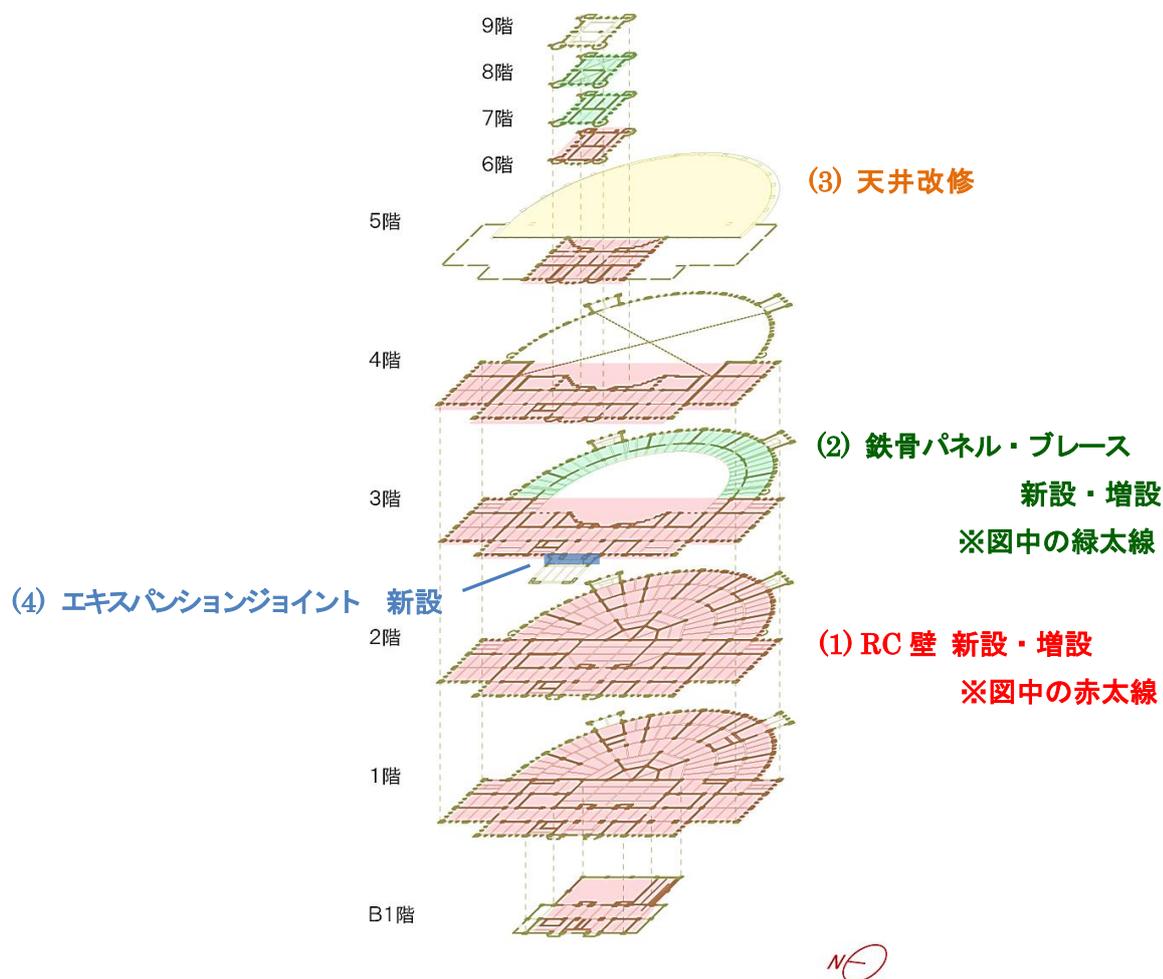
図 2-14 耐震改修工事概要

本対象建物では、2010 年度より耐震補強を含めた全面改修が行われた。主な耐震改修工事概要を図 2-14 に示す。主な改修計画は、以下の 4 つが挙げられる。

本館・講堂 1, 2 階には、開口のあるものを含め多数の RC 壁が増設された。既存架構、補強部材はともに左右対称に配置されている。補強数が多いが (約 250 箇所)、1 箇所あたりの強度向上が小さいアーチフレーム (袖壁) 増設補強が主体であり、外周フレームを除き独立柱はなくなった。

3 階講堂回廊には、鉄骨パネルが増設され (写真 2-5)、搭屋には鉄骨枠付 K 型ブレースが新設された。

講堂天井では、主に天井下地材の軽量化、鉄骨架構増築による天井吊り材の強化、および鉄骨ブレースによる下地面の水平補剛といった大規模な改修が行われた(写真 2-6)。既存の天井(ラスモルタル天井およびガラス天井)は下地材も含めすべて撤去され、既存ラスモルタル天井部は、GRG(硝子繊維補強石膏)天井へと取替えられ、棟部では、天井吊り高さが大きくなるようにトラス弦材が追加配置された。また、下地鉄骨面全区間において、水平ブレースによる面補剛が行われた。

3 階西のエントランス前の小屋および本館の間にエキスパンションジョイントが新設された (写真 2-7)。本館および講堂の基礎は地下 1 階床面レベルにあるのに対し、エントランス前の小屋の基礎は 3 階床面レベルにあるが、本館および講堂と小屋が分断されたことにより、構造的により明快になった。

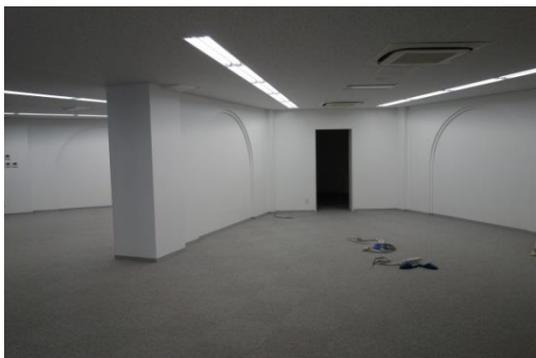
写真 2-3 RC壁増設 開口なし
[1階 事務スペース]

(1) 本館・講堂 1, 2 階における RC 壁の新設・増設 (写真 2-3, 写真 2-4)

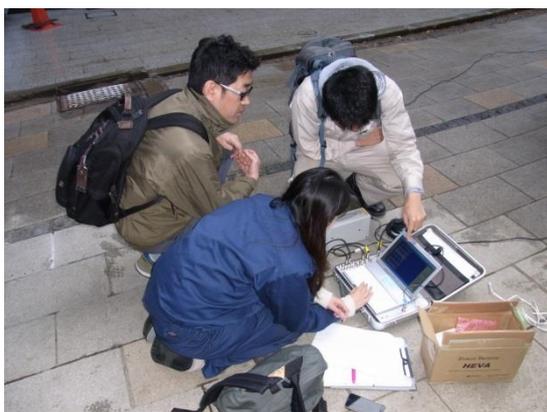
写真 2-8 測定の様子

測定方法は、測定機器に収録器（物探サービス株式会社製 GEODAS-15-HS）およびピックアップ（物探サービス株式会社製 ムービングコイル型速度計 CR4.5-2 型）を使用し、サンプリング周波数を 100Hz、収録時間を 300 秒間とする。各 12 計測ケースにおいて 2 回測定を行い、比較的定常的な波形を示すケースまたは区間を分析データとして用いた。尚、改修前の結果についても同様に安定した微動波形部分を取り出し再度検討を行っている。測定時の様子を写真 2-8、ピックアップ設置の様子を写真 2-9 にそれぞれ示す。

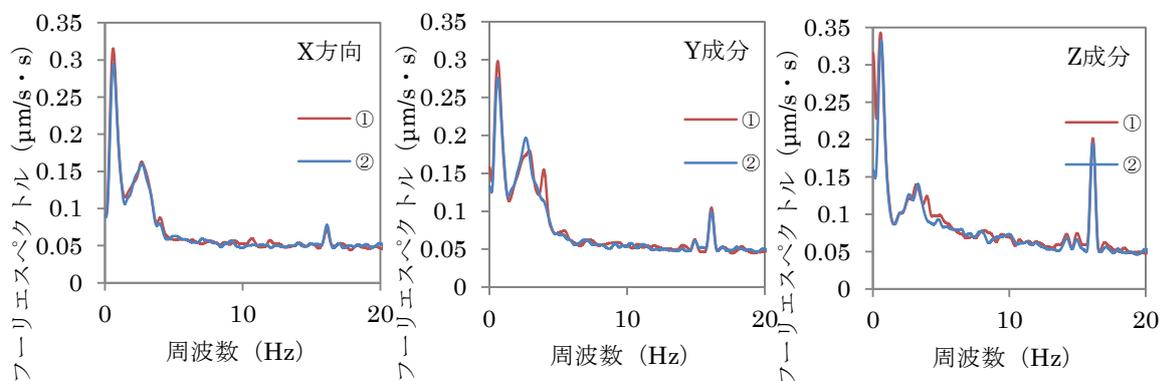
図 2-16 座標変換による波形補正がフーリエスペクトルに及ぼす影響

座標変換による補正の有効性を確認するために、あらかじめ全体座標系にあわせた配置・計測で得られた波形データ①と、柱に沿って配置・計測した後に座標変換を施して得られた波形データ②をそれぞれフーリエ変換し、フーリエスペクトルより両者の特性の違いの有無を検証した（図 2-15）。これより、X、Y、Z 方向すべてにおいて、両者はフーリエスペクトルの大きさ、形状および卓越周波数が概ね一致していることが確認できた。

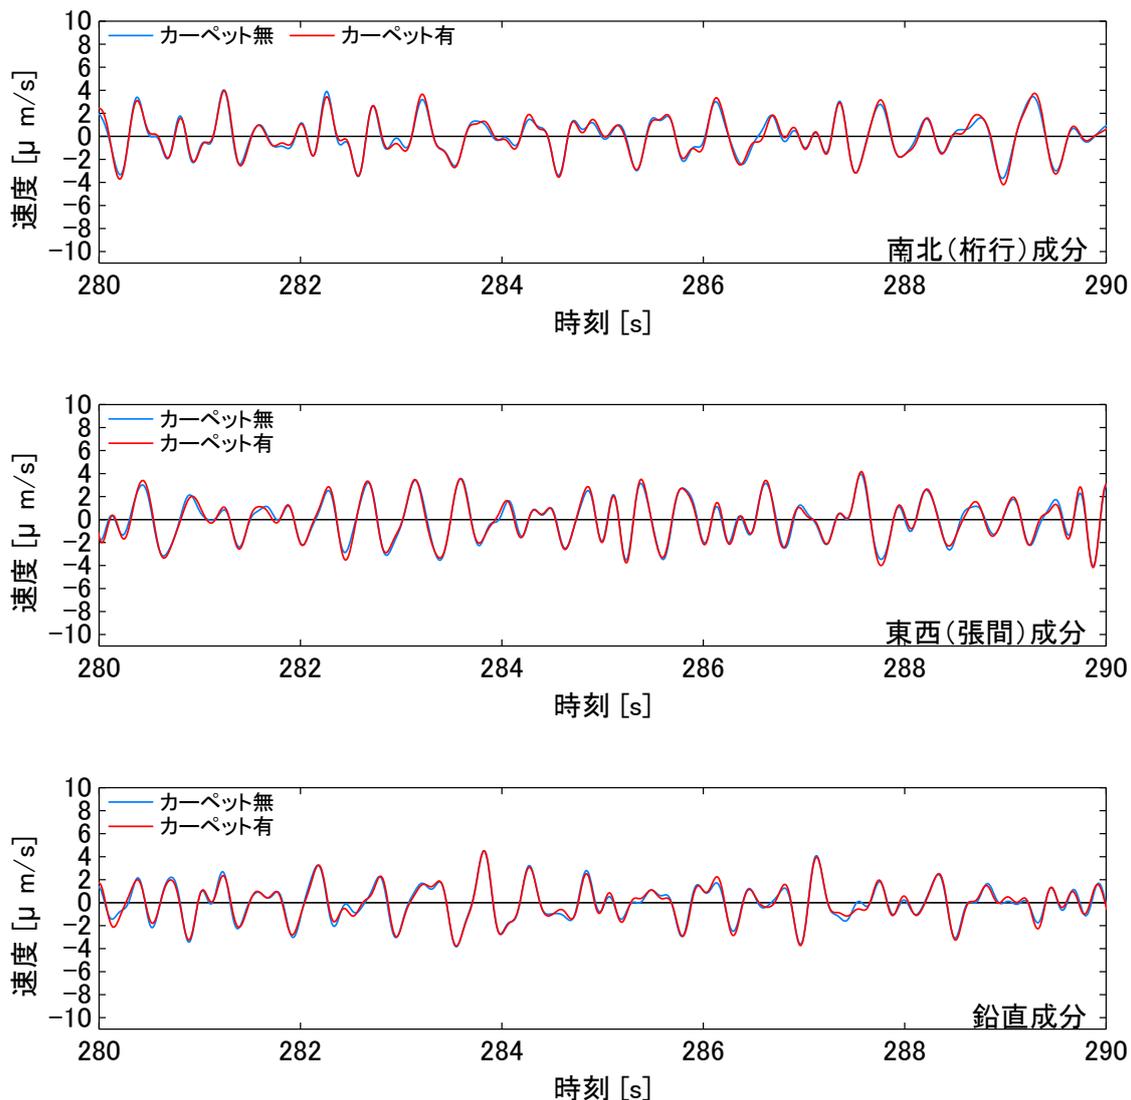
図 2-17 カーペットの有無による微動波形の比較

また、改修前の計測では、カーペット等を剥がしてピックアップを設置していたが、本計測では、カーペット上にピックアップを設置せざるを得なかった箇所がいくつかある(例えば、講堂1階事務スペース)。そこで、測定の事前に、東京大学生産技術研究所建物内において、近接する2箇所、一方はカーペット上(タイルカーペット、OAフロア)、もう一方はカーペット以外にそれぞれピックアップを設置して常時微動計測を行い、カーペットの有無による波形およびフーリエスペクトルの違いを検討した。その結果、図2-17に示すように、ほぼ同じ微動波形が得られ、図2-18より、各成分のスペクトルの形および卓越周期も一致し、カーペット上で計測されたデータを用いて分析を行っても問題ないと判断した。

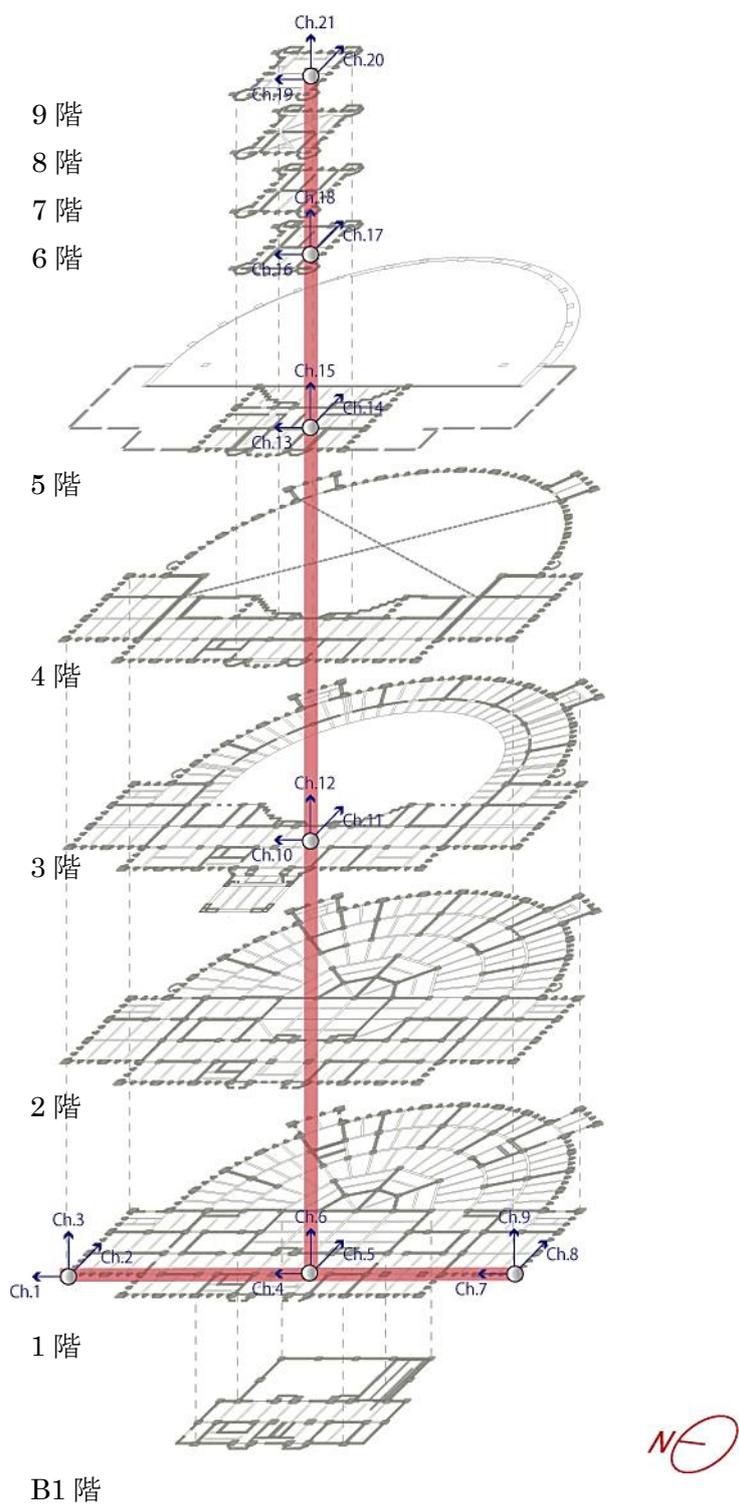
図 2-19 計測ケース1-1

計測ケース 1-1（図 2-19）は、本館の固有周期および南北方向のスウェイ・ロッキング動を調べることを目的とした計測で、本館 1 階床レベル西側隅角部 2 点および中央 1 点，中央高さ方向の 3，5，6，9 階床レベルで 1 点ずつ計測した。

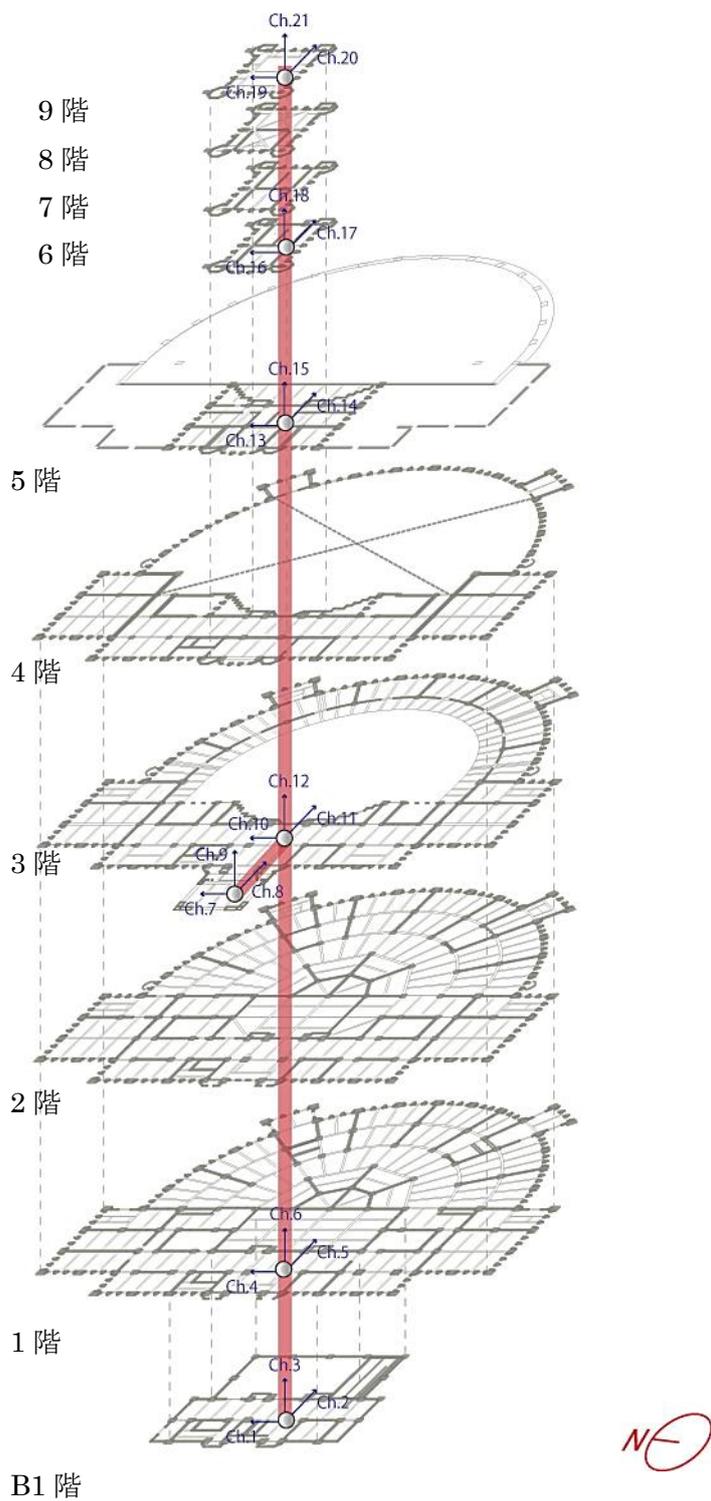
図 2-20 計測ケース1-2

計測ケース 1-2（図 2-20）は、計測ケース 1-1 同様、本館上部構造の振動性状を把握するとともに、スウェイ・ロッキング率を 1 階の測定結果を用いて算定するため、1 階および地下 1 階それぞれを H/H スペクトルの分母として算定したときの固有周期が相違ないことを確認することを目的とした計測で、本館中央高さ方向の地下 1 階，1 階，3，5，6，9 階床レベルで 1 点ずつ計測した。

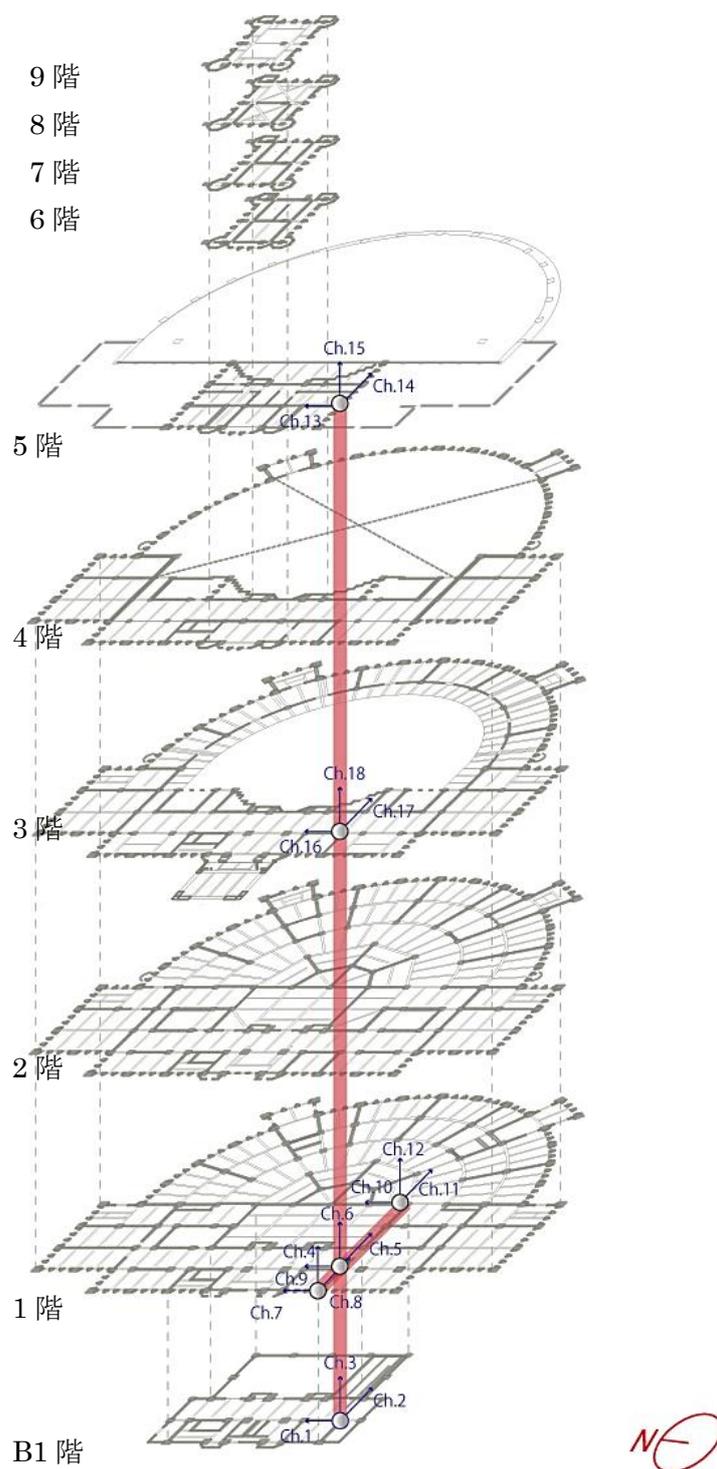
図 2-21 計測ケース2

計測ケース 2（図 2-21）は、本館の東西方向のスウェイ・ロッキング動を調べることを目的とした計測で、本館 1 階床レベル東西方向両端 2 点およびその 2 点間に 1 点，高さ方向の地下 1，3，5 階床レベルで 1 点ずつ計測した。

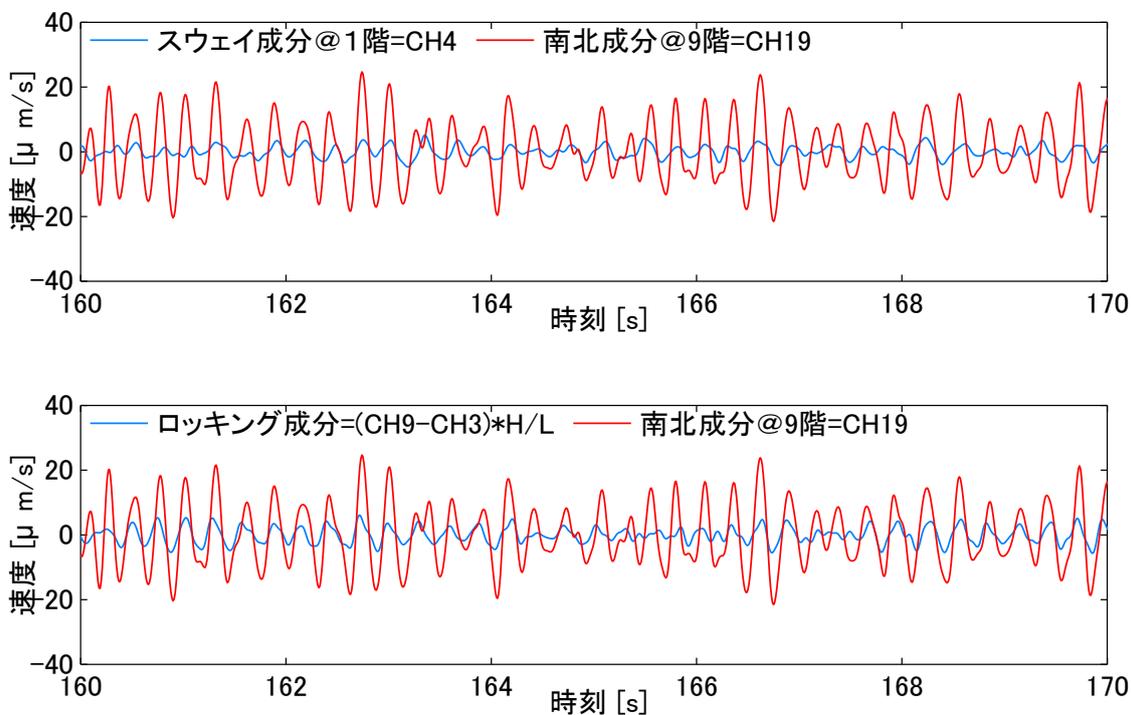
図 2-32

本館南北 (桁行) 成分のスウェイ率およびロッキング率は、後述する 2.5.3 における高さ方向のモード形状の 1 次モード、すなわち 1 次固有周期 $T_{\text{FIX+S+R}}$ において最大の変形をした 9 階の微動波形を用いて算定を行った。ここで、微動波形には 1~10Hz の周波数帯を透過するバンドパスフィルタをかけ、平滑化した (以下、すべての微動波形においても同様)。また、スウェイ率 S およびロッキング率 R は、比較的定常的な振動を示した区間における、1 階水平波形から得た振幅 (スウェイ成分) および 1 階鉛直波形から求めた最上階水平振幅 (ロッキング成分) のそれぞれ最上階水平振幅に対する比として定義すると、以下の通りとなる (図 2-32, 表 2-1)。

$$S_{\text{南北成分}}=16.8\% \text{ (改修前では } 17.4\%) \quad R_{\text{南北成分}}=25.1\% \text{ (改修前では } 19.0\%)$$

本館南北（桁行）方向におけるスウェイ成分およびロッキング成分に相当する微動波形

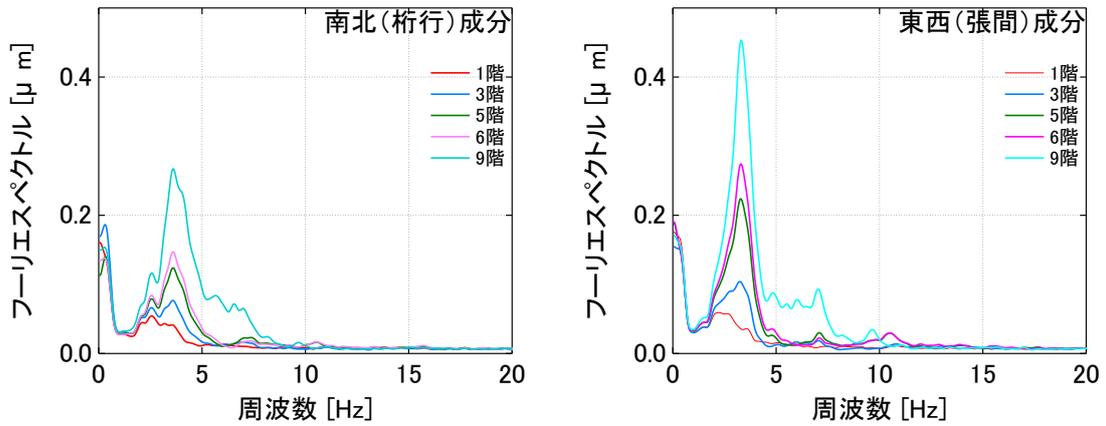
図 2-33 成分別のフーリエスペクトル

図 2-33 に各階の常時微動水平成分のフーリエスペクトルを示す。また、図 2-34 に 1 階の常時微動水平成分のフーリエスペクトルに対する 9 階および 6 階、5 階、3 階の常時微動水平成分のフーリエスペクトルの比 (伝達関数) を示す。尚、本計測ケースでは、図 2-31 に示すような振幅が大きくなる区間が見られたため、これらの区間は分析データから除外した。以降の計測ケースにおいても同様な処理を行った。南北 (桁行) 成分については、9 階/1 階の伝達関数では 4.22Hz (0.24s)、6 階/1 階の伝達関数では 4.20Hz (0.24s)、5 階/1 階の伝達関数では 4.20Hz (0.24s)、3 階/1 階の伝達関数では 4.15Hz (0.24s) に 1 次と思われるピークが見られた。一方、東西 (張間) 成分については、9 階/1 階の伝達関数では 3.34Hz (0.30s)、6 階/1 階の伝達関数では 3.34Hz (0.30s)、5 階/1 階の伝達関数では 3.34Hz (0.30s)、3 階/1 階の伝達関数では 3.32Hz (0.30s) に 1 次と思われるピークが見られた。図 2-35 より、卓越周期は、耐震改修により、南北 (桁行) 成分では 0.05 秒程度短くなり、東西 (張間) 成分では 0.02 秒程度とやや短周期化したことが分かる。

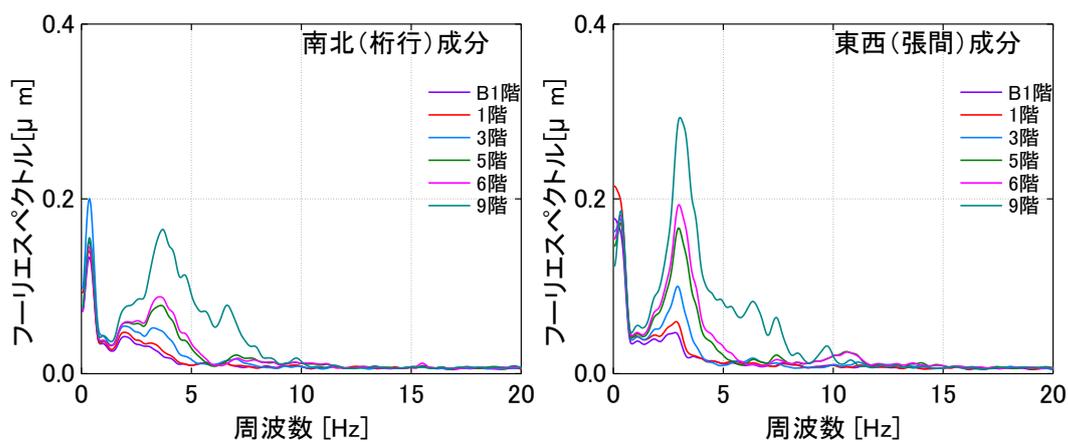
図 2-36 成分別のフーリエスペクトル

図 2-36 に各階の常時微動水平成分のフーリエスペクトルを示す。また、図 2-37 に地下 1 階および 1 階の常時微動水平成分のフーリエスペクトルに対する 9 階および 6 階、5 階、3 階の常時微動水平成分のフーリエスペクトルの比 (伝達関数) を示す。南北成分については、9 階/地下 1 階の伝達関数では 4.39Hz (0.23s)、6 階/地下 1 階の伝達関数では 4.37Hz (0.23s)、5 階/地下 1 階の伝達関数では 4.32Hz (0.23s) に 1 次と思われるピークが見られ、3 階/地下 1 階の伝達関数では明瞭なピークは見られなかった。9 階/1 階の伝達関数では 4.81Hz (0.21s)、6 階/1 階の伝達関数では 4.76Hz (0.21s)、5 階/1 階の伝達関数では 4.76Hz (0.21s) に 1 次と思われるピークが見られ、3 階/1 階の伝達関数では明瞭なピークは見られなかった。一方、東西成分については、9 階/地下 1 階の伝達関数では 3.39Hz (0.30s)、6 階/地下 1 階の伝達関数では 3.36Hz (0.30s)、5 階/地下 1 階の伝達関数では 3.36Hz (0.30s)、3 階/地下 1 階の伝達関数では 3.33Hz (0.30s) に 1 次と思われるピークが見られ、9 階/1 階の伝達関数では 3.39Hz (0.29s)、6 階/1 階の伝達関数では 3.39Hz (0.29s)、5 階/1 階の伝達関数では 3.39Hz (0.29s)、3 階/1 階の伝達関数では 3.36Hz (0.30s) に 1 次と思われるピークが見られた。

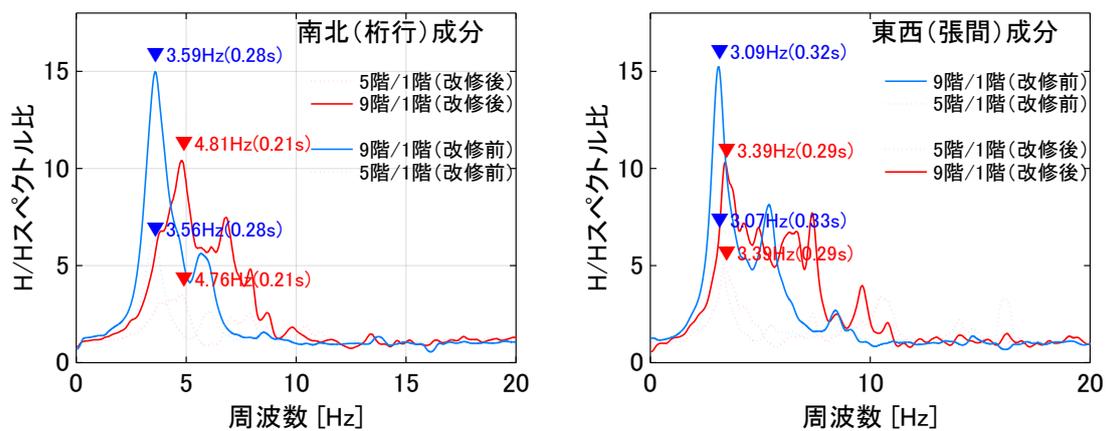
図 2-38 周波数スペクトルの比較

以上より、地下 1 階あるいは 1 階のどちらを基準としてもその差は 0.02 秒程度とほぼ同様の固有周期となり、計測ケース 1-1 における固有周期およびスウェイ・ロッキング率の算定方法は適切であることが確認された。また、図 2-38 より、卓越周期は、耐震改修により、南北 (桁行) 成分では 0.07 秒程度短くなり、東西 (張間) 成分では 0.03~0.04 秒程度とやや短周期化したことが分かる。

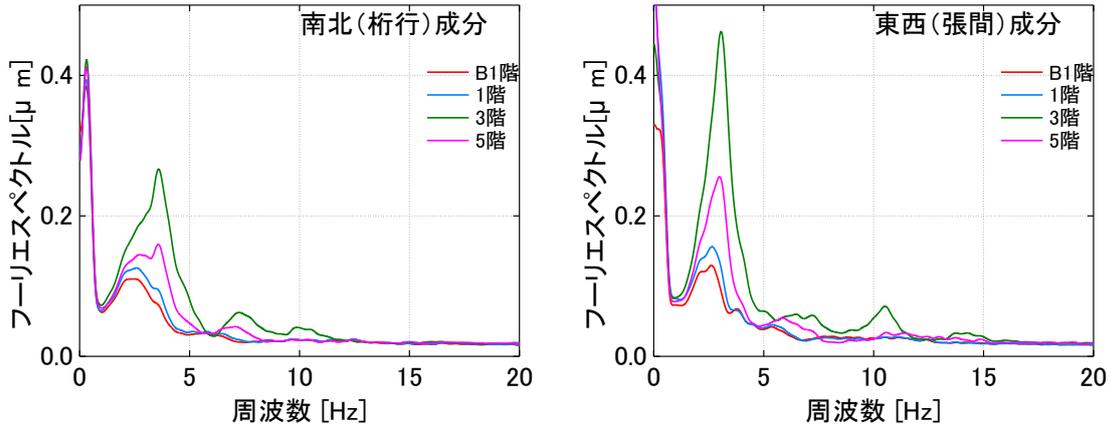
図 2-39 成分別のフーリエスペクトル

図 2-39 に各階の常時微動水平成分のフーリエスペクトル、図 2-40 に地下 1 階および 1 階の常時微動水平成分のフーリエスペクトルに対する 5 階および 3 階の常時微動水平成分のフーリエスペクトルの比 (伝達関数) を示す。また、図 2-41 に改修前後の周波数スペクトルの比較を示す。南北成分については、5 階/地下 1 階の伝達関数では 4.43Hz (0.23s)、3 階/地下 1 階の伝達関数では 4.37Hz (0.23s) に 1 次と思われるピークが見られ、5 階/1 階の伝達関数では 4.38Hz (0.22s)、3 階/1 階の伝達関数では 4.33Hz (0.23s) に 1 次と思われるピークが見られた。一方、東西成分については、5 階/地下 1 階の伝達関数では 3.56Hz (0.28s)、3 階/地下 1 階の伝達関数では 3.49Hz (0.29s) に 1 次と思われるピークが見られ、5 階/1 階の伝達関数では 3.54Hz (0.28s)、3 階/1 階の伝達関数では 3.49Hz (0.29s) に 1 次と思われるピークが見られた。以上より、地下 1 階あるいは 1 階のどちらを基準としても同様の固有周期となることが計測ケース 1-2 と同様に確認できた。

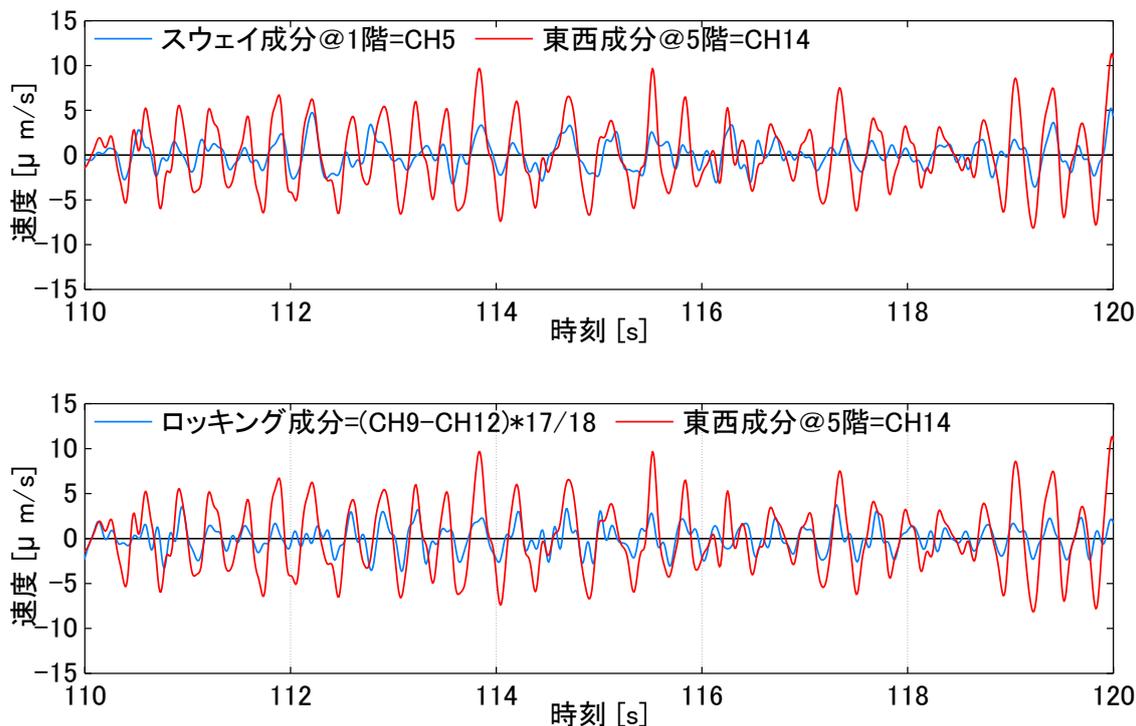
図 2-42

本館東西 (張間) 成分のスウェイ率およびロッキング率は、計測ケース 1-1 における本館南北 (桁行) 成分のスウェイ率およびロッキング率の算定と同様、1 次固有周期 $T_{FIX+S+R}$ において最大の変形をした 5 階の微動波形を用いて算定を行った。スウェイ成分およびロッキング成分に相当する微動波形を図 2-42 に示す。本館南北方向におけるスウェイ率およびロッキング率は、以下の通りである (表 2-2)。

$$S_{\text{南北成分}}=35.3\% \text{ (改修前では } 28.5\%) \quad R_{\text{南北成分}}=34.2\% \text{ (改修前では } 17.2\%)$$

本館東西（張間）方向におけるスウェイ成分およびロッキング成分に相当する微動波形

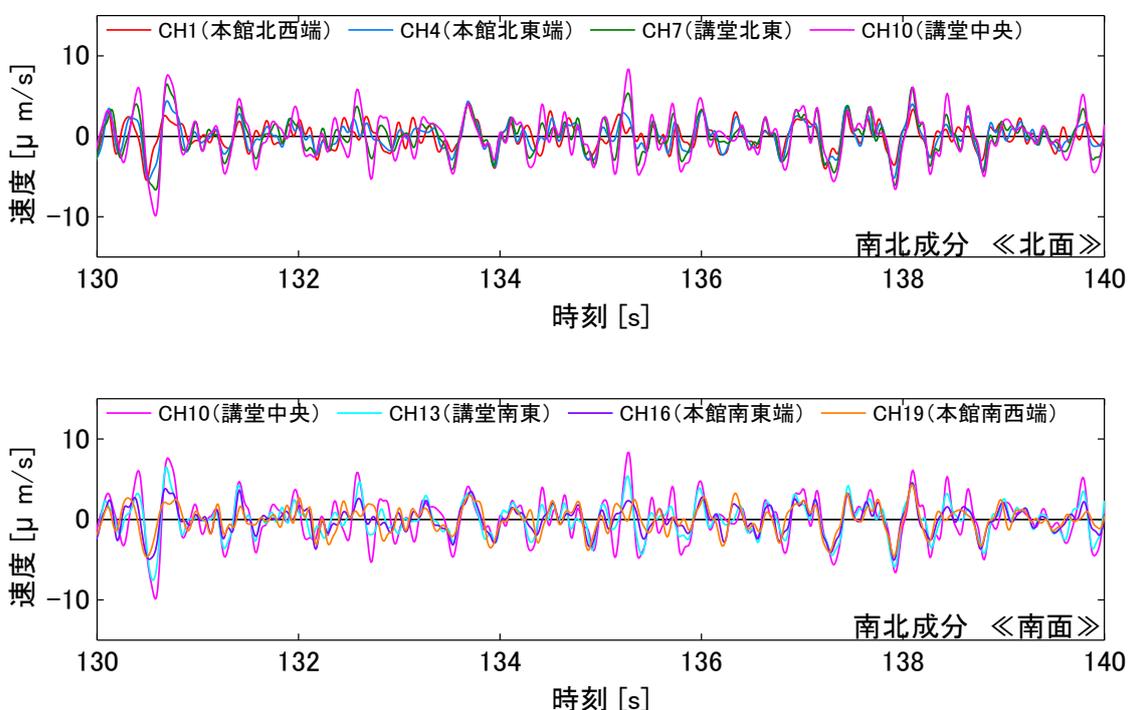
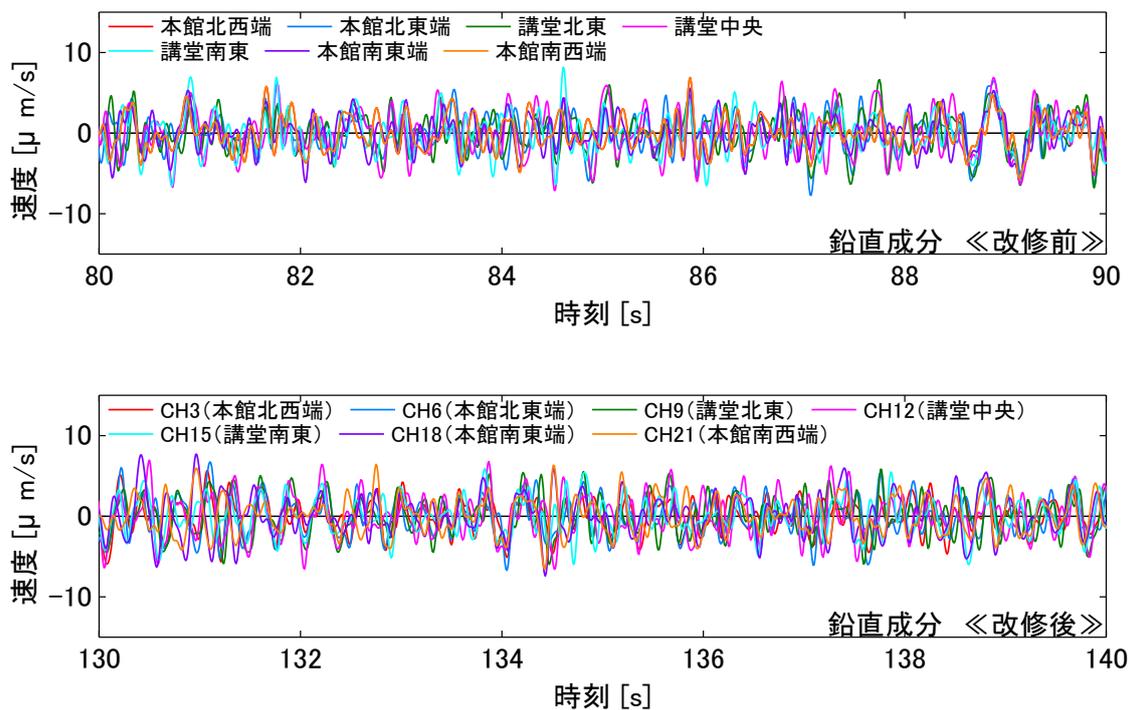
図 2-43 本館・講堂1階床面における成分別の微動波形

比較的定常的な振動を示した区間 (130~140 秒) の成分別の微動波形を図 2-43 (a-1), (b-1), (c-1)にそれぞれ示す。水平方向において、南北 (桁行) 成分および東西 (張間) 成分ともに、各波形の振幅は一致する区間と一致しない区間が混在しているものの、位相は概ね一致している。一方、鉛直方向においては、各波形の振幅・位相はあまり一致していない。また、成分別の微動波形の改修前後における比較を図 2-43 (a-2), (b-2), (c-2)にそれぞれ示す。同図より、微動波形の振幅および位相は、水平方向・鉛直方向ともに改修前と同様の傾向を示した。

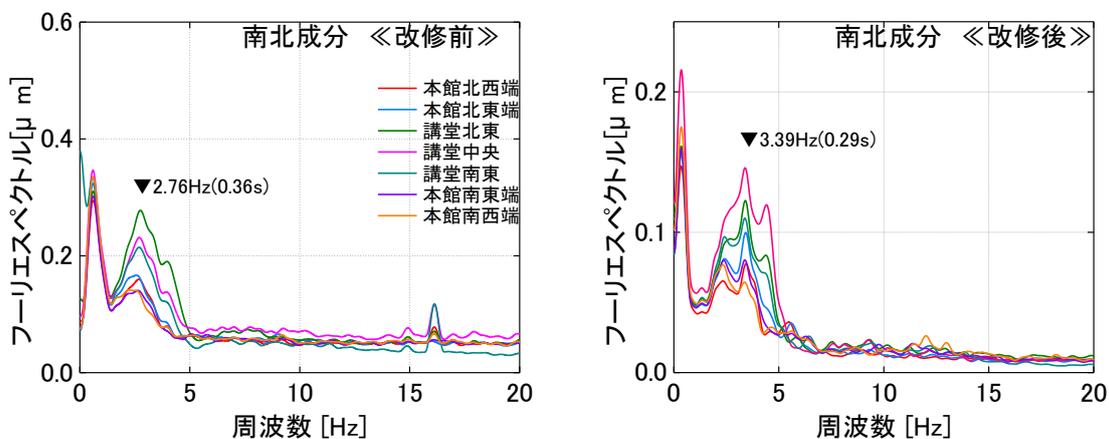
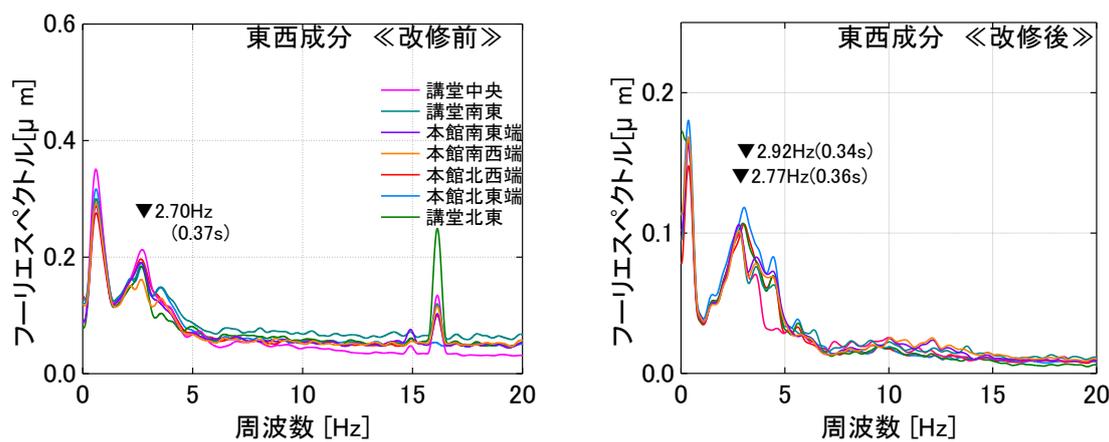
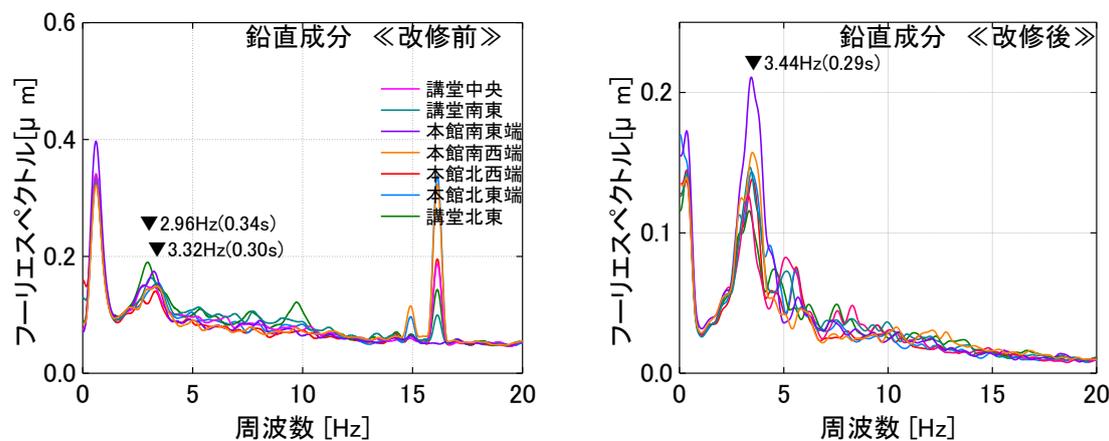
図 2-44 本館・講堂1階床面における改修前後のフーリエスペクトルの比較

また、図 2-44 に各成分別のフーリエスペクトルを示す。同図より、卓越周期は、改修前と同様、水平方向ではピックアップ設置点により 0.02 秒程度の違いはあるものの概ね一致する傾向が見られた。鉛直方向では、改修前にはややばらつきが見られたが、改修後には概ね一致する結果となった。

以上より、改修前と同様、本館および講堂 1 階床面において、水平方向には一体となって並進的な挙動を示すのに対し、鉛直方向には位相ずれが生じていると考えられる。

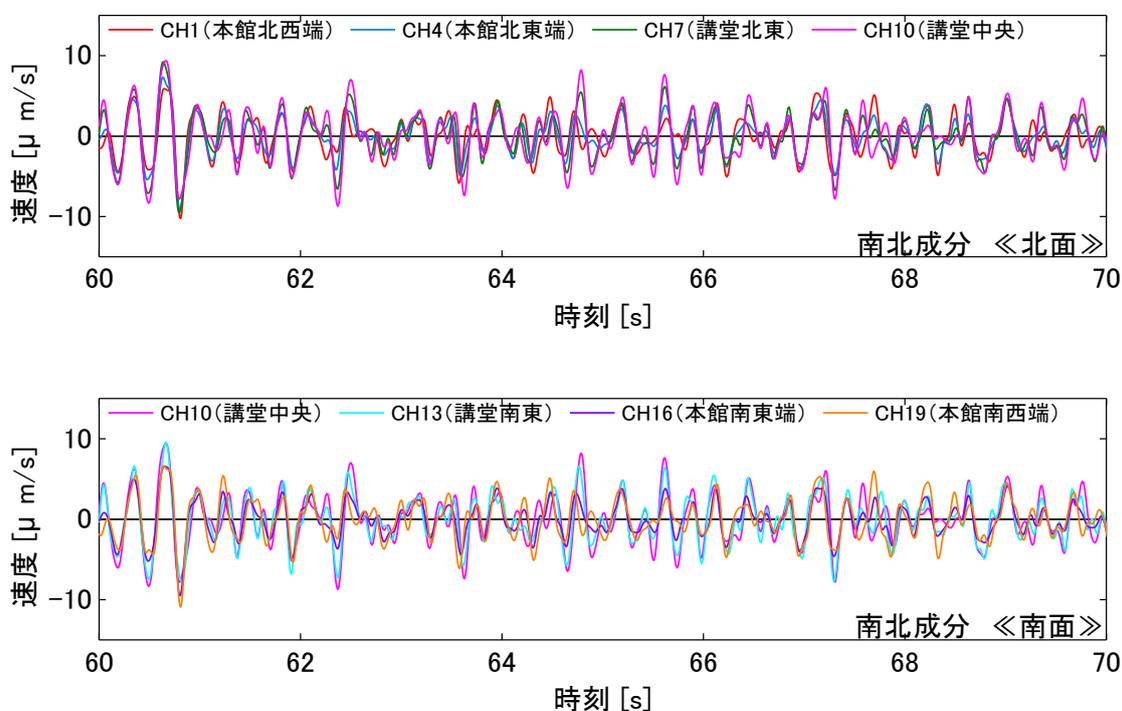
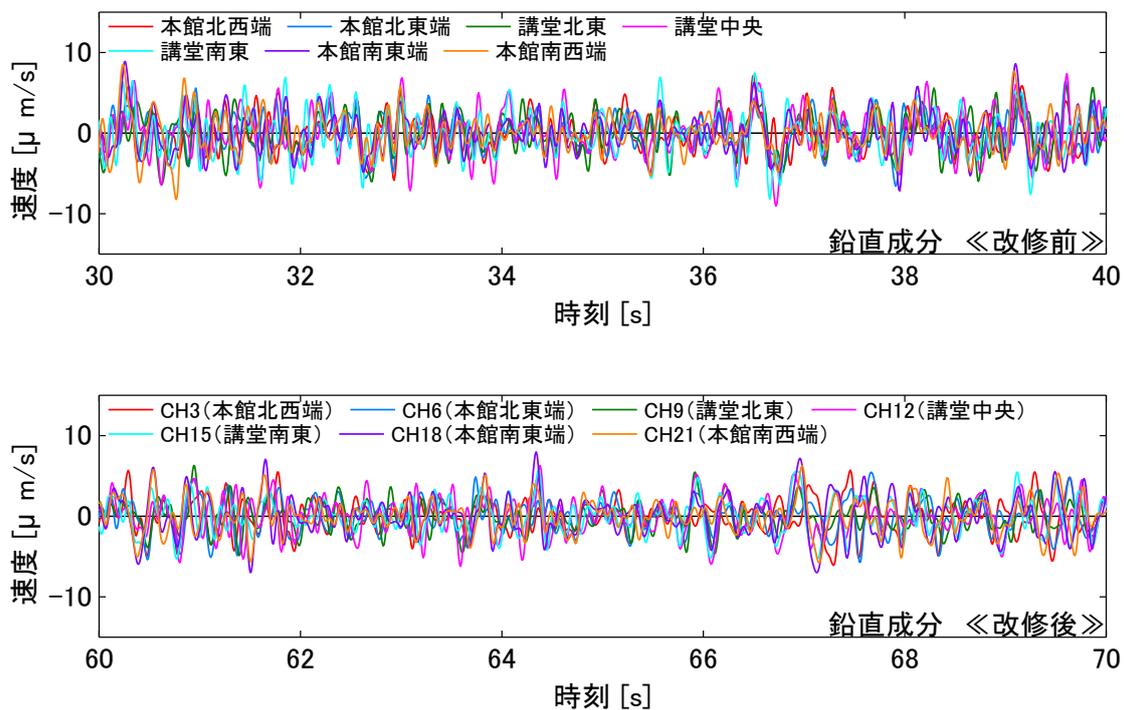
図 2-45 本館・講堂4階床面における各微動波形

比較的定常的な振動を示した区間 (60~70 秒) の成分別の微動波形を図 2-45 (a-1), (b-1), (c-1)にそれぞれ示す。水平方向において、南北 (桁行) 成分および東西 (張間) 成分ともに、各波形の振幅は一致する区間と一致しない区間が混在しているものの、位相は概ね一致している。一方、鉛直方向においては、南半面における位相はやや一致するものの、概ね各波形の振幅・位相はあまり一致していない。また、成分別の微動波形の改修前後における比較を図 2-45 (a-2), (b-2), (c-2)にそれぞれ示す。これより、微動波形の振幅および位相は、水平方向・鉛直方向ともに改修前と同様の傾向を示した。

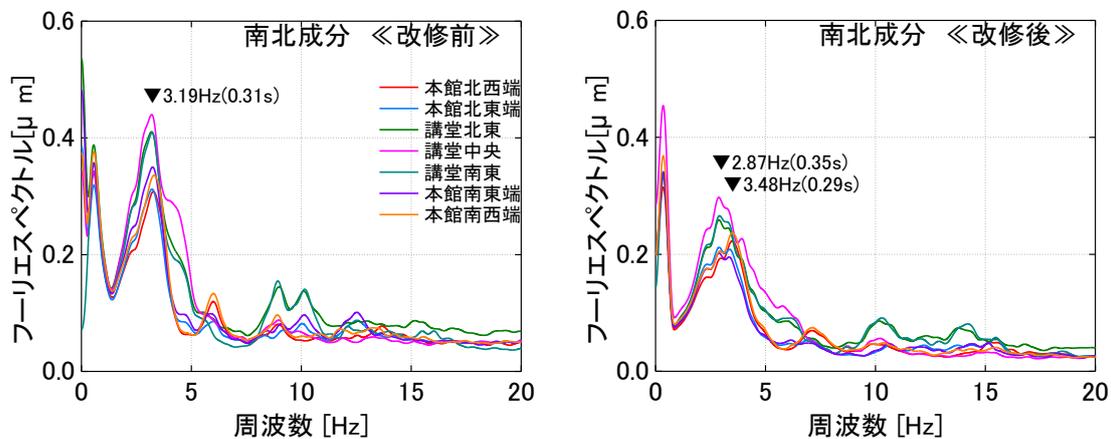
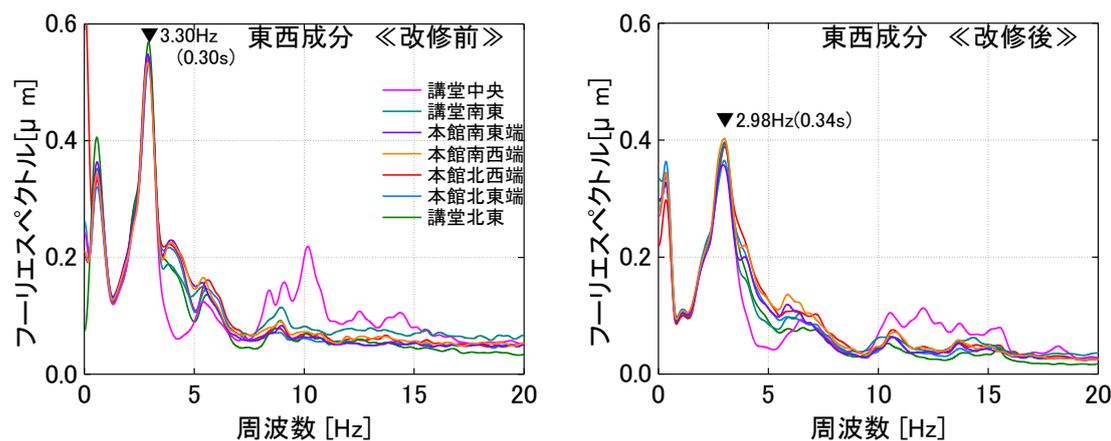
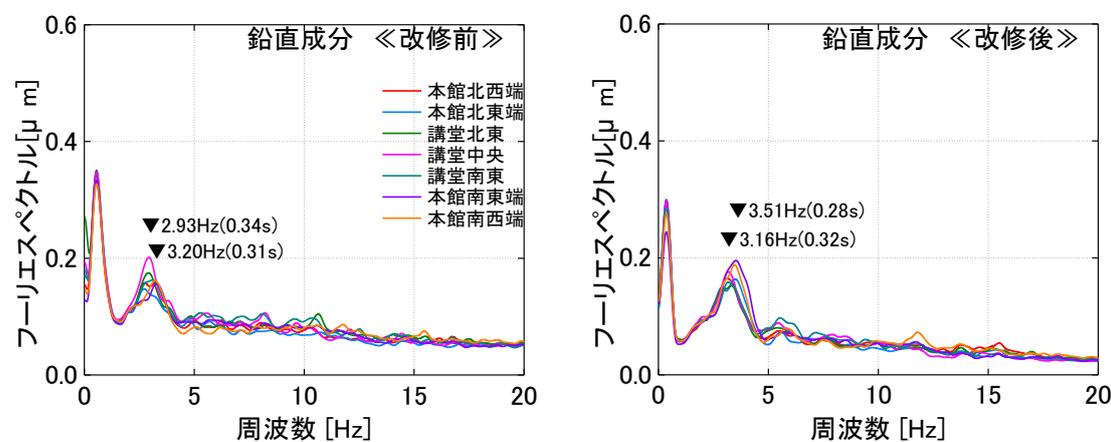
図 2-46 本館・講堂4階床面における改修前後のフーリエスペクトルの比較

図 2-46 に各成分別のフーリエスペクトルを示す。同図より、卓越周期は、東西方向では改修前後ともに概ね一致し、鉛直方向では、改修前後ともにピックアップ設置点により 0.03~0.04 秒程度の違いがあり、ややばらつきが見られた。一方、南北方向では、改修前は概ね一致していたものの、改修後には、本館北西端および南西端において 0.06 秒程度他のピックアップより短周期であったが、これは、本館と講堂の南北方向において、卓越周期が 0.05 秒程度異なることに起因すると考えられる。

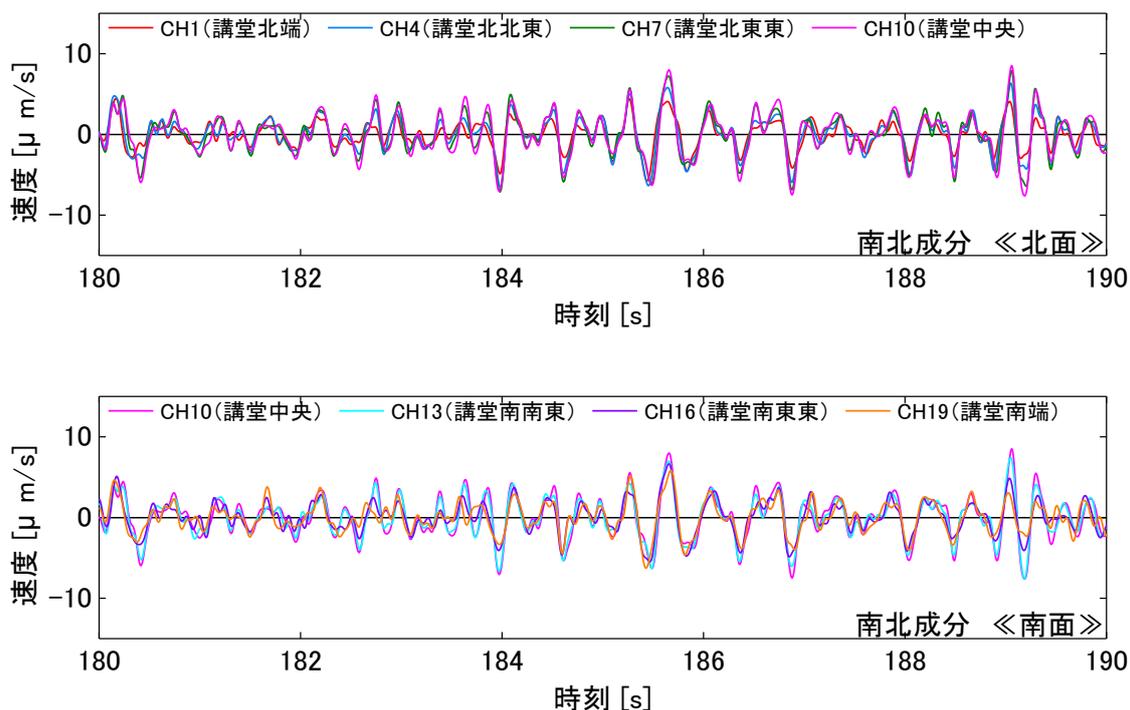
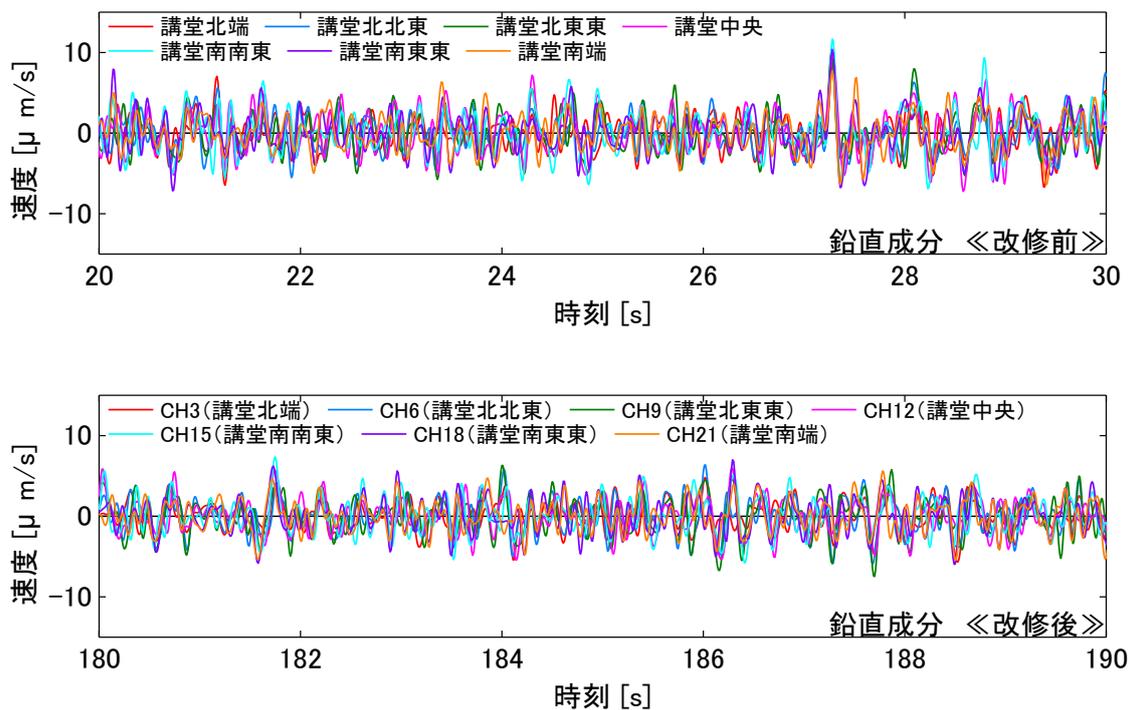
図 2-47 講堂1階床面における各微動波形

比較的定常的な振動を示した区間 (180~190 秒) の成分別の微動波形を図 2-47 (a-1), (b-1), (c-1)にそれぞれ示す。また、成分別の微動波形の改修前後における比較を図 2-47 (a-2), (b-2), (c-2)にそれぞれ示す。水平方向において、南北 (桁行) 成分および東西 (張間) 成分ともに、各波形の振幅はややばらつきが見られるものの、位相は概ね一致している。一方、鉛直方向においては、改修前と同様、各波形の振幅および位相は一致する時間と一致しない時間が混在していることが分かる。

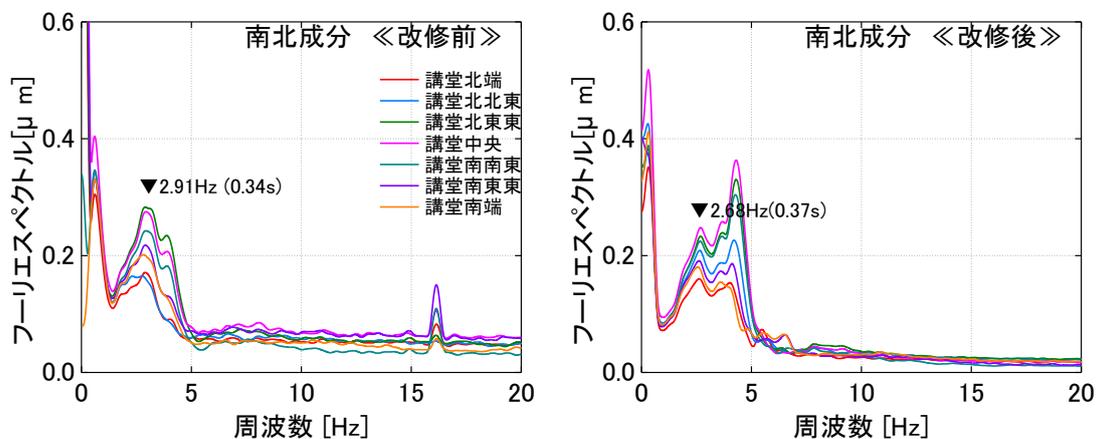
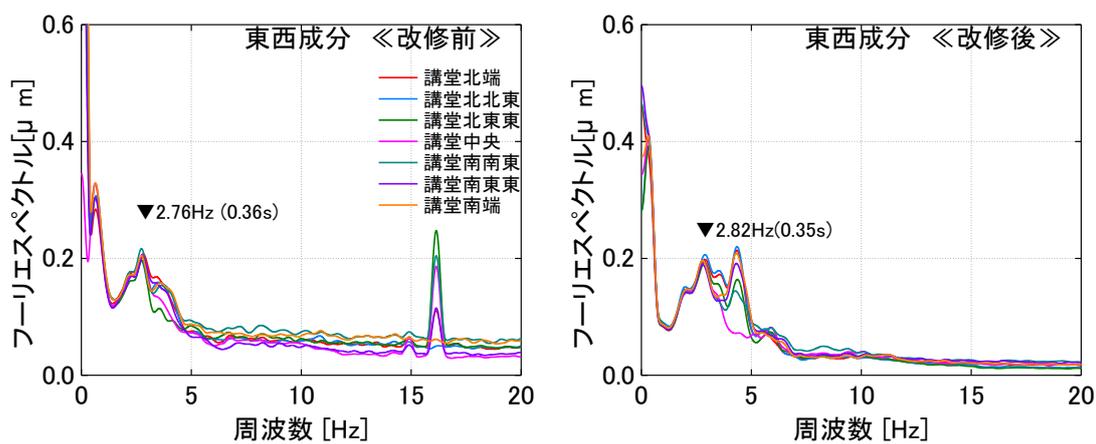
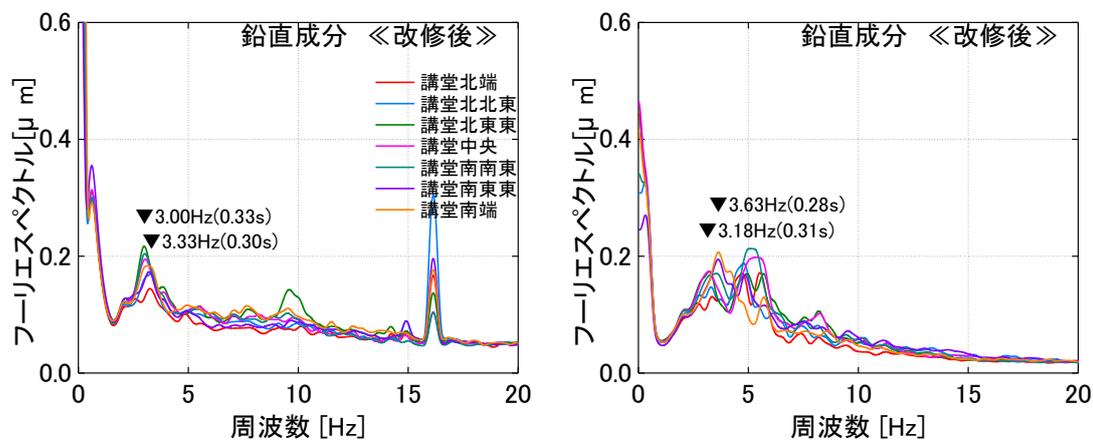
図 2-48 講堂1階床面における改修前後のフーリエスペクトルの比較

図 2-48 に各成分別のフーリエスペクトルを示す。同図より卓越周期は、水平方向では、改修前と同様概ね一致し、鉛直方向では、改修前と同様、ピックアップ設置点によってややばらつきが見られる。

以上より、改修前と同様、講堂 1 階床面において、水平方向には一体となって並進的な挙動を示すのに対し、鉛直方向には位相ずれが生じていると考えられる。
