東京大学本郷キャンパス

安田講堂 耐震改修後 常時微動測定 報告書

東京大学 生産技術研究所

中埜研究室

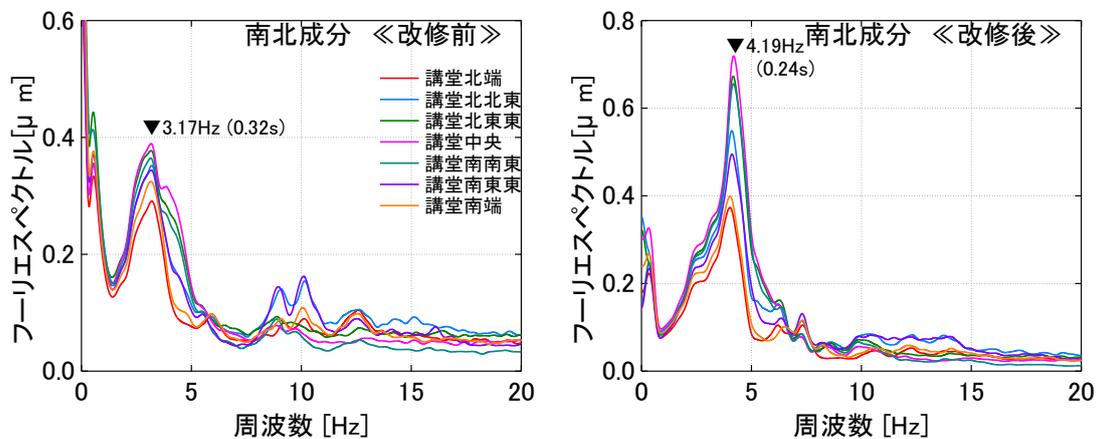
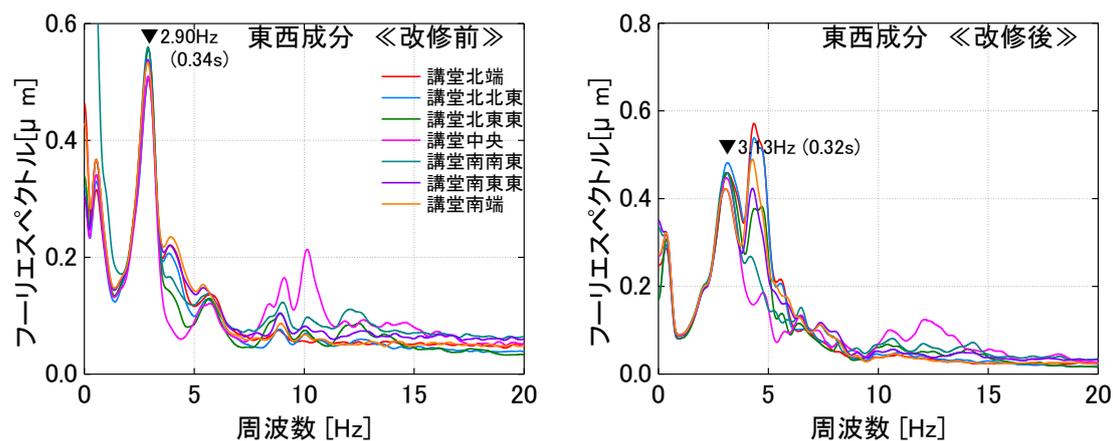
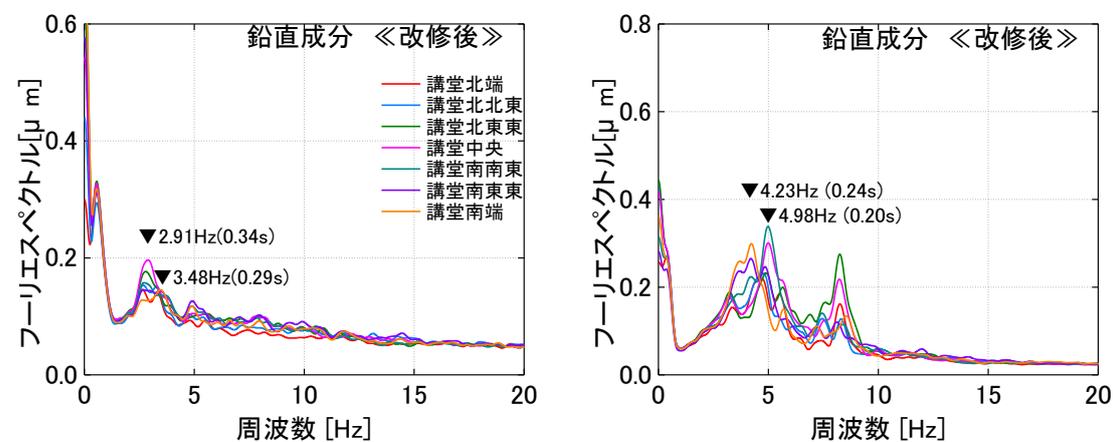
図 2-50 講堂4階床面における改修前後のフーリエスペクトルの比較

図 2-50 に各成分別のフーリエスペクトルを示す。同図より、卓越周期は、改修前と同様、水平方向では概ね一致し、鉛直方向では、ピックアップ設置点によってややばらつきが見られる。

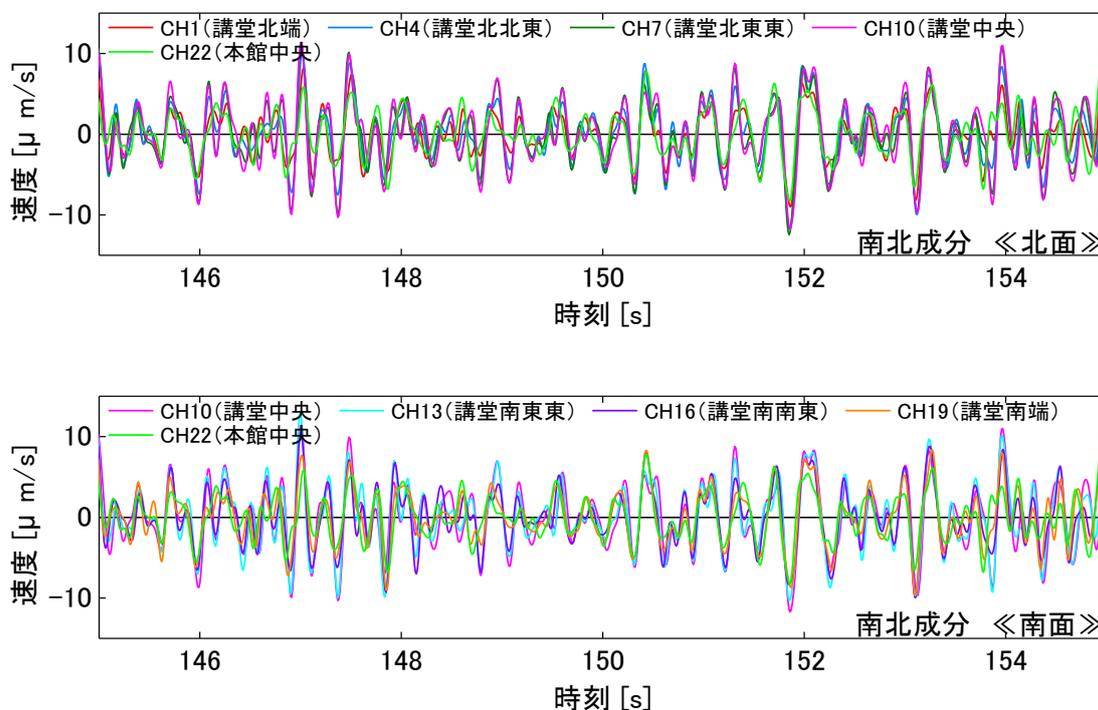
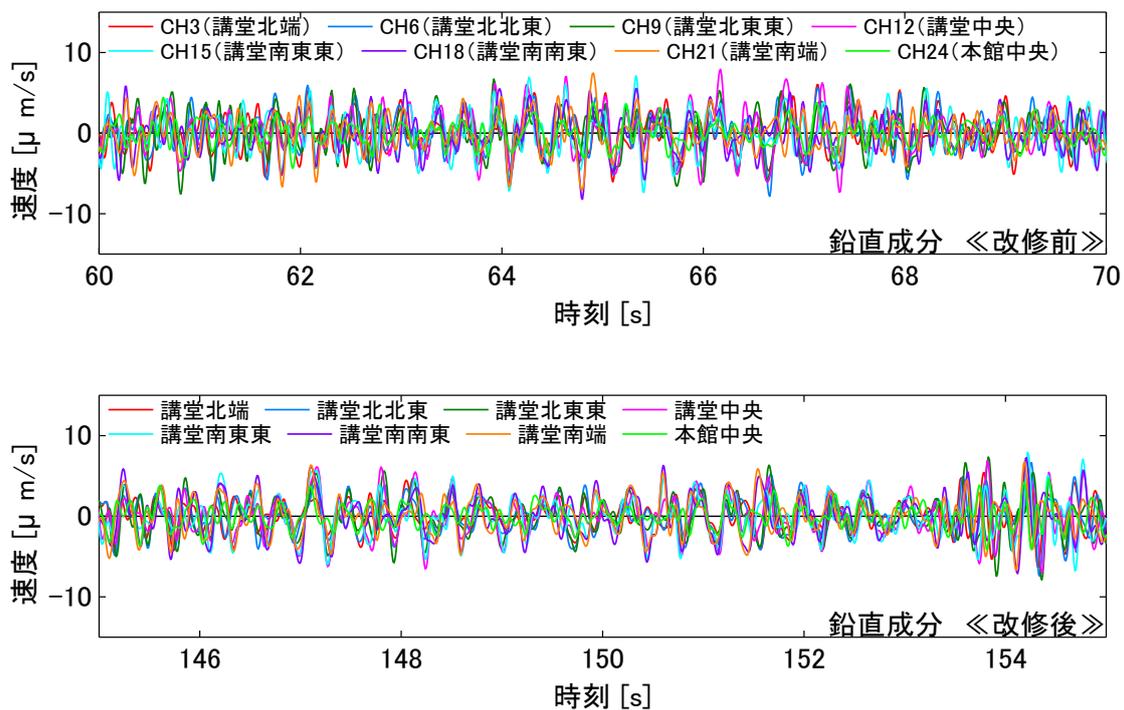
図 2-51 講堂屋根面における微動波形

比較的定常的な振動を示した区間 (145~155 秒) の成分別の微動波形を図 2-51 (a-1), (b-1), (c-1)にそれぞれ示す。また、成分別の微動波形の改修前後における比較を図 2-51 (a-2), (b-2), (c-2)にそれぞれ示す。水平方向において、南北 (桁行) 成分および東西 (張間) 成分では、改修前と同様、各波形の振幅・位相は概ね一致している。また、鉛直方向においては、改修前と同様、各波形の振幅および位相は一致する時間と一致しない時間が混在していることが分かる。

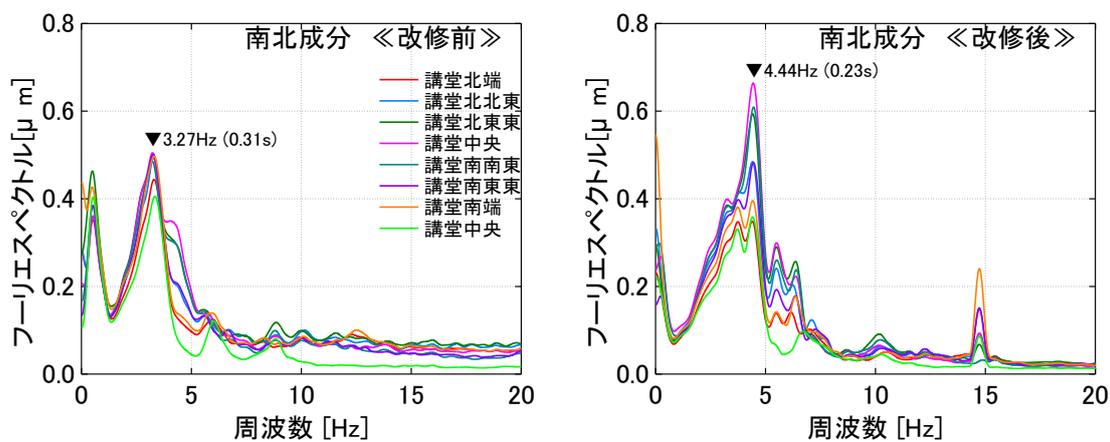
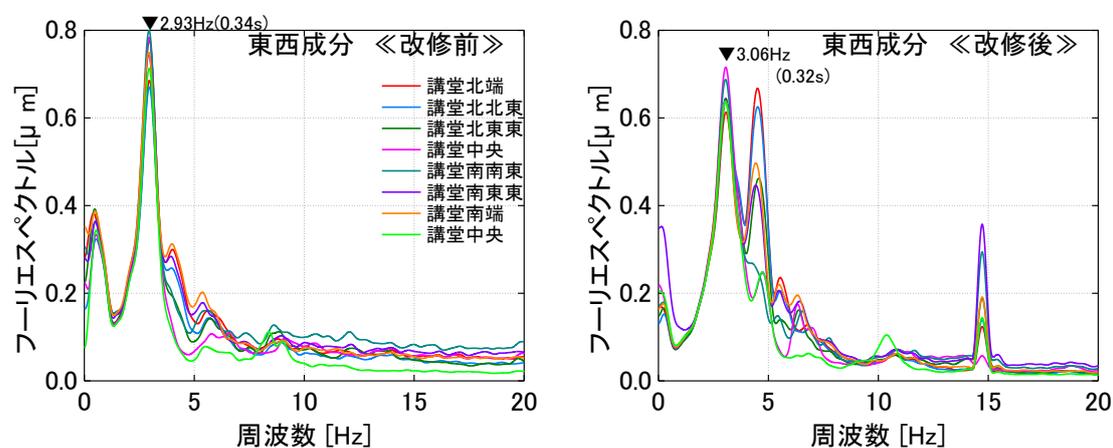
図 2-52 講堂屋根面における改修前後のフーリエスペクトルの比較

図 2-52 に各成分別のフーリエスペクトルを示す。同図より、卓越周期は、改修前と同様、水平方向では概ね一致し、鉛直方向では、ピックアップ設置点によってばらつきが見られる。ここで、各成分において 15Hz あたりでスペクトルの値が大きくなっているが、これはケーブルの不具合によるもので、フーリエスペクトル全体には影響を及ぼさないことを確認済みである (計測ケース 5-1, 5-2, 5-3 においても同様)。

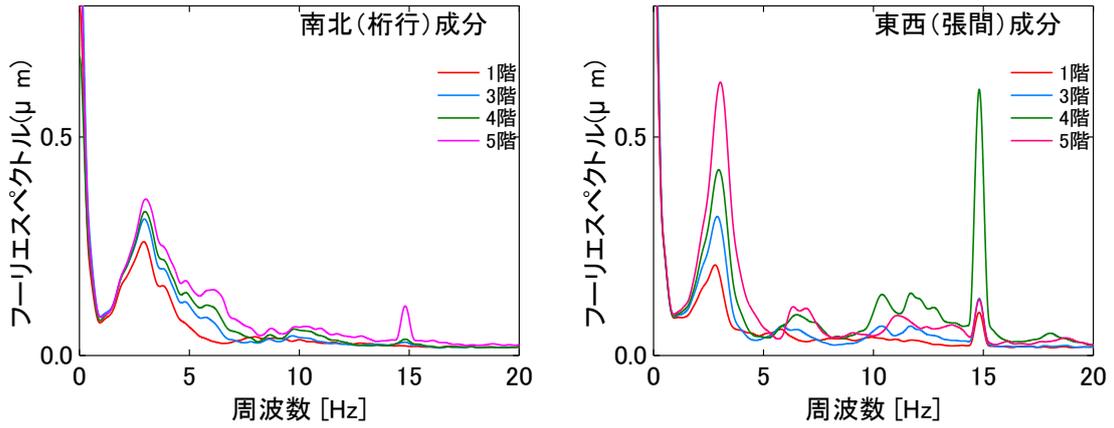
図 2-53 成分別のフーリエスペクトル

図 2-53 に各階の常時微動水平成分のフーリエスペクトルを示す。また、図 2-54 に 1 階の常時微動水平成分のフーリエスペクトルに対する講堂屋根面および 4 階、3 階の常時微動水平成分のフーリエスペクトルの比 (伝達関数) を示す。南北成分については、屋根/1 階の伝達関数では 6.37Hz (0.16s)、4 階/1 階の伝達関数では 6.13Hz (0.16s)、3 階/1 階の伝達関数では 6.04Hz (0.17s) に 1 次と思われるピークが見られた。一方、東西成分については、屋根/1 階の伝達関数では 3.45Hz (0.29s)、4 階/1 階の伝達関数では 3.41Hz (0.29s)、3 階/1 階の伝達関数では 3.34Hz (0.30s) に 1 次と思われるピークが見られた。図 2-55 より、改修前後における結果を比較すると、南北 (桁行) 成分で 0.05 秒、東西 (張間) 成分で 0.03 秒程度短周期化する傾向が見られた。

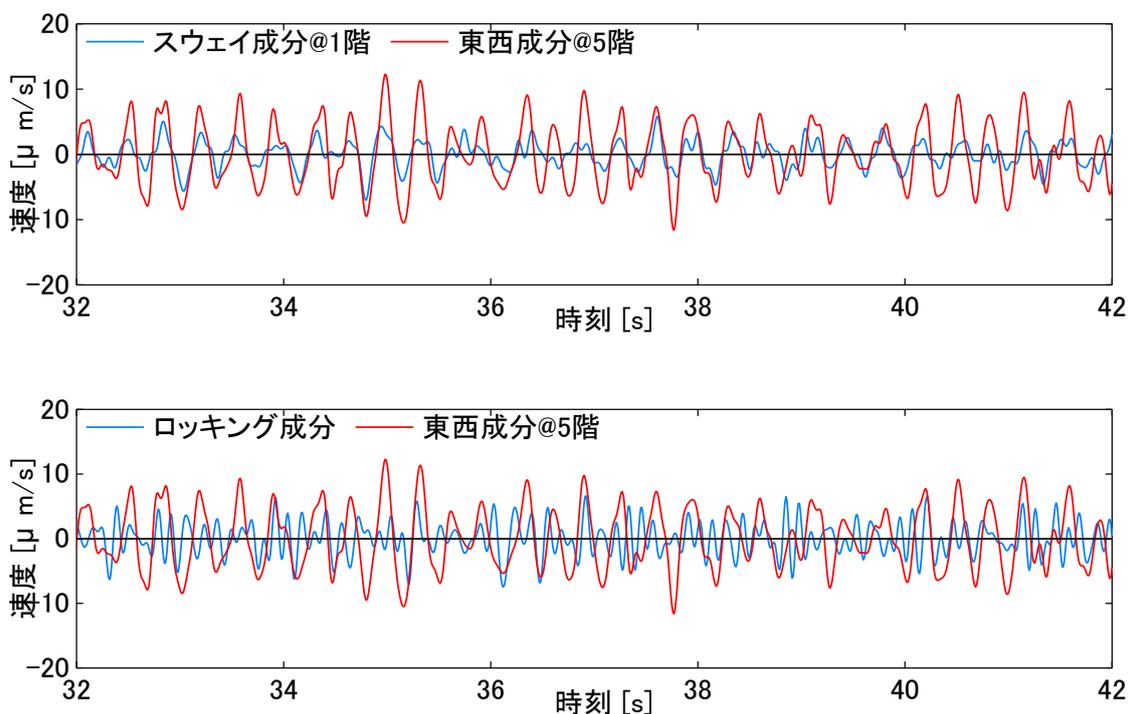
図 2-56

講堂東西 (張間) 成分のスウェイ率およびロッキング率は、後述する高さ方向のモード形状の 1 次モード、すなわち 1 次固有周期 $T_{FIX+S+R}$ において最大の変形をした屋根面の微動波形を用いて算定を行った。比較的定常的な振動を示した区間について、屋根面の微動波形とスウェイ成分およびロッキング成分に相当する 1 階の微動波形を図 2-56 に示す。ここで、ロッキング成分は、固有周期および位相が屋根面の微動波形と対応していないため、ロッキング率の算定は出来なかった。講堂におけるスウェイ率は以下の通りである (図 2-56, 表 2-3)。

$$S_{\text{東西成分}}=44.1\% \quad (R_{\text{東西成分}}=-\%)$$

尚、東西成分のスウェイ率について、改修前 (2013 年速報) に行った検討では 60.2% と報告されているが、安定した微動波形計測部分を取り出し再度検討を行った結果、改修前のスウェイ率は、41.8% と推定された。すなわち、改修前後において講堂東西成分のスウェイ率は僅かに大きくなった。さらに、前述した屋根 /1 階の伝達関数から求められた固有周期 (0.29s) を、スウェイ動およびロッキング動を伴う系の周期 $T_{FIX+S+R}$ とし、スウェイ動を除いた建物基礎固定時における系の周期 T_{FIX} を求めると、

講堂東西（張間）方向のスウェイ成分およびロッキング成分に相当する微動波形

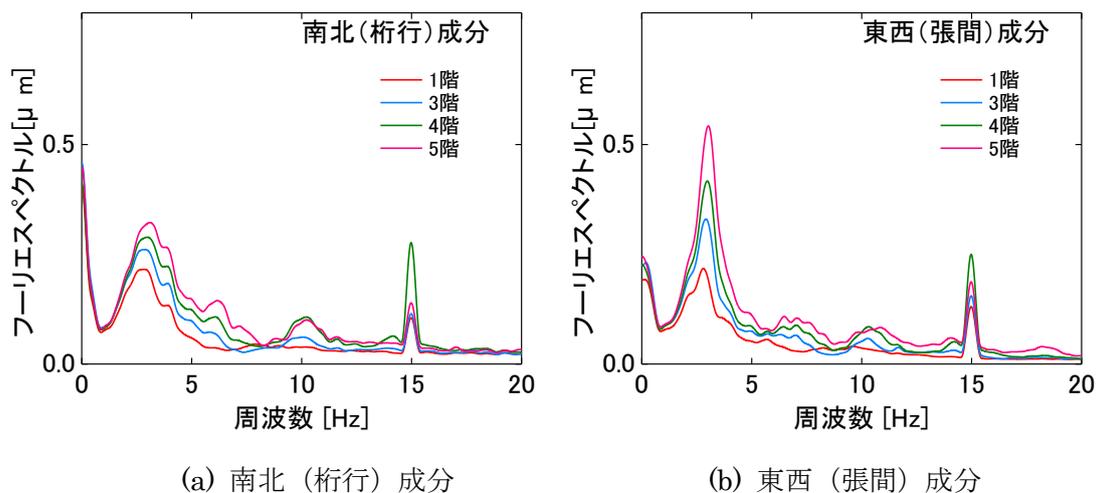
図 2-57 成分別のフーリエスペクトル

図 2-57 に各階の常時微動水平成分のフーリエスペクトルを示す。また, 図 2-58 に 1 階の常時微動水平成分のフーリエスペクトルに対する屋根面および 4 階, 3 階の常時微動水平成分のフーリエスペクトルの比 (伝達関数) を示す。南北成分については, 屋根/1 階の伝達関数では 6.37Hz (0.16s), 4 階/1 階の伝達関数では 6.16Hz (0.16s), 3 階/1 階の伝達関数では 5.83Hz (0.17s) に 1 次と思われるピークが見られた。一方, 東西成分については, 屋根/1 階の伝達関数では 3.28Hz (0.30s), 4 階/1 階の伝達関数では 3.26Hz (0.31s), 3 階/1 階の伝達関数では 3.24Hz (0.31s) に 1 次と思われるピークが見られた。以上より固有周期は南北成分で 0.16s 程度, 東西成分で 0.3s 程度であり, 計測ケース 5-1 と同様となることが確認できた。

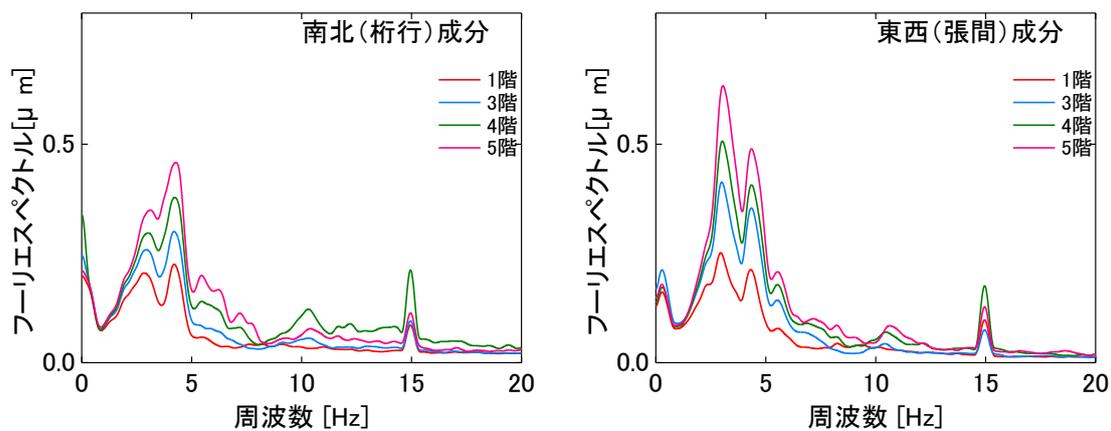
図 2-60 成分別のフーリエスペクトル

図 2-60 に各階の常時微動水平成分のフーリエスペクトルを示す。また、図 2-61 に 1 階の常時微動水平成分のフーリエスペクトルに対する屋根面および 4 階、3 階の常時微動水平成分のフーリエスペクトルの比 (伝達関数) を示す。南北成分については、屋根/1 階の伝達関数では 6.31Hz (0.16s)、4 階/1 階の伝達関数では 6.10Hz (0.16s)、3 階/1 階の伝達関数では 6.31Hz (0.16s) に 1 次と思われるピークが見られた。一方、東西成分については、屋根/1 階の伝達関数では 3.39Hz (0.29s)、4 階/1 階の伝達関数では 3.37Hz (0.30s)、3 階/1 階の伝達関数では 3.33Hz (0.30s) に 1 次と思われるピークが見られた。

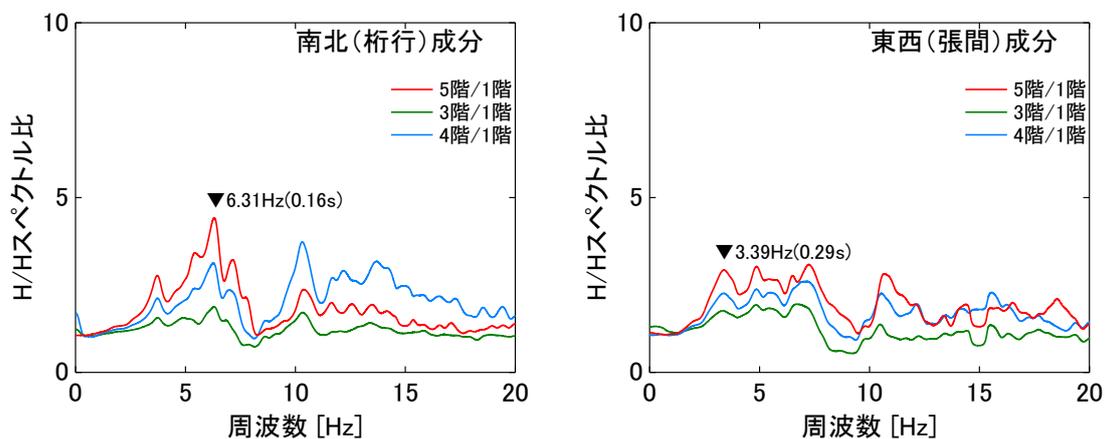
図 2-61 伝達関数 (H/Hスペクトル比)

以上より、固有周期は南北成分で 0.16s 程度、東西成分で 0.3s 程度であり、計測ケース 5-1 とほぼ同様の結果となった。

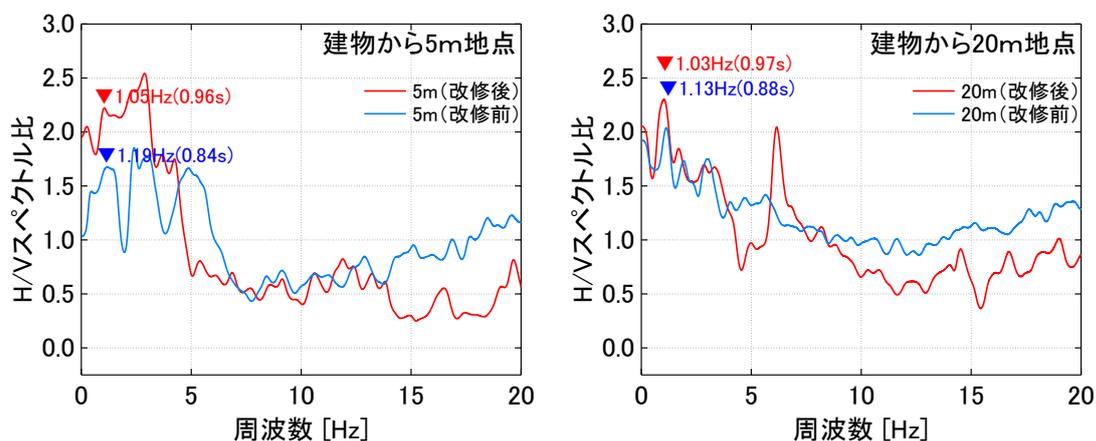
図 2-63 地盤のH/Vスペクトル比

計測ケース 6 (図 2-30) は、安田講堂周辺地盤の振動性状を把握することを目的として実施した計測である。周辺地盤上 (1 点につき 3 成分) の速度成分微動測定結果を用いて、水平 2 方向のフーリエ振幅の 2 乗和平方根として得られるフーリエ振幅を鉛直方向のフーリエ振幅で除した H/V スペクトルを算出した。建物東側の地盤における測定点の H/V スペクトルを図 2-63 に示す。H/V スペクトルは、改修前後ともに 1~3Hz あたりの低い振動数に最大のピークを持ち、振動数が高くなるにつれて大きな谷を形成し、低い振動数を示す軟らかい地盤に多く見られる形状であった。本対象建物は、武蔵野ローム層上に立地するが、そのすぐ東側には不忍池などが存在する沖積層が広がっており、その影響を受けているのではないかと推察される。参考までに、建物東側の H/V スペクトルの卓越周期は建物から 5m の位置では 0.96s, 20m の位置では 0.97s となった。

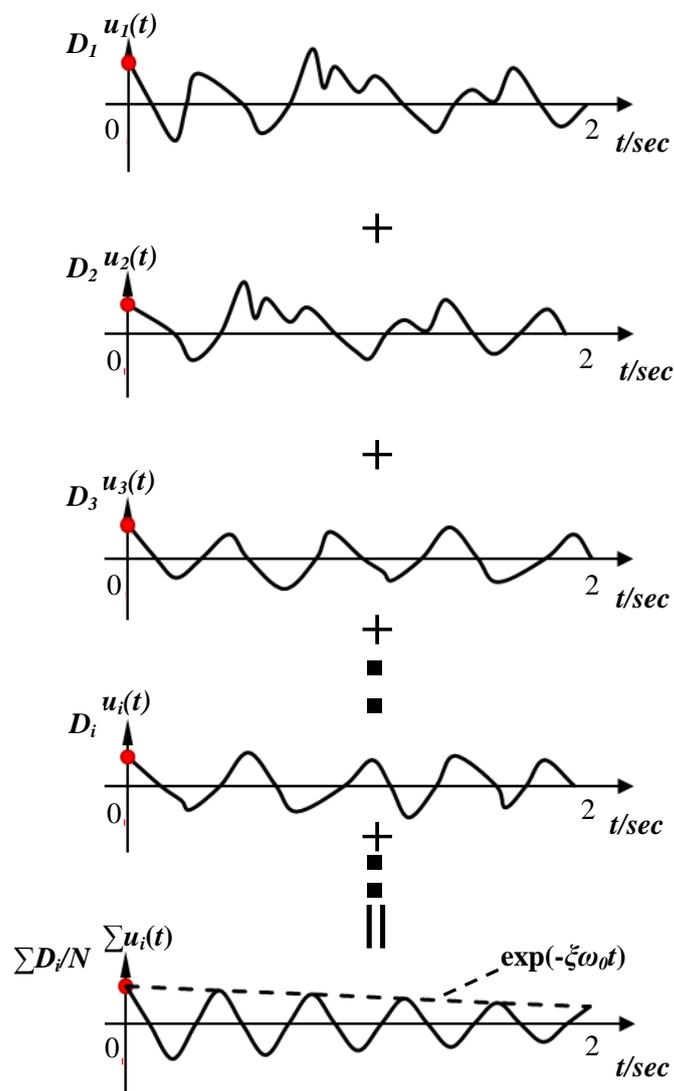
図2-49 波形重ね合わせによる近似自由振動波形の作成手法の概念図

一方、図 2-49 に示すように、ある応答 u の空間サンプルが多数得られたとすると、これらの波形を図示の通り $t=0$ で極大値をとるように並べ、これらを重ね合わせる（足し合わせる）と Σu は⑦式より $\Sigma D(t)$ に収束し、自由振動の項のみが残ることとなる。ここで定常エルゴード過程を仮定すれば、アンサンプル平均が時間平均で近似できるため、ある地点におけるサンプルの極大値をずらしながら（すなわち波のスタート時間をずらしながら）抽出・作成した波形に対して上記の作業を行えば、自由振動波形を近似した波形が得られ（図○の最下段）、これに基づき通常の減衰自由振動時と同様の手順で減衰を求めることができる。

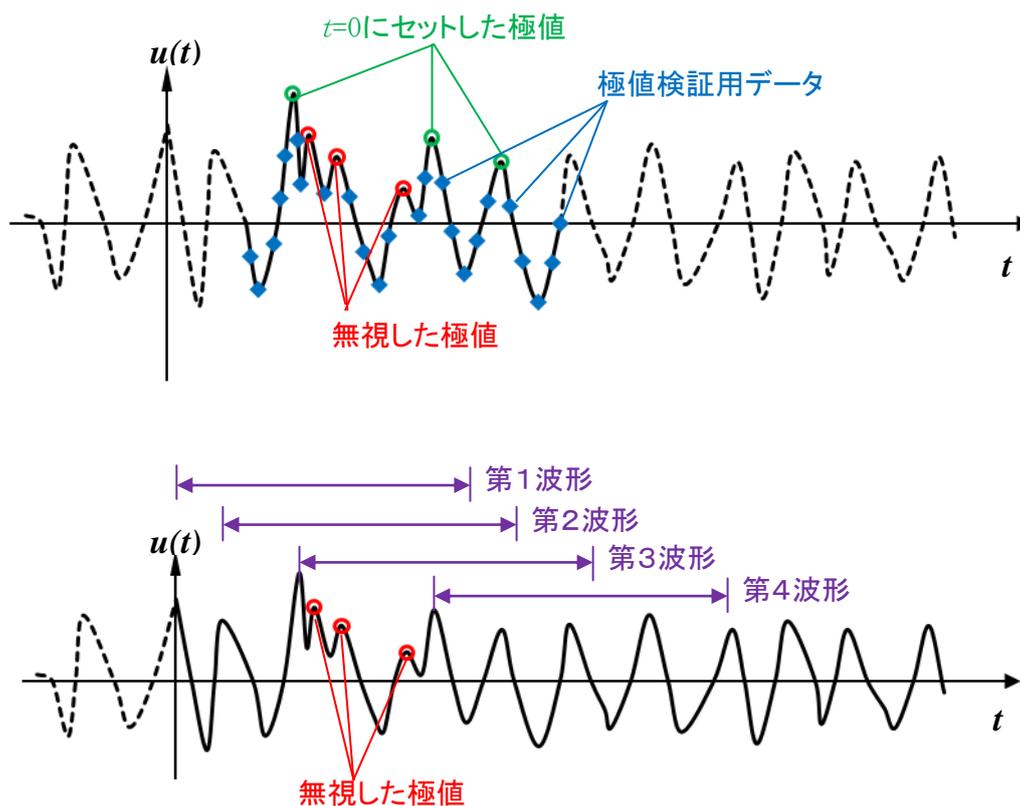
図2-50 減衰評価用波形の抽出概念図

減衰評価は、本館に関しては計測ケース 1-1、講堂に関しては計測ケース 5-1 における最上階（計測ケース 1-1 では 9 階、計測ケース 5-1 では 5 階）の計測データを用いて行った。波形はまずその第 1 番目の正側の極大値を $t=0$ として後続の 2 秒間の波形を抽出し、次に第 2 番目の正側の極大値を同じく $t=0$ として 2 秒間の波形を抽出する、という作業を繰り返し行い、多数の重ね合わせ用のサンプル波形を作成した。なお、極大値を機械的に選択すると、図 2-50 に示すように局地的な極値を選択することが生じる。これを避けるために、極値の候補がこれの前後それぞれ 15 データ（図 2-50 の極値検証用データ）よりも大きい場合にのみ $t=0$ における極値として採用することとした。

(上図：ピークの抽出／下図：重ね合わせ波形の抽出)

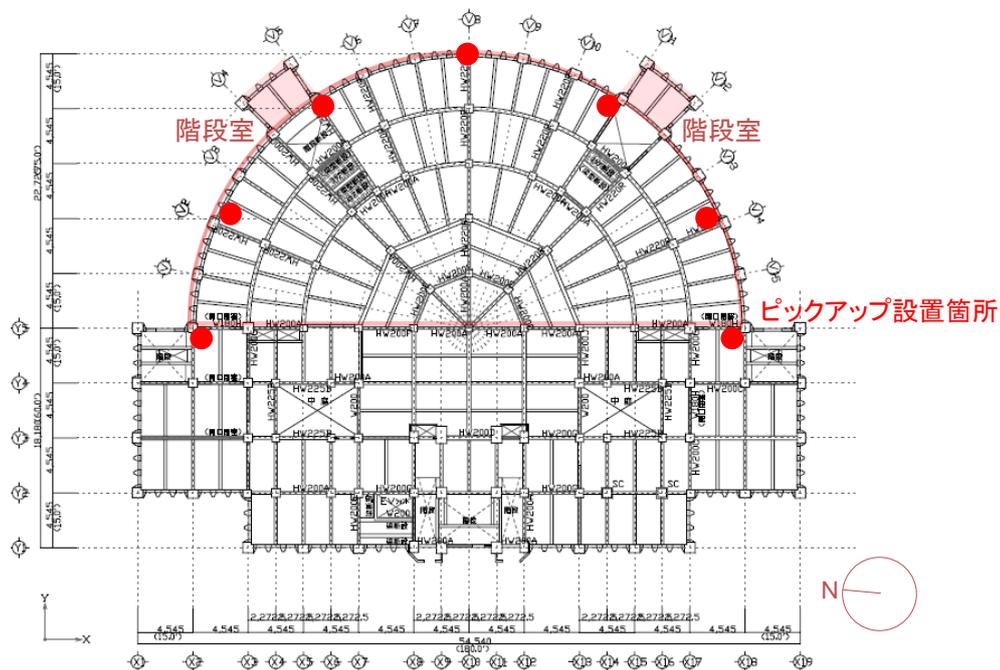
図 2-71 階段室概要

講堂では、図 2-71 に示すように、北東部と南東部に付属する階段室により講堂の変形が拘束されている可能性が考えられたため、計測ケース 4-1, 4-2, 4-3 の測定結果を用いて、その拘束効果の有無について分析を行った。図 2-72 に、比較的定常的な振動を示した区間（10 秒間）における各計測箇所での正側ピーク値の平均を示す。モード形状(図 2-69, 図 2-70) および図 2-72 より、階段室付近のピックアップは、その他の計測箇所の変形と比較し、顕著な変形状は確認できない。これより、講堂における階段室による変形拘束の影響は低いと考えられる。
