ヴィコフォルテ教会堂およびアウグスタ飛行船格納庫の 常時微動測定報告書（速報）

1. 調査目的とその概要

2. ヴィコフォルテ教会堂

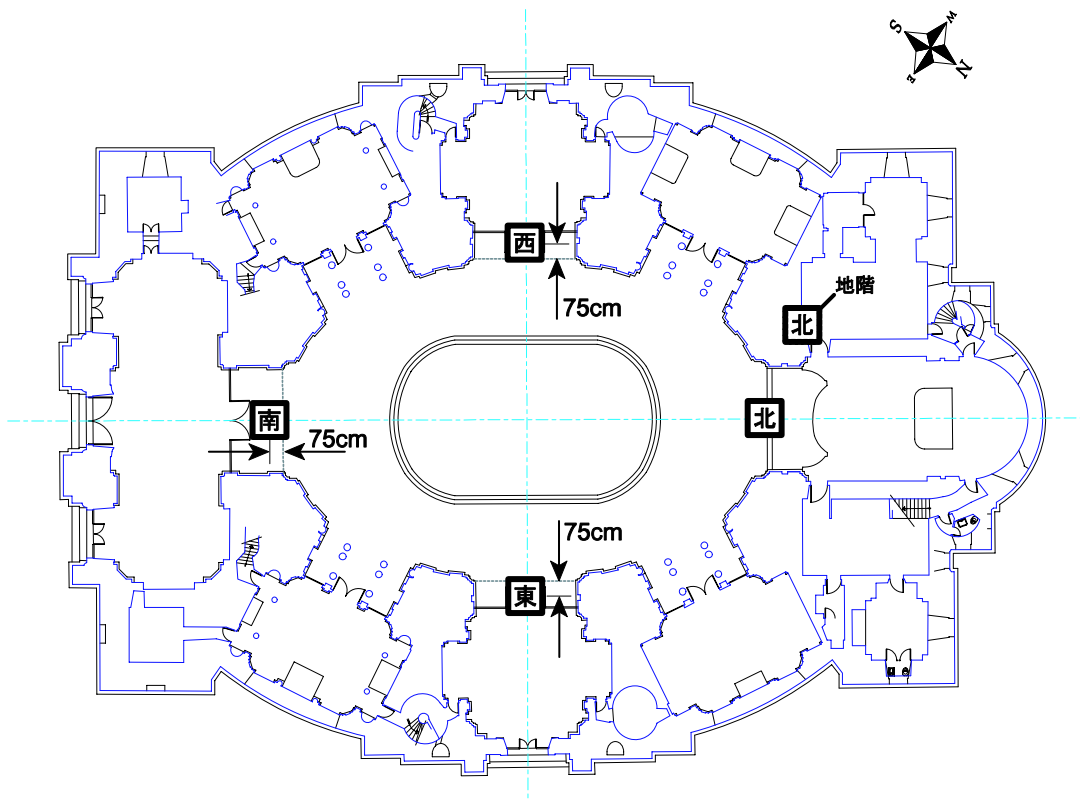
図 2-12 計測ケース Vico3 / 設置位置 = 1 階の東西南北および地下 1 階

表 2-2 に示した測定位置レベルおよび測定位置については、図 2-10～図 2-15 に示すとおりである。実際の方角より表 2-2 および図 2-10～図 2-15 で定めた「東」「西」「南」「北」は反時計回りに約 37.5°ずれているが、これは、楕円形ドームの長手方向を「南北方向」、短手方向を「東西方向」と設定したためである。

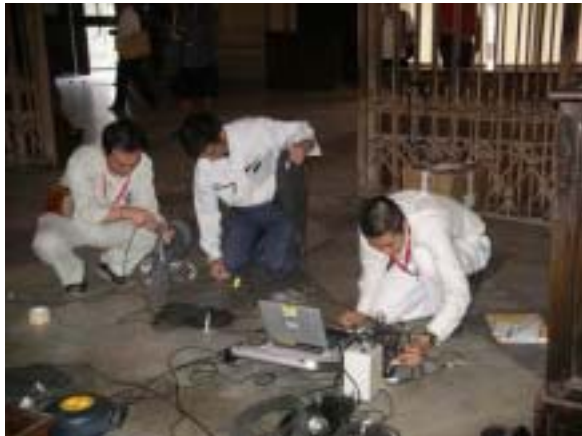
図 2-16 測定準備の様子

測定方法は、測定機器に収録器（物探サービス株式会社製 GEODAS-10-24DS）およびピックアップ（物探サービス株式会社製 ムービングコイル型速度計 CR4.5 - 2 型）を使用し、サンプリング周波数 100Hz で収録時間を 300 秒間とした。

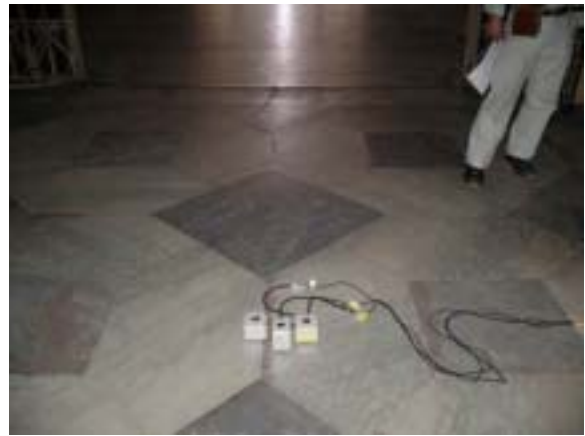
図 2-17 ピックアップ設置状況

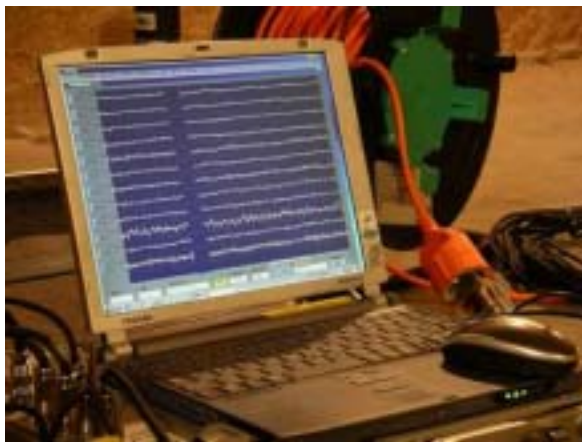
図 2-18 測定波形確認の様子

ピックアップ波形を概観したところ、ピックアップ No.5（3 成分計）の Y 方向成分、および、ピックアップ No.11（水平 1 成分計）の波形が、他のピックアップの波形特性と異なっていたことから、該当成分については他のピックアップで別途測定することとした。測定時の様子を図 2-16～図 2-19 に示す。

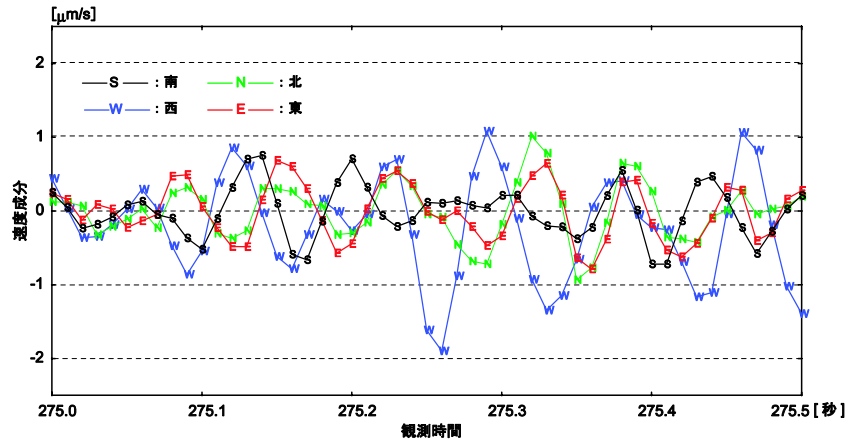
全計測時間を通した上下動速度成分の波形を概観したところ，各測定位置について有意な位相差を明瞭に確認することは難しかった．ただし，比較的定常的な波形を示している時間区分において，いくらか図 2-21 のような速度成分波形を見ることができた．卓越周波数 13.6Hz の比較的定常的な波形が現れる時間区分（図 2-21 のように 0.5 秒間を取り出せば，平均 6.8 波長観測されるはずである）において，北と東の成分が同位相でよく似た波形を示し，南と北，東と西では逆位相となる波形が見られる．すなわち，上下動速度成分において“北・東”および“南・西”がそれぞれ同位相になる場合が多く，“北・東”と“南・西”が互いに逆位相になる場合がある．

図 2-21(a) 上下動速度成分の波形 (Vico1 の東西南北)

図 2-21(b) 上下動速度成分の波形 (Vico1 の東・北)

図 2-21(c) 上下動速度成分の波形 (Vico1 の南・北)

図 2-21(d) 上下動速度成分の波形（Vico1 の東・西）

が互いに逆位相になる場合があることから，“北西 南東”線を軸としたロッキング動の発生が推定された。また，水平動成分では東西南北ともよく似た位相波形を示す場合があることから，建物 1 階床面における擦じれ振動の発生は確認されなかった。

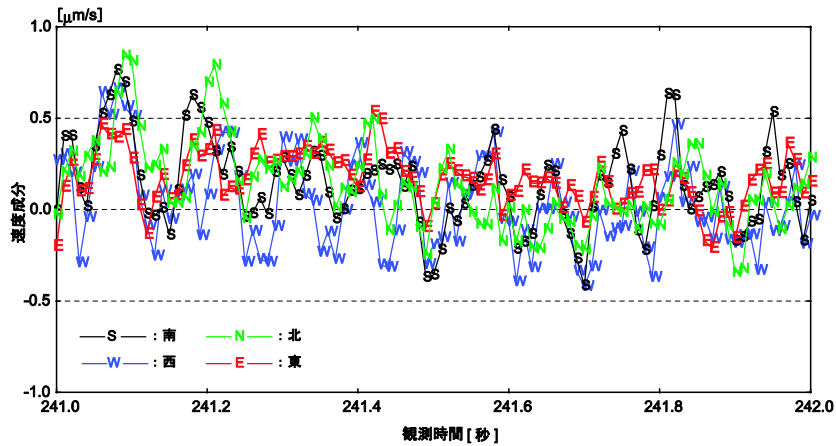
全計測時間を通した南北水平動速度成分の波形を概観したが，各測定位置について明瞭な位相差を確認することは難しかった．ただし，比較的定常的な波形を示している時間区分においては，東西南北ともよく似た位相波形を示しているように見受けられる（図 2-23）．

図 2-23 南北水平動速度成分の波形（Vico1 の東西南北）

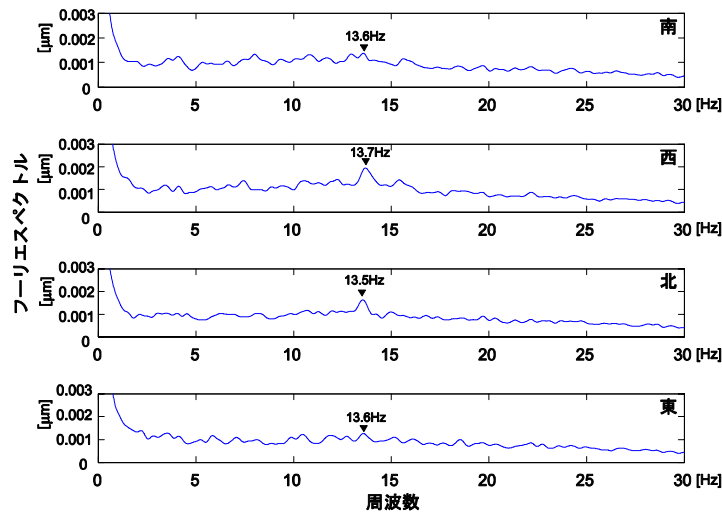
東西南北の各ピックアップで計測した東西水平方向の水平速度成分微動データのフーリエスペクトルを高速 FFT により算出した．バンド幅 0.5Hz の Parzen Window を用いてスペクトルの平滑化を行った結果を図 2-24 に示す．各計測ポイントで 0.02Hz ~ 0.20Hz 付近にピークがあるが工学的に卓越周波数ではないと判断し，図 2-24 において次に高いピークを示した 13.6Hz ~ 13.7Hz をここでは 1 階床東西方向の卓越周波数と呼ぶことにするが，いずれも卓越周波数と判断できるだけの明瞭なピークを示しているわけではない点に注意が必要である．

図 2-24 1 階レベル各測定位置での常時微動記録（東西水平方向）のフーリエスペクトル

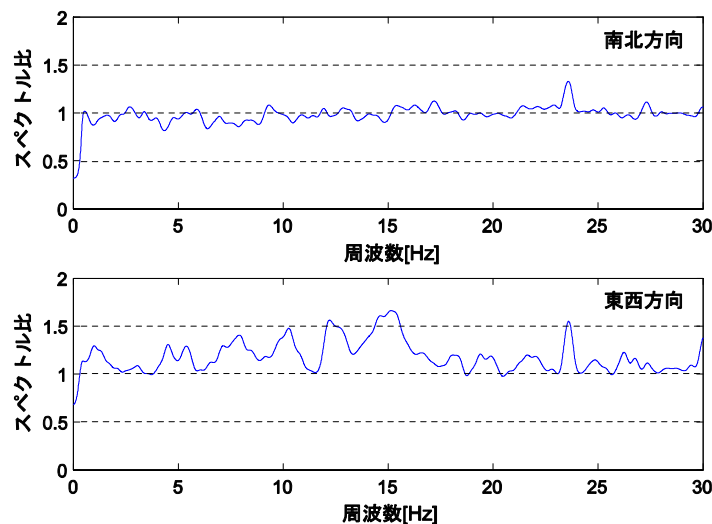
より算出した．バンド幅 0.5Hz の Parzen Window を用いてスペクトルの平滑化を行い，北側の地下 1 階レベルに対する 1 階床レベルのスペクトル比を求めたところ，南北方向，東西方向それぞれについて図 2-31 のような結果を得た．南北方向のスペクトル比はほぼいずれの周波数帯でも 1 程度，東西方向のスペクトル比はいずれの周波数帯でも 1 から 1.5 程度であり，卓越周波数を特定できるだけの明瞭なピークは見られなかった．即ち，1 階床レベルが地下 1 階レベルと異なる特定の周波数で振動することはなく，基礎部分が支持地盤の土と概ね一体となって振動しているものと推察される．また，全計測時間を通じた常時微動記録の観測波形（基線補正を行った波形）について，微動波形の傾きが変化する点をピーク点とし，その時の速度の絶対値を全ピーク点数について平均したものを求めたところ，南北成分の地下 1 階では 0.208[$\mu\text{m/s}$]，1 階床では 0.205[$\mu\text{m/s}$]，東西成分の地下 1 階では 0.242[$\mu\text{m/s}$]，1 階床では 0.311[$\mu\text{m/s}$]と算出され，地下 1 階と 1 階床レベルの振幅に大きな差は見られなかった．このことから，基礎部分が地盤と南北方向にはほぼ一体となって，東西方向にはやや増幅しながらも概ね一体となって振動していると推察される（図 2-32）．

図 2-31 地下 1 階レベルに対する 1 階床レベルの水平方向常時微動記録のスペクトル比

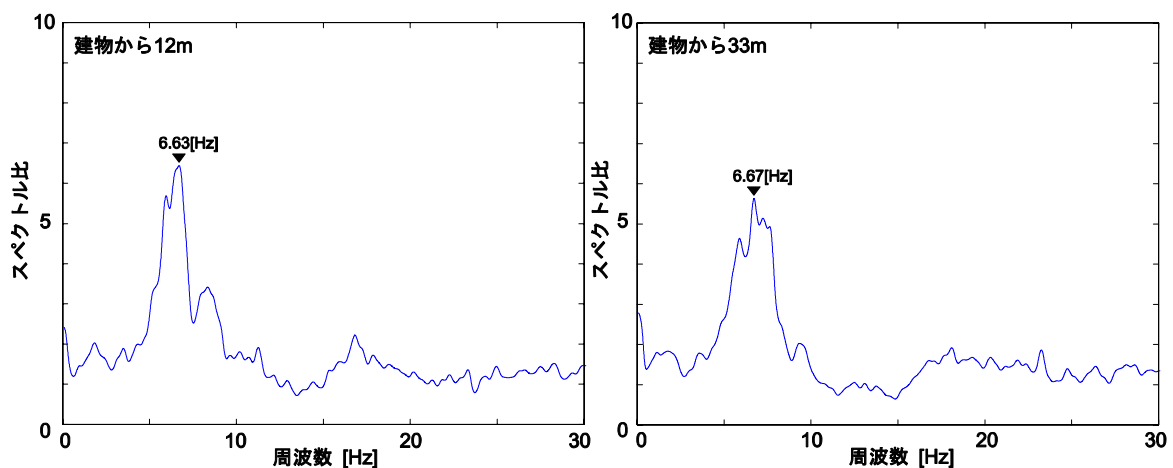
計測ケース Vico6 は、教会堂周辺地盤の振動性状を把握することを目的とした計測である。周辺地盤上 (1 点につき 3 成分) の速度成分微動測定結果を用いて、水平 2 方向のフーリエ振幅の 2 乗和平方根として得られるフーリエ振幅を鉛直方向のフーリエ振幅で除した H/V スペクトルを算出した。図 2-15 に示した建物西側の地盤 (建物からの距離 12m および 33m) における測定点の H/V スペクトルを図 2-38 に示す。建物からの距離が 12m の場合、33m の場合ともに卓越周波数が概ね同じで、建物からの距離が 12m の場合で 6.63Hz、33m の場合で 6.67Hz であった。ただし、本測定ケースにおいては外乱要因の少ない夜間・無人・無風の測定環境の確保が出来なかったことを付記しておく。

図 2-38 教会堂周辺地盤の H/V スペクトル

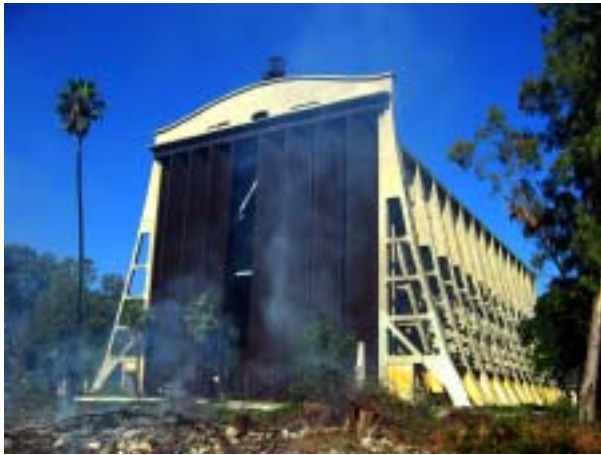
図 3-1 飛行船格納庫概観（南面より）

アウグスタの飛行船格納庫（1917年建設開始、1987年国宝指定）は、ヨーロッパで（恐らく世界中で）現存する鉄筋コンクリートで作られた唯一の例であるが、日本ではあまり知られていない。現在の飛行船格納庫は、鉄製の大扉の重量による不同沈下などの影響で、屋根スラブと壁面に大きな亀裂が生じ、その構造的安定性が危惧されている。1989年には大扉の倒れ防止のためのワイヤとアンカーが設置され、1994年には右側バットレスが補修され、1996年から土質調査が開始されている。飛行船格納庫の構造は、15の鉄筋コンクリートフレームと水平方向のつなぎ材である梁の上にレンガを詰めたものから成っており、外形長さ105.50m、幅45.20m、高さ37.00mで、内法は長さ100.00m、幅26.00m、高さ31.00mである。図3-1に飛行船格納庫の外観（南側）を、図3-2に飛行船格納庫のワイヤアンカー設置側（北側）からの内観を、図3-3～3-4に代表部位の平面図、断面図をそれぞれ示す。

飛行船格納庫の南側は鉄製大扉の重量による不同沈下などにより、屋根スラブと壁面に大きな亀裂が生じ、南側 3 スパン目から構造体が南北に分離するようなひび割れの進展を示す損傷状態にある。一方、飛行船格納庫の北側外観は、南側に比べて極めて甚大な損傷があるようには見えないが、内部に立ち入ると、放置されていた期間に受けた火災などの要因で強い材料劣化が生じており、壁、天井、階段などに大きな損傷を確認することが出来る。

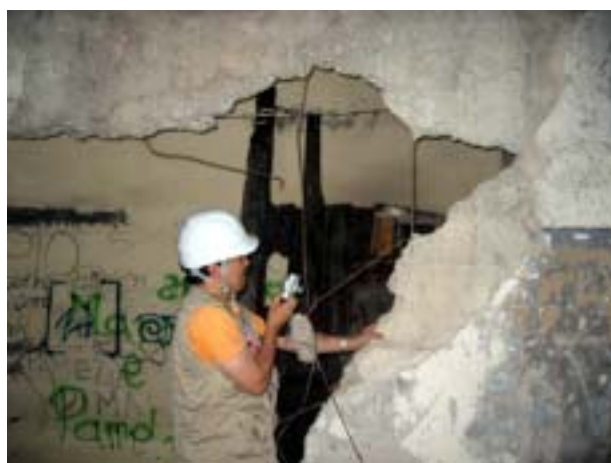
図 3-5～3-8 は、1 階北側の壁に見られた崩落箇所の写真である。この壁は、壁厚がかぶりコンクリート込でおよそ 70～80mm、かぶりコンクリートの厚さは壁の両面とも約 15mm である。壁の配筋は約 400mm 間隔で、 $\phi 6$ の丸鋼を用いており 180° フックを用いて継いでいる。

図 3-5 壁の崩落箇所

図 3-9 は、1 階北側の小部屋天井および梁に観察されたかぶりコンクリートの剥落の様子である。図 3-5～3-9 で示した飛行船格納庫北側に見られる剥落などの損傷は、不同沈下に伴う南側の損傷とは別に、これまで放置されていた期間に発生した火災の経験などによる材料の劣化によるところが大きいと考えられるが、アウグスタ周辺はエトナ火山の活動に伴う地震

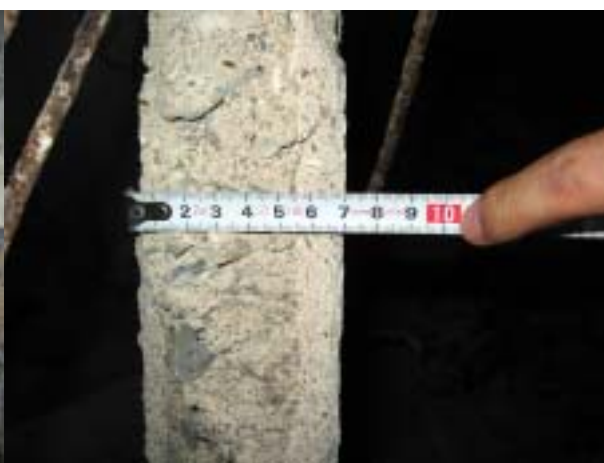
図 3-6 崩落した壁の断面

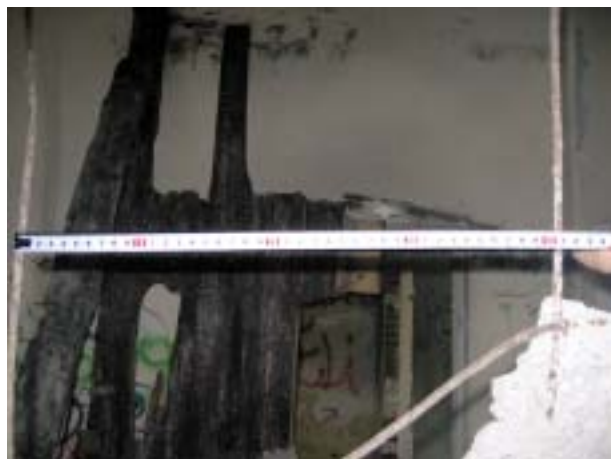
図 3-7 崩落箇所の壁の配筋間隔

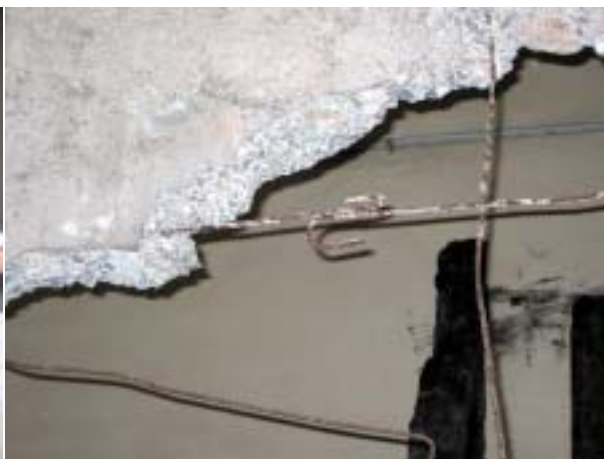
図 3-8 壁の配筋継ぎ手

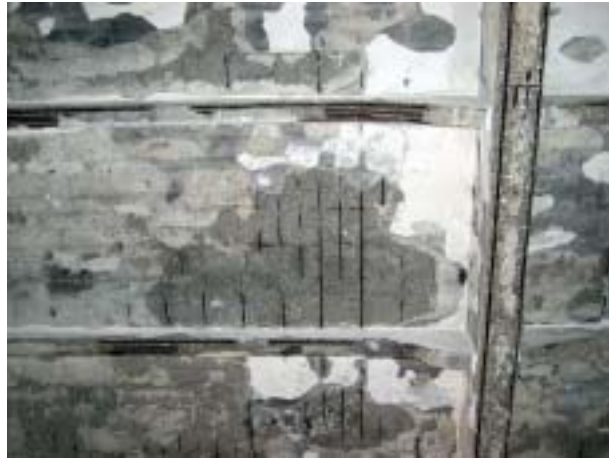
図 3-9 天井および梁のかぶりコンクリート剥落の様子
