学校施設の被害調査メモ（文責：中埜@東大生研）

調査期間：10/26,27 10/30,31

調査地域：長岡市，堀之内町，大和町（浦佐），小千谷市，越路町

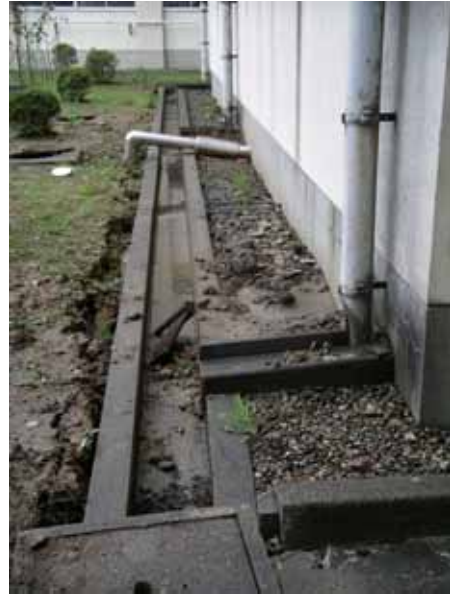
敷地内の校舎周辺に地盤の乱れ多し（敷地はかつては田んぼであったところ）。管理普通教室棟～特別教室棟間の渡り廊下（4階）が東南方向に1/67傾く。ボーリングデータを見ると、杭支持層が傾斜（東南側がより深い）している。渡り廊下の東南側は杭長（12m）以深に支持層がある可能性があり、これが不同沈下の原因ではないかと推察される。特別教室棟は南東方向に振動した形跡を示すひび割れが散見されるとともに隣接する小体育館との間のEXPJ部分で教室棟側に沈下が見られた。相対的に重量の重い教室側が軽い体育館側よりもより沈下したためと思われる（特別教室棟：軽微）。その他の教室棟，体育館はほとんど無被害。

渡り廊下棟の傾斜

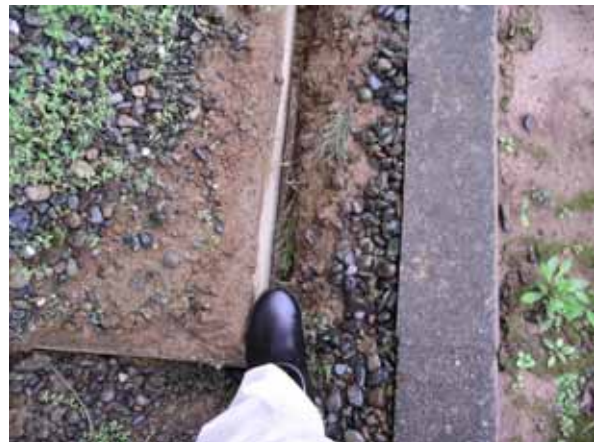
西側構面の沈下跡（配管が沈下により傾斜）

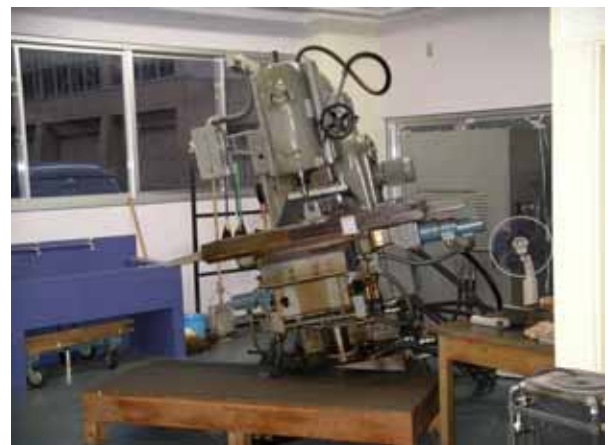
敷地内地盤 , グラウンドに被害無し (学校周辺は住宅地) . 機械実習棟 (R3 / S45 築 / H13 耐震改修) では実習用 PC も全く落下せず . 実習機械類が土台 (新機種に入れ替えた際に床固定していないとのこと) からずれ , 転倒しかける被害が , もうひとつの機械実習棟 (S1) では仕上げボードに固定された蛍光灯の吊り部材により壁面に損傷が , また校舎棟を連結する渡り廊下間の EXPJ に被害が見られたものの , 校舎棟には既存のひび割れ (打ち継ぎや収縮によるひび割れ) 拡大以外はいずれも顕著な構造被害は見られない .

機械実習棟は梁間方向も補強済み

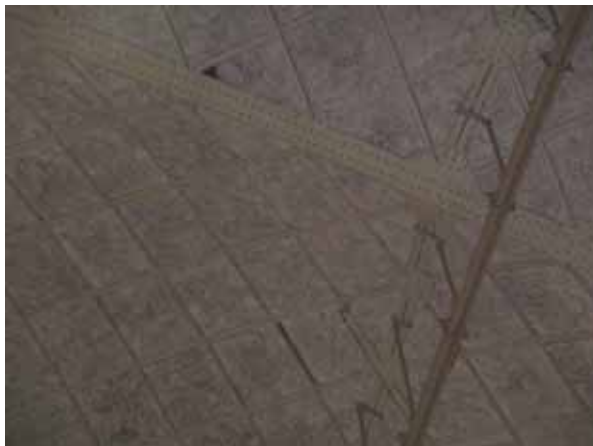
屋内体育館 (大体育館 , S2 / S42 築 , ゲビオン) は外観 , 内観とも構造被害は見られないが , 天井材にずれが見られる . すでに多数の避難住民が生活しており , できるだけ早いタイミングで住民を他方の屋内体育館 (小体育館 , S2 / S62 築) に移動させることを勧告 .

天井材の若干のずれが見られる

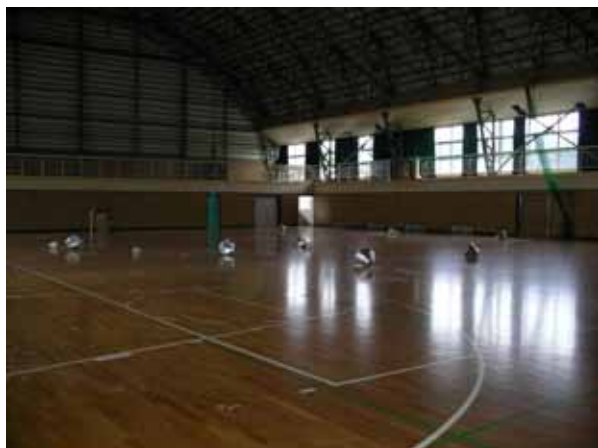
第1体育館（RS1c / S48 築）は照明が落下（13個 / 16個）．6組の鉛直ブレース（75x5）のうち，4組破断，2組座屈．座屈と破断の特徴から，北から南にかけて（方角要確認 / 第2体育館 第1体育館の方向）大きく変形したものと思われる．）．屋根トラスには被害は見られない．ラチス鉄骨柱の脚部（柱脚ボルト固定）には，ずれ跡が見られる．コンクリートをはつるなどして固定ボルトの損傷を確認するとともに，ブレース交換 + 柱脚コンクリート巻きなどの対応が必要．第2体育館（RS1c / S54 築）は屋根，照明の被害は見られないが，8組の鉛直ブレース（75x5）全てで座屈が発生．とは異なり，座屈状況からは振動の方向性は見られない．鉄骨柱の柱脚は問題なし．武道場（S1）はブレース，屋根等，特に被害はなし．

照明器具の落下（10/27の余震でさらに被害）

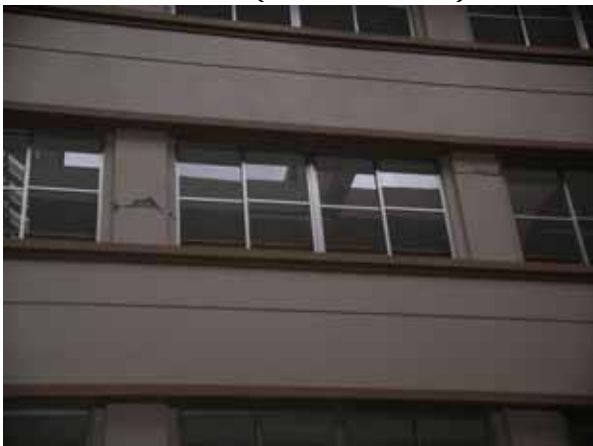
校舎棟（RC4/H3 築）3階アトリウム側柱4本および普通教室廊下側柱2本に大きなひび割れ．アトリウム側柱の一部はせん断ひび割れ，一部は（少し変な）水平ひび割れ．ひび割れの生じている箇所のうち4箇所で仕上げモルタルをはつったところ，予想通りいずれもジャンカが見られた（せん断補強筋はD13@100程度）．このジャンカがひび割れを誘発したものと思われる．また教室側柱の被害は，アトリウム側柱の被害により負担力が教室側に流れたために生じたものと推察される．ジャンカ部分を撤去し，主筋の座屈の有無を確認した上でコンクリートを打ち直し，必要に応じて鋼管巻き立て等の補強を提案．体育館は未調査．

普通教室側3階柱の被害（アトリウムから）

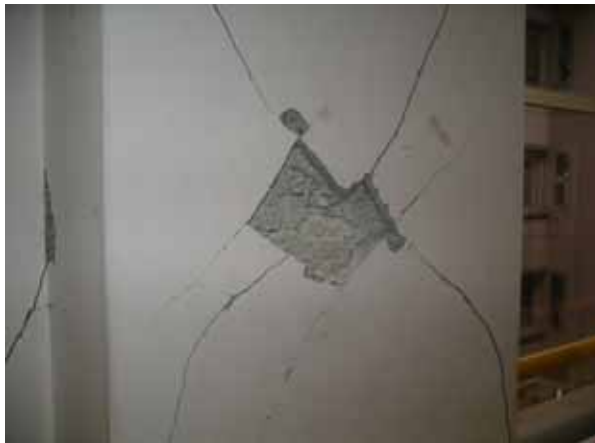
向かって左側柱の仕上げモルタルはつきり後

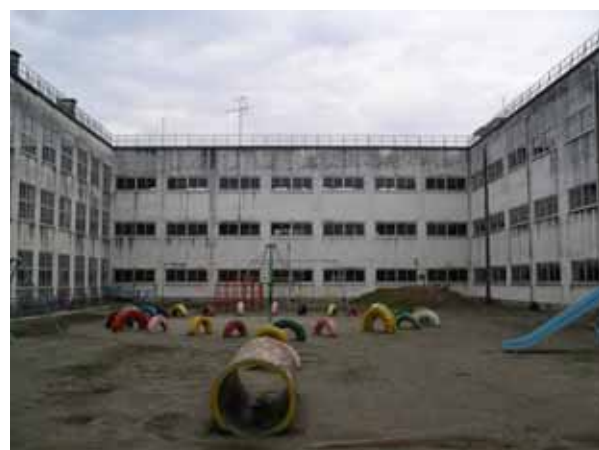
普通教室棟間の中庭（右棟柱に若干の被害）

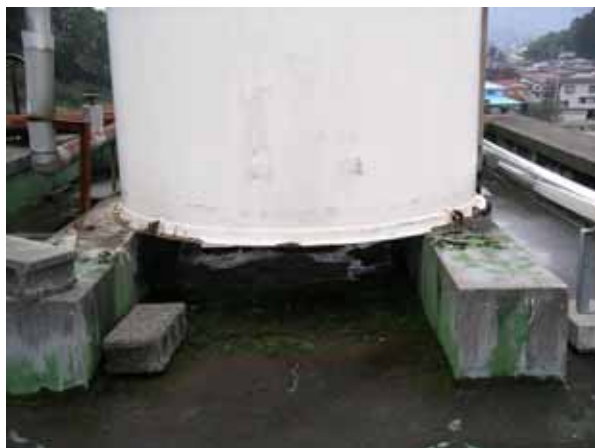
- ・小学校向かいの市民体育館は損傷が著しく閉鎖中．周辺建物には倒壊やブルーシートのかかった建物も見られるが，全体的には被害率は大きくない．
- ・屋内運動場（R1，S1）にはそれぞれ住民が多数避難している．西側屋内運動場（R1 / S12 築）の倉庫 2 階で仕上げの一部を撤去し，水平材が鉄骨トラスであることを確認．アリーナ部分の一部で，地震時の梁の変形によると思われる若干の縦ひび割れが柱仕上げ材に数箇所で見られる．本来は仕上げをはがすなどしてこの位置での被害状況を確認する必要があるが，住民が多数避難していること，縦ひび割れの大きさから判断して「直ちに危険」というほどではないこと，から，現段階では危険とは判定せず，余震が発生した場合はこれらの箇所の損傷，ひび割れの拡大の有無を調査し，これらが認められる場合は避難所としての利用を行わないように勧告した．東側屋内運動場（S1 / S46 築）は外壁に，鉄骨柱に沿った目地のひび割れが見られた．屋内は調査できず．
- ・東側教室棟（R3 / S37-38 築）はその中庭側柱の一部にせん断ひび割れ（1mm 程度）が見られる程度で構造体には大きな被害は見られない．西側教室棟（R3 / S35 築）には被害なし（3 スパン / 1 教室）．
- ・特別教室棟（R3 / R38-39 築）の北東角の煙突にひび割れ．数 cm のずれが生じている．ワイヤー等で敷地外へ転倒・落下しないように固定することを勧告．
- ・教室棟屋上 2 箇所の高架水槽の著しい水平ずれ．万が一転倒・落下した場合を考え，落下しそうな中庭側の一部を立ち入り禁止にした．
- ・教室棟間の EXP.J に衝突による損傷（周辺立ち入り禁止処置済み）．

高架水槽の被害

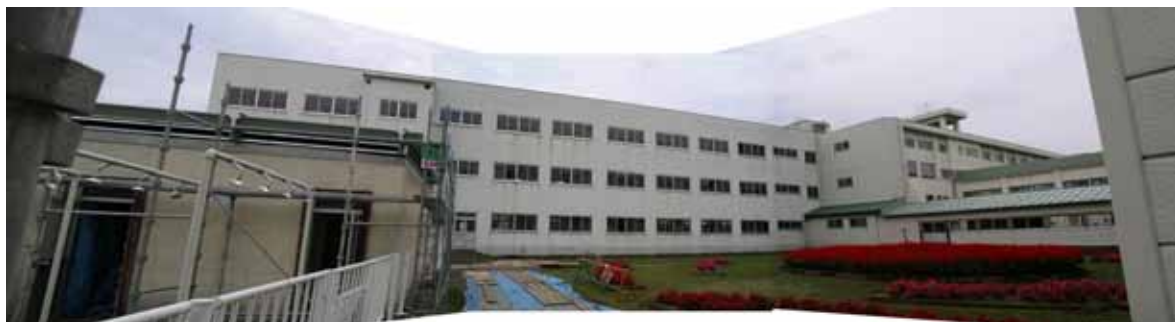
- ・管理・普通教室棟（R4 / S58 築）には被害は見られない．腰壁～柱間にはスリットが設けられている．
- ・管理教室棟（R3 / S36-37 築）の中庭側（北東側）構面の3本の柱にせん断ひび割れが見られる．ひび割れ幅は，短柱1本で2mm程度，その他は2mm未満．南西側構面には特にひび割れとは見られない．
- ・特別教室棟（R2 / S57 築）の周辺地盤には地割れが見られるが，構造体には被害は見られない．この棟にも腰壁～柱間にスリットが設けられている．
- ・管理・普通教室棟～管理教室棟間の渡り廊下1階柱柱頭部分に曲げひび割れ．柱脚のモルタル剥落．
- ・屋内運動場（南側：S1 / S32 築）はステージ上部の木製壁が大規模に落下．遠くからの目視ではあるが，露出部分の鉄骨トラスには座屈等は見られない．床下の束にはずれ，転びは見られない．
- ・屋内運動場（北側：S3 / S62 築）は，ステージ横の階段室部分で屋根を支える鉄骨柱に若干のひび割れが，アリーナ部分の一部の柱（中央部分柱）の仕上げモルタルに振動変位に起因するひび割れ・剥落が見られるが，ブレースの座屈等は見られない．内部は主に水道復旧のための支援部隊の宿泊キャンプとして利用されている．

管理教室棟～屋内運動場の中庭（管理教室棟の1階柱にせん断ひび割れ）

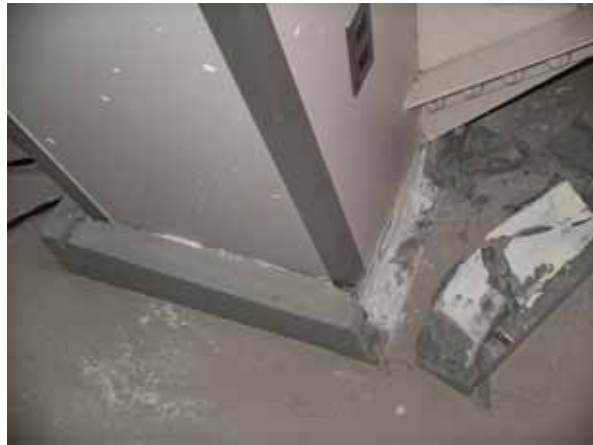
屋内運動場 (S3) (中央部の柱周辺モルタルの被害 / この種の被害は中央部分のみ)

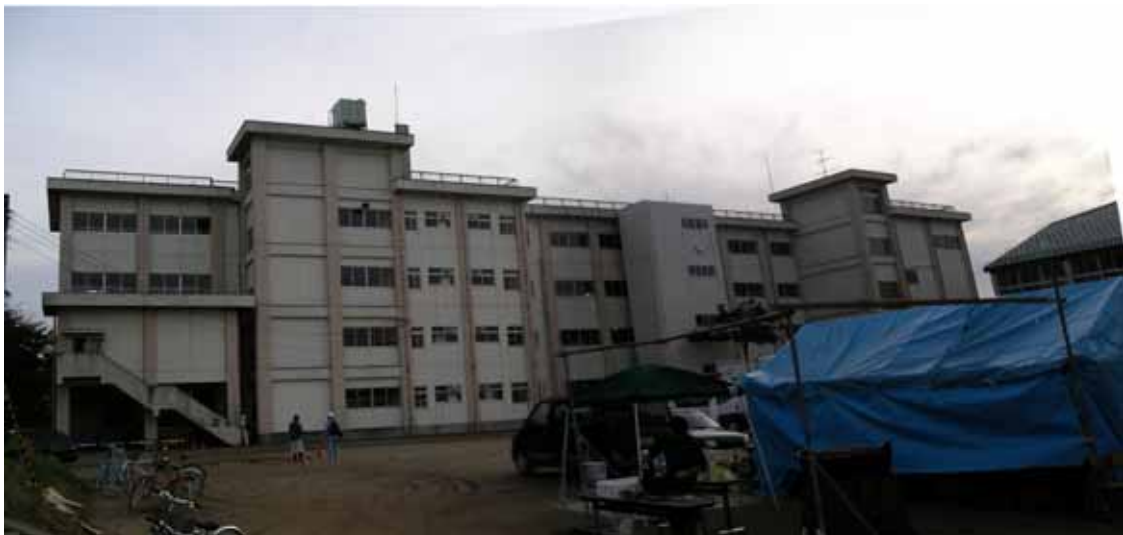
- ・管理教室棟増設部分と屋内運動場のみ調査．
- ・学校周辺には被害の大きい民家が散見される．応急危険度判定が実施されている．
- ・管理教室棟増設部分（R4 / S61 築 / ピロティ構造）は 10 本中 1 本の柱頭部分で主筋座屈（損傷度 ）が見られる．その他数本の柱に損傷度 が見られる．傾斜は 1 度未満．隣棟（管理教室棟 R4 / S54 築）との間の EXP.J にも被害が生じている．コンクリートをはつったところ，コンクリートはややもろく崩れやすい状況であ

る．損傷度の割合が10%で応急危険度判定の定義によると「要注意（1～10%）」であるが，ピロティ構造であること，前日の調査時に比べ損傷が進行していること，から前日の「要注意」から「危険」に判定を変更し，建物およびその周辺への立ち入り禁止を勧告した．

東小千谷中学校管理教室棟（左2スパン分が増設部分）

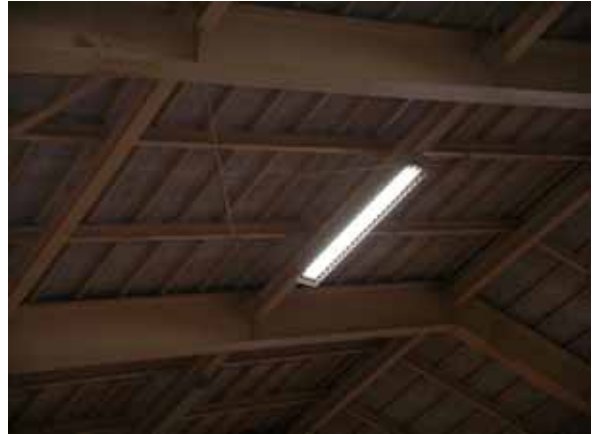
- ・屋内運動場（S2 / S56 築）はブレースが多数座屈し，窓ガラスの損傷も著しい．天井ブレースも1本でボルト破断し垂れ下がっている．雨天に避難者からの強い要望で自己責任を条件に一時宿泊を許可したが現在は立ち入り禁止としているとのこと（校長談）．

天井ブレースの垂れ下がり
