# 新潟県中越地震による被害調査結果

2004年12月

東京大学生産技術研究所

中埜良昭・徳井紀子・太田行孝

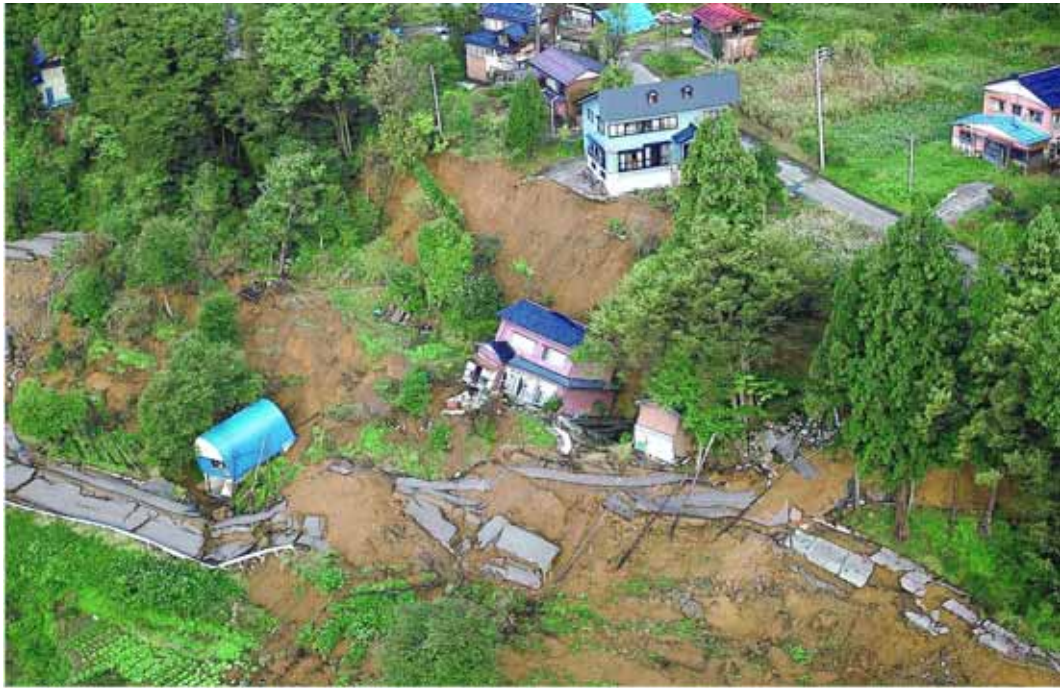
写真1：土砂崩れで滑り落ちた家屋や道路（毎日新聞号外 10月24日）

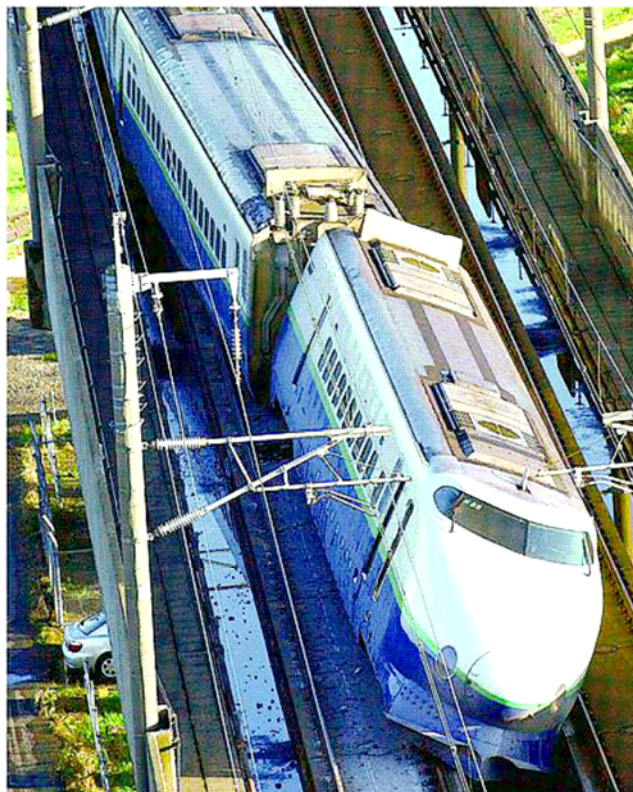
写真2：脱線した上越新幹線「とき325号」(毎日新聞号外 10月24日)

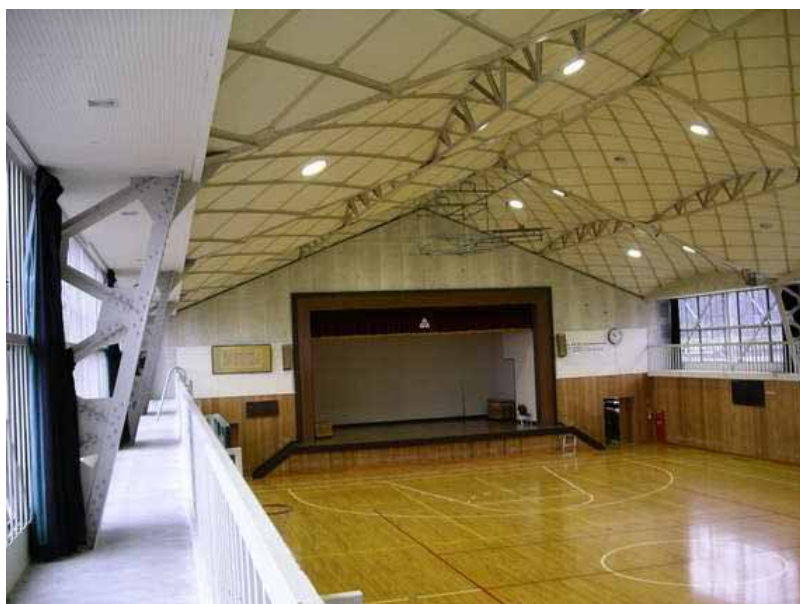
建物周囲に地盤の変状は見られなかった。外壁にわずかにひび割れが生じていたが、補強ブレースの接合部にもずれは全くみられず、それ以外は特に被害はなかった。

写真 1-9 屋内運動場 内観

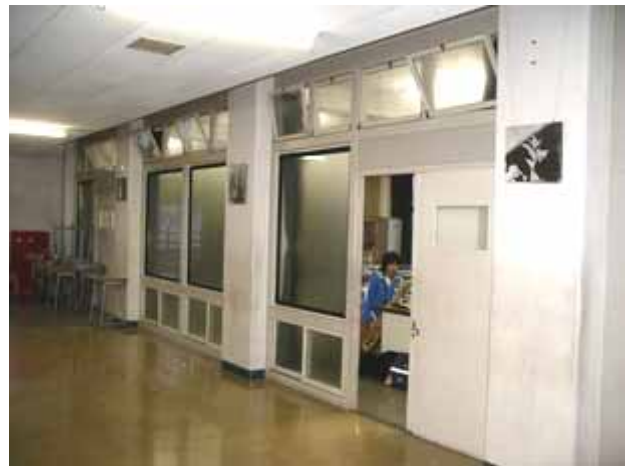
3階（調理室直上）は長柱

写真 2-4 調理室周辺および上下階の構面と被害状況

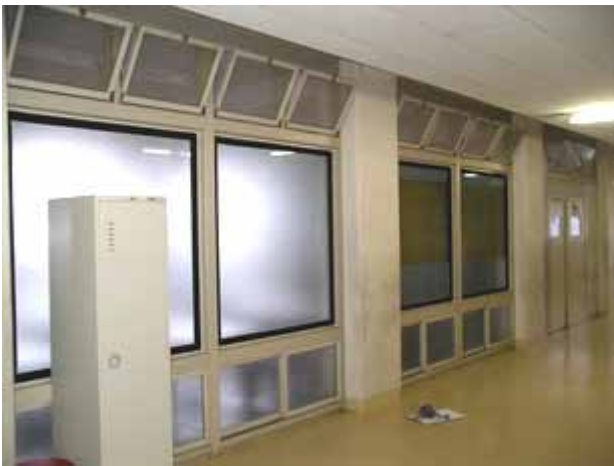
向かいの被服室はガラス面で長柱

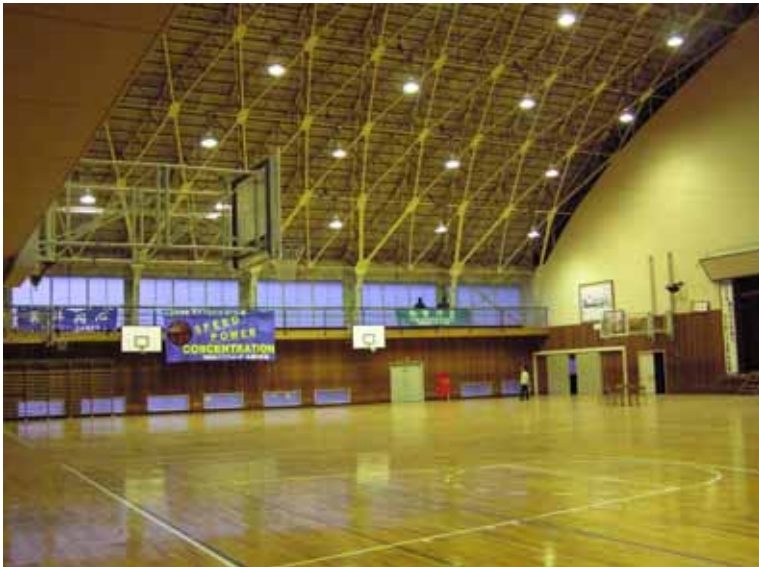
本建物の被災度区分判定表を図 2-6 に示す。建物周囲に地盤の変状は見られなかった。上部構造の被害は、校舎側内壁の仕上げモルタルのひび割れや、外側柱の既存縦ひび割れの伸展、ステージ側上部の仕上げが一部落下していたことが挙げられる。さらに、6 対のブレースに座屈が生じており(写真 2-6)(本建物内に設置されているブレースは、おそらく全部で 8 対であると思われるが、確認することができたのはこの 6 対のみ)、ボルト接合部でのボルトのずれや、ナットとの擦れによるものと思われるブレース交差部ガセットプレートの塗装の剥げが確認された。また、本建物の残留変形を測定したところ、ブレース構面で 1/750、トラス構面で 1/1000 であった。被災度区分判定の結果は、小破となった。

写真 2-5 屋内運動場内観

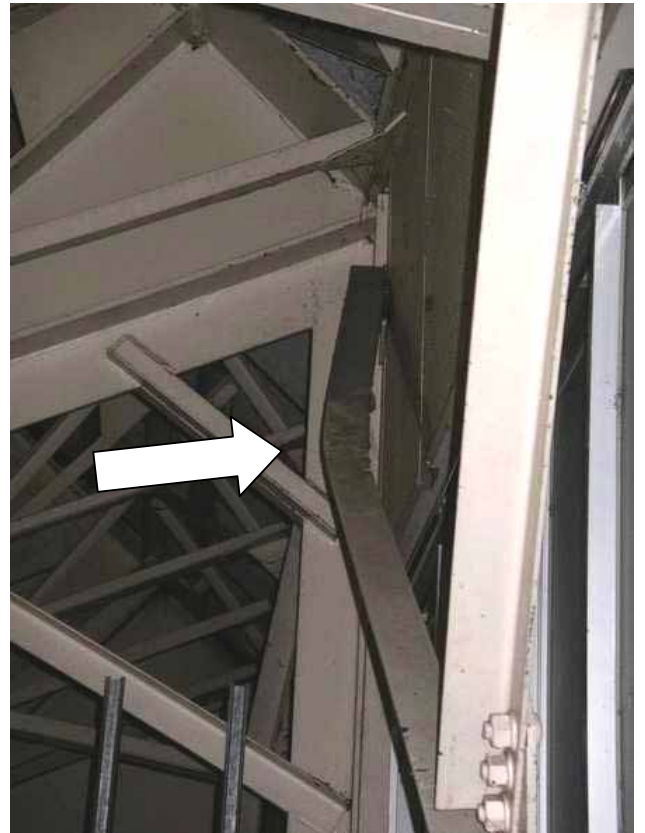
写真 2-6 ブレースの座屈

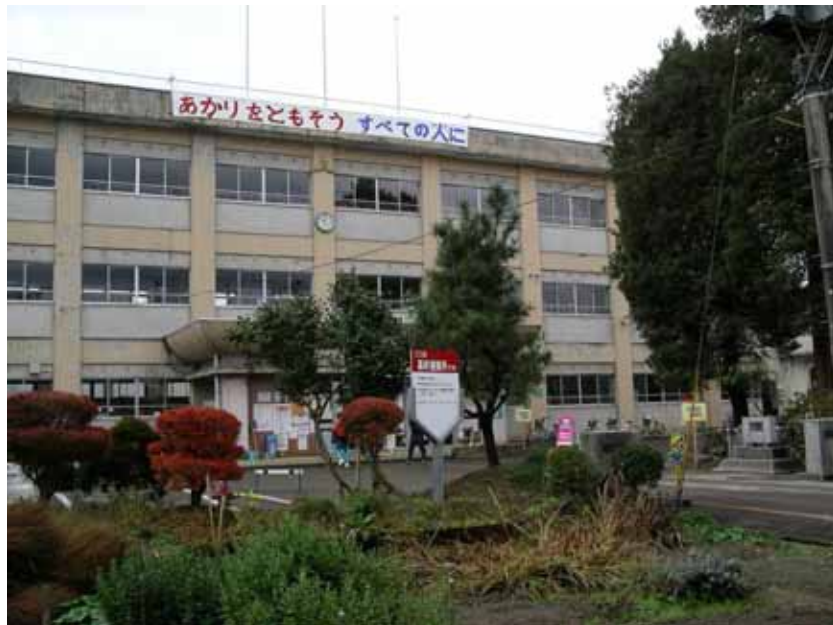
写真 3-2 管理教室棟（北校舎）北側構面

本建物の柱の被災度区分判定による損傷度および判定表を図 3-5,6 にそれぞれ示す。建物周囲に地盤の変状は見られなかった。上部構造では、最も被害の激しい階は 1 階で、特に北側構面の柱の短柱化による被害が大きく（写真 3-2, 3）、生じたせん断ひび割れの損傷度が の柱が 1 本（ひび割れ幅が 5mm 超であったため損傷度 と判定（写真 3-4））、 の柱が 7 本確認された。北側構面の外観調査によると、2 階以上の柱においても損傷度 のひび割れが生じ（写真 3-5）、さらに梁の上端にも水平方向のひび割れが生じ、梁の仕上げモルタルが一部浮き上がり、落下していた（写真 3-6）。また、梁間方向の柱型付壁 1 枚にも損傷度 のひび割れが入っていた。図 3-7 に本建物北側構面のひび割れ状況を示す。被災度区分判定の結果は、1 階で  $R=61.25$  で、（大破に近い）中破となった。

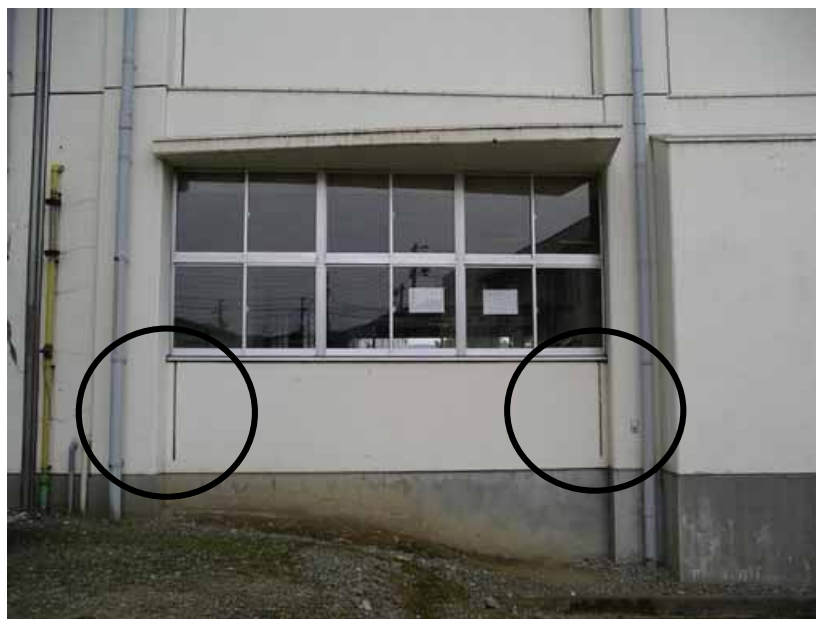
管理・普通教室棟は、地上 4 階建ての RC 造建物で、腰壁に構造スリットが入っている (写真 4-2)。なお、普通教室の柱配置は、B 型片廊下タイプである。

写真 4-2 管理・普通教室棟の構造スリット

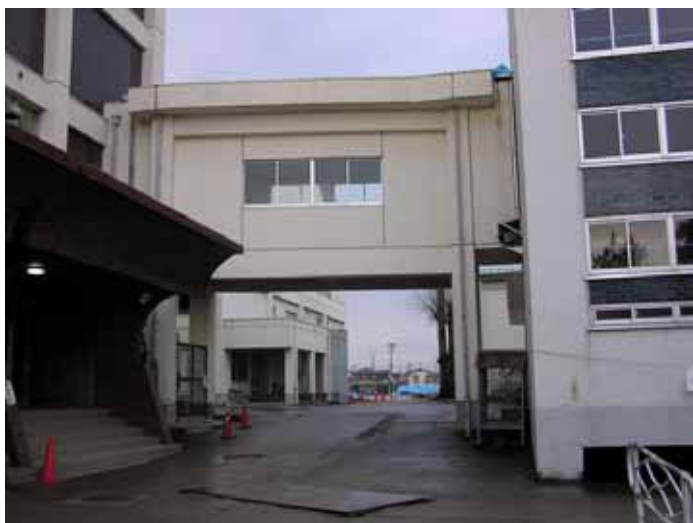
写真 4-3 渡り廊下

管理・普通教室棟 管理教室棟

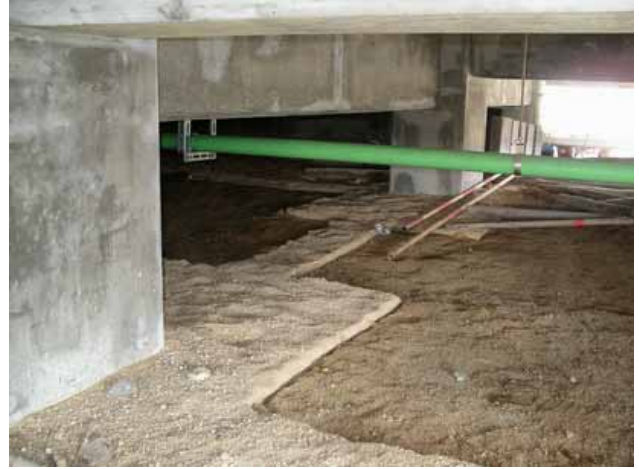
写真 5-2 特別教室棟周辺 地盤変状

本建物の柱の被災度区分判定による損傷度およびその判定表を図 5-3、5-4 にそれぞれ示す。校舎周辺の地盤が約 20 cm 程度陥没し、基礎梁が露出していたが、外観調査では基礎梁等には被害は見られなかった (写真 5-2)。上部構造では、1階北側構面の柱 2 本、2階南側構面の柱型付壁 (写真 5-3)、3階中構面両側柱付壁 2 枚 (写真 5-4) に、それぞれ損傷度程度のひび割れが確認されたが、その他の柱および壁に生じたひび割れは損傷度以下であった。なお、被災度区分判定の結果は、1階で小破 (R=90.00) となった。

基礎梁が露出 / 躯体に被害は見られない

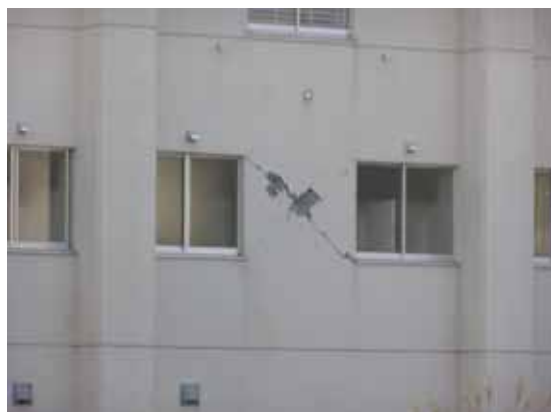
本階の柱の被災度区分判定による損傷度およびその判定表を図 6-3, 4 にそれぞれ示す。上部構造 2 階では、北側構面において、損傷度 および のひび割れが入った雑壁が各 1 枚、南側構面において、損傷度 のひび割れの入った雑壁が 1 枚確認され、比較的被害が大きかった。その他の柱および壁に生じたひび割れは損傷度 以下であった。なお、被災度区分判定の結果は、2 階で小破 (R=88.5) となった。

写真 6-3 2階雑壁に被害

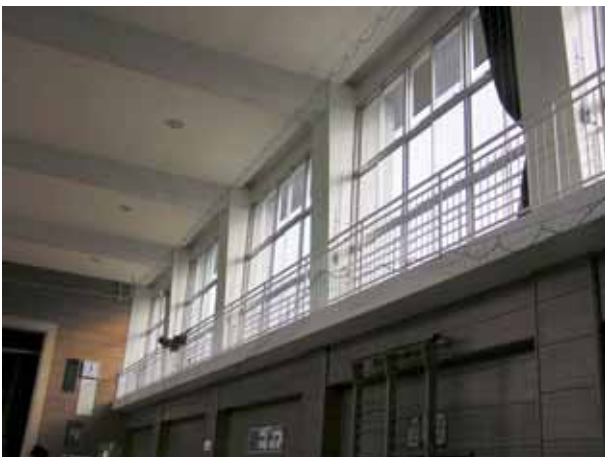
3階体育館では、コンクリートのうち継ぎおよびプレストレスの影響と考えられる損傷度相当が目視可能な全ての柱頭部に見られた。設計図書によると、屋上PS梁 ( $F_c = 350 \text{ kgf/m}^2$ ) は、柱頭梁危険断面位置から下方 600mm で打ち継いでいるとのことである(図 6-5) (それ以下の柱は  $F_c 210 \text{ kgf/m}^2$ )。なお、被災度区分判定の結果は、2階で小破 ( $R=88.5$ ) となった。図 6-6 に 3階体育館に生じた柱のひび割れ図を示す。

写真 6-6 屋根梁は PS、柱は RC

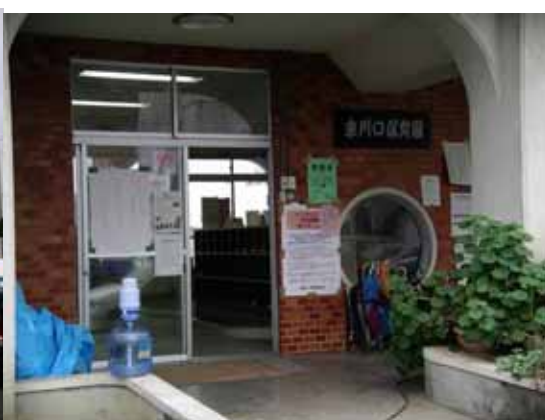
写真 7-2：東川口保育園

- ・川口町役場：RC 3階建て庁舎。被害なし（外観調査のみ）（写真 7-1）。
- ・東川口保育園：柱に多少ひび割れが見られる程度で顕著な被害は見られない（外観調査のみ）（写真 7-2）
- ・川口公民館：被害なし（外観調査のみ）
- ・川口町役場近隣の寺院：墓石転倒全滅。寺院そのものも残留変形大。（写真 7-3）
- ・上越線沿線（写真 7-4）の集合住宅：RC造 4階建て（壁式と思われる）。建物周辺の地盤が大きく沈下しているが、上部構造については多少基礎梁にひびわれ・欠落が見える程度である。上部構造には外観調査では被害は見られない（写真 7-5）。
- ・JR 越後川口駅：RC造 2階建て駅舎。被害なし（外観調査のみ）。
- ・古い住家の被害（写真 7-6）

（被害なし：外観調査）

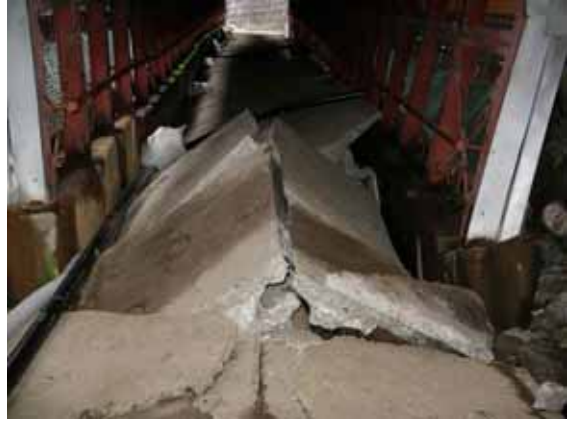
写真 7-4 JR 上越線の被害

左：曲がりくねった軌道

右：線路下のトンネル路面の被害

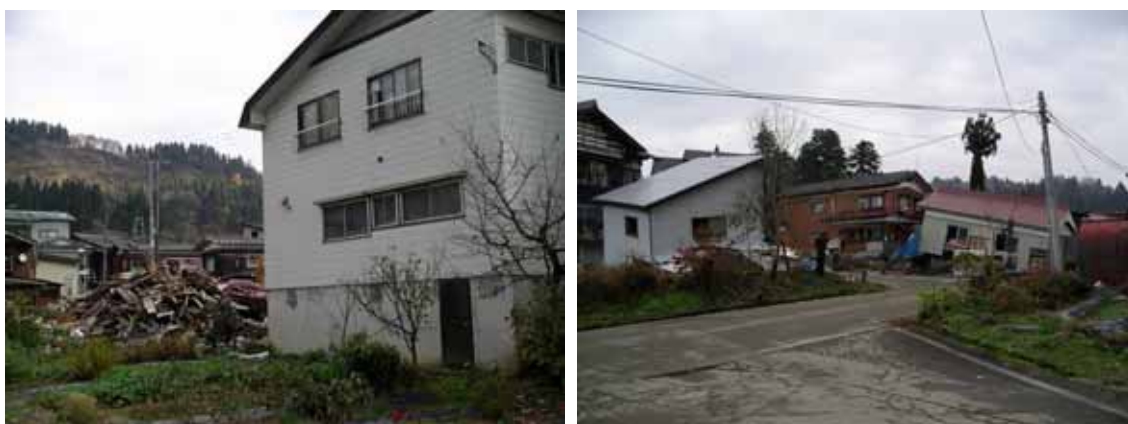
写真 8-1 田麦山地区の被害

田麦山小学校より山側の集落一帯で極めて甚大な被害が見られる（写真 8-1, 2）。RC 造基礎の比較的建設年代が新しいと思われる住宅でも、上部構造の基礎からのずれや大きな残留変形が見られる（写真 8-3）。被害の大きな地域全体が緩やかな傾斜地であり、地震動に伴い地盤全体が流動（あるいは移動）したことも建設年代の新しい住家も含めて大きな被害が生じた原因と考えられる。

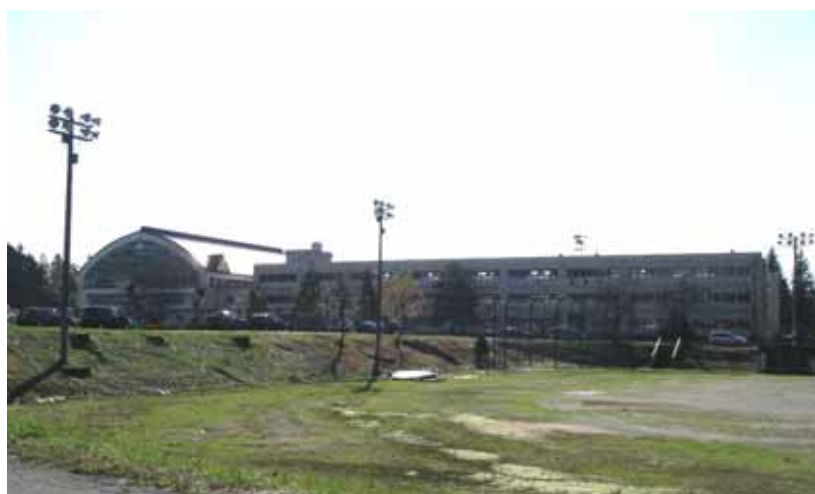
写真 11-1 小国中学校全景（左：体育館，右：北校舎）

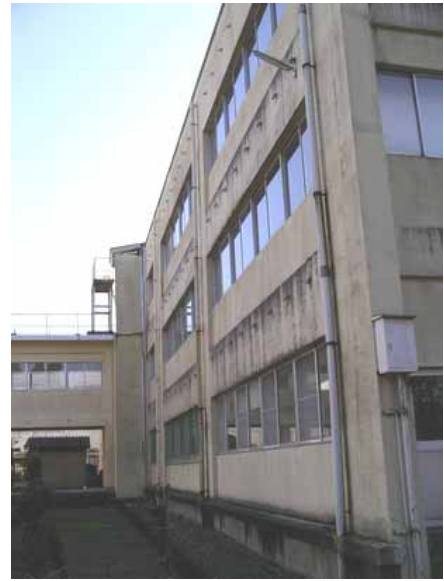
小国中学校は、小高い丘の上に位置し、正門から入って正面に北校舎が位置し、その奥には南校舎、2つの校舎棟の東側には体育館が配置されている（写真1,2）。南北両校舎は渡り廊下により2階部分で連結され、渡り廊下と両校舎との間には、エキスパンション・ジョイントが設置されている。北校舎は、軽微なひび割れは見られたが、その他には特に目立った損傷は見られなかった。しかしながら、南校舎については、地盤沈下により基礎に被害が生じていると思われ、それによる校舎の梁間方向への傾斜および回転、渡り廊下との間のエキスパンション・ジョイントに大きな被害が生じていた。計測した校舎の傾きは、校舎西側で 1/50、東側で 1/300 であった。また、南校舎南側構面では、基礎レベルでの不同沈下によるたわみが確認され、それによる架構の沈下に伴ったひび割れパターンが生じていた。南校舎北側構面の基礎の沈下量に相当すると考えられる校舎の回転により抜けたドレインの継ぎ目の距離は、約 13 cmであった。

写真 11-4 基礎に被害が生じた校舎

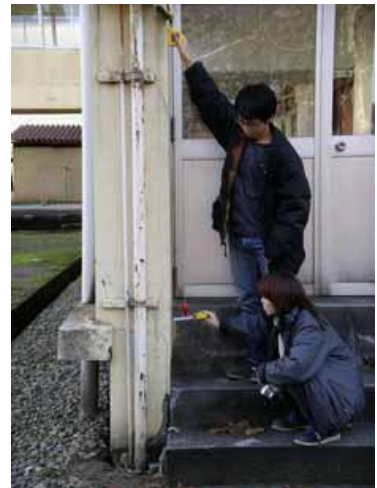
写真 11-6 校舎の傾きの計測

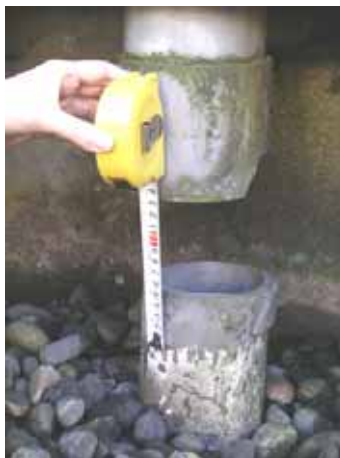
写真 11-12 校舎の回転により切断されたドレイン

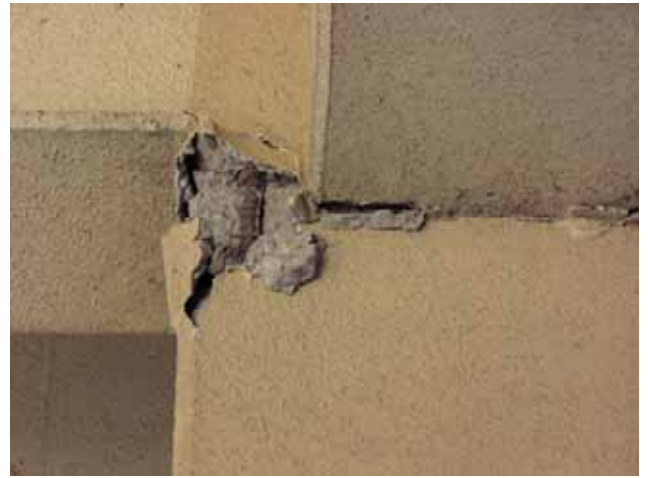
東小千谷中学校では、管理教室棟増設部分（R4/S61 築/ピロティ構造）の10本中1本の柱頭部で、主筋座屈（損傷度 ）が見られた。その他数本の柱に損傷度 がみられた。また、隣接する校舎間に設けられた EXP.J 部分にも衝突による被害が見られた。傾斜は一度未満であった。また、グラウンドから見て右手に位置する体育館では、内部に取り付けられたブレースのうち、外から確認することができたもの全てが座屈していた。グラウンドにはガラスの破片が散らばり、窓ガラスが割れた形跡があったが、調査時にはサッシュを含めて新しいものに替えられていた。

右写真柱

クローズアップ(主筋の座屈)

写真 12-3 ピロティの被害

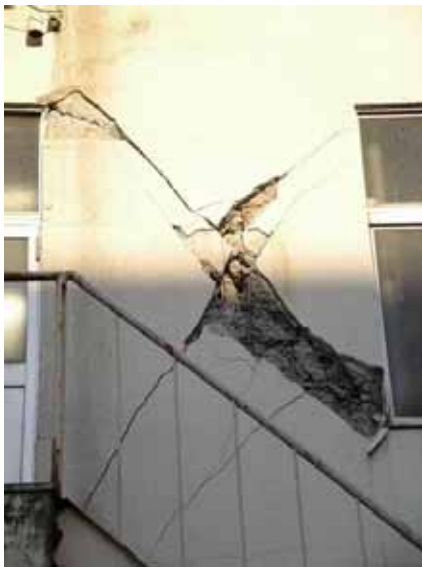
写真 13-5 2階の柱も被害

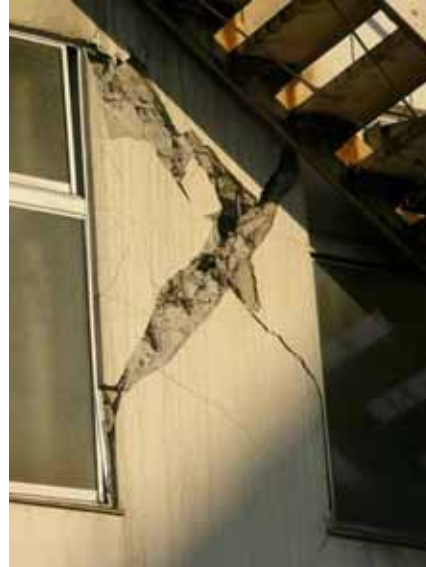
写真 13-6 2階の柱の被害
