# 2004年12月26日 スマトラ島沖地震による 津波被害を受けた建造物の調査報告

## 津波がスリランカおよびタイの建造物に及ぼした 破壊力の評価に関する調査

東京大学生産技術研究所  
中埜良昭

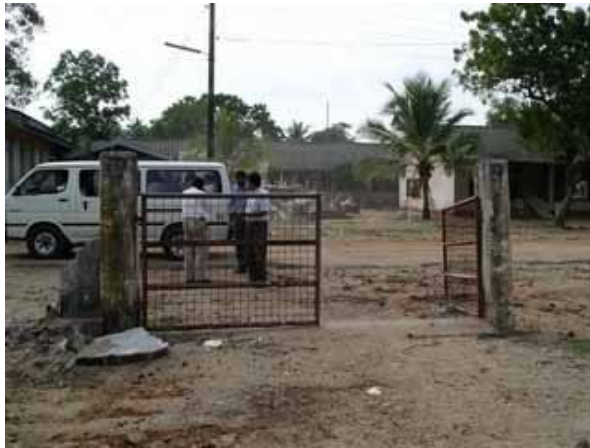
海岸直近の医療施設の門柱である．門柱は2本有り，そのうち1本が損傷し，地面から20cm程度の箇所までひび割れ，傾斜していたが，他方には大きな損傷は見られない．ただし傾斜した1本の門柱には表面に傷痕が見られ，何らかの漂流物が衝突した可能性が高い（写真4.1-1～4.1-4）．ヒアリングによるとこの付近の津波高さは10ft程度とのことである（第6章の津波荷重計算時はGL+3mを仮定）が，写真4.1-2に見られる通り門柱の近隣住宅では屋根が被害を受けており，このことから津波高さは少なくともGL+2.5m程度はあったものと思われる．

写真 4.1-1：門柱2本 / 左は健全，右は傾斜

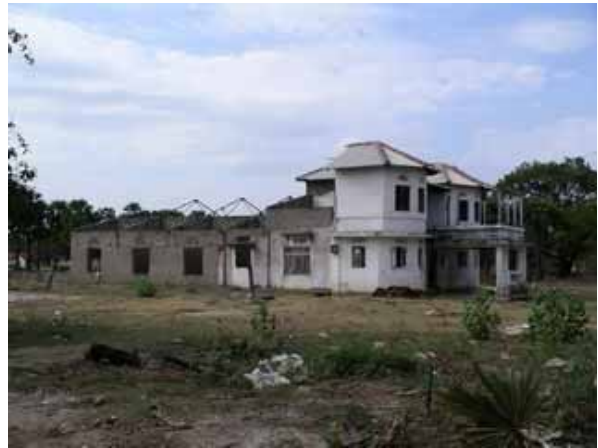
写真 4.1-2：近くの住宅の被害

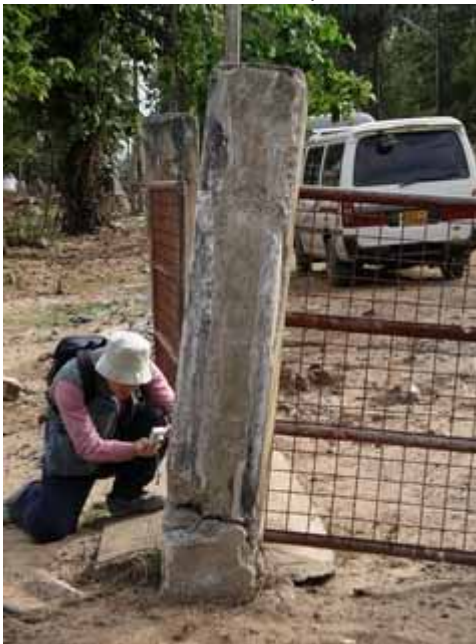
写真 4.1-3：傾斜した門柱には衝突痕が見られる

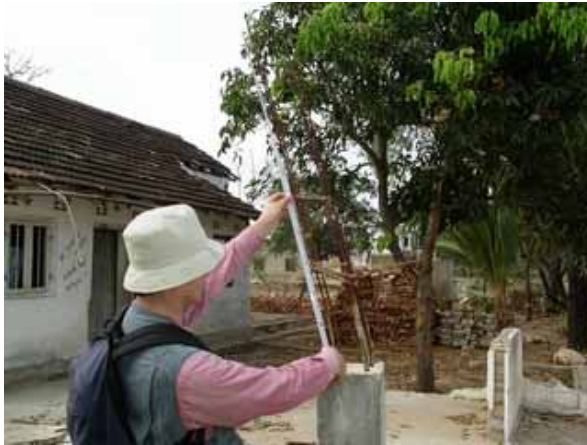
写真 4.1-4：住家の門柱（露出主筋が津波で湾曲）

この門柱の他に、津波を受けて主筋が湾曲した門柱 2 基(断面 200mm×200mm、ねじり鉄筋 9 程度(主筋間隔 100mm 程度))、高架水槽が見られたが、いずれも損傷はない(写真 4.1-5, 4.1-6)。

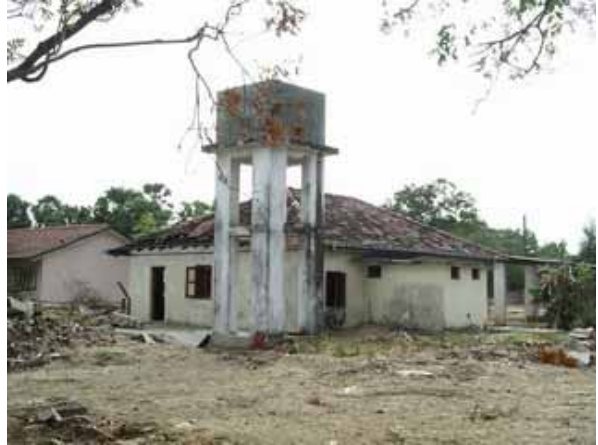
写真 4.1-5：高架水槽（無被害）

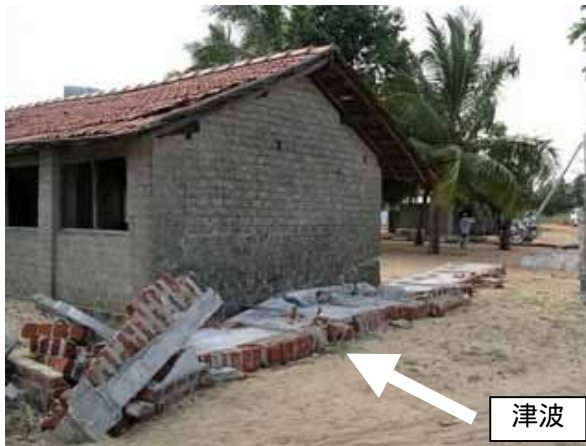
海岸直近に建つ住宅の海岸側境界壁である。RC柱とレンガ壁からなり、これが完全転倒している。柱の主筋は芯鉄筋 1 本のみで、これが発錆しかつ抜け出している。その周辺のレンガユニットにはコーン状破壊の形跡が見られる（写真 4.2-1, 4.2-2）。シュミットハンマーによるレンガの

写真 4.2-1: 転倒した塀

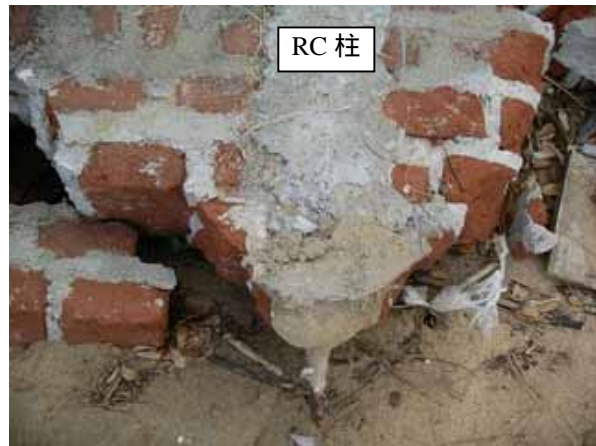
推定圧縮強度は  $120 \text{ kgf/cm}^2$ 程度(反発度 $R=19 / -90^\circ$ )である。周辺の壁の津波痕や植物の生け垣の損傷などから推定すると、この周辺の津波高さは $GL+0.85 \sim 0.9\text{m}$ 程度である(写真4.2-3)。

写真 4.2-2: 破壊面 (コーン状破壊の形跡)

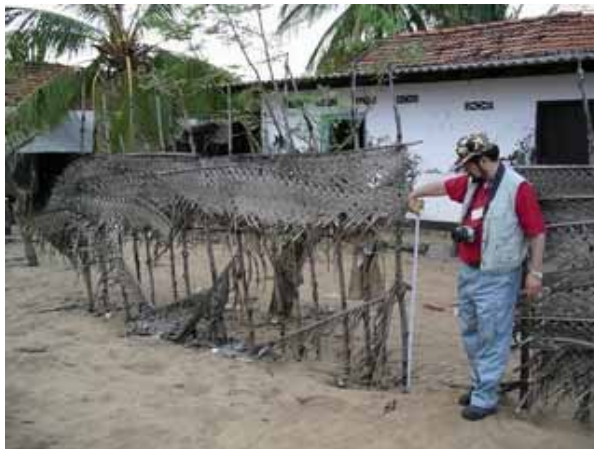
写真 4.2-3: 津波高さの計測 ( $GL+0.9\text{m}$ 程度)

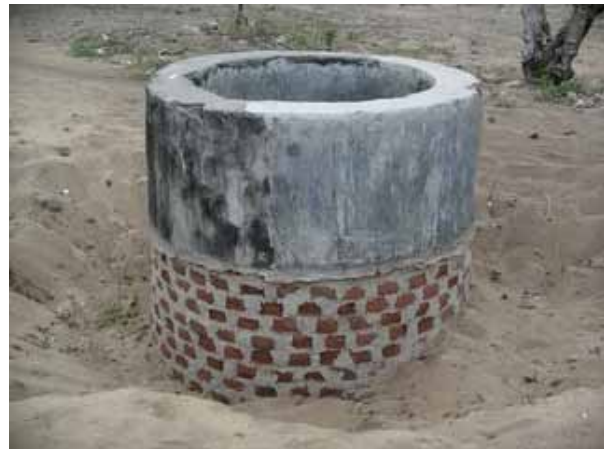
なお、調査した集落でよく見かけられた井戸(形状は と の両方があり、外見はコンクリートに見えるが、レンガ+モルタル仕上げである。計測した事例では、直径  $1.5\text{m} \sim 1.6\text{m}$ 、壁厚  $0.25\text{m}$ 、地上部分の突出部高さ  $0.8\text{m}$ 、井戸の壁面上部から水面レベルまで最低  $3\text{m}$ 程度)には被害は見られなかった(写真4.2-4)。

写真 4.2-4: 一般的な井戸 (洗掘が著しい)

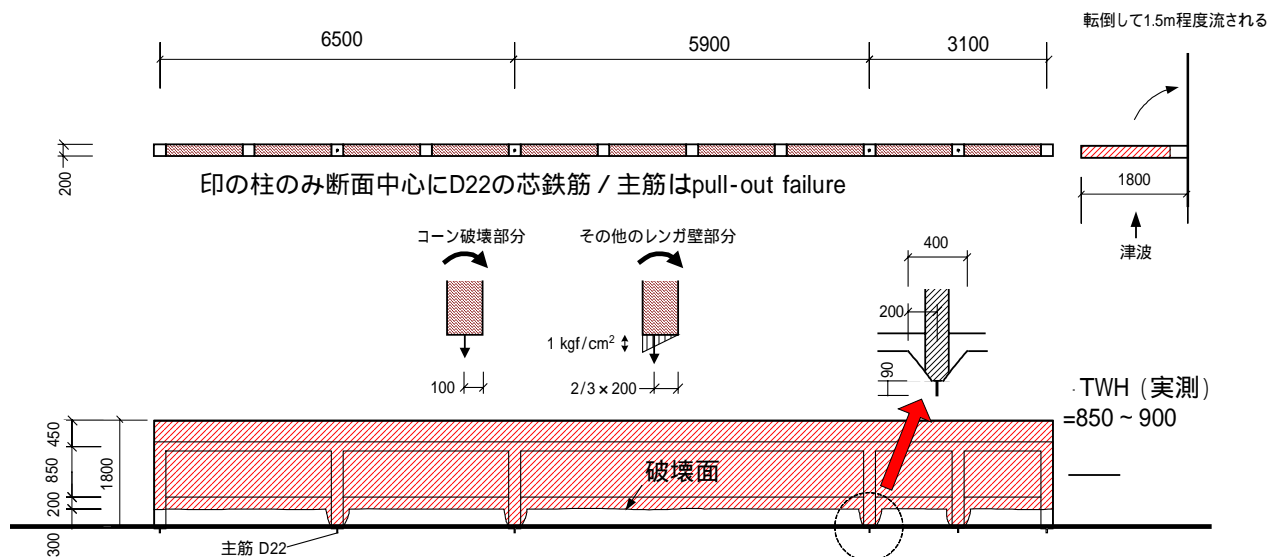
図 4.2-1：隣地境界塀の詳細図

隣地境界塀の破壊時耐力を以下のように推定した。コーン破壊の投影断面を  $200 \text{ mm} \times 400 \text{ mm}$ 、レンガの引張耐力を  $1.0 \text{ N/mm}^2$  ( $10 \text{ kgf/cm}^2$ ) とすると、破壊面の引張耐力  $T$ は、

モルタルとレンガの接着強度を  $0.1 \text{ N/mm}^2$  ( $1 \text{ kgf/cm}^2$ )、レンガ壁（厚さ  $20 \text{ cm}$ ）の引張縁で  $0.1 \text{ N/mm}^2$ 、圧縮縁で  $0$ （断面内で弾性分布を仮定）とそれぞれ仮定して、モルタルの引張強度による寄与分  $Mu_2$  を計算すると、コーン破壊部分を除くレンガ壁長さは  $13.9 \text{ m}$  ( $= 15.5 - 0.4 \times 4$ )なので、

$$M_T = Mu_1 + Mu_2 = 50.5 \text{ kNm} (5.1 \text{ tfm})$$

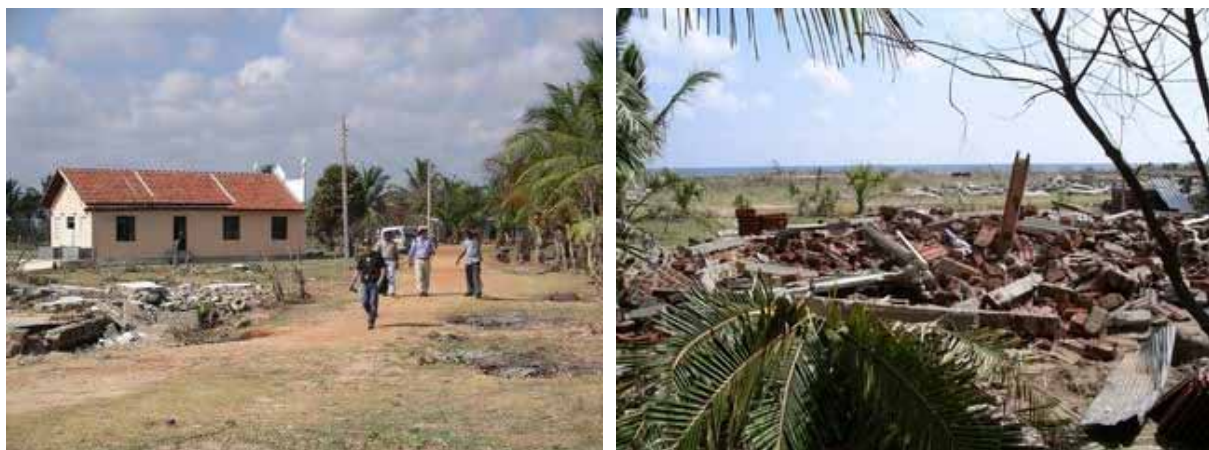
これに伴い壁全体が転倒するとともに各壁面要素がそれぞれ3方向に分離しながら破壊したものの、と考えられる。トイレのすぐ内陸側の大破した民家の壁の津波痕によると、津波高さはGL+1.3mである。なお、海岸の椰子の木では4~5m程度の位置に傷が見られ、また内陸側のイスラム寺院ではその屋根あたりまで津波の痕跡が見られる(写真4.3-2)など、局所的には津波高さは極めて高かった可能性がある。この集落では250人が犠牲となったとのことである(写真4.3-3)。集落の北には川を遡上した津波で被害を受けた橋が2橋(ERAKKANDIのSALAPAYARU橋およびKUCHAWEUI橋)みられた。

写真 4.3-2 : 津波で屋根が被害を受けたイスラム教会

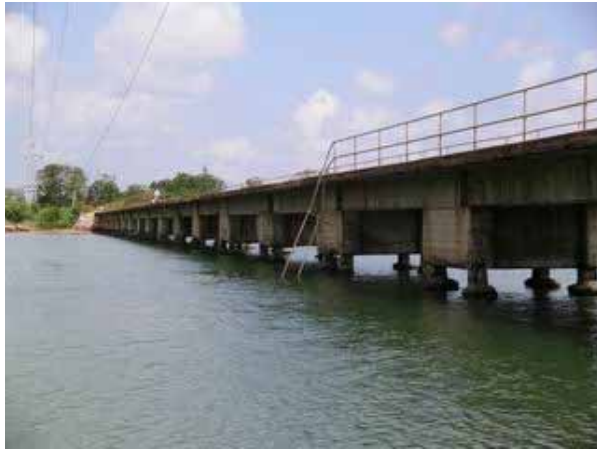
写真 4.3-4 : ERAKKANDI の SALAPAYARU 橋

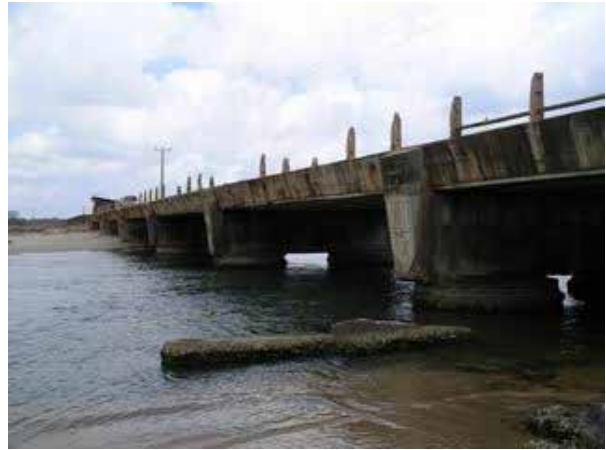
写真 4.3-5 : KUCHAWEUI 橋

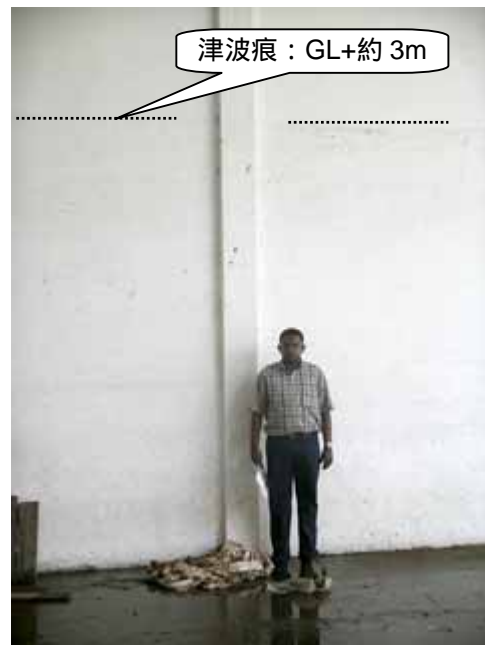
Galle市の中心街（要塞の入り口手前）にあるクリケット場外周の円形RC柱（フェンス用）で、転倒、折損の被害が多くみられた。柱は塩ビパイプ（PVC）の中に芯鉄筋2本（ねじり鉄筋）を配しコンクリートを充填したもので、その断面は150mm、鉄筋位置は圧縮側から40mmと60mm程度で、材料強度（いずれも設計基準強度）は主筋で  $y=460\text{N/mm}^2$ 、コンクリートで  $B=15\sim 20\text{N/mm}^2$ 程度とのことである。クリケット場スタンド下の室内で計測した津波高さはGL+3m程度である（写真4.4-1～4.4-5）。ヒアリングによると、海岸直近のいくつかは津波で直接倒壊したとのことであるが、その外周のPVCには傷が見られるものも多い。ただし柱にはフェンス用ネットが張られていたため、これらが柱にこすられて傷が付いたか、漂流物の衝突により傷が付いたかは明確には特定できなかった。

写真 4.4-2: 内部に津波痕が見られる（約 3m）

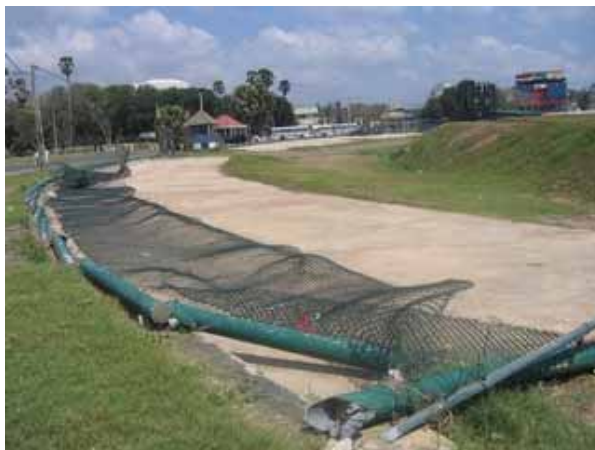
写真 4.4-3: 転倒した柱（Photo by Dr. Shoji）

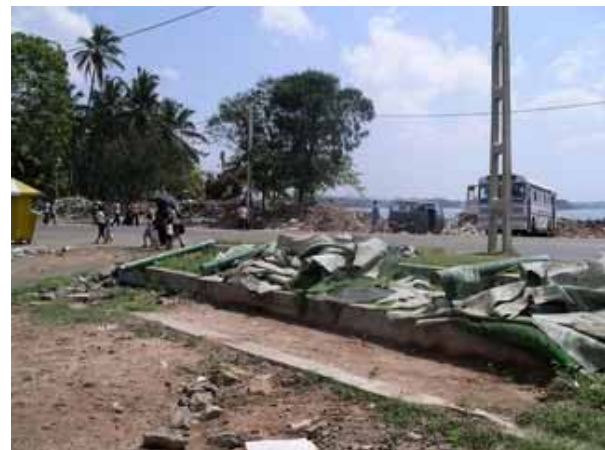
写真 4.4-4: スタンド近く（海岸から約 30m）

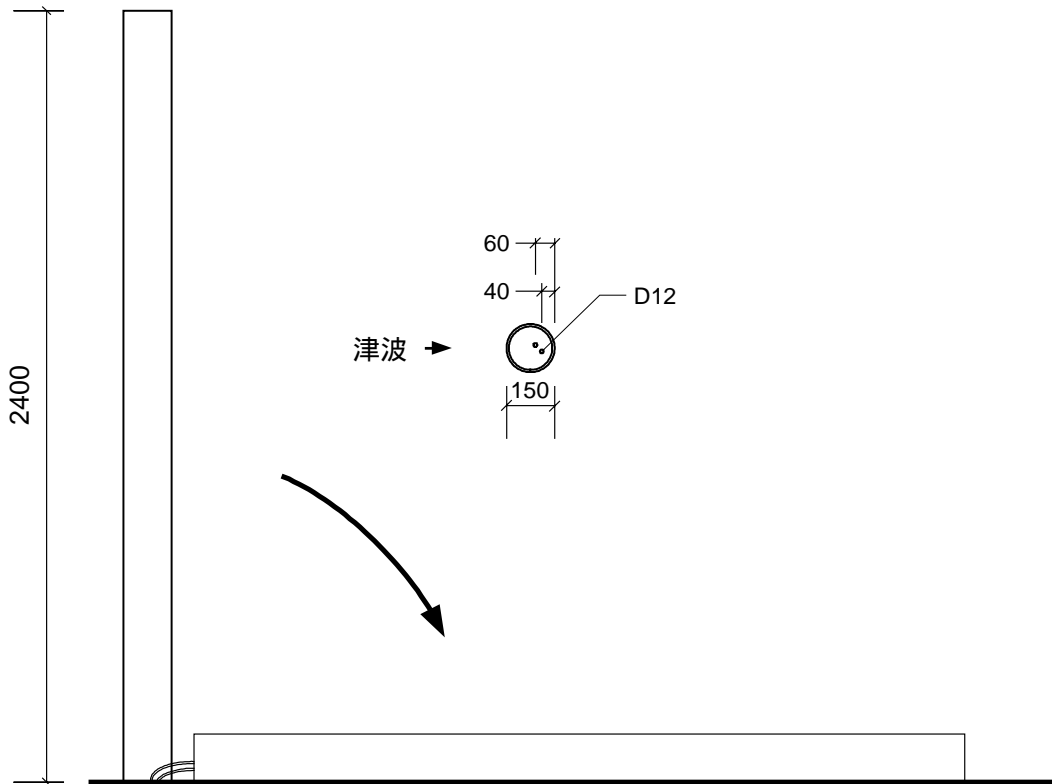
図 4.4-1：クリケット場のフェンス柱の詳細図

円形柱を等価矩形断面 (13.3cm x 13.3cm) に置換し、断面中心に芯鉄筋 2 本が配されていると仮定して曲げ耐力  $M_y$  を梁部材として算定すると、

$$M_y = 0.9 \times (2 \times 6 \times 6 \times 3.14) \times 487 \times 0.133/2 = 6.6 \text{ kNm} (0.67 \text{ tfm})$$

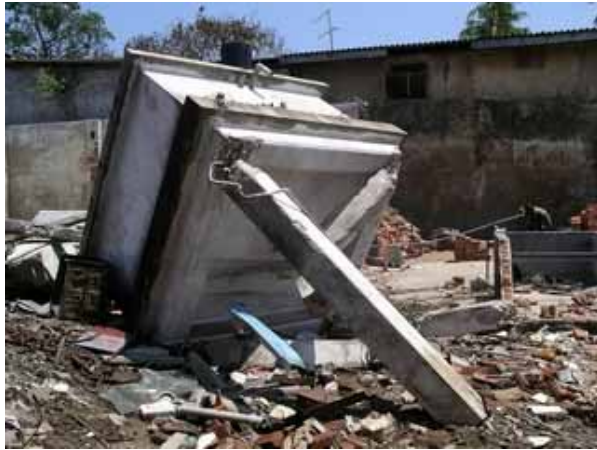
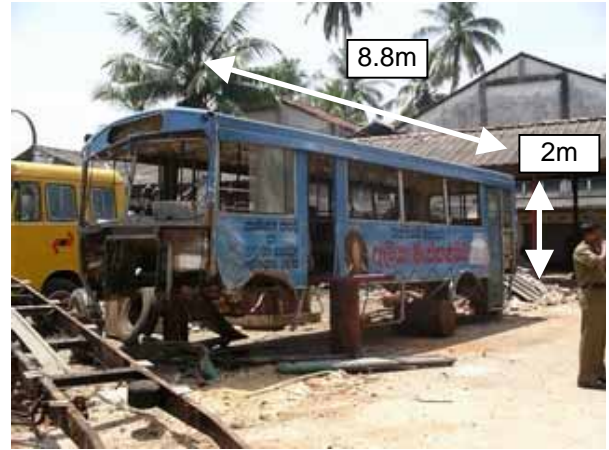
Galle 中心街から少し東側に位置する（敷地は海岸通りを隔てた海岸直近に位置している）自動車工場の高架水槽で、停車中のバス（全長：8.8m、高さ：約 2m（0.9m（ボディー部分）+ 1.1m（その上部窓部分））が津波により漂流・衝突し高架水槽を転倒させた（写真 4.5-1）とのことである。折損箇所の柱断面を見ると、基礎側が 16 程度、上部柱側が 12 程度のいずれも丸鋼が用いられており、重ね継手が設けられている。しかしながらこれらにはフックは見られず、したがってバスの衝突により容易に主筋が抜け出し転倒したものと推察される（写真 4.5-2, 4.5-3）。折損した柱には、水槽下端から 1.3m および 0.8m 程度の位置に、いずれもバスのものと思われる衝突痕が見られた。なお隣接敷地内にある別の高架水槽（衝突痕は見られない）には特に被害は見られなかった（写真 4.5-4）。

写真 4.5-1：転倒した高架水槽 と衝突したバス

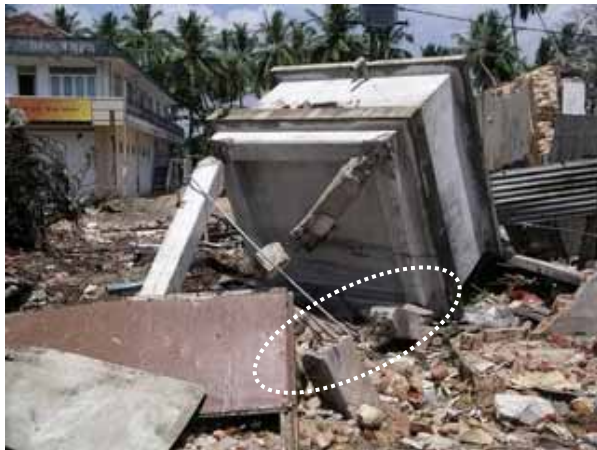
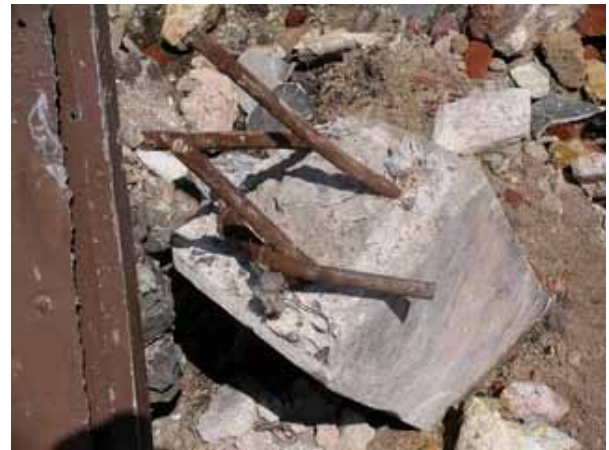
写真 4.5-2：折損した柱の断面（重ね継手にはフックは設けられていない）

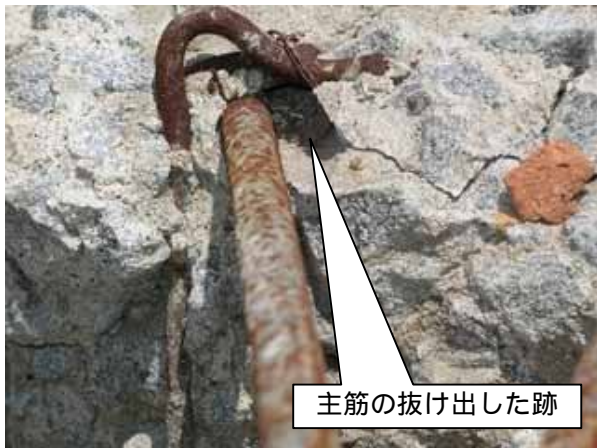
主筋の抜け出した跡

写真 4.5-3：鉄筋の抜け出し痕

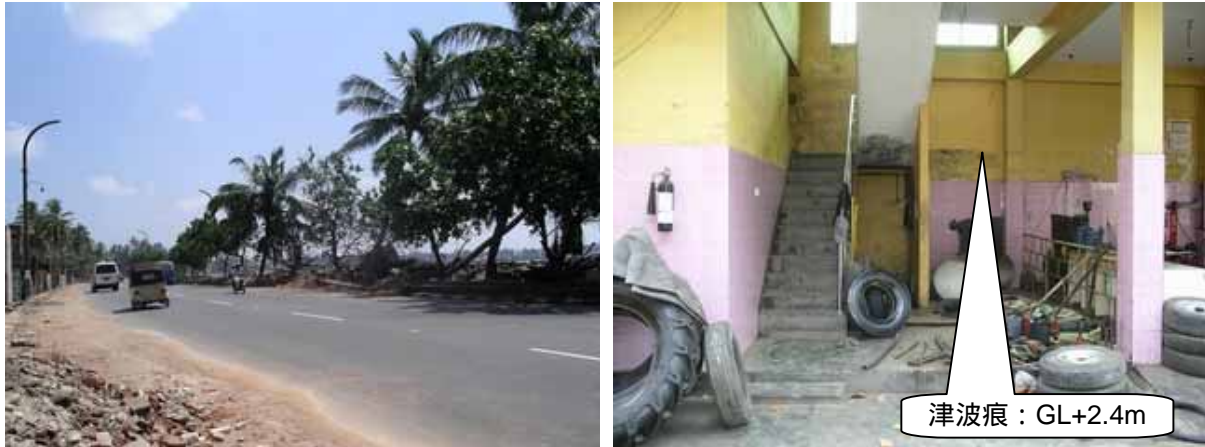
津波を経験した従業員からのヒアリングによると津波高さは 8ft とのことである。一方、本調査地に隣接する別の自動車工場に見られる津波高さ（機械油の黒い痕で津波高さが明瞭に確認できた）は GL+2.4m で（写真 4.5-5）、ヒアリング結果と整合していた。なお本調査地から 50m 程度内陸に入った民家での津波高さは GL+1.5m 程度であった。

写真 4.5-5：敷地前を通る海岸道路と近接する工場での津波痕

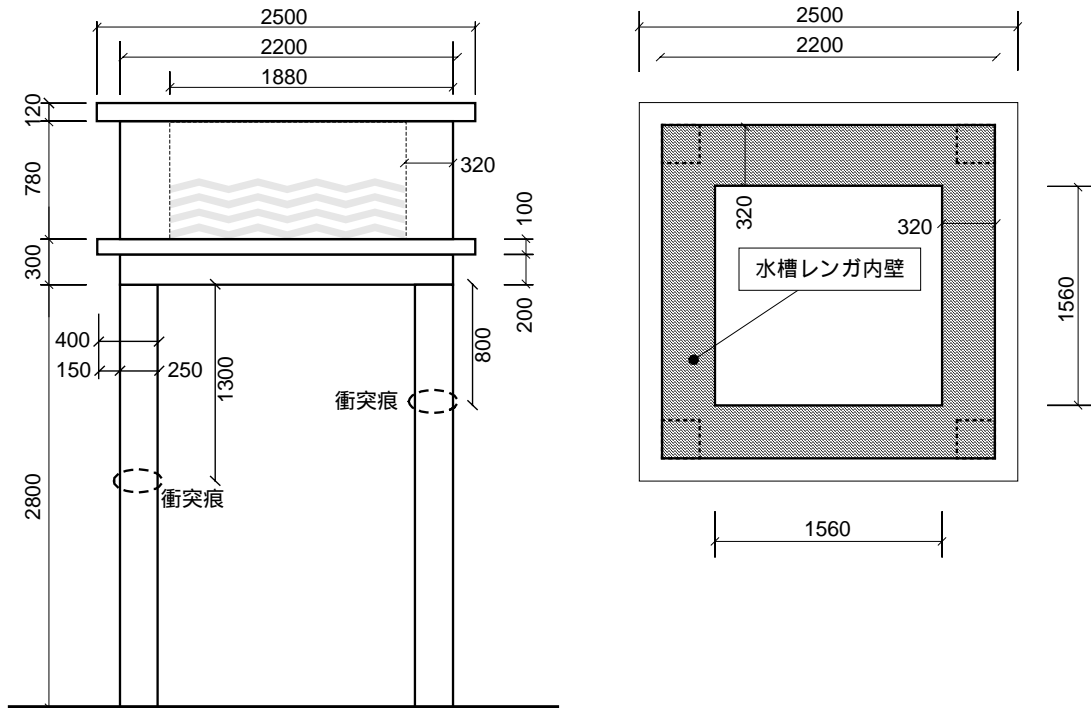
図 4.5-1：高架水槽 の詳細図

$$M_{T2} = 10.9 \times 1.95/2 + 25.0 \times 1.95 = 59.4 \text{ tfm (582 kNm)}$$

ただし，柱の折損はバスの衝突によってまず初めに生じた可能性が高く，津波荷重（柱が単独で受けた津波荷重 + 衝突後のバスが受けた津波荷重による寄与分）による転倒外力に対する抵抗力としては自重による転倒抵抗耐力 $M_{T1}$ とするのが適当であろう。

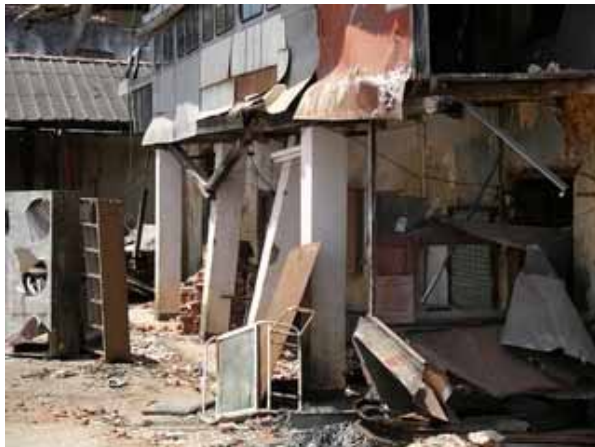
転倒した高架水槽と同敷地内にある事務所棟の正面 RC 造柱（写真 4.6-1）で、2 階部分の自重を支持する構造である。ただし上階（S 造または W 造）とは一体架構を形成しておらず、片持ち梁形式の柱の上に単純に 2 階部分が“置かれた”状態である。柱は 4 本有り、その内の 2 本はバス（前述の転倒した高架水槽に衝突したバスとは別のバス）が衝突して傾斜している。脚部の鉄筋を調査したところ主筋が破断（D12，破断断面は十分な伸びによりくびれが生じている）していた（写真 4.6-2）。損傷した柱の 1 本について、衝突痕も記録した。一方その他の 2 本には特に損傷は見られなかった。

写真 4.6-1：損傷した柱（中央 2 本）

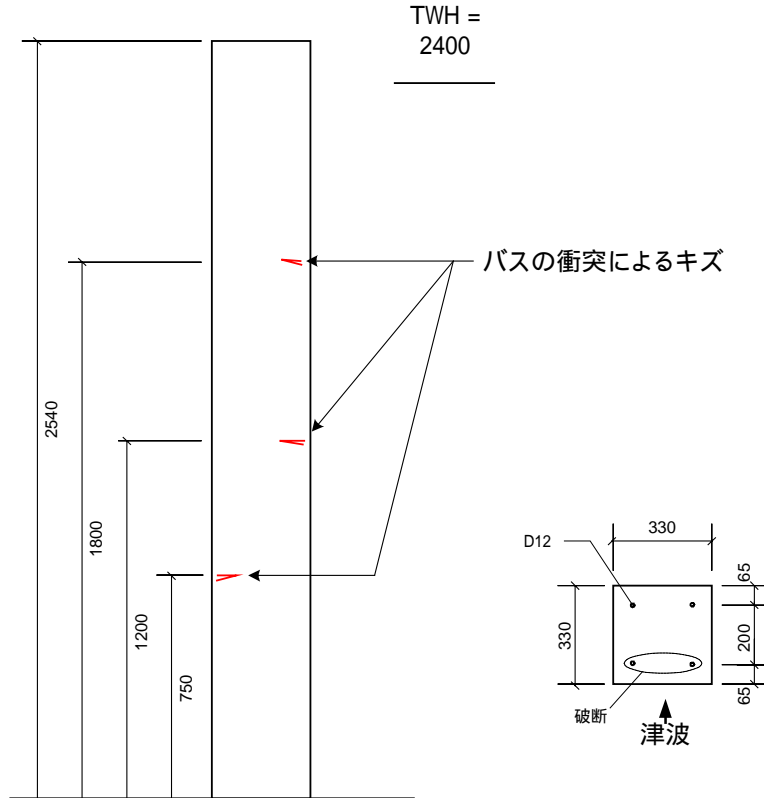
図 4.6-1：自動車工場の事務所棟正面柱の詳細図

$$M_y = 0.9 \times (2 \times 6 \times 6 \times 3.14) [\text{mm}^2] \times 487 [\text{N/mm}^2] \times 0.265 [\text{m}] = 26 \text{ kNm} (2.7 \text{ tfm})$$

$$M_u = 0.9 \times (2 \times 6 \times 6 \times 3.14) [\text{mm}^2] \times 605 [\text{N/mm}^2] \times 0.265 [\text{m}] = 33 \text{ kNm} (3.4 \text{ tfm})$$

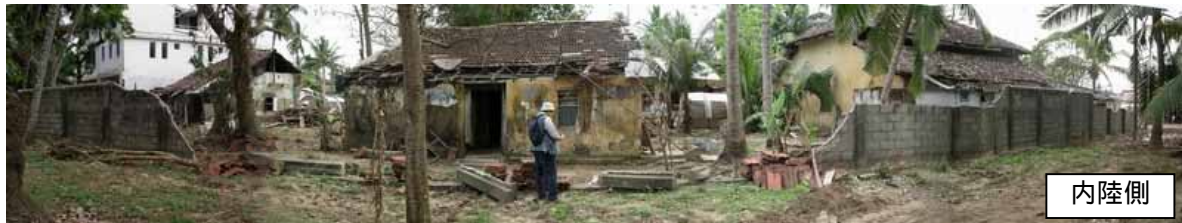
Galle 港近くの住宅地にある隣地境界塀で、RC 造柱とブロック壁からなる 6 スパンが倒壊していた。柱主筋には破断（および断面のくびれ）が確認された。ブロック壁および RC 造柱は 2 段（上部 3 段と下部 7 段）に分けて施工されたようで、この打ち継ぎ部分のみで損傷している箇所も見られた（写真 4.7-1～4.7-3）。したがって津波はこの打ち継ぎ部分を超える高さで来襲したと推定される。またその破壊状況を見ると、打ち継ぎ部における上下構造間の一体性は低く（RC 造柱を含む）、津波来襲時の早期にこの打ち継ぎ部で損傷し、上部が流失したものと考えられる。

写真 4.7-1：6 スパンが倒壊した隣地境界塀

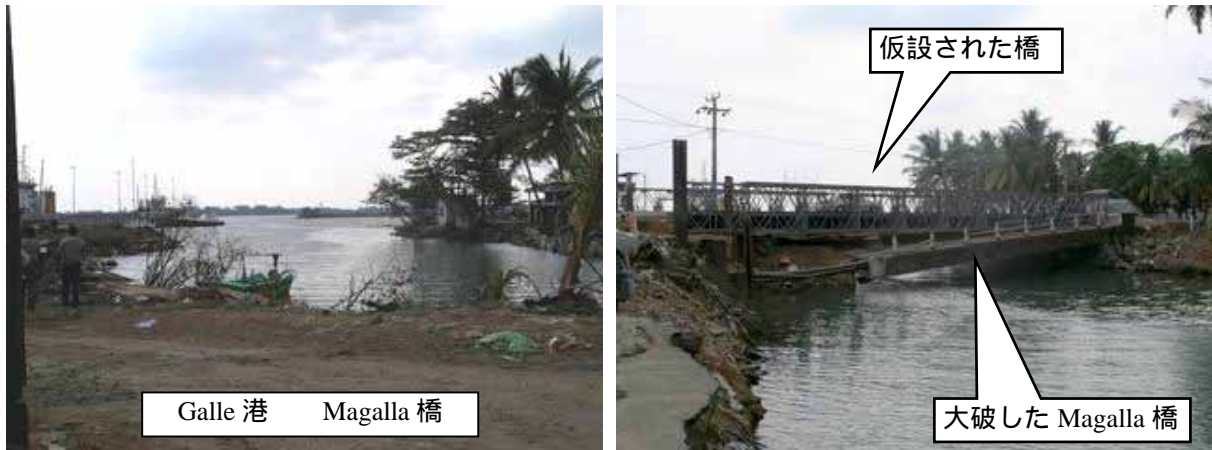
付近では Magalla 橋が Galle 港から川を遡上した津波により被害を受けている（写真 4.7-4）．その周辺では，内陸側に開口を有する屋外トイレは倒壊を免れていたが，海側に有するものは完全倒壊していた（写真 4.7-5）．

写真 4.7-4 : Galle 港と被害を受けた Magalla 橋

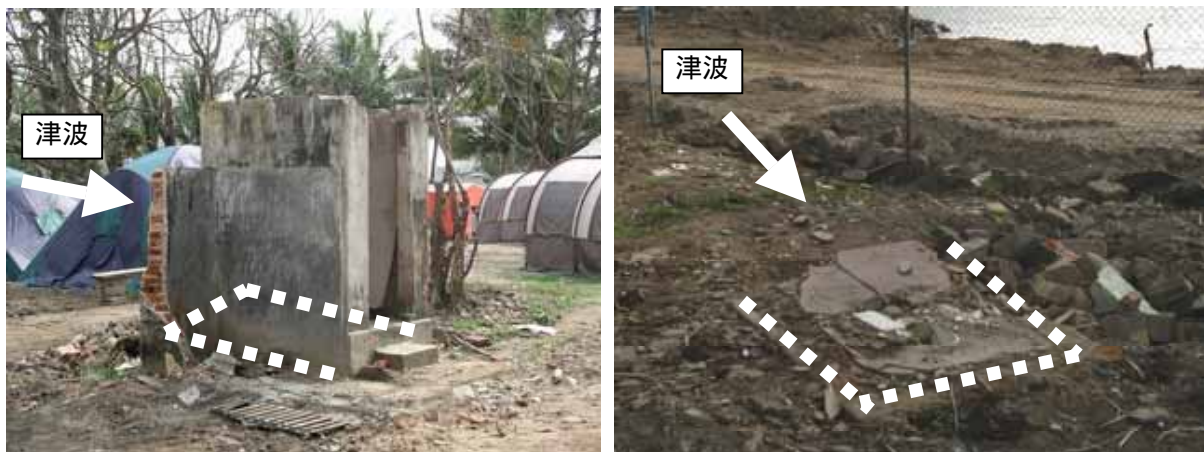
写真 4.7-5 : 津波の来襲方向と開口方向により被害程度の異なる屋外トイレ  
 （左：屋外トイレ / 右：屋外トイレ）

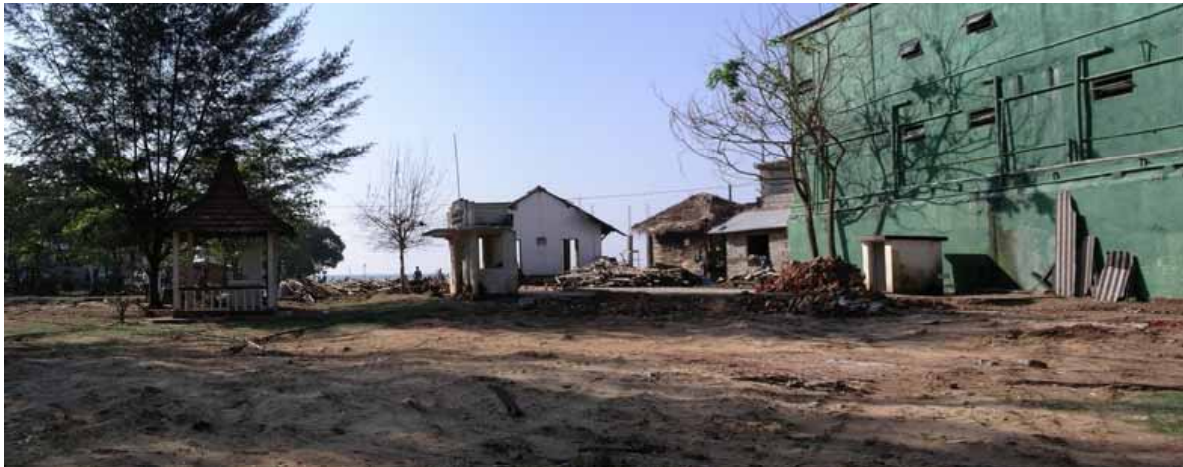
海岸直近に建つレンガ造の学校教室で、海岸線に直交する（津波の方向と平行する）壁にせん断ひび割れが生じている（写真 4.8-1～4.8-3）。ただしそのひび割れの方向は、海岸からの津波により生じると考えられるものとは逆の方向であること、また同建物の内陸側が大破するとともに内陸側柱上部に衝突痕が見られること、からレンガ壁のせん断ひび割れは引き波時に漂流物が建物に衝突して生じた可能性が高いと考えられる。実測の結果、津波高さはGL+1.55mであった。

写真 4.8-2：調査建物（中央）を含む内陸側からの周辺の様子

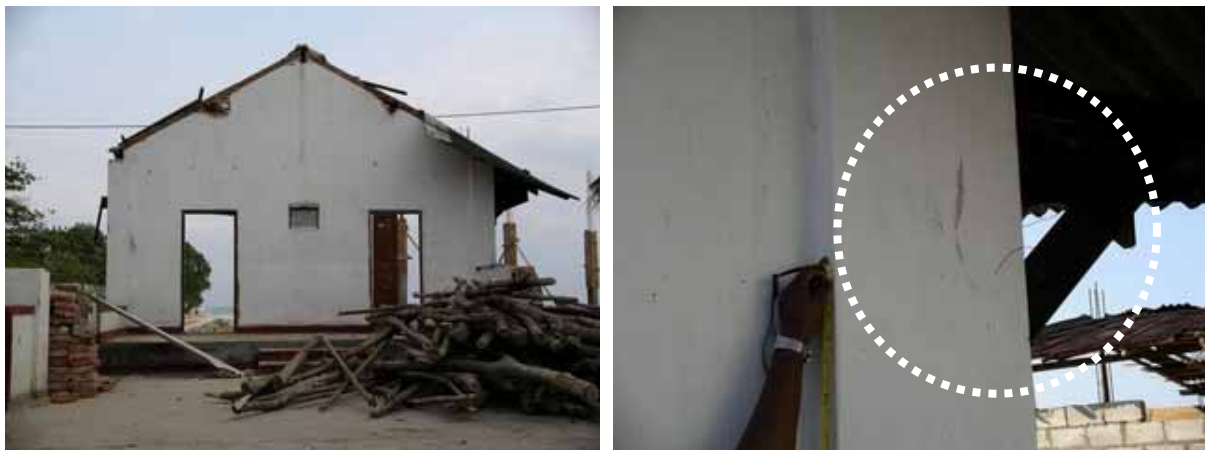
写真 4.8-3：海岸線と平行する壁と柱型上部の衝突痕

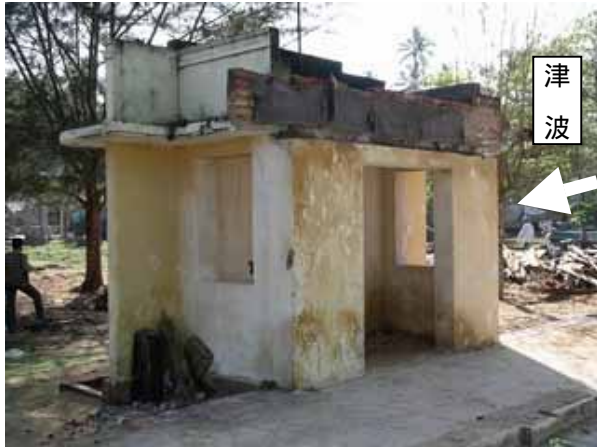
「4.8 レンガ造の学校教室」の裏に位置する小規模なレンガ造小屋である．構造被害は見られなかった．

写真 4.9-2：屋外小屋（被害は見られない）

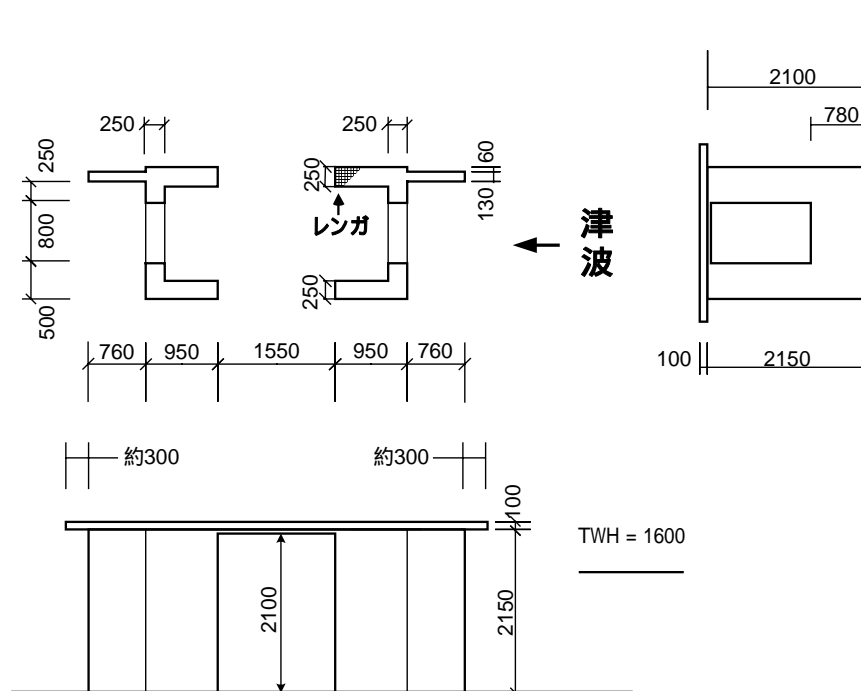
図 4.9-1：屋外小屋の詳細図

終局時のレンガ壁のせん断応力度を  $0.4 \text{ N/mm}^2$  ( $4 \text{ kgf/cm}^2$ )として、せん断耐力  $V_u$  (主要部材のみ考慮) は、

$$V_u = 0.4 \times (950 \times 250 \times 4_{(枚)} + 250 \times 250 \times 4_{(本)}) = 480 \text{ kN (48.0 tonf)}$$

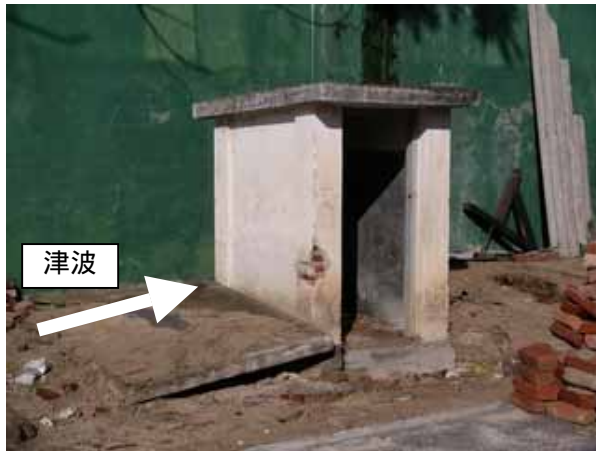
「4.8 レンガ造の学校教室」の裏に位置するレンガ造屋外トイレである。開口は津波の方向と直

交方向に設けられており，開口部付近に衝突痕が見られたものの構造被害は見られなかった．

写真 4.10-1：屋外トイレ（開口部に衝突痕）

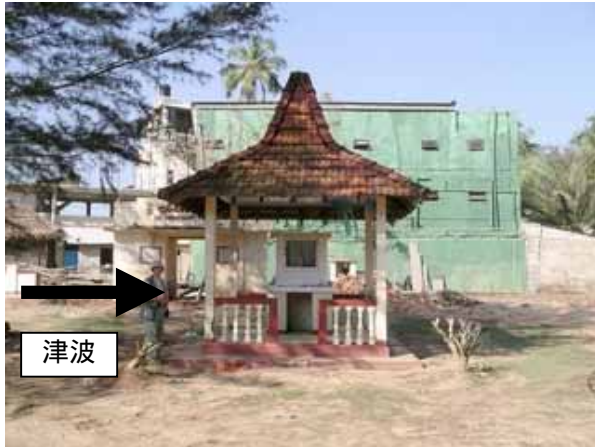
「4.8 レンガ造の学校教室」の裏に位置する小規模なレンガ造仏廟で，構造被害は見られなかった．

写真 4.11-1 : 仏廟 （被害は見られない）

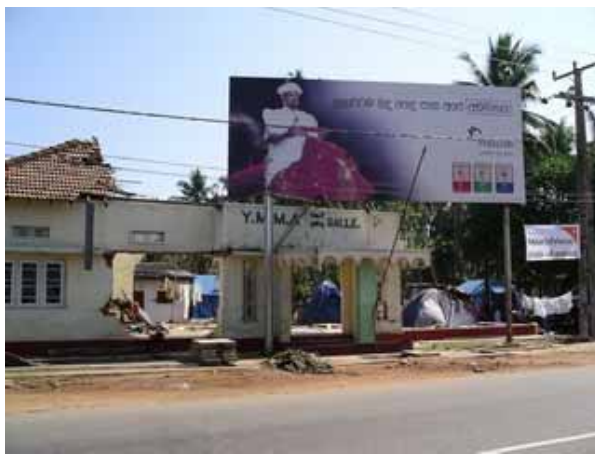
Galle市近郊の海岸道路の海岸側に位置するRC造柱＋セメントブロック造壁からなるバス停で、背面から津波を受け、セメントブロック造壁が大破するとともに、RC造柱の鉄筋（4-D12， $y$ （規格降伏点強度） $=460\text{N/mm}^2$ （鉄筋種と規格降伏点強度は同行スリランカ人技術者による推定値））が一部露出していた（写真 4.13-1～4.13-3）。ブロックは低品質で、触れると断面がぼろぼろとはがれ落ちる程度であった。

写真 4.13-2 : バス停 の周辺の被害

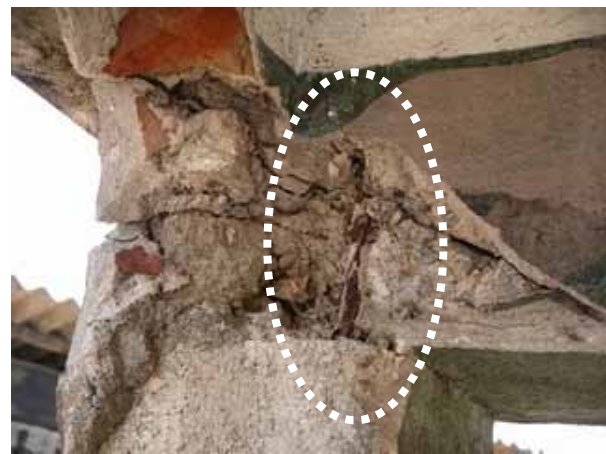
写真 4.13-3 : RC 造柱における鉄筋の露出

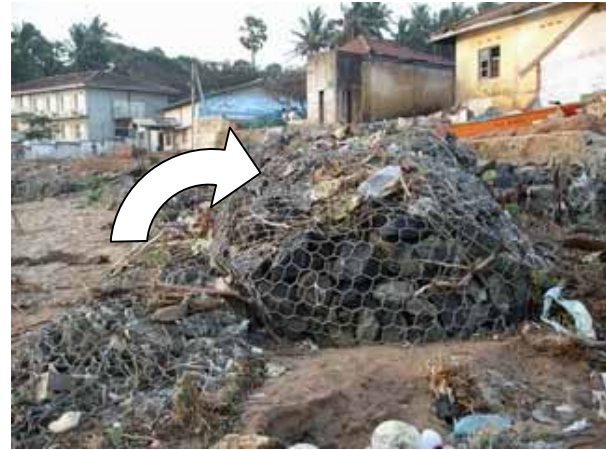
海岸ではネット詰めされた組石防潮堤が津波により押し流されたり（南側）、転倒する（北側 / 上段のブロックのネットが下段のネットに結ばれており、これを中心に転倒したように見える）などの被害を受けていた（写真 4.14-4）。

写真 4.14-4：海岸側の石積み堤防の被害

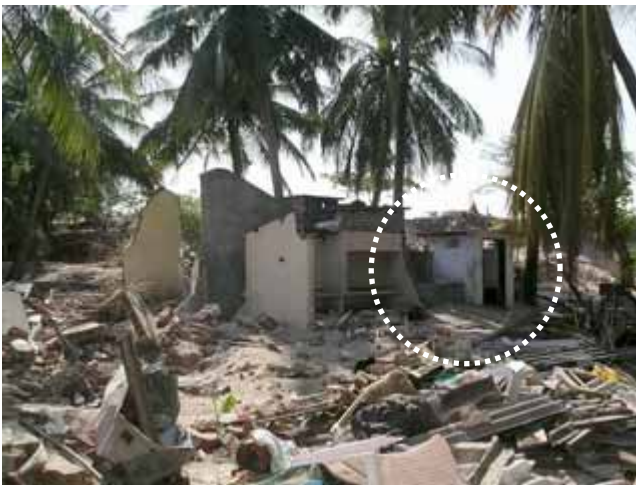
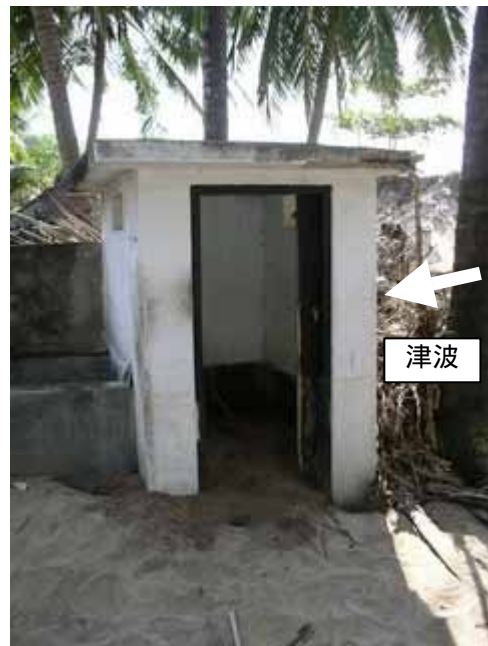
Bundala National Park の西側集落に位置するレンガ造の屋外トイレである。この辺りには海岸側に砂丘 (3m 程度) が有り, これを越流した津波が集落を襲っている。調査したトイレは開口部が津波と直交方向に設けられており, 構造被害は見られなかった (写真 4.15-1)。実測による津波高さは  $GL+0.95\text{m}$  である。この集落では被害を受けていない健全な屋外トイレが比較的多く見られた。

写真 4.15-1: 無被害の屋外トイレ

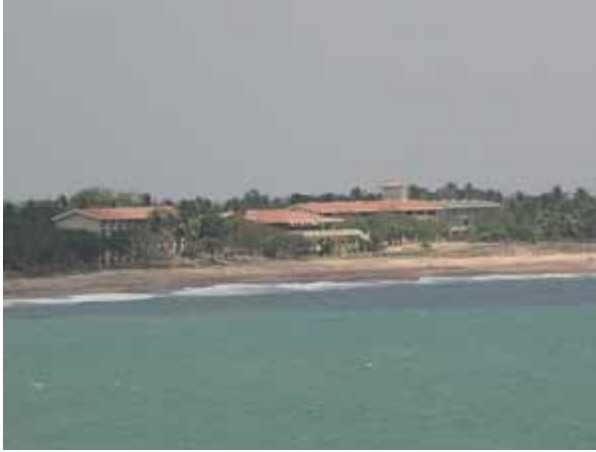
屋外トイレ の集落の西に位置する RC 造 4 階建てホテル (写真 4.16-1) で、建物東妻面のブロック壁が砂丘を越流した津波により崩壊し消失している (写真 4.16-2)。その北側の壁 (写真 4.16-3 の右側の壁) にも水平ひび割れが生じており、これは崩壊直前の被害を表しているものと思われる。津波は建物の端部 (妻面位置) では、建物に達した後、進路を左右横方向に変化させることができたが、建物中央部分ではこれが容易ではなく縦方向 (上下方向) に変化させたために津波は 2 階まで達するとともに (そこでの津波高さは 2 階室内で FL+1.5m 程度)、さらに 1 階基礎を洗掘・露出させている。また 1 階厨房で実測した津波高さは FL+3m で、厨房設備は全滅していた (写真 4.16-4)。

写真 4.16-1：海岸側からのホテル全景

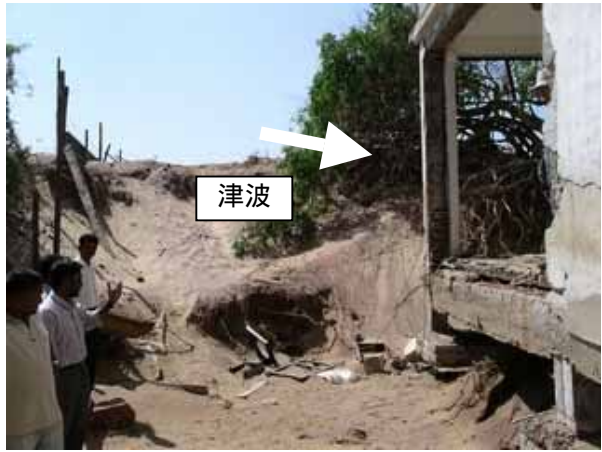
写真 4.16-2：砂丘を越流して津波が来襲

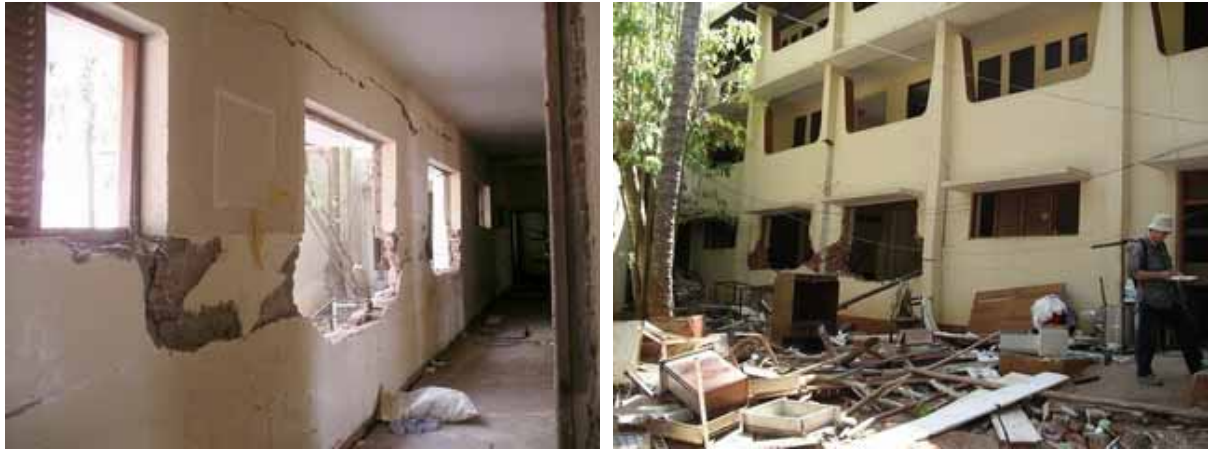
建物西側 1 階の廊下部分では、廊下側外壁部分が 2 箇所崩壊している (4 スパン (含 RC 柱 5 本) と 2 スパン (含 RC 柱 1 本 : 引張主筋破断 規格降伏点強度  $y=460 \text{ N/mm}^2$  津波高さ FL+2.8m 程度) で柱中央付近が折損)。(写真 4.16-5 ~ 4.16-7)

写真 4.16-5：建物西側廊下側レンガ壁（4スパン）の被害（左：内観／右：外観）

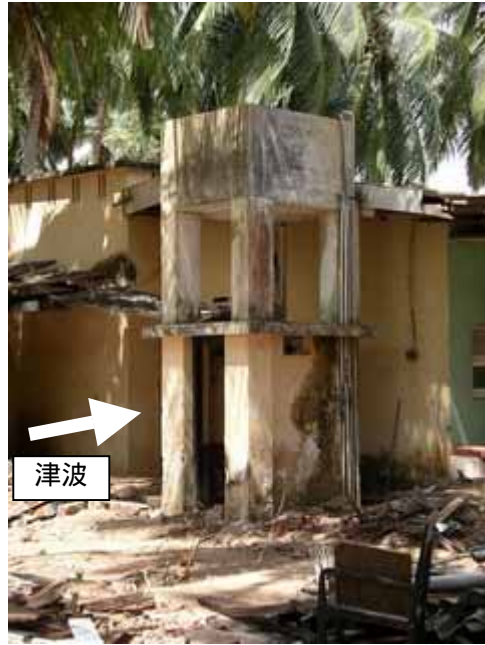
ホテル出口付近 (道路脇で海岸からは遠い) の高架水槽 には被害は見られなかった (水槽横で実測した津波高さ GL+2.6m)。(写真 4.16-8)

写真 4.16-8：道路脇の高架水槽

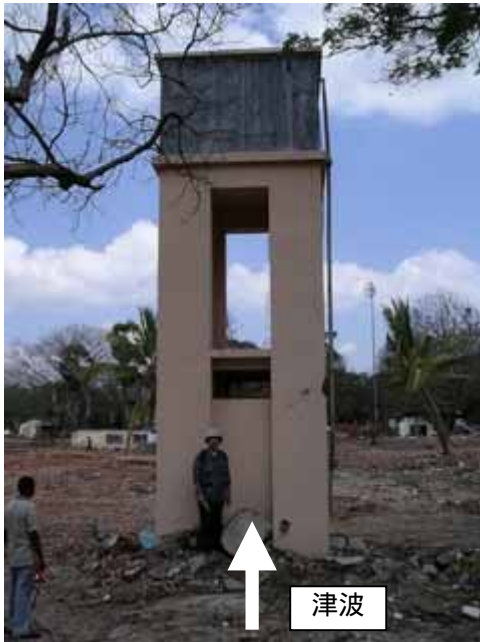
水運河口付近に位置する高架水槽で、周辺の住家は壊滅していたが、高架水槽には被害は見られなかった（写真 4.17-1, 4.17-2）。高架水槽南側の2階建て住宅ではその2階窓付近まで津波が達したとのヒアリング結果から、津波高さは4～6m（第6章の津波荷重計算時はGL+5mと仮定）と推定される。高架水槽の近くでは、水運にかかるRC桁の橋が流失するとともに、屋外トイレ（開口は津波方向/屋外トイレ）が崩壊・流失していた（写真 4.17-3）。また水運の内陸側では津波に押し流されたバスが衝突し、鉄塔が柱脚部の溶接部（すみ肉溶接）で破断し、鉄塔全体が大破・転倒している（写真 4.17-4）。

写真 4.17-1：水運河口付近の高架水槽

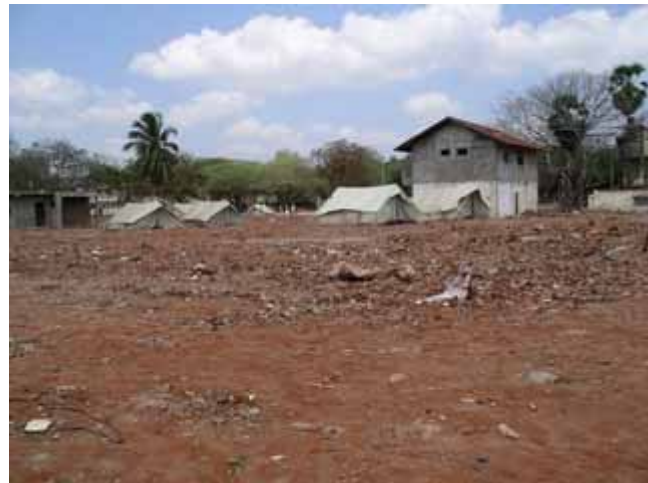
写真 4.17-2：周辺の住家は壊滅状態

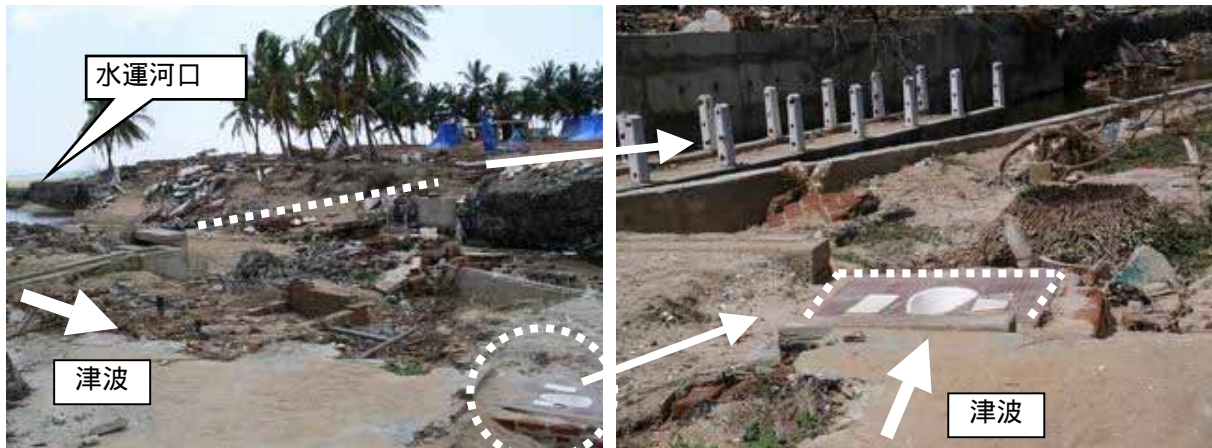
写真 4.17-3：崩壊・流失した橋（左上）と崩壊した屋外トイレ

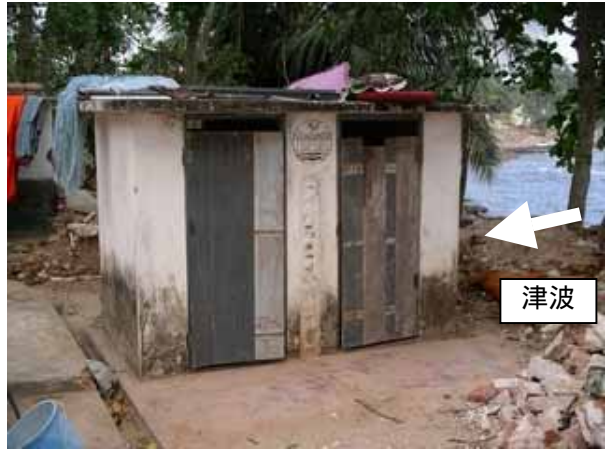
海岸直近の仏教寺院敷地内に建つレンガ造屋外トイレである（写真 4.18-1，4.18-2）。トイレの開口は津波と直交方向に設けられており，無被害である。同敷地内には仏廟 が設置されていたが，津波により被災し，調査当時は修復中であった（写真 4.18-3）。仏廟の構造被害は本調査におけるその他の地域ではほとんど観察されず，唯一の被害事例であった。僧侶からのヒアリングによると，仏像との高さ比較から，津波高さは 2.5～3m 程度（第 6 章の津波荷重計算時は GL+3m と仮定）と考えられる。

写真 4.18-2 : レンガ造の屋外トイレ (無被害)

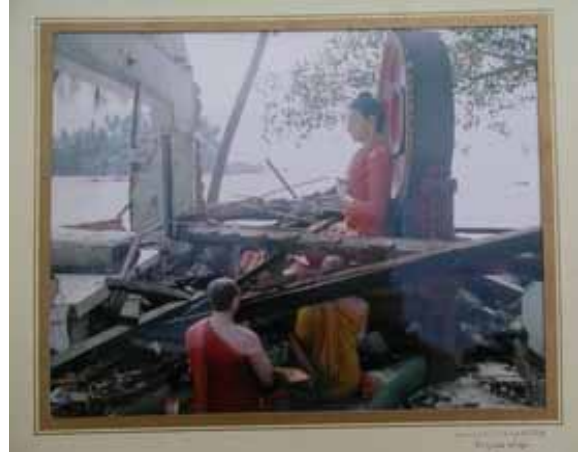
写真 4.18-3 : 大破した仏廟 (左:修復中/右:被災直後)

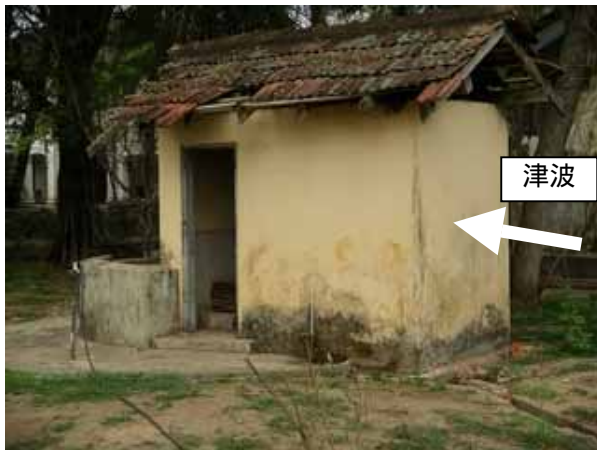
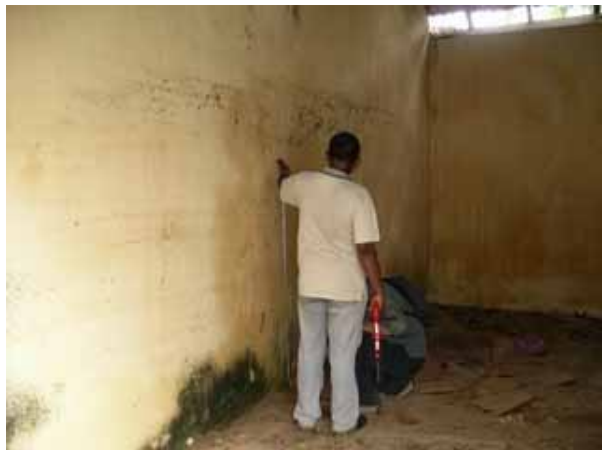
海岸道路に建つ High Court Judges Residence (写真 4.19-1, 4.19-2) 裏のレンガ造屋外小屋である。開口は津波と直交方向に設けられており、構造被害は見られなかった。この小屋の近くで計測した津波高さは GL+2.05m である (写真 4.19-3)。周辺には同様の小規模な屋外トイレ が建っており、いずれも無被害であった (写真 4.19-4)。ただし、これらに近接する石造の隣地境界塀 (壁厚は推定で 30cm 程度) では、前方に障害物が無いために直接津波が到達したと思われる箇所で大破しているが、建物の裏側となっている箇所は崩壊を免れていた (写真 4.19-5)。

写真 4.19-3 : 調査した小屋 とその近くの建物での津波高さ実測 (GL+2.05m)

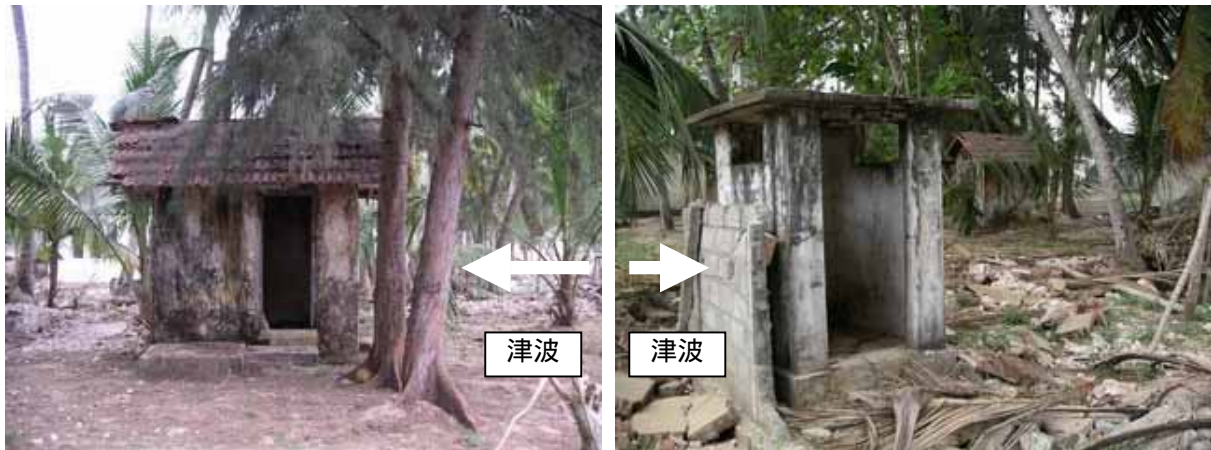
写真 4.19-4 : 調査した小屋 付近に位置する屋外トイレ (左 : , 右 : )

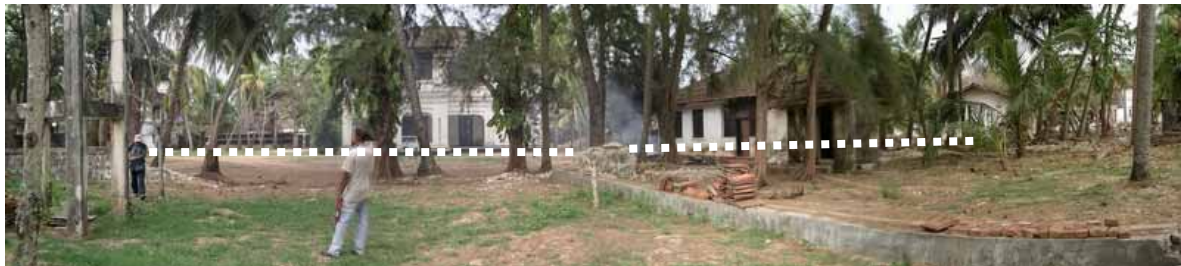
写真 4.19-5 : 崩壊した石造隣地境界塀

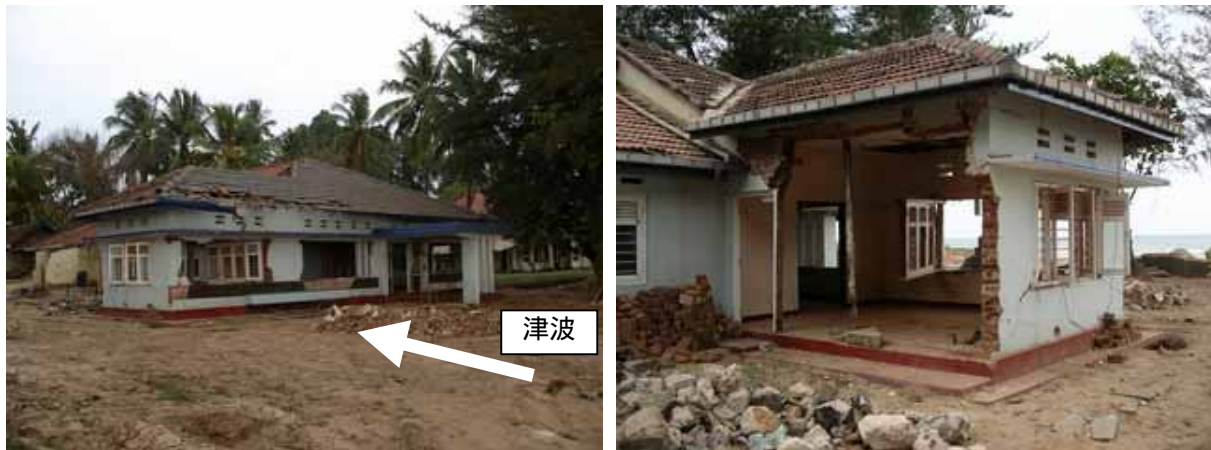
り / Brilliant Stars International College 付近) であった (写真 4.19-2). Brilliant Stars International College では外壁および屋根に被害が見られ, これらの実測結果と整合している (写真 4.19-6).

写真 4.19-6 : Brilliant Stars International College の被害

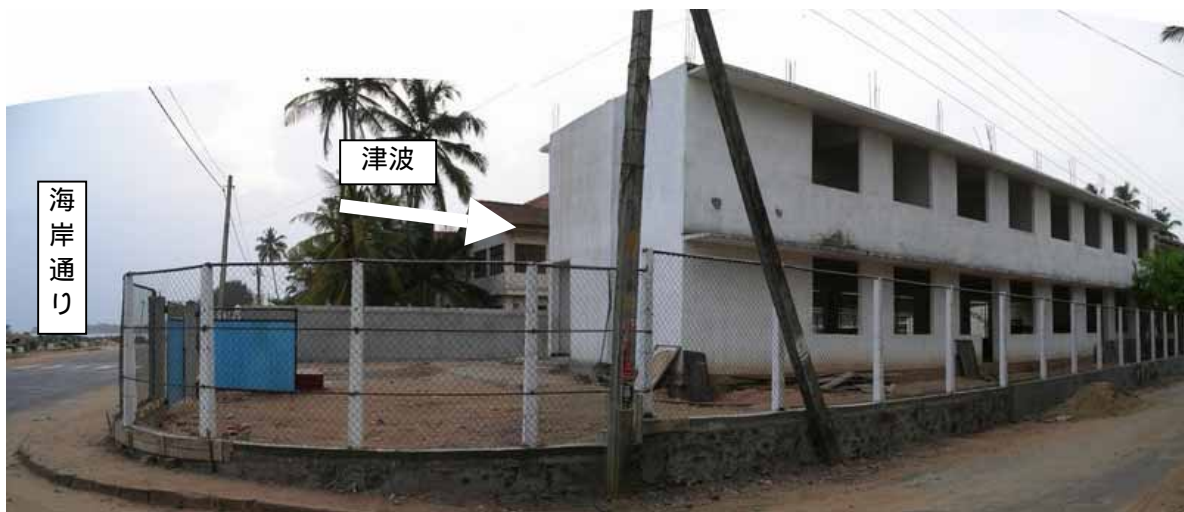
実測によると, 柱主筋は 4-D16（実測）, 帯筋 D6（間隔は他の実測結果から推測して @200～250 程度と思われる）であった . なお, 同行のスリランカ人技術者によると, コンクリート強度（設計基準強度）はこの種の建物では  $Fc25$  程度とのことである . また海岸側フェンスが修復されているため津波来襲時にはこれにより波力が弱められた可能性があるとのことである（写真 4.20-1）.

写真 4.20-1 : RC 造 2 階建て校舎（東立面）
