# 2004年12月26日 スマトラ島沖地震による 津波被害を受けた建造物の調査報告

## 津波がスリランカおよびタイの建造物に及ぼした 破壊力の評価に関する調査

東京大学生産技術研究所  
中埜良昭

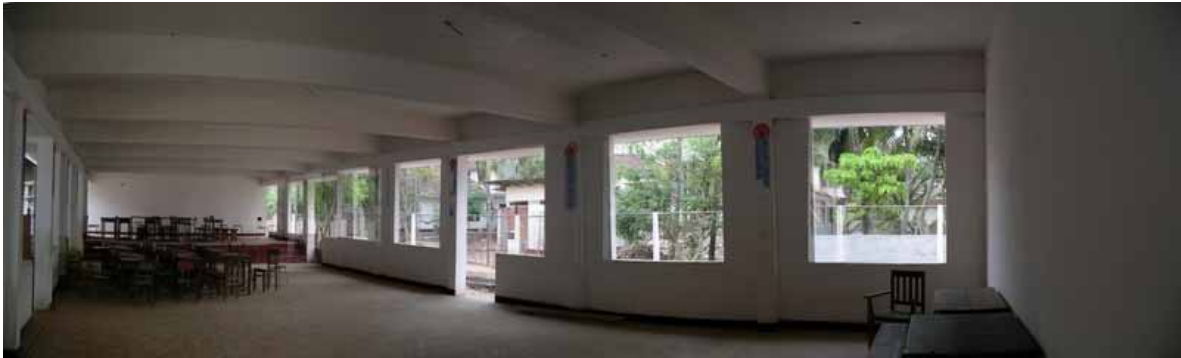
写真 4.20-2 : RC 造 2 階建て校舎（西立面）

（写真 4.20-1～4.20-3）. 同校近くで実施した津波高さの実測結果によると（写真 4.20-4）, 住宅内部で 2.85m（住宅の窓上で計測）, その内陸側の郵便局内部で 2.4m（ヒアリング結果による 8ft と整合 / 海岸側の住宅が防波堤の役割を果たしたため津波高さが低いものと推察される）で, 同校位置での津波高さは  $GL+2.85m$  と推定される .

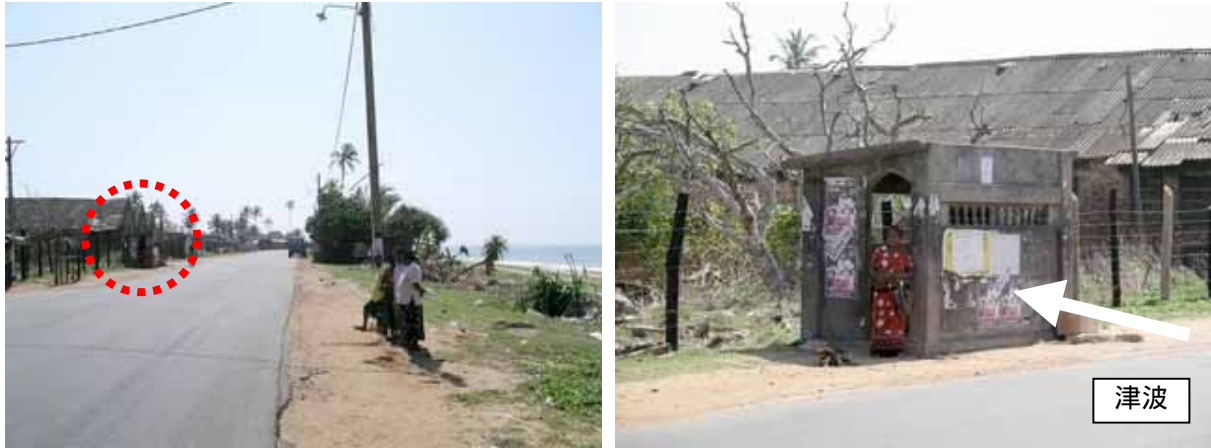
写真 4.21-1：バス停（Boosa）

海岸沿いのバス停である．被害は見られない．ヒアリングによると津波高さは15ft とのことである．

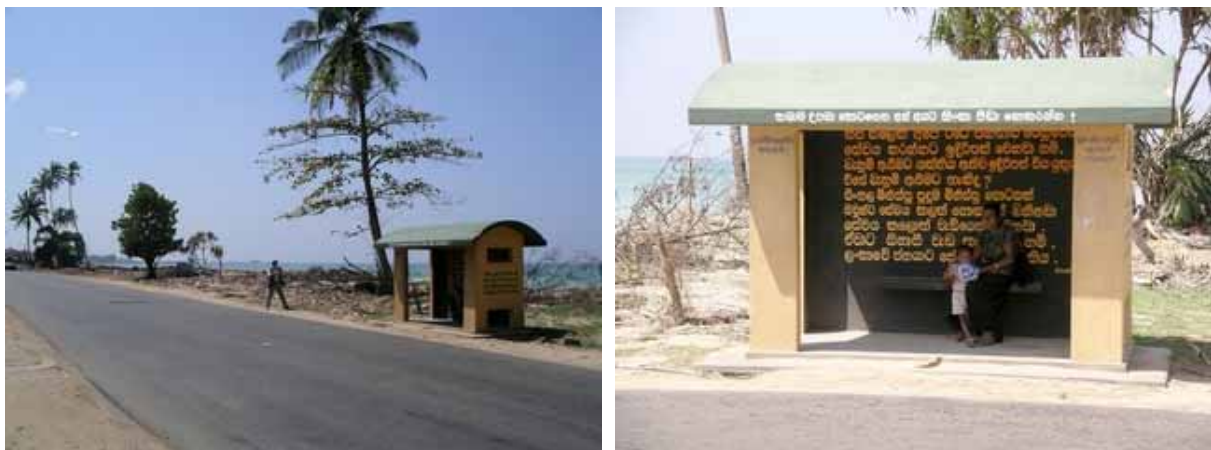
写真 4.22-1：バス停（Hikkaduwa）

海岸沿いのバス停である．被害は見られない．ヒアリングによると津波高さは12ft とのことである．周辺民家は壊滅している．

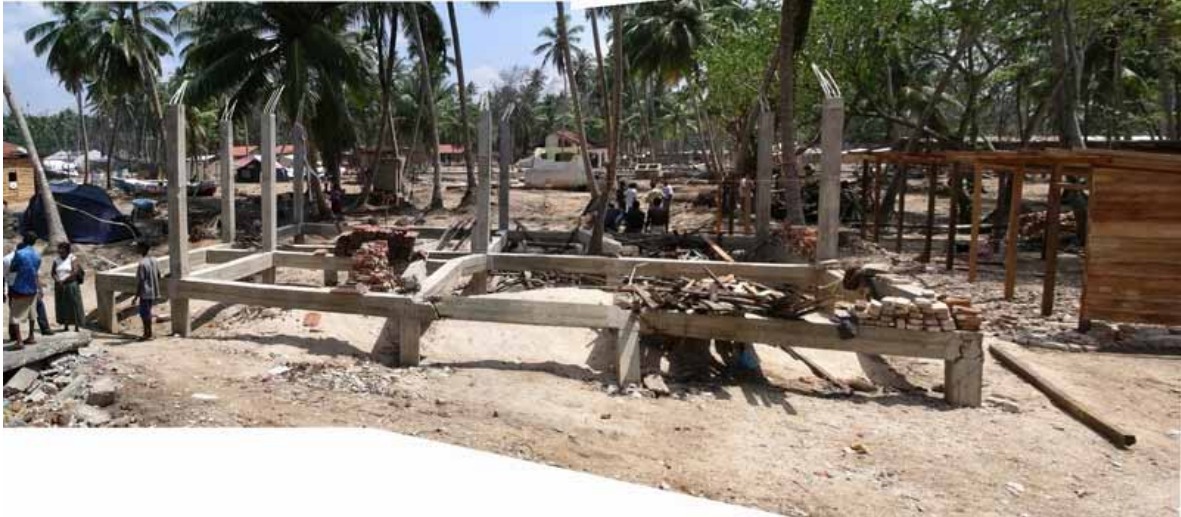
写真 4.23-3：建設途中の RC 造建物

津波により列車が転覆した現場の海側に建つ RC 造建物である（写真 4.23-1～4.23-3）．津波来襲当時は建設中であった．柱は15本中7本が完全折損（鉄筋：4-D12 の引張側2本が降伏後破断

(断面のくびれが観察される)), 残りの8本にはいずれも曲げひび割れ(そのいくつかは数mm)が生じており, いずれの柱も降伏は確実に生じたものと推定される(写真4.23-4, 4.23-5). 建物の位置は海岸から100m程度(目測による)である. 周辺には椰子の木がある程度で, 極めて直接的に津波の来襲を受けたと考えられる. 増築用に柱の頂部に露出した鉄筋はいずれも陸側に(津波によって)折れ曲がっている(写真4.23-5). ヒアリングによると, 津波高さは30ft 証言とのことであるが, 少なくとも柱頭の鉄筋が折れ曲がる程度の高さ(少なくとも3.5m程度)はあったと思われる(第6章の津波荷重計算時はGL+9mと5mを仮定).

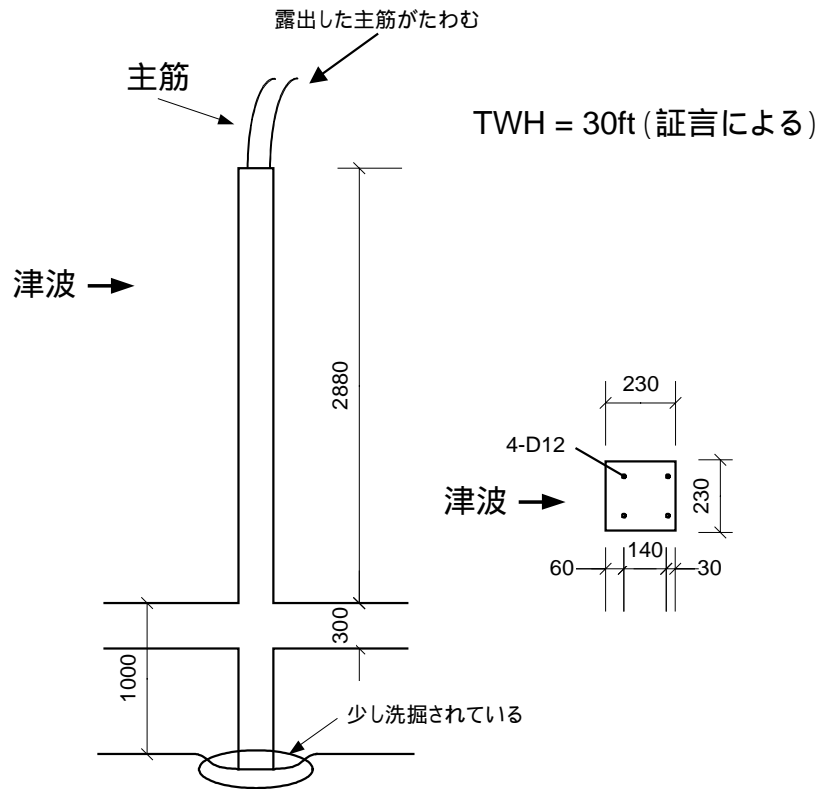
図 4.23-1：工事中の建物の詳細図

$$M_y = 0.9 \times (2 \times 6 \times 6 \times 3.14) \times 487 \times (0.14 + 0.045) = 18 \text{ kN (1.8 tonf)}$$

$$M_u = 0.9 \times (2 \times 6 \times 6 \times 3.14) \times 605 \times (0.14 + 0.045) = 23 \text{ kN (2.3 tonf)}$$

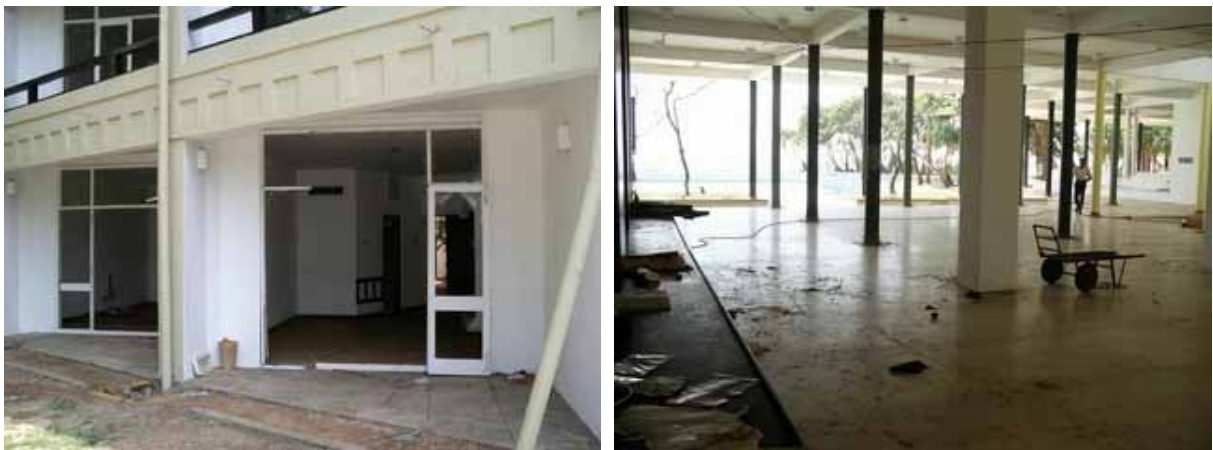
構造被害は見られないが、屋内の被害は甚大で（写真 4.24-1）、調査時は 12 月開業を目指して大規模修復中であった。津波高さは GL+1.6m（実測）である。津波の様子がビデオに収められており（写真 4.24-2）、津波の流速を算定すべく、ビデオに見られるプールの寸法を実測した。なお、ロビーの丸柱（直径 30cm 程度）は津波で流され人が捕まるのにちょうど良い寸法であった（写真 4.24-1）。

写真 4.24-1：ロビーおよび客室の被害

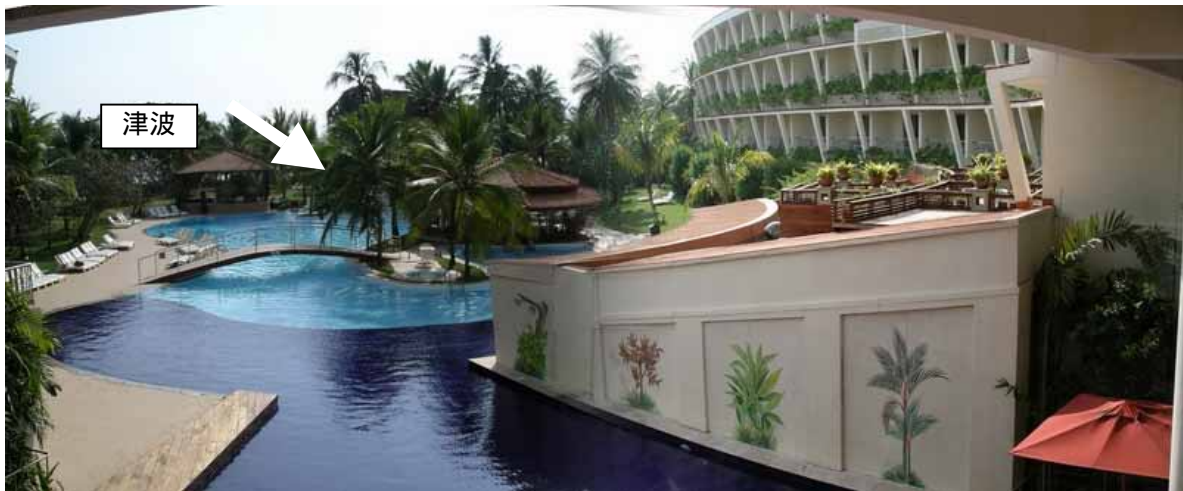
写真 4.25-1：ビデオに収められたプール

構造被害は見られず，ガラスの損傷程度とのことである．調査時は通常通り営業が再開されていた．Triton Hotel 同様，津波流速算定用にプールの寸法を実測した．

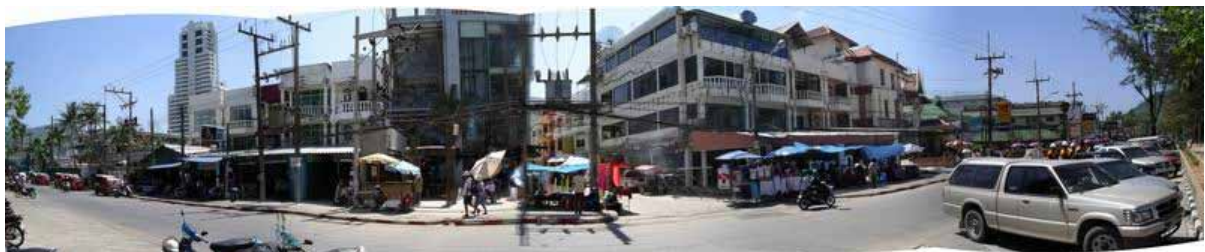
写真 5.1-1 : Patong Beach の海岸通りの様子

Patong Beach海岸通りから少し内陸側に建つ倉庫である。構造被害は見られない。隣接するアパートに残された津波の痕跡から、津波高さはGL+1.75mである(写真 5.1-1~5.1-3)。調査近隣の復旧現場でブロックおよび有孔レンガユニットの採寸を行った(写真 5.1-4)。なお、本倉庫に近接する新築現場で異型鉄筋2種類(D11およびD15)を入手し、帰国後引張試験を実施した。その結果は、D11で  $y=363 \text{ N/mm}^2$  ,  $u=557 \text{ N/mm}^2$  (2試験片の平均値), D15で  $y=290 \text{ N/mm}^2$  ,  $u=426 \text{ N/mm}^2$  (1試験片)である。試験詳細は付録1に示したとおりである。

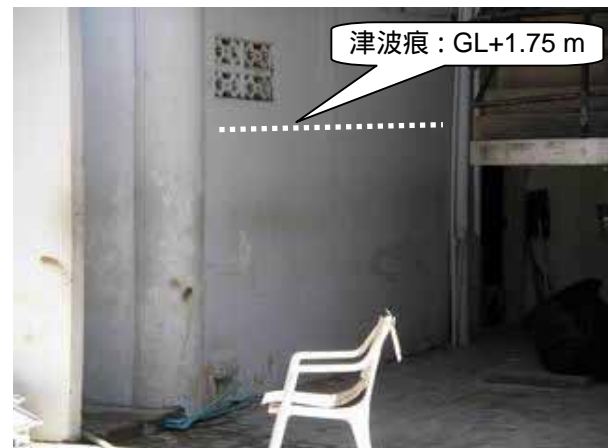
写真 5.1-3 : 隣接建物の壁の津波痕(1.75m)

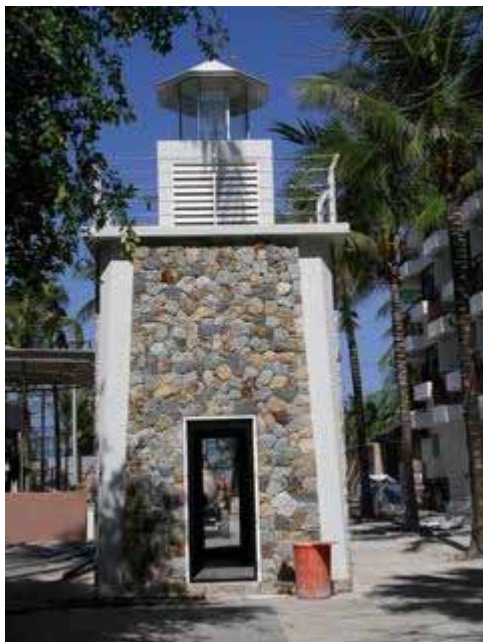
図 5.1-1 : Wine Cellar の近景と詳細図

終局時のレンガ壁のせん断応力度を  $0.4 \text{ N/mm}^2$  ( $4 \text{ kgf/cm}^2$ )として、せん断耐力 $V_u$ (主要部材のみ考慮)は、

$$V_u = 0.4 \times 370 \times 1150 \times 4_{(枚)} = 680 \text{ kN} \quad (68.0 \text{ tonf})$$

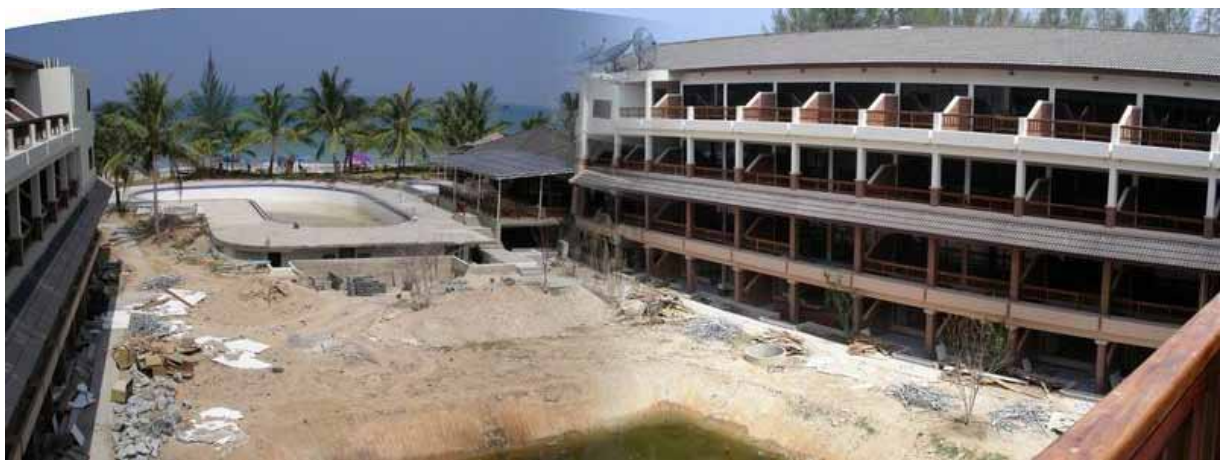
写真 5.2-1：ビデオに記録されたプール周辺を望む

海岸直近に建つリゾートホテルで、津波来襲時の様子がビデオ記録されているホテルの一つである（写真 5.2-1，5.2-2）。建物には顕著な構造被害は見られず，海側開口部の窓の破損と室内被害が主な被害である。詳細調査した海岸側のコテージ（RC 造柱 + ブロック壁（推定）で海岸から約 60m：写真 5.2-3 参照）では，1 階室内で床から 2.15m の津波痕が，また 2 階でも床から 1.2m の津波痕がそれぞれ確認されている。実測結果から階高を 2.75m とすると津波高さの最大値は，建物前面の地盤レベルから 3.95m（=2.75+1.2）となる。このコテージは同形式のものがいくつか建設されていたが，いずれも構造被害は見られなかった。

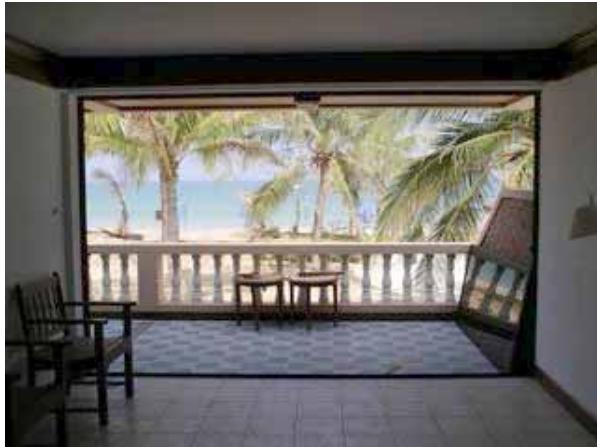
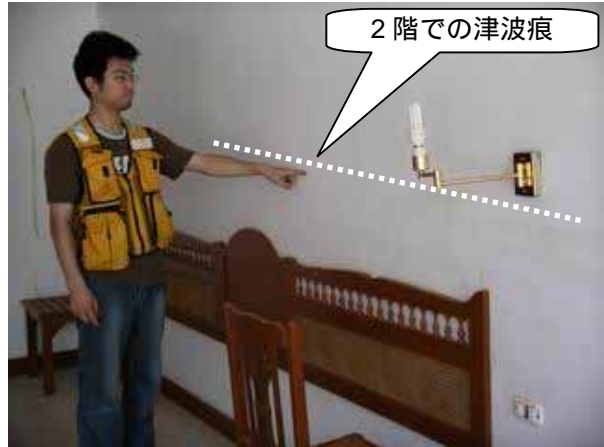
写真 5.2-4：詳細調査建物内観（左：海岸を望む / 右：2階での津波高さは2FL+1.2m）

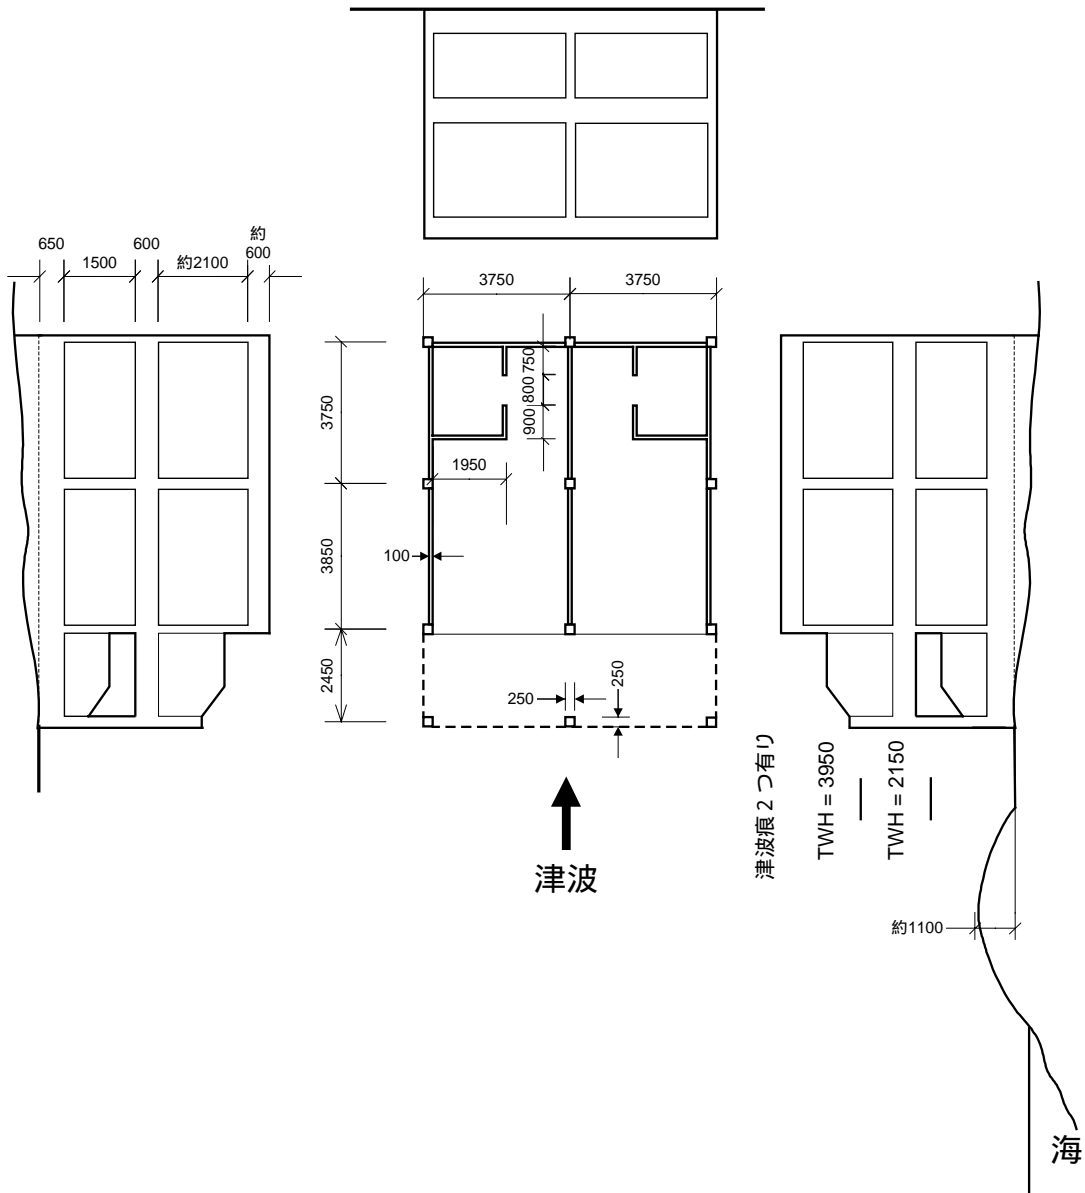
図 5.2-1：建物の詳細図

となる．なお，本建物の前面は窓等のみで津波抵抗要素はほとんどなく，室内および建物背面の壁が津波受圧面であったと推察されるが，屋内の形状に凹凸がありやや複雑であること，また前

述の通り部材断面詳細が特定されていないこと，から，第6章の津波荷重検討時のデータとしては採用していない。

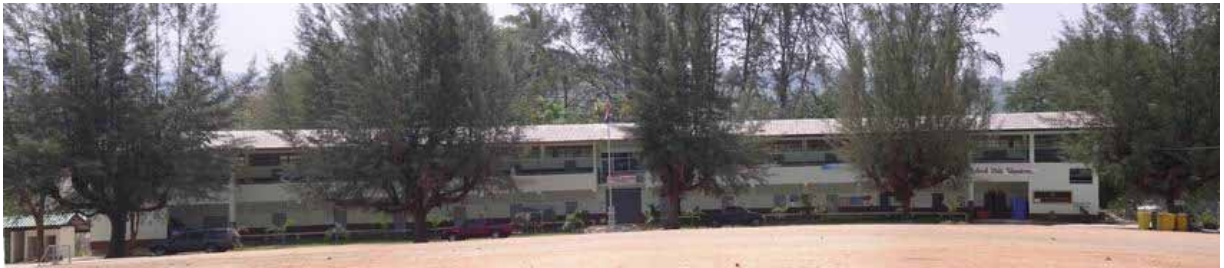
写真 5.3-1 : Kamala 小学校全景

Kamala Beach からビーチ，海岸通り，校庭を挟み，海岸から約 100m の距離に建つ 2 階建ての RC 造学校校舎である（写真 5.3-1～5.3-3）。学校の廊下に掲示された被害写真によると，校舎は津波により海岸に平行する（津波に直交する）レンガ壁が大破・流失し，調査当時は軍隊の協力によりブロック造壁として復旧されていた（写真 5.3-4）。

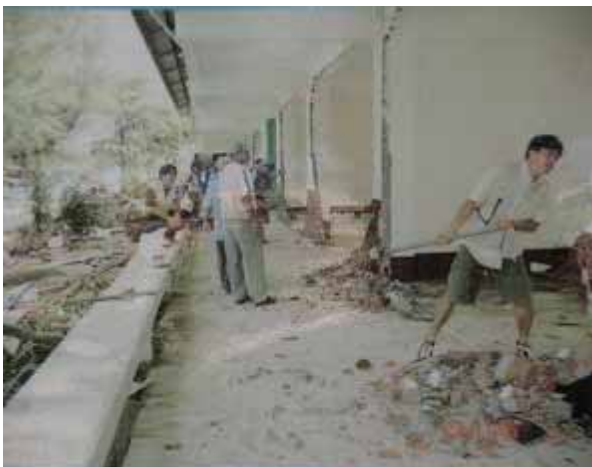
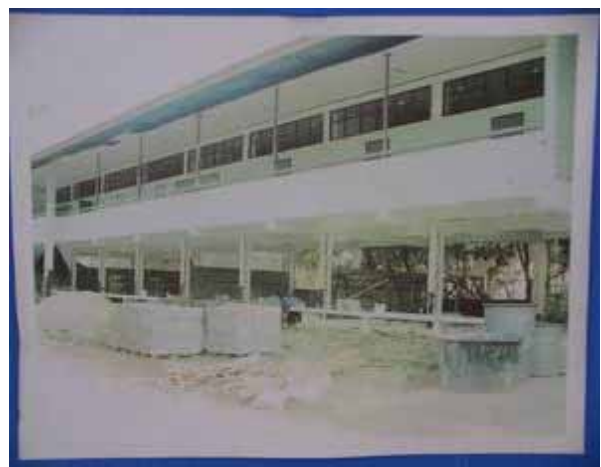
写真 5.3-4 : 被災直後の被害状況と復旧の様子（壁写真による）

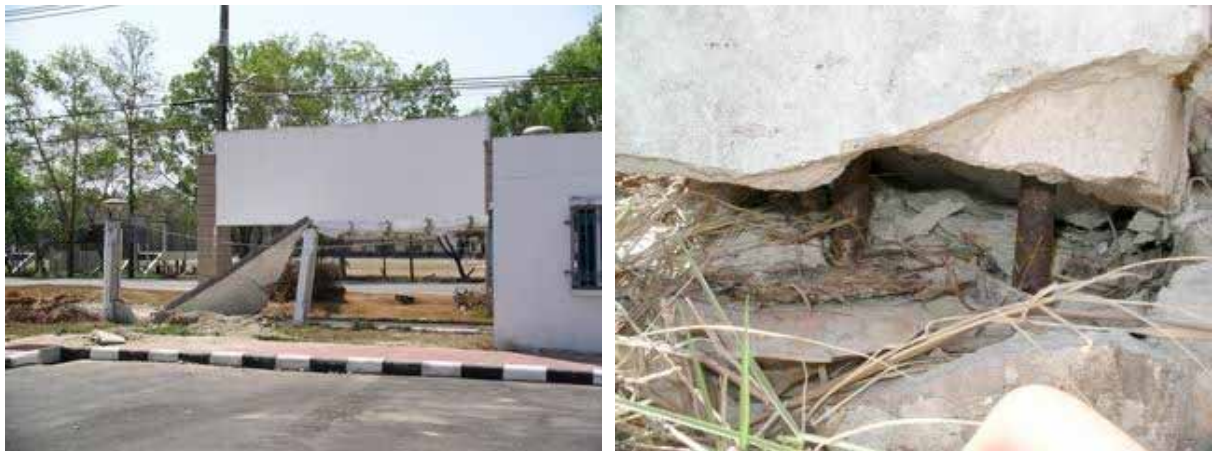
写真 5.5-2：正面ゲートのブロック塀の被害とその柱脚部（丸鋼主筋の抜け出し）

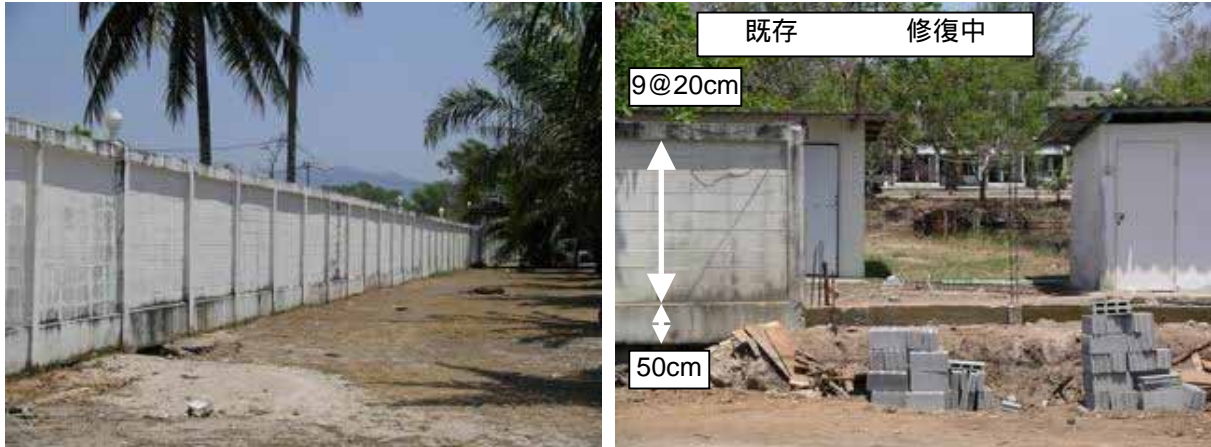
であった（写真 5.5-3）。

写真 5.5-3：被害を免れた既存のブロック塀（左）と復旧工事中のブロック塀（右）

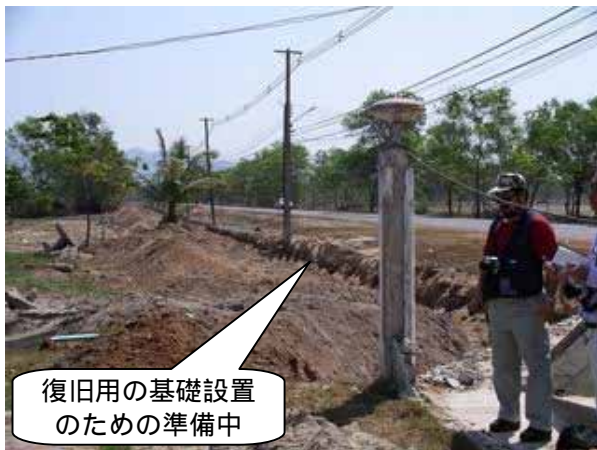
写真 5.5-4：正面ゲート横の被害の様子

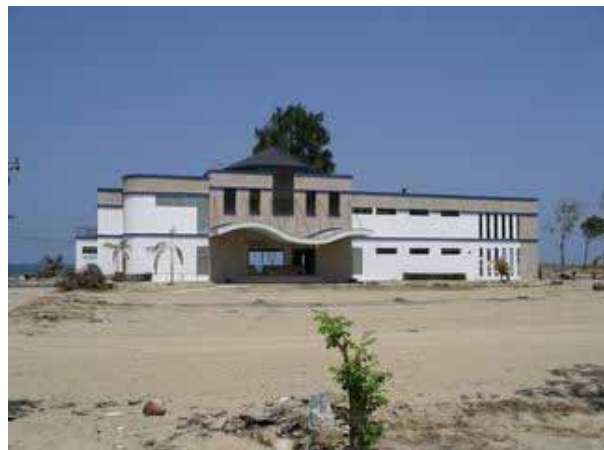
写真 5.5-5：クラブハウス（構造被害は無い）

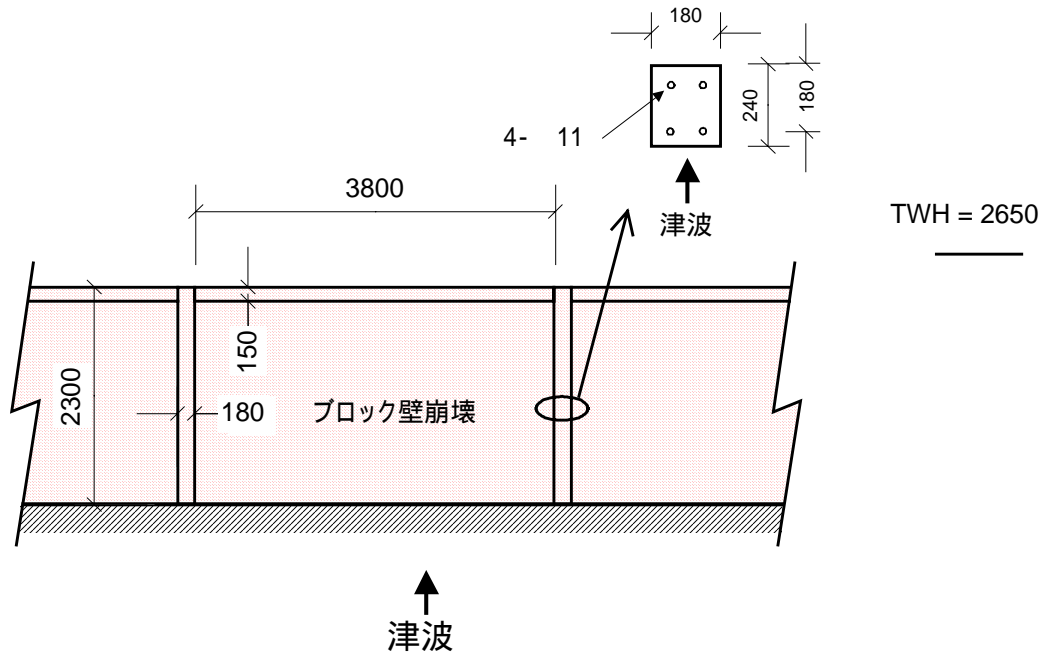
図 5.5-1：ブロック塀の詳細図

の 11 の平均値（326 N/mm<sup>2</sup>）を仮定した。

$$M_y = 0.9 \times (2_{(本)} \times 95)[\text{mm}^2] \times 326[\text{N/mm}^2] \times 0.18[\text{m}] = 10 \text{ kNm} (1.0 \text{ tfm})$$

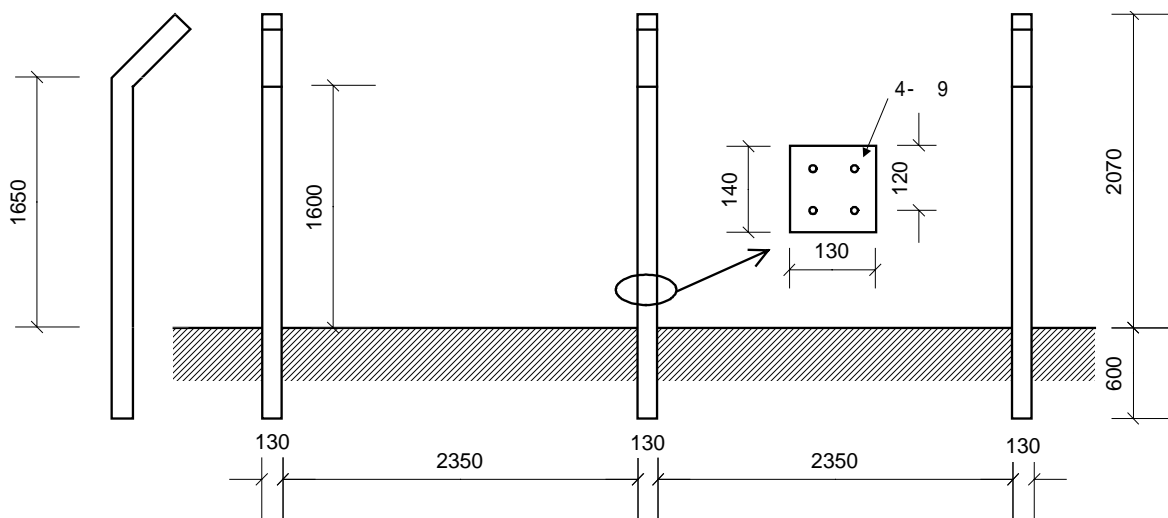
図 5.5-2：フェンス柱の詳細図

・フェンス柱（写真 5.5-6）

被害を受けた柱の曲げ耐力 $M_y$ および $M_u$ を、梁部材として以下の通り算定した。主筋の降伏強度および引張強度は付録 1 の 11 の平均値（326 N/mm<sup>2</sup>および 462 N/mm<sup>2</sup>）を仮定した。

$$My = 0.9 \times (2_{(本)} \times 4.5 \times 4.5 \times 3.14)[\text{mm}^2] \times 326 [\text{N/mm}^2] \times 0.12[\text{m}] = 4.5 \text{ kNm} (0.46 \text{ tfm})$$

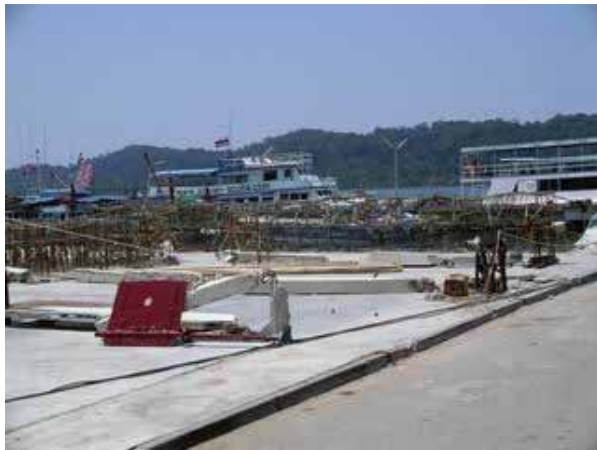
前述の海軍基地近くの栈橋にあった建物の柱で、破壊後に海側に垂れ下がるように大変形した柱5本を除く柱10本中4本で主筋の破断を伴う柱の曲げ破壊が確認された（写真5.6-1～5.6-3）。津波高さは直接は計測できなかったが、海軍基地の転倒したブロック塀の直近であり、また海岸直近でもあることから、ブロック塀と同程度（GL+2.65m）以上の津波高さであったものと思われる。なお現場で既存柱の鉄筋（丸鋼 11程度）を入手し、帰国後引張試験を実施した。その試験詳細は付録1に示したとおりで、試験結果（2試験片の平均値）は、 $y=326 \text{ N/mm}^2$ 、 $u=462 \text{ N/mm}^2$ である。

写真 5.6-1：海軍基地近くの栈橋での倒壊柱

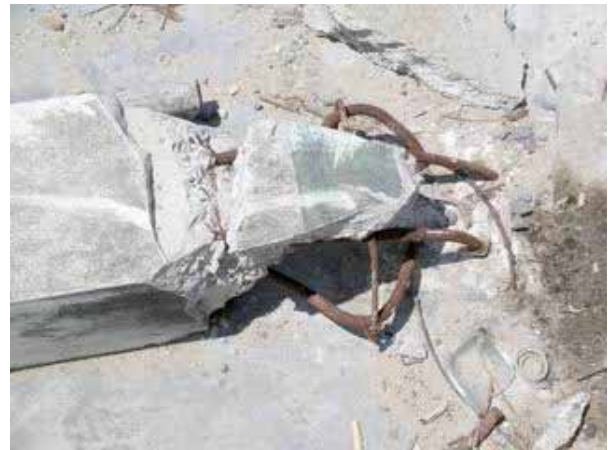
写真 5.6-2：倒壊した柱のクローズアップ

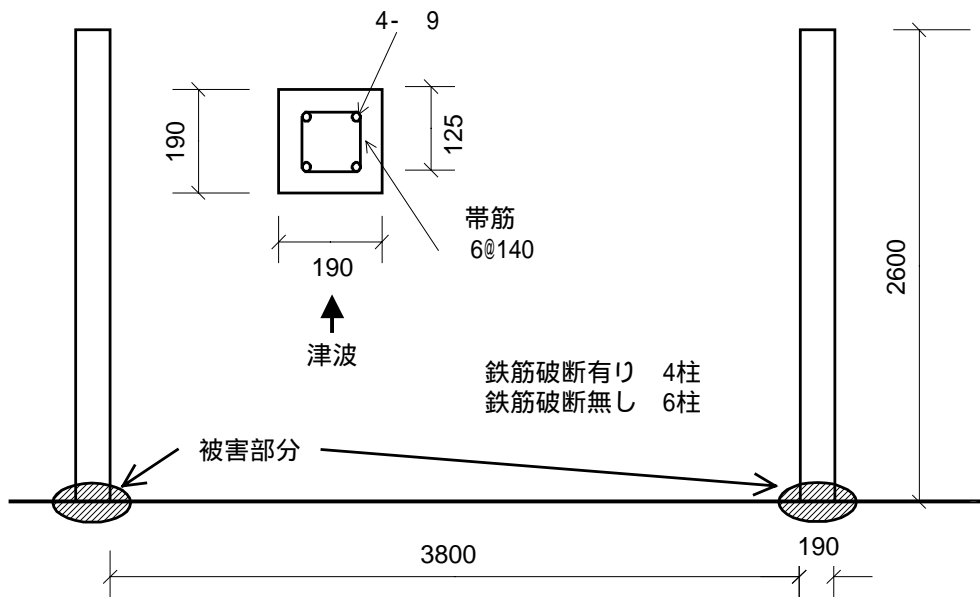
図 5.6-1： 栈橋の柱の詳細図

$$M_y = 0.9 \times (2_{(本)} \times 4.5 \times 4.5 \times 3.14)[\text{mm}^2] \times 326[\text{N/mm}^2] \times 0.125[\text{m}] = 4.7 \text{ kNm} (0.48 \text{ tfm})$$

$$M_u = 0.9 \times (2_{(本)} \times 4.5 \times 4.5 \times 3.14)[\text{mm}^2] \times 462[\text{N/mm}^2] \times 0.125[\text{m}] = 6.6 \text{ kNm} (0.67 \text{ tfm})$$

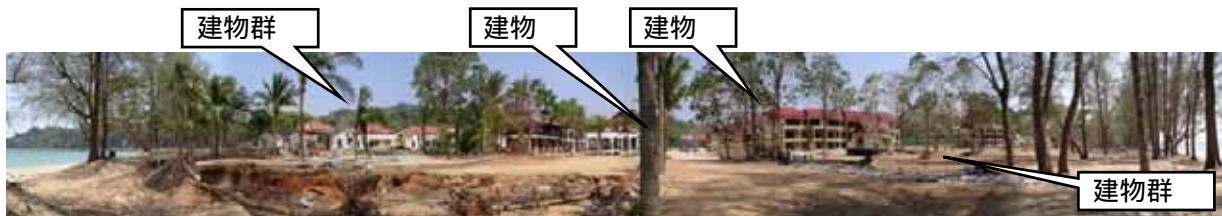
多数のコテージ，宿泊棟からなる Khao Lak Beach のリゾートホテルで（写真 5.7-1），敷地内にはレンガ壁の崩壊や屋根の破損が生じた建物群（写真 5.7-1 の向かって左側）および建物（同右奥），崩壊・流失した建物群（同右手前）および建物の奥に建設途中の建物がある。建物群では，写真 5.7-2 に示すとおり，屋根が津波により破損しており，そのすぐ近くの建物外壁に残る津波痕から津波高さは GL+5m であった。なおこの津波により，海岸から 1km 程度内陸側の R4 を越えて，津波に押し流された船が漂着している（写真 5.7-3）。また建物群では津波により 1 階，2 階は土砂の流入を伴う室内の甚大な被害が生じているが，3 階には津波は到達していない（写真 5.7-4～5.7-6）。

写真 5.7-1 : Khao Lak Merlin Hotel 全景

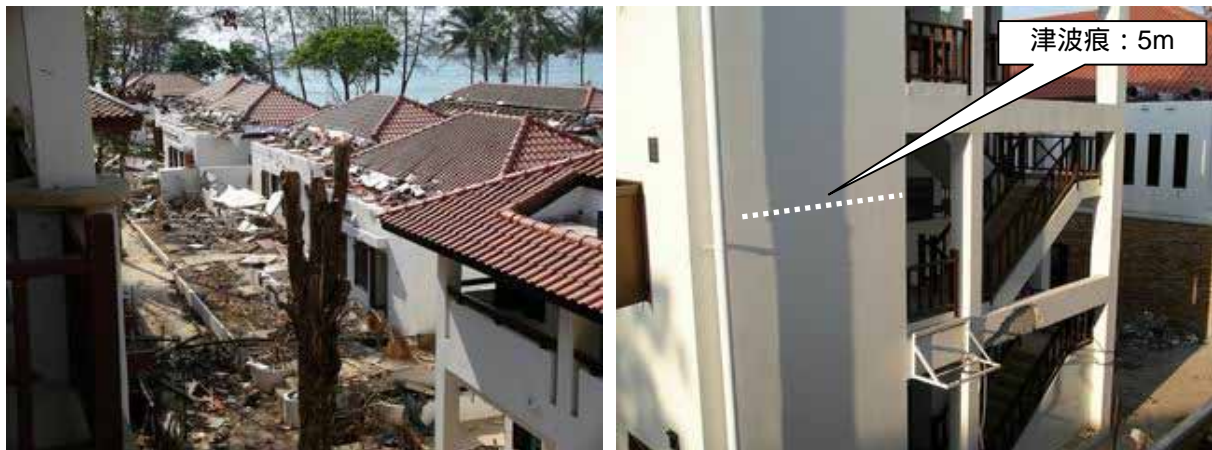
写真 5.7-2 : 建物群 の津波による屋根の被害と津波痕（5m）

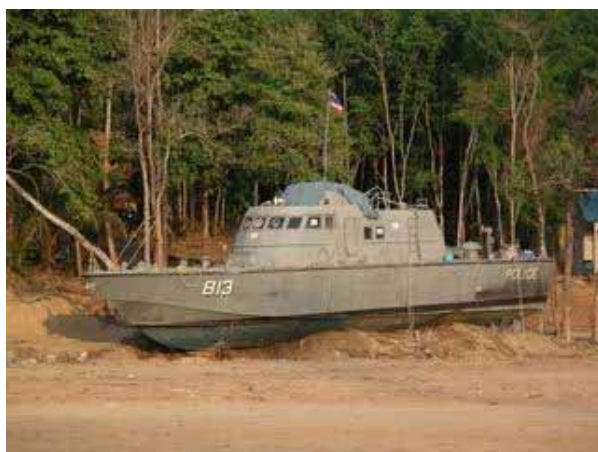
写真 5.7-3 : 内陸約 1km まで押し流された船

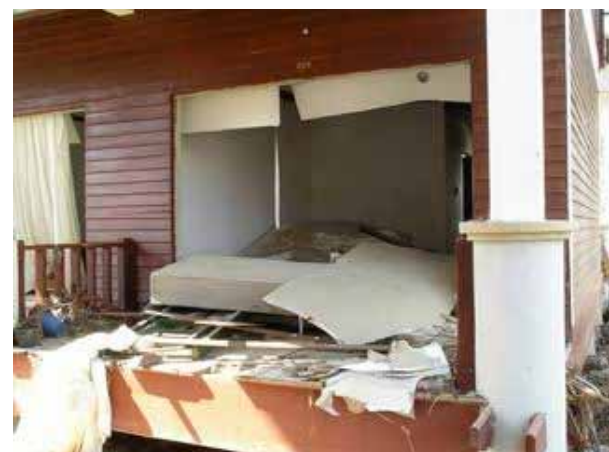
写真 5.7-4 : 1 階の被害（建物群 ）

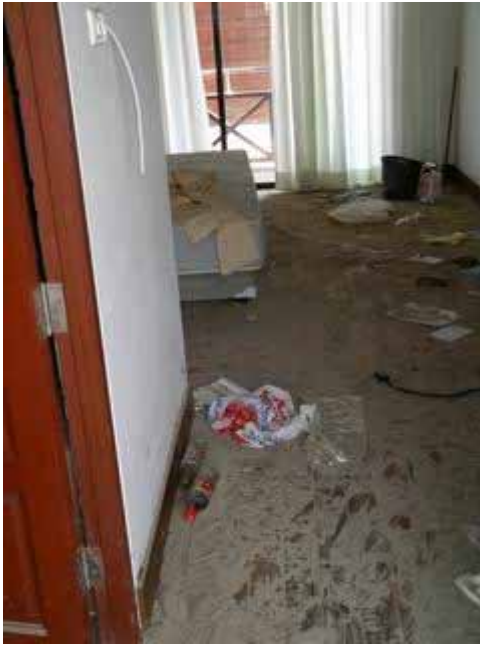
写真 5.7-5：2階の被害（建物群）

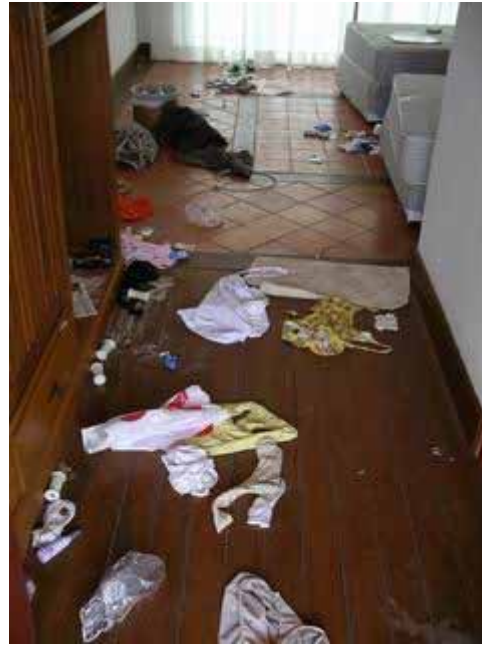
写真 5.7-6：3階は津波痕無し（建物群）

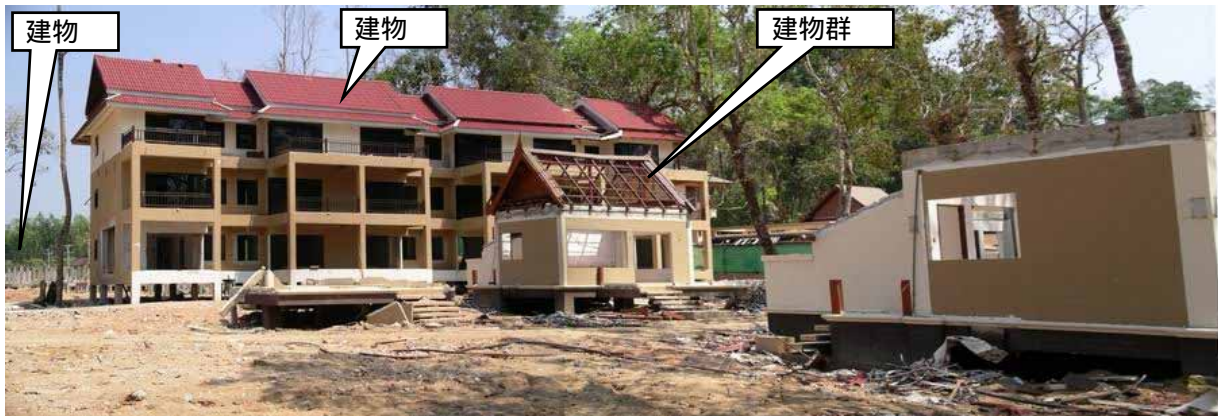
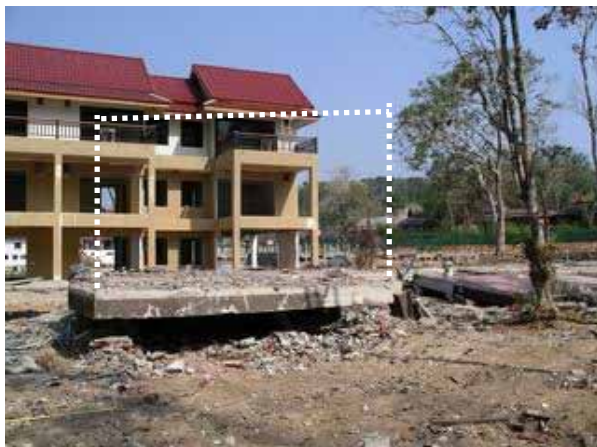
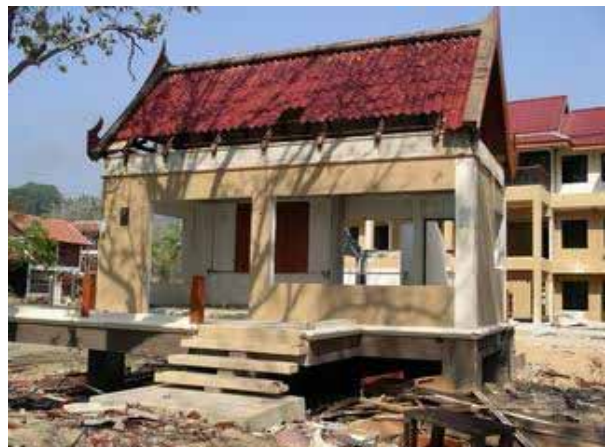
建物群 があり，同形式の建物 11 棟中 9 棟が完全崩壊・流失している（写真 5.7-7）. 破壊した柱の断面を見ると，主筋の破断を伴い曲げ破壊している（写真 5.7-8）.

写真 5.7-7：建物群 の倒壊した平屋コテージ（左）と残存したコテージ（右）

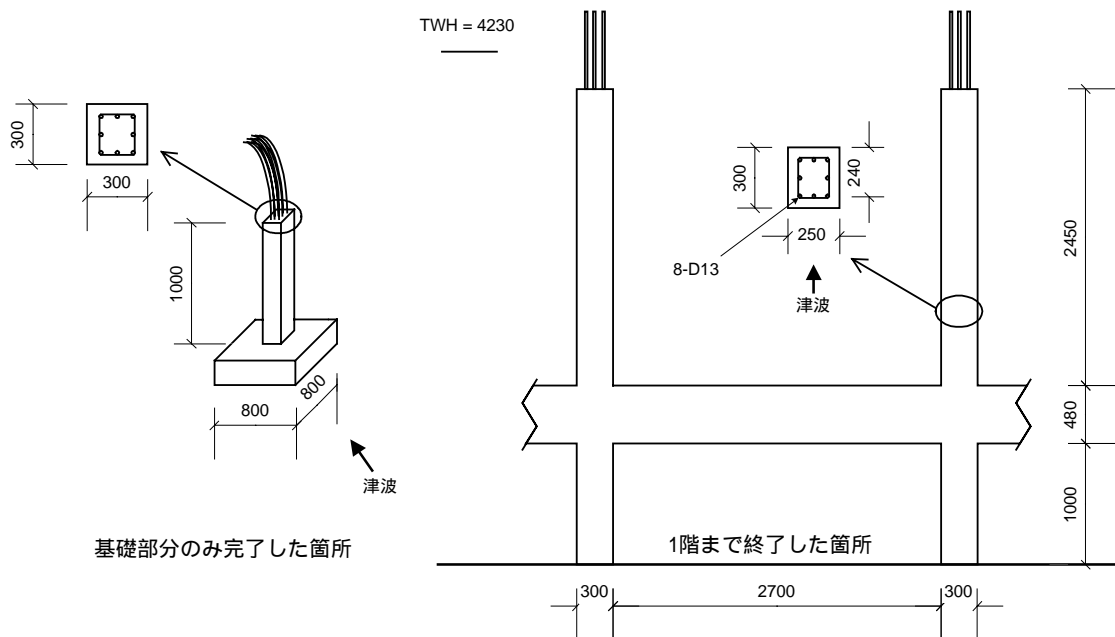
図 5.7-1：建設中の柱詳細図

津波高さを計測した宿泊棟（建物 ）のさらに内陸側には，建設途中の建物 があり，1 階床下まで施工された基礎柱上部に露出した主筋が津波により大きく変形している（写真 5.7-9，図 5.7-1）.

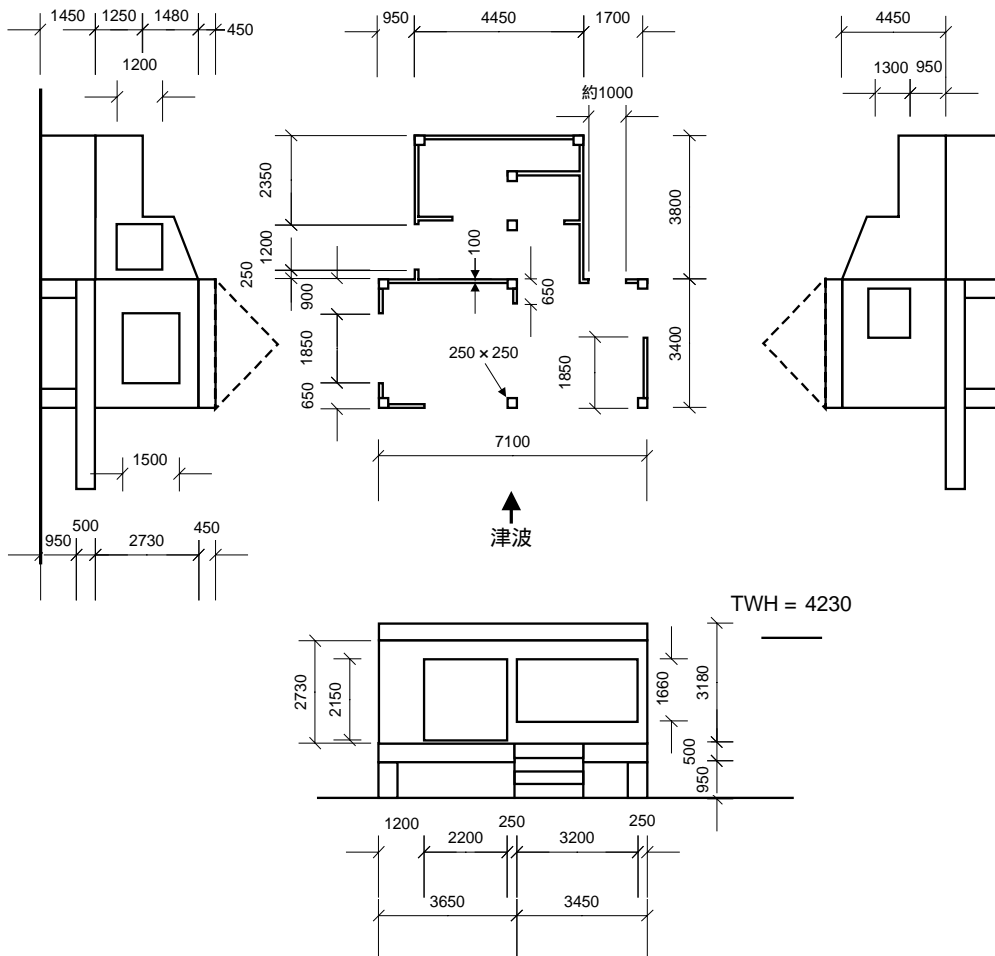
図 5.7-2 : 物の詳細図

・背面の壁 (380cm) 1枚を考慮した場合のせん断耐力  $V_{u2}$  は,

$$V_{u2} = 0.4 [\text{N/mm}^2] \times ((900 + 650) + 1850 + 3800) \times 100 / 1000 + 0.5 \times 57.4 = 316.7 \text{ kN} (31.7 \text{ tonf})$$

なお、本建物は高床形式であるため、第6章の津波荷重検討式の適用範囲外であるため、これらの結果は参考値として示したものである点に留意されたい。

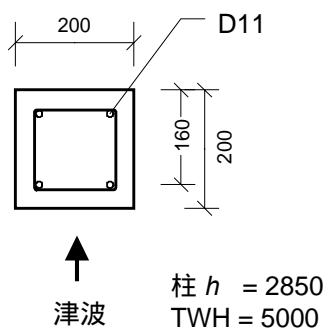
図 5.8-1 : 崩壊・転倒した柱の詳細図

被害を受けた柱 (写真 5.8-2) の曲げ耐力  $M_y$  および  $M_u$  を、梁部材として以下の通り算定した。主筋の降伏強度および引張強度は本現場で採取した鉄筋の引張試験結果 (付録 1 の D11 の値 (404 N/mm<sup>2</sup> および 621 N/mm<sup>2</sup>)) を用いた。

$$M_y = 0.9 \times (2_{(本)} \times 111.0) [\text{mm}^2] \times 404 [\text{N/mm}^2] \times 0.16 [\text{m}] = 12.9 \text{ kNm} (1.3 \text{ tfm})$$

$$M_u = 0.9 \times (2_{(本)} \times 111.0) [\text{mm}^2] \times 621 [\text{N/mm}^2] \times 0.16 [\text{m}] = 19.9 \text{ kNm} (2.0 \text{ tfm})$$

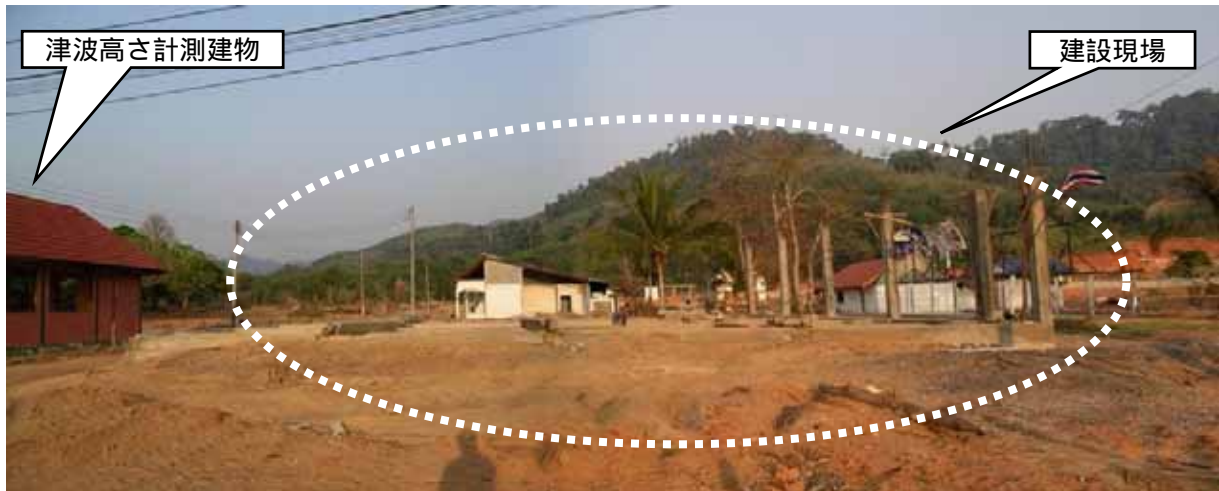
「5.8 La Flora Khao Lak」の内陸側約 1km を走る R4 沿いの建設現場の RC 造柱で、いくつかの柱の倒壊が観察された (写真 5.9-1, 5.9-2)。現場に隣接する建物で計測した津波高さは GL+3.3m である (写真 5.9-3)。なお、柱には主筋を溶断し人為的に倒壊させたものもある (安全のためと思われる) が、一部にはくびれを伴う鉄筋破断による曲げ破壊も見られる (写真 5.9-4)。

写真 5.9-1：建設現場全景

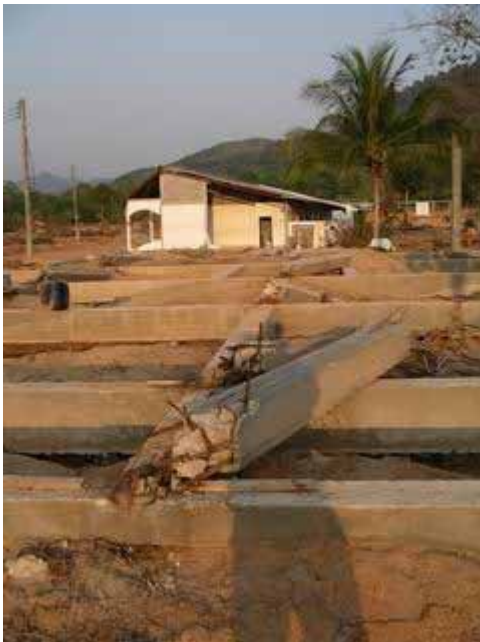
写真 5.9-2：倒壊柱のクローズアップ

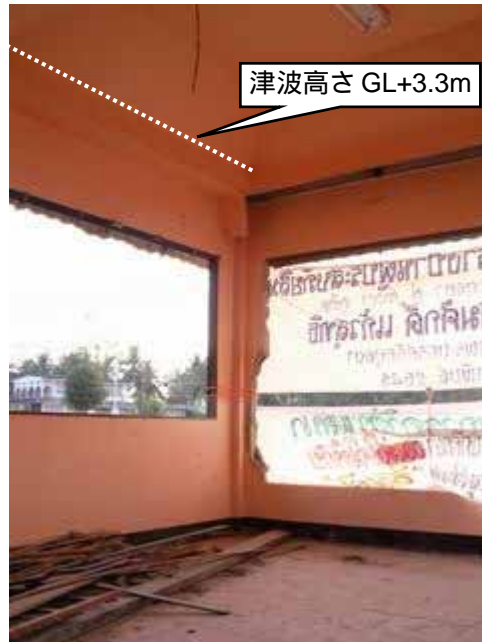
写真 5.9-3：津波高さの計測（GL+3.3m）

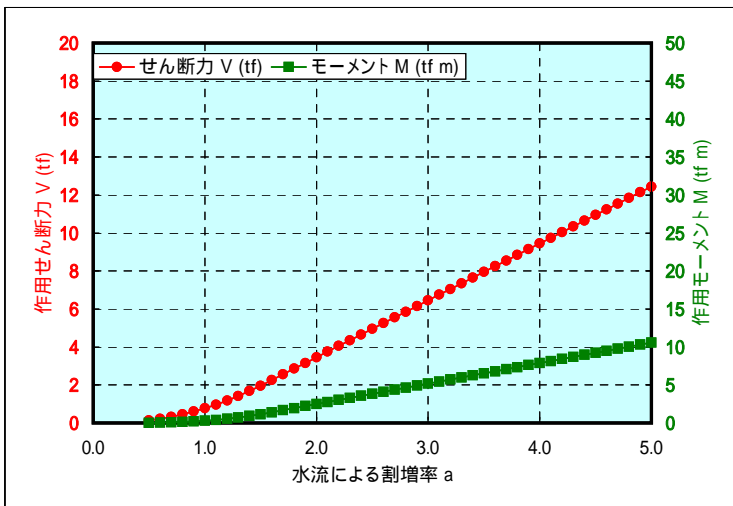
図 6.2-3 (a)から漂流物の衝突の可能性が高い事例 (No.S23) およびコの字平面の開口部分を直接津波が来襲した事例 (No.S08) を除き、 $a$ は 2.5 程度以上あれば被害が生じていない。したがって、(6.2-1)式における静水圧相当時の津波高さに対する割増係数 3 を今回調査した構造物に対する上記の係数 $a$ と比較すると、壁部材についてはやや過大評価(設計としては安全側)となる傾向が見られるもののおおむね妥当な値であると考えられる。ただし、No.S08 のような開口部分に直接津波が来襲する平面計画(開口配置計画)では、3 程度の割増率では不十分である可能性が高い。この結果は開口部分が海岸方向を向いている(したがって海岸からの津波が開口部を直撃し津波に並行する壁が転倒モーメントによる引張力を受け転倒・崩壊しやすい)屋外トイレではその崩壊・流失割合が極めて高かった事実とも符合している。すなわち海岸からの直接的な津波に対して被害を軽減するためには、開口の向きを考慮することも重要である\*。なお、漂流物が衝突する場合にはNo.S23 に見られるように係数 $a=4$ 程度でもひび割れ損傷を受けた事例があり、漂流物対策は別途検討する必要があると考えられる。

名称	S08 屋外トイレ - 1 (モルタル付着強度破壊時)		
場所	Nilaveli, Trincomalee		
被害程度	コの字型のトイレが転倒・崩壊 (開口は海側)		
実津波高さ	1.30	m 根拠 実測	
建物高さ H	2.00	m ( 地面からの高さ)	
断面耐力検討位置 h	0.20	m ( 地面からの高さ)	
部材幅 B	1.28	m	
せん断耐力 Vu	0.0	0.00	耐力Vu相当時の割増率 a
曲げ耐力 Mu	3.5	2.38	耐力Mu相当時の割増率 a

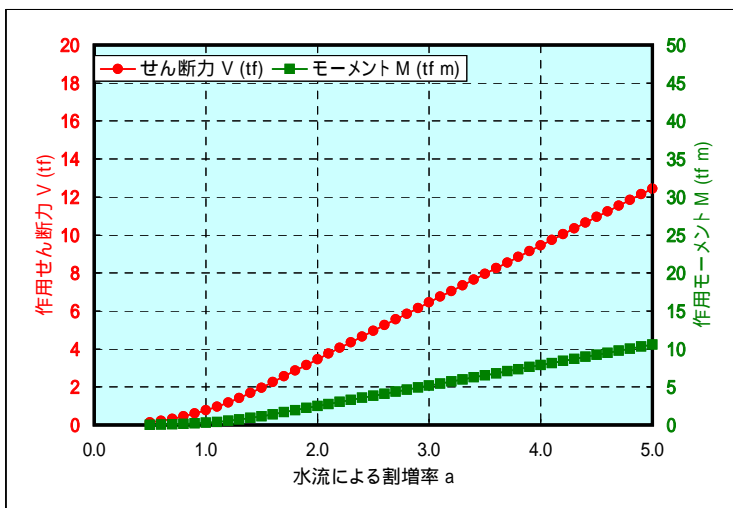
名称	S08 屋外トイレ - 2 (レンガ母材の引っ張り破壊時/せん断破壊時)		
場所	Nilaveli, Trincomalee		
被害程度	コの字型のトイレが転倒・崩壊 (開口は海側)		
実津波高さ	1.30 m	根拠	実測
建物高さ H	2.00 m	(地面からの高さ)	
断面耐力検討位置 h	0.20 m	(地面からの高さ)	
部材幅 B	1.28 m		
せん断耐力 Vu	8.6 tf	3.72	耐力Vu相当時の割増率 a
曲げ耐力 Mu	9.2 tfm	4.49	耐力Mu相当時の割増率 a

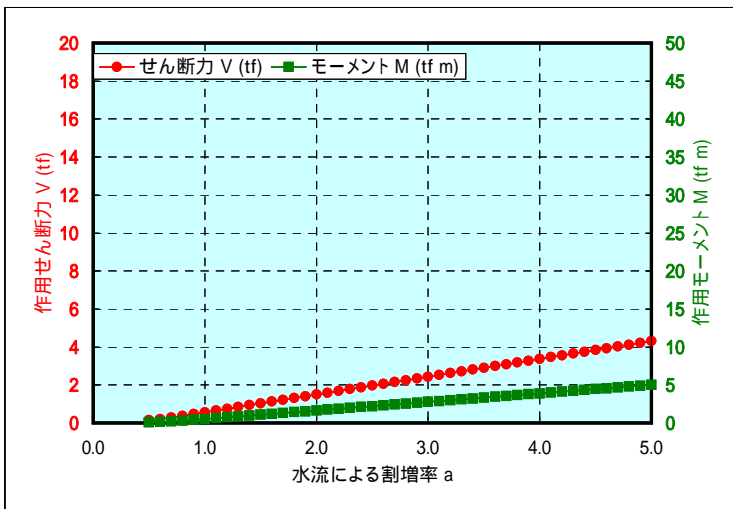
名称	S12 フェンス柱		
場所	Galle		
被害程度	丸断面の柱が柱脚で折損/主筋は断面中心に2本		
実津波高さ	3.00	m	根拠 実測
建物高さ H	2.40	m	(地面からの高さ)
断面耐力検討位置 h	0.00	m	(地面からの高さ)
部材幅 B	0.13	m	
せん断耐力 Vu	0.00	tf	耐力Vu相当時の割増率 a
曲げ耐力 Mu	0.67	tfm	耐力Mu相当時の割増率 a

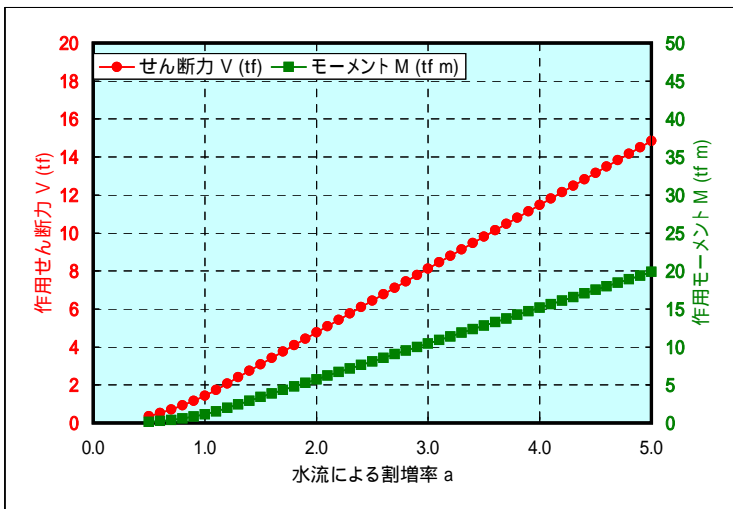
名称	S15 高架水槽		
場所	Galle		
被害程度	バスが衝突して転倒		
実津波高さ	2.40	m	根拠 実測
建物高さ H	2.80	m	(地面からの高さ)
断面耐力検討位置 h	0.00	m	(地面からの高さ)
部材幅 B	0.50	m	
せん断耐力 Vu	0.0	tf	0.00 耐力Vu相当時の割増率 a
曲げ耐力 Mu	10.6	tfm	3.03 耐力Mu相当時の割増率 a

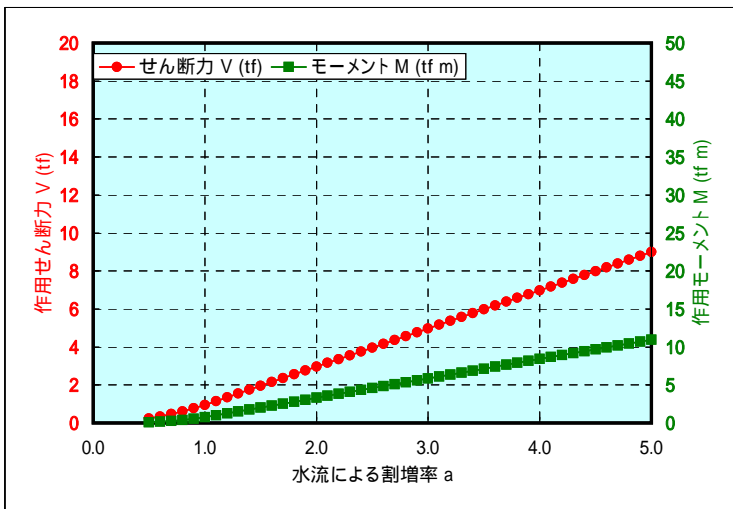
名称	S16 自動車工場の柱 - 1 (降伏耐力で検討)		
場所	Galle		
被害程度	2本は健全, 2本はバスが衝突して引っ張り鉄筋破断		
実津波高さ	2.40m	根拠	実測
建物高さ H	2.54m	(地面からの高さ)	
断面耐力検討位置 h	0.00m	(地面からの高さ)	
部材幅 B	0.33m		
せん断耐力 Vu	0.0 tf	0.00	耐力Vu相当時の割増率 a
曲げ耐力 Mu	2.7 tfm	1.76	耐力Mu相当時の割増率 a

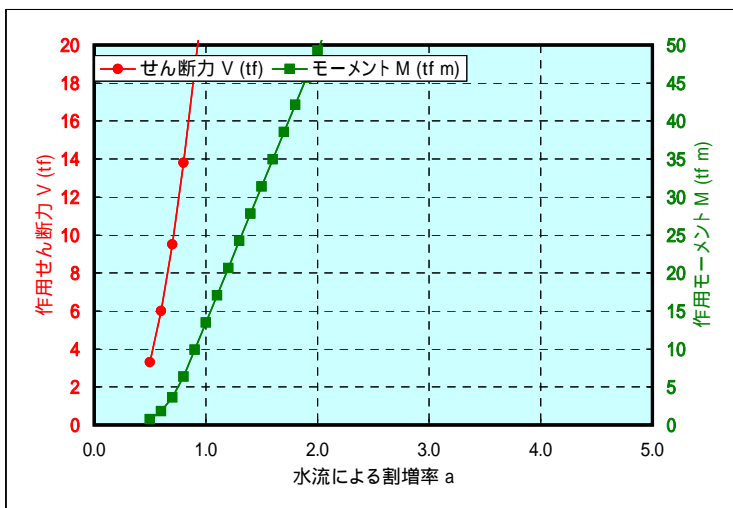
名称	S19 隣地境界塀		
場所	Galle港近く(猿がいたところ)		
被害程度	14.5mにわたって転倒・崩壊(挙動は複雑だが一応鉄筋破断)		
実津波高さ	2.35m	根拠	実測
建物高さ H	1.95m	(地面からの高さ)	
断面耐力検討位置 h	0.50m	(地面からの高さ)	
部材幅 B	14.50m		
せん断耐力 Vu	0.0 tf	0.00	耐力Vu相当時の割増率 a
曲げ耐力 Mu	13.8 tfm	1.01	耐力Mu相当時の割増率 a

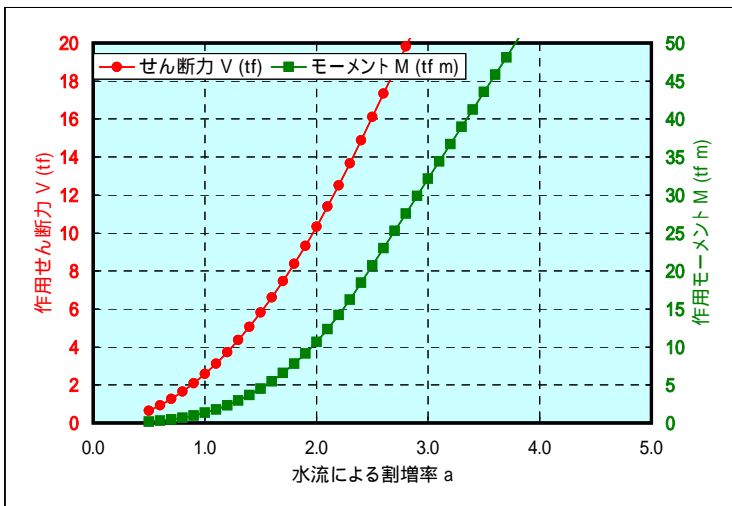
名称	S23 学校教室の壁		
場所	Galle		
被害程度	津波に平行するレンガ壁にせん断ひび割れ		
実津波高さ	1.55m	根拠	実測
建物高さ H	3.70m	(地面からの高さ)	
断面耐力検討位置 h	0.00m	(地面からの高さ)	
部材幅 B	2.15m		
せん断耐力 Vu	35.0 tf	4.03	耐力Vu相当時の割増率 a
曲げ耐力 Mu	0.0 tfm	0.00	耐力Mu相当時の割増率 a
