# 2004年12月26日 スマトラ島沖地震による 津波被害を受けた建造物の調査報告

## 津波がスリランカおよびタイの建造物に及ぼした 破壊力の評価に関する調査

東京大学生産技術研究所  
中埜良昭

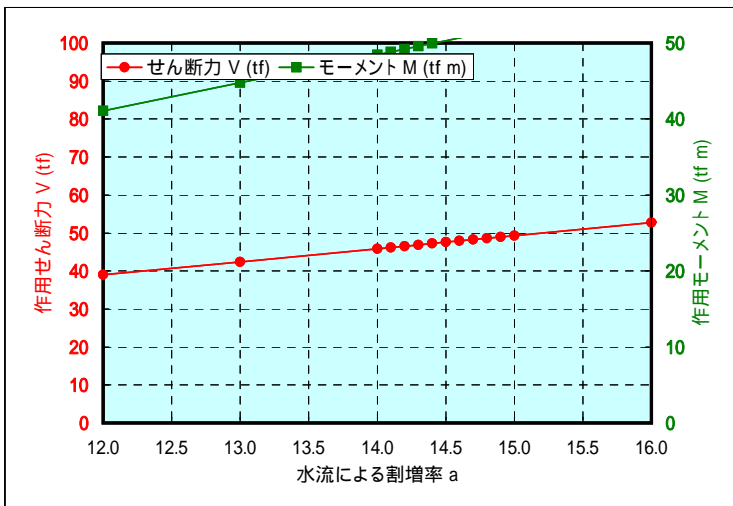
名称	S24 屋外小屋		
場所	Galle		
被害程度	健全		
実津波高さ	1.60 m	根拠	実測
建物高さ H	2.15 m	(地面からの高さ)	
断面耐力検討位置 h	0.00 m	(地面からの高さ)	
部材幅 B	1.00 m		
せん断耐力 Vu	48.0 tf	14.63	耐力Vu相当時の割増率 a
曲げ耐力 Mu	0.0 tfm	0.00	耐力Mu相当時の割増率 a

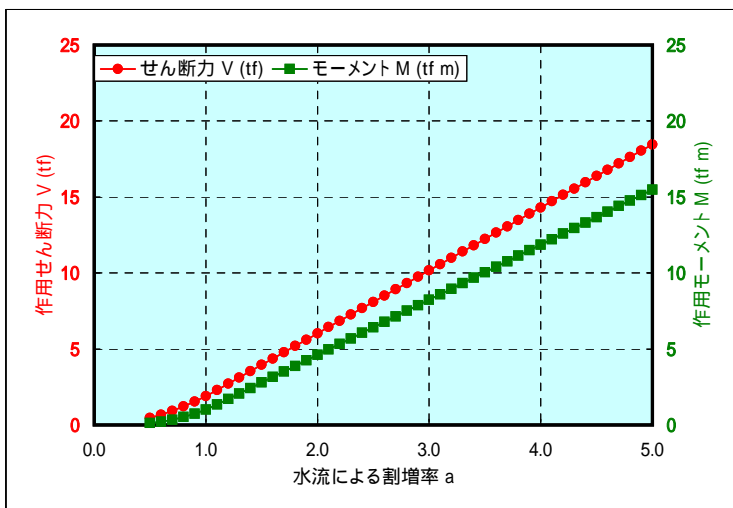
名称	S25 屋外トイレ		
場所	Galle		
被害程度	健全		
実津波高さ	1.60 m	根拠	実測
建物高さ H	1.75 m	(地面からの高さ)	
断面耐力検討位置 h	0.00 m	(地面からの高さ)	
部材幅 B	1.48 m		
せん断耐力 Vu	13.0 tf	3.68	耐力Vu相当時の割増率 a
曲げ耐力 Mu	0.0 tfm	0.00	耐力Mu相当時の割増率 a

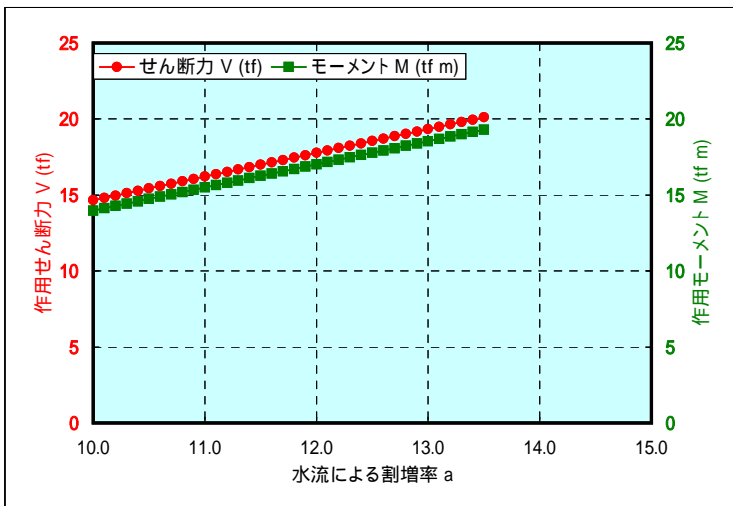
名称	S26 仏廟		
場所	Galle		
被害程度	健全		
実津波高さ	1.60 m	根拠	実測
建物高さ H	1.95 m (地面からの高さ)		
断面耐力検討位置 h	0.00 m (地面からの高さ)		
部材幅 B	0.50 m		
せん断耐力 Vu	18.2 tf	12.28	耐力Vu相当時の割増率 a
曲げ耐力 Mu	0.0 tfm	0.00	耐力Mu相当時の割増率 a

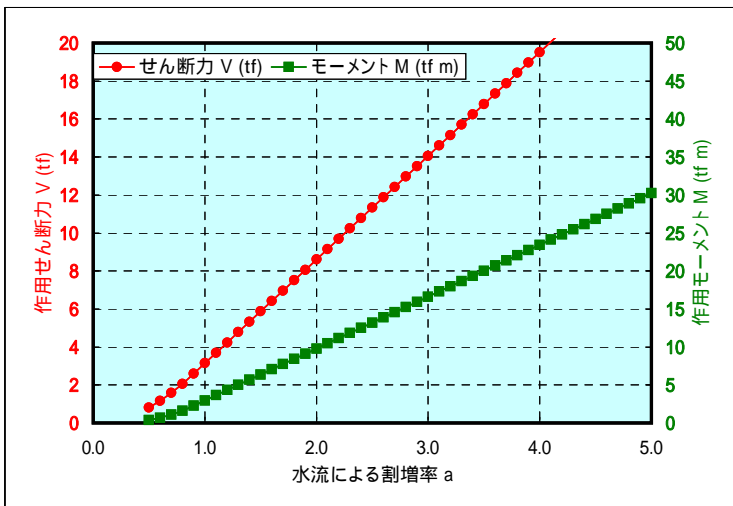
名称	S32 高架水槽 - 1 (モルタル付着強度破壊時)		
場所	Hambantota		
被害程度	URM柱が折損		
実津波高さ	2.95m	根拠	実測
建物高さ H	2.50m	(地面からの高さ)	
断面耐力検討位置 h	0.00m	(地面からの高さ)	
部材幅 B	0.74m		
せん断耐力 Vu	0.95 tf	0.54	耐力Vu相当時の割増率 a
曲げ耐力 Mu	0.0 tfm	0.00	耐力Mu相当時の割増率 a

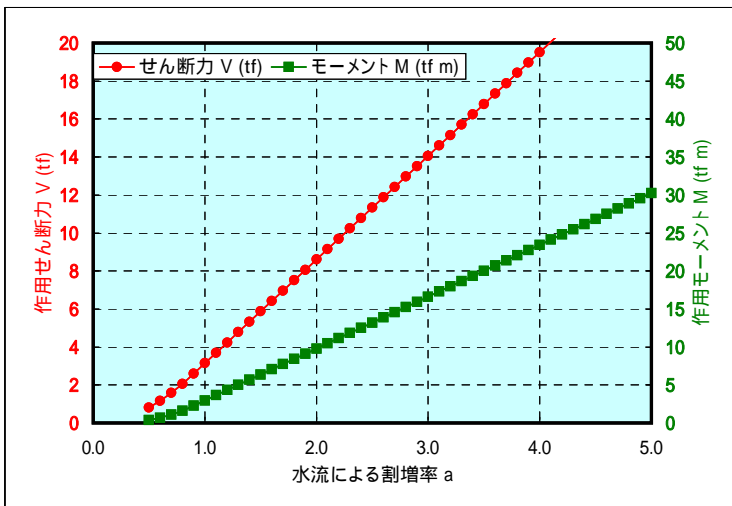
名称	S32 高架水槽 - 2 (レンガ母材引張破壊時)		
場所	Hambantota		
被害程度	URM柱が折損		
実津波高さ	2.95m	根拠	実測
建物高さ H	2.50m	(地面からの高さ)	
断面耐力検討位置 h	0.00m	(地面からの高さ)	
部材幅 B	0.74m		
せん断耐力 Vu	6.0 tf	1.52	耐力Vu相当時の割増率 a
曲げ耐力 Mu	0.0 tfm	0.00	耐力Mu相当時の割増率 a

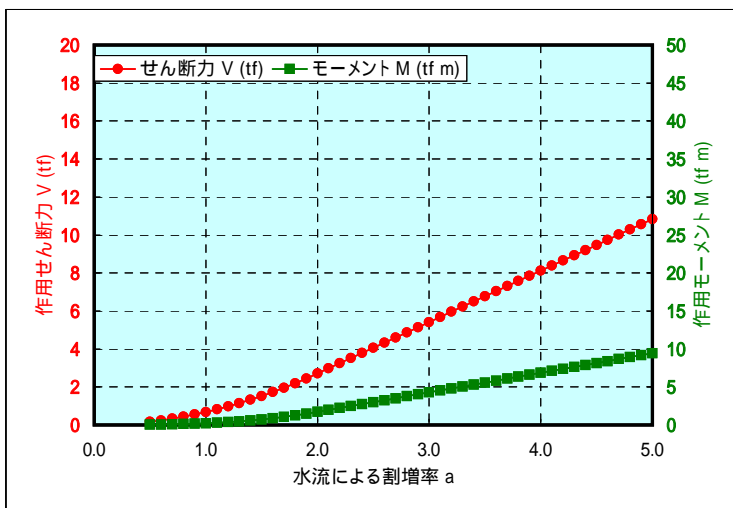
名称	S33 屋外トイレ		
場所	Hambantota (砂丘裏)		
被害程度	健全		
実津波高さ	0.95 m	根拠	実測
建物高さ H	1.90 m (地面からの高さ)		
断面耐力検討位置 h	0.00 m (地面からの高さ)		
部材幅 B	1.50 m		
せん断耐力 Vu	8.3 tf	4.07	耐力Vu相当時の割増率 a
曲げ耐力 Mu	0.0 tfm	0.00	耐力Mu相当時の割増率 a

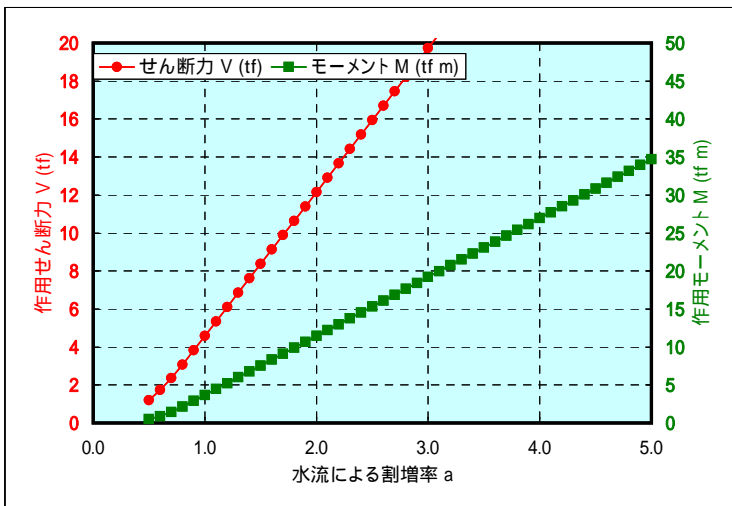
名称	S37 高架水槽		
場所	Hambantota (Peacock Beach ホテル出口付近)		
被害程度	健全		
実津波高さ	2.60 m	根拠	実測
建物高さ H	2.05 m	(地面からの高さ)	
断面耐力検討位置 h	0.00 m	(地面からの高さ)	
部材幅 B	1.42 m		
せん断耐力 Vu	30.5 tf	4.42	耐力Vu相当時の割増率 a
曲げ耐力 Mu	0.0 tfm	0.00	耐力Mu相当時の割増率 a

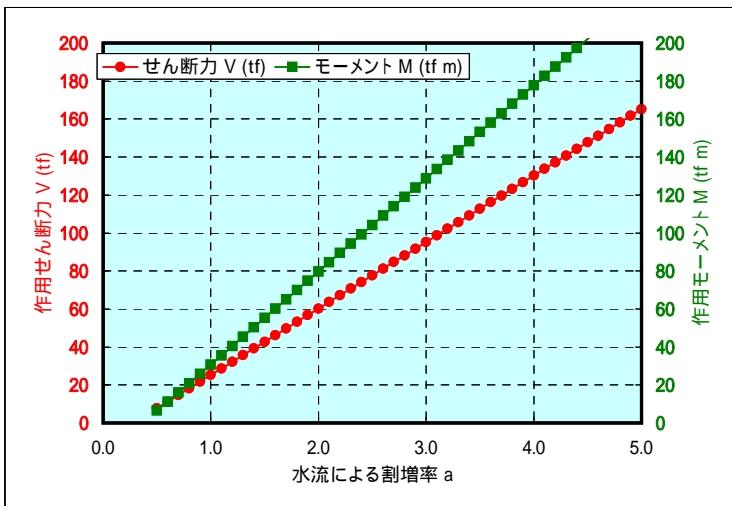
名称	S38 高架水槽		
場所	Hambantota (Canalの近く)		
被害程度	健全		
実津波高さ	5.00 m	根拠 ヒアリング・推定	
建物高さ H	2.80 m	(地面からの高さ)	
断面耐力検討位置 h	0.00 m	(地面からの高さ)	
部材幅 B	2.50 m		
せん断耐力 Vu	92.5 tf	2.92	耐力Vu相当時の割増率 a
曲げ耐力 Mu	0.0 tfm	0.00	耐力Mu相当時の割増率 a

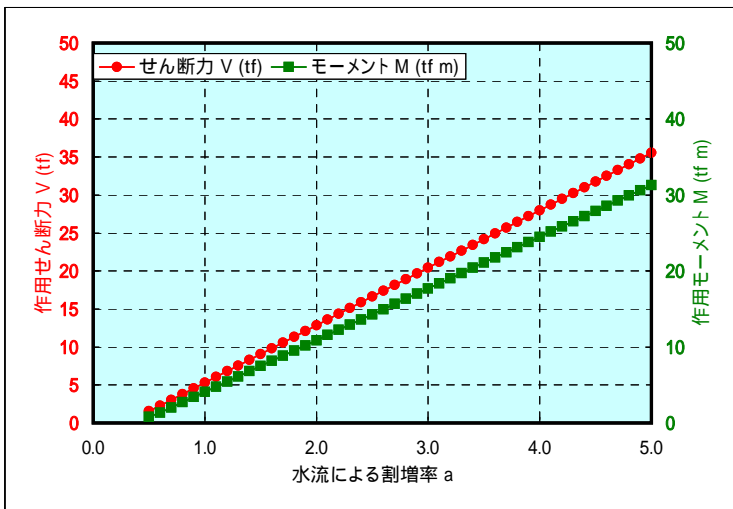
名称	S45 屋外トイレ		
場所	Kottegoda(海岸のすぐ脇)		
被害程度	健全 / 仏廟は大破で修復中(原型詳細はわからず)		
実津波高さ	3.00	m	根拠ヒアリング推定
建物高さ H	1.80	m ( 地面からの高さ)	
断面耐力検討位置 h	0.00	m ( 地面からの高さ)	
部材幅 B	1.40	m	
せん断耐力 Vu	17.0	tf	2.55 耐力Vu相当時の割増率 a
曲げ耐力 Mu	0.0	tfm	0.00 耐力Mu相当時の割増率 a

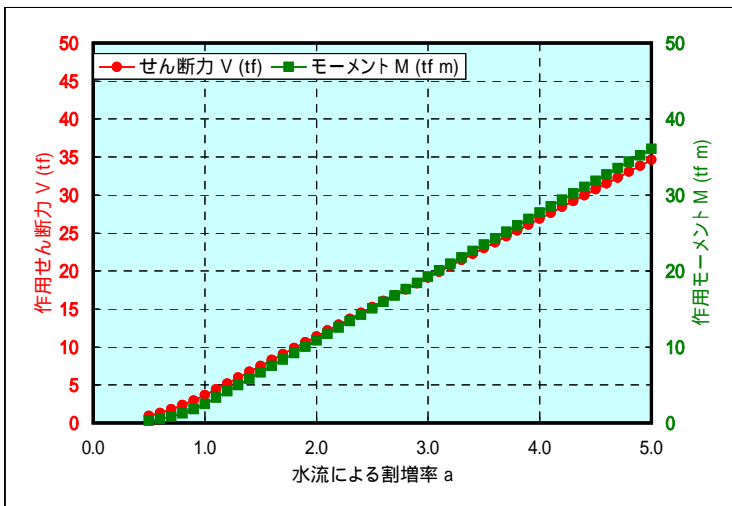
名称	S46 屋外小屋		
場所	Matara, High Court Judges Residenceの裏(同形式がもう一つ)		
被害程度	いずれも健全		
実津波高さ	2.05m	根拠	実測
建物高さ H	2.17m	(地面からの高さ)	
断面耐力検討位置 h	0.00m	(地面からの高さ)	
部材幅 B	1.74m		
せん断耐力 Vu	26.3 tf	3.93	耐力Vu相当時の割増率 a
曲げ耐力 Mu	0.0 tfm	0.00	耐力Mu相当時の割増率 a

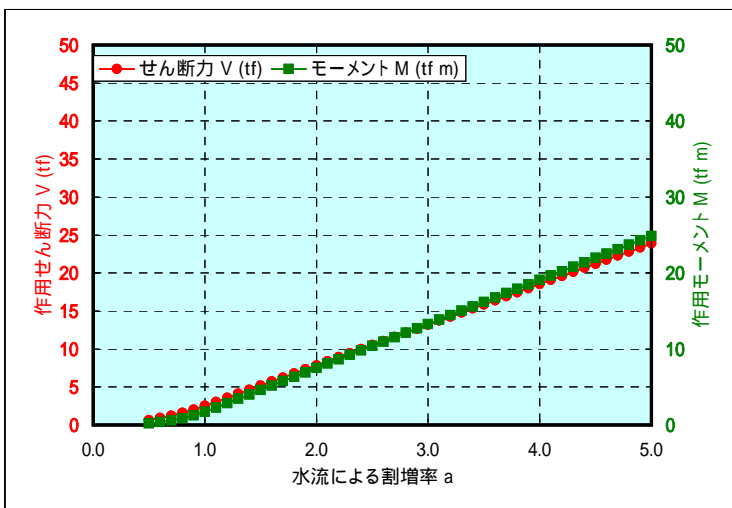
名称	S48 屋外トイレ	
場所	Matara , High Court Judges Residenceの裏	
被害程度	健全	
実津波高さ	2.05 m	根拠 実測
建物高さ H	2.17 m ( 地面からの高さ)	
断面耐力検討位置 h	0.00 m ( 地面からの高さ)	
部材幅 B	1.20 m	
せん断耐力 Vu	9.0 tf	2.22 耐力Vu相当時の割増率 a
曲げ耐力 Mu	0.0 tfm	0.00 耐力Mu相当時の割増率 a

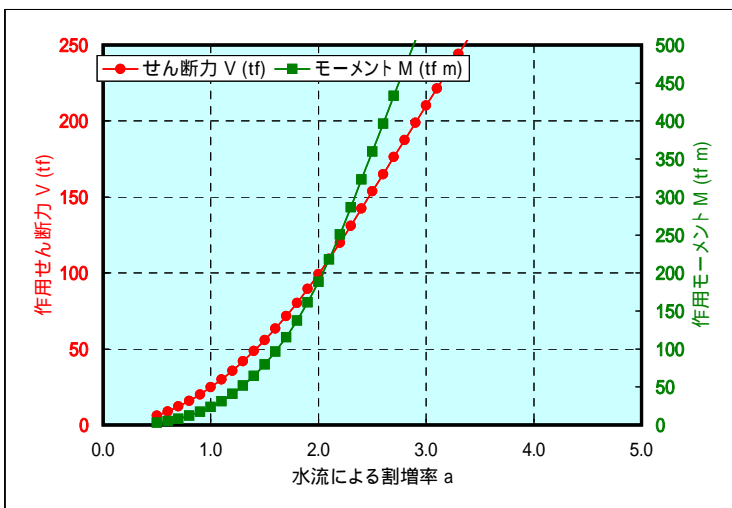
名称	S53 女子学校		
場所	Matara, High Court Judges Residenceの近く		
被害程度	健全		
実津波高さ	2.85 m	根拠	実測
建物高さ H	6.50 m	(地面からの高さ)	
断面耐力検討位置 h	0.00 m	(地面からの高さ)	
部材幅 B	6.10 m		
せん断耐力 Vu	132.0 tf	2.31	耐力Vu相当時の割増率 a
曲げ耐力 Mu	0.0 tfm	0.00	耐力Mu相当時の割増率 a

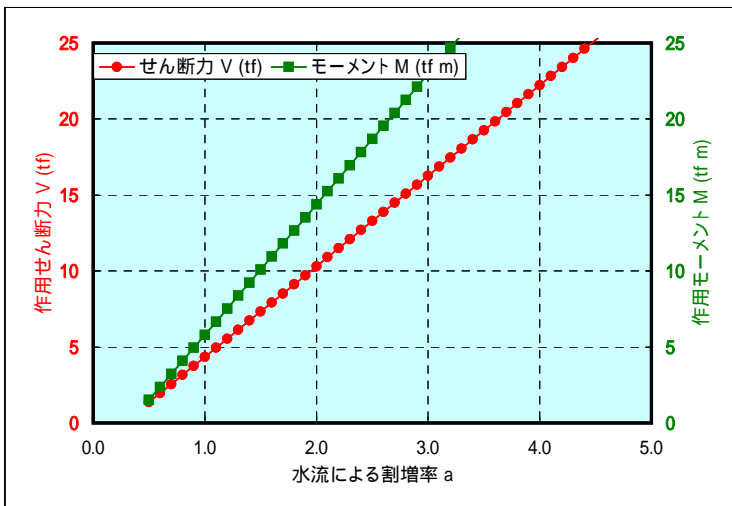
名称	S57 工事途中の建物の柱 - 1 / 降伏耐力で比較 / TWH=9m		
場所	Hikkaduwa		
被害程度	15本中7本折損, 残りの8本も大きな曲げひび割れ		
実津波高さ	9.00m	根拠 ヒアリング・推定	
建物高さ H	3.88m	(地面からの高さ)	
断面耐力検討位置 h	1.00m	(地面からの高さ)	
部材幅 B	0.23m		
せん断耐力 Vu	0.0 tf	0.00	耐力Vu相当時の割増率 a
曲げ耐力 Mu	1.8 tfm	0.54	耐力Mu相当時の割増率 a

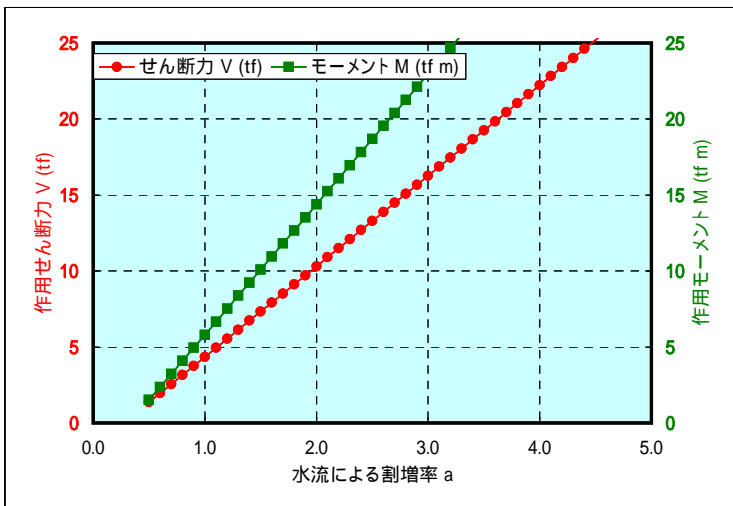
名称	S57 工事途中の建物の柱 - 2 / 破断耐力で比較 / TWH=9m		
場所	Hikkaduwa		
被害程度	15本中7本折損, 残りの8本も大きな曲げひび割れ		
実津波高さ	9.00m	根拠 ヒアリング・推定	
建物高さ H	3.88m	(地面からの高さ)	
断面耐力検討位置 h	1.00m	(地面からの高さ)	
部材幅 B	0.23m		
せん断耐力 Vu	0.0 tf	0.00	耐力Vu相当時の割増率 a
曲げ耐力 Mu	2.3 tfm	0.59	耐力Mu相当時の割増率 a

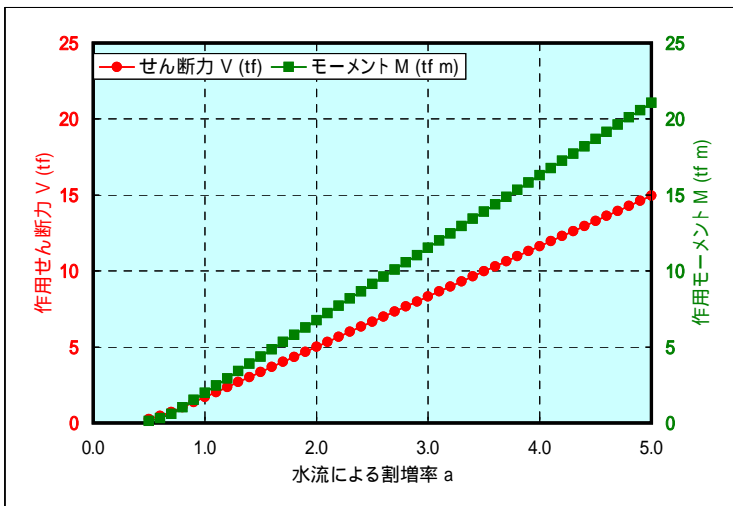
名称	S57 工事途中の建物の柱 - 3 / 降伏耐力で比較 / TWH=5m		
場所	Hikkaduwa		
被害程度	15本中7本折損, 残りの8本も大きな曲げひび割れ		
実津波高さ	5.00	m	根拠 ヒアリング・推定
建物高さ H	3.88	m ( 地面からの高さ)	
断面耐力検討位置 h	1.00	m ( 地面からの高さ)	
部材幅 B	0.23	m	
せん断耐力 Vu	0.0	tf	0.00 耐力Vu相当時の割増率 a
曲げ耐力 Mu	1.8	tfm	0.97 耐力Mu相当時の割増率 a

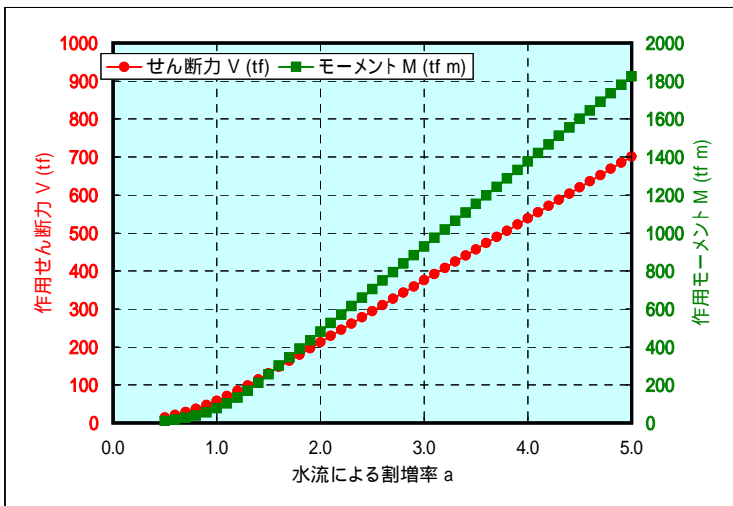
名称	T02 Kamale Beach H&R		
場所	Kamala Beach, Phuket		
被害程度	構造被害無し		
実津波高さ	3.95m	根拠	実測
建物高さ H	5.50m	(地面からの高さ)	
断面耐力検討位置 h	0.00m	(地面からの高さ)	
部材幅 B	7.50m		
せん断耐力 Vu	148.0tf	1.60	耐力Vu相当時の割増率 a
曲げ耐力 Mu	0.0tfm	0.00	耐力Mu相当時の割増率 a

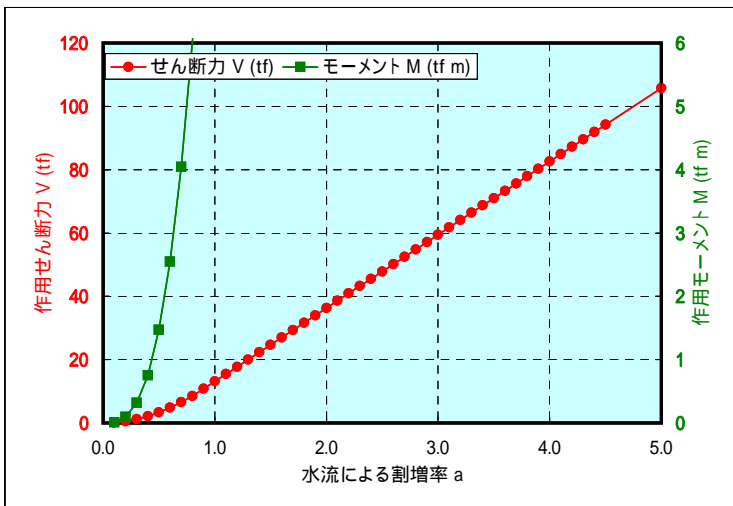
名称	T07 Navy Base ブロック塀		
場所	Thap Lamu, Phang Nga		
被害程度	転倒・崩壊 / 主筋は抜け出し		
実津波高さ	2.65m	根拠	実測
建物高さ H	2.30m	(地面からの高さ)	
断面耐力検討位置 h	0.00m	(地面からの高さ)	
部材幅 B	3.80m		
せん断耐力 Vu	tf	0.00	耐力Vu相当時の割増率 a
曲げ耐力 Mu	1.0 tfm	0.43	耐力Mu相当時の割増率 a

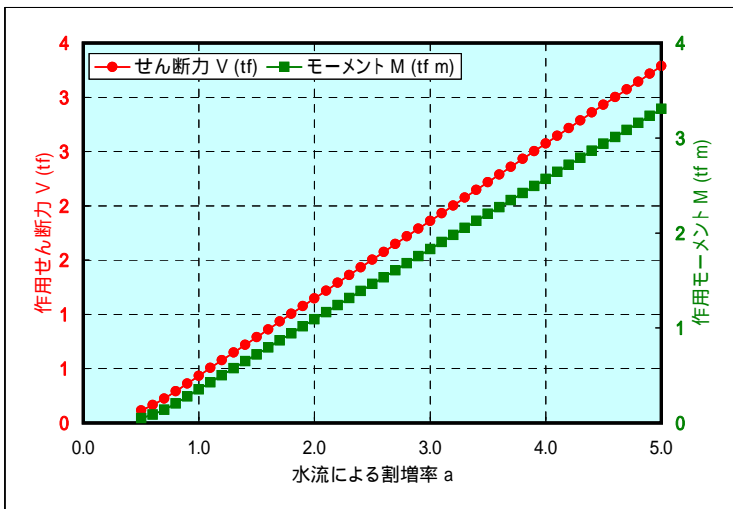
名称	T09 Navy Base フェンス柱 - 1 / 降伏耐力で比較		
場所	Thap Lamu, Phang Nga		
被害程度	転倒・崩壊		
実津波高さ	2.65	m	根拠 実測
建物高さ H	2.07	m (地面からの高さ)	
断面耐力検討位置 h	0.00	m (地面からの高さ)	
部材幅 B	0.13	m	
せん断耐力 Vu	0.00	tf	耐力Vu相当時の割増率 a
曲げ耐力 Mu	0.46	tfm	耐力Mu相当時の割増率 a

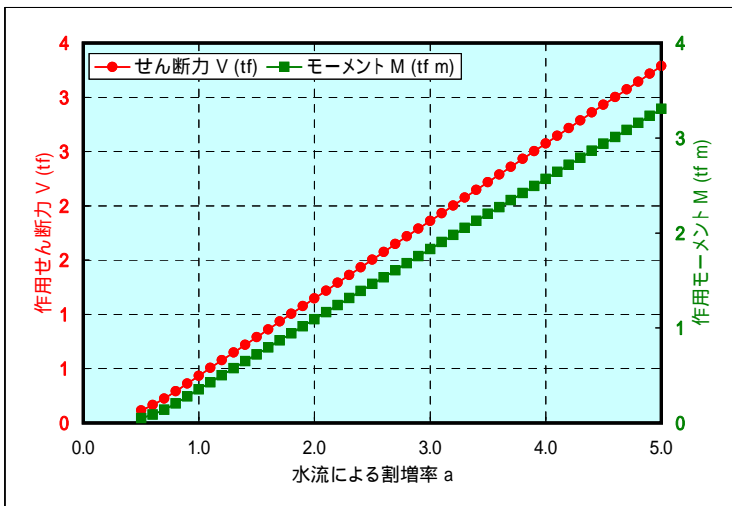
名称	T09 Navy Base フェンス柱 - 2 / 破断耐力で比較		
場所	Thap Lamu, Phang Nga		
被害程度	転倒・崩壊		
実津波高さ	2.65	m	根拠 実測
建物高さ H	2.07	m (地面からの高さ)	
断面耐力検討位置 h	0.00	m (地面からの高さ)	
部材幅 B	0.13	m	
せん断耐力 Vu	0.00	tf	耐力Vu相当時の割増率 a
曲げ耐力 Mu	0.64	tfm	耐力Mu相当時の割増率 a

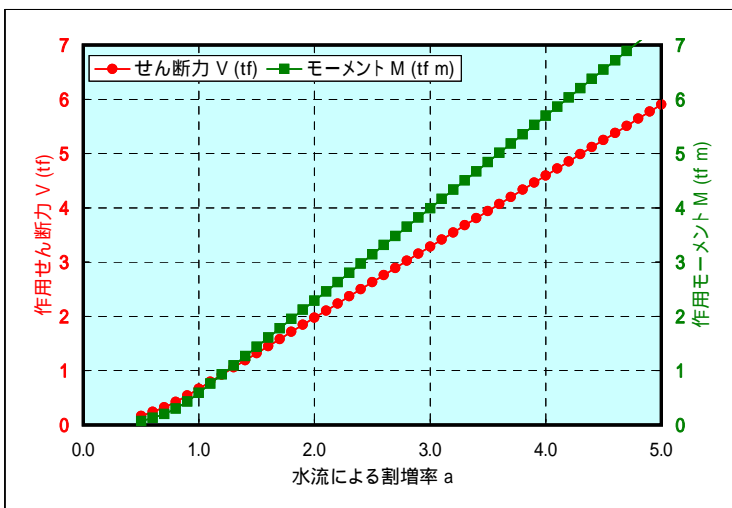
名称	T10 栈橋の柱 - 1 / 降伏耐力で比較		
場所	Thap Lamu, Phang Nga		
被害程度	転倒・崩壊		
実津波高さ	2.65	m	根拠 実測
建物高さ H	2.60	m (地面からの高さ)	
断面耐力検討位置 h	0.00	m (地面からの高さ)	
部材幅 B	0.19	m	
せん断耐力 Vu	0.00	tf	耐力Vu相当時の割増率 a
曲げ耐力 Mu	0.48	tfm	耐力Mu相当時の割増率 a

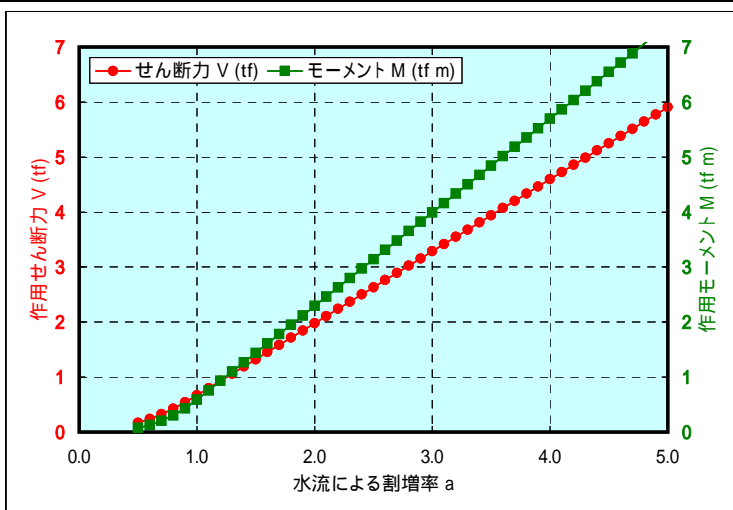
名称	T10 栈橋の柱 - 2 / 破断耐力で比較		
場所	Thap Lamu, Phang Nga		
被害程度	転倒・崩壊		
実津波高さ	2.65	m	根拠 実測
建物高さ H	2.60	m	(地面からの高さ)
断面耐力検討位置 h	0.00	m	(地面からの高さ)
部材幅 B	0.19	m	
せん断耐力 Vu	0.00	tf	耐力Vu相当時の割増率 a
曲げ耐力 Mu	0.67	tfm	耐力Mu相当時の割増率 a

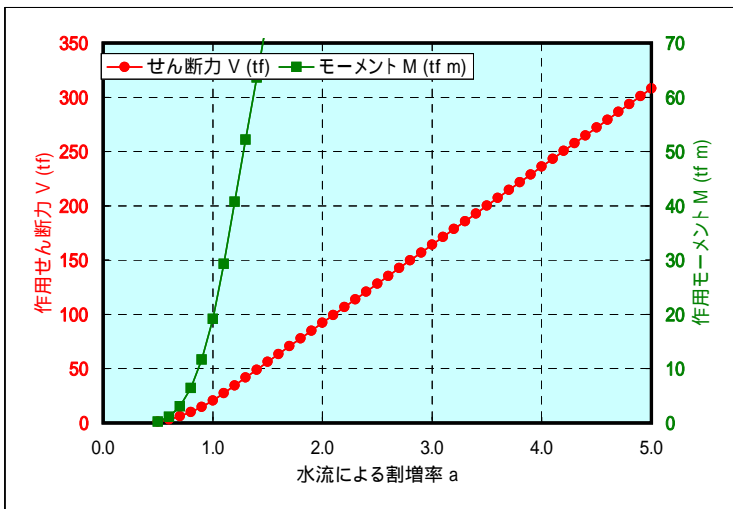
名称	T13 Khao Lak Merlin Resort - 1 / 背面の壁(380cm)無視		
場所	Khao Lak, Phang Nga		
被害程度	完全崩壊と健全建物が混在		
実津波高さ	4.23m	根拠	実測
建物高さ H	4.63m	(地面からの高さ)	
断面耐力検討位置 h	1.45m	(地面からの高さ)	
部材幅 B	5.35m		
せん断耐力 Vu	16.5 tf	0.93	耐力Vu相当時の割増率 a
曲げ耐力 Mu	tfm	0.00	耐力Mu相当時の割増率 a

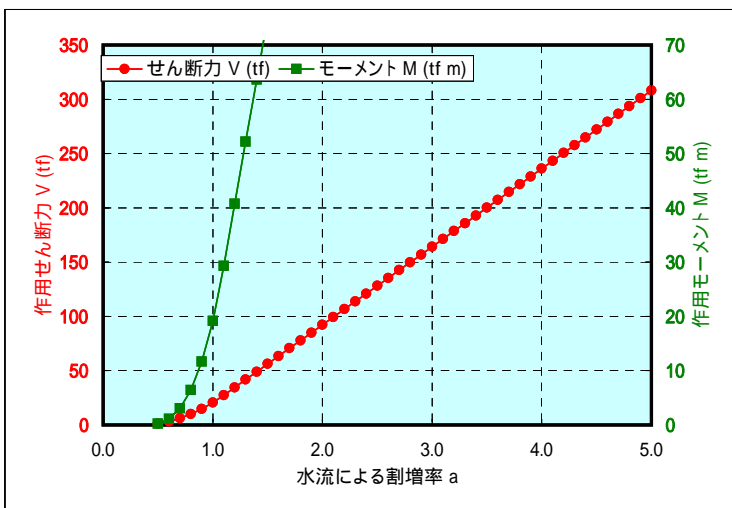
名称	T13 Khao Lak Merlin Resort - 2 / 背面の壁(380cm)考慮		
場所	Khao Lak, Phang Nga		
被害程度	完全崩壊と健全建物が混在		
実津波高さ	4.23m	根拠	実測
建物高さ H	4.63m	(地面からの高さ)	
断面耐力検討位置 h	1.45m	(地面からの高さ)	
部材幅 B	5.35m		
せん断耐力 Vu	31.7 tf	1.16	耐力Vu相当時の割増率 a
曲げ耐力 Mu	tfm	0.00	耐力Mu相当時の割増率 a

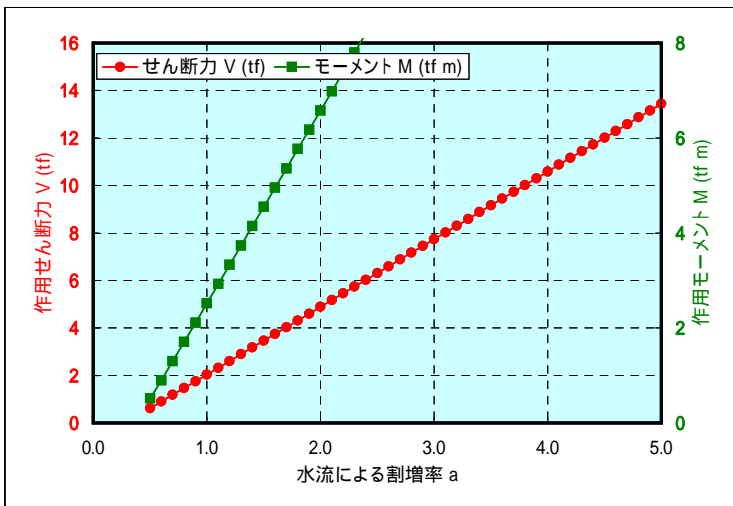
名称	T15 La Flora KL - 1 / 降伏耐力で比較		
場所	Bang Niang Beach, Phang Nga		
被害程度	完全崩壊		
実津波高さ	5.00	m	根拠 実測
建物高さ H	2.85	m (地面からの高さ)	
断面耐力検討位置 h	0.00	m (地面からの高さ)	
部材幅 B	0.20	m	
せん断耐力 Vu	tf	0.00	耐力Vu相当時の割増率 a
曲げ耐力 Mu	tfm	0.70	耐力Mu相当時の割増率 a

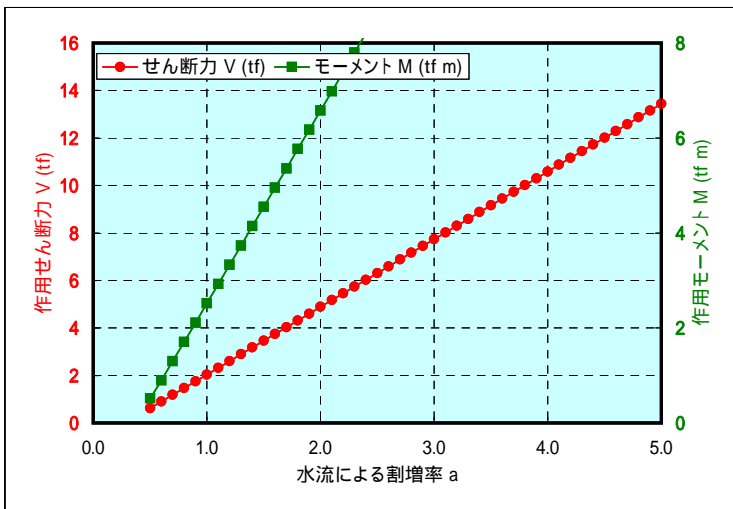
名称	T15 La Flora KL - 2 / 破断耐力で比較		
場所	Bang Niang Beach, Phang Nga		
被害程度	完全崩壊		
実津波高さ	5.00	m	根拠 実測
建物高さ H	2.85	m (地面からの高さ)	
断面耐力検討位置 h	0.00	m (地面からの高さ)	
部材幅 B	0.20	m	
せん断耐力 Vu	tf	0.00	耐力Vu相当時の割増率 a
曲げ耐力 Mu	2.00	tfm	0.87 耐力Mu相当時の割増率 a

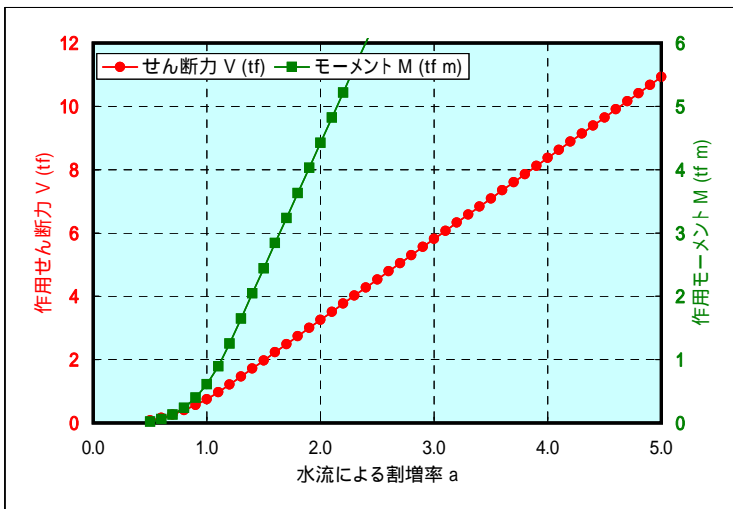
名称	T17 建設現場のRC柱 - 1 / 降伏耐力で比較		
場所	Phang Nga (La Flora KL から1km程度内陸側)		
被害程度	転倒・崩壊		
実津波高さ =	3.30	m	根拠 実測
建物高さ H =	3.95	m ( 地面からの高さ)	
断面耐力検討位置 h =	0.85	m ( 地面からの高さ)	
部材幅 B =	0.25	m	
せん断耐力 Vu =	tf	0.00	耐力Vu相当時の割増率 a
曲げ耐力 Mu =	2.90	tfm	1.62 耐力Mu相当時の割増率 a
