2004年12月26日 スマトラ島沖地震による 津波被害を受けた建造物の調査速報

津波がスリランカおよびタイの建造物に及ぼした
破壊力の評価に関する調査

東京大学生産技術研究所

中埜良昭

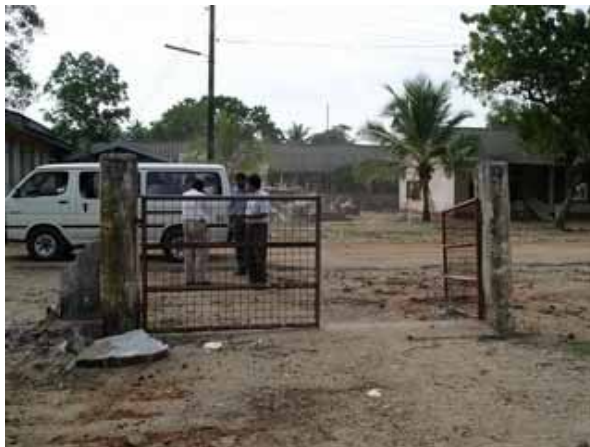
海岸直近の医療施設の門柱である．門柱は2本有り，そのうち1本が損傷し，地面から20cm程度の箇所ではびび割れ，傾斜していたが，他方には大きな損傷は見られない．ただし傾斜した1本の門柱には表面に傷痕が見られ，何らかの漂流物が衝突した可能性が高い（写真4.1-1～4.1-4）．ヒアリングによるとこの付近の津波高さは10ft程度とのことである（第6章の津波荷重計算時はGL+3mを仮定）が，写真4.1-2に見られる通り門柱の近隣住宅では屋根が被害を受けており，このことから津波高さは少なくともGL+2.5m程度はあったものと思われる．

写真 4.1-1：門柱2本 / 左は健全，右は傾斜

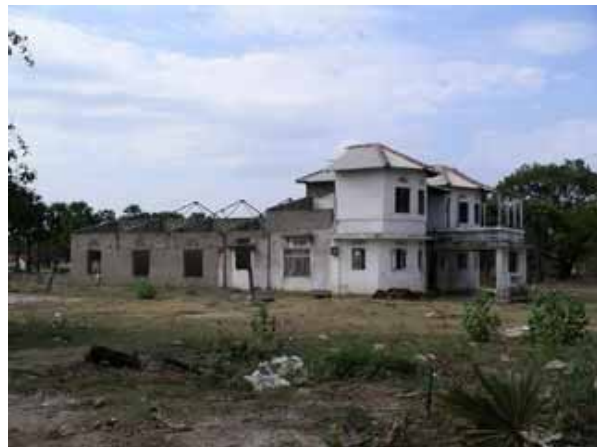
写真 4.1-2：近くの住宅の被害

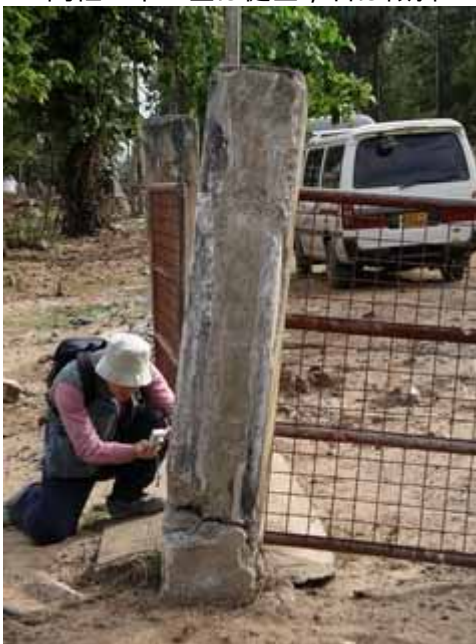
写真 4.1-3：傾斜した門柱には衝突痕が見られる

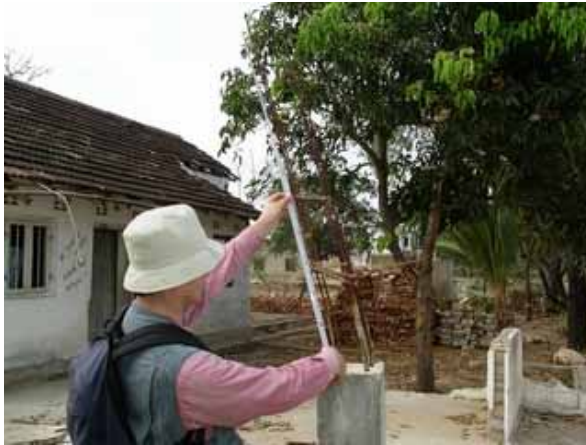
写真 4.1-4：住家の門柱（露出主筋が津波で湾曲）

この門柱の他に、津波を受けて主筋が湾曲した門柱2基(断面 200mm×200mm、ねじり鉄筋 9程度(主筋間隔 100mm程度))、高架水槽が見られたが、いずれも損傷はない(写真 4.1-5, 4.1-6)。

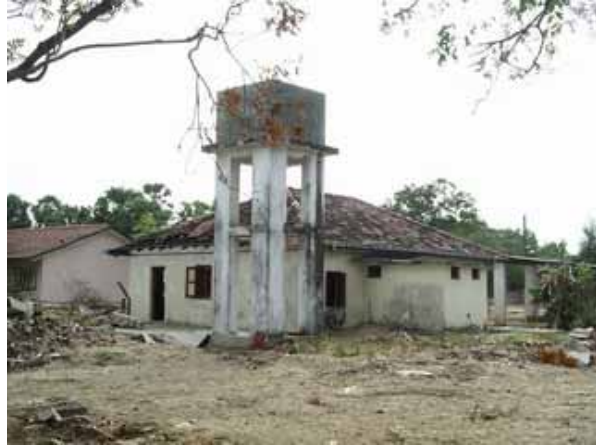
写真 4.1-5：高架水槽（無被害）

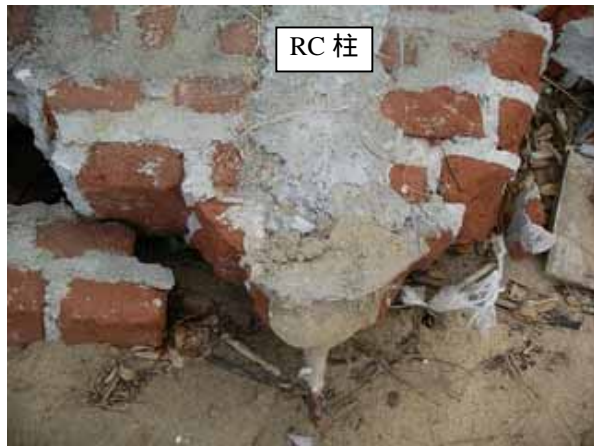
写真 4.2-2: 破壊面 (コーン状破壊の形跡)

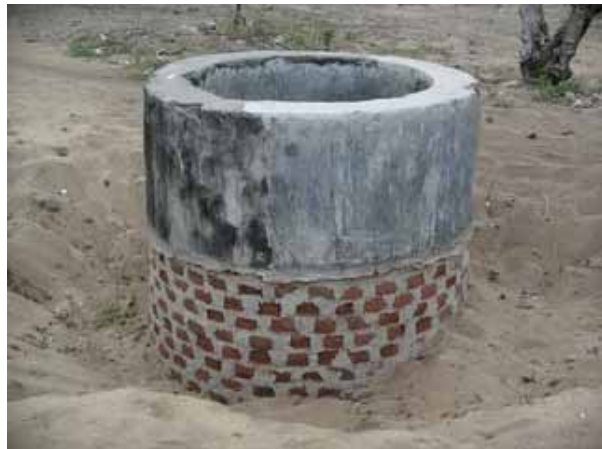
なお、調査した集落でよく見かけられた井戸(形状は と の両方があり、外見はコンクリートに見えるが、レンガ+モルタル仕上げである。計測した事例では、直径 $1.5\text{m} \sim 1.6\text{m}$ 、壁厚 0.25m 、地上部分の突出部高さ 0.8m 、井戸の壁面上部から水面レベルまで最低 3m 程度)には被害は見られなかった(写真4.2-4)。

写真 4.2-4: 一般的な井戸 (洗掘が著しい)

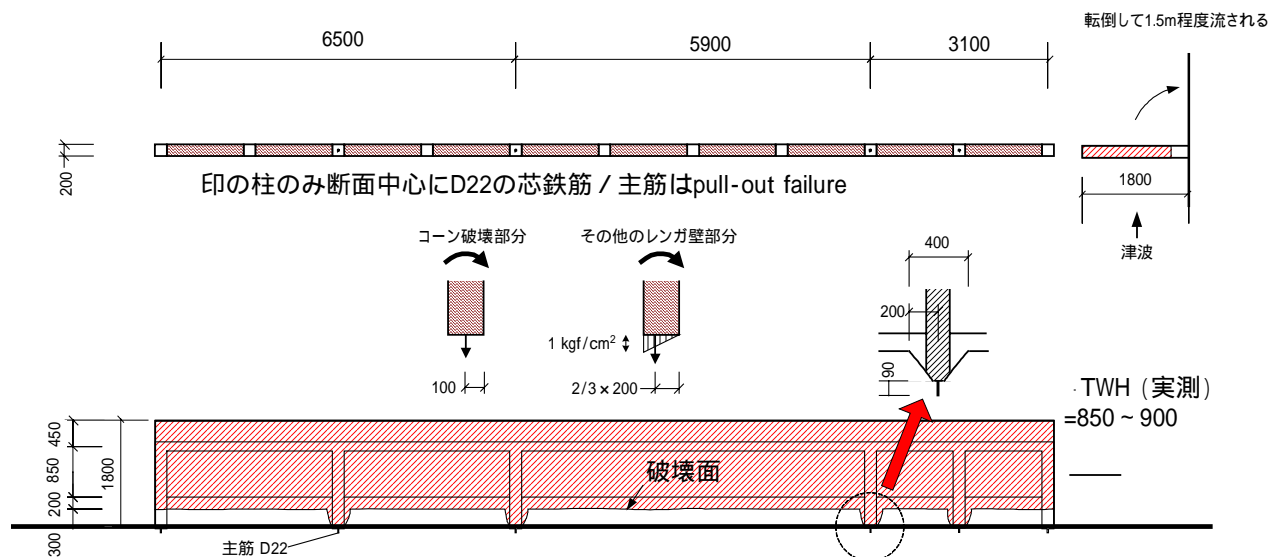
図 4.2-1：隣地境界塀の詳細図

隣地境界塀の破壊時耐力を以下のように推定した。コーン破壊の投影断面を $200 \text{ mm} \times 400 \text{ mm}$ 、レンガの引張耐力を 1.0 N/mm^2 (10 kgf/cm^2) とすると、破壊面の引張耐力 T は、

$$M_T = M_{u1} + M_{u2} = 50.5 \text{ kNm} \text{ (5 tfm)}$$

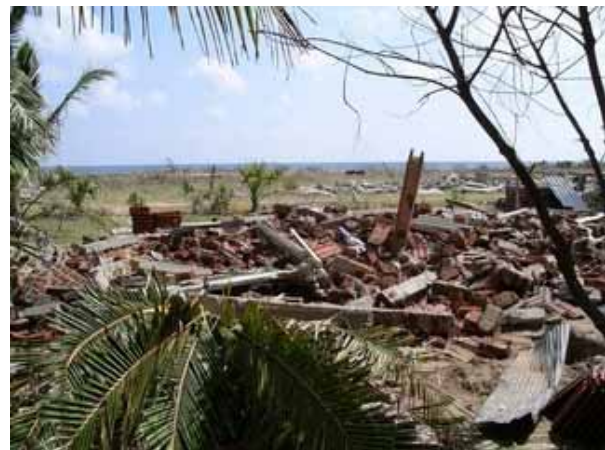
写真 4.3-3 : 集落は壊滅状態

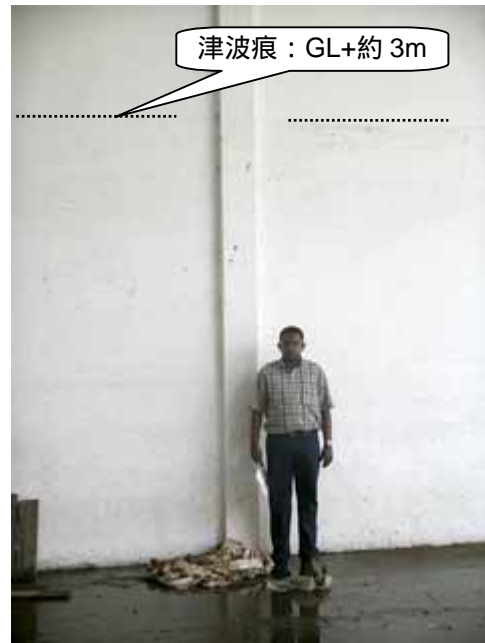
写真 4.4-2: 内部に津波痕が見られる（約 3m）

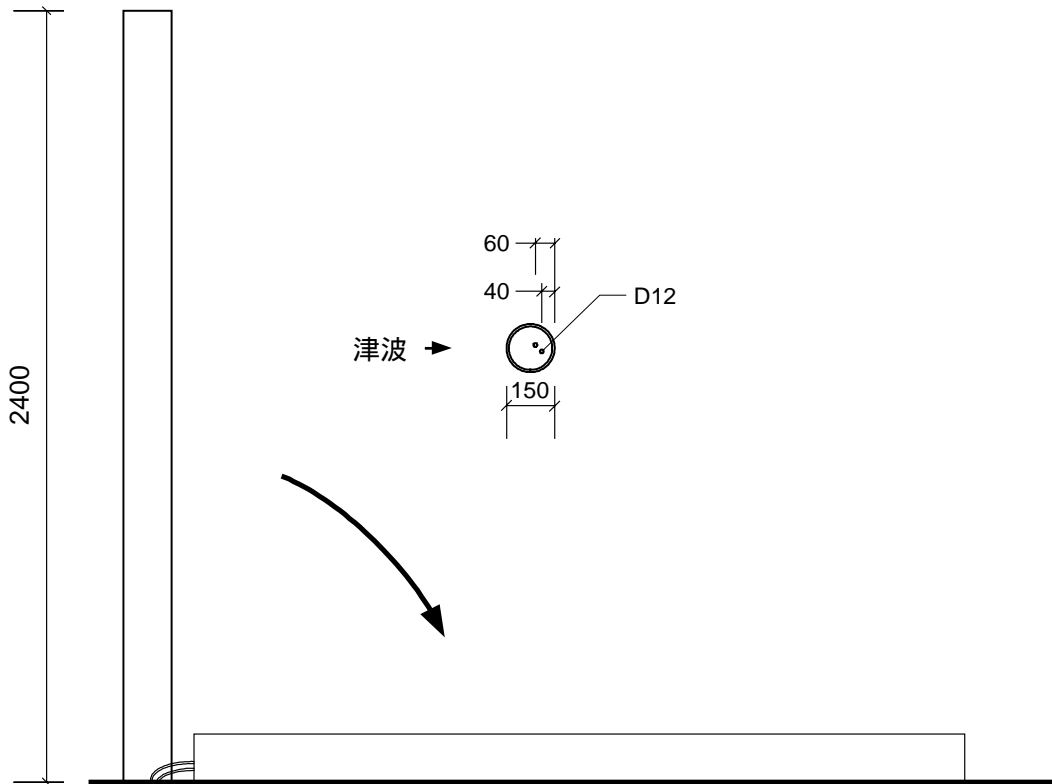
図 4.4-1：クリケット場のフェンス柱の詳細図

円形柱を等価矩形断面(13.3cm x 13.3cm)に置換し、断面中心に芯鉄筋2本が配されていると仮定して曲げ耐力 M_y を梁部材として算定すると、

$$M_y = 0.9 \times (2 \times 6 \times 6 \times 3.14) \times 487 \times 0.133/2 = 7 \text{ kNm}$$

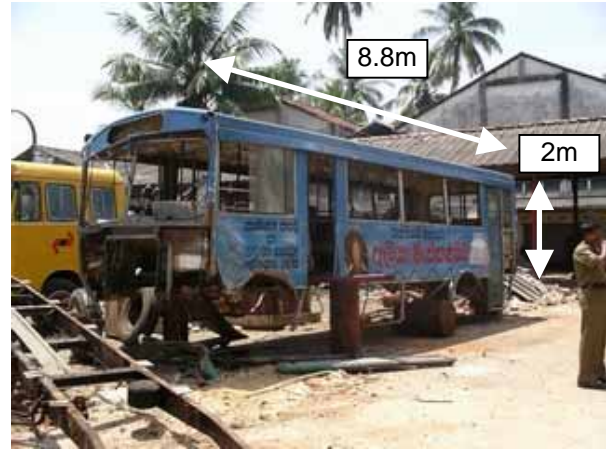
Galle 中心街から少し東側に位置する（敷地は海岸通りを隔てた海岸直近に位置している）自動車工場の高架水槽で、停車中のバス（全長：8.8m、高さ：約 2m（0.9m（ボディ部分）+ 1.1m（その上部窓部分））が津波により漂流・衝突し高架水槽を転倒させた（写真 4.5-1）とのことである。折損箇所の柱断面を見ると、基礎側が 16 程度、上部柱側が 12 程度のいずれも丸鋼が用いられており、重ね継手が設けられている。しかしながらこれらにはフックは見られず、したがってバスの衝突により容易に主筋が抜け出し転倒したものと推察される（写真 4.5-2, 4.5-3）。折損した柱には、水槽下端から 1.3m および 0.8m 程度の位置に、いずれもバスのものと思われる衝突痕が見られた。なお隣接敷地内にある別の高架水槽（衝突痕は見られない）には特に被害は見られなかった（写真 4.5-4）。

写真 4.5-1：転倒した高架水槽 と衝突したバス

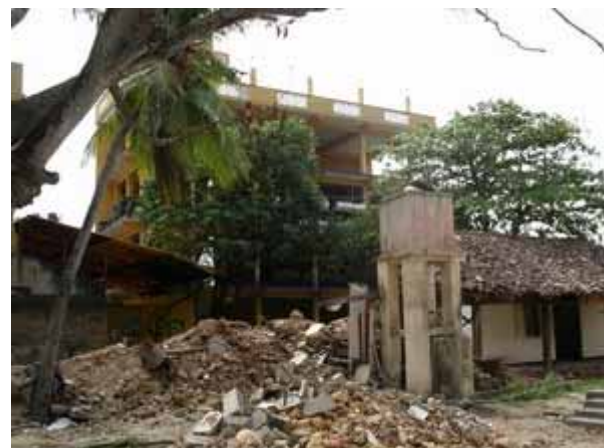
写真 4.5-4：隣接敷地内の高架水槽は被害無し

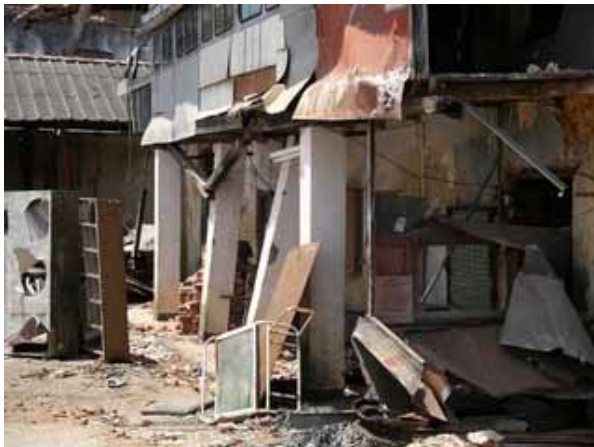
転倒した高架水槽と同敷地内にある事務所棟の正面 RC 造柱（写真 4.6-1）で、2 階部分の自重を支持する構造である。ただし上階（S 造または W 造）とは一体架構を形成しておらず、片持ち梁形式の柱の上に単純に 2 階部分が“置かれた”状態である。柱は 4 本有り、その内の 2 本はバス（前述の転倒した高架水槽に衝突したバスとは別のバス）が衝突して傾斜している。脚部の鉄筋を調査したところ主筋が破断（D12，破断断面は十分な伸びによりくびれが生じている）していた（写真 4.6-2）。損傷した柱の 1 本について、衝突痕も記録した。一方その他の 2 本には特に損傷は見られなかった。

写真 4.6-1：損傷した柱（中央 2 本）

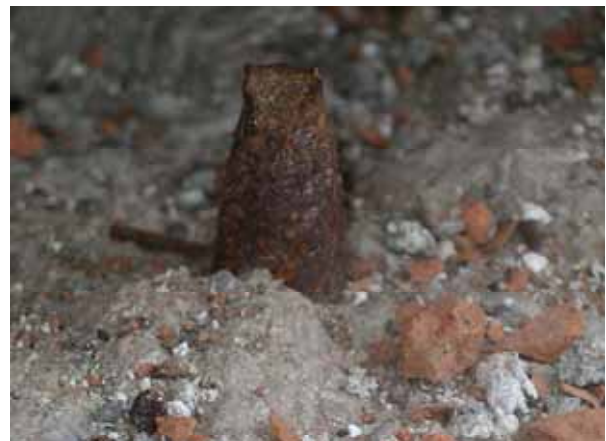
写真 4.6-2：鉄筋の破断面（くびれが確認）

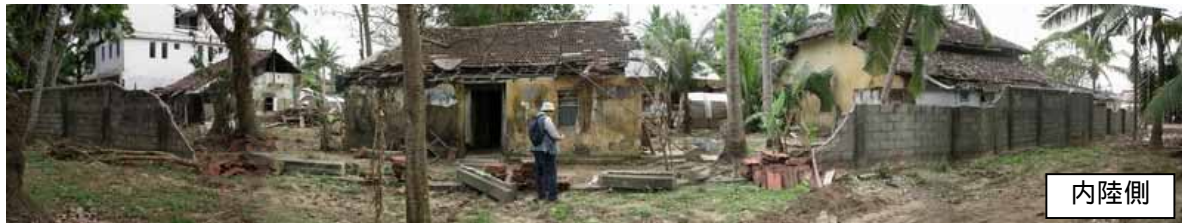
Galle 港近くの住宅地にある隣地境界塀で、RC 造柱とブロック壁からなる 6 スパンが倒壊していた。柱主筋には破断（および断面のくびれ）が確認された。ブロック壁および RC 造柱は 2 段（上部 3 段と下部 7 段）に分けて施工されたようで、この打ち継ぎ部分のみで損傷している箇所も見られた（写真 4.7-1～4.7-3）。したがって津波はこの打ち継ぎ部分を超える高さで来襲したと推定される。またその破壊状況を見ると、打ち継ぎ部における上下構造間の一体性は低く（RC 造柱を含む）、津波来襲時の早期にこの打ち継ぎ部で損傷し、上部が流失したものと考えられる。

写真 4.7-1：6 スパンが倒壊した隣地境界塀

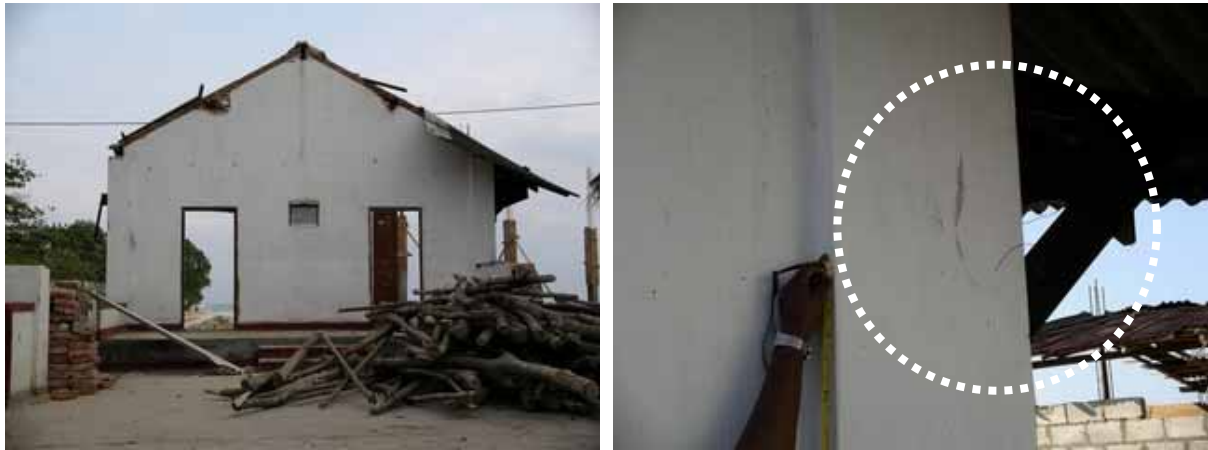
海岸直近に建つレンガ造の学校教室で、海岸線に直交する（津波の方向と平行する）壁にせん断ひび割れが生じている（写真 4.8-1～4.8-3）。ただしそのひび割れの方向は、海岸からの津波により生じると考えられるものとは逆の方向であること、また同建物の内陸側が大破するとともに内陸側柱上部に衝突痕が見られること、からレンガ壁のせん断ひび割れは引き波時に漂流物が建物に衝突して生じた可能性が高いと考えられる。実測の結果、津波高さはGL+1.55mであった。

写真 4.8-3：海岸線と平行する壁と柱型上部の衝突痕

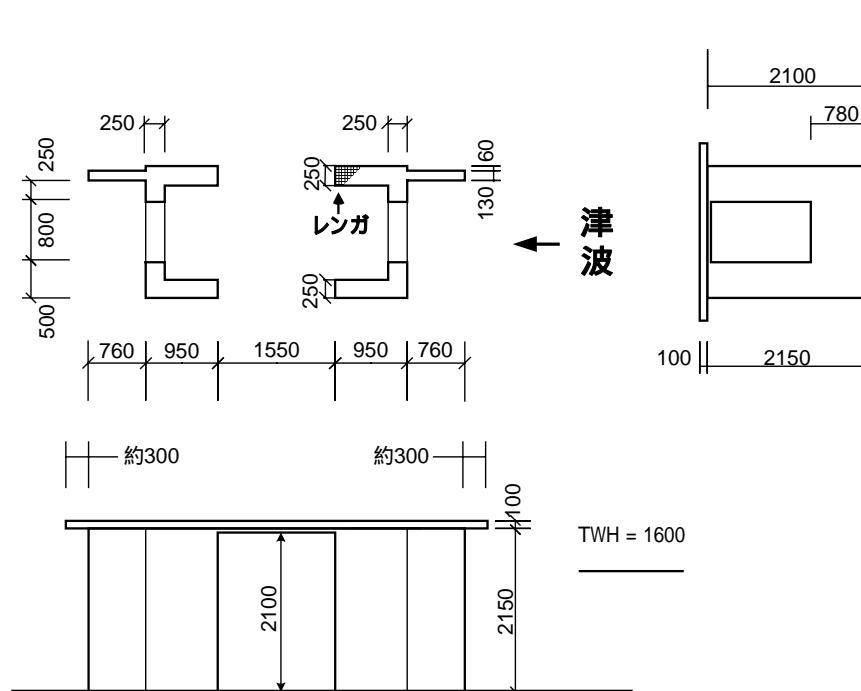
図 4.9-1：屋外小屋の詳細図

終局時のレンガ壁のせん断応力度を 0.4 N/mm^2 として，せん断耐力 V_u （主要部材のみ考慮）は，

$$V_u = 0.4 \times (950 \times 250 \times 4_{(枚)} + 250 \times 250 \times 4_{(本)}) = 480 \text{ kN}$$

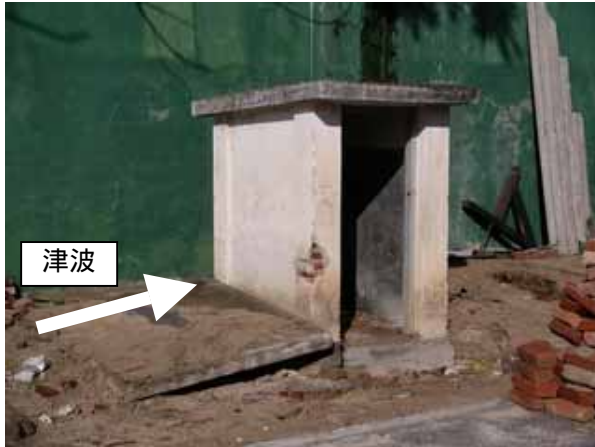
「4.8 レンガ造の学校教室」の裏に位置するレンガ造屋外トイレである。開口は津波の方向と直交方向に設けられており，開口部付近に衝突痕が見られたものの構造被害は見られなかった。

写真 4.10-1：屋外トイレ（開口部に衝突痕）

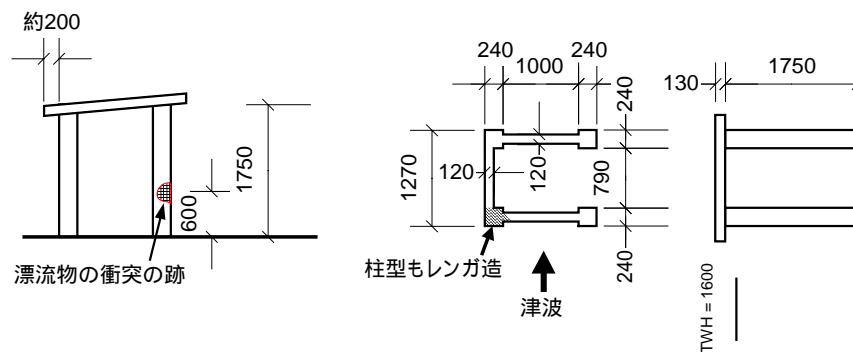
図 4.10-1：屋外トイレ の詳細図

終局時のレンガ壁のせん断応力度を 0.4 N/mm^2 として、せん断耐力 V_u は、

$$V_u = 0.4 \times (240 \times 240 \times 4_{(本)} + 120 \times (1270 - 240 \times 2)) = 130 \text{ kN}$$

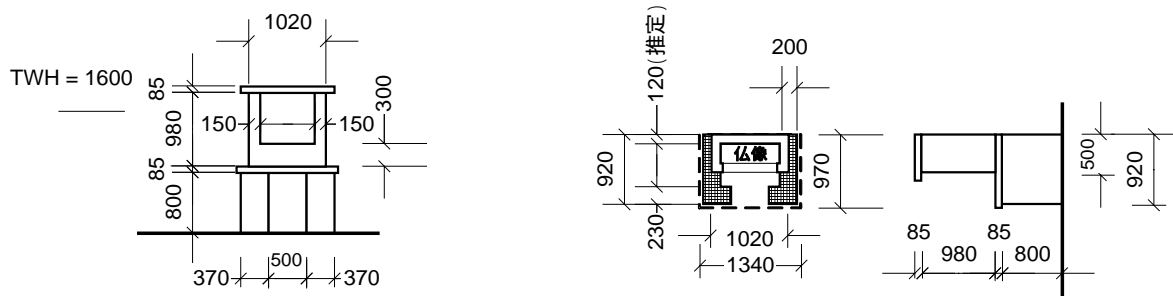
図 4.11-1：仏廟 の詳細図

終局時のレンガ壁のせん断応力度を 0.4 N/mm^2 として、仏廟下部のせん断耐力 V_u は、

$$V_u = 0.4 \times (370 \times 2_{(枚)} + 370 \times 2 + 500) \times 230 = 182 \text{ kN}$$

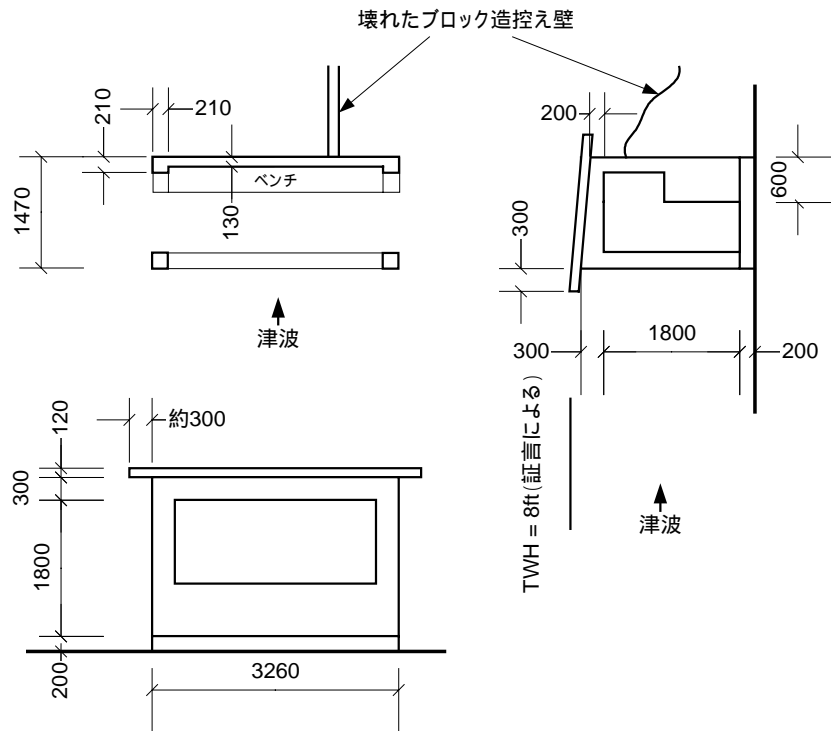
図 4.12-1 : バス停 の詳細図

Galle 市近郊の海岸道路の内陸側に位置するレンガ造バス停で、構造被害は見られなかった（写真 4.12-1）。バス停の正面から津波を受けたと思われるが、道路を隔てて海岸側に民家が建っていること、および陸側にブロック造の控え壁（ただしこれは損傷有り）が設けられていること、から波力が減衰するとともに、構造体が控え壁と協働して十分な強度を発揮したたことが影響したと思われる。ヒアリングによると津波高さは 8ft とのことである。

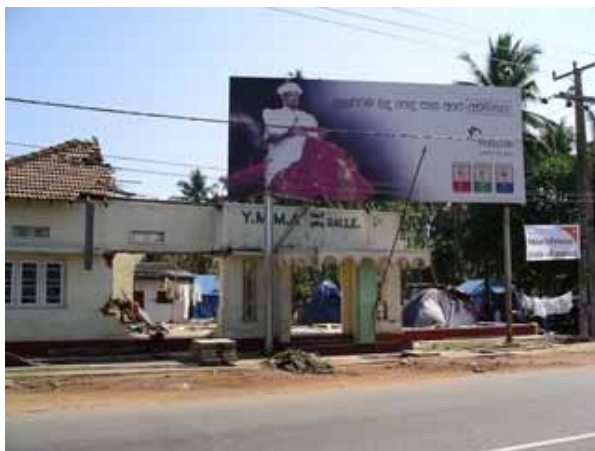
Galle市近郊の海岸道路の海岸側に位置するRC造柱＋セメントブロック造壁からなるバス停で、背面から津波を受け、セメントブロック造壁が大破するとともに、RC造柱の鉄筋（4-D12， y （規格降伏点強度） $=460\text{N/mm}^2$ （鉄筋種と規格降伏点強度は同行スリランカ人技術者による推定値））が一部露出していた（写真 4.13-1～4.13-3）。ブロックは低品質で、触れると断面がぼろぼろとはがれ落ちる程度であった。

写真 4.13-2 : バス停 の周辺の被害

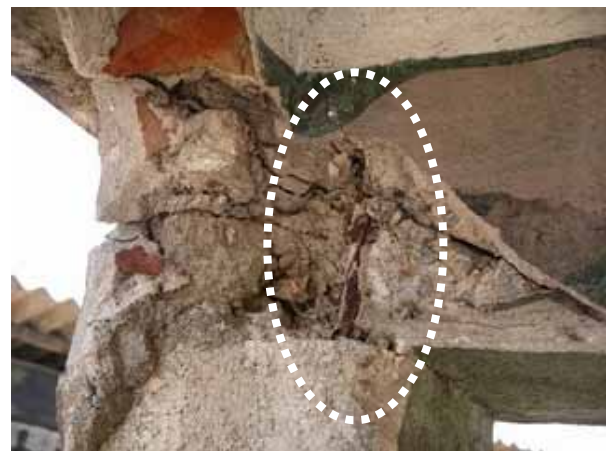
写真 4.13-3 : RC 造柱における鉄筋の露出

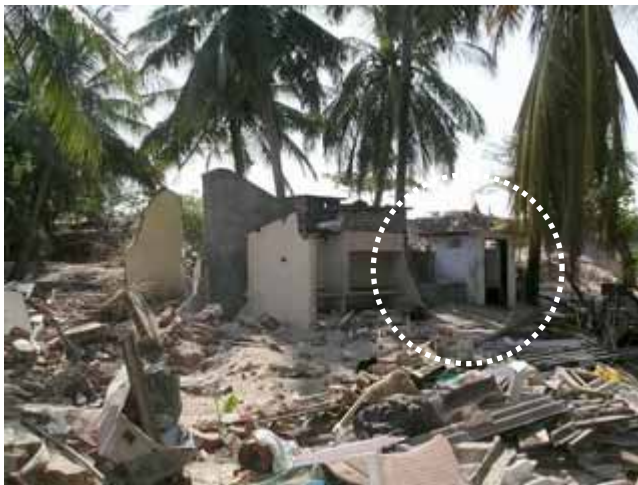
Bundala National Park の西側集落に位置するレンガ造の屋外トイレである．この辺りには海岸側に砂丘（3m 程度）が有り，これを越流した津波が集落を襲っている．調査したトイレは開口部が津波と直交方向に設けられており，構造被害は見られなかった（写真 4.15-1）．実測による津波高さは $GL+0.95\text{m}$ である．この集落では被害を受けていない健全な屋外トイレが比較的多く見られた．

写真 4.15-1：無被害の屋外トイレ

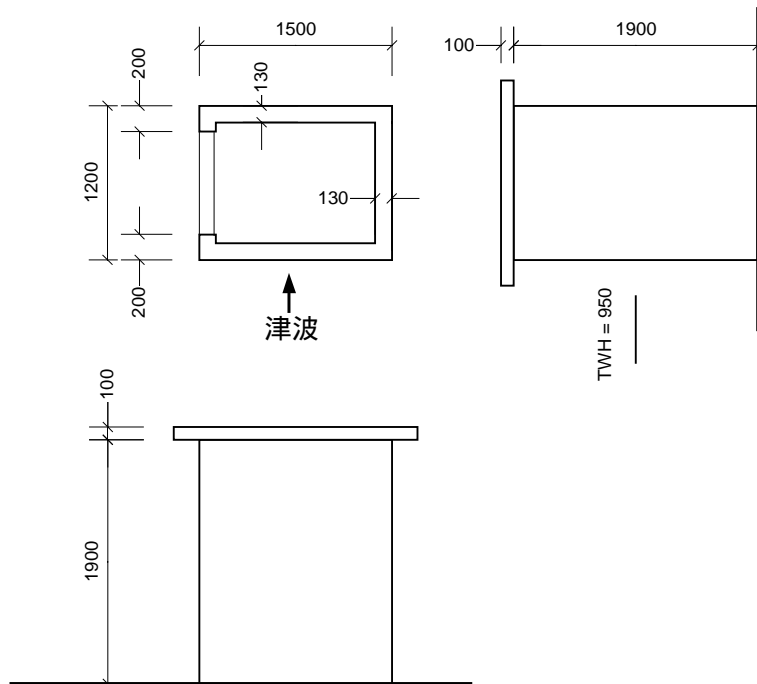
図 4.15-1：屋外トイレ の詳細図

終局時のレンガ壁のせん断応力度を 0.4 N/mm^2 として，屋外トイレ のせん断耐力 V_u は，

$$V_u = 0.4 \times (200 \times 2 + 1200) \times 130 = 83 \text{ kN}$$

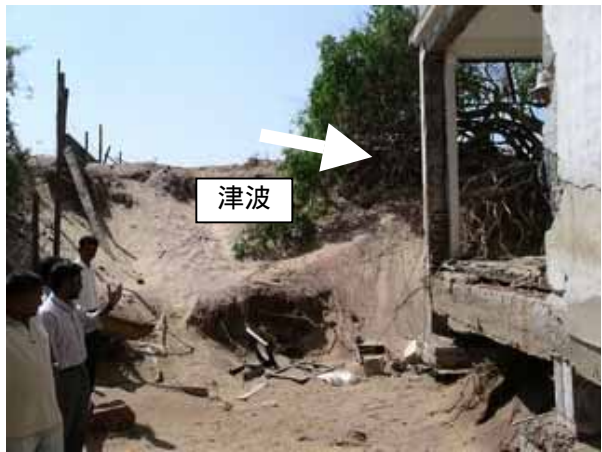
屋外トイレ の集落の西に位置する RC 造 4 階建てホテル（写真 4.16-1）で、建物東妻面のブロック壁が砂丘を越流した津波により崩壊し消失している（写真 4.16-2）。その北側の壁（写真 4.16-3 の右側の壁）にも水平ひび割れが生じており、これは崩壊直前の被害を表しているものと思われる。津波は建物の端部（妻面位置）では、建物に達した後、進路を左右横方向に変化させることができたが、建物中央部分ではこれが容易ではなく縦方向（上下方向）に変化させたために津波は 2 階まで達するとともに（そこでの津波高さは 2 階室内で FL+1.5m 程度）、さらに 1 階基礎を洗掘・露出させている。また 1 階厨房で実測した津波高さは FL+3m で、厨房設備は全滅していた（写真 4.16-4）。

写真 4.16-2：砂丘を越流して津波が来襲

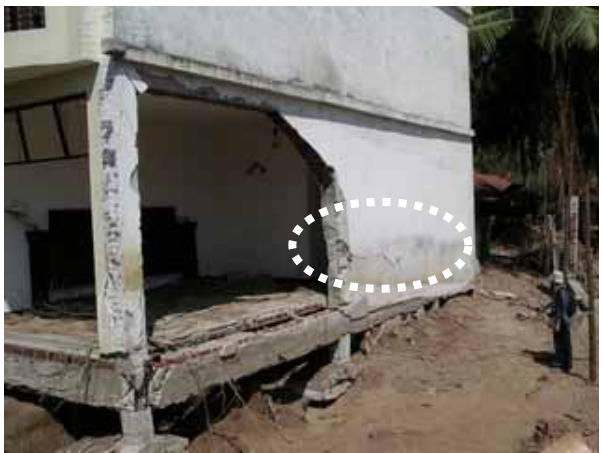
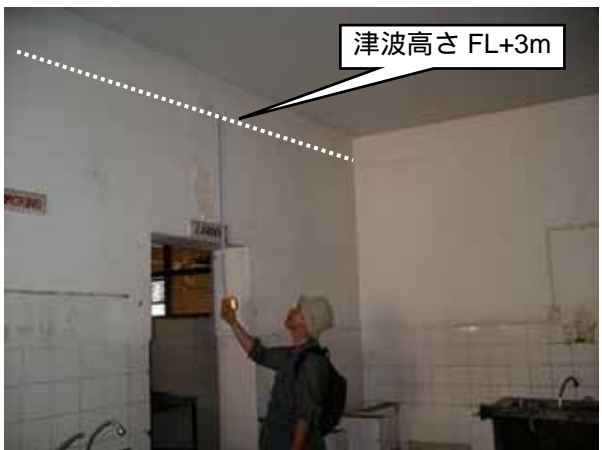
写真 4.16-4：砂丘を越流した津波による被害（基礎の洗掘と厨房での津波高さ計測）

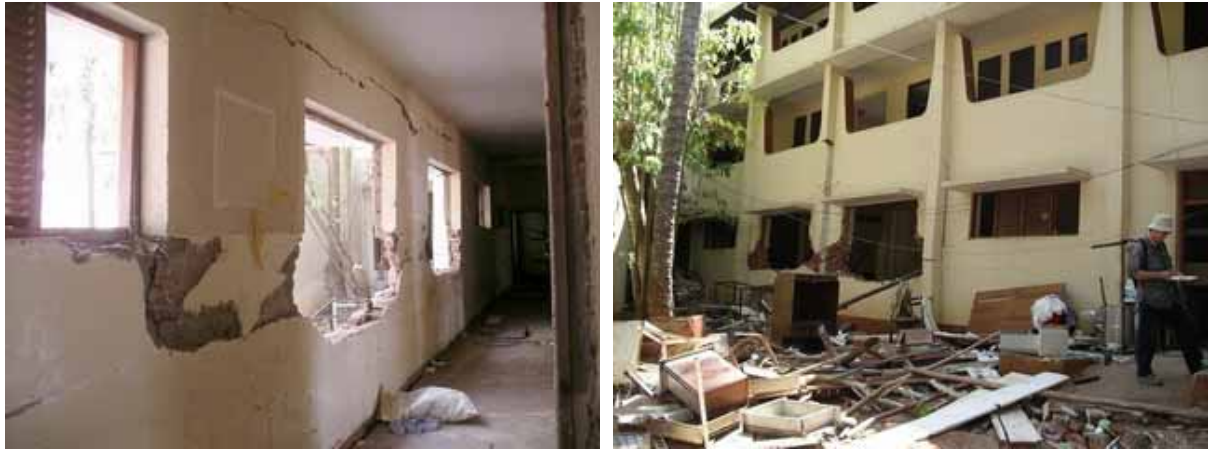
建物西側 1 階の廊下部分では、廊下側外壁部分が 2 箇所崩壊している（4 スパン（含 RC 柱 5 本）と 2 スパン（含 RC 柱 1 本：引張主筋破断 規格降伏点強度 $y=460 \text{ N/mm}^2$ 津波高さ FL+2.8m 程度）で柱中央付近が折損）。（写真 4.16-5～4.16-7）

写真 4.16-5：建物西側廊下側レンガ壁（4スパン）の被害（左：内観／右：外観）

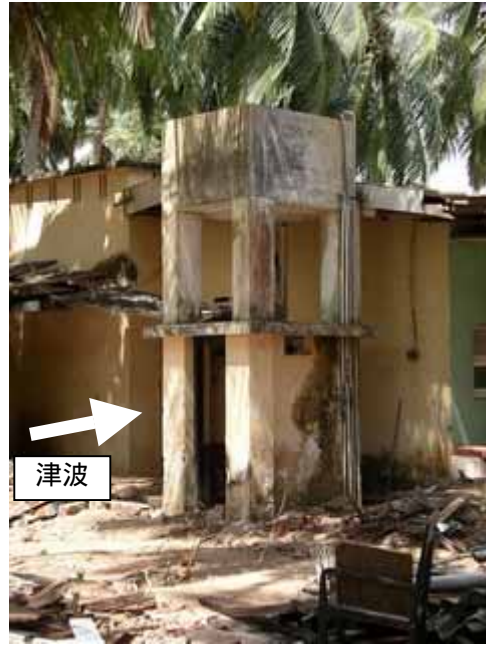
ホテル出口付近（道路脇で海岸からは遠い）の高架水槽 には被害は見られなかった（水槽横で実測した津波高さ GL+2.6m）。（写真 4.16-8）

写真 4.16-8：道路脇の高架水槽

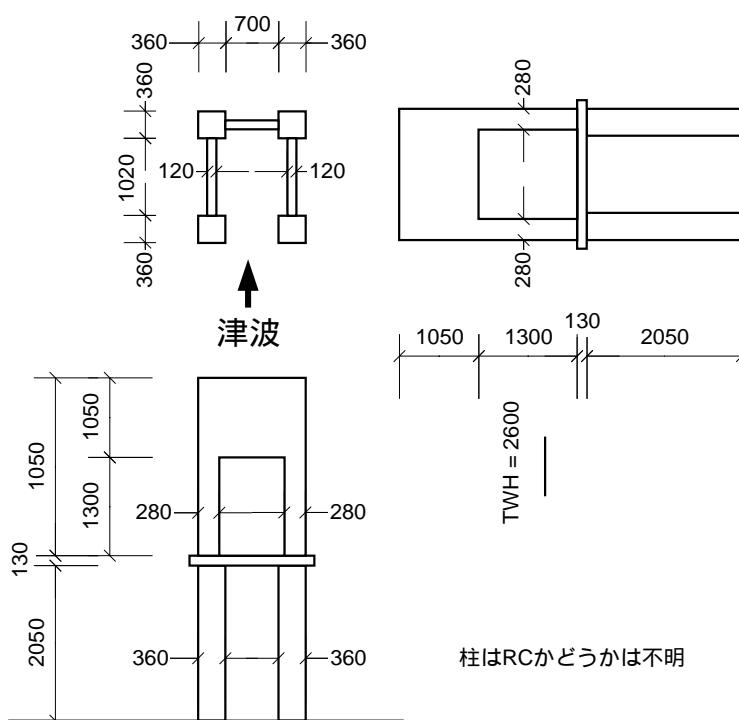
図 4.16-3 : 高架水槽 の詳細図

高架水槽 のせん断耐力 V_u は、終局時のレンガ壁（柱型についてもレンガと仮定）のせん断応力度を 0.4 N/mm^2 として、

$$V_u = 0.4 \times (360 \times 360 \times 4_{(本)} + 120 \times 1020 \times 2_{(枚)}) = 305 \text{ kN}$$

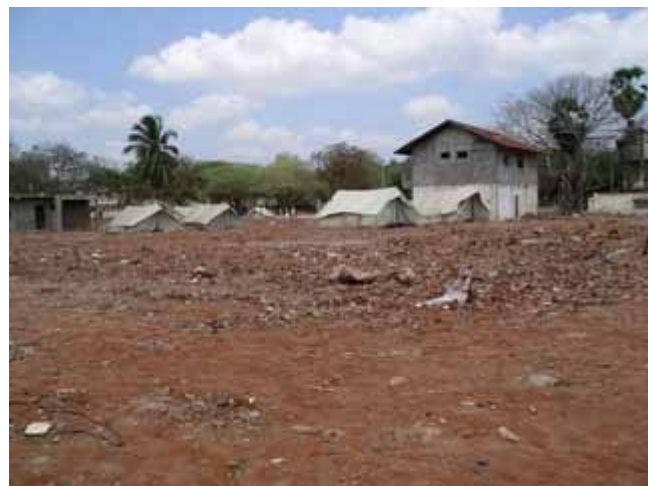
水運河口付近に位置する高架水槽で、周辺の住家は壊滅していたが、高架水槽には被害は見られなかった（写真 4.17-1, 4.17-2）。高架水槽南側の2階建て住宅ではその2階窓付近まで津波が達したとのヒアリング結果から、津波高さは4～6m（第6章の津波荷重計算時はGL+5mと仮定）と推定される。高架水槽の近くでは、水運にかかるRC桁の橋が流失するとともに、屋外トイレ（開口は津波方向/屋外トイレ）が崩壊・流失していた（写真 4.17-3）。また水運の内陸側では津波に押し流されたバスが衝突し、鉄塔が柱脚部の溶接部（すみ肉溶接）で破断し、鉄塔全体が大破・転倒している（写真 4.17-4）。

写真 4.17-2：周辺の住家は壊滅状態

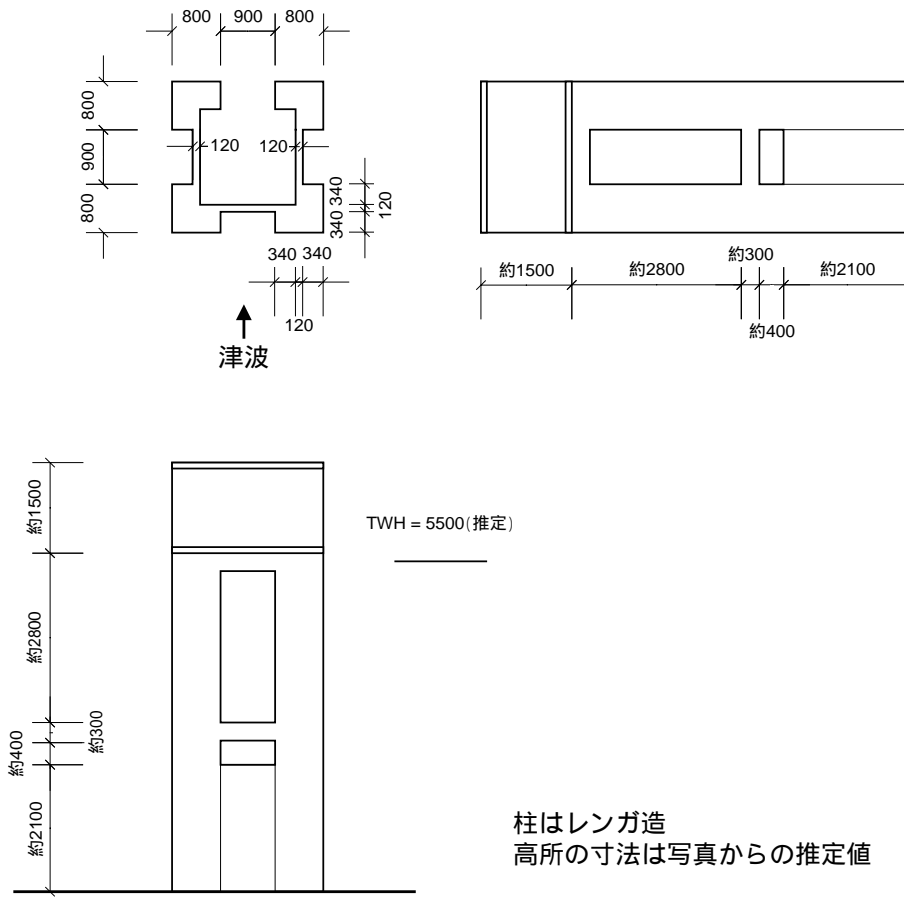
図 4.17-1：高架水槽 の詳細図

終局時のレンガ壁のせん断応力度を 0.4 N/mm^2 として、高架水槽 のせん断耐力 V_u は、

$$V_u = 0.4 \times ((800 \times 800 - 340 \times 340) \times 4_{(本)} + 120 \times 900 \times 2_{(枚)}) = 925 \text{ kN}$$

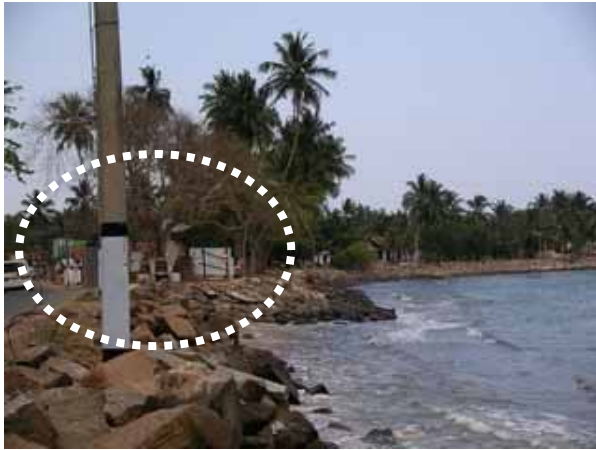
海岸直近の仏教寺院敷地内に建つレンガ造屋外トイレである（写真 4.18-1，4.18-2）。トイレの開口は津波と直交方向に設けられており，無被害である。同敷地内には仏廟 が設置されていたが，津波により被災し，調査当時は修復中であった（写真 4.18-3）。仏廟の構造被害は本調査におけるその他の地域ではほとんど観察されず，唯一の被害事例であった。僧侶からのヒアリングによると，仏像との高さ比較から，津波高さは 2.5～3m 程度（第 6 章の津波荷重計算時は GL+3m と仮定）と考えられる。

写真 4.18-1：海岸直近の寺院

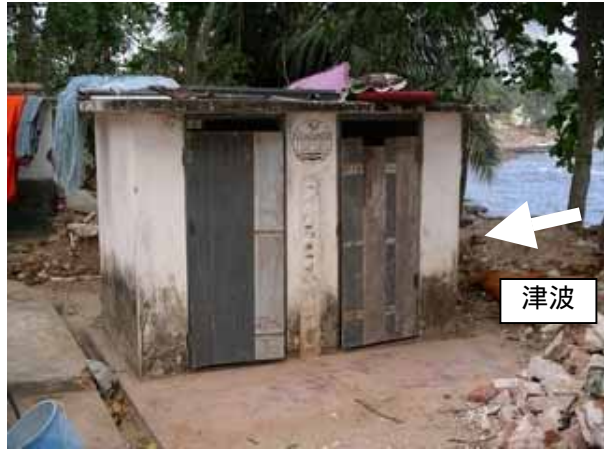
写真 4.18-2：レンガ造の屋外トイレ（無被害）

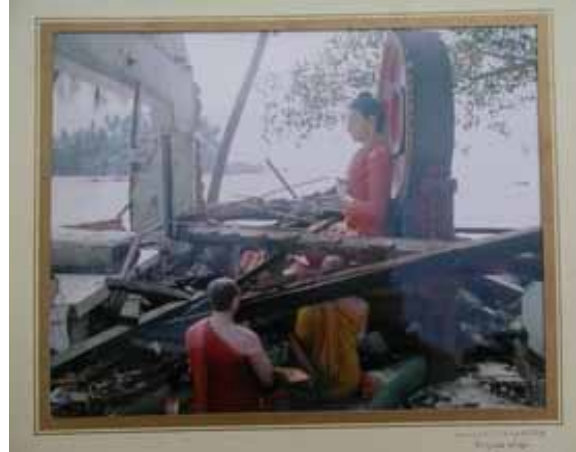
写真 4.18-3：大破した仏廟（左：修復中／右：被災直後）

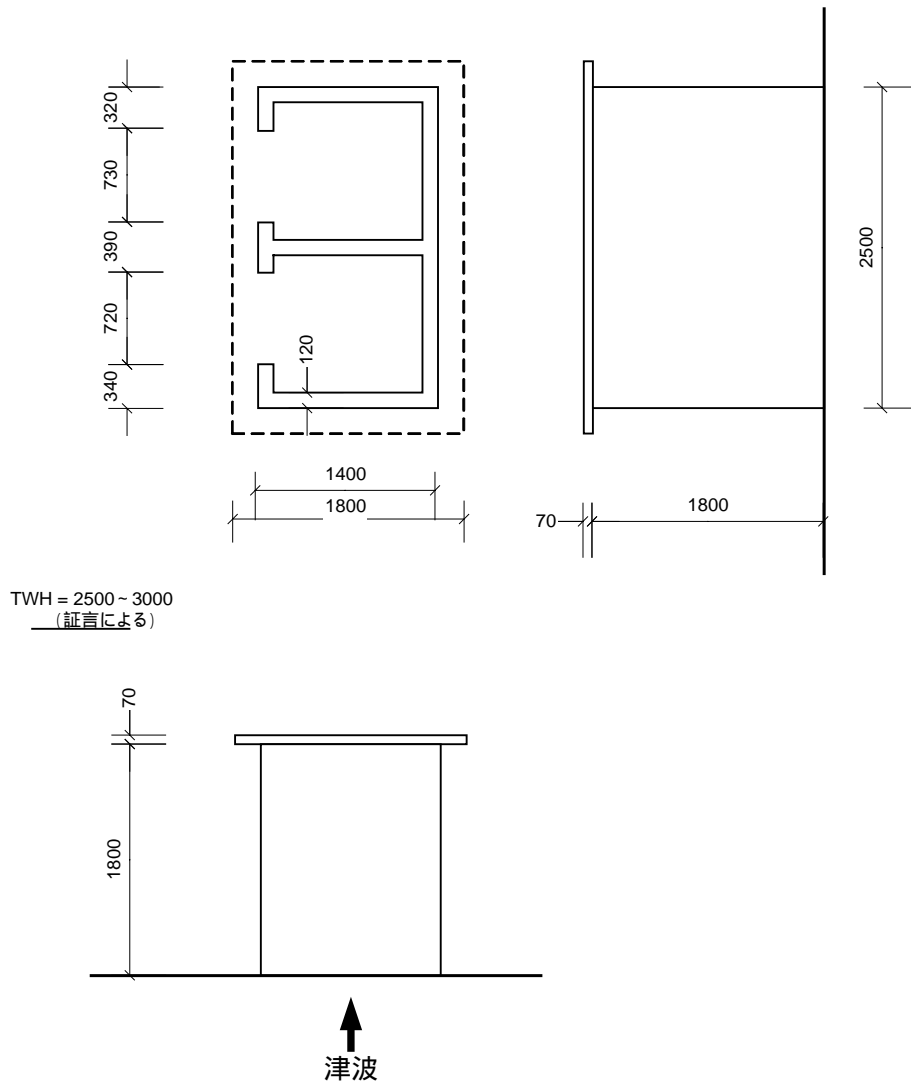
図 4.18-1 : 屋外トイレ の詳細図

終局時のレンガ壁のせん断応力度を 0.4 N/mm^2 として、屋外トイレのせん断耐力 V_u は、

$$V_u = 0.4 \times (2500 + 320 + 390 + 340) \times 120 = 170 \text{ kN}$$

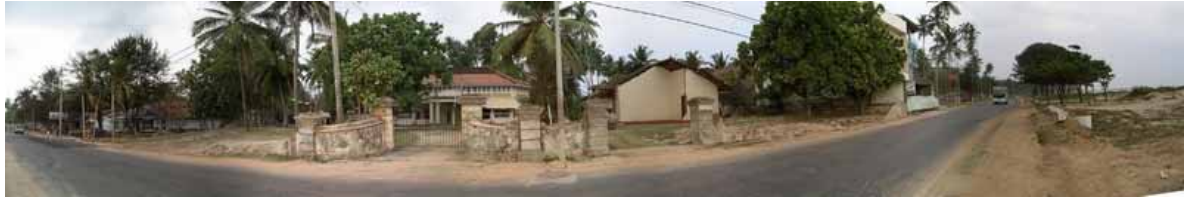
海岸道路に建つ High Court Judges Residence (写真 4.19-1, 4.19-2) 裏のレンガ造屋外小屋である。開口は津波と直交方向に設けられており、構造被害は見られなかった。この小屋の近くで計測した津波高さは GL+2.05m である (写真 4.19-3)。周辺には同様の小規模な屋外トイレ が建っており、いずれも無被害であった (写真 4.19-4)。ただし、これらに近接する石造の隣地境界塀 (壁厚は推定で 30cm 程度) では、前方に障害物が無いために直接津波が到達したと思われる箇所で大破しているが、建物の裏側となっている箇所は崩壊を免れていた (写真 4.19-5)。

写真 4.19-1 : 海岸通りから調査地域を望む (中央が High Court Judges Residence)

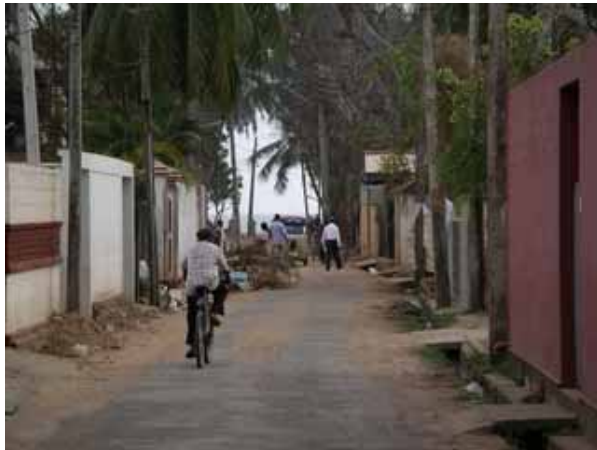
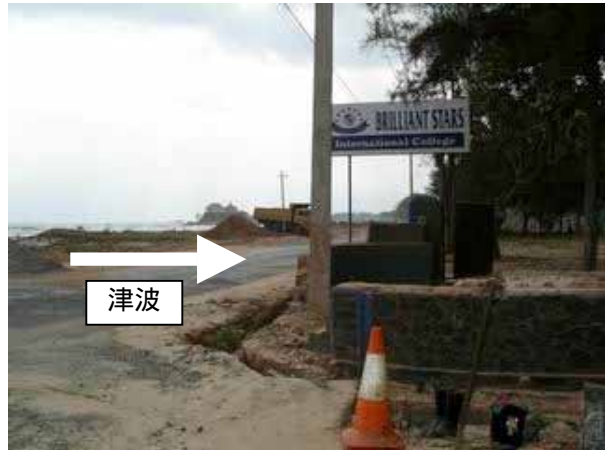
なお、市街道路から海岸道路の High Court Judges Residence & Brilliant Stars International College 角に向かって津波高さを計測した結果によると、GL+0.7m (市街道路から 20m)、1.55m (同 55m / 証言によると 6ft)、2m (同 105m / 証言によると 8ft)、2.4m (同 135m)、3m (同 155m : 海岸通

り / Brilliant Stars International College 付近) であった (写真 4.19-2). Brilliant Stars International College では外壁および屋根に被害が見られ, これらの実測結果と整合している (写真 4.19-6).

写真 4.19-2 : 市街 海岸方向を望む (この通り沿いに 5 箇所 で津波高さを計測 / 右写真は海岸通り角の Brilliant Stars International College)

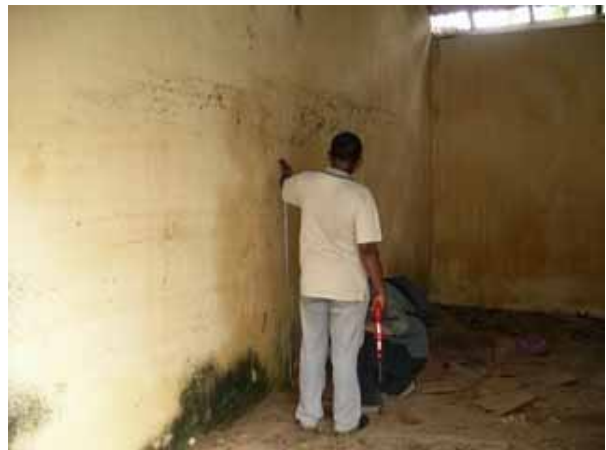
写真 4.19-3 : 調査した小屋 とその近くの建物での津波高さ実測 (GL+2.05m)

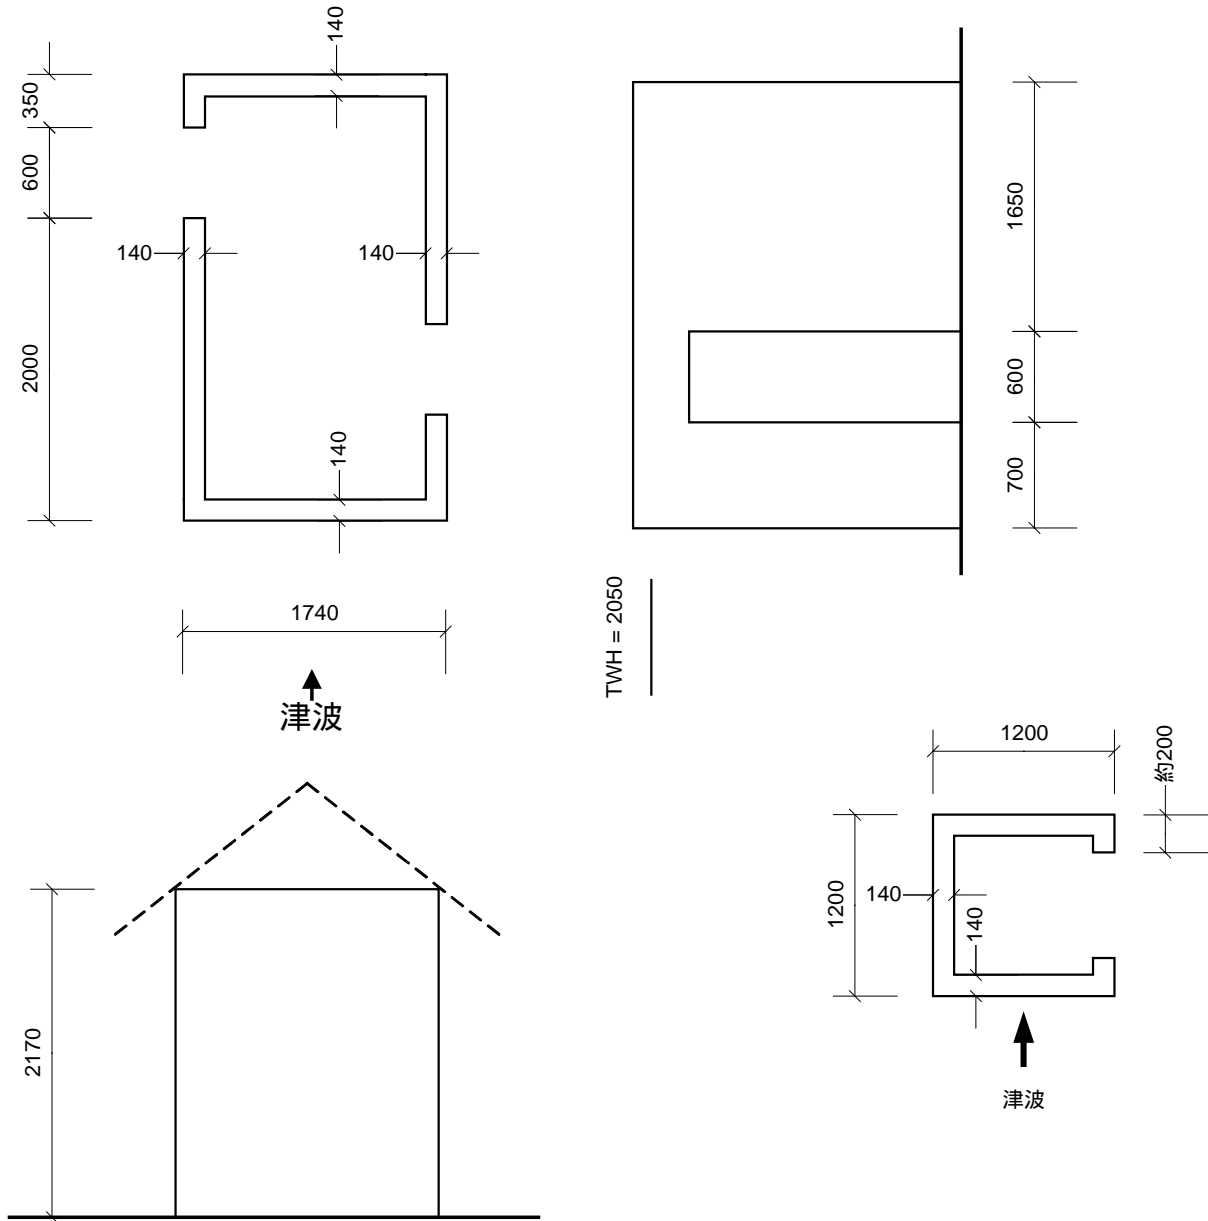
図 4.19-1：屋外小屋（左）と屋外トイレ（右下）

寸法を 120cm x 120cm，開口部両翼の壁長さを 20cm，壁厚を 14cm と仮定して，

$$Vu = 0.4 \times (1200 + 200 \times 2) \times 140 = 90 \text{ kN}$$

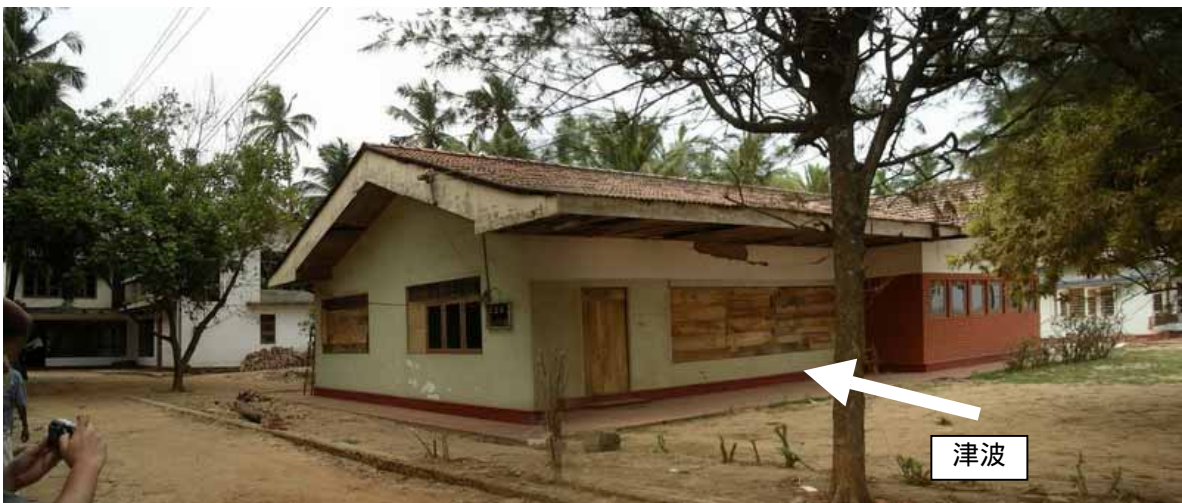
（写真 4.20-1～4.20-3）. 同校近くで実施した津波高さの実測結果によると（写真 4.20-4）, 住宅内部で 2.85m（住宅の窓上で計測）, その内陸側の郵便局内部で 2.4m（ヒアリング結果による 8ft と整合 / 海岸側の住宅が防波堤の役割を果たしたため津波高さが低いものと推察される）で, 同校位置での津波高さは GL+2.85m と推定される .

写真 4.20-4：津波高さの実測を行った郵便局（左奥）と住宅（右手前）

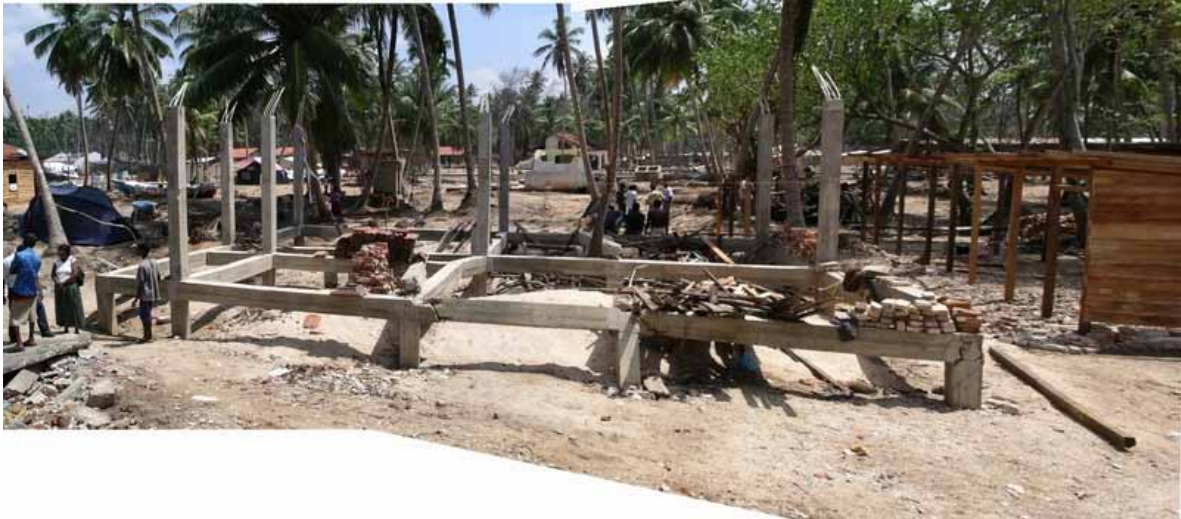
津波により列車が転覆した現場の海側に建つ RC 造建物である（写真 4.23-1～4.23-3）．津波来襲当時は建設中であった．柱は 15 本中 7 本が完全折損（鉄筋：4-D12 の引張側 2 本が降伏後破断

(断面のくびれが観察される)), 残りの8本にはいずれも曲げひび割れ(そのいくつかは数mm)が生じており, いずれの柱も降伏は確実に生じたものと推定される(写真4.23-4, 4.23-5). 建物の位置は海岸から100m程度(目測による)である. 周辺には椰子の木がある程度で, 極めて直接的に津波の来襲を受けたと考えられる. 増築用に柱の頂部に露出した鉄筋はいずれも陸側に(津波によって)折れ曲がっている(写真4.23-5). ヒアリングによると, 津波高さは30ft 証言とのことであるが, 少なくとも柱頭の鉄筋が折れ曲がる程度の高さ(少なくとも3.5m程度)はあったと思われる(第6章の津波荷重計算時はGL+9mと5mを仮定).

写真 4.23-3：建設途中の RC 造建物

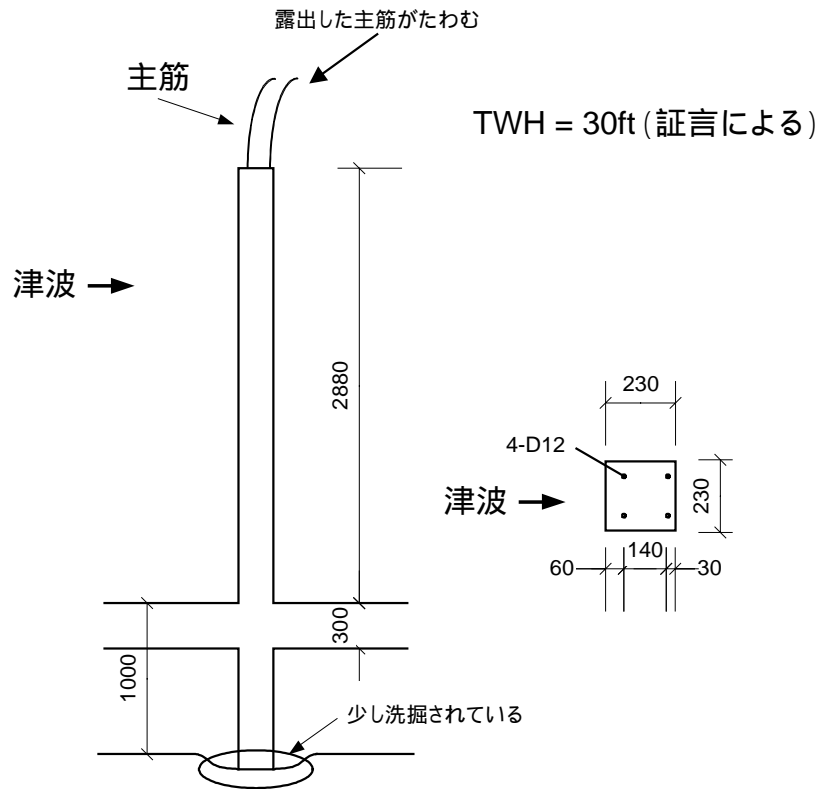
図 4.23-1：工事中の建物の詳細図

$$M_y = 0.9 \times (2 \times 6 \times 6 \times 3.14) \times 487 \times (0.14 + 0.045) = 18 \text{ kN}$$

$$M_u = 0.9 \times (2 \times 6 \times 6 \times 3.14) \times 605 \times (0.14 + 0.045) = 23 \text{ kN}$$

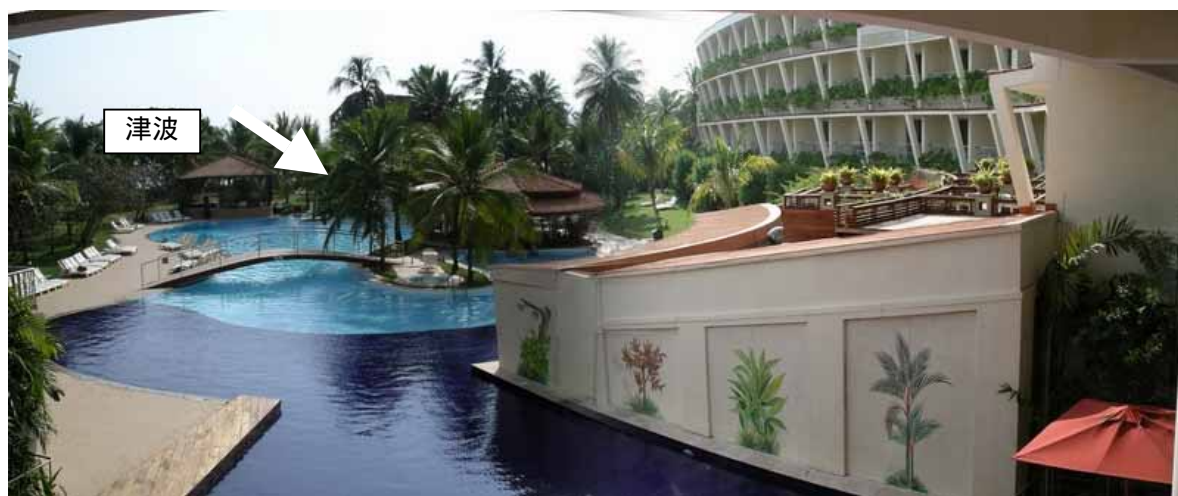
写真 4.25-1：ビデオに収められたプール

構造被害は見られず，ガラスの損傷程度とのことである．調査時は通常通り営業が再開されていた．Triton Hotel 同様，津波流速算定用にプールの寸法を実測した．

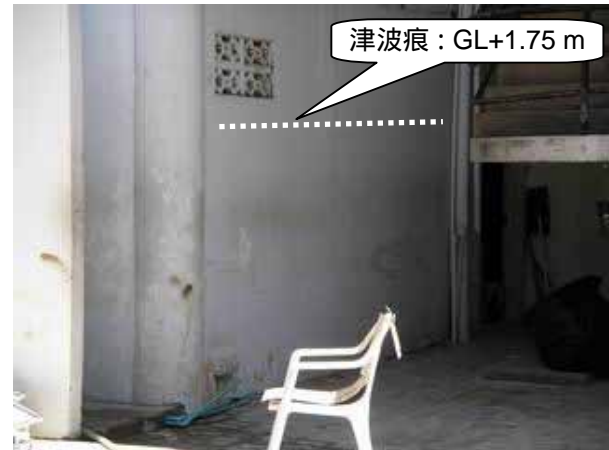
Patong Beach海岸通りから少し内陸側に建つ倉庫である。構造被害は見られない。隣接するアパートに残された津波の痕跡から、津波高さはGL+1.75mである(写真 5.1-1~5.1-3)。調査近隣の復旧現場でブロックおよび有孔レンガユニットの採寸を行った(写真 5.1-4)。なお、本倉庫に近接する新築現場で異型鉄筋2種類(D11およびD15)を入手し、帰国後引張試験を実施した。その結果は、D11で $y=363 \text{ N/mm}^2$, $u=557 \text{ N/mm}^2$ (2試験片の平均値), D15で $y=290 \text{ N/mm}^2$, $u=426 \text{ N/mm}^2$ (1試験片)である。試験詳細は付録1に示したとおりである。

写真 5.1-3 : 隣接建物の壁の津波痕(1.75m)

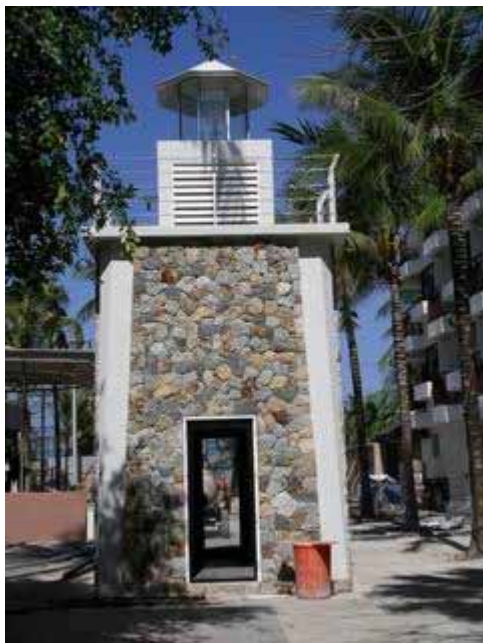
図 5.1-1 : Wine Cellar の近景と詳細図

終局時のレンガ壁のせん断応力度を 0.4 N/mm^2 として、せん断耐力 V_u (主要部材のみ考慮) は、

$$V_u = 0.4 \times 370 \times 1150 \times 4_{(枚)} = 680 \text{ kN}$$

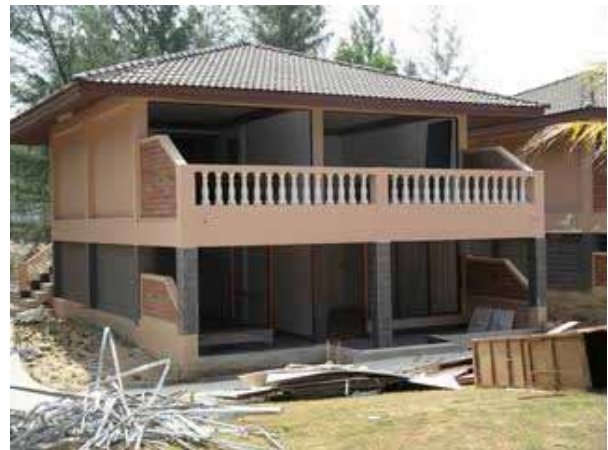
写真 5.2-3：詳細調査を行った建物

海岸直近に建つリゾートホテルで、津波来襲時の様子がビデオ記録されているホテルの一つである（写真 5.2-1，5.2-2）。建物には顕著な構造被害は見られず，海側開口部の窓の破損と室内被害が主な被害である。詳細調査した海岸側のコテージ（RC 造柱 + ブロック壁（推定）で海岸から約 60m：写真 5.2-3 参照）では，1 階室内で床から 2.15m の津波痕が，また 2 階でも床から 1.2m の津波痕がそれぞれ確認されている。実測結果から階高を 2.75m とすると津波高さの最大値は，建物前面の地盤レベルから 3.95m（=2.75+1.2）となる。このコテージは同形式のものがいくつか建設されていたが，いずれも構造被害は見られなかった。
