2004年12月26日 スマトラ島沖地震による 津波被害を受けた建造物の調査速報

津波がスリランカおよびタイの建造物に及ぼした
破壊力の評価に関する調査

東京大学生産技術研究所

中埜良昭

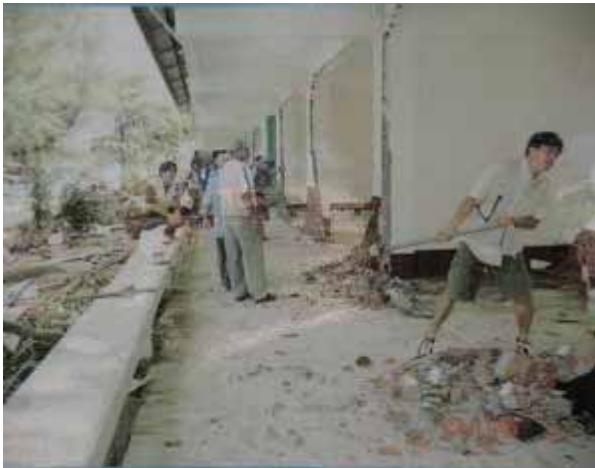
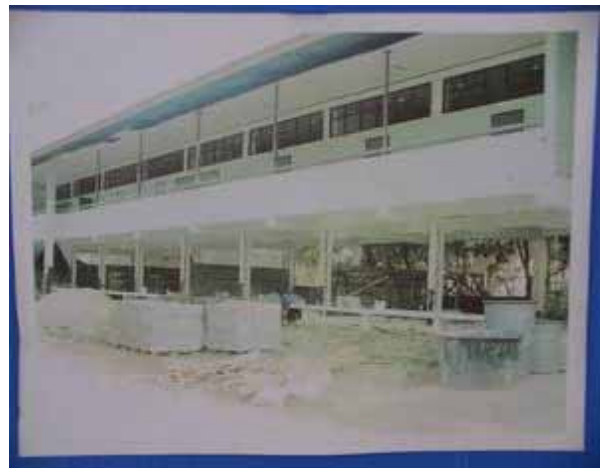
Kamala Beach からビーチ，海岸通り，校庭を挟み，海岸から約 100m の距離に建つ 2 階建ての RC 造学校校舎である (写真 5.3-1 ~ 5.3-3)。学校の廊下に掲示された被害写真によると，校舎は津波により海岸に平行する (津波に直交する) レンガ壁が大破・流失し，調査当時は軍隊の協力によりブロック造壁として復旧されていた (写真 5.3-4)。

写真 5.3-4 : 被災直後の被害状況と復旧の様子（壁写真による）

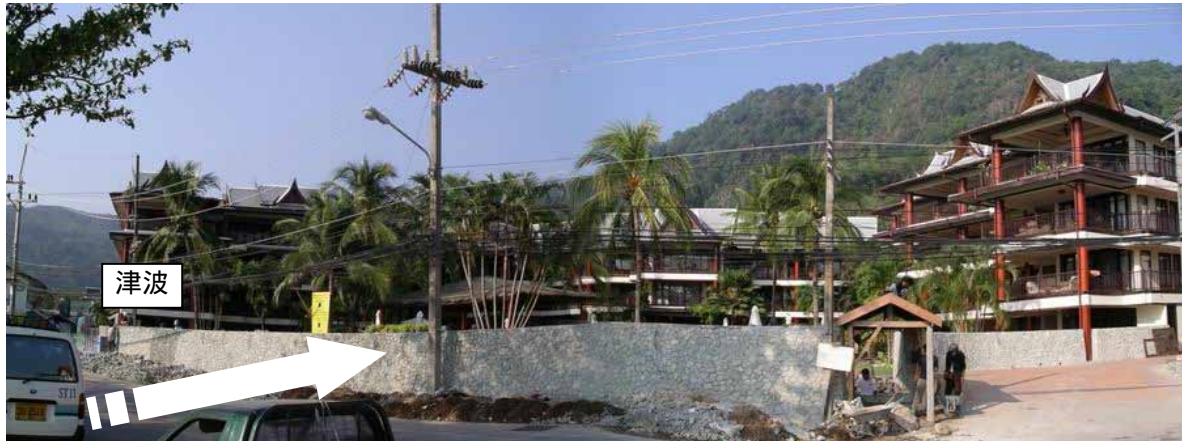
写真 5.4-1：Residence Kalim Bay ホテル全景

Kalim Beach のやや高台に建つホテルで、津波来襲の様子がビデオ記録されたホテルの一つである。ホテル前面（海岸側）に塀があったこと（写真 5.4-1）、ホテルが高台に位置していたこと（写真 5.4-2）から、構造被害は無い。

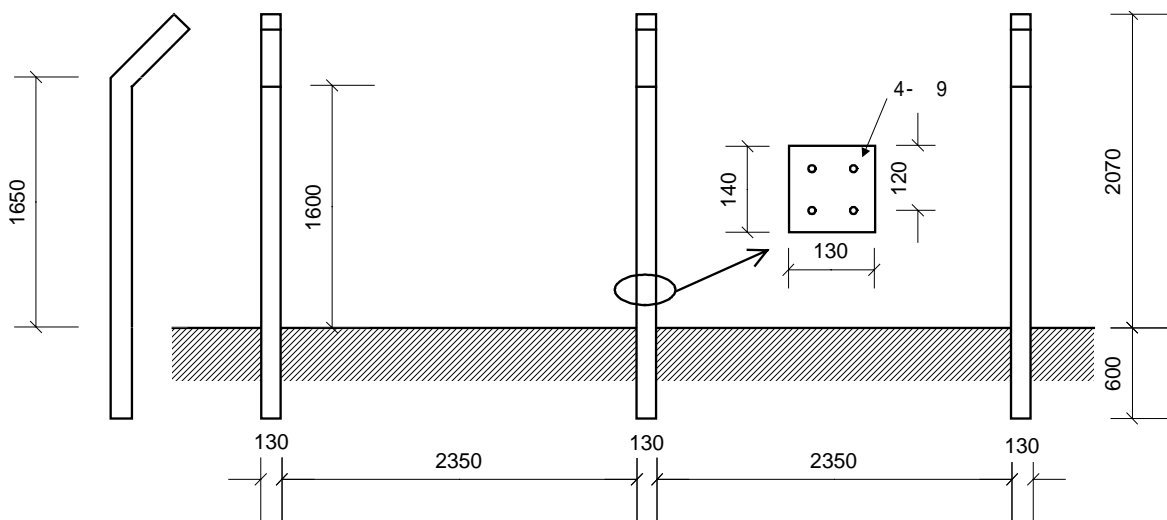
図 5.5-2：フェンス柱の詳細図

・フェンス柱（写真 5.5-6）

被害を受けた柱の曲げ耐力 M_y および M_u を、梁部材として以下の通り算定した。主筋の降伏強度および引張強度は付録 1 の 11 の平均値（326 N/mm²および 462 N/mm²）を仮定した。

$$My = 0.9 \times (2_{(本)} \times 4.5 \times 4.5 \times 3.14)[\text{mm}^2] \times 326 [\text{N/mm}^2] \times 0.12[\text{m}] = 4.5 \text{ kNm}$$

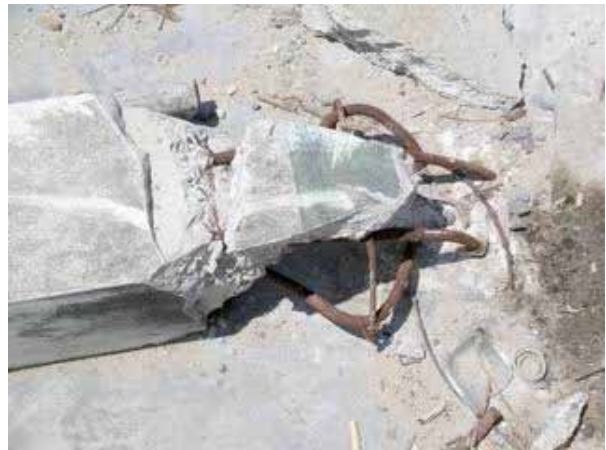
前述の海軍基地近くの棧橋にあった建物の柱で、破壊後に海側に垂れ下がるように大変形した柱5本を除く柱10本中4本で主筋の破断を伴う柱の曲げ破壊が確認された(写真5.6-1~5.6-3)。津波高さは直接は計測できなかったが、海軍基地の転倒したブロック塀の直近であり、また海岸直近でもあることから、ブロック塀と同程度(GL+2.65m)以上の津波高さであったものと思われる。なお現場で既存柱の鉄筋(丸鋼 11程度)を入手し、帰国後引張試験を実施した。その試験詳細は付録1に示したとおりで、試験結果(2試験片の平均値)は、 $y=326 \text{ N/mm}^2$ 、 $u=462 \text{ N/mm}^2$ である。

写真 5.6-2: 倒壊した柱のクローズアップ

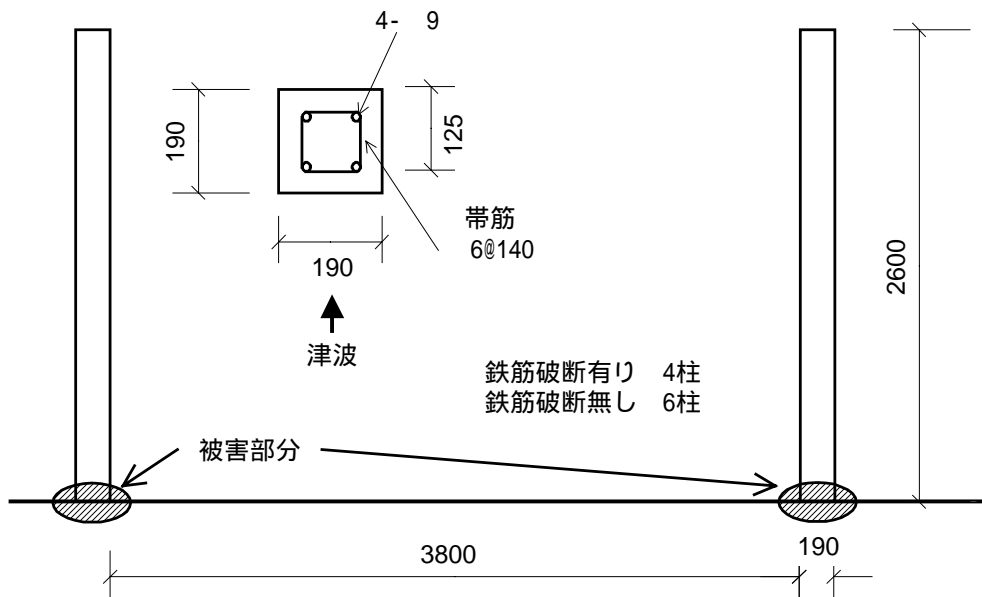
図 5.6-1： 栈橋の柱の詳細図

$$M_y = 0.9 \times (2_{(本)} \times 4.5 \times 4.5 \times 3.14)[\text{mm}^2] \times 326[\text{N/mm}^2] \times 0.125[\text{m}] = 4.7 \text{ kNm}$$

$$M_u = 0.9 \times (2_{(本)} \times 4.5 \times 4.5 \times 3.14)[\text{mm}^2] \times 462[\text{N/mm}^2] \times 0.125[\text{m}] = 6.6 \text{ kNm}$$

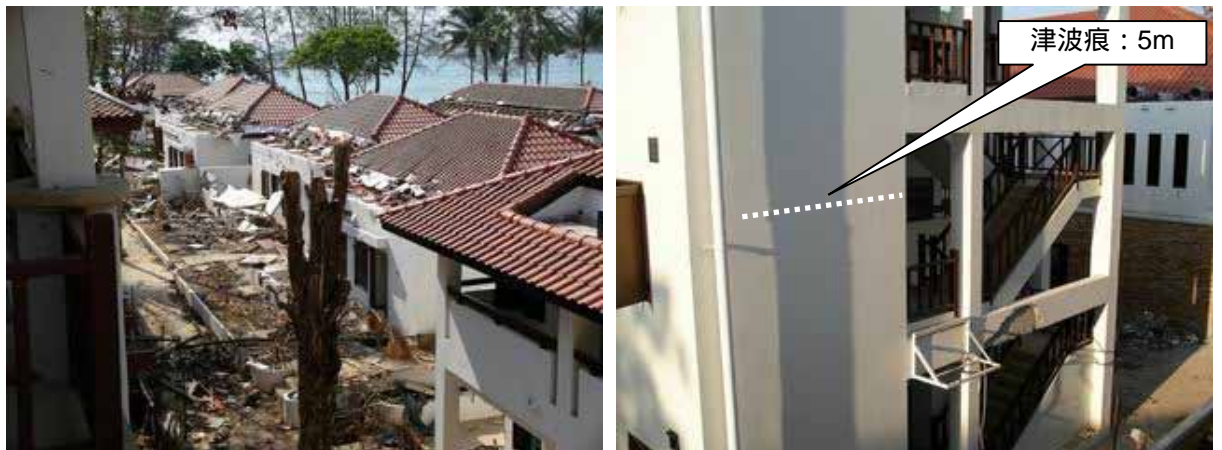
多数のコテージ，宿泊棟からなる Khao Lak Beach のリゾートホテルで（写真 5.7-1），敷地内にはレンガ壁の崩壊や屋根の破損が生じた建物群（写真 5.7-1 の向かって左側）および建物（同右奥），崩壊・流失した建物群（同右手前）および建物の奥に建設途中の建物がある。建物群では，写真 5.7-2 に示すとおり，屋根が津波により破損しており，そのすぐ近くの建物外壁に残る津波痕から津波高さは GL+5m であった。なおこの津波により，海岸から 1km 程度内陸側の R4 を越えて，津波に押し流された船が漂着している（写真 5.7-3）。また建物群では津波により 1 階，2 階は土砂の流入を伴う室内の甚大な被害が生じているが，3 階には津波は到達していない（写真 5.7-4～5.7-6）。

写真 5.7-2 : 建物群 の津波による屋根の被害と津波痕（5m）

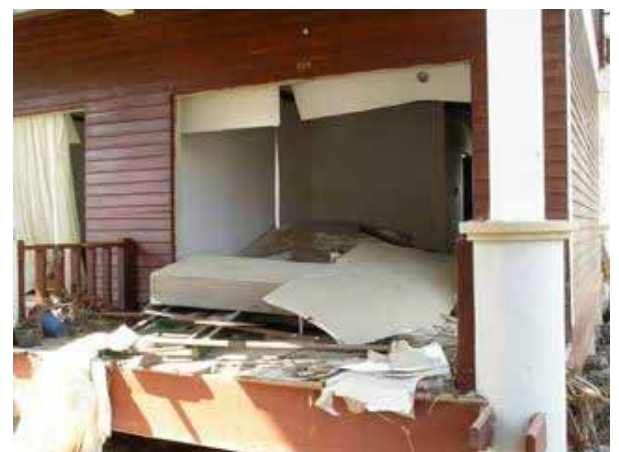
写真 5.7-4 : 1 階の被害（建物群 ）

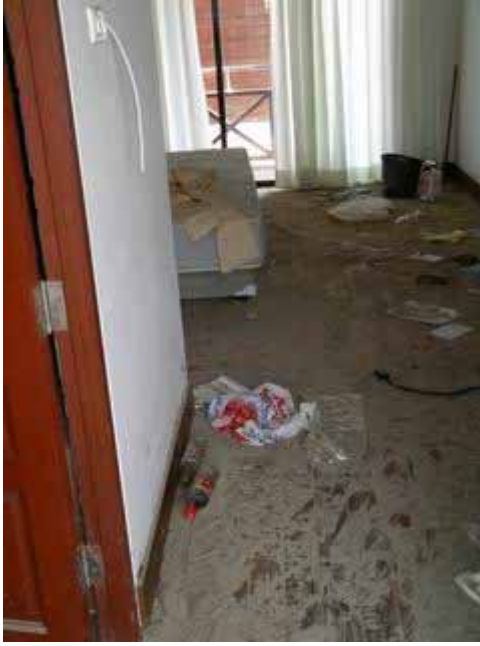
写真 5.7-5：2階の被害（建物群）

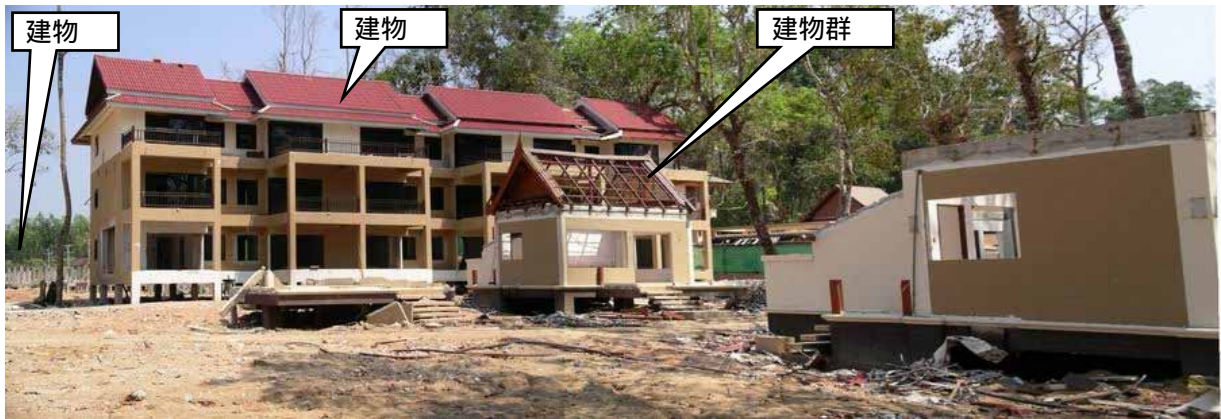
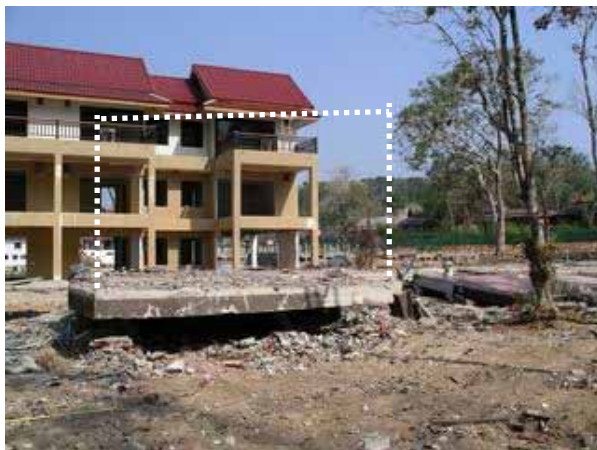
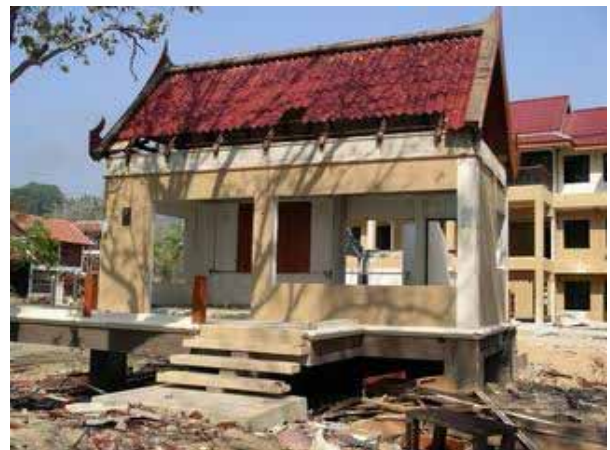
建物群 があり，同形式の建物 11 棟中 9 棟が完全崩壊・流失している（写真 5.7-7）. 破壊した柱の断面を見ると，主筋の破断を伴い曲げ破壊している（写真 5.7-8）.

写真 5.7-7：建物群 の倒壊した平屋コテージ（左）と残存したコテージ（右）

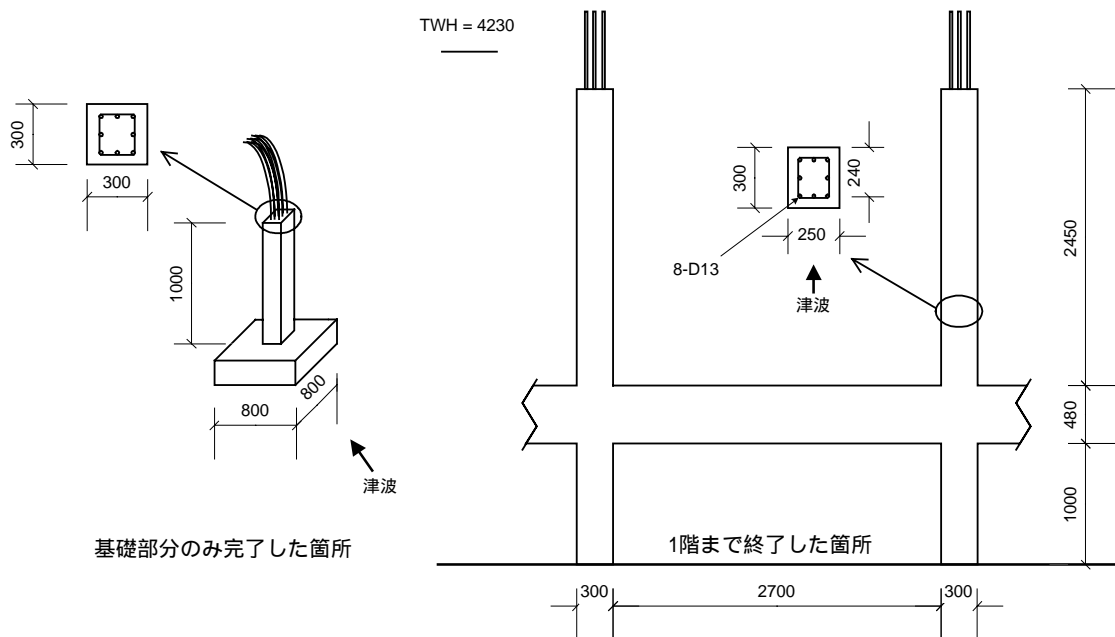
図 5.7-1：建設中の柱詳細図

津波高さを計測した宿泊棟（建物 ）のさらに内陸側には，建設途中の建物 があり，1 階床下まで施工された基礎柱上部に露出した主筋が津波により大きく変形している（写真 5.7-9，図 5.7-1）.

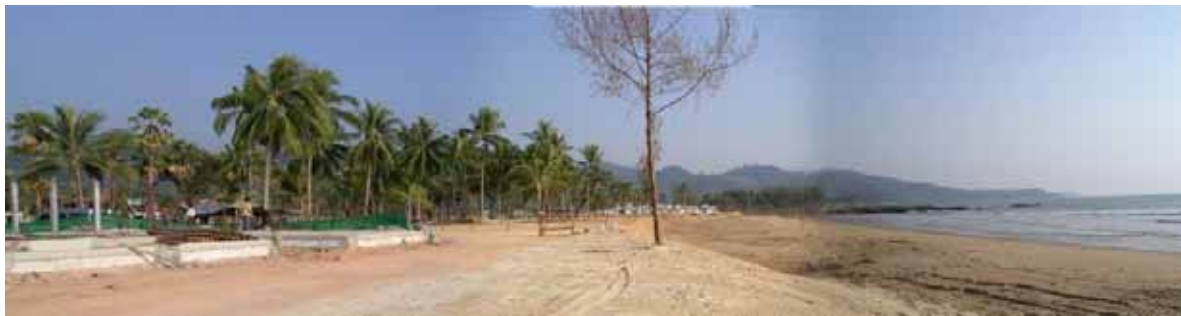
「5.7 Khao Lak Merlin Resort」の北方の海岸直近に建つリゾートホテルで、いくつかの建物ではRC造柱（ $B200\text{mm} \times D200\text{mm}$ ， $d160\text{mm}$ ，4-D11，柱高さ $h=2.85\text{m}$ ）が主筋の破断を伴い曲げ破壊するとともに、完全崩壊・流失し（写真 5.8-1，5.8-2），調査当時は復旧工事中であった。近隣の建物で実測した津波高さはGL+5mであった。なお現場で既存柱の鉄筋（異型D11）を入手し（写真 5.8-2）,帰国後引張試験を実施した。その結果（1試験片のみ）は $y=404\text{ N/mm}^2$ ， $u=621\text{ N/mm}^2$ である。試験詳細は付録1に示したとおりである。

写真 5.8-1：Bang Niang Beach（中央）と復旧工事中の建物（左）

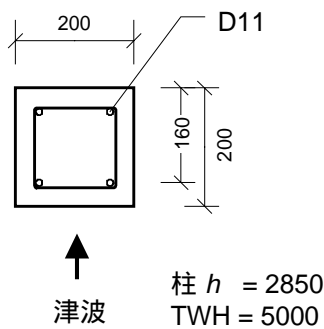
図 5.8-1 : 崩壊・転倒した柱の詳細図

被害を受けた柱(写真 5.8-2)の曲げ耐力 M_y および M_u を、梁部材として以下の通り算定した。主筋の降伏強度および引張強度は本現場で採取した鉄筋の引張試験結果(付録 1 の D11 の値 (404 N/mm² および 621 N/mm²)) を用いた。

$$M_y = 0.9 \times (2_{(本)} \times 111.0) [\text{mm}^2] \times 404 [\text{N/mm}^2] \times 0.16 [\text{m}] = 12.9 \text{ kNm}$$

$$M_u = 0.9 \times (2_{(本)} \times 111.0) [\text{mm}^2] \times 621 [\text{N/mm}^2] \times 0.16 [\text{m}] = 19.9 \text{ kNm}$$

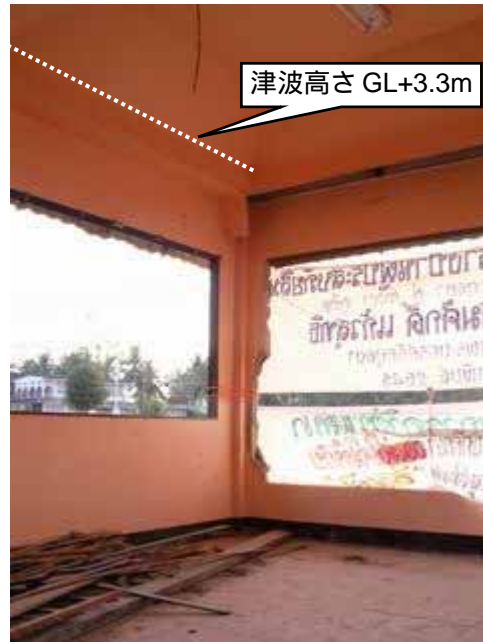
写真 5.9-3 : 津波高さの計測 (GL+3.3m)

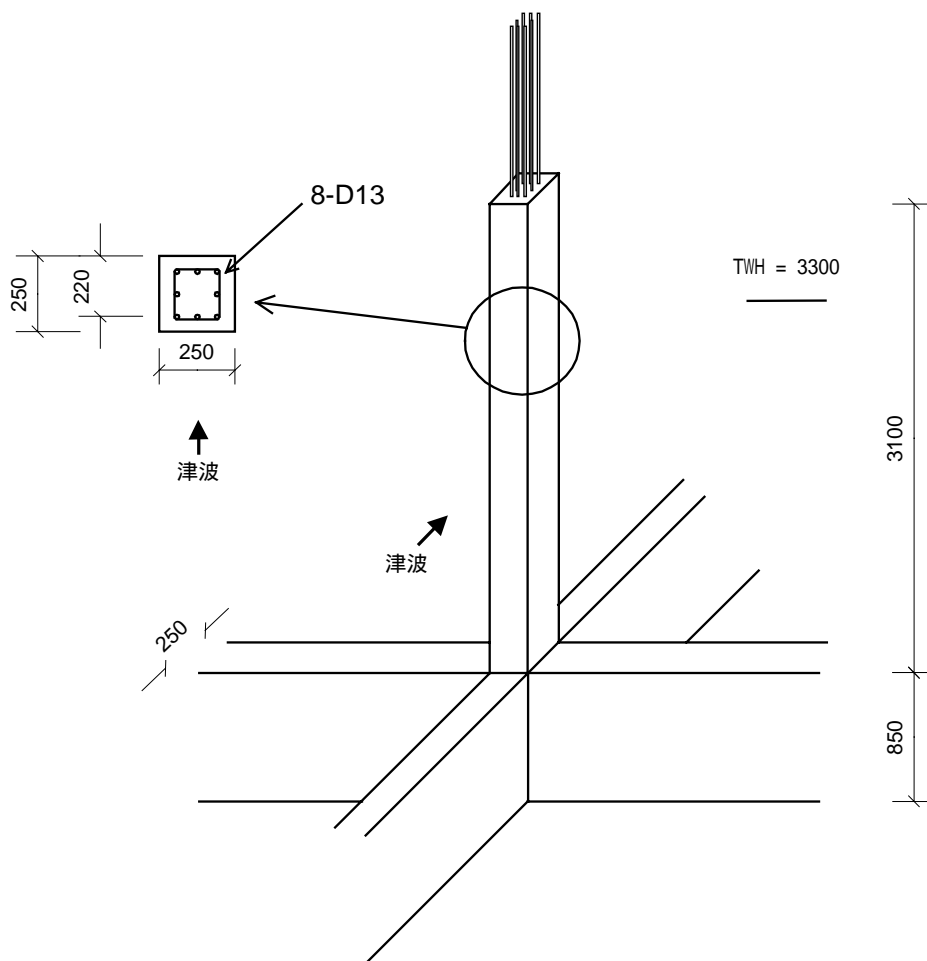
図 5.9-1：建設現場の RC 柱の詳細図

$$M_y = 0.9 \times (3_{(本)} \times 6.5 \times 6.5 \times 3.14) [\text{mm}^2] \times 363 [\text{N/mm}^2] \times 0.22 [\text{m}] = 28.6 \text{ kNm}$$

$$M_u = 0.9 \times (3_{(本)} \times 6.5 \times 6.5 \times 3.14) [\text{mm}^2] \times 557 [\text{N/mm}^2] \times 0.22 [\text{m}] = 43.9 \text{ kNm}$$

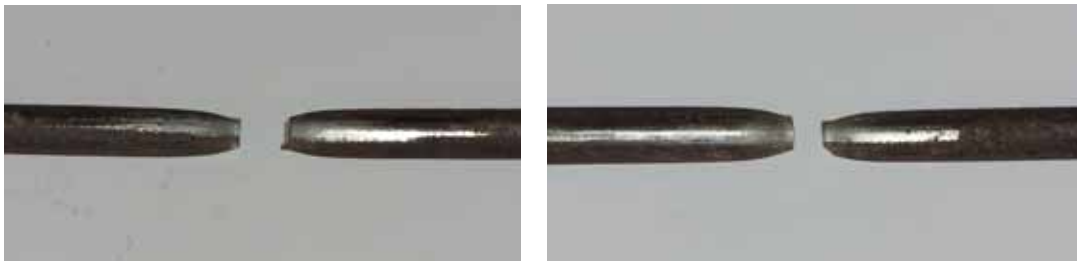
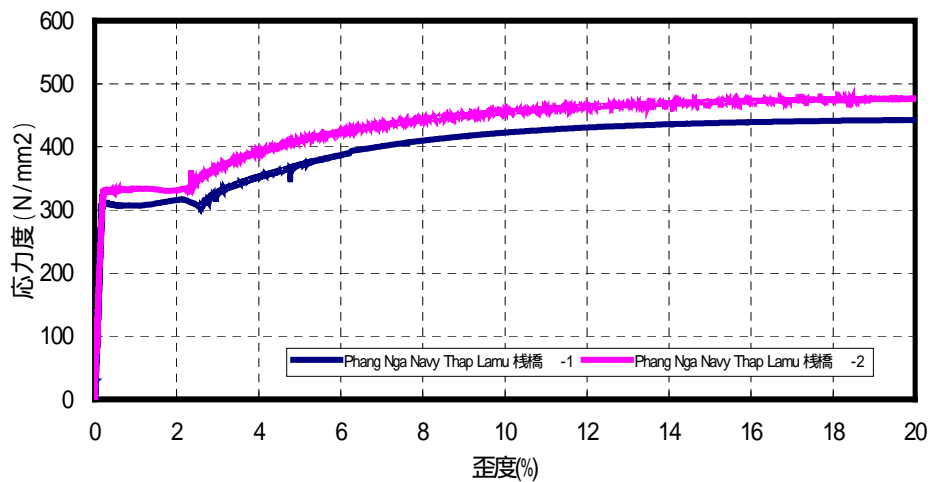
付図 1.4 : タイ・Thap Lamu 栈橋の鉄筋 の応力度 - 歪度関係 (写真 左 : - 1 / 右 : - 2)

写真 5.6-3: 主筋破断を伴う柱の破壊

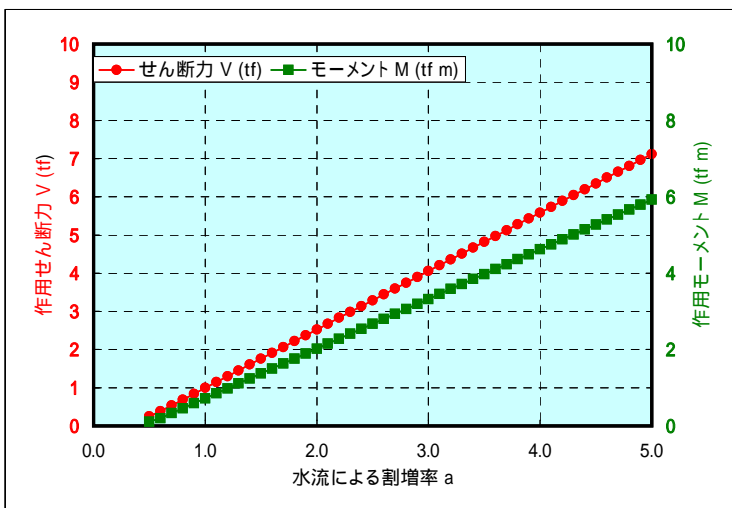
名称	6 隣地境界塀		
場所	Kinnyai, Trincomalee		
被害程度	15.5mにわたって転倒 / 4本の柱にはコーン状破壊が見られる		
実津波高さ	0.90m	根拠	実測
建物高さ H	1.80m	(地面からの高さ)	
断面耐力検討位置 h	0.30m	(地面からの高さ)	
部材幅 B	15.50m		
せん断耐力 Vu	0.0 tf	0.00	耐力Vu相当時の割増率 a
曲げ耐力 Mu	5.0 tfm	1.72	耐力Mu相当時の割増率 a

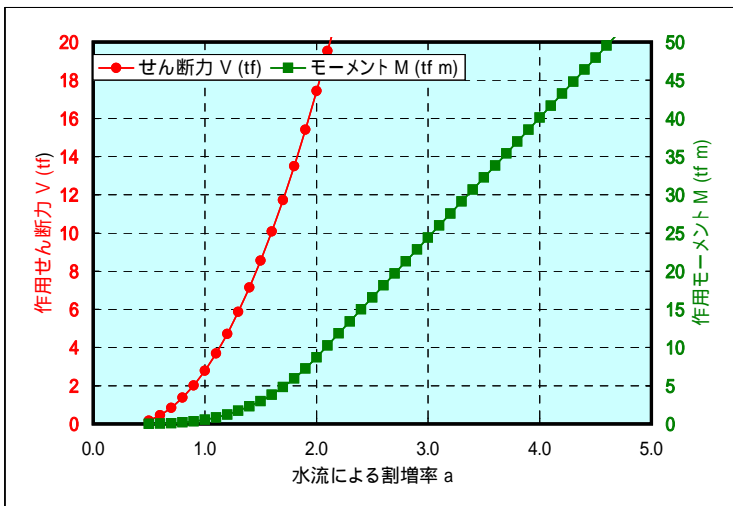
名称	8 屋外トイレ - 1 (モルタル付着強度破壊時)		
場所	Nilaveli, Trincomalee		
被害程度	コの字型のトイレが転倒・崩壊 (開口は海側)		
実津波高さ =	1.30m	根拠 実測	
建物高さ H =	2.00m	(地面からの高さ)	
断面耐力検討位置 h =	0.20m	(地面からの高さ)	
部材幅 B =	1.28m		
せん断耐力 Vu =	0.0 tf	0.00	耐力Vu相当時の割増率 a
曲げ耐力 Mu =	3.5 tfm	2.38	耐力Mu相当時の割増率 a

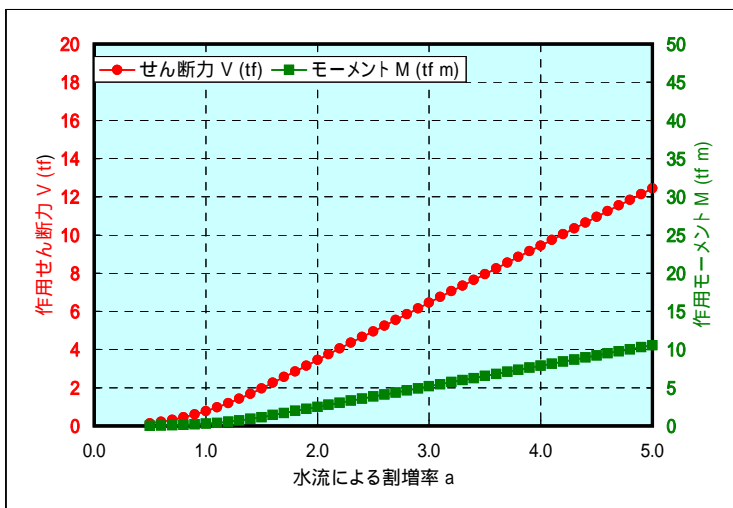
名称	8 屋外トイレ - 2 (レンガ母材の引っ張り破壊時 / せん断破壊時)		
場所	Nilaveli, Trincomalee		
被害程度	コの字型のトイレが転倒・崩壊 (開口は海側)		
実津波高さ =	1.30 m	根拠	実測
建物高さ H =	2.00 m	(地面からの高さ)	
断面耐力検討位置 h =	0.20 m	(地面からの高さ)	
部材幅 B =	1.28 m		
せん断耐力 Vu =	8.6 tf	3.72	耐力Vu相当時の割増率 a
曲げ耐力 Mu =	9.1 tfm	4.45	耐力Mu相当時の割増率 a

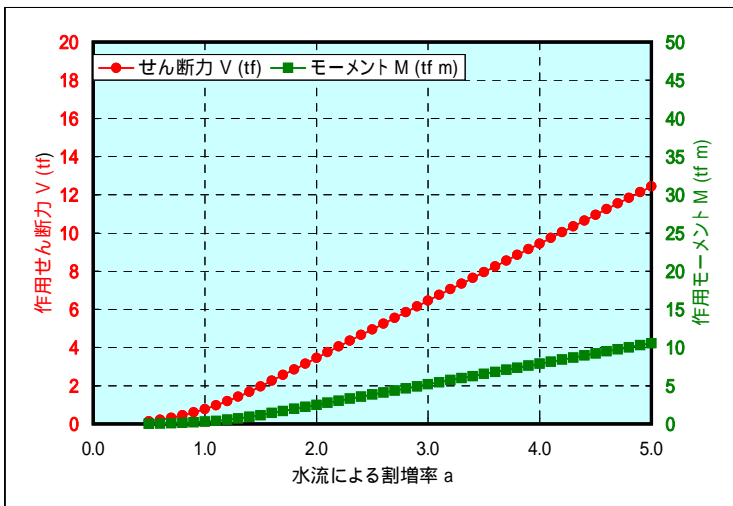
名称	12 フェンス柱		
場所	Galle		
被害程度	丸断面の柱が柱脚で折損/主筋は断面中心に2本		
実津波高さ	3.00	m	根拠 実測
建物高さ H	2.40	m	(地面からの高さ)
断面耐力検討位置 h	0.00	m	(地面からの高さ)
部材幅 B	0.13	m	
せん断耐力 Vu	0.0	tf	0.00 耐力Vu相当時の割増率 a
曲げ耐力 Mu	0.66	tfm	1.12 耐力Mu相当時の割増率 a

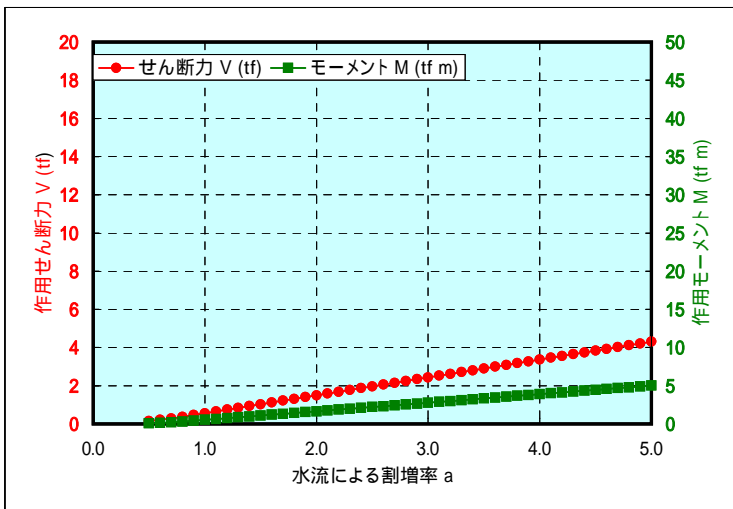
名称	15 高架水槽		
場所	Galle		
被害程度	バスが衝突して転倒		
実津波高さ	2.40	m	根拠 実測
建物高さ H	2.80	m	(地面からの高さ)
断面耐力検討位置 h	0.00	m	(地面からの高さ)
部材幅 B	0.50	m	
せん断耐力 Vu	0.0	tf	0.00 耐力Vu相当時の割増率 a
曲げ耐力 Mu	10.6	tfm	3.03 耐力Mu相当時の割増率 a

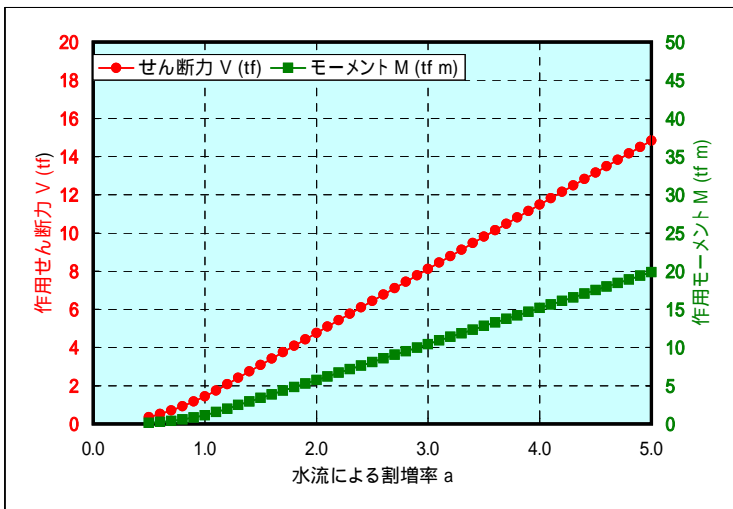
名称	16 自動車工場の柱 - 1(降伏耐力で検討)		
場所	Galle		
被害程度	2本は健全, 2本はバスが衝突して引っ張り鉄筋破断		
実津波高さ	2.40m	根拠	実測
建物高さ H	2.54m	(地面からの高さ)	
断面耐力検討位置 h	0.00m	(地面からの高さ)	
部材幅 B	0.33m		
せん断耐力 Vu	0.0 tf	0.00	耐力Vu相当時の割増率 a
曲げ耐力 Mu	2.6 tfm	1.72	耐力Mu相当時の割増率 a

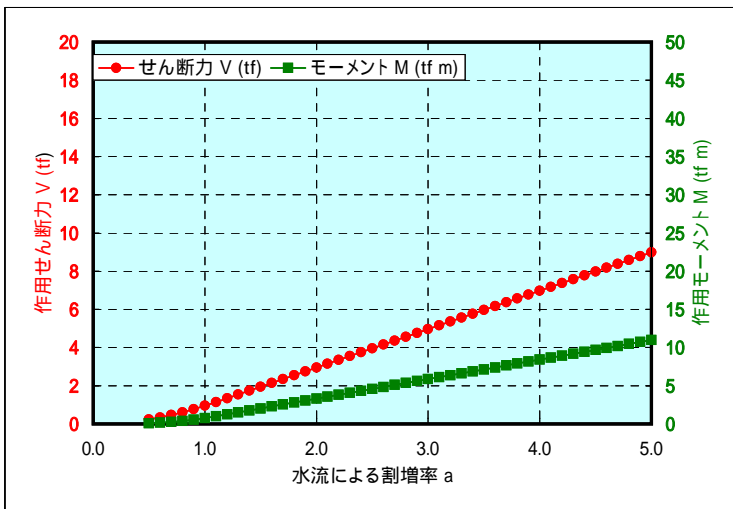
名称	16 自動車工場の柱 - 2 (引張耐力で検討)		
場所	Galle		
被害程度	2本は健全, 2本はバスが衝突して引っ張り鉄筋破断		
実津波高さ	2.40m	根拠	実測
建物高さ H	2.54m	(地面からの高さ)	
断面耐力検討位置 h	0.00m	(地面からの高さ)	
部材幅 B	0.33m		
せん断耐力 Vu	0.0 tf	0.00	耐力Vu相当時の割増率 a
曲げ耐力 Mu	3.3 tfm	2.00	耐力Mu相当時の割増率 a

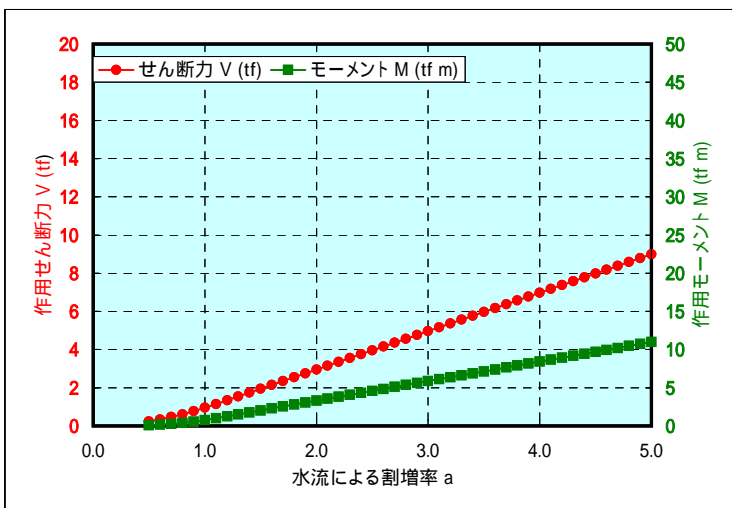
名称	19 隣地境界塀	
場所	Galle港近く(猿がいたところ)	
被害程度	14.5mにわたって転倒・崩壊(挙動は複雑だが一応鉄筋破断)	
実津波高さ	2.35m	根拠:実測
建物高さ H	1.95m	(地面からの高さ)
断面耐力検討位置 h	0.50m	(地面からの高さ)
部材幅 B	14.50m	
せん断耐力 Vu	0.0 tf	0.00 耐力Vu相当時の割増率 a
曲げ耐力 Mu	13.5 tfm	1.00 耐力Mu相当時の割増率 a

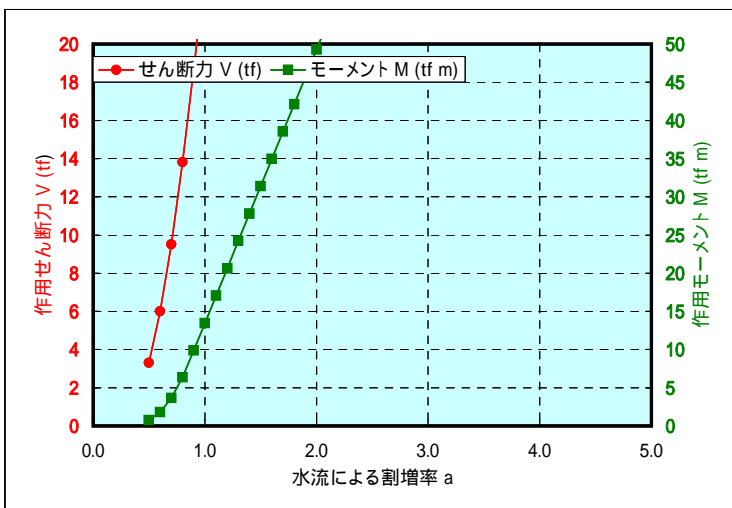
図 6.2-3 (a)から漂流物の衝突の可能性が高い事例 (No.S23) およびコの字平面の開口部分を直接津波が来襲した事例 (No.S08) を除き、 a は2.5程度以上あれば被害が生じていない。したがって、(6.2-1)式における静水圧相当時の津波高さに対する割増係数3を今回調査した構造物に対する上記の係数 a と比較すると、壁部材についてはやや過大評価(設計としては安全側)となる傾向が見られるもののおおむね妥当な値であると考えられる。ただし、No.S08のような開口部分に直接津波が来襲する平面計画(開口配置計画)では、3程度の割増率では不十分である可能性が高い。この結果は開口部分が海岸方向を向いている(したがって海岸からの津波が開口部を直撃し津波に並行する壁が転倒モーメントによる引張力を受け転倒・崩壊しやすい)屋外トイレではその崩壊・流失割合が極めて高かった事実とも符合している。すなわち海岸からの直接的な津波に対して被害を軽減するためには、開口の向きを考慮することも重要である*。なお、漂流物が衝突する場合にはNo.S23に見られるように係数 $a=4$ 程度でもひび割れ損傷を受けた事例があり、漂流物対策は別途検討する必要があると考えられる。

名称	23 学校教室の壁		
場所	Galle		
被害程度	津波に平行するレンガ壁にせん断ひび割れ		
実津波高さ	1.55m	根拠 実測	
建物高さ H	3.70m	(地面からの高さ)	
断面耐力検討位置 h	0.00m	(地面からの高さ)	
部材幅 B	2.15m		
せん断耐力 Vu	35.0 tf	4.03	耐力Vu相当時の割増率 a
曲げ耐力 Mu	0.0 tfm	0.00	耐力Mu相当時の割増率 a

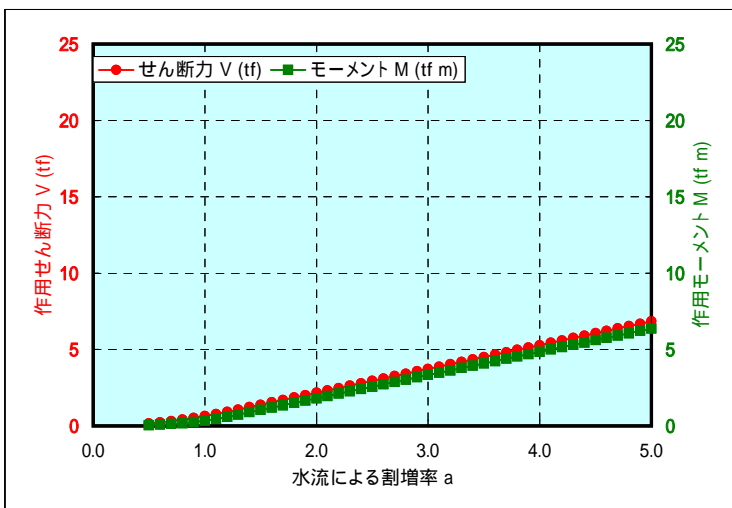
名称	32 高架水槽 - 1 (モルタル付着強度破壊時)		
場所	Hambantota		
被害程度	URM柱が折損		
実津波高さ	2.95m	根拠	実測
建物高さ H	2.50m	(地面からの高さ)	
断面耐力検討位置 h	0.00m	(地面からの高さ)	
部材幅 B	0.74m		
せん断耐力 Vu	0.95 tf	0.54	耐力Vu相当時の割増率 a
曲げ耐力 Mu	0.0 tfm	0.00	耐力Mu相当時の割増率 a

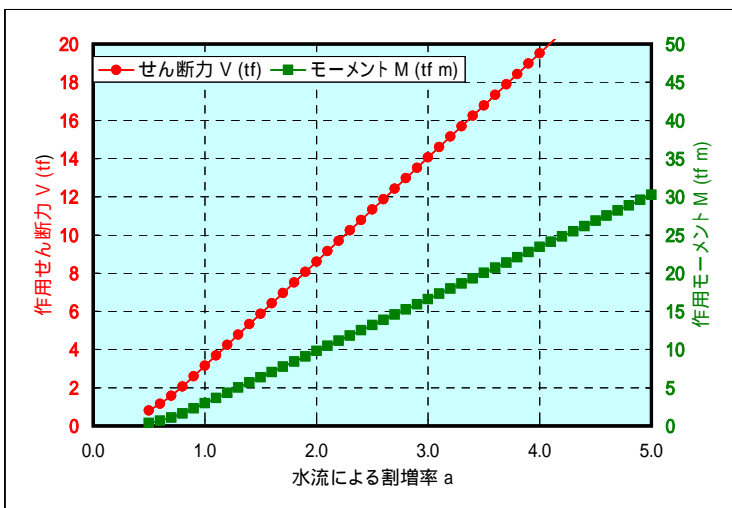
名称	32 高架水槽 - 2 (レンガ母材引張破壊時)		
場所	Hambantota		
被害程度	URM柱が折損		
実津波高さ	2.95m	根拠	実測
建物高さ H	2.50m	(地面からの高さ)	
断面耐力検討位置 h	0.00m	(地面からの高さ)	
部材幅 B	0.74m		
せん断耐力 Vu	6.0 tf	1.52	耐力Vu相当時の割増率 a
曲げ耐力 Mu	0.0 tfm	0.00	耐力Mu相当時の割増率 a

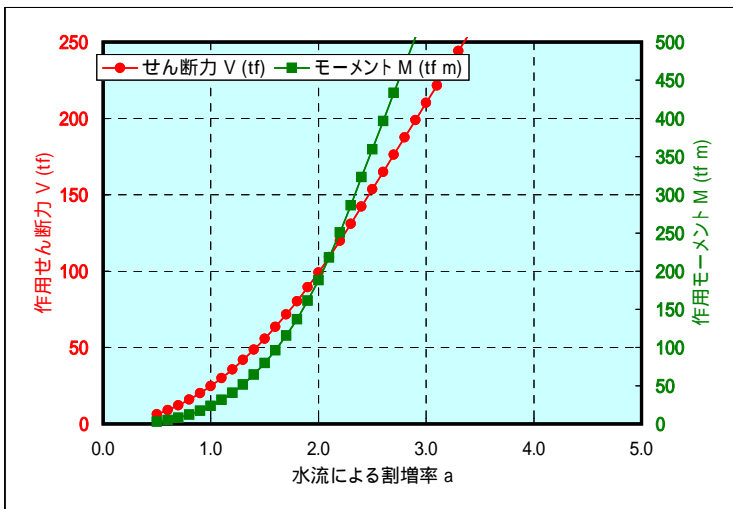
津波により列車が転覆した現場の海側に建つ RC 造建物である（写真 4.23-1～4.23-3）．津波来襲当時は建設中であった．柱は 15 本中 7 本が完全折損（鉄筋：4-D12 の引張側 2 本が降伏後破断

(断面のくびれが観察される)), 残りの8本にはいずれも曲げひび割れ(そのいくつかは数mm)が生じており, いずれの柱も降伏は確実に生じたものと推定される(写真4.23-4, 4.23-5). 建物の位置は海岸から100m程度(目測による)である. 周辺には椰子の木がある程度で, 極めて直接的に津波の来襲を受けたと考えられる. 増築用に柱の頂部に露出した鉄筋はいずれも陸側に(津波によって)折れ曲がっている(写真4.23-5). ヒアリングによると, 津波高さは30ft 証言とのことであるが, 少なくとも柱頭の鉄筋が折れ曲がる程度の高さ(少なくとも3.5m程度)はあったと思われる(第6章の津波荷重計算時はGL+9mと5mを仮定).

名称	57 工事途中の建物の柱 - 1 / 降伏耐力で比較 / TWH=9m		
場所	Hikkaduwa		
被害程度	15本中7本折損, 残りの8本も大きな曲げひび割れ		
実津波高さ	9.00m	根拠 ヒアリング・推定	
建物高さ H	3.88m	(地面からの高さ)	
断面耐力検討位置 h	1.00m	(地面からの高さ)	
部材幅 B	0.23m		
せん断耐力 Vu	0.0 tf	0.00	耐力Vu相当時の割増率 a
曲げ耐力 Mu	1.8 tfm	0.54	耐力Mu相当時の割増率 a

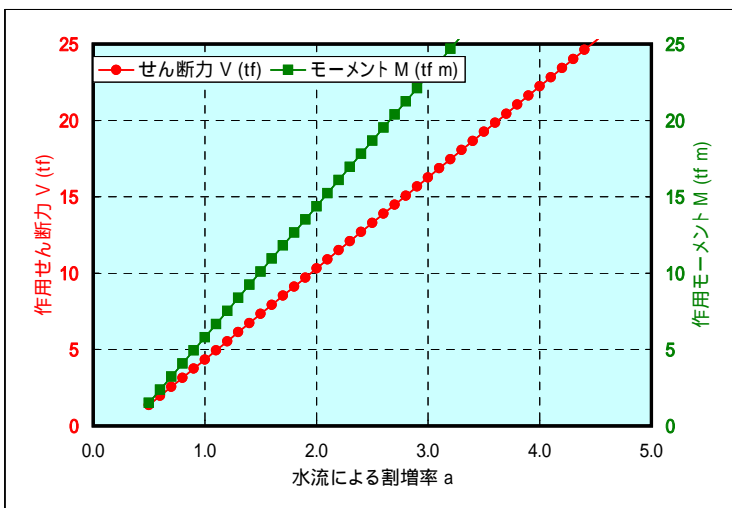
名称	57 工事途中の建物の柱 - 3 / 降伏耐力で比較 / TWH=5m		
場所	Hikkaduwa		
被害程度	15本中7本折損, 残りの8本も大きな曲げひび割れ		
実津波高さ	5.00m	根拠 ヒアリング・推定	
建物高さ H	3.88m	(地面からの高さ)	
断面耐力検討位置 h	1.00m	(地面からの高さ)	
部材幅 B	0.23m		
せん断耐力 Vu	0.0 tf	0.00	耐力Vu相当時の割増率 a
曲げ耐力 Mu	1.8 tfm	0.97	耐力Mu相当時の割増率 a

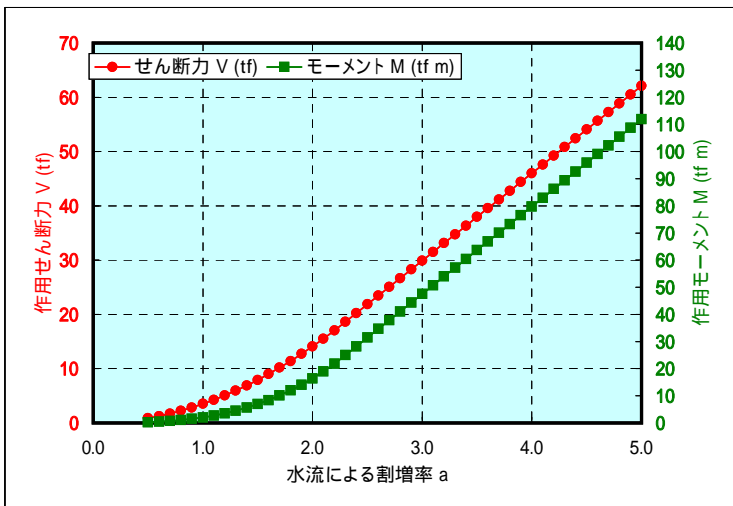
名称	T02 Kamale Beach H&R		
場所	Kamala Beach, Phuket		
被害程度	構造被害無し		
実津波高さ	3.95m	根拠	実測
建物高さ H	5.50m	(地面からの高さ)	
断面耐力検討位置 h	0.00m	(地面からの高さ)	
部材幅 B	7.50m		
せん断耐力 Vu	147.3 tf	1.60	耐力Vu相当時の割増率 a
曲げ耐力 Mu	0.0 tfm	0.00	耐力Mu相当時の割増率 a

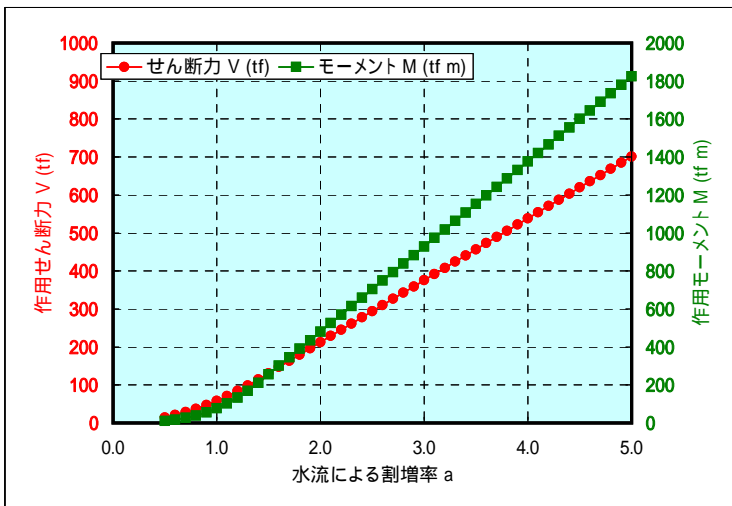
名称	T07 Navy Base ブロック塀		
場所	Thap Lamu, Phang Nga		
被害程度	転倒・崩壊 / 主筋は抜け出し		
実津波高さ	2.65m	根拠	実測
建物高さ H	2.30m	(地面からの高さ)	
断面耐力検討位置 h	0.00m	(地面からの高さ)	
部材幅 B	3.80m		
せん断耐力 Vu	tf	0.00	耐力Vu相当時の割増率 a
曲げ耐力 Mu	1.0 tfm	0.00	耐力Mu相当時の割増率 a

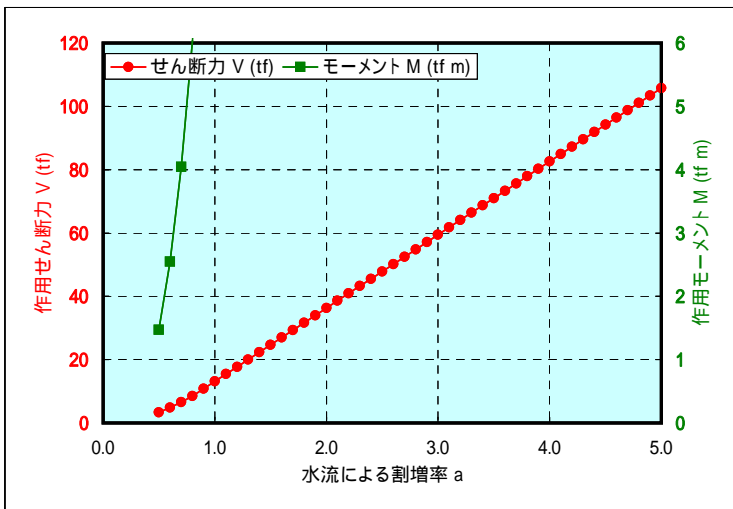
名称	T09 Navy Base フェンス柱 - 1 / 降伏耐力で比較		
場所	Thap Lamu, Phang Nga		
被害程度	転倒・崩壊		
実津波高さ	2.65	m	根拠 実測
建物高さ H	2.07	m (地面からの高さ)	
断面耐力検討位置 h	0.00	m (地面からの高さ)	
部材幅 B	0.13	m	
せん断耐力 Vu	0.00	tf	耐力Vu相当時の割増率 a
曲げ耐力 Mu	0.45	tfm	耐力Mu相当時の割増率 a

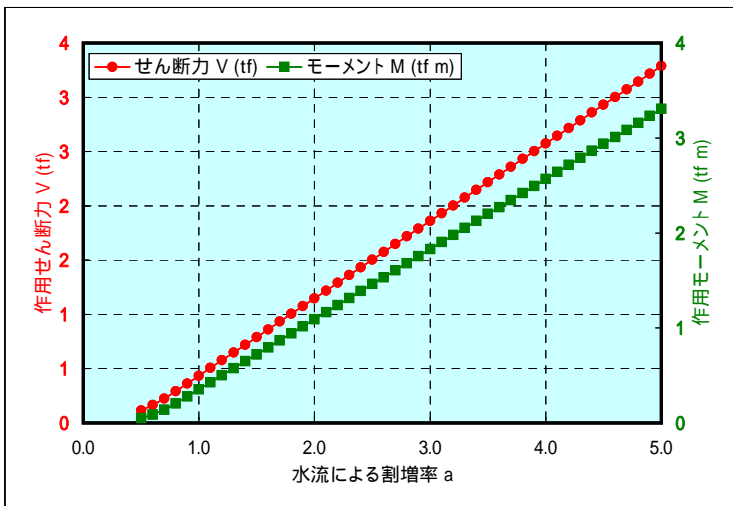
名称	T09 Navy Base フェンス柱 - 2 / 破断耐力で比較		
場所	Thap Lamu, Phang Nga		
被害程度	転倒・崩壊		
実津波高さ	2.65	m	根拠 実測
建物高さ H	2.07	m (地面からの高さ)	
断面耐力検討位置 h	0.00	m (地面からの高さ)	
部材幅 B	0.13	m	
せん断耐力 Vu	0.00	tf	耐力Vu相当時の割増率 a
曲げ耐力 Mu	0.63	tfm	耐力Mu相当時の割増率 a

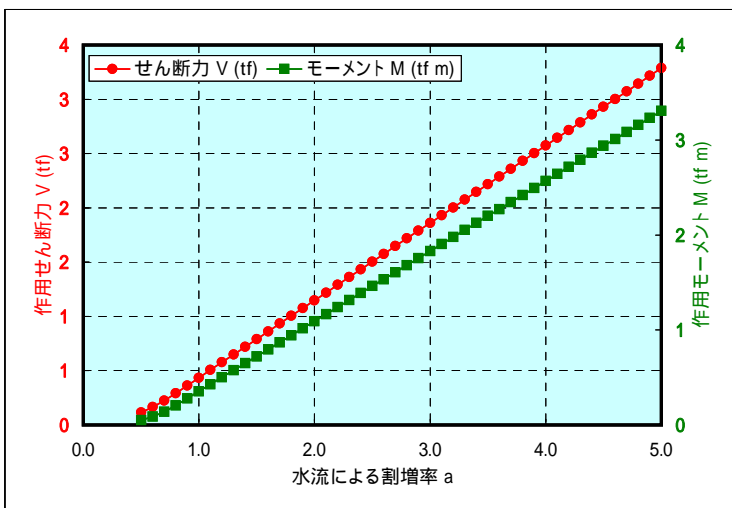
名称	T10 栈橋の柱 - 1 / 降伏耐力で比較		
場所	Thap Lamu, Phang Nga		
被害程度	転倒・崩壊		
実津波高さ	2.65	m	根拠 実測
建物高さ H	2.60	m (地面からの高さ)	
断面耐力検討位置 h	0.00	m (地面からの高さ)	
部材幅 B	0.19	m	
せん断耐力 Vu	0.00	tf	耐力Vu相当時の割増率 a
曲げ耐力 Mu	0.47	tfm	耐力Mu相当時の割増率 a

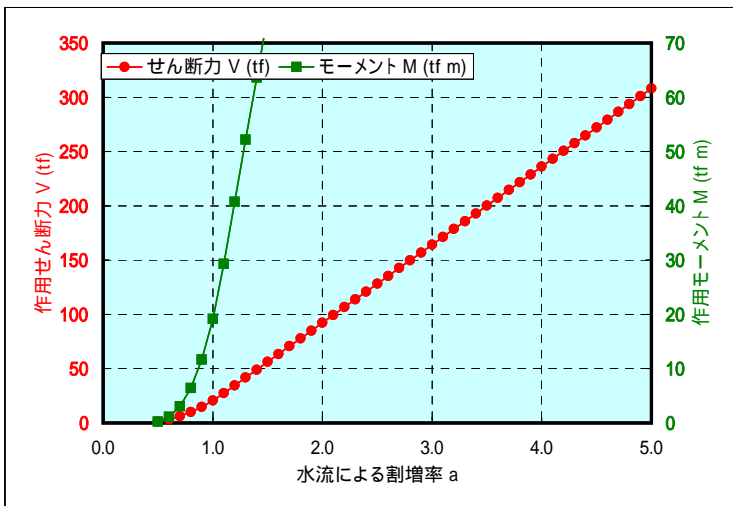
名称	T13 Khao Lak Merlin Resort - 2 / 背面の壁(380cm)考慮		
場所	Khao Lak, Phang Nga		
被害程度	完全崩壊と健全建物が混在		
実津波高さ	4.23m	根拠	実測
建物高さ H	4.63m	(地面からの高さ)	
断面耐力検討位置 h	1.45m	(地面からの高さ)	
部材幅 B	5.35m		
せん断耐力 Vu	31.6 tf	1.16	耐力Vu相当時の割増率 a
曲げ耐力 Mu	tfm	0.00	耐力Mu相当時の割増率 a

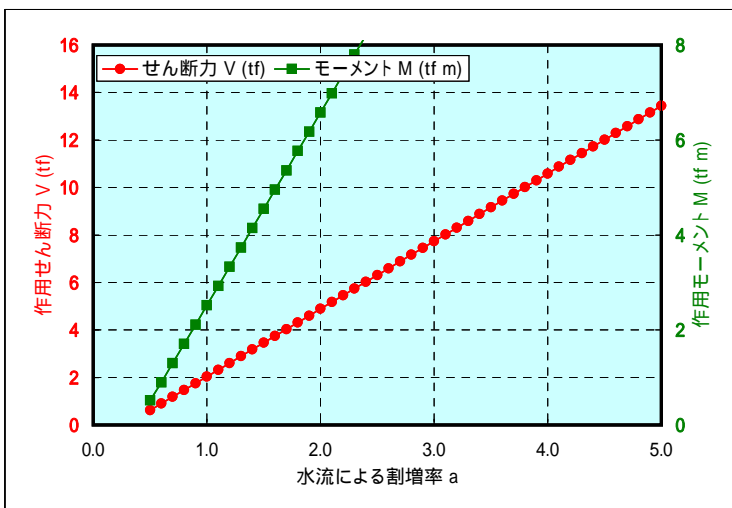
名称	T15 La Flora KL - 2 / 破断耐力で比較		
場所	Bang Niang Beach, Phang Nga		
被害程度	完全崩壊		
実津波高さ	5.00	m	根拠 実測
建物高さ H	2.85	m (地面からの高さ)	
断面耐力検討位置 h	0.00	m (地面からの高さ)	
部材幅 B	0.20	m	
せん断耐力 Vu		tf	0.00 耐力Vu相当時の割増率 a
曲げ耐力 Mu	1.99	tfm	0.87 耐力Mu相当時の割増率 a

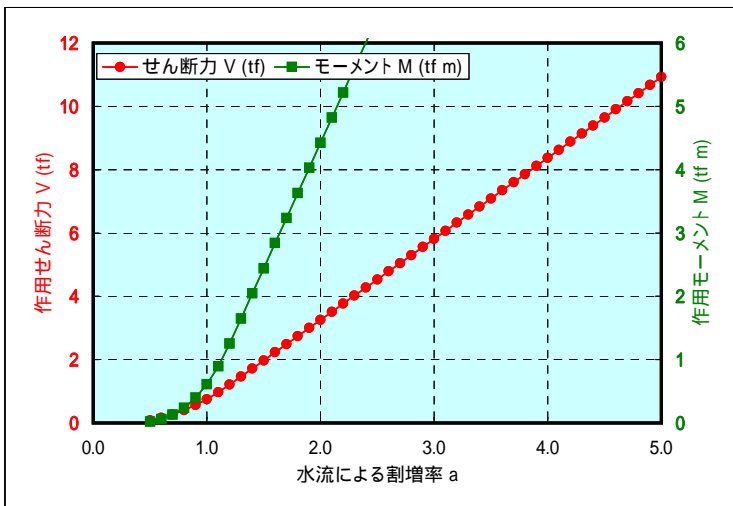
名称	T17 建設現場のRC柱 - 2 / 破断耐力で比較		
場所	Phang Nga (La Flora KL から1km程度内陸側)		
被害程度	転倒・崩壊		
実津波高さ	3.30	m	根拠:実測
建物高さ H	3.95	m	(地面からの高さ)
断面耐力検討位置 h	0.85	m	(地面からの高さ)
部材幅 B	0.25	m	
せん断耐力 Vu		tf	0.00 耐力Vu相当時の割増率 a
曲げ耐力 Mu	4.39	tfm	1.99 耐力Mu相当時の割増率 a
