# 2004年12月26日 スマトラ島沖地震による 津波被害構造物の調査速報

## 津波がスリランカの構造物に及ぼした 破壊力の評価に関する調査

東京大学生産技術研究所

中埜良昭

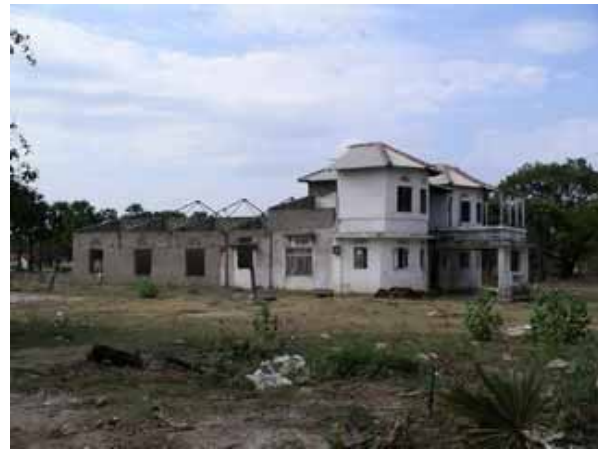
海岸直近の医療施設の門柱である。門柱は2本有り、そのうち1本が損傷し、地面から20cm程度の箇所ではひび割れ、傾斜していたが、他方には大きな損傷は見られない。ただし傾斜した1本の門柱には表面に傷痕が見られ、何らかの漂流物が衝突した可能性が高い（写真1～4）。ヒアリングによるとこの付近の津波高さは10ft程度とのものである（第5章の津波荷重計算時は3mを仮定）が、写真2に見られる通り門柱の近隣住宅では屋根が被害を受けており、このことから津波高さは少なくとも2.5m程度はあったものと思われる。

写真2：近くの住宅の被害

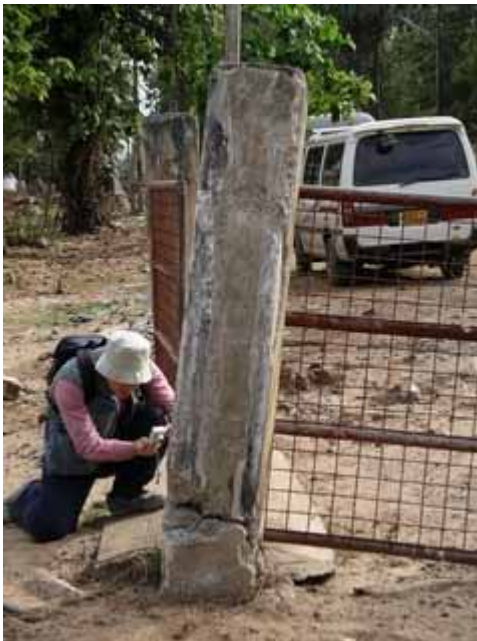
写真3：傾斜した門柱には衝突痕が見られる

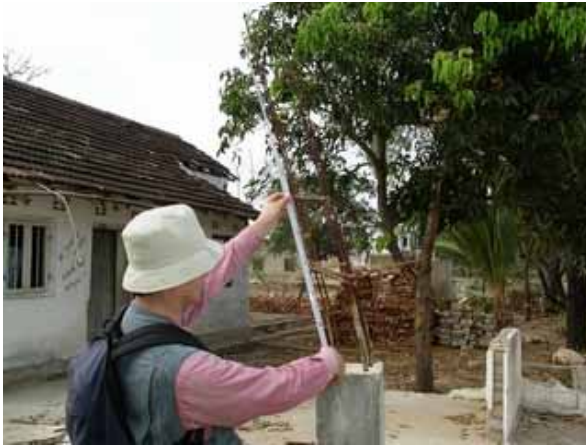
写真4：住家の門柱（露出主筋が津波で湾曲）

この門柱の他に、津波を受けて主筋が湾曲した門柱2基（断面 200mm × 200mm，ねじり鉄筋 9 程度（主筋間隔 100mm 程度））、高架水槽が見られたが、いずれも損傷はない（写真5，6）。

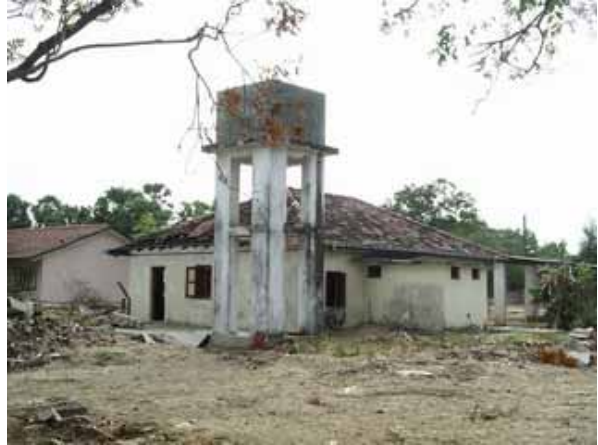
写真5：高架水槽（無被害）

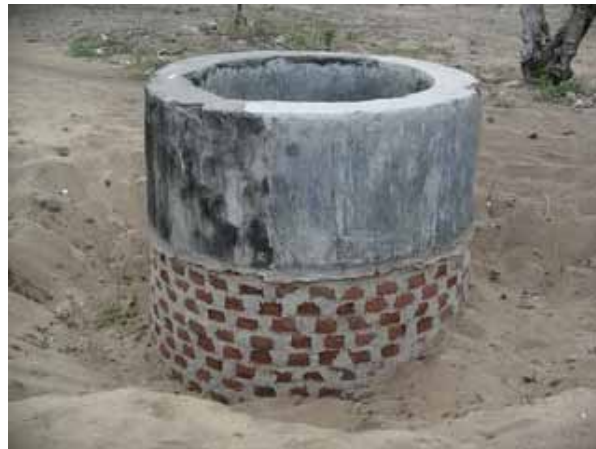
写真4：一般的な井戸（洗掘が著しい）

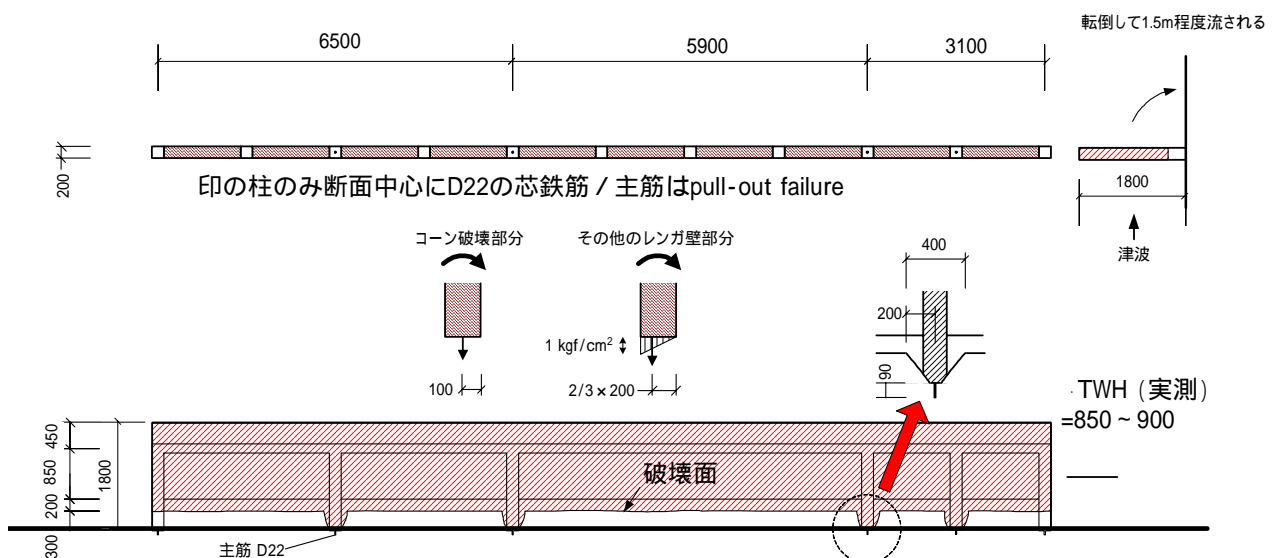
図1 隣地境界塀の詳細図

隣地境界塀の破壊時耐力を以下のように推定した．コーン破壊の投影断面を  $200 \text{ mm} \times 400 \text{ mm}$ ，レンガの引張耐力を  $1.0 \text{ N/mm}^2$  ( $10 \text{ kgf/cm}^2$ ) とすると，破壊面の引張耐力  $T$ は，

モルタルとレンガの接着強度を  $0.1 \text{ N/mm}^2$  ( $1\text{kgf/cm}^2$ )、レンガ壁（厚さ 20cm）の引張縁で  $0.1 \text{ N/mm}^2$ 、圧縮縁で 0（断面内で弾性分布を仮定）とそれぞれ仮定して、モルタルの引張強度による寄与分 $M_{u2}$ を計算すると、コーン破壊部分を除くレンガ壁長さは  $13.9\text{m}$  ( $= 15.5 - 0.4 \times 4$ )なので、

$$M_T = M_{u1} + M_{u2} = 50.5 \text{ kNm} \text{ (5 tfm)}$$

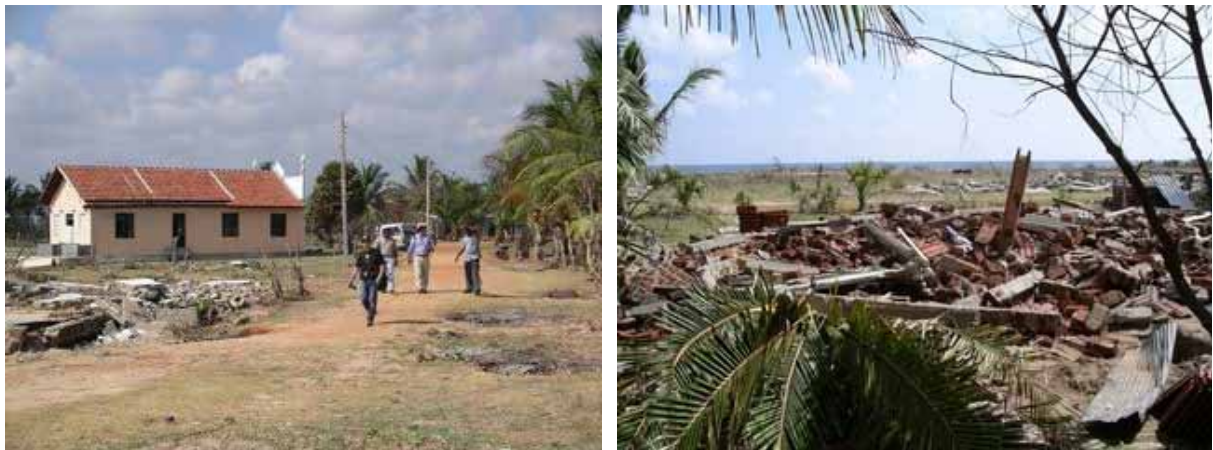
の壁が一体として転倒モーメントを受け、これによりまず引張力を受ける開口側部分のレンガ壁とコンクリート土台床の間のモルタル付着力が喪失し、その後津波に直交する壁の最弱部分に向かってひび割れが進展し、これに伴い壁全体が転倒するとともに各壁面要素がそれぞれ3方向に分離しながら破壊したものと、考えられる。トイレのすぐ内陸側の大破した民家の壁に残る津波痕によると、津波高さは1.3mである。なお、海岸の椰子の木では4～5m程度の位置に傷が見られたり、また内陸側のイスラム寺院ではその屋根あたりまで津波の痕跡が見られる（写真2）など、局所的には津波高さは極めて高かった可能性がある。この集落では250人が犠牲となったとのことである（写真3）。

写真2：津波で屋根が被害を受けたイスラム教会 写真3：集落は壊滅状態

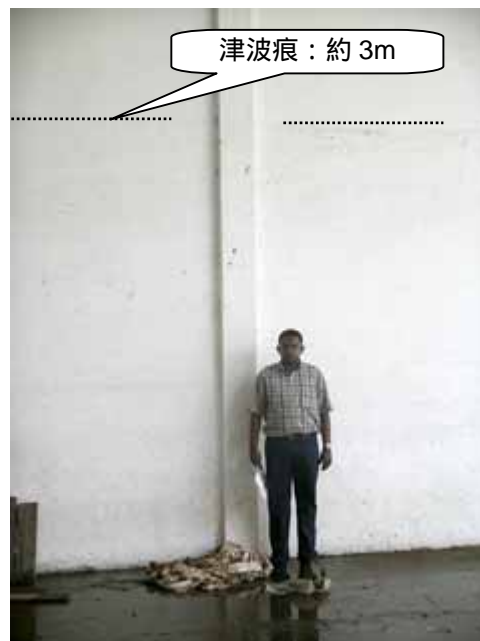
写真2：内部に津波痕が見られる（約3m）

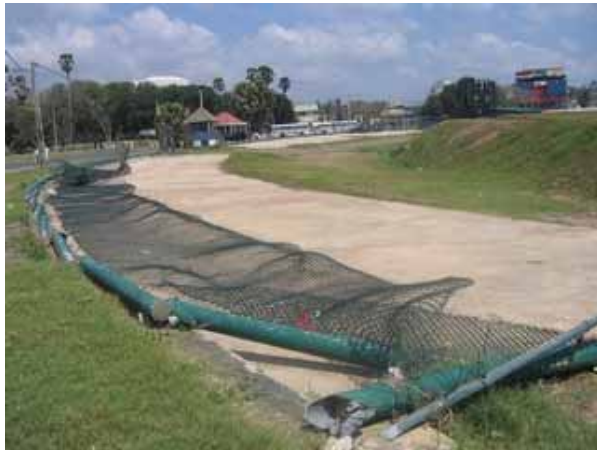
Galle市の中心街（要塞の入り口手前）にあるクリケット場外周の円形RC柱（フェンス用）で、転倒、折損の被害が多くみられた。柱は塩ビパイプ（PVC）の中に芯鉄筋2本（ねじり鉄筋）を配しコンクリートを充填したもので、その断面は150mm、鉄筋位置は圧縮側から40mmと60mm程度で、材料強度（いずれも設計基準強度）は主筋で  $y=460\text{N/mm}^2$ 、コンクリートで  $f_c=15\sim 20\text{N/mm}^2$ 程度とのことである。クリケット場スタンド下の室内で計測した津波高さは3m程度である（写真1～5）。ヒアリングによると、海岸直近のいくつかは津波で直接倒壊したとのことであるが、その外周のPVCには傷が見られるものも多い。ただし柱にはフェンス用ネットが張られていたため、これらが柱にこすられて傷が付いたか、漂流物の衝突により傷が付いたかは明確には特定できなかった。

写真 3：転倒した柱 (Photo by Dr. Shoji)

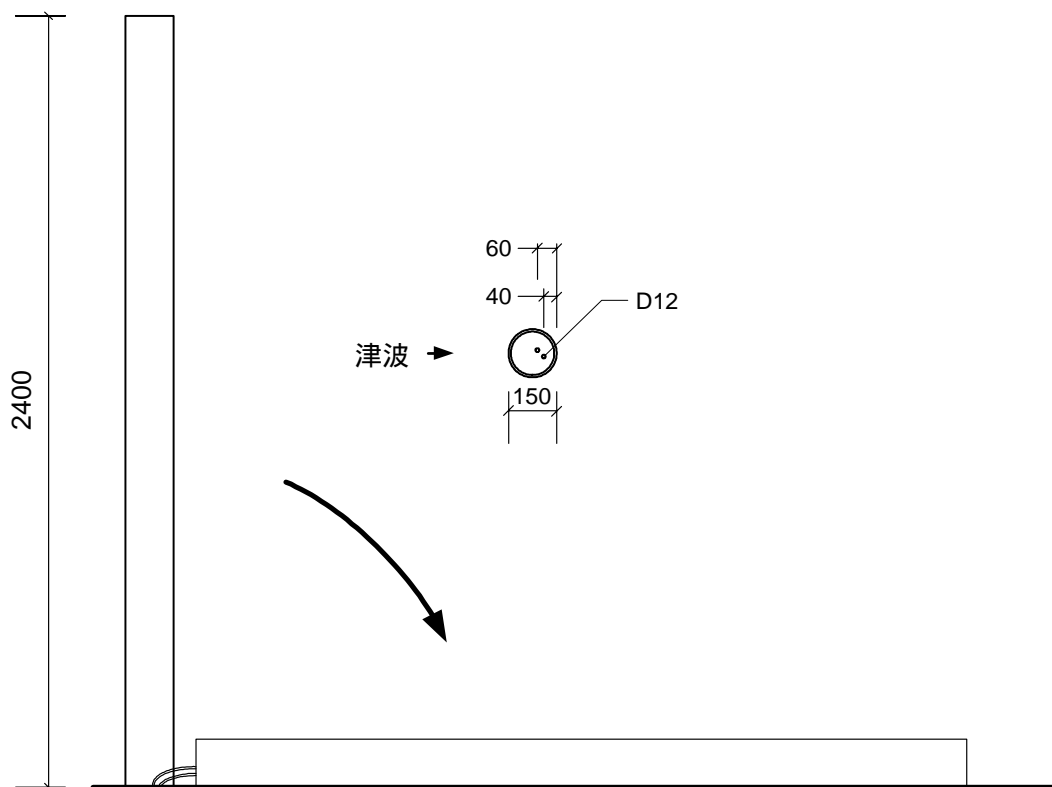
図1 クリケット場のフェンス柱の詳細図

円形柱を等価矩形断面（13.3cm x 13.3cm）に置換し，断面中心に芯鉄筋2本が配されていると仮定して曲げ耐力  $M_y$  を梁部材として算定すると，

$$M_y = 0.9 \times (2 \times 6 \times 6 \times 3.14) \times 487 \times 0.133/2 = 7 \text{ kNm}$$

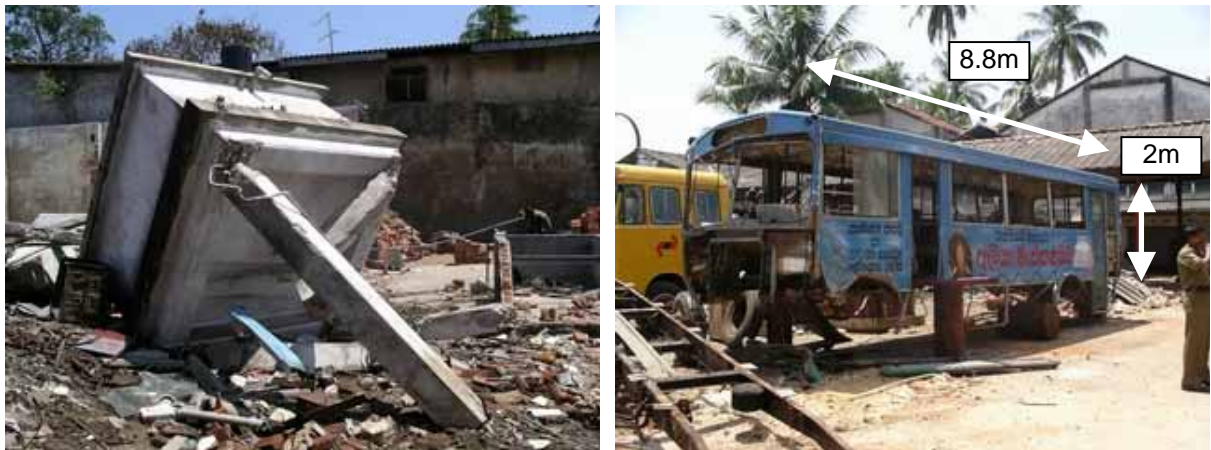
程度，上部柱側が 12 程度のいずれも丸鋼が用いられており，重ね継手が設けられている．しかしながらこれらにはフックは見られず，したがってバスの衝突により容易に主筋が抜け出し転倒したものと推察される（写真 2，3）．折損した柱には，水槽下端から 1.3m および 0.8m 程度の位置に，いずれもバスのものと思われる衝突痕が見られた．なお隣接敷地内にある別の高架水槽（衝突痕は見られない）には特に被害は見られなかった（写真 4）．

写真 1：転倒した高架水槽 と衝突したバス

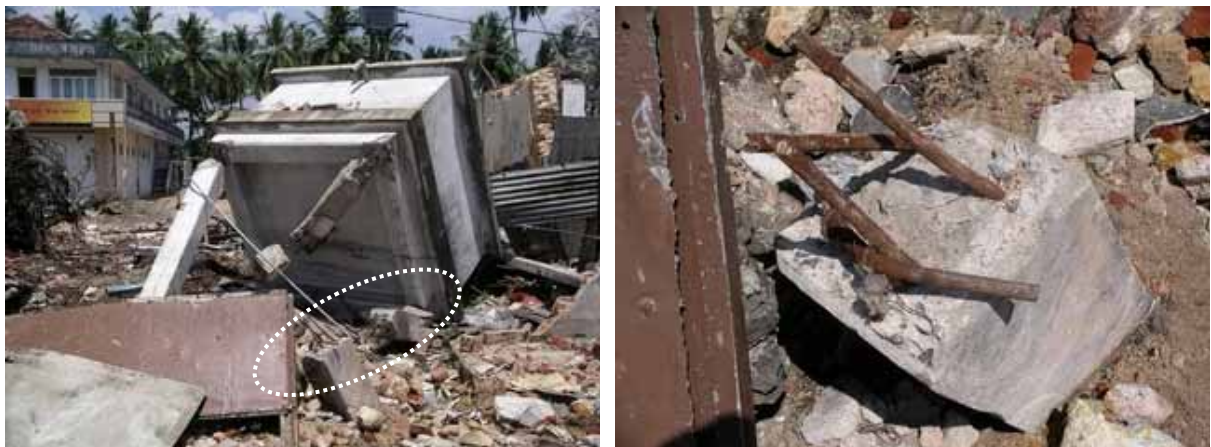
写真 2：折損した柱の断面（重ね継手にはフックは設けられていない）

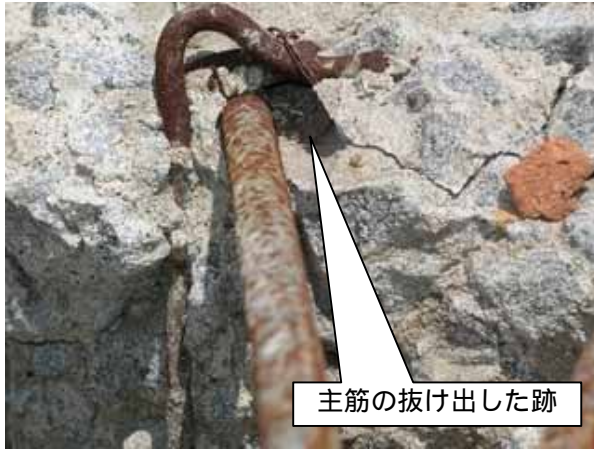
写真 3：鉄筋の抜け出し痕

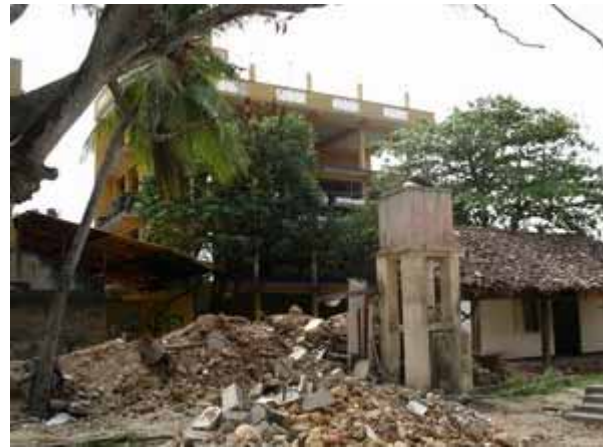
写真 4：隣接敷地内の高架水槽は被害無し

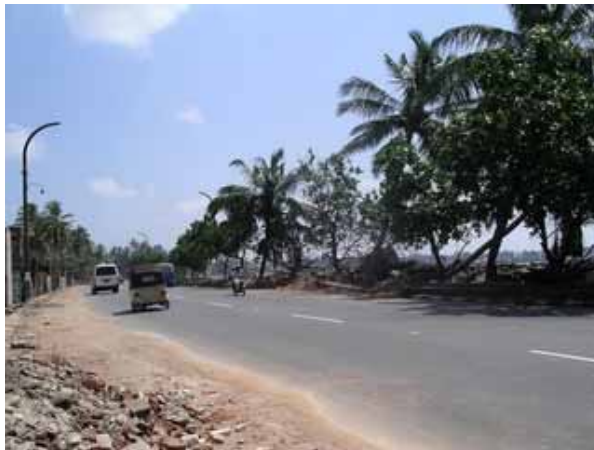
津波を経験した従業員からのヒアリングによると津波高さは 8ft とのことである．一方，本調査地に隣接する別の自動車工場に見られる津波高さ（機械油の黒い痕で津波高さが明瞭に確認できた）は 2.4m で（写真 5），ヒアリング結果と整合していた．なお本調査地から 50m 程度内陸に入った民家での津波高さは 1.5m 程度であった．

写真 5：敷地前を通る海岸道路と近接する工場での津波痕

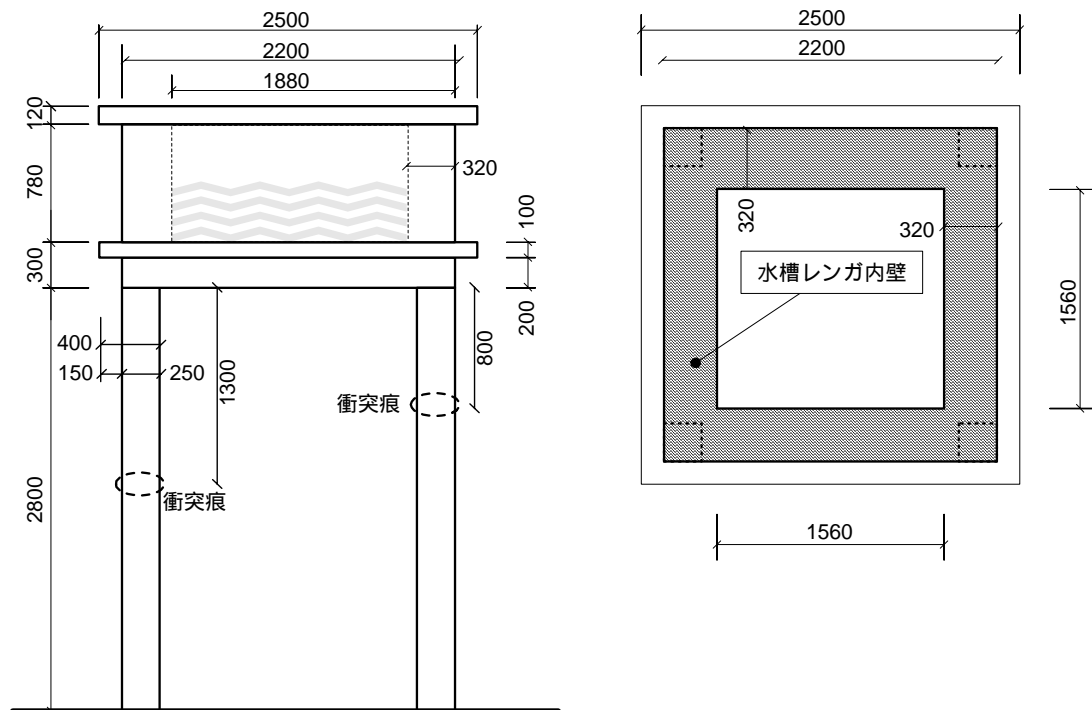
図1 高架水槽の詳細図

$$M_{T2} = (8.8 + 25.0) \times 1.95/2 = 33 \text{ tfm (330 kNm)}$$

ただし，柱の折損はバスの衝突によってまず初めに生じた可能性が高く，津波荷重（柱が単独で受けた津波荷重 + 衝突後のバスが受けた津波荷重による寄与分）による転倒外力に対する抵抗力としては自重による転倒抵抗耐力 $M_{T1}$ とするのが適当であろう。

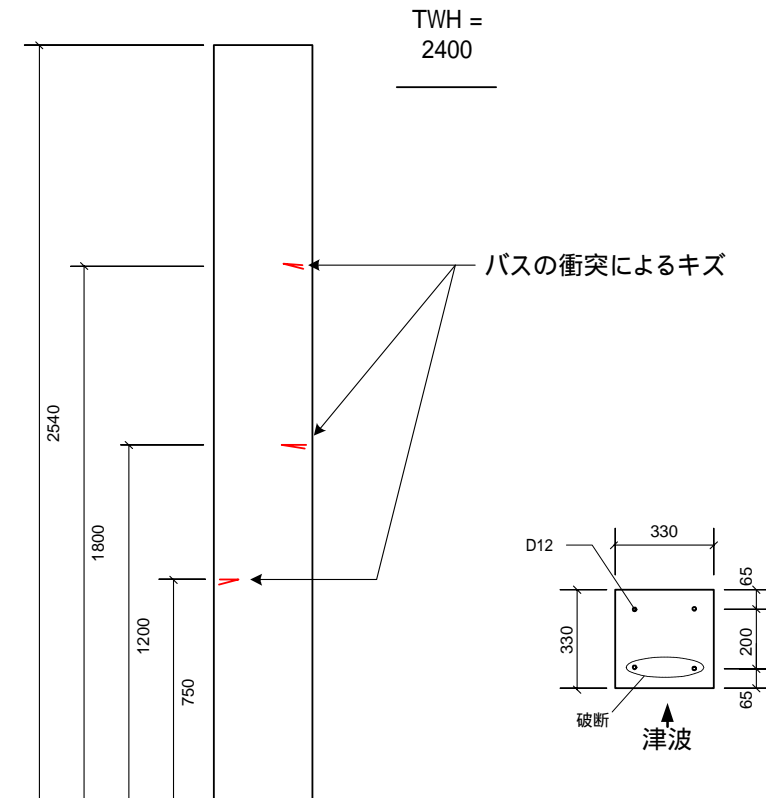
図 1 自動車工場の事務所棟正面柱の詳細図

$$M_y = 0.9 \times (2 \times 6 \times 6 \times 3.14) [\text{mm}^2] \times 487 [\text{N/mm}^2] \times 0.265 [\text{m}] = 26 \text{ kNm}$$

$$M_u = 0.9 \times (2 \times 6 \times 6 \times 3.14) [\text{mm}^2] \times 605 [\text{N/mm}^2] \times 0.265 [\text{m}] = 33 \text{ kNm}$$

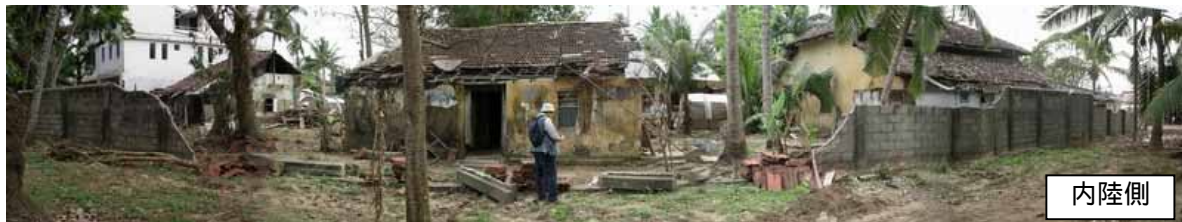
Galle 港近くの住宅地にある隣地境界塀で、RC 造柱とブロック壁からなる 6 スパンが倒壊していた。柱主筋には破断（および断面のくびれ）が確認された。ブロック壁および RC 造柱は 2 段（上部 3 段と下部 7 段）に分けて施工されたようで、この打ち継ぎ部分のみで損傷している箇所も見られた（写真 1～3）。したがって津波はこの打ち継ぎ部分を超える高さで来襲したと推定される。またその破壊状況を見ると、打ち継ぎ部における上下構造間の一体性は低く（RC 造柱を含む）、津波来襲時の早期にこの打ち継ぎ部で損傷し、上部が流失したものと考えられる。

写真 1：6 スパンが倒壊した隣地境界塀

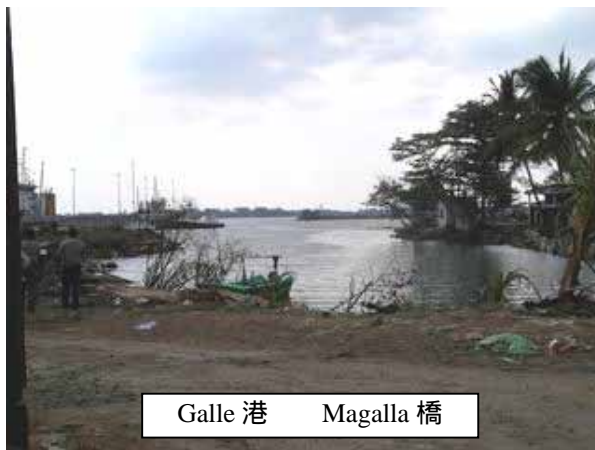
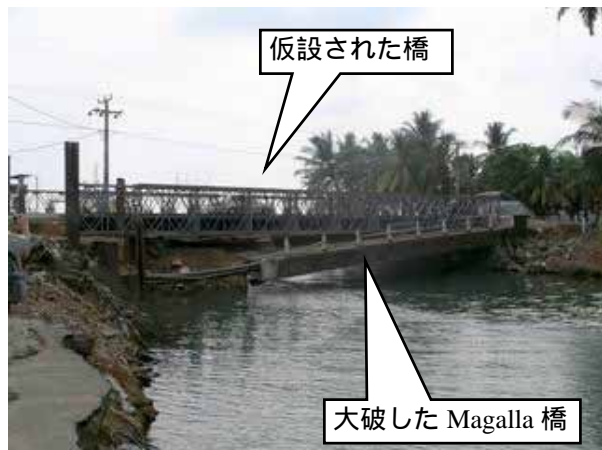
付近では Magalla 橋が Galle 港から川を遡上した津波により被害を受けている（写真 4）。その周辺では、内陸側に開口を有する屋外トイレは倒壊を免れていたが、海側に有するものは完全倒壊していた（写真 5）。

写真4：Galle 港と被害を受けた Magalla 橋

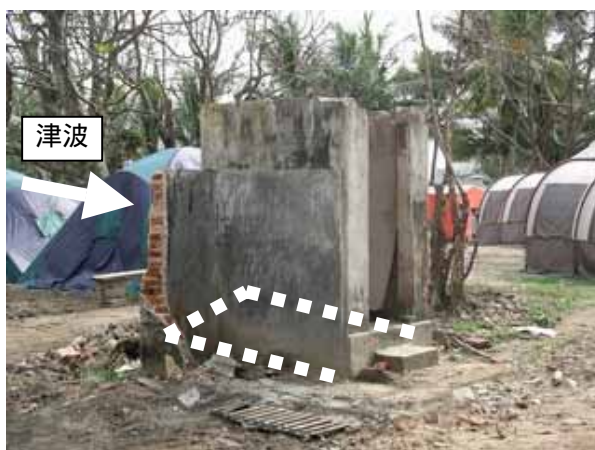
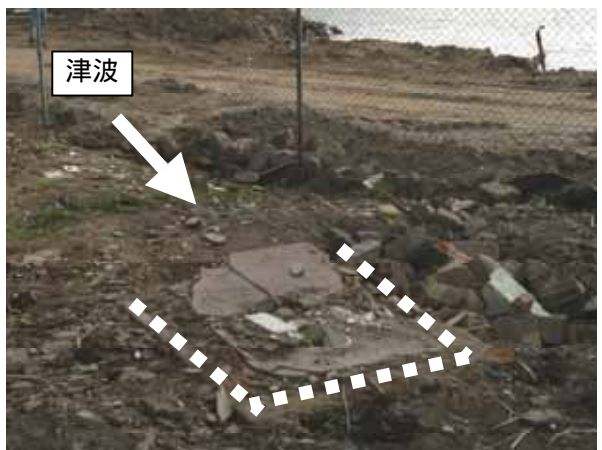
写真5：津波の来襲方向と開口方向により被害程度の異なる屋外トイレ  
（左：屋外トイレ / 右：屋外トイレ）

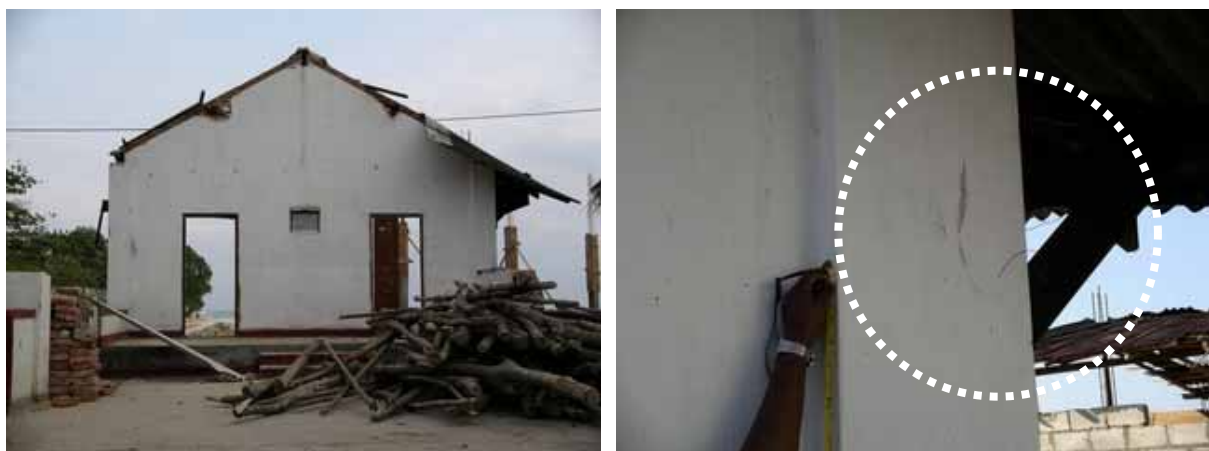
海岸直近に建つレンガ造の学校教室で，海岸線に直交する（津波の方向と平行する）壁にせん断ひび割れが生じている．ただしそのひび割れの方法は，海岸からの津波により生じると考えられるものとは逆の方法であること，また同建物の内陸側が大破するとともに内陸側柱上部に衝突痕が見られること，からレンガ壁のせん断ひび割れは

写真 3：海岸線と平行する壁と柱型上部の衝突痕

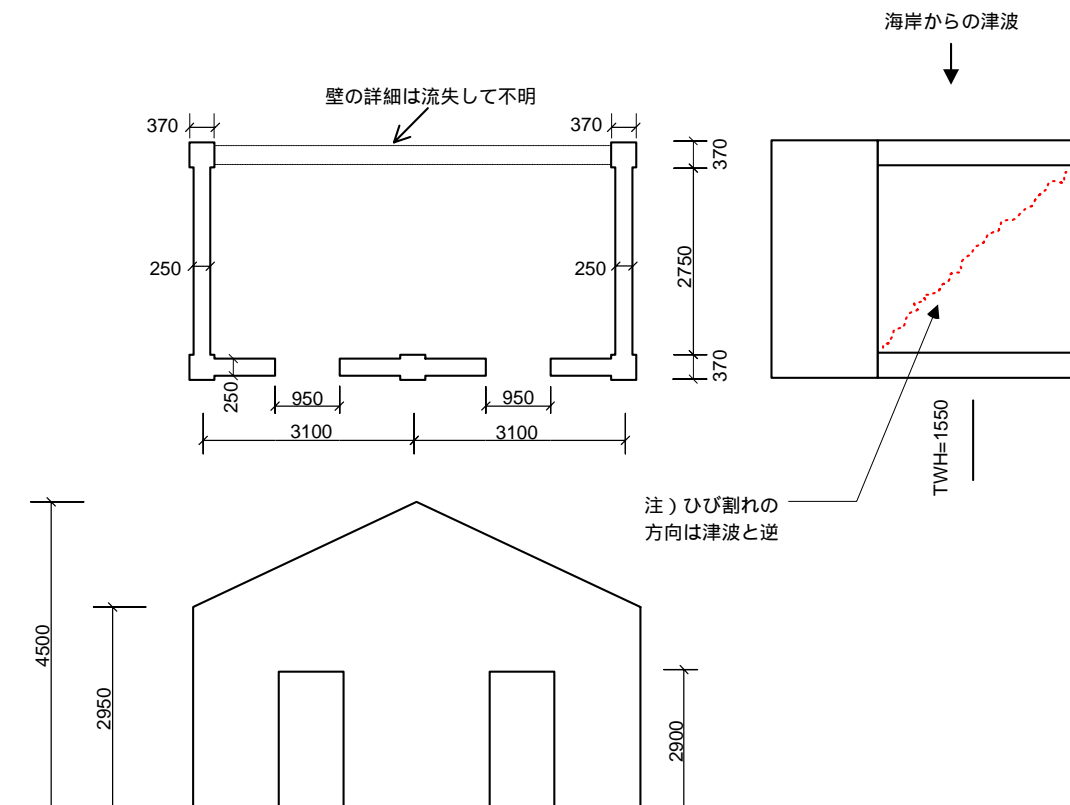
図1 レンガ造の学校教室の詳細図

終局時のレンガ壁のせん断応力度を  $0.4 \text{ N/mm}^2$  として，ひび割れの生じた片側のレンガ壁のせん断耐力  $V_u$  は，

$$V_u = 0.4 \times 250 \times (2750 + 370 \times 2) = 349 \text{ kN}$$

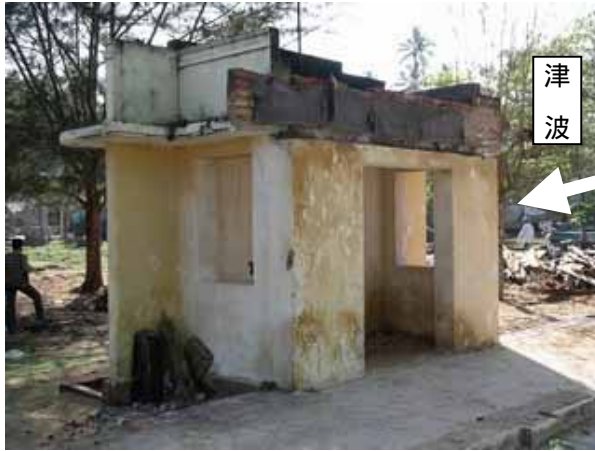
「4.8 レンガ造の学校教室」の裏に位置する小規模なレンガ造小屋である．構造被害は見られなかった．

写真 2 : 屋外小屋 （被害は見られない）

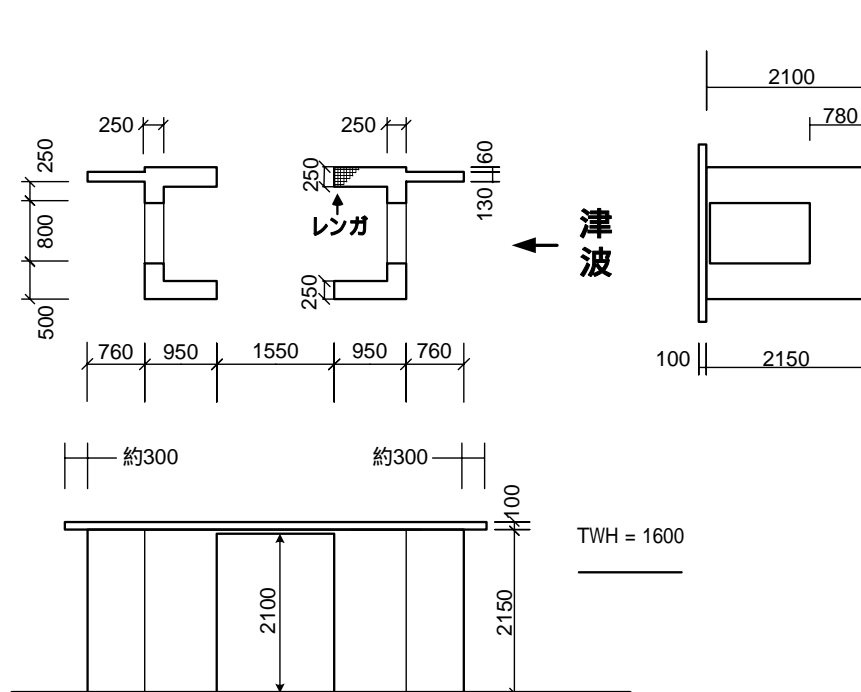
図 1 屋外小屋 の詳細図

終局時のレンガ壁のせん断応力度を  $0.4 \text{ N/mm}^2$  として、せん断耐力  $V_u$ （主要部材のみ考慮）は、

$$V_u = 0.4 \times (950 \times 250 \times 4_{(枚)} + 250 \times 250 \times 4_{(本)}) = 480 \text{ kN}$$

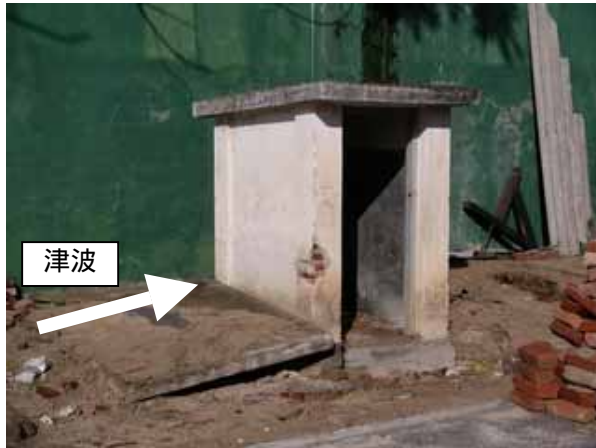
「4.8 レンガ造の学校教室」の裏に位置するレンガ造屋外トイレである．開口は津波の方向と直交方向に設けられており，開口部付近に衝突痕が見られたものの構造被害は見られなかった．

写真 1：屋外トイレ（開口部に衝突痕）

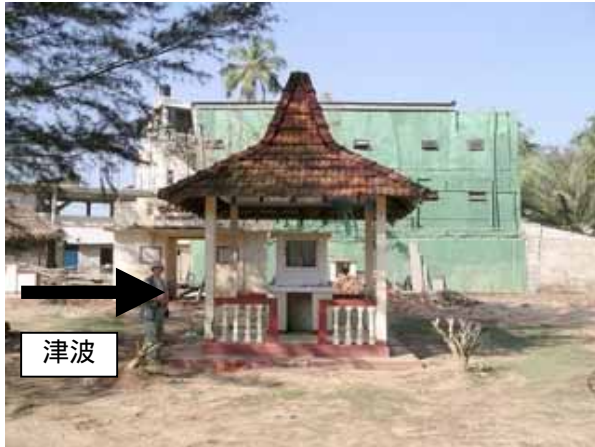
「4.8 レンガ造の学校教室」の裏に位置する小規模なレンガ造仏廟である．構造被害は見られなかった．

写真 1：仏廟（被害は見られない）

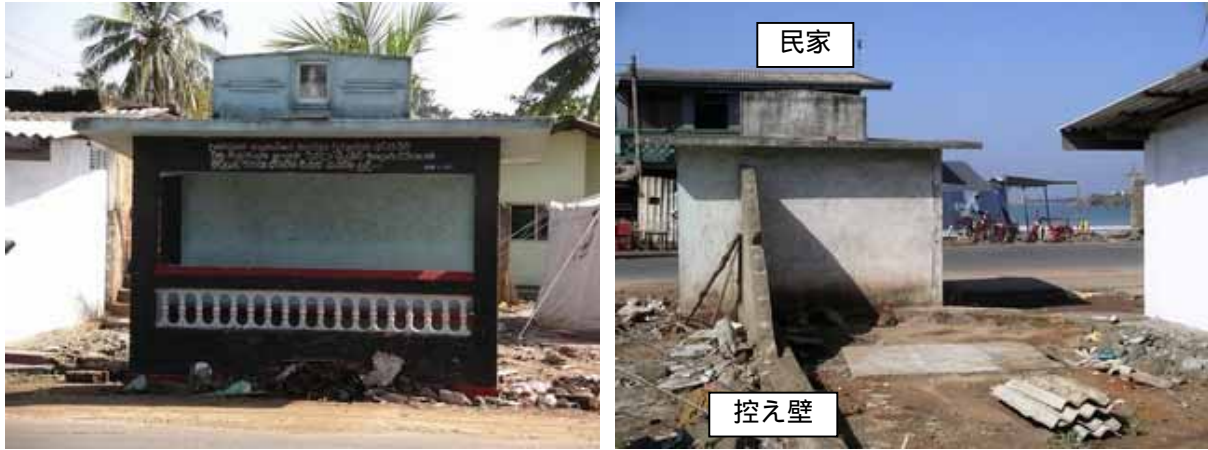
Galle 市近郊の海岸道路の内陸側に位置するレンガ造バス停で、構造被害は見られなかった（写真 1）。バス停の正面から津波を受けたと思われるが、道路を隔てて海岸側に民家が建っていること、および陸側にブロック造の控え壁（ただしこれは損傷有り）が設けられていること、から波力が減衰するとともに、構造体が控え壁と協働して十分な強度を発揮したたことが影響したと思われる。ヒアリングによると津波高さは 8ft とのことである。

写真 1：バス停（海側には民家が建つ）

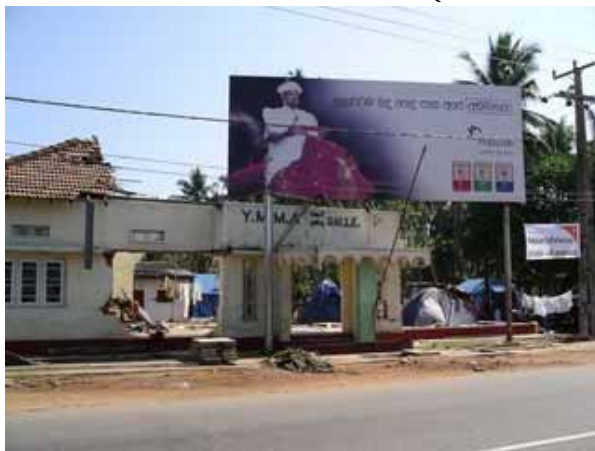
Galle市近郊の海岸道路の海岸側に位置するRC造柱＋セメントブロック造壁からなるバス停で、背面から津波を受け、セメントブロック造壁が大破するとともに、RC造柱の鉄筋(4-D12,  $y=460\text{N/mm}^2$ (鉄筋種は同行スリランカ人技術者による推定値))が一部露出していた(写真1～3)。ブロックは低品質で、触れると断面がぼろぼろとはがれ落ちる程度であった。

写真 2：バス停の周辺の被害

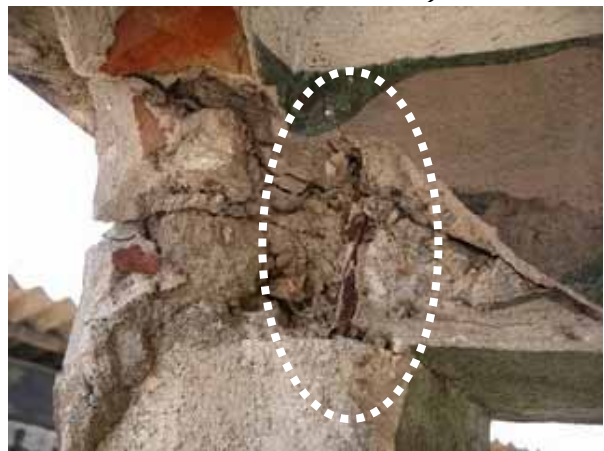
写真 3：RC造柱における鉄筋の露出

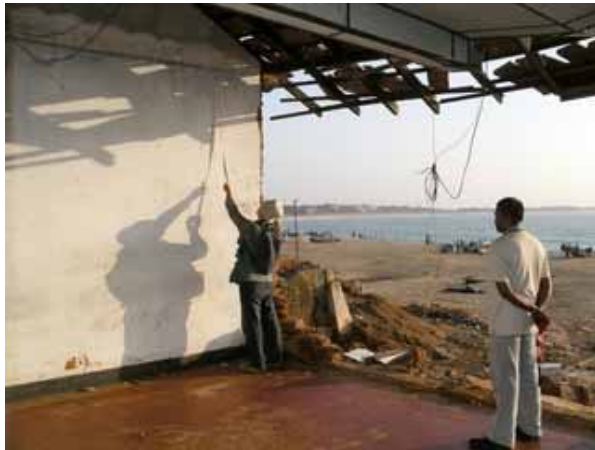
写真3：建物内での津波計測（2.95m）

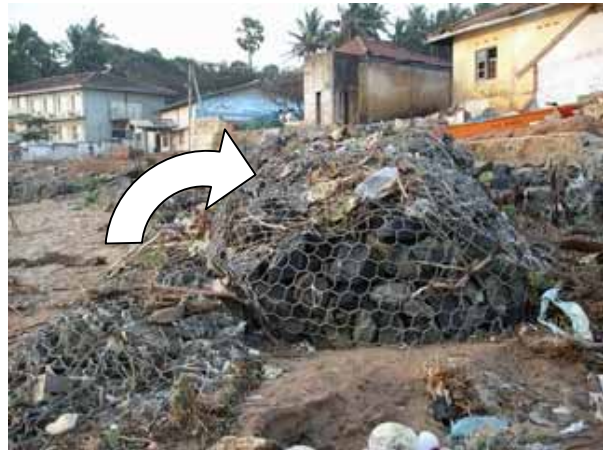
写真4：海岸側の石積み堤防の被害

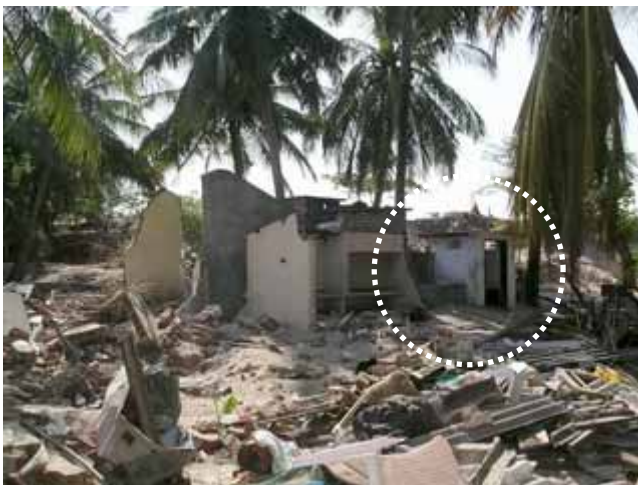
Bundala National Park の西側集落に位置するレンガ造の屋外トイレである．この辺りには海岸側に砂丘（3m 程度）が有り，これを越流した津波が集落を襲っている．調査したトイレは開口部が津波と直交方向に設けられており，構造被害は見られなかった．実測による津波高さは 0.95m である．この集落では被害を受けていない健全な屋外トイレが比較的多く見られた．

写真 1：無被害の屋外トイレ

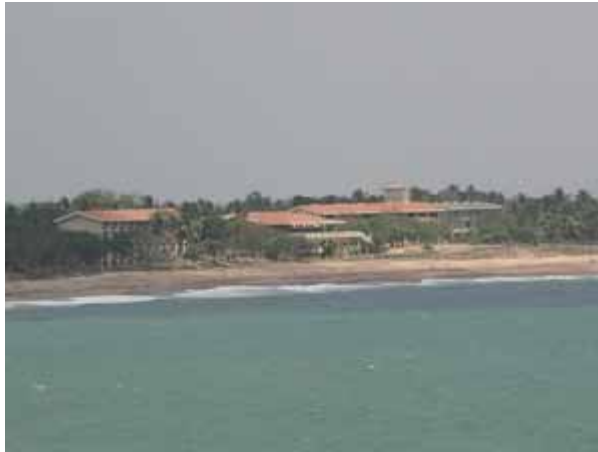
屋外トイレの集落の西に位置するRC造4階建てホテル(写真1)で、建物東妻面のブロック壁が砂丘を越流した津波により崩壊し消失している(写真2)。その北側の壁(写真3の右側の壁)にも水平ひび割れが生じており、これは崩壊直前の被害を表しているものと思われる。津波は建物の端部(妻面位置)では、建物に達した後、進路を左右横方向に変化させることができたが、建物中央部分ではこれが容易ではなく縦方向(上下方向)に変化させたために津波は2階まで達するとともに(そこでの津波高さは2階室内で1.5m程度)、さらに1階基礎を洗掘・露出させている。また1階厨房で実測した津波高さは3mで、厨房設備は全滅していた(写真4)。

写真 1：海岸側からのホテル全景

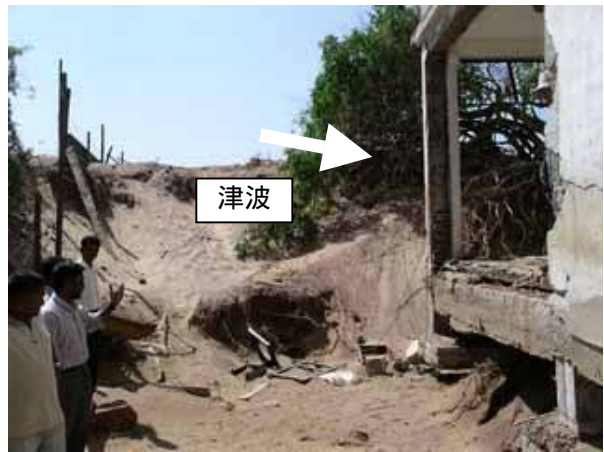
写真 2：砂丘を越流して津波が来襲

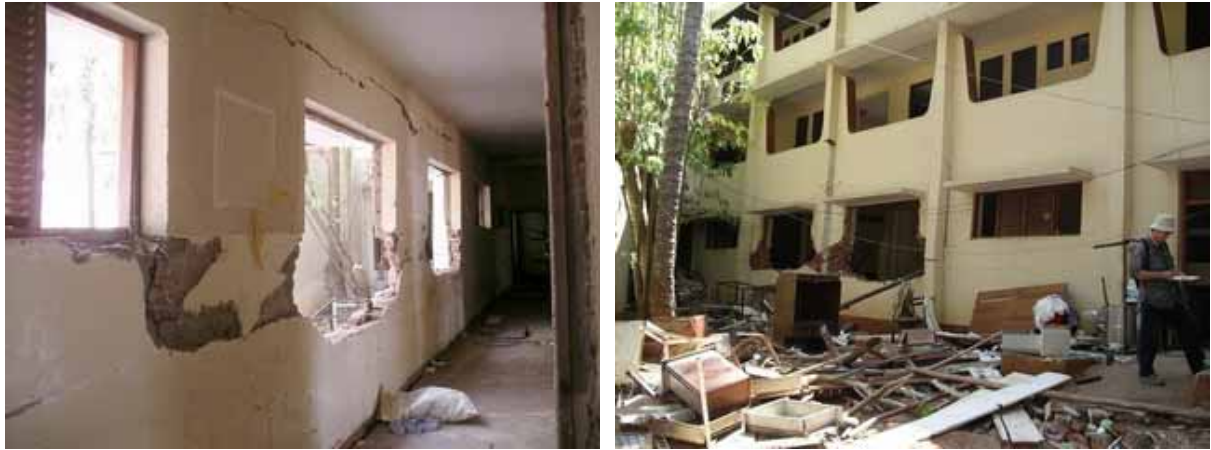
建物西側1階の廊下部分では、廊下側外壁部分が2箇所で崩壊している(4スパン(含RC柱5本)と2スパン(含RC柱1本：引張主筋破断 規格強度  $y=460 \text{ N/mm}^2$  津波高さ2.8m程度)で柱中央付近が折損)。(写真5～7)

写真5：建物西側廊下側レンガ壁（4スパン）の被害（左：内観／右：外観）

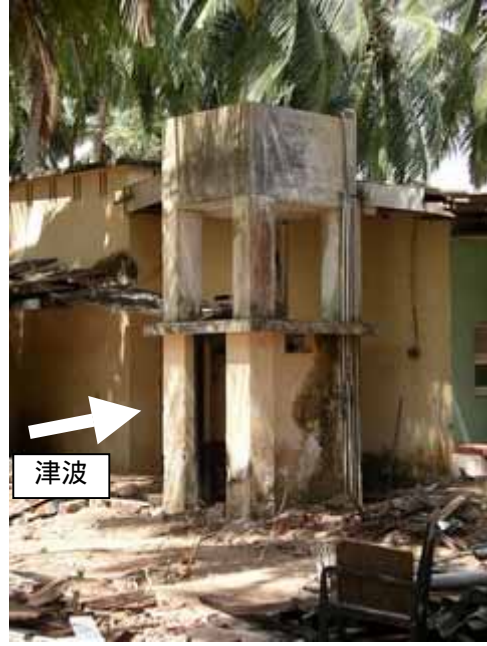
ホテル出口付近(道路脇で海岸からは遠い)の高架水槽には被害は見られなかった(水槽横で実測した津波高さ2.6m)。(写真8)

写真8：道路脇の高架水槽

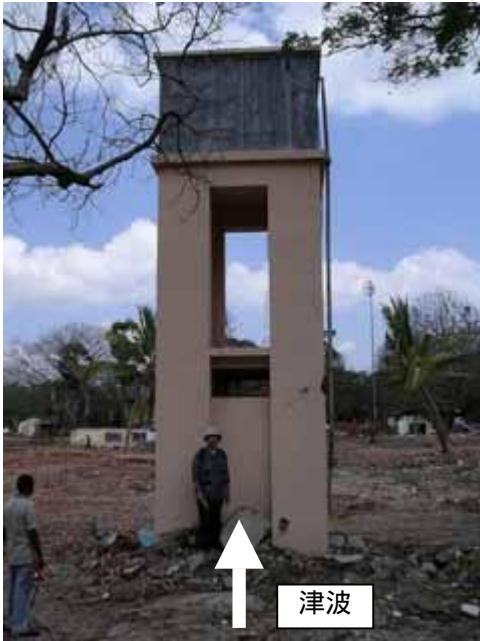
水運河口付近に位置する高架水槽で、周辺の住家は壊滅していたが、高架水槽には被害は見られなかった（写真1，2）。高架水槽南側の2階建て住宅ではその2階窓付近まで津波が達したとのヒアリング結果から、津波高さは4～6m（第5章の津波荷重計算時は5mと仮定）と推定される。高架水槽の近くでは、水運にかかるRC桁の橋が流失するとともに、屋外トイレ（開口は津波方向/屋外トイレ）が崩壊・流失していた。また水運の内陸側では津波に押し流されたバスが衝突し、鉄塔が柱脚部の溶接部（すみ肉溶接）で破断し、鉄塔全体が大破・転倒している（写真3）。

写真1：水運河口付近の高架水槽

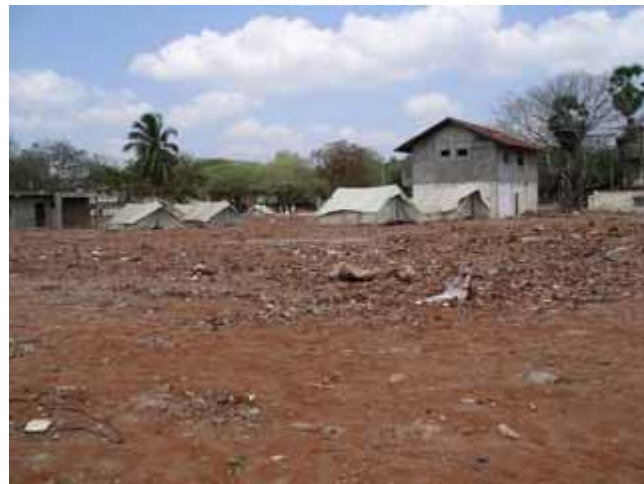
写真2：周辺の住家は壊滅状態

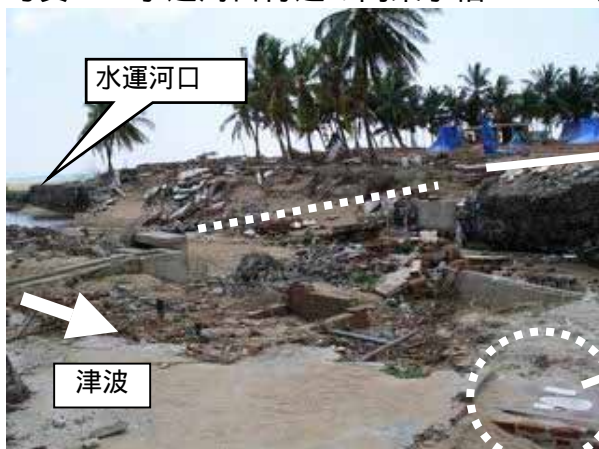
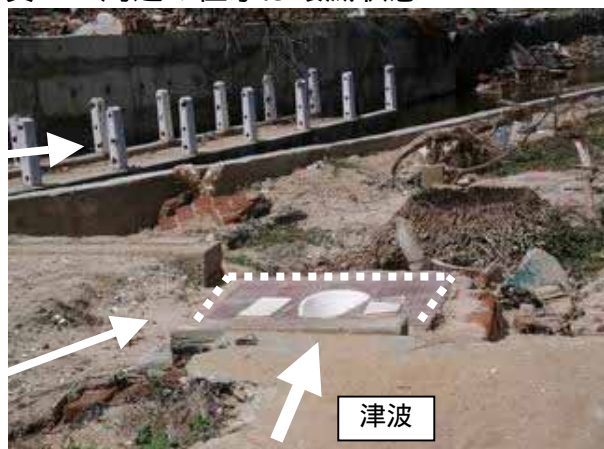
写真2：崩壊・流失した橋（左上）と崩壊した屋外トイレ

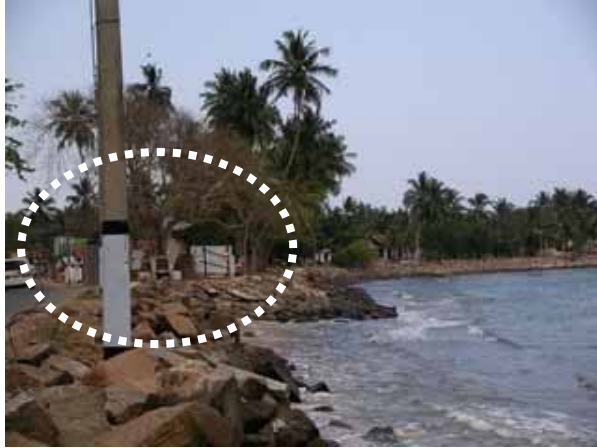
写真 1：海岸直近の寺院

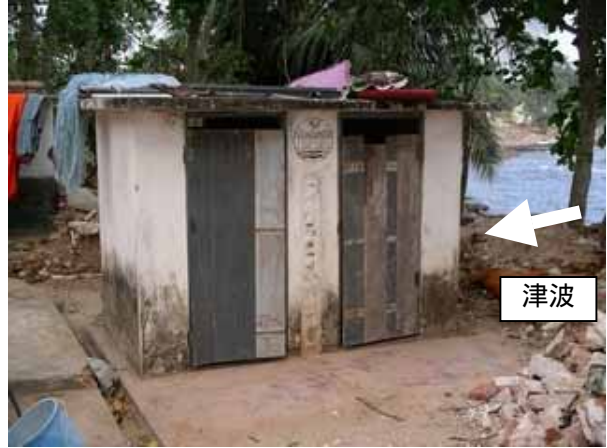
海岸直近の仏教寺院敷地内に建つレンガ造屋外トイレである（写真1，2）。トイレの開口は津波と直交方向に設けられており，無被害である。同敷地内には仏廟が設置されていたが，津波により被災し，調査当時は修復中であった（写真3）。仏廟の構造被害は本調査におけるその他の地域ではほとんど観察されず，唯一の被害事例であった。僧侶からのヒアリングによると，仏像との高さ比較から，津波高さは2.5～3m程度（第5章の津波荷重計算時は3mと仮定）と考えられる。

写真 2：レンガ造の屋外トイレ（無被害）

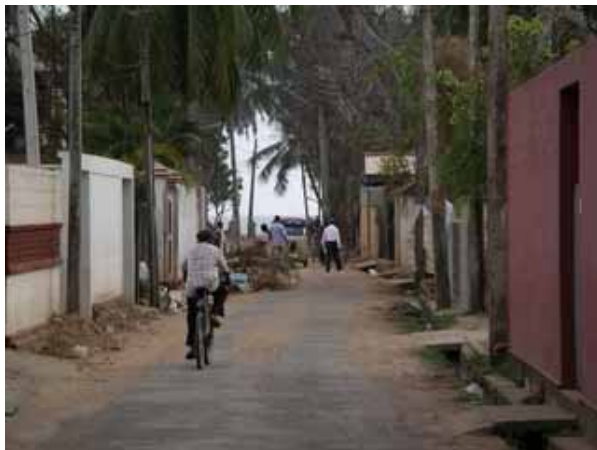
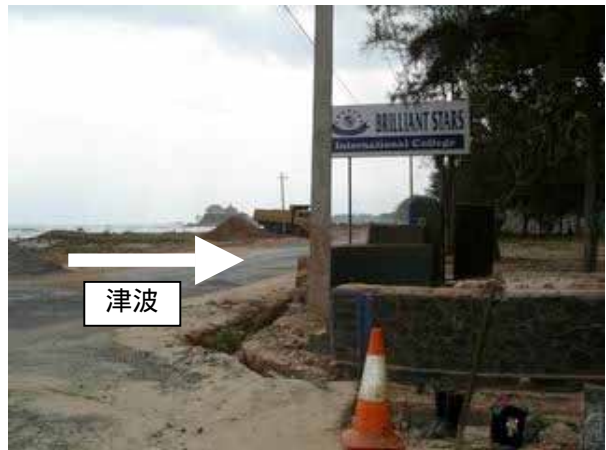
から 20m), 1.55m (同 55m / 証言によると 6ft), 2m (同 105m / 証言によると 8ft), 2.4m (同 135m), 3m (同 155m : 海岸通り / Brilliant Stars International College 付近) であった (写真 2)。Brilliant Stars International College では外壁および屋根に被害が見られ, これらの実測結果と整合している (写真 6)。

写真 2 : 市街 海岸方向を望む (この通り沿いに 5 箇所津波高さを計測 / 右写真は海岸通り角の Brilliant Stars International College)

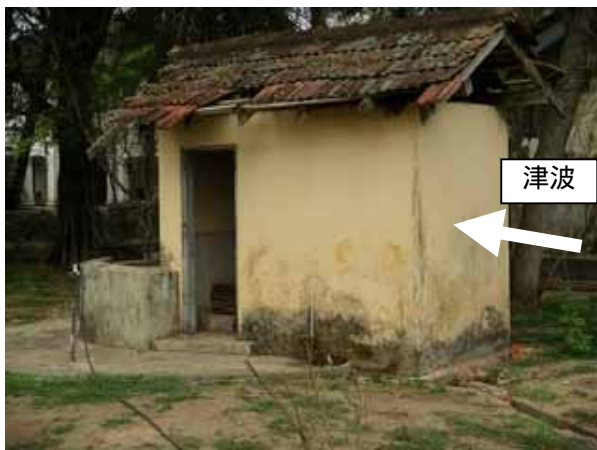
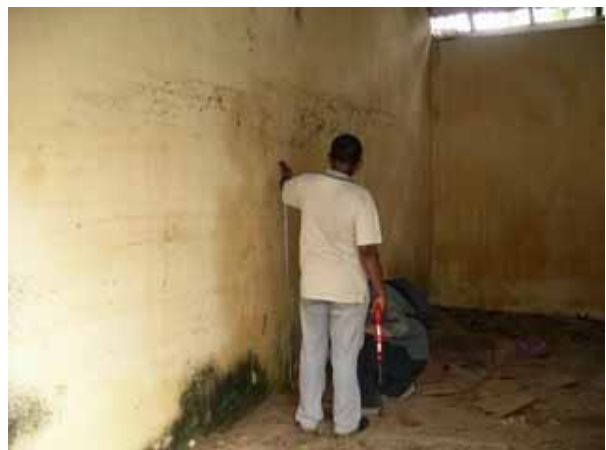
海岸道路に建つ High Court Judges Residence（写真1，2）裏のレンガ造屋外小屋である。開口は津波と直交方向に設けられており，構造被害は見られなかった。この小屋の近くで計測した津波高さは 2.05m である（写真3）。周辺には同様の小規模な屋外トイレ， が建っており，いずれも無被害であった（写真4）。ただし，これらに近接する石造の隣地境界塀（壁厚は推定で 30cm 程度）では，前方に障害物が無いために直接津波が到達したと思われる箇所で大破しているが，建物の裏側となっている箇所は崩壊を免れていた（写真5）。

写真 3 : 調査した小屋 とその近くの建物での津波高さ実測 (2.05m)

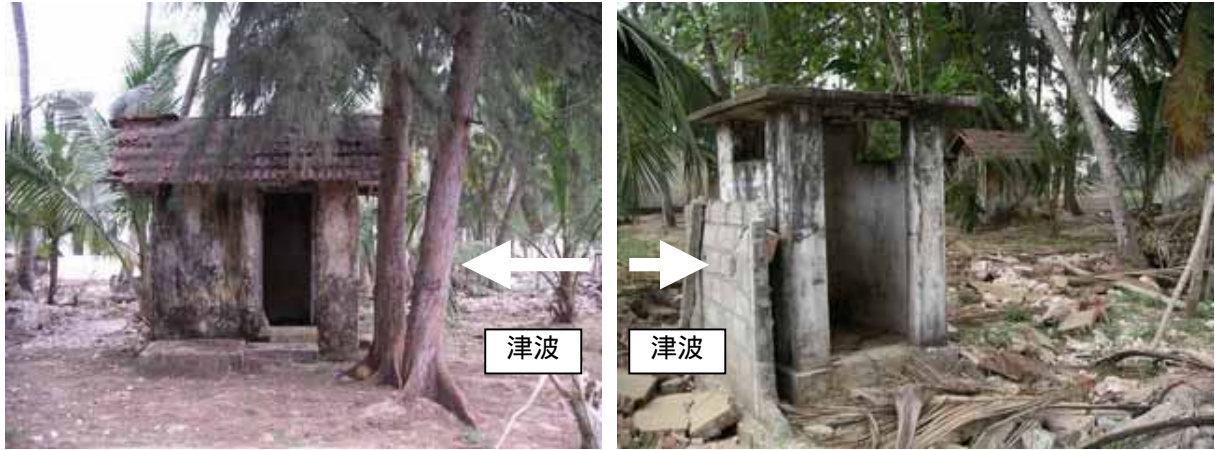
写真4：調査した小屋 付近に位置する屋外トイレ（左： ，右： ）

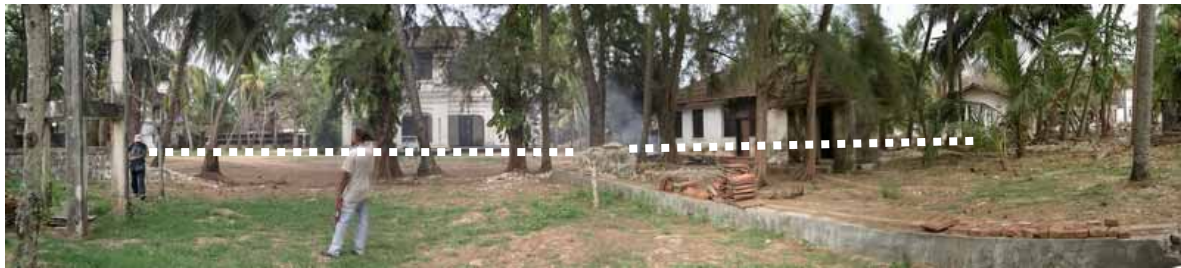
写真5：崩壊した石造隣地境界塀

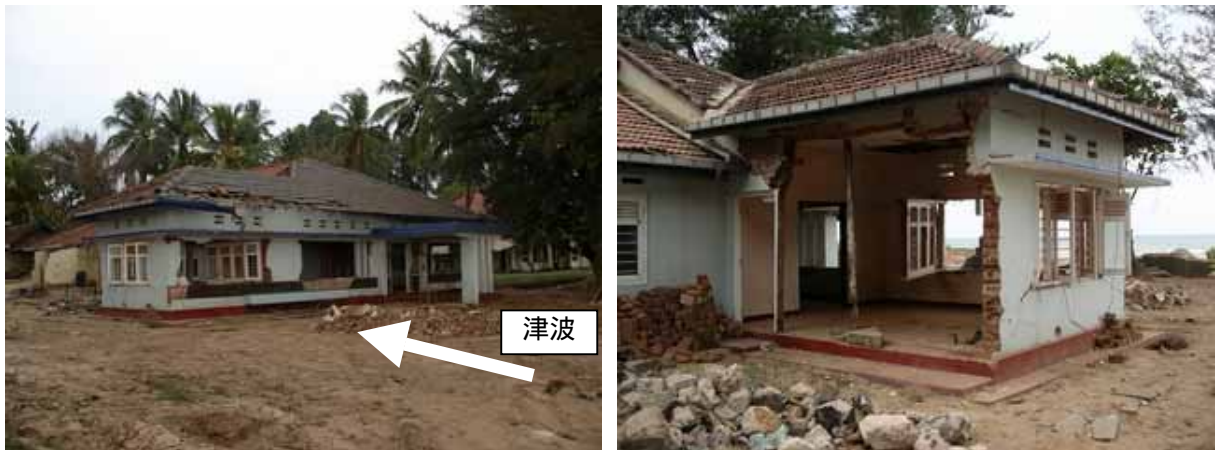
写真6：Brilliant Stars International College の被害

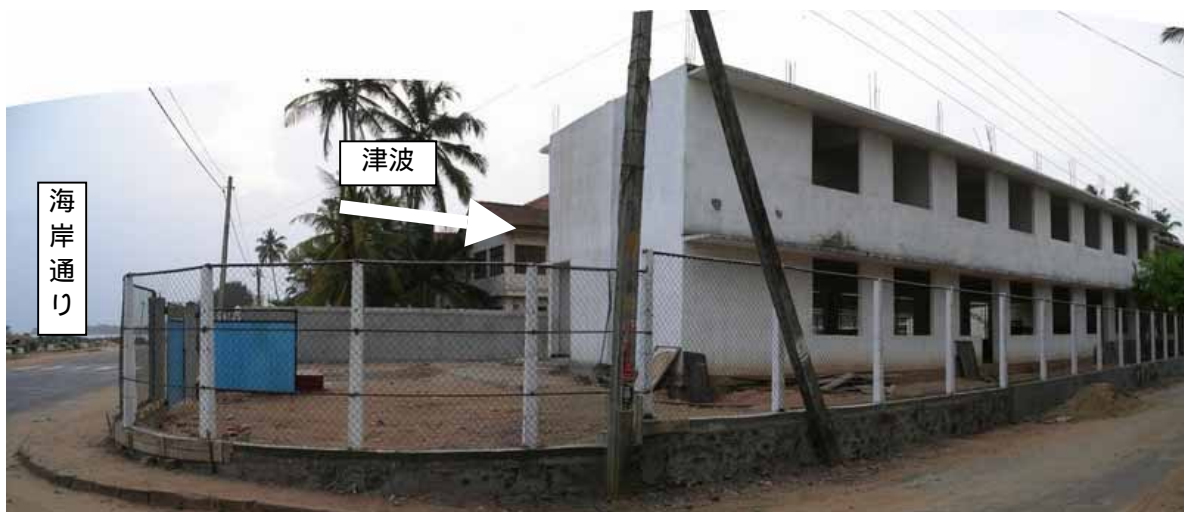
実測によると，主筋は 4-D16（実測），帯筋 D6（間隔は他の実測結果から推測して @200～250 程度と思われる）であった。なお，同行のスリランカ人技術者によると，コンクリート強度（設計基準強度）はこの種の建物では  $F_c25$  程度とのことである。また海岸側フェンスが修復されているため津波来襲時にはこれにより波力が弱められた可能性があるとのことである（写真 1）。

写真 1：RC 造 2 階建て校舎（東立面）

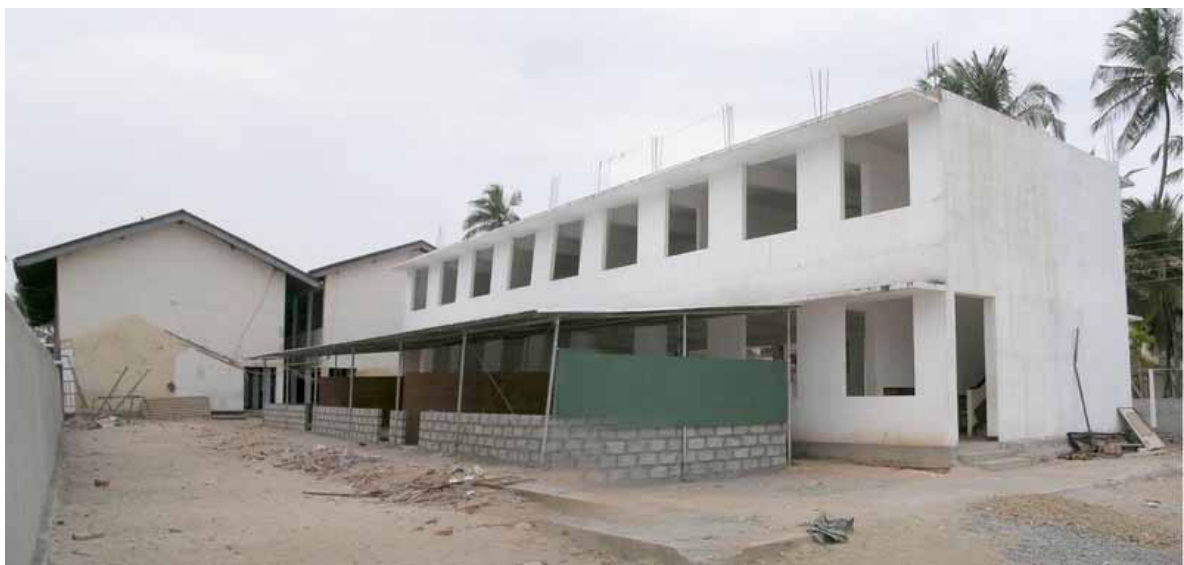
写真 2：RC 造 2 階建て校舎（西立面）

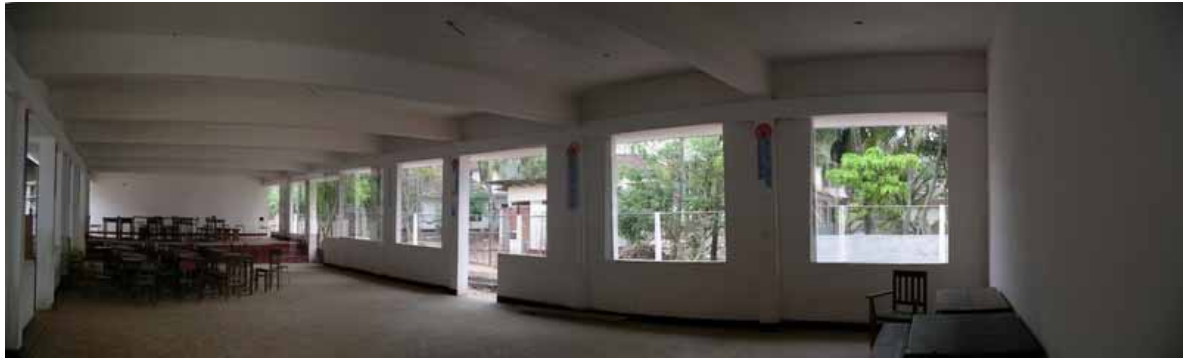
写真3：校舎内観
