# 2004年12月26日 スマトラ島沖地震による 津波被害構造物の調査速報

## 津波がスリランカの構造物に及ぼした 破壊力の評価に関する調査

東京大学生産技術研究所

中埜良昭

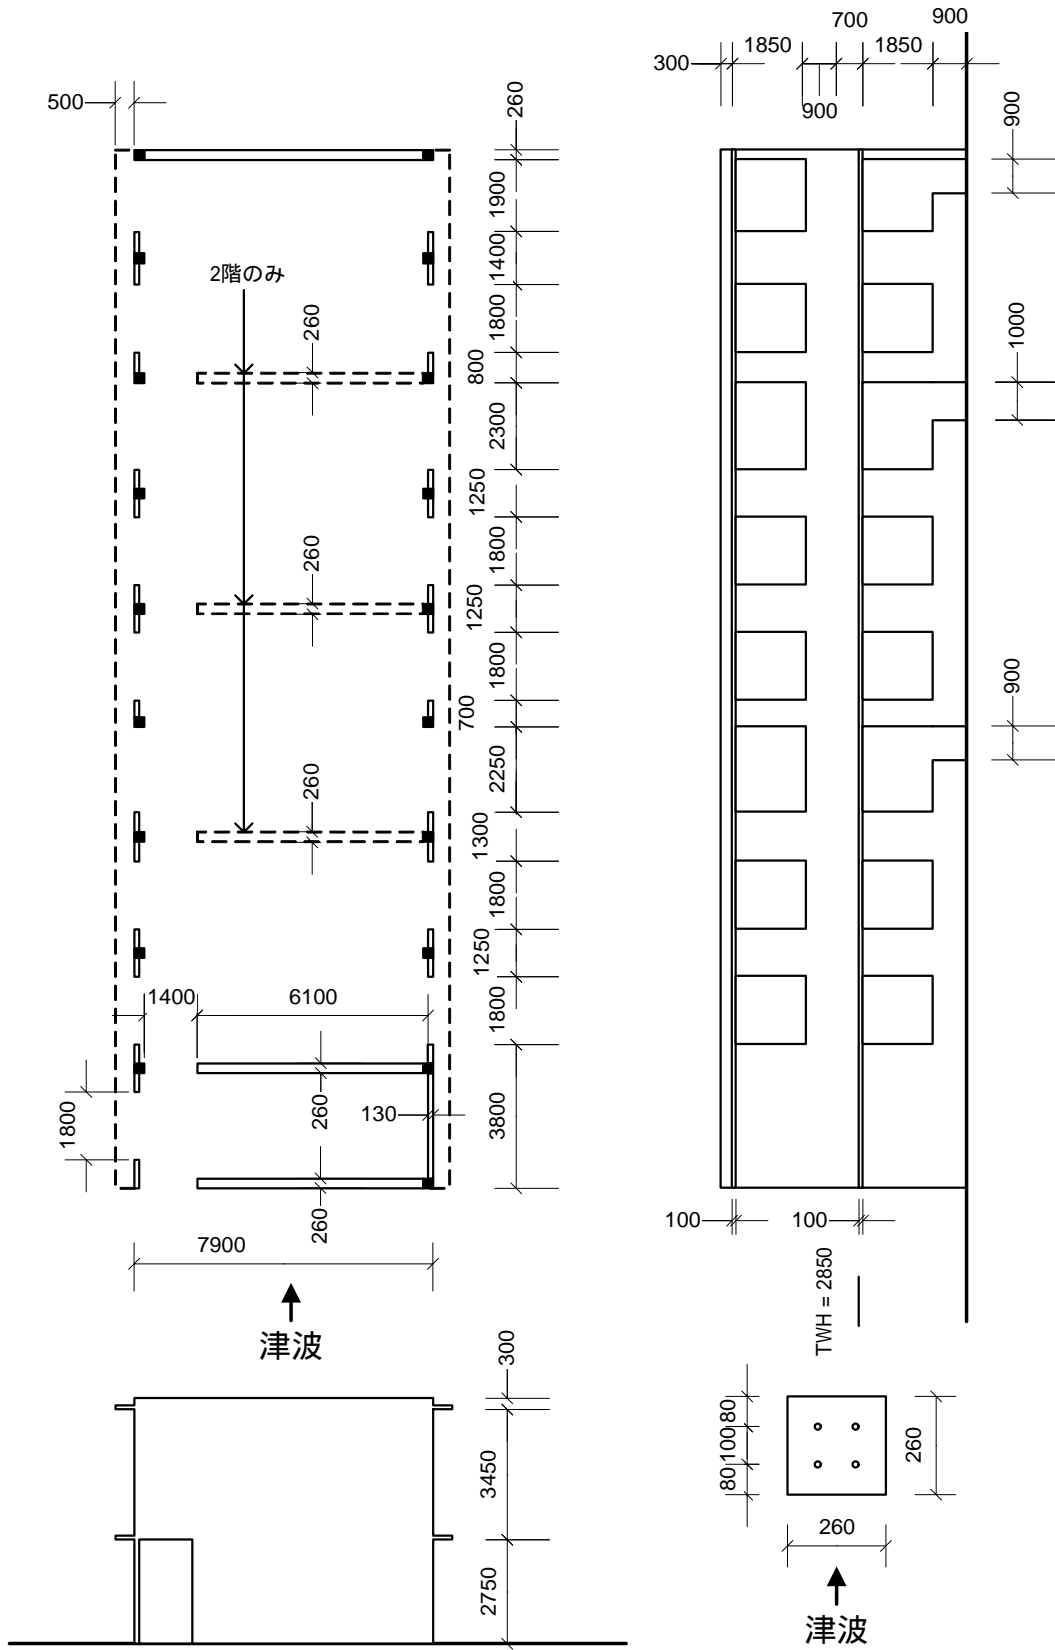
図1 女子学校の詳細図

$$C = 1317 / ((133 + 213.3) \times 9.8) = 0.40$$

$$E_o = 0.40 \times 0.8 = 0.32$$

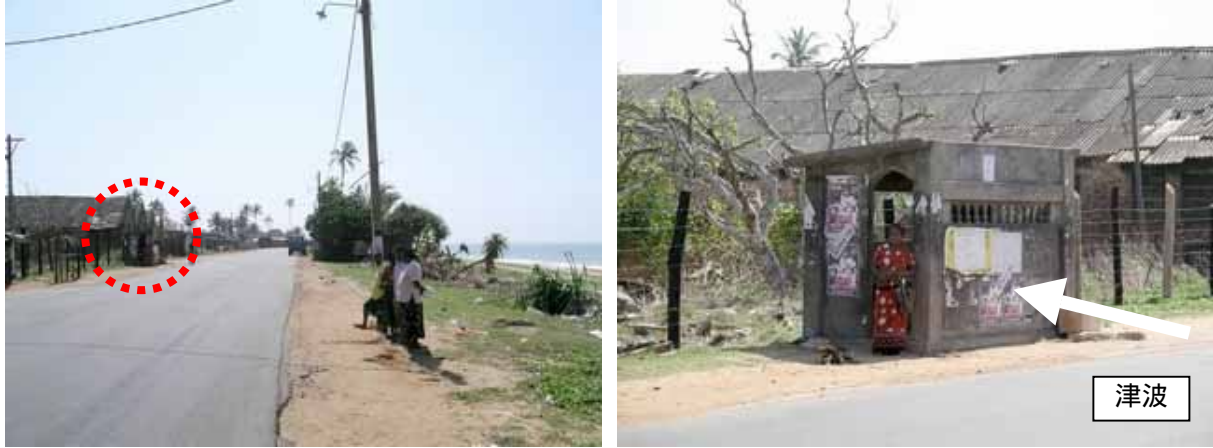
写真 1：バス停 （Boosa）

海岸沿いのバス停である．被害は見られない．ヒアリングによると津波高さは 15ft とのことである．

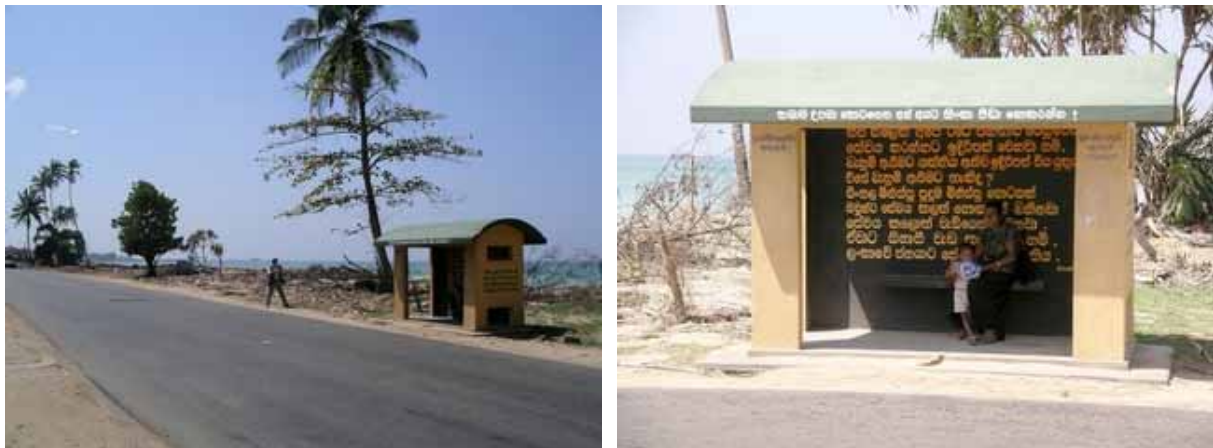
写真 1：バス停 （Hikkaduwa）

海岸沿いのバス停である．被害は見られない．ヒアリングによると津波高さは 12ft とのことである．周辺民家は壊滅している．

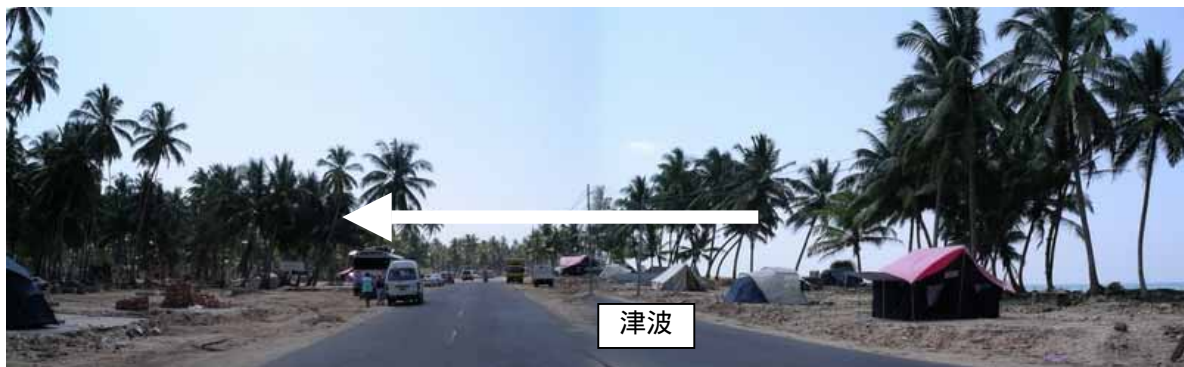
津波により列車が転覆した現場の海側に建つ RC 造建物である（写真 1～3）．津波来襲当時は建設中であった．柱は 15 本中 7 本が完全折損（鉄筋：4-D12 の引張側

写真1：列車転覆現場前の海岸道路

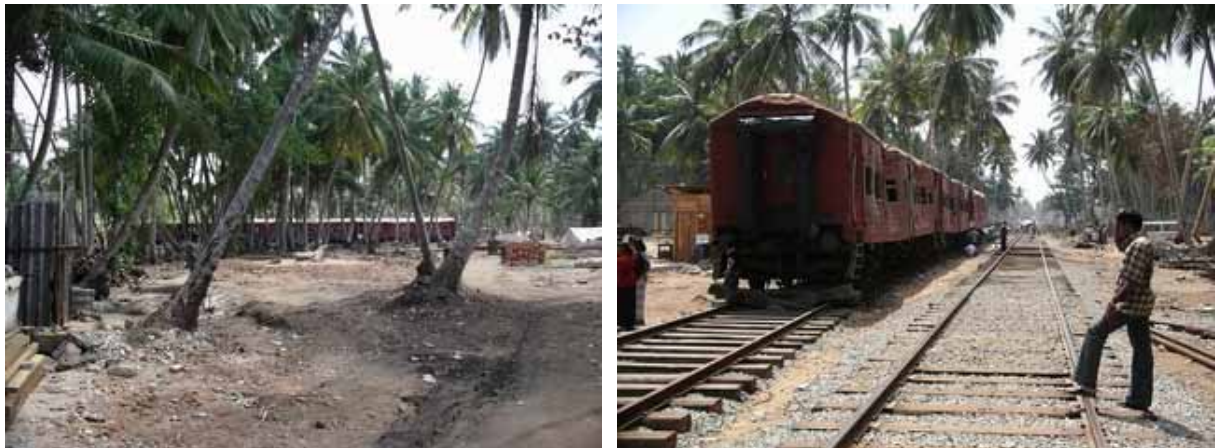
写真2：列車転覆現場と原位置に戻された列車

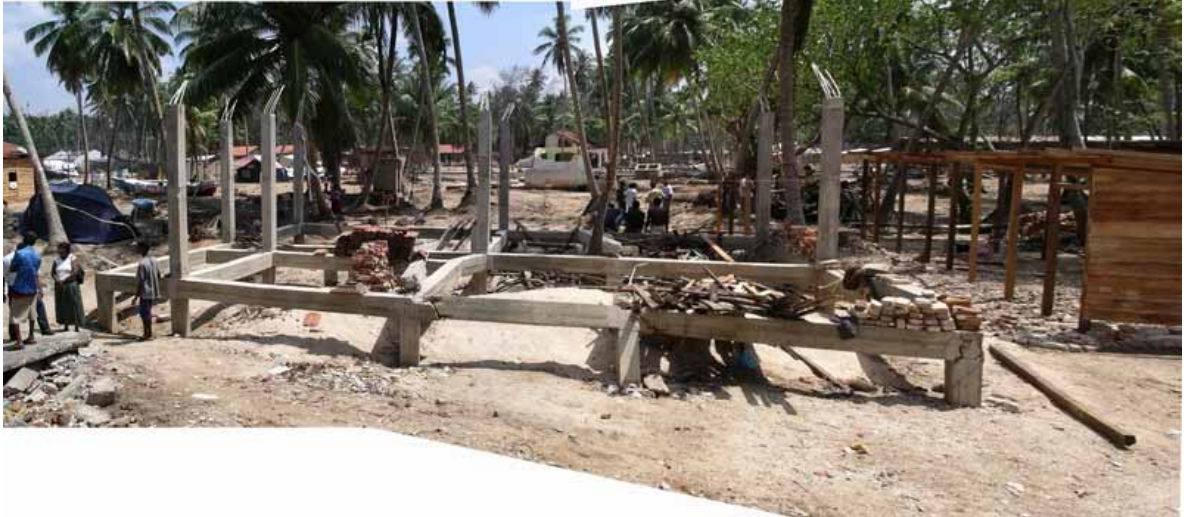
2本が降伏後破断（断面のくびれが観察される）、残りの8本にはいずれも曲げひび割れ（そのいくつかは数mm）が生じており、いずれの柱も降伏は確実に生じたものと推定される（写真4，5）。建物の位置は海岸から100m程度（目測による）である。周辺には椰子の木がある程度で、極めて直接的に津波の来襲を受けたと考えられる。増築用に柱の頂部に露出した鉄筋はいずれも陸側に（津波によって）折れ曲がっている（写真5）。ヒアリングによると、津波高さは30ft証言とのことであるが、少なくとも柱頭の鉄筋が折れ曲がる程度の高さ（少なくとも3.5m程度）はあったと思われる（第5章の津波荷重計算時は9mと5mを仮定）。

写真3：建設途中のRC造建物

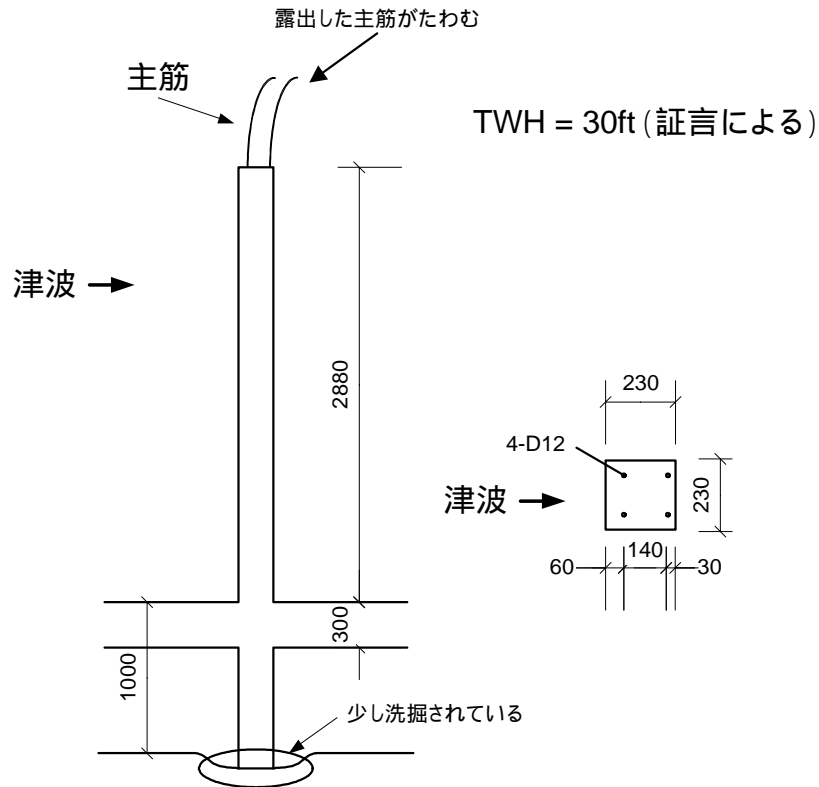
図1 工事中の建物の詳細図

$$M_y = 0.9 \times (2 \times 6 \times 6 \times 3.14) \times 487 \times (0.14 + 0.045) = 18 \text{ kN}$$

$$M_u = 0.9 \times (2 \times 6 \times 6 \times 3.14) \times 605 \times (0.14 + 0.045) = 23 \text{ kN}$$

S57	工事途中の建物	4.23	Hikkaduwa	18	-	(9.0)	3.88	1.0	0.23	0.54	×	$M_y$ で検討 柱 15 本中 8 本倒壊，7 本大破
	"			23	-	"			0.59	×	$M_u$ で検討	
	"			18	-	(5.0)			0.97	×	$M_y$ で検討 津波高さを 5m と仮定した場合	
	"			23	-	"			1.06	×	$M_u$ で検討 津波高さを 5m と仮定した場合

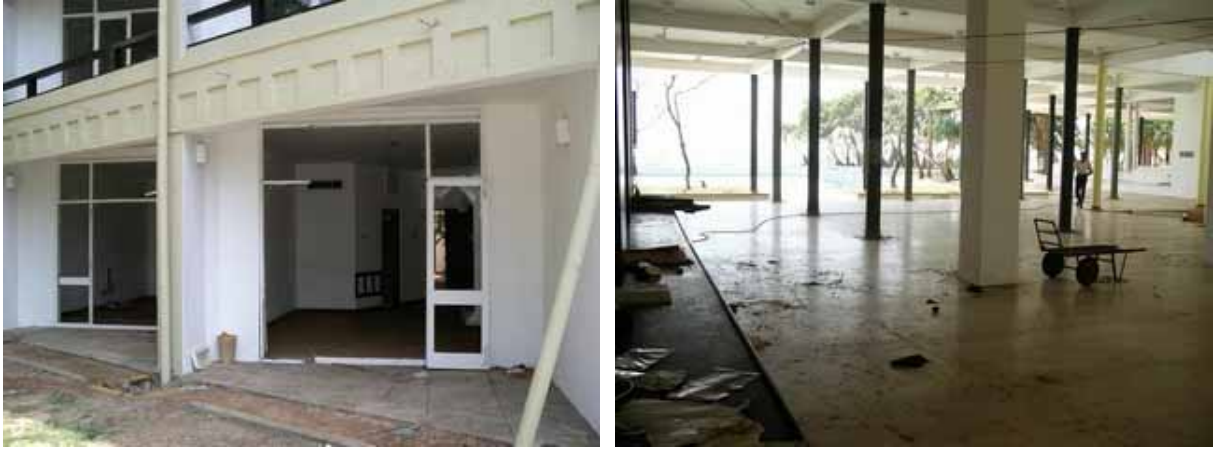
構造被害は見られないが，屋内の被害は甚大で（写真1），調査時は12月開業を目指して大規模修復中であった．津波高さは1.6m（実測）である．津波の様子がビデオに収められており（写真2），津波の流速を算定すべく，ビデオに見られるプールの寸法を実測した．なお，ロビーの丸柱（直径30cm程度）は津波で流され人が捕まるのにちょうど良い寸法であった（写真1）．

写真 1：ロビーおよび客室の被害

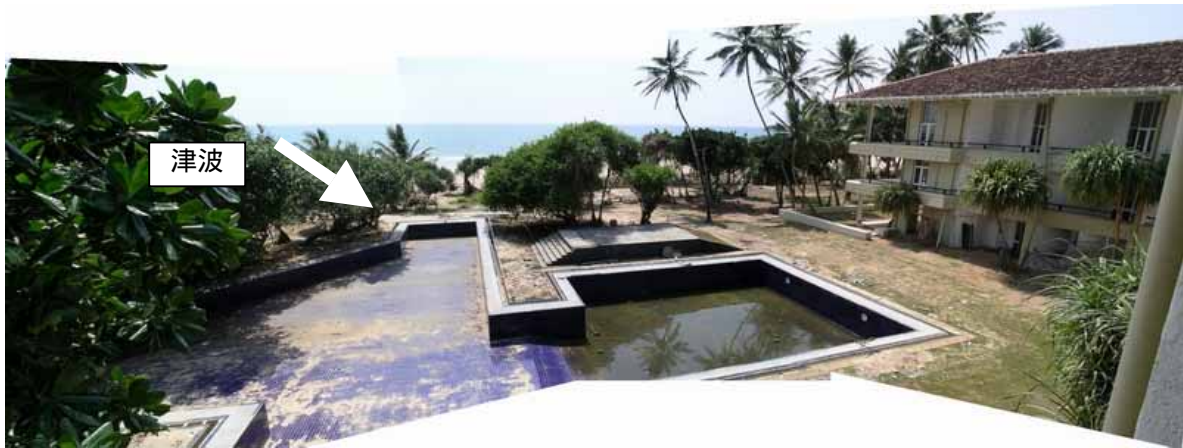
写真 2：ビデオに収められたプール

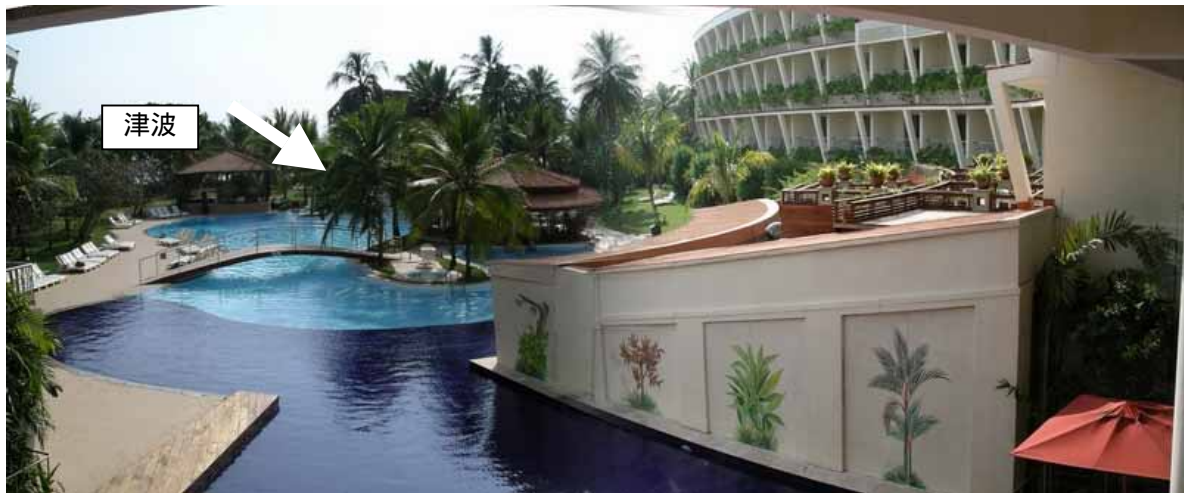
構造被害は見られず，ガラスの損傷程度とのことである．調査時は通常通り営業が再開されていた．Triton Hotel 同様，津波流速算定用にプールの寸法を実測した．

写真 1 : ビデオに収められたプール

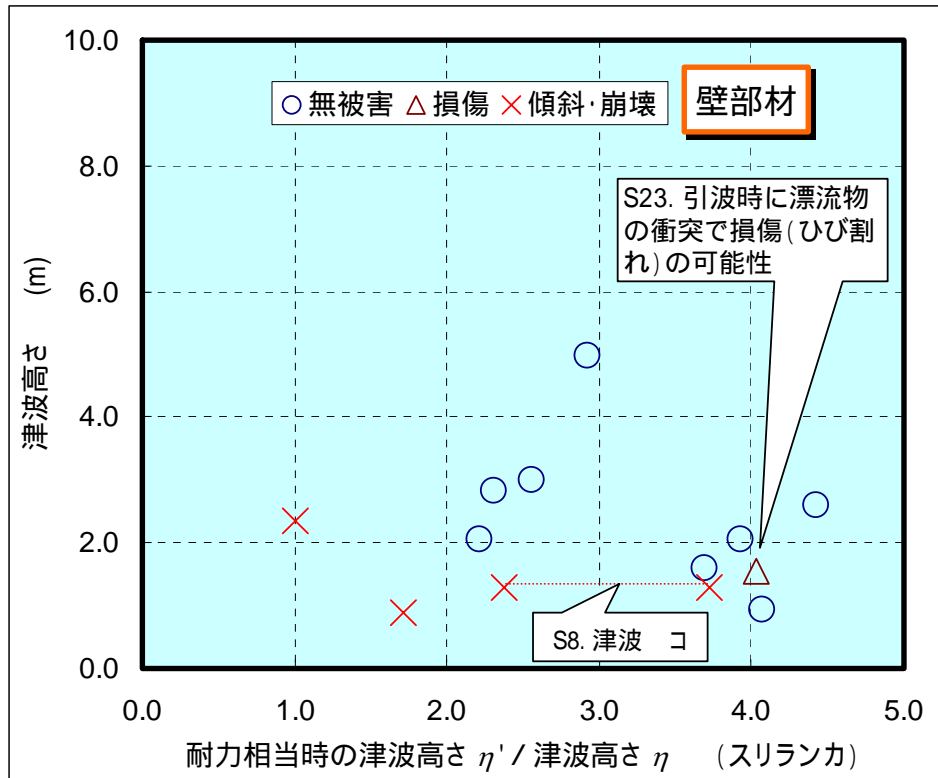
図4 壁部材（面材）の割増係数  $a$  と津波高さ の関係

図 4 から漂流物の衝突の可能性が高い事例 (No.S23) およびコの字平面の開口部分を直接津波が来襲した事例 (No.S08) を除き、 $a$  は 2.5 程度以上あれば被害が生じていない。したがって、(1)式における静水圧相当時の津波高さに対する割増係数 3 を今回調査した構造物に対する上記の係数  $a$  と比較すると、壁部材についてはやや過大評価（設計としては安全側）となる傾向が見られるもののおおむね妥当な値であると考えられる。ただし、No.S08 のような開口部分に直接津波が来襲する平面計画（開口配置計画）では、3 程度の割増率では不十分である可能性が高い。この結果は開口部分が海岸方向を向いている（したがって海岸からの津波が開口部を直撃し津波に並行する壁が転倒モーメントによる引張力を受け転倒・崩壊しやすい）屋外トイレではその崩壊・流失割合が極めて高かったこととも符合している。すなわち海岸からの直接的な津波に対して被害を軽減するためには、開口の向きを考慮することも重要である\*。なお、漂流物が衝突する場合には No.S23 に見られるように割増率 4 程度でもひび割れ損傷を受けた事例あり、漂流物対策は別途検討する必要があると考えられる。

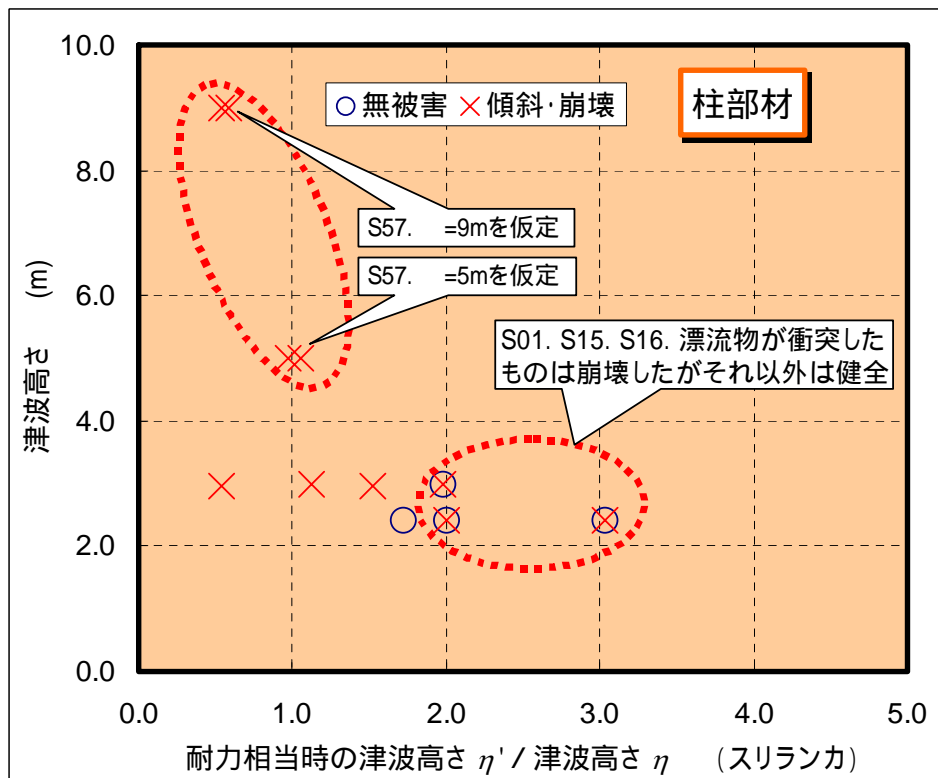
図5 柱部材（線材）の割増係数  $a$  と津波高さ の関係

一方、図 5 によると柱部材については壁部材よりも被害・無被害を区分する  $a$  の値は低く、漂流物の衝突がない場合は 2 程度がその境界値である。柱部材の場合は壁部材よりも部材幅  $B$  が小さいため、水流が部材を迂回しやすく（すなわち柱に対する外力が減少する）、そのため被害・無被害を区別する境界値が壁部材よりも小さくなったと考えられる。このことは、振動による被害を受けない程度の耐震性能を有していれば、津波来襲時には面材よりも線材のほうが津波外力に対して抵抗機構上有利であることを示唆している。ただし、この場合も割増率 2~3 程度では漂流物の衝突による被害を回避することは困難なようで、前述の面材と同様漂流物対策は別途検討する必要がある。

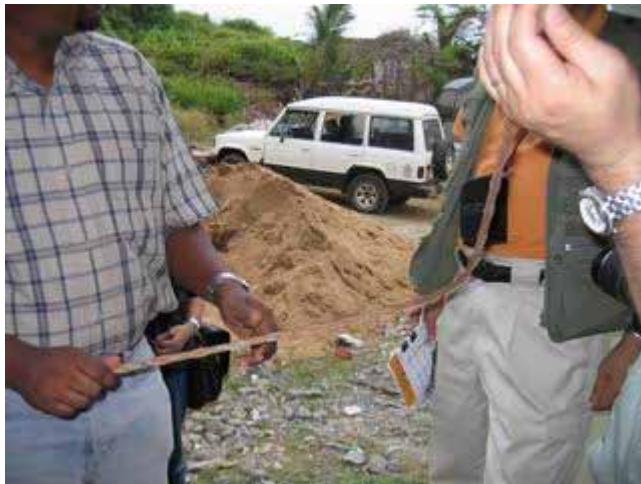
写真1 採取した鉄筋

Trincomaleeの建設現場で鉄筋を採取し，帰国後引っ張り試験を実施した．採取した鉄筋はねじり鉄筋（同行のスリランカ人技術者によると規格降伏点強度は460 N/mm<sup>2</sup>）で，90度に折れ曲がっていたため，試験に際しては2本に切断し，2本のサンプルに対して引っ張り試験を実施した．写真1に採取した鉄筋を，図1に応力度 - 歪度関係を，写真2に試験後の鉄筋を，それぞれ示す．これらの結果から，第4章の耐力算定時の材料強度は，降伏強度 487 N/mm<sup>2</sup>，引張強度 605 N/mm<sup>2</sup>とした．

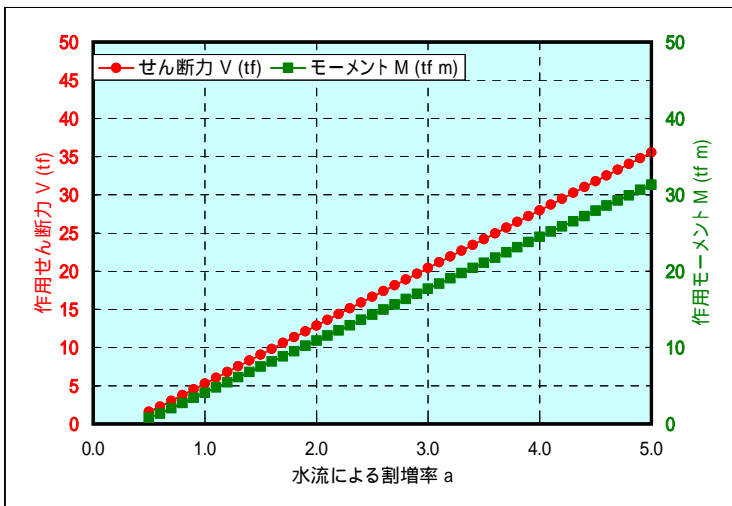
名称	46 屋外小屋	
場所	Matara, High Court Judges Residenceの裏(同形式がもう一つ)	
被害程度	いずれも健全	
実津波高さ	2.05m	根拠:実測
建物高さ H	2.17m	(地面からの高さ)
断面耐力検討位置 h	0.00m	(地面からの高さ)
部材幅 B	1.74m	
せん断耐力 Vu	26.3 tf	3.93 耐力Vu相当時の割増率 a
曲げ耐力 Mu	0.0 tfm	0.00 耐力Mu相当時の割増率 a

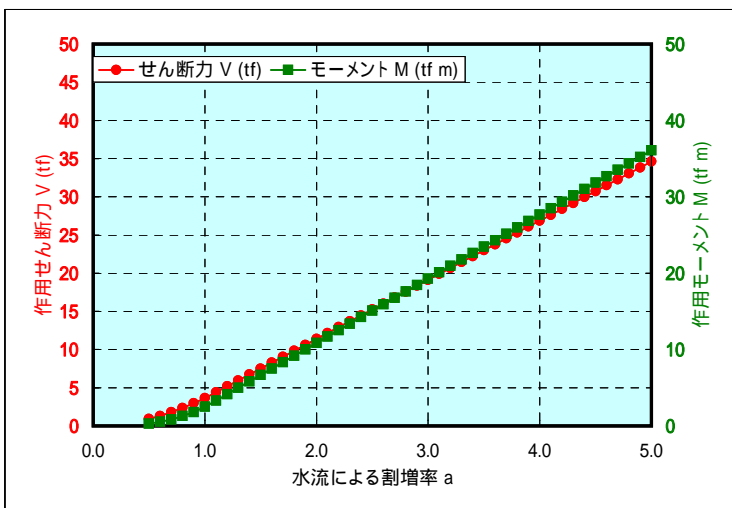
名称	48 屋外トイレ		
場所	Matara , High Court Judges Residenceの裏		
被害程度	健全		
実津波高さ	2.05 m	根拠	実測
建物高さ H	2.17 m	( 地面からの高さ)	
断面耐力検討位置 h	0.00 m	( 地面からの高さ)	
部材幅 B	1.20 m		
せん断耐力 Vu	9.0 tf	2.22	耐力Vu相当時の割増率 a
曲げ耐力 Mu	0.0 tfm	0.00	耐力Mu相当時の割増率 a

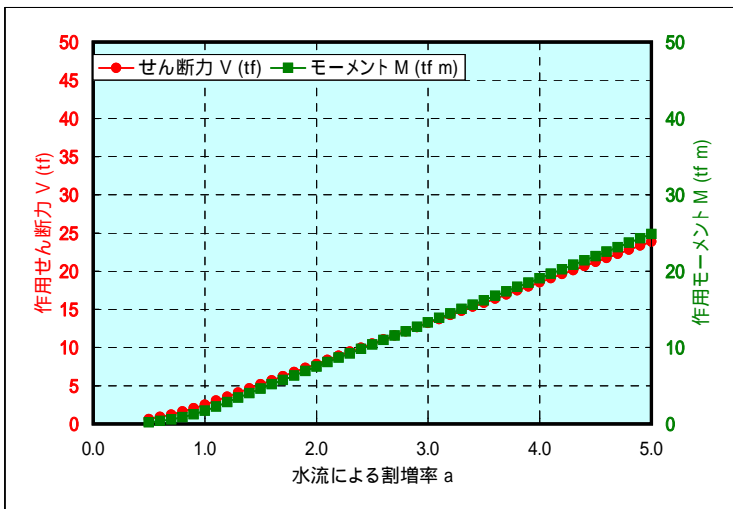
名称	53 女子学校		
場所	Matara, High Court Judges Residenceの近く		
被害程度	健全		
実津波高さ	2.85m	根拠	実測
建物高さ H	6.50m	(地面からの高さ)	
断面耐力検討位置 h	0.00m	(地面からの高さ)	
部材幅 B	6.10m		
せん断耐力 Vu	132.0tf	2.31	耐力Vu相当時の割増率 a
曲げ耐力 Mu	0.0tfm	0.00	耐力Mu相当時の割増率 a

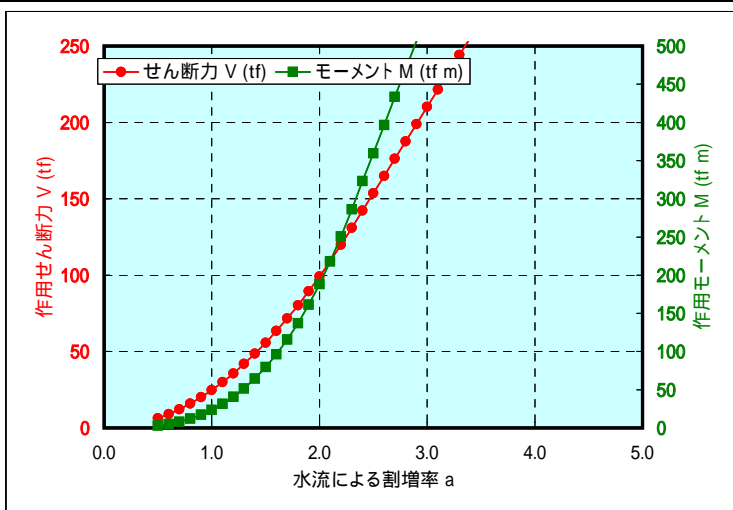
名称	57 工事途中の建物の柱 - 1 / 降伏耐力で比較 / TWH=9m		
場所	Hikkaduwa		
被害程度	15本中7本折損, 残りの8本も大きな曲げひび割れ		
実津波高さ	9.00m	根拠 ヒアリング・推定	
建物高さ H	3.88m	(地面からの高さ)	
断面耐力検討位置 h	1.00m	(地面からの高さ)	
部材幅 B	0.23m		
せん断耐力 Vu	0.0 tf	0.00	耐力Vu相当時の割増率 a
曲げ耐力 Mu	1.8 tfm	0.54	耐力Mu相当時の割増率 a

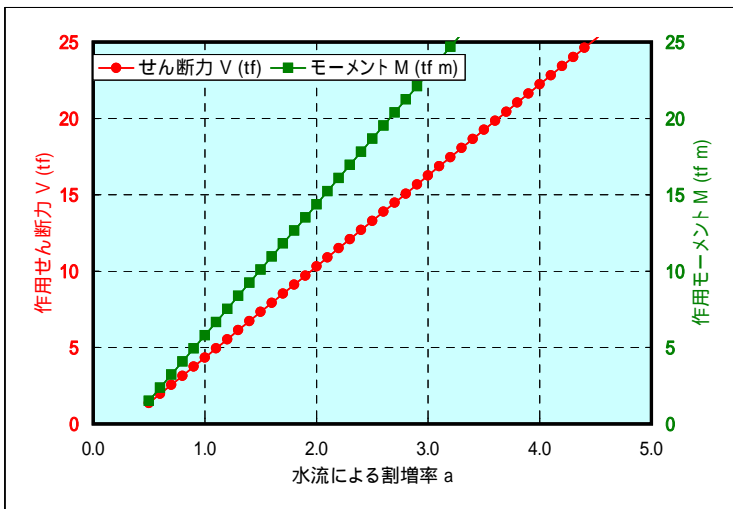
名称	57 工事途中の建物の柱 - 2 / 破断耐力で比較 / TWH=9m		
場所	Hikkaduwa		
被害程度	15本中7本折損, 残りの8本も大きな曲げひび割れ		
実津波高さ	9.00m	根拠 ヒアリング・推定	
建物高さ H	3.88m	(地面からの高さ)	
断面耐力検討位置 h	1.00m	(地面からの高さ)	
部材幅 B	0.23m		
せん断耐力 Vu	0.0 tf	0.00	耐力Vu相当時の割増率 a
曲げ耐力 Mu	2.3 tfm	0.59	耐力Mu相当時の割増率 a

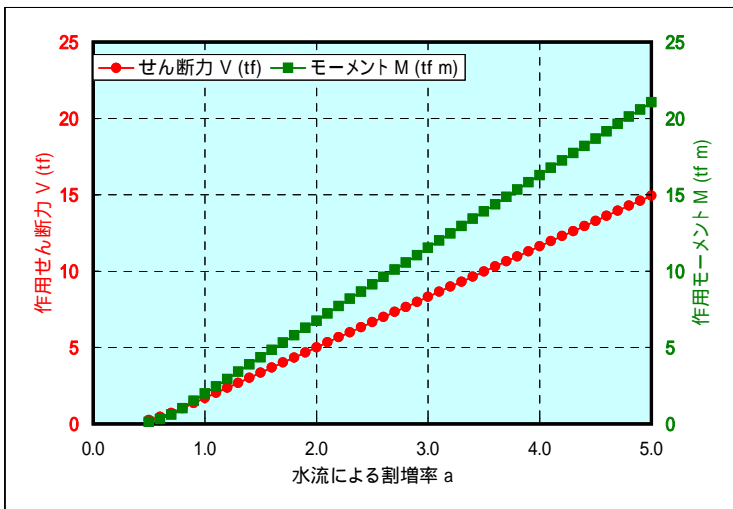
名称	57 工事途中の建物の柱 - 4 / 破断耐力で比較 / TWH=5m		
場所	Hikkaduwa		
被害程度	15本中7本折損, 残りの8本も大きな曲げひび割れ		
実津波高さ	5.00m	根拠 ヒアリング・推定	
建物高さ H	3.88m	(地面からの高さ)	
断面耐力検討位置 h	1.00m	(地面からの高さ)	
部材幅 B	0.23m		
せん断耐力 Vu	0.0 tf	0.00	耐力Vu相当時の割増率 a
曲げ耐力 Mu	2.3 tfm	1.06	耐力Mu相当時の割増率 a
