2009年12月 伊豆半島東方沖群発地震被害調査速報

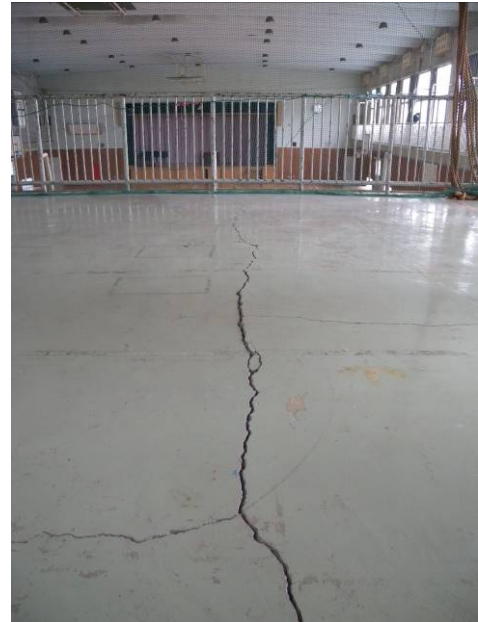
建築年	校舎1：1974年（昭和49年） 校舎2：1974年（昭和49年） 校舎3：1974年（昭和49年） 体育館：1976年（昭和51年）	補足	<ul style="list-style-type: none"> 校舎1・2は耐震改修済み（H.15）. 校舎2の南端妻壁の基礎部が損傷. 体育館は平成63年大規模改造. 体育館2階ギャラリーのRC造床スラブに亀裂が生じていた.
構造	校舎1：RC造3階建（ $I_s=0.85$ ） 校舎2：RC造3階建（ $I_s=0.85$ ） 校舎3：RC造3階建（ $I_s=0.85$ ） 体育館：RC造2階建		
被害状況	校舎1：無被害 校舎2：軽微（南端妻壁の基礎一部亀裂） 校舎3：無被害 体育館：軽微（2階床・階段室の壁に亀裂）

写真 6-3-3 体育館2階床スラブの亀裂

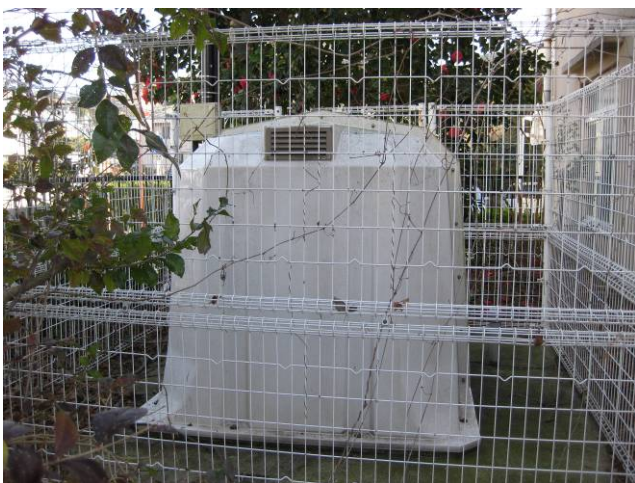
写真 6-5-2 k-net 伊東設置状況

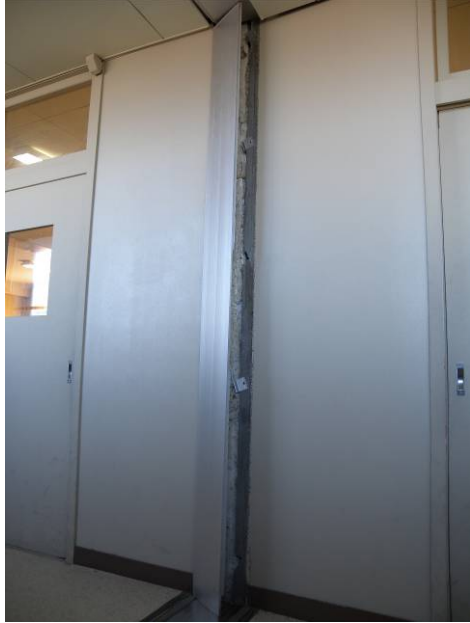
建築年	校舎 1：1977 年（昭和 52 年） 校舎 2：1977 年（昭和 52 年） 体育館：1978 年（昭和 53 年）	補足	<ul style="list-style-type: none"> ・校舎 1・2 は耐震改修済み. ・校舎間のエキスパンションジョイント周りの非構造部材に損傷.
-----	---	----	--

写真 6-7-2 エキスパンションジョイントの損傷

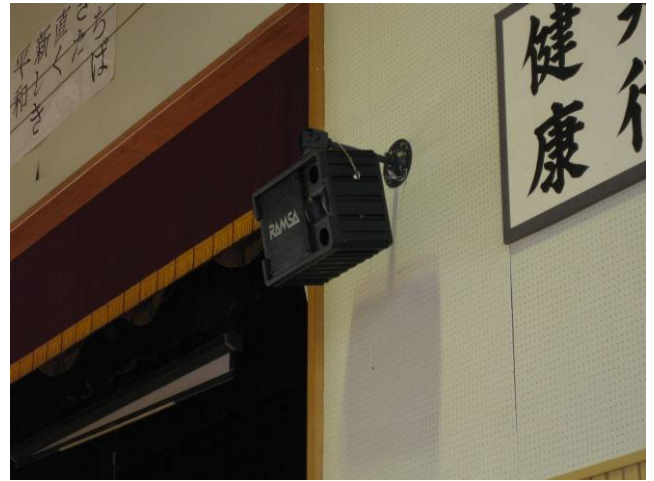
<p>建築年</p>	<p>校舎1：1962年（昭和37年） 校舎2：1979年（昭和54年） 校舎3：1978年（昭和53年） 校舎4：1990年（平成2年） 体育館：1984年（昭和59年） （増築部：2002年（平成14年））</p>	<p>補足</p> <ul style="list-style-type: none"> ・校舎間（渡り廊下）のエキスパンションジョイント部分に軽微な損傷. ・体育館のスピーカー落下（補修済）
<p>構造</p>	<p>校舎1：RC造1階建 校舎2：RC造3階建（$I_s=0.36$） 校舎3：RC造3階建（$I_s=0.36$） 校舎4：RC造3階建（$I_s=0.36$） 体育館：S造1階建 （増築部：S造地上1階+地下1階）</p>	
<p>被害状況</p>	<p>校舎1：無被害 校舎2：無被害 校舎3：無被害（Exp.Jの損傷） 校舎4：無被害（Exp.Jの損傷） 体育館：無被害（スピーカー落下）</p>

写真 6-8-5 スピーカー落下 (補修済)

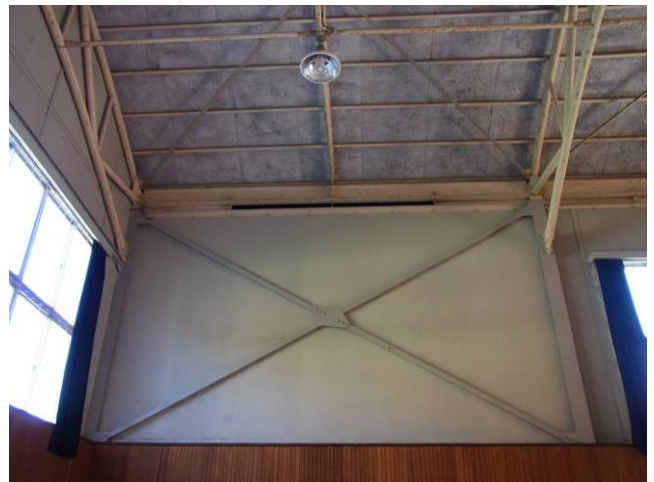
建築年	校舎：1983年（昭和58年） 体育館：1972年（昭和47年）	補足	<ul style="list-style-type: none"> ・校舎の被害なし。 ・校舎と体育館の間の側溝（コンクリート）が破壊。 ・体育館仕上げ材，欄間ガラスの被害。 ・体育館柱脚基礎コンクリートが割裂。 ・体育館外構に亀裂（地盤のはらみだしによる）。
構造	校舎：RC造3階建（ $I_s=1.05$ ） 体育館：S造2階建		
被害状況	校舎：無被害 体育館：軽微

写真 6-10-3 体育館屋根梁下の化粧板落下

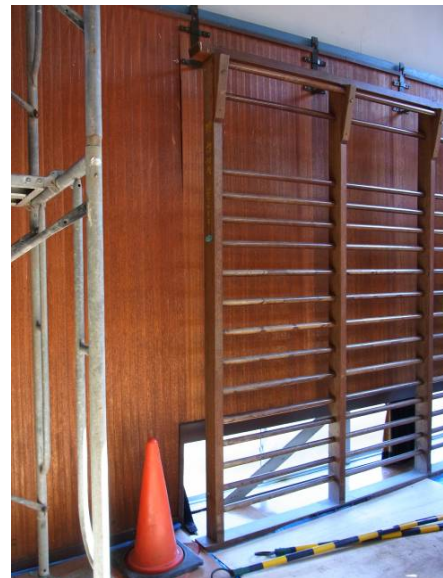
写真 6-10-5 仕上げの浮きと欄間ガラスの被害

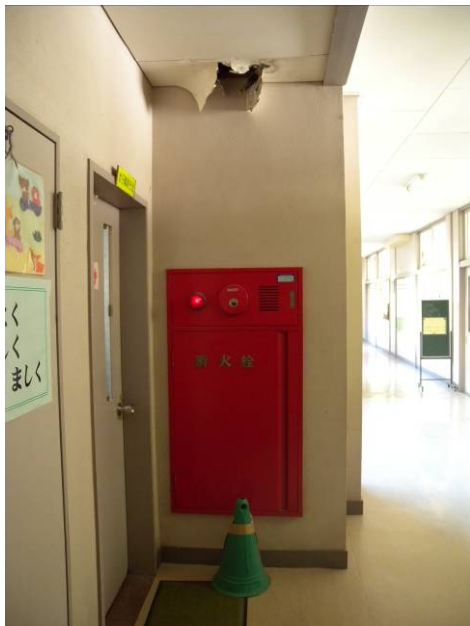
<p>建築年</p>	<p>校舎 1：1969 年（昭和 44 年） 校舎 2：1969 年（昭和 44 年） 校舎 3：1982 年（昭和 57 年） 体育館：1975 年（昭和 50 年）</p>	<p>補足</p>	<ul style="list-style-type: none"> ・校舎は耐震改修済み。 ・校舎の天井裏コンクリートブロック片が落下し、天井パネル破損。 ・校舎間のエキスパンションジョイント部をまたいで庇が衝突。 ・校舎間のエキスパンションジョイントの損傷。 ・天井裏点検口の蓋落下。 ・アルミサッシュ内のガラスが破損（補修済）。
<p>構造</p>	<p>校舎 1：RC 造 3 階建 (Is=0.85) 校舎 2：RC 造 3 階建 (Is=0.85) 校舎 3：RC 造 4 階建 体育館：S 造 1 階建</p>		
<p>被害状況</p>	<p>校舎 1：無被害(非構造部材に軽微な損傷) 校舎 2：無被害(非構造部材に軽微な損傷) 校舎 3：無被害(非構造部材に軽微な損傷) 体育館：無被害</p>

写真 6-11-2 CB 片が落下し天井パネルが破損

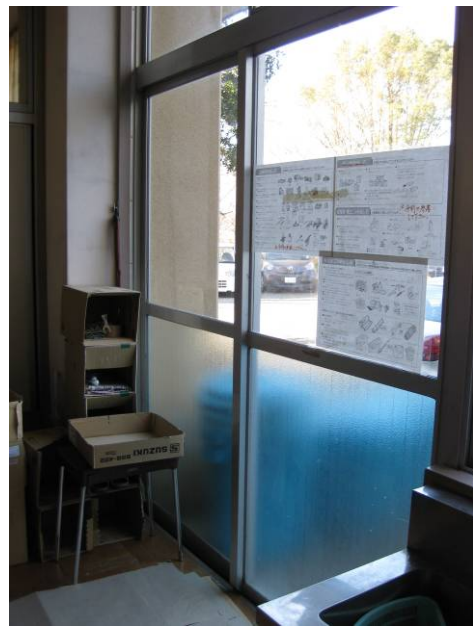
写真 6-11-3 アルミサッシュ内ガラス破損（補修済）

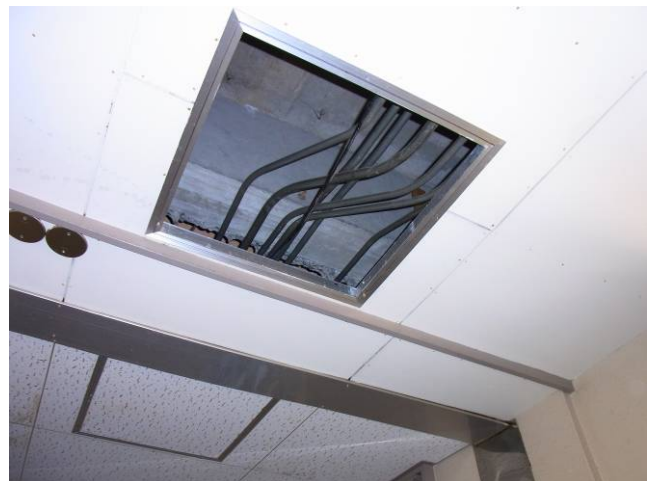
写真 6-11-5 点検口のパネル落下

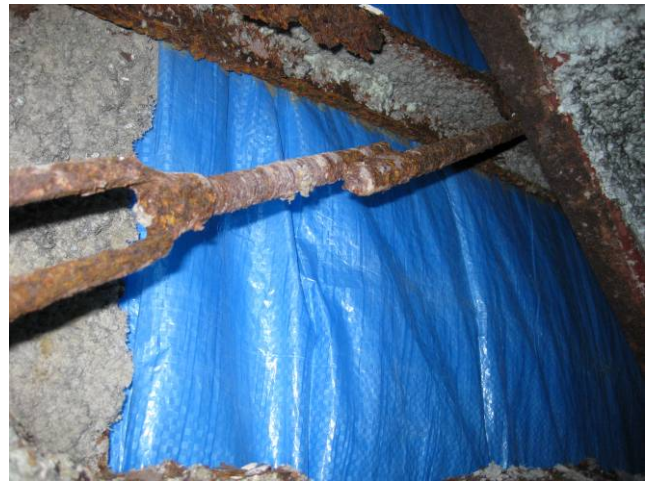
建築年	1974年(昭和49年)	補足	・雨漏りによる鉄骨の腐食が著しく進行しており、震動のみによる被害とは言えない*。
構造	S造4階建		
被害状況	小破*

写真 6-19-5 ブレース施工不良か

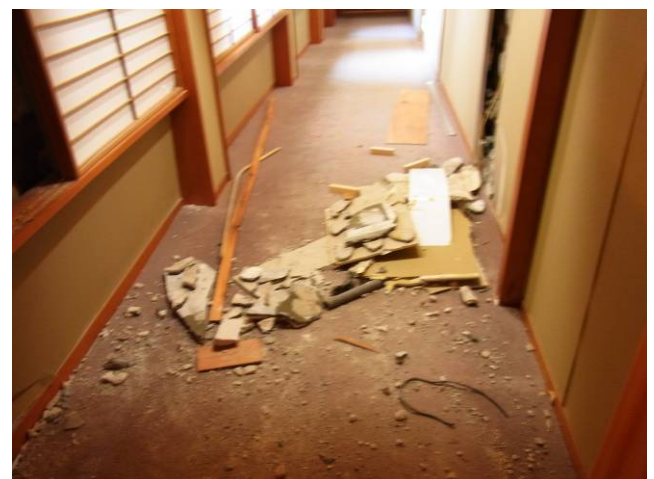
写真 6-20-13 内装材が落下した5階渡り廊下は閉鎖

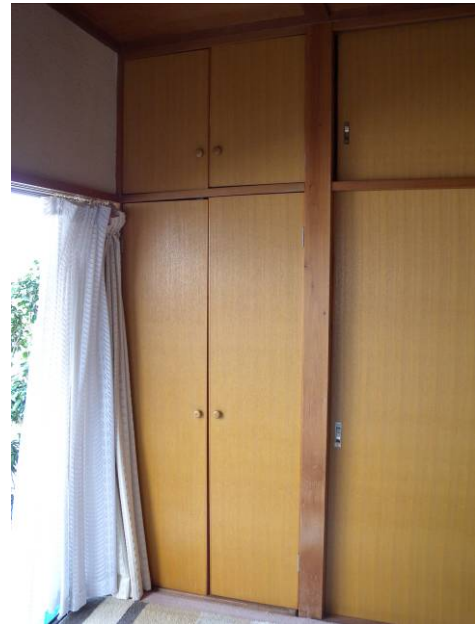
写真 6-24-3 擁壁のはらみだし方向に地盤および床が傾斜して建具に生じた変形

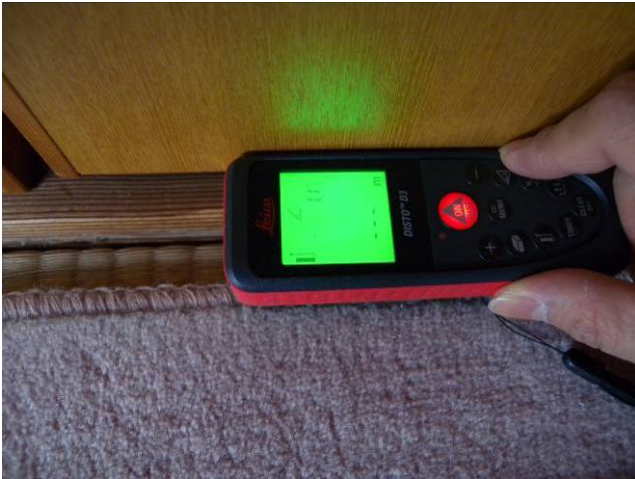
写真 6-24-4 変形した建具傾斜角の測定

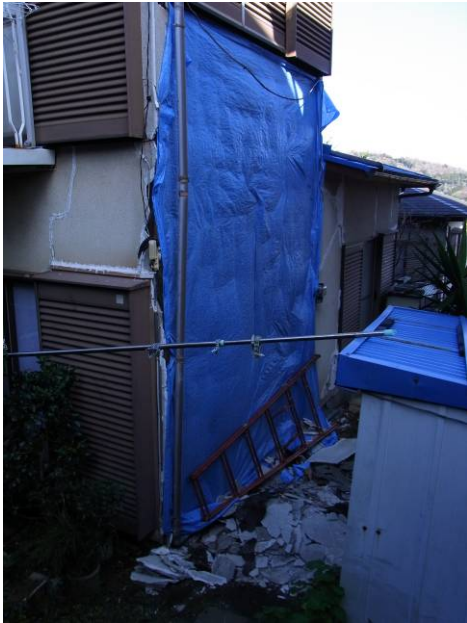
建築年	1951年（昭和26年）	補足	<ul style="list-style-type: none"> ・ 傾斜地に建つ（北側が盛土） ・ 1989年の伊東沖群発地震で生じたひび割れ補修跡からひび割れが進展
構造	木造2階建		
被害状況	外壁モルタル仕上げ剥落，基礎隅角部欠損

写真 6-26-2 外壁モルタル仕上げの剥落

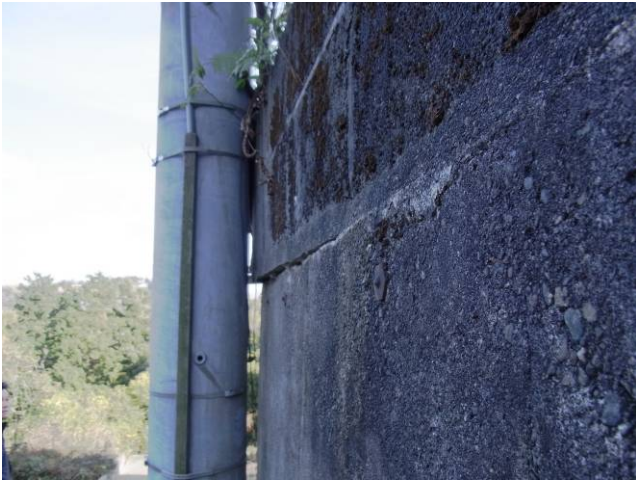
写真 6-27-6 擁壁上部をブロック塀が滑り出た

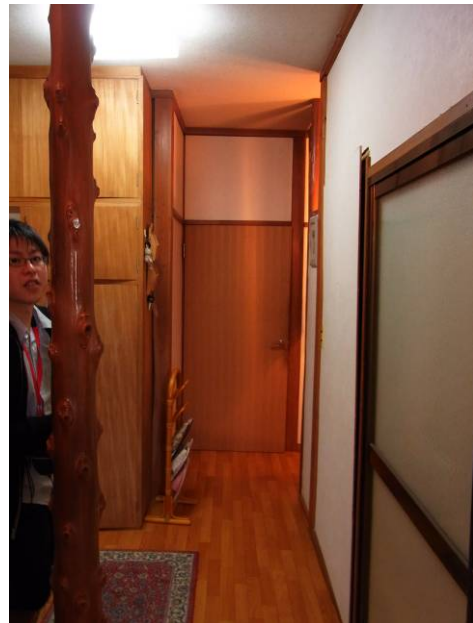
建築年	1970年代後半（昭和50年代前半）	補足	<ul style="list-style-type: none"> ・ 傾斜地に建つ（北側が盛土） ・ 玄関庇の支柱が束石から外れたため庇が傾斜 ・ 基礎部のひび割れ幅 3.5mm 以上 ・ 上部構造残留変形角およそ 1/50rad
構造	木造2階建		
被害状況	基礎隅角部欠損，外構損傷，上部構造に残留変形（傾斜）

写真 6-27-9 上部構造の残留変形（右側が下がっている）

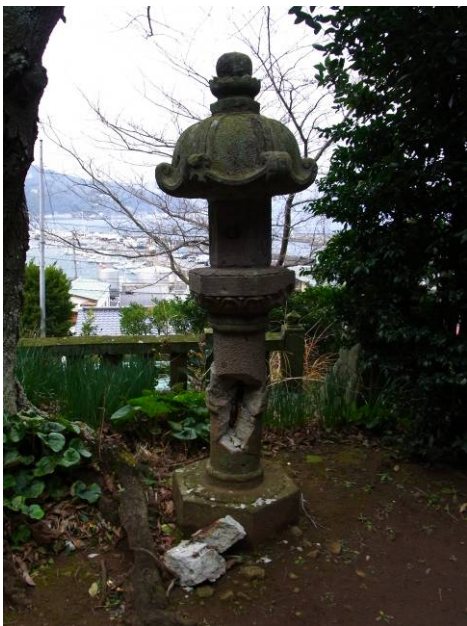
建築年	不明
構造	木造
被害状況	軸骨を有する石灯籠が破損

写真 6-31-2 石灯籠の破損
