2009年インドネシア・ジャワ島西部地震の現地被害調査の報告

2009年11月20日

1. 被害調査の目的と概要

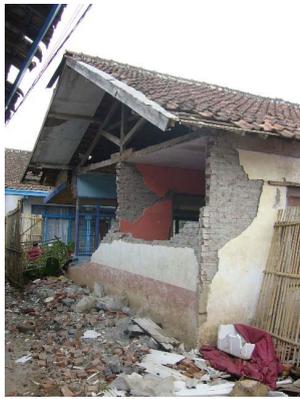
写真 3.2 URM 住宅（瓦葺き）

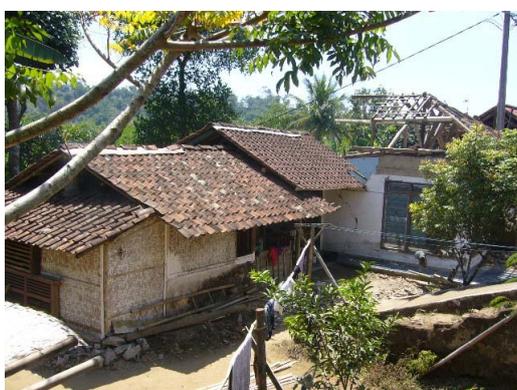
写真 3.10 URM と Bamboo の複合構造

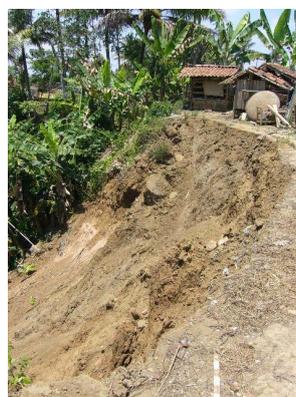
標高 400～700m の緩やかな傾斜地に位置する。Bandung 市からの途上、Cisayong 郡の手前約 5km の Rajapolah (図 3.3) までは建物に被害はなく、本地域に入ると軽微な被害が散見され始め、標高 600m を超える Sukasetia (図 3.3) において局所的に大きな被害を生じていた。建物の主体構造には、URM、CM、Timber に加え、Central Java 州で多用される竹造 (以下、Bamboo : 写真 3.8) も用いられていた。屋根の構造は、瓦葺きあるいはアスベスト板 (写真 3.9) を用いた板葺きである。構造被害は主に URM、CM に生じており、最も被害が大きかった Sukasetia では全壊した建物も見られた。また、URM と竹造の複合構造の住宅では URM 部分のみ屋根や壁に大きな損傷が生じている事例も観察された (写真 3.10)。ほとんどの構造被害は地震による建物の揺れに起因するものであったが、一部の崖地で土砂崩れが生じており (写真 3.11)、2 棟の建物が巻き込まれたとの情報が地域住民からの聞き取り調査により得られた。ただし、総合的な被害程度は Bandung 県 Pangalengan 郡の方が大きい。

写真 3.11 崖地の崩壊跡

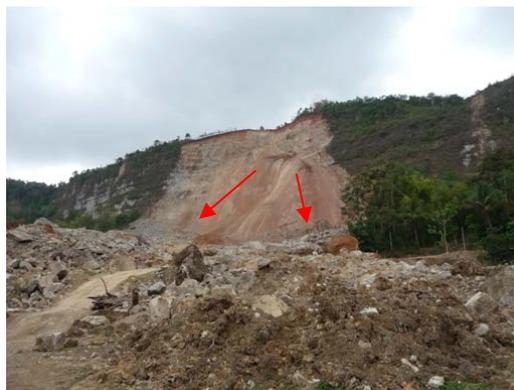
標高 300~400m の山間に位置する一部の集落 (Cikangkareng, Pamoyanan, 図 3.6) が大規模な地すべりによって壊滅的な被害を受けた (写真 3.13)。調査時点で、この地すべりによる死者は 16 名、行方不明者は約 60 名となっており、最大の地すべり被害である。この地域の世帯数は 140 世帯あり、地すべりによる被害を受けなかったのはわずかである。地すべりの大きさは、3ha (高低差約 150m, 幅最大約 200m)。斜面はかなりの急勾配で、土はこの地域の独特の赤土 (鉄などを含む火山灰土) であった。地すべりは、2 方向に分かれて土砂が流れ出していた (写真 3.14)。一方は斜面から遠く 500m にまで及んでいるが、もう一方はため池により 300m の範囲でとどまっていた。土塊は大きな岩のような状態で流出しており、見える範囲で最も大きな塊は 4×5×4m のものであった (写真 3.15)。

写真 3.14 北側から見た地すべり

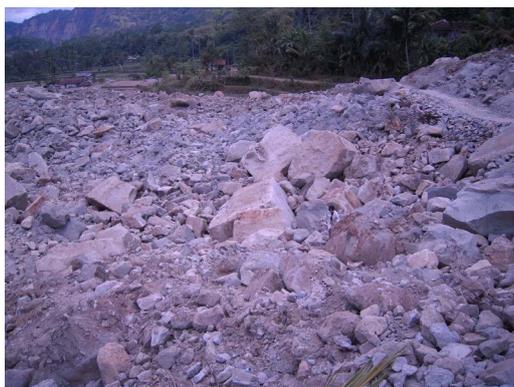
写真 3.15 地すべり土塊

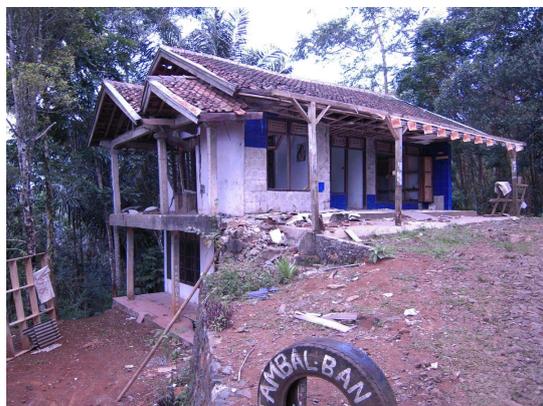
地すべりが発生した山岳部周辺では、URM, CM の被害が目立ち、レンガ壁のひび割れ

や一部倒壊が見られた（写真 3.16）。一方，Timber に関しては，目立った被害は見られなかった。山岳部の集落における全半壊率は 3 割程度である。また，地震時の電気系統のトラブルで全焼した Timber 住宅が一軒あった。地すべりで多数の住居が巻き込まれた盆地部では，Timber の住宅を何軒か見かけたが，いずれも地震による構造被害はほとんど見られなかった（写真 3.17）。

写真 3.16 被害を受けた CM 店舗

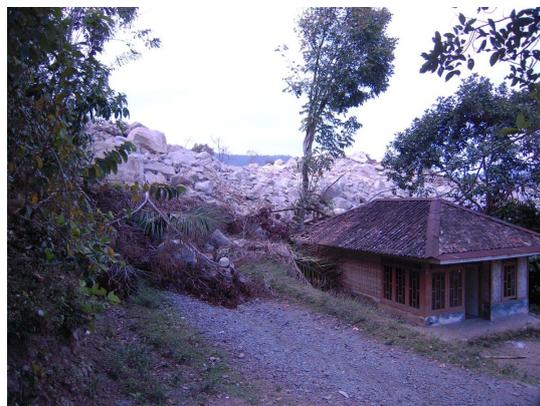
写真 3.17 盆地部の住居

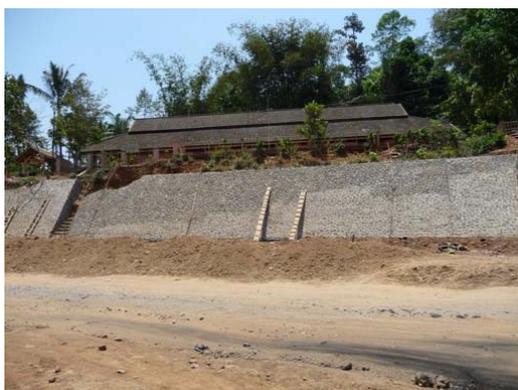
Cibinong 郡から直線距離で 12km 手前に位置する Pagelaran 郡 (図 3.6) 内では, 道路盛土の崩壊が見られた (写真 3.18). 新しい道路を造成しているところに地震が発生し, 山側の斜面が崩壊している. また, 谷側では竹杭やコンクリート杭などで土留めを施していたが (写真 3.19), 崩壊しており, 地面に数 cm 幅の地割れが約 50m (写真 3.20) にわたり見られた. 協力者の話によると, この道路は過去に 2 度豪雨による斜面崩壊を起こしていた. なお, 建築物の被害は見られなかった.

写真 3.18 道路盛土の崩壊(補修後)

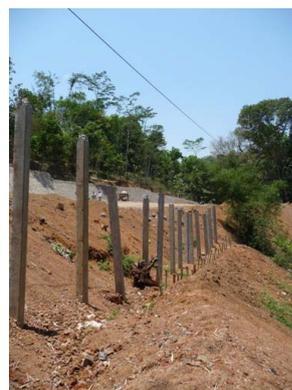
写真 3.19 土留めのための杭

山間部の斜面では、土留めのためと思われる竹杭が散見された。その一つが Cibinong 地域に向かう途中の道路盛土の崩壊現場である(写真 3.19)。聞き取り調査によると最初の道路は 5 年前、2 度目の道路は 1 年前に豪雨によって道路谷側の地盤が崩れ、そのたびに竹杭やコンクリート杭を打ち、土留めを施し道路を山側へ施工していた。今回の地震は 3 度目の道路の施工中に発生し、谷側の地盤が崩れたため、調査時にはさらに山側に道路の施工を行っていた(写真 5.5.3)。また、道路山側の盛土にも被害があり、地震後に土留め壁を施工していた(写真 5.5.4)。周辺の道路は、この盛土崩壊以外の被害は見受けられなかったが、Cibinong の地すべり地域に近づくと一部落石があった。

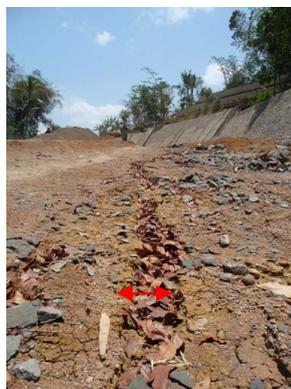
写真 3.20 道路の地割れ

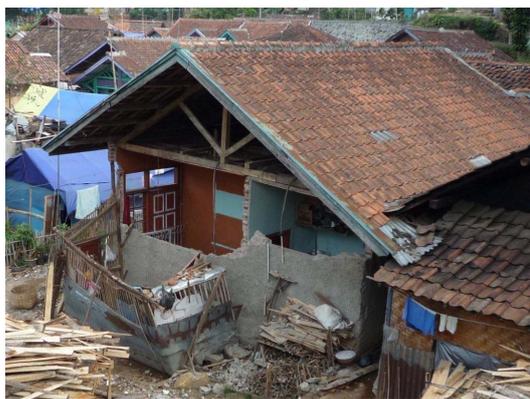
写真 4.1.1 典型的な URM 住宅
(妻壁は地震により崩落している)

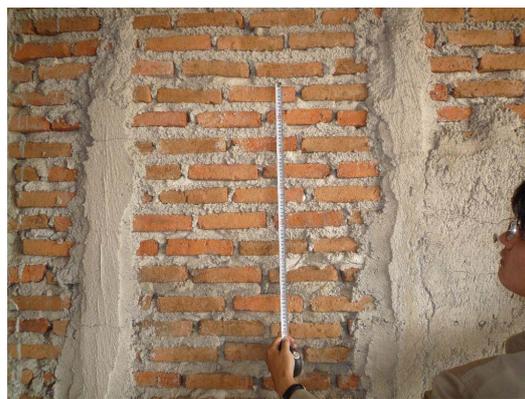
写真 4.1.1 に URM 住宅の例を示す。壁体を構成する組積材としては、粘土焼成のレンガ（以下、単にレンガと記述する）と、アドベ（日干しレンガ）があった。アドベは古い建物に使用されており、新築の建物で用いられることはない。レンガは $200 \times 100 \times 40\text{mm}$ 程度のものが多く、薄厚であることが特徴である。アドベの寸法は $300 \times 150 \times 80\text{mm}$ 程度である。レンガの積み方は半枚積みが多い。このため、壁の厚さは両側の仕上げモルタルを含めて 150mm 前後となっている。なお、目地幅が $30 \sim 40\text{mm}$ と大きいことも積み方の特徴の一つである（写真 4.1.2 参照）。

写真 4.1.2 レンガの組積状況
(目地幅: $30 \sim 40\text{mm}$)

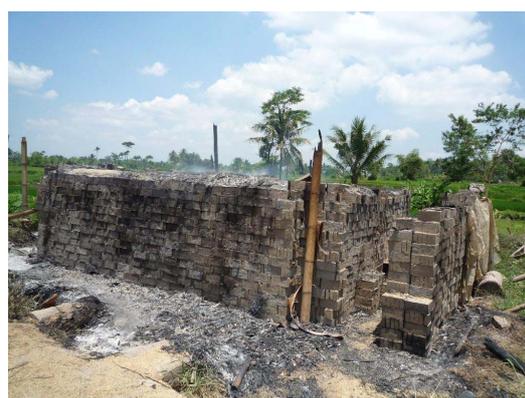
写真 4.1.3 にレンガの原料を示す。また、写真 4.1.4 にはレンガの焼成状況を示す。レンガは粘土に粃殻灰を大量に混入したものを原料とし、露天で焼成することにより製造されていた。現地で採取したレンガ 1 個を日本に持帰り実験室で試験した結果、比重は 1.28 で圧縮強度は 7.13N/mm^2 と小さかった。以上より、概して低強度のレンガが使用されていると判断される。

写真 4.1.4 レンガの焼成状況

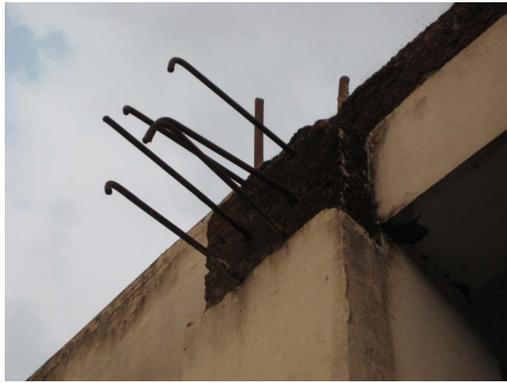
3章に示した調査範囲で確認されたRC建物の例を写真4.3.1～4.3.4に示す。大都市部では多数のRC建物を見ることができたが、被害が大きかった山岳地域において確認できた被災RC建物の数は、Timber, URM, CMの建物に比べると圧倒的に少なかった。代表的な構造形式は、RC骨組にインフィル壁（後積みの組積造壁）を用いた形式で、その用途は住宅、店舗、学校校舎、病院等である。インフィル壁を構成する組積材としてはレンガが一般的に用いられており、レンガの積み方はURMやCMと同様に大半が半枚積みであった。また、一部の新しい建物ではインフィル壁にコンクリートブロックを使用したものも見られた。写真4.3.1および4.3.2に示すような1～2層程度の建物では、鉄筋は主筋およびせん断補強筋ともに丸鋼が多用され、写真4.3.5に示すように主筋を接合部内で定着させずに露出させておく事例が非常に多く見られたことから、多くの建物で接合部における主筋の定着不足が危惧される。一方、写真4.3.3および4.3.4に示すような比較的大型の建物では、外部への鉄筋の露出は無く、鉄筋の種類等を確認することはできなかった。

写真 4.3.5 接合部から露出した主筋

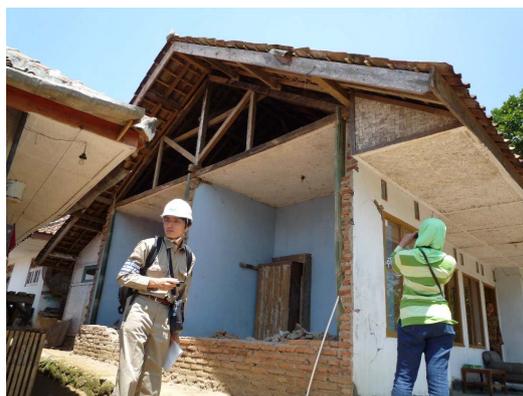
写真 5.1.3 に壁が面外に傾斜した例を示す。また、写真 5.1.4 には壁が面外に崩壊した例を示す。壁の両端にひび割れが生じると、その壁は片持ちの状態となり容易に傾斜・転倒に至る。このような被害が多く観察された。また、妻壁においては壁の両端にひび割れは生じていなくても、軒から棟までの範囲が部分的に崩壊する被害が数多くあった。

写真 5.1.4 妻壁の崩落 (URM 住宅)

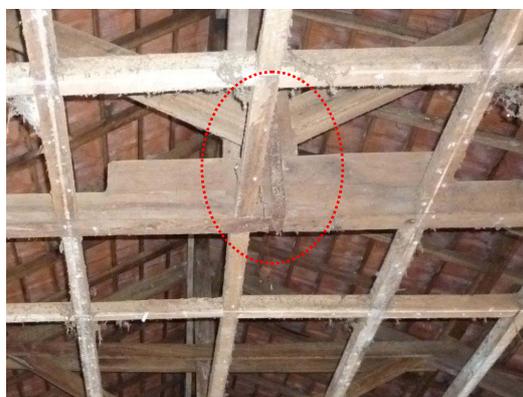
壁は崩壊していないにもかかわらず、屋根が完全に崩落する被害が数多く確認された。その一例を写真 5.1.5 に示す。屋根組は木造の平面トラスであるが、構成材の接合は釘打ちによっている。崩落後の状況を見ると、釘が抜けトラス構成材がばらばらになっていることから、接合部破壊により屋根組が形状を保持できなくなって崩落したものと考えられる。学校校舎等の比較的大規模な建物では写真 5.1.6 に示すようにトラスの接合部を金物で補強した例があったが、そのような建物では屋根の崩落は観察されず、一定の効果が認められた。なお、この種の屋根被害は URM 住宅と CM 住宅で数多く観察され、Timber 住宅ではあまり観察されなかった。壁式構造の場合は壁の剛性が高いので、屋根に比較的大きな加速度が作用したことが被害原因の一つではないかと考えられる。

写真 5.1.6 接合金物の例 (URM 校舎)

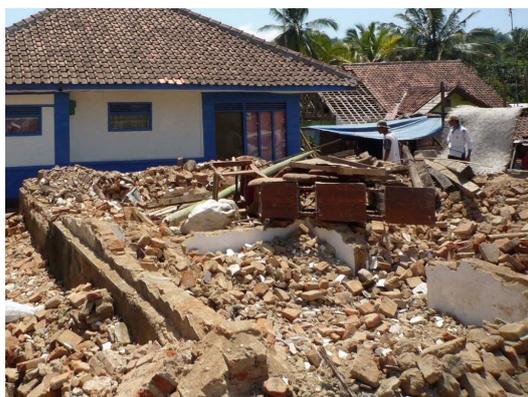
写真 5.1.7 に建物全体が完全に崩壊した例を示す。ここまで被害が大きいと崩壊の過程を推定することは難しいが、崩壊後の特徴としてレンガ壁がばらばらになっていることを挙げることができる。これは、目地モルタルと組積材の接着強度が極めて低かったことを示唆している。また、写真 5.1.8 はアドベを用いた URM 小学校校舎の崩壊例を示す。本校舎については 6.1.2 項において後述するが、桁行方向の 2 枚の壁のうち 1 枚が全長にわたって面外方向へ崩壊していた。

写真 5.1.7 完全崩壊 (URM 住宅)

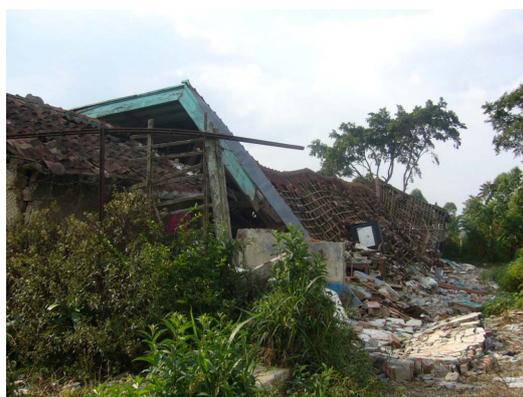
写真 5.1.8 完全崩壊 (URM 小学校校舎)

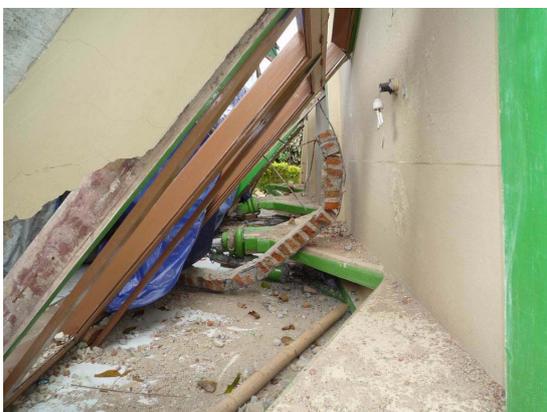
調査地域における CM 建物では、壁が周辺架構と完全に一体化されていなかったため、URM 建物と同様に壁が面外方向に転倒した事例が多く観察された（写真 5.2.1 および写真 5.2.2）。また、妻壁が転倒までは至らなかったが、面外方向に傾斜した学校校舎も観察された（写真 5.2.3）。

写真 5.2.1 壁の転倒（CM 住宅）

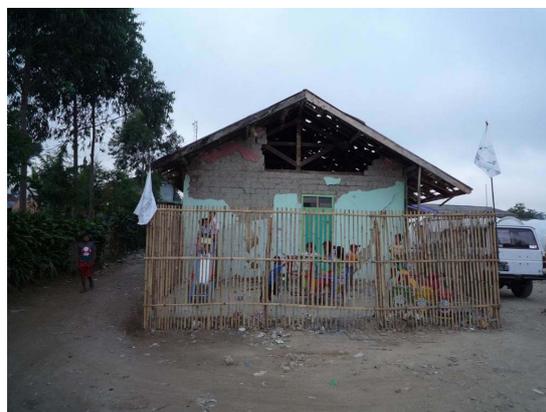
写真 5.2.2 妻壁の転倒（CM 校舎）

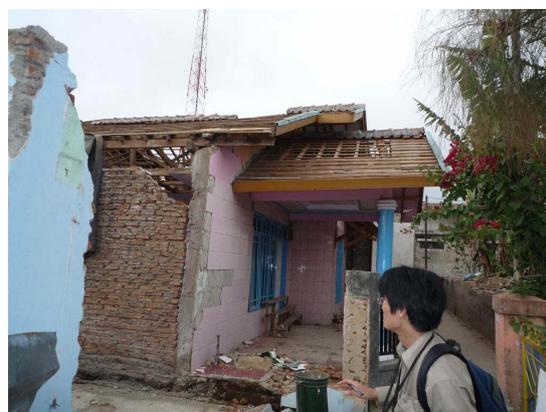
写真 5.2.4 屋根瓦の落下（CM 住宅）

URM 建物に比較すると屋根が崩落した例は少ないと感じられたが、屋根瓦の落下は数多く観察された（写真 5.2.4）。この原因としては 5.1 節で述べたとおり、壁式構造は剛性が高いため、屋根の加速度応答が大きかったことに起因すると考えられる。

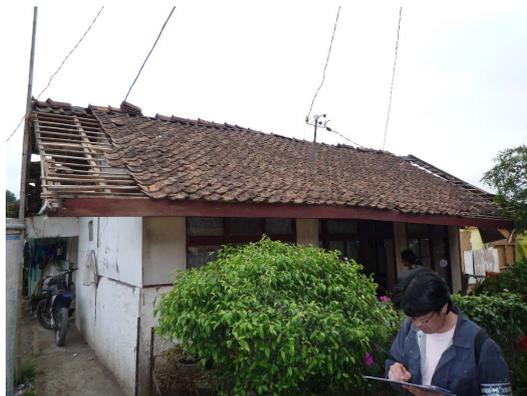
木構造の地震被害は URM 建物や CM 建物に比べて少なかった。確認された被害は屋根瓦のずれや一部崩落 (写真 5.4.1 参照) が主で、建物が全体崩壊した事例は確認されなかった。本構造の建物は軽量、低剛性であることが、被害が小さかった要因であると考えられる。

写真 5.4.1 屋根瓦のずれおよび落下 (Timber 住宅)

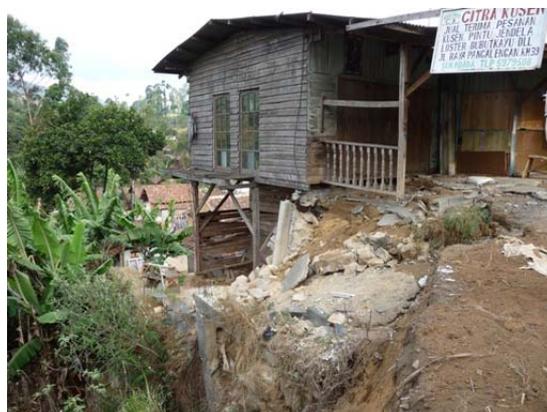
山間は木々が多く存在し、木の根が深くまで張っているが、日常的な地盤の崩れが見られた。崖地に建設されている住宅では、崖側は盛土をせず、木杭、竹杭で住宅を支えている。一部の住宅では、地盤が崩れ変形を生じたために、僅かだが沈下の被害が生じていた(写真 5.5.2)。

写真 5.5.2 地盤の崩れによる被害

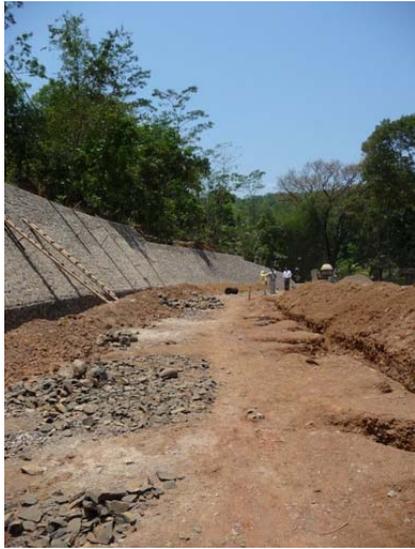
写真 5.5.3 道路の施工現場

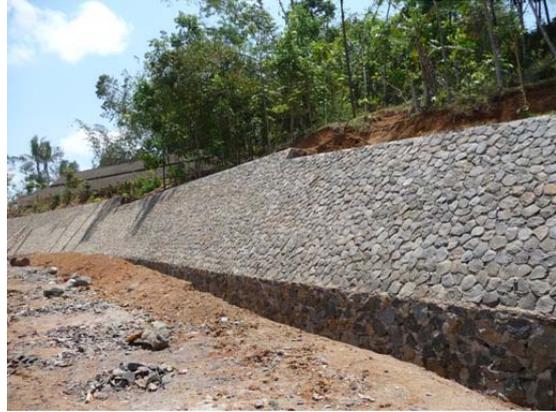
写真 5.5.4 土留めのためと思われる壁

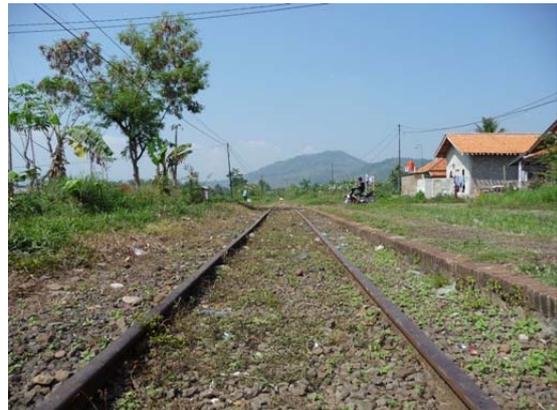
ライフラインについては、被害調査地域では上下水道・ガスは整備されていないため、被害はない。電気に関しては、鉄塔の傾き等の被害は調査地域では見られなかった。また、鉄道の被害はなく(写真 5.5.6)、道路も Cianjur 県 Pagelaran 郡の地盤以外の被害は調査地域では見られなかった。

写真 5.5.6 無被害の線路

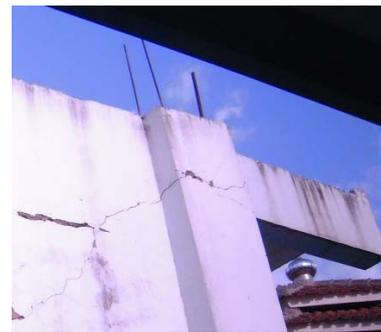
表 6.1.4 に RC 柱の断面詳細を示す。当該建物では、RC 柱の損傷が比較的小さく、かぶりコンクリートの剥離はほとんど見られなかった。したがって、損傷箇所から RC 柱の配筋を知ることはできなかった。写真 6.1.3 に示すように、C_A の主筋に関しては、1F 柱頭部から上部に突き出すように施工されていたため、配筋を確認できたが、せん断補強筋の配筋は不明である。C_B についてはその柱寸法から典型的な主筋の配筋を仮定した。

写真 6.1.3 1F 柱頭から突き出した柱主筋

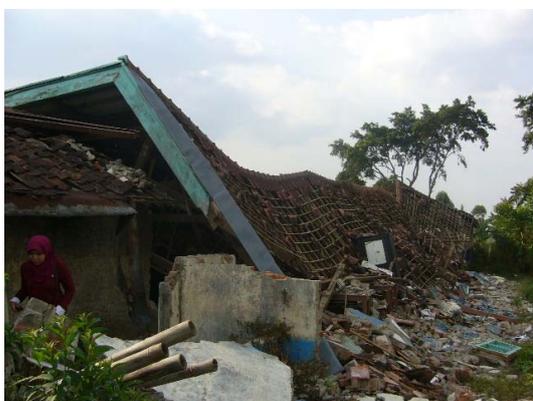
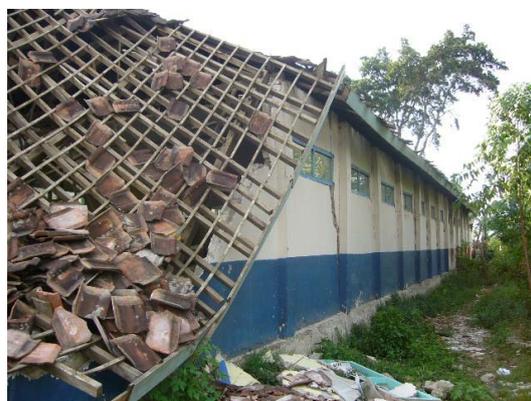
図 6.1.1 の学校敷地の東側に位置する，部分的に倒壊した URM 校舎についても簡便な性能評価を行った．写真 6.1.4 に示すように，本建物は図 6.1.1 中のおよそ南側半分が倒壊した．学校での聞き取り調査によると，本校舎の建設は 1982 年である．図 6.1.5 に建物の平面図を示す．南北方向に細長い形状であり，桁行×梁間=3×1 スパンを 1 教室として計 8 教室を有し，建物西側に片廊下を有する（写真 6.1.5）．写真 6.1.4 に見られるように壁には柱型を有するがレンガ造であり（写真 6.1.6），構造形式は URM である．尚，壁の組積体にはアドベが用いられ，屋根は木造架構に瓦葺きであった．調査地域では典型的な URM の学校校舎である．

写真 6.1.4 倒壊した URM 校舎東面（左：南側，右：北側）

先に RC 建物の桁行き方向の耐震性能と地震動入力レベルの推定を行った。URM 校舎については、RC 建物と同様の水準での性能評価は困難であるが、RC 建物の桁行き方向と同一方向に倒壊した URM 壁 (URM 校舎の桁行き方向の東面に沿う外壁) の面外方向の性能評価を試みる。写真 6.1.4 より、当該壁は建物の桁行き方向に沿って同様の構造詳細で用いられていたと推測されることから、図 6.1.6 に示すように柱型を中心に 1 スパン分を評価対象とした。尚、後述する壁に作用する軸力の算定では、同図に示すように、梁間スパンの半分の屋根の重量を考慮した。

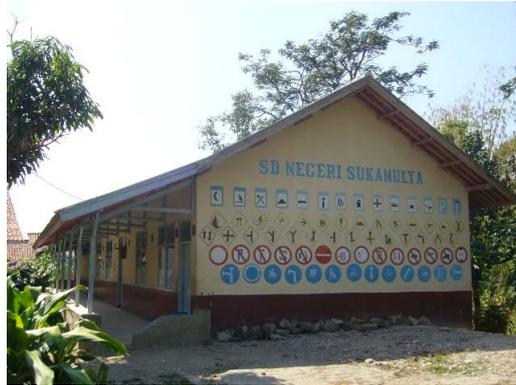
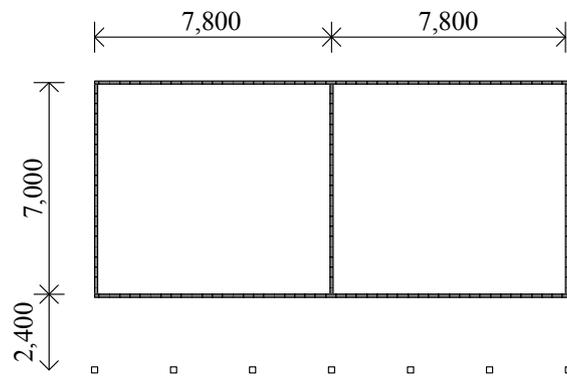
図 6.2.4 Padasuka II 小学校の無補強校舎の概要

続いて、各校舎の被害状況について比較する。補強、新築校舎では、URM 壁に多数の軽微なひび割れが確認され、新築校舎の張間で最大 1mm のひび割れ幅であった。補強校舎では既に補修が施されていたため、ひび割れ幅の大部分は不明であったが、確認できたものから類推して、被害程度はおよそ新築と同程度と考えられる。一方、無補強建物では、最大 4mm の壁のひび割れ、仕上げ材の大きな剥落が確認され、前者との性能の違いを裏付けていた。

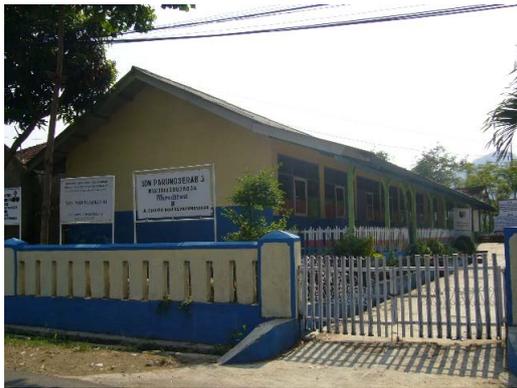
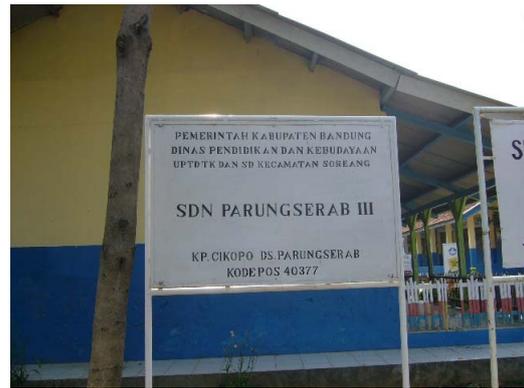
写真 6.2.3 Parungserab III 小学校

また、Padasuka II 小学校の近隣に位置する同郡 Cikopo の Parungserab III 小学校(写真 6.2.3)では、Padasuka II 小学校の補強校舎と同種構造(CM)の校舎が存在した。両者を比較すると、Parungserab III 小学校の CM 校舎では、妻壁の面外方向への倒れや RC 柱のカバーコンクリートの剥落(写真 6.2.4)などのより大きな損傷を受けており、補強建物の優位性を示す結果の可能性は指摘できる。しかし、耐震補強の方法や周辺建物の被害状況を含めて総合的に判断すると、今回の地震では補強建物の補強効果が明確に表れる程の入力は受けておらず、その効果はさらに大きな損傷レベルでより顕著になることが期待される。

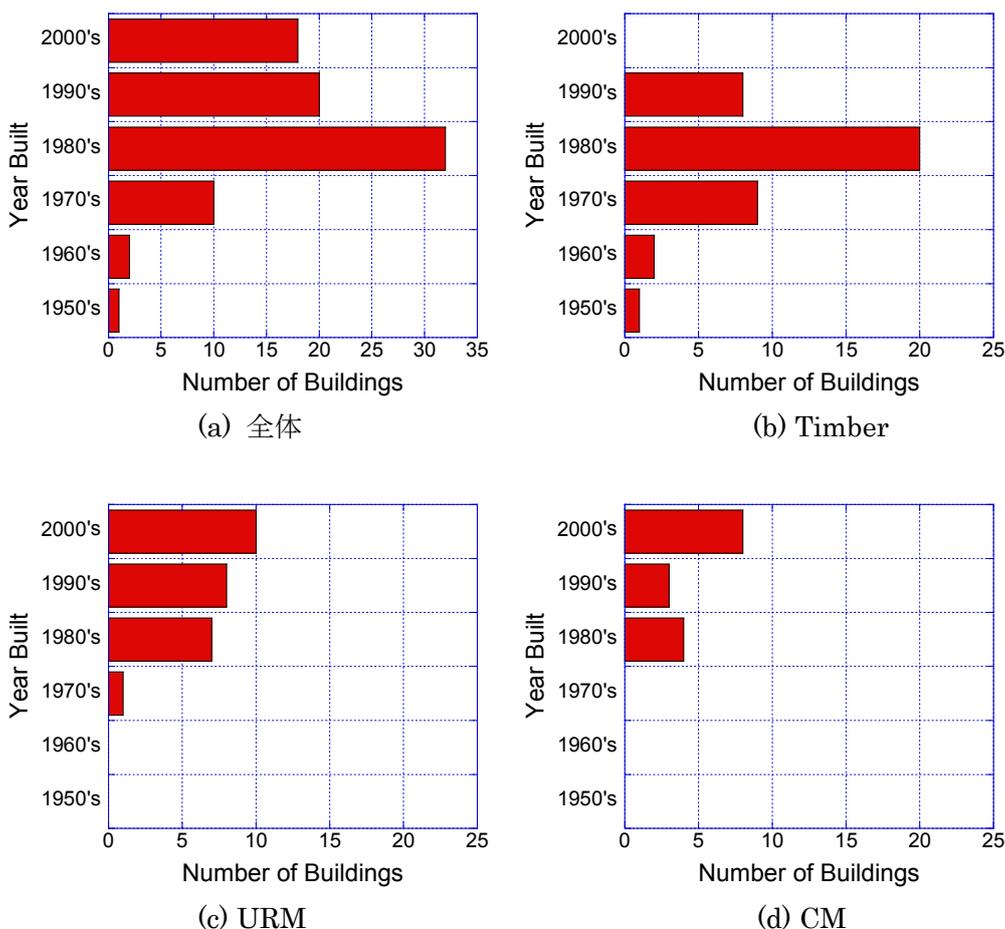
図 7.3 建設年代と建設軒数、構造形式の関係

図 7.3 に調査建物の建設年代別の分布を示す。今回の対象区画では、1980 年代に建てられた建物が最も多く、次いで 1990 年代、2000 年代となっている。構造形式ごとの建設年代を見ると、Timber は 1980 年代を境に建設軒数が減少している。これは、URM および CM の建設が始まった時期と一致する。1980 年代、90 年代は、CM の建設軒数は URM の半分程度であったが、2000 年代に入ると、URM とほぼ同数の CM が建設されている。

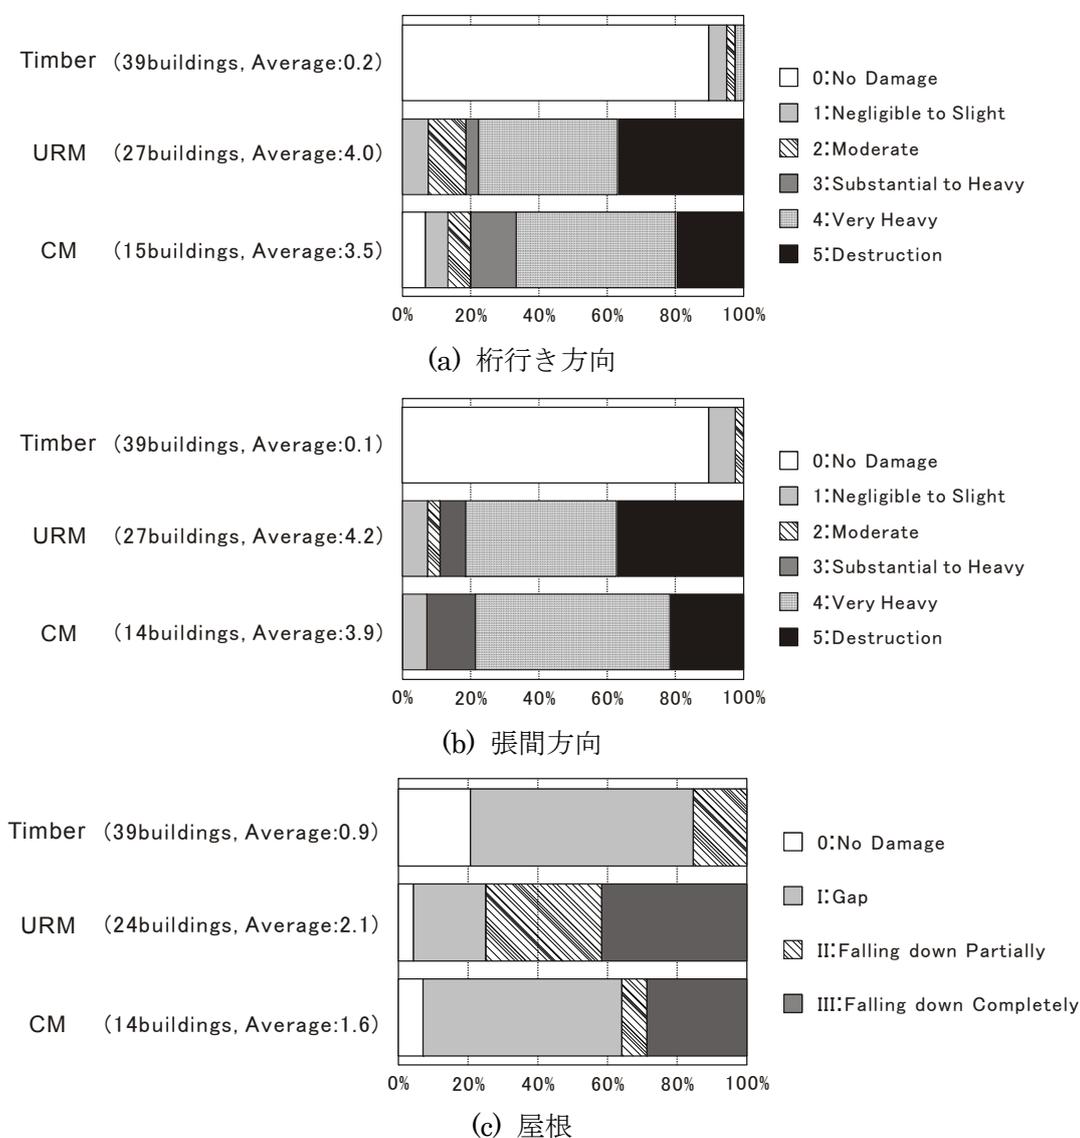
図 7.4 構造形式と被災度の関係

図7.4に桁行き方向、張間方向、屋根のそれぞれの構造形式における被災度を示す。まず、桁行き方向、張間方向の被災度に着目する。いずれの構造形式でも、桁行き方向と張間方向の被災度はほぼ等しく、方向が及ぼす影響は見られない。

構造形式別に見ると、Timberの被災度の平均値は1に達しておらず、地震被害が軽微に抑えられていることが分かる。一方、URMとCMを比較すると、CMの方が被災度は若干低く、RC柱梁からなる枠組が幾分かは耐震性能の向上に寄与したものと考えられる。但し、CM全15軒のうち、3軒が倒壊に至っている。現地では、写真7.1に示すように、今回の地震で被災した建物にRC枠柱を付加する耐震補強工事を実施している光景を見かけたが、今回の調査結果を見る限り、RC枠柱を付加するだけでは、耐震補強として必ずしも十分ではない。屋根の被災度に関しては、躯体の被害が少ないTimberでは、屋根の損傷も軽微であったが、躯体が大きく損傷したURM、CMでは瓦が落下する等、被害も大きかった。

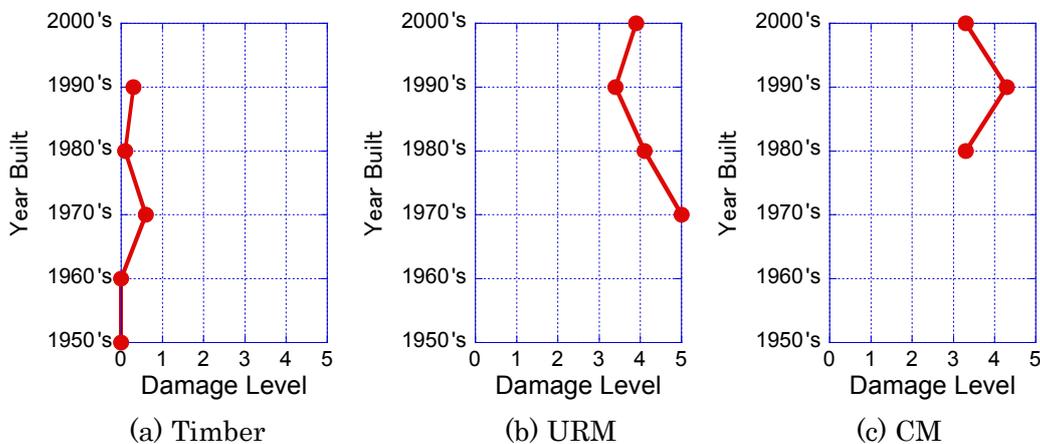
図 7.5 建設年代と被災度の関係

図 7.5 では、構造形式の桁行き方向について、被災度の年代別平均値を示す。構造形式に関わらず、建設年代と被災度の関係に強い相関はない。この傾向は、建物の張間方向、屋根についても同様である。すなわち、現在主流のCM建物の性能が過去の地震災害の経験を経て向上してきたわけではないことを示しており、今後同様の地震により再度の地震災害が発生すると考えるべきであろう。
