## 2009年4月6日 イタリア・ラクイラ地震被害調査速報（建築）

## 1. 概要

#### 4. 調査1日目(2009年4月18日)

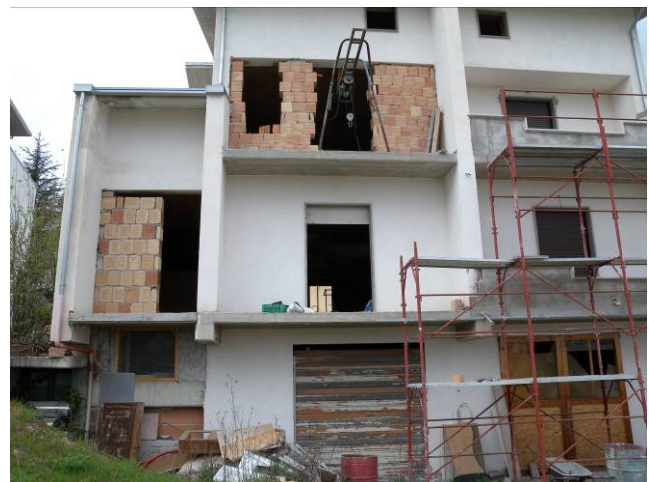
災害対策本部よりラクイラ中心部に1kmほど向かった小高い丘にあるCoppitoの住宅街での被害状況を調査した。後述する強震計(FA030)が設置されている丘の頂上付近では分譲住宅が建設されており、強震計(FA030)すぐ隣のレストラン(写真23)およびその近隣の建設中分譲住宅(写真24)などには被害が見られなかった。

写真 24 Coppito の丘の頂上付近の建設中分譲住宅

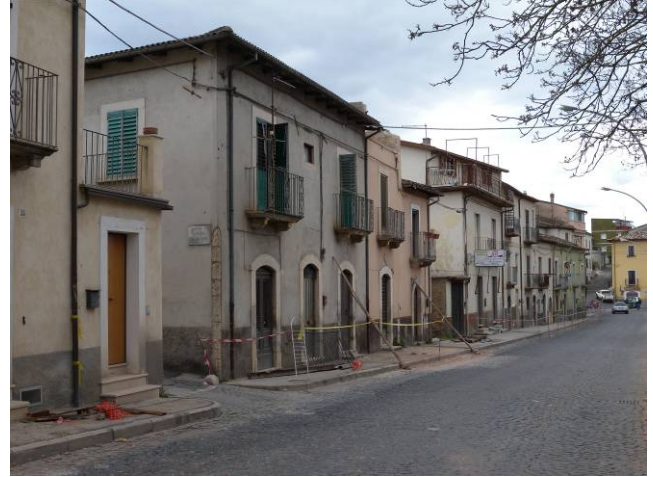
一方、丘を少し下り Coppito の集落でもやや古い建物が多い地域では、局所的ではあるが街区をテープで封鎖している所 (写真 25)、また、構造的被害は無被害または軽微であるが屋根瓦の落下による事故防止のため歩道を封鎖している所 (写真 26) があつた。局所的に街区を封鎖している所には、自然石を組積体とし、土を目地に用いて組積した無補強組積造建築が建っており (写真 27, 写真 28)、この種の建物はほぼ全てに被害が生じていた。

写真 26 歩道部分を封鎖している例

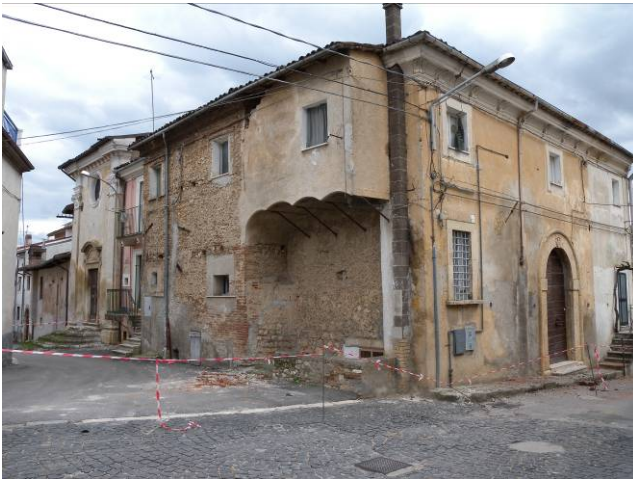
写真 27 自然石の石積み住宅

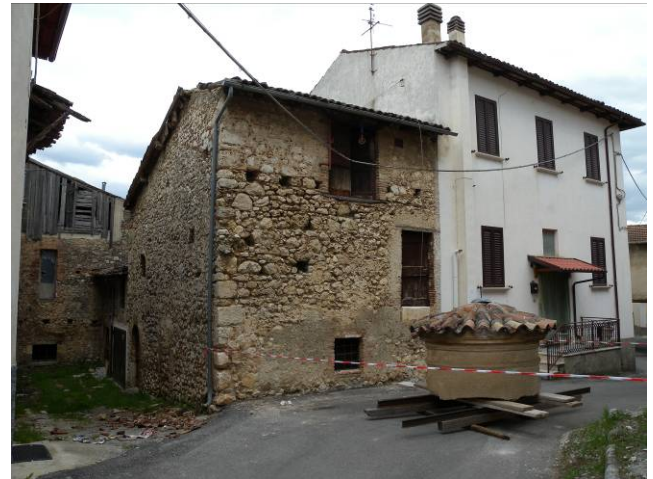
写真 28 自然石の組積壁が一部崩落したため、煙突を屋根から人為的に降ろした模様

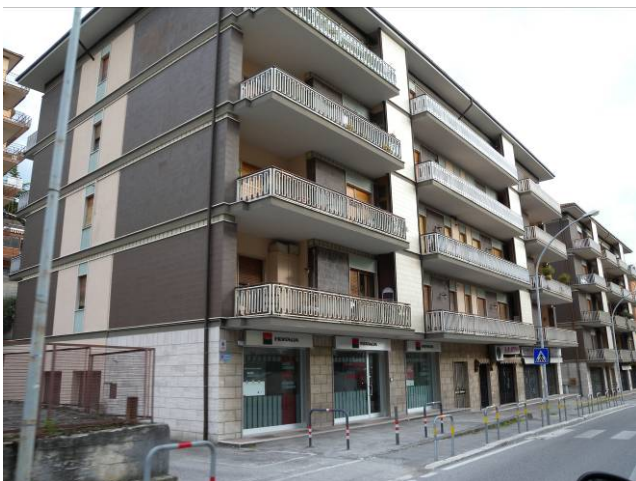
パドヴァ大学との情報交換により、ラクイラ市街地中心部およびオンナは、消防士・防災庁担当者が同行のうへ、消防のバスでのみ立ち入りが許可されていることが分かった。そこで、ラクイラ市街地中心部のどの範囲までが立ち入り制限区域に指定されているかを実際に確認した。ラクイラ市街地中心部に立ち入ることの出来る全ての道路で軍による規制が徹底されており、2009年4月18日時点でのラクイラ市街地中心部の封鎖地域は図4の赤色網掛け部分であった。周辺道路から封鎖地域内部の詳細な被害状況を伺うことはできなかったが、周辺道路に建つ比較的新しいRC造集合住宅などは車窓から一見して被害があるようには見られなかった(写真33, 写真34)。南西の小高い丘から見たラクイラ市街地中心部(封鎖地域)の様子を写真35に示す。

写真33 封鎖地域周辺道路沿いのRC造集合住宅

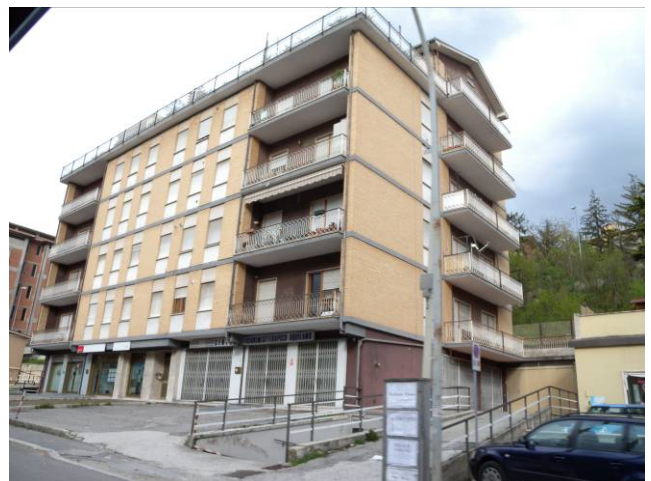
写真34 封鎖地域周辺道路沿いのRC造集合住宅

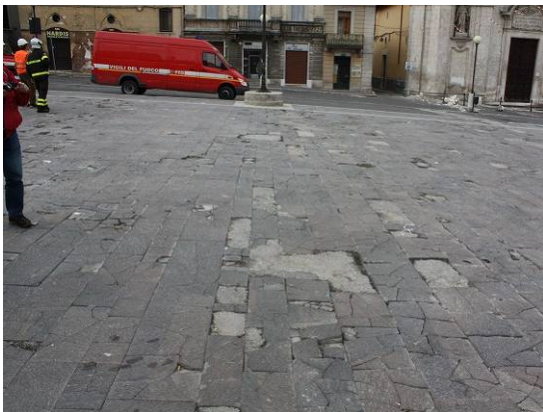
同行した消防士によると、広場の地下には駐車場があるとのことであり、閉鎖された入口を確認した。広場の石畳には浮きや割れが見られたが、広場東側の銅像が動いた形跡はなかった。広場に面する建物では、教会ドームの崩壊が見られたが、その他の建物については仕上げ材の剥落程度であり、建物に近づかなければ被害の確認はできない。

写真6 浮きや割れの生じた石畳

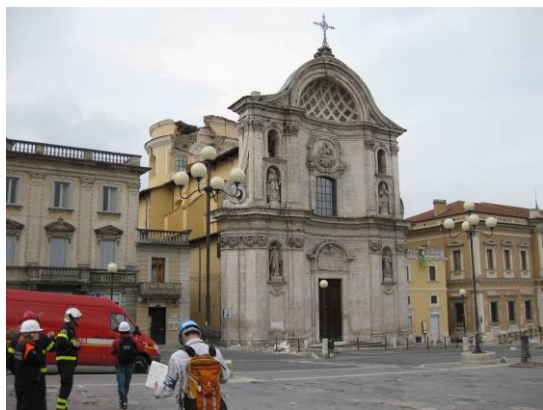
写真8 ドームが崩壊した教会

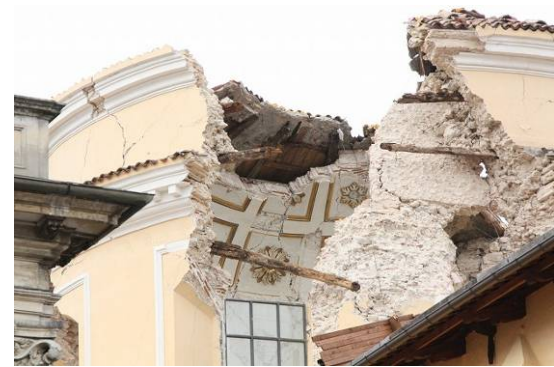
写真9 崩壊したドーム

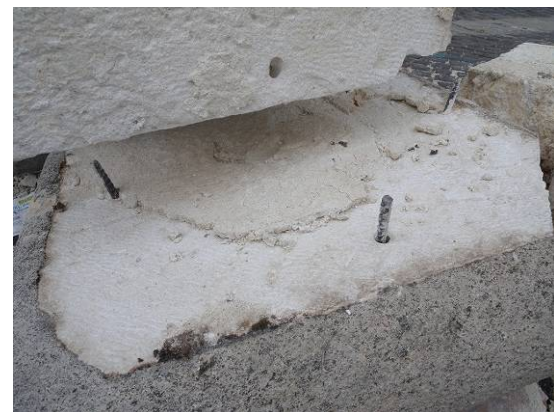
写真11 ダボ筋と石膏のような材料による結合

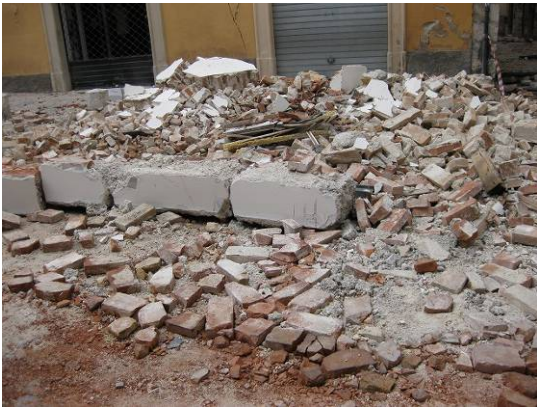
写真 25 組積造3階部分の外壁が崩落

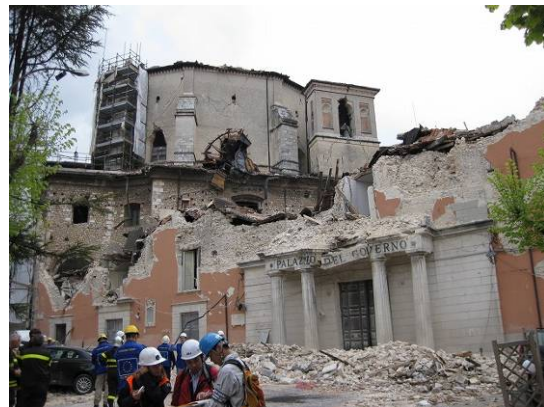
写真28 組積造 PLAZZO DEL GOVERNO の崩壊

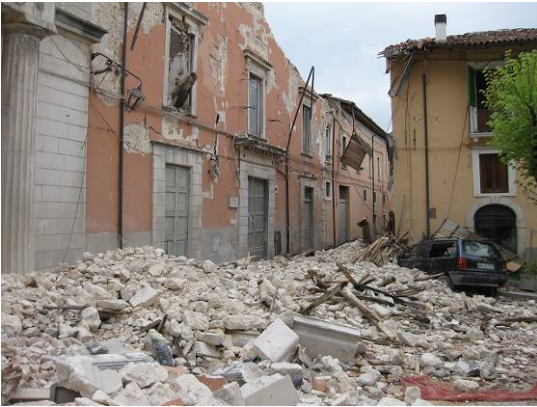
写真29 組積造の2階部分が崩壊

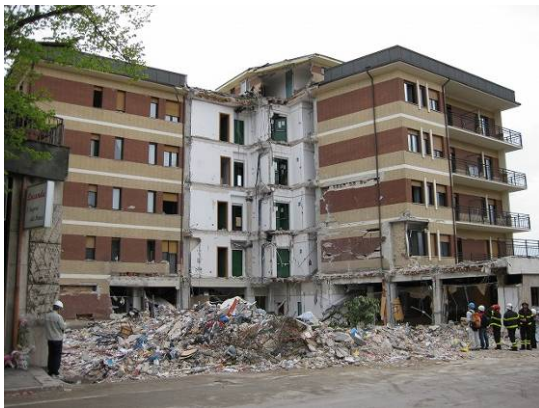
Via 20 Settembre 通りに面した5階建ての古い学生寮が崩壊し、8人の犠牲者が出た。通りの裏側に増築され、階段によって3棟が連結されている。増築された建物からは連結梁の主筋が露出し、崩壊した残骸から梁主筋はφ10、あばら筋はφ6@250、スラブ筋はφ4mmであった。鉄筋のかぶりは殆ど無く、壊れていない部材のコンクリート表面からあばら筋ピッチを確認することができ、主筋が露出しているものや、腐食が進行しているものも見られた。

写真 34 学生寮の崩壊

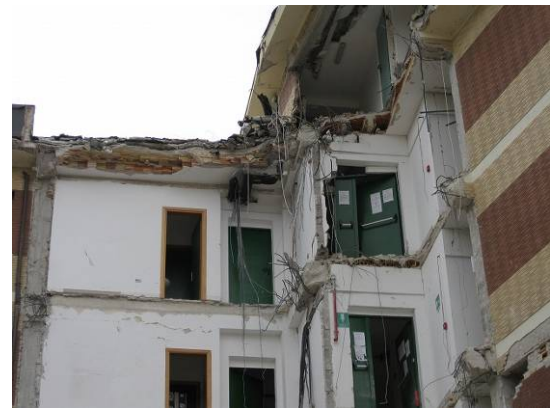
写真 35 増築部分の梁鉄筋が露出

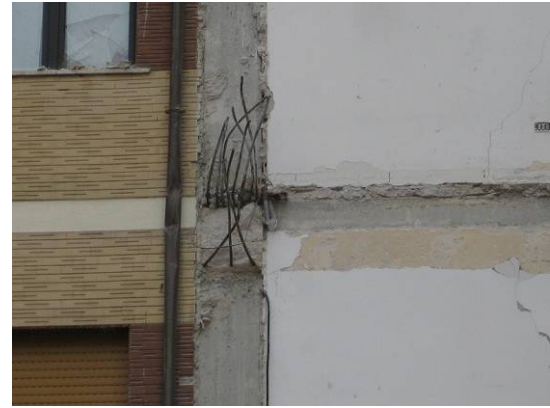
写真 37 4階連結梁主筋の露出と非連結の床

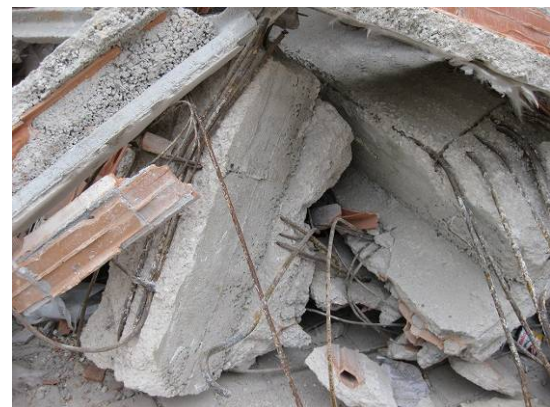
写真 39 寮崩壊付近の RC 部材の残骸

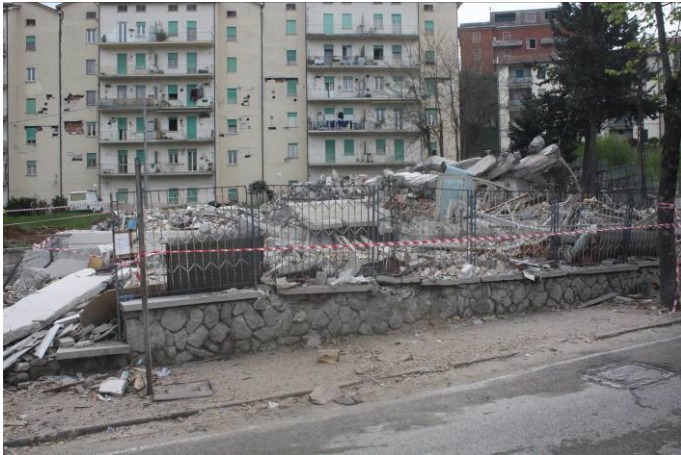
建物の損傷状況は、どの建物も主に煉瓦壁の損傷が目立つ。全壊した建物が1棟あるが(写真1)、倒壊した建物の残骸において見られる主筋はほとんど丸鋼に近いものであった(写真3)。それ以外の建物に見られる損傷については、仕上げ材の剥落(写真6、19)、壁のせん断ひび割れおよびせん断破壊(写真16、21)が確認された。躯体部の損傷は、建物に近づけないため細かく観察できなかったが、柱上端部(打ち継ぎ面)での損傷や接合部破壊が確認された(写真11、13)。また、壁が面外方向に崩れてしまっている建物も3棟ほど見られる(写真10、12、15)。6階建の建物においては中間層の被害が目立つものもあり、これは上層の柱断面を小さくしていること、上層になるほど加速度が大きくなり面外方向に壁が崩れやすいことなどに起因すると考えられる(写真12、15)。

写真1 建物①：倒壊して瓦礫となっている

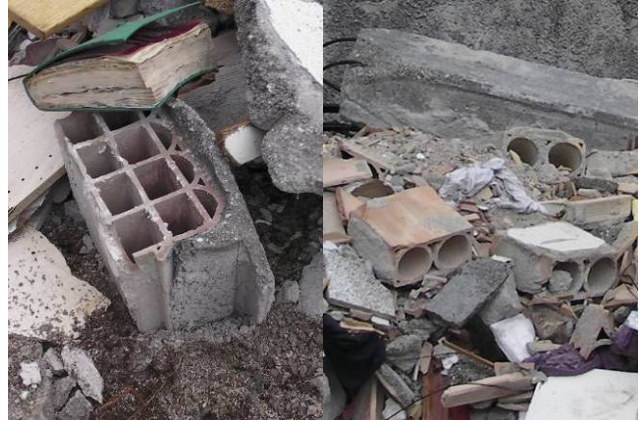
対象建物の構造形式は、RCフレーム+煉瓦壁:6棟、組積造:1棟であり、どちらも構造躯体は仕上げ材である化粧モルタルあるいはパネルに覆われている。建物の主な用途は住宅であるが、1階部分が店舗やガレージとなっているものも見受けられる。用いられている煉瓦については、小型の一般的な煉瓦と空洞煉瓦(写真2)が見られる。また、空洞煉瓦壁は、写真17に見られるように壁を2重に設置しており隙間が設けられている。

写真2 建物①：空洞煉瓦

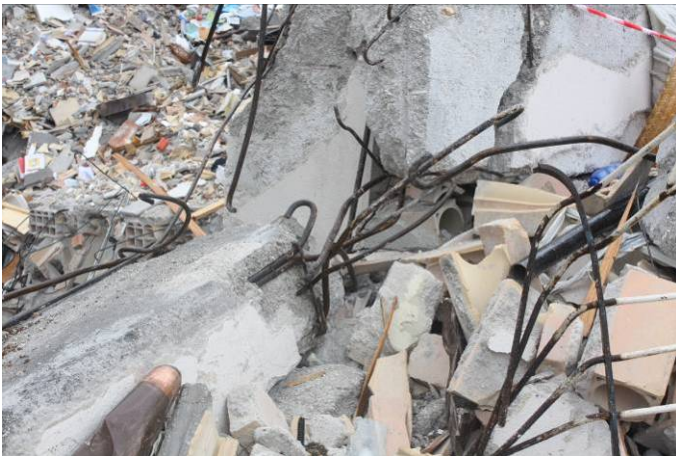
写真3 建物①  
：主筋と思われる鉄筋はほとんど丸鋼に近い

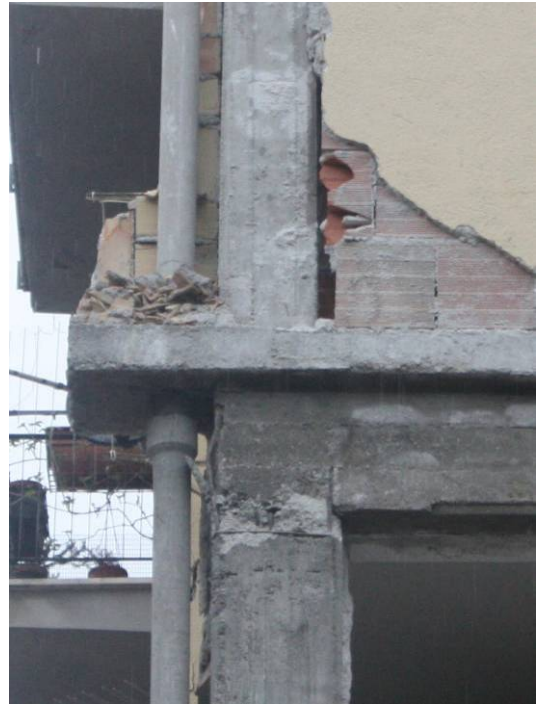
写真 13 建物④：3階と4階の柱で断面変更。接合部の鉄筋がはらみ出している。

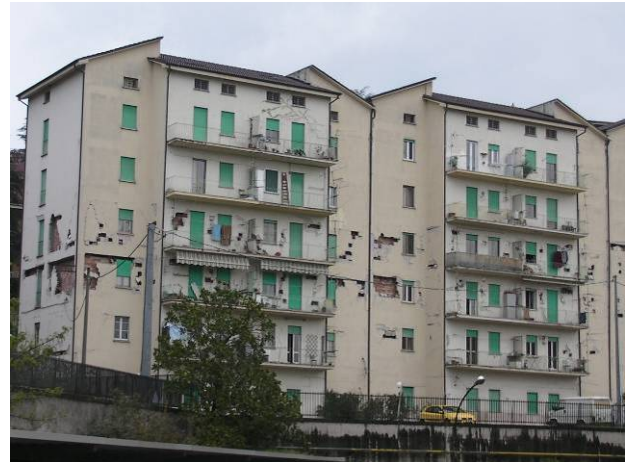
写真 15 建物⑤：3階、4階での被害が目立つ

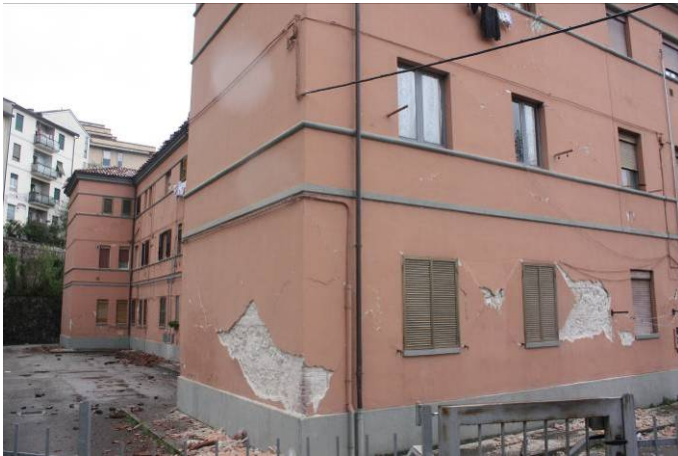
写真 18 建物⑥：壁の被害

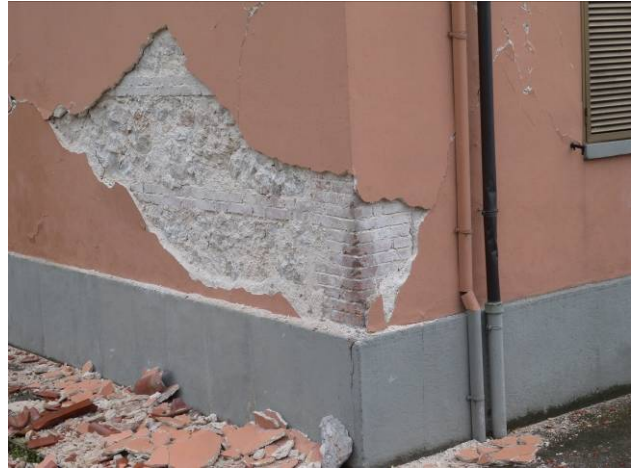
写真 19 建物⑥：柱は煉瓦、壁は石積で約 50cm ごとにレベルをとるためのレンガを挿んでいる

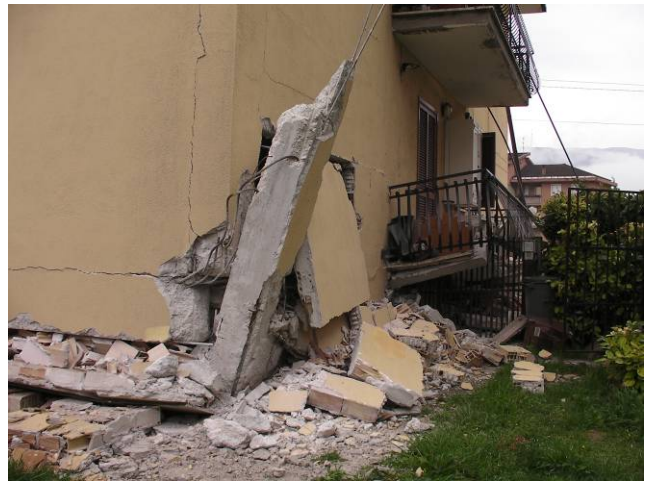
- (1) 柱頂部で打ち継ぐ施工方法が取られており (写真 8, 9), 柱梁の曲げやせん断耐力が発揮される前に柱梁接合部の鉄筋定着不足などによりパネルゾーンが破壊し 1 階が層崩壊している (写真 10, 11).
- (2) コンクリートが振動打ちされていないことによりジャンカがみられる (写真 12).
- (3) かぶり厚さが不足し, 鉄筋が腐食している (写真 13).
- (4) 柱梁に拘束されていないことにより, 煉瓦ブロック壁が面外方向に崩落している (写真 14, 15).
- (5) 煉瓦ブロック壁の面内破壊 (せん断) がみられる (写真 16).
- (6) 斜面の崩落がみられる (写真 17).
- (7) Via Amiternum の南側の RC 建物には, 顕著な損傷はみられなかった (写真 18, 19).

写真11 1階層崩壊の様子2

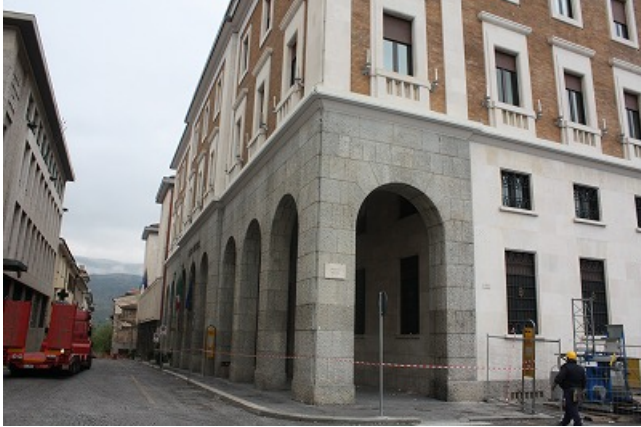
写真1 広場に面して立つ建物(1)

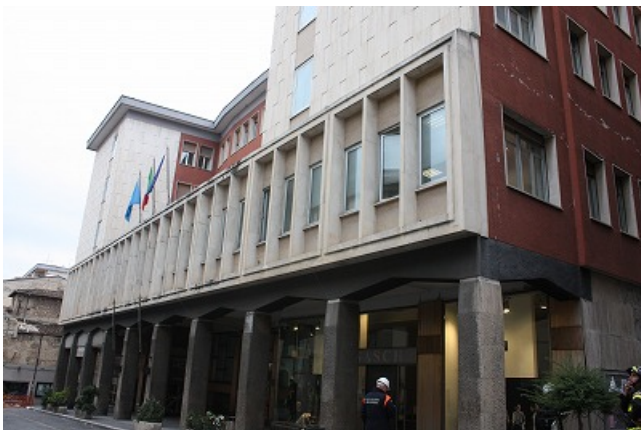
写真5 1階部分がピロティ形式の建物(2)

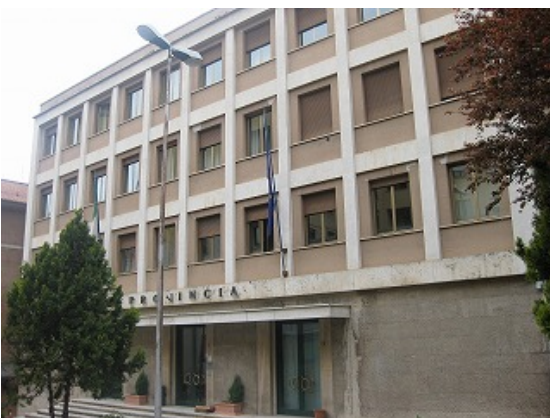
写真 21 行政関係の建物 損傷なし(11)

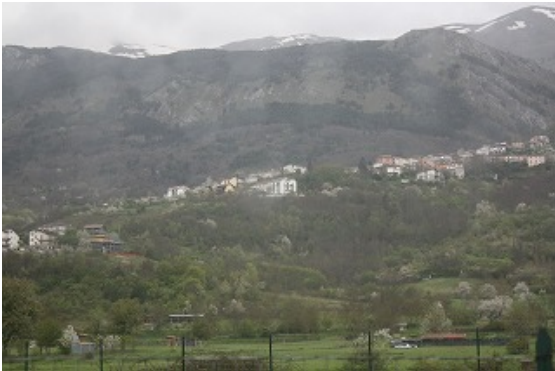
調査4日目(調査最終日)は、ラクイラ(L'Aquila)旧市街地の周辺地域を対象に車で移動しながら全体の概略的な被害状況を調査した。調査対象地区は、写真1-1に示すようにCoppitoの災害対策本部を起点として市街地から南、南東、東、北東、北のエリアであり南北に約10km、東西に5kmの範囲を反時計回りに移動しながら調査した。調査エリアには村全体が大きな被害を受けたオンナ(Onna)、パガニカ(Paganica)も含まれる。全体的な傾向として、市街地の南側(急斜面)、東側(平地)のエリアでは小さな集落が点在し、かつ組積造の建物が多い(写真1-2)。これに対し北側のエリア(なだらかな丘陵)、特に旧市街地に近い地区は計画的に区画整理されたRC構造の中低層の集合住宅が多い(写真1-3)。被害程度としては、南側の急斜面のエリアでは耐震性に極めて劣るとされる古い組積造建物の被害が散見されるが、被害率としてはそれほど高くない。これに対し、東側に位置する平野部ではオンナ(Onna)、パガニカ(Paganica)に代表されるように、高い倒壊率を示す大きな被害を受けた地域が存在する。ただし、同村に隣接場所でもほとんど被害のない建物が多く存在することから、この地域で地震動が比較的大きかったとしても、それが壊滅的な被害を生じさせた理由の全てではないと思われる。一方北側エリアでは多くの多層(2~6層程度)RC造建物が被害を受けている。

写真 1-2 市街地からみて南側エリア

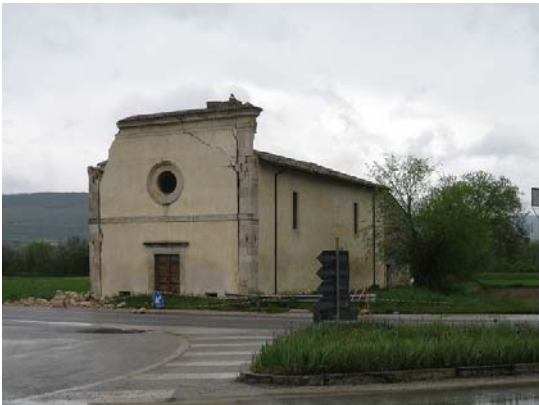
写真 2 余震による組積造教会の破損

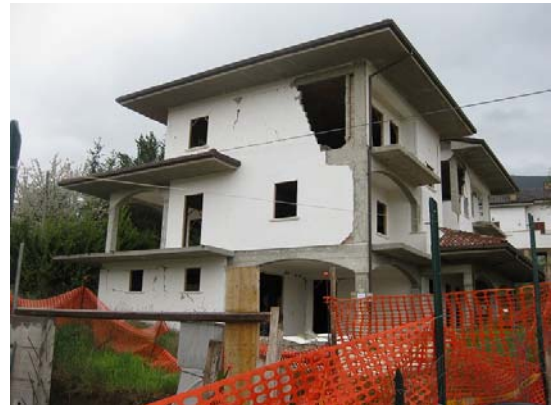
写真 3 RC 住宅の組積壁せん断破壊と仕上剥落

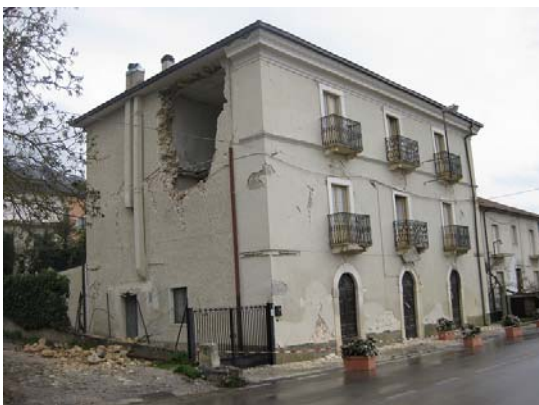
写真 4 組積造の外壁 2 階部分の崩落

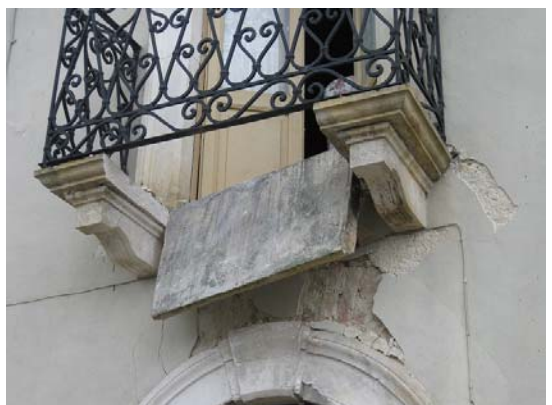
写真 5 バルコニーの石が割れている

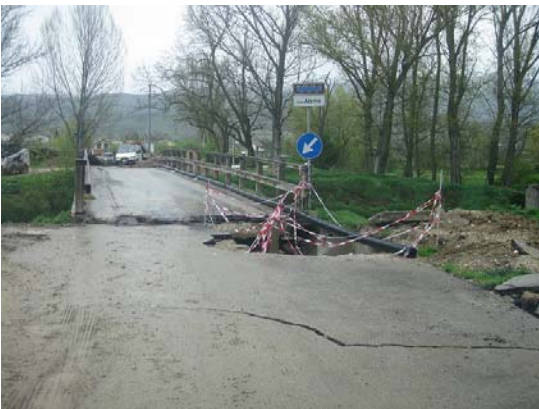
写真8 Onna へ渡るの橋の接続道路の崩落

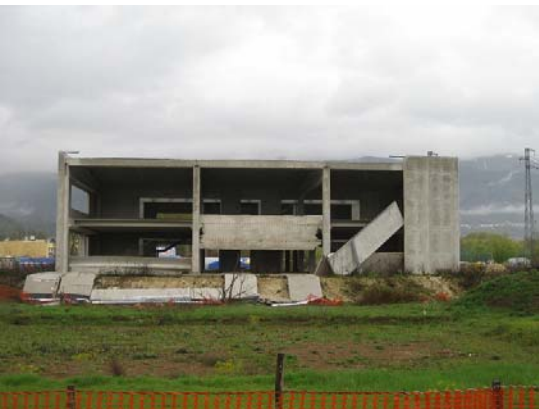
写真10 建設中の PCa 造工場の被害

Onna は北東から南西方向に流れる Aterno 川の北側に位置する比較的小さな集落である。Aterno 川は Onna 周辺で天井川になっており、堆積地盤上の集落であることが推察される。集落内の詳細調査は出来なかったが、土を目地に用いた自然石の組積造建物に大きな被害が出ているようであった。ただし、隣接する比較的新しい建物には殆ど被害が無いものもある。近隣の PCa 造工場建築の被害は建設中の1棟のみであり、周辺に複数ある同様の工場建築には外壁・床版が脱落するなどの被害は見られなかった。

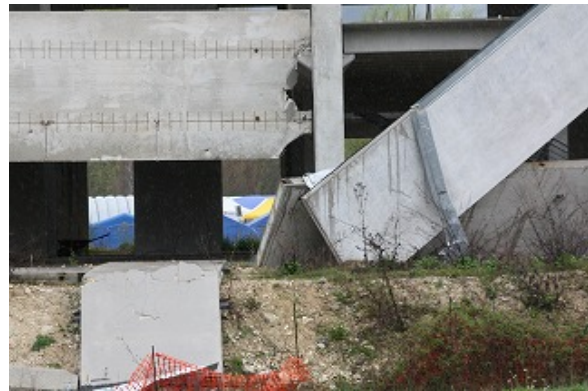
写真11 PC 外壁と床版の崩壊

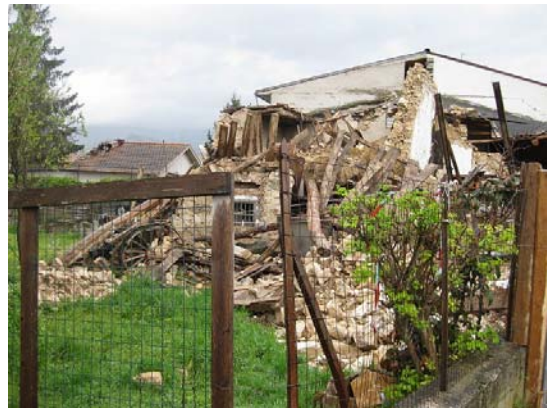
写真13-1 組積造の崩壊

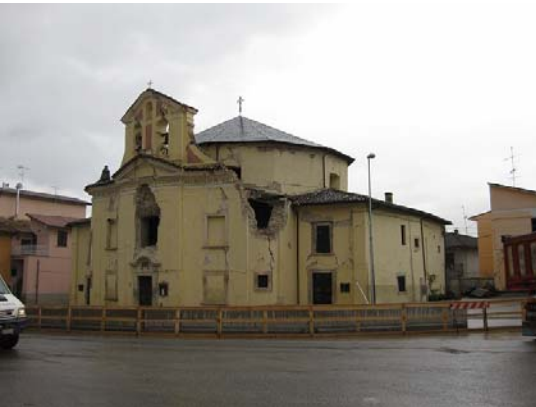
写真 14 教会の組積壁の崩落

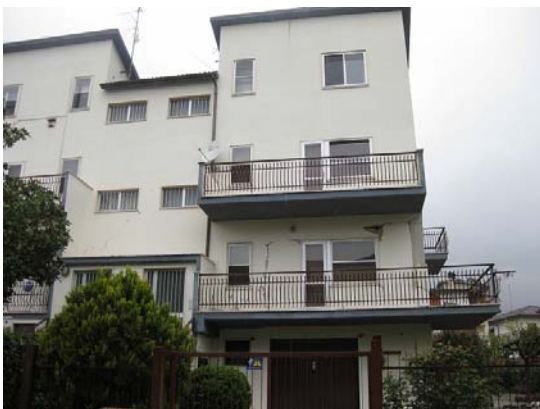
写真 16 4階建て RC 住宅

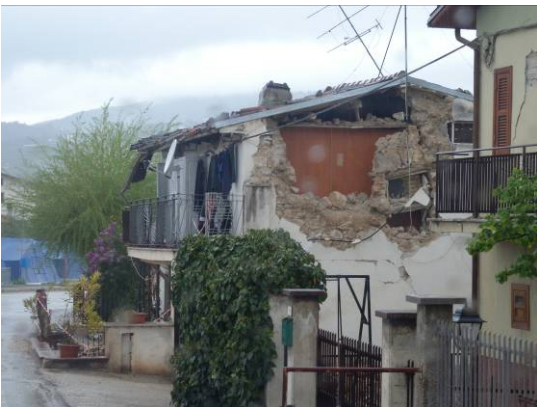
写真 18 石積+土目地壁の崩壊

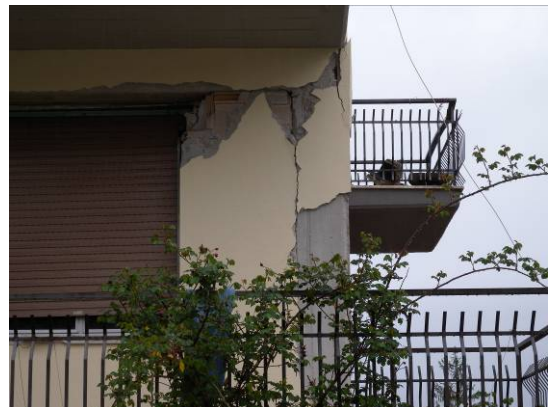
写真 19 隅柱の柱頭接合部にせん断ひび割れと付着ひび割れ

Paganica および Tempera は L'Aquila 市街地から北東に位置する集落で、無補強組積造の被害に加えて、Ocre や Onna ではあまり見られなかった RC 住宅の被害も徐々に見られるようになった。RC 住宅では、隅柱の柱頭に曲げひび割れ、接合部にせん断ひび割れが生じ、かぶりの薄さから付着ひび割れも散見された。2階の組積壁において隅角部が欠損あるいは化粧モルタルの剥落が多かったように思われる。

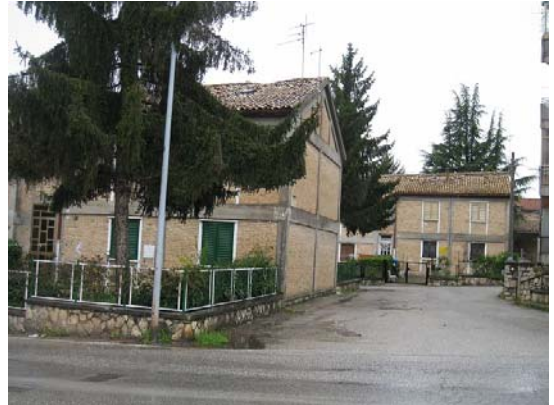
写真 21 低層 RC 造住宅

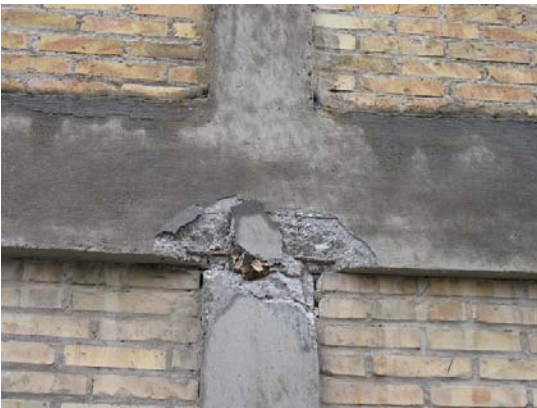
写真 22 柱頭部のひび割れ (非常に細いせん断補強筋)

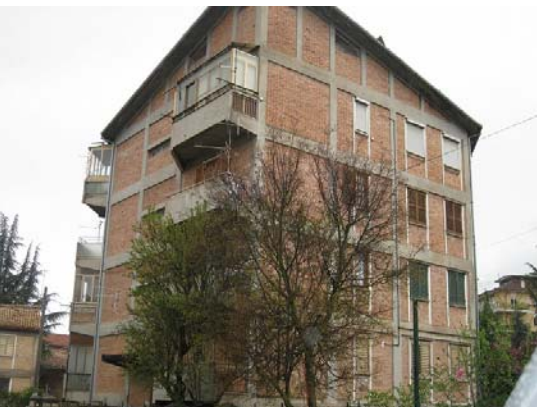
写真 24 4階建て RC 造集合住宅

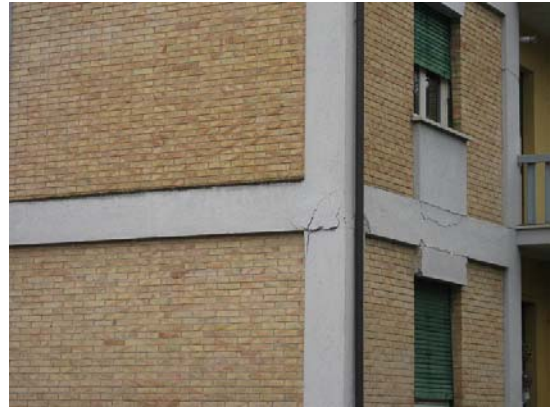
写真 27 4階建てRC住宅

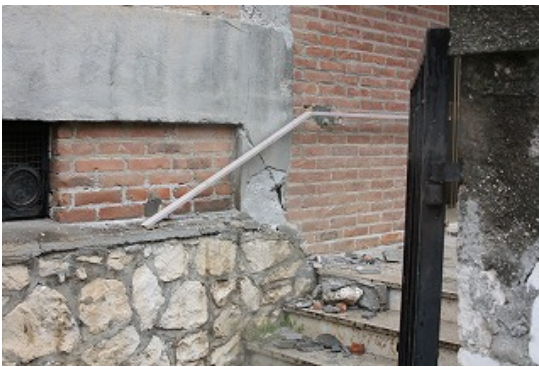
写真 28 柱脚部のせん断ひび割れ
