## 1. 被害調査の目的と概要

2009年9月30日にインドネシア、スマトラ島西部のインド洋沖においてマグニチュード7.5の地震が発生した。また、翌10月1日には大規模な余震が発生した。本調査団に先行して10月15日から20日にかけて現地へ派遣された土木学会（JSCE）、日本地震工学会（JAEE）、国境なき技師団（EWBJ）の合同調査団（団長：濱田政則・早稲田大学教授）によると、震源に近いWest Sumatra州の州都であるPadang市において、比較的規模が大きい鉄筋コンクリート（RC）造建物が数多く被害を受けたことが明らかとなった。いわゆるノンエンジニアド住宅のみならず、エンジニアド建築にも被害が生じた地震災害の重要性を鑑みて、日本建築学会では災害委員会の下に被害調査団が組織された。

本報告は、2009年12月13日から20日にかけて実施した現地調査結果の速報である。調査団の構成および行程の概要は下記の通りである。

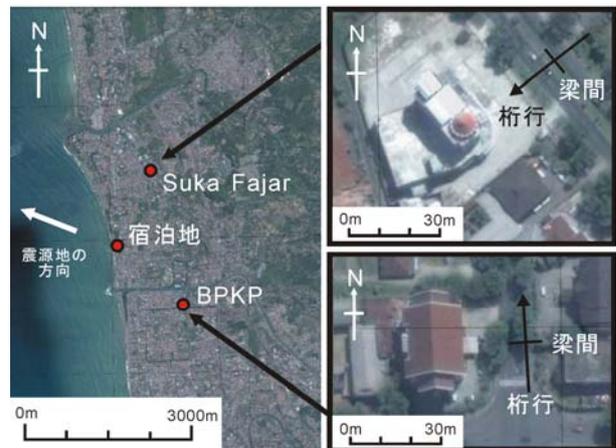
図7 震源と BPKP, Suka Fajar の位置関係

本調査では、倒壊は免れたものの比較的大きな損傷を受けた建物のうち、構造図面が入手できた2棟の建物 (BPKP および Suka Fajar) を対象に詳細調査を実施した。被災前後の BPKP を写真 13 に、Suka Fajar を写真 14 にそれぞれ示す。BPKP および Suka Fajar のいずれも中間層の損傷が激しく、外壁が崩落している。図 7 に両建物と震源の位置関係を示す。以下に、各建物の調査結果の概要をまとめる。

表 7 に各階の被災度区分判定結果を示す．地震被害はセットバックした上層部の最下層にあたる 3 階で大きく，判定結果は「大破」であった．先の BPKP の調査結果から，地震入力 EW 方向で卓越したと推察されたが，図 7 に示したように本建物は斜め方向に振れて立地しており，各階の桁行，梁間方向の判定がおよそ一致した結果は，先の推察と整合している．
