アウグスタ飛行船格納庫常時微動測定報告書（速報）

1. 調査目的とその概要

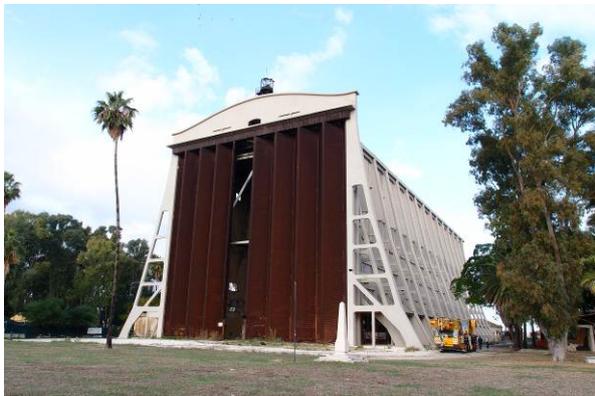
図 2-1 飛行船格納庫概観（南面より）

アウグスタの飛行船格納庫は、鉄製大扉の重量による不同沈下の影響で、屋根および壁面に大きな亀裂が生じ、構造的安定性が危惧されていた。1989年には大扉の倒れ防止のためのワイヤとアンカーが設置され、1994年には右側バットレスが補修された。その後、地元住民からの根強い愛着を受け、保存活動の一環として飛行船格納庫を中心とした国立公園化が計画された。2007年の改修工事前に名古屋市立大学および東京大学生産技術研究所を中心とする調査隊により常時微動計測による振動性状調査が実施された。2007年より基礎梁の補強、外壁亀裂の補修、1階雑壁の撤去、化粧モルタルの塗布などの改修工事が進められ、2012年の本調査は改修工事完了後の振動性状調査を再度実施するものである。

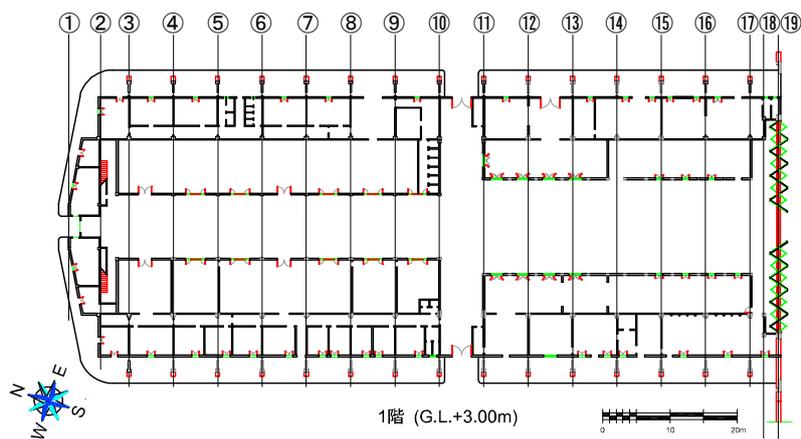
図 2-3 アウグスタ飛行船格納庫平面図（改修工事前）と柱番号割付

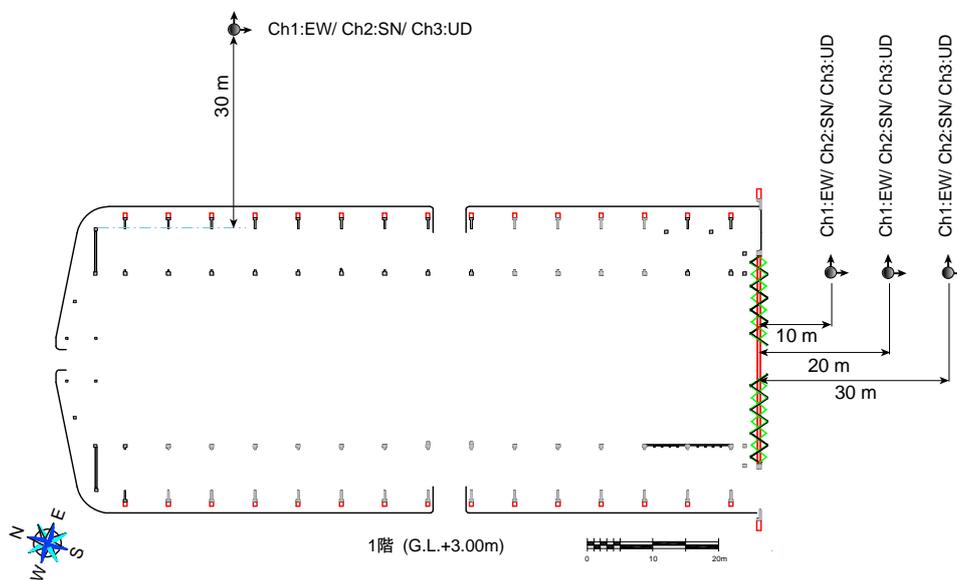
図 2-11 計測ケース 0-1, 0-2, 0-3, 0-4 (地盤北側, 地盤南側 10m・20m・30m)

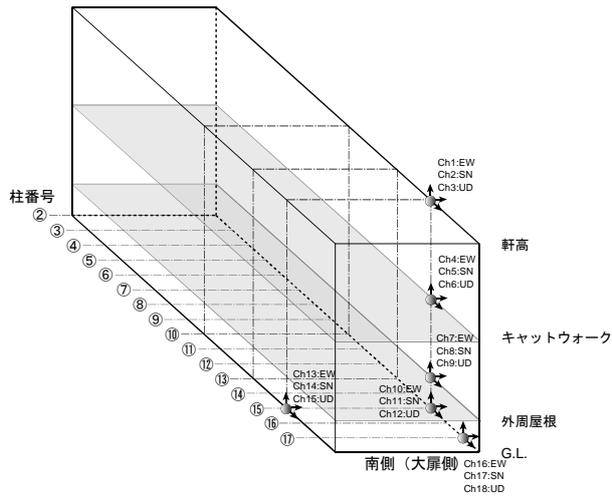
図 2-12 計測ケース 1

計測ケース 1 (柱⑮/亀裂補修外壁構面) :

計測ケース 1 は、改修工事前に不同沈下に伴う大きな亀裂が多数生じていた大扉側の構面 (東側柱⑮) の 1 階床、外周屋根、キャットウォーク、軒高レベルの高さ方向の振動性状の把握を目的とした計測である。図 2-23 に 1 階床レベルに対する各レベルでの伝達関数を示す。ここで、軒高レベル/1階床レベルの伝達関数より張間方向に 1.65[Hz] (0.61[s])、桁行方向に 1.71[Hz] (0.59[s]) の固有周波数を有し、キャットウォークレベル/1 階床レベルの伝達関数より張間方向 (壁面外方向) に 3.55[Hz] (0.28[s])、桁行方向 (壁面内方向) に 1.69[Hz] (0.59[s]) の固有周波数を有していることが分かる。

また計測ケース 1 と 2 の比較において、改修工事前 (2007 年 9 月) の調査では桁行方向の周期が損傷側構面 (柱⑮) 0.48[s]に対し非損傷側構面 (柱⑬) 0.20[s]と大きく異なるのに対し、今回の調査では旧損傷側構面 (柱⑮) 0.59[s]に対し非損傷側構面 (柱⑬) 0.56[s]とあまり違いはなく、(撤去した 1 階壁を除く) 亀裂のエポキシ補修により外壁面の一体性が増したことで、構面間の振動性状の違いがほとんど見られなくなったものと考えられる。ここで、構面間の周期比を (質量が等しいと仮定して) 剛性比に置換すると、表 2-1 の結果を得る。

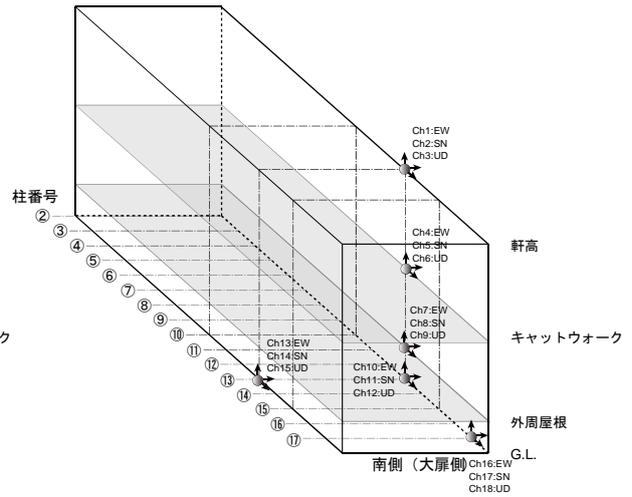
図 2-13 計測ケース 2

計測ケース2 (柱⑬／非損傷構面) :

計測ケース2は、改修工事前に不同沈下に伴い生じた大きな亀裂よりも北側の比較的健全な構面(東側柱⑬)の1階床、外周屋根、軒高レベルの高さ方向の振動性状の把握を目的とした計測である。図2-24に1階床レベルに対する各レベルでの伝達関数を示す。ここで、軒高レベル/1階床レベルの伝達関数より張間方向に1.65[Hz] (0.61[s])、桁行方向に1.77[Hz] (0.56[s])の固有周波数を有し、キャットウォークレベル/1階床レベルの伝達関数より張間方向(壁面外方向)に3.85[Hz] (0.26[s])、桁行方向(壁面内方向)に1.78[Hz] (0.56[s])の固有周波数を有していることが分かる。
