2009年インドネシア・スマトラ島西部地震により被災したRC建物の被害分析 (その1) 被災建物の概要および微動測定結果

正会員 ○崔 琥*¹ 同 真田 靖士*² 同 朝長 拓也*³
同 Maidiawati*³ 同 Yulia Hayati*³ Jafril Tanjung*⁴
同 倉本 洋*² 同 中埜 良昭*¹

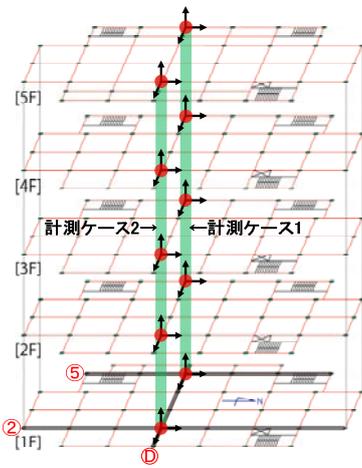
図 2 計測ケース

測定方法については, 測定機器に収録器(GEODAS-15-HS)およびピックアップ(ムービングコイル型速度計CR4.5-2型)を使用し, サンプリング周波数を100Hz, 収録時間を300秒間とした。全7ケースの計測ケースの内, 本稿の検討に用いた2ケースの測定位置を図2に示す。また, 測定時の様子を写真4および写真5に示す。
