2011年3月11日 東北地方太平洋沖地震による 建築物の地震被害および津波被害調査報告

2012年3月12日 ver.3

東京大学生産技術研究所 中埜研究室

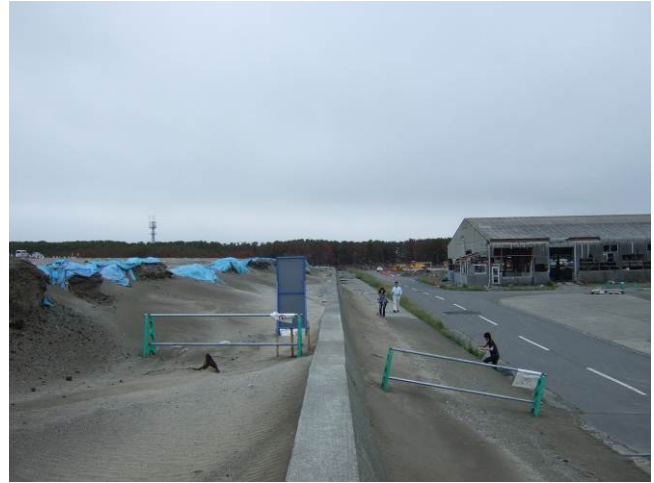
写真 3-1-3-2 堤防から陸地側の津波通過跡

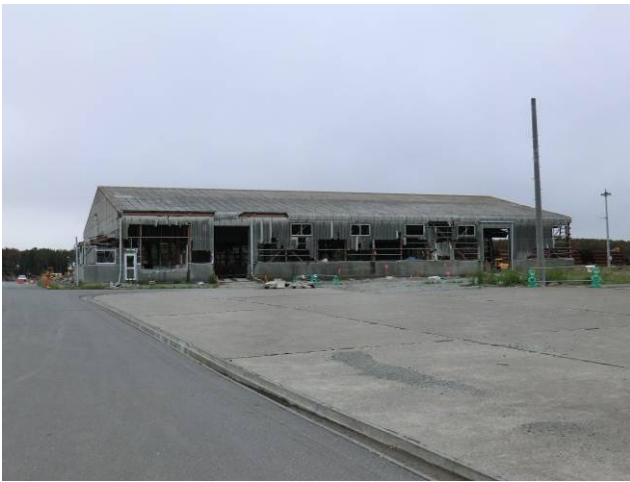
調査結果: 堤防周辺で復旧工事は行っているものの, 地盤変状以外の損傷は確認できなかった. 一部, S 造建物の外装が GL+3~4m 程度まで破損し, その背後の防潮林が激しく傾斜しているなど, 津波が通った明確な形跡が見られた.

写真 3-1-3-3 S 造建物被害状況

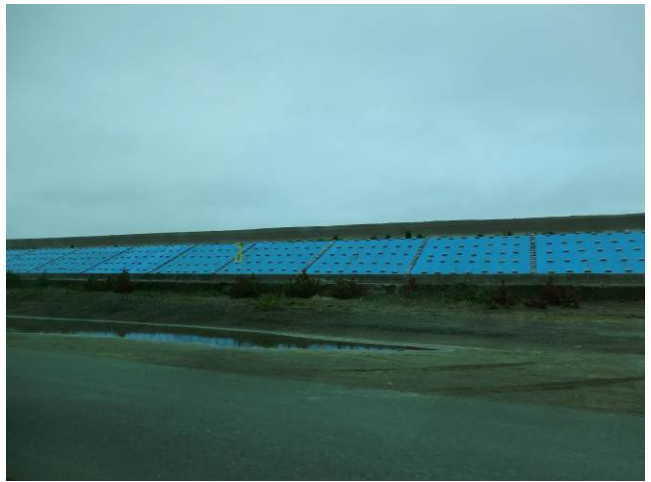
写真 3-1-3-4 堤防復旧工事

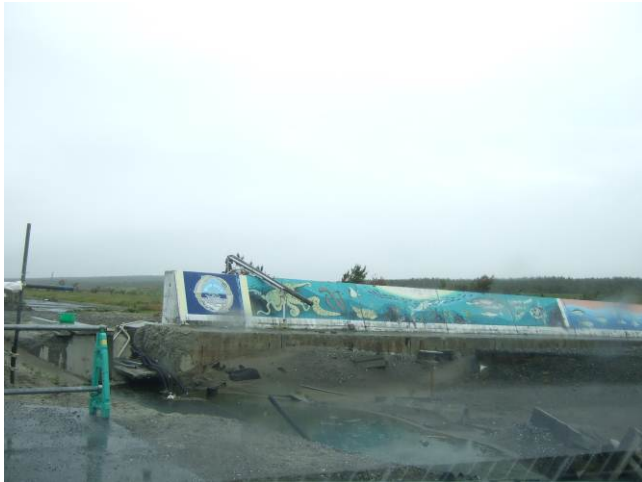
写真 3-1-site1-1 三沢漁港の洗掘

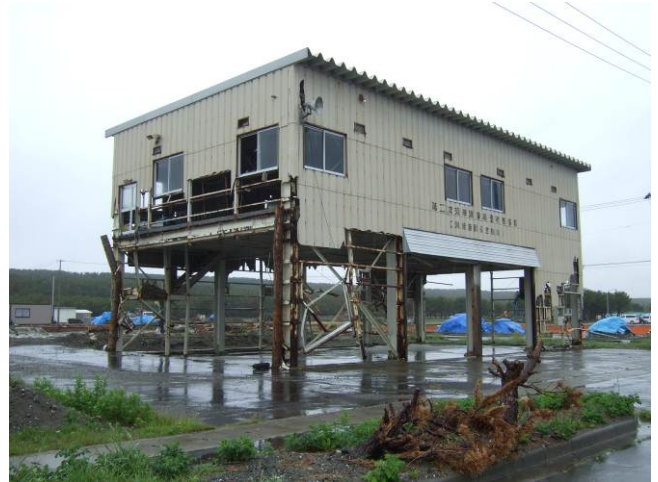
調査結果 : 建物の1階, 2階窓ガラスの破損状況から, 浸水深は3~4mと推察される. 堤防があるため津波の方向を断定することは困難だが, 前面と思しき面の破損の高さは側面と思しき面の破損の高さの1.5倍程度であった.

写真 3-1-site1-2 三沢漁港の建物

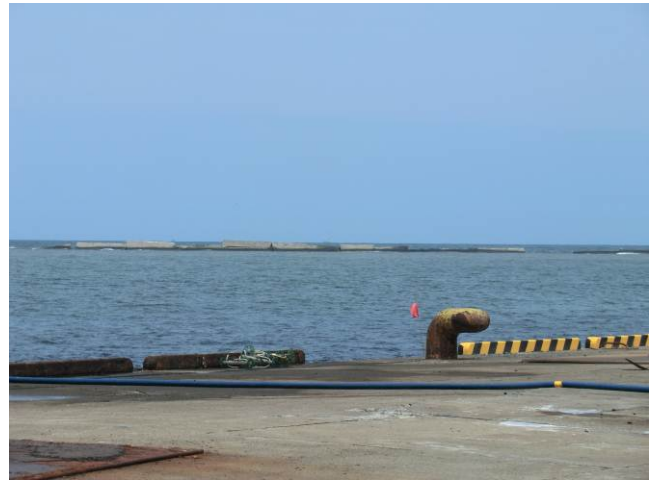
調査結果：恐らく津波による被害の補修工事を行っていたが，受圧面 1F 上部の窓ガラスすら破損していない。防波堤は部分的に破壊されていた。

写真 3-2-1-4 破壊された防波堤

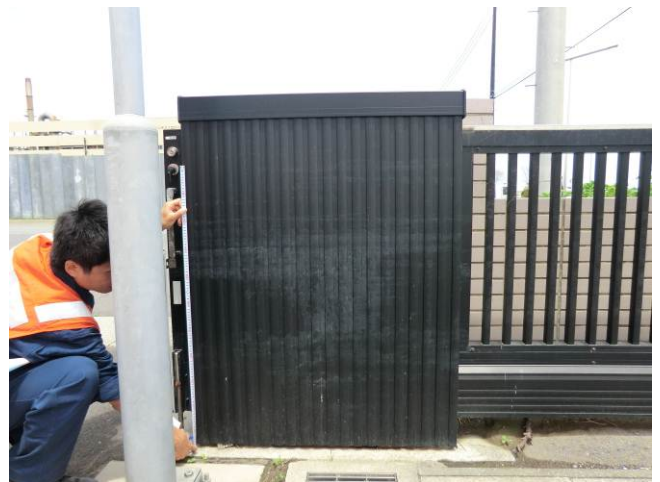
計測浸水深 : 道路 GL+1.05m (外壁の水痕)

写真 3-2-3-2 浸水深の計測

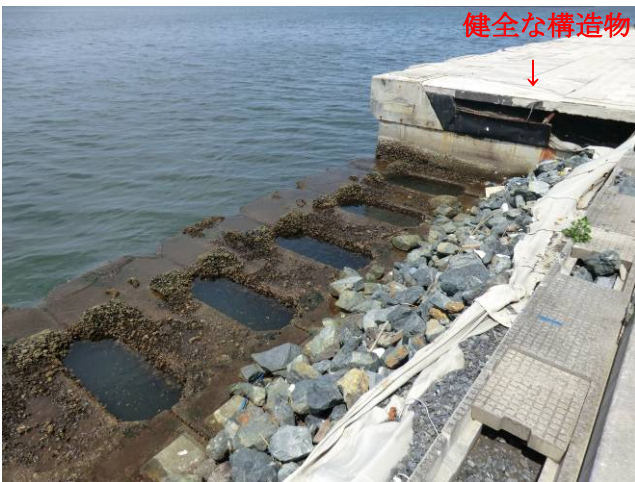
写真 3-2-5-3 構造体元設置場所

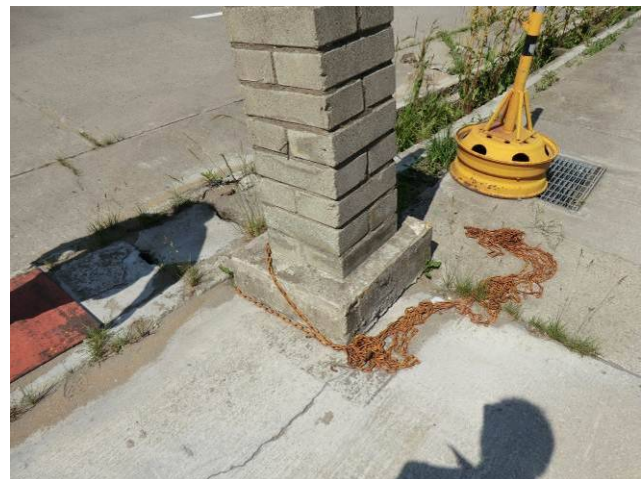
写真 3-2-6-2 CB 門柱移動の痕跡

調査結果：若干動いた痕跡があるが、転倒した際に生じたと思われるひび割れがないことから、転倒していないと考えられる。重量算定にはセメントブロックの比重を使用する。津波の方向によるが、やや建物の陰になっている可能性がある。

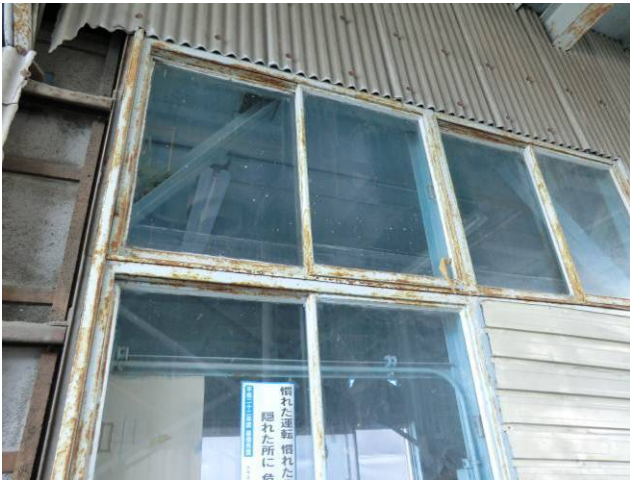
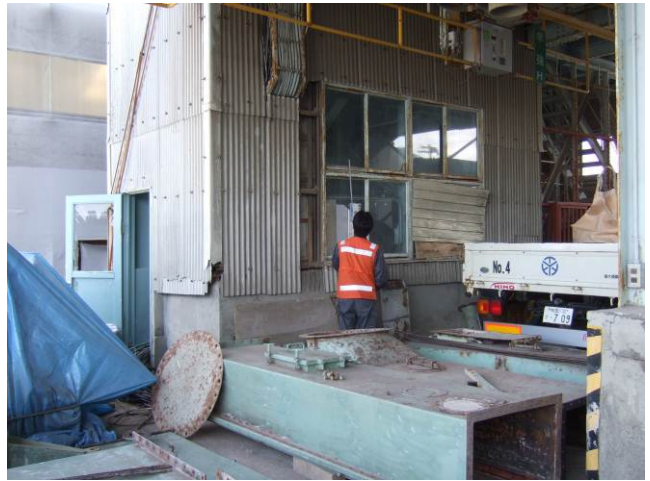
計測浸水深：GL+2.4m（工場建物外壁側面の水痕）

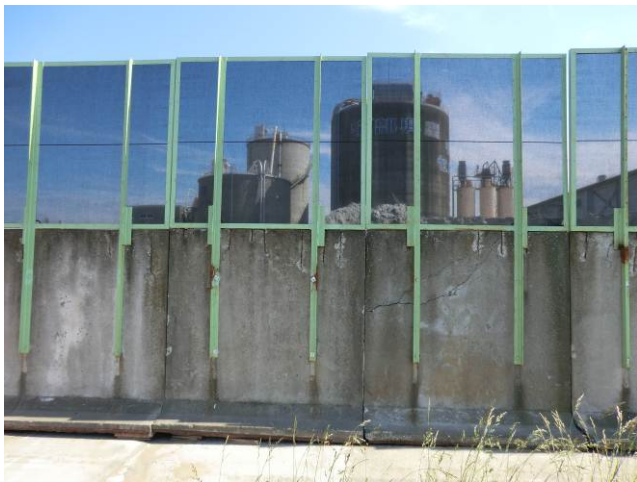
調査結果: 調査時現在は立てられているものの, 津波発生時にも同様の状態であったか不明であるため Google earth により確認したが, 鮮明な画像がなく判断不可. 直近に GL+1.6m の防潮堤がある.

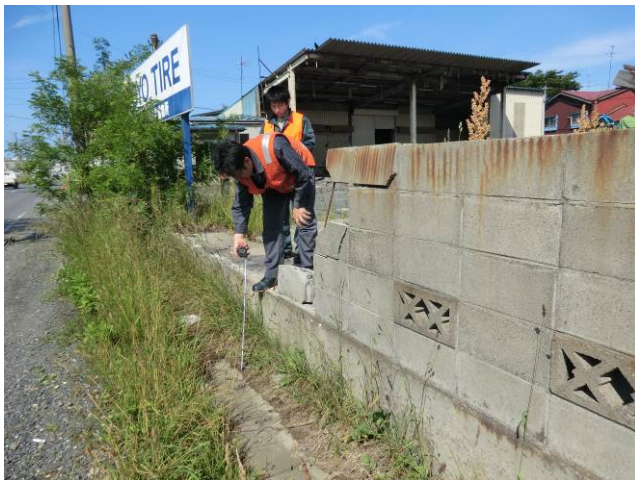
写真 3-2-8-1 CB 塀の残留部分

調査結果 : 鉄筋が破断して転倒していた. 縦筋 (D10) を 1 本入手した. 受圧面に水しぶきはあるものの, 受圧面と側面で計測浸水深はほぼ等しく, 流速は大きくなかったと考えられる. 建物のかげにはなっていない.

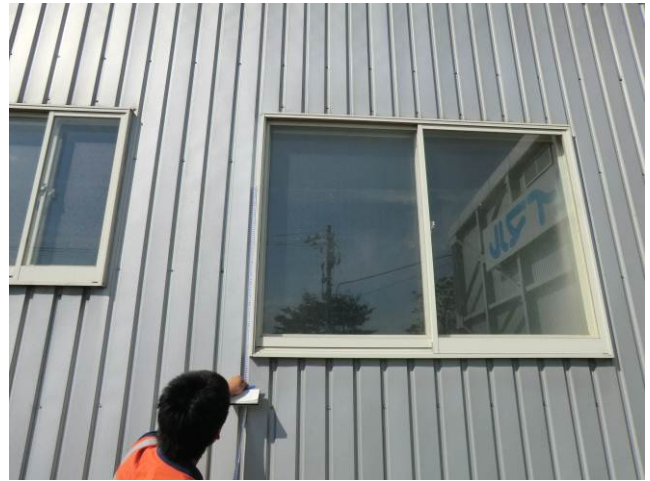
写真 3-2-8-4 浸水深の計測

計測浸水深 : 敷地内 GL+2.65m ⇒ 道路 GL+3.25m (営業所建物側面の水痕), 敷地内 GL+2.65m (受圧面), 敷地内 GL+2.58m (側面) (近くの (株) ダイマル第 3 冷凍工場の水痕)

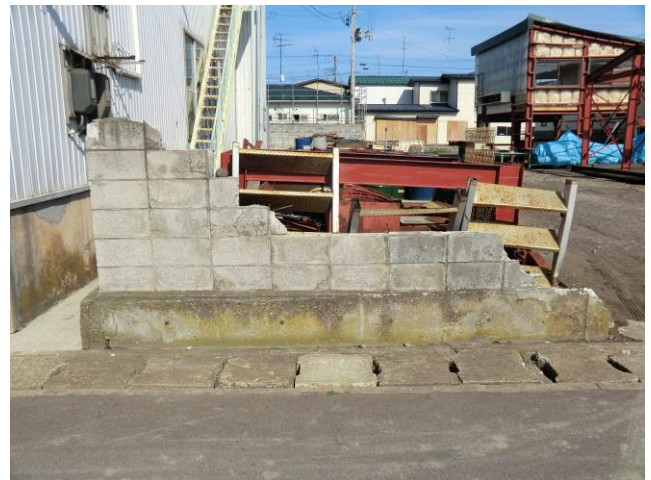
写真 3-2-9-2 隣の CB 塀 (一部損壊)

調査結果: 残存しており, 足元コンクリート部にひび割れも生じていない. 建物のかげとなっていない. ただし, MM 運輸 (株) 八戸営業所の CB 塀 (UT_HAC-08) と同様に, 地理的に津波が回り込む位置にある. 隣の一部破損した CB 塀と同じ規格と考え, そちらから縦筋 (9φ) を 1 本入手した.

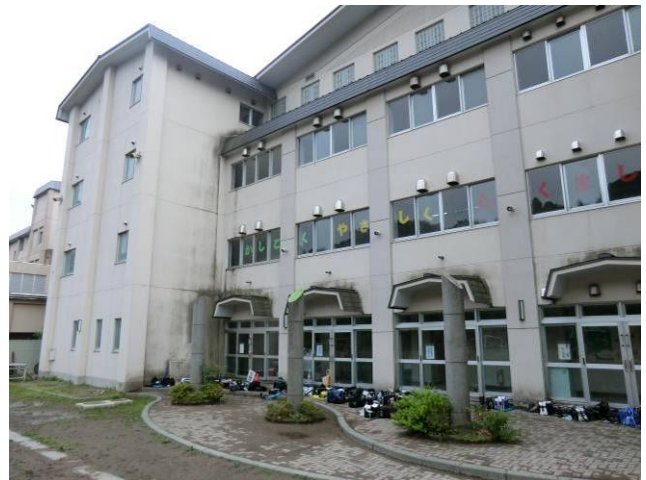
調査結果 : 1994年三陸はるか沖地震の際に被害を受けた建物(軽微)の震動による被害調査. 調査前日(6月23日)にも震度5弱~4程度の地震が発生している. 腰壁・垂壁を有する柱に曲げひび割れ(0.1mm程度)発生. 1994年地震の際に被害を受けたと思われる南側短柱に被害は見られなかった. 1994年地震の後, 補強はしていない.

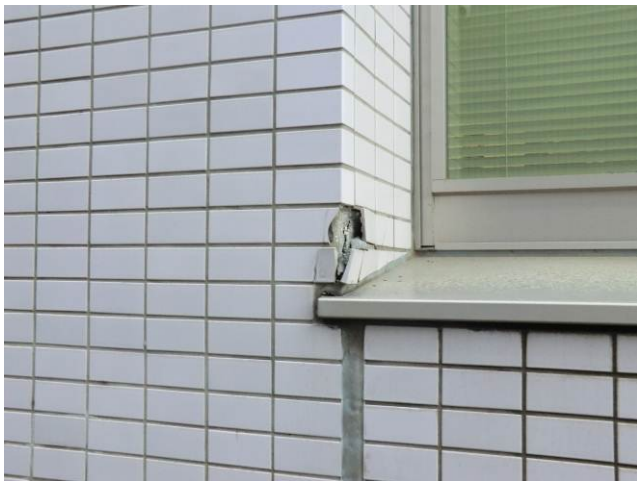
写真 3-2-11-1 仕上げタイルの剥落

調査結果：1994年三陸はるか沖地震の際に被害を受けた建物（軽微）の震動による被害調査。1968年十勝沖地震および1994年三陸はるか沖地震の際に被害を受けた建物に撤去や改築された建物が多く（AIJ調査報告におけるMN、NE、ME、MW棟など）、被害が小破に留まった建物については耐震補強（完全外付耐震補強や鉄骨ブレース補強）後継続使用している。継続使用の建物には多数のひび割れ補修跡が多数見られる。仕上げタイルの剥落以外ほとんど被害は見られない。

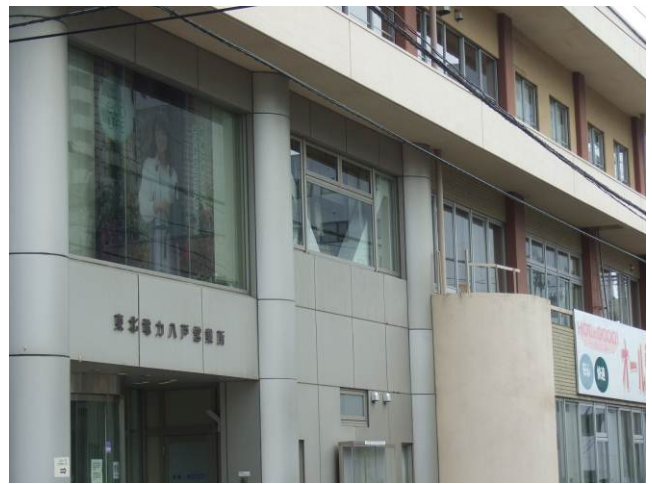
調査結果: 1968年十勝沖地震および1994年三陸はるか沖地震の際に被害を受けた建物の調査. RC造地下1階, 地上3階建て. ブレースによる補強箇所あり. 窓周辺のひび割れが見られ, 1994年三陸はるか沖地震の際に発生したものと推察されるが, ひび割れの進展は見当たらない.

写真 3-2-15-2 ブレース補強

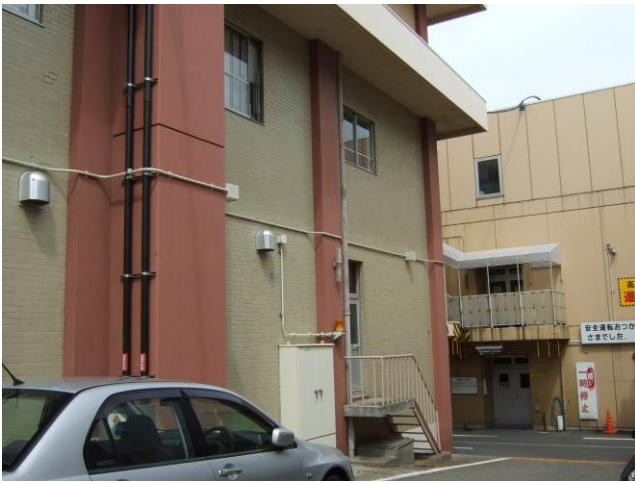
写真 3-2-15-3 以前せん断亀裂を生じた壁

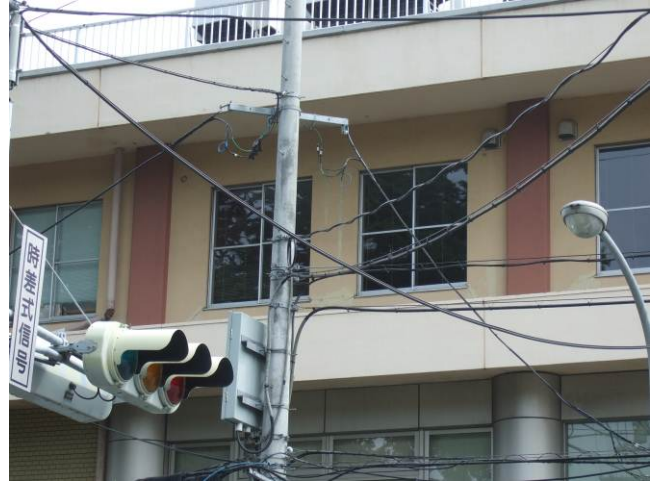
写真 3-2-15-4 定着破壊補修跡

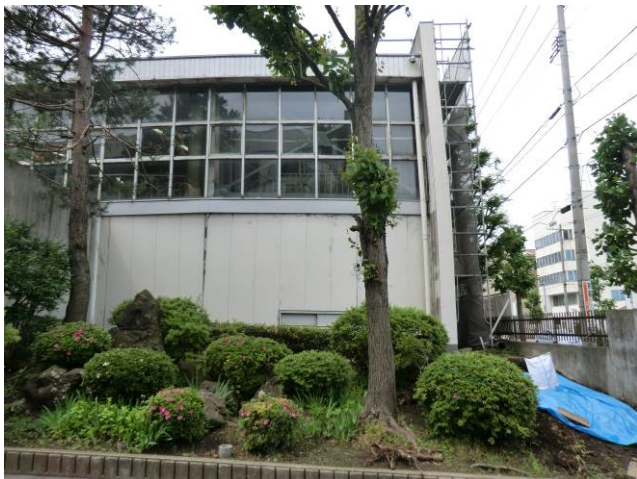
調査結果 : 1968 年十勝沖地震および 1994 年三陸はるか沖地震の際に被害を受けた建物の調査。1994 年三陸はるか沖地震の際に 3 号館の被害が最も大きかった。3 号館では両側の窓を RC 壁に変更して耐震補強している。3 号館の 2 階柱（腰壁・垂壁あり）にせん断ひび割れが発生しており、それ以外の部材にもひび割れが見られた。周辺地盤に変状が見られ、講堂建物が地盤沈下により傾斜している。

写真 3-2-17-1 地盤沈下と講堂の傾斜

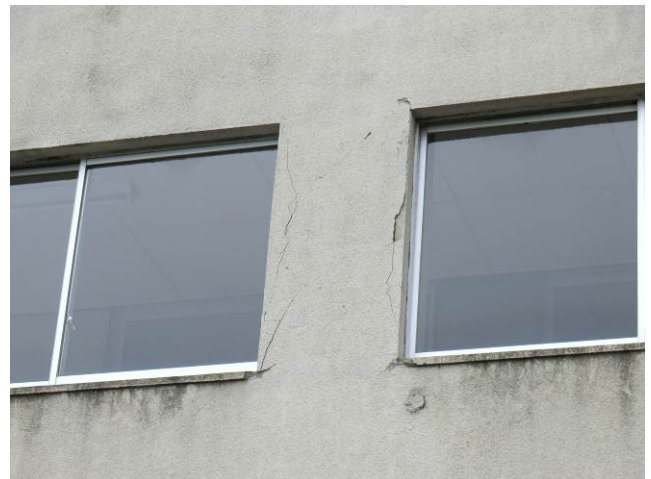
写真 3-2-17-2 校舎のせん断ひび割れ

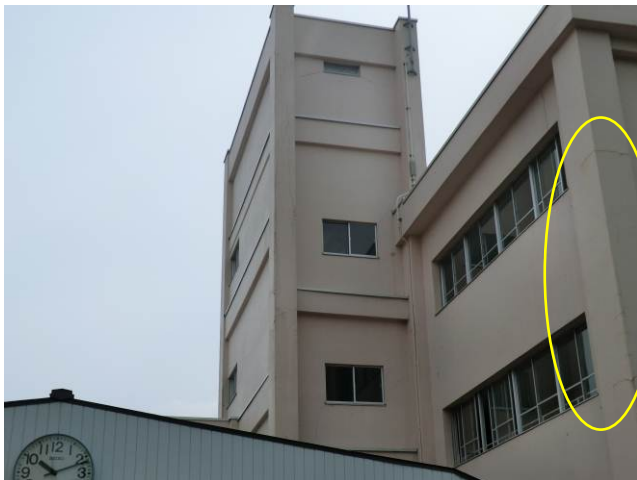
調査結果：1968年十勝沖地震および1994年三陸はるか沖地震の際に被害を受けた建物の調査。1968年十勝沖地震の際に教室棟が全壊したため改築されており、管理棟は小破であり継続使用している。1994年三陸はるか沖地震の際に管理棟が大破したため改築された。教室棟は無被害であったとのこと。管理棟には柱に曲げひび割れ（0.1mm程度）が多数見られた。教室棟（3階建て）には

写真 3-2-18-1 校舎のひび割れ

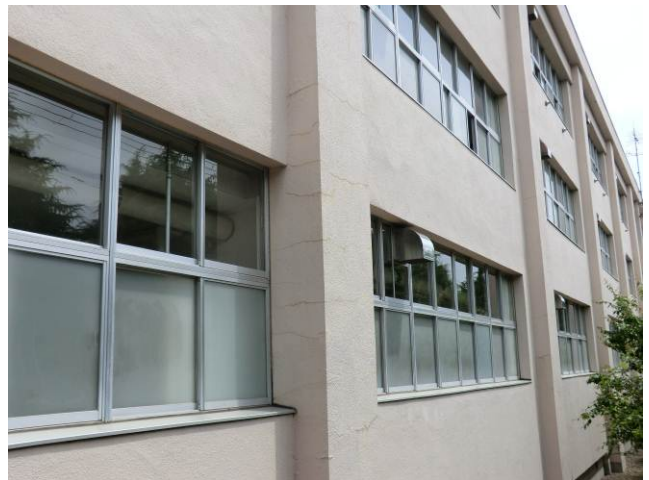
ひび割れ補修痕跡が多数確認された。柱は8m スパン，800mm 角であり，L=1900mm で両側に450mm の袖壁のため，極脆性柱となっている可能性がある。

写真 3-2-18-2 多数のひび割れ補修跡

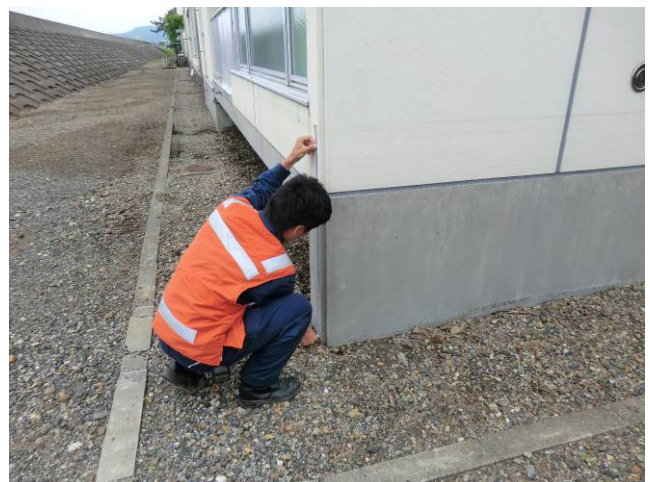
計測浸水深：1.05m（久慈川からみて前面，側面，背面すべての外壁の水痕）

写真 3-3-1-2 浸水深の計測

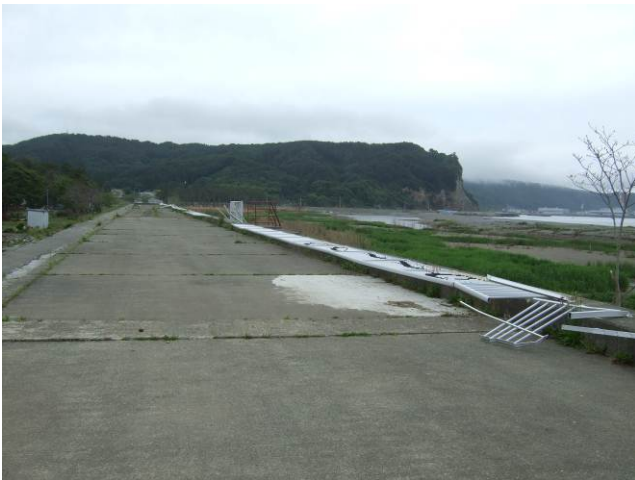
調査結果: 押し波方向にほぼすべて転倒していた。フェンスは2種類に分けられる。堤防を越えた場所は南東からの波が直接当たるような位置である。堤防の高さは、斜めの長さで堤内河川敷の上から5.7m、角度は68°。

写真 3-3-2-1 転倒したフェンス

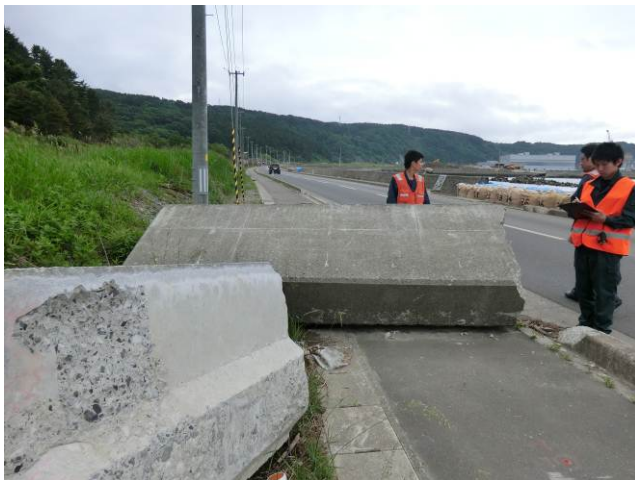
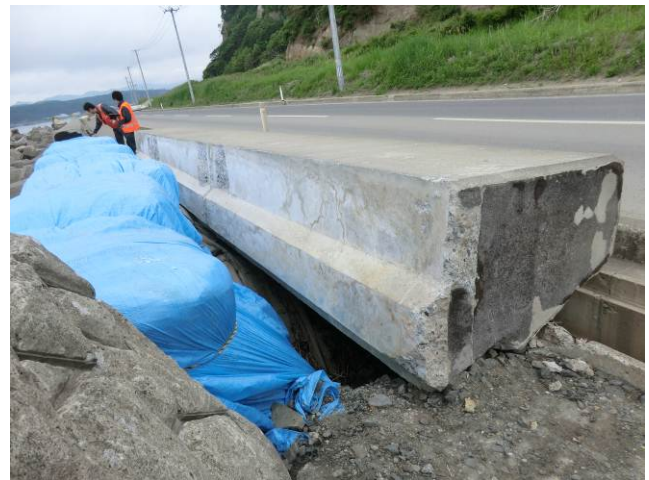
調査結果： 重力式堤防の一部が転倒していた。調査時の海水面から堤防脚部まで 1.5m、堤防脚部から道路 GL まで 1.5m 程度のため、海水面から道路 GL までは 3m 程度と推定される。計測浸水深は K 造船久慈工場（UT_KUJ-05）における値を使用する。

写真 3-3-4-1 転倒した堤防

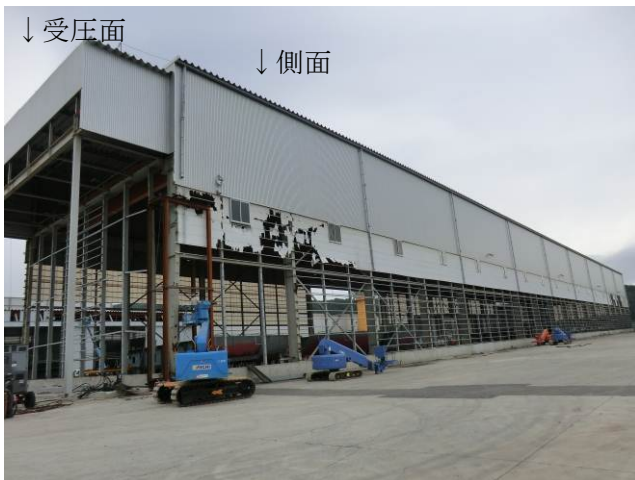
計測浸水深 : 16.5m (工場外装材受圧面の破損), 8.5m (工場外装材側面の破損)

写真 3-3-5-1 工場外装材受圧面および側面の破損

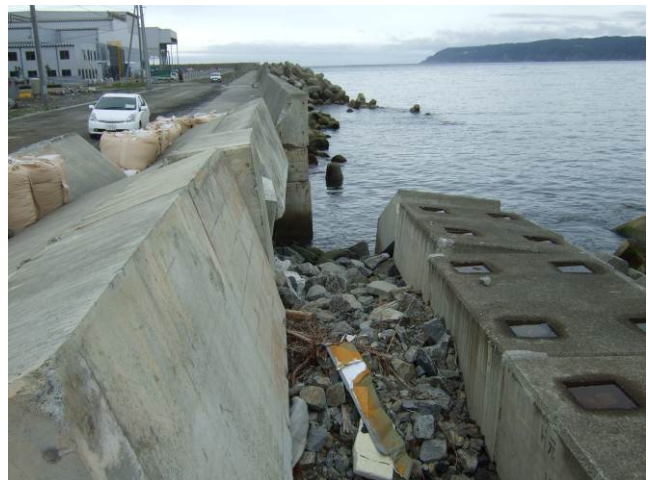
写真 3-3-6-2 転倒した堤防

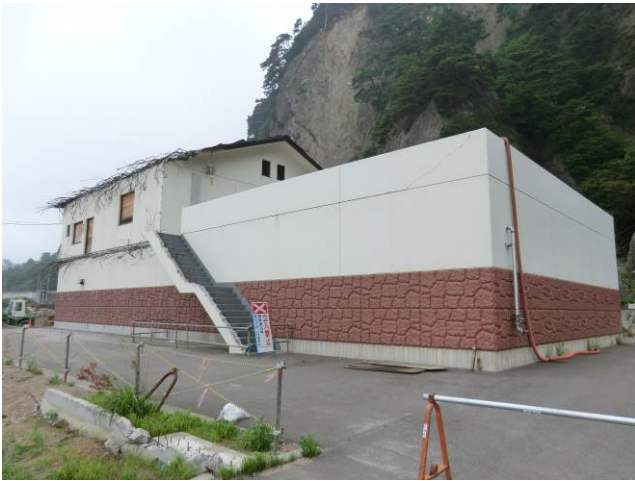
写真 3-3-7-1 建物被害状況

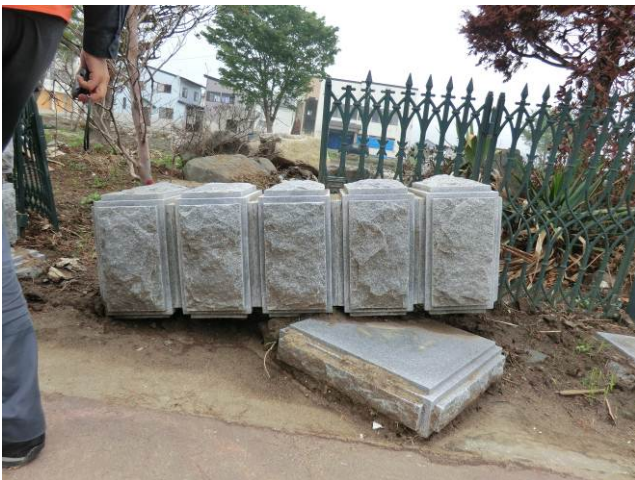
写真 3-4-1-1 転倒した石造門柱

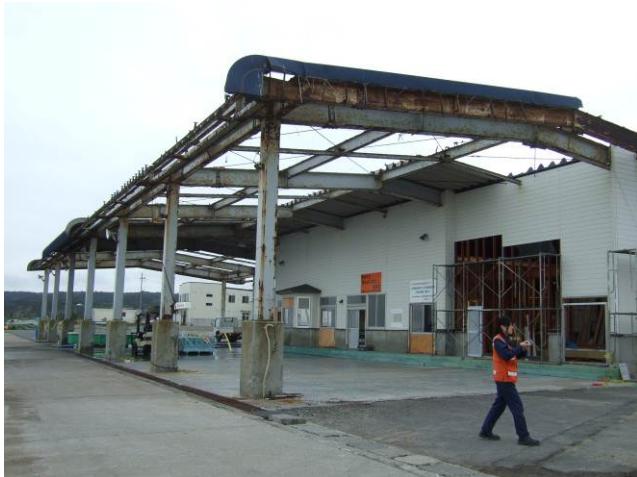
聞き取り調査：本建物の陸側に存在する堤防の高さは10m程度あり、越流していないとのこと。
計測浸水深：7.0m（建物の屋根材が半分以上剥がれていたことから、屋根までの高さとした）

写真 3-5-1-1 屋根材の剥がれた建物

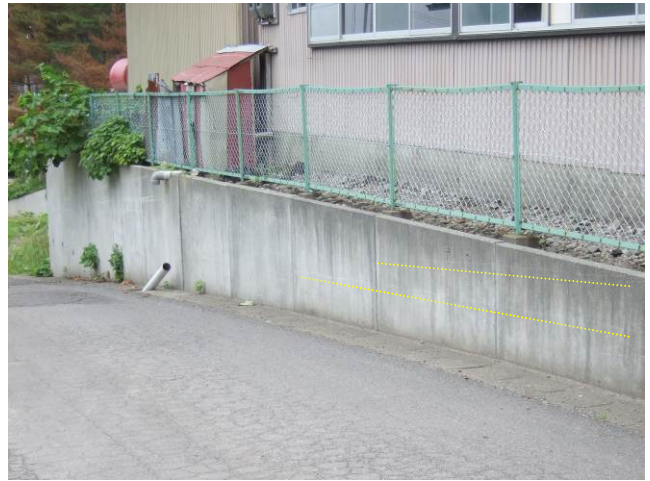
計測浸水深：5.5m 程度（倉庫の裏に位置する高台に浸水の形跡がなく，道路脇の壁に浮遊物による傷があることから，高台擁壁の足元まで浸水したと判断）

写真 3-6-1-4 浮遊物による傷痕

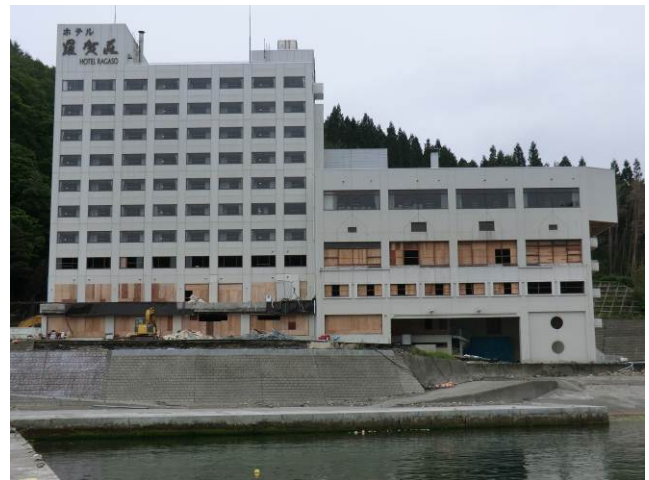
調査結果：受圧面では3階までガラスが破損しており，3階の軒の天井仕上げも破損していた。津波来襲時の映像あり。

写真 3-7-1-2 窓の破損状況

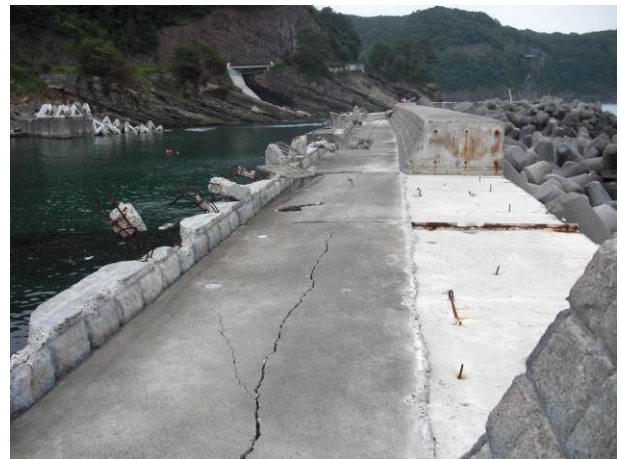
調査結果 : 堤防の最上部に設置された高さ 1100mm の部分が鉄筋破断を伴い転倒していた.

写真 3-7-2-2 堤防の転倒跡

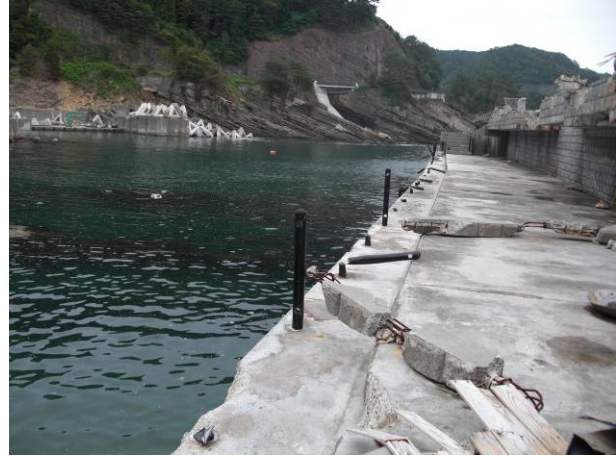
調査結果：一部の柱が鉄筋の破断を伴い転倒していた。寸法は図 3-7-2-2 参照。

写真 3-7-3-2 崩壊した堤防手摺り

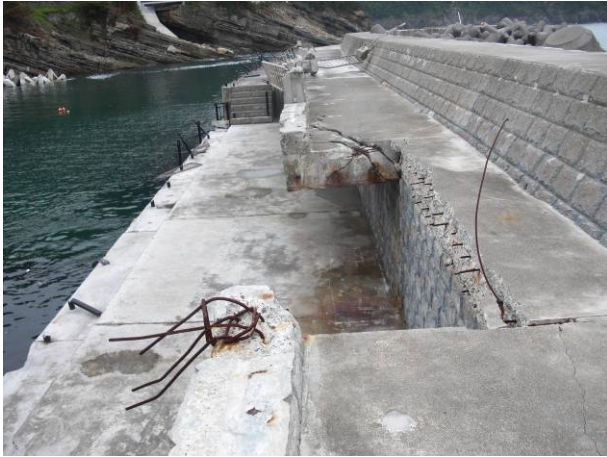
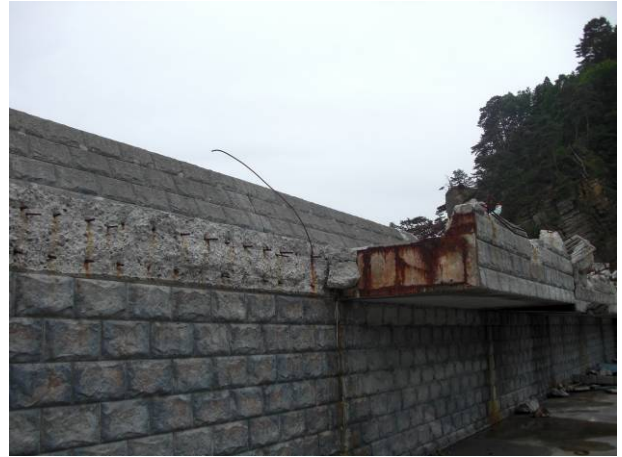
調査結果: 一部の柱が鉄筋の破断を伴い崩壊していた. 寸法は図 3-7-2-2 参照.

写真 3-7-4-1 崩壊したスラブ

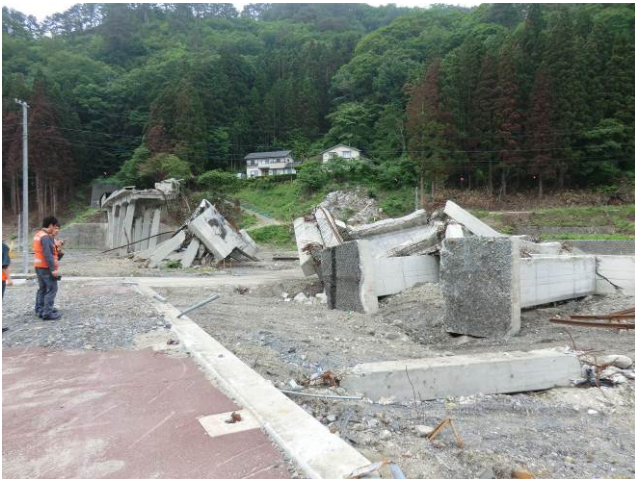
調査結果：鉄道橋が押し波方向に傾斜・転倒し、一部流出している。南側の1ユニットが大きく傾斜し、島越駅直下にあたる北側の1ユニットが転倒している。またさらに北に、ひび割れが生じているものの残留している橋脚が1本存在する。大きく傾斜した南側1ユニットの橋脚でスパンと高さを実測し、転倒した橋脚で柱形状と配筋を実測した。詳細は図面参照。橋脚の主筋は切断不可であったため、参考のためせん断補強筋（D13）を1本入手した。転倒していた門型の橋脚がどのように設置されていたかを昔の写真等により確認する必要がある。

写真 3-7-6-1 島越駅の転倒した鉄道橋

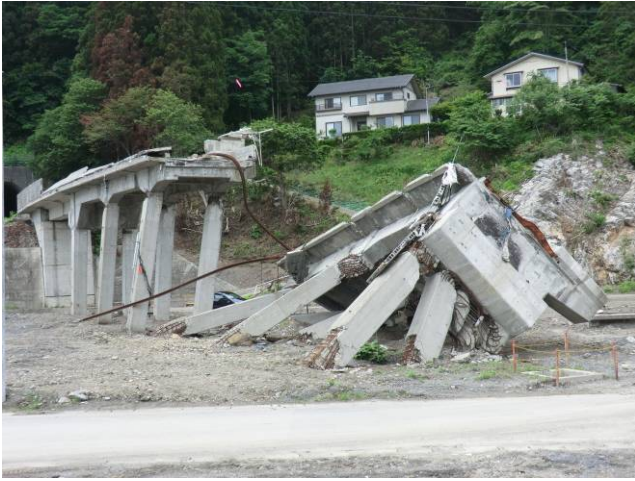
写真 3-7-6-3 大きく傾斜した鉄道橋

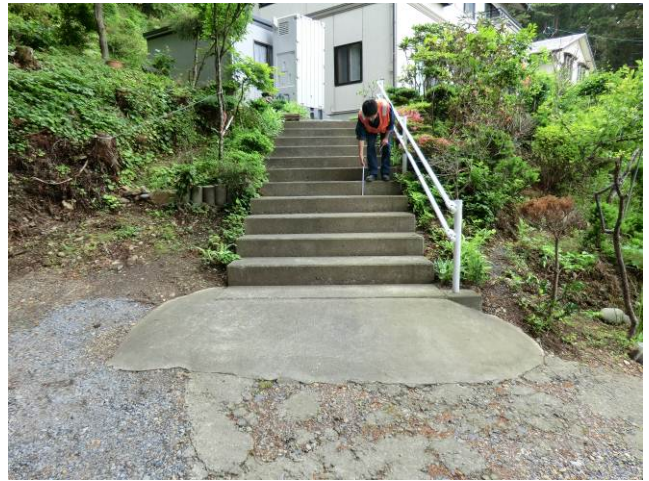
調査結果: 実際に浸水した住宅前の階段(浸水深-1m)と橋脚 GL において GPS 標高の変化を調べたところ, 横地 GPS は標高 11m→-1m, 浅井 GPS は標高 23m→10m となったため, 浸水深は 13~14m 程度と考えられる。

写真 3-7-8-2 浸水深の計測

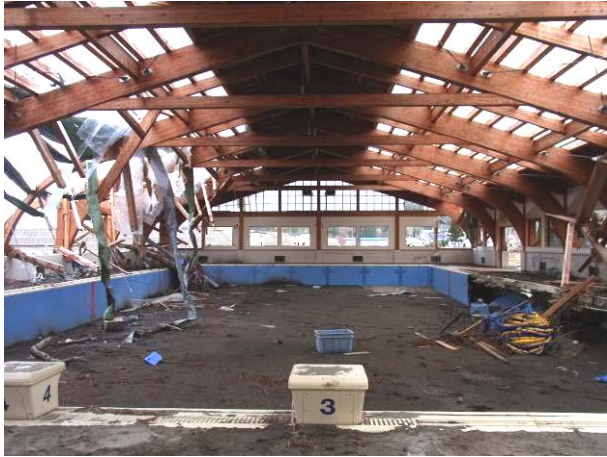
津波による被害を受けている。高台に位置する教室棟は1階床レベルまで浸水したものの構造部材の被害はない。プール棟は津波により大きな被害を受けており、集成材架構、集成材架構支持柱の定着部や屋根仕上げ材に損傷があり、海側の集成材1本が破損している。船の先端の破片が見られたことから、船が衝突した可能性がある。陸側の集成材脚部のRCにひび割れがあり、海側前面両脇に洗掘跡がある。

写真 3-8-1-3 プール棟内部の被害状況

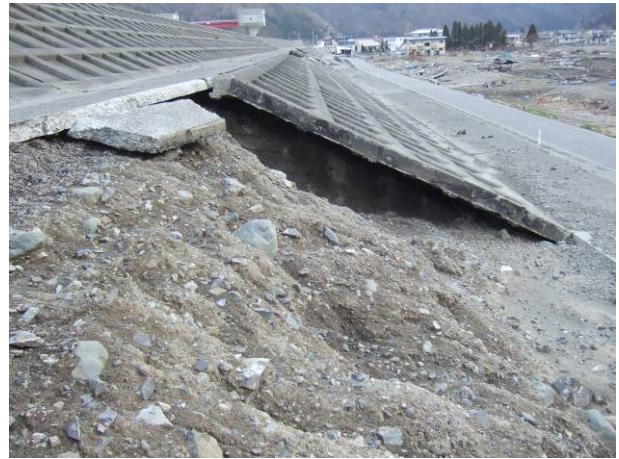
写真 3-8-2-2 堤体法面および下部の土が流出

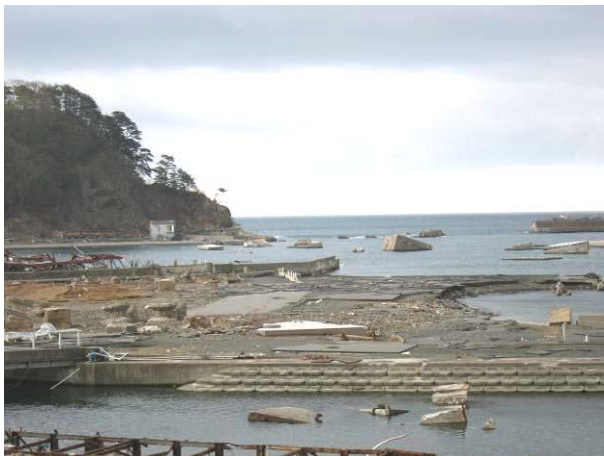
写真 3-9-1-1 沖合の堤防がいくつも倒されている

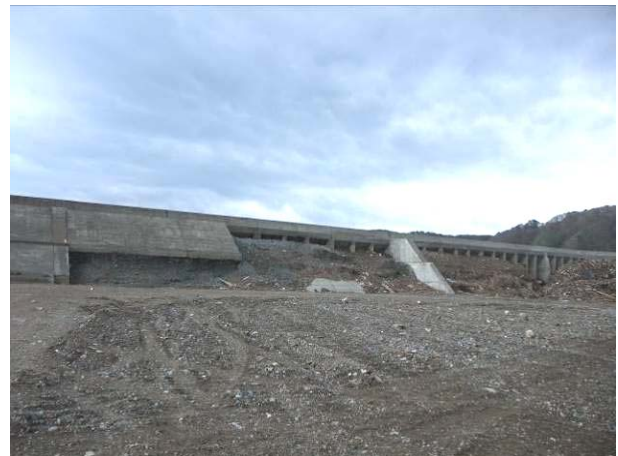
写真 3-9-1-2 堤体法面および下部の土が流出

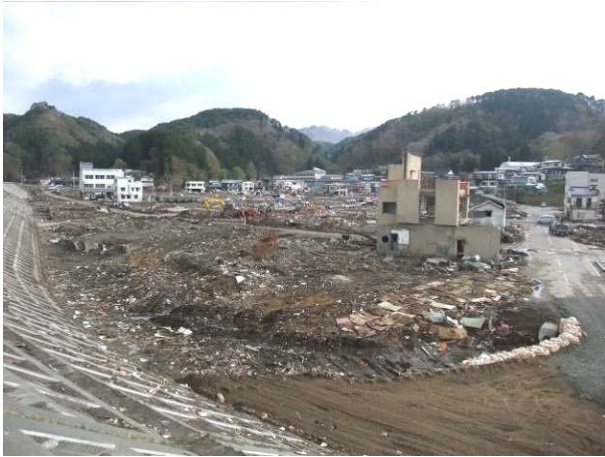
写真 3-9-1-3 防潮堤を越流した津波による被害

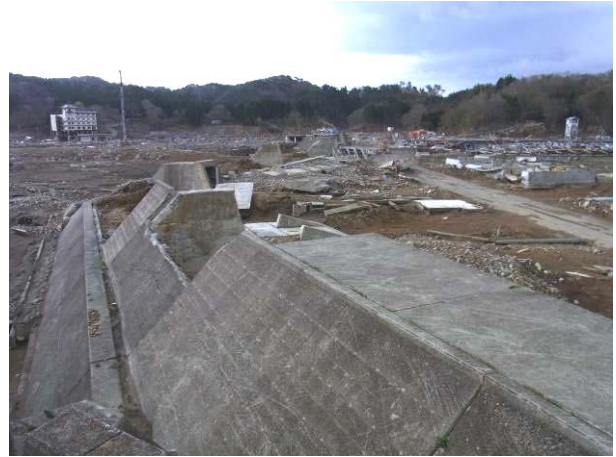
現場作業員にヒアリングを行ったところ、津波は南東側の防潮堤に沿って北上し、北東側の防潮堤を破壊したとのことであった。

写真 3-9-1-4 防潮堤自体が津波で破壊された箇所

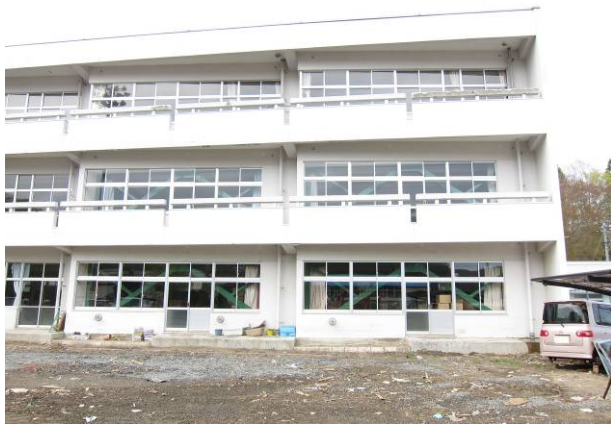
写真 3-9-2-3 教室棟はブレースによる耐震補強済

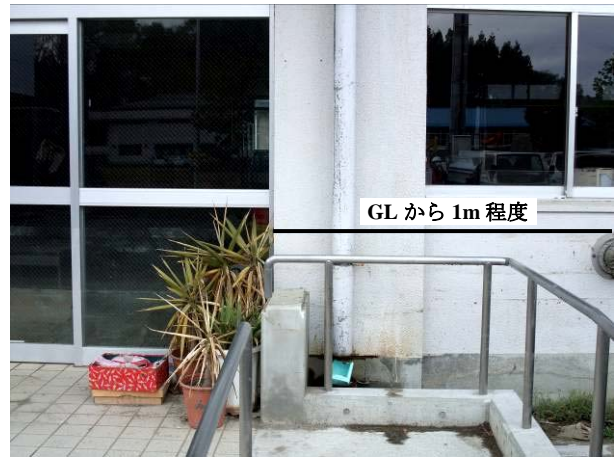
計測浸水深: 約1m (1階の腰壁上端から10cm程度下の水痕)

写真 3-9-2-4 浸水深は約1m

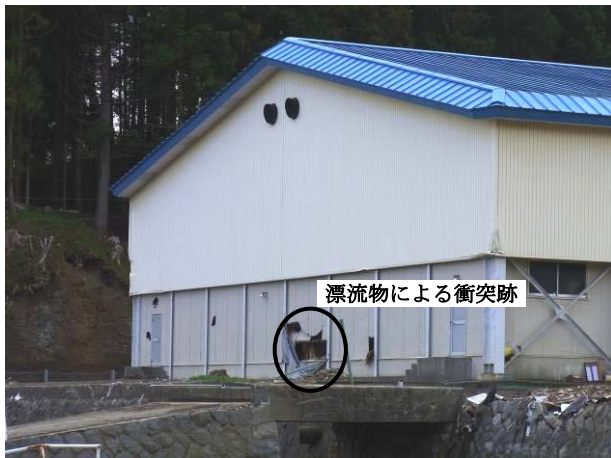
RC造3階建て学校建物1棟と体育館3棟(竣工年:不明). 海に最も近い側にある体育館の妻壁に一部漂流物による被害が見られたが, その他の体育館, 教室棟に構造部材の被害は見られない. 学校前の建物はほとんど全壊しており, 学校の敷地がその前面の土地より3mほど高く, その高低差が健全/全壊を分けた結果となった. 教室棟はブレースによる耐震補強済み.

写真 3-9-2-5 体育館妻壁に漂流物の衝突跡

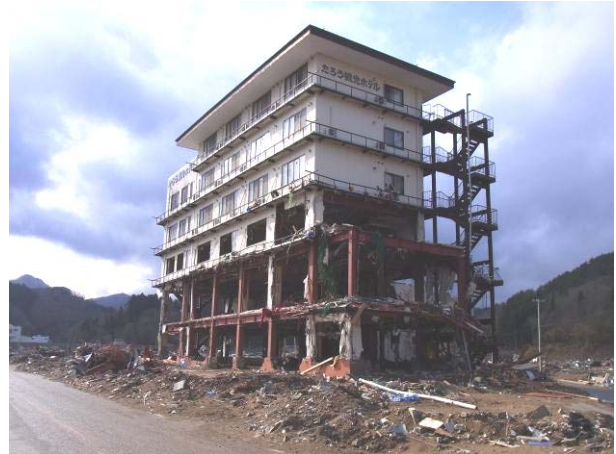
外壁 ALC は3階まで損傷しており、3階天井材に被害が見られることから、3階まで浸水したと予想される。受圧面側の底用鉄骨に損傷が見られるものの、主フレームの損傷は軽微である。床は ALC で2階床まで一部破損している。

写真 3-9-3-2 3階まで浸水した

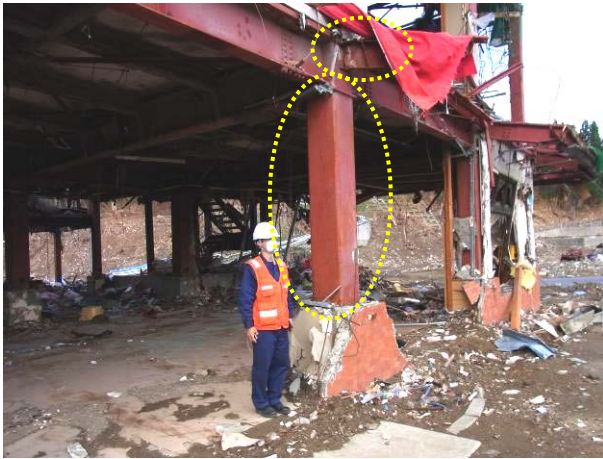
写真 3-9-3-3 庇用鉄骨損傷大／主フレーム損傷軽微

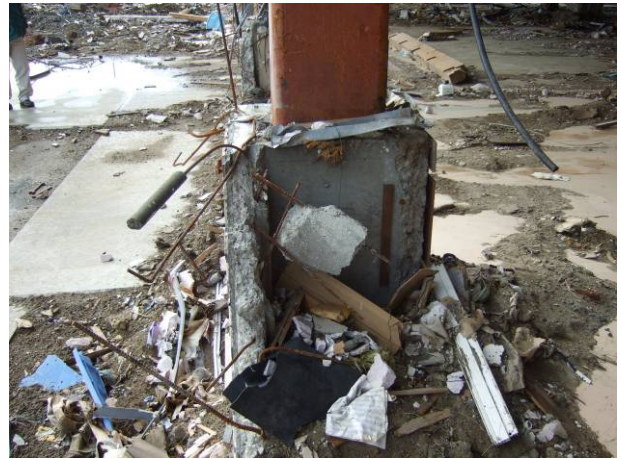
写真 3-9-3-4 受圧面の雑壁破壊

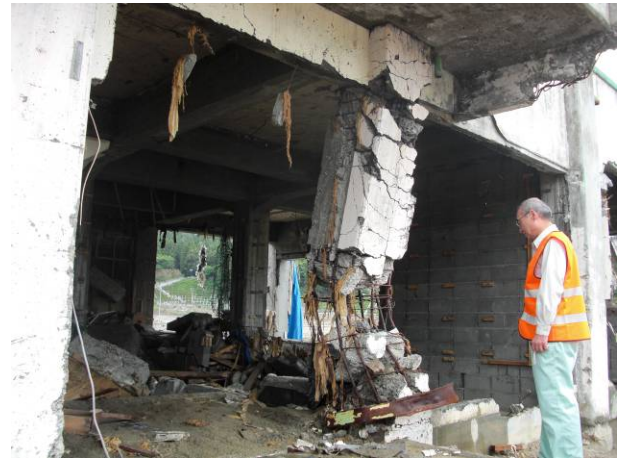
破壊された堤防の背後にある建物。海側の柱2本の損傷が大きく、漂流物が衝突した様子である。2階に木造が建っていた形跡がある。

写真 3-9-4-2 漂流物の衝突跡

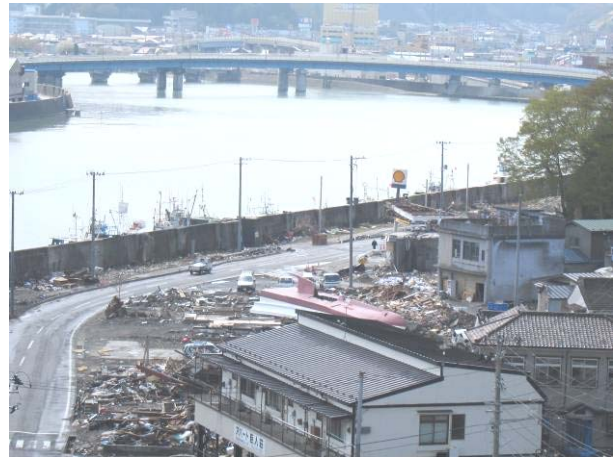
写真 3-10-site1-2 越流による被害があるも沿岸部のみ

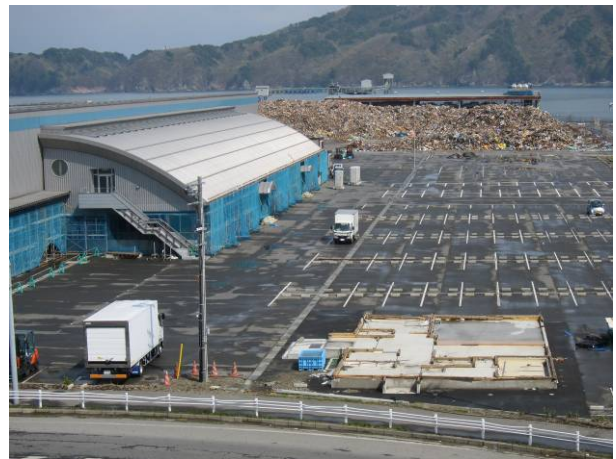
写真 3-10-site1-4 左の鉄骨造残存／右の木造流失

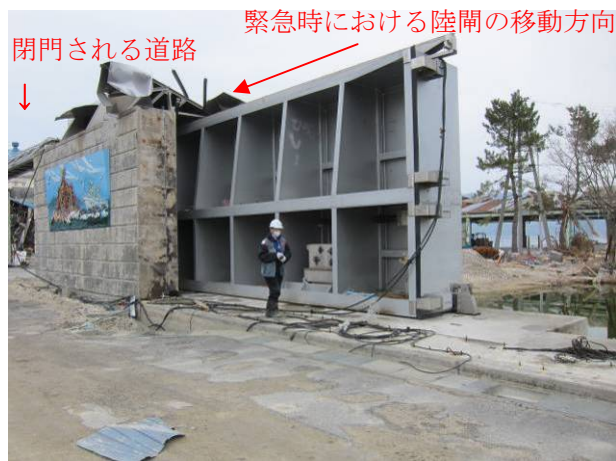
調査結果：海岸から 70m 程度に位置する防潮堤には厚さ 800mm, 1000mm, 1200mm のものが設置されていた。陸閘が付設された厚さ 1000mm, 1200mm のものは残留したが、陸閘が付設されていない厚さ 800mm, 1000mm のものは鉄筋の破断を伴って転倒した。陸閘が付設されているものは陸閘分の津波荷重を負担することが期待され、陸閘が付設されていないものよりも強く設計されている可能性がある。破損した防潮堤は数十メートル離れた位置まで流出していた。厚さ 800mm の陸閘の破断面において、鉄筋に溶融跡がある。計測浸水深は 5.4m（秋田大学松富教授計測結果による）。

写真 3-11-1-1 残留した防潮堤と流出した防潮堤跡

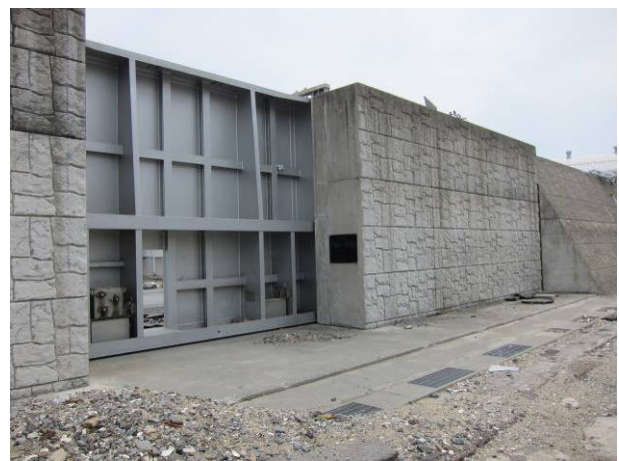
写真 3-11-1-2 残留した厚さ 1200mm の防潮堤

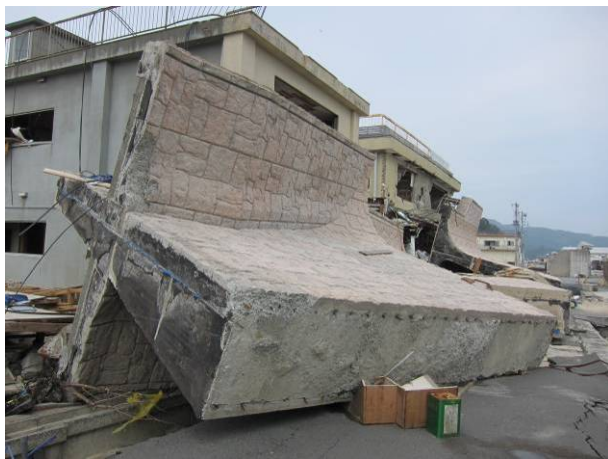
調査結果 : 防潮堤の脚部鉄筋は鉛直方向に破断し, 陸側に数メートル離れて転倒していた. ひきずり跡はなく, 車が挟まれている状況から一度浮いた可能性が考えられる. 計測浸水深は 4.92m (秋田大学松富教授計測結果による).

写真 3-11-2-1 流出した防潮堤

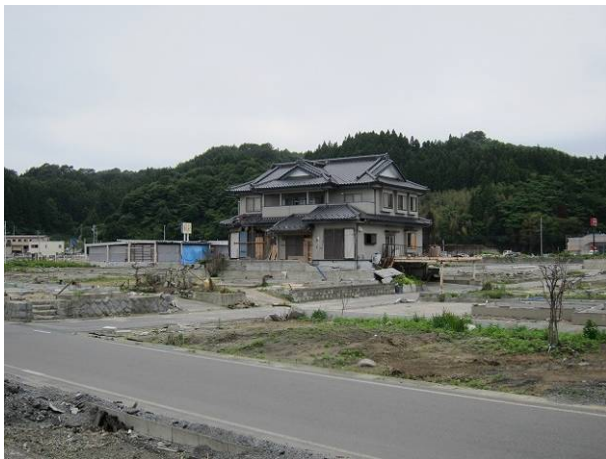
調査結果: 周辺の木造住宅の流出が多い中, 木造住宅が一件のみ残存していた. 残存していた住宅の基礎天端=道路面+2100mmであり, 他の住宅は高くても道路面+1000mm程度であった.

写真 3-11-3-1 残存した木造住宅

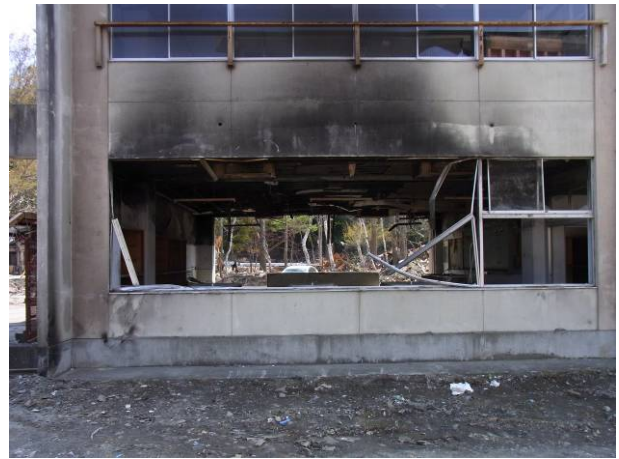
1972年および1973年竣工の2階建ておよび4階建て学校建物。大槌川とその支流に挟まれ、津波とともに火が付いたガレキが押し寄せ、津波の被害や火災の被害が生じた。教室棟の構造部材の被害はほとんどない。4階建て教室棟の耐震性能が低いため、補強などが必要である。鉄骨造2階渡り廊下の、2階部の教室棟との接続部に損傷がある。体育館は遺体安置所となっており調査対象としていない。

写真 3-12-1-4 津波衝突物による火災跡

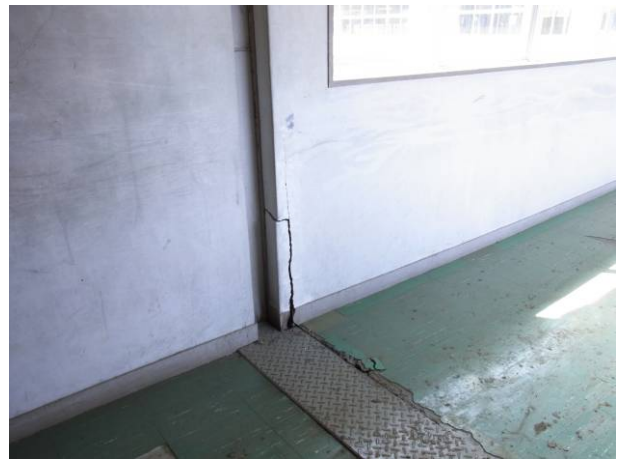
写真 3-12-1-6 渡り廊下棟の損傷

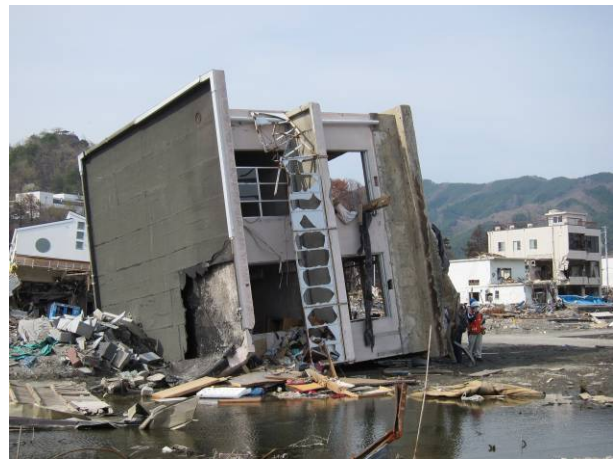
写真 3-12-2-2 転倒した RC 住宅（南面）

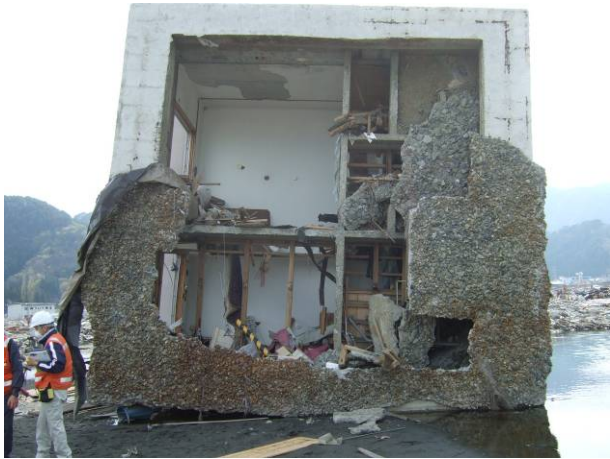
写真 3-12-2-3 転倒した RC 住宅（底面）

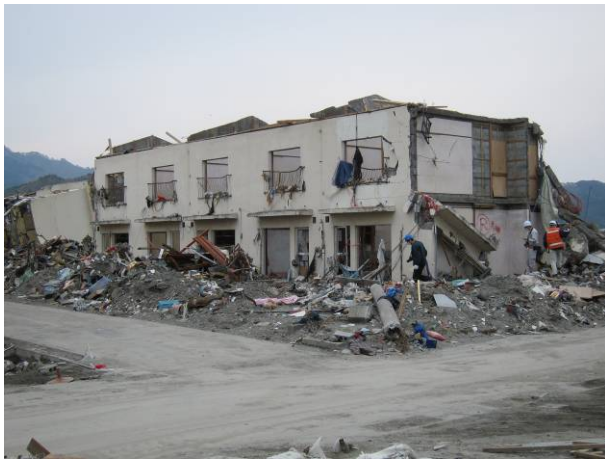
写真 3-12-3-1 残存住宅 (1号棟)

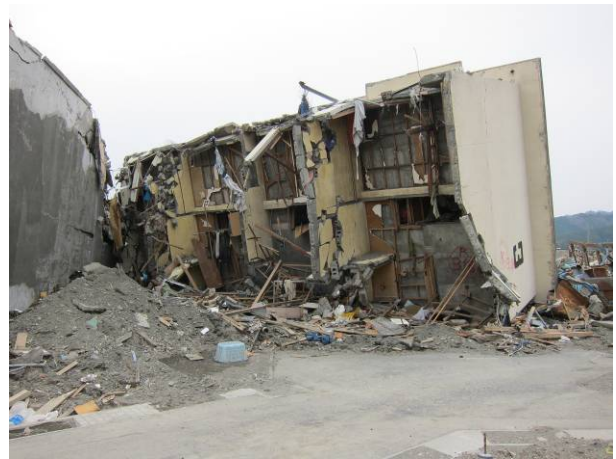
CB造2階建ての集合住宅(竣工年:不明)。安渡橋付近(新港町)。本集合住宅は、住戸ユニット数の異なる全9棟からなる。9棟の内、4棟が残留(No.1, No.4(以上6ユニット), No.8, No.9(以上5ユニット)), 基礎から転倒が1棟(No.6(4ユニット):No.3にぶつかるように転倒), 基礎上で曲げ破断を伴う転倒が3棟(No.3(4ユニット):直近に転倒, No.7(5ユニット):No.5に衝突, No.2(5ユニット):流失), 損傷原因不明が1棟(No.5(5ユニット):No.7が衝突し大破)。No.1のみコンクリートスラブがなく、また切妻屋根であった。寸法計測を行った。転倒建物で鉄筋の破断が見られたため、配筋($\phi 9$ および $\phi 13$ の本数)調査を行い、初回調査で $\phi 9$ を2本、二回目目の調査で縦筋 12ϕ を2本入手した。

写真 3-12-3-2 転倒住宅 (3号棟)

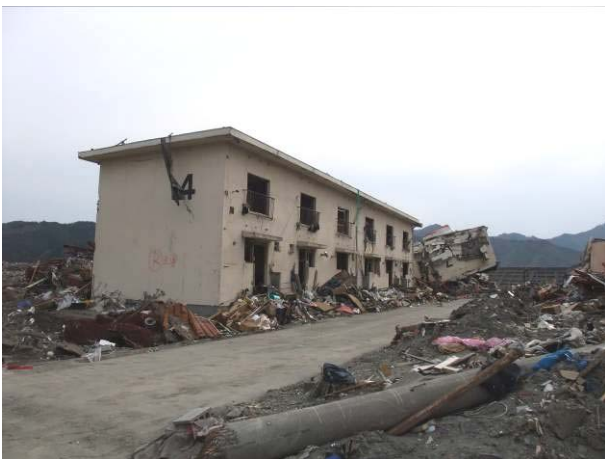
写真 3-12-3-3 残存住宅 (4号棟)

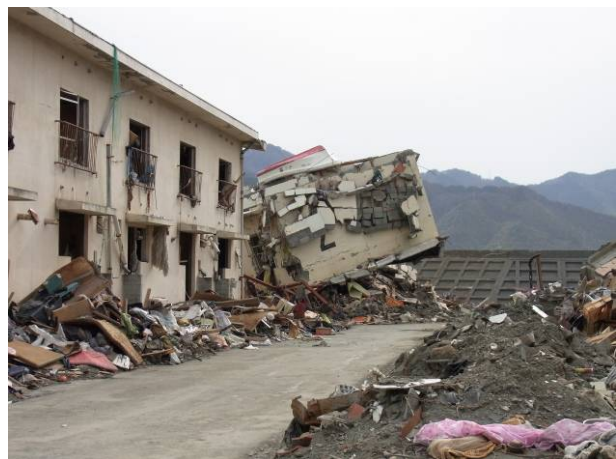
写真 3-12-3-4 転倒住宅 (7号棟) と
その下敷きになった住宅 (5号棟)

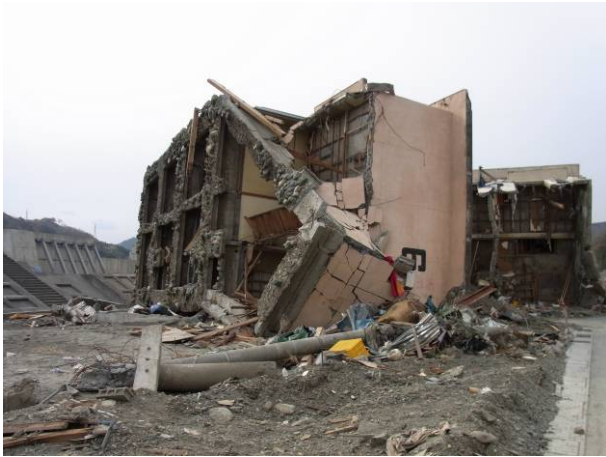
写真 3-12-3-5 転倒住宅 (6号棟)

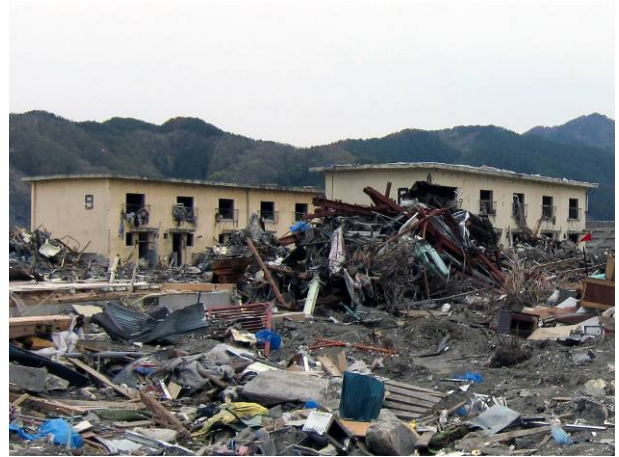
写真 3-12-3-6 残存住宅 (右: 8号棟, 左: 9号棟)

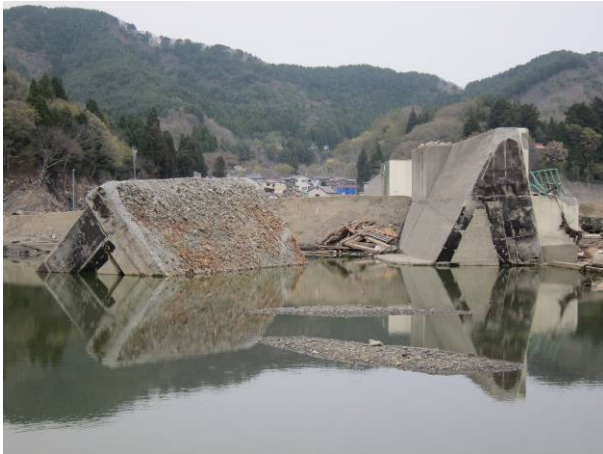
漁民住宅近隣の防潮堤が転倒しており、断面寸法を計測した。

写真 3-12-4-1 防潮堤（左：転倒，右：残存）
