2011年3月11日 東北地方太平洋沖地震による 建築物の地震被害および津波被害調査報告

2012年3月12日 ver.3

東京大学生産技術研究所 中埜研究室

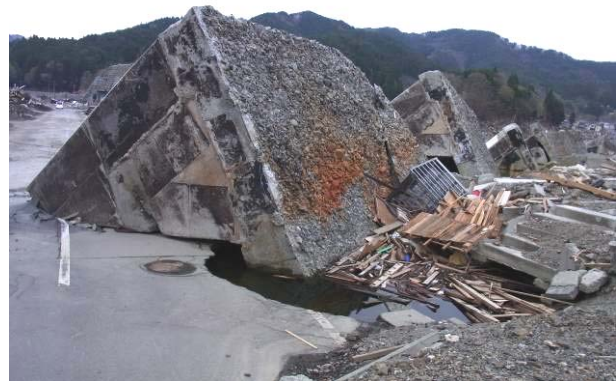
漁民住宅近隣の防潮堤が転倒しており、断面寸法を計測した。

写真 3-12-4-2 転倒した防潮堤

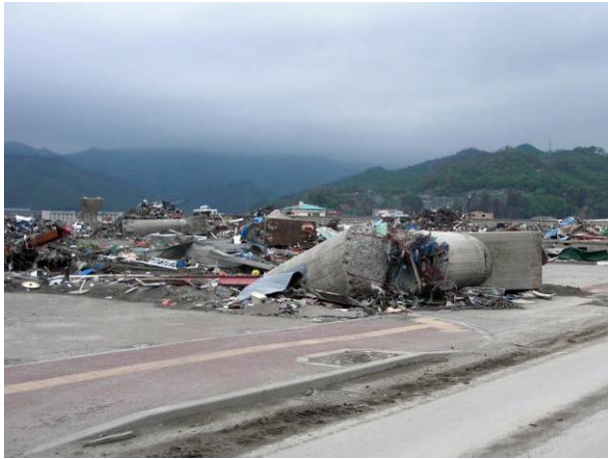
計測したところの直径 : 2,100mm, 19φ@200 (半円で約 15 本, かぶり厚さ : 130mm). 6/25 現在, 破損した橋脚は撤去済であった.

写真 3-12-5-1 なぎ倒される橋脚

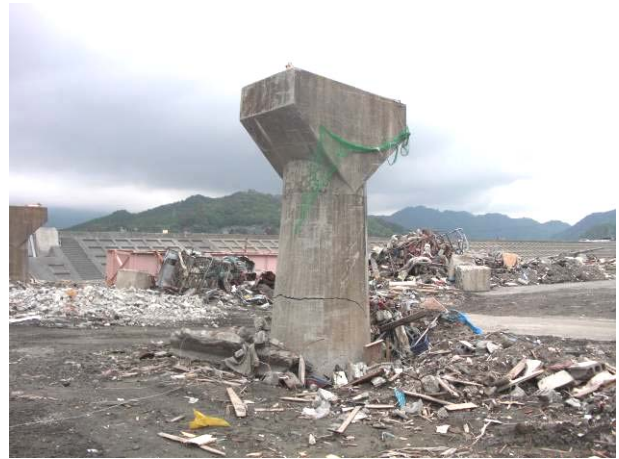
写真 3-12-5-2 曲げひび割れの入った橋脚

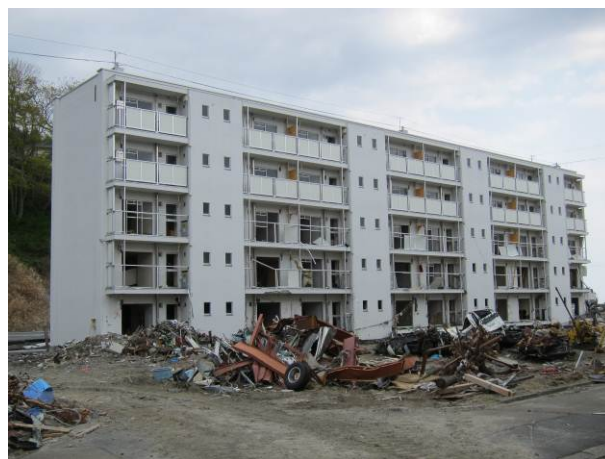
写真 3-13-1-1 雇用促進住宅片岸宿舎の全景

- ・津波によりベランダの手すりおよび手すり壁の損傷は激しいが、構造部材の損傷は見られなかった。津波の方向は建物桁行方向と思われる。
- ・シュミットハンマーテスト実施：22MPa（柱）／41MPa（基礎梁）

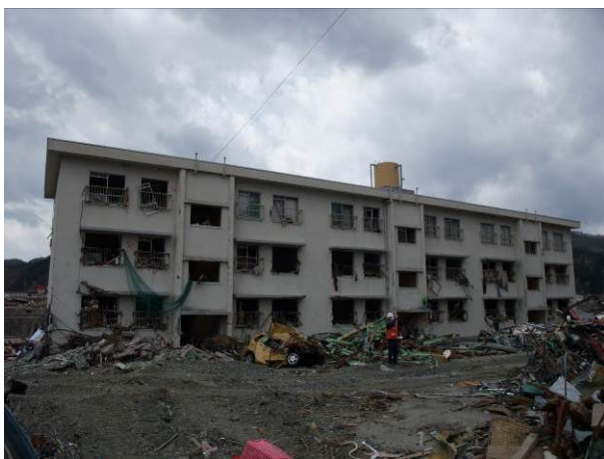
写真 3-13-3-1 片岸市営住宅の全景

・津波によりベランダの手すりおよび手すり壁の損傷は激しいが、構造部材の損傷は見られなかった。津波の方向は建物桁行方向と思われる。

計測浸水深：6.5m (3階のガラス破損。陸側は2階まで破損)

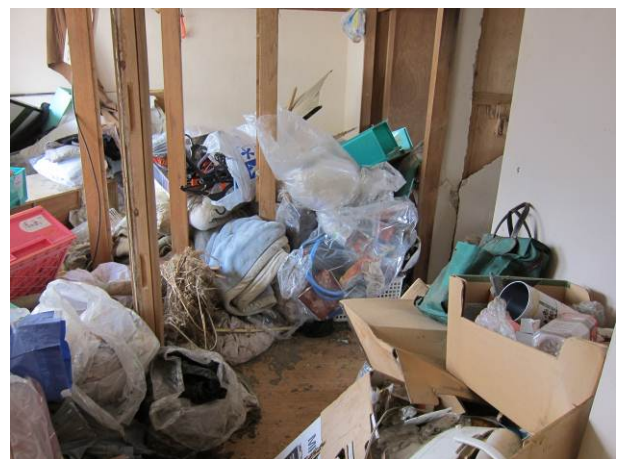
写真 3-13-3-2 片岸市営住宅 3 階の内部の様子

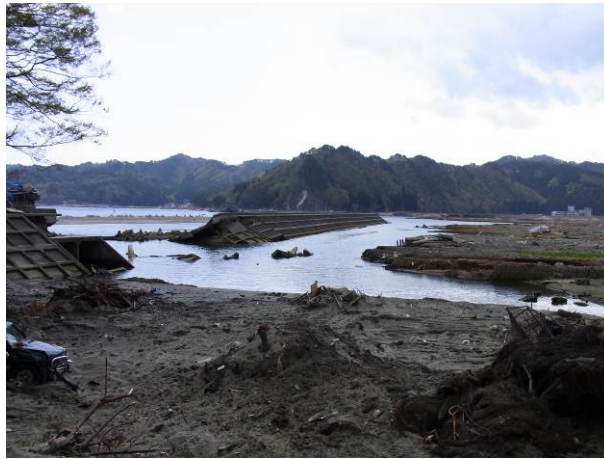
調査結果: 津波により堤防の半分程度 (北端部と中央部) が破壊された。寸法等の計測は行っていない。

写真 3-13-site1-1 KG 集合住宅近くの堤防の被害の様子

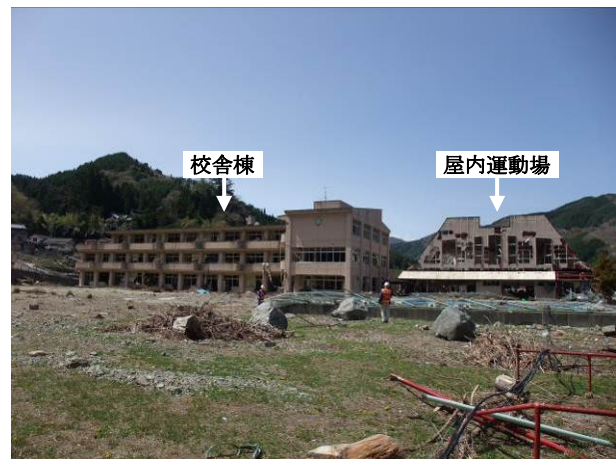
- ・津波により、屋内体育館は大破しており、3階建て校舎の屋内は土砂、ガレキの流入で甚大な被害。
- ・9m（堤防基礎天端からの実測値）の堤防を越流した津波により、建物の3階床レベル+1.9mのところまで浸水した。
- ・3階部分では、海側（北東側）よりも南西側の崖にぶつかって回り込んできた津波による窓ガラスの破損が目立つ。
- ・人命被害はなかった。

写真 3-13-4-2 被災後の校舎と屋内体育館の様子

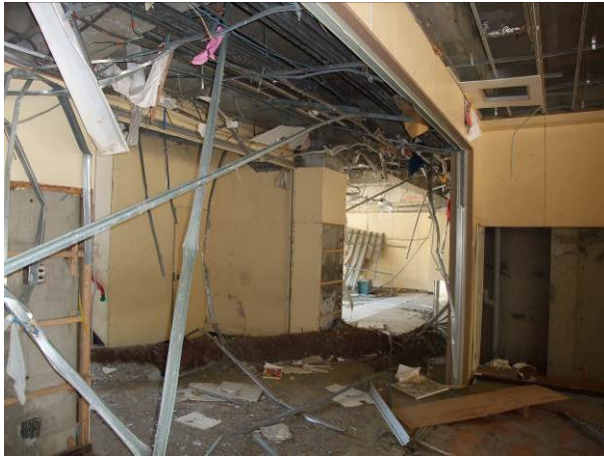
写真 3-13-4-3 校舎内の被害の様子

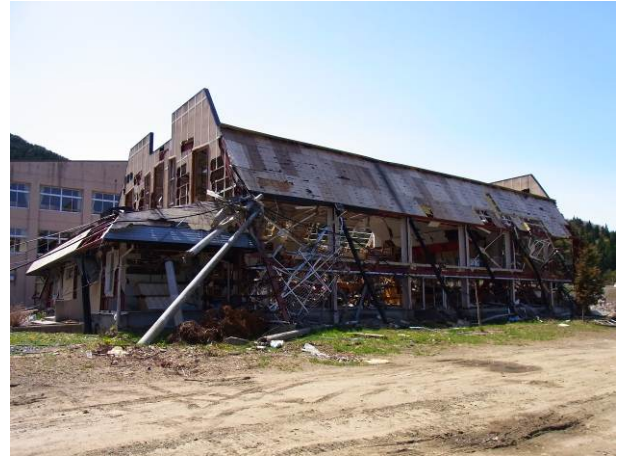
写真 3-13-4-4 屋内体育館の被害の様子

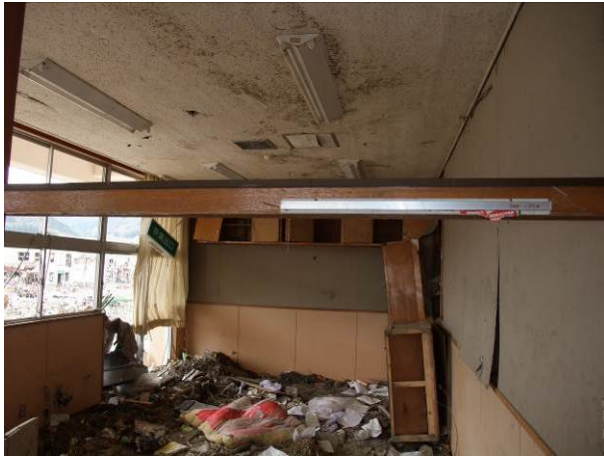
写真 3-13-5-2 建物内部の被害の様子

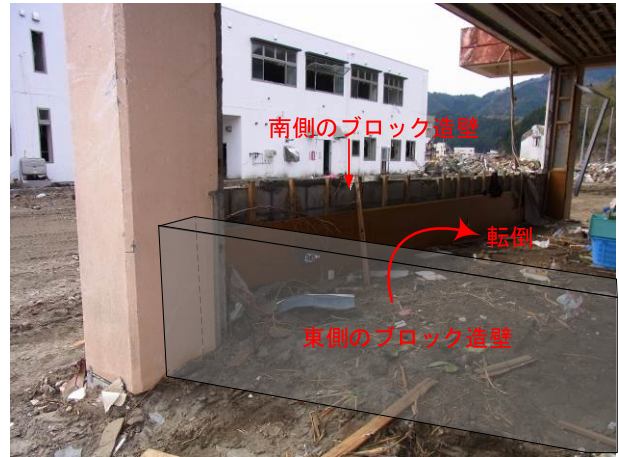
- ・ 2 階梁に曲げひび割れが見られたが, 全体的に構造部材の被害は軽微であった. 2 階のベランダ手すりの被害は南>東>北であるが, 1 階の CB 腰壁は東側のものが破壊され, 南側のものは残存していた. これは南側の防災コミュニティセンターの存在が影響している可能性がある.
- ・ 玄関周囲のブロック造腰壁 (高さ 1m (5 段)) が転倒. このブロック造壁のブロックユニットのサイズは $390 \times 120 \times 190\text{mm}$ (幅×せい×高さ) で, 横筋 (D10@?), 縦筋 (D10@800 (ブロック 2 枚あたりに 1 箇所)) が確認できた. ブロック造壁は基礎梁や両側柱に定着はなかった.
- ・ 津波により, 園舎の屋内は土砂, ガレキの流入で甚大な被害. 2 階の天井まで浸水した痕跡がある. 津波警報で全先生 5 人が隣の防災コミュニティセンター (2 階建て) に逃げたが, そのうち 4 人が死亡. 幼稚園児は放課後であったため人命被害はなかった. 最大の津波到達時間は 15 時 27 分ごろ (本震から約 45 分後) と推察される.

写真 3-13-5-3 ブロック造壁の被害

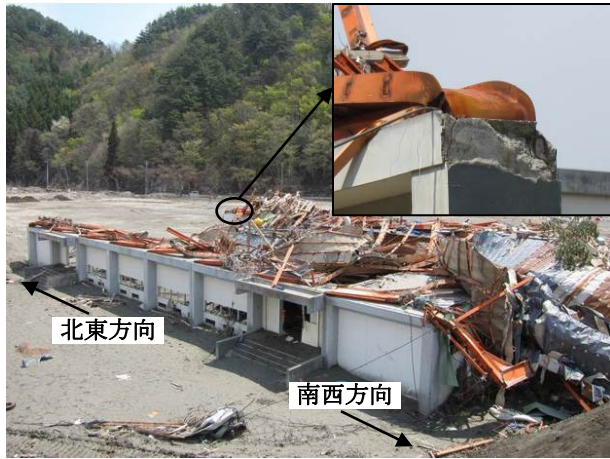
- ・津波により屋内体育館の山型ラーメン上屋が北東側（海側）から南西側（山側）方向に倒壊した。屋内体育館のステージ側の鉄骨造柱が座屈していた。
- ・津波により，校舎の屋内は土砂，ガレキの流入で甚大な被害。
- ・屋内体育館以外の建物には津波による構造部材の被害はほとんどなかったが（柱および梁に損傷度Ⅰ程度の損傷），RC造1階建の管理棟エントランス部分の梁に曲げひび割れ数本が確認された（ひび割れ幅1.4～1.6mm）。
- ・普通教室棟北側にある機械室倉庫の柱北側（海側）が30cmほど洗掘されていた。海側では3階までガラスが破損しており，陸側では2階まで破損していた。砂浜が広範囲に亘って流出していた。
- ・職員1人死亡。

写真 3-13-6-2 屋内体育館の損傷状況

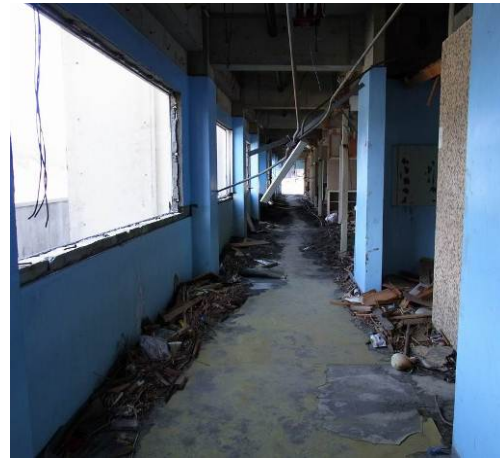
写真 3-13-6-3 普通教室棟 3階の被害状況

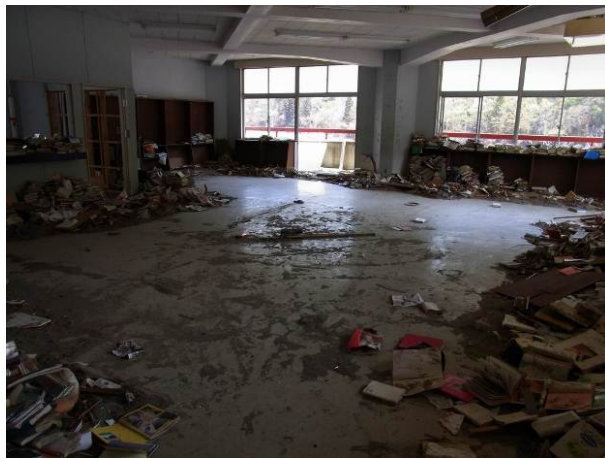
写真 3-13-6-4 特別教室棟 3階の被害状況

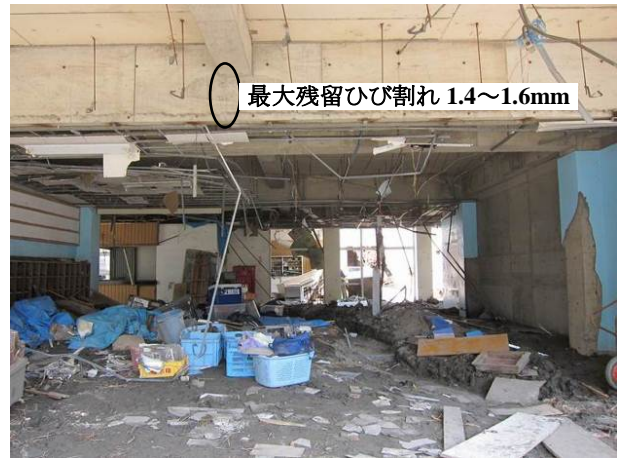
写真 3-13-6-5 管理棟の被害状況

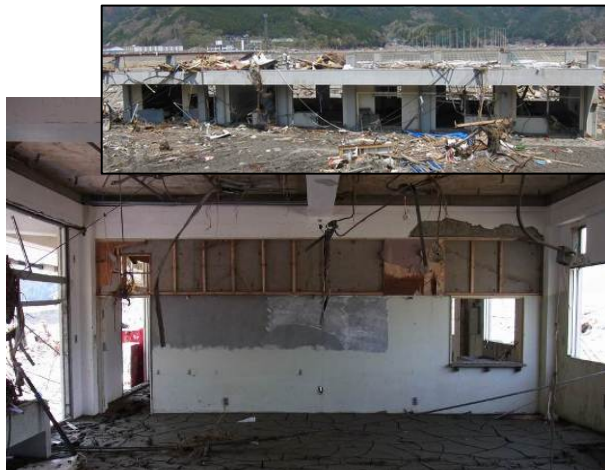
写真 3-13-6-6 技術棟の全景および被害状況

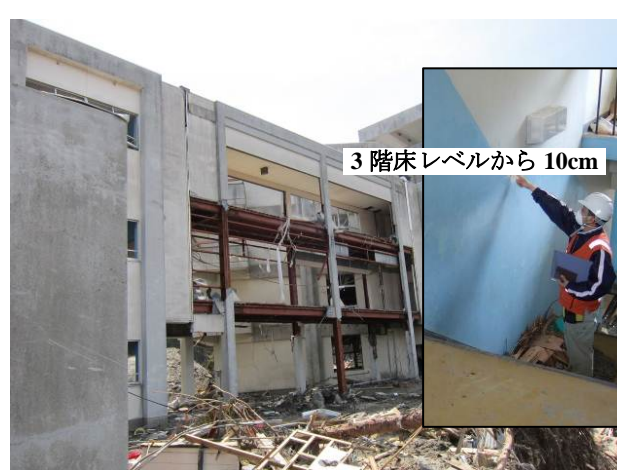
写真 3-13-6-7 普通教室棟と特別教室棟の渡り廊下外壁の流失

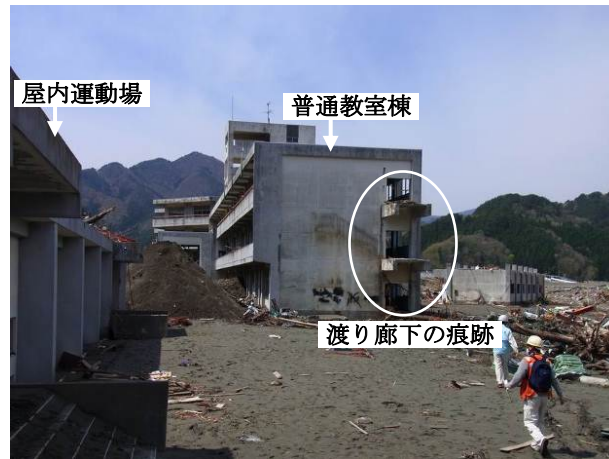
写真 3-13-6-8 普通教室棟と屋内体育館の渡り廊下の流失

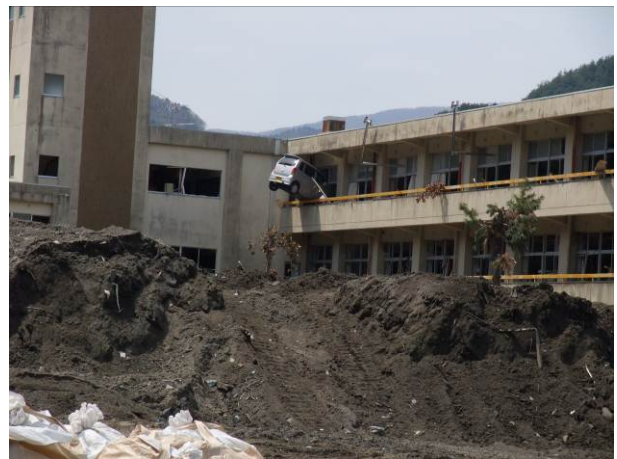
写真 3-13-7-2 津波により3階に突っ込んだ車

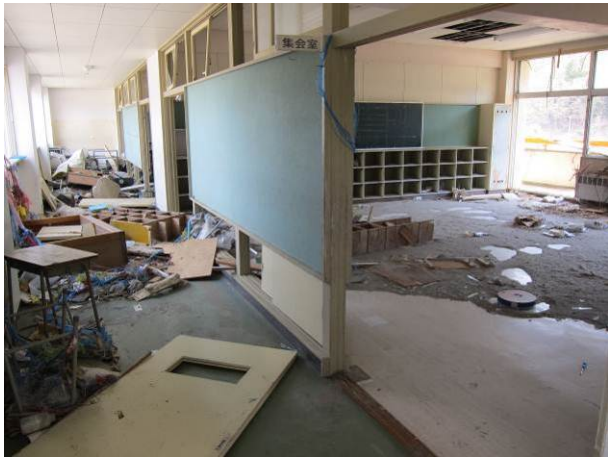
写真 3-13-7-3 3階の損傷状況

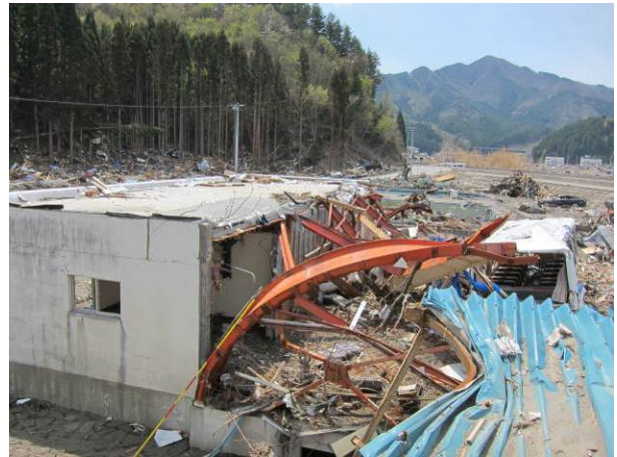
- ・津波により，校舎の屋内は土砂，ガレキの流入で甚大な被害。
- ・津波により屋内体育館が全壊。南側（山側）から北側（海側）に倒壊した鉄骨柱が見られるが，釜石東中学校体育館に比べ倒壊の方向は定まっていない。
- ・屋内体育館以外の建物には津波による構造部材の被害はほとんどない。
- ・校庭（中庭）の電燈が南側（山側）から北側（海側）に向かって傾斜していることから，南側の山の斜面に遮られた津波が進路を変えて浸入したと思われる。
- ・普通教室棟1階のスラブが一部地下ピットに崩落していた。普通教室棟の2階梁に曲げひび割れを確認した。

写真 3-13-7-4 屋内体育館の損傷状況

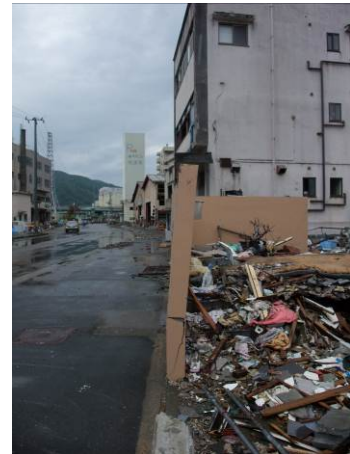
- ・ KD 邸そばに位置する 3,760 (9 枚+壁厚) × 1,760 (地面から 560mm まで RC 基礎, その上に 6 段の CB) × 120mm の CB 造塀
- ・ CB 造ユニット : 390 × 190 × 120mm
- ・ 縦筋 : D10 (2 枚に 1 本ずつ配置)
- ・ 傾斜 : 3°

写真 3-13-11-2 CB 塀の傾斜の様子 (3°)

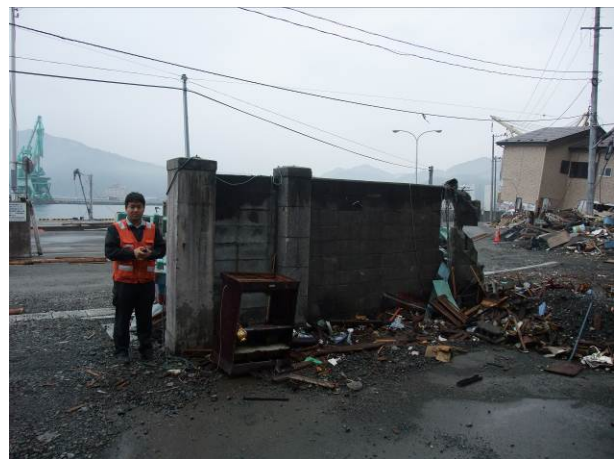
写真 3-13-16-2 CB塀の様子

- ・ 右端柱のシュミットハンマーテスト⇒南側：R=44.6, Fc=38.6, 北側：R=22.8, Fc=11
- ・ RC柱2本を含むが、北側（陸側）はコア部分の作りが不明であり、ガラが詰まっているだけでRCか疑問である。
- ・ 堤防から12.5mと海から直近に位置するが、被害はない。

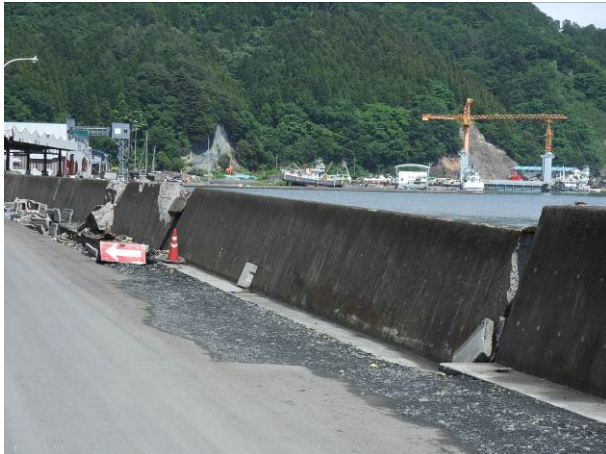
写真 3-13-17-1 堤防の損傷の様子

- ・ 衝突により少し欠けているところを除けば被害はほとんどない。
- ・ G.L.から高さ+1490mm, 海面側基礎天端から+1635mm, 最上部厚さ 320mm.
- ・ 縦筋 : 16φ@450. 横筋 : 9φ (鉄筋 1 本入手).
- ・ シュミットハンマーテスト : R=47, Fc=41.7.

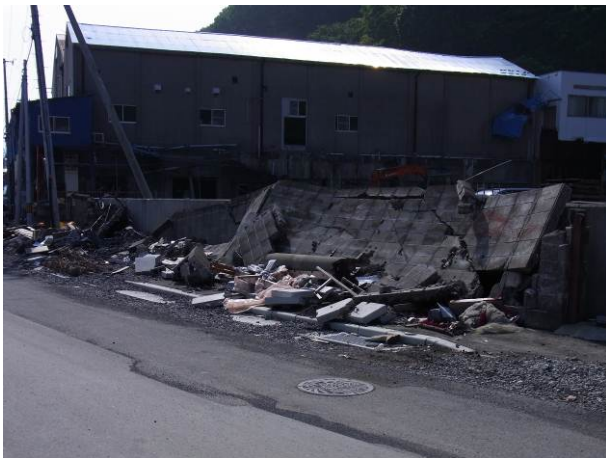
写真 3-13-18-1 CB 塀の転倒の様子

- ・ 21,200 (CB ユニット 53 枚) × 2,250 (基礎部を含む, CB だけは 2,000 (10 段)) × 150mm の CB 塀.
- ・ 全長にわたって基礎部から転倒しており, 基礎の内 150~200mm は地中に埋まっていた.
- ・ 海側から見て右端には CB ユニットに囲まれた RC 柱 (400×400mm, 9φ 2 本配筋) がある. 縦筋 : 9φ, 2 枚あたり 1 本ずつ配筋されていた. 鉄筋 1 本を入手したが, 基礎から転倒していたため耐力に直接関係はない. 横筋 : 9φ.

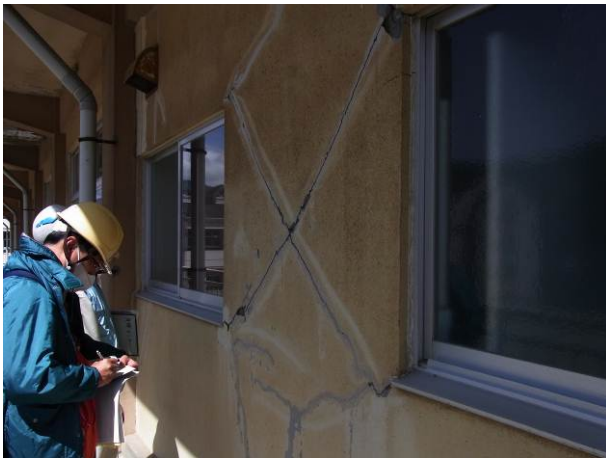
写真 3-13-19-3 雑壁の損傷状況

- ・ 1974年と1987年～1988年に竣工した3階建て学校建物（校舎棟），および1989年に竣工した屋内体育
- ・ 主な調査対象は1974年に竣工した学校建物（校舎棟）であり，被災度区分判定を実施した。
- ・ 2003年三陸南地震の際に建物被害を受けており，その後スリットを入れるなど補修を行った。補修の痕跡が確認できる。耐震補強はまだ行われていない。
- ・ 柱には大きな損傷はない（損傷度Ⅱの柱が数本で，その他は0およびⅠ）が，仕上げモルタルの損傷が多い。
- ・ 柱のサイズ：650×650mm（1F），550×550mm（2F），500×500mm（1F）（いずれも仕上げモルタルの厚さを除いたサイズ）
- ・ 雑壁にひび割れ発生多数。雑壁：600×120mm（長さ×厚さ），被災度区分判定の際の耐力は雑壁長さを考慮し，一枚を除き1/4とする。雑壁にスリット（30mm）が多いのが特徴の一つ，部分スリットの使用箇所が多い。
- ・ 梁間方向の耐震壁の損傷はほとんどない。耐震壁の厚さ：200mm（1F），180mm（2F），150mm（3F）。各部材の仕上げに浮きが多く見られるため，補修にあたっては仕上げをはつってから補修する必要がある。
- ・ 建物の被災度は「小破」と判断された（R=90.6）。

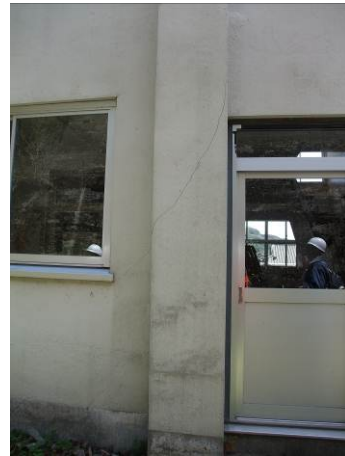
写真 3-13-20-2 柱の損傷状況

- ・ 1960年竣工の4階建て学校建物(校舎棟), および1988年竣工の屋内体育館.
- ・ 主な調査対象は, 1960年竣工の4階建て学校建物(校舎棟)であり, 被災度区分判定を実施した.
- ・ 柱型付き壁の損傷度の判断は, 柱にひび割れは無いが壁の仕上げモルタルにひび割れが生じ(損傷度I程度), 柱と壁の損傷が一般に異なったため, 柱の損傷度で柱型付き壁の損傷度を代表させた.
- ・ 構造部材の被害は1階のみ(ほとんどが損傷度I以下).
- ・ 擁壁に損傷あり.
- ・ コンクリートの圧縮強度(コア): 4F(9MPa), 3F(17.7MPa), 2F(23.3MPa), 1F(14MPa)
- ・ 建物の被災度は「軽微」と判断された(R=95.8).

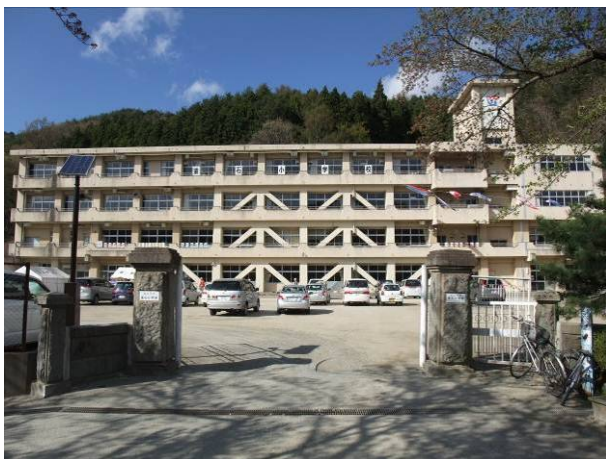
写真 3-13-22-1 建物全景と耐震補強の様子

- ・ 構造部材の被害はなく，校舎周辺地盤にも揺れた痕跡は見られなかった。
- ・ 高台にあるため津波被害もない。
- ・ 校舎棟は耐震補強済み（完全外付耐震補強架構増設，耐震スリット設置，RC 袖壁設置）。
- ・ RC 袖壁増設は上階（図書室）の鉛直荷重による梁のたわみ制御の対策か？

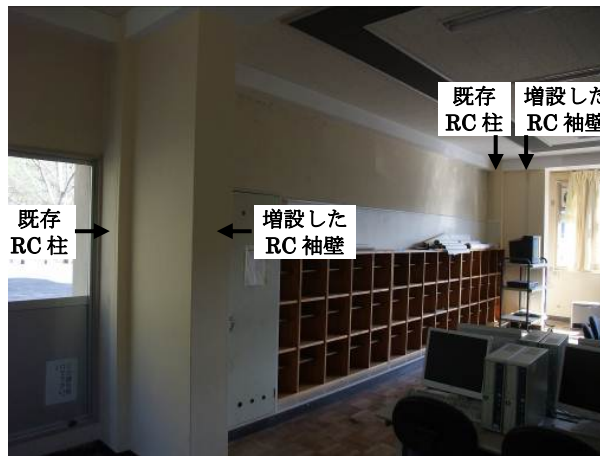
写真 3-13-22-5 RC 袖壁増設

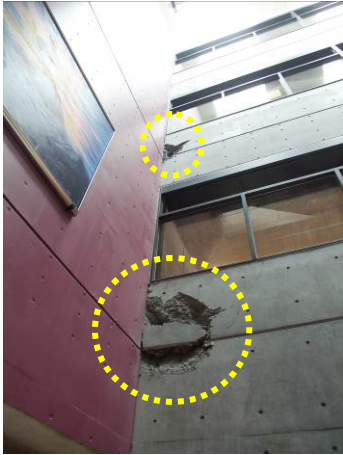
- ・ 2005 年竣工の 4 階建て学校建物。
- ・ 腰壁，梁やスリットなどに損傷が多数発生している。
- ・ 高台にあるため津波被害はない。
- ・ 建物周囲に地盤沈下が発生している。
- ・ 近代的な設計ではあるが，柱芯とずれて配置された非構造壁端部にひび割れ・剥落が多数見られ，また座屈拘束ブレース端部ガセットプレートの梁コンクリートへの埋め込み部分でスラブにも到達するひび割れが生じた。4 階の水道管の破裂で，断水するまで水漏れが発生し，4 階床仕上げ材に浮が生じている。構造部材および非構造部材の損傷箇所が多いため，多額な補修費用が予想される。

写真 3-13-23-3 非構造壁端部にひび割れ・剥落発生

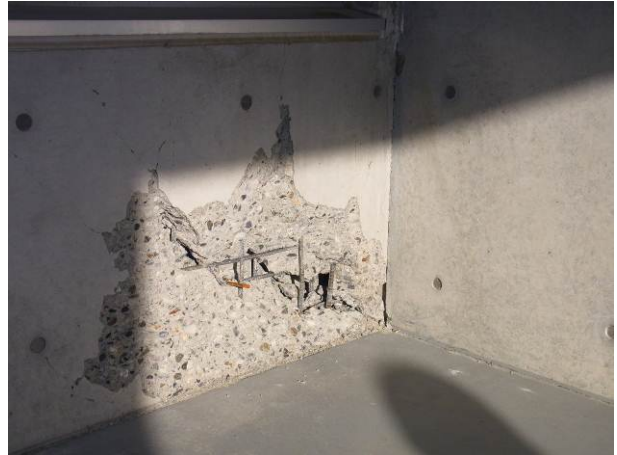
写真 3-13-23-4 腰壁の損傷状況

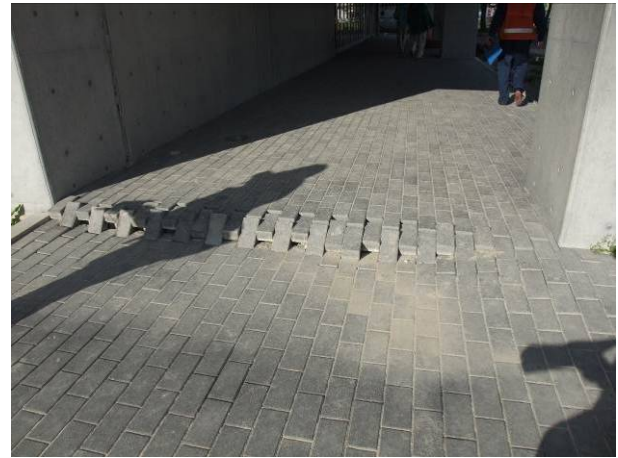
写真 3-13-23-6 建物周囲地盤の沈下

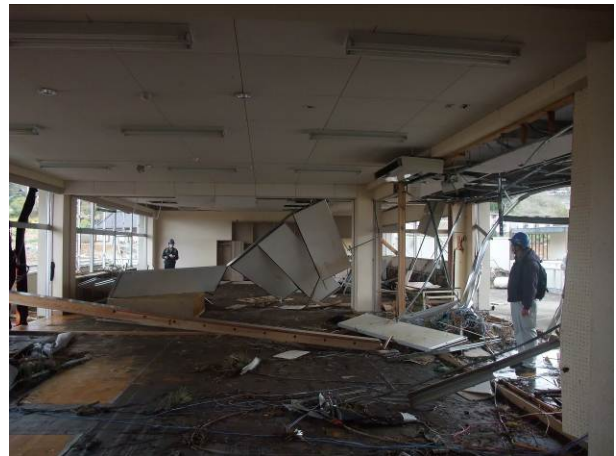
- ・ RC 造 3 階建ての教室棟と, RC 造体育館 (鉄骨トラス).
- ・ 海直近に位置し, 津波により, 校舎および体育館の屋内が土砂, ガレキの流入で被害甚大.
- ・ 教室棟の RC 造間仕切り壁にひび割れ発生箇所がある (0.4~0.5mm, 津波によるものかは不明).
- ・ 柱にも曲げひび割れが観測される.
- ・ 体育館の RC 造腰壁の面外方向への転倒を含む構造部材の損傷がある.

写真 3-14-1-4 教室棟 3階の被害の様子

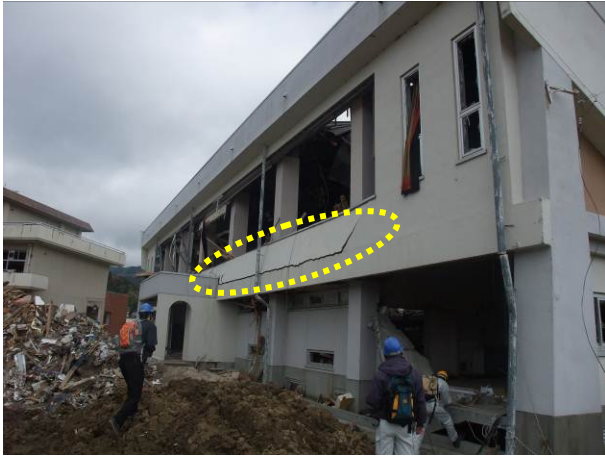
写真 3-14-1-5 体育館の被害の様子

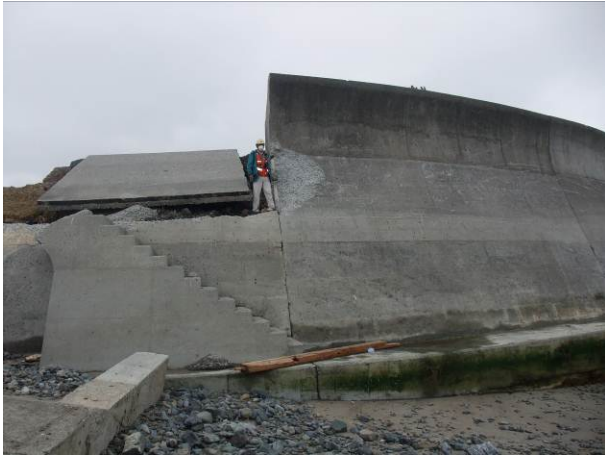
調査結果 : 2重に設置された堤防のほとんどが転倒や流失していた。海側に転倒した堤防が多いことから、引き波で転倒したと考えられる。

写真 3-14-2-1 堤防の損傷状況 1

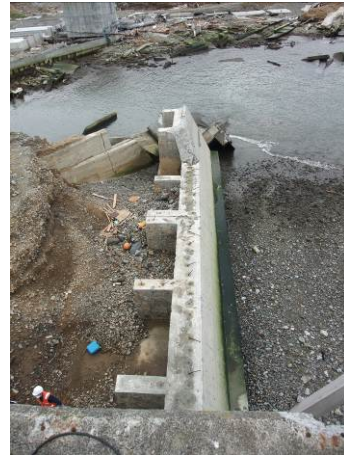
写真 3-14-2-2 堤防の損傷状況 2

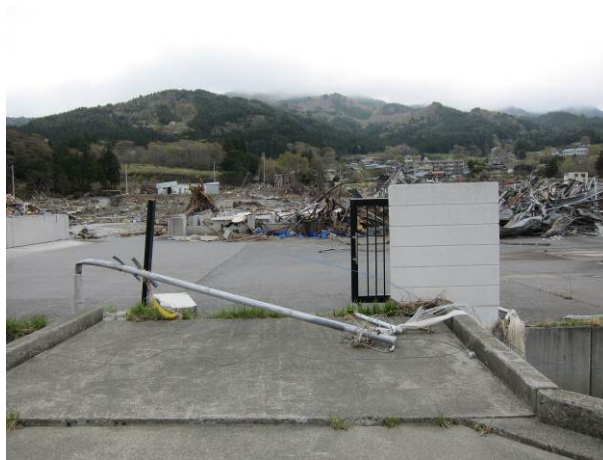
調査結果: ブロック塀が2枚あり, 一方は倒壊, 他方は鉄扉の存在により倒壊を免れた.

写真 3-14-3-1 ブロック塀の被害の様子

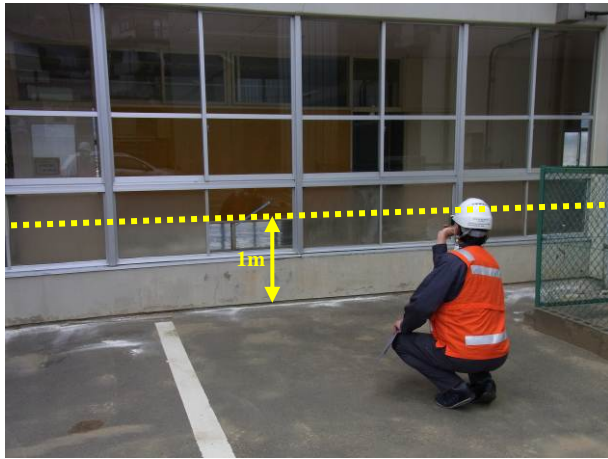
- ・海側の町よりは少し高台に位置する RC 造 3 階建ての教室棟と、鉄骨造体育館。
- ・水痕が 1 階の床上 1m (教室棟の背面にて計測) に見られた。運動場レベルからは約 2m にあたる。
- ・海側の町の建物はほとんど崩壊しており、敷地の標高による津波被害の相違が実感される。
- ・教室棟は耐震補強済み (耐震スリット施工のみと思われる)。
- ・柱に 0.3mm 程度の曲げひび割れが多数発生しており、梁や耐震壁にもひび割れが多数していた。
- ・外付け階段室では 2 階部の定着ボルト 4 本の内、3 本が抜けて下に落ちているなど震動被害が見られた。
- ・建物の損傷度はおよそ小破。

写真 3-14-4-3 1階の床上1mから水痕観測

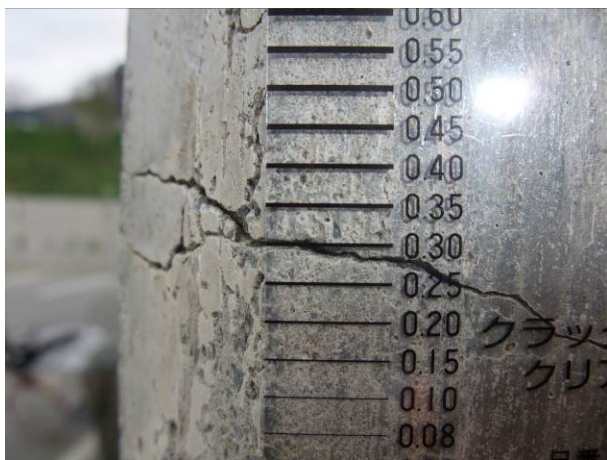
写真 3-14-4-5 柱に曲げひび割れ多数発生

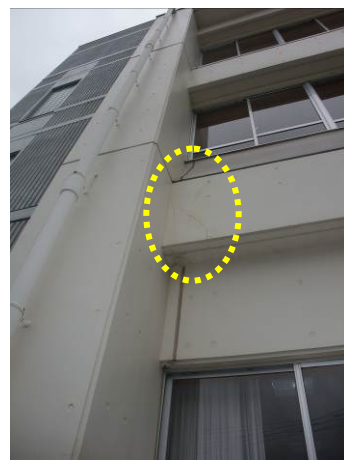
写真 3-14-4-6 梁にひび割れ多数発生

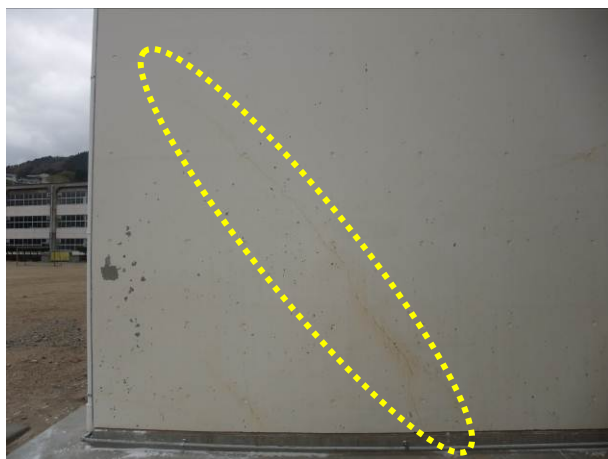
写真 3-14-4-7 壁に曲げひび割れ多数発生

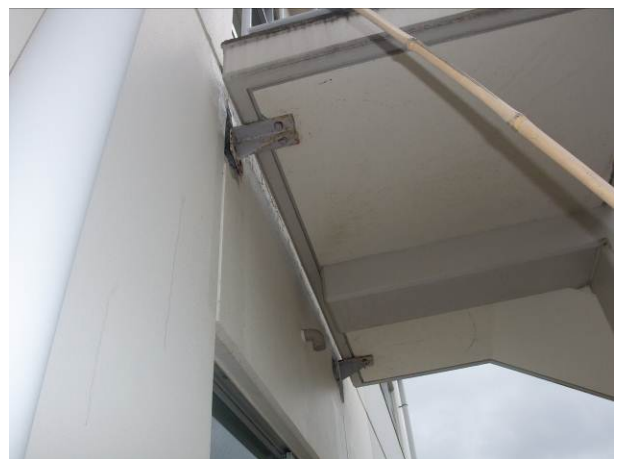
写真 3-14-4-8 外付け階段室の定着ボルト脱落

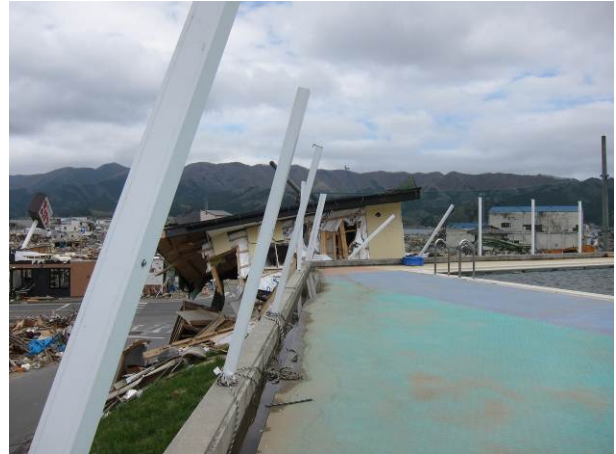
- ・ 大半が押し波方向に傾斜.
 - ・ プールフェンス支柱基礎天端からの高さ：1530mm.
 - ・ 基礎天端から 815mm の高さにボルト穴があり，それより下部は支柱が 2 重になっている.
- 計測浸水深：5.14m（北側道路面から）

写真 3-14-5-2 プールフェンスの被害の様子

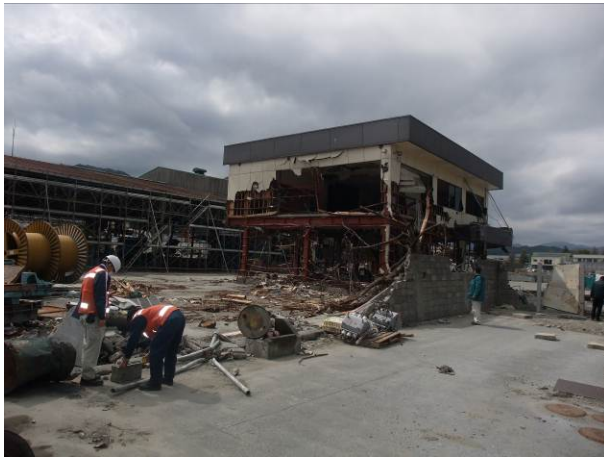
写真 3-14-6-1 CB 塀の被害の様子

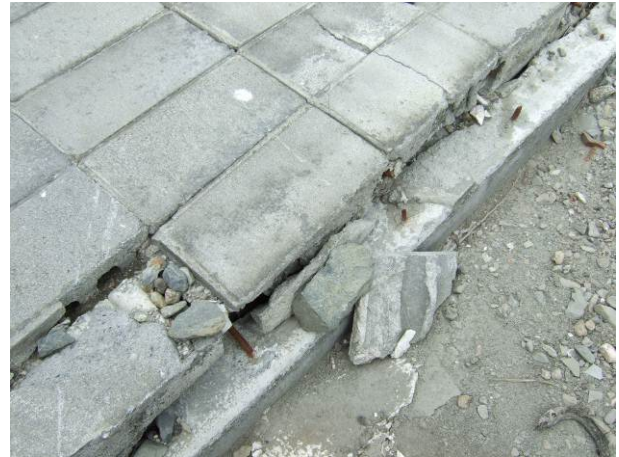
写真 3-14-6-2 CB 塀縦筋の破断

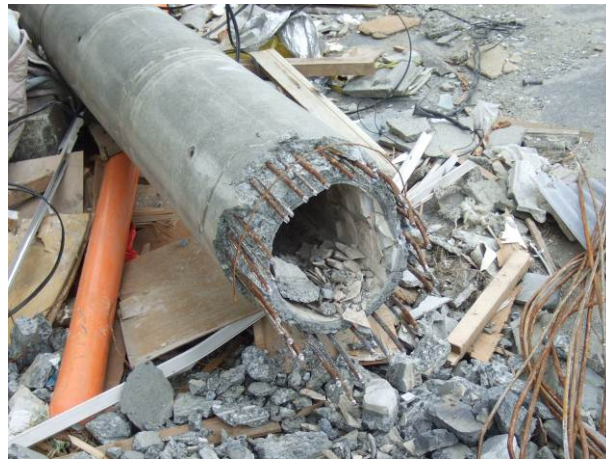
写真 3-14-7-1 電柱の被害の様子

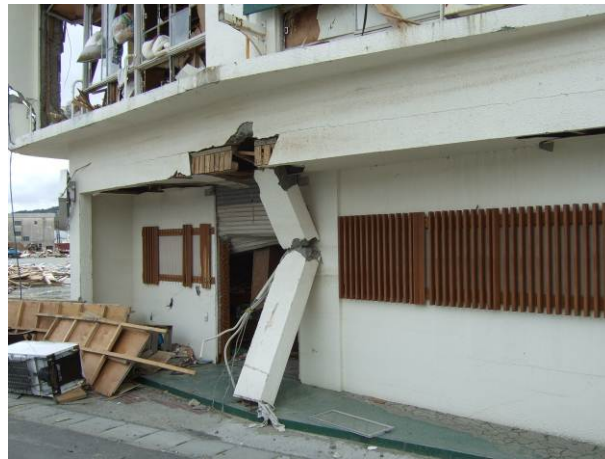
- ・ 柱高さ : 2.52m, 折損高さ : 1.78m, 柱断面 : 450×200, 主筋 : $\phi 9$, 3本 (dt : 75mm)

写真 3-14-8-1 CB柱の被害の様子

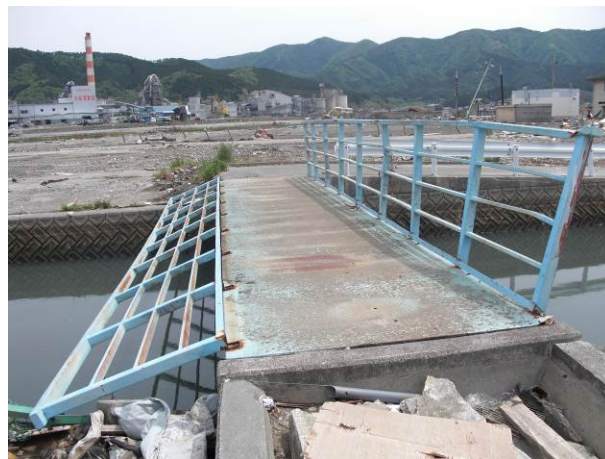
- ・柱□-75×75×2.3mm@1250,H=1200, 胴縁□-60×30×t@300
- ・柱脚部で破断

写真 3-14-10-1 橋手すり1の被害の様子

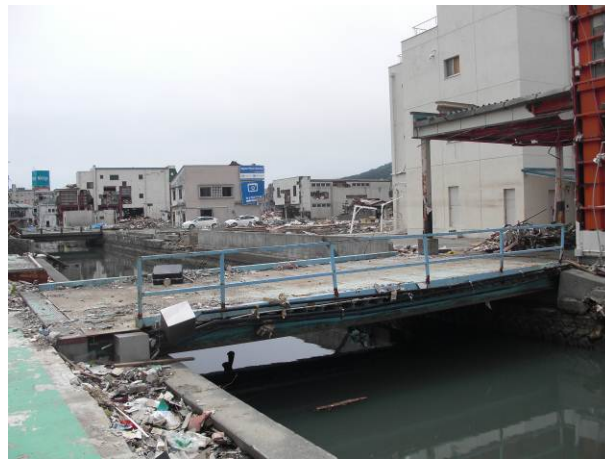
- ・柱□-50×50×3.2mm@1300,H=850, 胴縁□-50×50×t1(上端=柱脚+350)
- ・柱脚部で破断

写真 3-14-11-1 橋手すり 2 の被害の様子

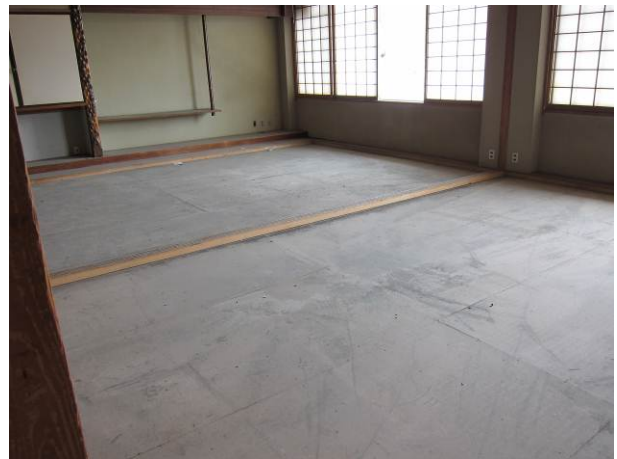
写真 3-14-16-1 建物全景

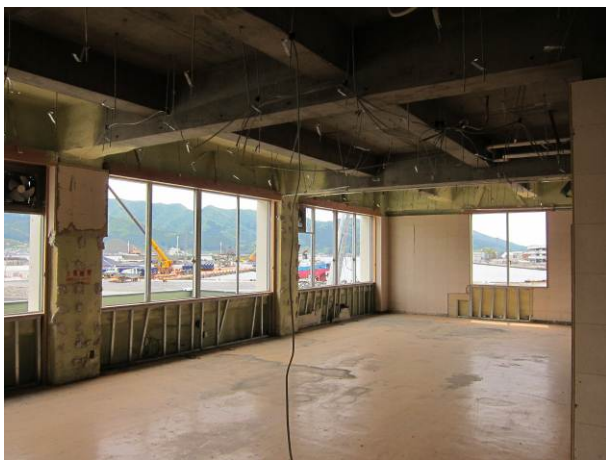
- RC造3階建て公共施設
- 屋上は浸水痕無し(きれい)。屋上階パラペット天端までGL+11.98m。この高さはA生命のRF手すり天端とほぼ同じ高さ。
- 内部調査(主に階段室周り)によると,
3F: わずかに浸水した形跡有り(じわじわ浸水か?)。窓は海側, 山側ともに破損していない。天井も汚濁水滴は見られない。
2F: 天井損傷大。天井および天井裏配管に汚濁水滴の痕跡有り。砂やガレキは少ないがすでに撤去・清掃された可能性有り。
- 水痕としては①3FL+1.93mと②3FL+1.12m(階段室壁の電球ソケットの直上)の2つが見られるが, ①は水痕が乱れているため局所的なスプラッシュの可能性有り(②のほうが信頼性高いと思われる)。
- 計測結果によると, 2FL: GL+4.21m/3FL: 7.74m/RFL: 11.50m(RFパラペット高0.48m)
→②の水痕はGL+8.86mに相当する

写真 3-14-16-2 3階の被害の様子

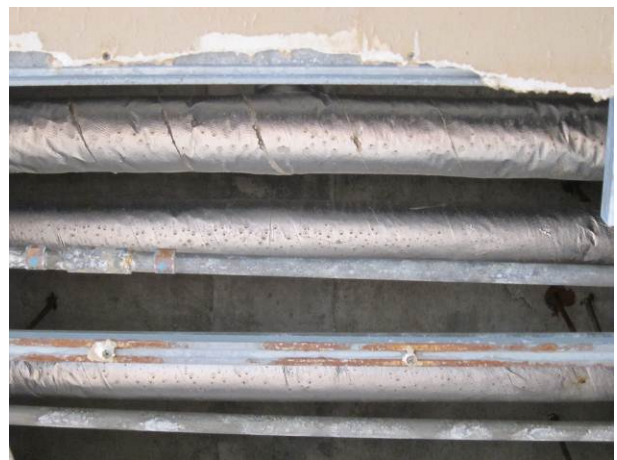
写真 3-14-16-3 2階の被害の様子

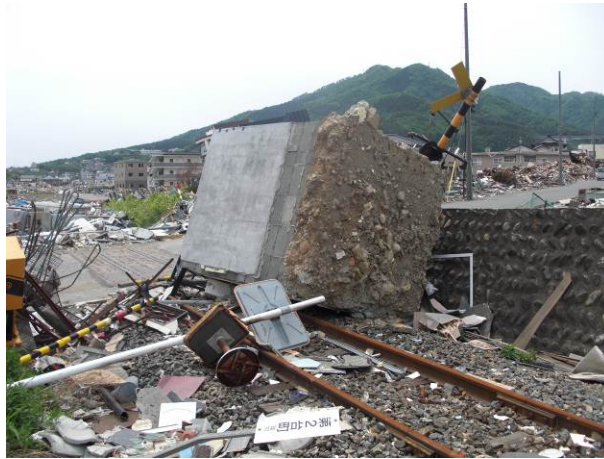
- CB 造平屋
- 転倒もしくは浮き上がりが生じた.
- $B \times D \times H = 2200 \times 2350 \times 2800$. ベタ基礎 $t = 300\text{mm}$. 開口はほとんどなし.

写真 3-14-20-1 転倒した CB 造建物の様子

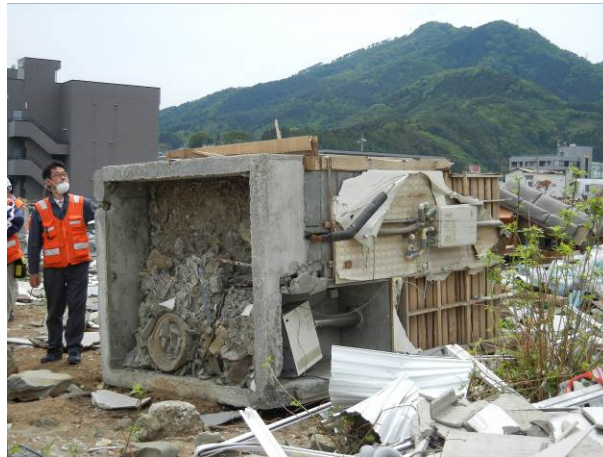
- ・押し波方向に転倒
- ・ $B \times D \times H = 2000 \times 1800 \times 3500\text{mm}$ ，基礎：高さ 450mm，壁と基礎の厚さ 130mm，スラブ厚 120mm

写真 3-14-21-1 転倒した構造物の様子

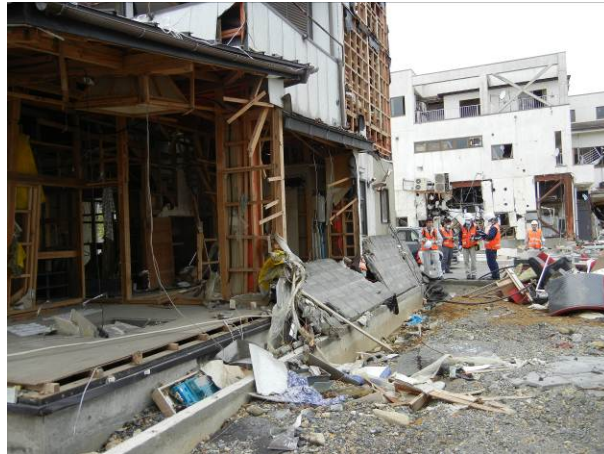
- ・海岸直近で居酒屋（養老の滝）に隣接する 390×190×120mm の CB 塀であり、鉄筋破断をして転倒している。
- ・堤防から 20m のところに位置する。
- ・CB 塀の基礎レベルと堤防の高さの計測を行ったところ、堤防基礎位置は CB 塀より 40～50cm 低く、1/50～1/40 の上り勾配となっている。養老の滝の 2 階天井は損傷大であり、この位置高さで 6.5m のため、浸

写真 3-14-22-1 CB 塀の転倒の様子

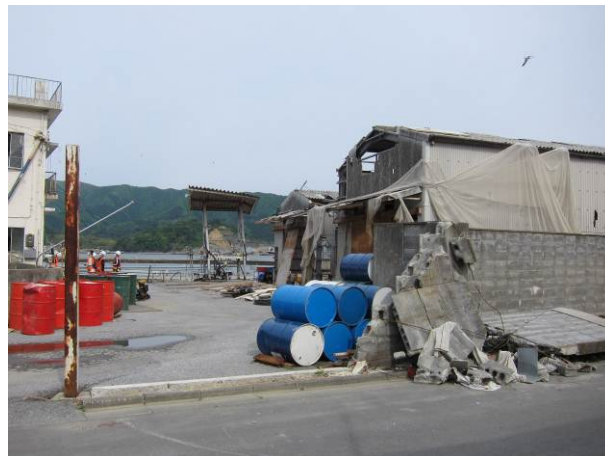
- ・鉄筋破断を伴い転倒した CB 塀
- ・CB 寸法: 390×190×150mm, シェル厚さ 25mm, ウェブ幅 25mm
- ・CB 塀(転倒)の鉄筋入手(D10 2個, 9φおよび13φ各1個ずつ)
- ・ビデオ映像に残る屋上避難の男性からヒアリングから,
2回目の津波(こちらの方が1回目より高かった)で逃げ遅れ, 屋上に上がった. 津波は「(仙台平野の)流れ型」というよりは「上昇型」の印象であるとのこと. ただしその上昇速度は速く, あっという間にひ

写真 3-14-26-1 CB 塀の損傷状況

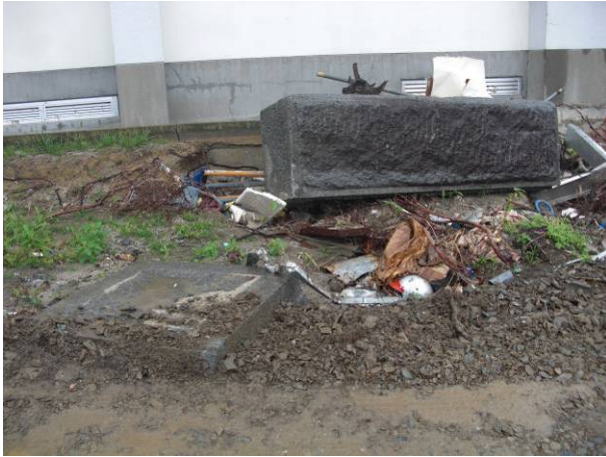
写真 3-14-31-1 転倒した門柱

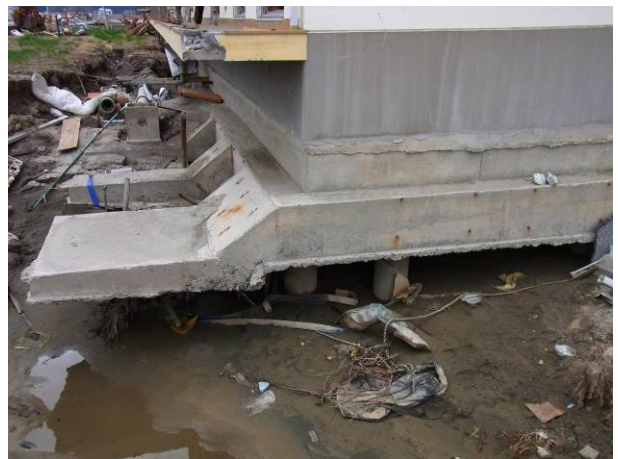
写真 3-15-1-4 隅角部の洗掘

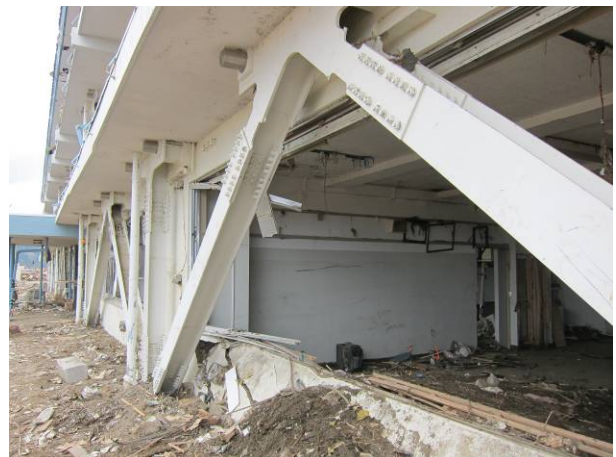
写真 3-15-2-2 教室棟に設置されたブレース

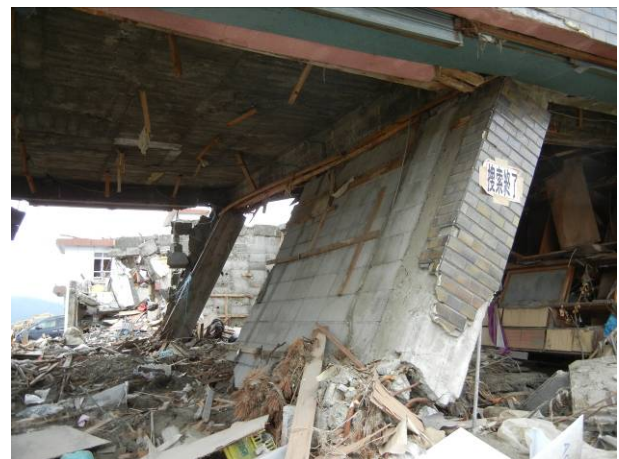
調査結果: RC造(+CB壁)平屋建物。陸地側に約 64° 傾斜しており、柱の柱頭・柱脚部にヒンジが発生しており、衝突痕は見当たらなかった。柱主筋(12 ϕ)2本を入手した。周辺で浸水深を計測することができなかつたため、計測浸水深は雇用促進住宅・陸前高田第二宿舍のデータを参考にする。

写真 3-15-4-4 両端降伏した柱

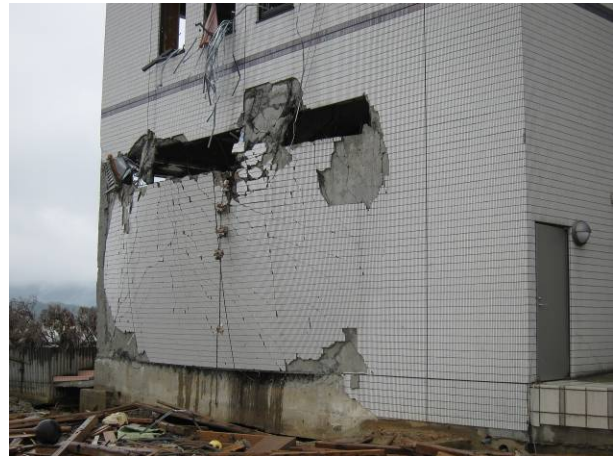
調査結果：海側両脇の RC 壁が外側に曲げ破壊を起こしており，建物内部に流入した津波によると考えられる。

写真 3-15-8-2 曲げ破壊した RC 壁

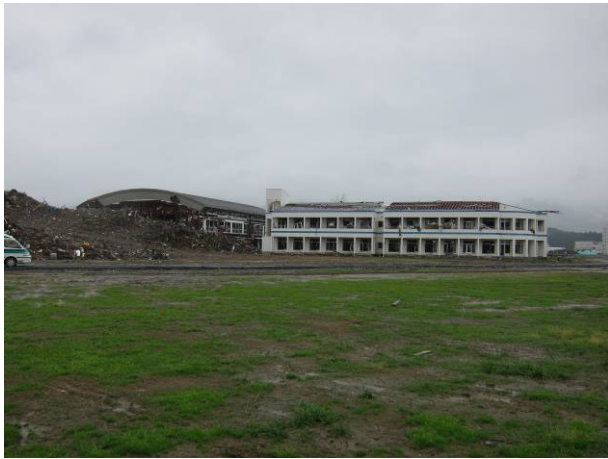
調査結果：2階まで浸水していた高田松原野外活動センターの周囲は広範囲にわたり洗掘されており、そのため近くのRC2階のレストランは損傷し、バーベキュー広場は転倒していた。高田松原公園の7万本防潮林もほぼすべて流出しており、「奇跡の一本松」と枝だけになった松の2本のみ残存していた。

写真 3-15-9-1 周囲が洗掘された野外活動センター

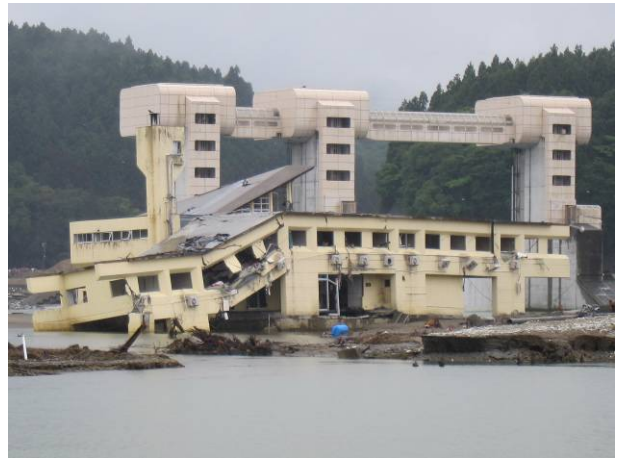
写真 3-15-9-2 洗掘により損傷したレストラン

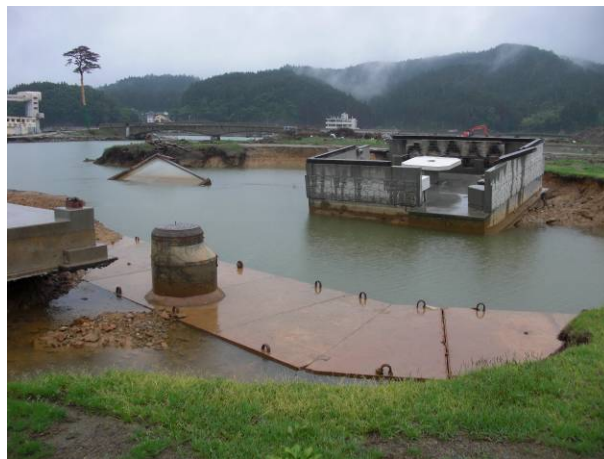
写真 3-15-9-3 転倒したバーベキュー広場

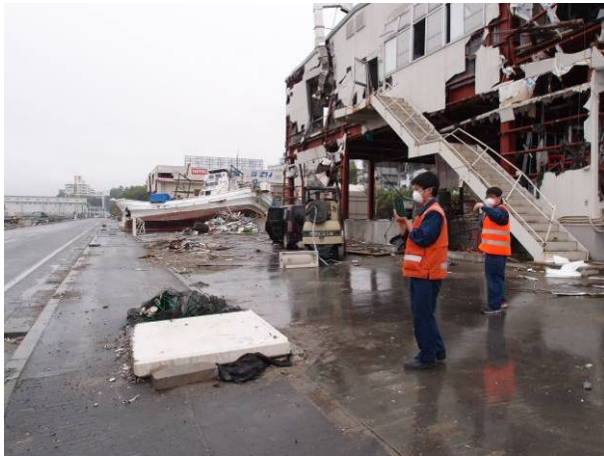
1.4m×1.45mのRC造塀。1,400×1,450×140mmのRC塀2個の内、1個は引き波で転倒、1個は健全。転倒したRC塀は上部角に衝突の痕跡あり。海から約20mのところの位置。縦筋はD13が8本（200mm間隔が5箇所、100mm間隔が2箇所）。

写真 3-16-2-1 引き波で転倒した RC 塀

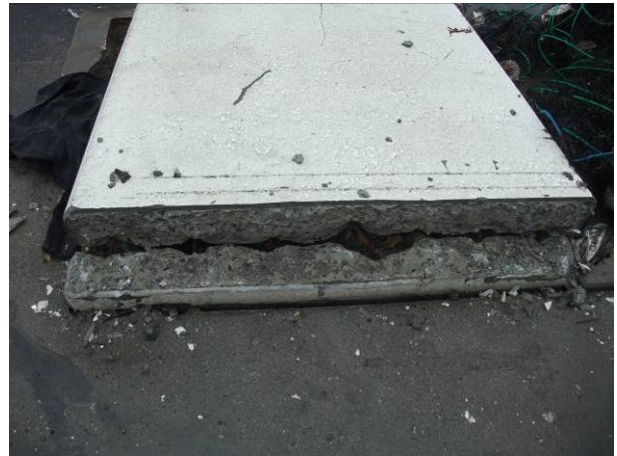
写真 3-16-2-2 転倒した RC 塀の断面

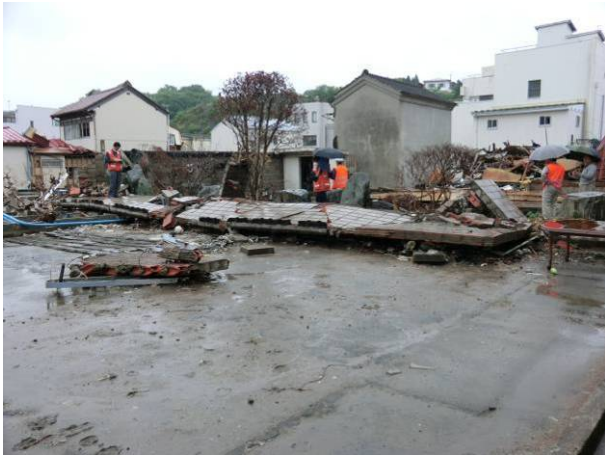
写真 3-16-3-1 転倒したレンガ・ブロック塀全景

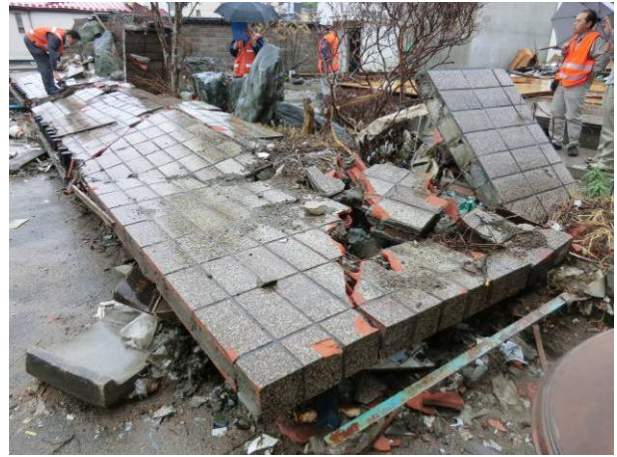
写真 3-16-3-2 転倒したレンガ・ブロック塀

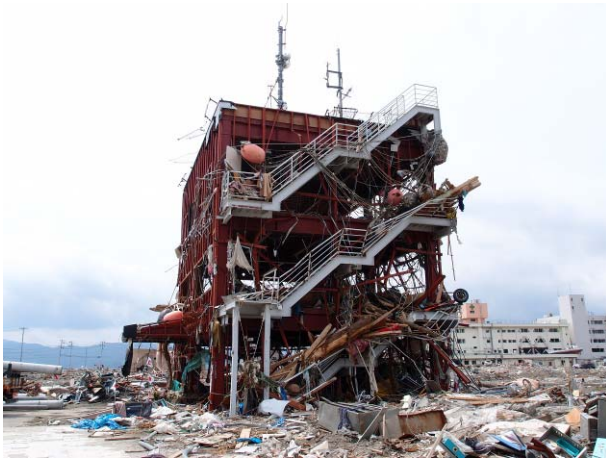
写真 3-17-1-3 防炎対策庁舎の被害状況（北側）

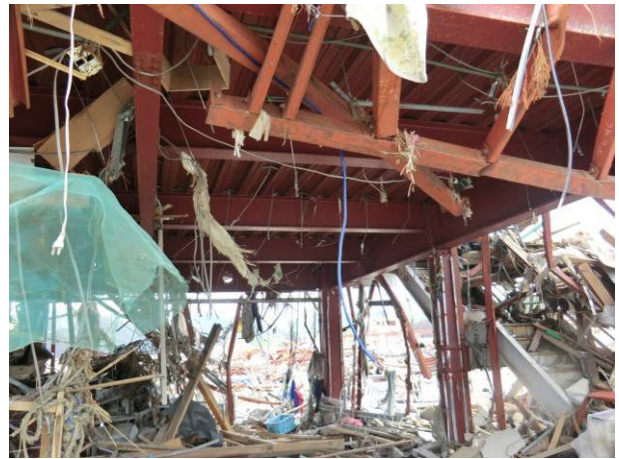
写真 3-17-1-4 防炎対策庁舎内部の被害状況

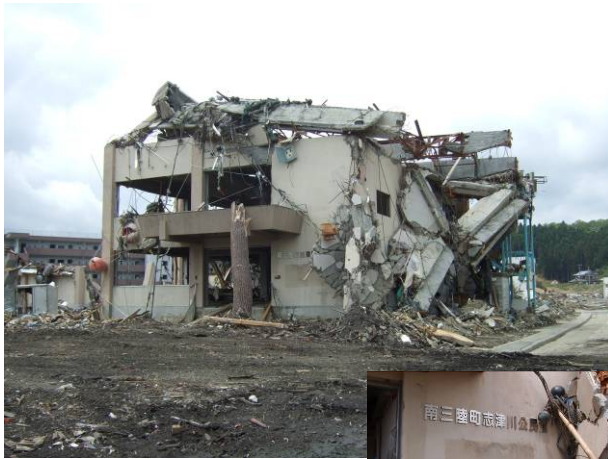
調査結果：RC造3階建て（屋根S造）。建物寸法：階高3.3m，桁行17m，張間13m（BRI報告書に同様の記述あり）。耐震補強のブレースが設置されていた。南の堤防の破堤箇所からの波が直撃し，公民館の南側にあるRC建物が流出したか（柱，壁の一部のみ残留）。

写真 3-17-2-1 志津川公民館の全景および被害状況

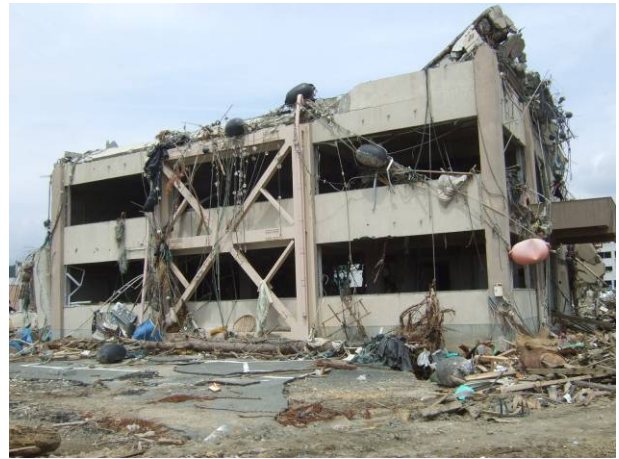
写真 3-17-1-2 ブレースの補強の様子

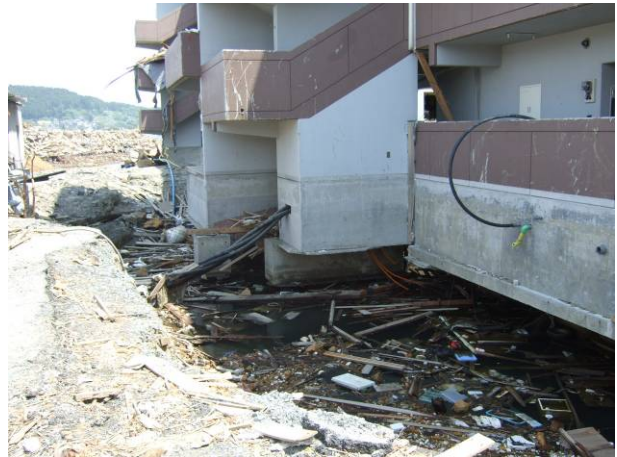
写真 3-17-3-2 基礎部の洗掘の様子

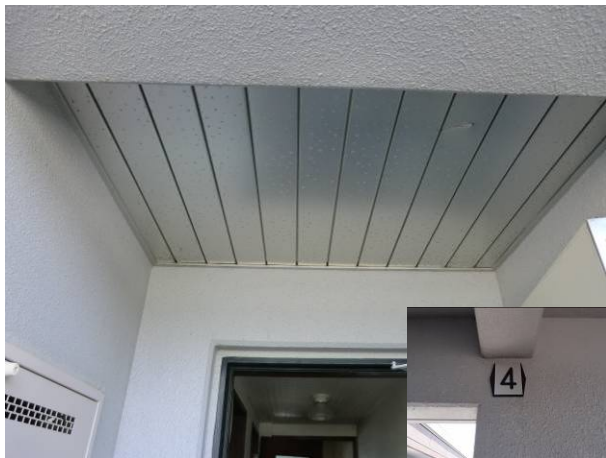
- ・計測浸水深：4階玄関天井（GL+12.2m）に水滴痕を確認した。建研報告書では「4階床上まで浸水」との記述があり，TV情報では海面から16mとの報告があった。建物は海面より高くに位置するため，浸水深はGL+12.6m程度と考えられる。
- ・RFのパラペットが一部内側にとれていたが，波によるものか衝突物によるものかは不明。屋上には漂流物等は少なく，避難者がいた形跡があった。

写真 3-17-3-3 4階の玄関上部の津波の痕跡

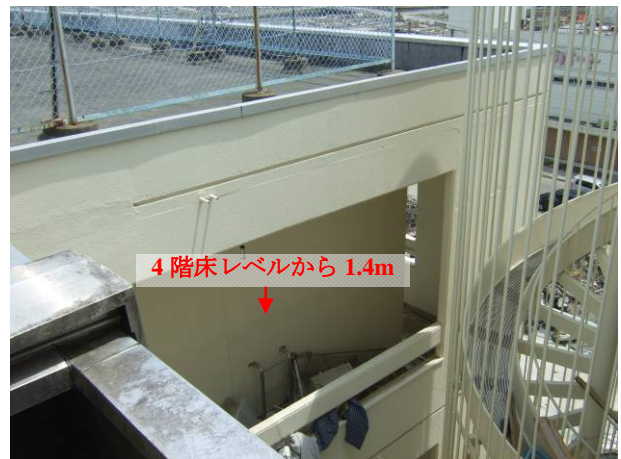
- ・計測浸水深：建物側面外壁の痕跡で 4F.L.+1400mm (=13.4m)，建物内壁・ガラスの痕跡で 4F.L.+1500mm (=13.5m)。屋上に漂流物等は見られなかった。
- ・建物内の一部にひび割れが生じていた。オリエンタル白石株式会社の PCa ブレース工法により補強されていた。可動接合部に滑った形跡はない。鉄骨鋼管ブレースによる補強あり。

写真 3-17-4-2 建物側面からの浸水深
