2011年3月11日 東北地方太平洋沖地震による 建築物の地震被害および津波被害調査報告

2012年3月12日 ver.3

東京大学生産技術研究所 中埜研究室

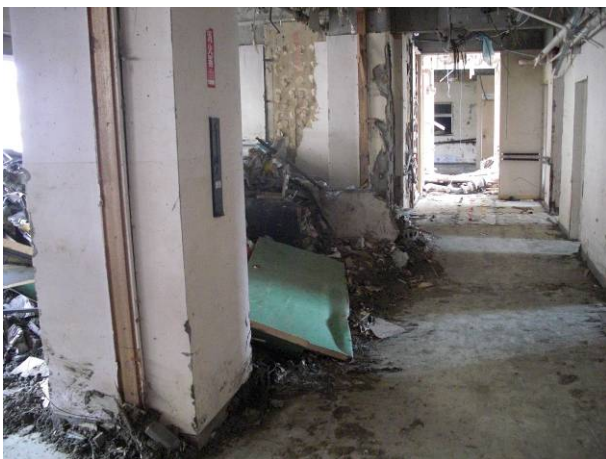
写真 3-17-4-3 建物内部の被害状況

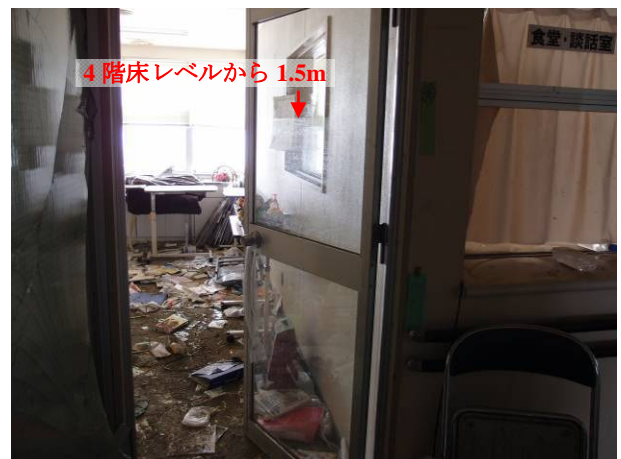
写真 3-17-4-4 建物内壁・ガラスからの浸水深

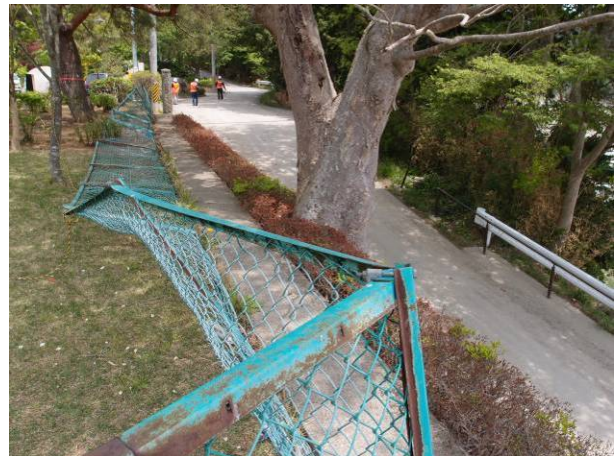
- ・公園周辺のフェンスが傾斜しており，所々に漂流物と思われるものが散乱していた。
- ・GPS では標高 25m（浅井）／28m（高橋）と表示されていたが，公園敷地内の緯度経度表示板（平成元年11月測量）では標高 16.16m となっていた。

写真 3-17-5-2 公園周辺フェンスの破損

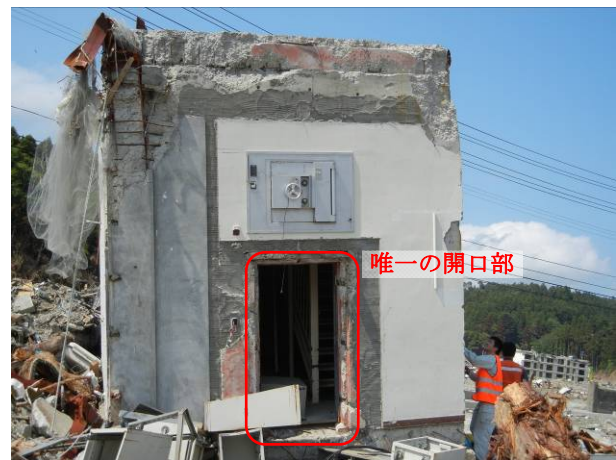
写真 3-17-6-2 RC 造平屋構造物の被害状況

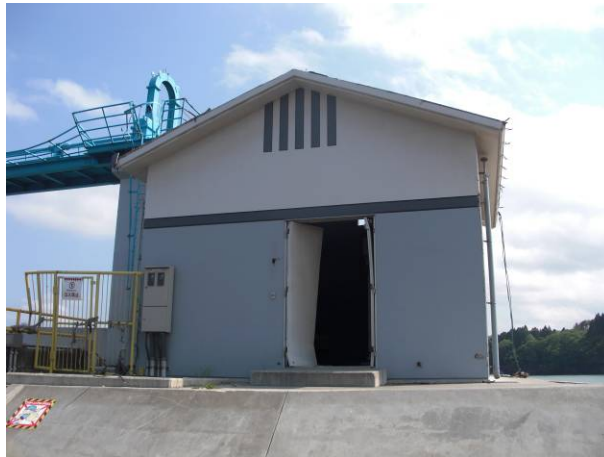
写真 3-17-7-3 軽微な建物の被害状況（湾西端の河口位置）

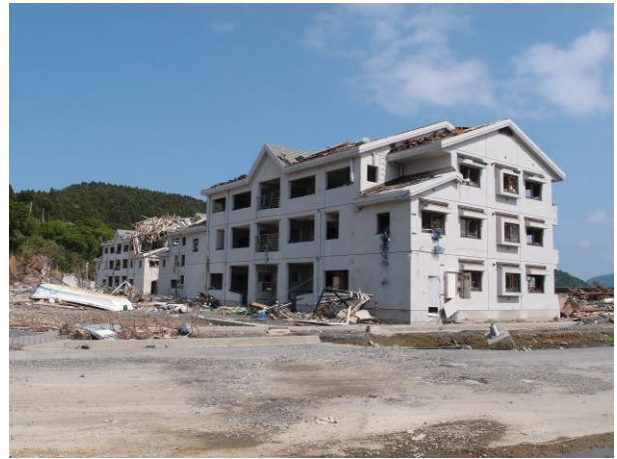
- ・海岸線に近い建物だが、浮遊した形跡など被害は見られなかった。開口が多く津波波力の算定が困難と考えられるため、計測はしなかった。

写真 3-17-5-2 建物の被害状況

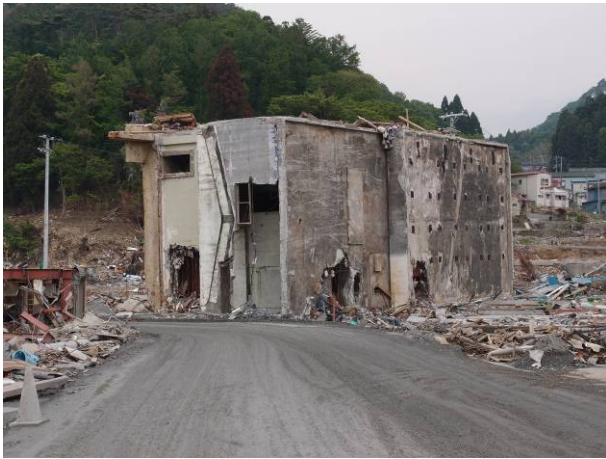
建物概要：RC造2階建て冷凍倉庫。津波により建物が浮いて少し流れた後に転倒（1.8m程度の壁を越えた

ことは確認). 津波力の算定のため実測実施. 杭頭とフーチング底面の境界で破損. スラブ厚 : 140mm. 屋上 (低い方) スラブ厚 : 170mm. 2階スラブ厚 : 240mm. 1階スラブ厚 : 120mm. 計測浸水深 : 15.6m (近隣の商工会議所での実測, BRIは16mと報告) 屋上 (高い方)

写真 3-18-1-1 転倒した冷凍倉庫

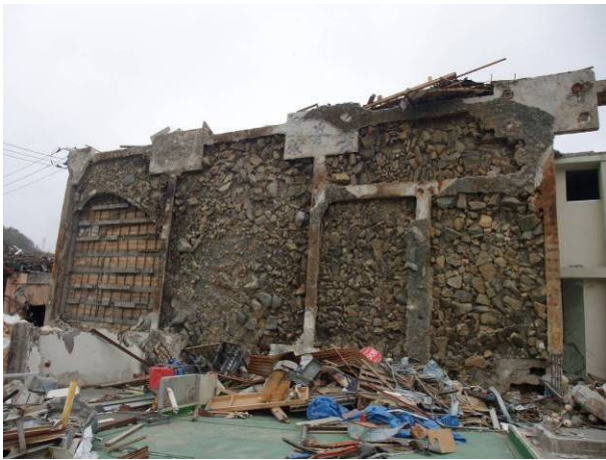
写真 3-18-1-3 冷凍倉庫底面（フーチングに杭頭跡有）

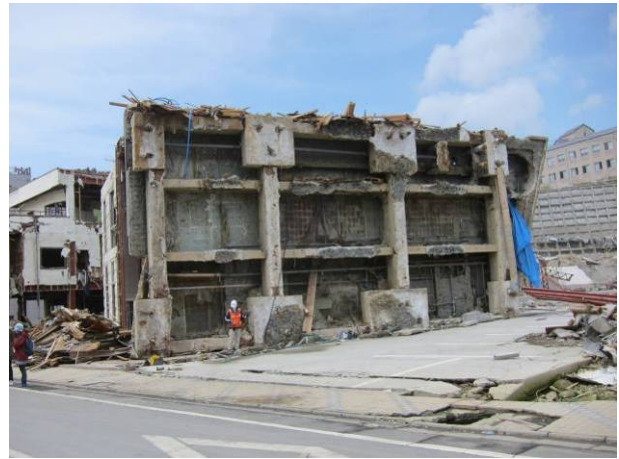
建物概要：S造3階建てアパート。津波により建物が転倒。津波力の算定のため実測実施。杭頭境界面での破損、杭体の折損・抜け（杭長さ：6m，直径：φ300）。外壁ALCパネル使用，3000×600×100。

柱：□300×300×（鋼材厚不明），梁：H400×200×8×13，小梁：H200×100×4.5×7，チャンネル：C100×50×20×2.0．杭の鉄筋2本入手．ALC外壁の損傷が大きいのは2階まで．床スラブは $t=100$ のALC．2階内部にCBの壁あり．基礎梁せい1000mm．建物海側の杭頭主筋の破断状況が直線的なのに対し，陸側の杭頭主筋は湾曲している．転倒による破断状況と思われる．陸側地面に引きずられた跡あり．（原因・タイミングは不明）

写真 3-18-2-2 底面（フーチングに杭頭跡有）

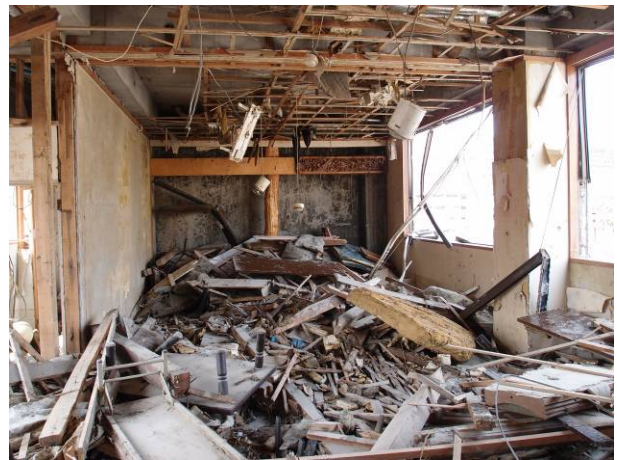
写真 3-18-3-4 建物内部の被災状況

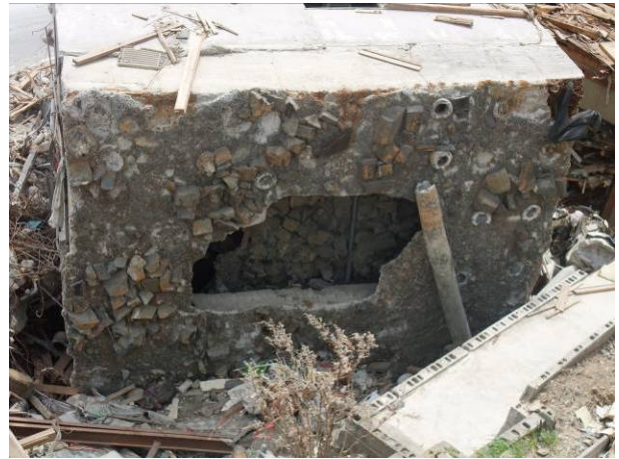
RC造壁式4階建て建物(MS旅館北棟)。津波により建物が転倒し、70m程度離れたところまで流された。津波力の算定のため実測実施。窓が多い側が道路側(Google mapのストリートビューより確認済み)。杭が抜けて折れたと思われる。

写真 3-18-4-2 底面（折損した杭が見える）

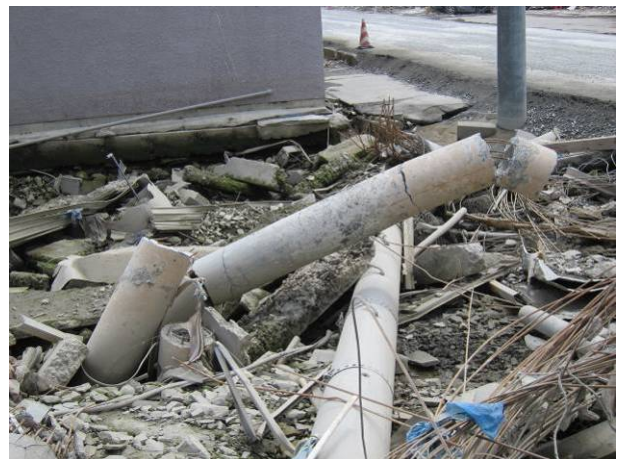
写真 3-18-4-6 引き抜けた杭の残骸

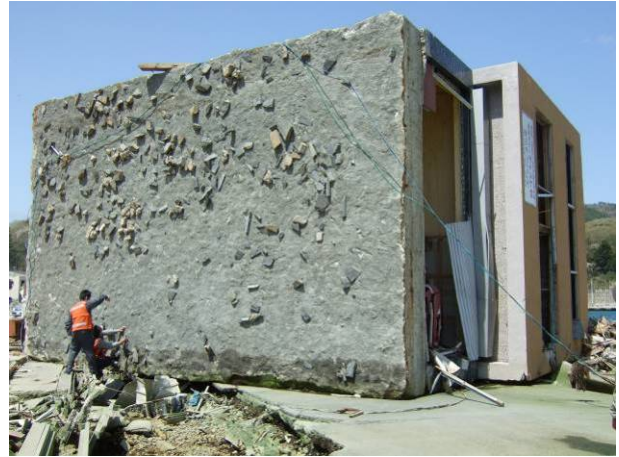
写真 3-18-5-2 底面 (直接基礎)

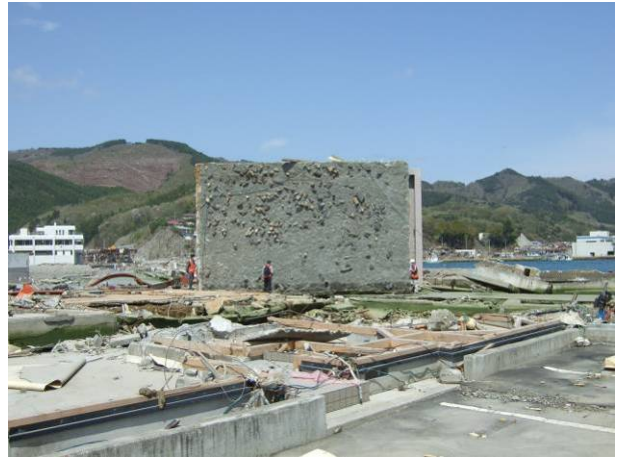
RC造3階建て建物。津波により建物が転倒。津波力の算定のため実測実施。直接基礎（杭なし）

写真 3-18-5-4 海側に転倒している

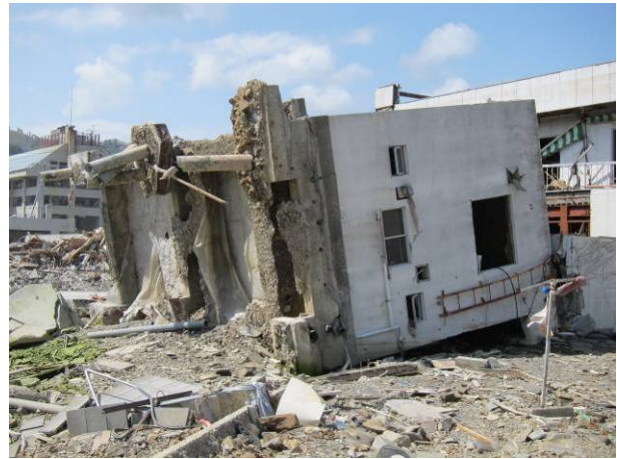
写真 3-18-7-2 折損した杭が残る底面と東立面

RC造2階建て建物。津波により建物が転倒。津波力の算定のため実測実施。杭：建物側から2m程度の部分で破断。

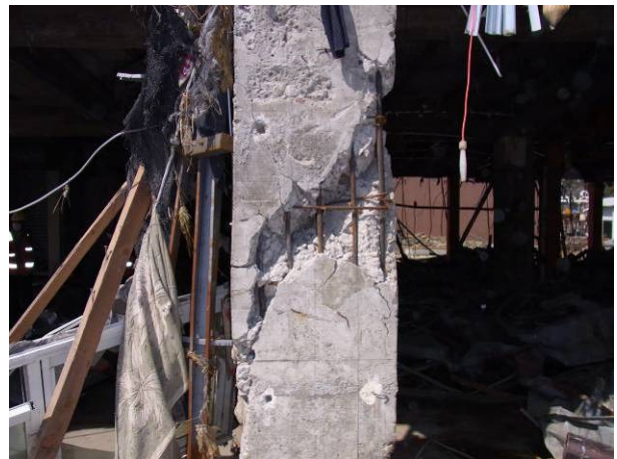
写真 3-18-8-2 せん断破壊した柱

建物概要：RC造3階建て店舗。震動により1階のRC柱に大きいせん断ひび割れやコアコンクリート一部の剥落発生。建物性能の計算のため実測実施。コンクリートの品質が悪い。せん断補強筋の間隔が300mmで、およそ40年前に建てられた建物と推定。柱の内法高さは3m, 2.1mのところ鉄骨窓枠あり（これが変形を拘束し、せん断破壊を生じさせた可能性あり）。建物の傾斜は見られなかった（柱から2箇所計測）。隣接するS造建物（海側）との衝突は見られなかった。2階に上がれなかったが、外から2階以上もRC柱を確認。2箇所の柱からシュミットハンマーテスト実施：39MPa (R=43.3), 38MPa (R=41.8)。

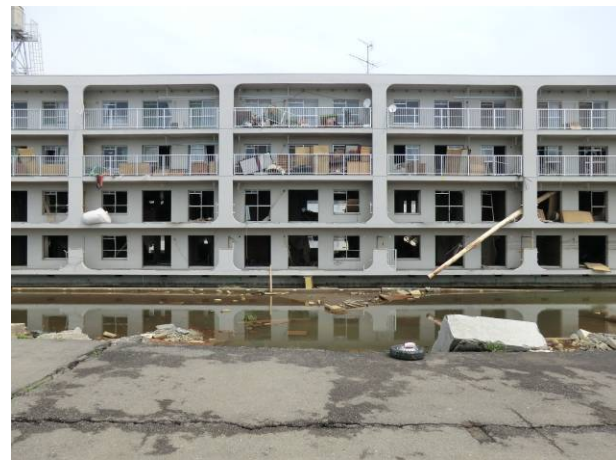
市営住宅 UT_ISM-01 (RC4 階建て) 2 階窓は全損, 3 階窓は建物向って右側住戸で半数程度が破損. 海側駐車場 GL から 2 階窓サッシュ枠上端までの高さは 4.45m (浸水深の候補値). ベランダの手すり壁が転倒していたが, 建物周りが水に沈んでいたため近づけなかった.

写真 3-19-1-2 2 階のベランダ手すりまで破壊

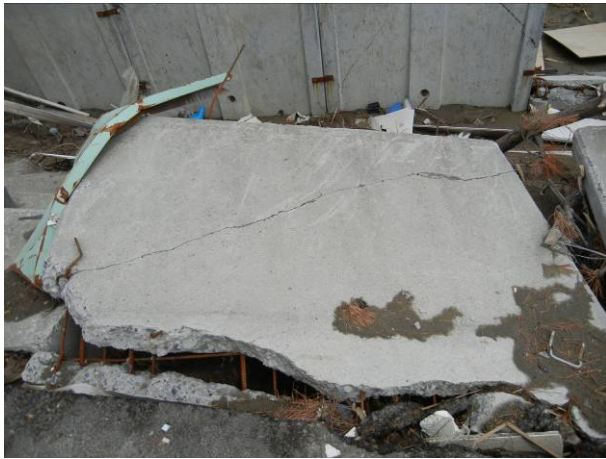
建物概要: 2m×1.7m×125mm の RC 造擁壁. 津波の押し波により GL+400mm のところで転倒. 海岸から約 200m のところに位置. 壁の縦筋はφ9 と D13 が混合使用されている. 縦筋はほとんど破断. φ9 鉄筋サンプル 2 本入手.

写真 3-19-2-1 転倒した擁壁

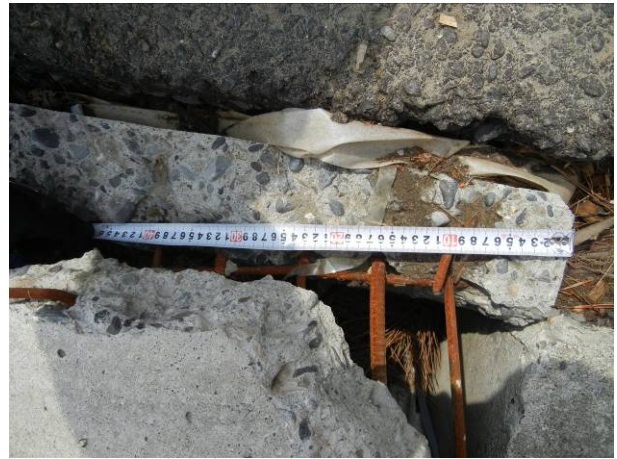
写真 3-19-2-2 擁壁縦筋径の計測

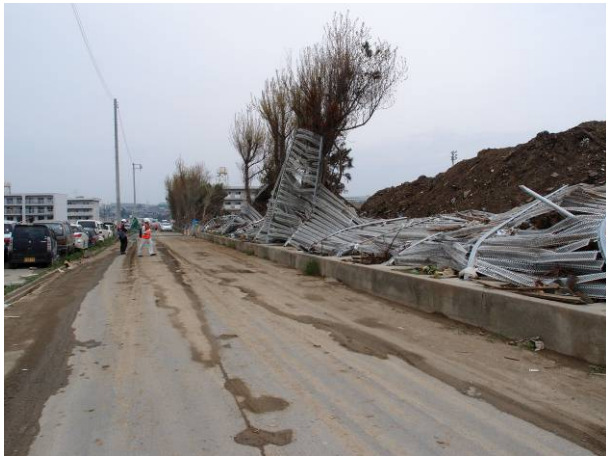
- ・押波によりフェンスがサポートのある側に倒壊
- ・支柱 H 鋼 (100×100×6×8) の脚部降伏
- ・サポートはφ80 パイプ (厚さ 3mm), 支柱とボルトで連結.
- ・支柱の RC 基礎 (高さ: 500mm, 幅 200mm) の一部にひび割れ

写真 3-19-3-1 転倒したフェンス

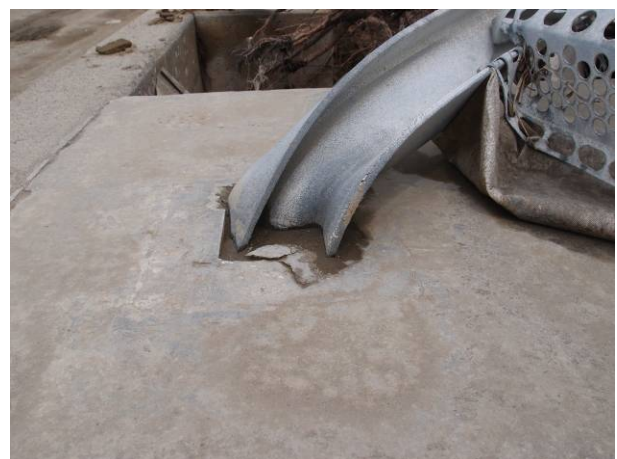
写真 3-19-3-4 フェンス支柱の座屈

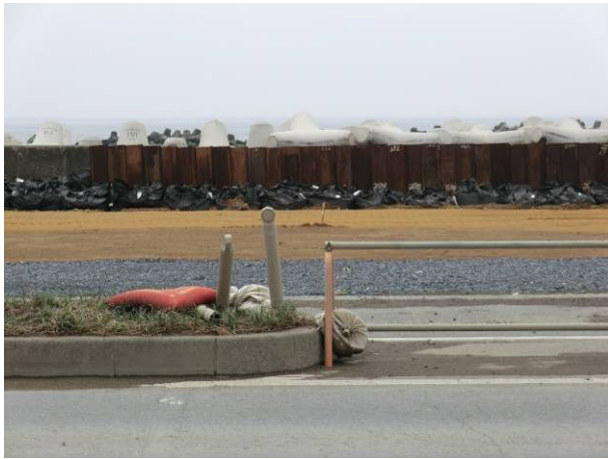
写真 3-19-3-5 直近の堤防破損（鋼矢板で応急復旧）

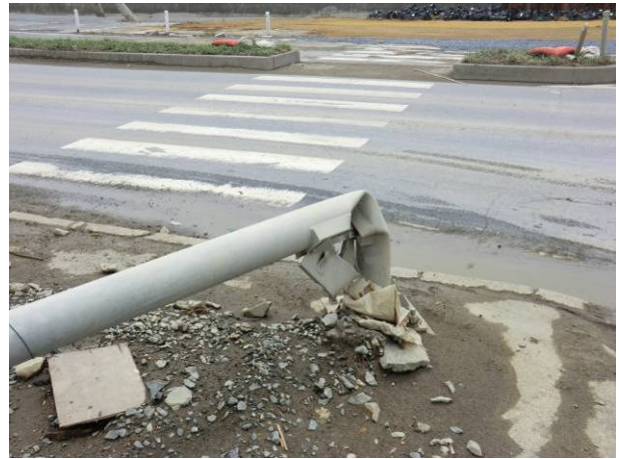
写真 3-19-3-6 直近の信号機（鉄柱）が折損

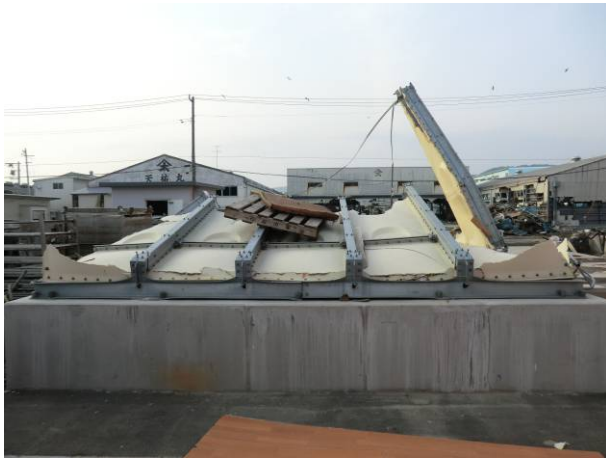
調査内容: 津波により面外方向へ座屈された S 造 C チャンネルより津波力を予測. S 造 FRP 水槽. 津波力の算定のため C チャンネルの実測実施. 定着用 C チャンネル H 鋼の柱の面外座屈に寄与した有効長さ: 500mm (H 鋼の変形の目視により柱芯から左右 250mm ずつと仮定). 基礎高さ 1000mm, 基礎天端からの FRP 高さ 2950mm.

写真 3-19-5-1 支柱が転倒した FRP 水槽

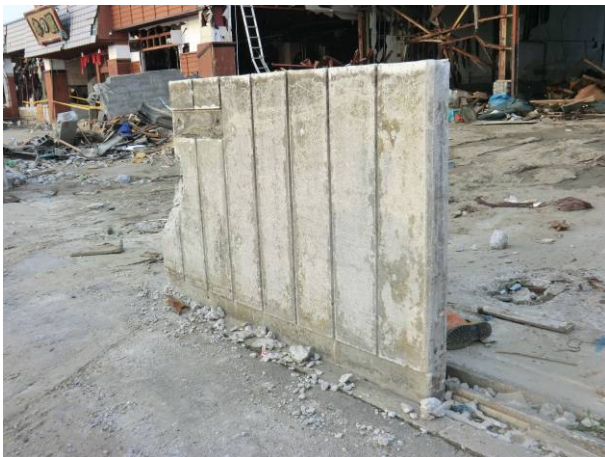
建物概要: RC造塀. 津波力の算定のため転倒したRC造塀の実測実施. 2箇所のRC造塀から鉄筋入手.

写真 3-19-7-1 一部破損するも残存したRC塀

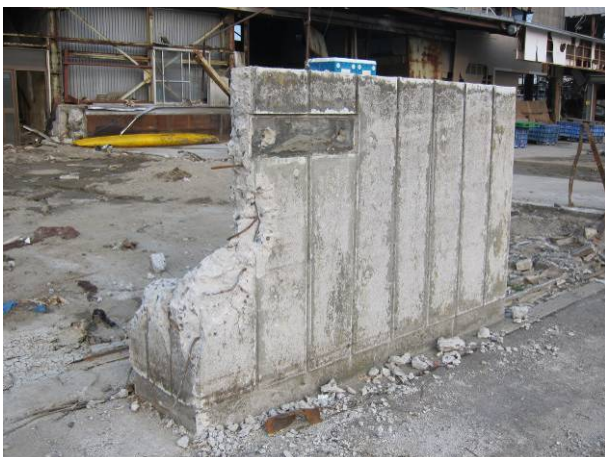
写真 3-19-7-3 一部破損するも残存したRC塀

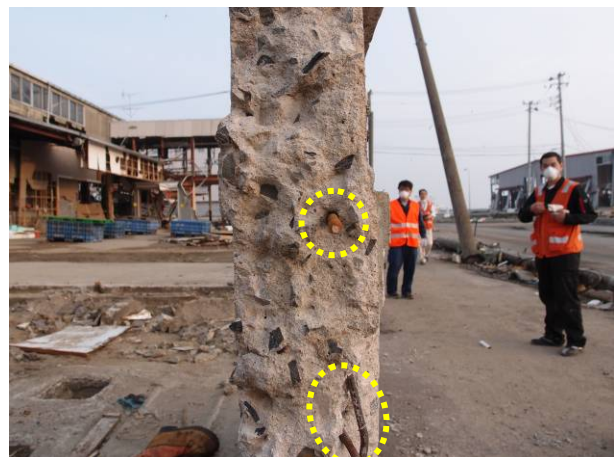
写真 3-19-7-4 RC塀断面に見える横筋の様子

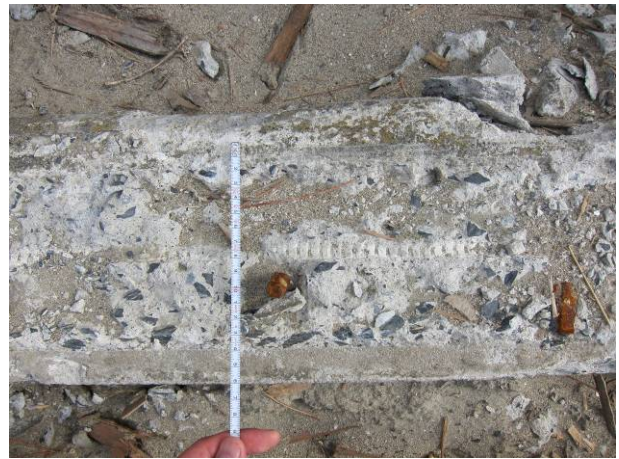
写真 3-19-8-2 破断した鉄筋

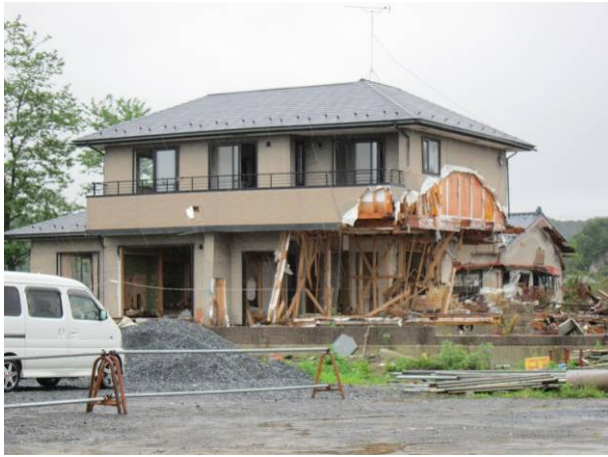
調査結果：沖合に松島郡を有する松島町と比較すると、石巻湾沿岸の被害は大きい。

写真 3-20-site1-1 木造住宅の被害

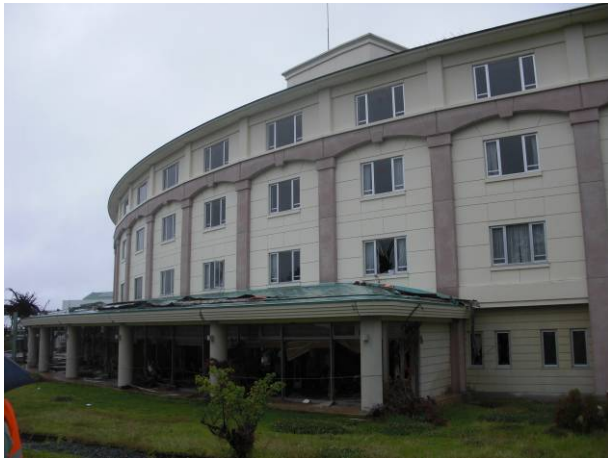
調査結果 : 津波により, かんぼの宿松島の2階のガラス窓まで破損していた.

写真 3-20-1-1 かんぼの宿の窓ガラス破損

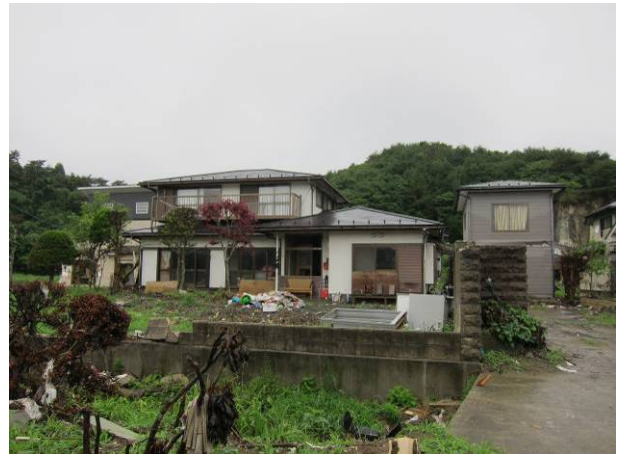
調査結果: 野蒜駅周辺の木造建築物の損傷状況を観測した。野蒜海水浴場から野蒜駅北側の丘ふもとにかけて建築物の被害率を観測したところ、海岸近辺では木造は全壊しており、RC2階、S造は残存していた。野蒜駅北側では、木造は大破しているものの骨組は残存し、丘のふもとでは木造1階外壁に軽微な損傷がある程度であった。

写真 3-20-site2-2 外壁に軽微な損傷があった木造住宅

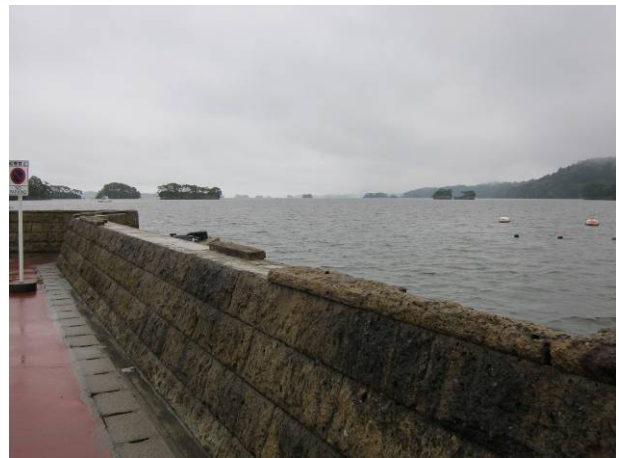
調査結果：松島群が津波の波力を低減したためか、松島湾沿岸の建物の被害は少なく、建物1階のガラス破損すら少ない程度であった。また、鋼管の手すりが傾斜していた。遊覧船乗り場近辺の防潮堤（高さ＝GL＋1200mm）には津波が乗り越えた形跡が見られた。GL＋300mm程度には衝突跡が見られた。

写真 3-21-site1-2 越流した防潮堤

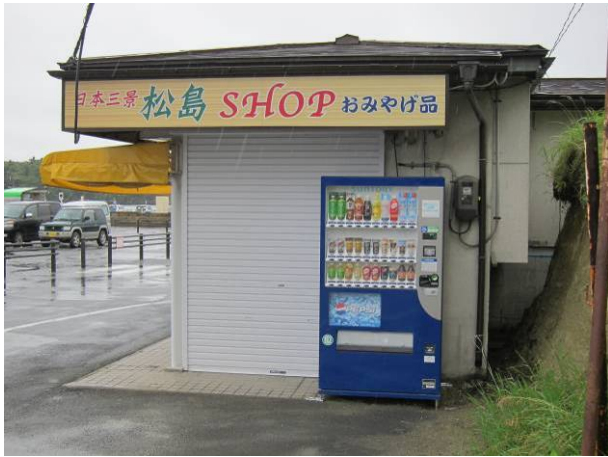
写真 3-21-site1-3 津波の痕跡が見られた売店

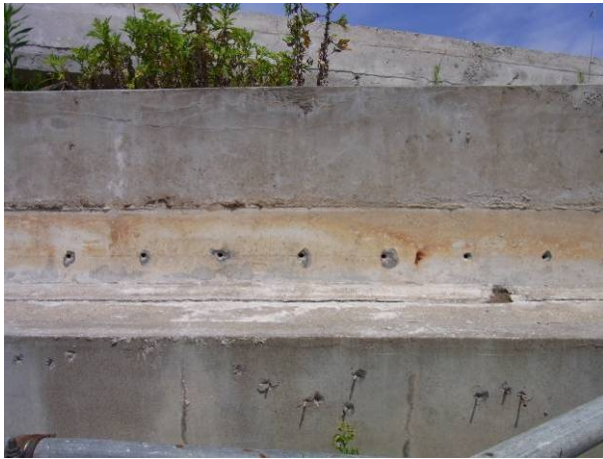
写真 3-22-3-3 CB 塀基礎水平方向のダボ穴

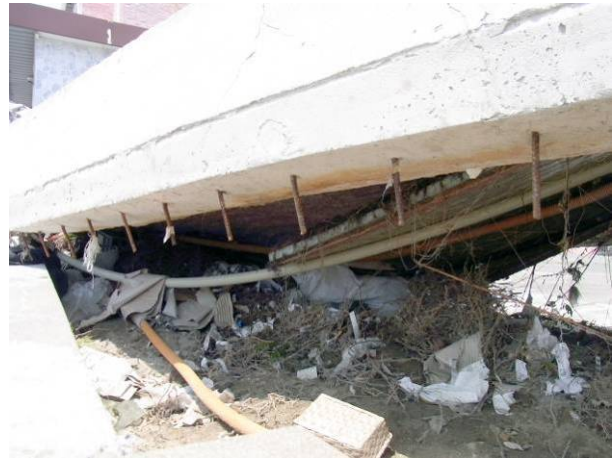
写真 3-22-3-4 CB 塀基礎のダボ鉄筋

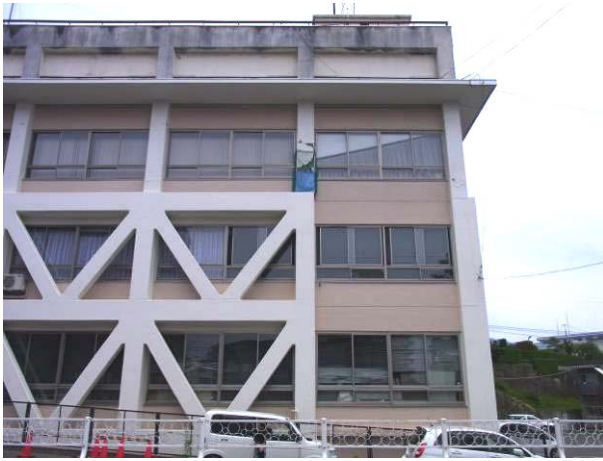
写真 3-22-4-3 外付耐震補強法による補強

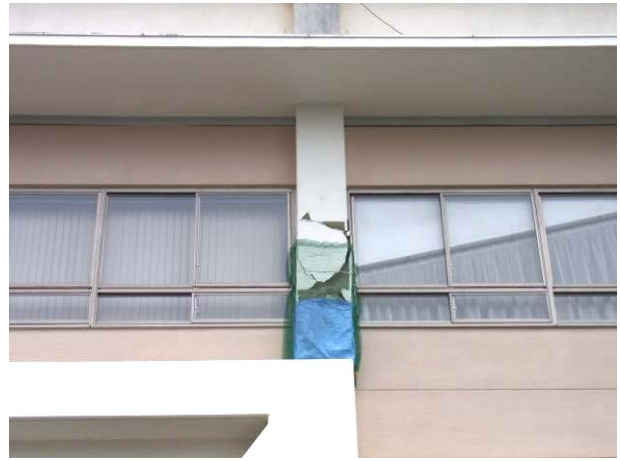
調査結果: RC 造地上 3 階 (一部 4 階)・地下 1 階建て建物. 11 スパン (60m) × 3 スパン (19.2m), 階高 3.6m. 建物の正面・背面・側面の 3 面に完全外付耐震補強済み. 完全外付耐震補強の上部階の柱がせん断破壊 (損傷度 IV). 他に多くの柱で腰壁-垂壁に接する位置で曲げひび割れが発生.

写真 3-22-4-4 非補強階の柱にせん断ひび割れ

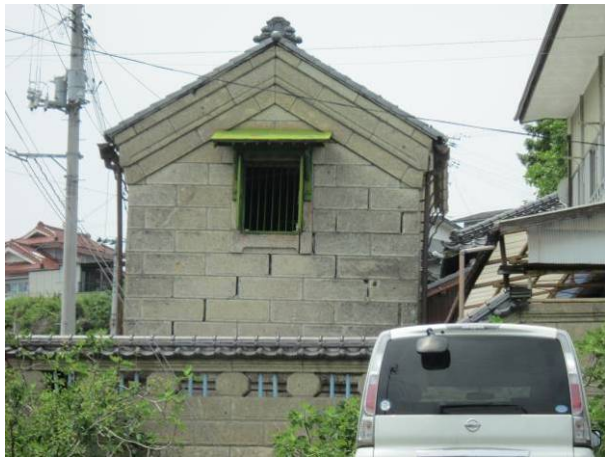
写真 3-23-site1-1 石造蔵の震動被害

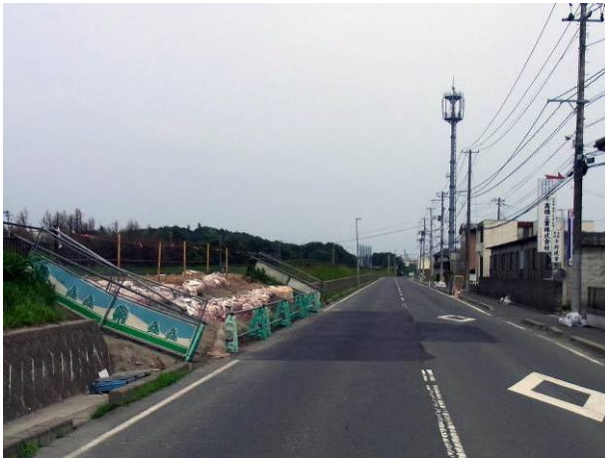
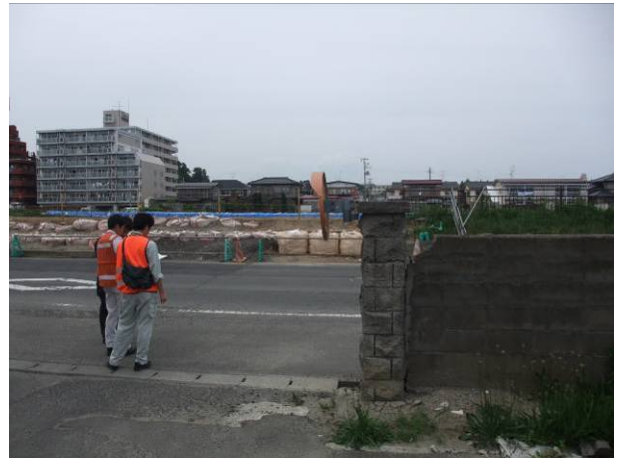
聞取調査：直近の砂押川堤防（高さ1.3m）決壊による津波（北側）と海側（南側）からの津波が合流した。

砂押川堤防の決壊がなかったら被害が軽減されたかもしれない。

写真 3-24-1-3 CB 塀直前の河川堤防が決壊

写真 3-24-1-4 CB 塀直前の河川堤防が決壊

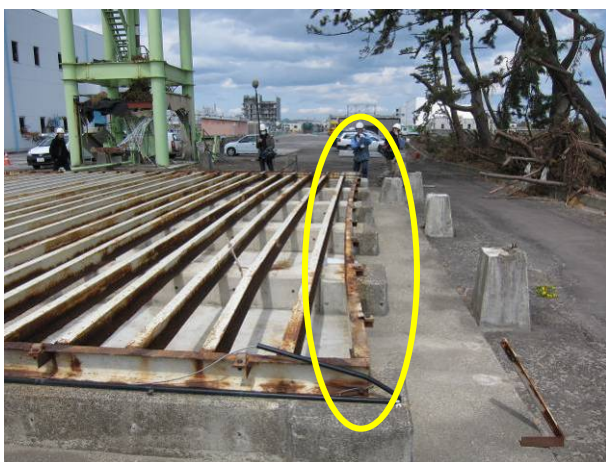
調査結果: 中央部に13cmの残留曲げ変形が生じていた。

写真 3-25-1-1 曲げ変形を生じた鉄骨材

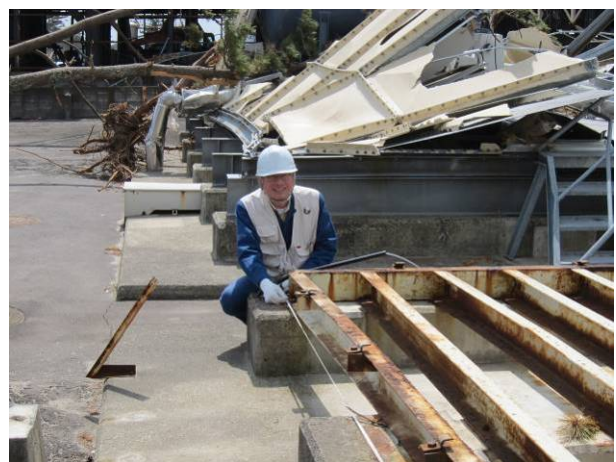
写真 3-25-1-2 曲げ変形を生じた鉄骨材の受圧面

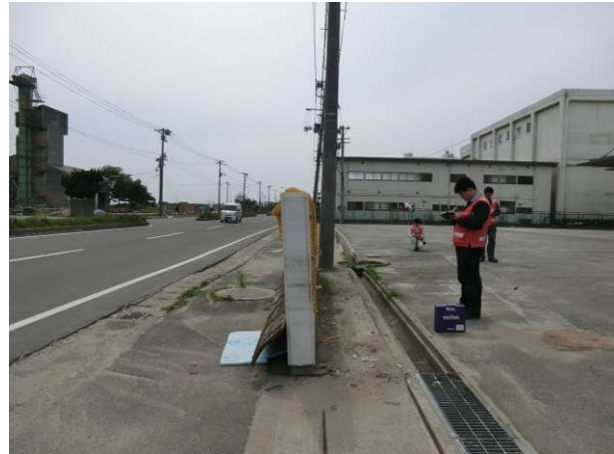
写真 3-25-3-2 ST 冷蔵前 RC 塀の傾斜

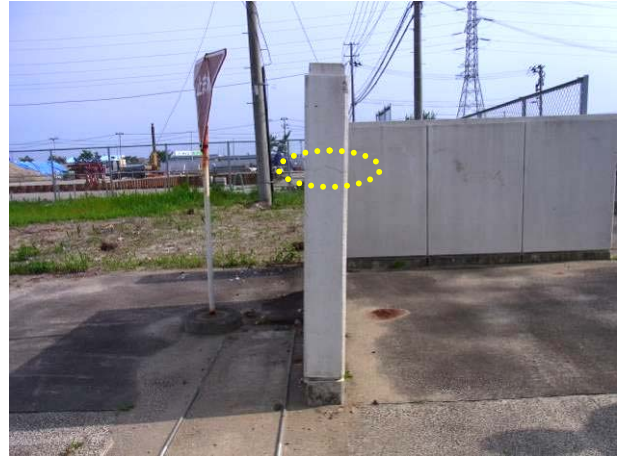
調査結果 : 0.2mm 程度の曲げひび割れ 3 本発生 (傾斜 2.2°).

写真 3-25-7-2 塀の傾斜とひび割れ

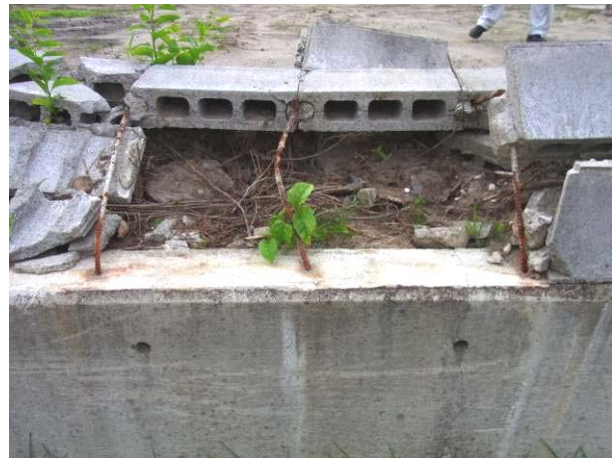
調査結果: 鉄筋1本入手. 全長にわたりほとんどが5°の傾斜, 一部は転倒 (転倒は基礎とCB塀の境界面で発生).

写真 3-25-9-2 CB塀の転倒部詳細

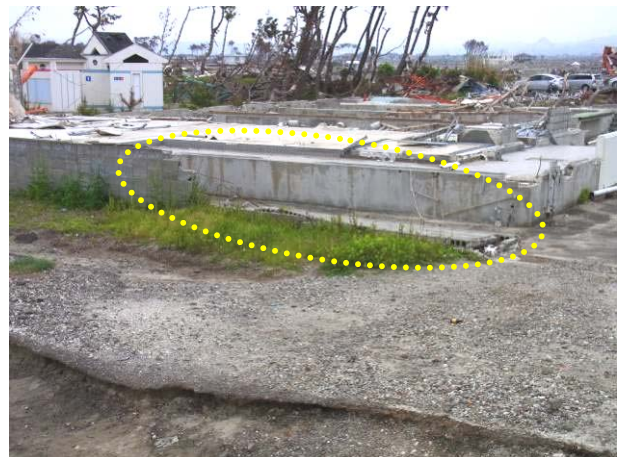
調査結果：2 箇所の控え壁に挟まれた 8 枚分は転倒なし/控え壁のない側の塀が転倒⇒端部の控え壁を固定とし、転倒モーメント算定. 転倒は基礎と CB 塀の境界面で発生. 鉄筋 1 本入手.

写真 3-26-1-2 CB 塀の転倒

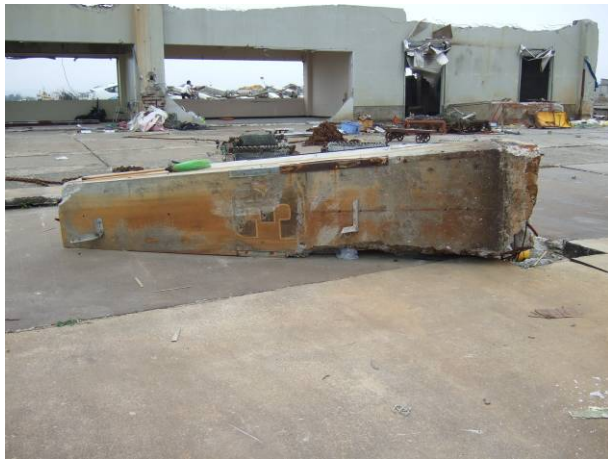
調査結果：鉄筋破断を伴い、南西方向に転倒していた。頂部のコンクリートが一部欠けているが、転倒時によるものか衝突によるものかは不明。鉄筋の一部が腐食し、断面欠損しているようにみられる。

写真 3-27-1-1 転倒した RC 柱

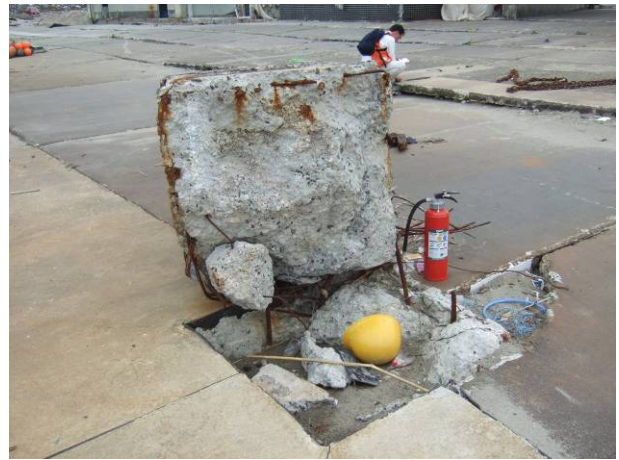
写真 3-27-1-2 崩壊した断面

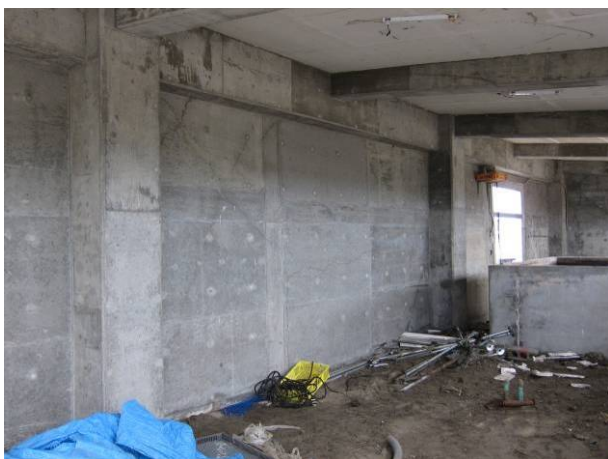
調査結果: 1 枚は残存し, スラブと同様のひび割れが生じていた. 1 枚は流出していたが, 漂流物の衝突による影響を受けている可能性がある. 下端主筋は発錆により無効となっている様子であった. 縦筋 φ9, 横筋 φ9 とともに 1 本ずつ入手した.

写真 3-27-2-2 ひび割れが生じた RC 外壁

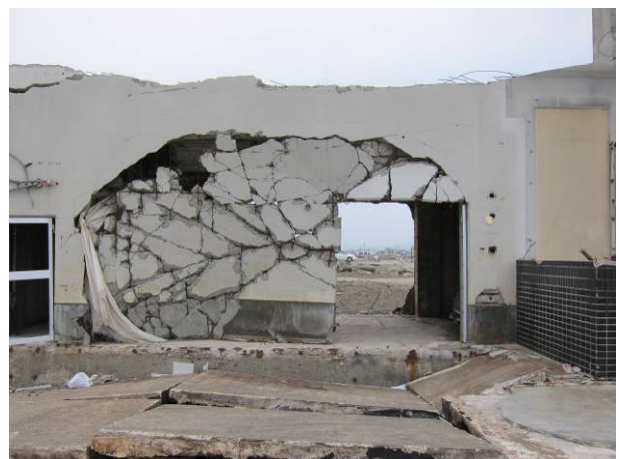
写真 3-27-2-3 崩壊した RC 外壁

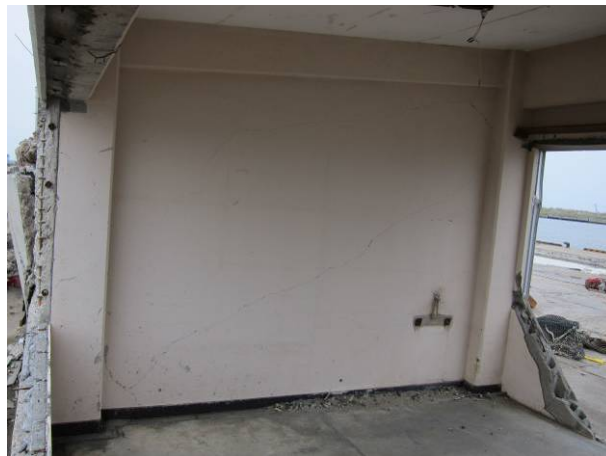
調査結果 : 津波荷重の方向にせん断ひび割れが生じていており, ひび割れ幅は 0.5mm ~0.7mm 程度であった. シュミットハンマーを用いてコンクリート強度の測定を行った. 柱寸法 : 500mm×500mm, 壁厚 : 120mm.

写真 3-27-3-1 ひび割れが生じた RC 内壁

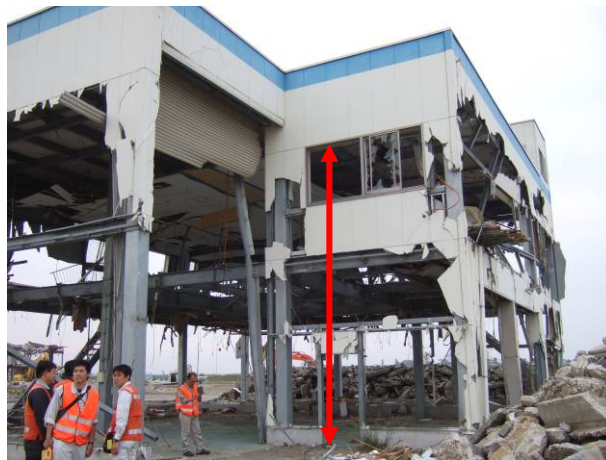
調査結果 : 計測浸水深は GL+6700mm (ガラス, 外壁の破損状況から建物側面の窓ガラス上端までを浸水深と判断). また, 6/27 時点では周囲のがれきの大半が撤去されており, 本建物も解体済であった.

写真 3-27-4-1 浸水深を計測した S 造建物

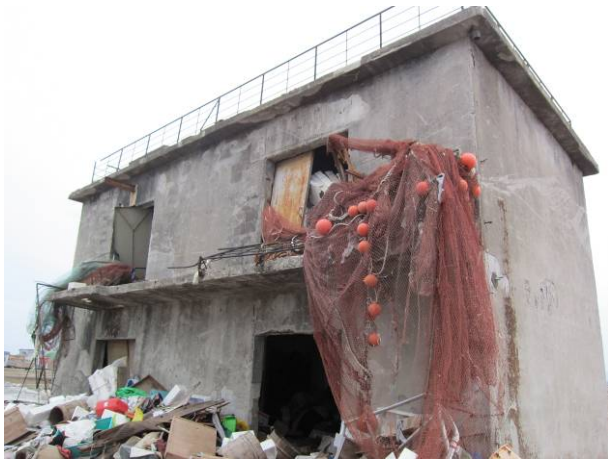
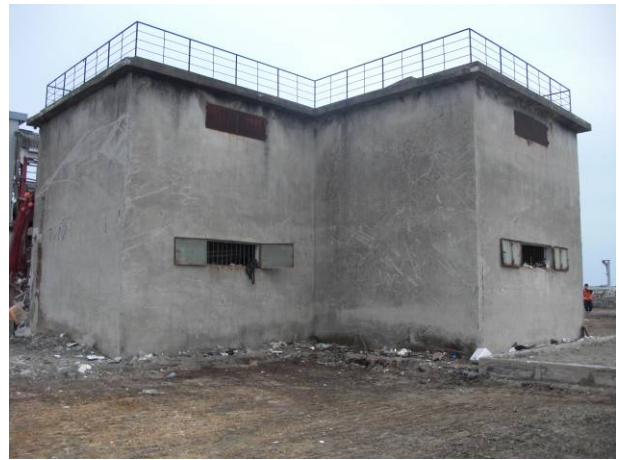
調査結果 : 躯体に損傷は見られなかった.

写真 3-27-5-1 残存した CB 造 2 層建物の南東面

写真 3-27-5-2 残存した CB 造 2 層建物の北東面

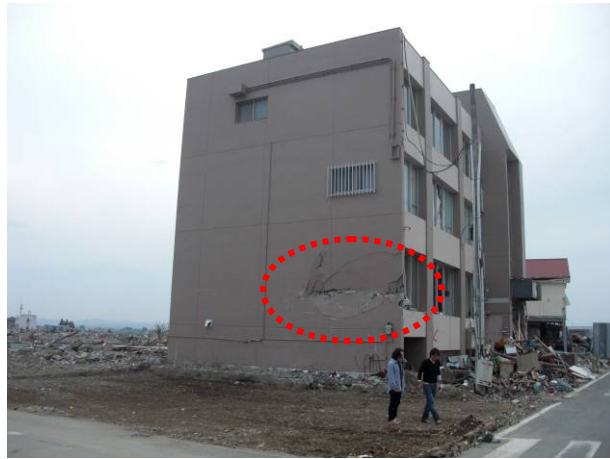
調査結果: 名取川沿いのRC外壁が漂流物の衝突により損傷を受けていた.

写真 3-27-6-1 衝突被害を受けた3層建物

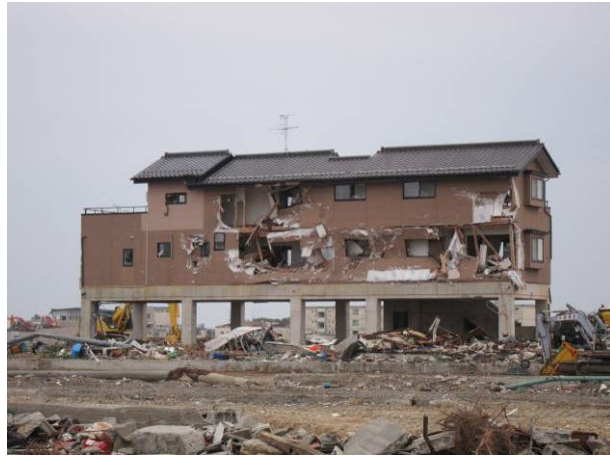
調査結果: 漂流物の衝突により大きく損傷を受けていた.

写真 3-27-7-1 衝突被害を受けた3層建物

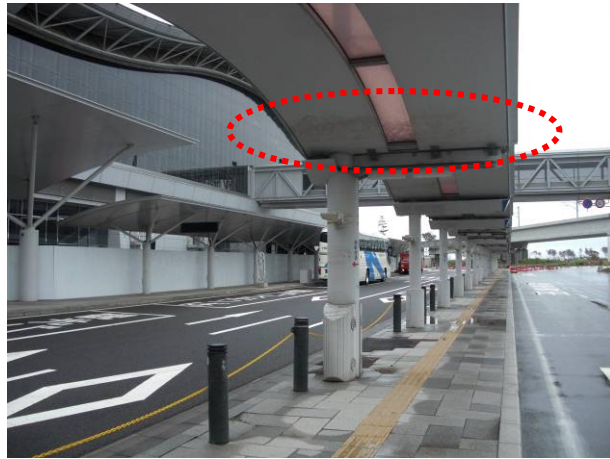
調査結果：計測浸水深：GL+3090mm(庇背面の痕跡深を浸水深と判断)．柱スパン：6000mm，庇の高さ：3370mm．

写真 3-27-8-1 仙台空港ロータリーの庇の津波痕跡

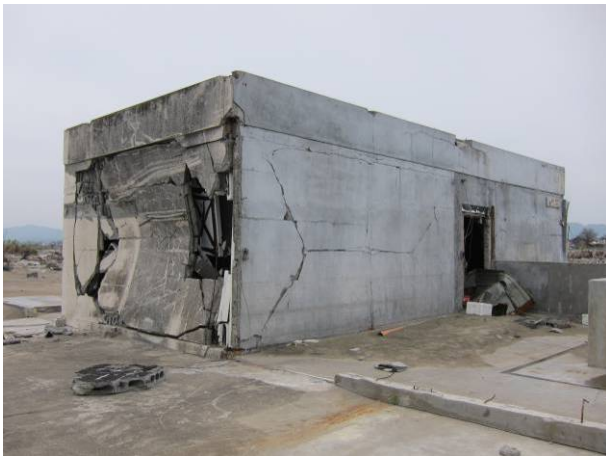
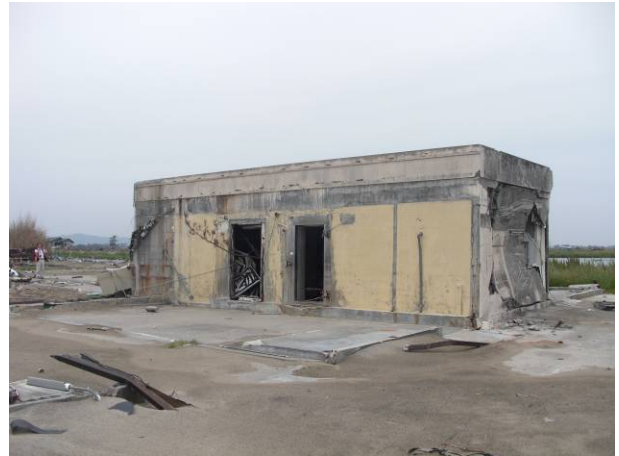
調査結果：受圧面の壁は大破．側面も降伏線が見られる．計測浸水深は南西の住宅（UT_WTR-04-1）の値を参照する．降伏線がCBのモジュールとはやや整合しない箇所があることを確認した．両壁共，直交する壁と鉄筋が定着されておらず，上下のみの鉄筋が定着されている．

写真 3-29-1-1 大破した受圧面と降伏した側面

写真 3-29-1-2 CB造冷凍庫の南東面

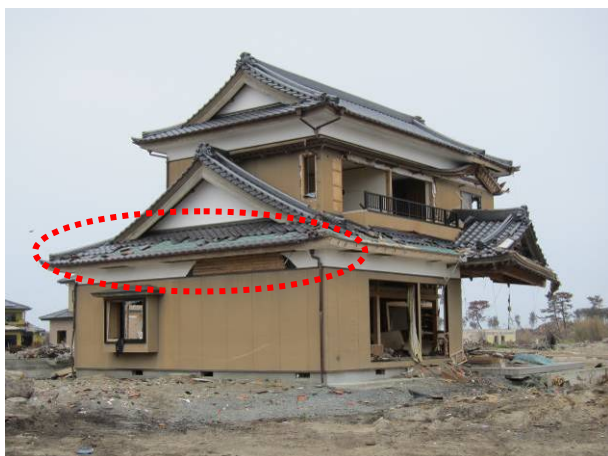
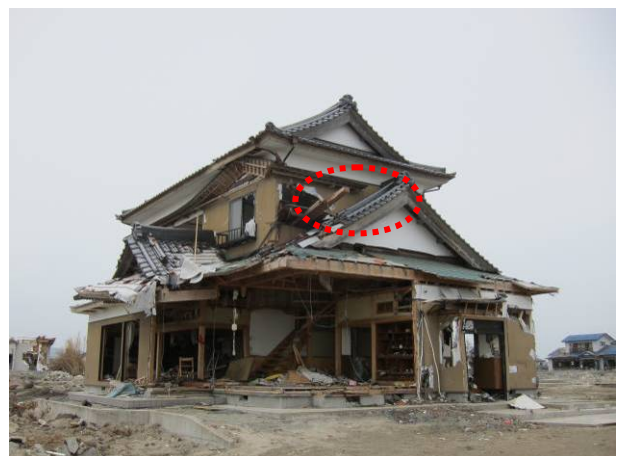
背面: 建物前のたたき GL+4050mm~4150mm 程度と推定 (軒下の天井 (+3350mm) が破損しており, 屋根瓦が3,4枚目まで (+700mm~800mm) めくれていることから判断).

前面: 建物前のたたき GL+5520mm (全面窓に突っ込んだ梁先端程度と判断)

写真 3-29-4-1 背面の津波痕跡

写真 3-29-4-2 受圧面の津波痕跡

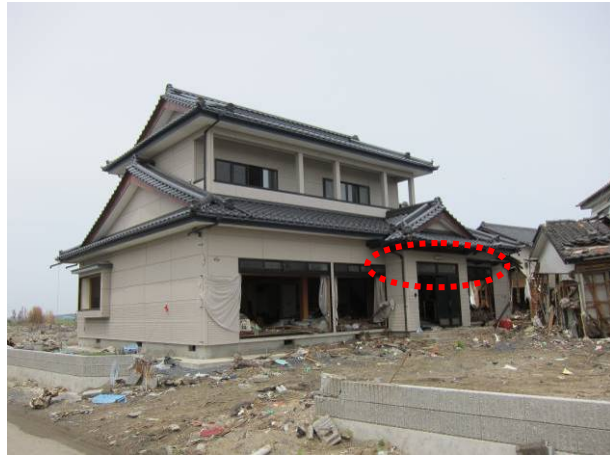
CB 塀向かいの木造2階建て住宅 (UT_WTR-04-2): GL+2820mm (側面の痕跡より判断)

写真 3-29-4-3 建物側面の津波痕跡

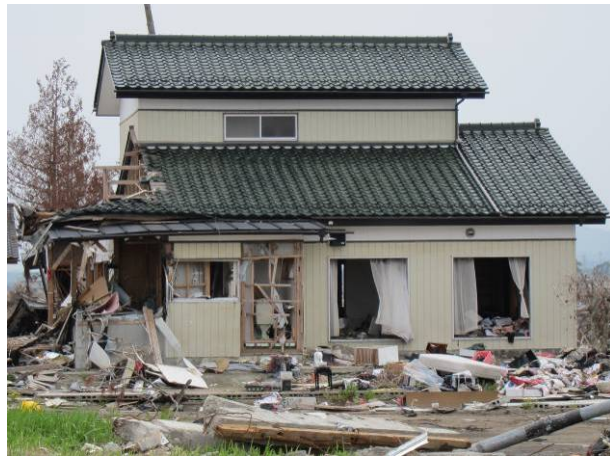
CB 塀南西の住宅 (UT_WTR-04-3) : GL+2450mm (背面の痕跡より判断)

写真 3-29-4-4 背面の津波痕跡を計測した建物

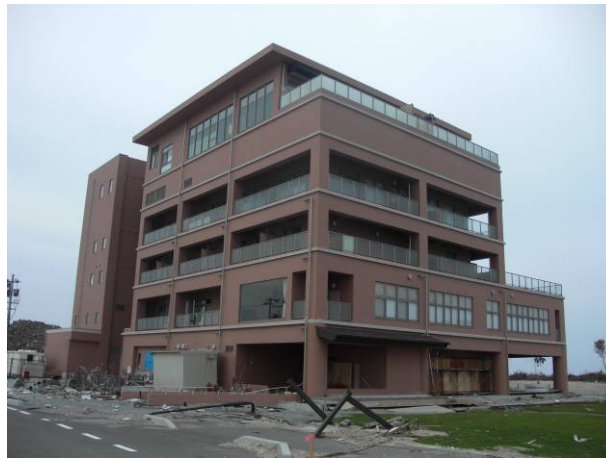
調査結果: 計測浸水深: GL+3570mm (建物軒下の外壁側面, 背面の水痕より判断)

写真 3-29-6-1 浸水深を計測した亙理温泉鳥の海の側面, 背面

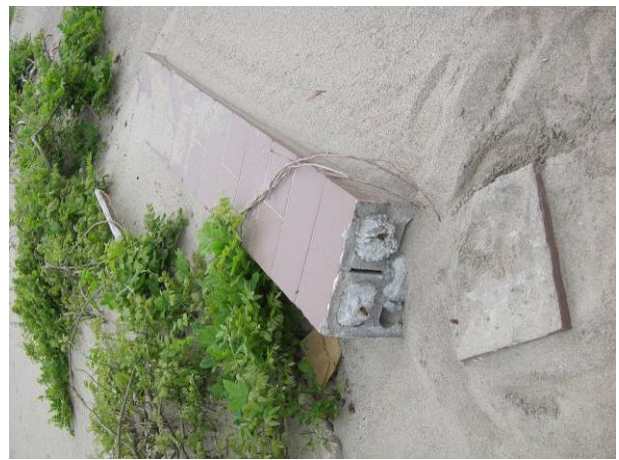
調査結果: 四基ともすべて鉄筋破断を伴い, 西からやや南寄りの方角に転倒.

写真 3-29-7-1 転倒したCB柱

写真 3-29-7-2 崩壊した断面

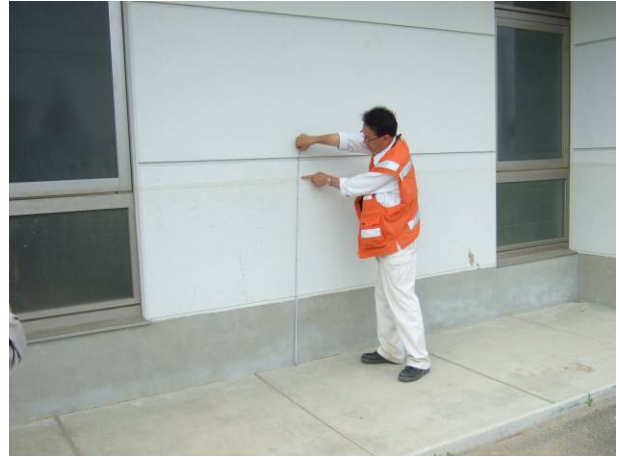
写真 3-29-9-2 亙理町立荒浜小学校の津波痕跡

調査結果: 計測浸水深: GL+1350mm (阿武隈川から見て背面 (南面) の痕跡より判断). 阿武隈川の堤防が決壊しなかったため、痕跡水位は周辺と比べ低く被害も少なかった.

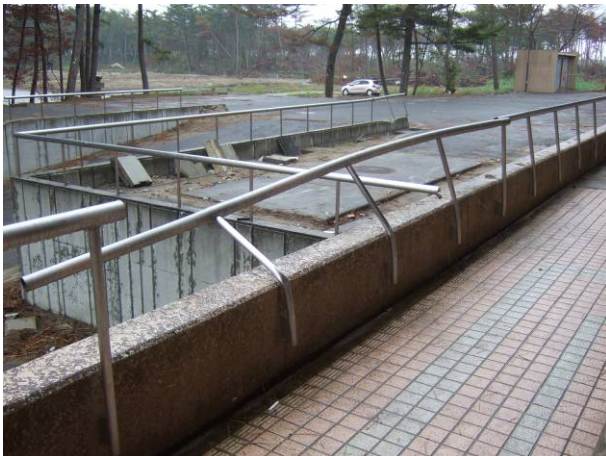
写真 3-30-6-1 曲げ変形した手摺り綱管

調査結果: 曲げ変形の方法から, 校舎内から流出した波により曲げ変形したと考えられる.

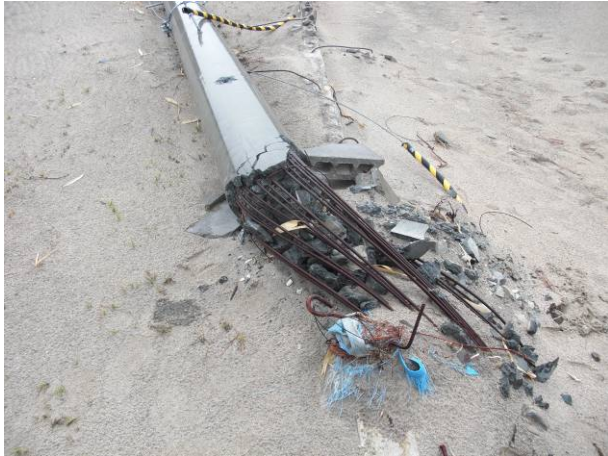
写真 3-30-7-1 転倒した電柱

調査結果: 破堤は破堤した箇所が多く, 残存した箇所も堤防内の土砂が抜け出し, 背面の RC フレームが破損していた. また, 付近の電柱はほぼすべて転倒していた. 転倒した電柱からフープ筋を取得した.

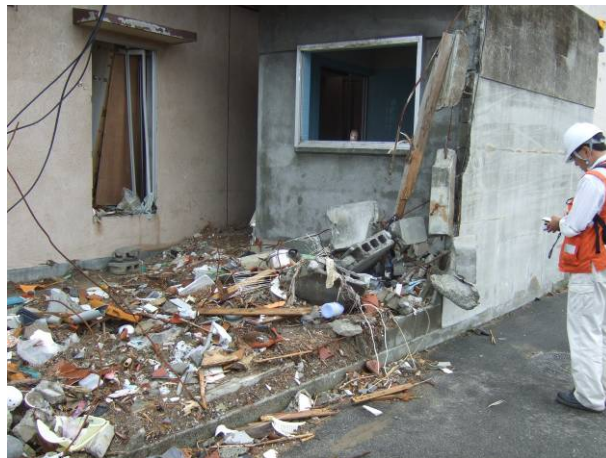
写真 3-30-10-1 転倒した CB 塀の跡

調査結果: 鉄筋破断を伴い南向きに転倒していた. 高さ: 10 段, 主筋: D7.5 (実測) @800mm, ブロック厚: 120mm. 計測浸水深としては RC2 階住宅 (UT_YAM-11) の値を使用する.

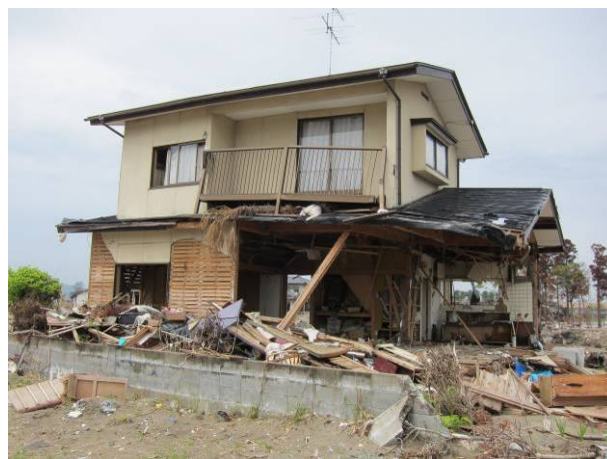
調査結果: 津波受圧面となった東側の隅角部が激しく損傷していた. 津波進行方向を考えると, やや木の陰となっている.

計測浸水深 (受圧面): GL+4220mm (外壁の損傷から判断)

計測浸水深 (背面): GL+3150mm (外壁の痕跡から判断)

写真 3-30-13-1 海側隅角部の損傷が激しい木造2階住宅

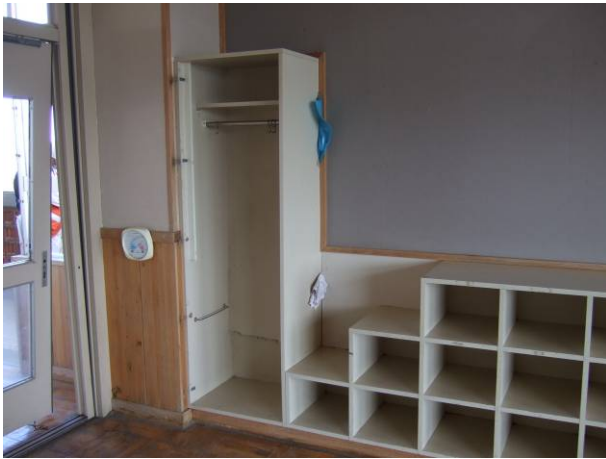
計測浸水深: 道路 GL+8140mm (教室の掃除道具入れ天井の水痕 (2FL+1850mm 以上))

写真 3-30-14-3 津波痕跡を確認した掃除道具入れ

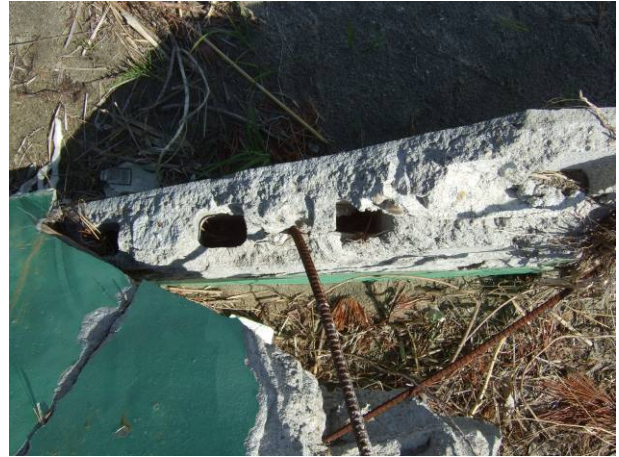
写真 3-30-15-2 崩壊した断面

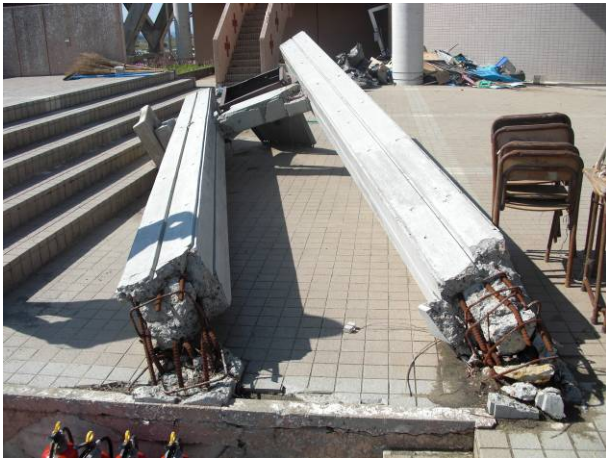
調査結果 : 鉄筋破断を伴い北向きに転倒していた. 柱間は 220mm 角 (主筋 4-D16) の RC により接続されている. 時計は 700mm 角.

写真 3-30-16-1 転倒した RC 柱時計台

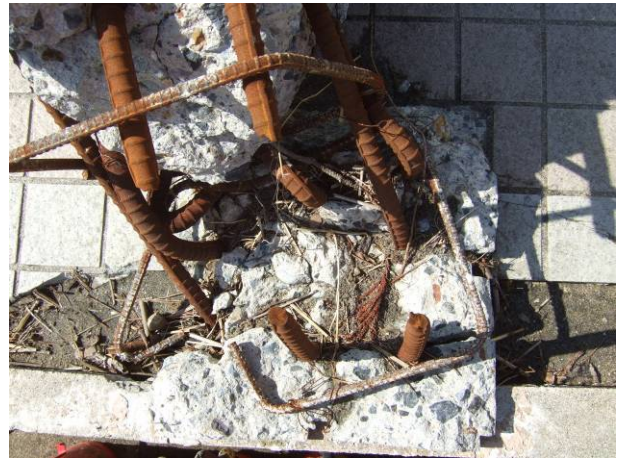
写真 3-30-16-2 崩壊した断面

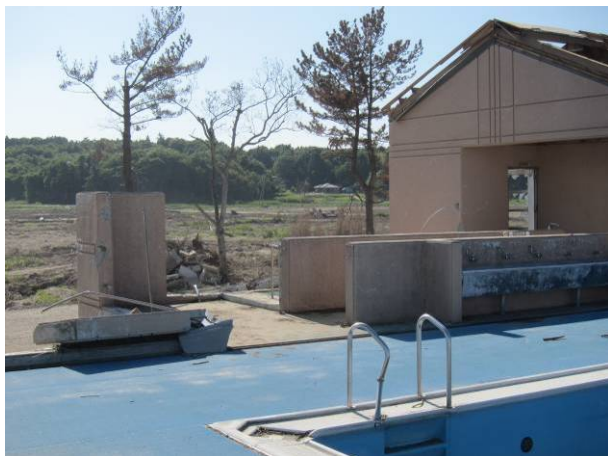
調査結果: 東西方向の塀が 2 枚, 南北方向の塀が 2 枚, 東西方向と南北方向の塀をつなぐ直交壁を有する塀

が1枚、の計5枚が設置されていたが、直行壁を有する塀は直交壁に鉄筋降伏していると思われる程度の曲げひび割れが発生しており、その他4枚はすべて鉄筋破断を伴い転倒していた。各塀間は3本の網管によって接続されていた。プールサイドのレベルはGL+1090mmである。

写真 3-30-17-1 プールサイドの RC 塀全景

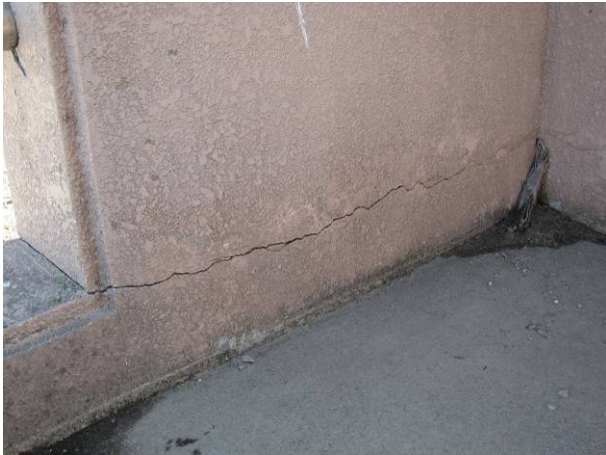
写真 3-30-17-3 直交壁を有する塀のひび割れ
