2011年3月11日 東北地方太平洋沖地震による 建築物の地震被害および津波被害調査報告

2012年3月12日 ver.3

東京大学生産技術研究所 中埜研究室

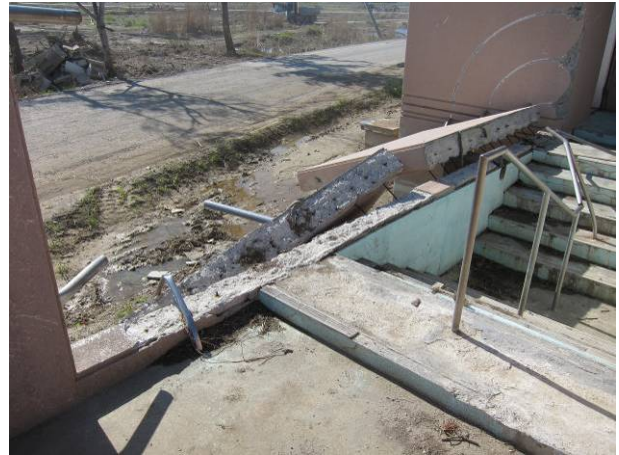
写真 3-30-17-4 転倒した南北方向の塀

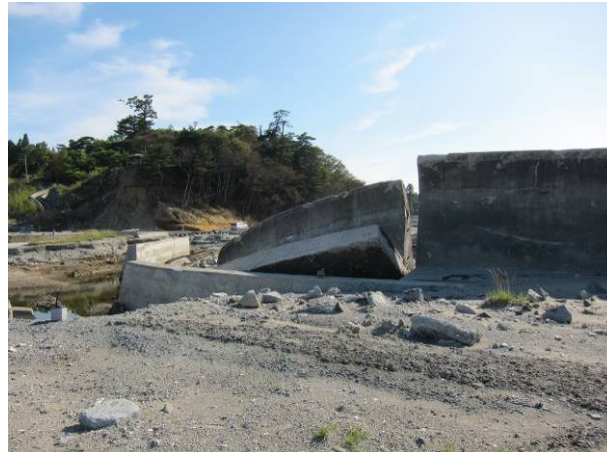
調査結果 : 堤防は洗掘により傾斜している様子であった.

写真 3-30-18-1 傾斜した堤防

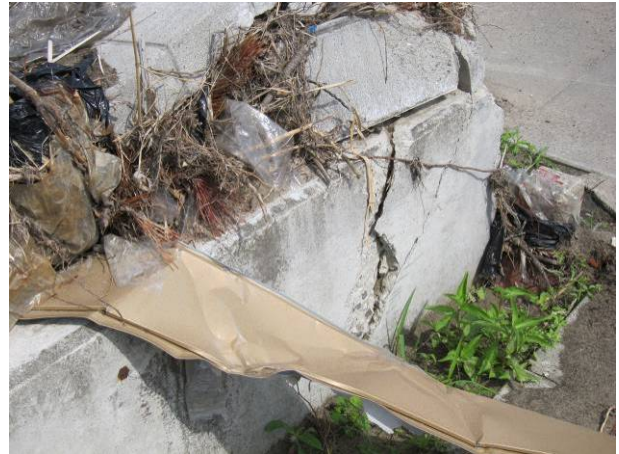
写真 3-30-19-2 RC 基礎のクラック

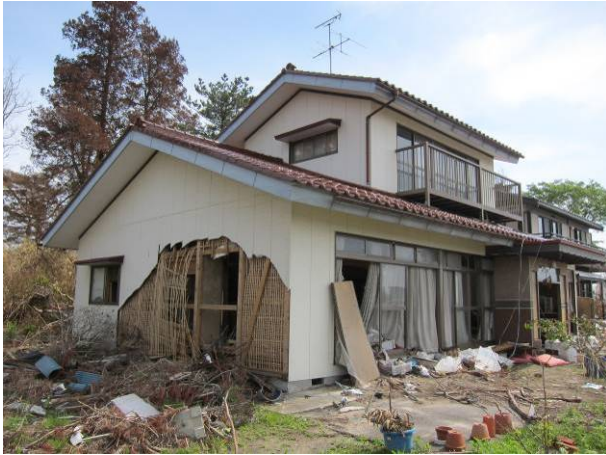
計測浸水深 (背面): GL+3240mm (建物背面の軒裏にて判断)

写真 3-30-20-1 浸水深を計測した住宅

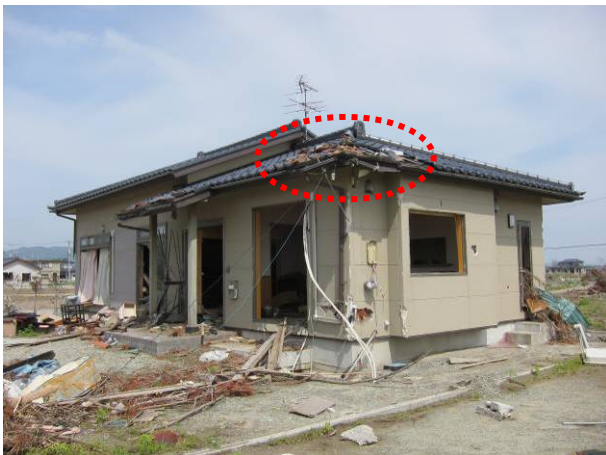
計測浸水深 (受圧面) : 敷地 GL+4000mm 程度 (瓦のめくれにより判断)

写真 3-30-20-3 受圧面の瓦破損

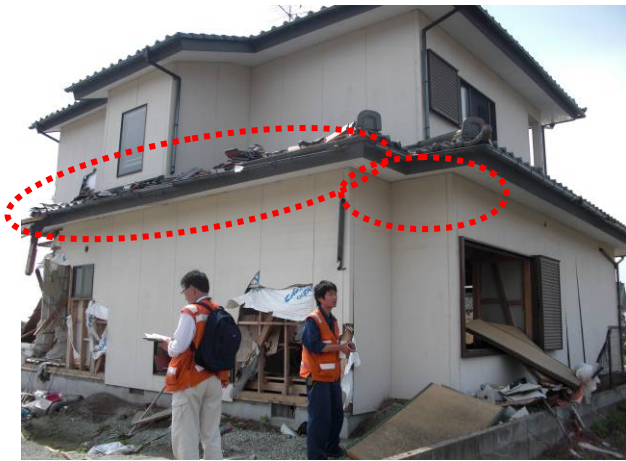
計測浸水深 (背面, 側面) : 敷地 GL+2550mm (背面外壁痕跡より判断), 敷地 GL+2960mm (側面瓦の破損より判断)

写真 3-30-20-5 側面の瓦破損と背面の痕跡

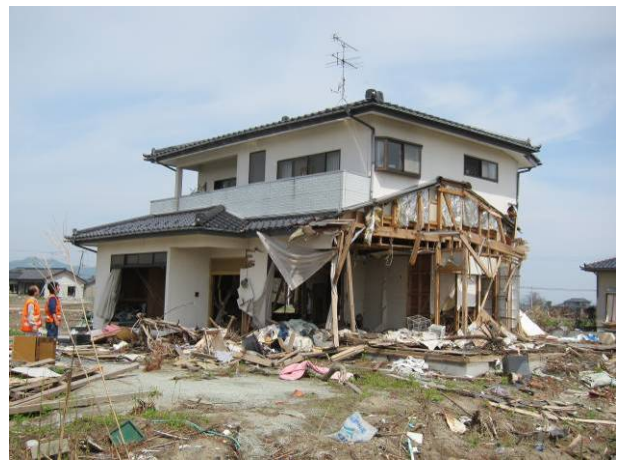
計測浸水深 (受圧面) : 明確な痕跡を見つけることはできなかった。受圧面の損傷は大きいですが、二階窓までは到達していないものと思われる。

写真 3-30-20-6 受圧面の損傷

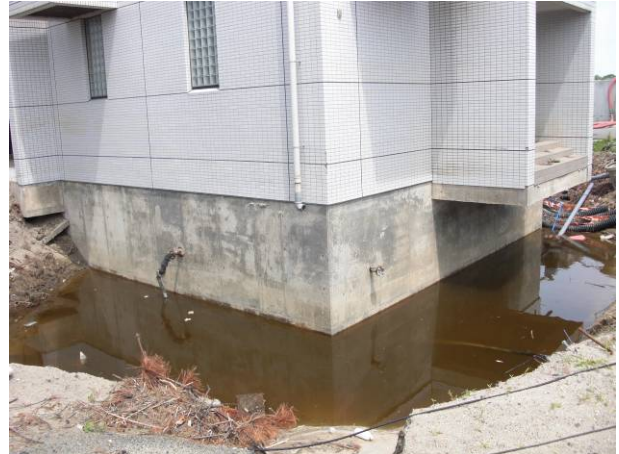
写真 3-30-22-2 海側隅角部の洗掘

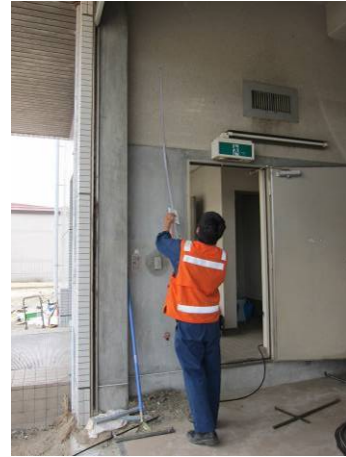
計測浸水深（受圧面）：GL+4120mm 以上（ガラリの上枠位置のごみの付着により判断）

写真 3-30-22-4 建物内壁の水痕

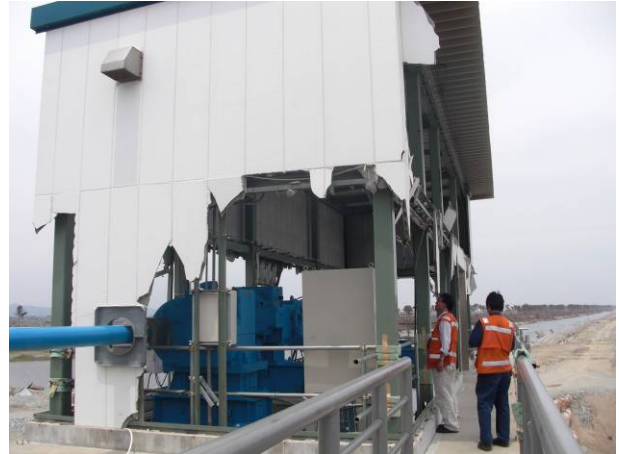
調査結果 : 構造被害は見当たらなかったが, 受圧面の折板屋根がめくれあがっており, またゲートの上部まで浸水による ALC 板の破損が見られた (一段目はすべて破損, 二段目の受圧面はすべて破損, 背面は一部破損). 周辺では多数箇所において防潮堤が破堤しており, 防潮林はことごとく這うように傾斜していた. 水門上部構造物の床面レベルは, 調査日海面+7420mm であり, 床スラブから二段目の ALC 板下端までは約 3000mm であった. よって, ALC パネルの破損状況から, 津波高さは 10420mm 程度以上と考えられる.

写真 3-30-23-2 受圧面，側面の ALC 板破損

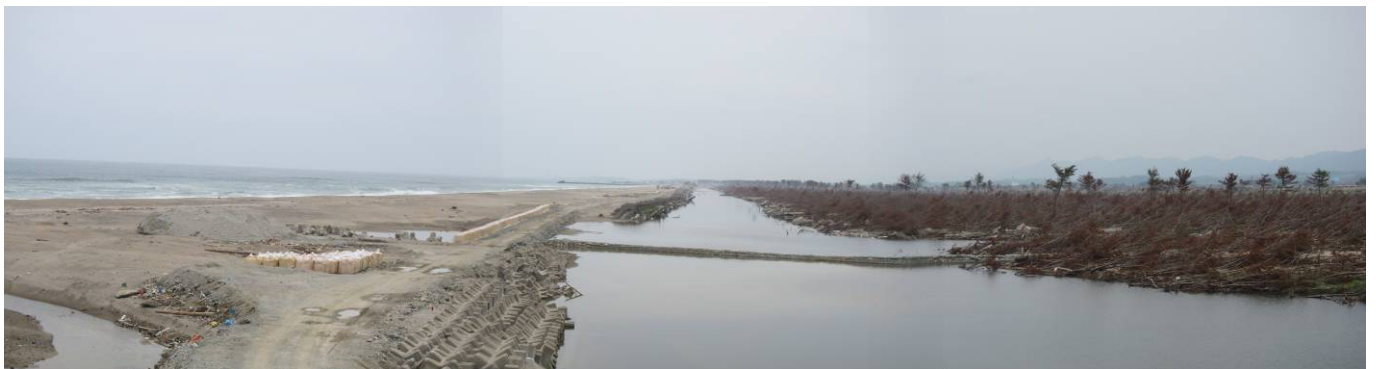
写真 3-30-23-4 水門南の防潮堤破堤と防潮林傾斜

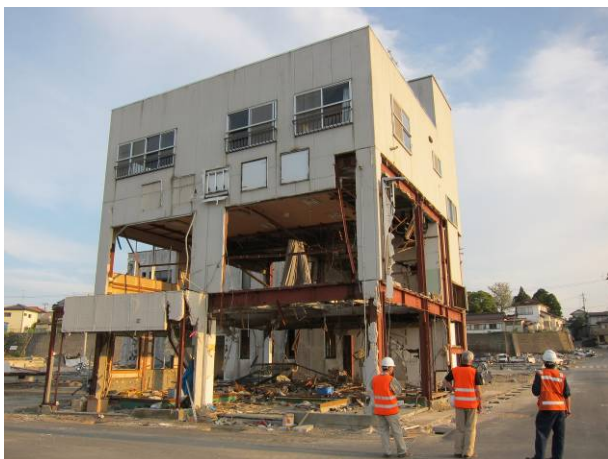
調査結果：計測浸水深（受圧面）：GL+7370mm（建物受圧面の蛍光灯の看板トップの破損より判断），
GL+6170mm（建物受圧面の残存した ALC パネルより判断）

写真 3-31-5-1 MH 旅館の北東（受圧）面

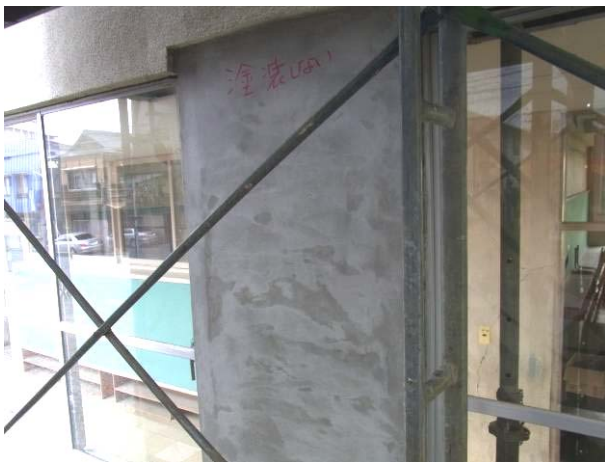
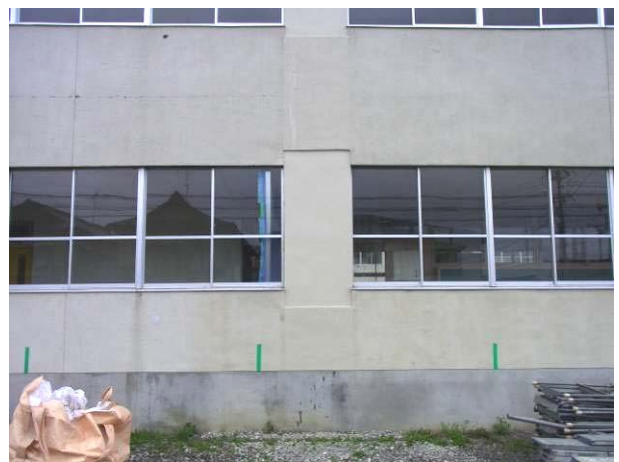
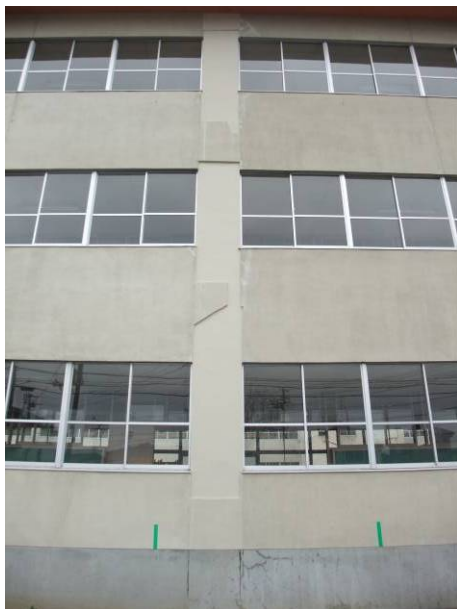
写真 3-32-1-5 校舎北側せん断破壊した柱（補修中）

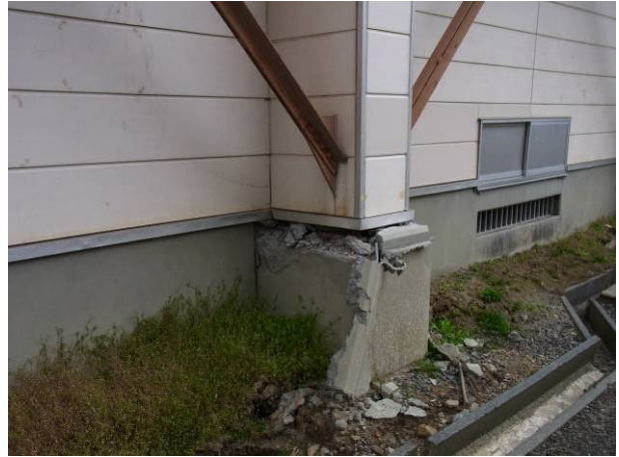
- 調査内容: 震動による鉄骨造体育館の被害調査
- 建物概要: RC造3階建て教室棟と, S造体育館
 - ・耐震補強済みの教室棟の被害はほとんどない
 - ・震動によりS造体育館に柱脚ベースプレート用アンカーボルト (M19) の破断により復旧不可能程度の被害発生
 - ・体育館の屋根ブレースに極めて大きな座屈・たわみ発生
 - ・体育館周囲の地盤沈下により, 体育館床が傾いている
 - ・体育館に付属する特別教室の天井材がほとんど下に落ちている

写真 3-32-2-6 体育館柱脚部の震動被害

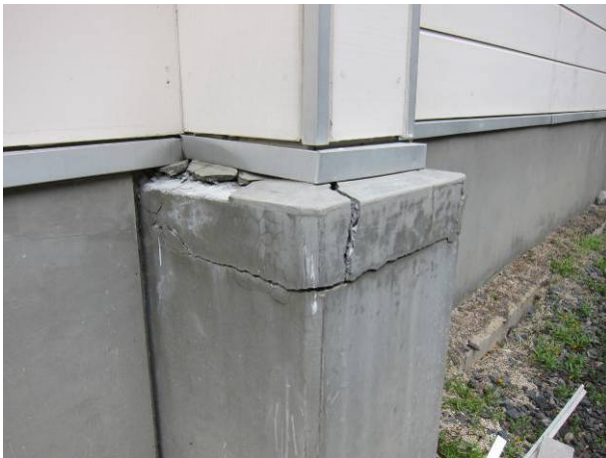
写真 3-32-2-7 柱脚部コンクリート剥落前

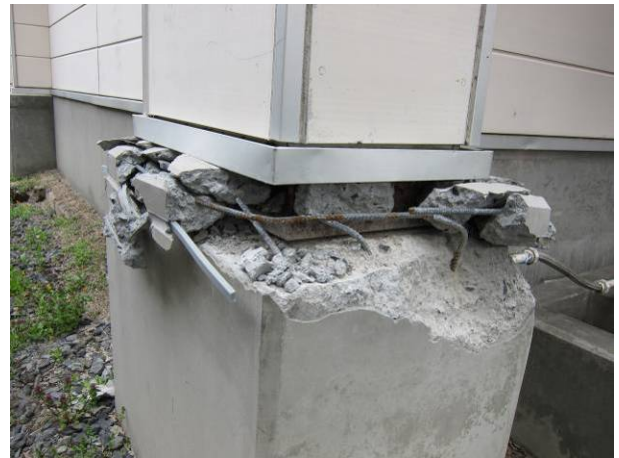
写真 3-32-2-8 柱脚部コンクリート剥落・鉄筋座屈

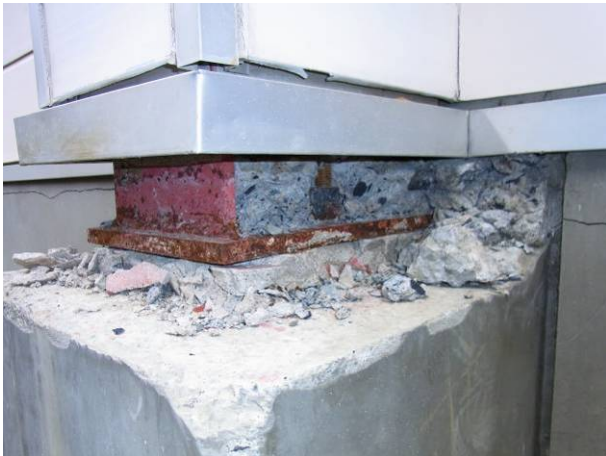
写真 3-32-2-9 柱脚部コンクリートをはつた跡

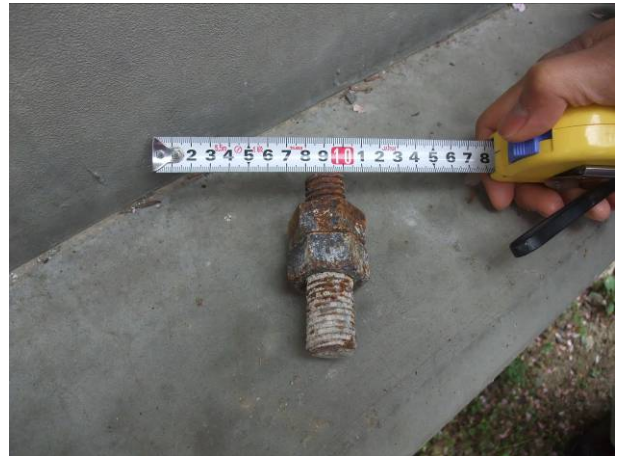
写真 3-32-2-10 破断したアンカーボルト M19

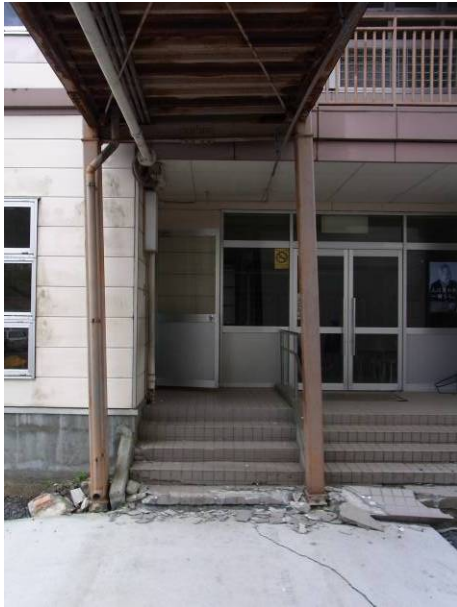
写真 3-32-2-11 体育館前通路の庇が傾斜

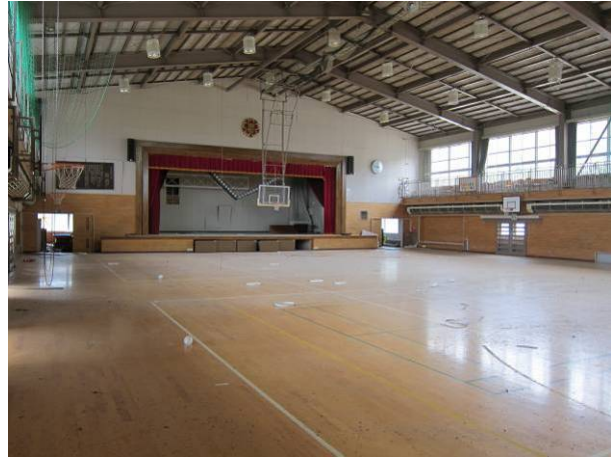
写真 3-32-2-12 照明器具が落下した体育館内部

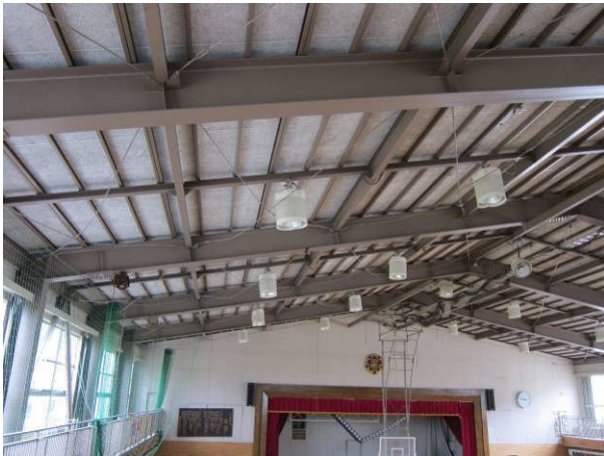
写真 3-32-2-13 屋根ブレースが座屈

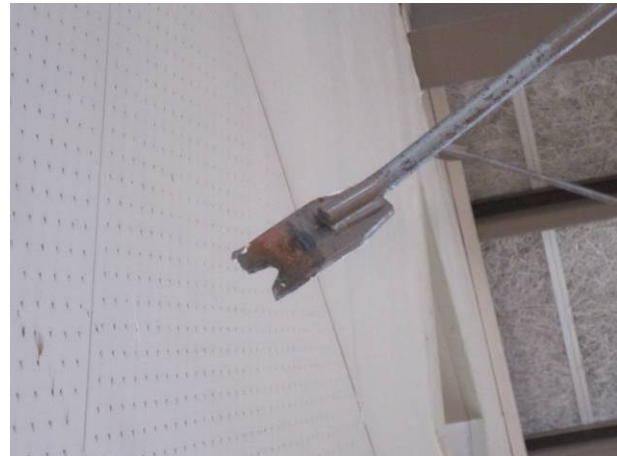
写真 3-32-2-14 妻壁側の屋根ブレース破断

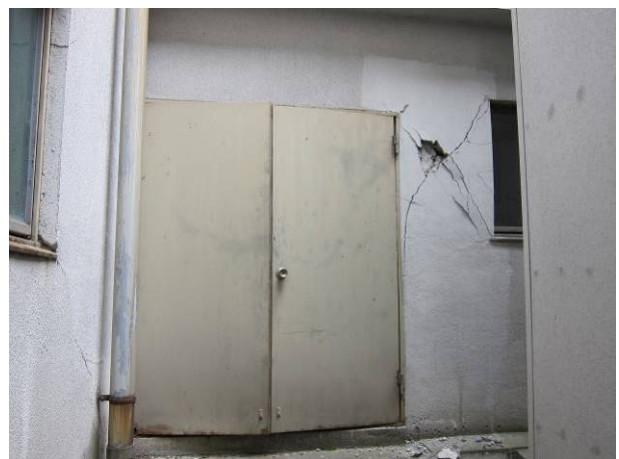
写真 3-32-3-2 雑壁にせん断ひび割れ

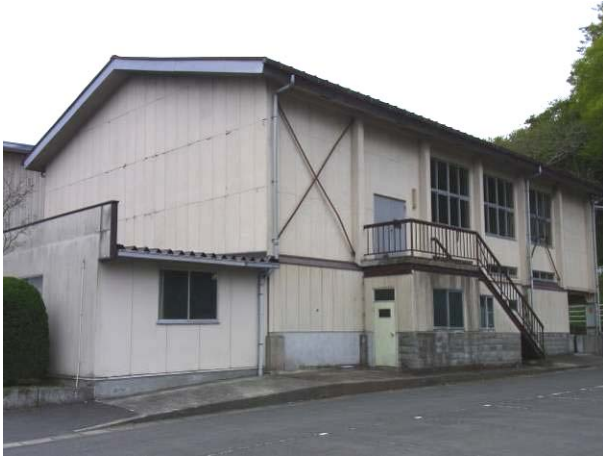
写真 3-32-3-3 武道館の壁面ブレース座屈

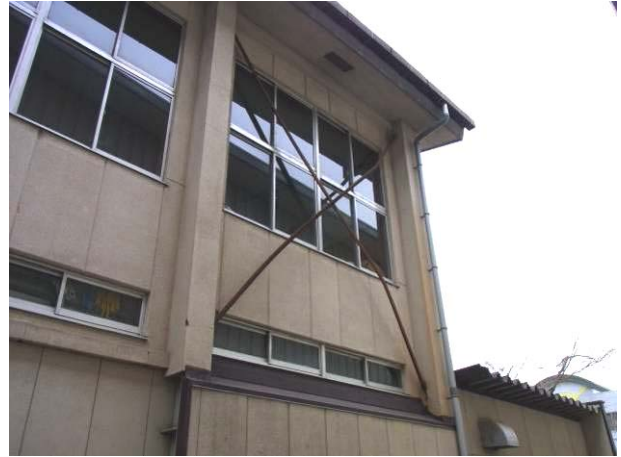
写真 3-32-3-4 壁面ブレースの座屈

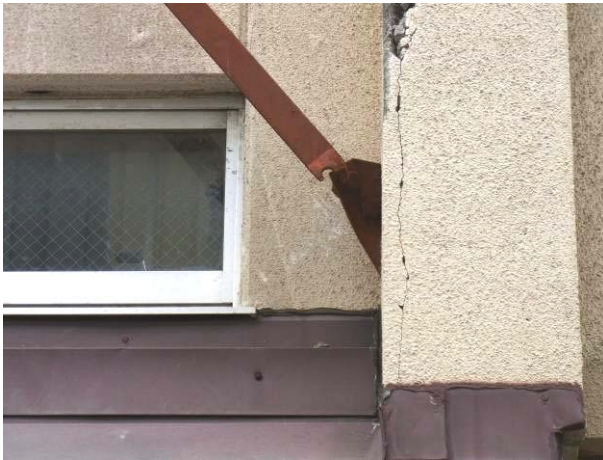
写真 3-32-3-5 壁面ブレースの破断

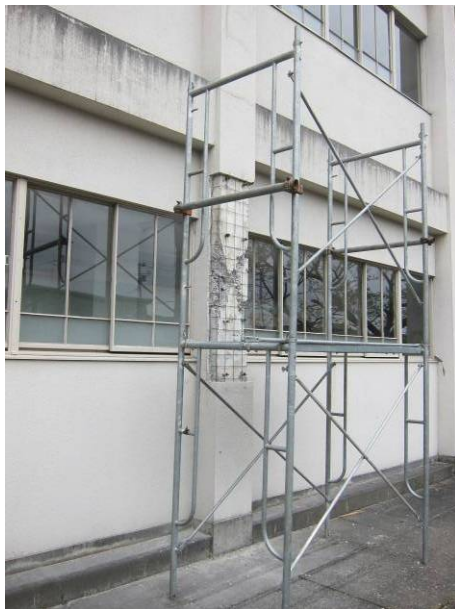
- 建物概要：RC造3階建て（実習棟は2階建て）教室棟と、S造体育館および武道館
- ・ S造武道館の壁面ブレースの破断（錆によるものかは不明）や座屈箇所あり
- ・ RC造2階建て実習棟の柱に大きなせん断破壊（腰壁により短柱化した柱，損傷度V）と，かぶりコンクリートの剥落（コンクリートの質が悪いためと思われる）箇所あり
- ・ Exp.Jに損傷箇所あり
- ・ 建物周囲地盤に沈下被害あり

写真 3-32-3-7 実習棟のせん断破壊した柱

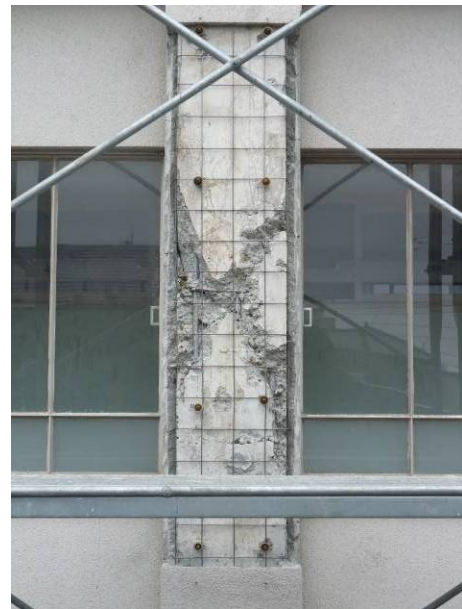
写真 3-32-3-8 せん断破壊した柱

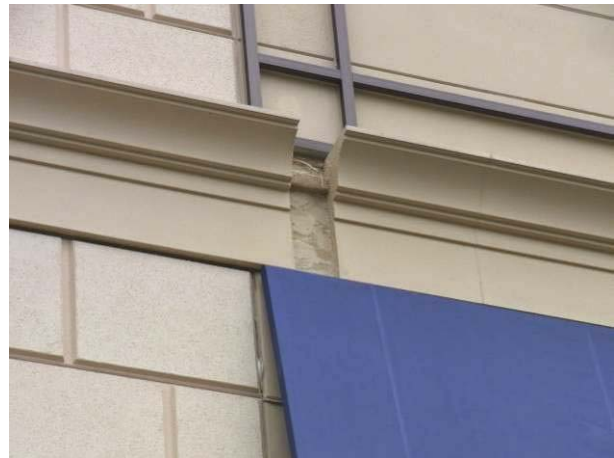
写真 3-33-1-2 外装材の脱落

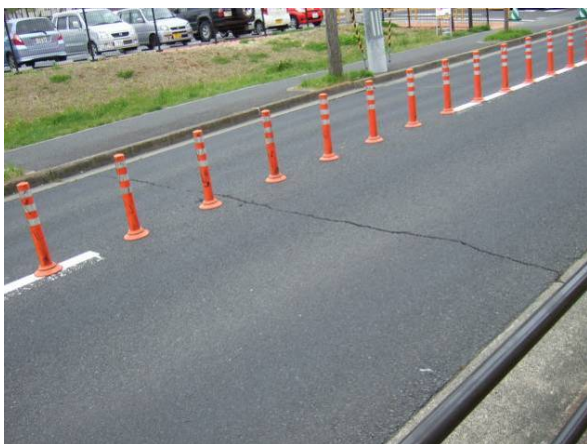
写真 3-33-1-3 周辺道路に亀裂

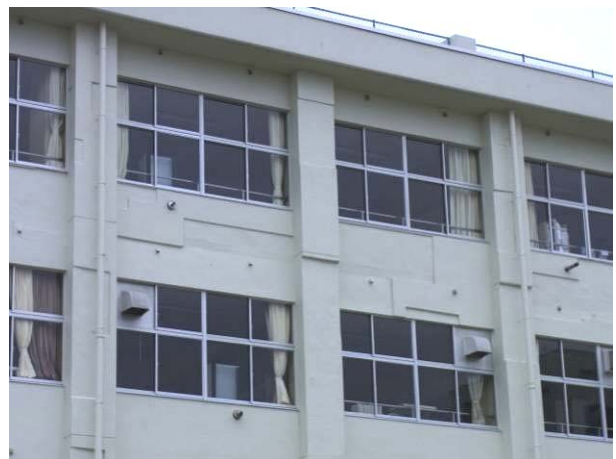
写真 3-33-2-2 柱・腰壁に多数の補修跡が見られる

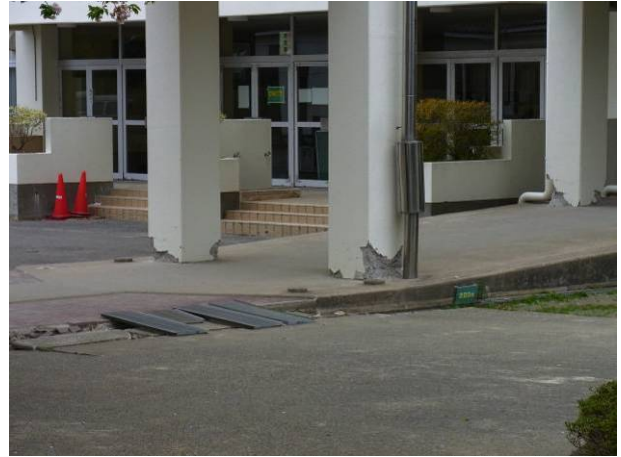
写真 3-33-2-4 柱脚部コンクリートの圧壊

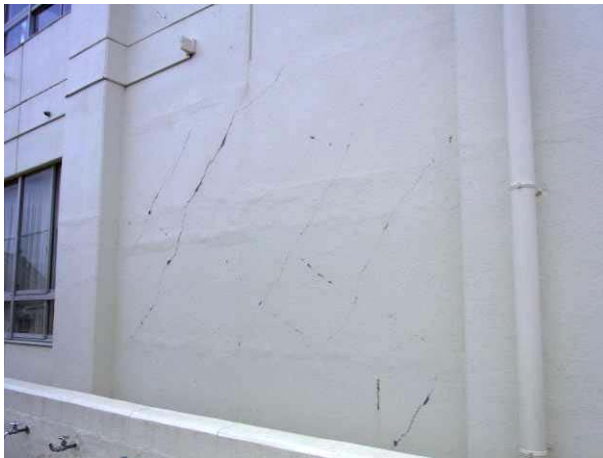
写真 3-33-2-5 壁に生じたせん断ひび割れ

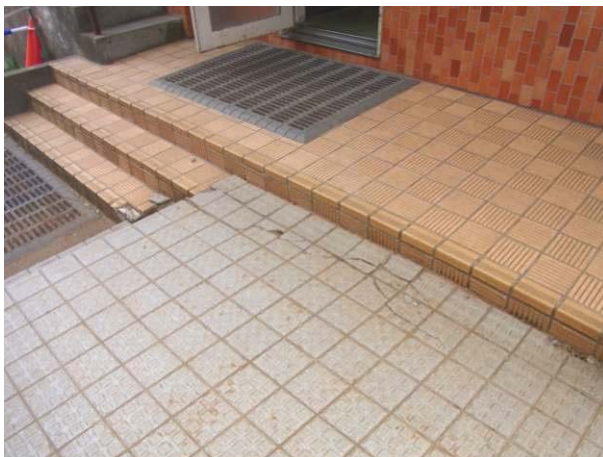
写真 3-33-2-7 地盤変状に伴う建物周りの被害

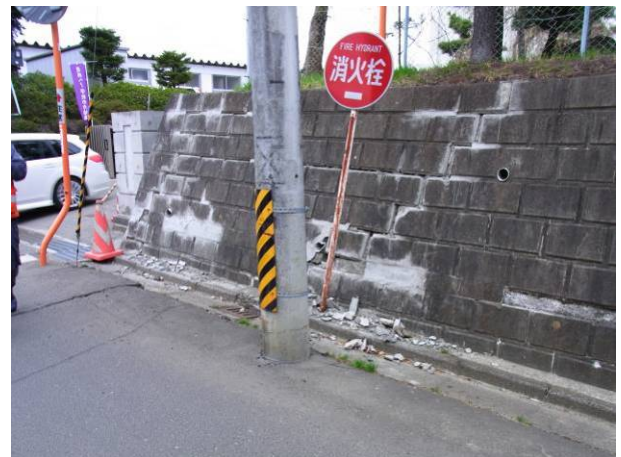
写真 3-33-2-8 正門横の擁壁が一部崩落

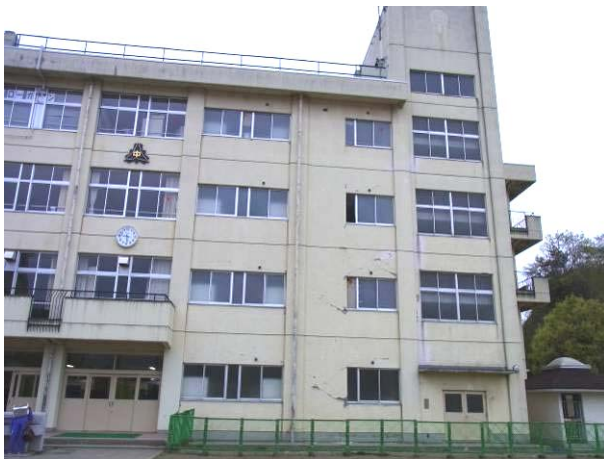
写真 3-33-3-1 西山中学校・教室棟

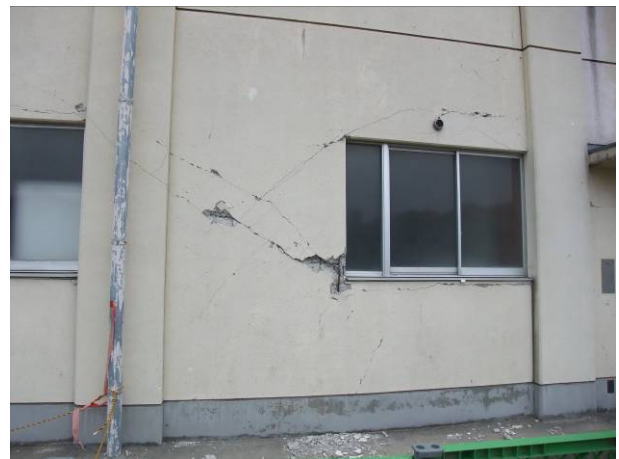
- 調査内容 : 震動による建物の被害調査
- 建物概要 : RC造4階建て学校建物
 - ・ 袖壁のせん断ひび割れが柱まで繋がっている箇所あり
 - ・ 腰壁と開口部の間に全体にわたりひび割れ発生

写真 3-33-3-2 壁・柱を貫くせん断ひび割れ

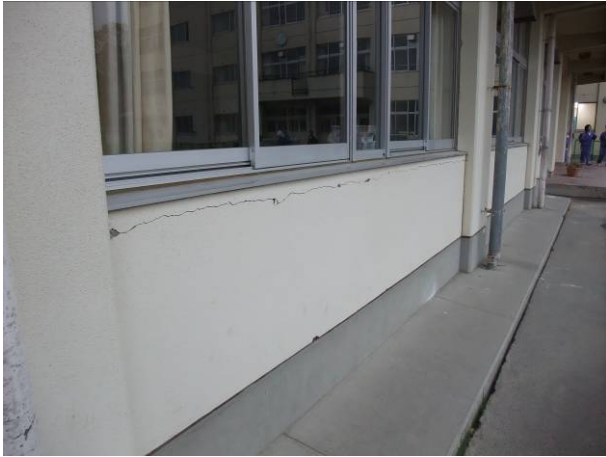
写真 3-33-3-3 腰壁上部水平方向に生じたひび割れ

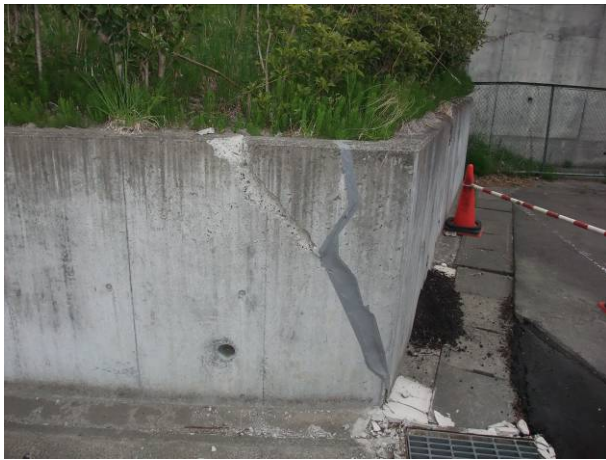
- ・擁壁の亀裂に対して、コーキングのみの不十分な補修をしていたため、亀裂が再び開いている
- ・建物周辺地盤の沈下箇所あり

写真 3-33-3-5 擁壁の亀裂（コーキング材で補修）

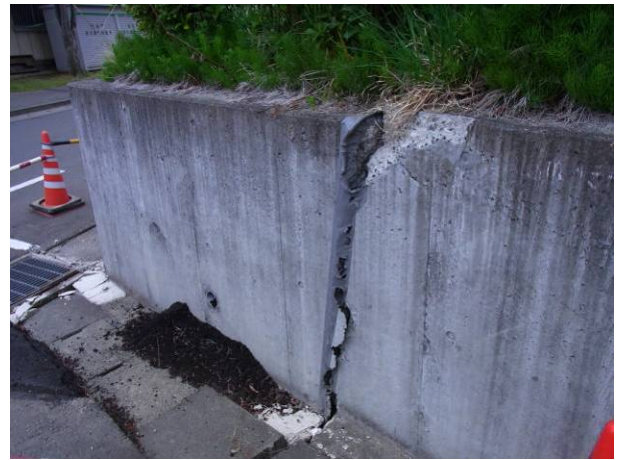
写真 3-33-3-6 コーキング材では補修しきれない
