外装材取付装置の変形追従性能確認実験報告書

東京大学生産技術研究所 中埜研究室

本報告書は、2005年10月に東京大学生産技術研究所千葉実験所にて実施された建築外装材取付装置の変形追従性能確認実験（パラマウント硝子工業株式会社が開発した外断熱工法に用いる建築外装材取付装置 ezWgrip および ezBar CPon の構造体に対する変形追従性能確認実験）についての報告、および、変形追従メカニズムに関する考察を取りまとめたものである。

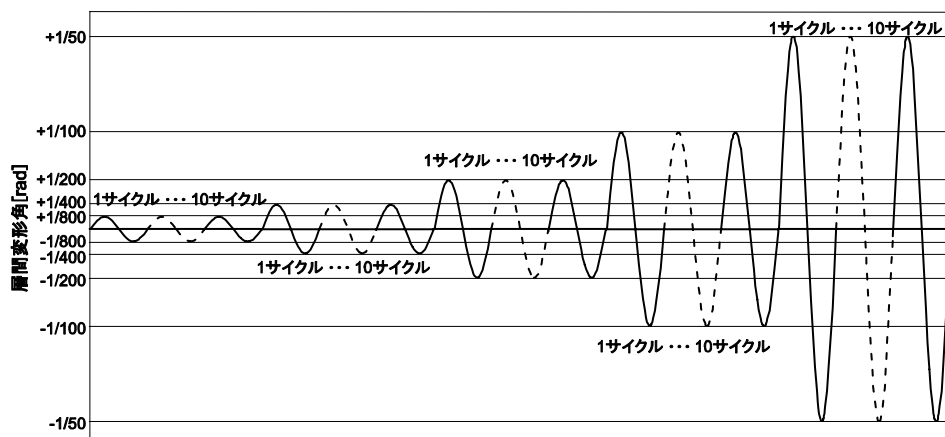
図 3-3 载荷履歴

加力は、レーザー変位計で測定された水平変位を試験体下端に対するレーザー変位計照射点高さで除した値を層間変形角として、層間変形角による変位制御で行なった。载荷履歴を図 3-3 に示す。繰返し载荷における変位振幅は、正弦波に従い、層間変形角で $\pm 1/800$ rad, $\pm 1/400$ rad, $\pm 1/200$ rad, $\pm 1/100$ rad, $\pm 1/50$ rad を各 10 サイクル繰返しながら単調に増加させた。ちなみに 1 サイクルの周期は、層間変形角 $\pm 1/800$ rad の時およそ 120 sec, 層間変形角 $\pm 1/400$ rad の時およそ 160 sec, 層間変形角 $\pm 1/200$ rad の時およそ 200 sec, 層間変形角 $\pm 1/100$ rad の時およそ 280 sec, 層間変形角 $\pm 1/50$ rad の時およそ 360 sec であった。

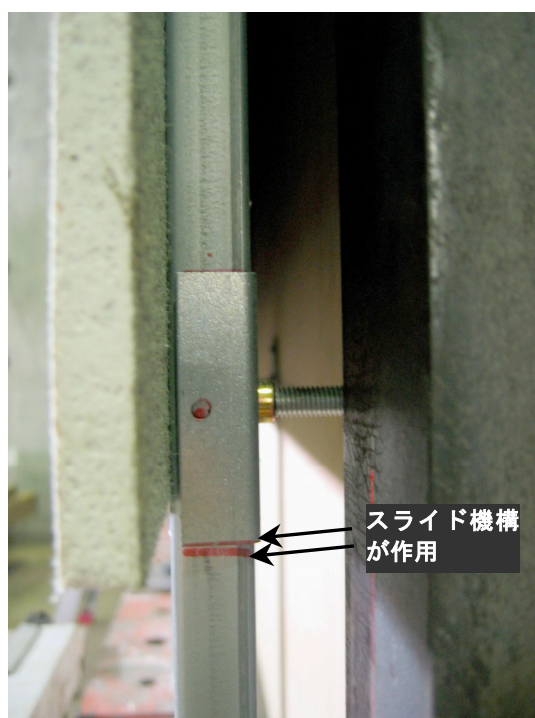
図 4-1 層間変形角+1/50 rad で作用が確認されたスライド機構

全载荷履歴を通して、外装材パネル、外装材パネル留付けビスには、割れ・欠けなどの損傷は見られなかった。一方、シーリング目地は、変形追従機構に従って目地部分が変形を逃がす役割を果たすため、層間変形角+1/400 rad の 10 サイクル目から縦目地のシーリングにしわが観察された。次いで、層間変形角+1/200 rad から外装材パネルの突合せ部分に面外方向への僅かな段差が生じ始めた。また、層間変形角±1/100 rad までは、外装材取付け装置と胴縁とのスライド機構が機能している様子は見られなかったが、層間変形角+1/50 に至ると、外装材取付け装置と胴縁とのスライド機構が機能している様子が観察された（図 4-1）。このことより、層間変形角+1/50 rad までのサイクルで観測された縦目地のずれ量は、変形追従機構によるものではなく、構造壁の一部である木パネルの取り合い部分のずれに従って左右の縦胴縁に取り付く外装材が別々の系として別々の挙動を示しただけであったと考えられる。最終除荷後の残留変形については、胴縁の滑落防止ビスで部分的にでも固定されていることが影響し、目地部分では残留変形が生じなかった。一方、構造壁の一部である木パネルの取り合い部分のずれ量は 2 mm の残留変形を観測した。加力中の破壊音については、本試験体のみ施工の関係で試験体取付け用フレームと左右両端の建築外装材取付け装置受け金物の全ねじ部分が僅かに接触してしまったため、加力中それらが互いに摩擦しあう音が確認された。この現象は、次節に示すように本試験体の荷重－変形関係に少なからず影響を与えているが、外装材取付け装置の変形追従機構自体は受け金物が受ける装置上で機能するため影響を受けなかったと考えられる。

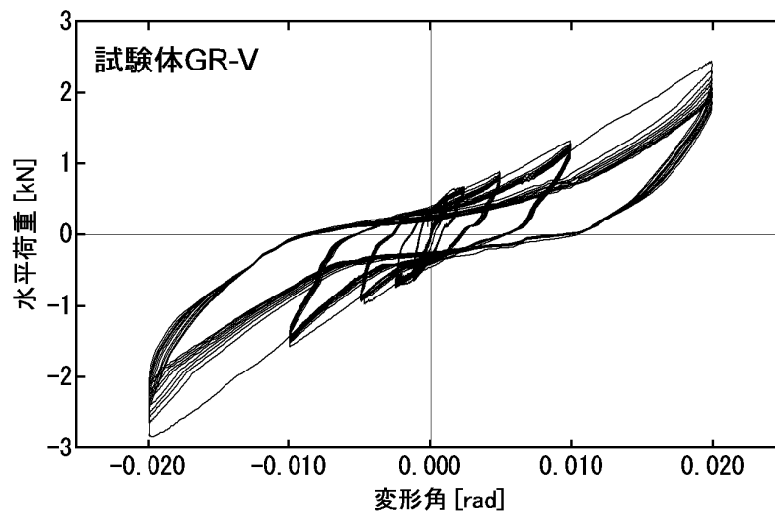
図 4-6 試験体 GR-V の荷重-変形角関係

図 4-6 は、試験体 GR-V の荷重－変形角関係で、正方向加力時の最大荷重は 2.44 kN、負方向加力時の最大荷重は-2.83 kN であった。前節に記したように、施工の関係で試験体取付け用フレームと左右両端の建築外装材取付装置受け金物の全ねじ部分が接触してしまい、加力中それらが互いに摩擦しあうことで荷重が若干高くなる傾向がみられたが、外装材を取り付けていることに起因する最大耐力への有意な差は特に認められなかった。一方、履歴形状は、外装材取付装置と胴縁とのスライド機構が機能しはじめた層間変形角 $\pm 1/50$ rad のサイクルで履歴に細かな荷重の変動が生じているが、概ね試験体 N 同様の平滑な逆 S 字型の履歴形状を示した。

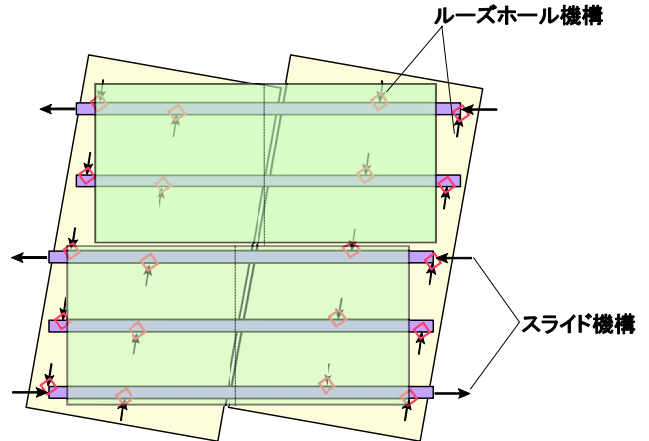
GR-H 試験体

※左右のルーズホール機構の効き具合が異なると縦目地にずれを生じるが、ずれ量は横胴縁の面内方向の変形による。

図 5-1 および図 5-2 は、層としてせん断変形を受ける軸組部材に取付く外装材取付装置の変形追従メカニズムを示しているが、本実験のように構造体としての壁がロッキング挙動を示し、外装材取付装置も（木軸組上に固定しているとはいえ）そのロッキング挙動に少なからず影響を受ける場合は、メカニズムの効き方が多少異なる点に注意しなければならない。図 5-3 は、壁がロッキング挙動を示す場合の外装材取付装置の変形追従メカニズムのうち、本実験で観測された機構を示した図である。縦胴縁を有する GR-V 試験体および CP-V 試験体では、層間変形角 $1/50 \text{ rad}$ で僅かにメカニズムが機能するものの、概ね外装材取付装置の変形追従メカニズムが機能することはなく、構造体のロッキング機構に追従するだけであった。一方、横胴縁を有する GR-H 試験体および CP-H 試験体では、外装材取付装置の変形追従メカニズムの機能が確認できるものの、その殆どがルーズホール機構の機能による変形追従で、胴縁のスライド機構による変形追従は層間変形角 $1/50 \text{ rad}$ になってようやく機能しはじめ程度の状態であった。また、層間変形角 $1/50 \text{ rad}$ になって、ezWgrip のスライド機構あるいは
