学校施設の被害調査メモ（文責：中埜@東大生研）

調査期間：10/26,27 10/30,31

調査地域：長岡市，堀之内町，大和町（浦佐），小千谷市，越路町

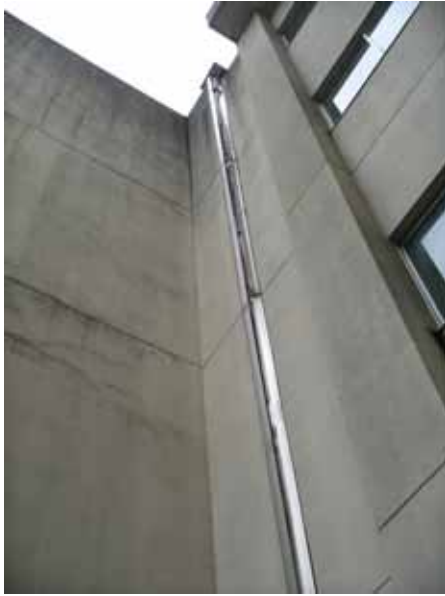
敷地内の校舎周辺に地盤の乱れ多し（敷地はかつては田んぼであったところ）。管理普通教室棟～特別教室棟間の渡り廊下（4階）が東南方向に1/67傾く。ボーリングデータを見ると、杭支持層が傾斜（東南側がより深い）している。渡り廊下の東南側は杭長（12m）以深に支持層がある可能性があり、これが不同沈下の原因ではないかと推察される。特別教室棟は南東方向に振動した形跡を示すひび割れが散見されるとともに隣接する小体育館との間のEXPJ部分で教室棟側に沈下が見られた。相対的に重量の重い教室側が軽い体育館側よりもより沈下したためと思われる（特別教室棟：軽微）。その他の教室棟，体育館はほとんど無被害。

特別教室棟～管理普通教室棟間の渡り廊下棟

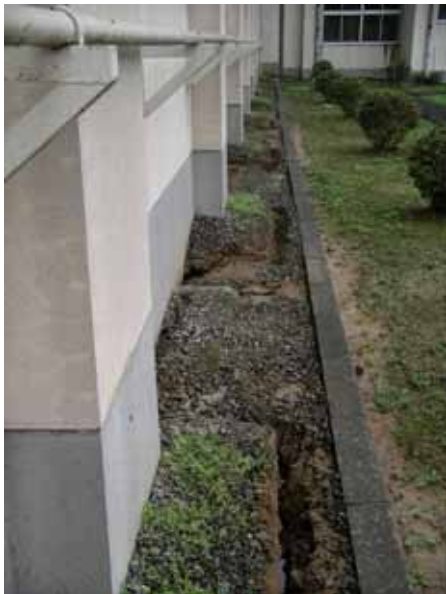
西側構面の沈下跡（配管が沈下により傾斜）

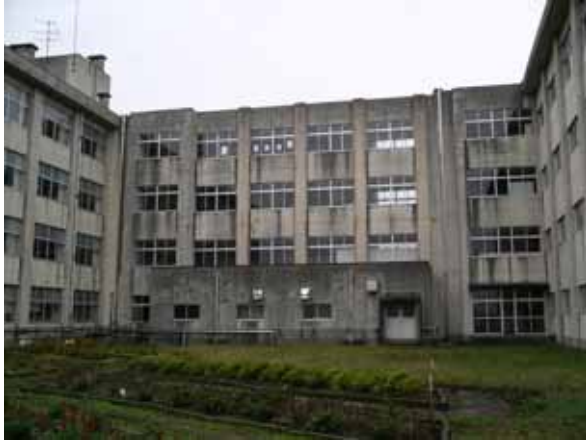
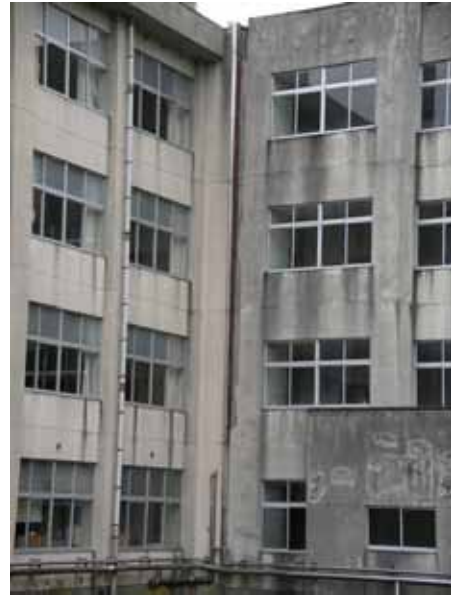
渡り廊下棟周辺の地盤変状の状況

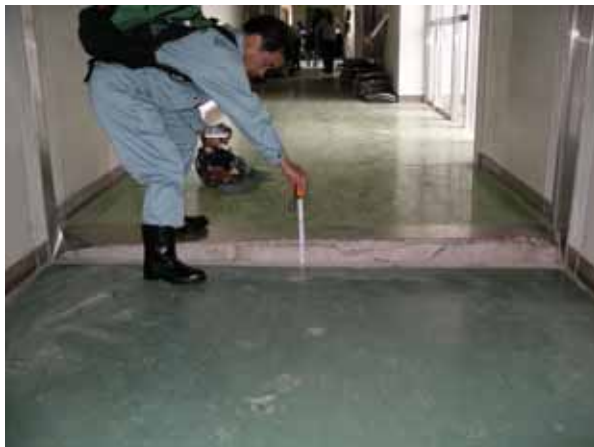
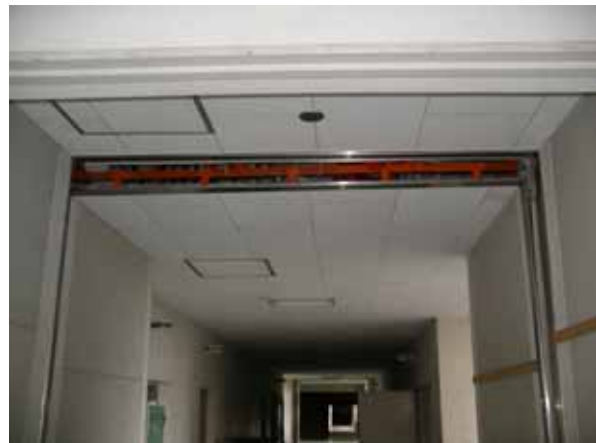
渡り廊下東側構面

EXPJ 部分の鉛直方向のずれ

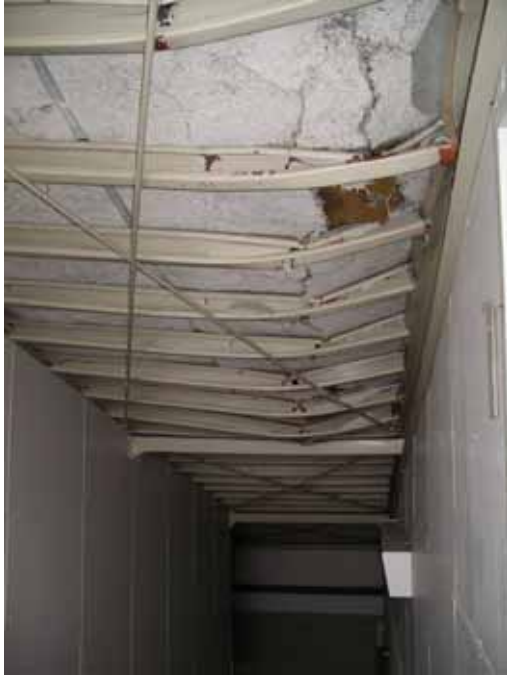
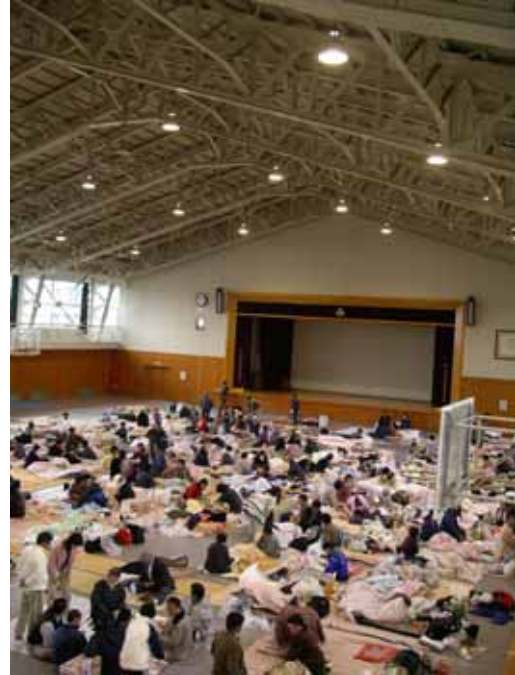
小体育館はトレーニング場側の外壁（CB）が崩落．要改修．屋内は照明器具や仕上げ内壁等の落下．

崩落した CB はトレーニング場階段室屋根を直撃 大体育館の内部

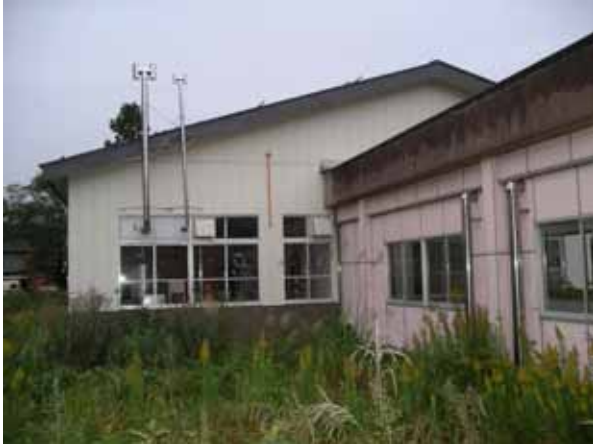
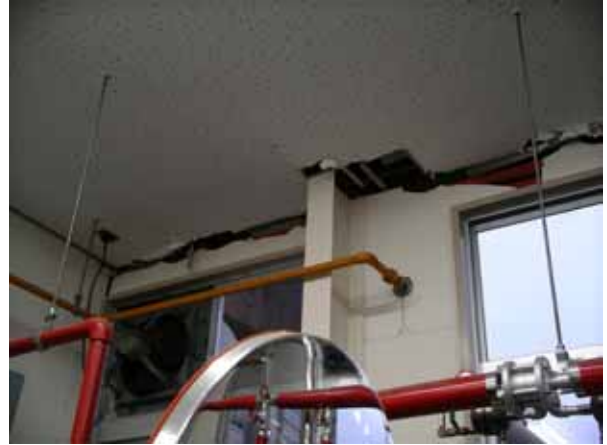
敷地内地盤 , グラウンドに被害無し (学校周辺は住宅地) . 機械実習棟 (R3 / S45 築 / H13 耐震改修) では実習用 PC も全く落下せず . 実習機械類が土台 (新機種に入れ替えた際に床固定していないとのこと) からずれ , 転倒しかける被害が , もうひとつの機械実習棟 (S1) では仕上げボードに固定された蛍光灯の吊り部材により壁面に損傷が , また校舎棟を連結する渡り廊下間の EXPJ に被害が見られたものの , 校舎棟には既存のひび割れ (打ち継ぎや収縮によるひび割れ) 拡大以外はいずれも顕著な構造被害は見られない .

実習機械設備の傾斜

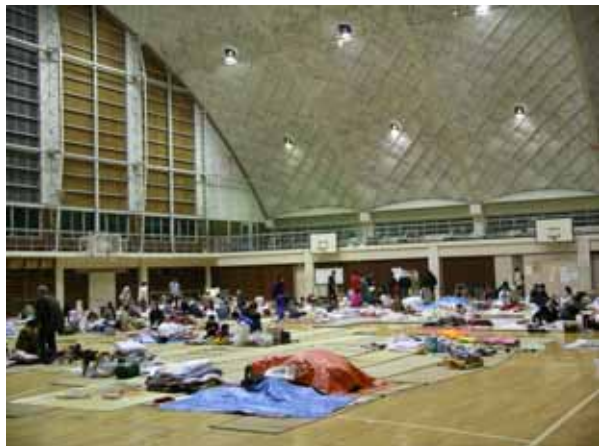
屋内体育館 (大体育館 , S2 / S42 築 , ゲビオン) は外観 , 内観とも構造被害は見られないが , 天井材にずれが見られる . すでに多数の避難住民が生活しており , できるだけ早いタイミングで住民を他方の屋内体育館 (小体育館 , S2 / S62 築) に移動させることを勧告 .

大体育館内観

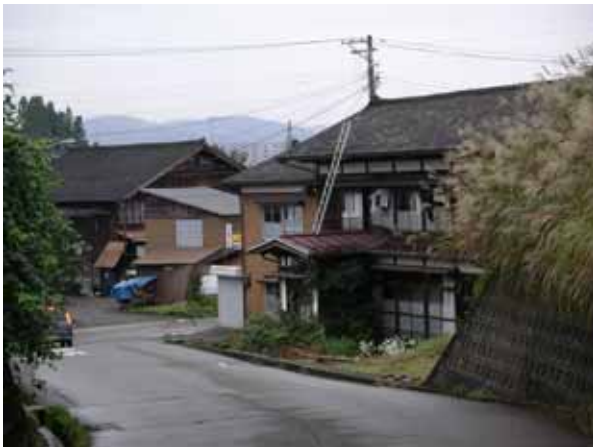
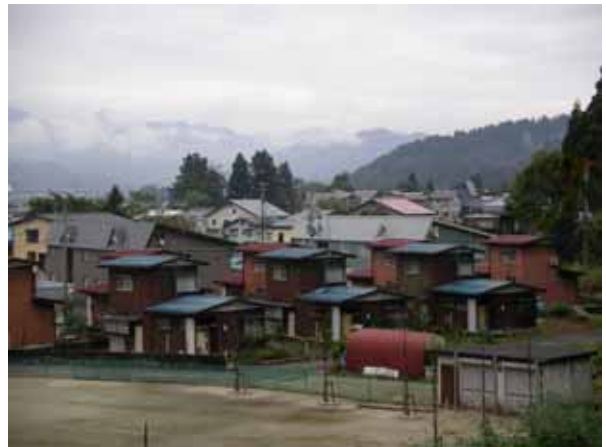
周辺の被害状況（あまり被害は見られない）

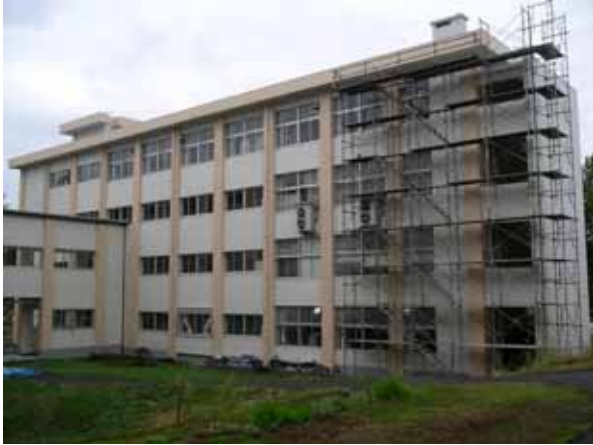
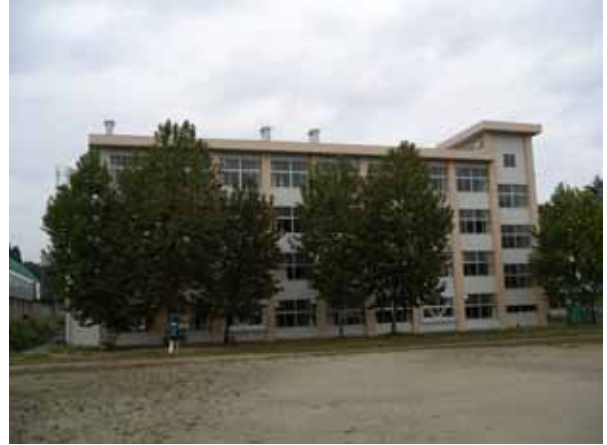
特別教室棟～普通教室棟

管理普通教室棟（RC4，S52,53 / 未補強）の東南角にやや校舎が沈下した形跡有り．東側の法面が若干動いた模様．事務室～渡り廊下隅部に若干のひび割れ．既存ひび割れの拡大か．見られる被害はこの程度で，総じて被害軽微．特別教室棟（RC4，S54 / 未補強）は，被害無し．情報特別居室棟（RC4，S48～50？ / Vブレースで耐震補強完了直後）は桁行柱にひび割れ（0.1～0.2mm程度 / 特に補強直上部分），梁間壁に若干のひび割れ（0.2mm程度）が見られる．壁のひび割れは既存ひび割れが拡大したものも含まれると思われる．未補強校舎（ ， ）は柱せい80cm程度（桁行 / 仕上げ含む），補強済み校舎（ ）は70cm程度（同）． ～ は柱割り，配置はほとんど同じ． が未補強の場合，柱寸法が小さいので ， と同程度の被害では収まらなかったことが予想される（後日診断結果を検討する必要あり）．

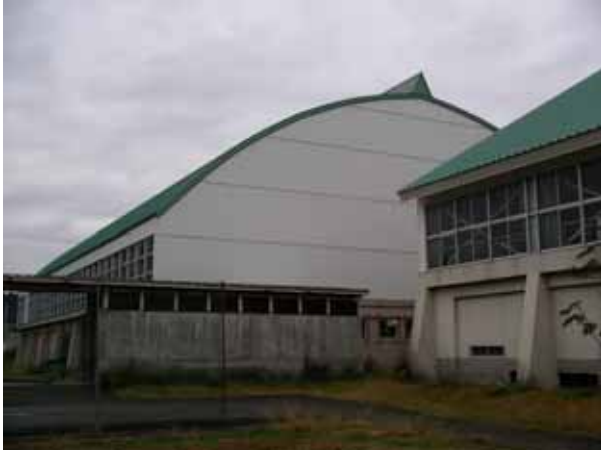
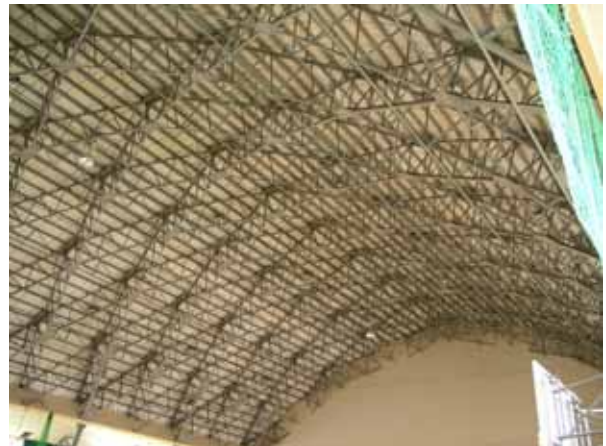
第1 体育館

第1体育館（RS1c / S48 築）は照明が落下（13個 / 16個）．6組の鉛直ブレース（75x5）のうち，4組破断，2組座屈．座屈と破断の特徴から，北から南にかけて（方角要確認 / 第2体育館 第1体育館の方向）大きく変形したものと思われる．）．屋根トラスには被害は見られない．ラチス鉄骨柱の脚部（柱脚ボルト固定）には，ずれ跡が見られる．コンクリートをはつるなどして固定ボルトの損傷を確認するとともに，ブレース交換 + 柱脚コンクリート巻きなどの対応が必要．第2体育館（RS1c / S54 築）は屋根，照明の被害は見られないが，8組の鉛直ブレース（75x5）全てで座屈が発生．とは異なり，座屈状況からは振動の方向性は見られない．鉄骨柱の柱脚は問題なし．武道場（S1）はブレース，屋根等，特に被害はなし．

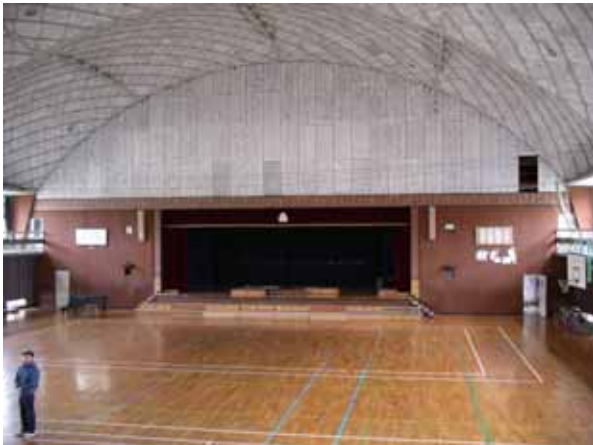
屋内運動場内観 (ゲビオン)

校舎（RC3）周辺の犬走りにひび割れ，は EXP.J 部の被害のみで柱にはひび割れは見られない（外観調査のみ）．体育館は鉛直ブレースのボルト破断多数（内観調査）．市教育委員会からの勧告で使用禁止中とのこと．

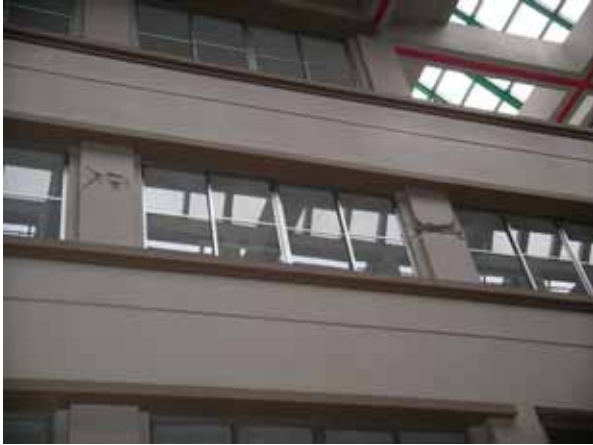
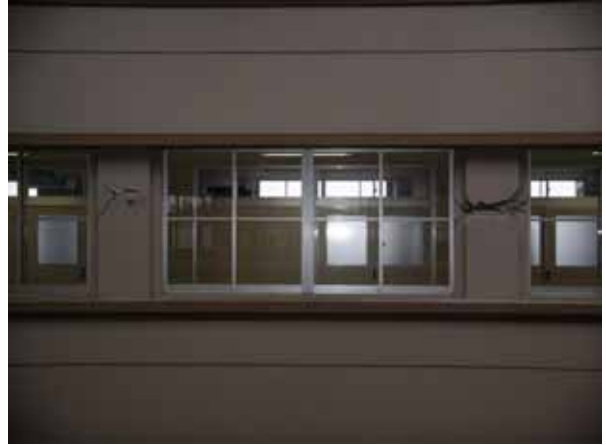
校舎棟（RC4/H3 築）3階アトリウム側柱4本および普通教室廊下側柱2本に大きなひび割れ．アトリウム側柱の一部はせん断ひび割れ，一部は（少し変な）水平ひび割れ．ひび割れの生じている箇所のうち4箇所で仕上げモルタルをはつったところ，予想通りいずれもジャンカが見られた（せん断補強筋はD13@100程度）．このジャンカがひび割れを誘発したものと思われる．また教室側柱の被害は，アトリウム側柱の被害により負担力が教室側に流れたために生じたものと推察される．ジャンカ部分を撤去し，主筋の座屈の有無を確認した上でコンクリートを打ち直し，必要に応じて鋼管巻き立て等の補強を提案．体育館は未調査．

ポーチ上部の3階柱の被害（左：アトリウムから / 右：正面から）

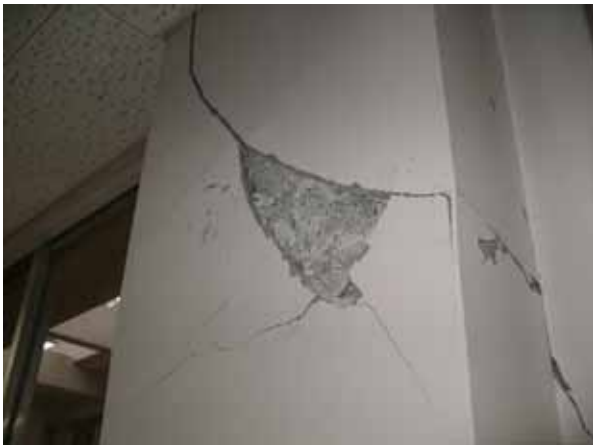
向かって左側柱（LL 教室 A 前）の内観

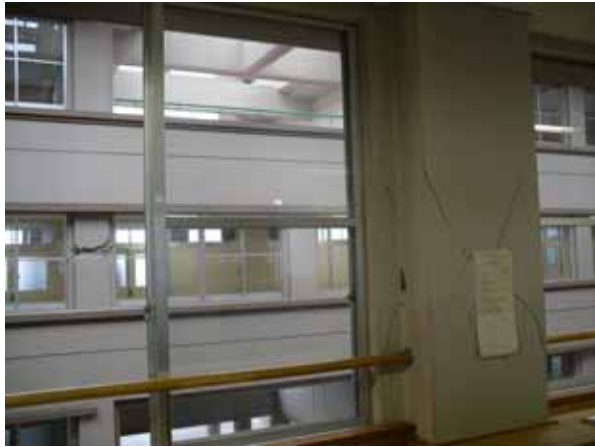
向かって左側柱 (2年2組前) の内観

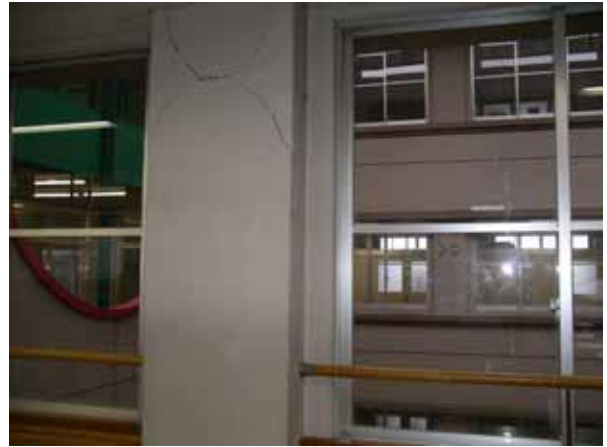
向かって右側柱 (2年1組前) の内観

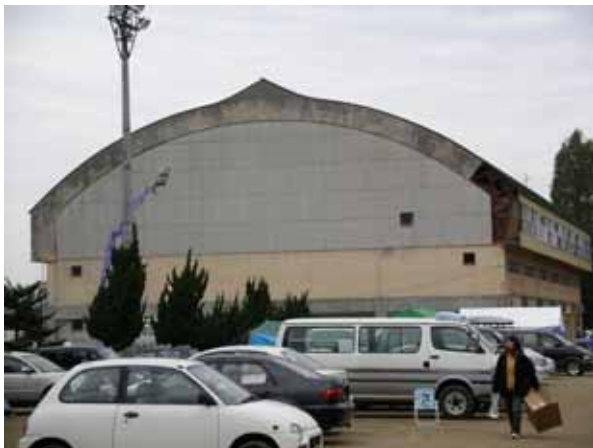
- ・小学校向かいの市民体育館は損傷が著しく閉鎖中．周辺建物には倒壊やブルーシートのかかった建物も見られるが，全体的には被害率は大きくない．
- ・屋内運動場（R1，S1）にはそれぞれ住民が多数避難している．西側屋内運動場（R1 / S12 築）の倉庫 2 階で仕上げの一部を撤去し，水平材が鉄骨トラスであることを確認．アリーナ部分の一部で，地震時の梁の変形によると思われる若干の縦ひび割れが柱仕上げ材に数箇所で見られる．本来は仕上げをはがすなどしてこの位置での被害状況を確認する必要があるが，住民が多数避難していること，縦ひび割れの大きさから判断して「直ちに危険」というほどではないこと，から，現段階では危険とは判定せず，余震が発生した場合はこれらの箇所の損傷，ひび割れの拡大の有無を調査し，これらが認められる場合は避難所としての利用を行わないように勧告した．東側屋内運動場（S1 / S46 築）は外壁に，鉄骨柱に沿った目地のひび割れが見られた．屋内は調査できず．
- ・東側教室棟（R3 / S37-38 築）はその中庭側柱の一部にせん断ひび割れ（1mm 程度）が見られる程度で構造体には大きな被害は見られない．西側教室棟（R3 / S35 築）には被害なし（3 スパン / 1 教室）．
- ・特別教室棟（R3 / R38-39 築）の北東角の煙突にひび割れ．数 cm のずれが生じている．ワイヤー等で敷地外へ転倒・落下しないように固定することを勧告．
- ・教室棟屋上 2 箇所の高架水槽の著しい水平ずれ．万が一転倒・落下した場合を考え，落下しそうな中庭側の一部を立ち入り禁止にした．
- ・教室棟間の EXP.J に衝突による損傷（周辺立ち入り禁止処置済み）．

市民体育館全景（小千谷小学校に隣接）

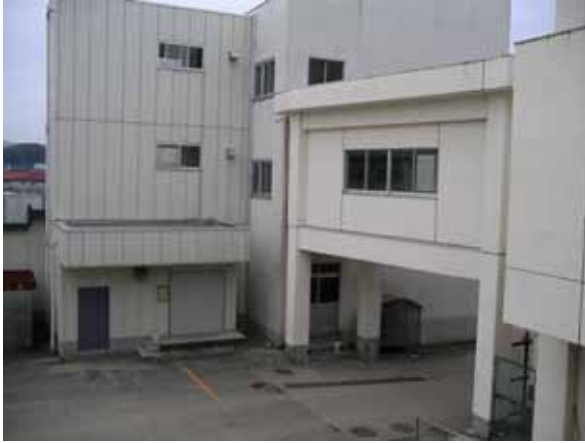
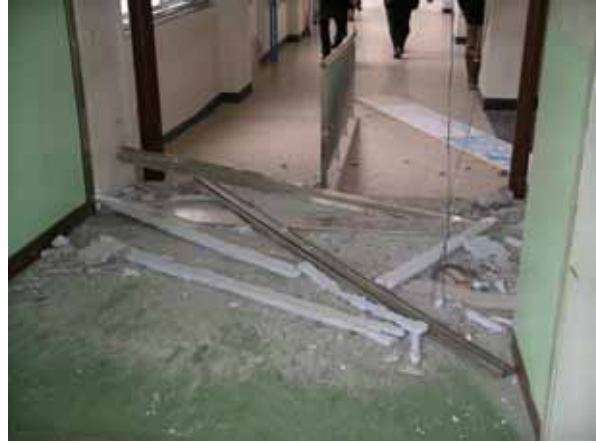
- ・管理・普通教室棟（R4 / S58 築）には被害は見られない．腰壁～柱間にはスリットが設けられている．
- ・管理教室棟（R3 / S36-37 築）の中庭側（北東側）構面の3本の柱にせん断ひび割れが見られる．ひび割れ幅は，短柱1本で2mm程度，その他は2mm未満．南西側構面には特にひび割れとは見られない．
- ・特別教室棟（R2 / S57 築）の周辺地盤には地割れが見られるが，構造体には被害は見られない．この棟にも腰壁～柱間にスリットが設けられている．
- ・管理・普通教室棟～管理教室棟間の渡り廊下1階柱柱頭部分に曲げひび割れ．柱脚のモルタル剥落．
- ・屋内運動場（南側：S1 / S32 築）はステージ上部の木製壁が大規模に落下．遠くからの目視ではあるが，露出部分の鉄骨トラスには座屈等は見られない．床下の束にはずれ，転びは見られない．
- ・屋内運動場（北側：S3 / S62 築）は，ステージ横の階段室部分で屋根を支える鉄骨柱に若干のひび割れが，アリーナ部分の一部の柱（中央部分柱）の仕上げモルタルに振動変位に起因するひび割れ・剥落が見られるが，ブレースの座屈等は見られない．内部は主に水道復旧のための支援部隊の宿泊キャンプとして利用されている．

管理教室棟～管理・普通教室棟の渡り廊下の被害（外観および内観）

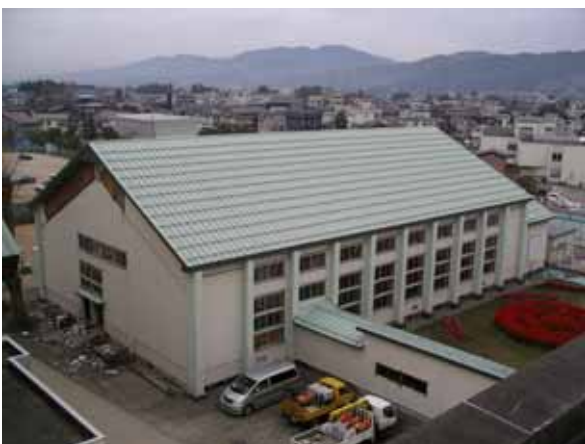
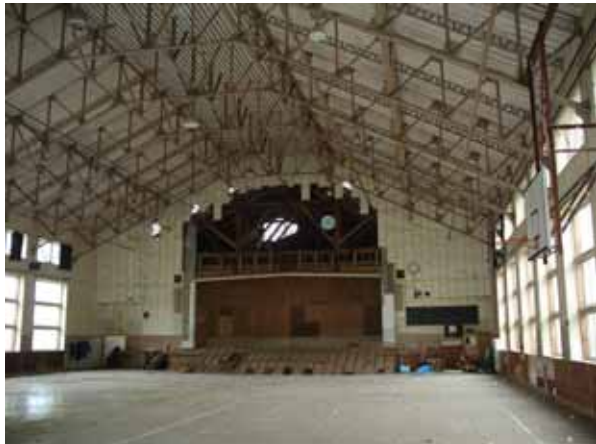
屋内運動場 (S1) (ステージ上の仕上げ材の大規模な落下)

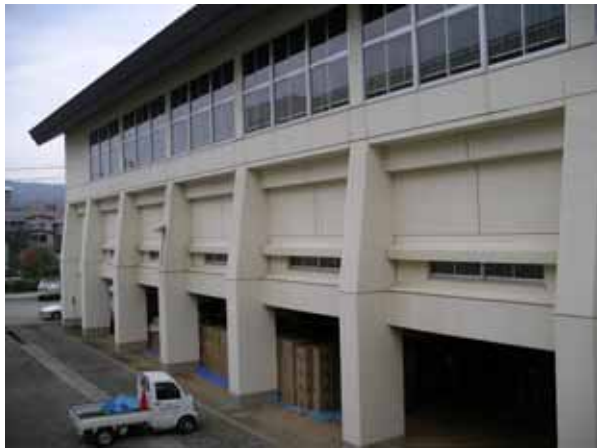
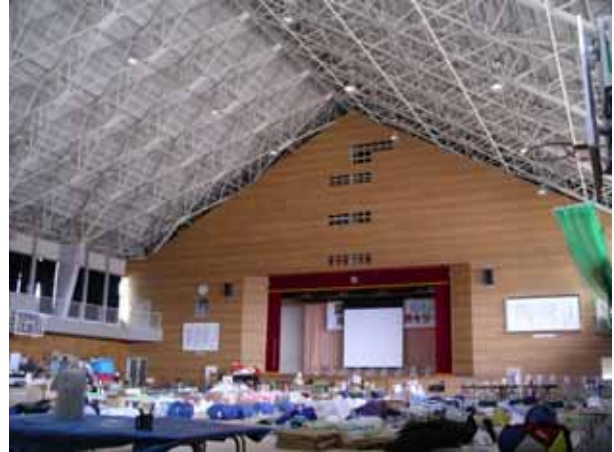
屋内運動場 (S3) (内部は災害復旧ボランティアの拠点ベースに利用)

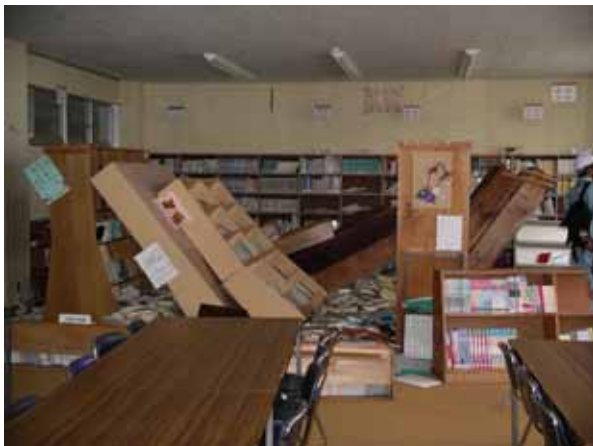
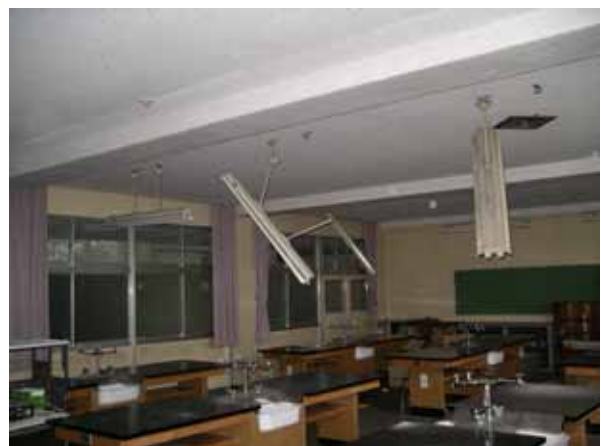
教室内部の被害

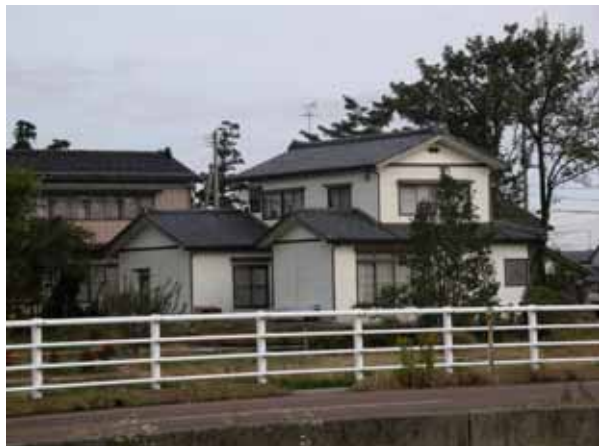
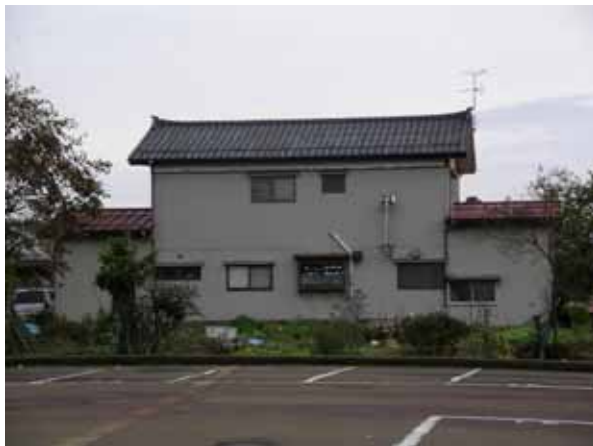
- ・学校敷地（周辺は田んぼ）は若干のひび割れが見られる程度で大きな変状はない．周辺の家には（瓦屋根のものも含めて）大きな被害は見られない．
- ・管理特別教室棟（R3 / S45 築）は屋内運動場との間の渡り廊下に土間の沈下によると思われる壁の沈下が見られる．屋内運動場との間には衝突による損傷が見られるが、既存のモルタル補修後が見られ、以前から沈下等が生じていたものと推察される．その他には管理特別教室棟には被害なし．
- ・普通教室棟（R3 / S46 築）は被害なし．普通教室棟（R2 / S58 築）西側の外階段に約 1/20 の傾斜が見られる．ごく周辺に立ち入り禁止の指定がなされていたが、転倒による影響範囲を考慮し立ち入り禁止区域を拡大するよう勧告．
- ・屋内運動場（S1 / S46 築）はブレース 6 対のうち 4 対に座屈が見られる．

学校周辺には瓦屋根の住宅が見られるが、外壁の目地ずれ程度で大きな被害はない

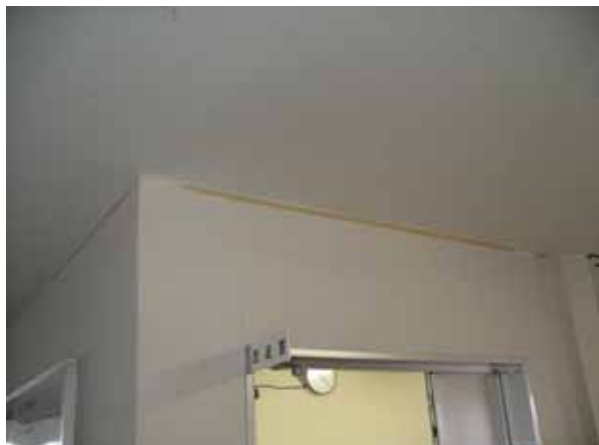
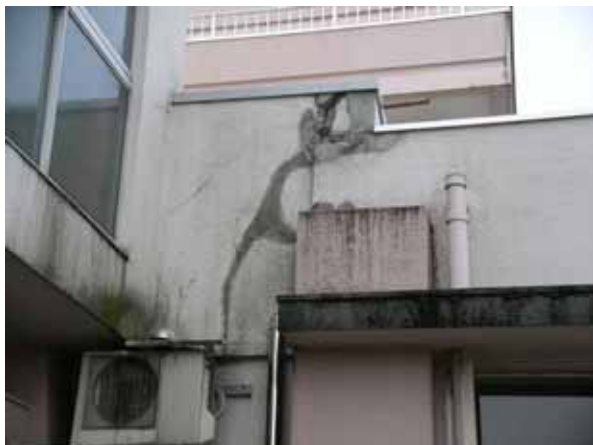
壁の沈下によると思われる隙間 屋内運動場～管理特別教室棟（昇降口）の被害

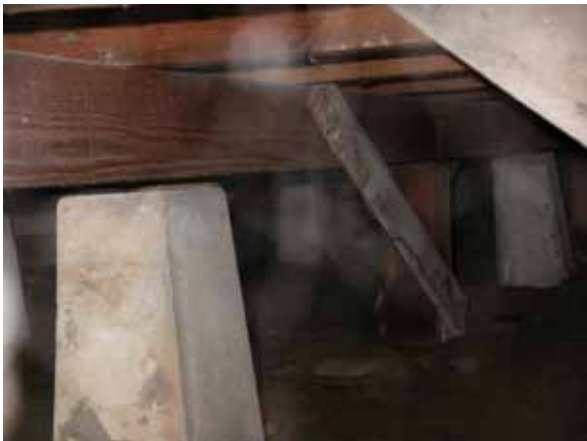
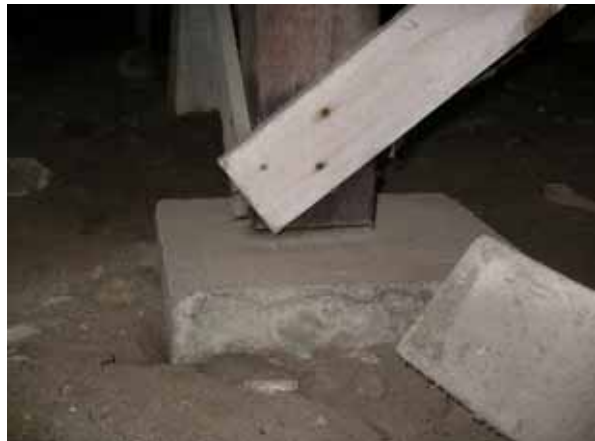
- ・周辺の民家には大きな被害は見られない。付近は断水中（給水車利用）。
- ・教室棟（R3 / S45 築）はブロック壁にひび割れ，保健室床の緩み（地割れ等により床下の束とコンクリート土台の間に隙間が生じた）が見られるものの，構造被害はない。
- ・屋内運動場（S1 / S45 築）は天井材が一部ずれるとともに，天井材固定金物が一部落下の危険性あり。避難者がいるので，これらの撤去あるいは防御ネットの設置等により落下危険を早急になくすように勧告。
- ・屋内運動場との間の渡り廊下トイレ入り口上部梁に損傷。

保健室床下の束と土台の隙間（床が緩む）

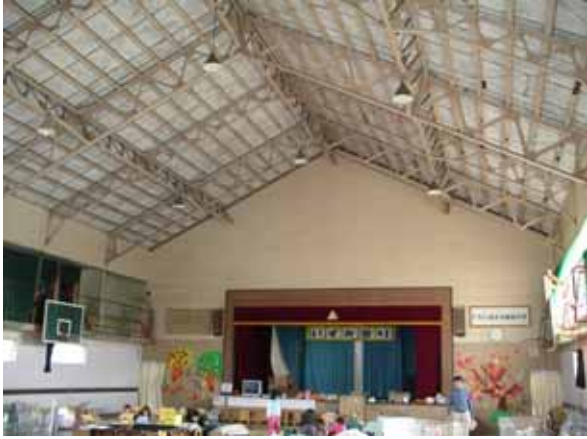
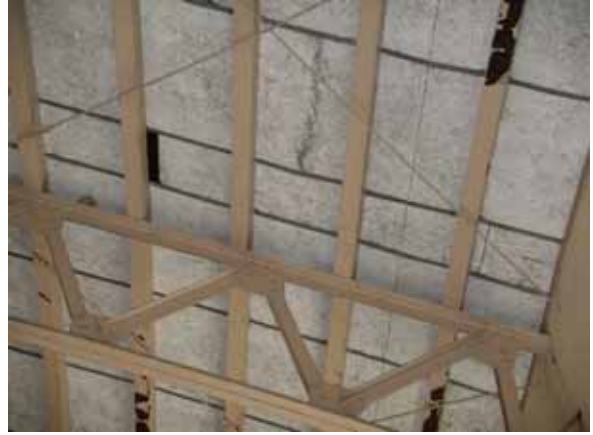
屋内運動場内部と天井材のずれ

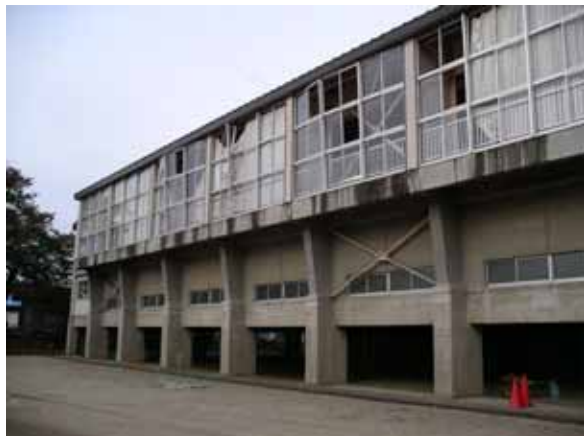
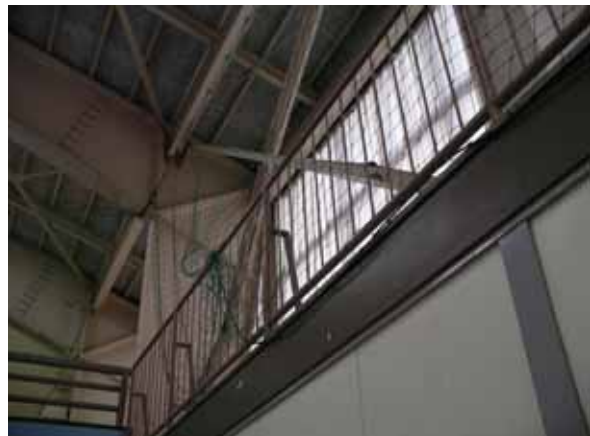
- ・屋内運動場（S2 / S56 築）はブレースが多数座屈し，窓ガラスの損傷も著しい．天井ブレースも1本でボルト破断し垂れ下がっている．雨天に避難者からの強い要望で自己責任を条件に一時宿泊を許可したが現在は立ち入り禁止としているとのこと（校長談）．

屋内運動場（窓ガラスの被害とブレースの座屈）

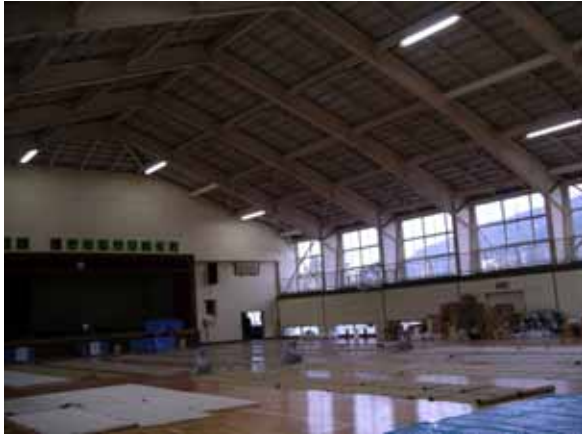
屋内運動場内観
