# 新潟県中越地震による被害調査結果

2004年12月

東京大学生産技術研究所

中埜良昭・徳井紀子・太田行孝

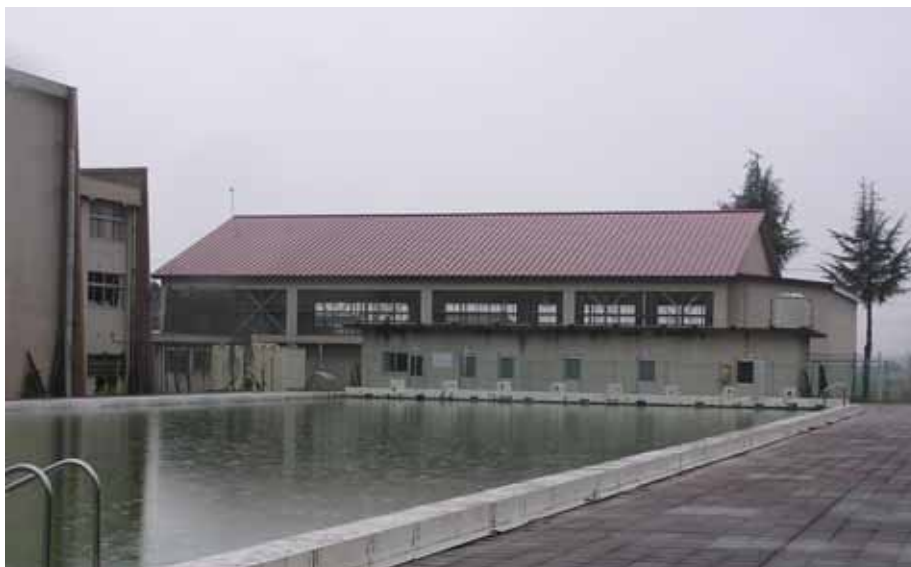
建物周囲に地盤の変状は見られなかった。外壁にわずかにひび割れが生じていたが、補強ブレースの接合部にもずれは全くみられず、それ以外は特に被害はなかった。

写真 1-8 屋内運動場 外観

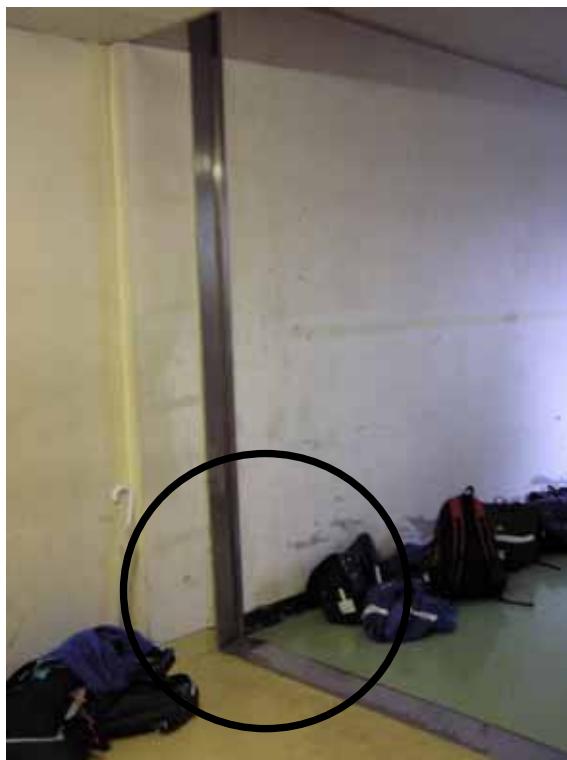
本建物の柱の被災度区分判定による損傷度および判定表を図 2-4,5 にそれぞれ示す。建物周囲に地盤の変状は見られなかった。EXP.J は 2 箇所とも、衝突による被害が生じていた(写真 2-2)。さらに、教室棟と給食棟を結ぶ渡り廊下では、床スラブ中央部において、スラブ下の土間が沈下したことによると推察される約 2.5cm の沈下が生じていた。上部構造の最も被害の激しい階は 2 階で、特に、背の高い腰壁が設置されているために短柱化した調理室廊下側の柱は、損傷度 ~ 相当のせん断ひび割れが生じ大きな被害を受けていた(写真 2-3)。しかしながら、その構面の上下階および対面の構面は、柱間に壁が入っておらず長柱であり、生じたひび割れも損傷度 以下と大きな被害は見られなかった(写真 2-4)。また、2 階で損傷度 相当のひび割れは、2 階更衣室の両側柱付壁 1 枚や普通教室の柱型付壁 3 枚にも生じており、比較的被害が大きかった。1 階の被害は、損傷度 以下のひび割れが柱に生じている程度であった。なお、本建物の調査は、1 階部分を外観により、2 階部分を内観により行った。被災度区分判定は 2 階のみ実施し、その結果は中破 (R=71.6) となった。

EXP.J (教室棟 給食棟 2階)

写真 2-2 EXP.J の被害

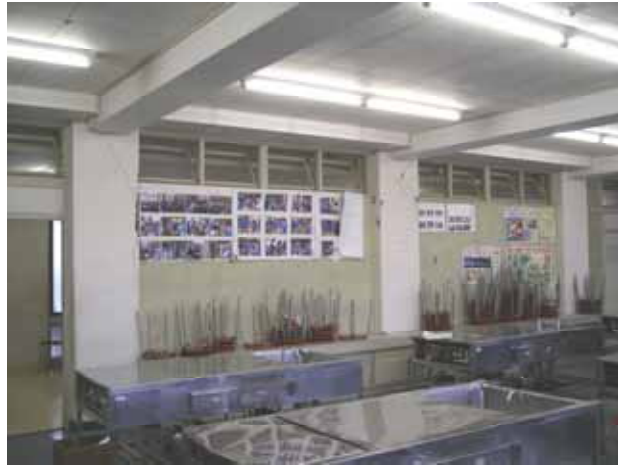
(a) (b) (c)  
 (教室内より撮影)

(a) 損傷度  
 躯体ひび割れ幅 1.5mm

(c) 損傷度  
 仕上げひび割れ幅：1.5mm、

写真 2-3 2階調理室被害(柱の短柱化)

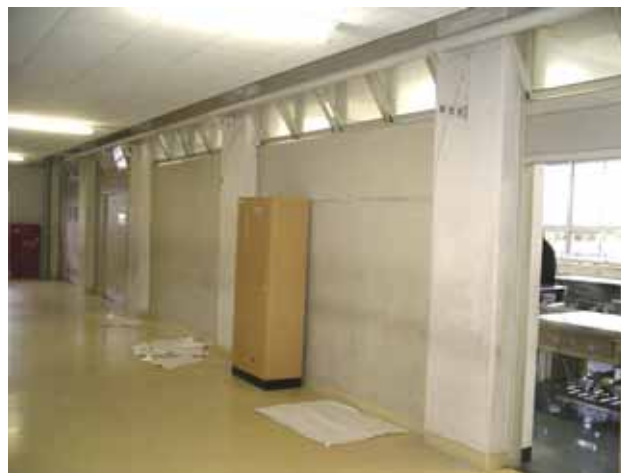
(c) (b) (a)  
 (廊下側より撮影)

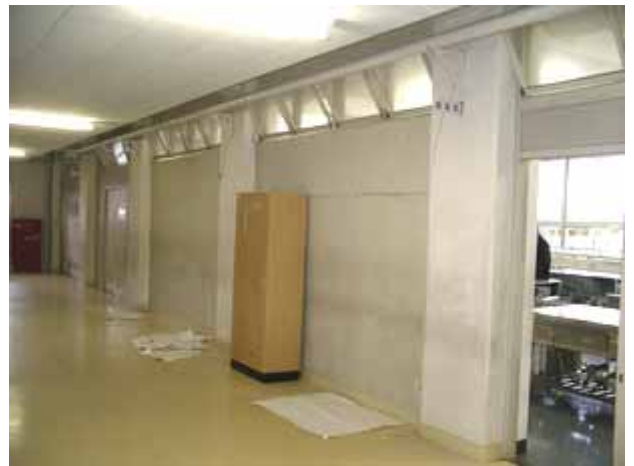
2階 調理室

写真 2-4 調理室周辺および上下階の構面と被害状況

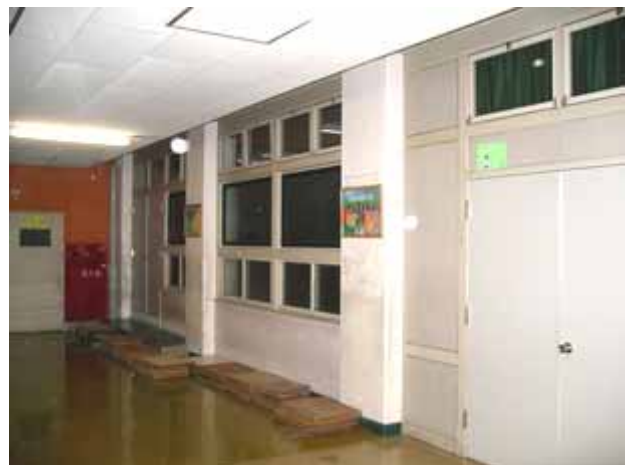
1階（調理室直下）は長柱

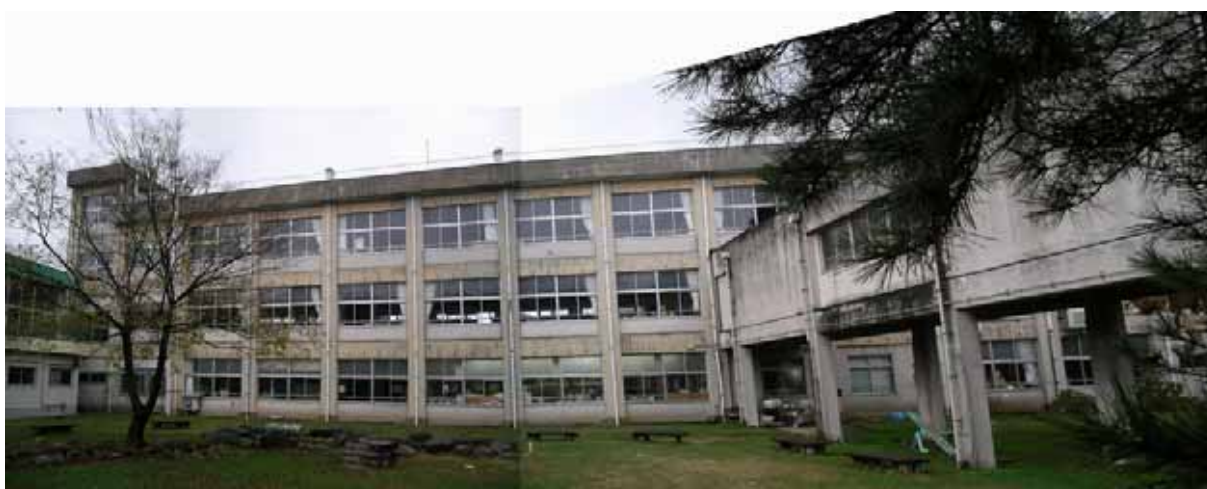
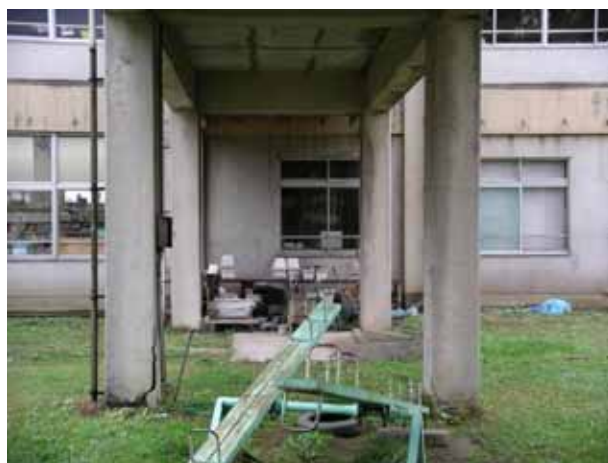
写真 3-9 渡り廊下棟

建物周囲に地盤の変状は見られなかった。1階ピロティでは、柱の柱頭および柱脚に、損傷度 Ⅲ の曲げひび割れおよび接合部界面の仕上げモルタルが一部剥離していた。また、経年劣化による損傷が、地震により拡大したと思われる損傷度 Ⅲ および Ⅳ 相当の柱が各 1 本確認された(写真 3-10)。また、北側校舎および南校舎間の EXP.J には、衝突による大きな被害が生じていた(写真 3-11)。本建物の柱の被災度区分判定による損傷度を図 3-10 に、判定表図 3-11 に示す。なお、被災度区分判定の結果は、1 階で R=59.0 で、大破となった。

北校舎北側構面

渡り廊下棟

1階ピロティ

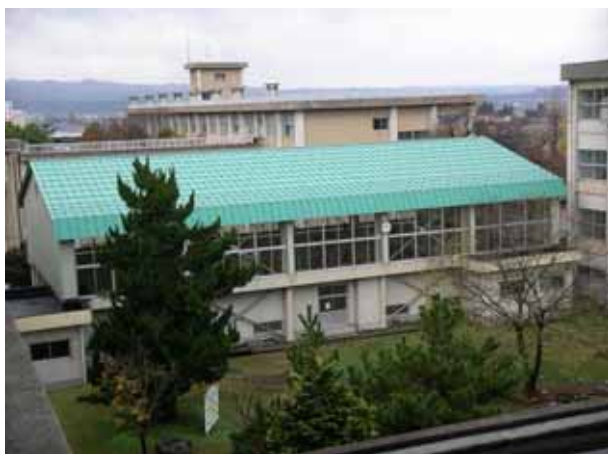
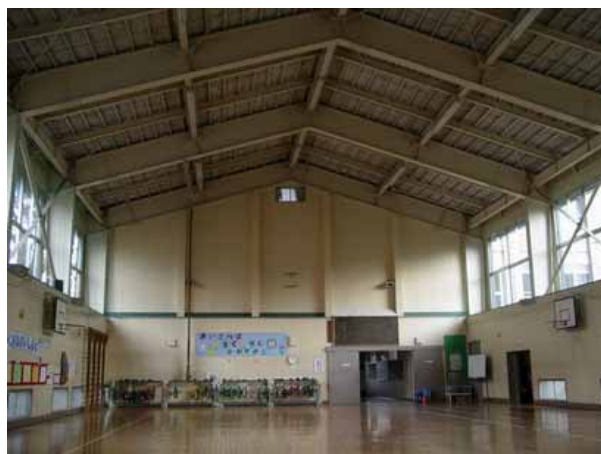
写真 3-12 屋内運動場(小)

建物周囲に地盤の変状は見られなかった。上部構造は、天井ブレースに一部たわみが確認されたが、ブレースについても遠距離による目視によると被害は見られなかった。しかしながら、地震発生時は、ガラスが多数割れ、蛍光灯が落下したため避難所には用いられなかったとのことである。

(外観) 南校舎より撮影

(内観)

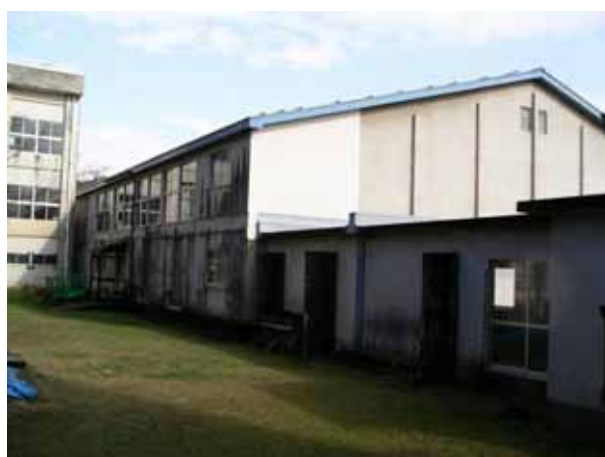
写真 3-13 屋内運動場(大)

建物周囲に地盤の変状は見られなかった。上部構造は、避難者がいたため外観のみの調査であるが、外壁のひび割れおよび剥落が多少確認された程度である。地震発生時は、窓ガラスが若干破損した程度であったため、避難所に用いられたとのことである。

中庭より撮影

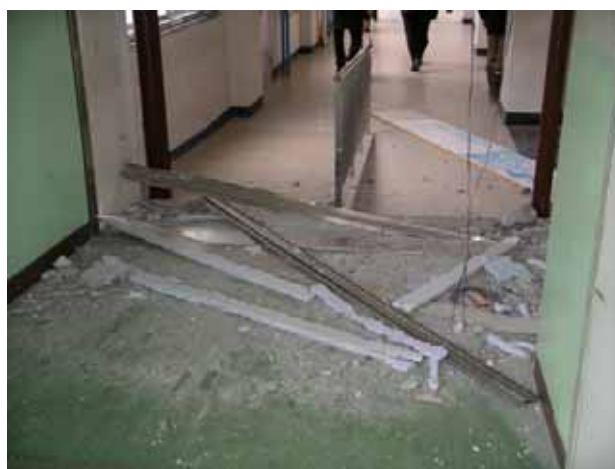
建物の柱の被災度区分判定による損傷度を図 4-5 に、判定表を図 4-6 にそれぞれ示す。建物周囲に地盤の変状は見られなかった。EXP.J での、衝突による被害が大きかった(写真 4-4)。上部構造では、柱の柱頭および柱脚に損傷度 ~ の曲げひび割れおよびモルタルの剥離・剥落が生じていた。なお、被災度区分判定の結果は、中破 (R=62.5) となった。

写真 4-4 EXP.J の被害

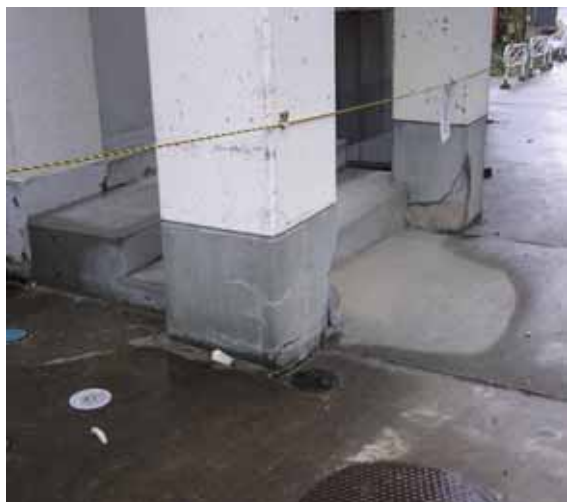
写真 4-5 柱脚部被害

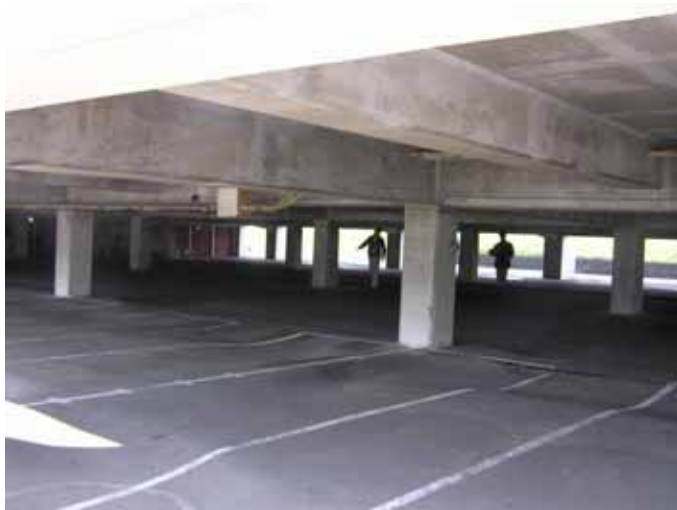
建物周囲に地盤の変状は見られなかった。上部構造は、1階ピロティ部分において、コンクリート打ちっぱなし柱の柱頭部に損傷度 ~ 相当のひび割れおよびモルタル剥離がみられた(写真 5-6)。また、2階用具庫の窓開口部から袖壁部分にひび割れが生じているのを確認した。さらに、地震発生時にブレースの間柱部分が破断し、その後ベースプレートを拡張補強しボルト止めしたが、そのボルトが余震により再度破断していた(写真 5-7)。なお、被災度区分判定の結果は、R は計算していないが軽微と判断した。

写真 5-6 1階ピロティ

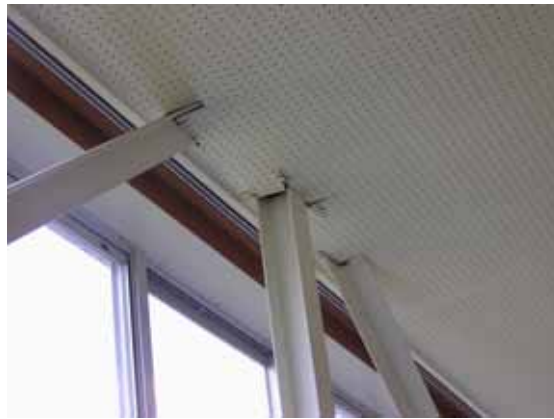
ブレース間柱部分

天井部分

ブレース間柱部分天井を撤去し調査 / トラス材局部座屈  
写真 5-7 ブレースの被害

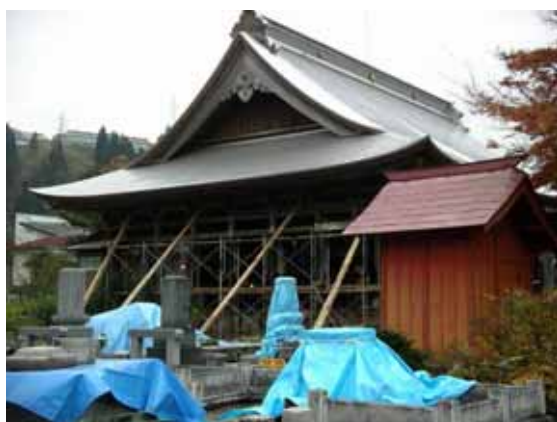
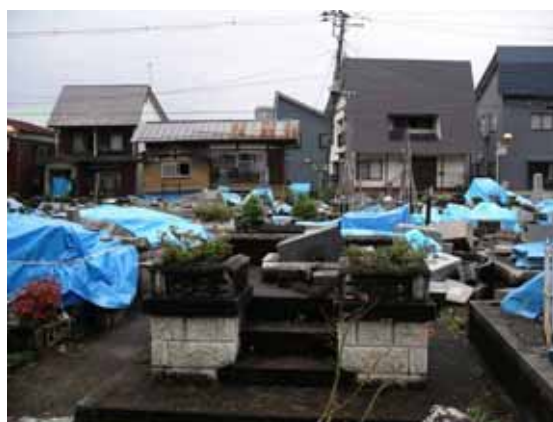
写真 7-3：川口町役場近くの寺院

- ・川口町役場：RC 3階建て庁舎。被害なし（外観調査のみ）（写真 7-1）。
- ・東川口保育園：柱に多少ひび割れが見られる程度で顕著な被害は見られない（外観調査のみ）（写真 7-2）
- ・川口公民館：被害なし（外観調査のみ）
- ・川口町役場近隣の寺院：墓石転倒全滅。寺院そのものも残留変形大。（写真 7-3）
- ・上越線沿線（写真 7-4）の集合住宅：RC造 4階建て（壁式と思われる）。建物周辺の地盤が大きく沈下しているが、上部構造については多少基礎梁にひびわれ・欠落が見える程度である。上部構造には外観調査では被害は見られない（写真 7-5）。
- ・JR 越後川口駅：RC造 2階建て駅舎。被害なし（外観調査のみ）。
- ・古い住家の被害（写真 7-6）

左：本堂も傾斜

右：墓地はほぼ全数が転倒

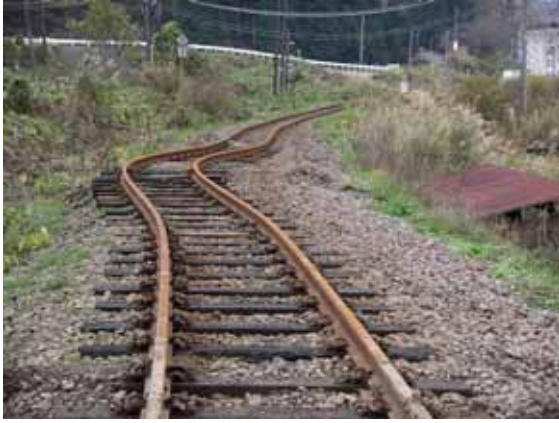
写真 7-4 JR 上越線の被害

左：曲がりくねった軌道

右：線路下のトンネル路面の被害

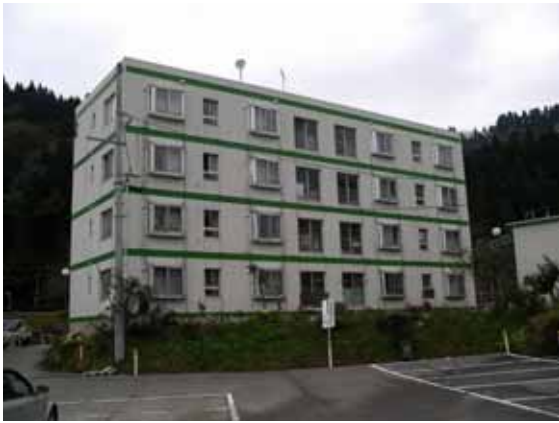
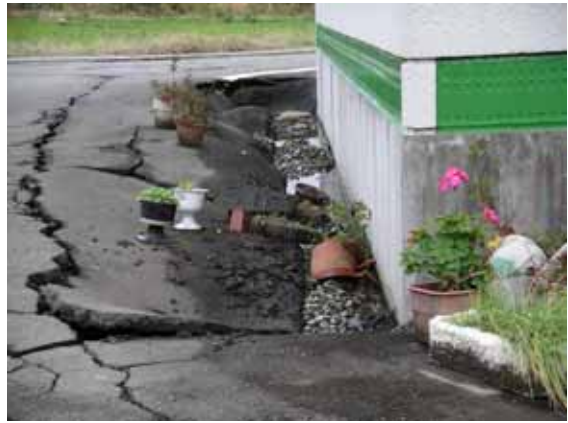
写真 7-5 JR 上越線沿いの RC 造集合住宅

周辺地盤の沈下が著しいが構造被害は無い

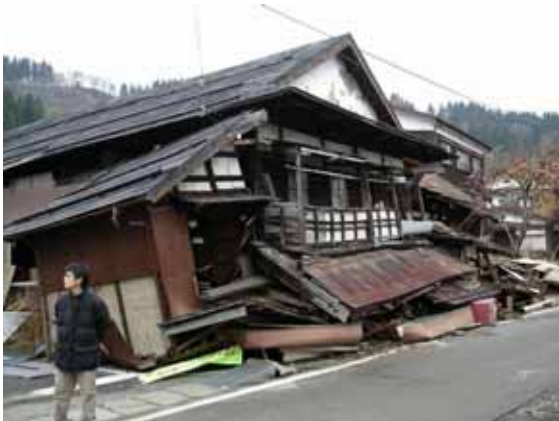
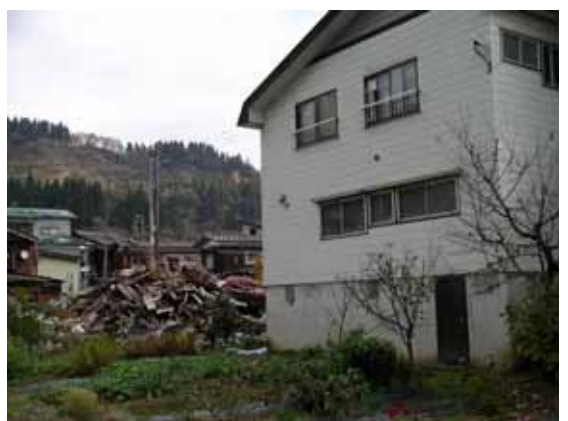
写真 7-6 川口町役場周辺

古い木造住家の被害が大きい

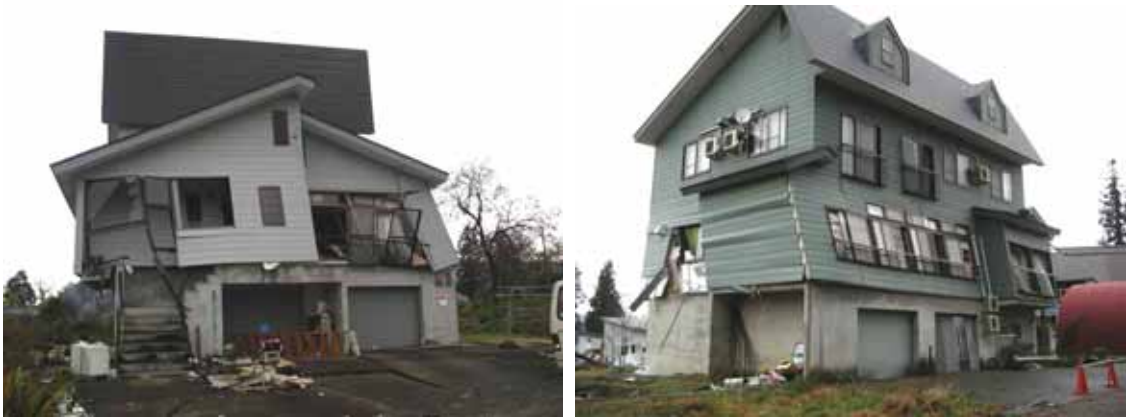
田麦山小学校より山側の集落一帯で極めて甚大な被害が見られる（写真 8-1, 2）。RC 造基礎の比較的建設年代が新しいと思われる住宅でも、上部構造の基礎からのずれや大きな残留変形が見られる（写真 8-3）。被害の大きな地域全体が緩やかな傾斜地であり、地震動に伴い地盤全体が流動（あるいは移動）したことも建設年代の新しい住家も含めて大きな被害が生じた原因と考えられる。

写真 8-3 比較的新しい住家にも被害が生じている

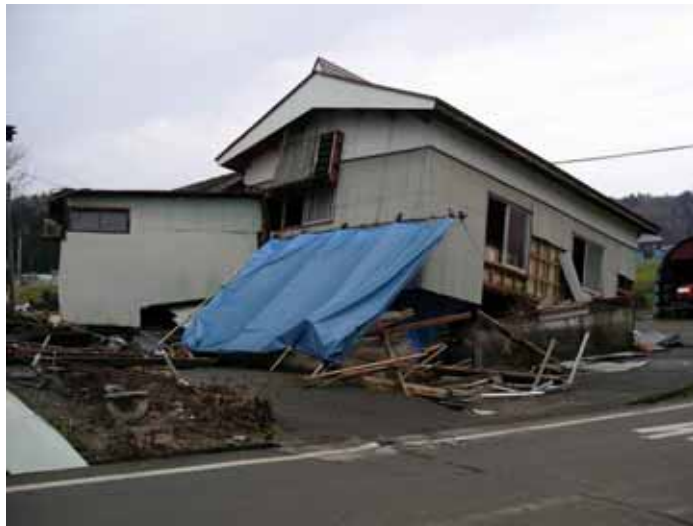
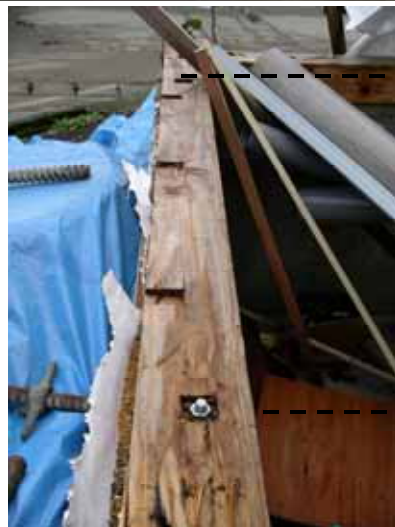
上部構造が基礎から脱落した建物のアンカーボルト径とその間隔を調査したところ、直径はいずれも 10 程度で、アンカーボルト間隔は@2800、@1800、@1300、@5000 とばらつきが見られるとともにその間隔は疎であった（写真 8-4）。

ボルト間隔  
1500 ~ 1800 程度

10@1500 ~ 1800mm 程度

写真 8-4 RC 造基礎上の土台のボルト

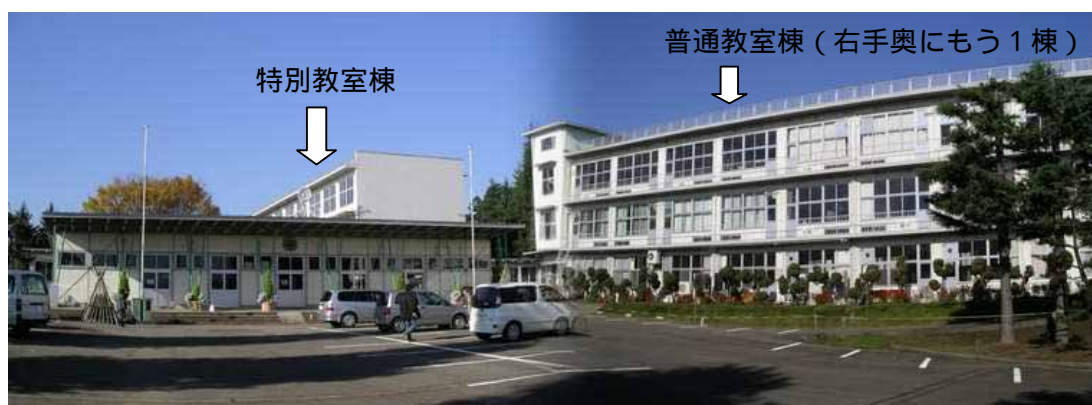
写真 10-2 越路中学校 全景

普通教室棟は、地上3階建てのRC造建物である。この建物の外観調査によると、損傷度 相当のひび割れの入った柱が多数確認され、被災度は中破程度であった。

特別教室棟は、いずれも地上3階建てのRC造建物であり、本敷地内の建物の中で最も損傷が激しい建物である。特に、北側構面の被害が激しく、具体的には、壁に損傷度 程度相当の被害（鉄筋の座屈）を受けた階段室、柱の上下方向への変形により湾曲したサッシュ、損傷度 ~ 相当のひび割れの入った多数の柱等が確認された。また、南側構面や内構面においても、損傷度 ~ 相当のせん断ひび割れの入った柱や壁が多数見られた。建物全体の被災度は大破程度であった。

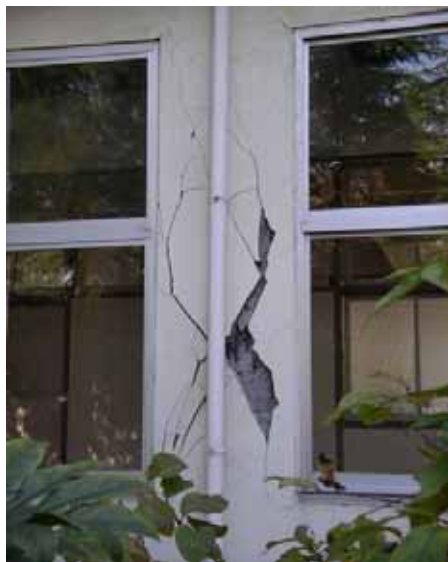
写真 12-5 写真 12-4 の左柱

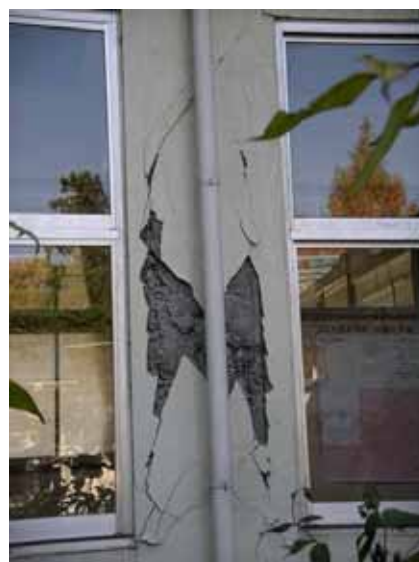
写真 12-6 写真 12-4 の右柱

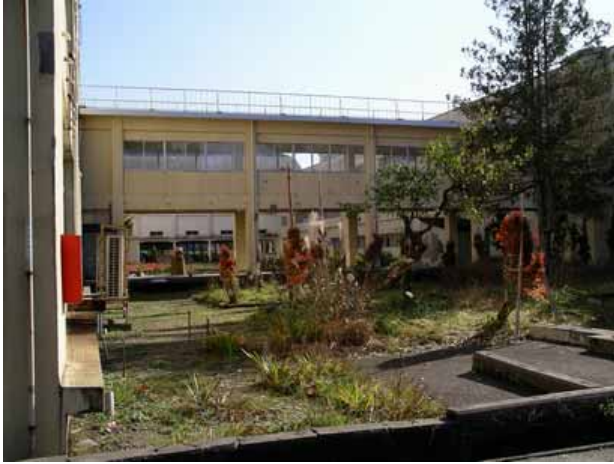
写真 11-3 北校舎と南校舎を結ぶ渡り廊下

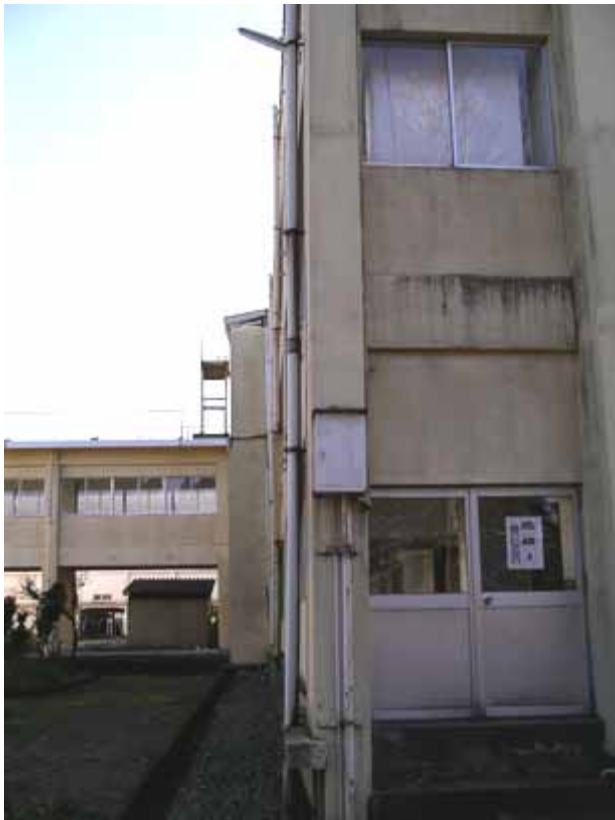
小国中学校は、小高い丘の上に位置し、正門から入って正面に北校舎が位置し、その奥には南校舎、2つの校舎棟の東側には体育館が配置されている（写真1,2）。南北両校舎は渡り廊下により2階部分で連結され、渡り廊下と両校舎との間には、エキスパンション・ジョイントが設置されている。北校舎は、軽微なひび割れは見られたが、その他には特に目立った損傷は見られなかった。しかしながら、南校舎については、地盤沈下により基礎に被害が生じていると思われ、それによる校舎の梁間方向への傾斜および回転、渡り廊下との間のエキスパンション・ジョイントに大きな被害が生じていた。計測した校舎の傾きは、校舎西側で 1/50、東側で 1/300 であった。また、南校舎南側構面では、基礎レベルでの不同沈下によるたわみが確認され、それによる架構の沈下に伴ったひび割れパターンが生じていた。南校舎北側構面の基礎の沈下量に相当すると考えられる校舎の回転により抜けたドレインの継ぎ目の距離は、約 13 cmであった。

写真 11-5 校舎の傾斜

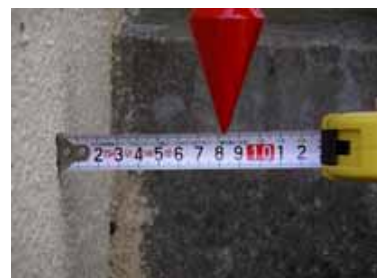
写真 11-7 校舎西面で 1/50

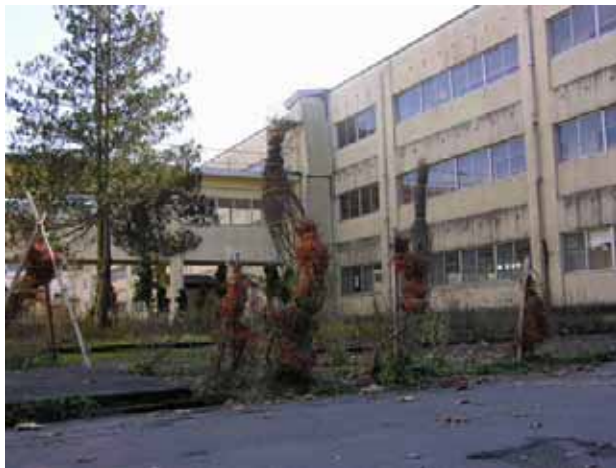
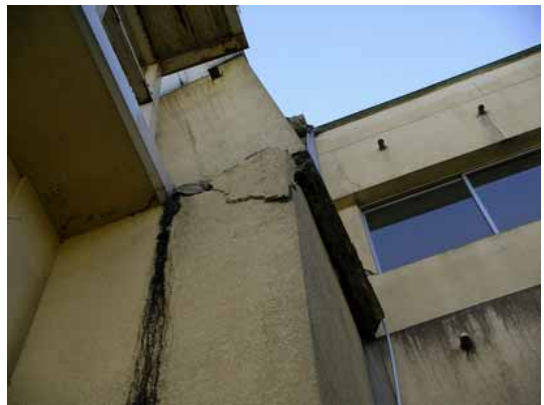
写真 11-11 南側校舎と渡り廊下の EXP.J の被害

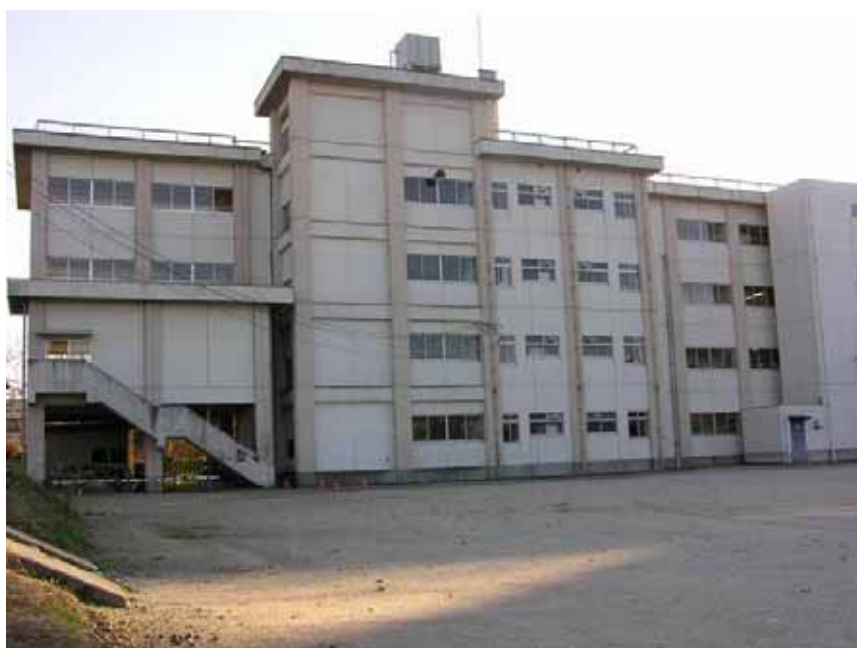
写真 12-1 東小千谷中学校全景

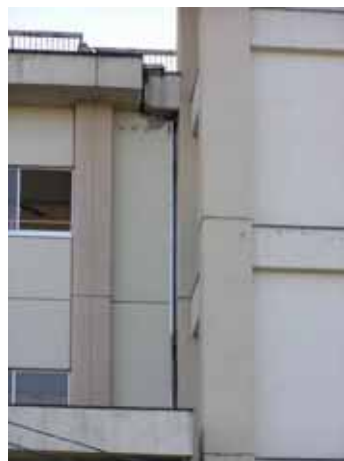
東小千谷中学校では、管理教室棟増設部分（R4/S61 築/ピロティ構造）の10本中1本の柱頭部で、主筋座屈（損傷度 ）が見られた。その他数本の柱に損傷度 がみられた。また、隣接する校舎間に設けられた EXP.J 部分にも衝突による被害が見られた。傾斜は一度未満であった。また、グラウンドから見て右手に位置する体育館では、内部に取り付けられたブレースのうち、外から確認することができたもの全てが座屈していた。グラウンドにはガラスの破片が散らばり、窓ガラスが割れた形跡があったが、調査時にはサッシュを含めて新しいものに替えられていた。

写真 12-2 EXP.J の被害

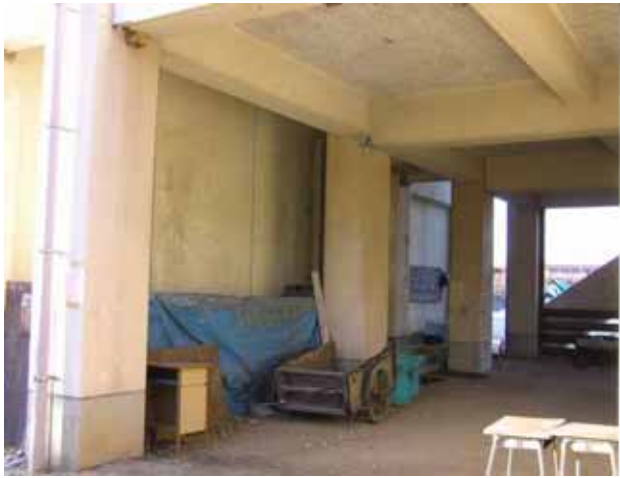
右写真柱

クローズアップ(主筋の座屈)

写真 12-3 ピロティの被害

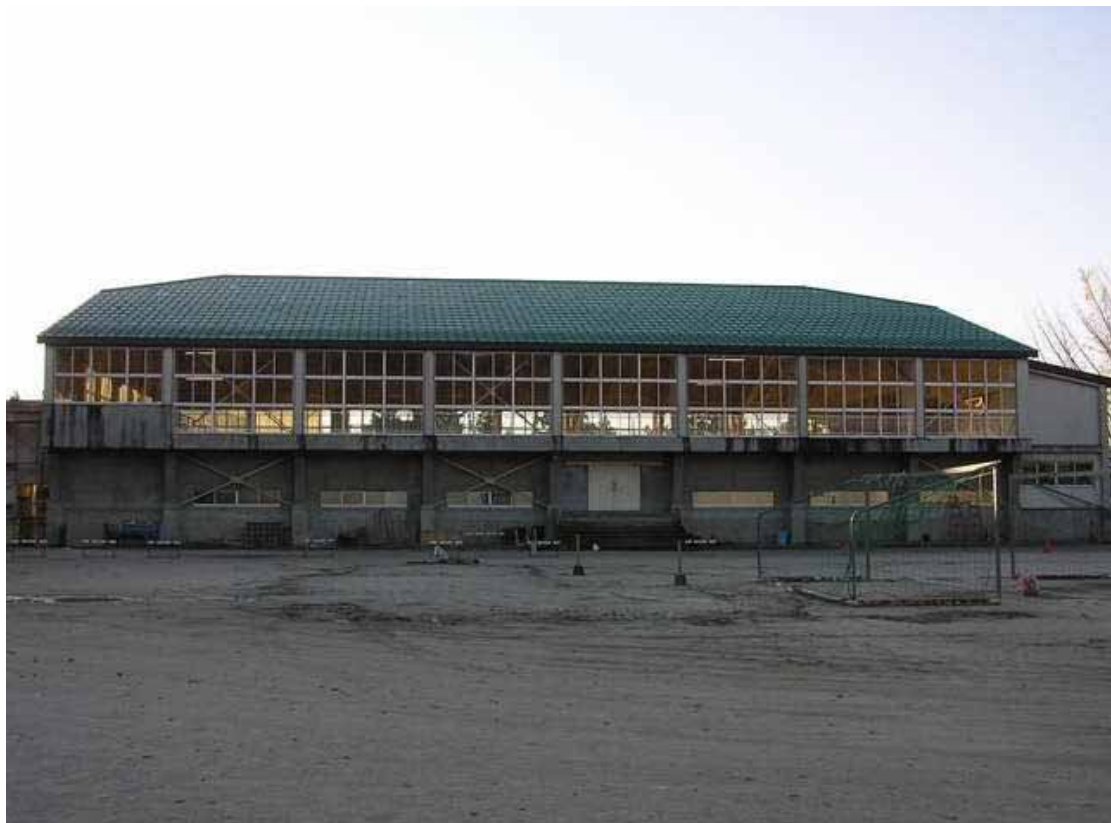
写真 12-4 体育館

ブレース

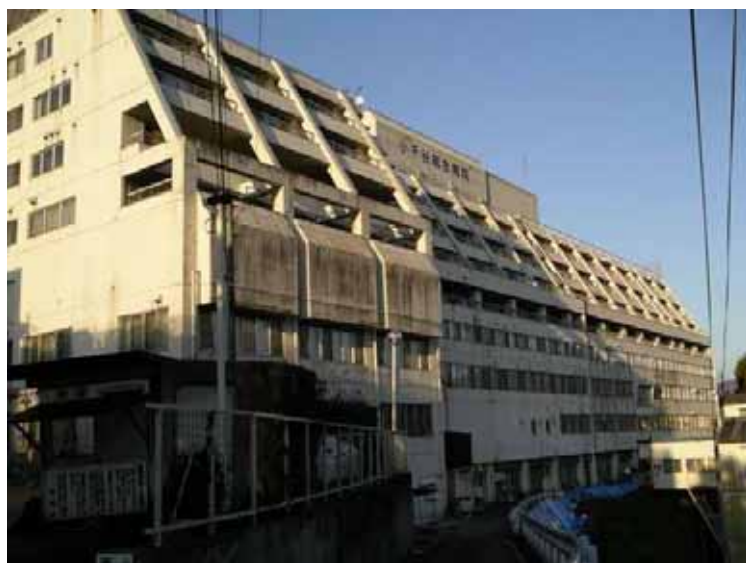
小千谷総合病院は、小千谷商店街のなかに位置している。特に、写真 2 に示す構面の被害が著しく、調査はその構面を中心に行った。最も被害が激しかった 1 階の柱は、鉄筋が曲がり、主筋で囲まれた内部のコンクリートも剥がれ落ち、隣接するサッシも湾曲していることから、一見して部材の高さ方向の変形が認められるほどであった。また、2 階以上でも柱の損傷は激しく、遠目に見ても鉄筋が露出していることが確認できた。

写真 13-1 小千谷総合病院

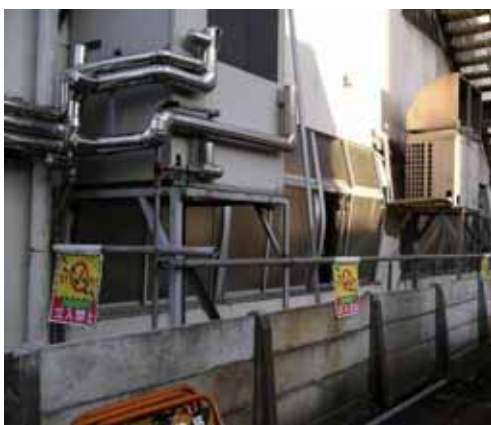
写真 13-7 湾曲したサッシュ
